ANEXO II
CATÁLOGO DE PATRIMONIO
ARQUITECTÓNICO
MUNICIPAL
(INVENTARIO)

DILIGENCIA: Para hacer constar que el presente documento forma parte del expediente referente a las **NORMAS SUBSIDIARIAS DEL PLANEAMIENTO DEL MUNICIPIO DE FIRGAS**, aprobadas provisionalmente, en la parte concerniente al Suelo Apto para Urbanizar y Suelo Rústico, mediante acuerdo adoptado por el Pleno del Ayuntamiento de Firgas, en la sesión celebrada el día 9 de Agosto del año 2000 y, posteriormente, una vez corregidas las determinaciones exigidas por la Comisión de Ordenación del Territorio y Medio Ambiente de Canarias, nuevamente, el Pleno del Ayuntamiento les otorgó su aprobación, en la sesión celebrada el día 28 de Marzo del año 2001.

Catálogo Municipal del Patrimonio Arquitectónico. Normas Subsidiarias de Firgas

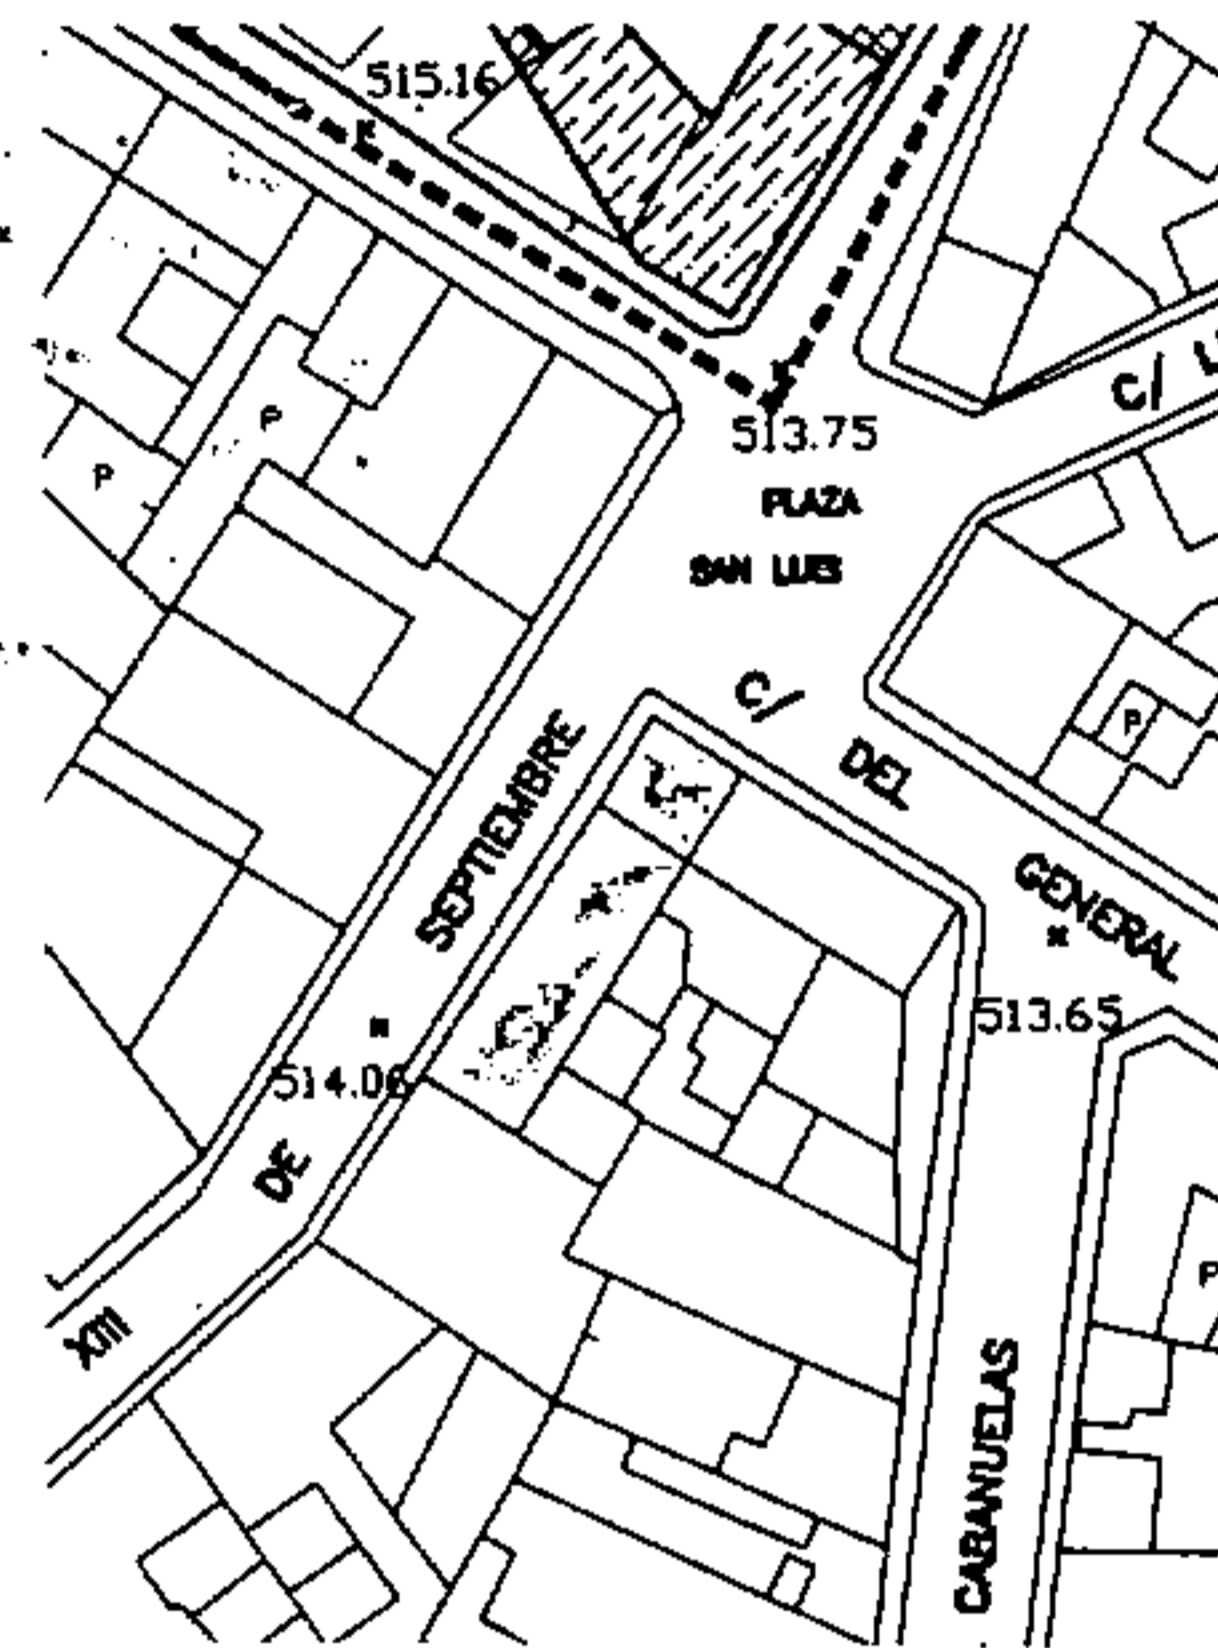
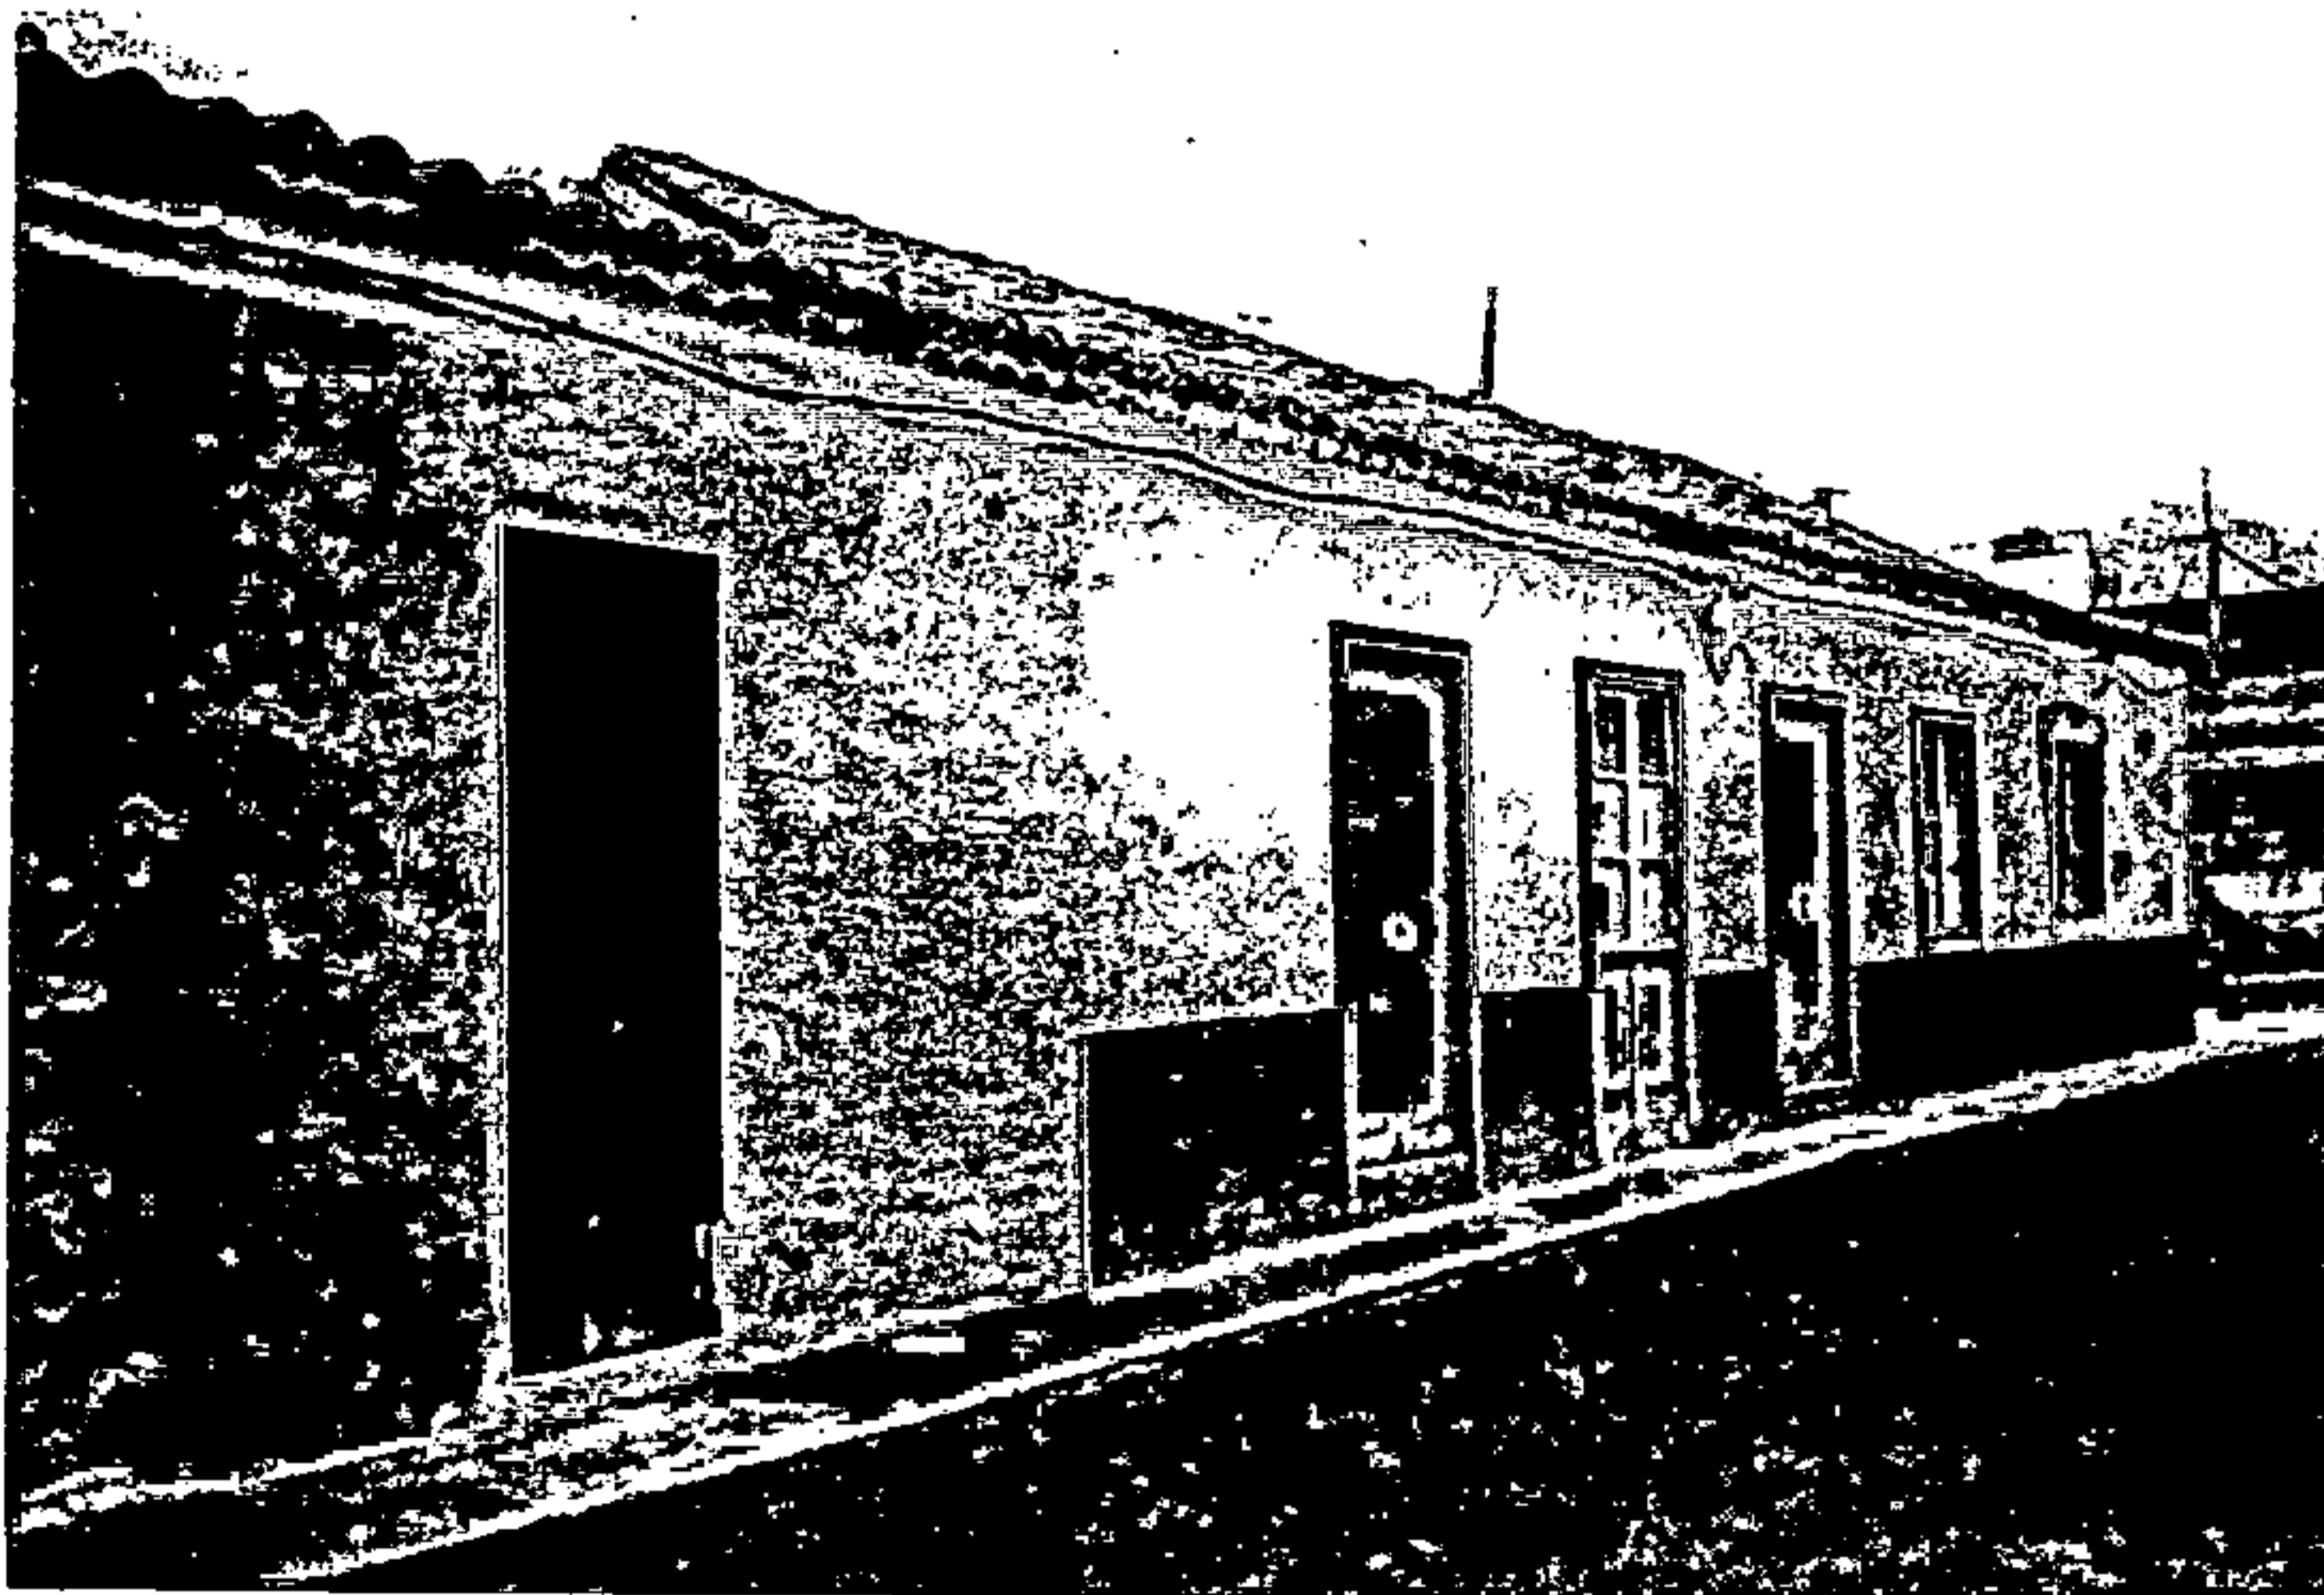
DIRECCIÓN: Lepanto Nº2

USO ACTUAL: Residencial.

ALTURA DE LA EDIFICACIÓN: Una planta.

TIPO EDIFICATORIO: Tradicional urbano aislada.

FACHADA-ESTILO: Paramento liso, zócalo enfoscado a la tirolesa, y enmarcado de ventanas y puertas con tirolesa, cubierta de tejas a dos aguas, carpintería de madera en color marrón.

GRADO DE PROTECCION: Ambiental

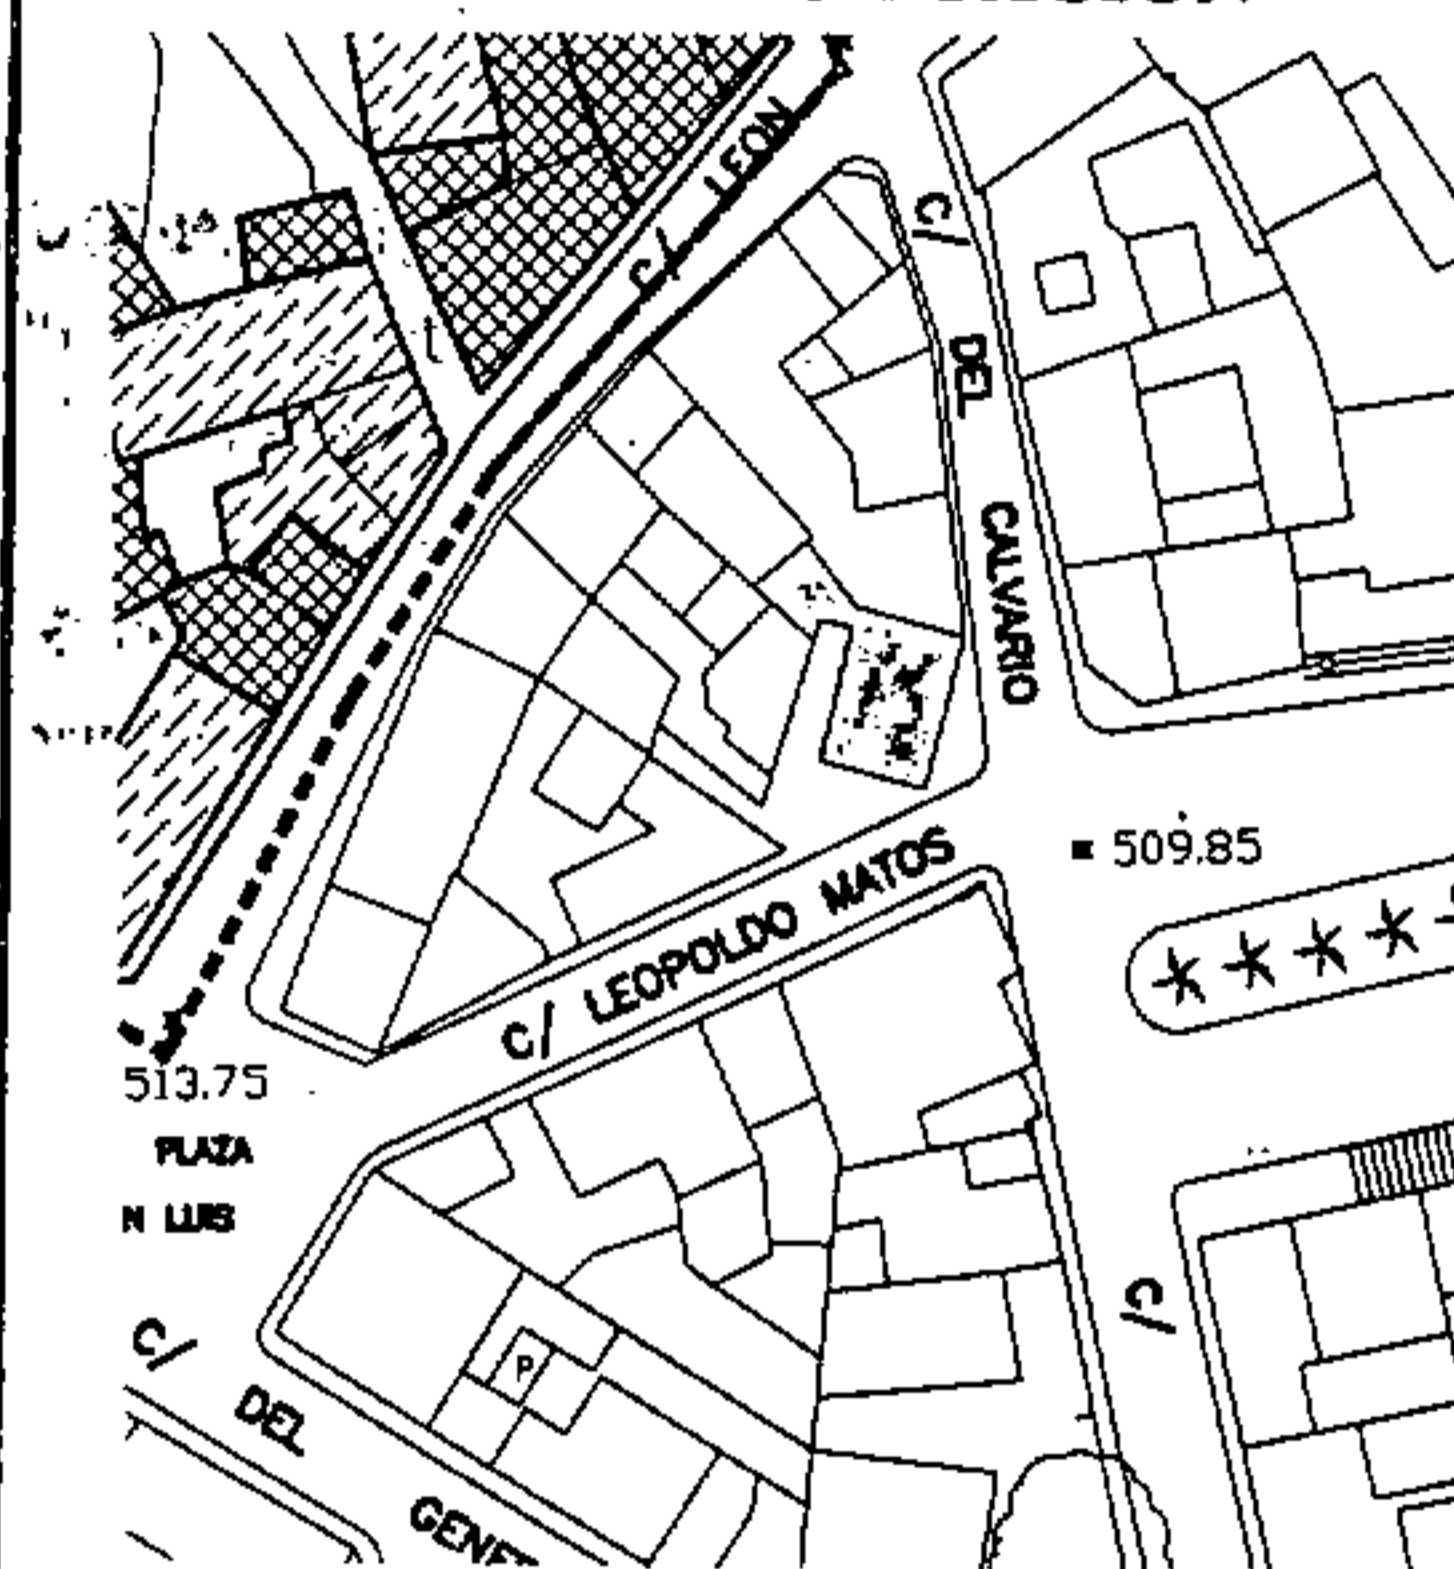
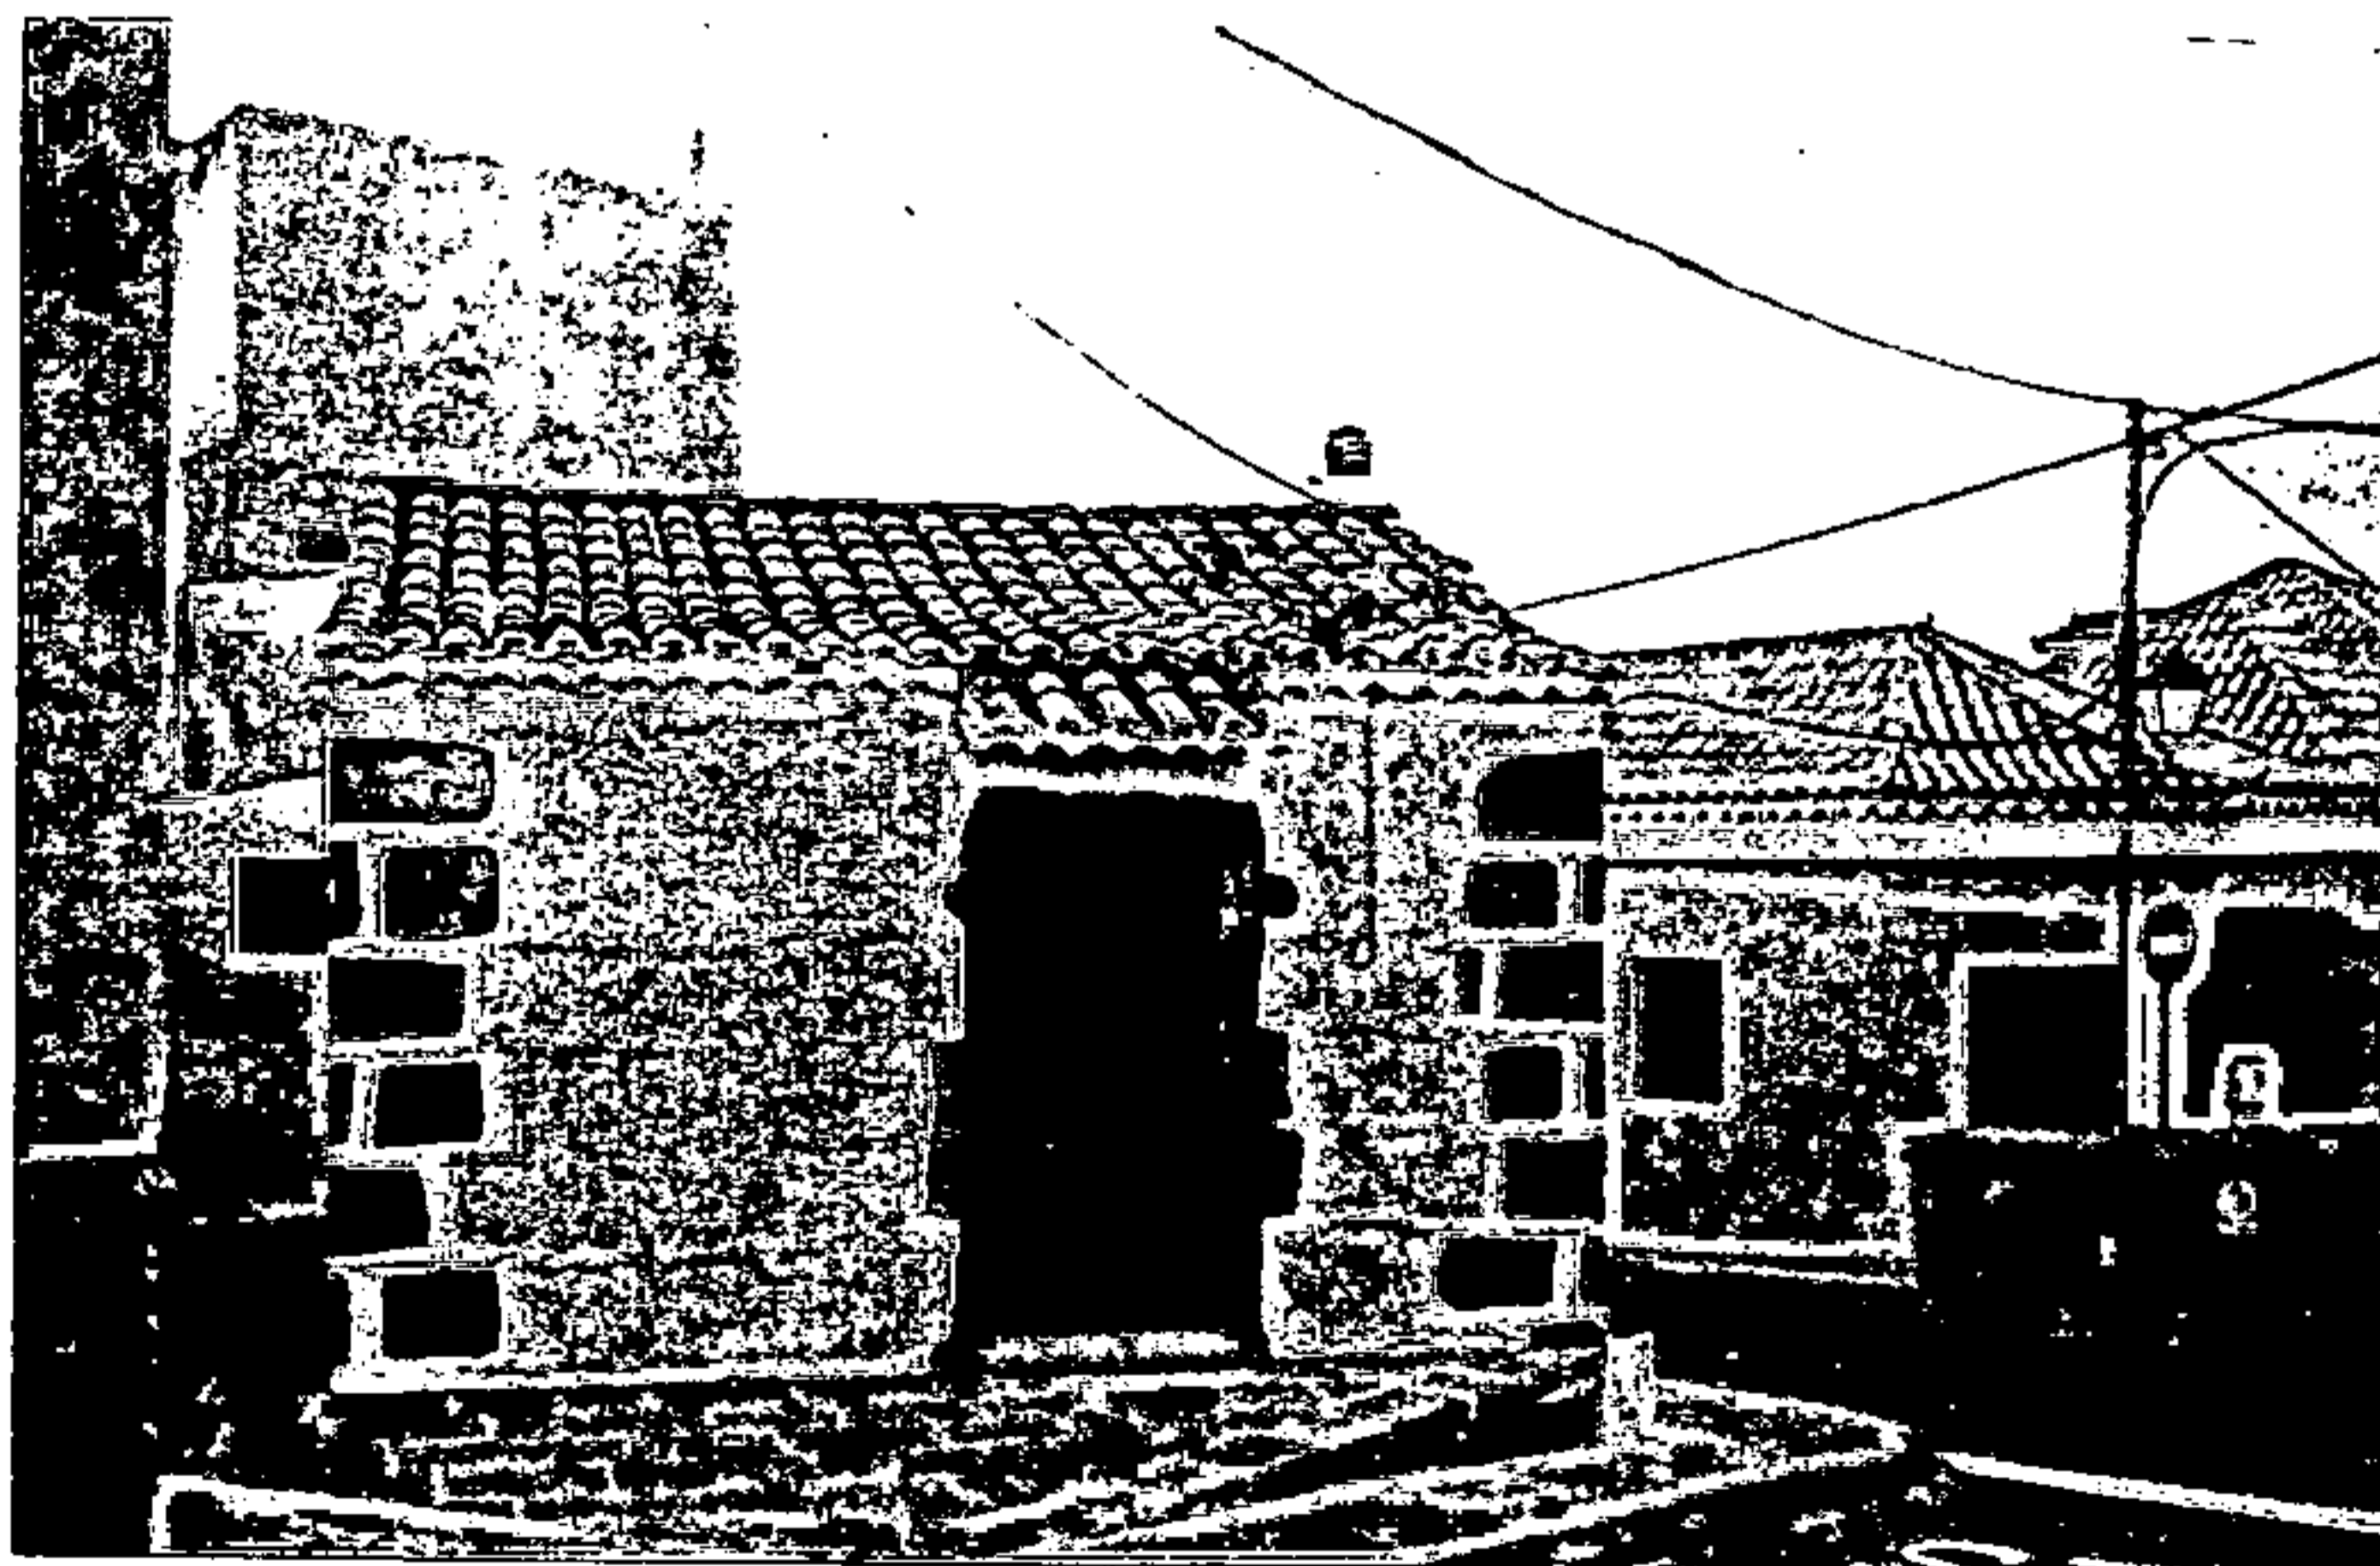
34

DIRECCIÓN: Esquina Leopoldo Matos y El Calvario Nº4

USO ACTUAL: Residencial

ALTURA DE LA EDIFICACIÓN: Una planta

TIPO EDIFICATORIO: Tradicional urbano adosada por un lateral.

FACHADA-ESTILO: Paramento liso, y piedra en las esquinas, huecos grandes con dintel de piedra, cubierta de tejas a dos aguas.

ESTADO DE LA EDIFICACION: Estado de conservación buena.

GRADO DE PROTECCION: Integral

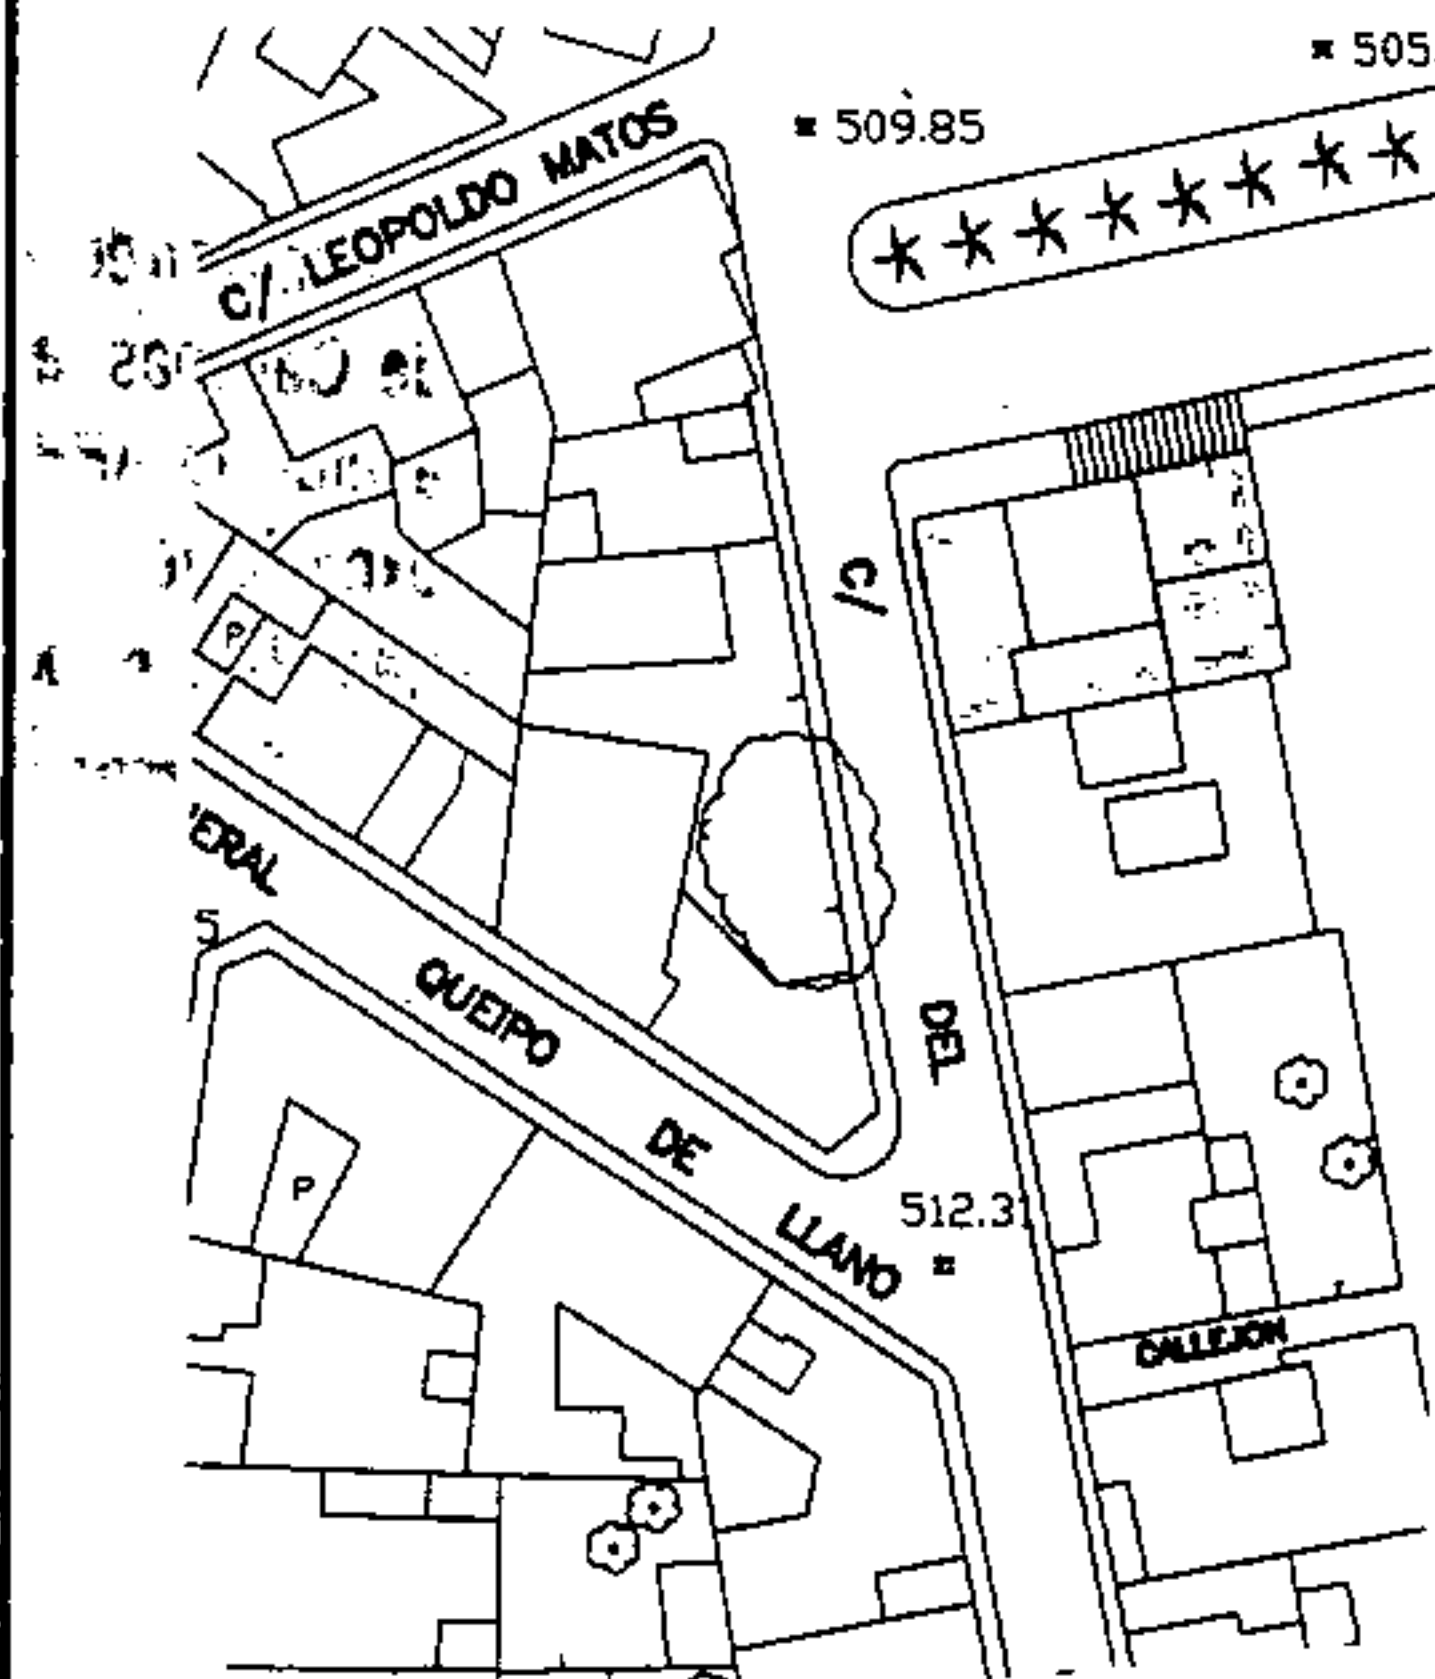
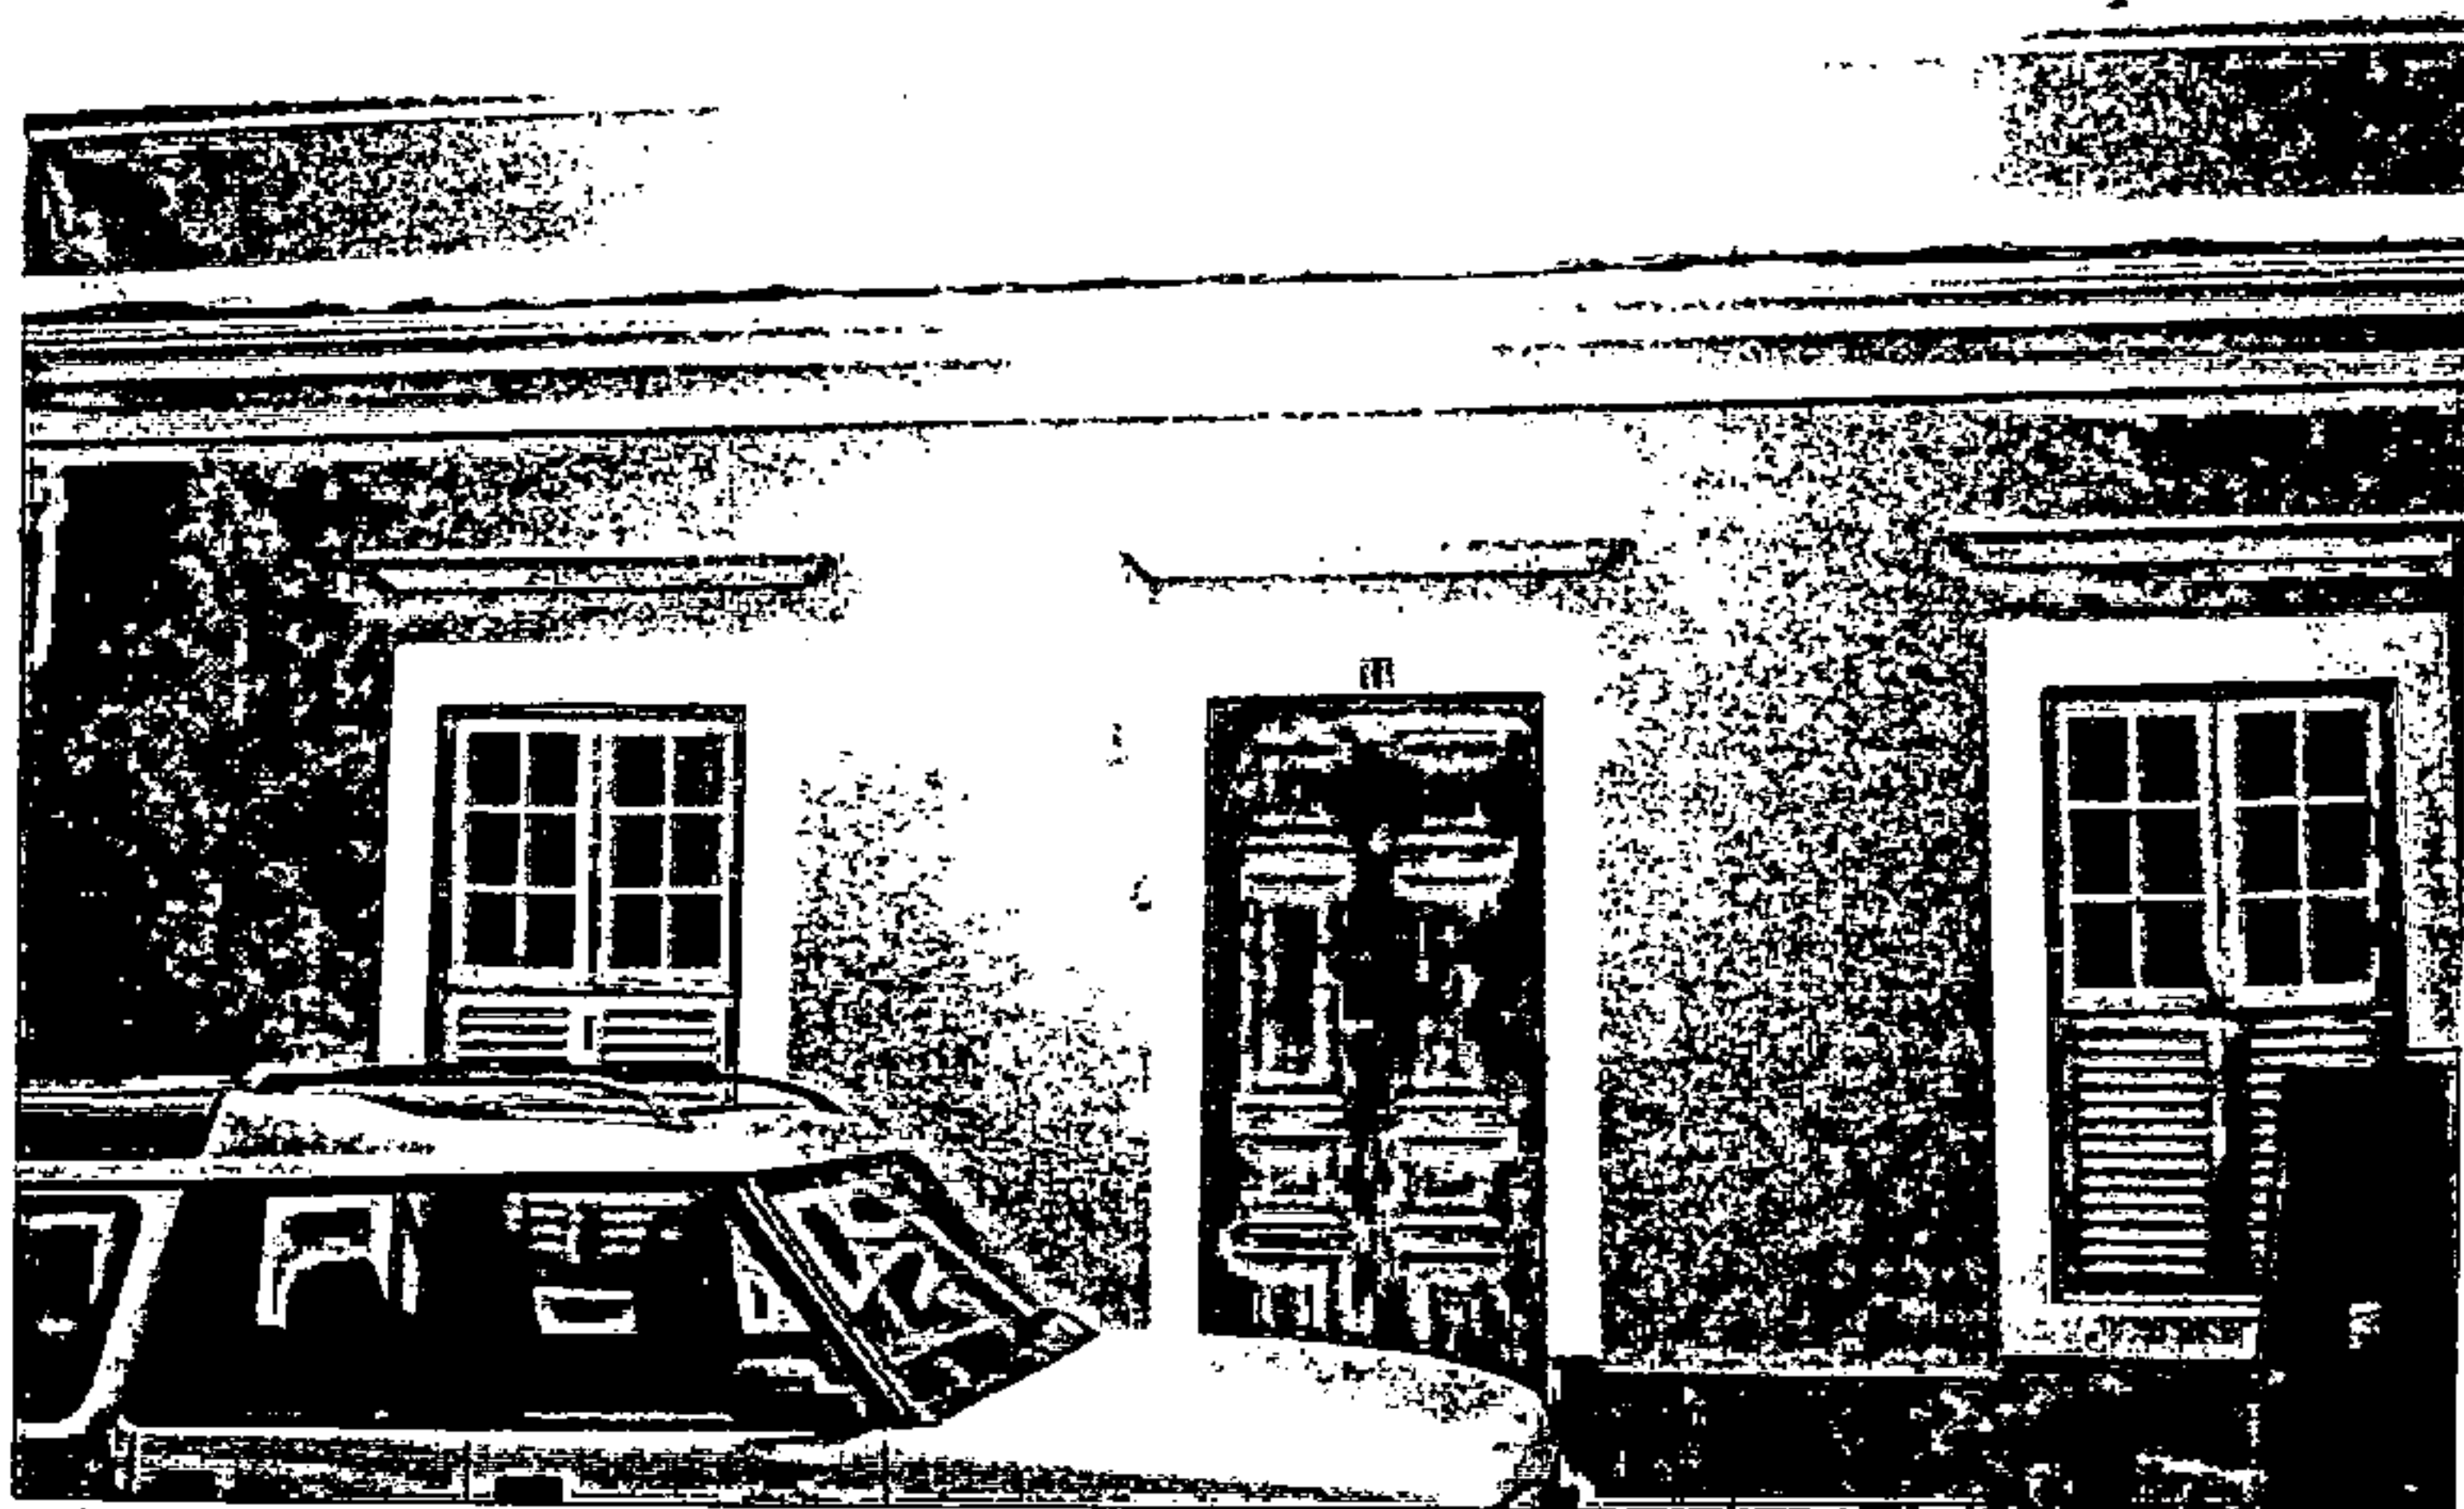
35

DIRECCIÓN: El Calvario Nº11

USO ACTUAL: Residencial

ALTURA DE LA EDIFICACIÓN: Una planta más azotea.

TIPO EDIFICATORIO: Tradicional urbano entremedianeras.

FACHADA-ESTILO: Paramento liso, Enmarcado de puertas y ventanas pintado en color blanco, decoración de fachada con molduras, carpintería de madera barnizada, zócalo a la tirolesa.

ESTADO DE LA EDIFICACION: Estado de conservación buena.

GRADO DE PROTECCION: Ambiental
