ANEXO II
CATÁLOGO DE PATRIMONIO
ARQUITECTÓNICO
MUNICIPAL
(INVENTARIO)

DILIGENCIA: Para hacer constar que el presente documento forma parte del expediente referente a las **NORMAS SUBSIDIARIAS DEL PLANEAMIENTO DEL MUNICIPIO DE FIRGAS**, aprobadas provisionalmente, en la parte concerniente al Suelo Apto para Urbanizar y Suelo Rústico, mediante acuerdo adoptado por el Pleno del Ayuntamiento de Firgas, en la sesión celebrada el día 9 de Agosto del año 2000 y, posteriormente, una vez corregidas las determinaciones exigidas por la Comisión de Ordenación del Territorio y Medio Ambiente de Canarias, nuevamente, el Pleno del Ayuntamiento les otorgó su aprobación, en la sesión celebrada el día 28 de Marzo del año 2001.

Catálogo Municipal del Patrimonio Arquitectónico. Normas Subsidiarias de Firgas

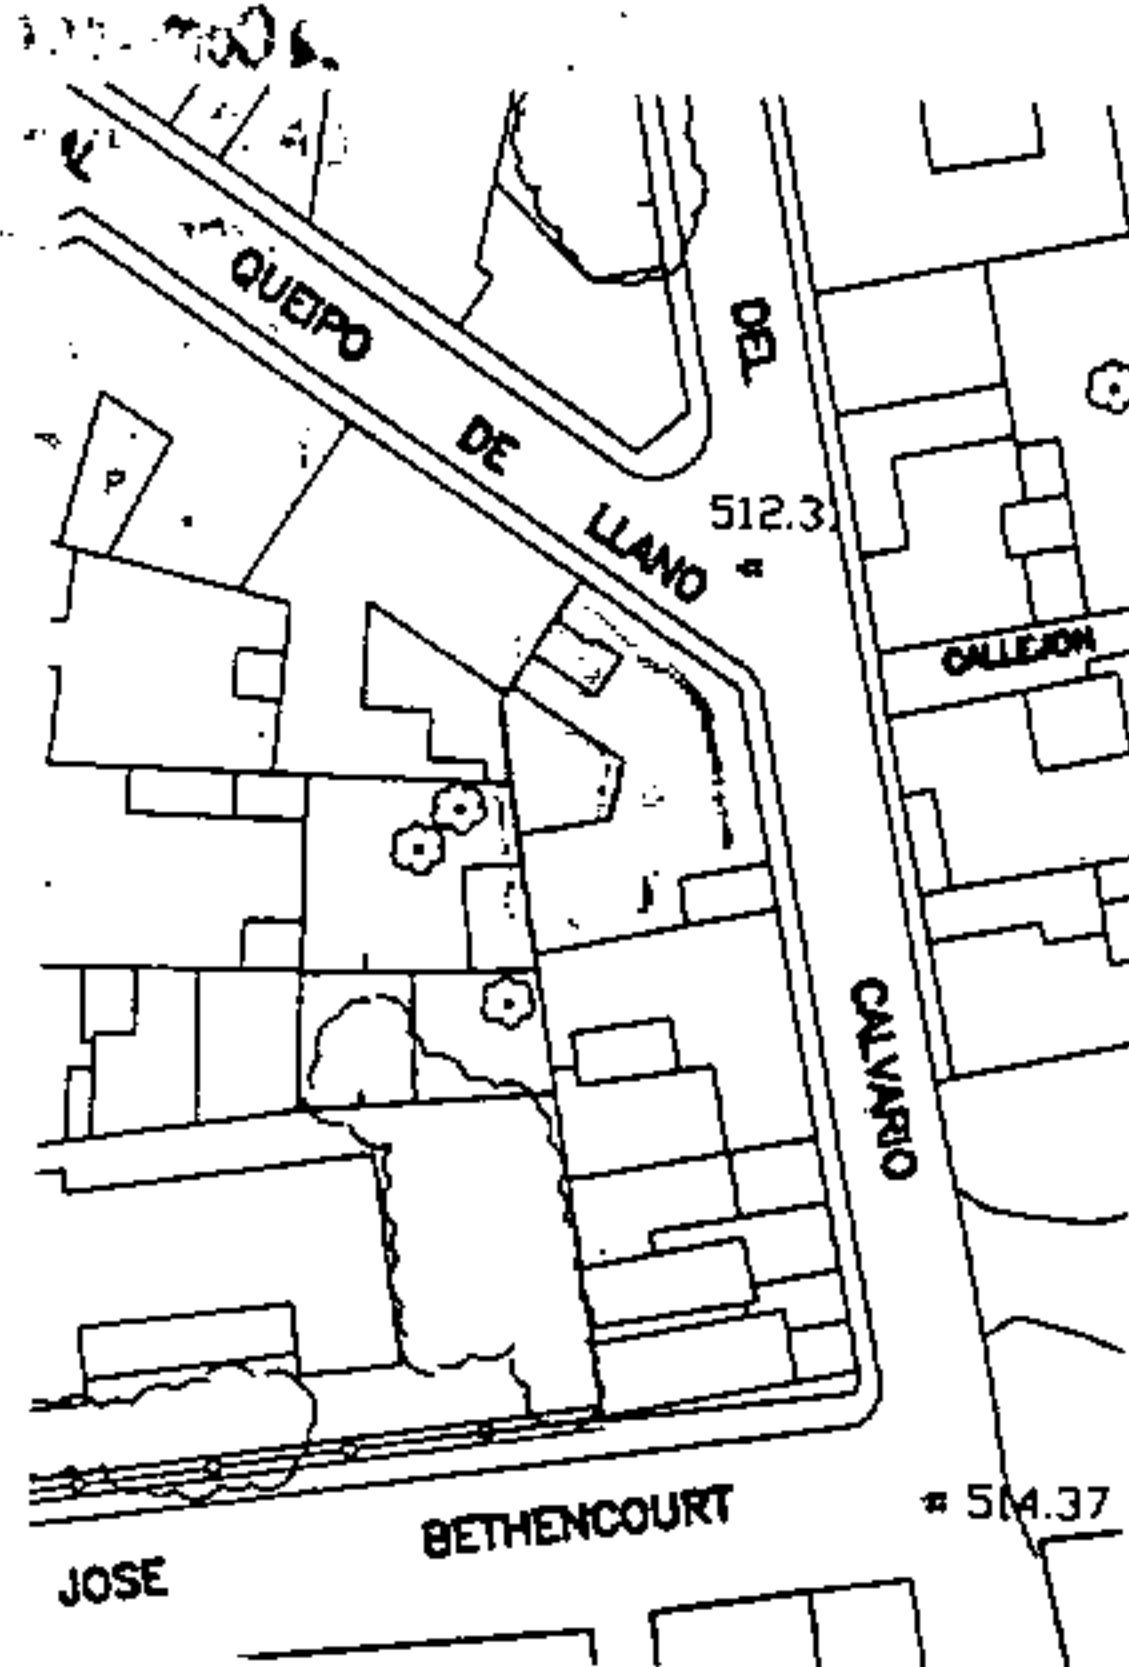
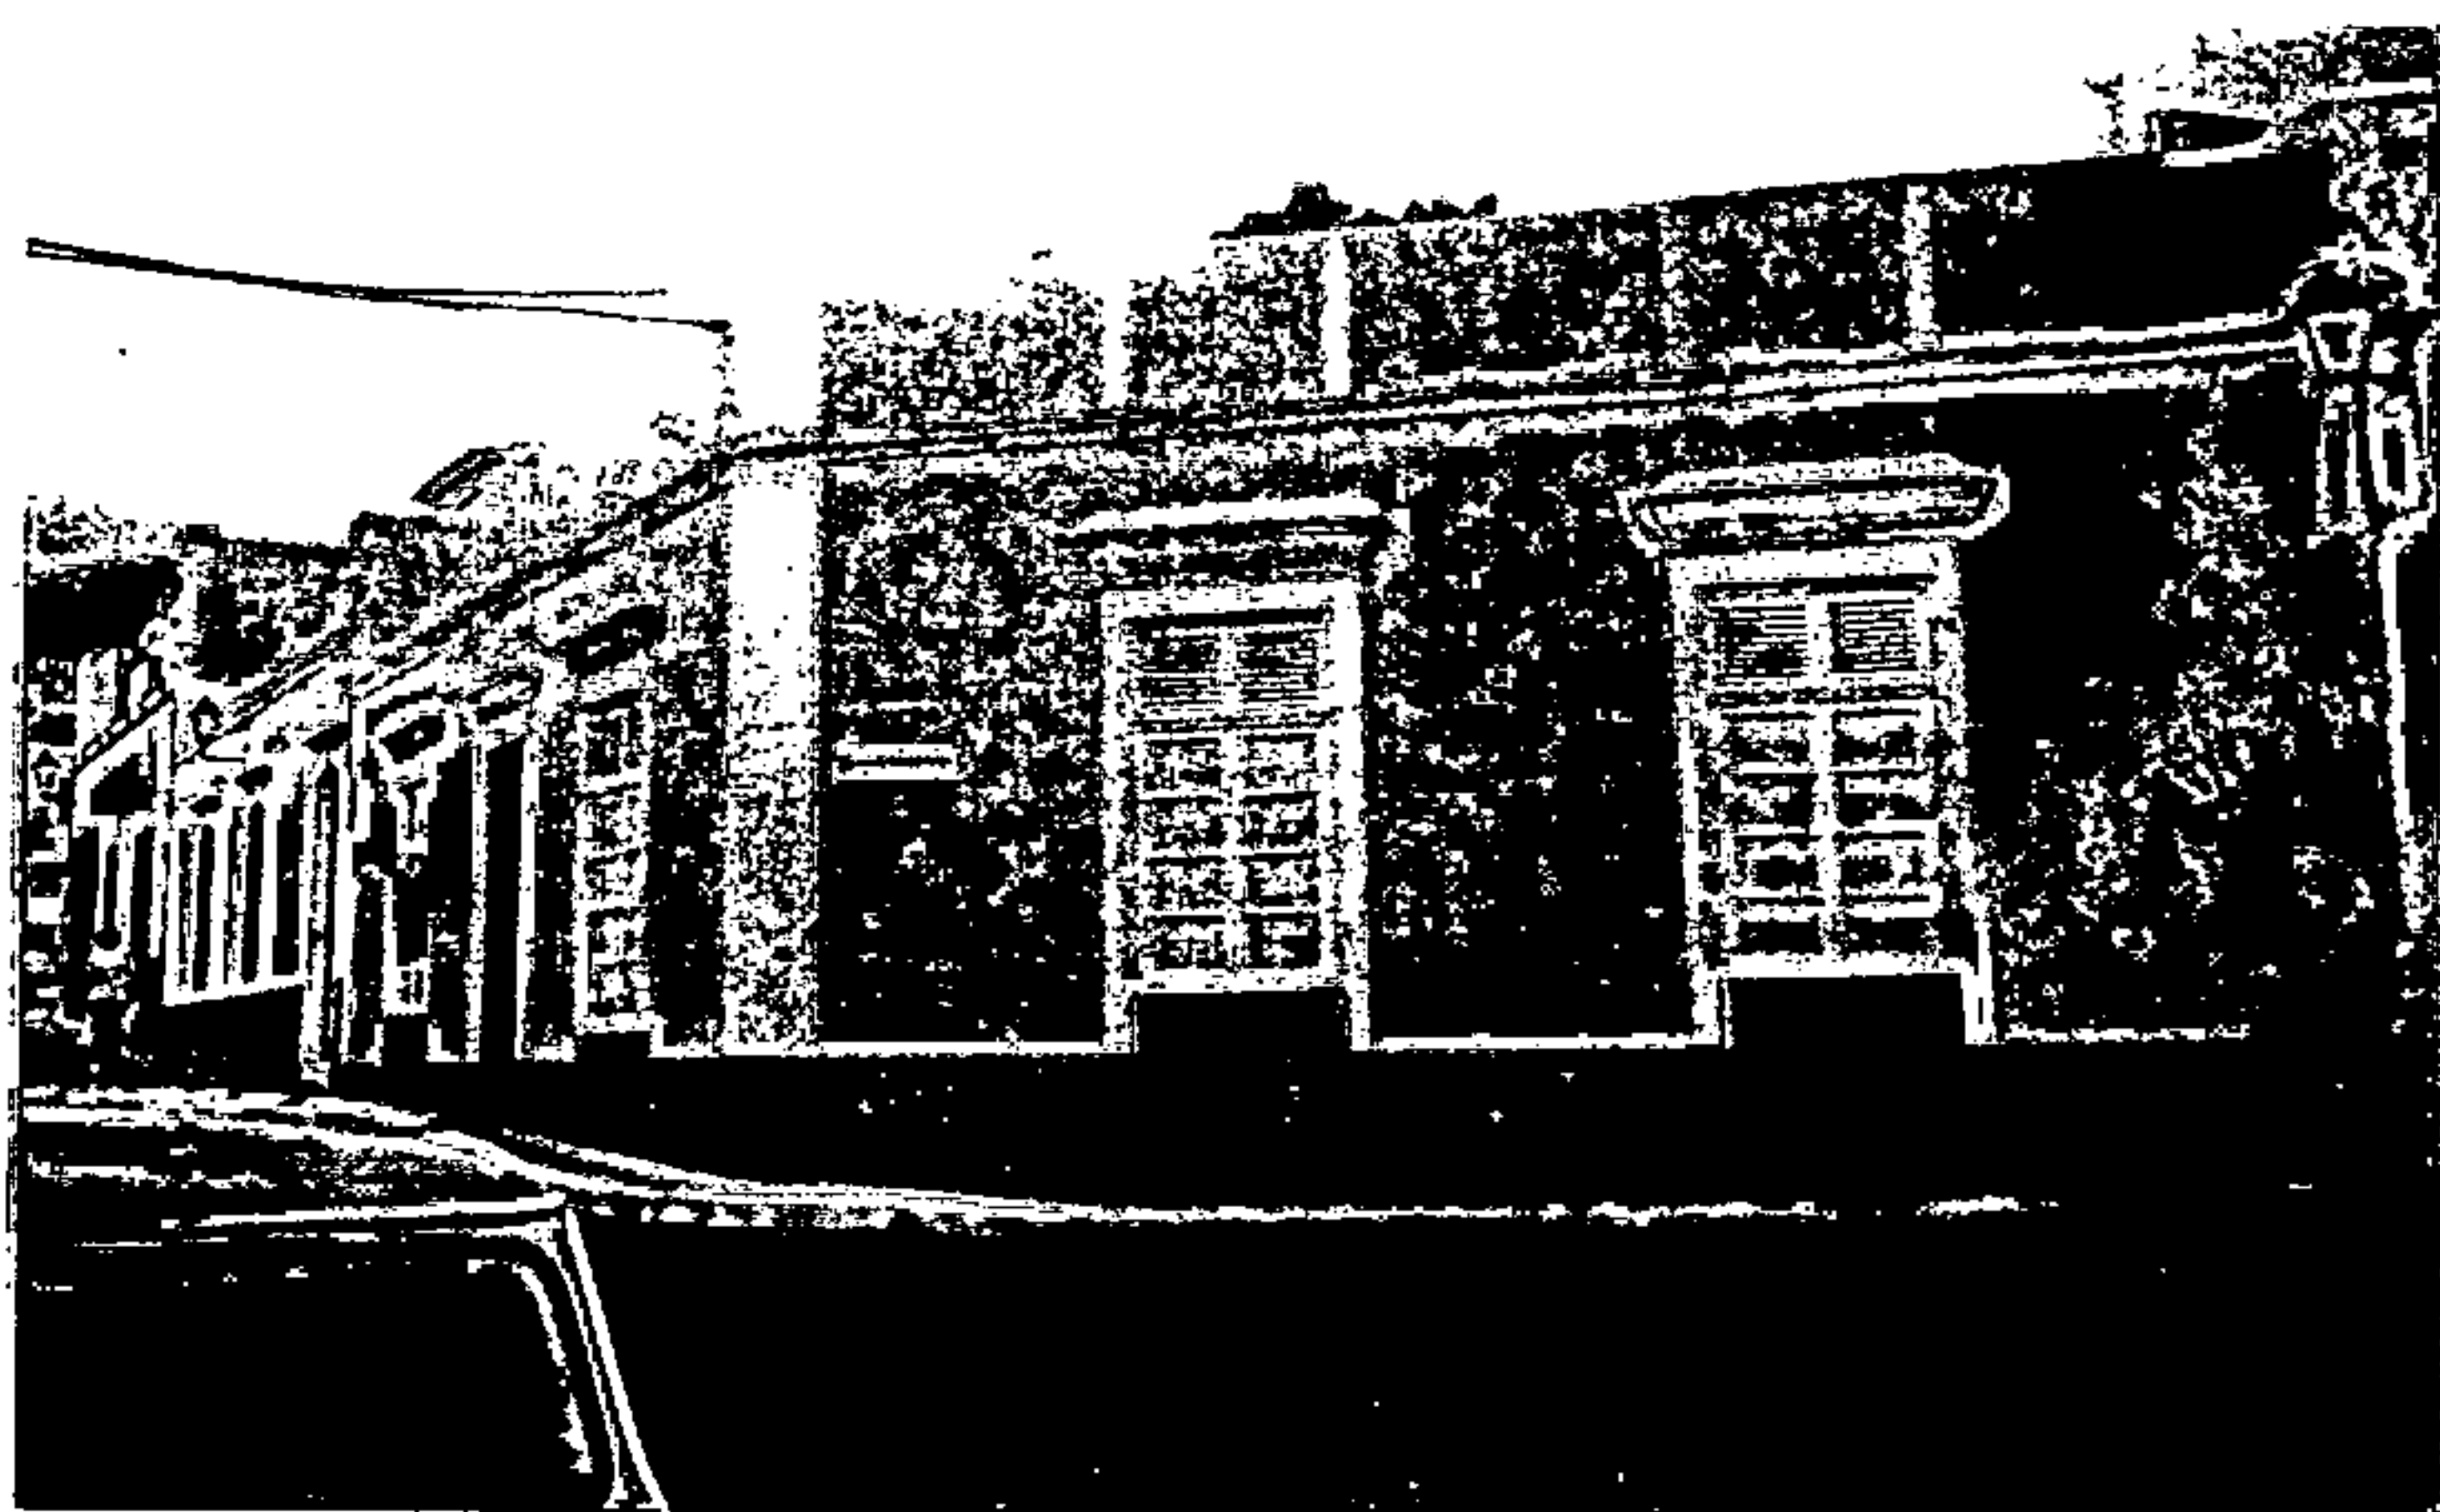
36

DIRECCIÓN: El Calvario Nº12

USO ACTUAL: Residencial

ALTURA DE LA EDIFICACIÓN: Una planta más azotea.

TIPO EDIFICATORIO: Tradicional urbano entremedianeras, en esquina.

FACHADA-ESTILO: Paramento liso, Enmarcado de puertas y ventanas pintado en color blanco, decoración de fachada con molduras, carpintería de madera pintada en color blanco, zócalo a la tirolesa, decoración, franjas verticales pintadas.

ESTADO DE LA EDIFICACION: Estado de conservación buena.

GRADO DE PROTECCION: Parcial Fachada

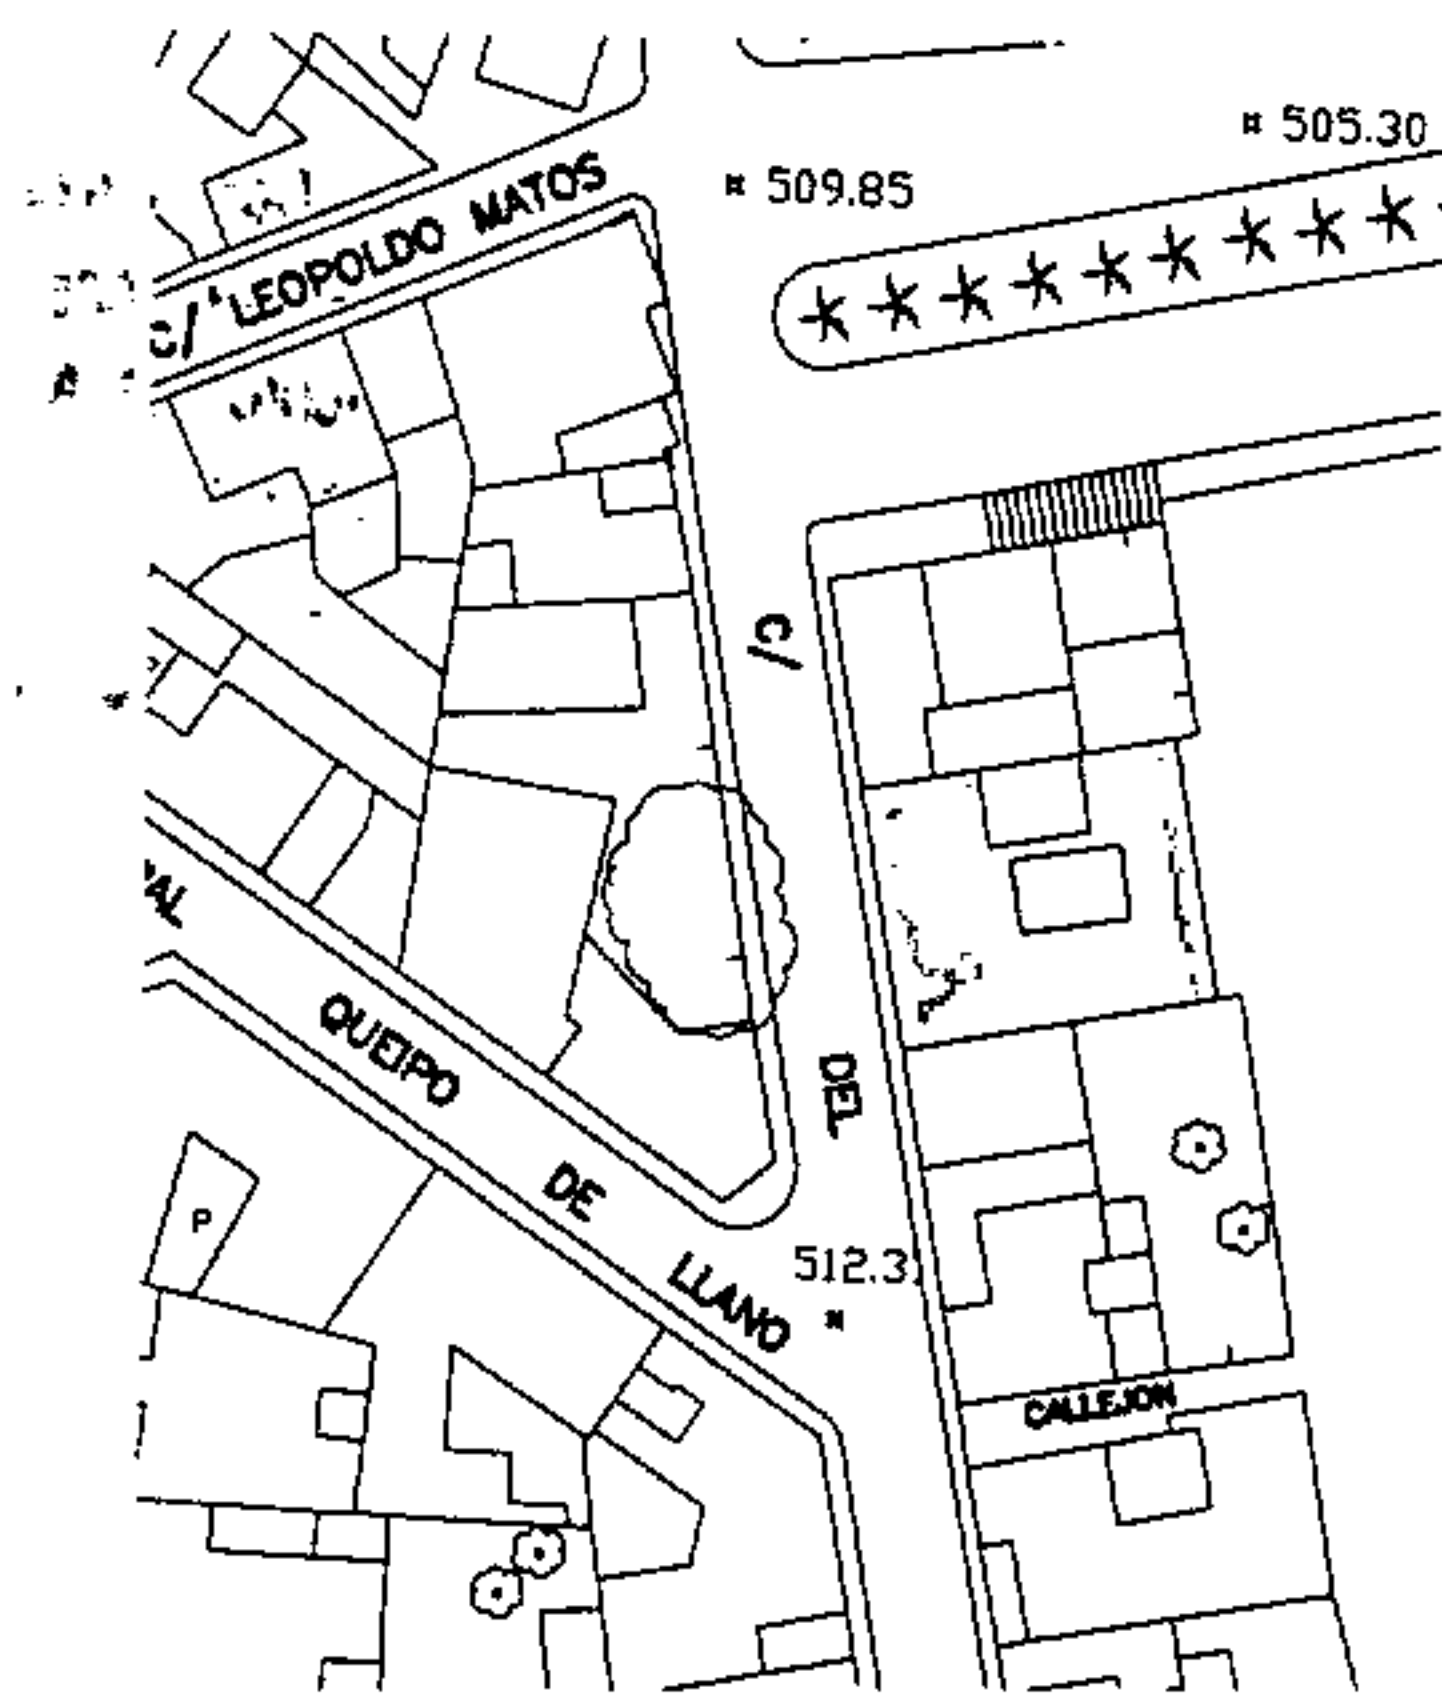
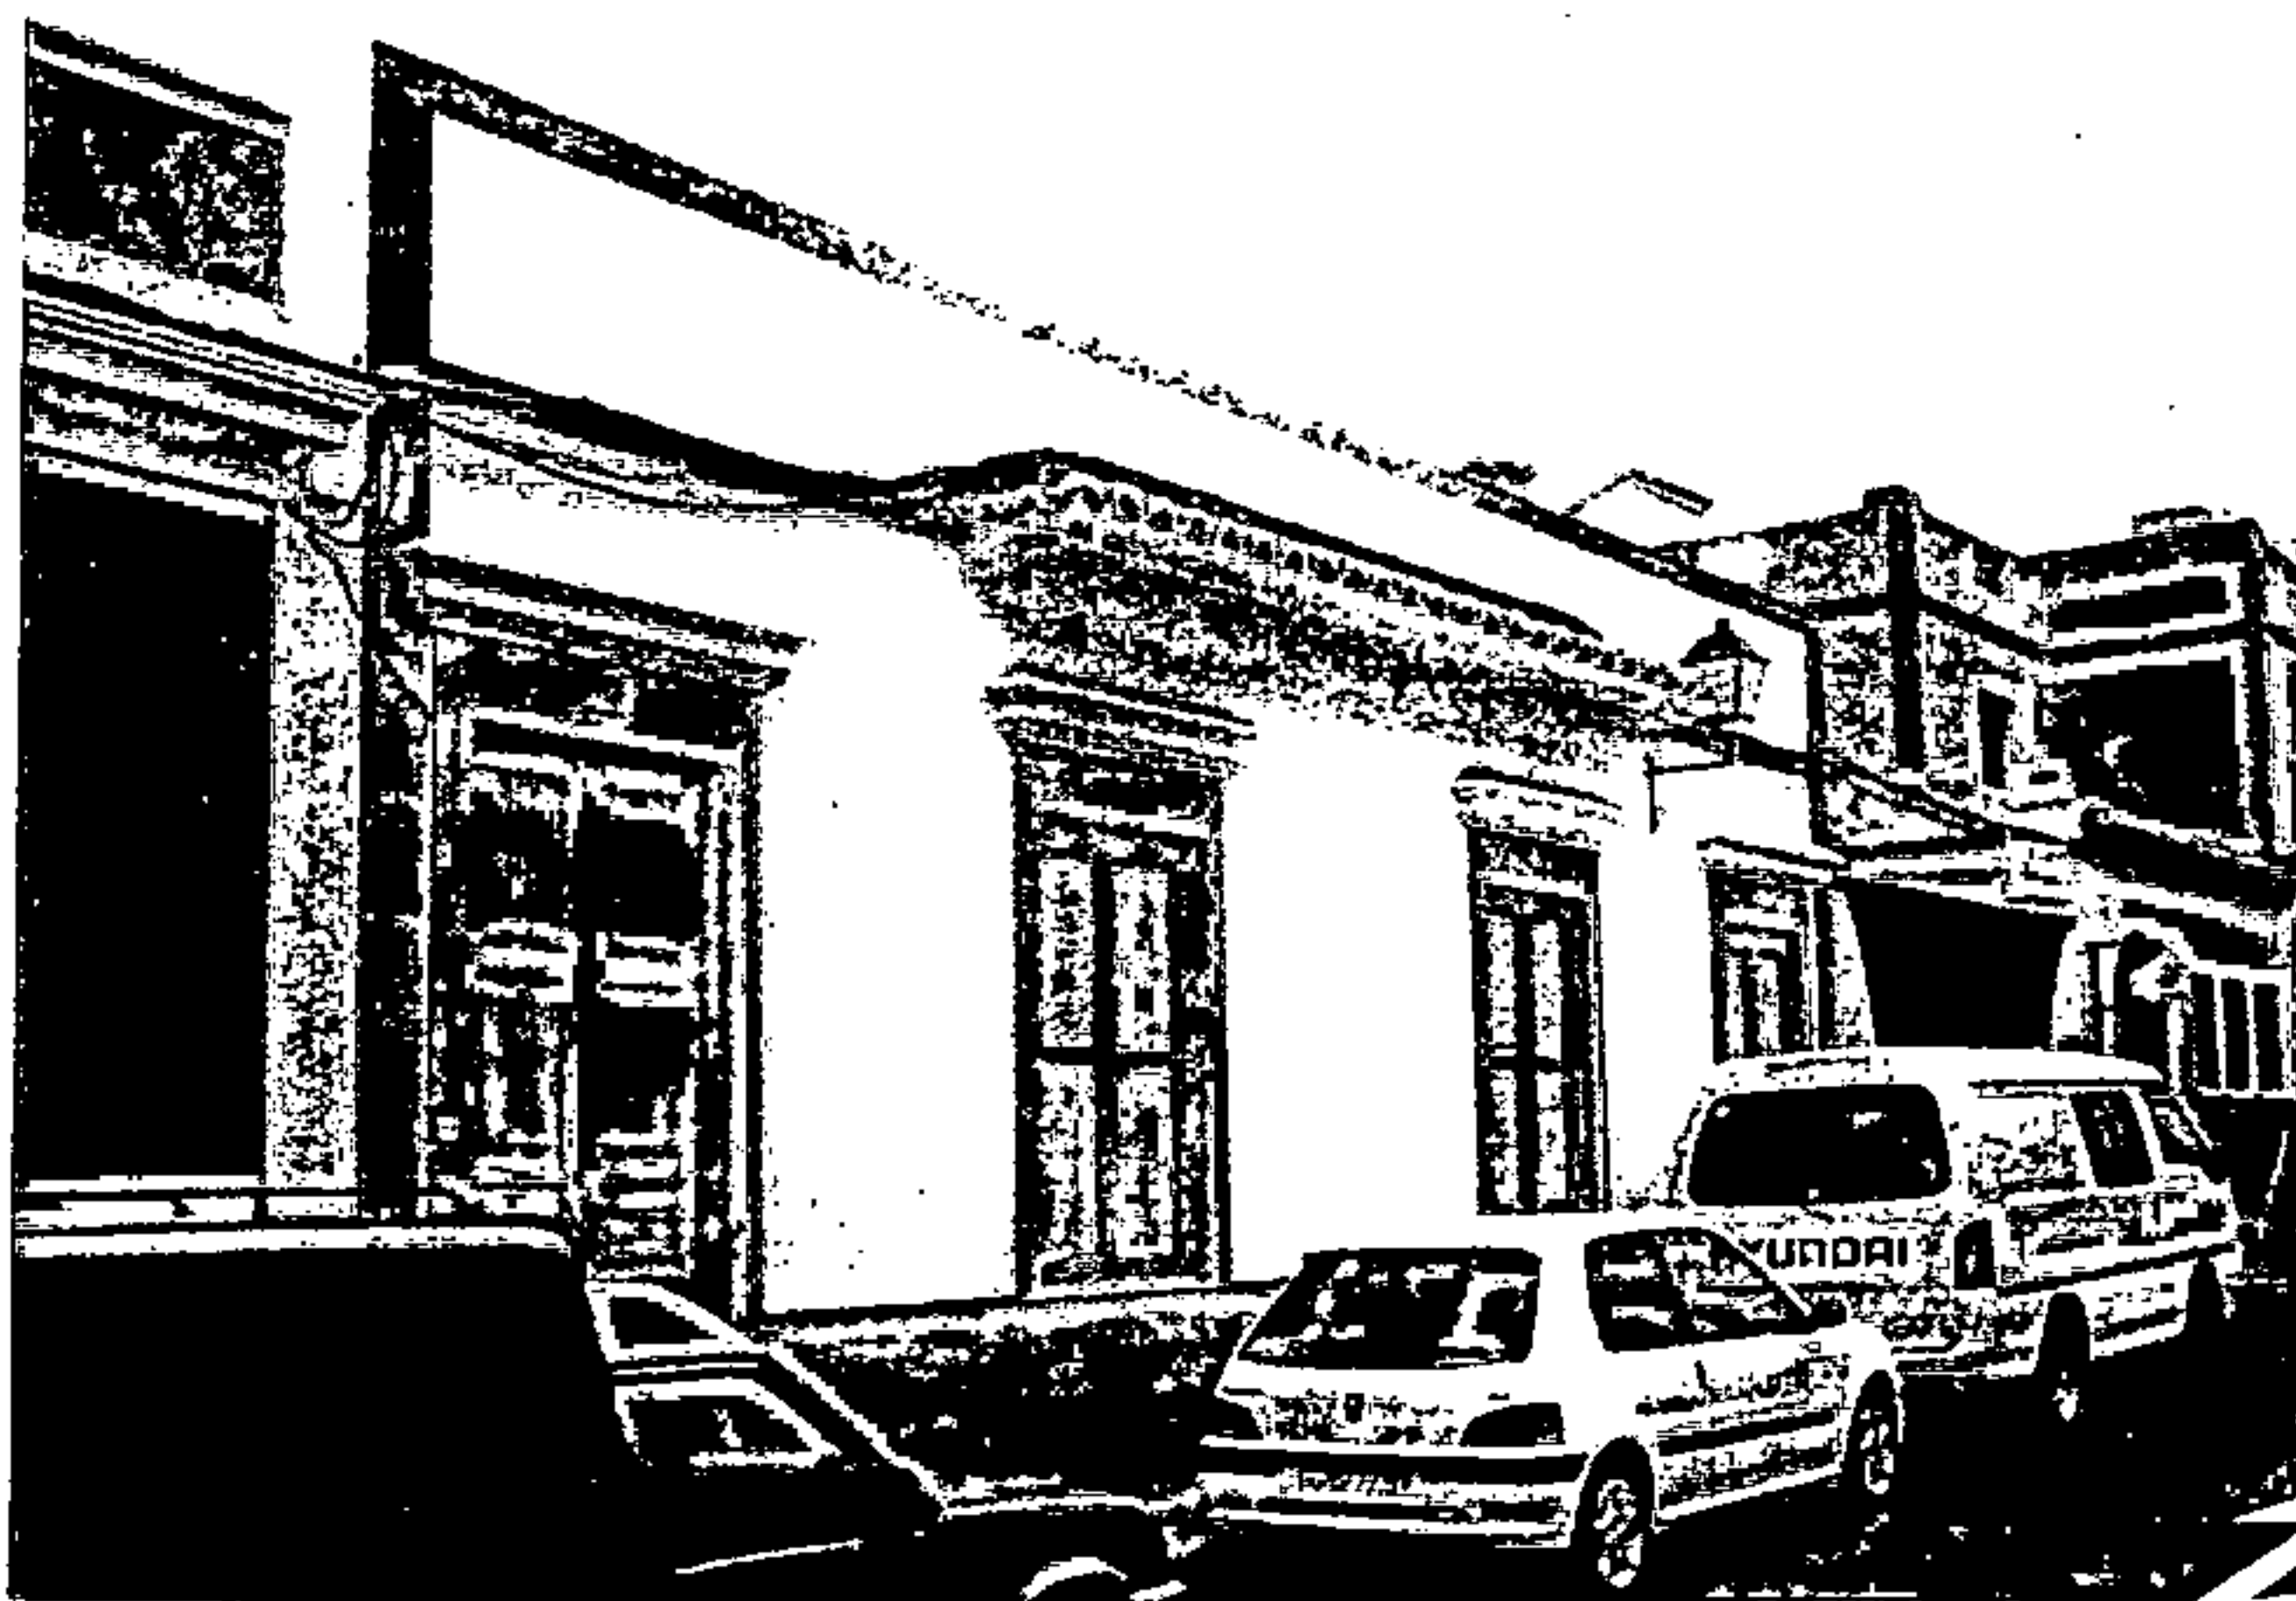
37

DIRECCIÓN: El Calvario N°13

USO ACTUAL: Residencial

ALTURA DE LA EDIFICACIÓN: Una planta más azotea.

TIPO EDIFICATORIO: Tradicional urbano entremedianeras.

FACHADA-ESTILO: Paramento liso, enmarcado de piedra de cantería en puertas y ventanas, carpintería de madera barnizada, remate de molduras en puertas y ventanas, voladizo decorativo centrado revestido con tejas, Remates en esquinas y en la parte superior con piedra de cantería y zócalo de un metro de la misma.

ESTADO DE LA EDIFICACION: Estado de conservación buena.

GRADO DE PROTECCION: Parcial Fachada

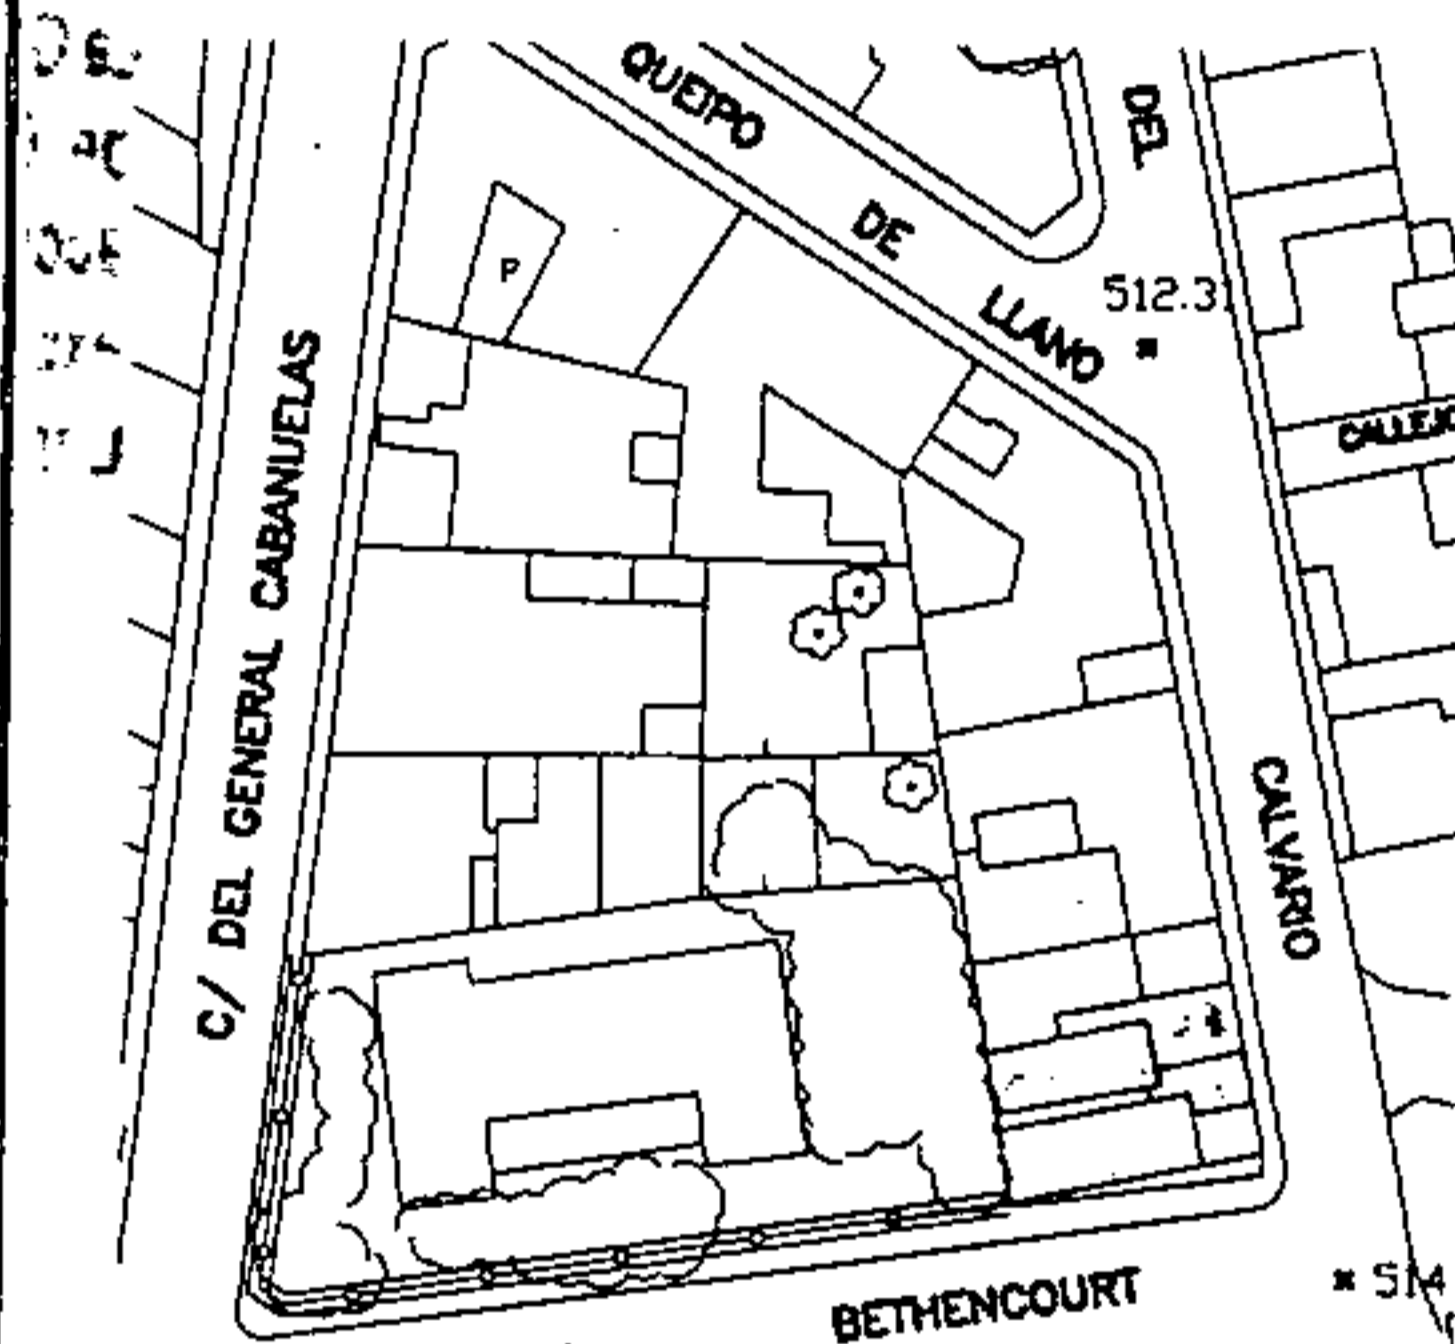
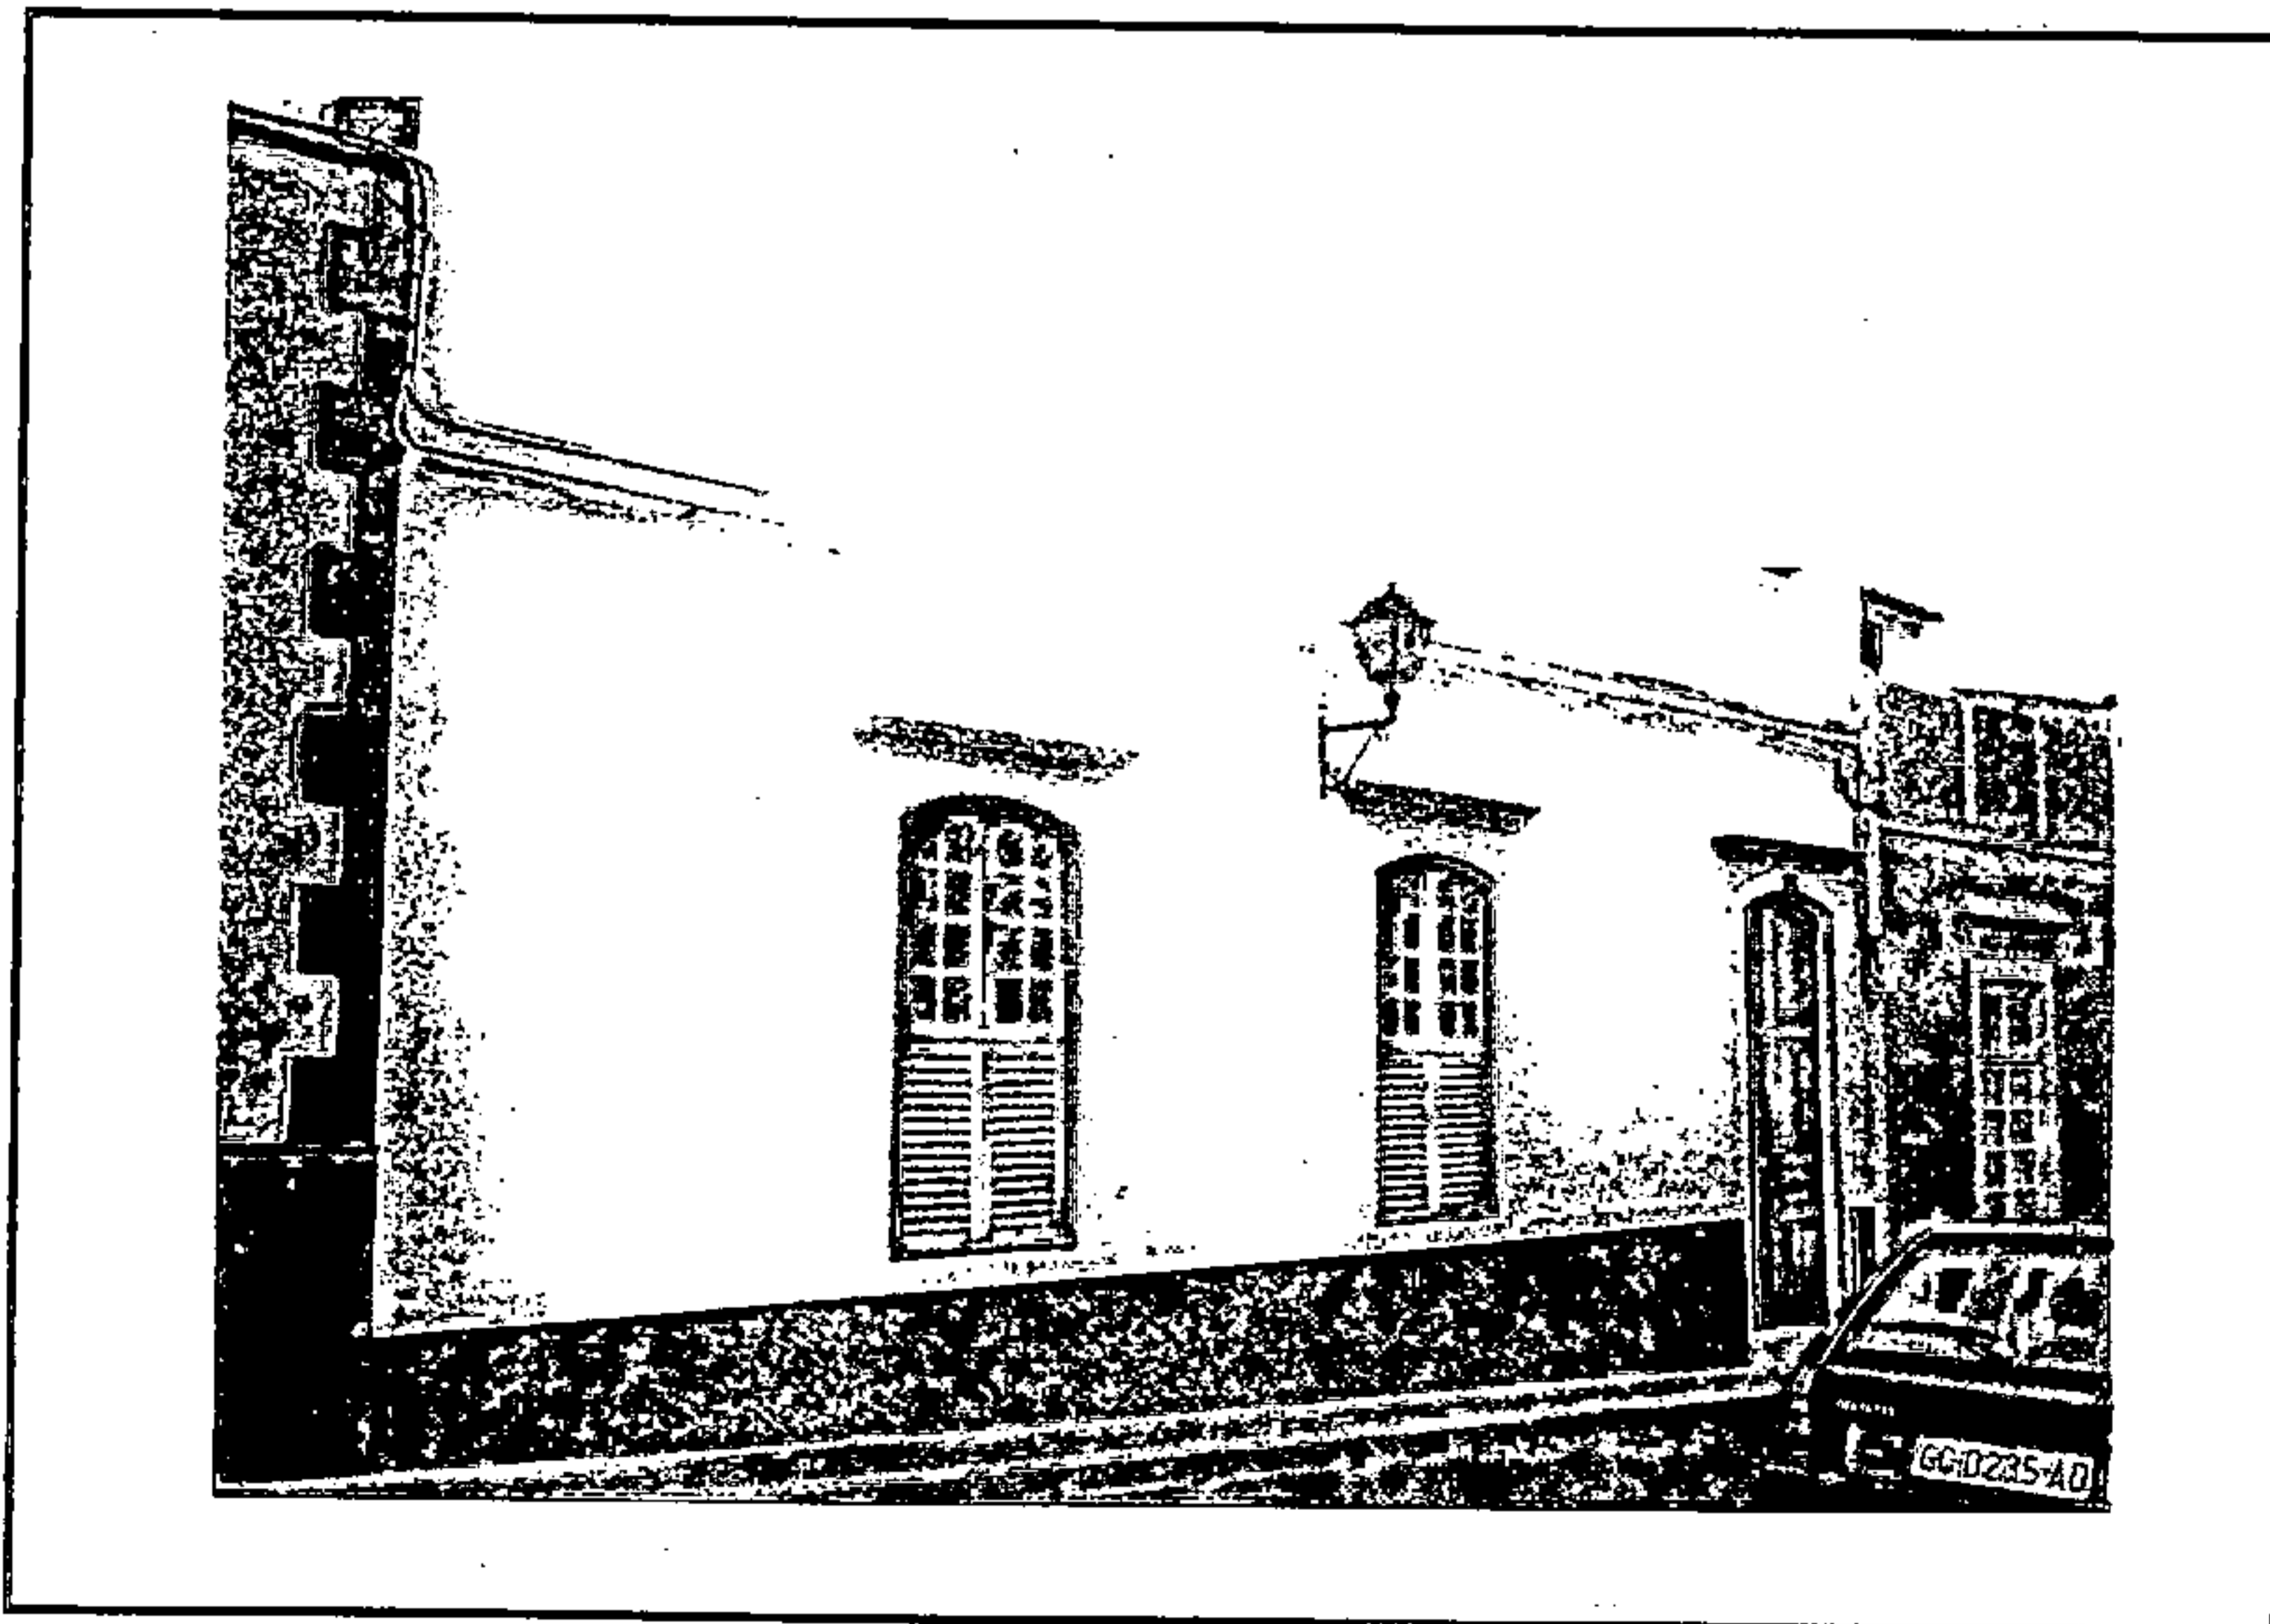
38

DIRECCIÓN: El Calvario Nº14

USO ACTUAL: Residencial

ALTURA DE LA EDIFICACIÓN: Una planta más azotea.

TIPO EDIFICATORIO: Tradicional urbano entremedianeras.

FACHADA-ESTILO: Paramento liso, remates en puertas y ventanas, carpintería de madera barnizada, en la parte superior de la azotea juega con entrantes y salientes formando una decoración sencilla.

ESTADO DE LA EDIFICACION: Estado de conservación buena.

GRADO DE PROTECCION: Parcial Fachada
