ANEXO II
CATÁLOGO DE PATRIMONIO
ARQUITECTÓNICO
MUNICIPAL
(INVENTARIO)

DILIGENCIA: Para hacer constar que el presente documento forma parte del expediente referente a las **NORMAS SUBSIDIARIAS DEL PLANEAMIENTO DEL MUNICIPIO DE FIRGAS**, aprobadas provisionalmente, en la parte concerniente al Suelo Apto para Urbanizar y Suelo Rústico, mediante acuerdo adoptado por el Pleno del Ayuntamiento de Firgas, en la sesión celebrada el día 9 de Agosto del año 2000 y, posteriormente, una vez corregidas las determinaciones exigidas por la Comisión de Ordenación del Territorio y Medio Ambiente de Canarias, nuevamente, el Pleno del Ayuntamiento les otorgó su aprobación, en la sesión celebrada el día 28 de Marzo del año 2001.

Catálogo Municipal del Patrimonio Arquitectónico. Normas Subsidiarias de Firgas

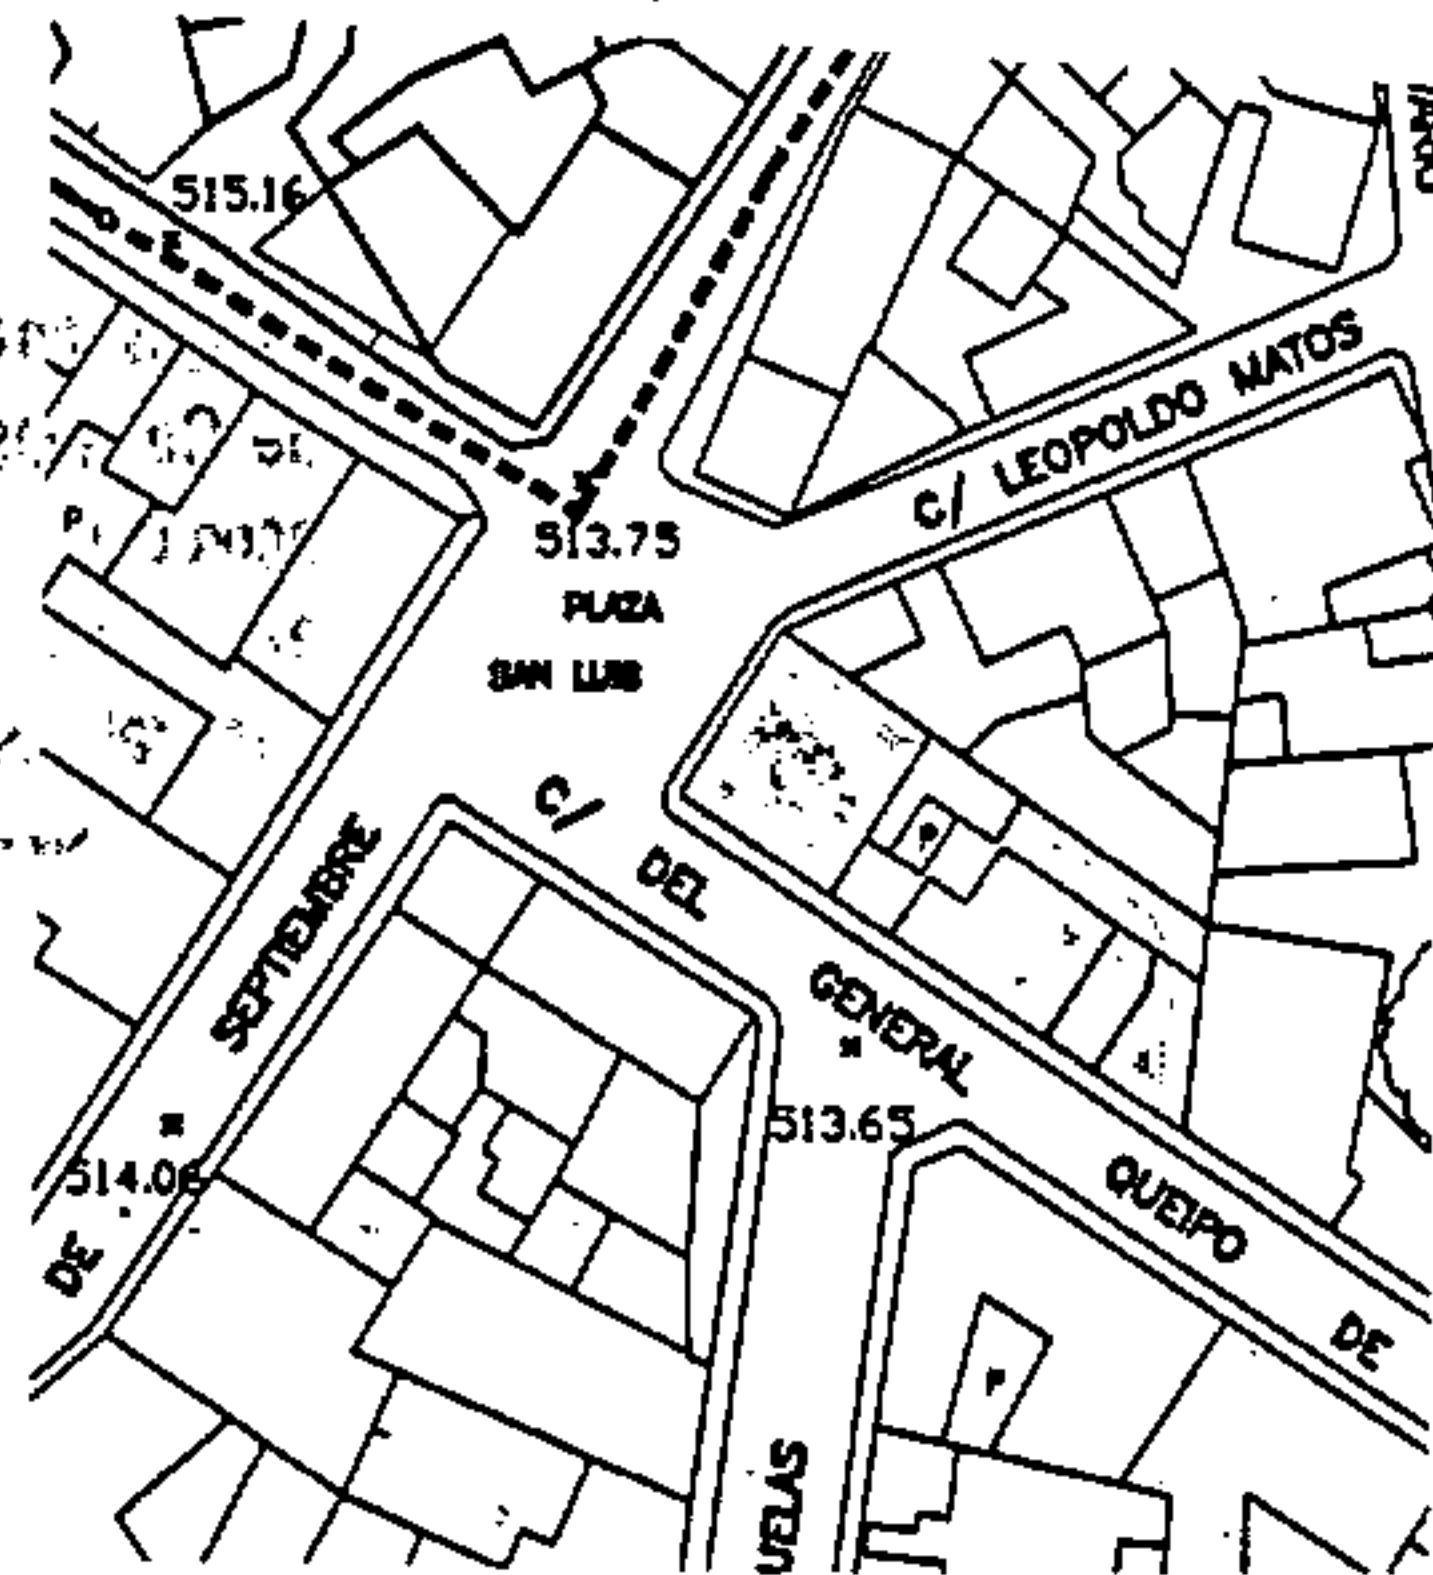
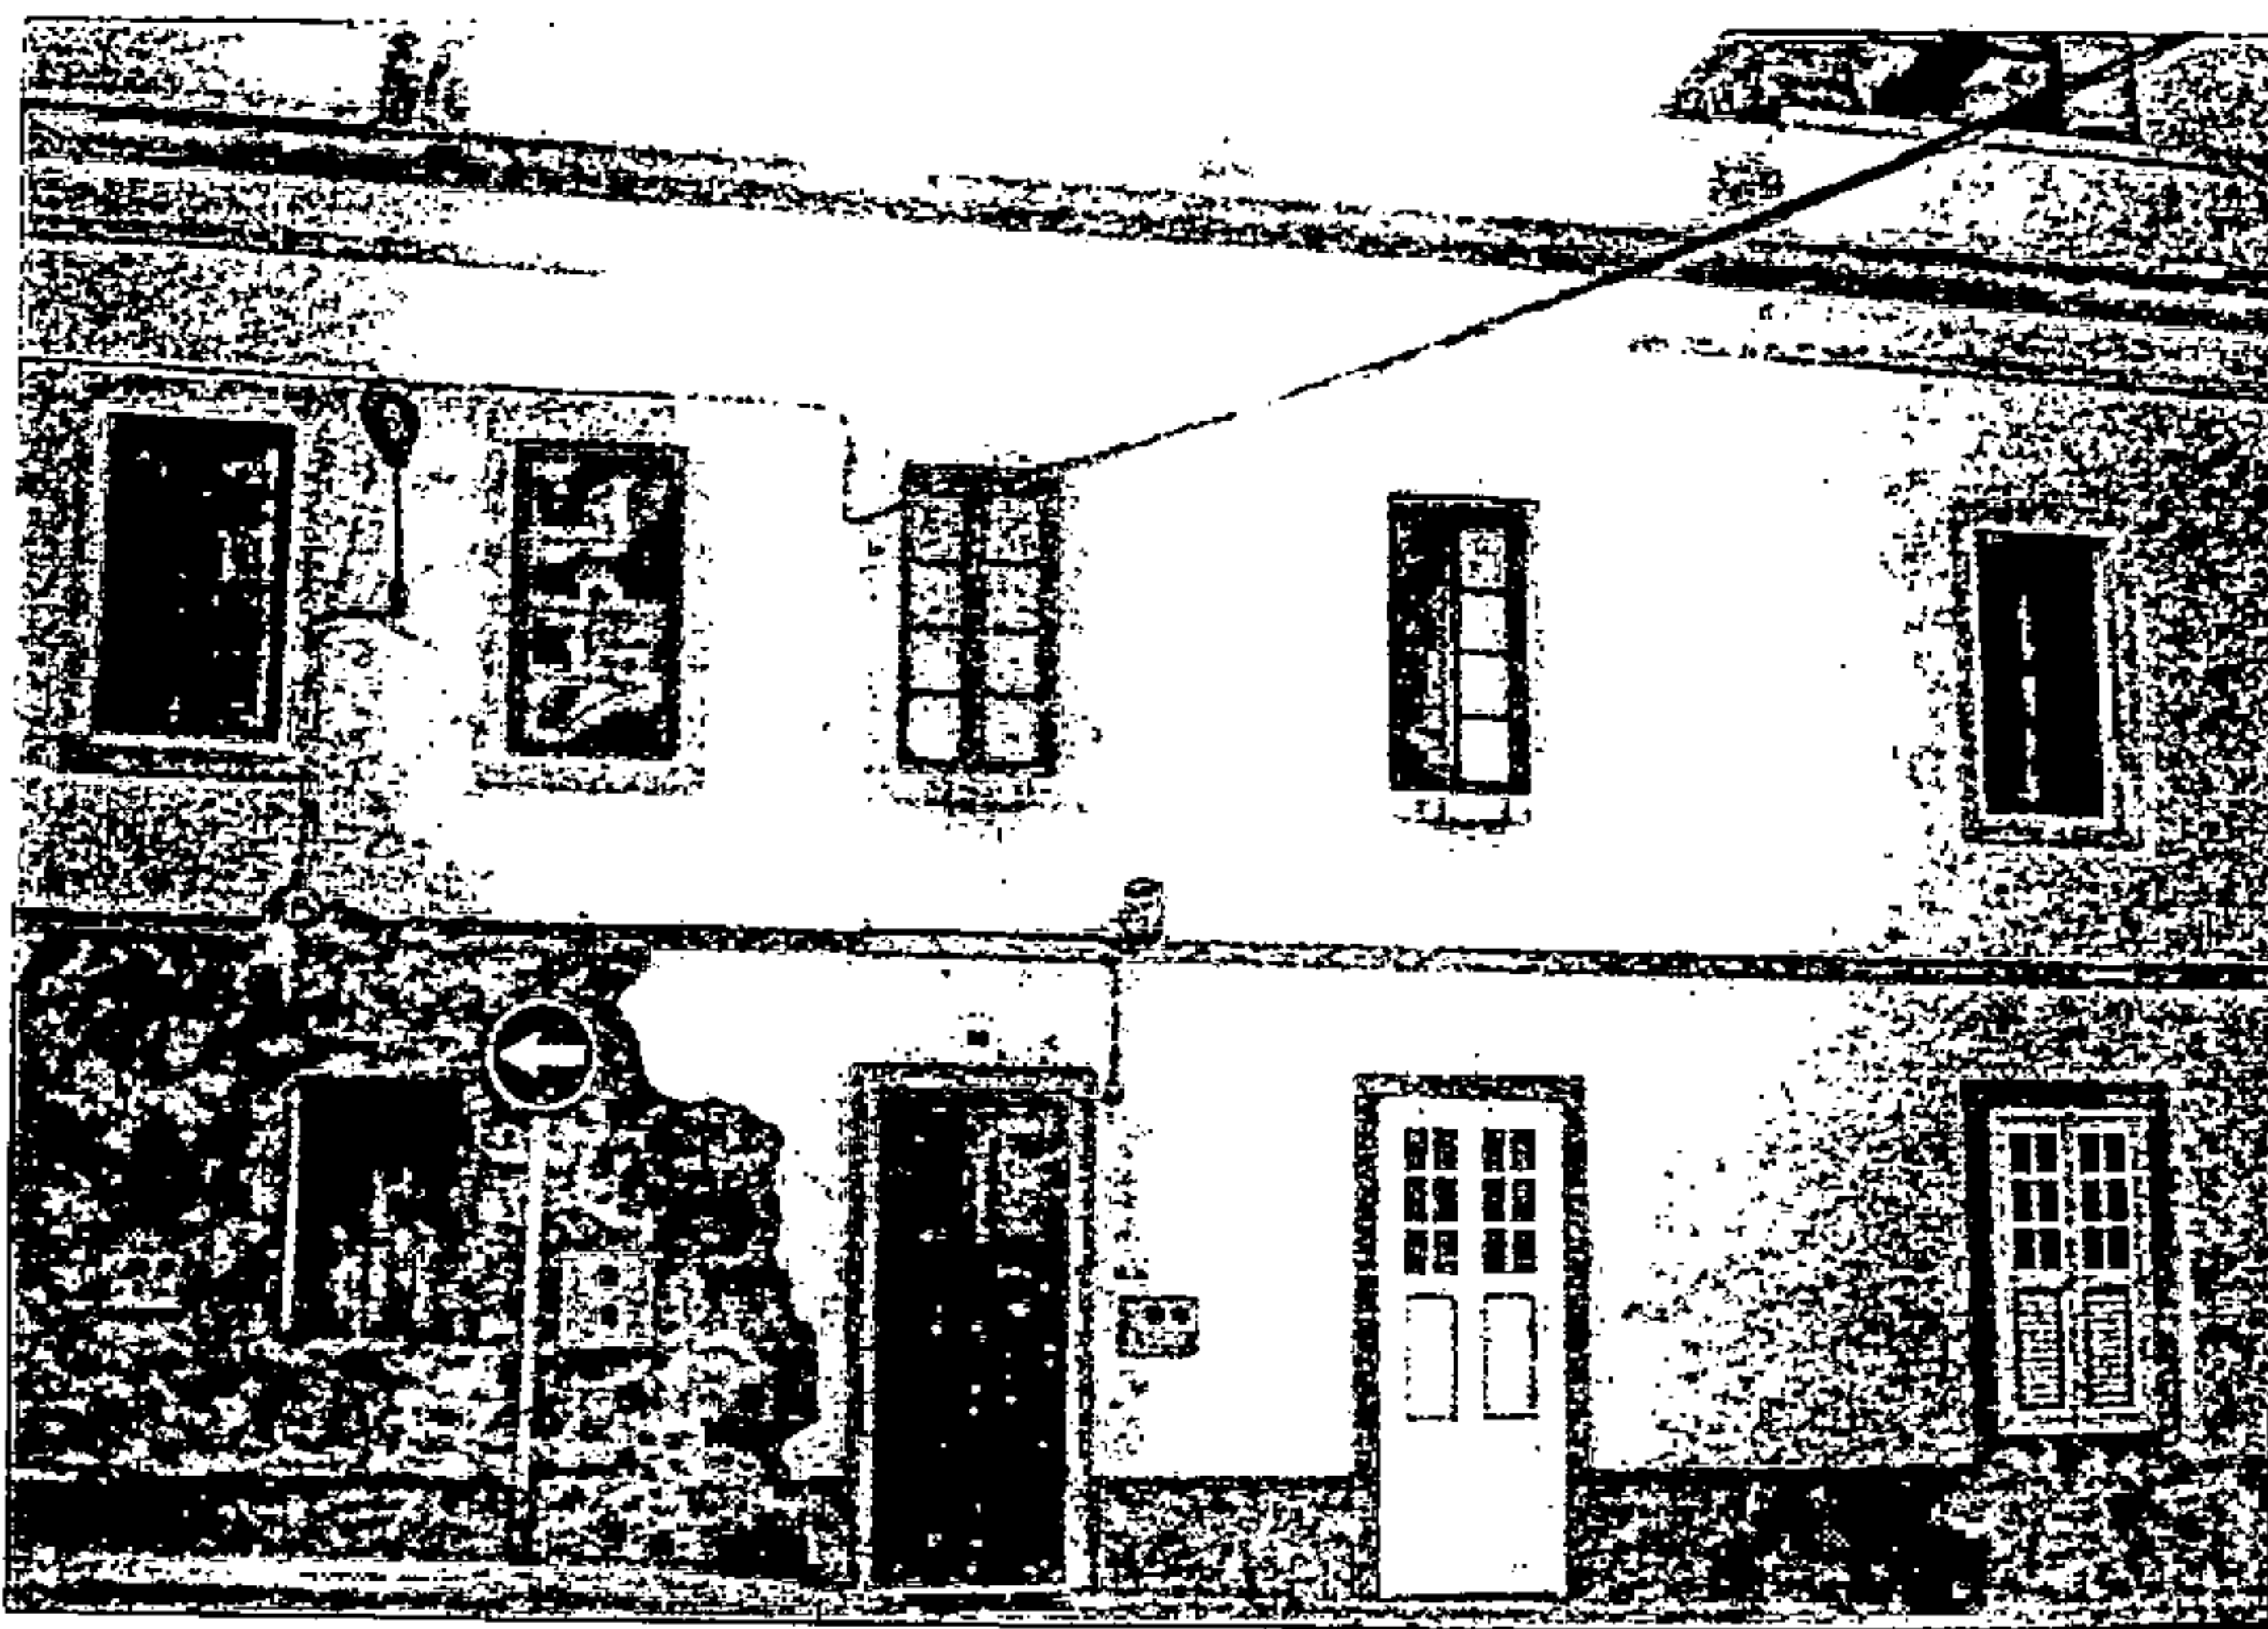
39

DIRECCIÓN: General Queipo de Llano Nº1

USO ACTUAL: Residencial

ALTURA DE LA EDIFICACIÓN: Dos plantas más azotea.

TIPO EDIFICATORIO: Tradicional urbano entremedianeras.

FACHADA-ESTILO: Paramento liso, enmarcado con tirolesa en puertas y ventanas y en zócalo, carpintería de madera pintado en color marrón.

ESTADO DE LA EDIFICACION: Estado de conservación malo (reformado)

GRADO DE PROTECCION: Parcial
Fachada

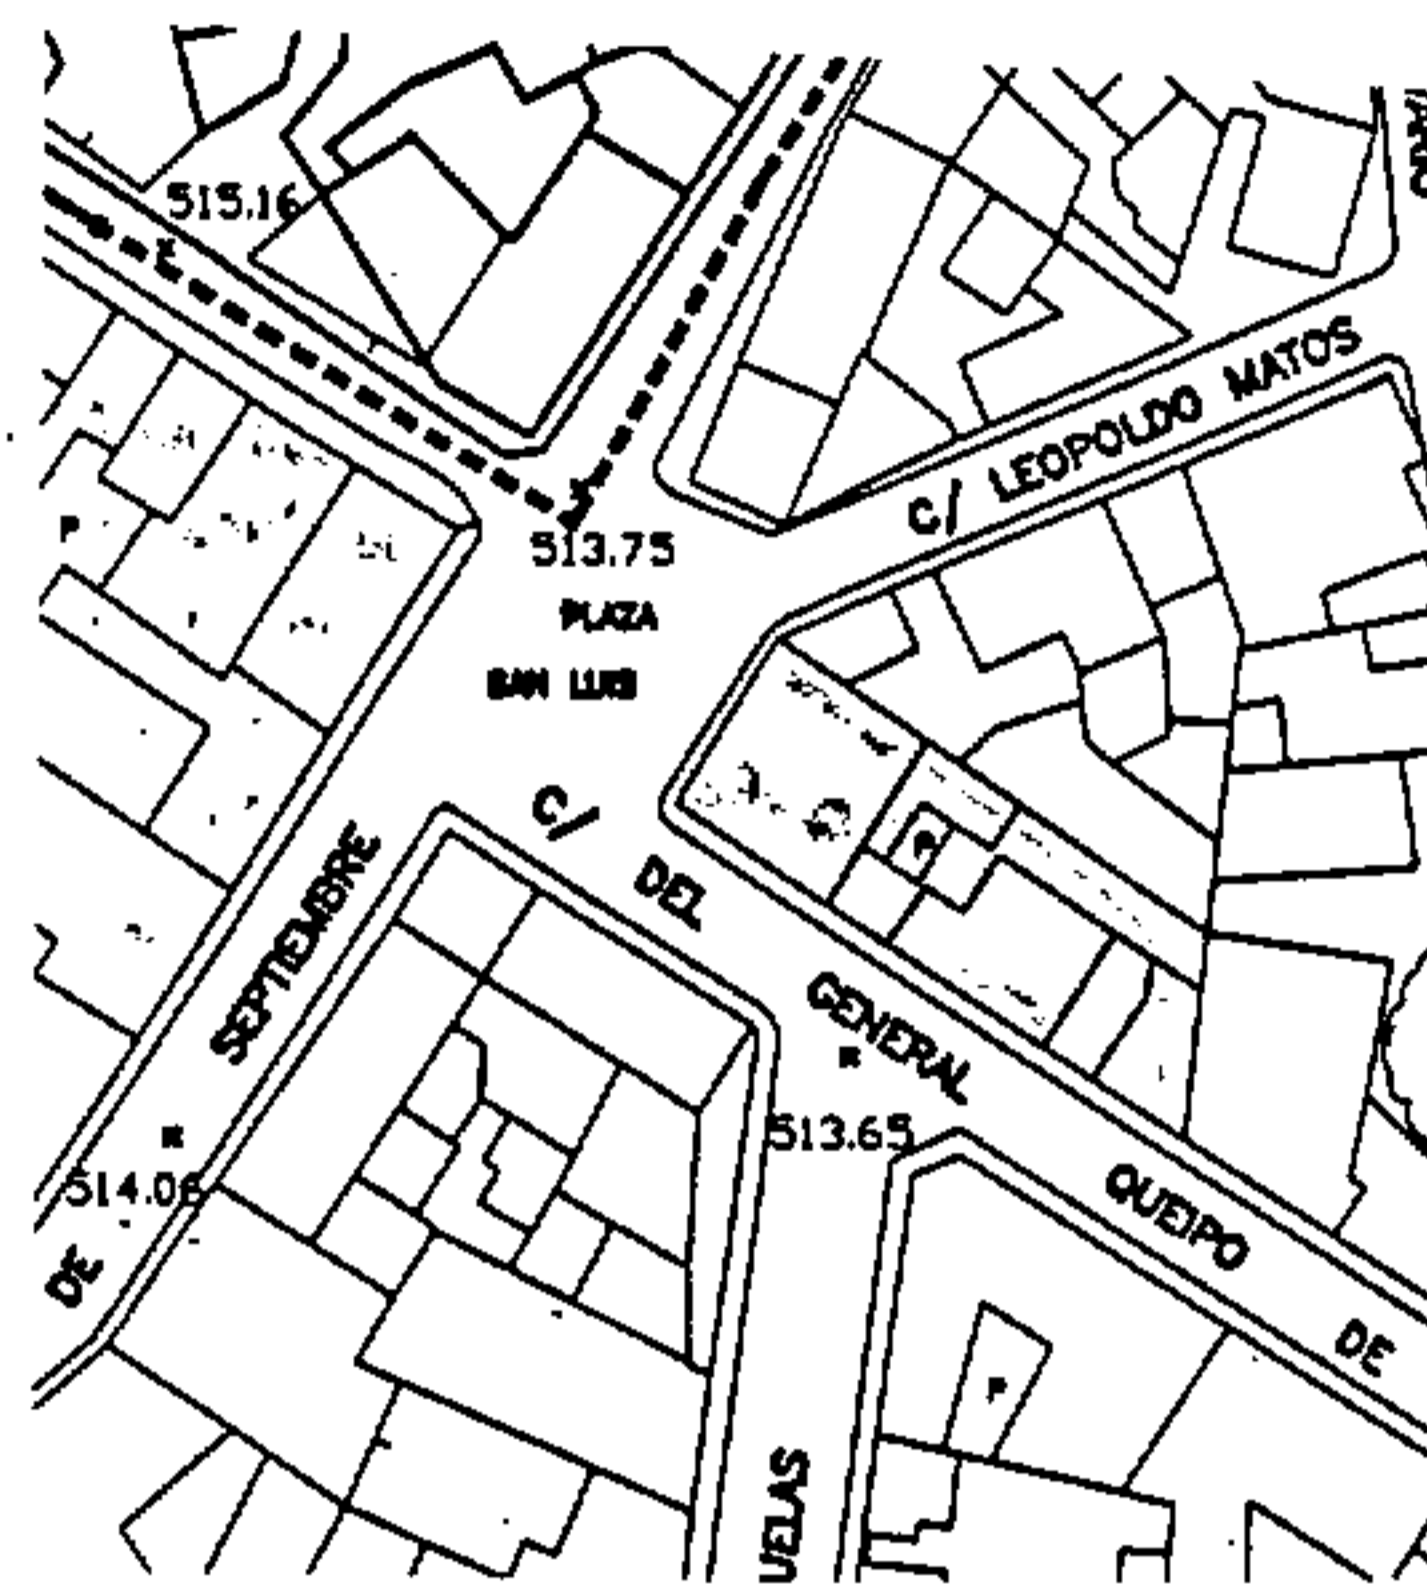
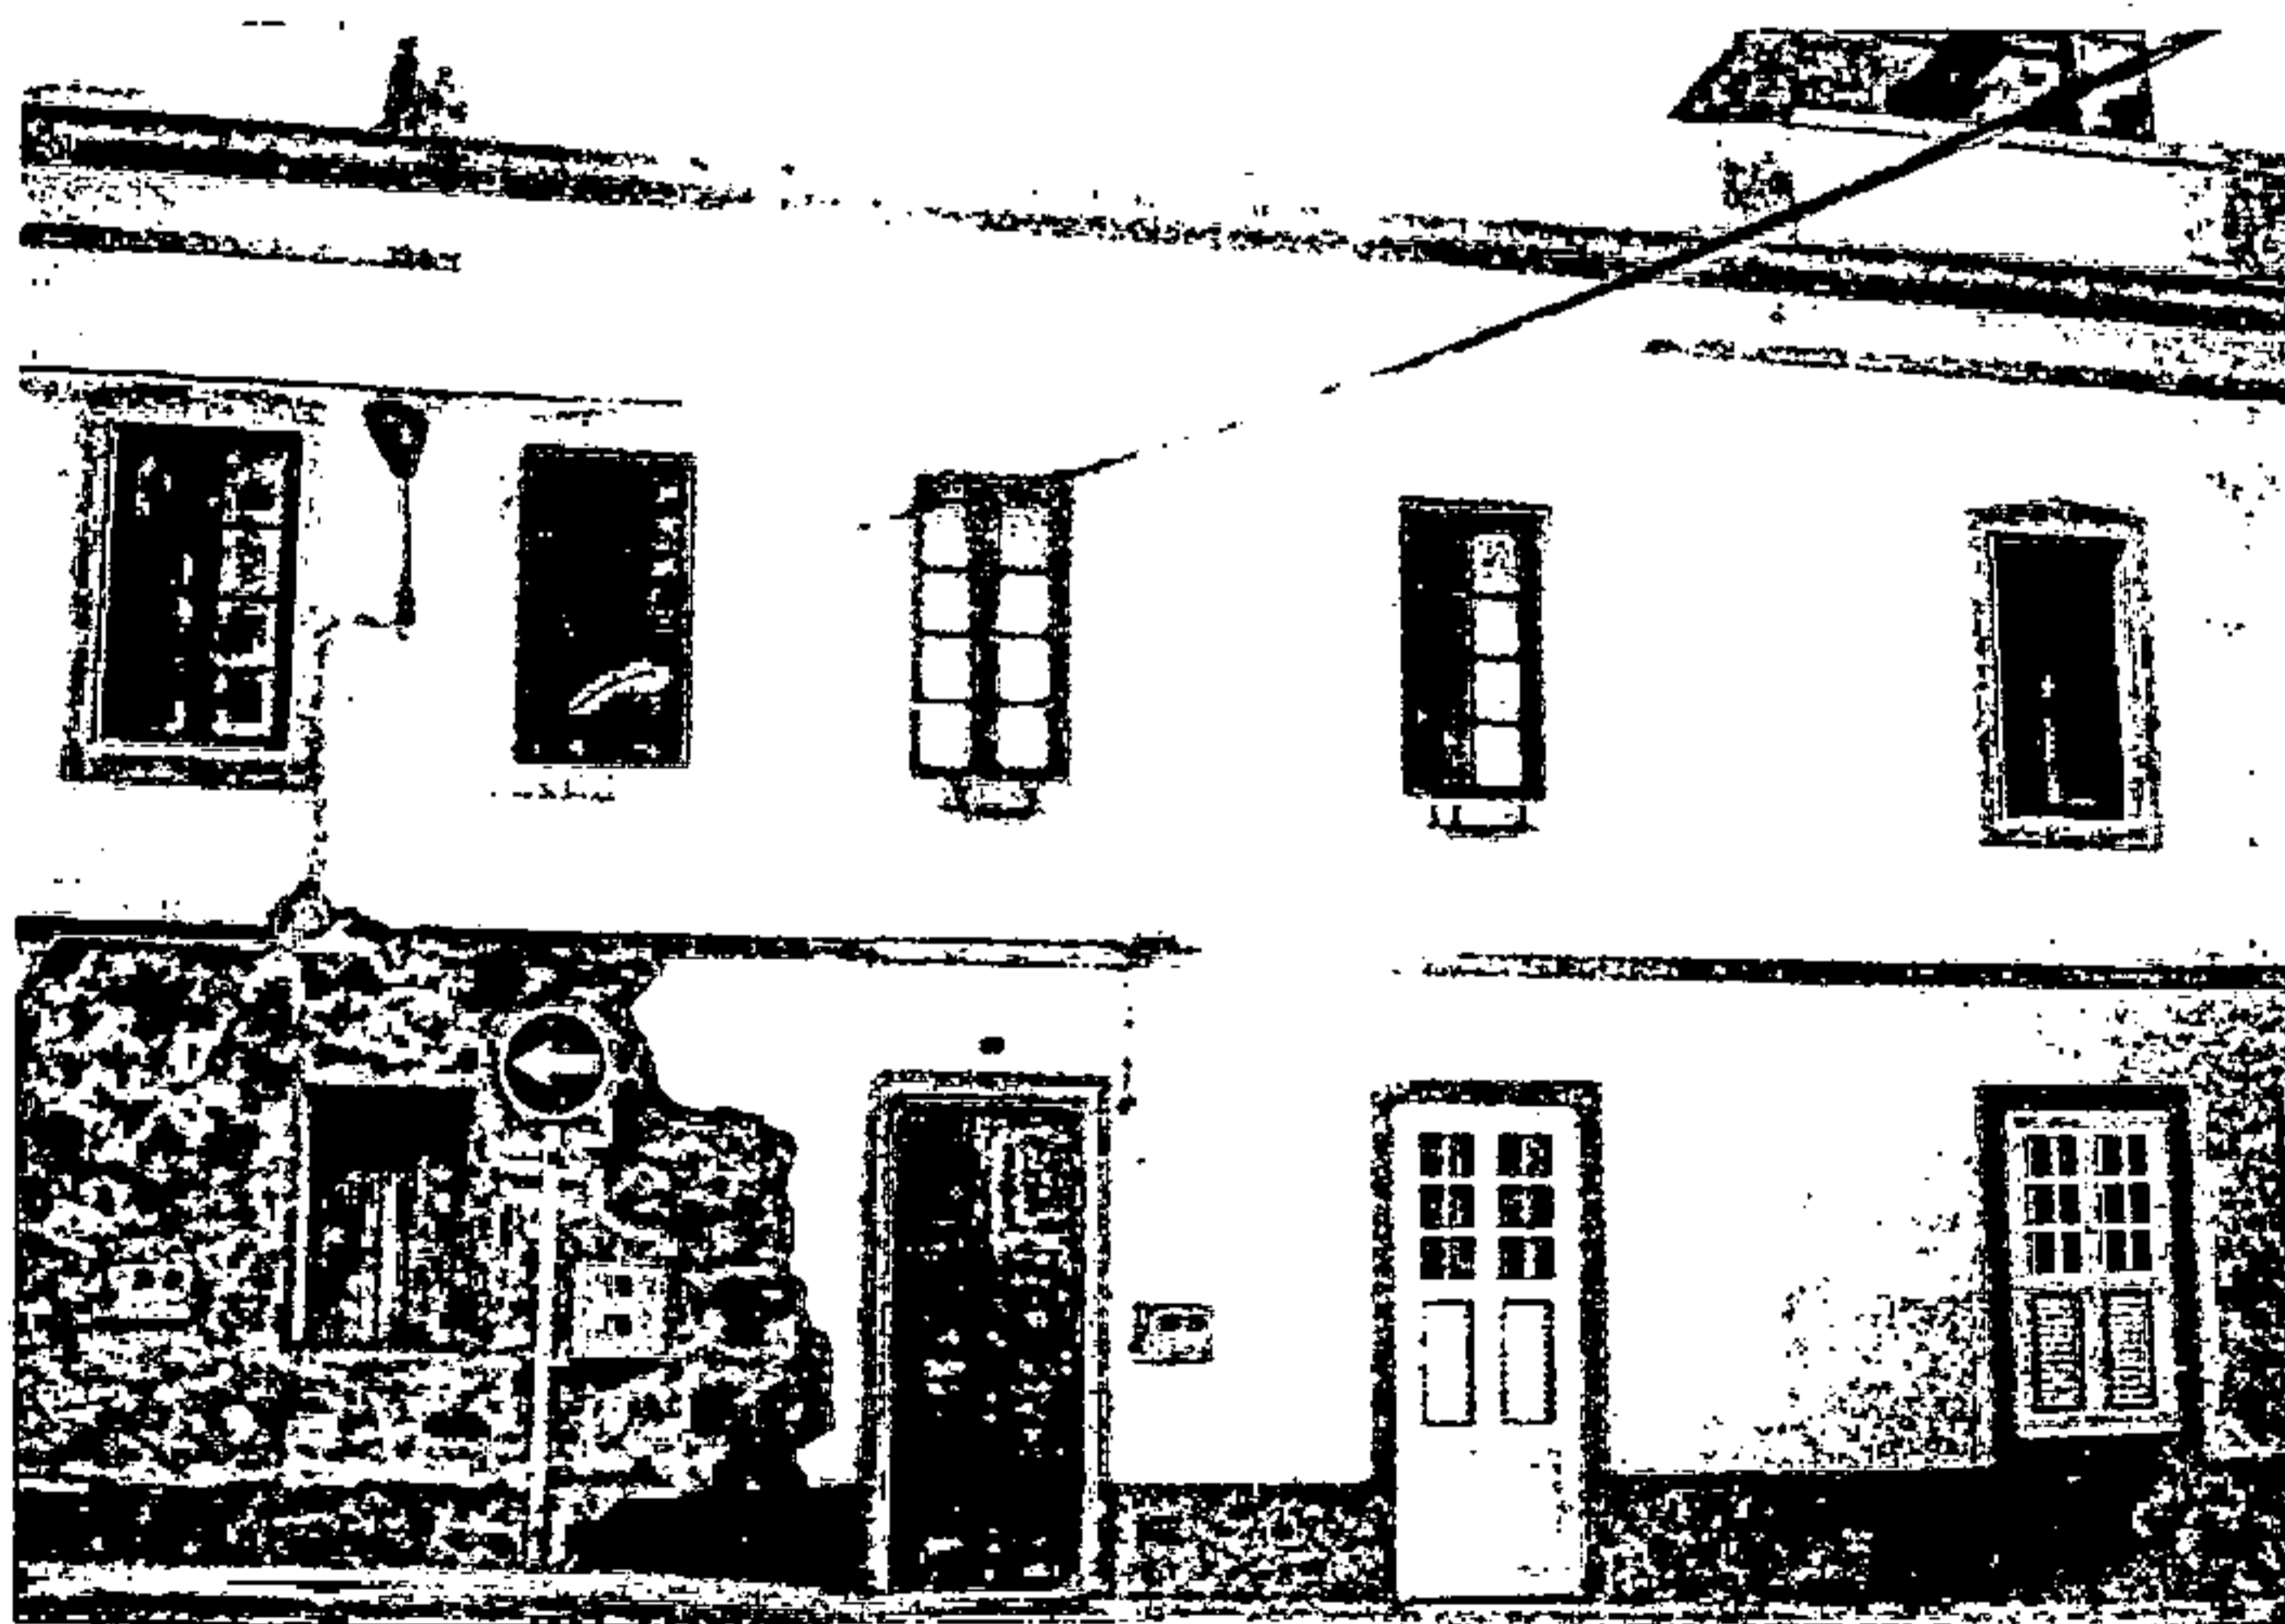
40

DIRECCIÓN: General Queipo de Llano Nº3

USO ACTUAL: Residencial

ALTURA DE LA EDIFICACIÓN: Dos plantas más azotea.

TIPO EDIFICATORIO: Tradicional urbano entremedianeras.

FACHADA-ESTILO: Paramento liso, enmarcado con tirolesa en puertas y ventanas y en zócalo, carpintería de madera pintado en color marrón.

ESTADO DE LA EDIFICACION: Estado de conservación malo (reformado)

GRADO DE PROTECCION: Parcial Fachada

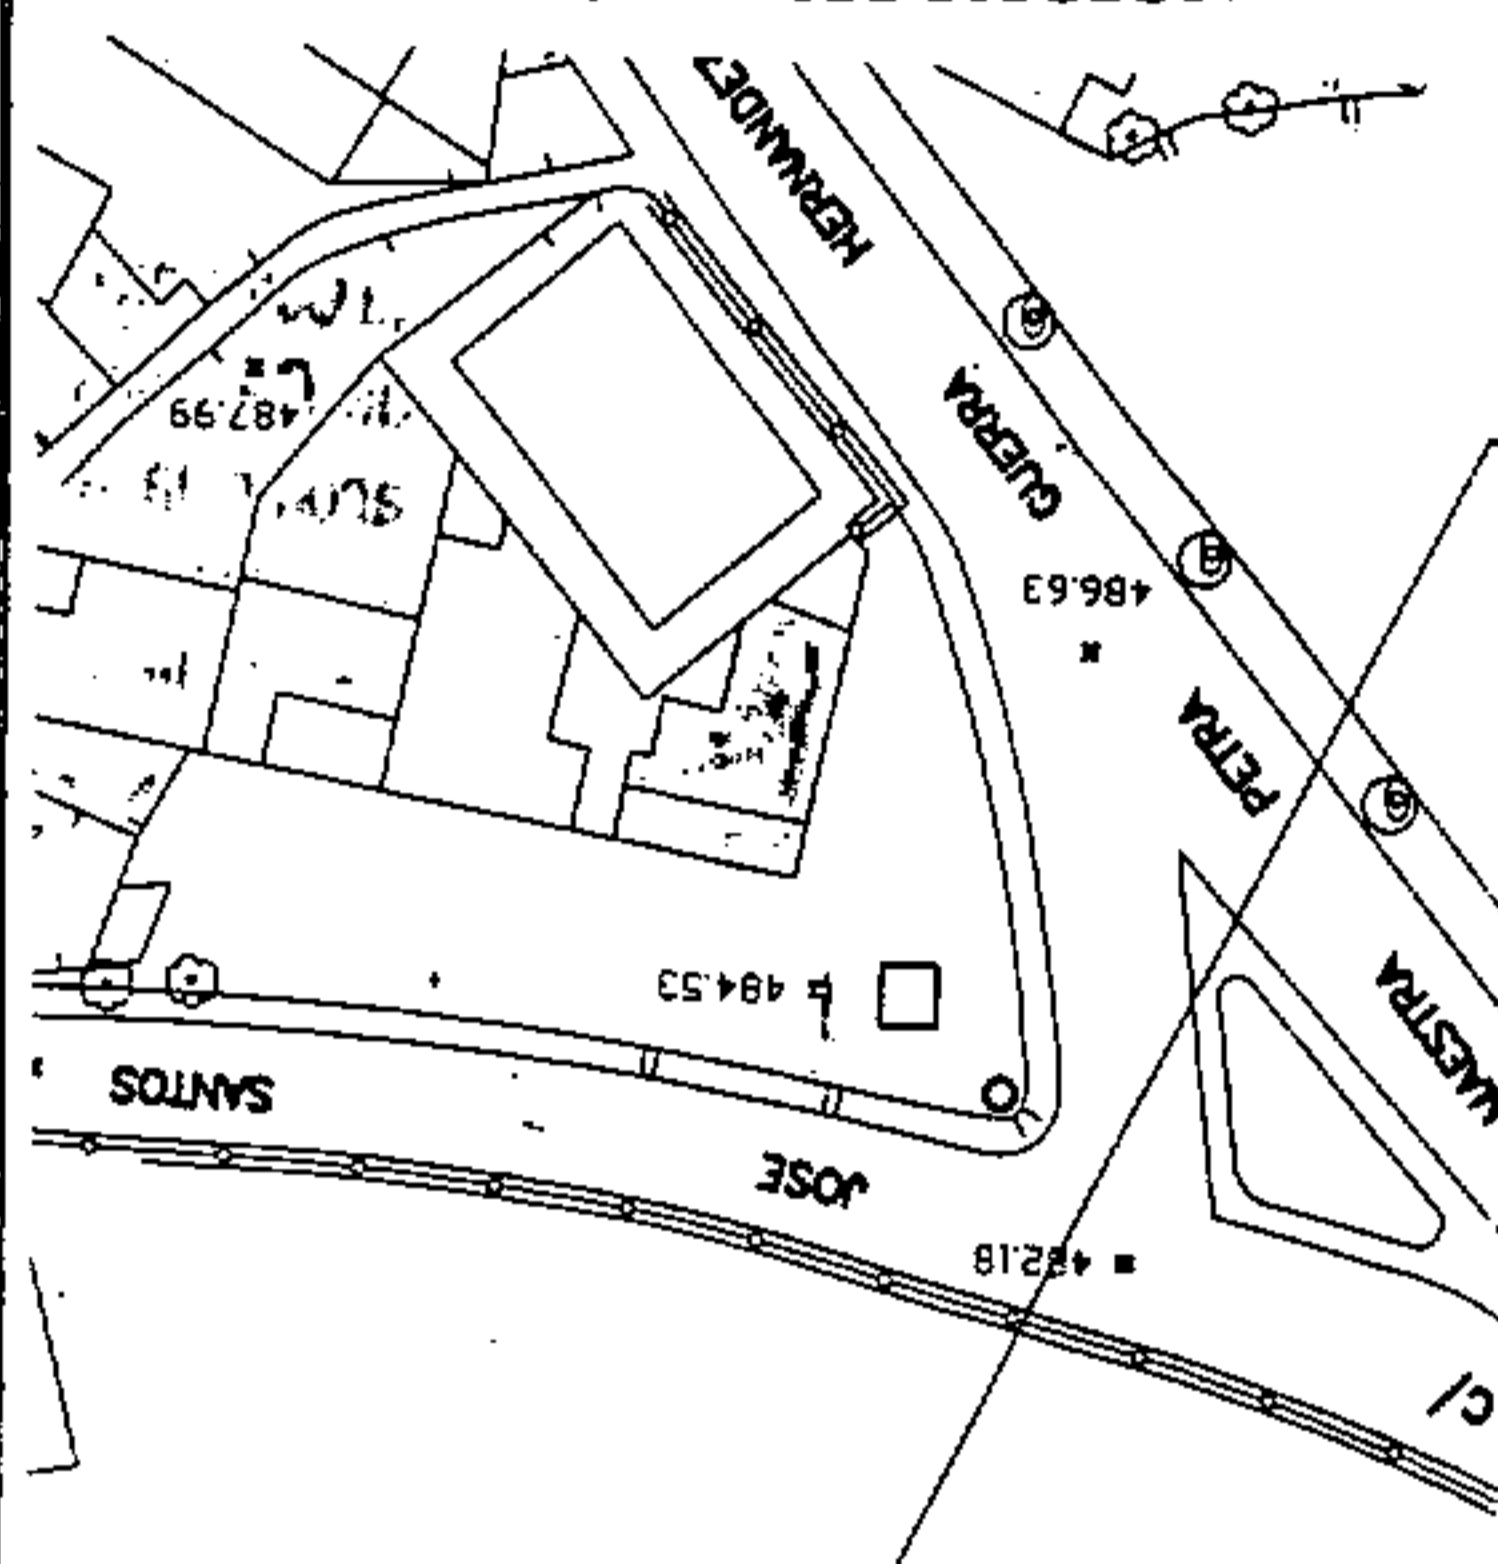
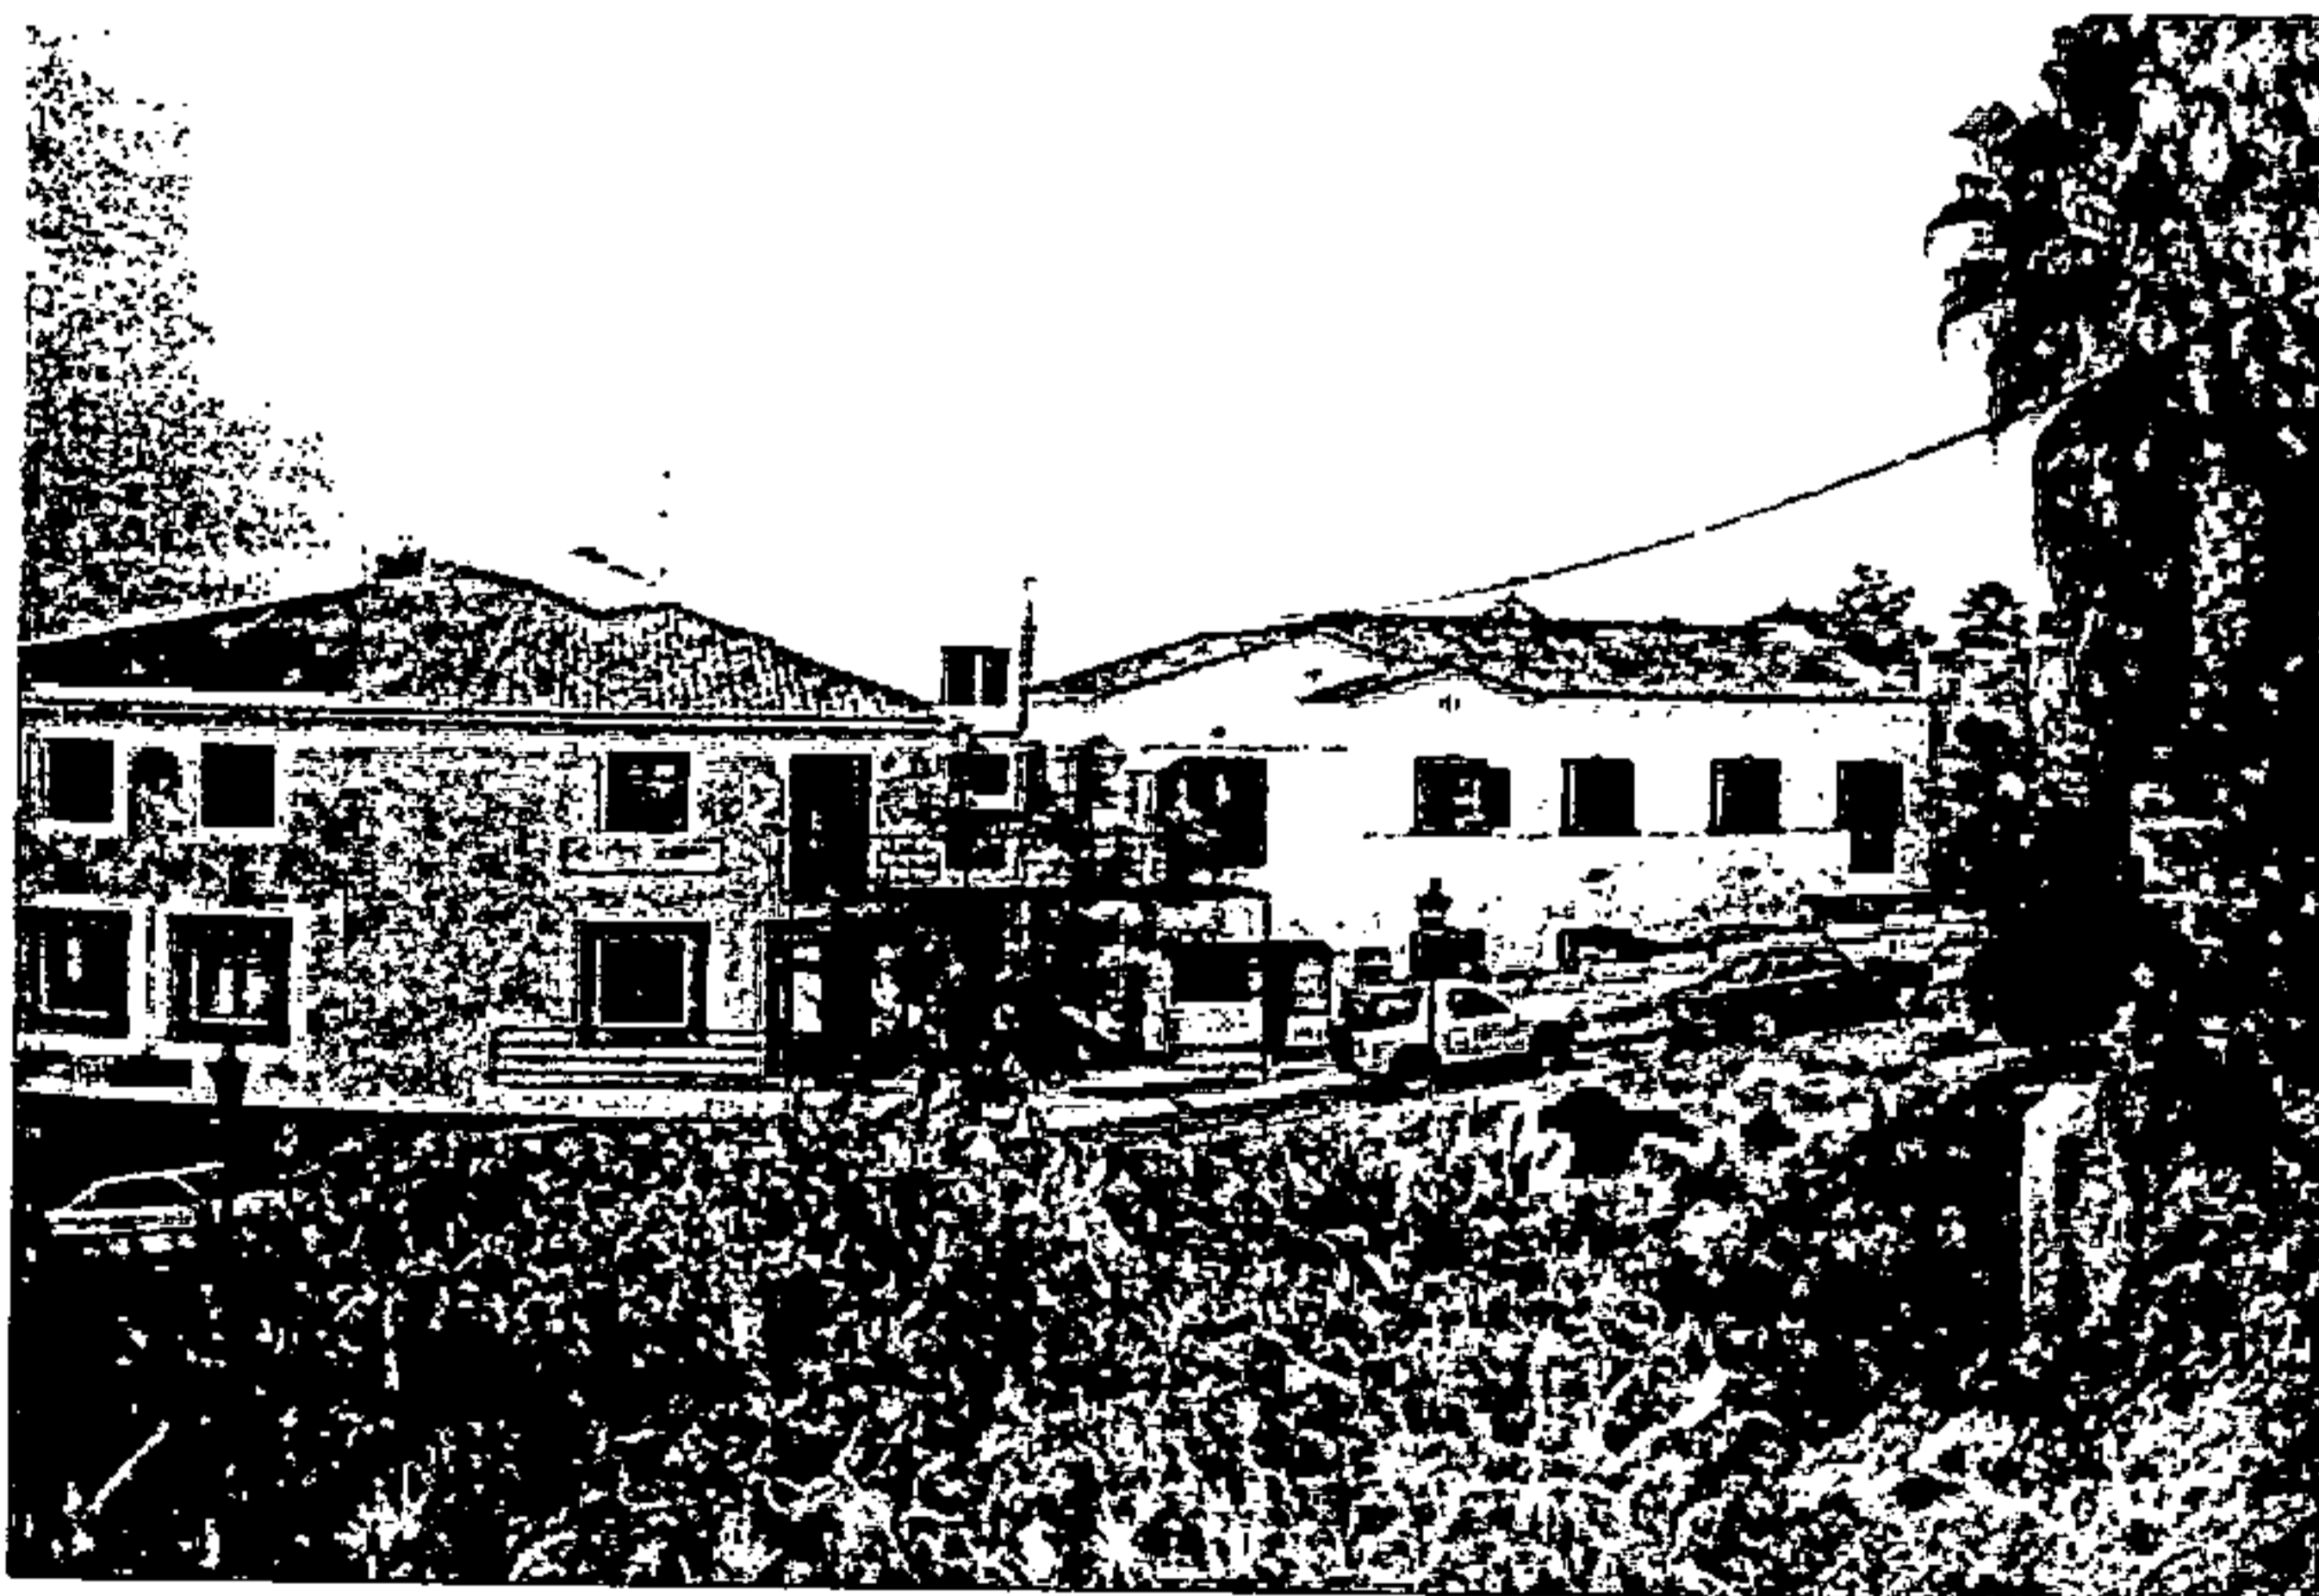
47

DIRECCIÓN: José Santos Nº5

FACHADA-ESTILO: Edificios típico canario con balcones de madera, carpintería de madera, paramento liso, zócalo a la tirolesa y cubierta de tejas a dos aguas.

ESTADO DE LA EDIFICACION: Estado de conservación bueno.
