ANEXO II
CATÁLOGO DE PATRIMONIO
ARQUITECTÓNICO
MUNICIPAL
(INVENTARIO)

DILIGENCIA: Para hacer constar que el presente documento forma parte del expediente referente a las **NORMAS SUBSIDIARIAS DEL PLANEAMIENTO DEL MUNICIPIO DE FIRGAS**, aprobadas provisionalmente, en la parte concerniente al Suelo Apto para Urbanizar y Suelo Rústico, mediante acuerdo adoptado por el Pleno del Ayuntamiento de Firgas, en la sesión celebrada el día 9 de Agosto del año 2000 y, posteriormente, una vez corregidas las determinaciones exigidas por la Comisión de Ordenación del Territorio y Medio Ambiente de Canarias, nuevamente, el Pleno del Ayuntamiento les otorgó su aprobación, en la sesión celebrada el día 28 de Marzo del año 2001.

Catálogo Municipal del Patrimonio Arquitectónico. Normas Subsidiarias de Firgas

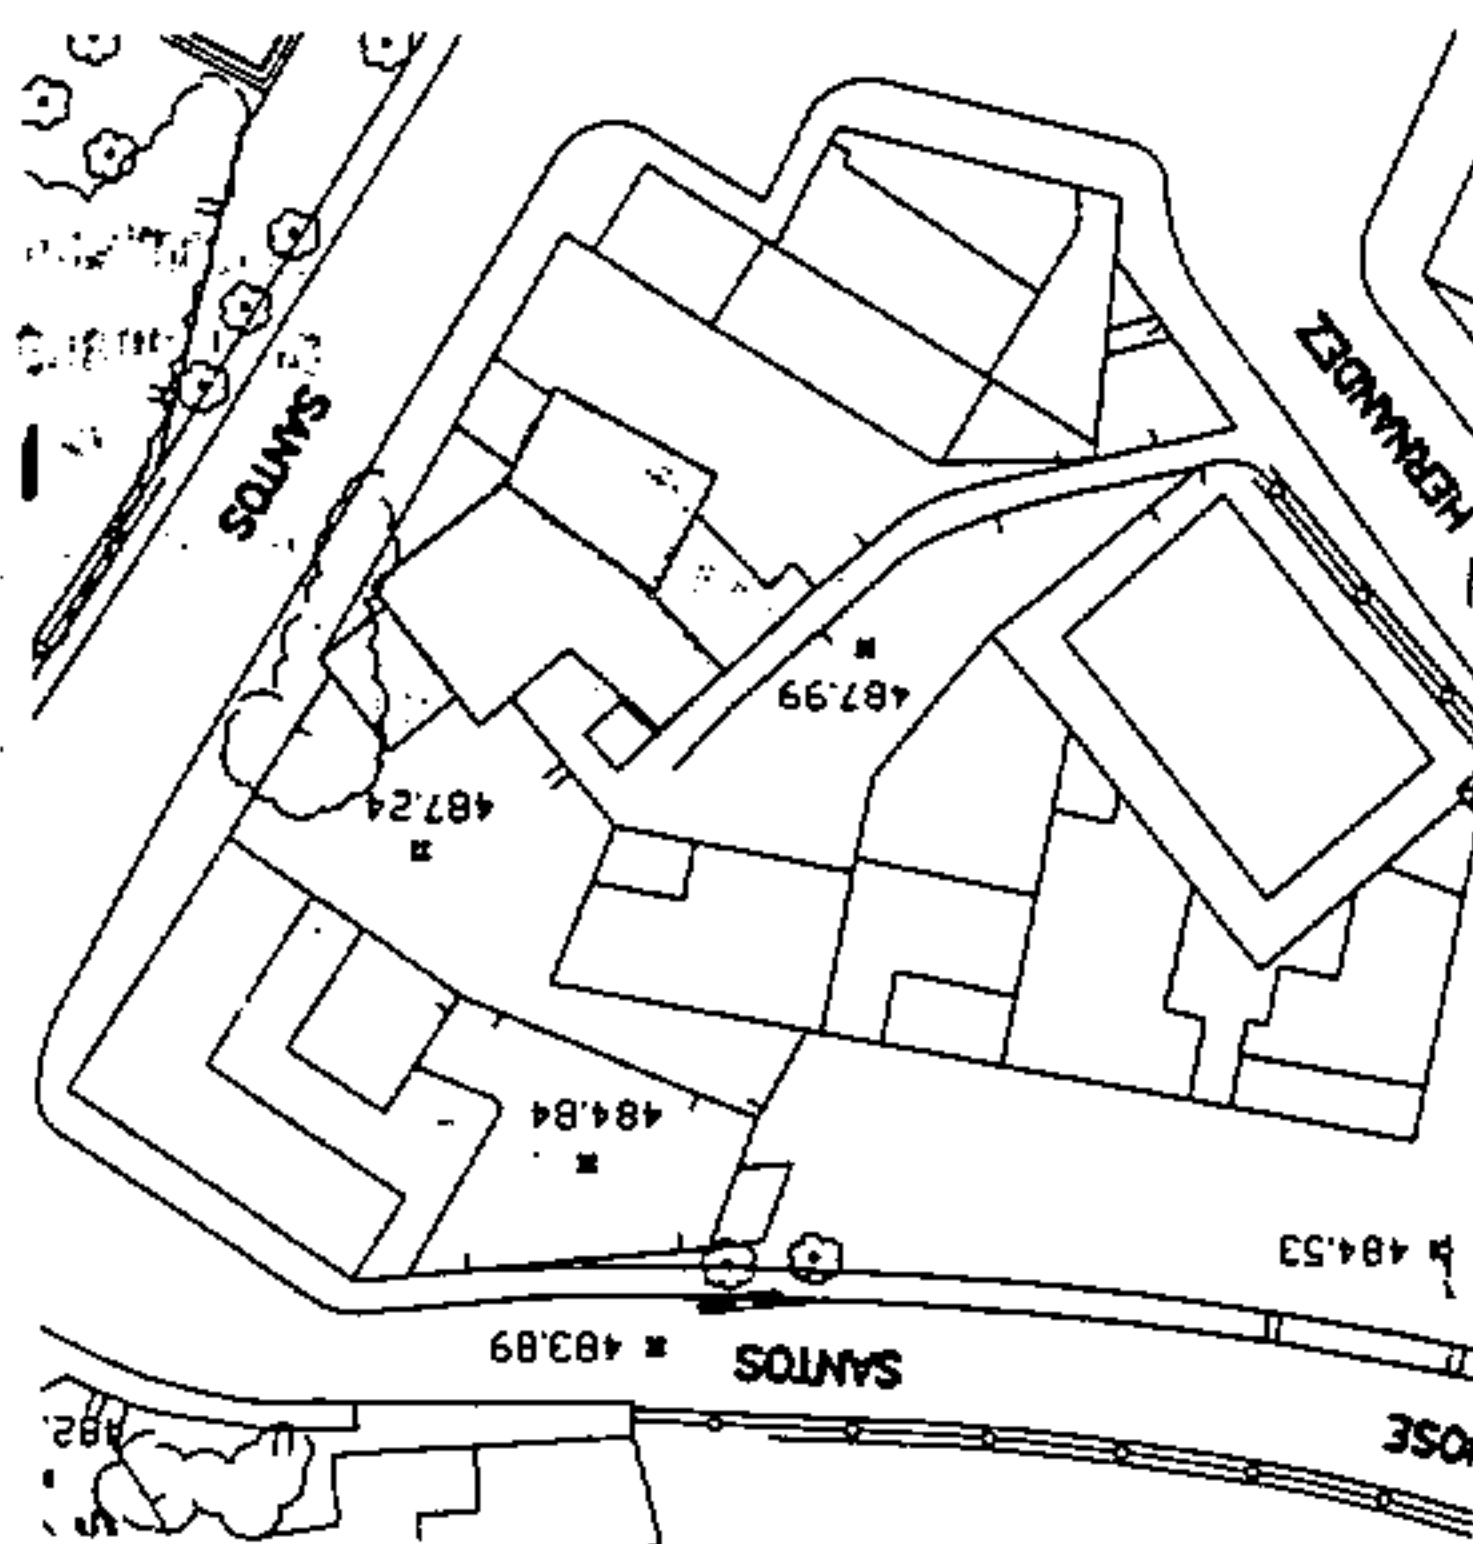
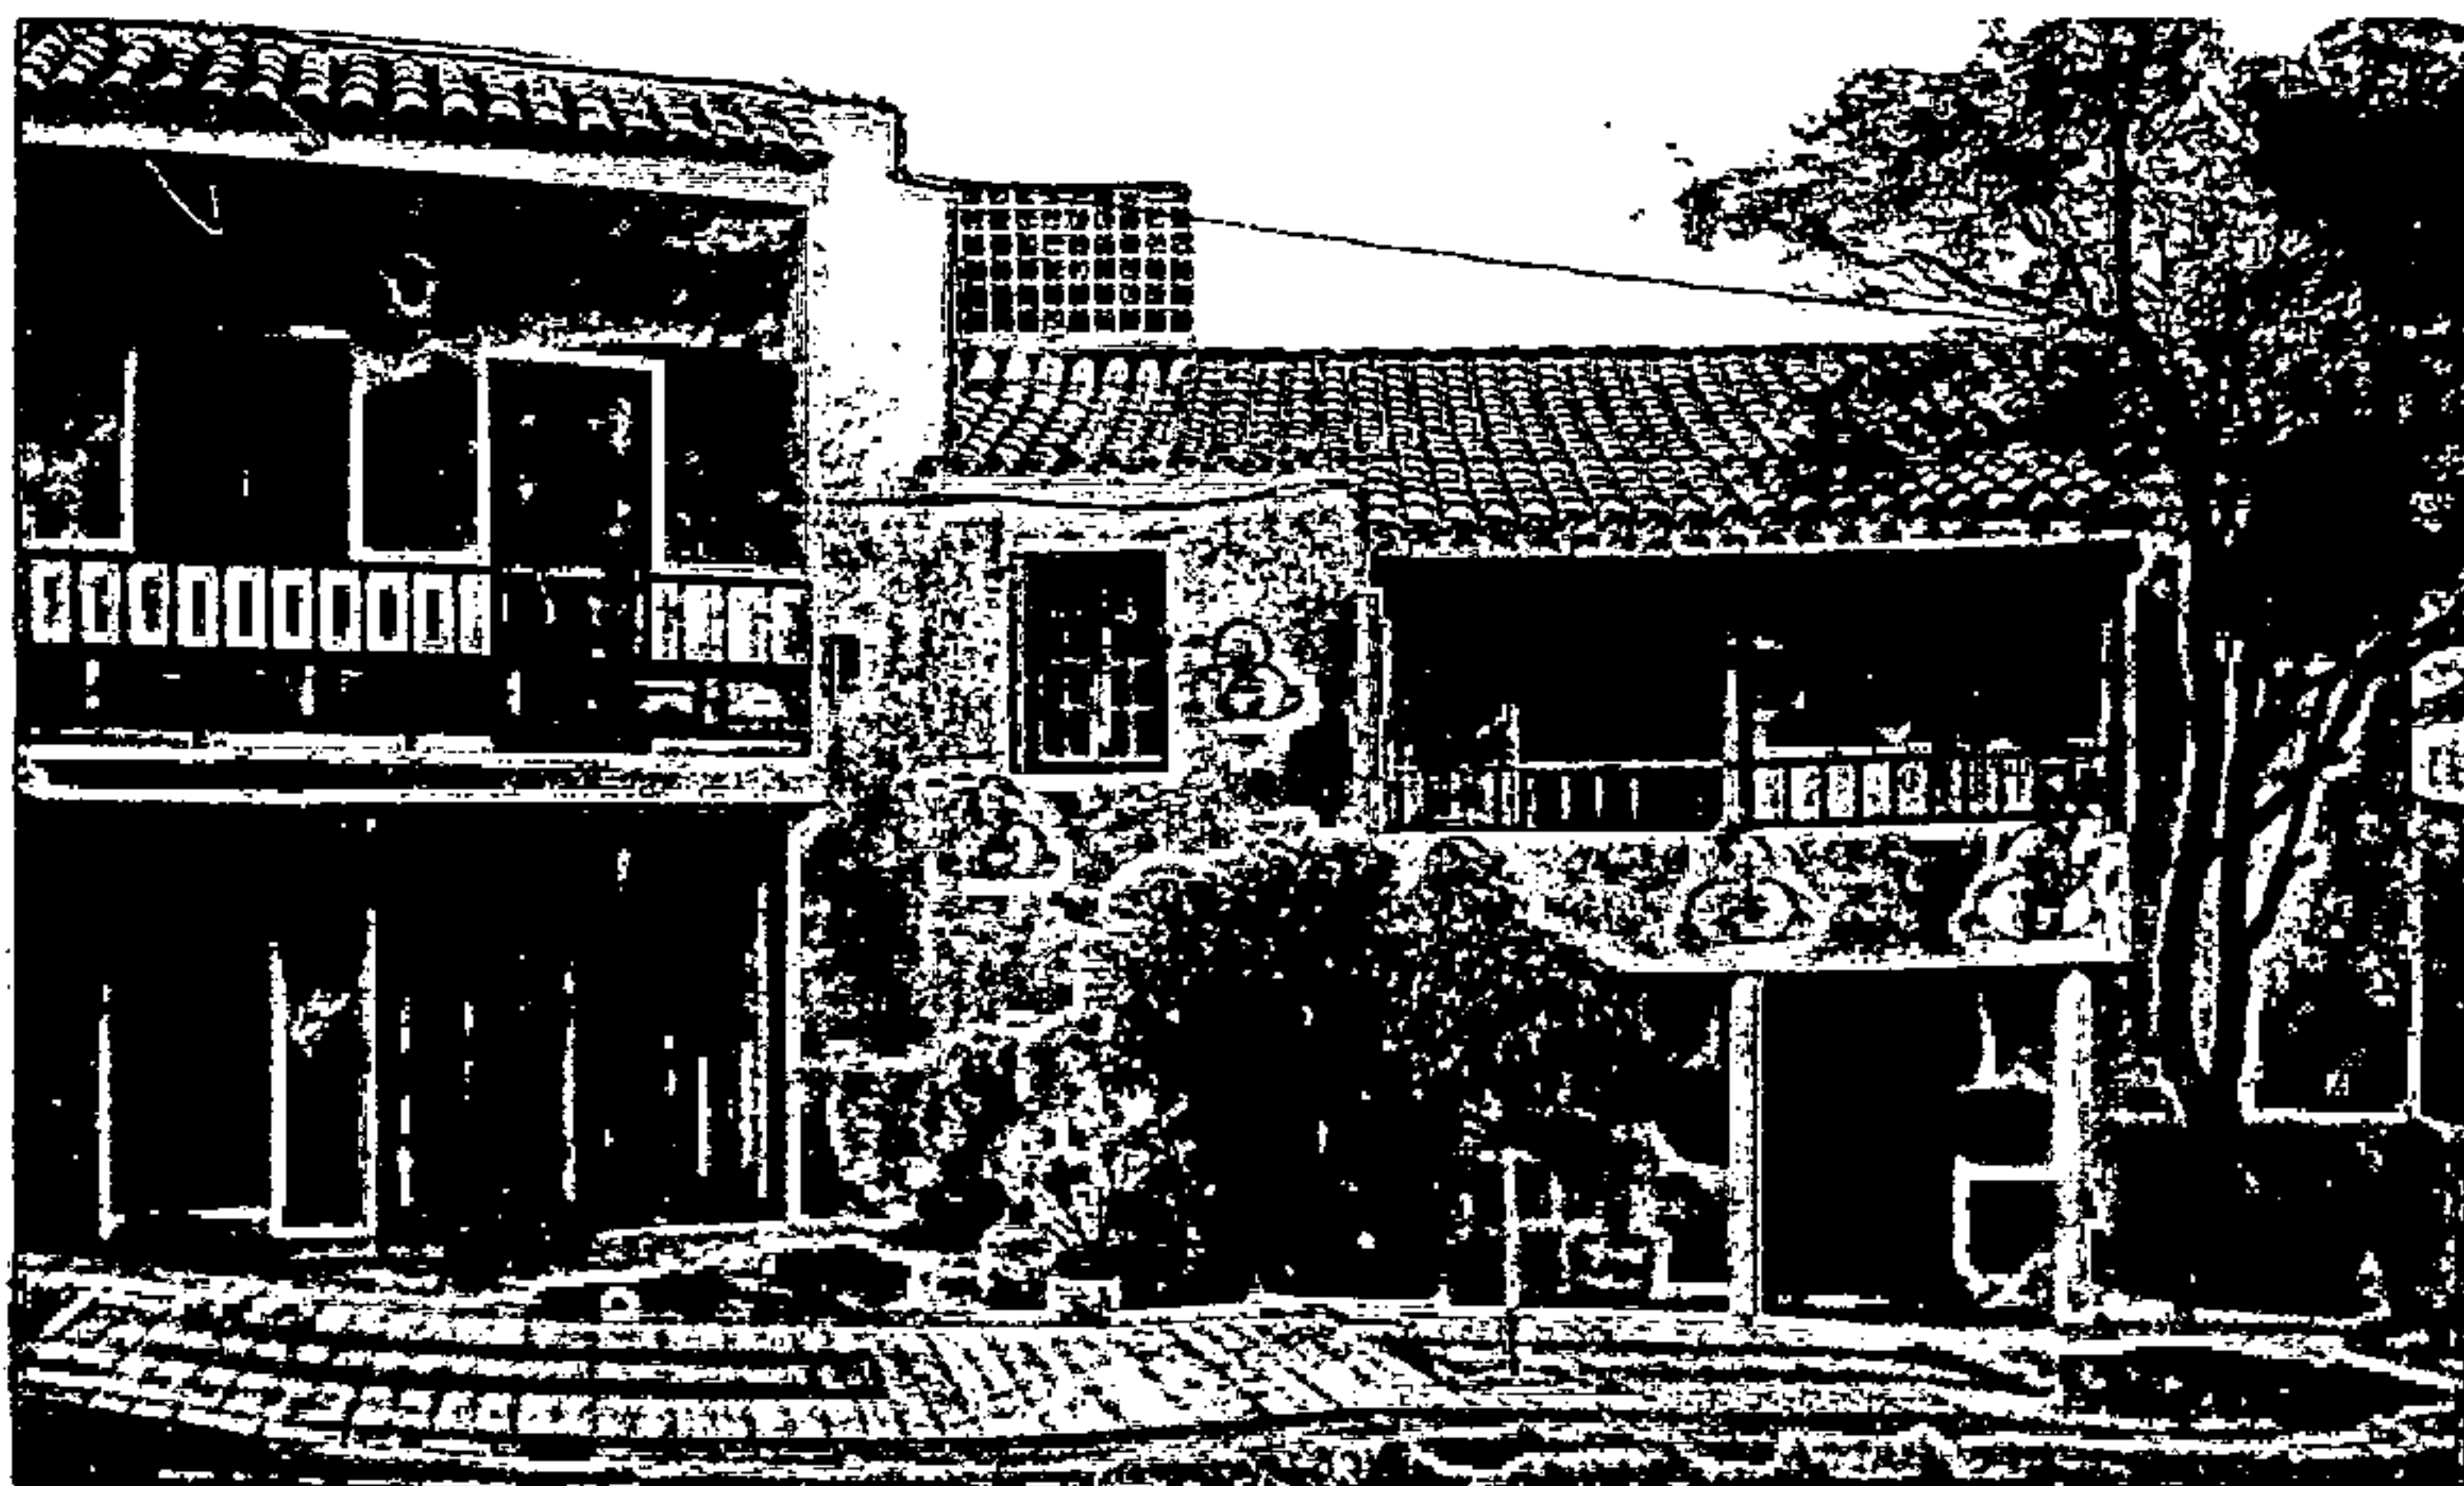
48

DIRECCIÓN: José Santos N°7

FACHADA-ESTILO: Edificios típico canario con balcones de madera, carpintería de madera, paramento liso, zócalo a lá tirolesa y cubierta de tejas a dos aguas.

ESTADO DE LA EDIFICACION: Estado de conservación bueno.

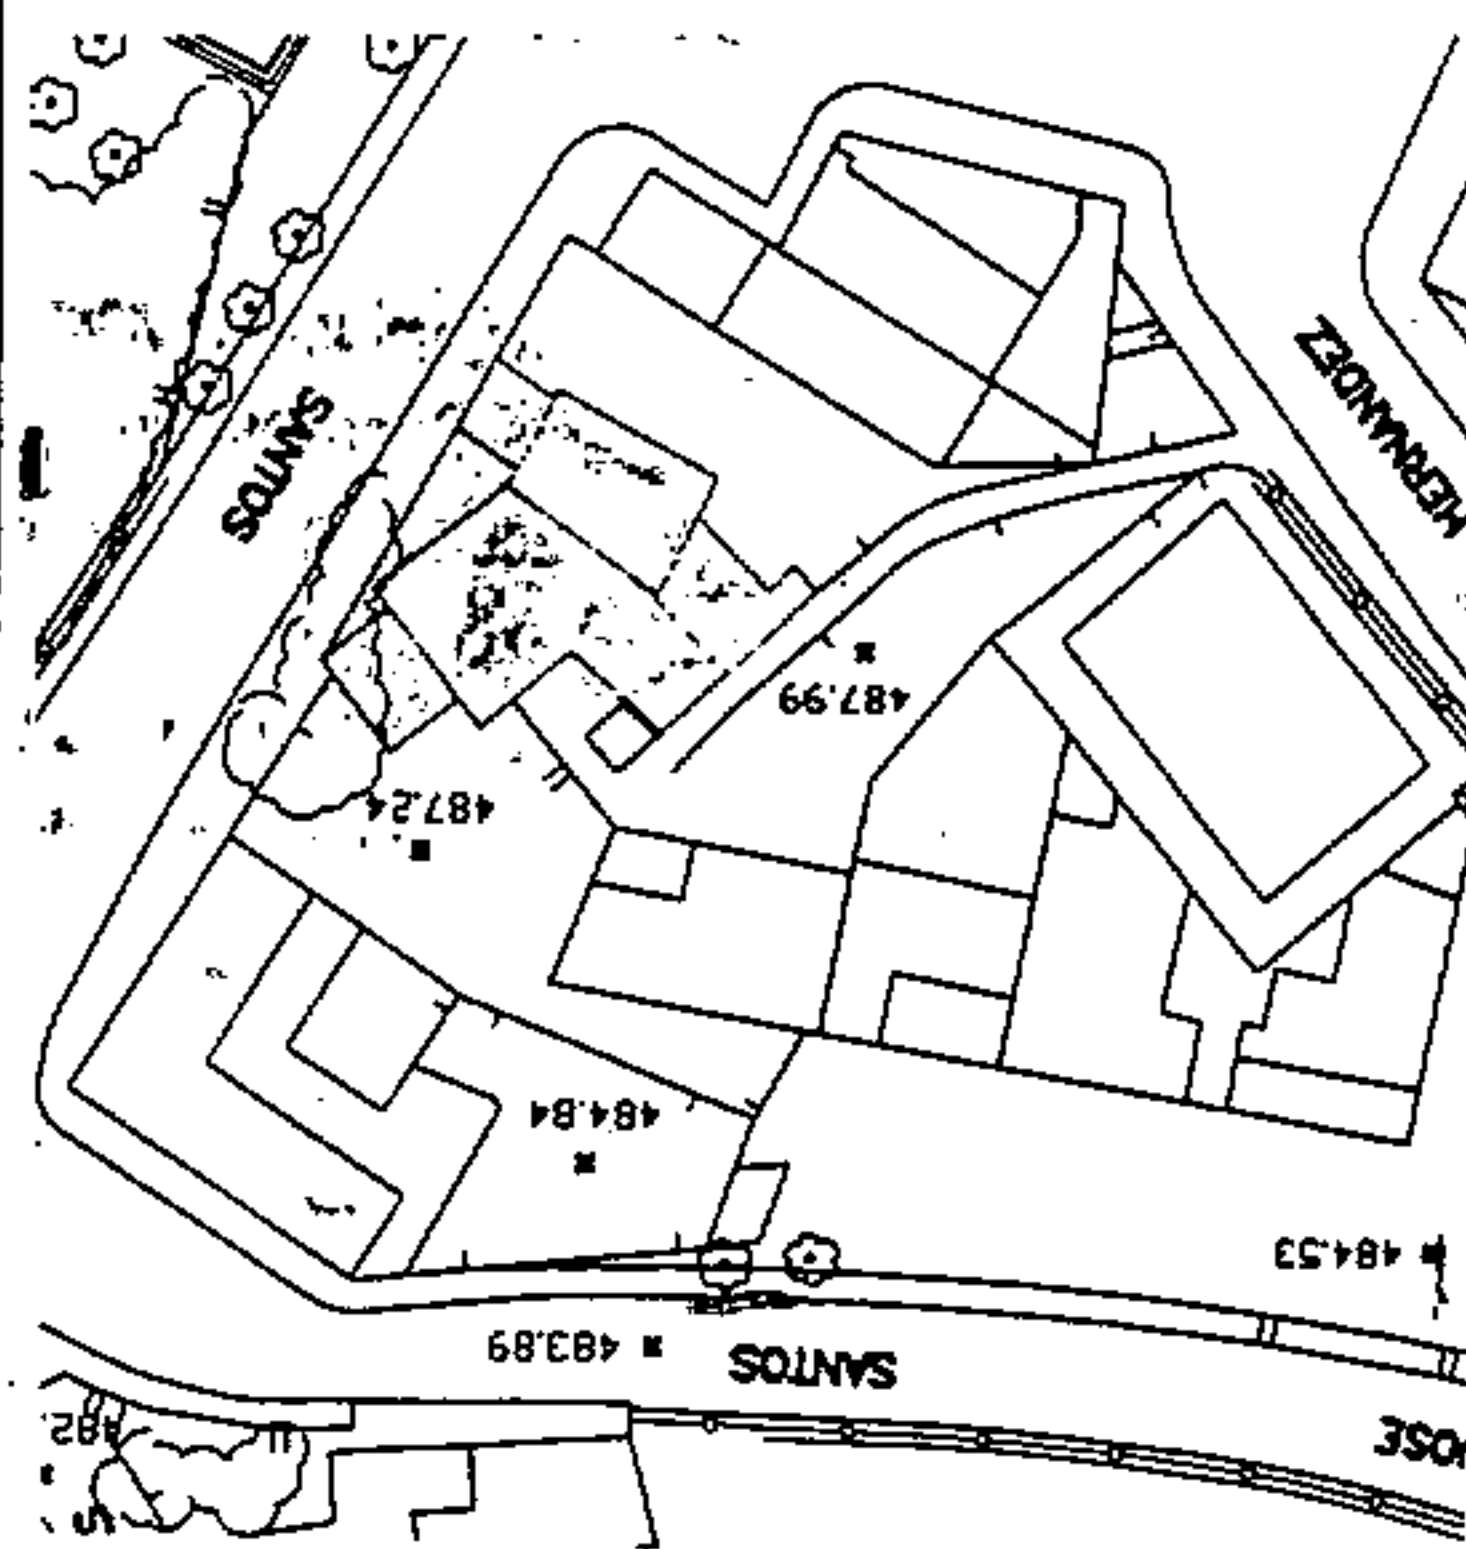
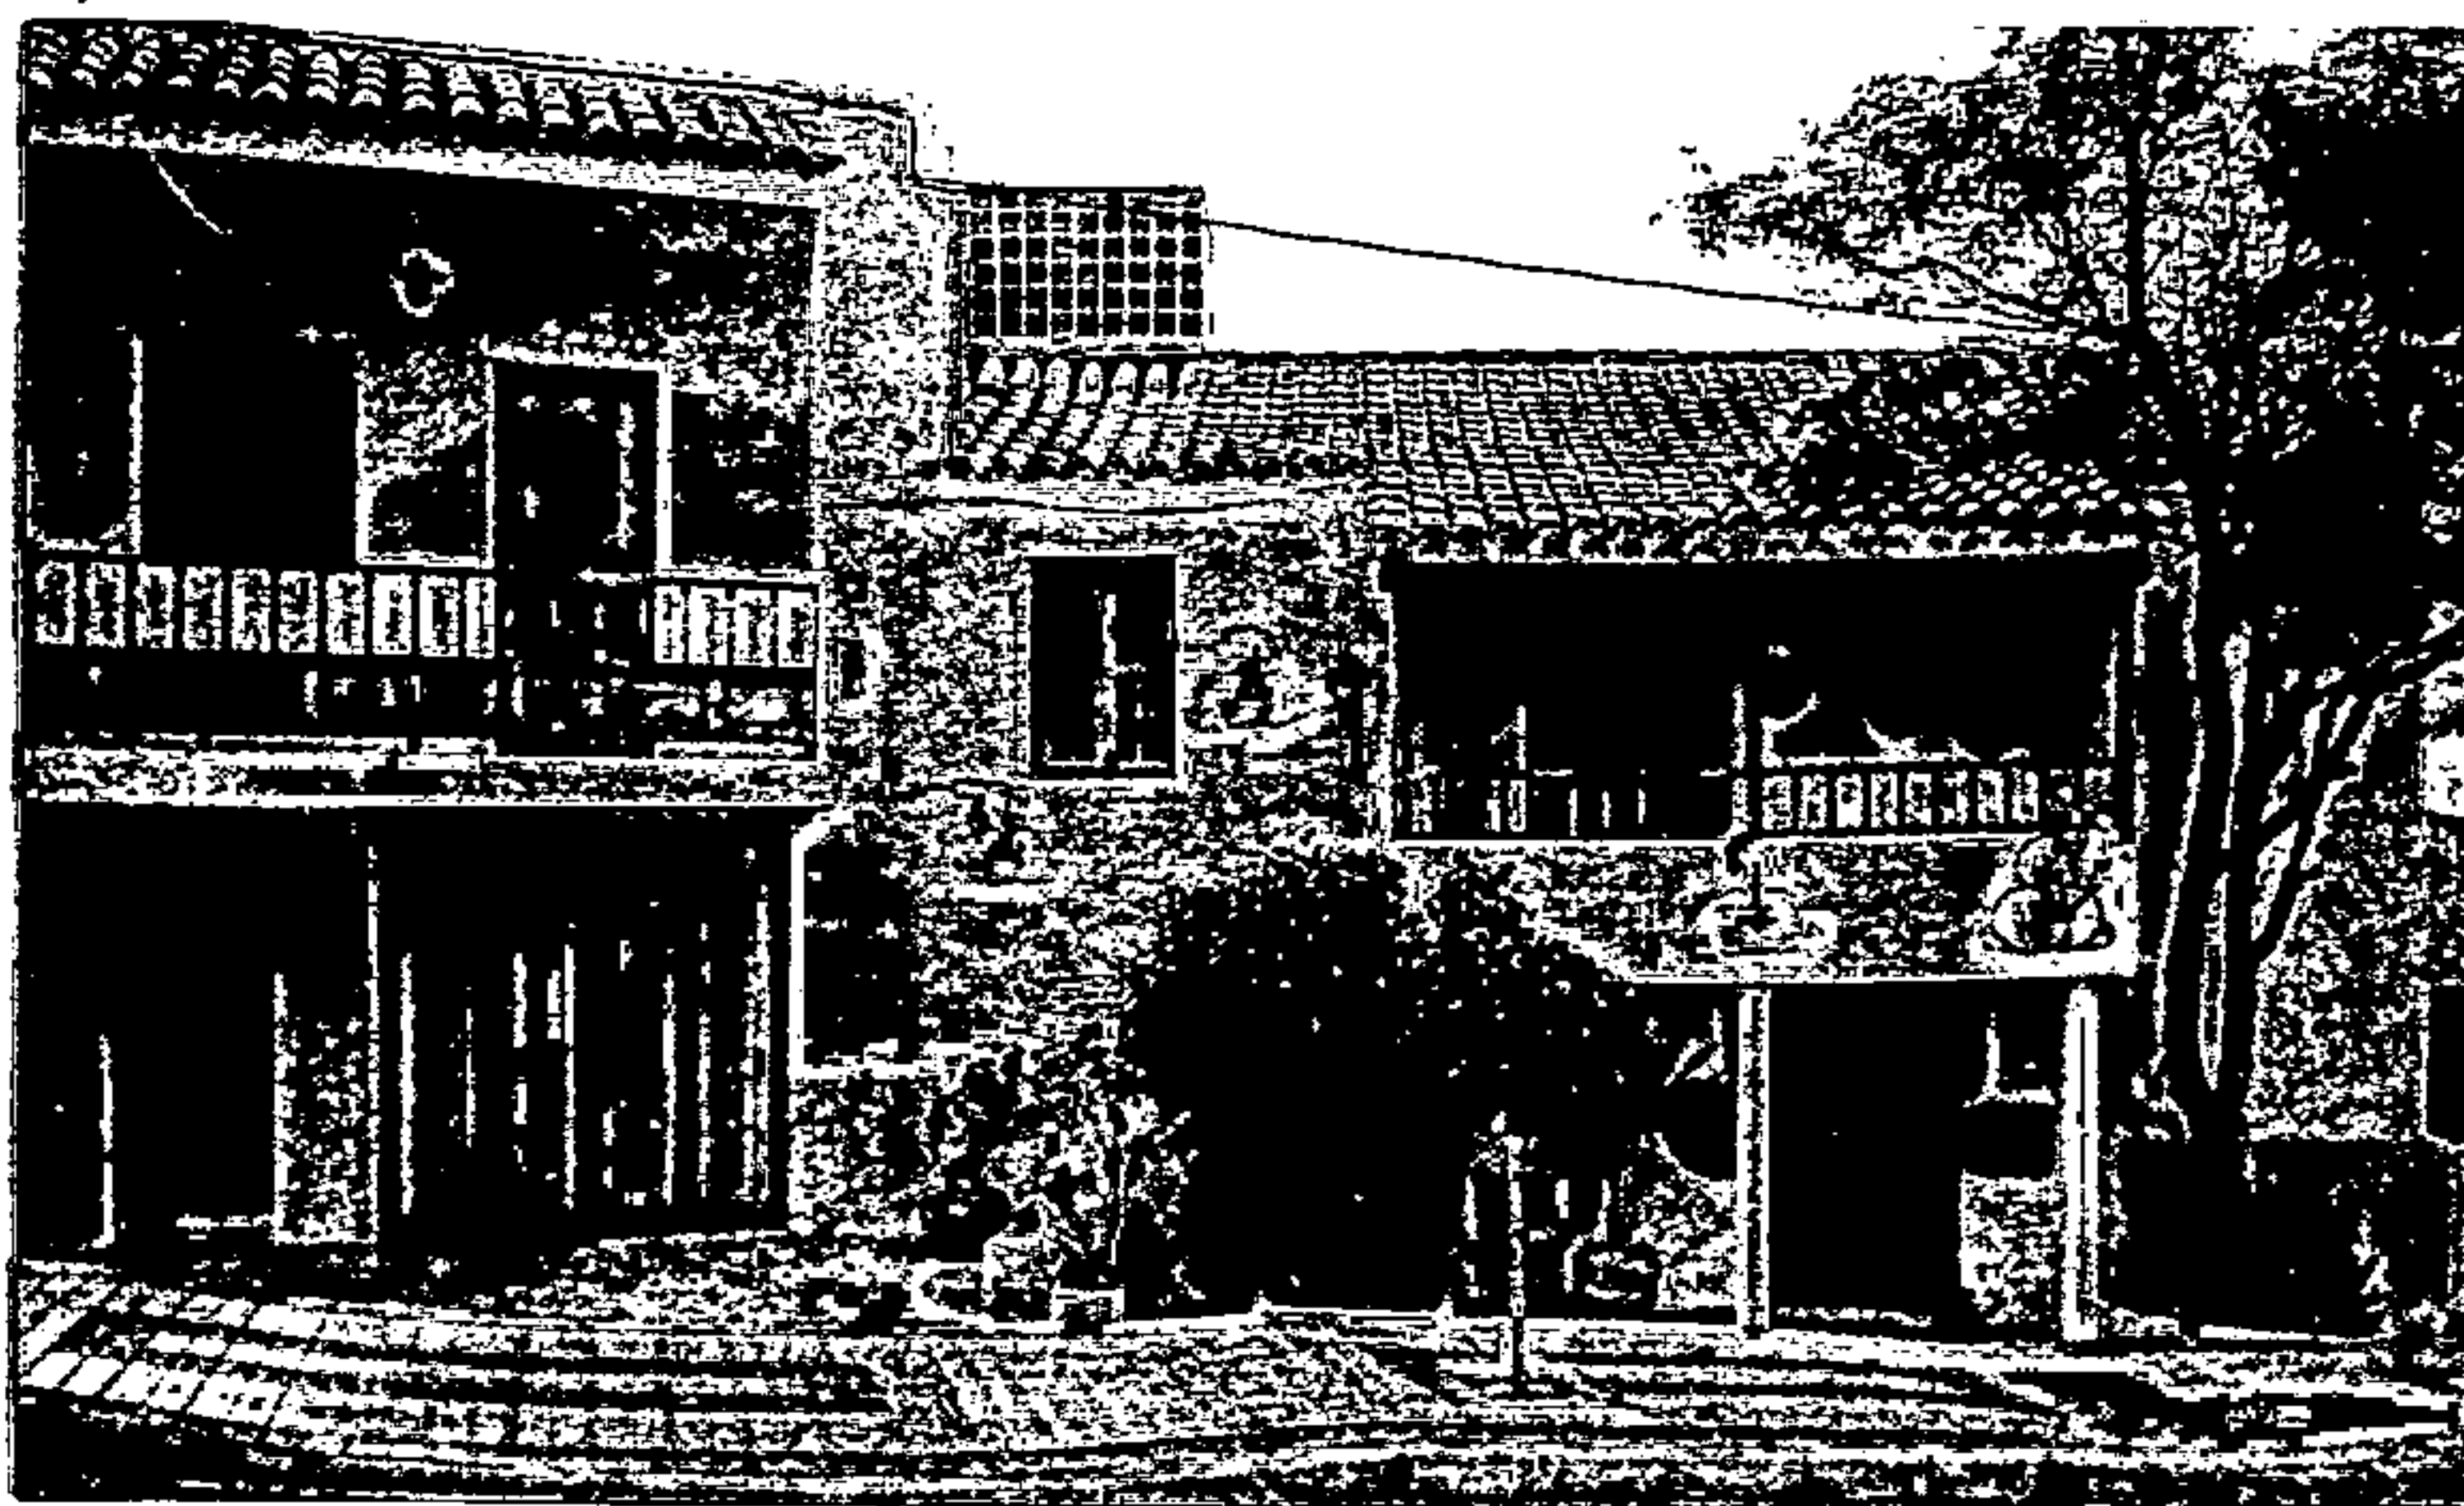
49

DIRECCIÓN: José Santos Nº13

FACHADA-ESTILO: Enmarcado de piedra de cantería en puertas y ventás formado decoración, remates de piedra en los laterales y en la parte superior de la cubierta. En la cubierta tiene pilastras de piedra. Paramento liso y carpintería de madera barnizada y pintada en blanco.

ESTADO DE LA EDIFICACION: Estado de conservación bueno.

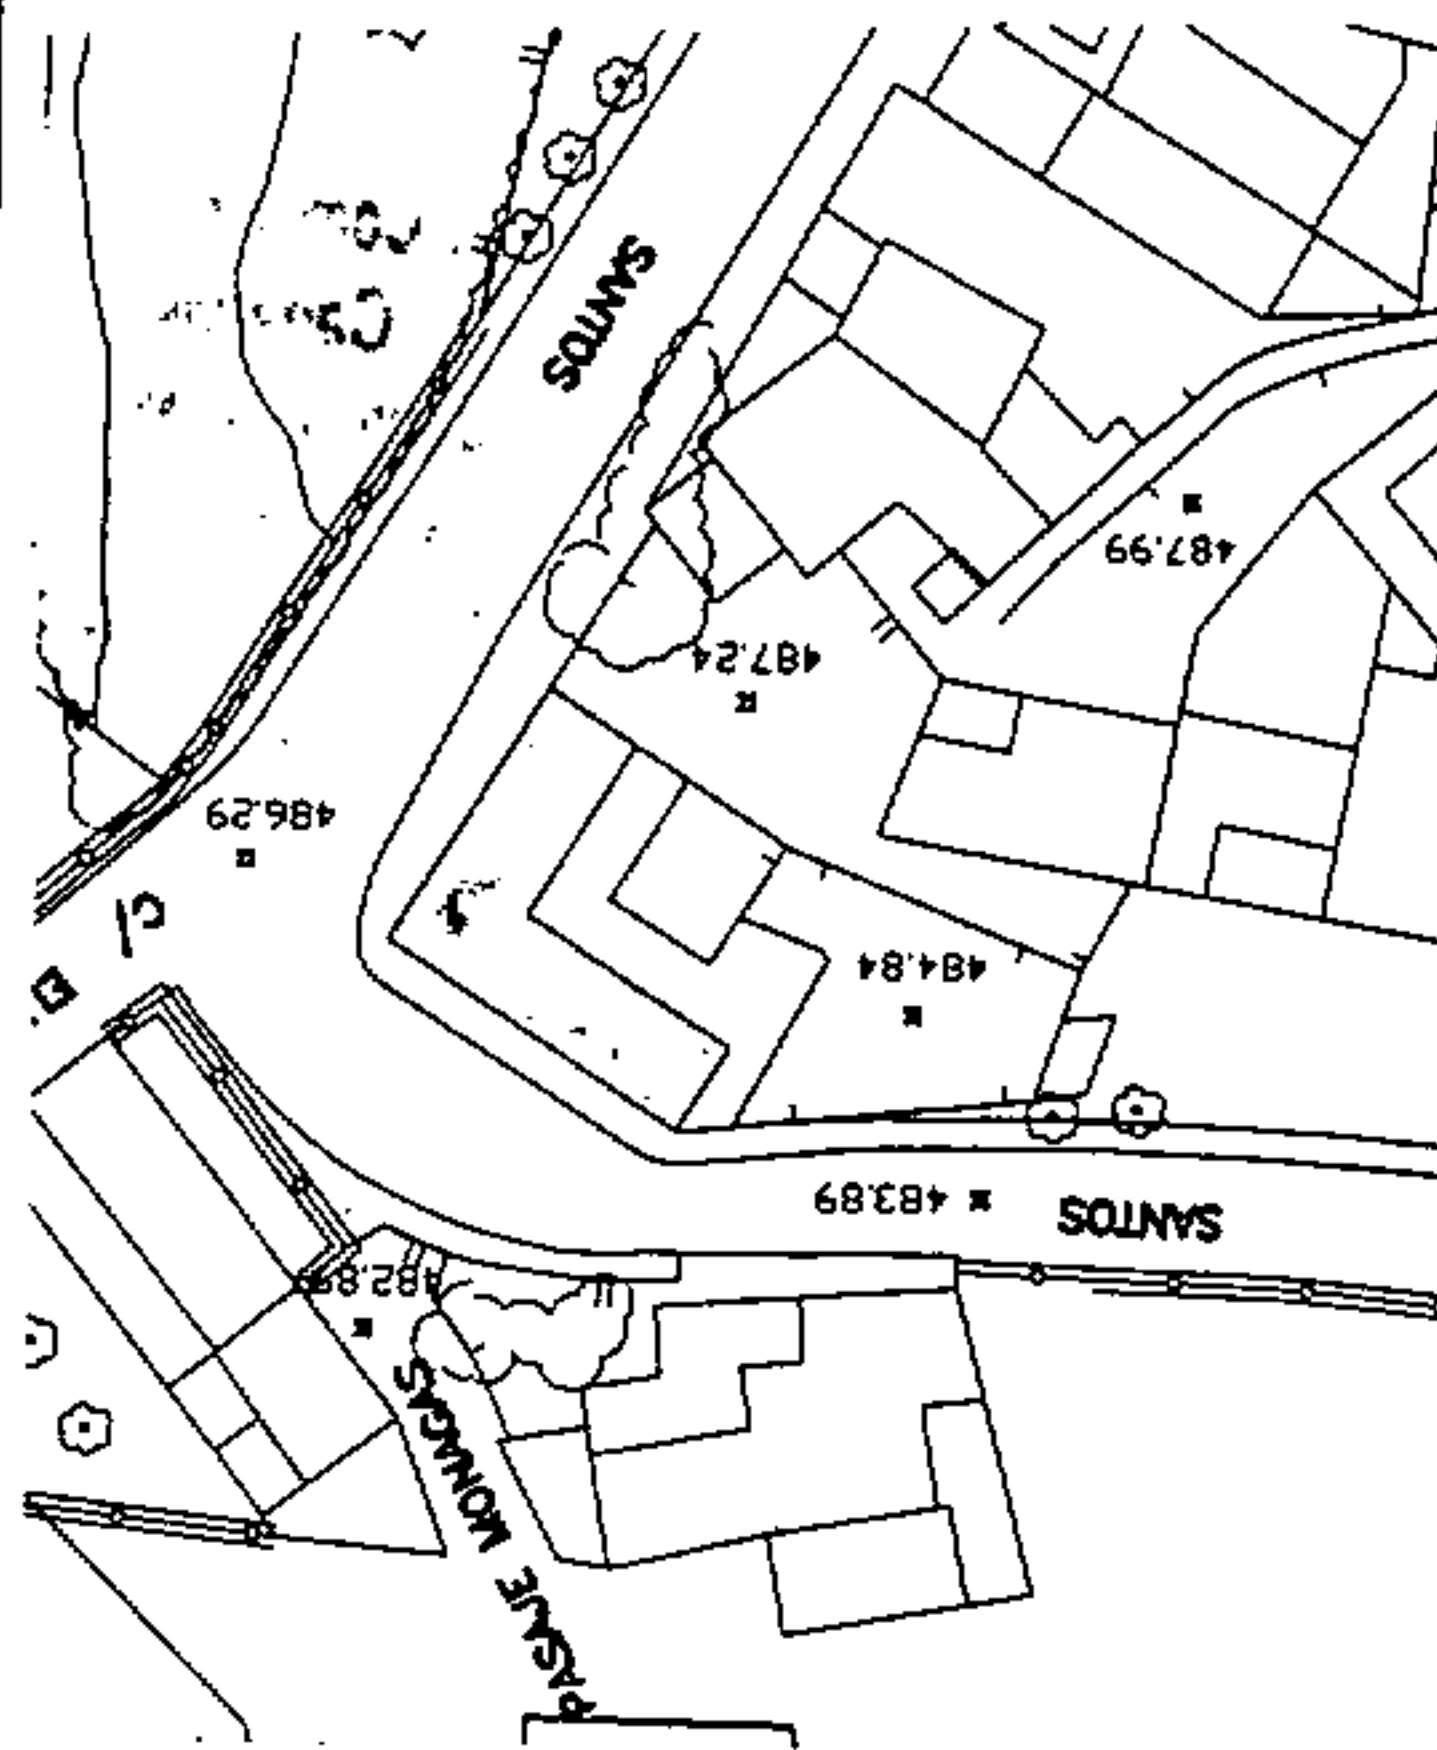
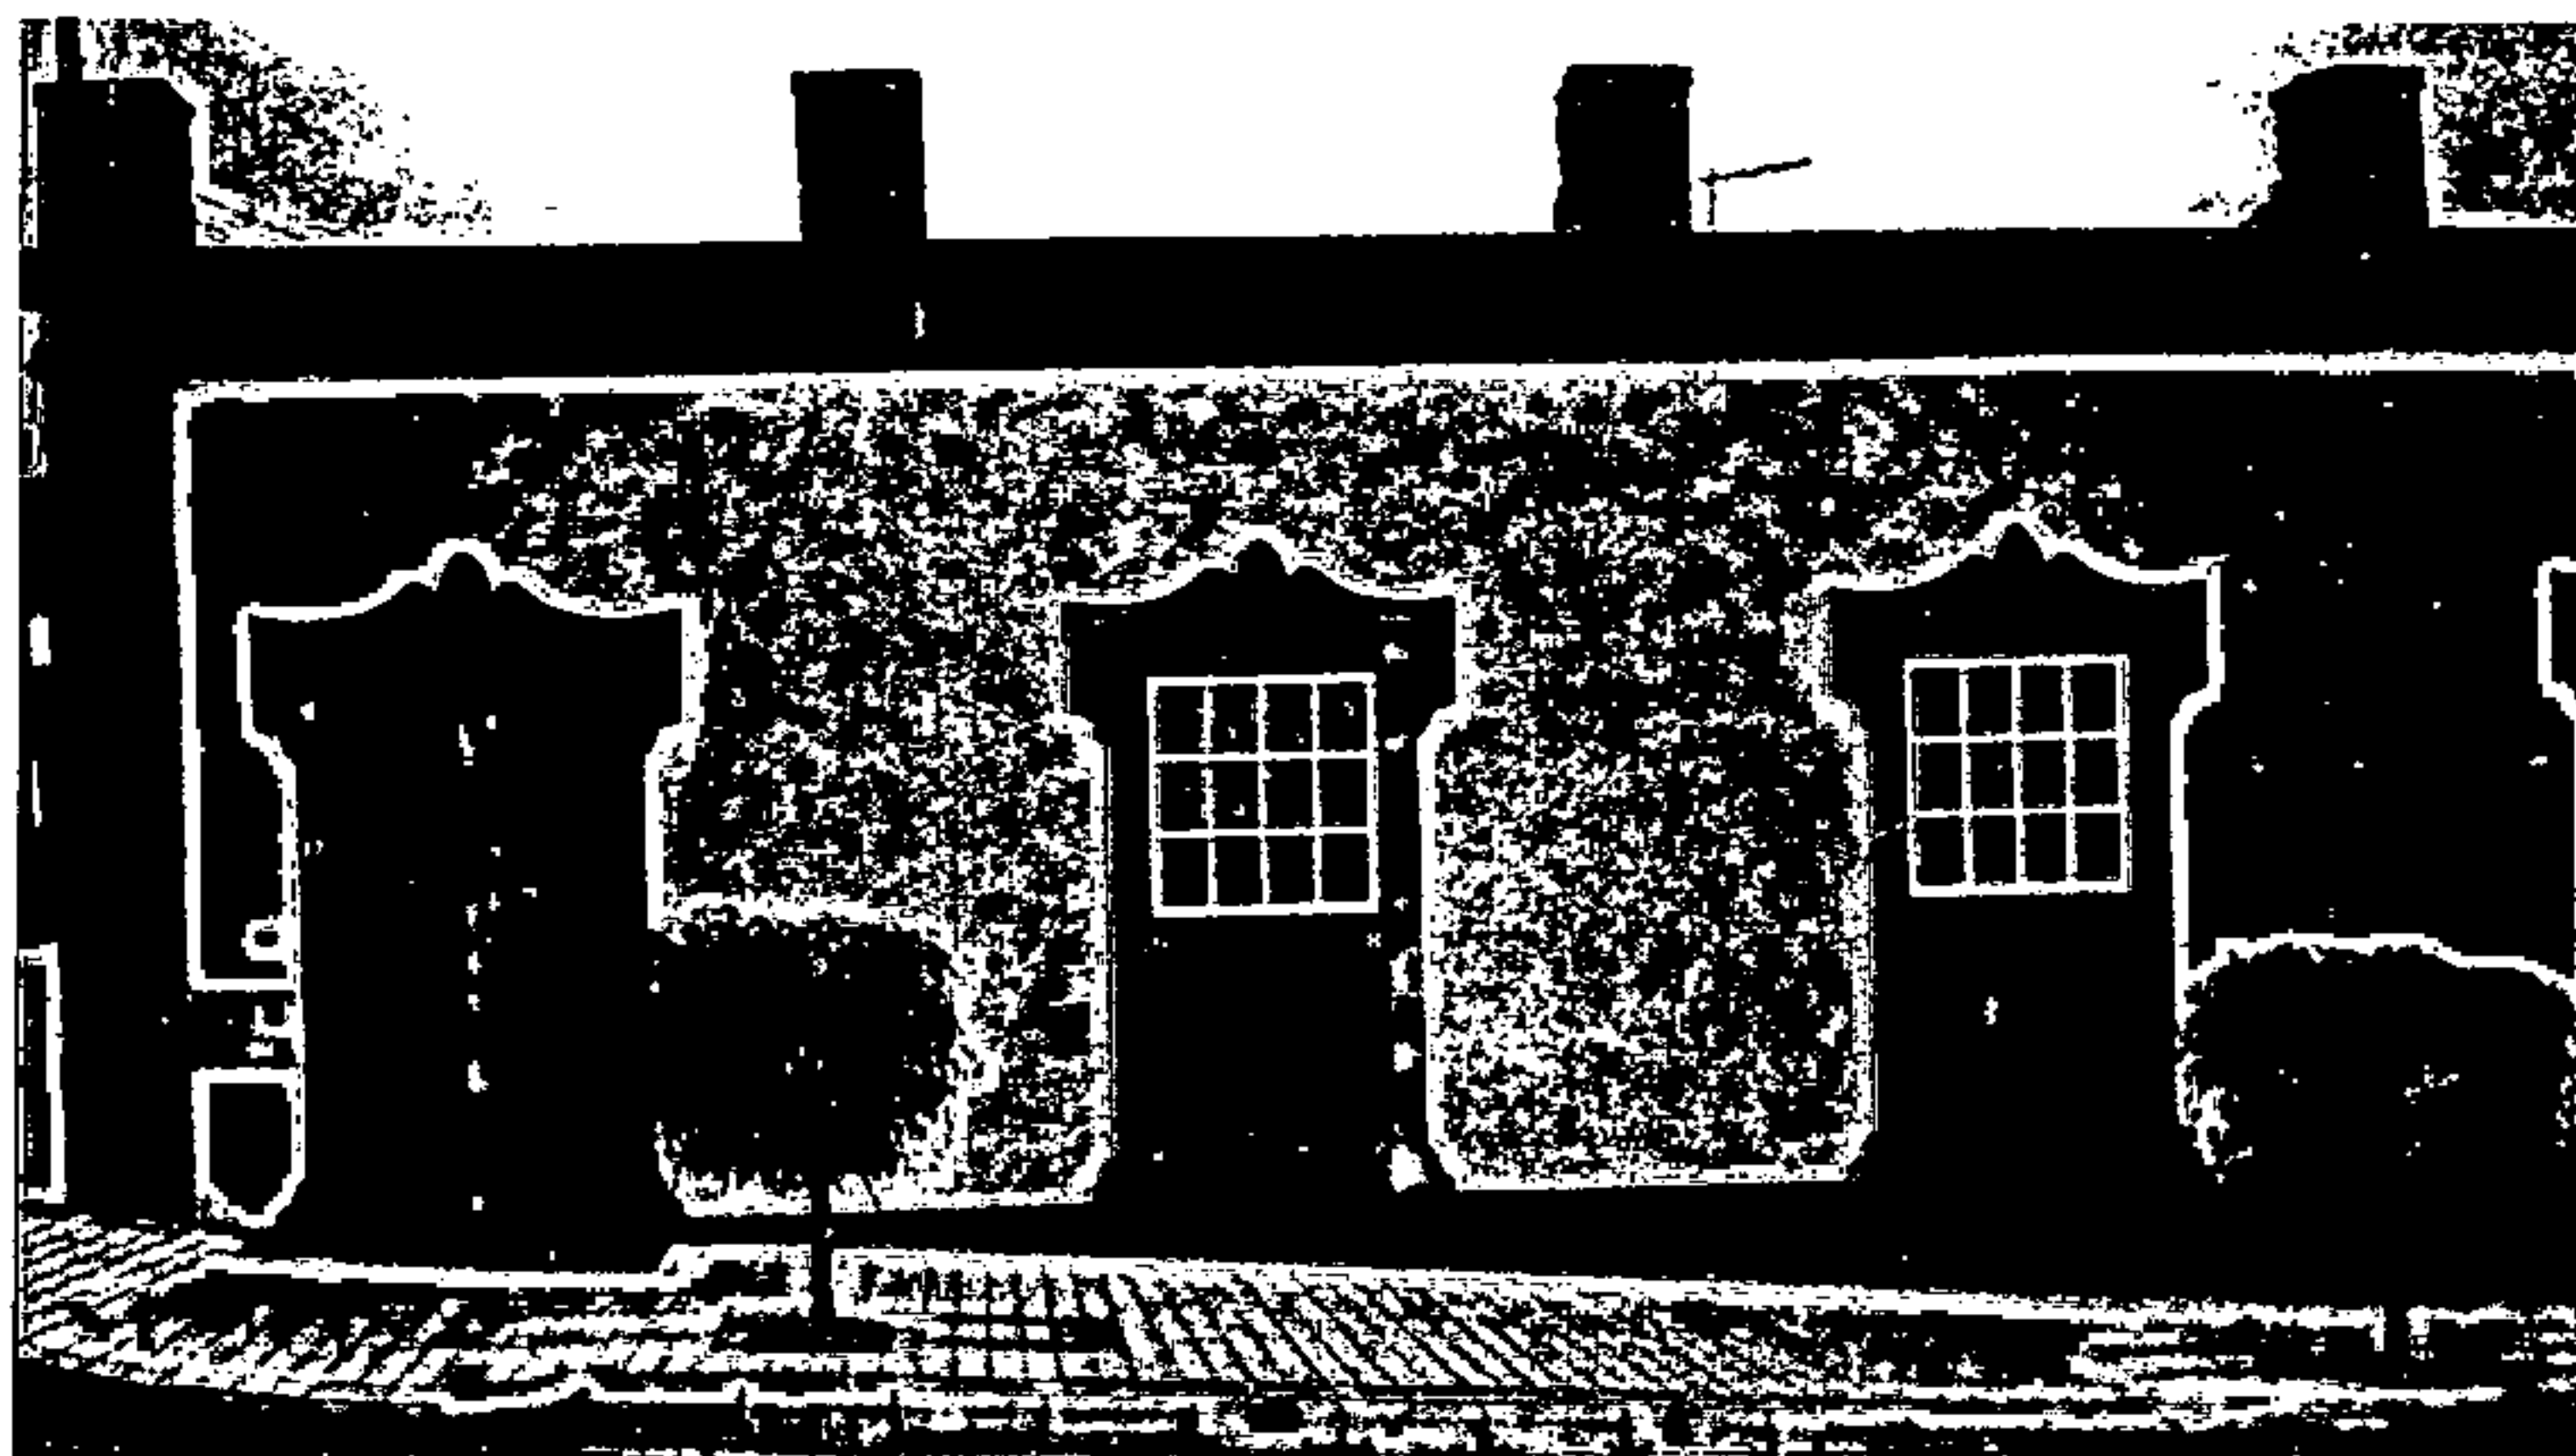
50

DIRECCIÓN: José Santos Nº14

FACHADA-ESTILO: Enmarcado de piedra de cantería en puertas y ventás formado decoración y dos franjas horizontales de piedra de cantería de forma decorativa, carpintería de madera pintada en color blanco, paramento liso. Vallado de pilastras y barrandilla de hierro torneado.

ESTADO DE LA EDIFICACION: Estado de conservación bueno.
