ANEXO II
CATÁLOGO DE PATRIMONIO
ARQUITECTÓNICO
MUNICIPAL
(INVENTARIO)

DILIGENCIA: Para hacer constar que el presente documento forma parte del expediente referente a las **NORMAS SUBSIDIARIAS DEL PLANEAMIENTO DEL MUNICIPIO DE FIRGAS**, aprobadas provisionalmente, en la parte concerniente al Suelo Apto para Urbanizar y Suelo Rústico, mediante acuerdo adoptado por el Pleno del Ayuntamiento de Firgas, en la sesión celebrada el día 9 de Agosto del año 2000 y, posteriormente, una vez corregidas las determinaciones exigidas por la Comisión de Ordenación del Territorio y Medio Ambiente de Canarias, nuevamente, el Pleno del Ayuntamiento les otorgó su aprobación, en la sesión celebrada el día 28 de Marzo del año 2001.

Catálogo Municipal del Patrimonio Arquitectónico. Normas Subsidiarias de Firgas

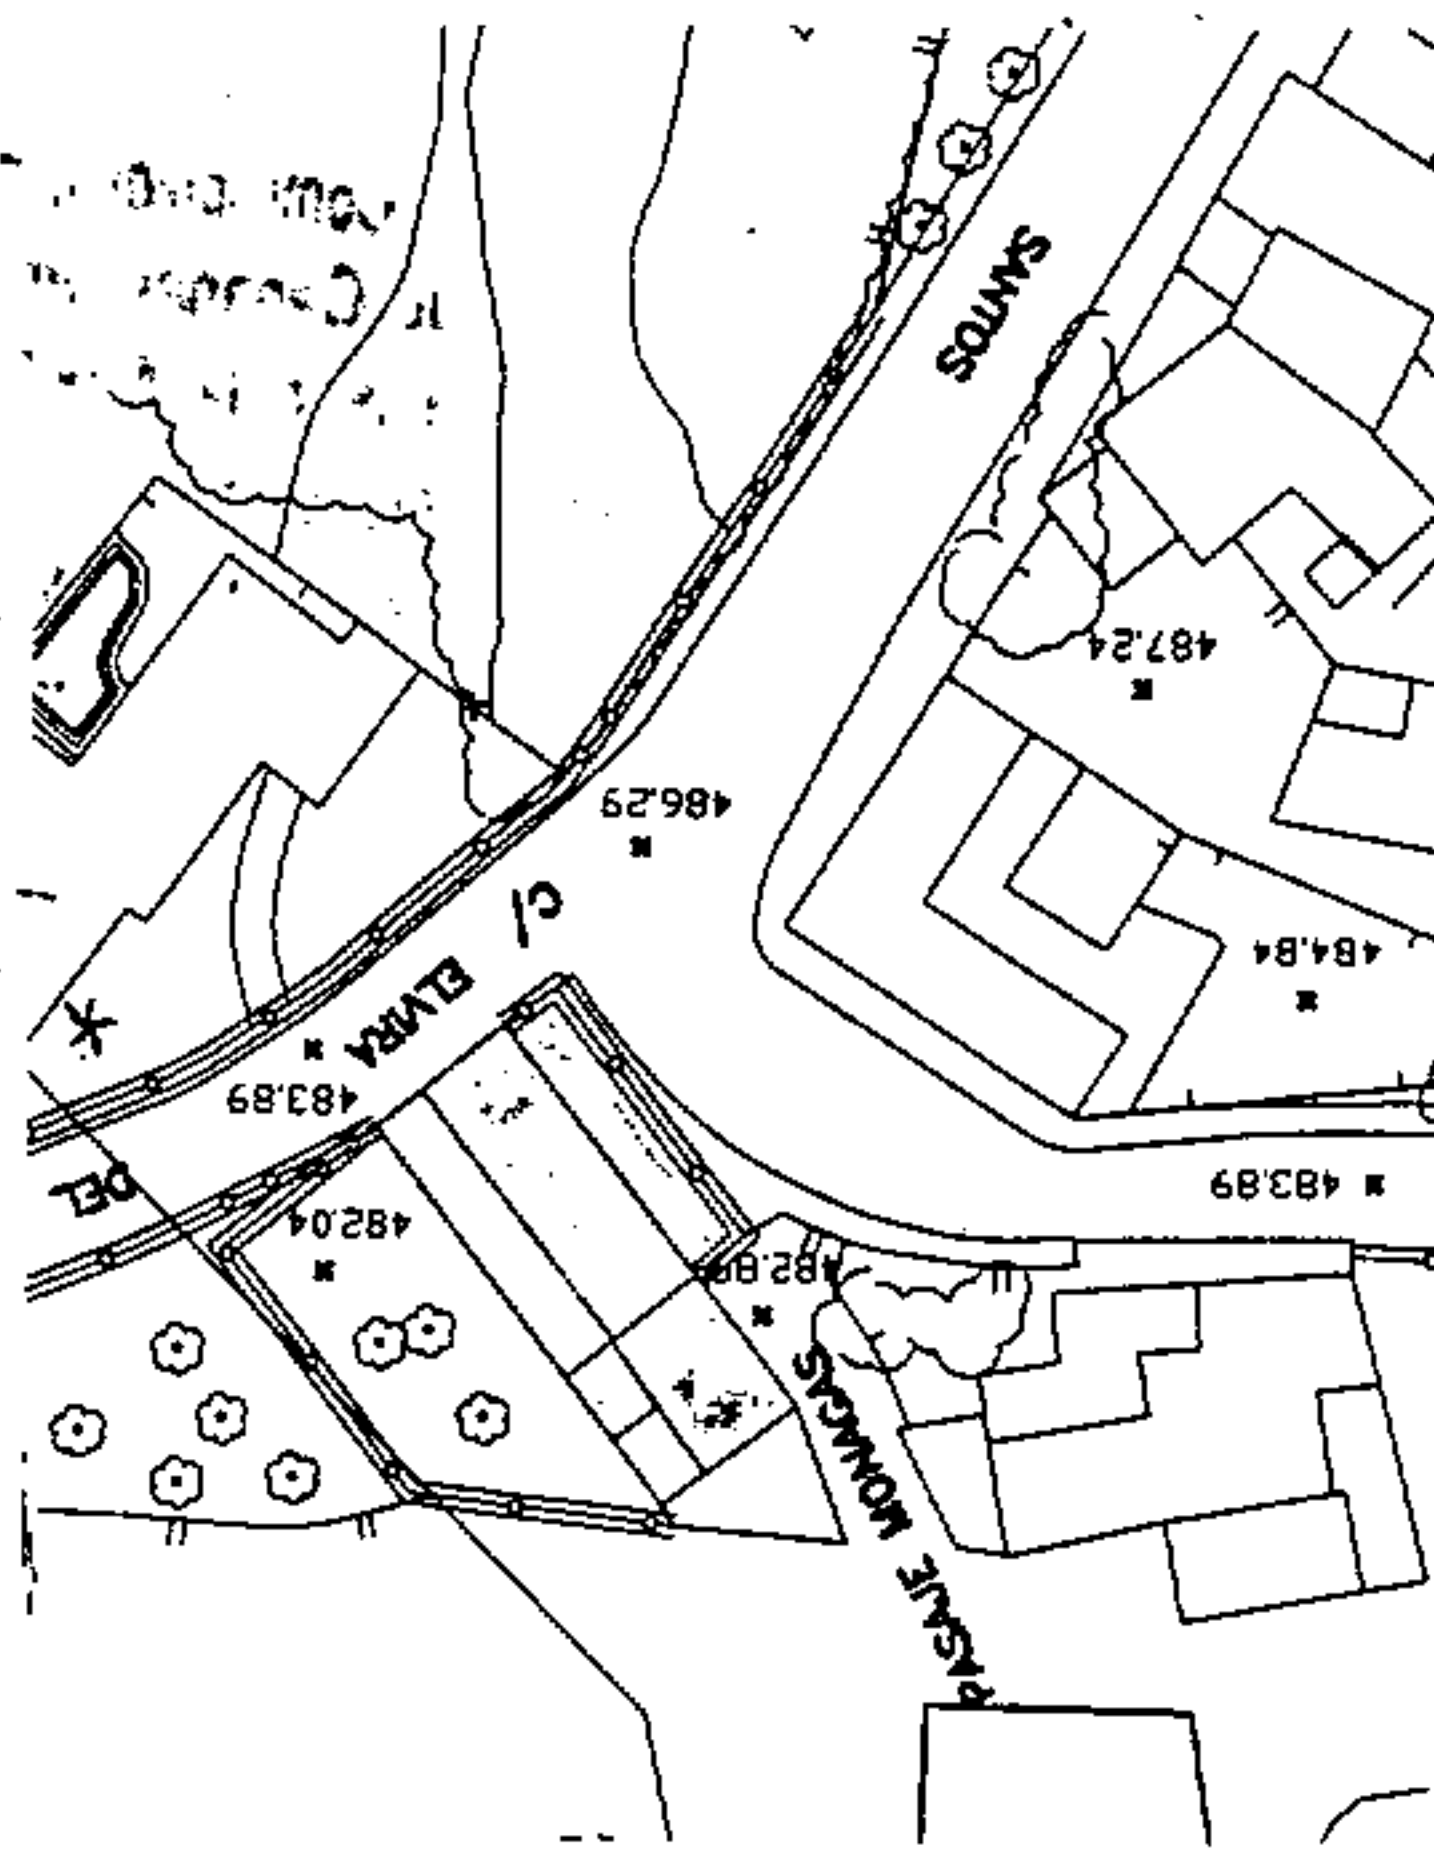
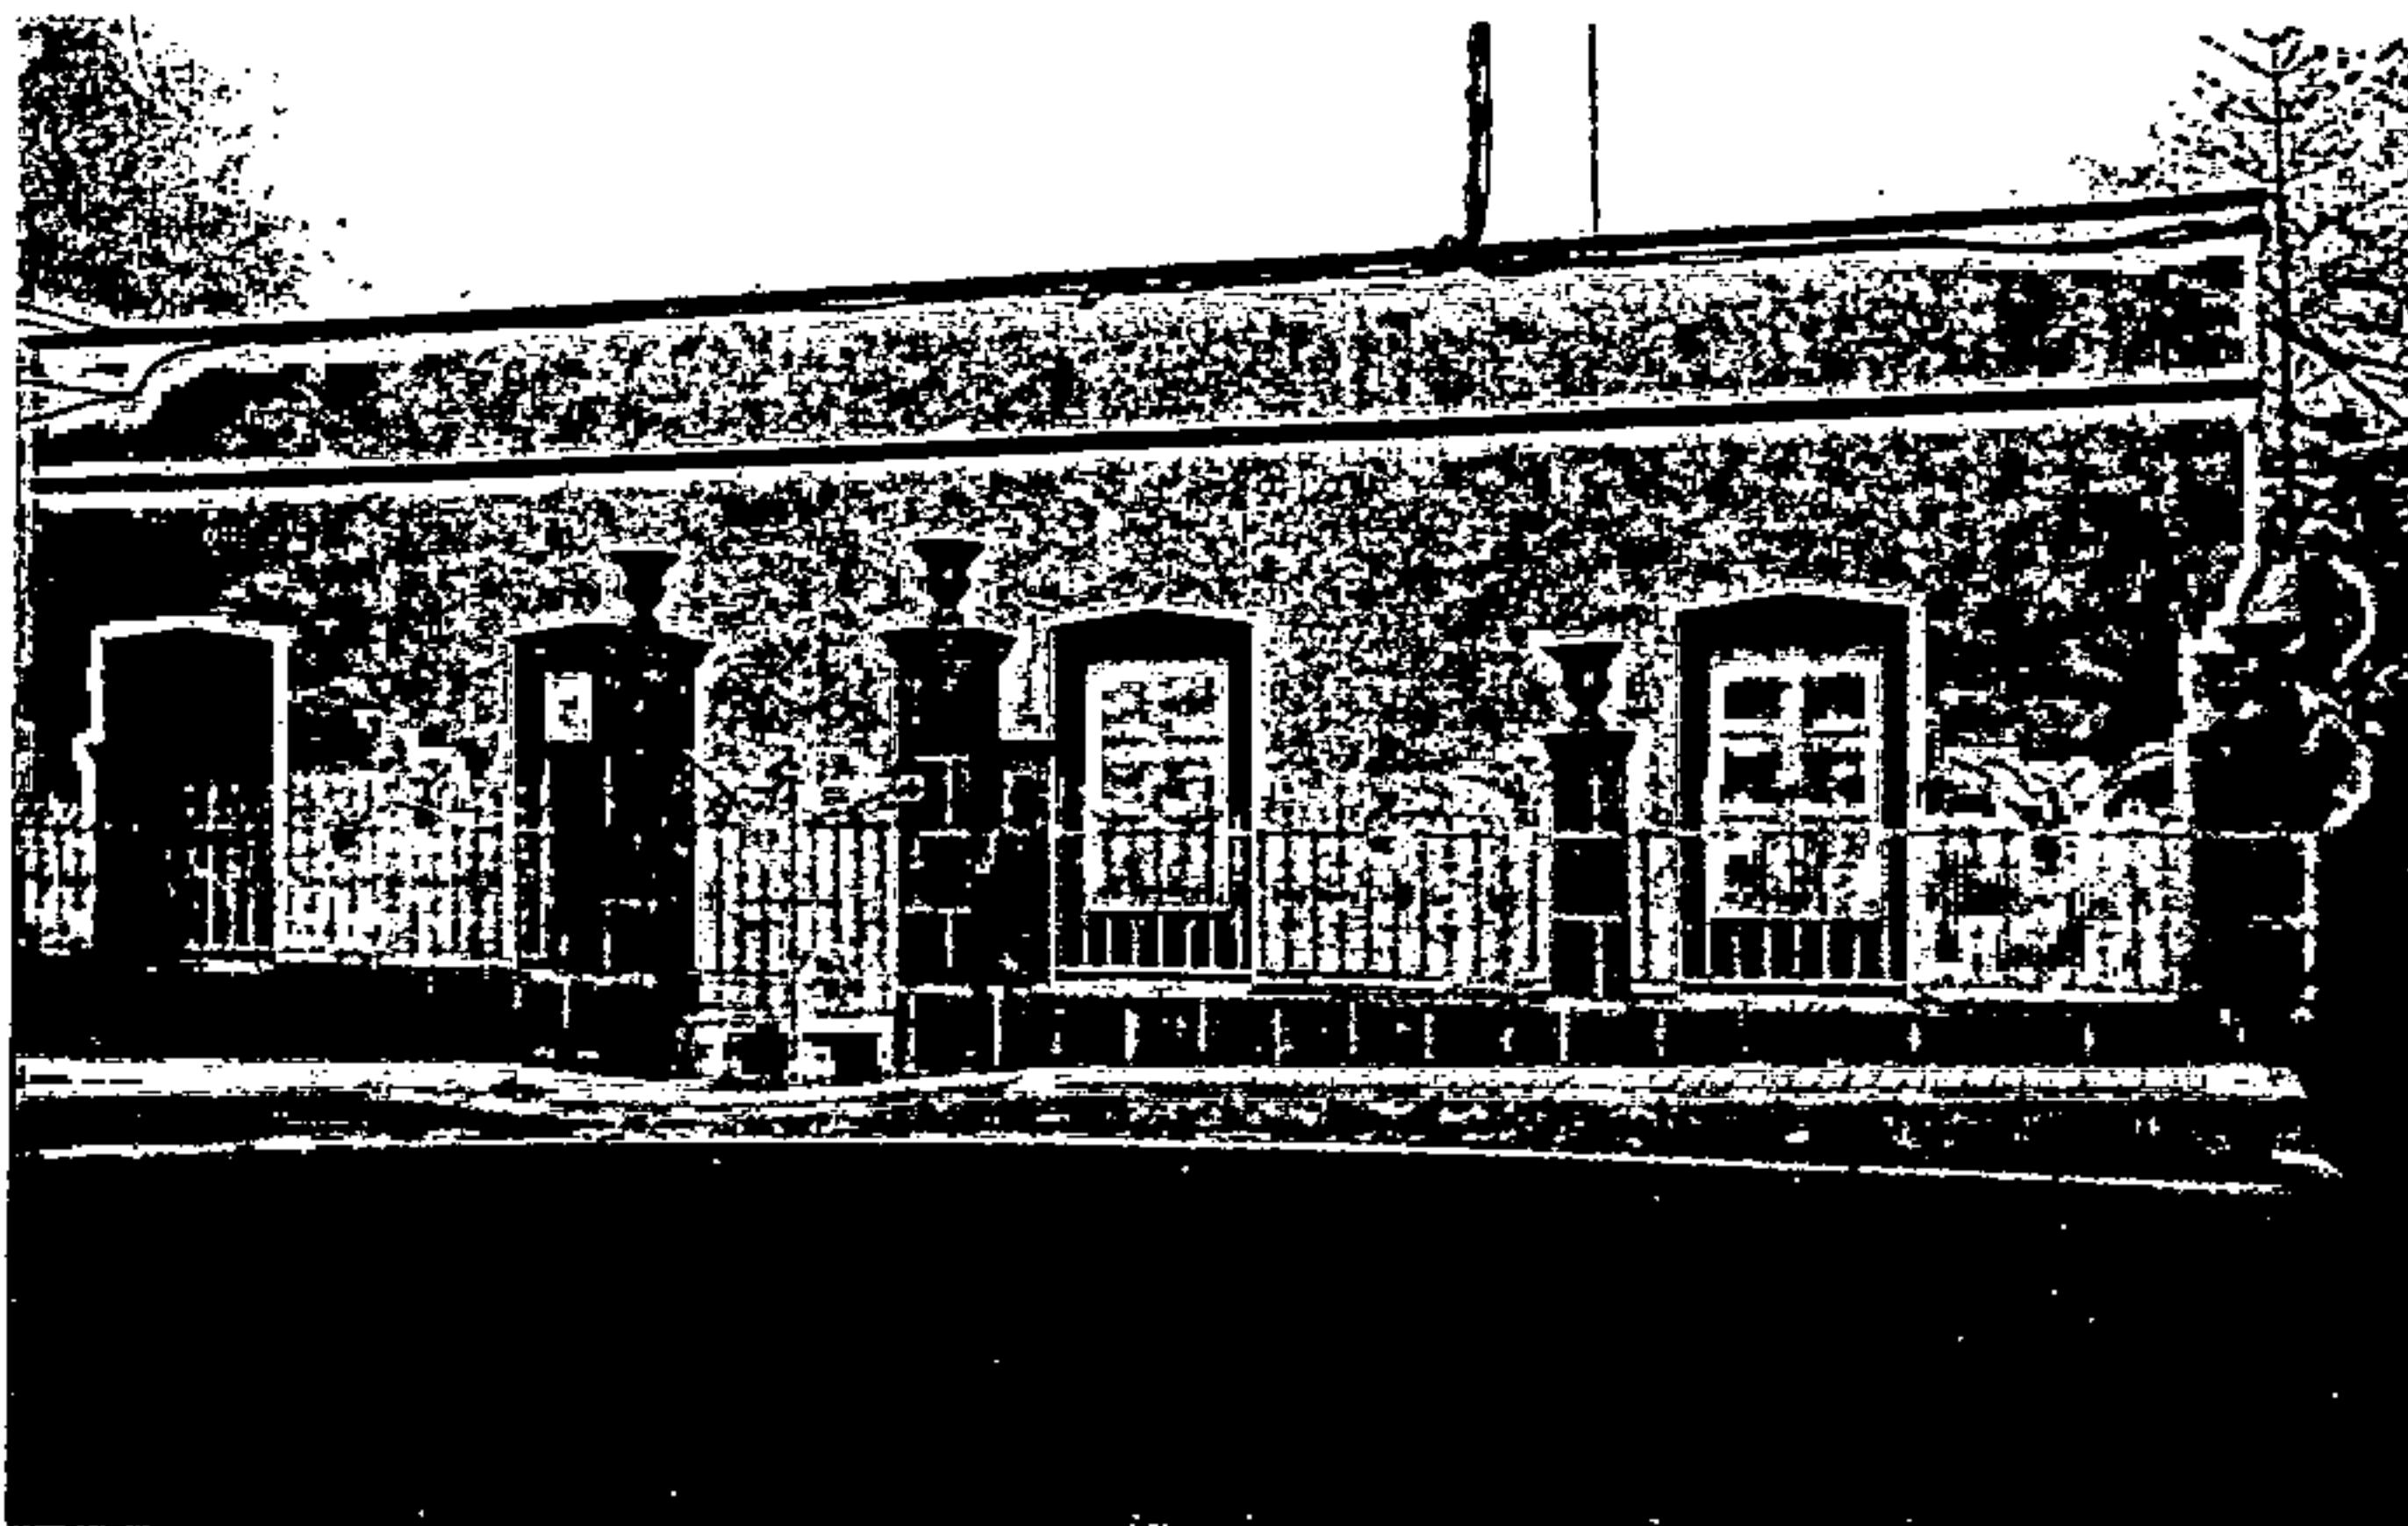
51

DIRECCIÓN: Las Huertecillas Nº 15

FACHADA-ESTILO: Paramento liso, huecos sencillos, piedra sacada de la misma fachada y descubierta, carpintería de madera barnizada y cubierta de tejas a dos aguas.

ESTADO DE LA EDIFICACION: Excelente estado de conservación.

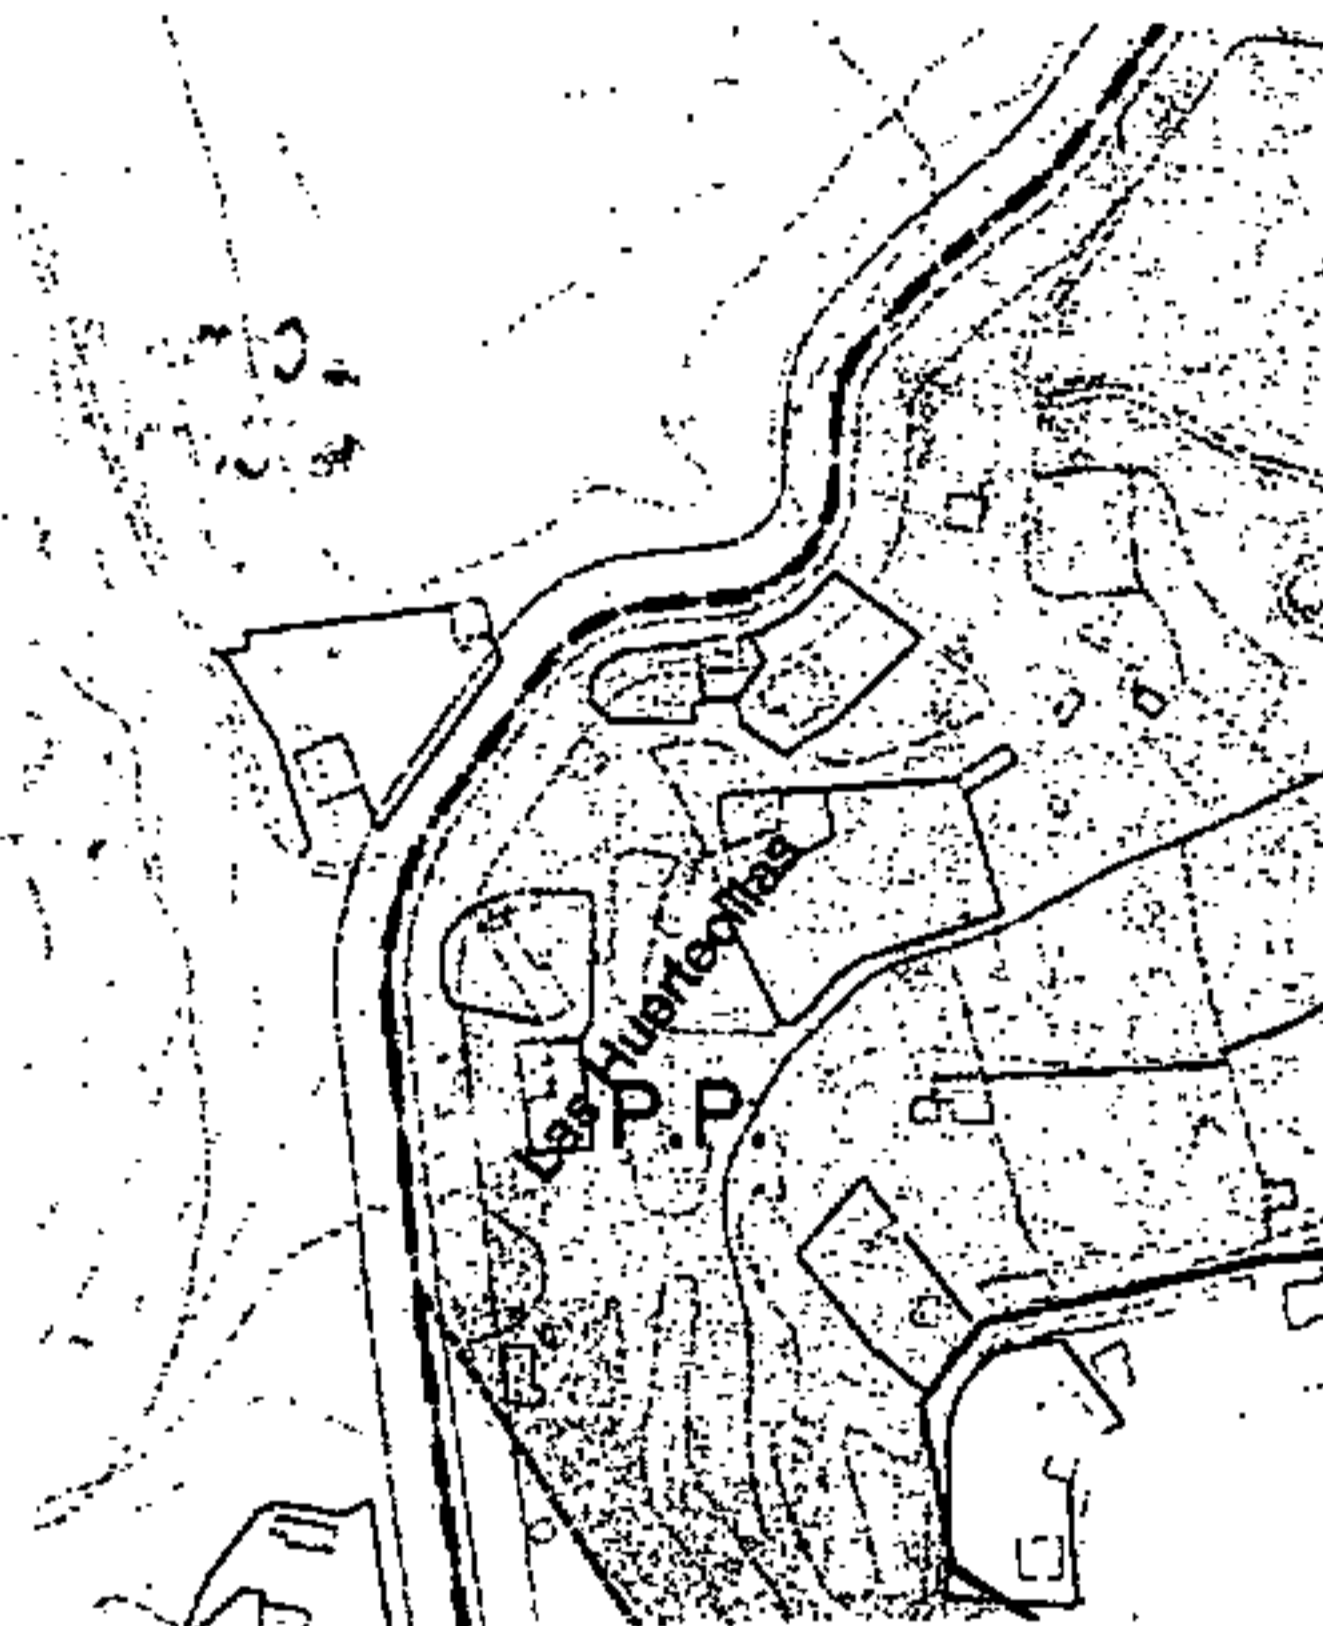
52

DIRECCIÓN: Sansofé Nº8 (Buenlugar)

FACHADA-ESTILO: Paramento liso enmarcado de piedra de cantería puertas y ventanas, zócalo de cantería, y cornisa y remate de azotea de la misma, carpintería de madera barnizada, cubierta plana.

ESTADO DE LA EDIFICACION: Reformada cambio de puerta de garaje por aluminio blanco. Estado de conservación regular.

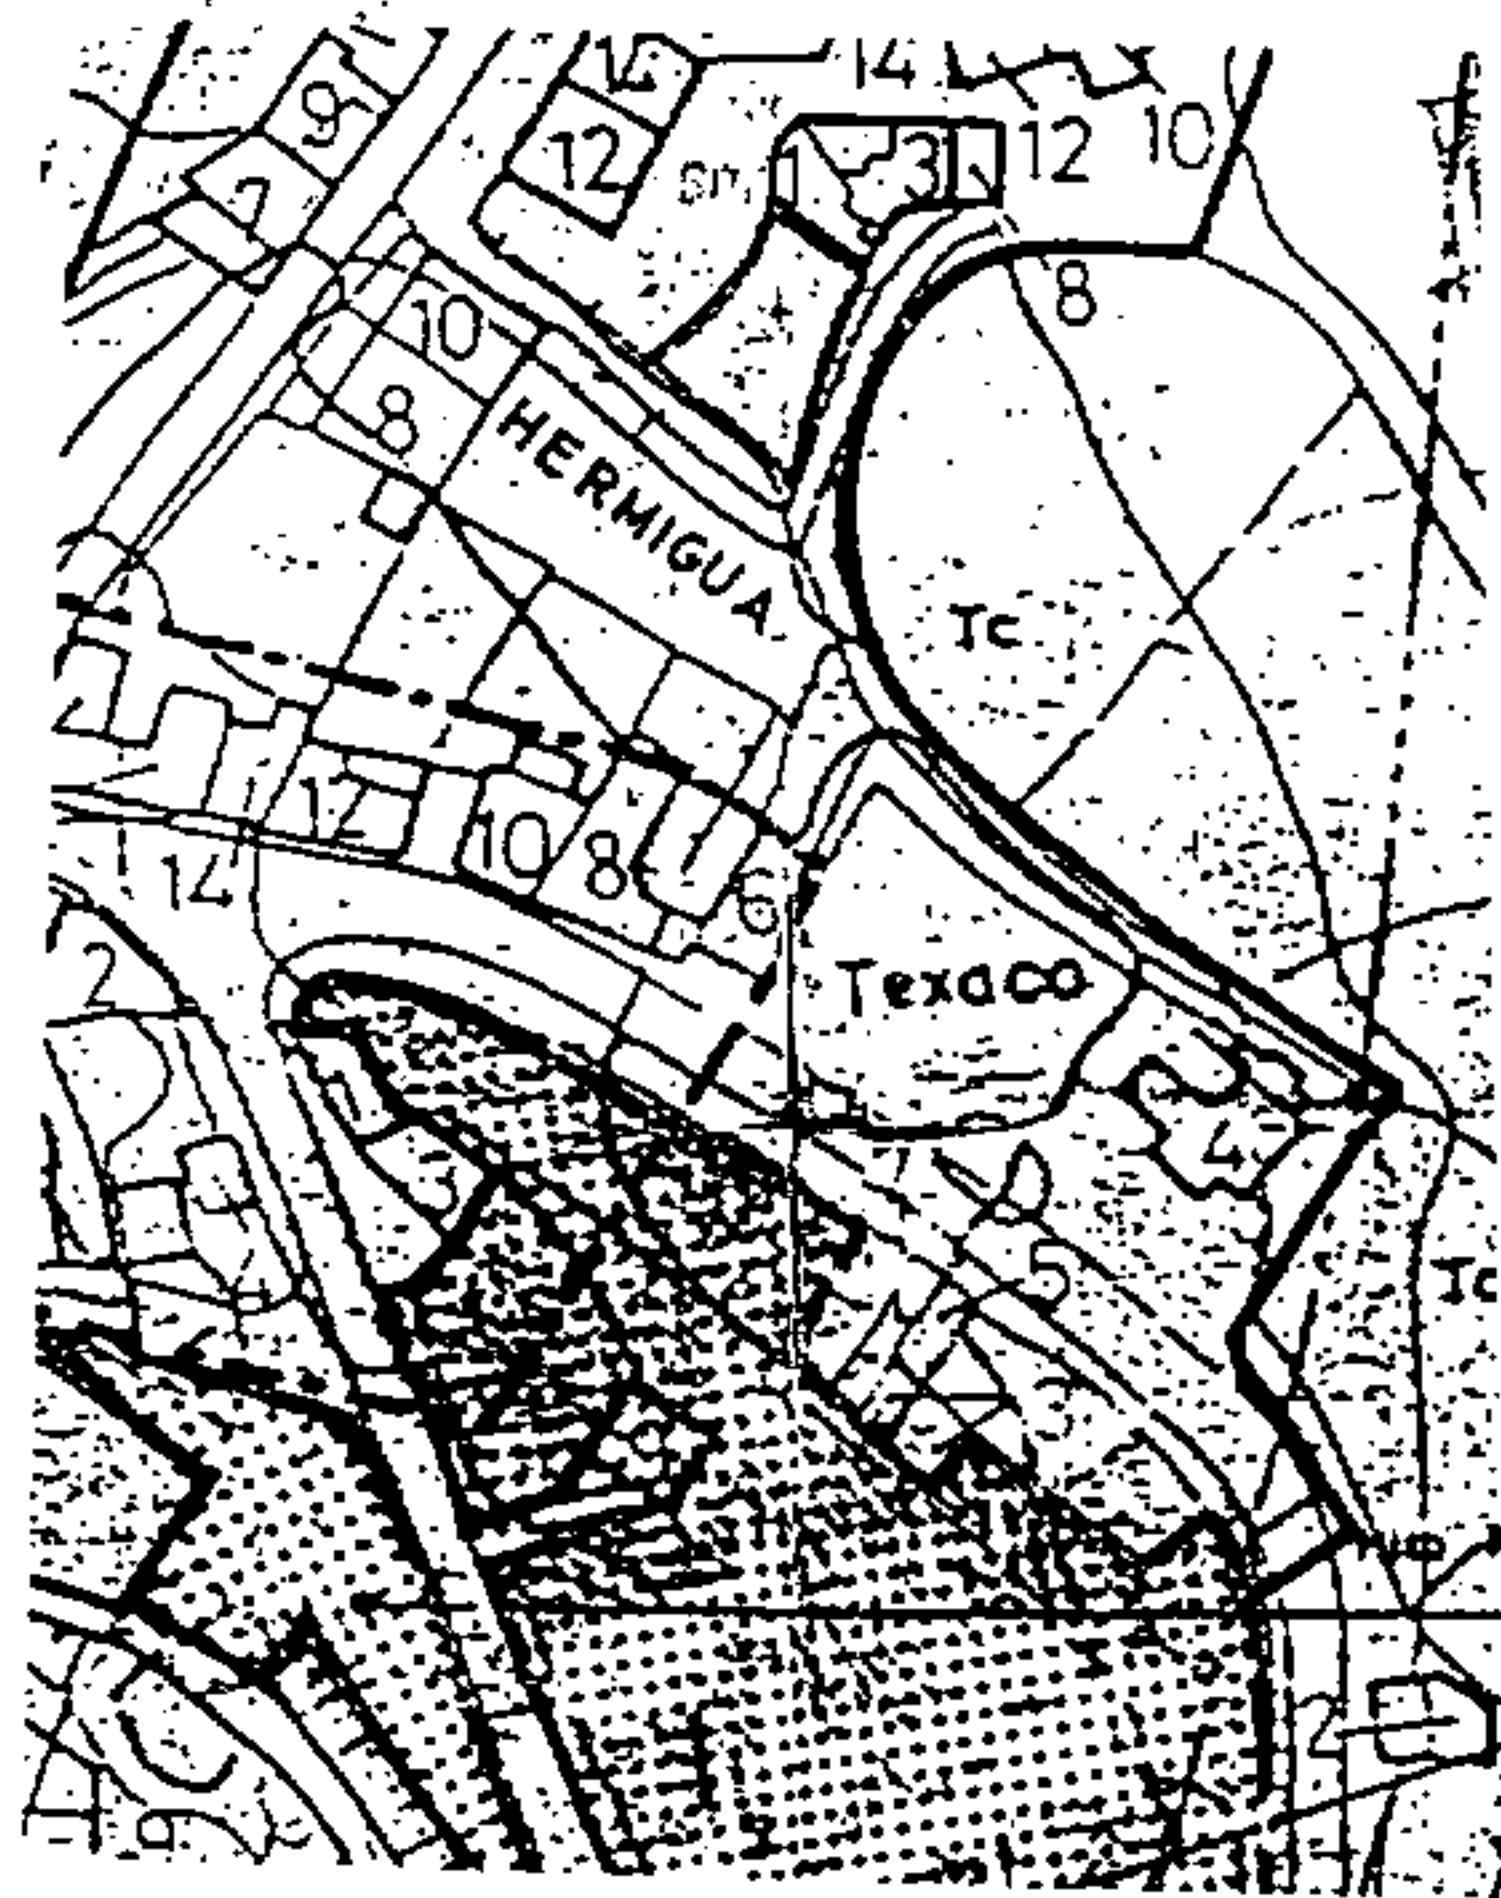
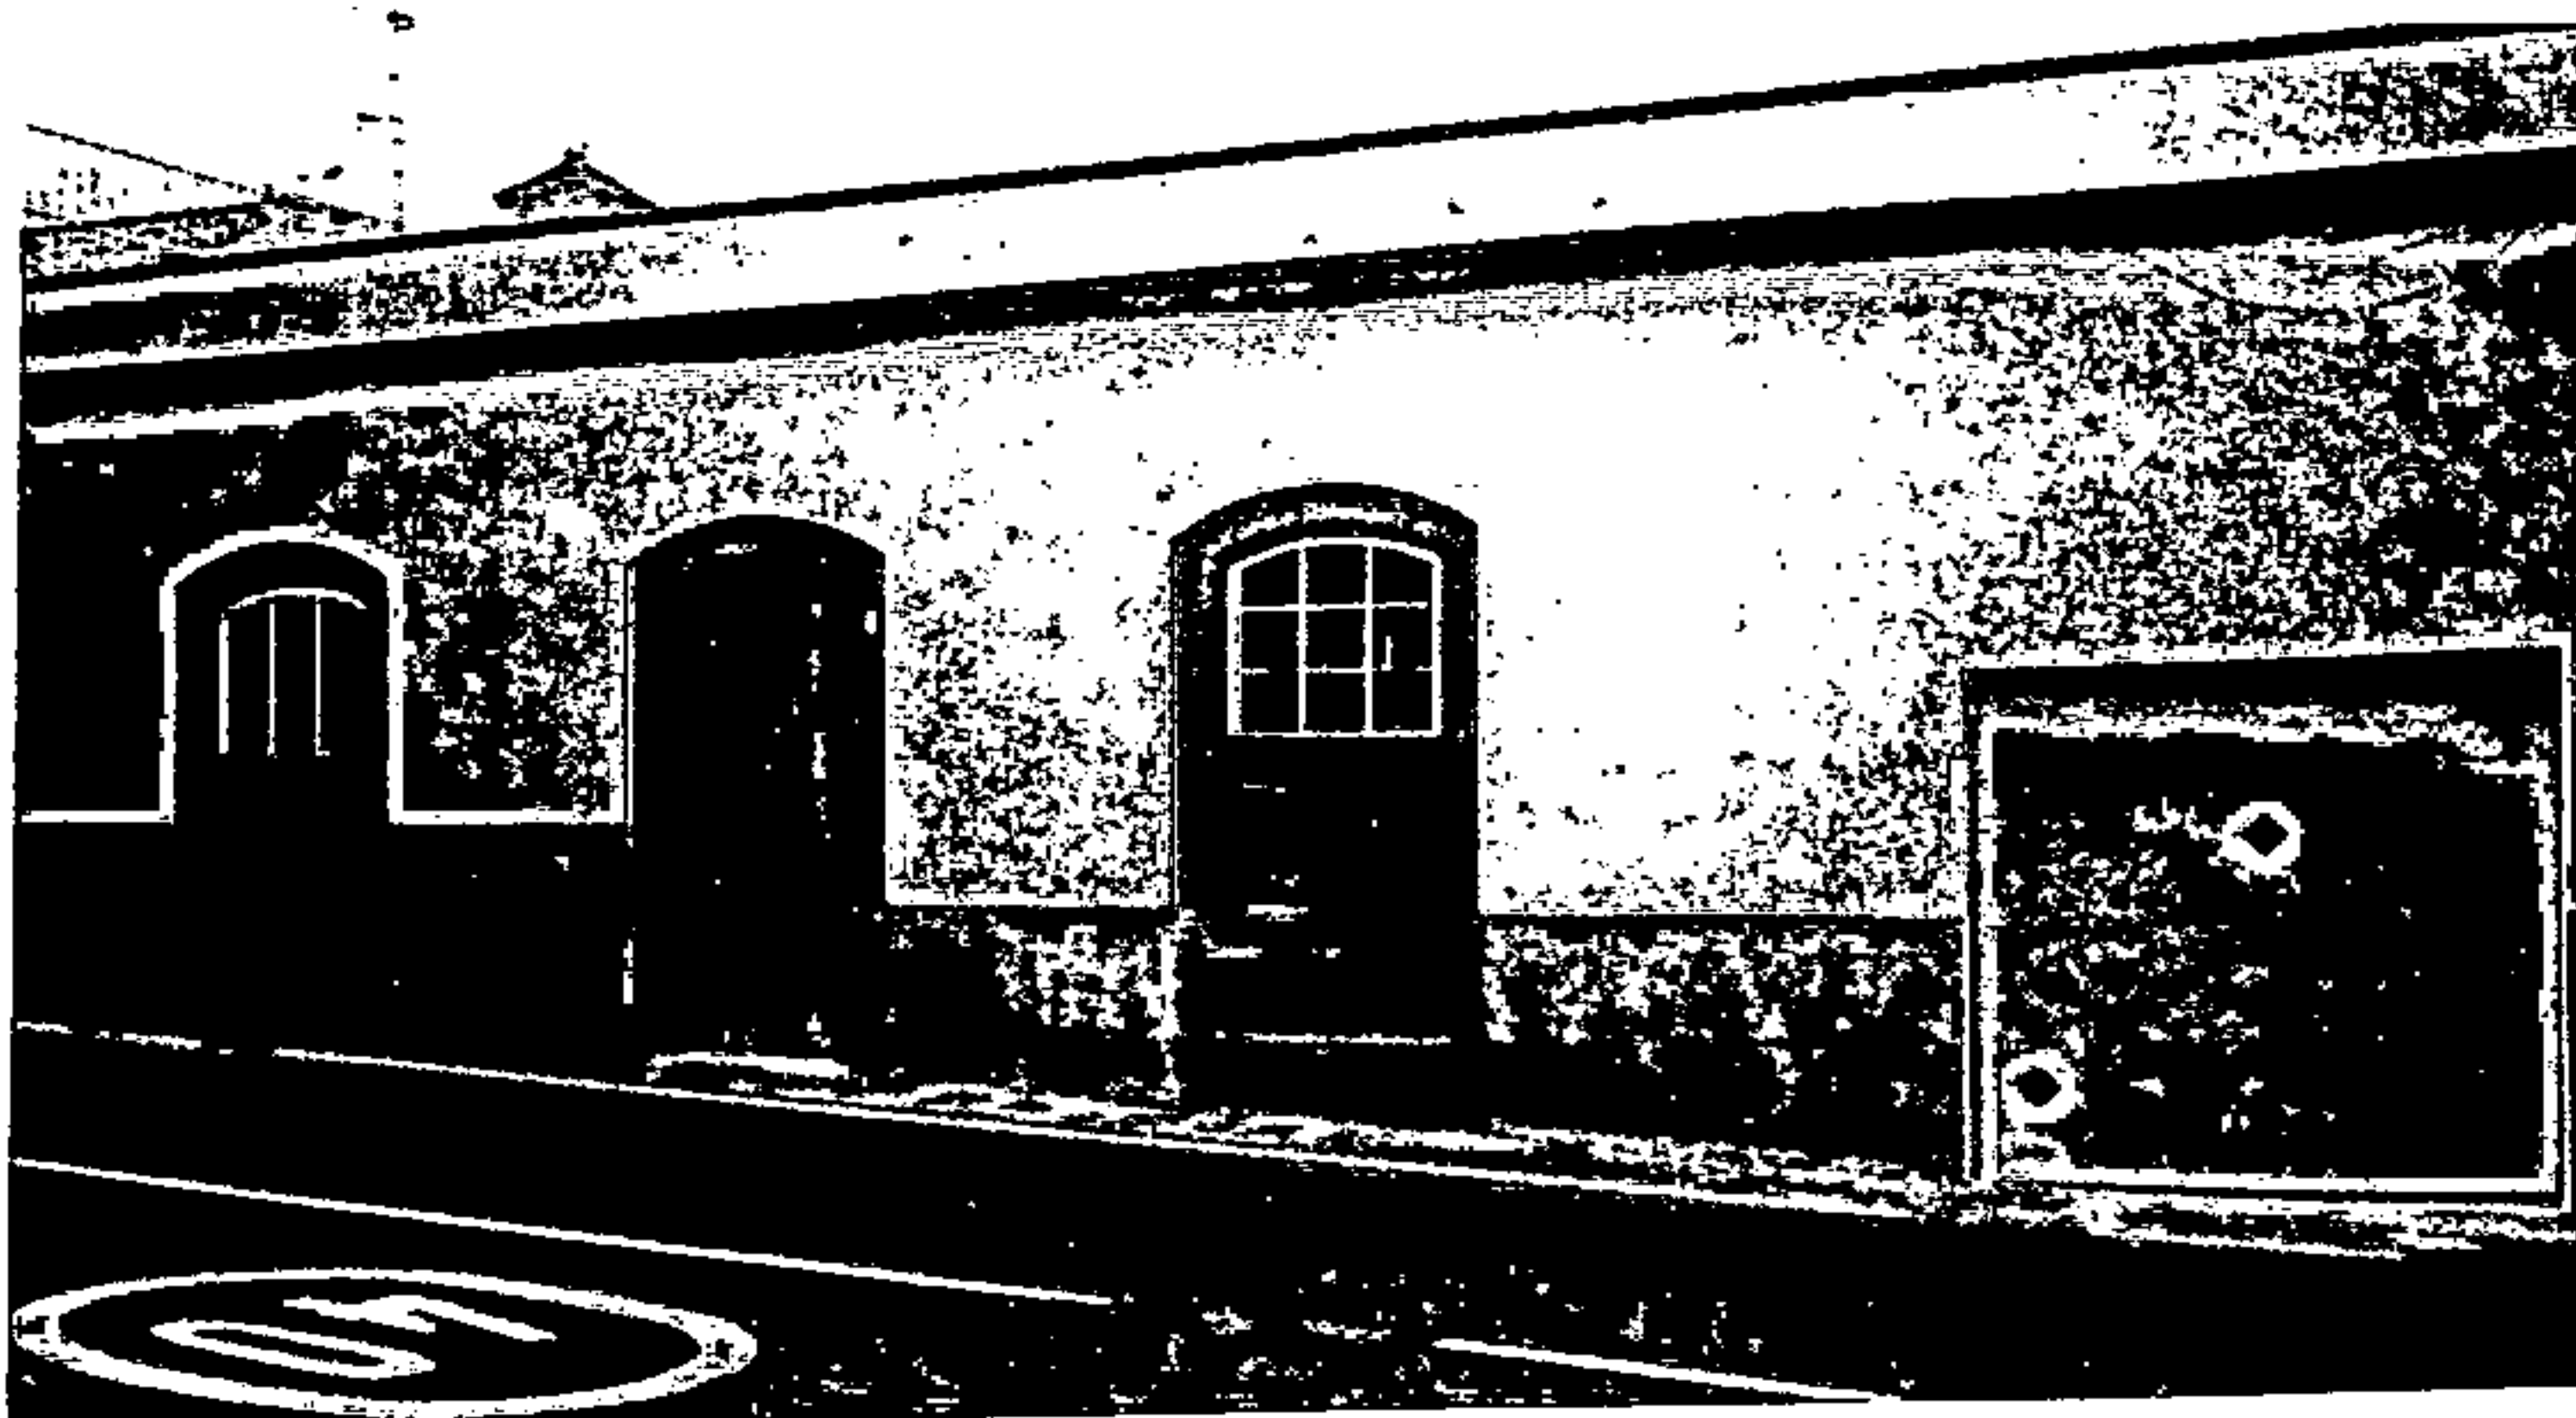
53

DIRECCIÓN: Sansofé Nº10 (Buenlugar)

FACHADA-ESTILO: Paramento liso enmarcado de piedra de cantería puertas y ventanas, zócalo de cantería, franjas verticales en los laterales de la edificación de la misma piedra, cubierta de tejas a dos aguas.

ESTADO DE LA EDIFICACION: Excelente estado de conservación.

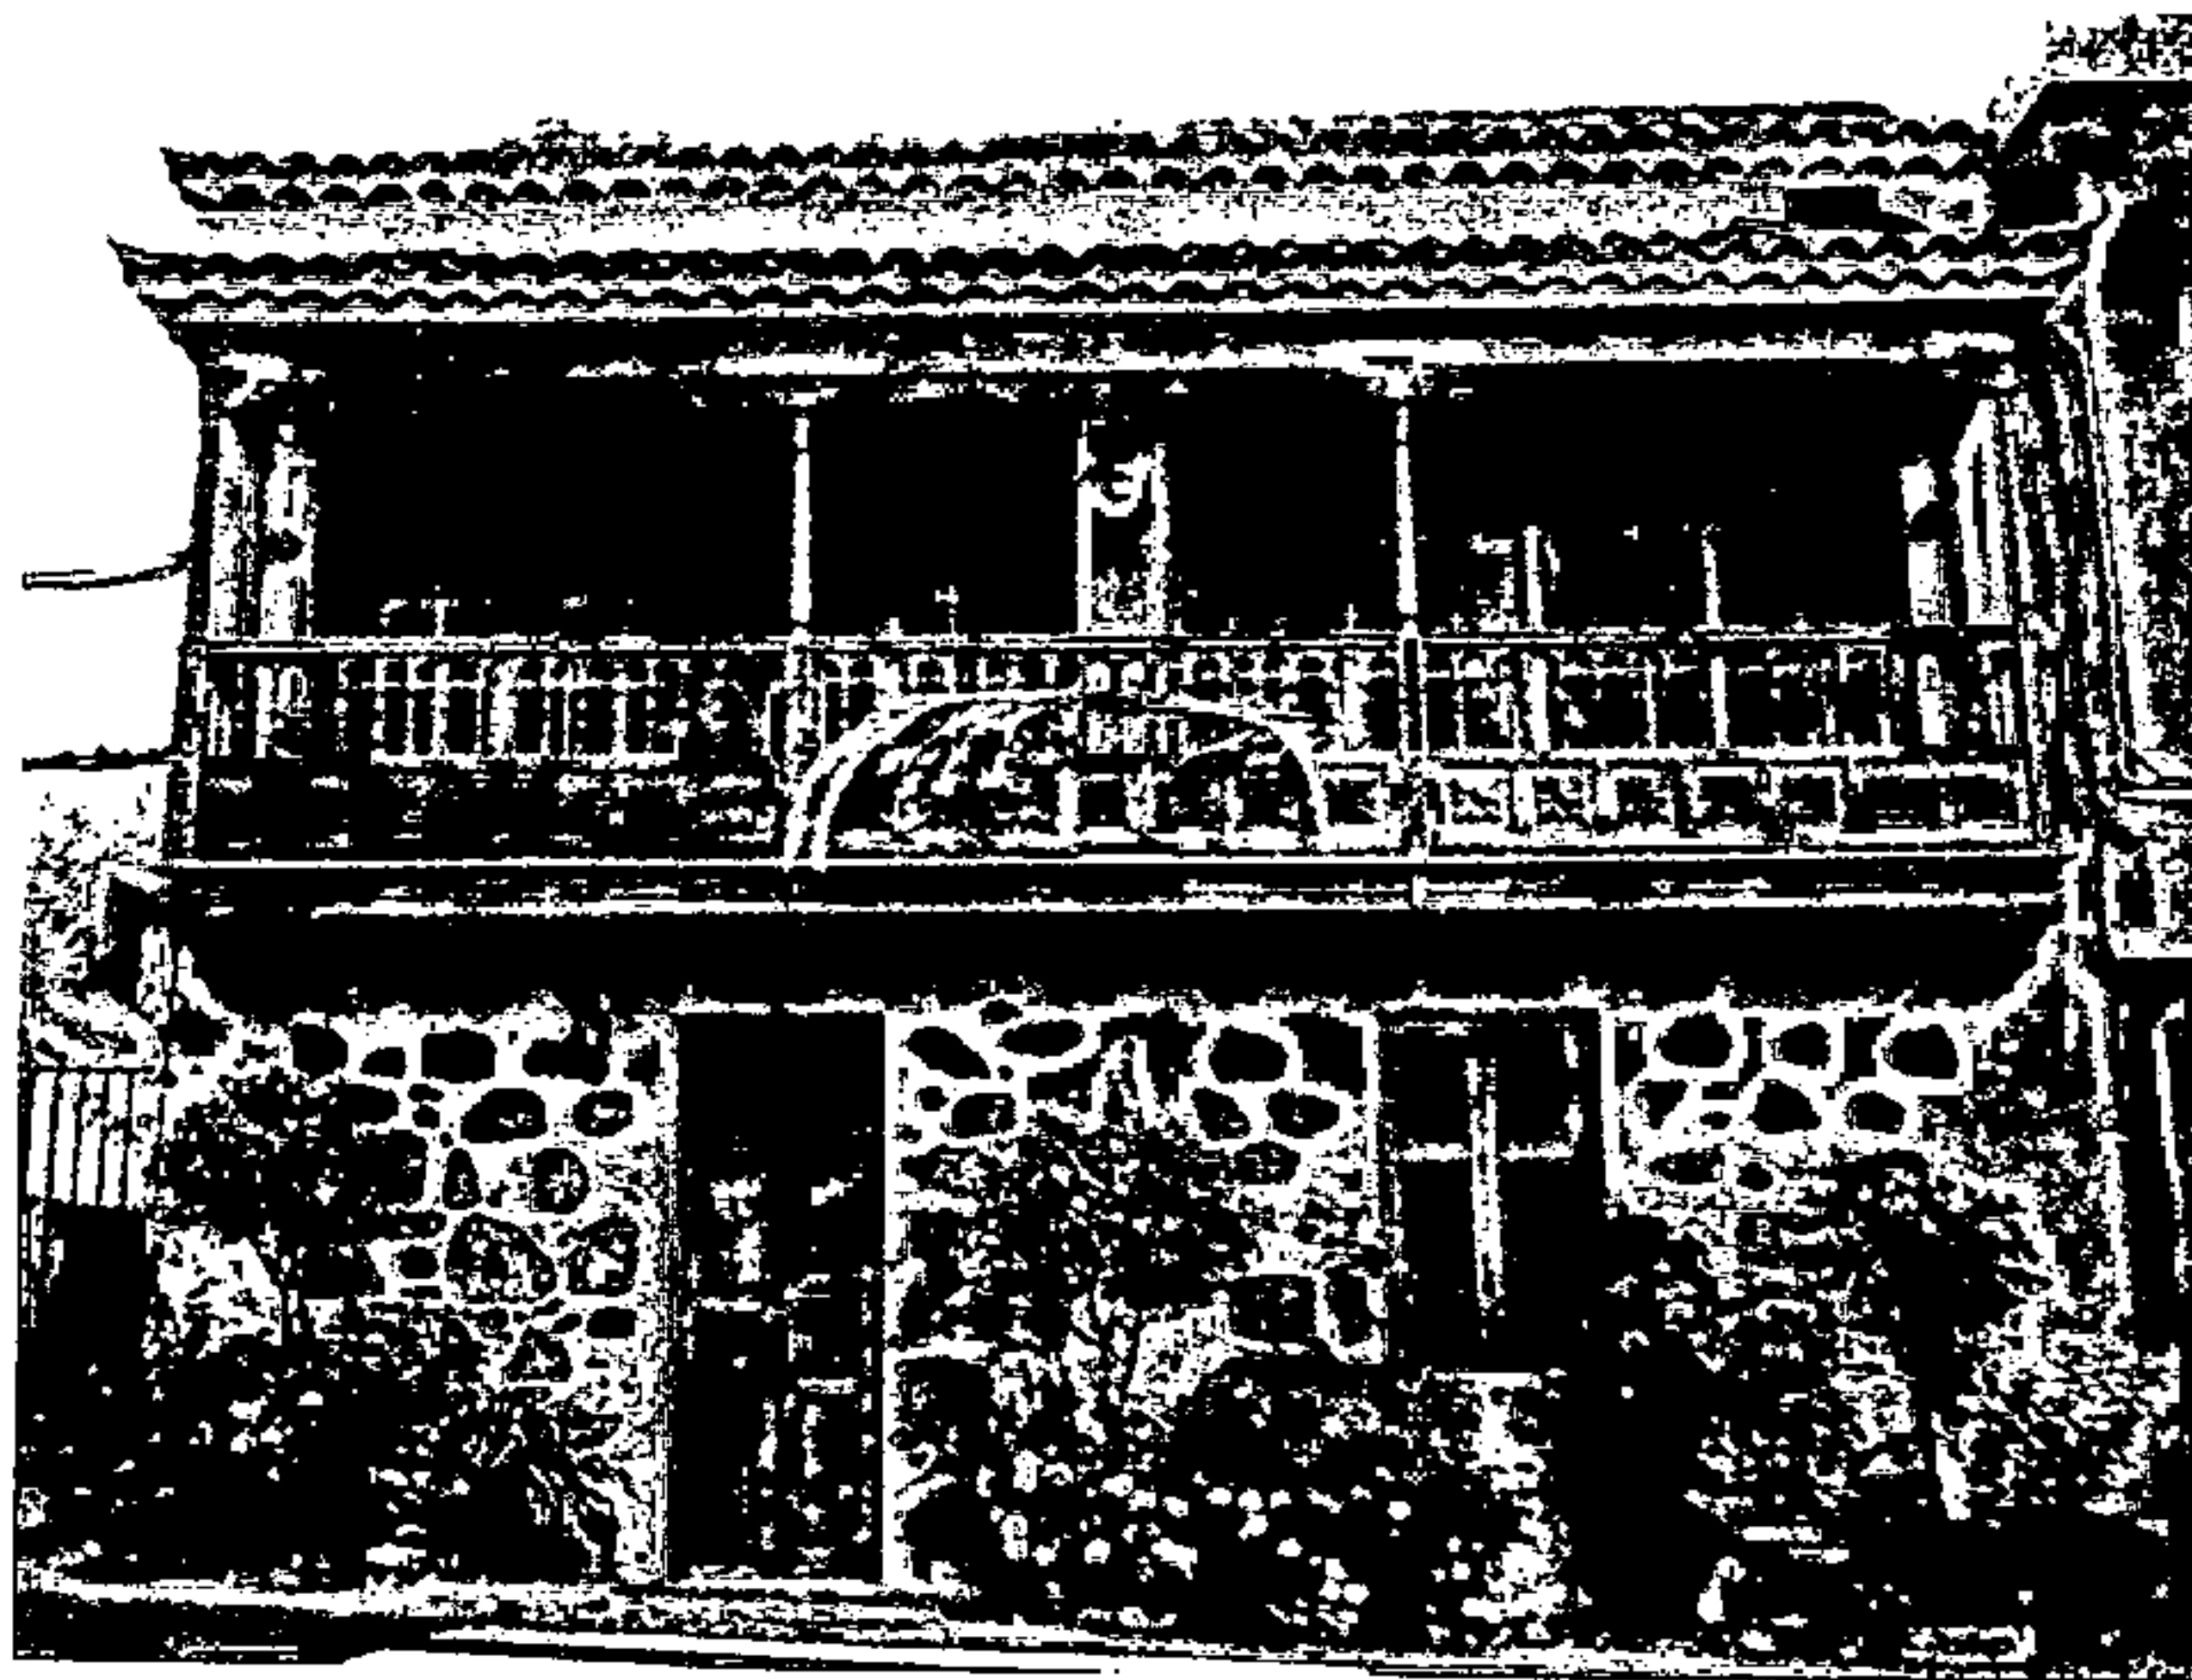
DIRECCIÓN: Padilla N°51 (Padilla)

FACHADA-ESTILO: Casa con los balcones típicos canarios de madera tallada, carpintería de madera barnizada y volado de tejas.

ESTADO DE LA EDIFICACION: Excelente estado de conservación.

GRADO DE PROTECCION: Integral

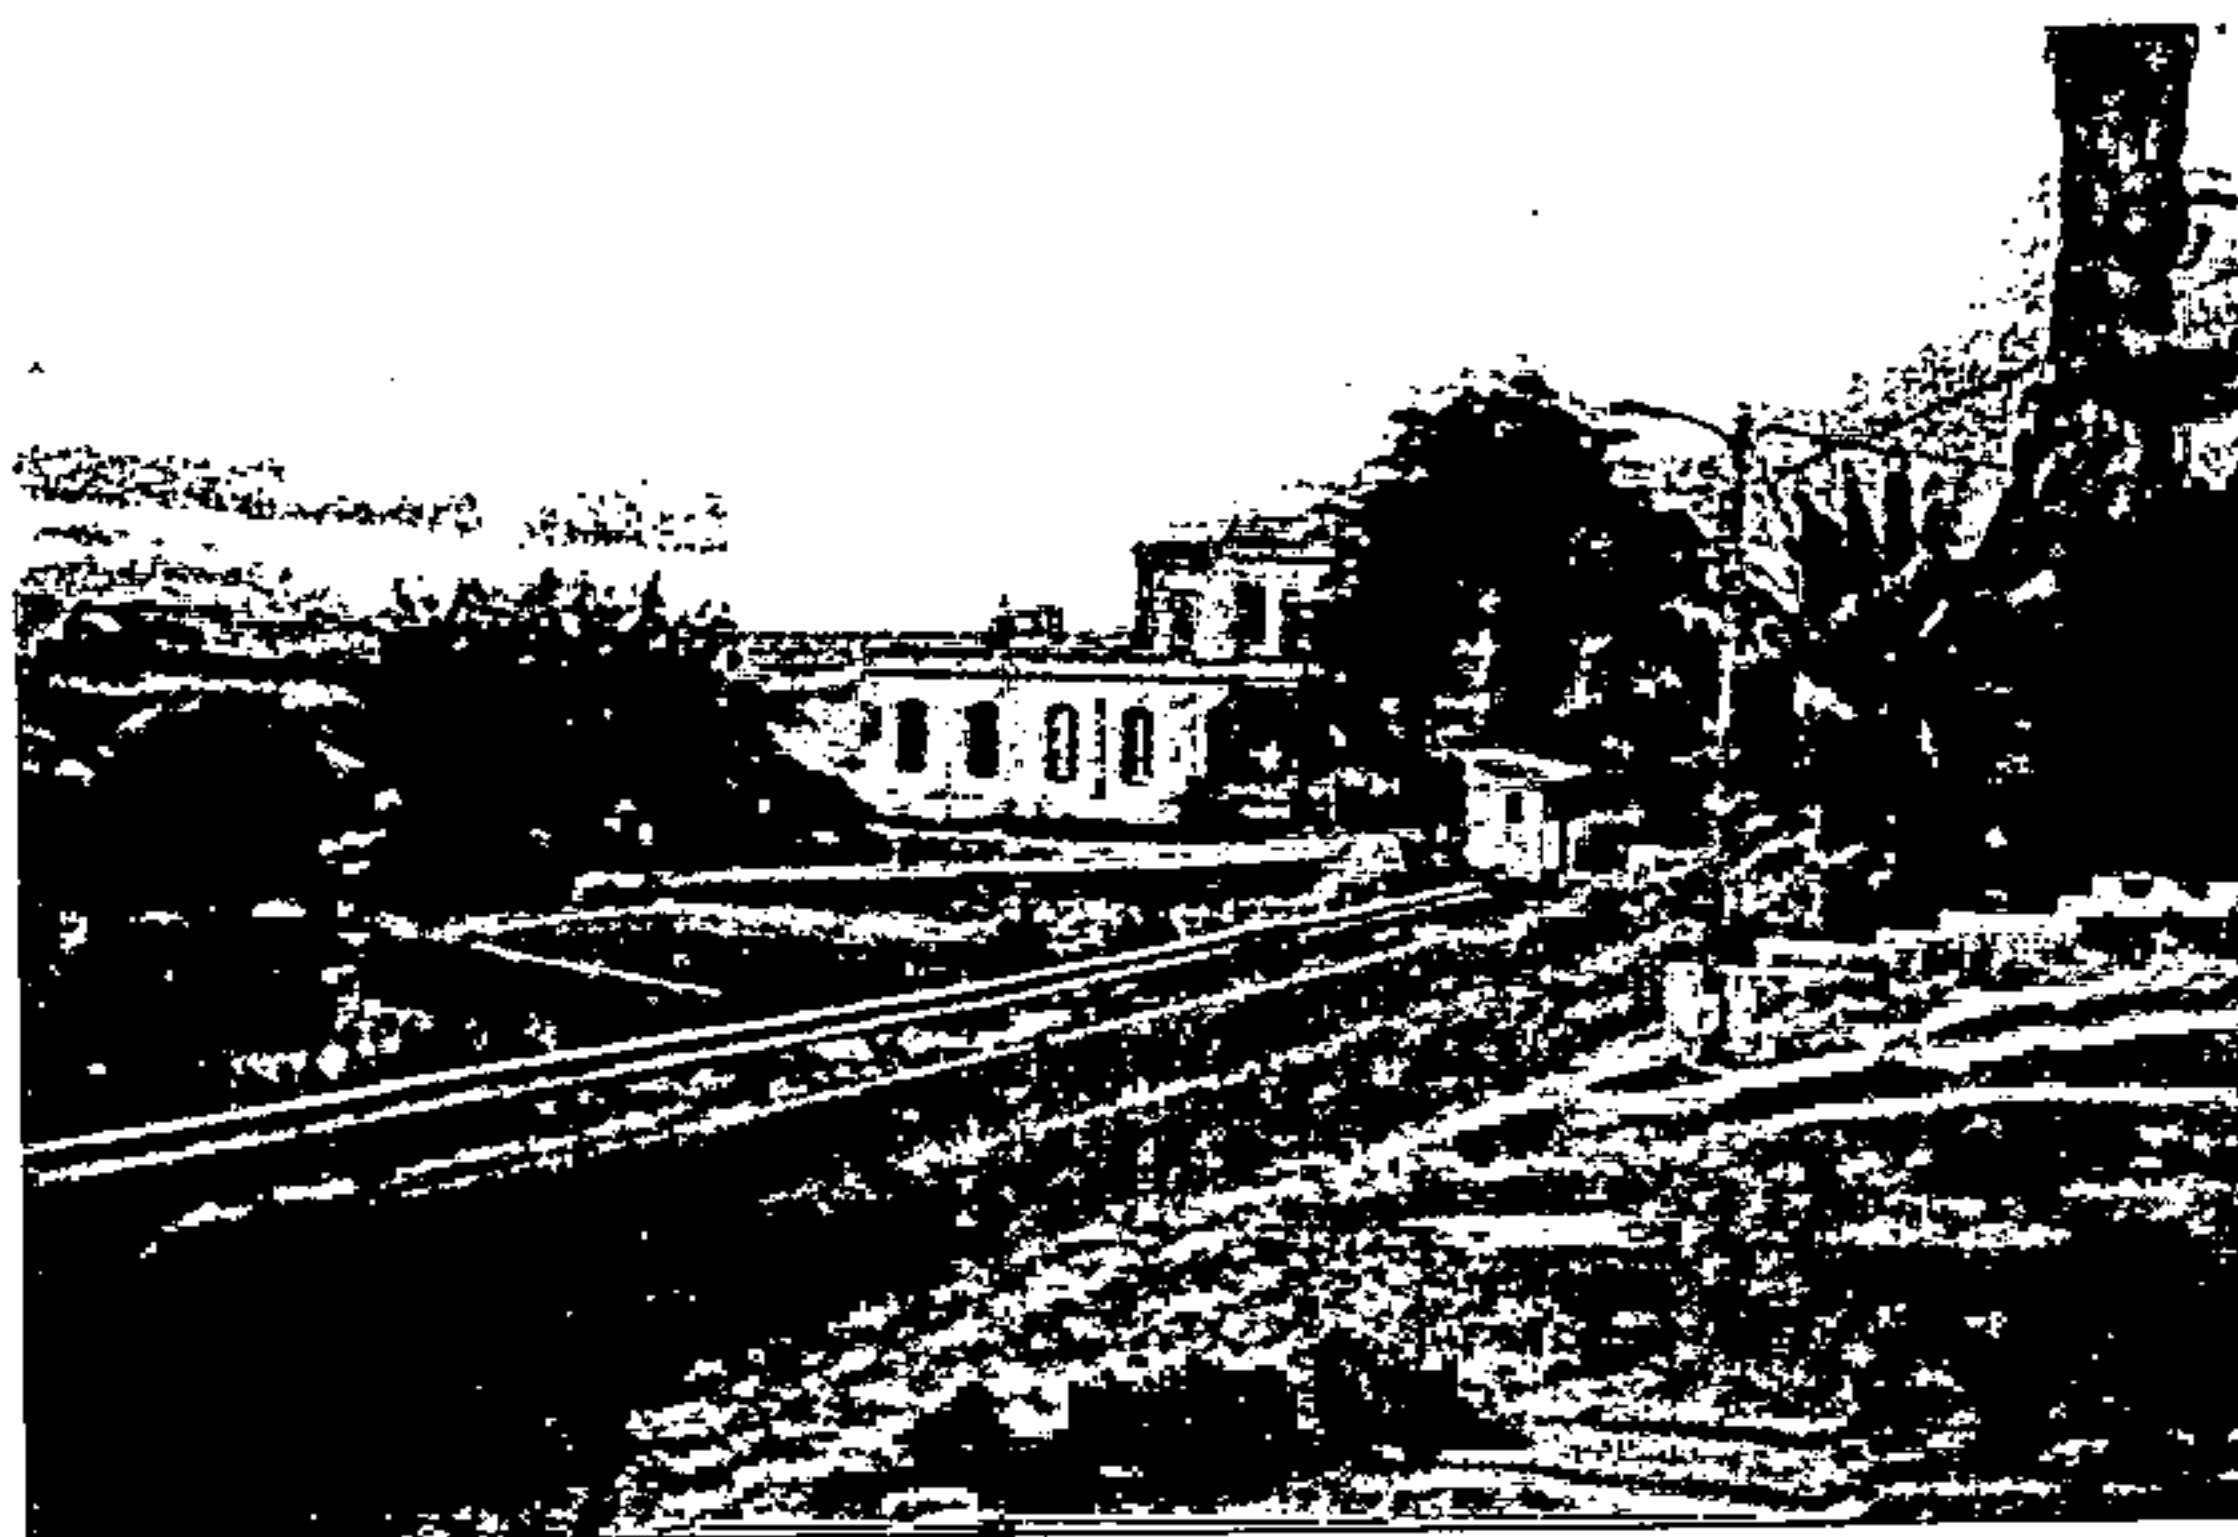
DIRECCIÓN: El Cortijo N°19.

FACHADA-ESTILO: Paramento liso, enmarcado de piedra de cantería en puertas y ventanas, carpintería pintada en color verde, en la fachada principal nos encontramos con un porche.

ESTADO DE LA EDIFICACION: Estado de conservación buena.(Reformada)

GRADO DE PROTECCION: Integral
