ANEXO II
CATÁLOGO DE PATRIMONIO
ARQUITECTÓNICO
MUNICIPAL
(INVENTARIO)

DILIGENCIA: Para hacer constar que el presente documento forma parte del expediente referente a las **NORMAS SUBSIDIARIAS DEL PLANEAMIENTO DEL MUNICIPIO DE FIRGAS**, aprobadas provisionalmente, en la parte concerniente al Suelo Apto para Urbanizar y Suelo Rústico, mediante acuerdo adoptado por el Pleno del Ayuntamiento de Firgas, en la sesión celebrada el día 9 de Agosto del año 2000 y, posteriormente, una vez corregidas las determinaciones exigidas por la Comisión de Ordenación del Territorio y Medio Ambiente de Canarias, nuevamente, el Pleno del Ayuntamiento les otorgó su aprobación, en la sesión celebrada el día 28 de Marzo del año 2001.

Catálogo Municipal del Patrimonio Arquitectónico. Normas Subsidiarias de Firgas

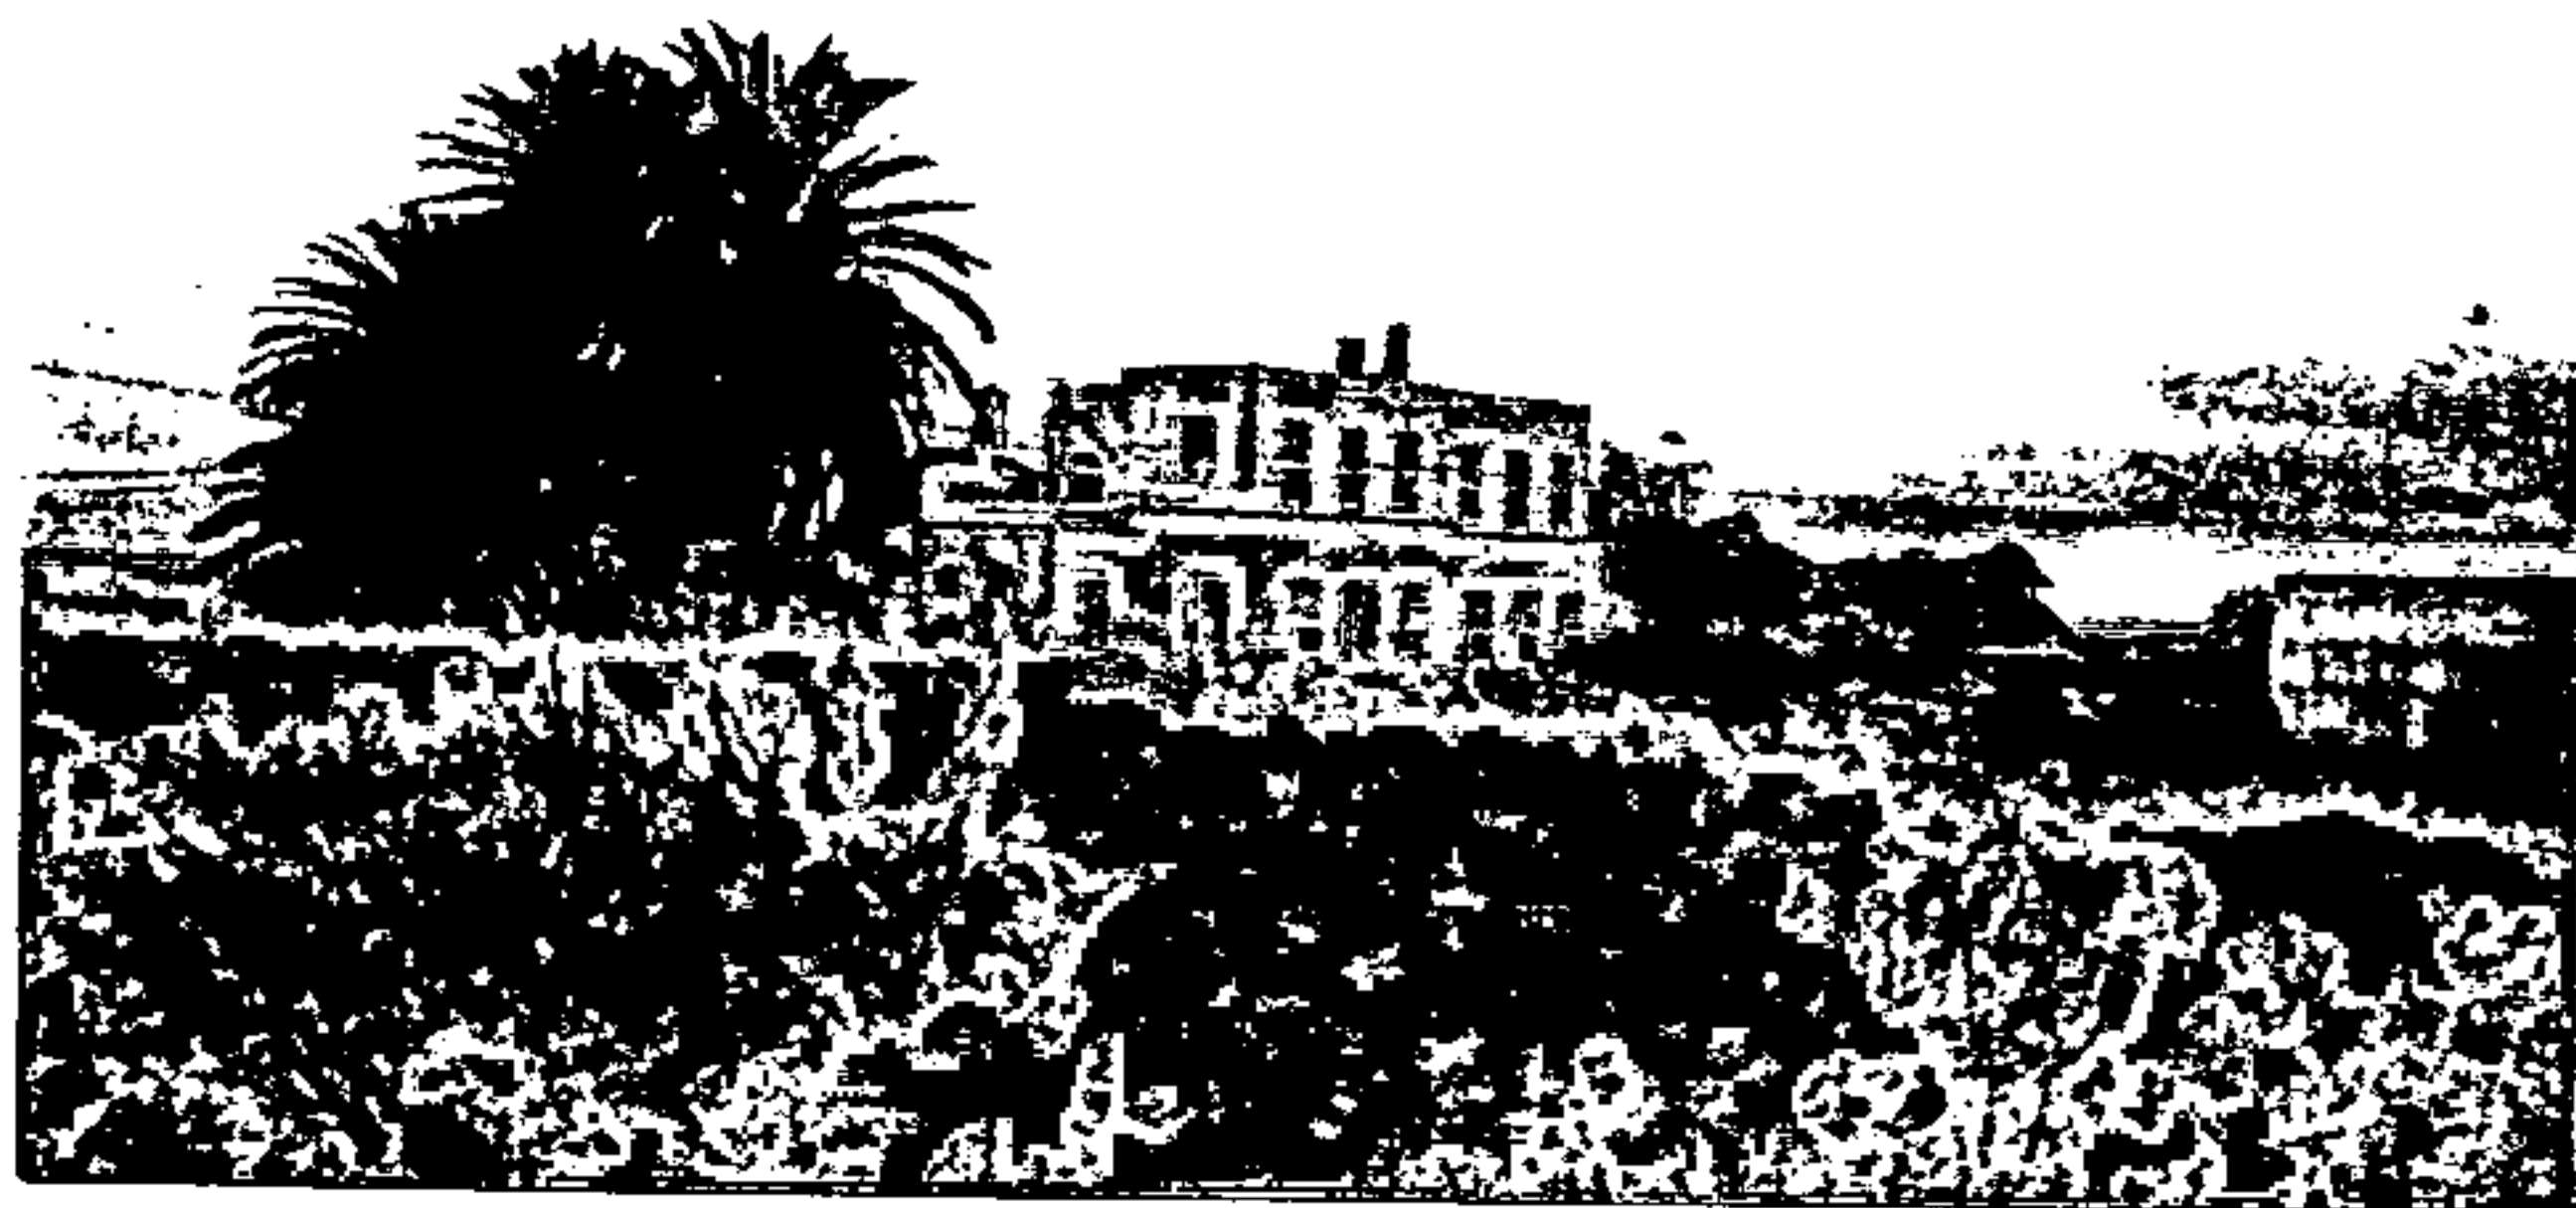
DIRECCIÓN: El Cortijo N° 64.

FACHADA-ESTILO: Paramento liso, huecos sencillos, carpintería de madera pintada en color blanco, la fachada tiene una armonía y ritmo por la colocación de las ventanas.

ESTADO DE LA EDIFICACION: Estado de conservación regular.

GRADO DE PROTECCION: Ambiental

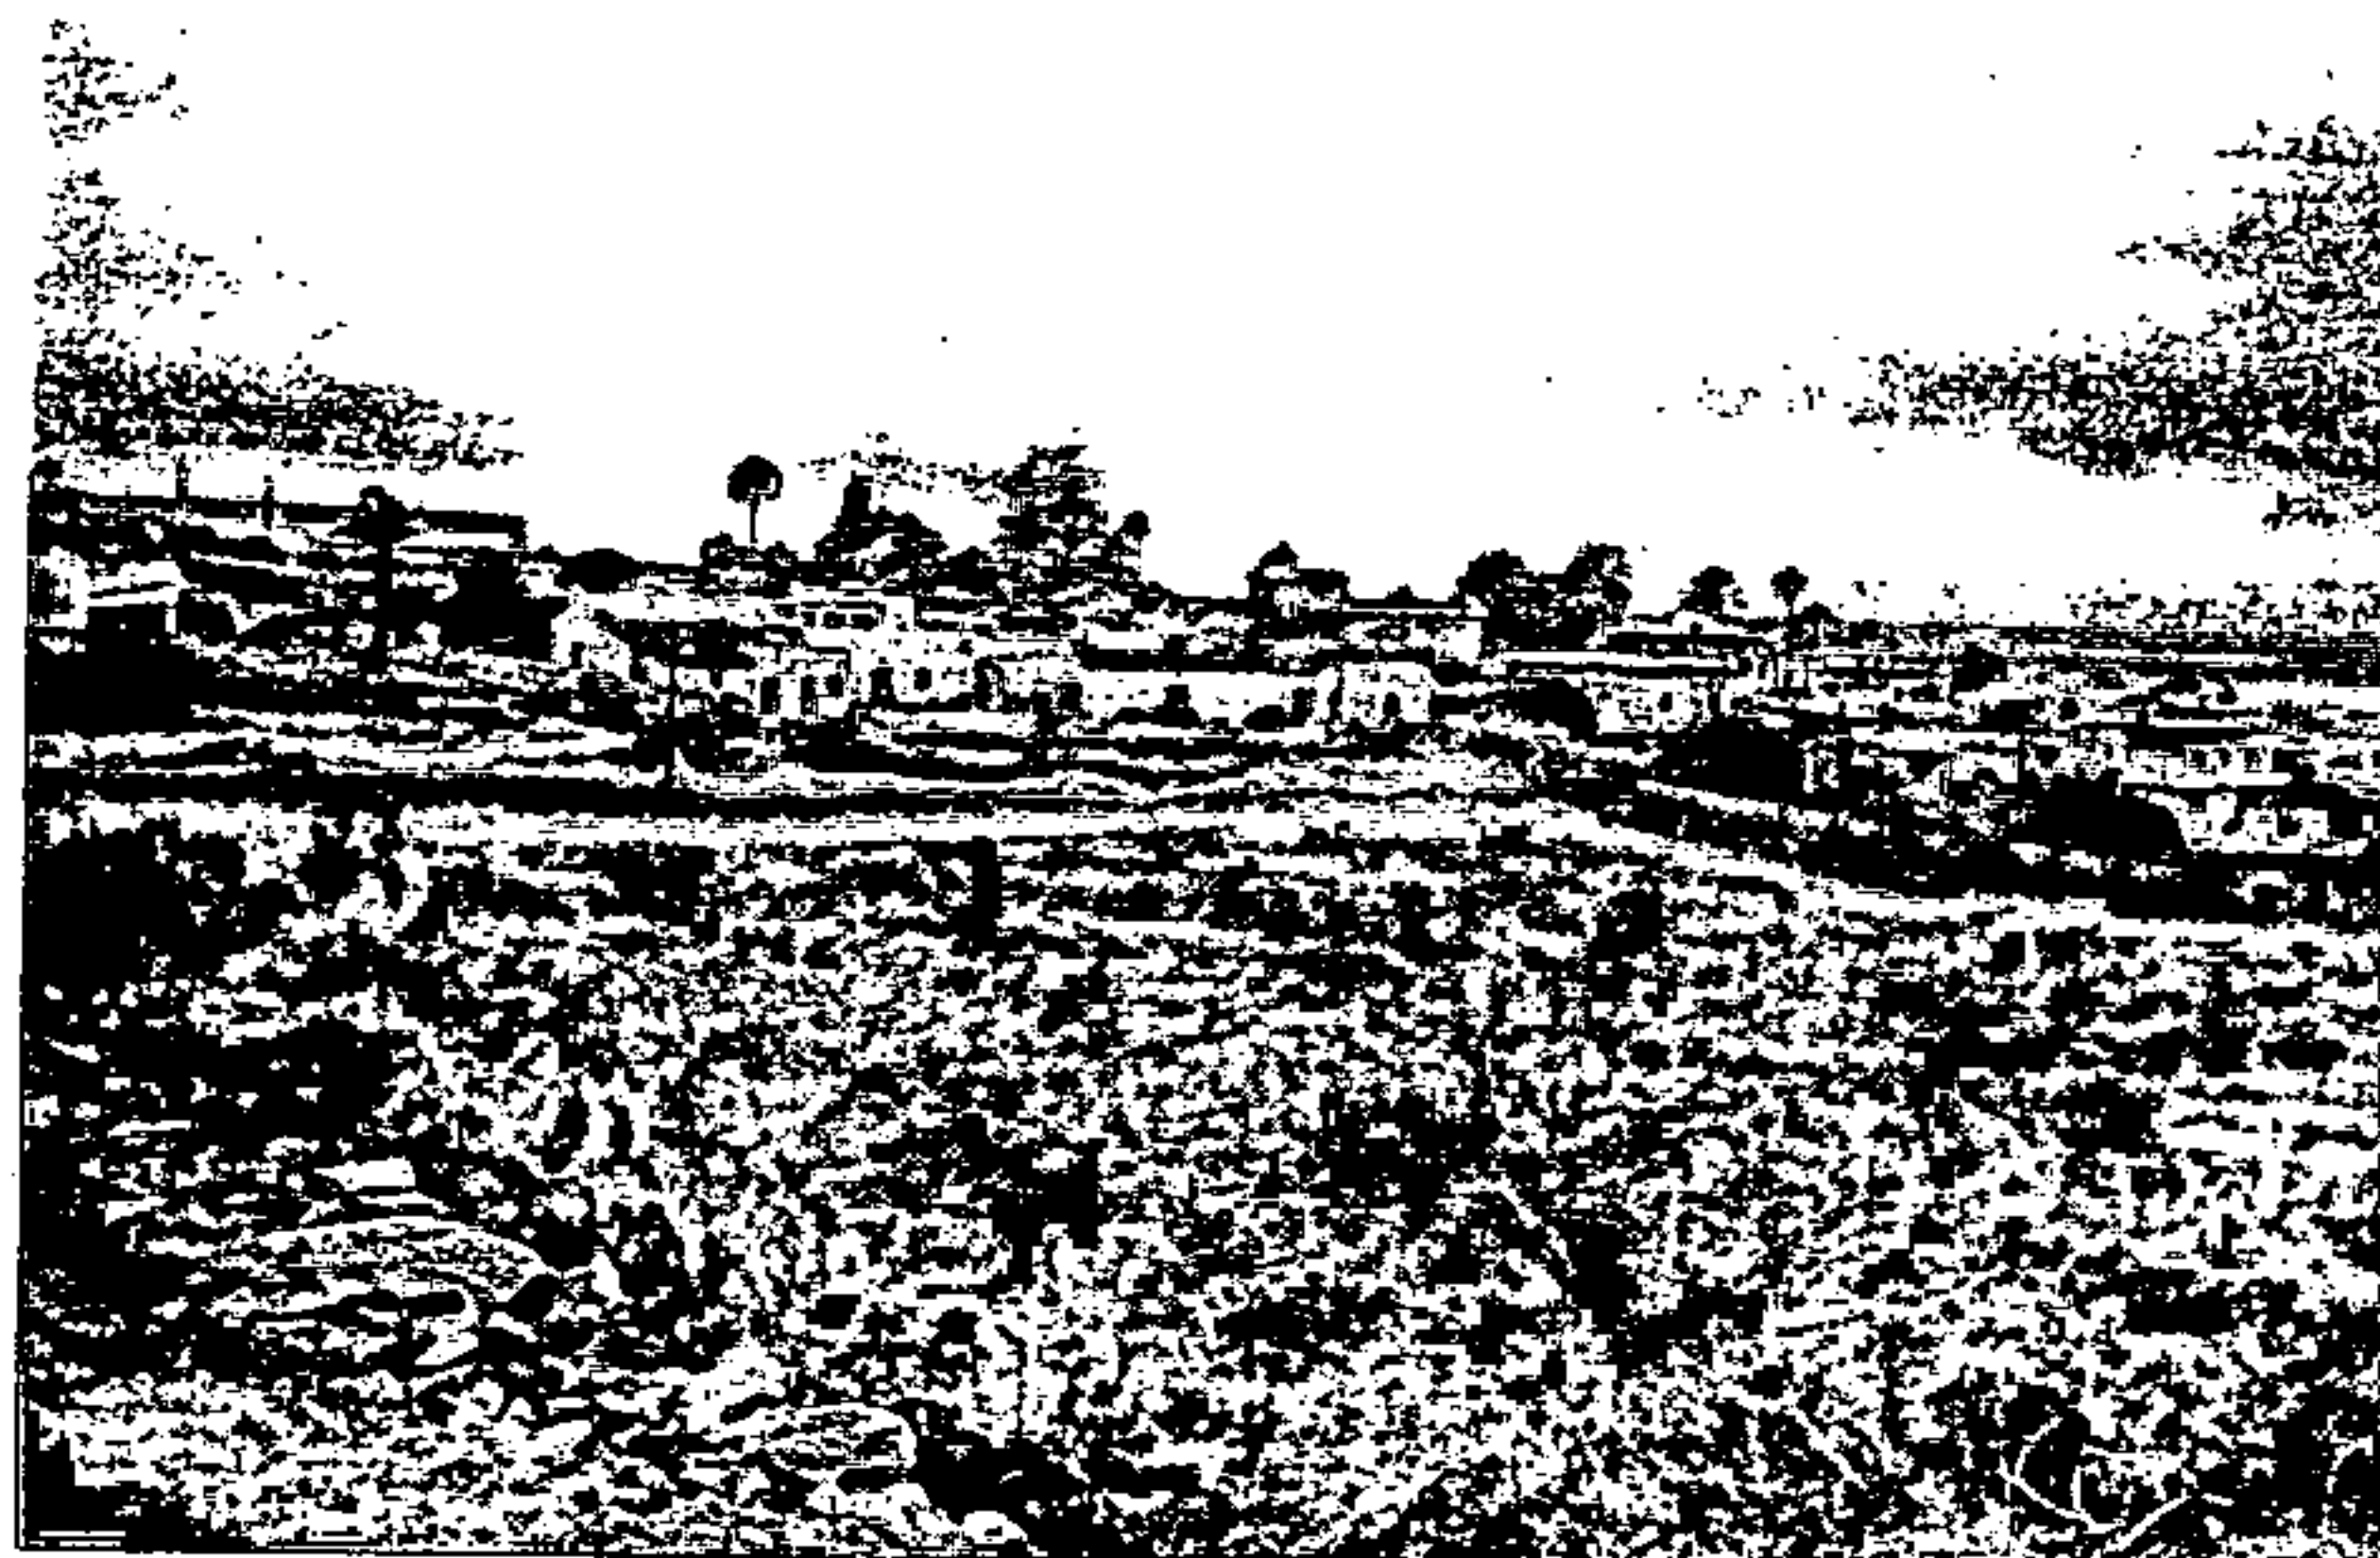
DIRECCIÓN: Alcalde Marrero de Armas. Nº2 y Nº4

FACHADA-ESTILO: Paramento liso, huecos sencillos, carpintería de madera barnizada, cubierta de tejas a dos aguas.

ESTADO DE LA EDIFICACION: Estado de conservación regular.

GRADO DE PROTECCION: Ambiental

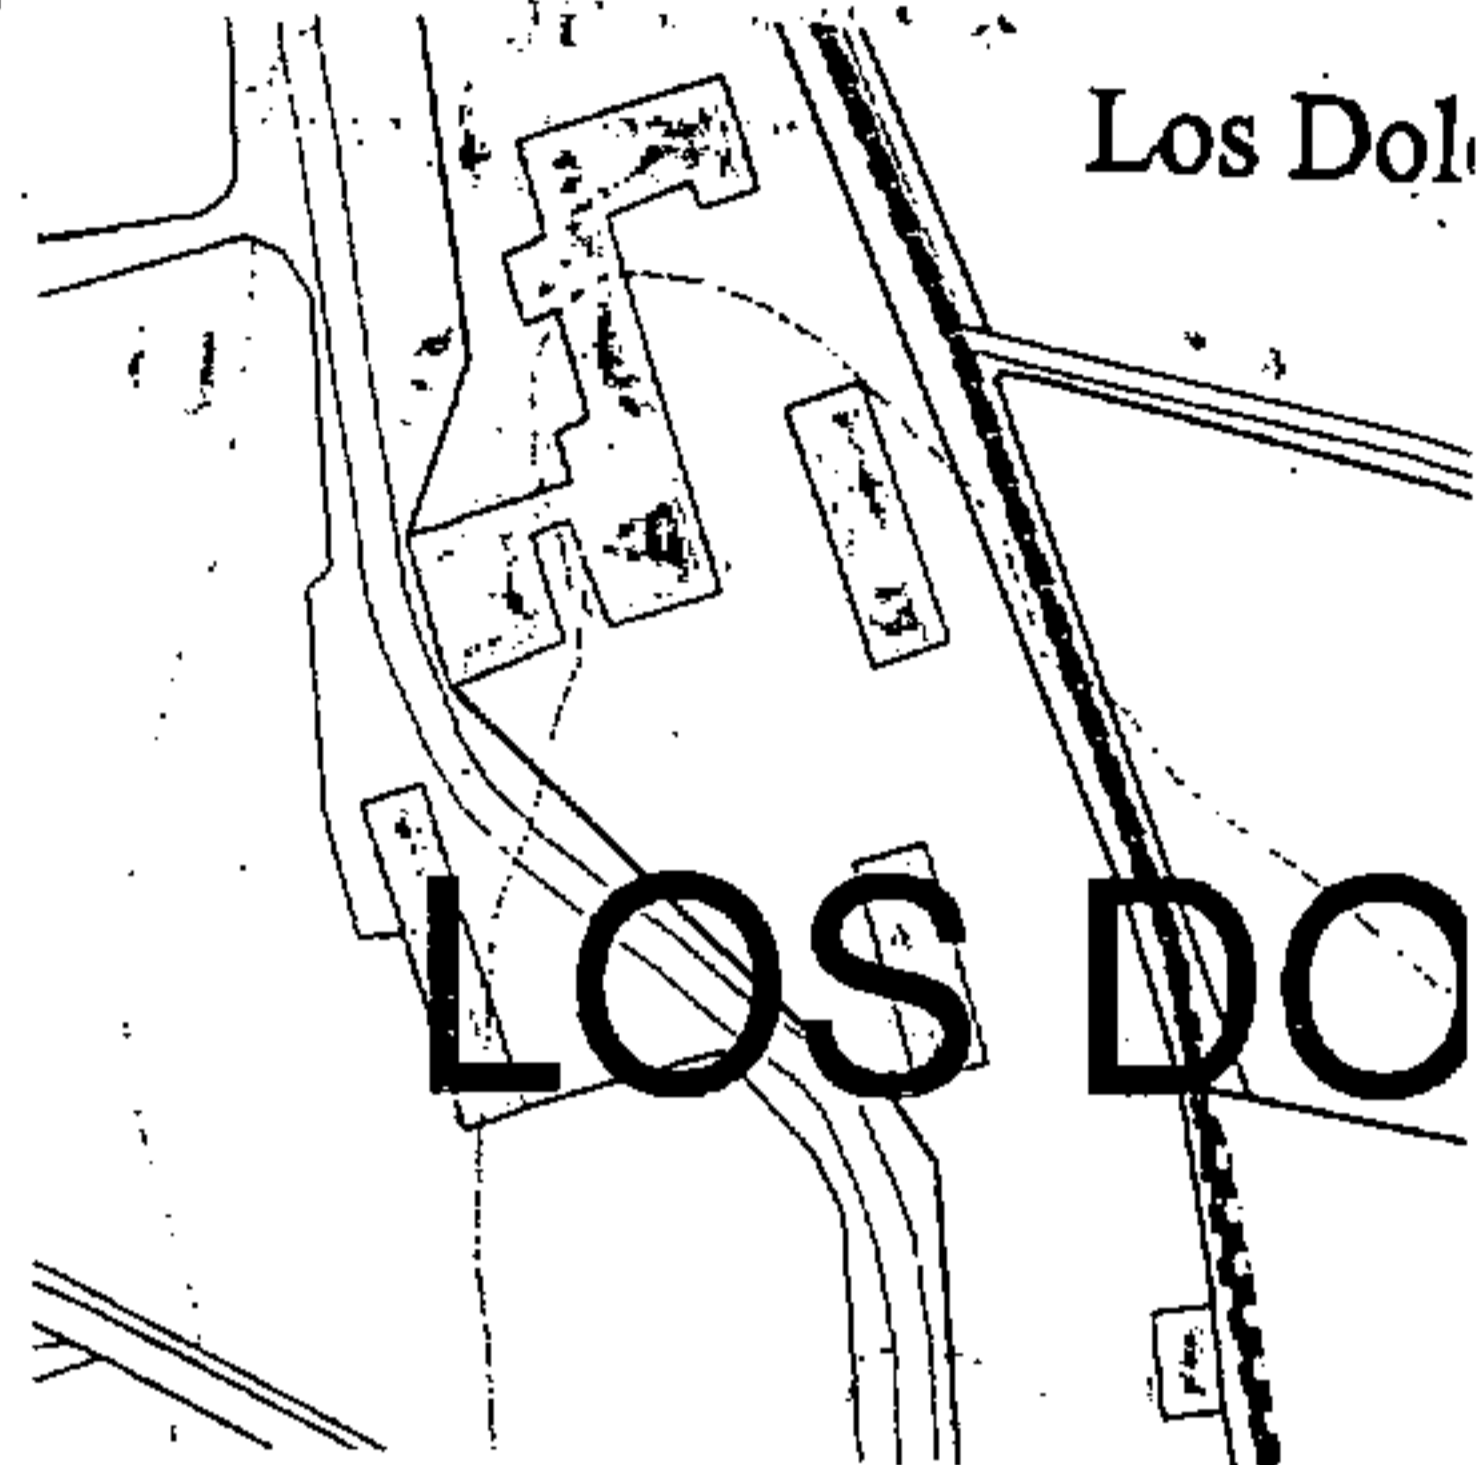
DIRECCIÓN: Finca los Dolores

FACHADA-ESTILO: La finca los dolores se encuentra varias edificaciones construidas entre 6 y 7 y una ermita.

ESTADO DE LA EDIFICACION: Estado de conservación regular.

GRADO DE PROTECCION: Integral

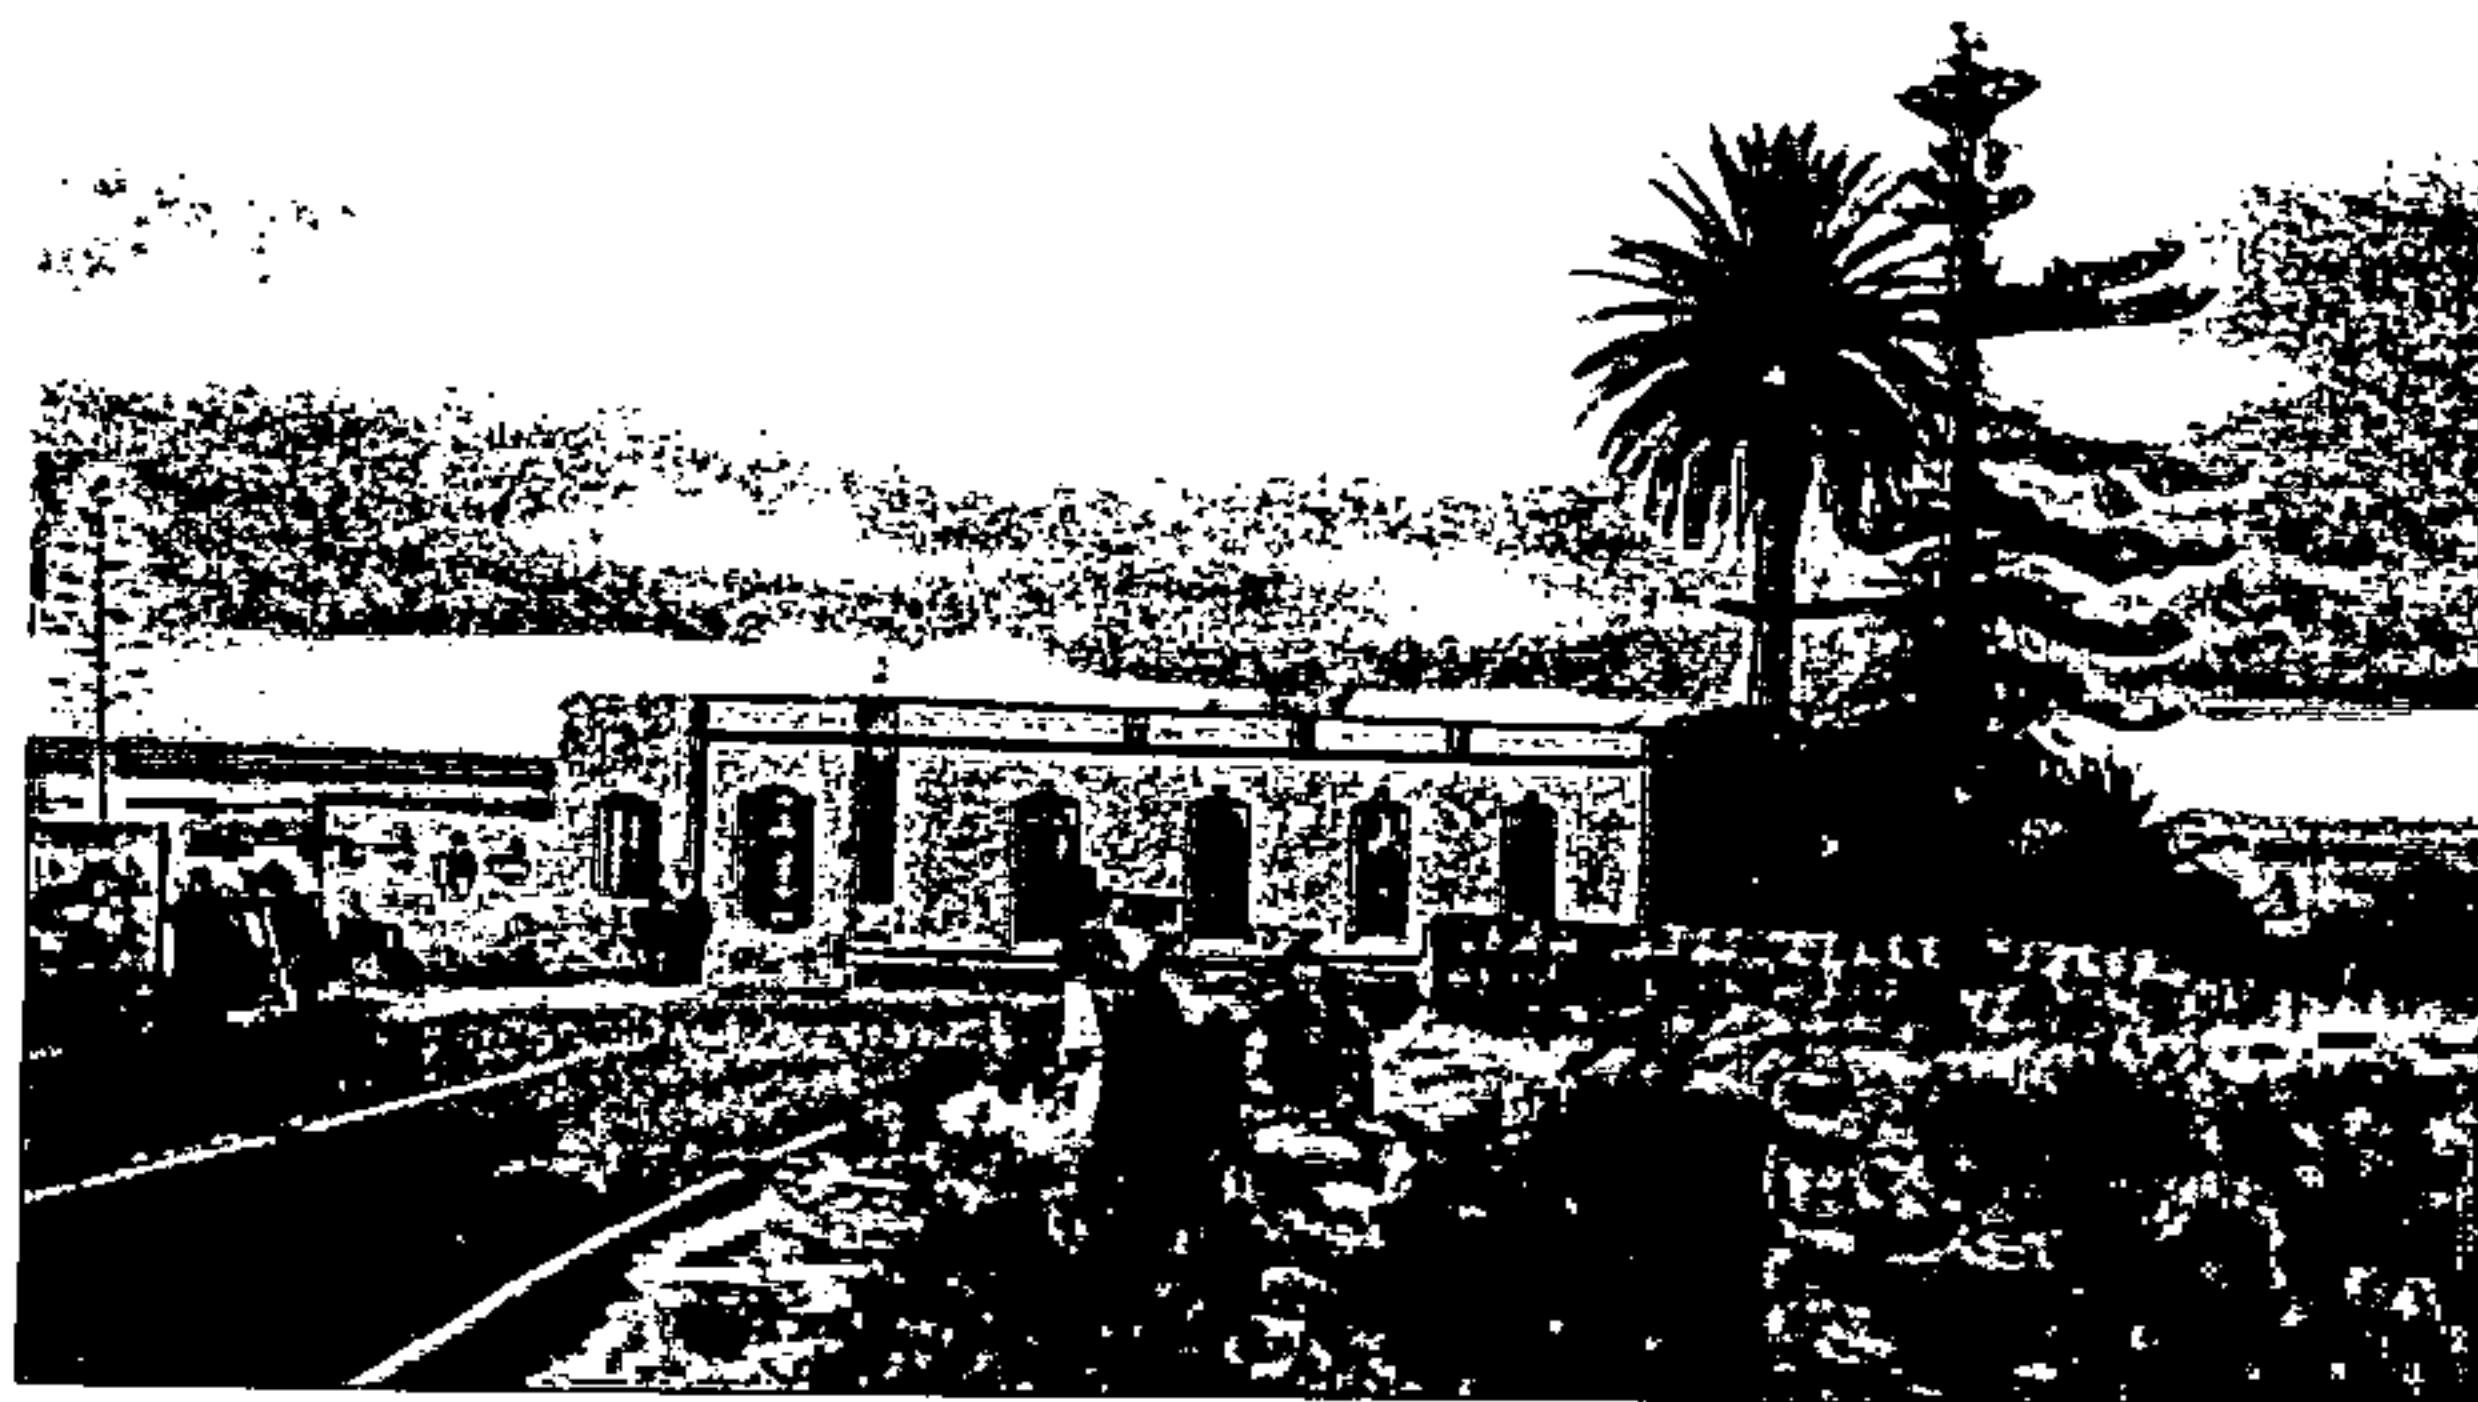
DIRECCIÓN: Camino Los Dolores Nº2

FACHADA-ESTILO: Paramento liso, enmarcado de piedra de cantería en puertas y ventanas, carpintería de madera barnizada, franjas verticales y horizontales de piedra colocadas en forma decorativa, cubierta plana.

ESTADO DE LA EDIFICACION: Estado de conservación bueno.

GRADO DE PROTECCION: Ambiental

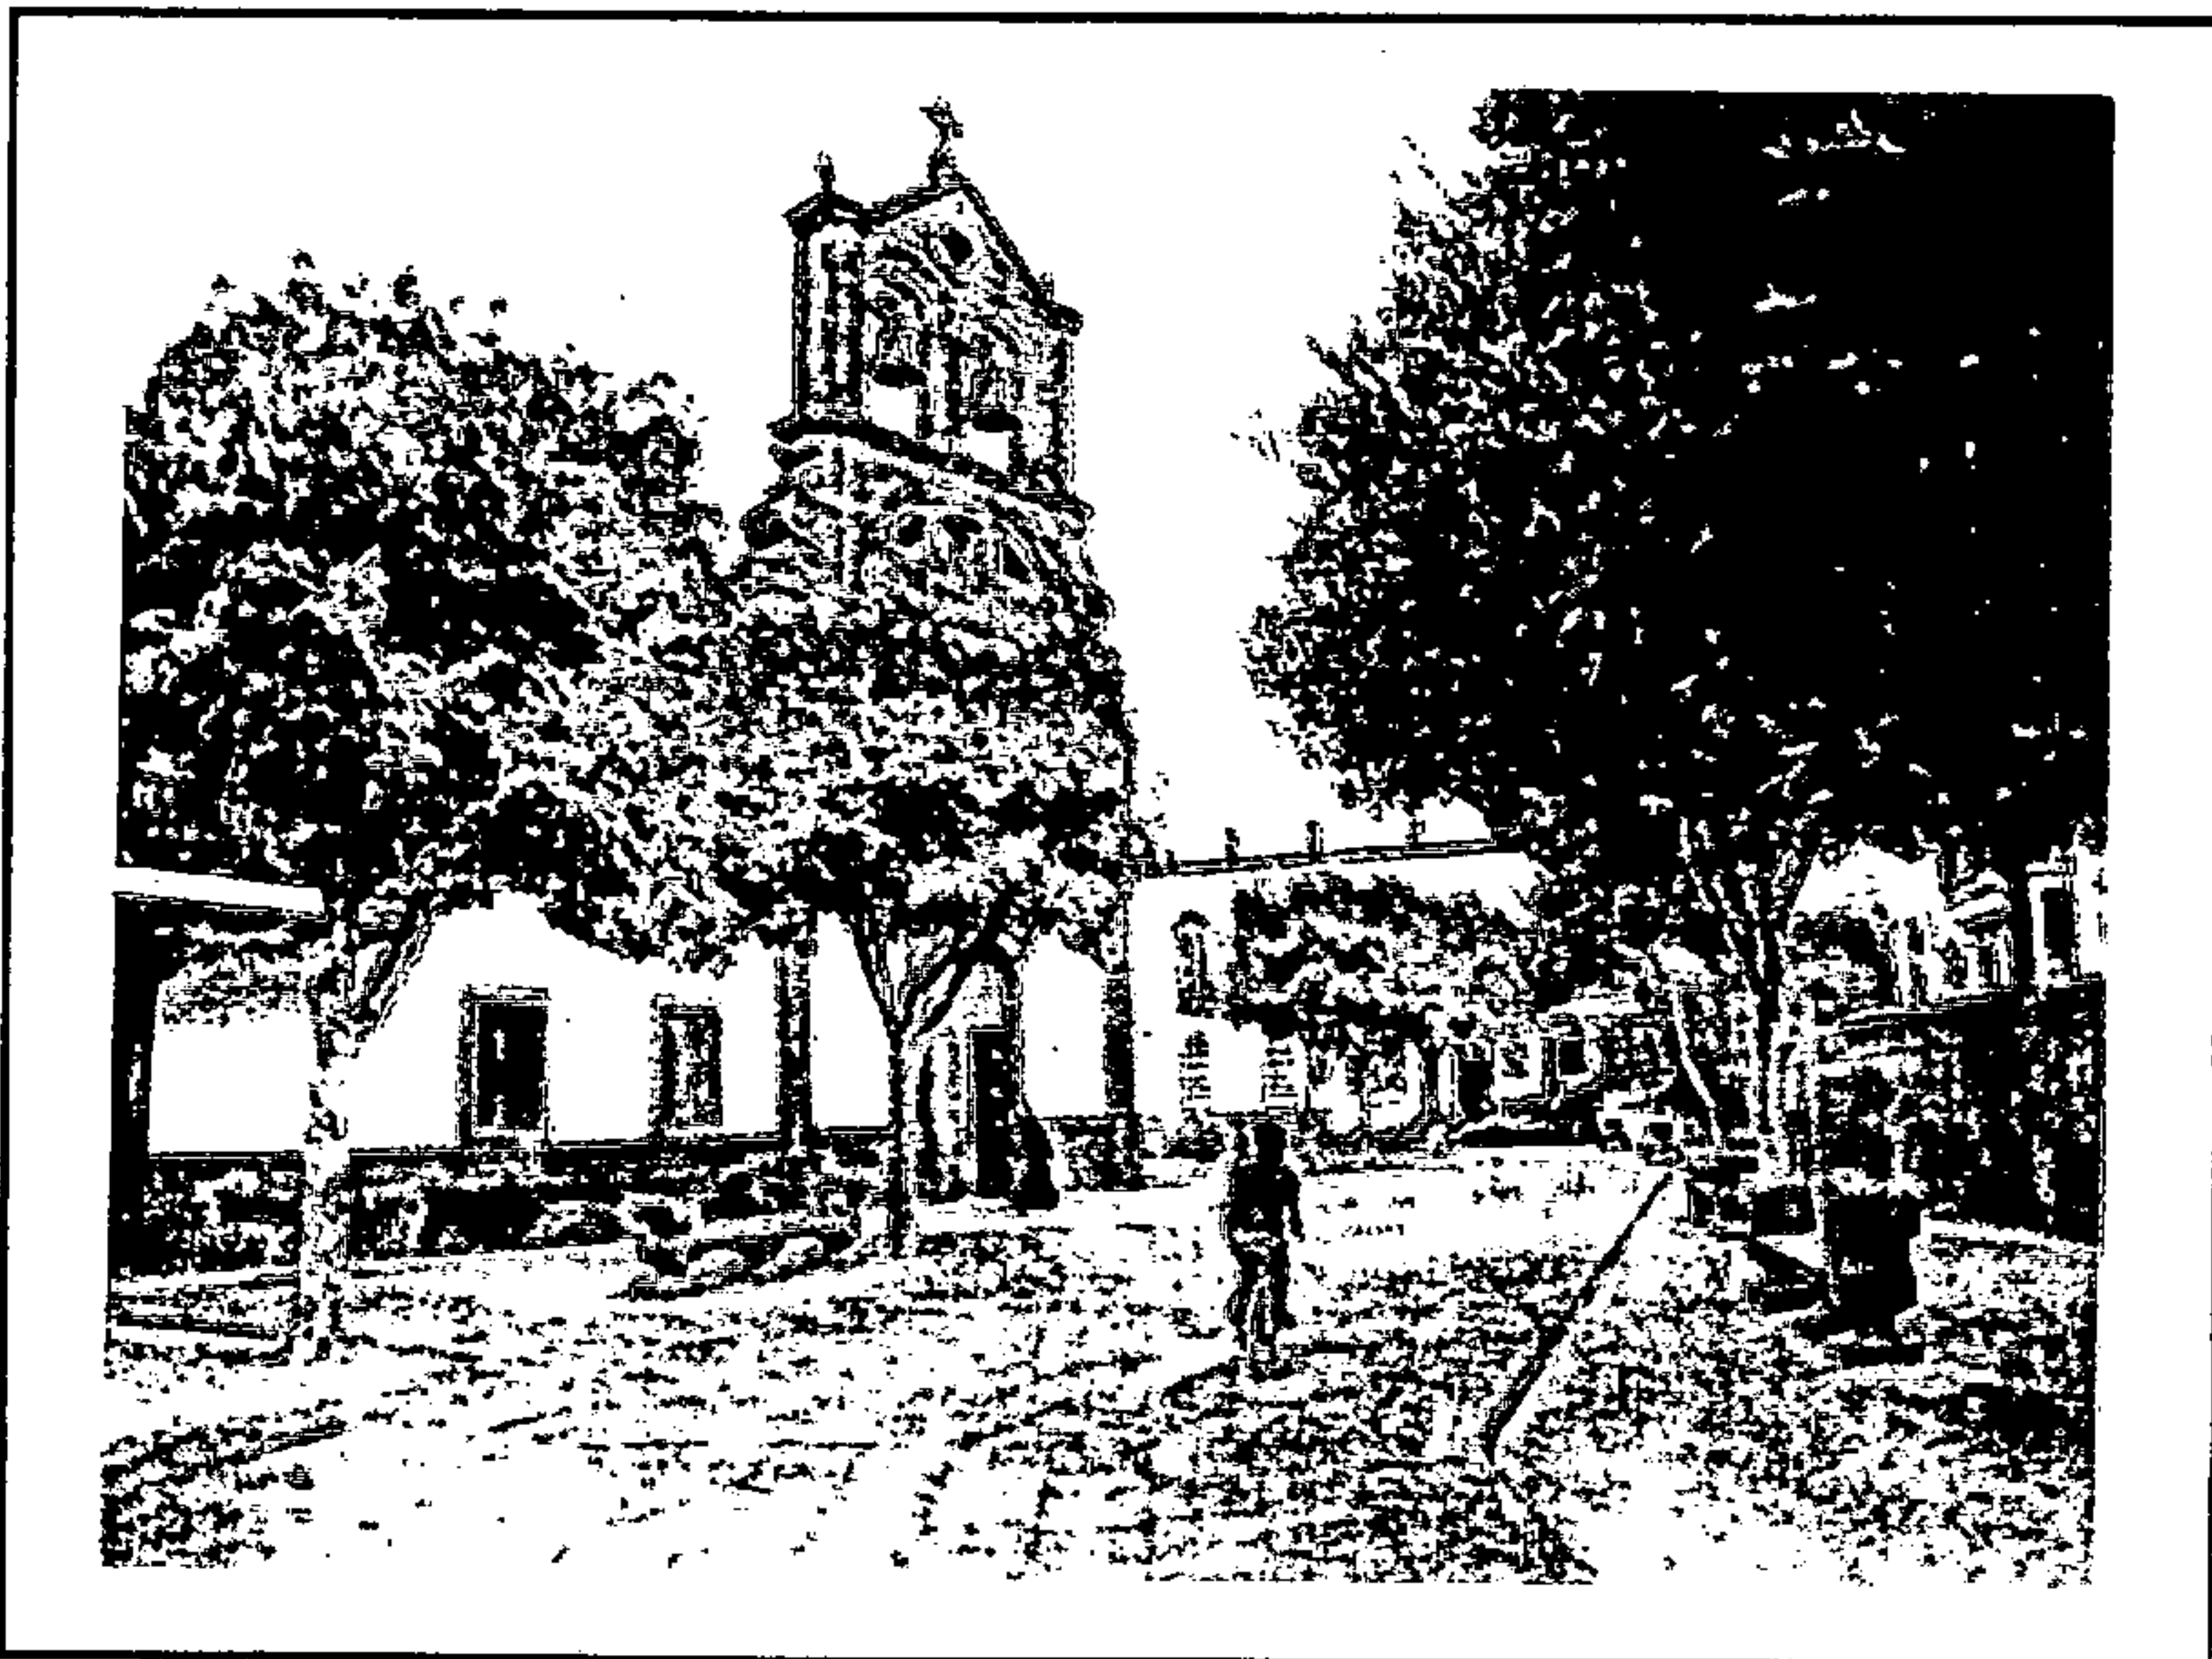
ESTADO DE LA EDIFICACIÓN: Excelente.

GRADO DE PROTECCIÓN: Integral
