**ANEXO III**

**CATALOGO DE PATRIMONIO  
ETNOGRÁFICO  
MUNICIPAL**

**DILIGENCIA:** Para hacer constar que el presente documento forma parte del expediente referente a las **NORMAS SUBSIDIARIAS DEL PLANEAMIENTO DEL MUNICIPIO DE FIRGAS**, aprobadas provisionalmente, en la parte concerniente al Suelo Apto para Urbanizar y Suelo Rústico, mediante acuerdo adoptado por el Pleno del Ayuntamiento de Firgas, en la sesión celebrada el día 9 de Agosto del año 2000 y, posteriormente, una vez corregidas las determinaciones exigidas por la Comisión de Ordenación del Territorio y Medio Ambiente de Canarias, nuevamente, el Pleno del Ayuntamiento les otorgó su aprobación, en la sesión celebrada el día 28 de Marzo del año 2001.

CATALOGO MUNICIPAL DEL PATRIMONIO  
ETNOGRÁFICO NORMAS SUBSIDIARIAS DE FIRGAS

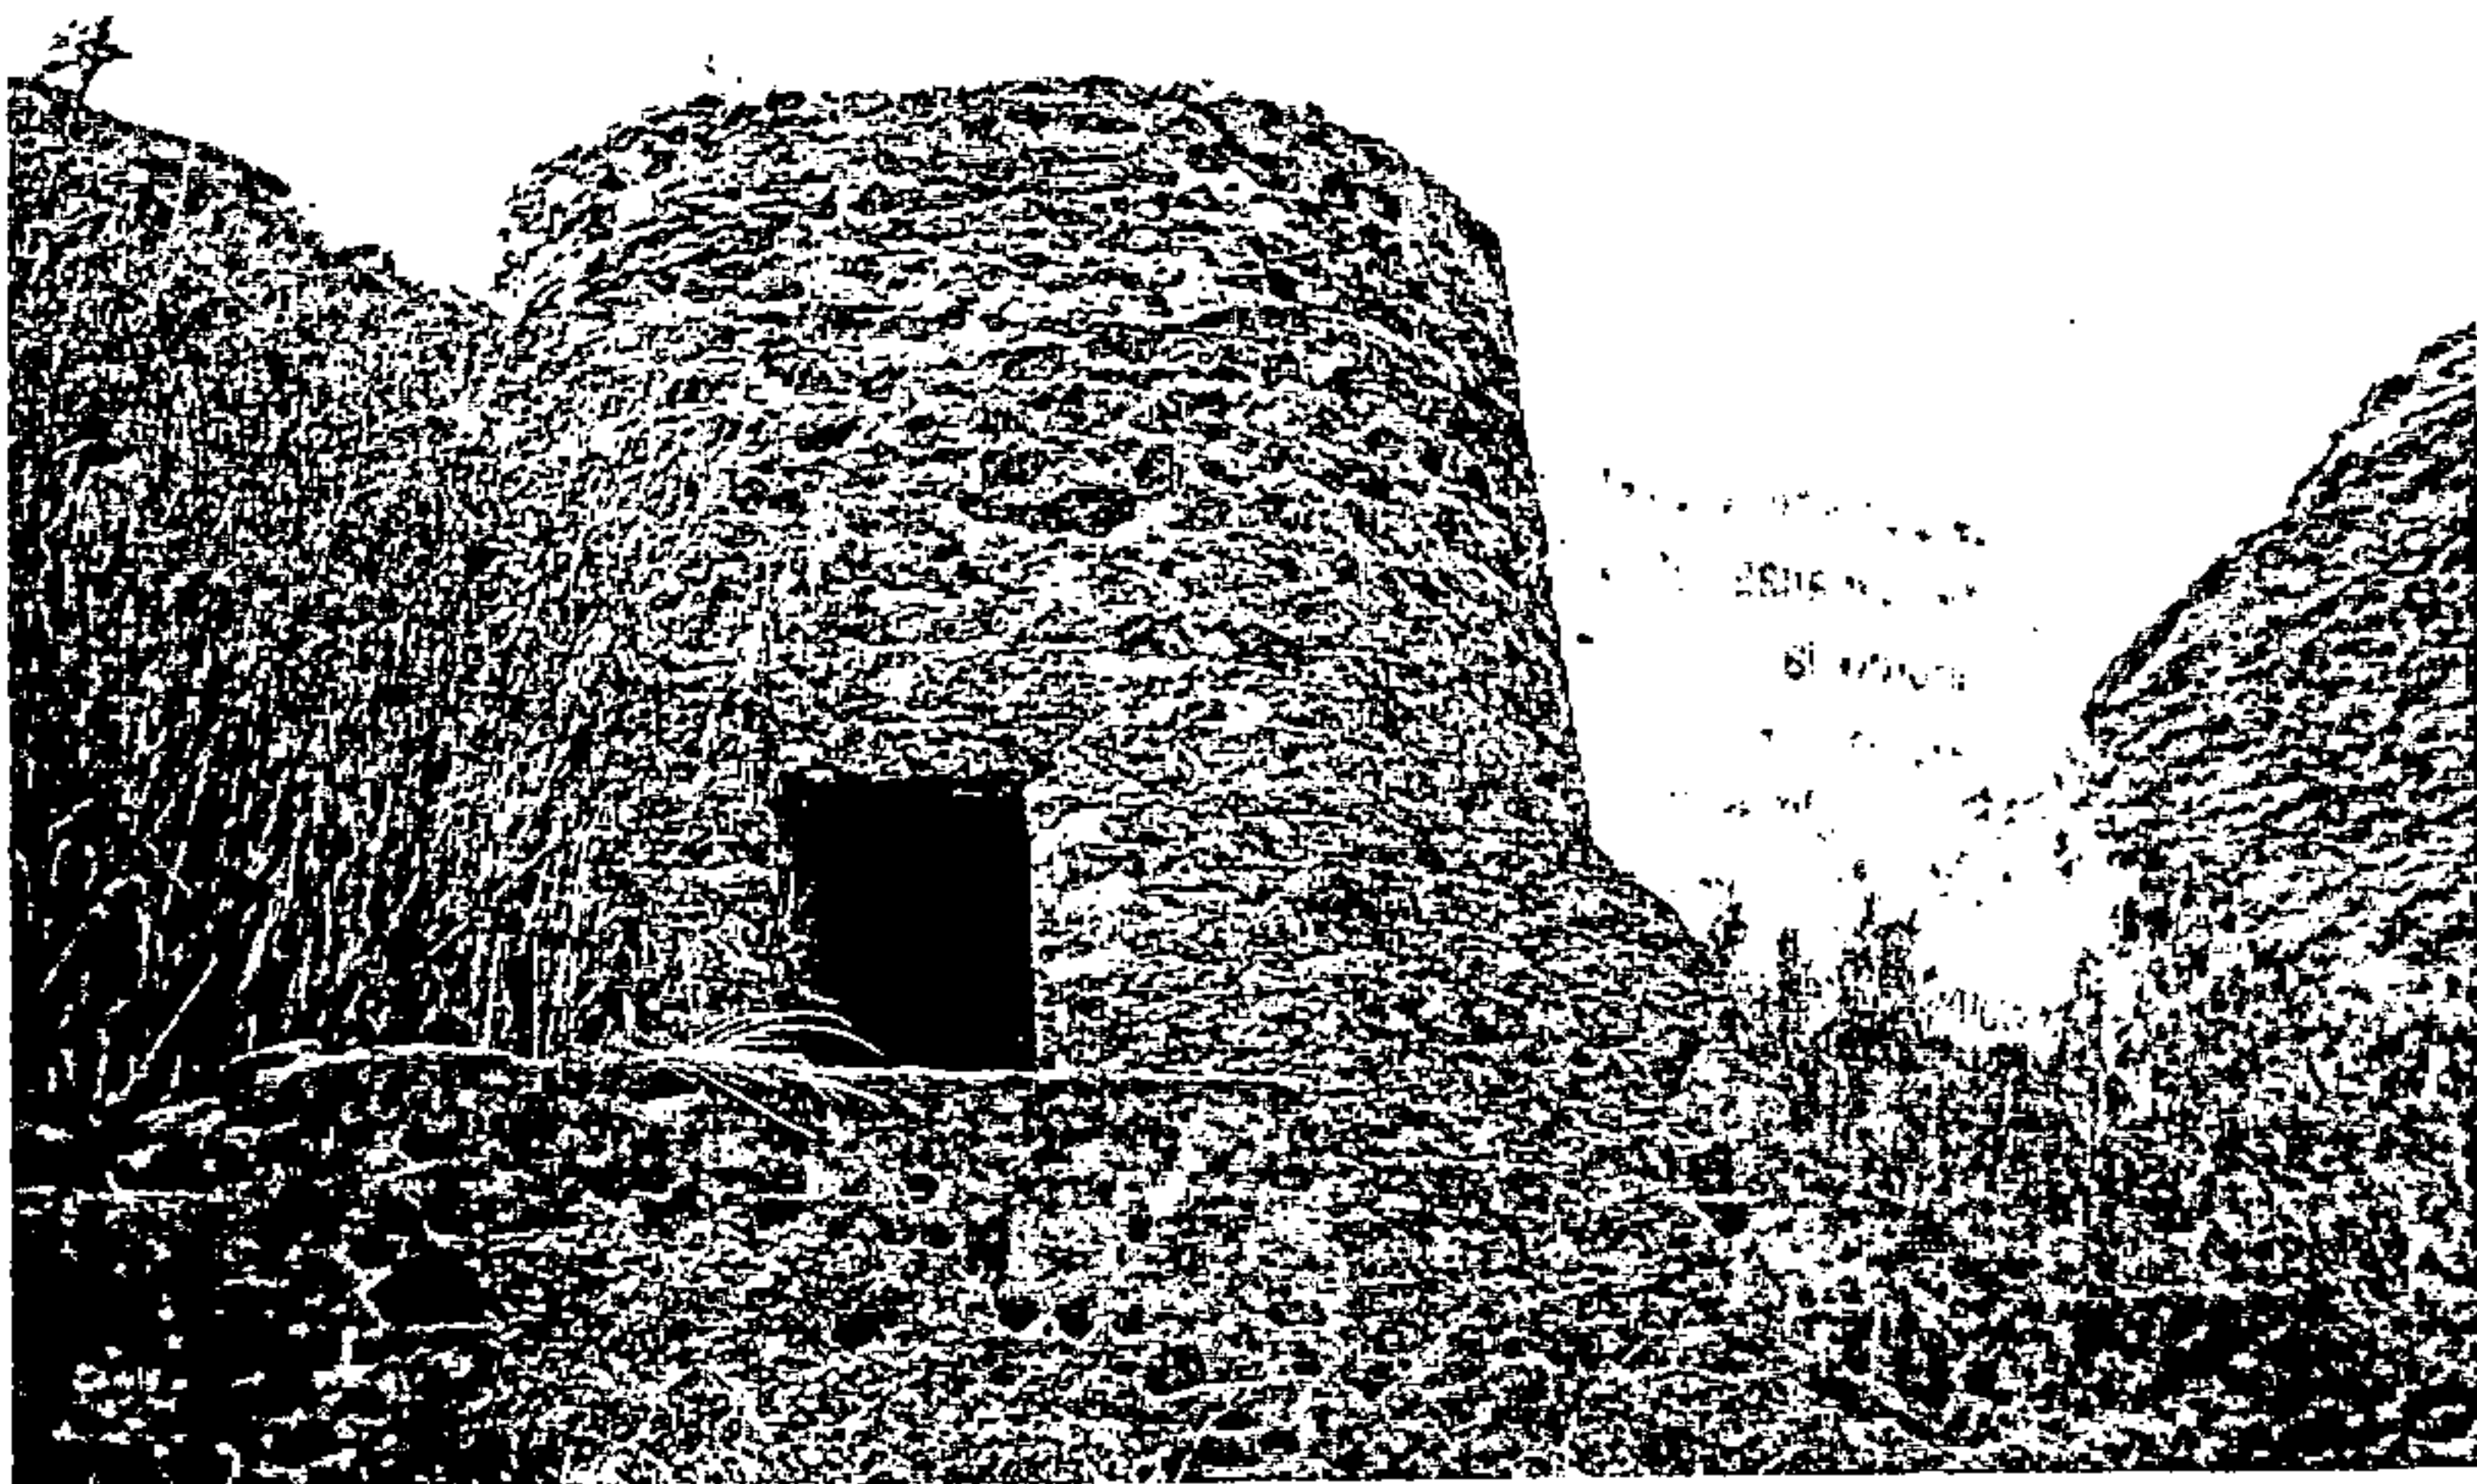
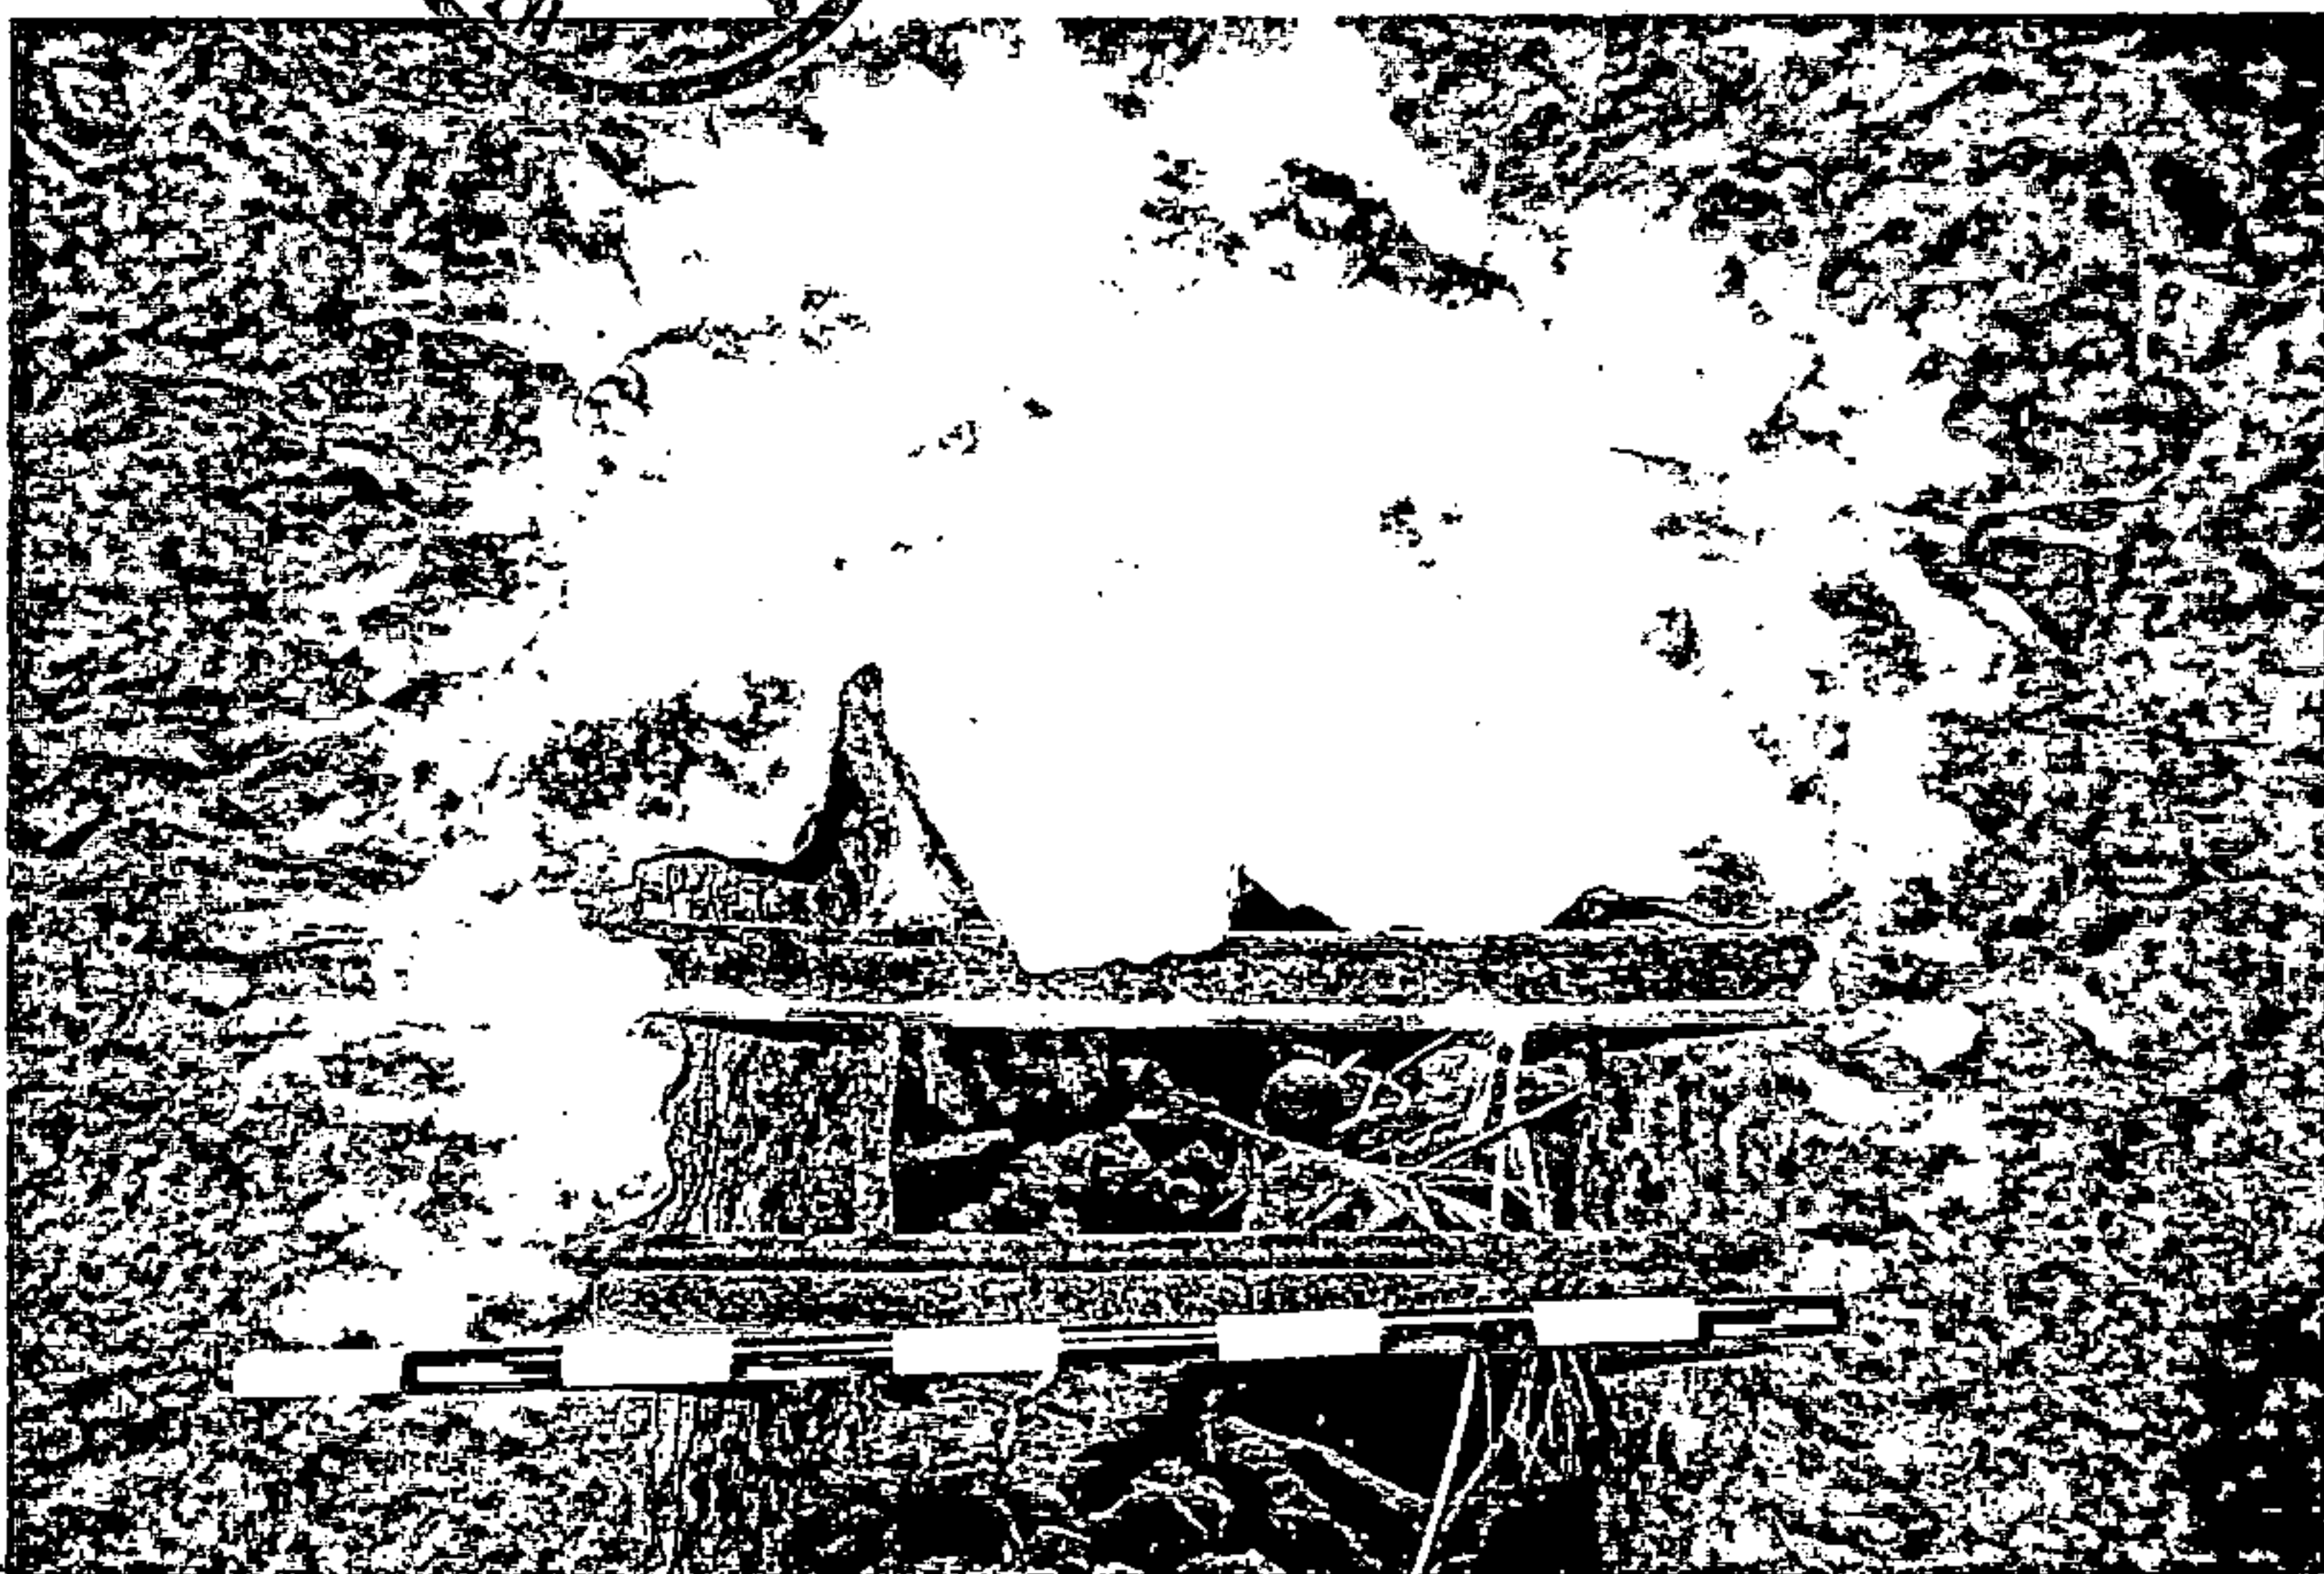
Nº DE FICHA: 1

HORNO DE CAL DE AZUAJE

ESTADO DE CONSERVACION:  
BUENO.

**OBSERVACIONES:** Alteraciones  
antrópicas: pista de tierra al lado  
Alteraciones naturales: colonización  
vegetal.

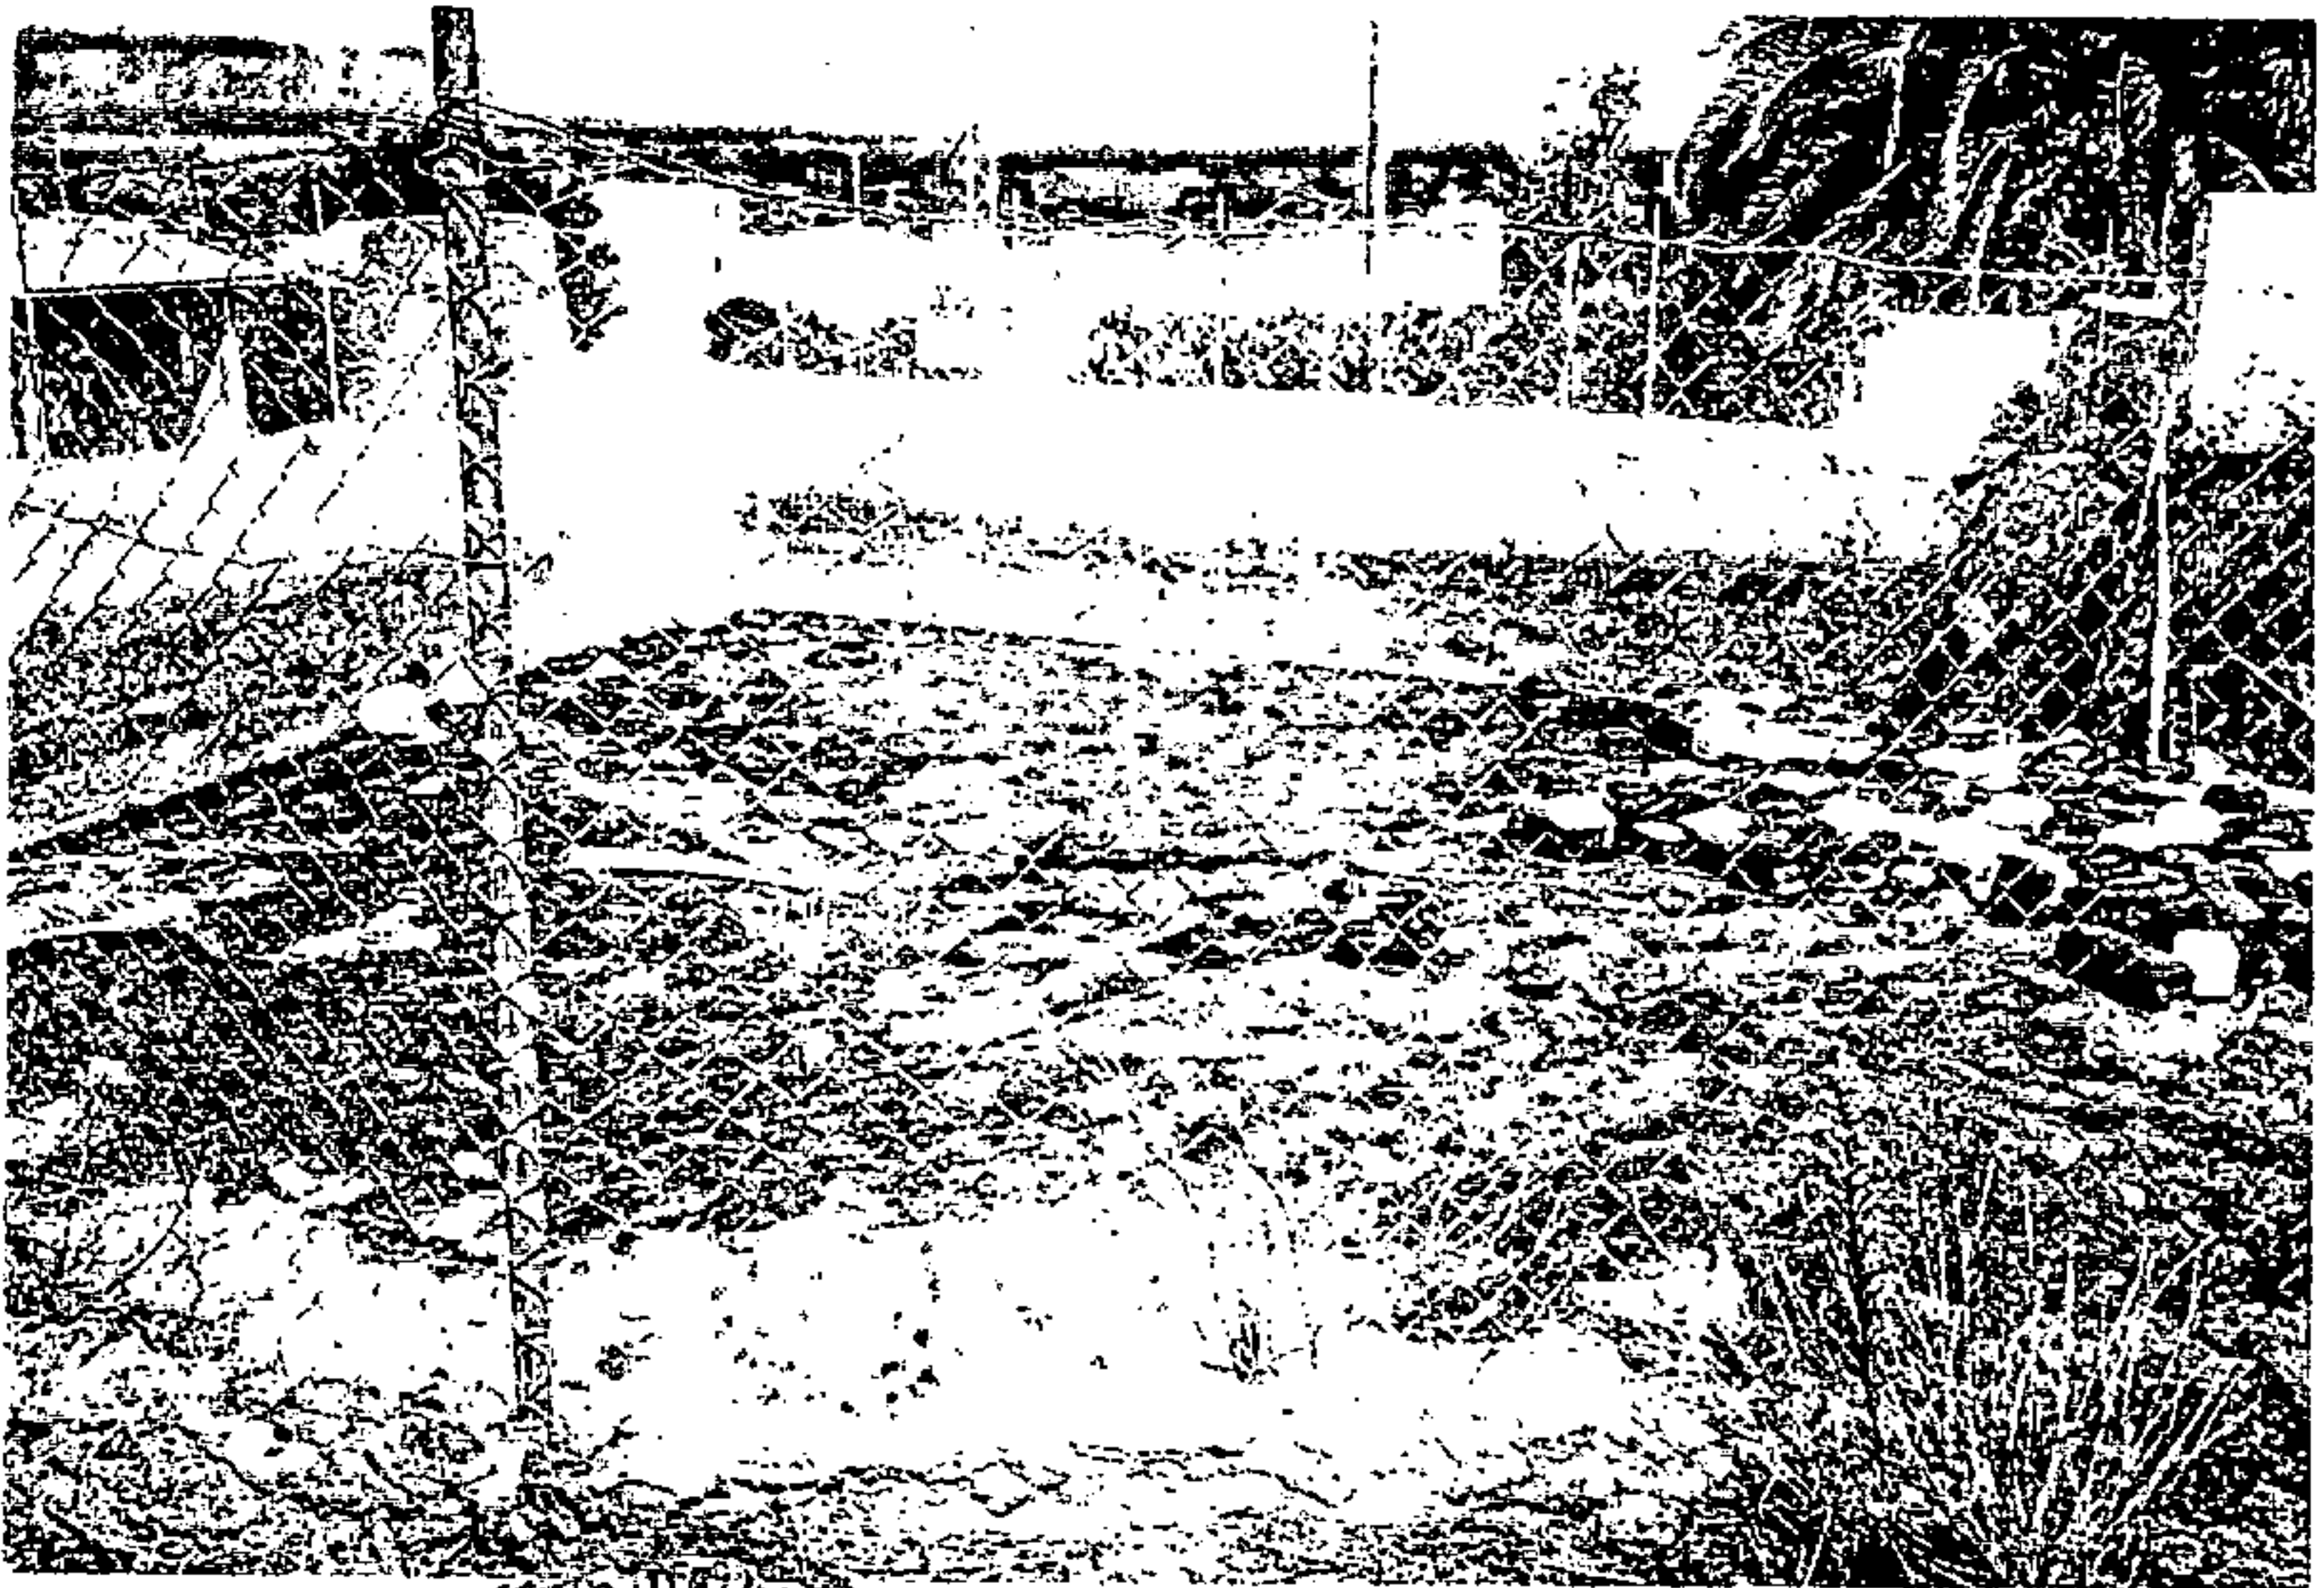
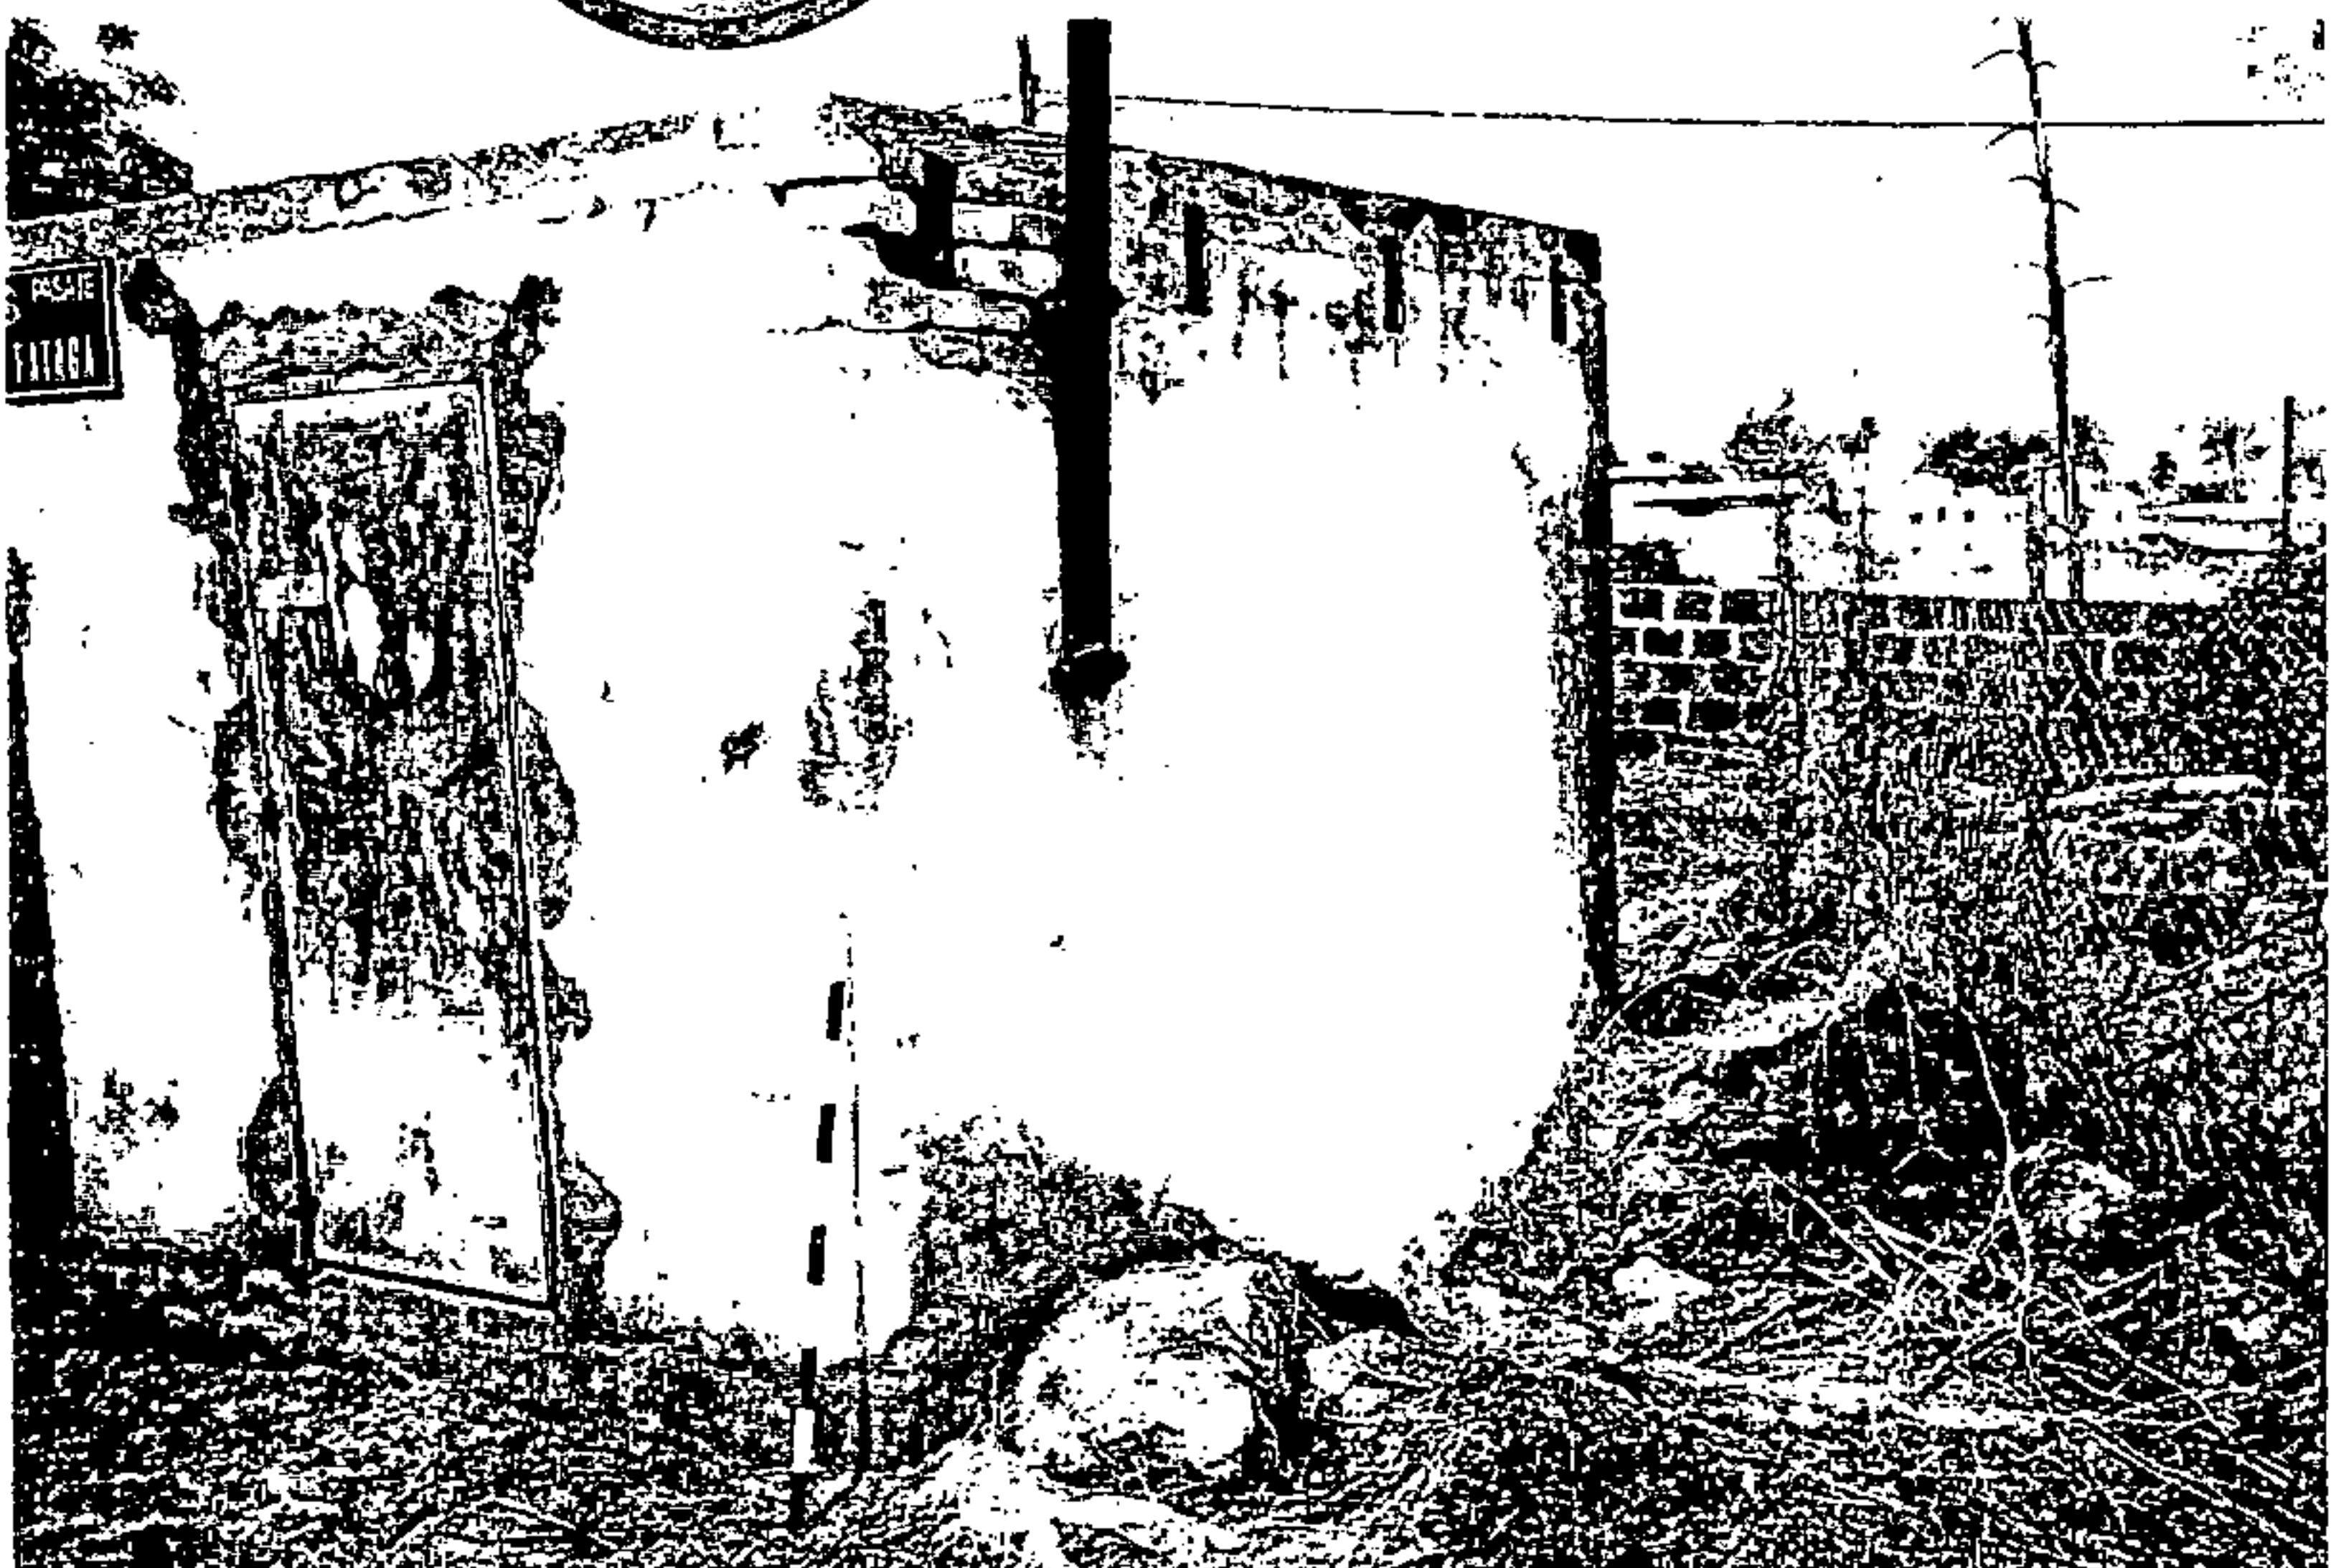
Nº DE FICHA: 2

<u>DATOS ETNOGRÁFICOS</u>	<u>LOCALIZACIÓN</u>
<u>DENOMINACION:</u> ALBERCON Y CASILLA DE AGUA	ISLA: GRAN CANARIA
<u>TIPOLOGIA:</u> AREA DE ACTIVIDAD: HIDRAULICA GRUPO: GESTION DEL AGUA TIPO DE ENTIDAD: CONJUNTO HIDRAULICO	MUNICIPIO: FIRGAS LOCALIDAD: CAMBALUD CALLE: CTRA GENERAL CAMBALUD NUMERO: 0 CODIGO POSTAL: 35432 TOPONOMIA: CAMBALUD
<u>CLASIFICACION DEL SUELO:</u> RUSTICO	ESTADO DE CONSERVACION: REGULAR
<u>CALIFICACION DEL SUELO:</u>	<u>OBSERVACIONES:</u> Alteraciones antrópicas: vertido de basuras, valla metálica alrededor y añadido de hormigón en algunos lados. Faltan ladrillos en la casilla de agua, tiene una puerta metálica y un poste de la luz. Alteraciones naturales: Colonización vegetal y tierra en su interior y basura alrededor de la casa del agua.
<u>GRADO PROTECCION AMBIENTAL</u>

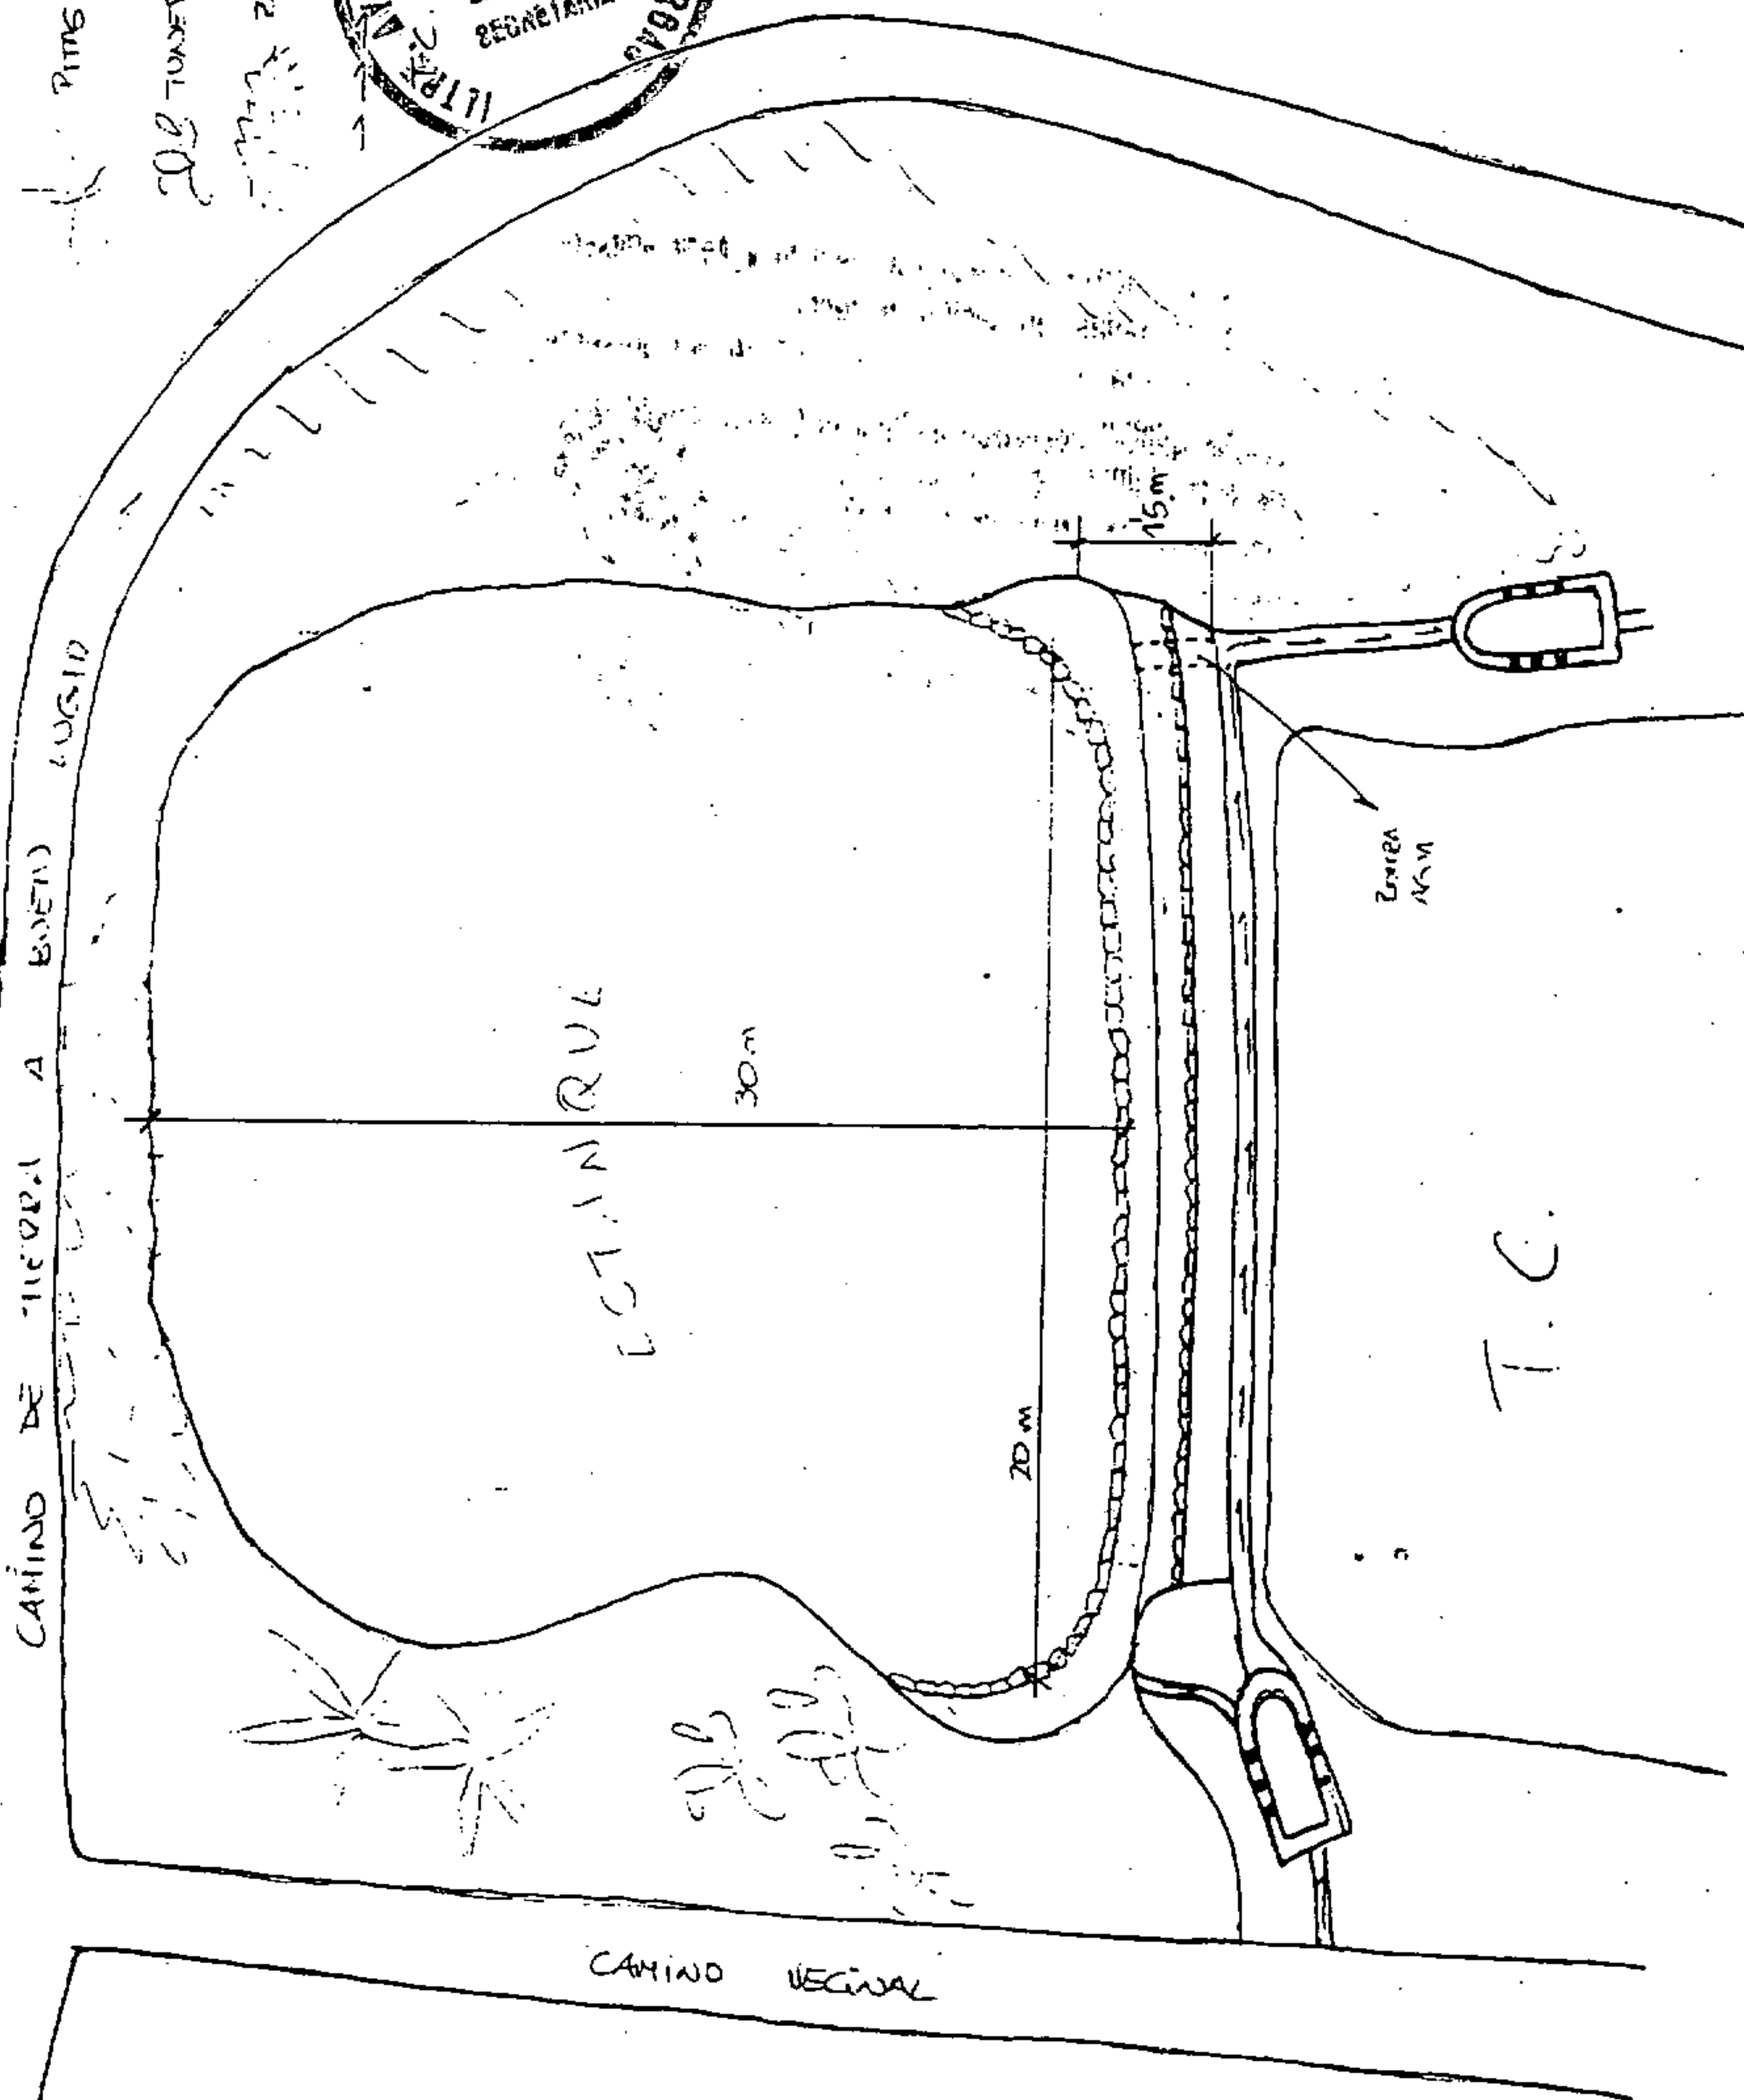
Alteraciones antrópicas: tuberías, basuras, vallas y pista de tierra adosada.  
Alteraciones naturales: caídas de muros y colonización.

**DESCRIPCIÓN:** Estanque de planta trapezoidal, para su realización se aprovecho la roca y la topografía; así parte de su estructura se conforma de roca madre y la otra por un muro de piedra. Tiene dos cantoneras en su cara norte, las cuales encausan el agua de las acequias que lo bordean.

**SUGERENCIAS:** Se sugiere la limpieza interior de basuras, tierra y vegetación, así como de la acequia y cantoneras exteriores. También es necesario el arreglo de una pequeña sección del muro.
