**ANEXO III**

**CATALOGO DE PATRIMONIO  
ETNOGRÁFICO  
MUNICIPAL**

**DILIGENCIA:** Para hacer constar que el presente documento forma parte del expediente referente a las **NORMAS SUBSIDIARIAS DEL PLANEAMIENTO DEL MUNICIPIO DE FIRGAS**, aprobadas provisionalmente, en la parte concerniente al Suelo Apto para Urbanizar y Suelo Rústico, mediante acuerdo adoptado por el Pleno del Ayuntamiento de Firgas, en la sesión celebrada el día 9 de Agosto del año 2000 y, posteriormente, una vez corregidas las determinaciones exigidas por la Comisión de Ordenación del Territorio y Medio Ambiente de Canarias, nuevamente, el Pleno del Ayuntamiento les otorgó su aprobación, en la sesión celebrada el día 28 de Marzo del año 2001.

CATALOGO MUNICIPAL DEL PATRIMONIO  
ETNOGRÁFICO NORMAS SUBSIDIARIAS DE FIRGAS

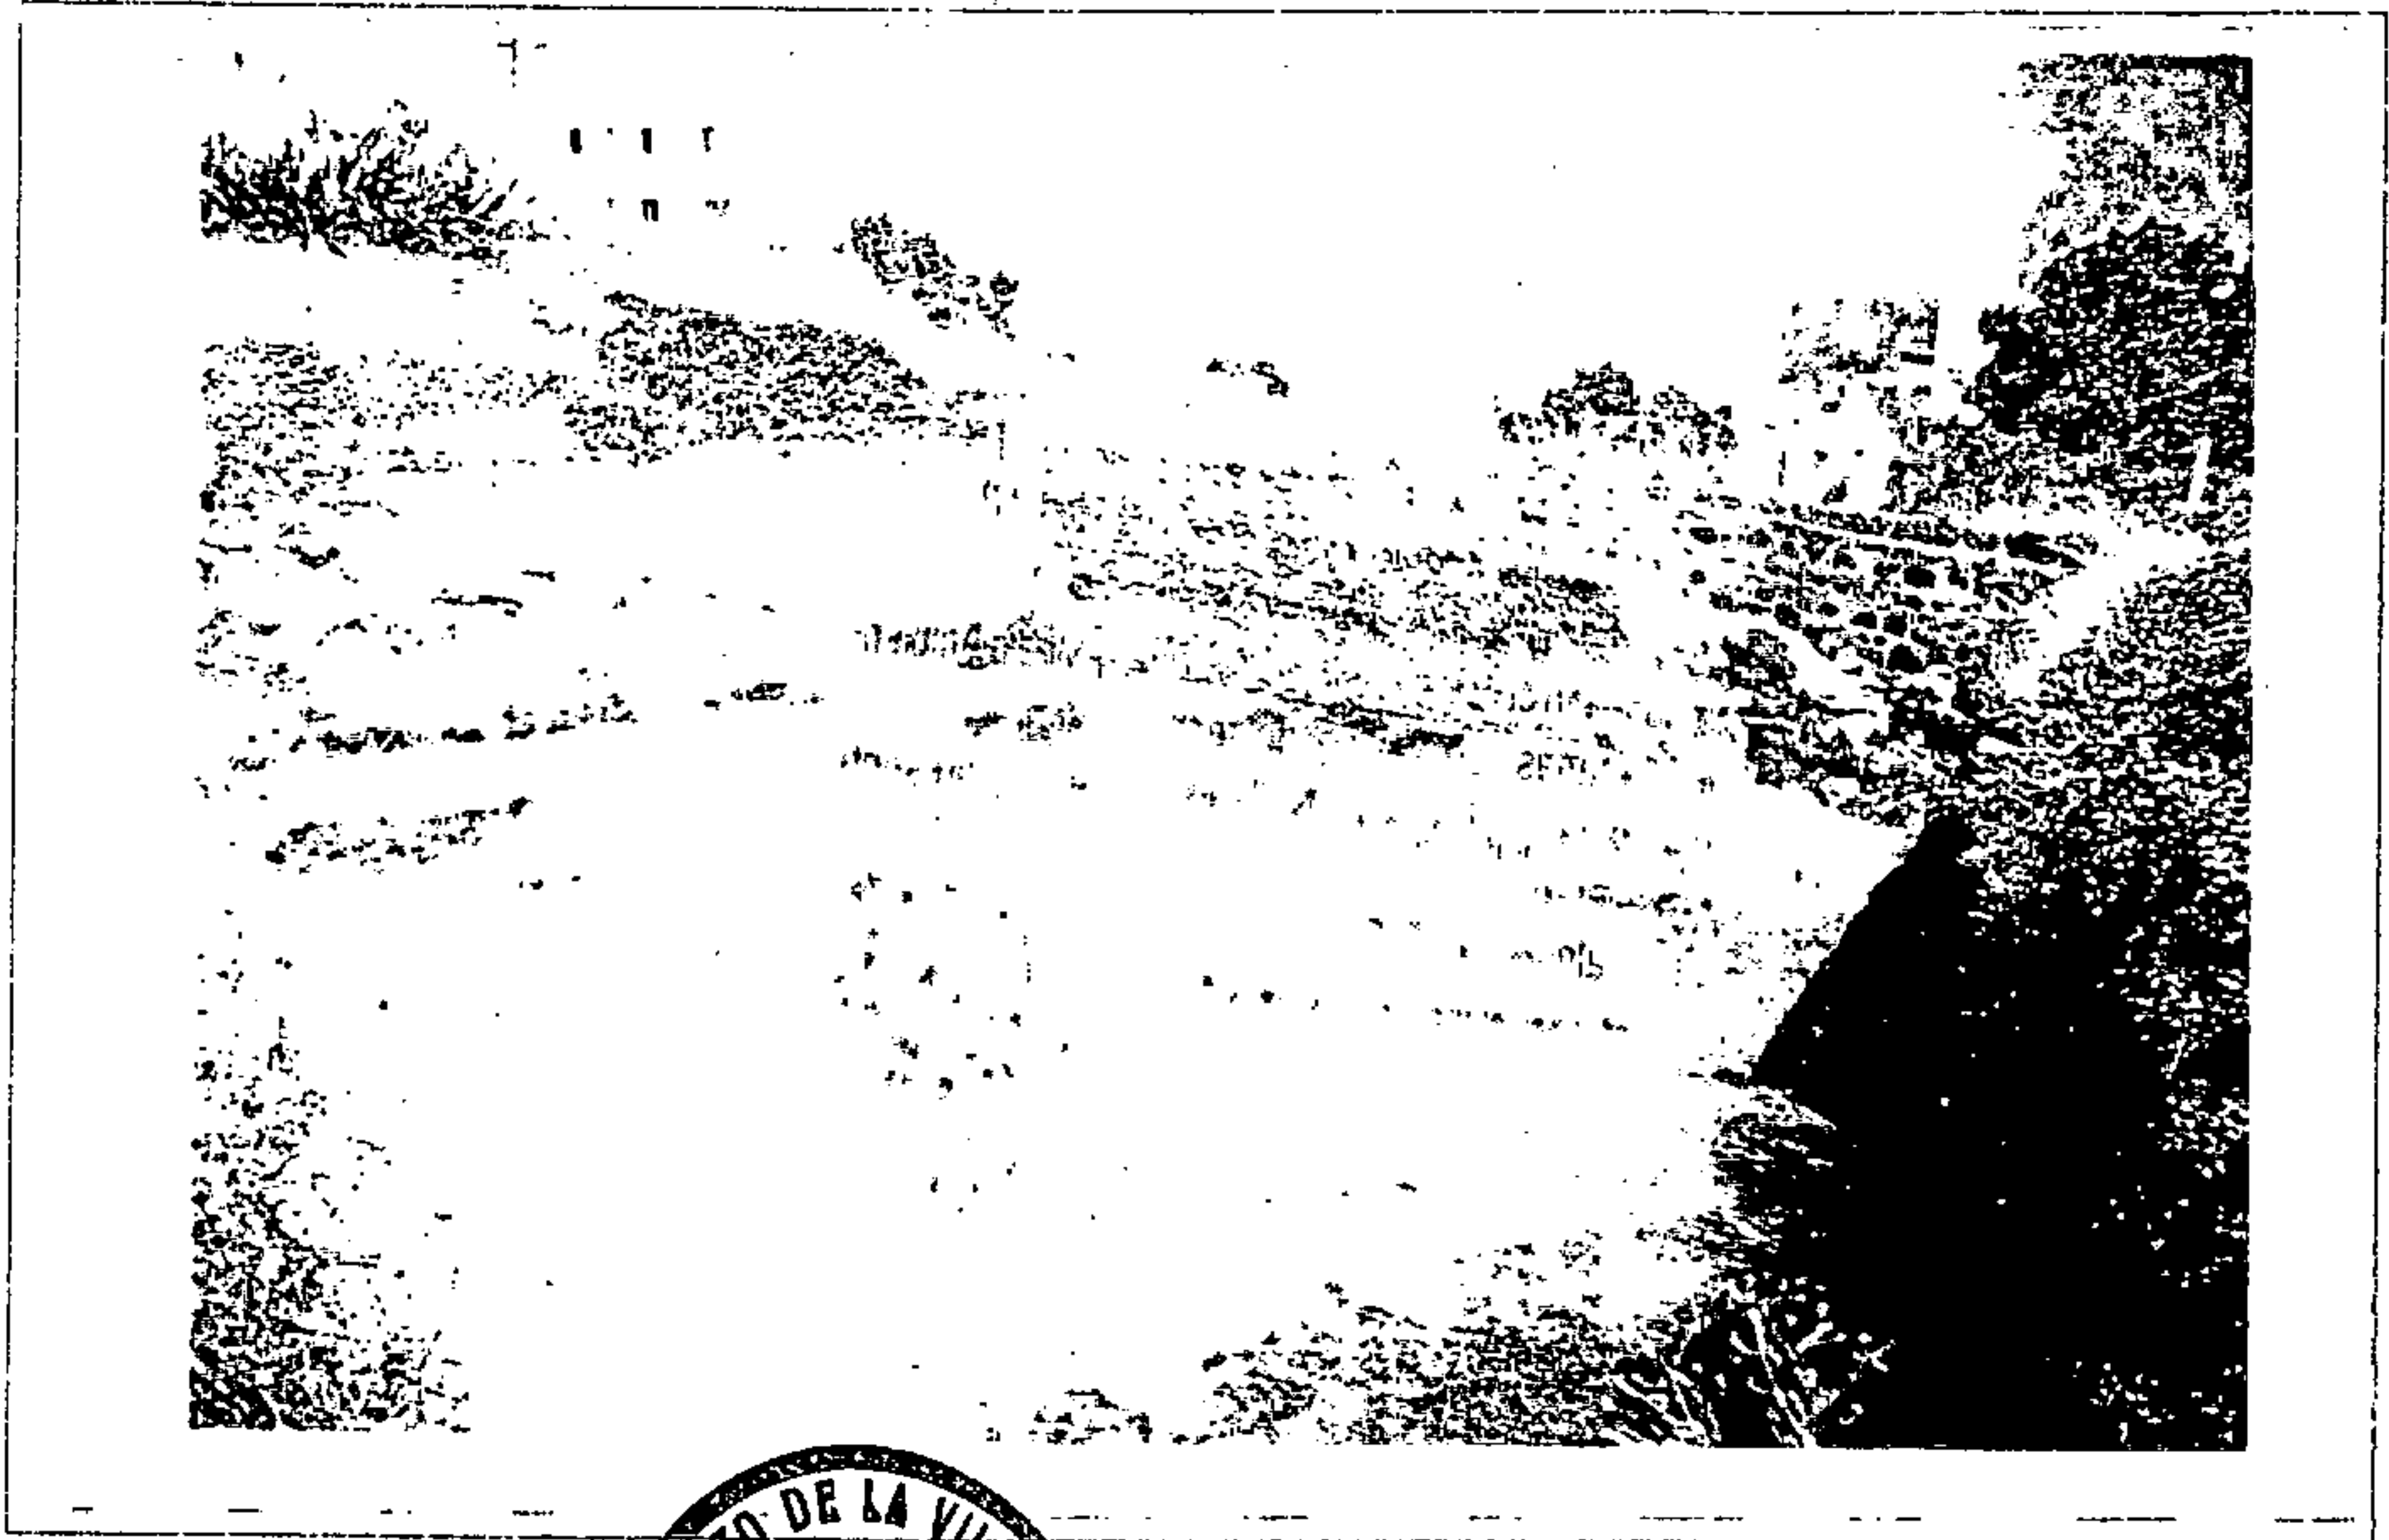
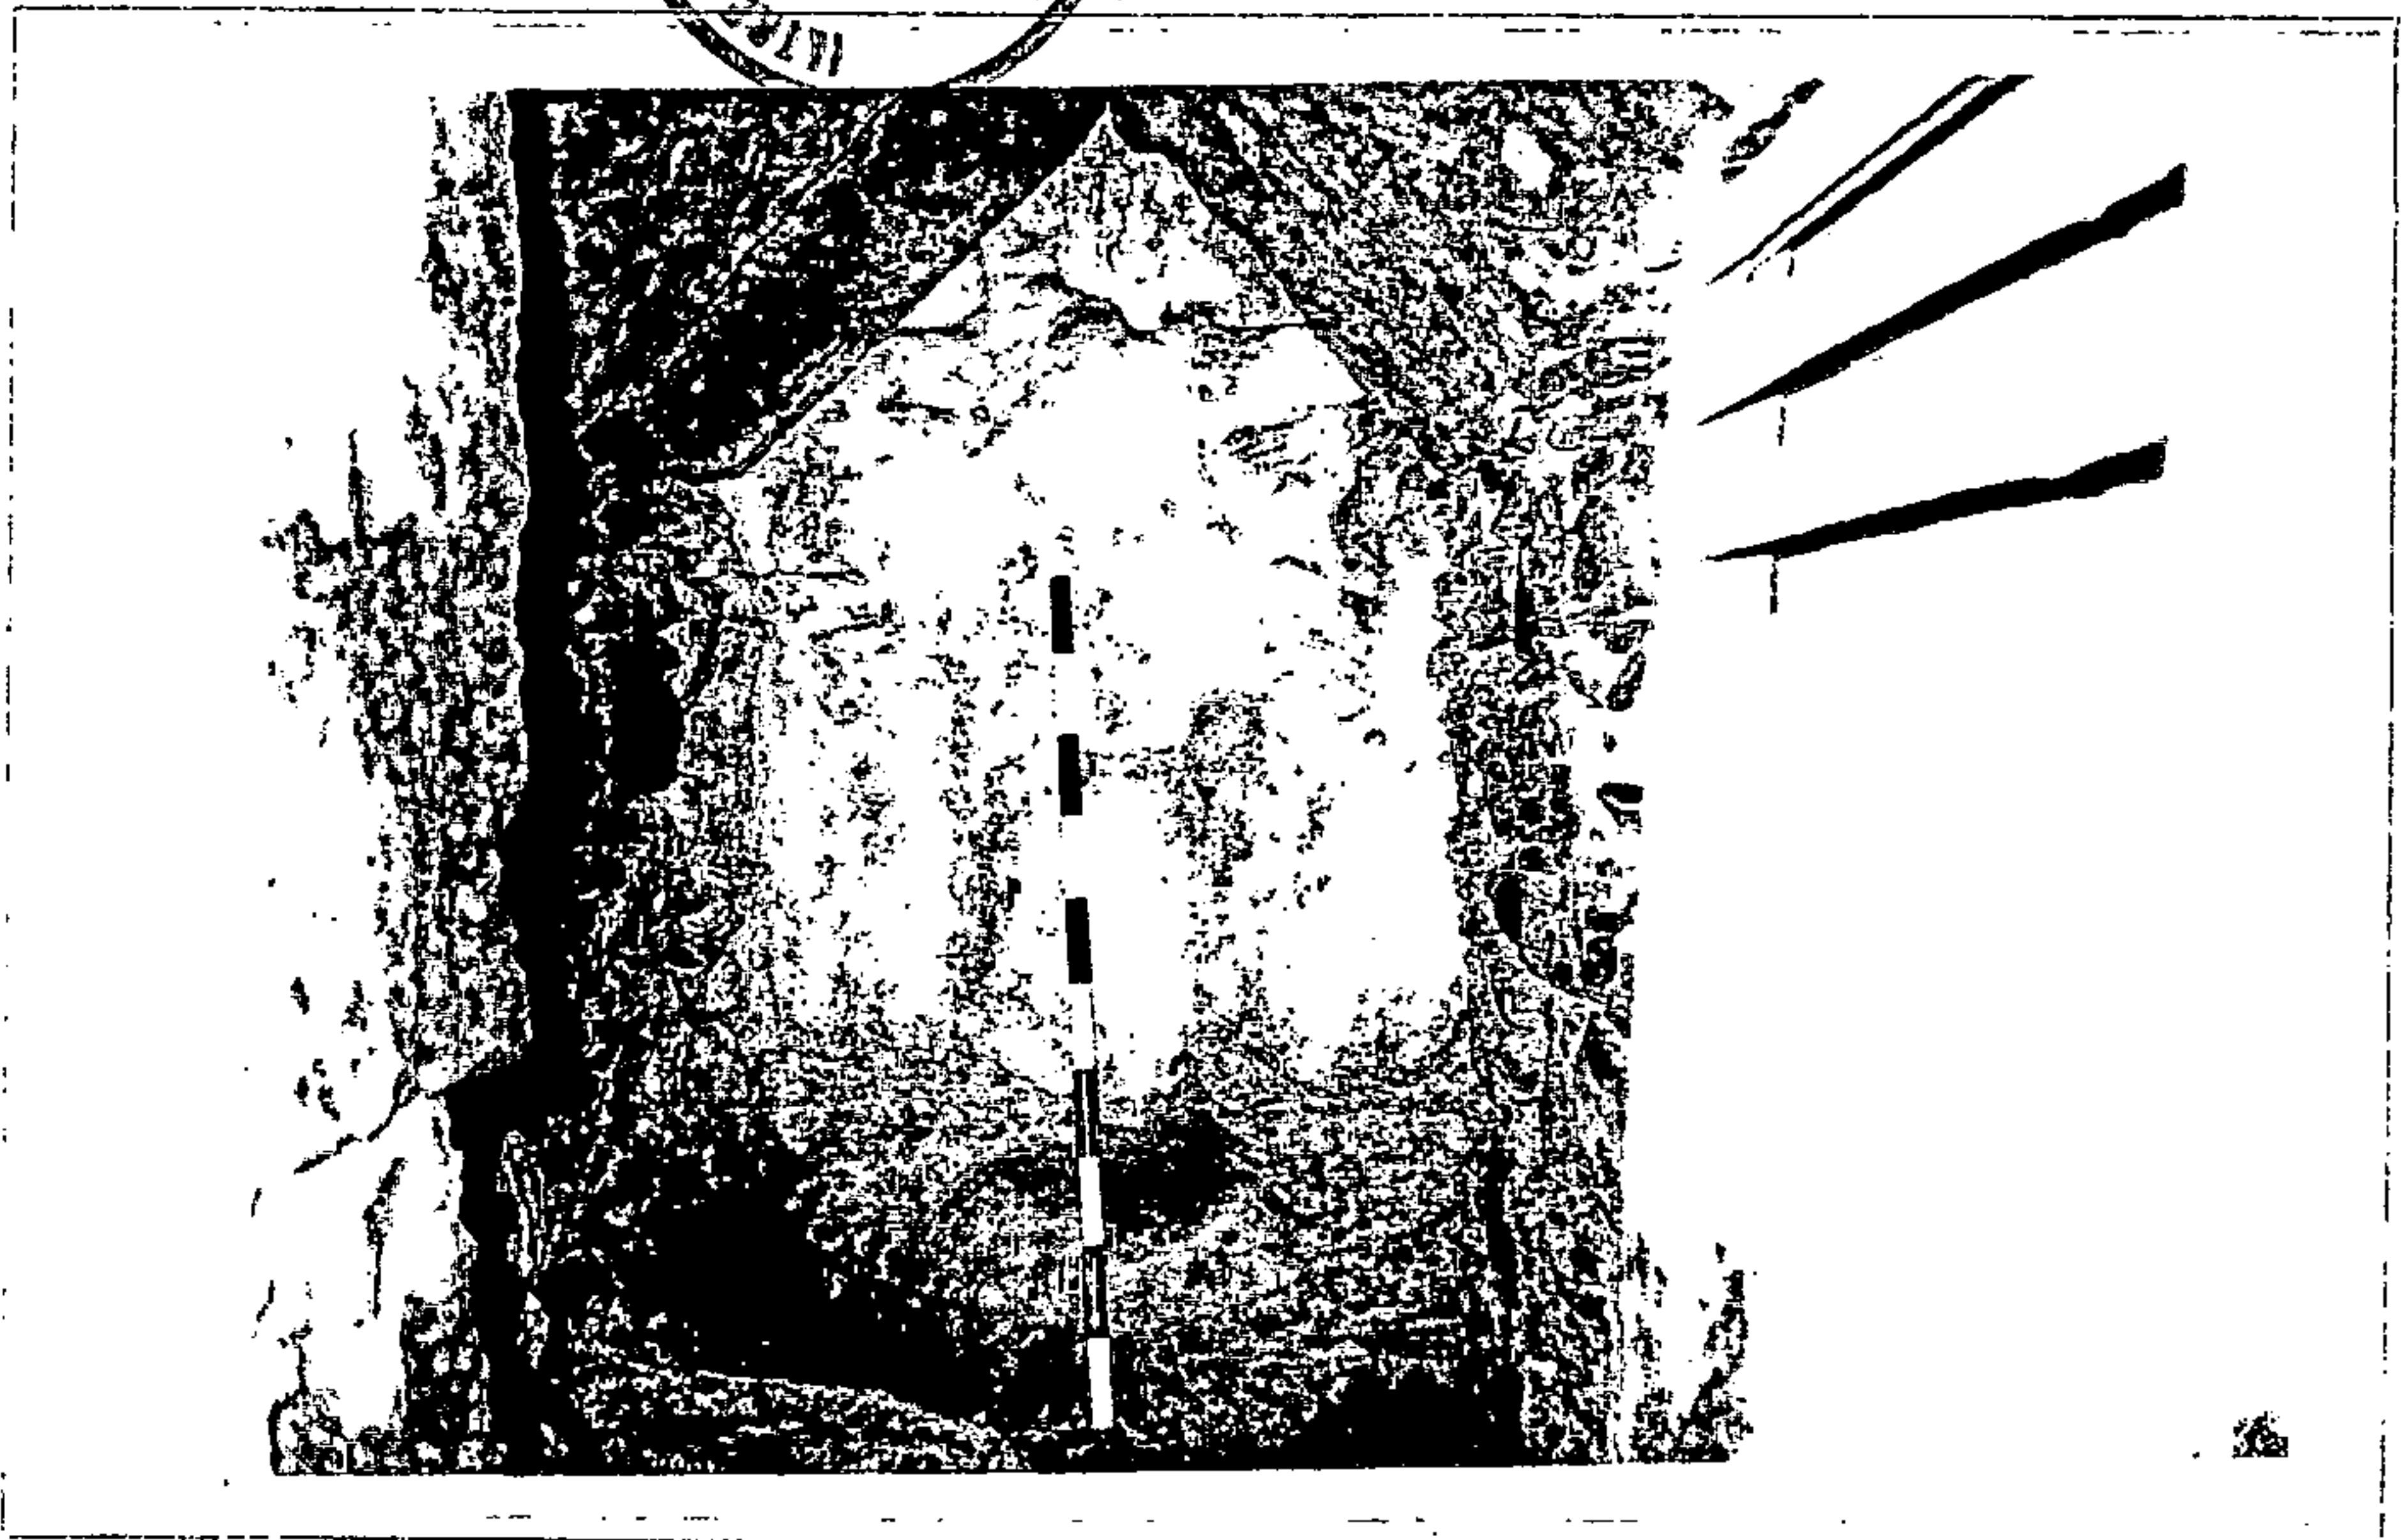
Alteraciones antrópicas: tuberías, basuras, vallas y pista de tierra adosada.  
Alteraciones naturales: caídas de muros y colonización.

**DESCRIPCIÓN:** Estanque de planta trapezoidal, para su realización se aprovecho la roca y la topografía; así parte de su estructura se conforma de roca madre y la otra por un muro de piedra. Tiene dos cantoneras en su cara norte, las cuales encausan el agua de las acequias que lo bordean.

**SUGERENCIAS:** Se sugiere la limpieza interior de basuras, tierra y vegetación, así como de la acequia y cantoneras exteriores. También es necesario el arreglo de una pequeña sección del muro.

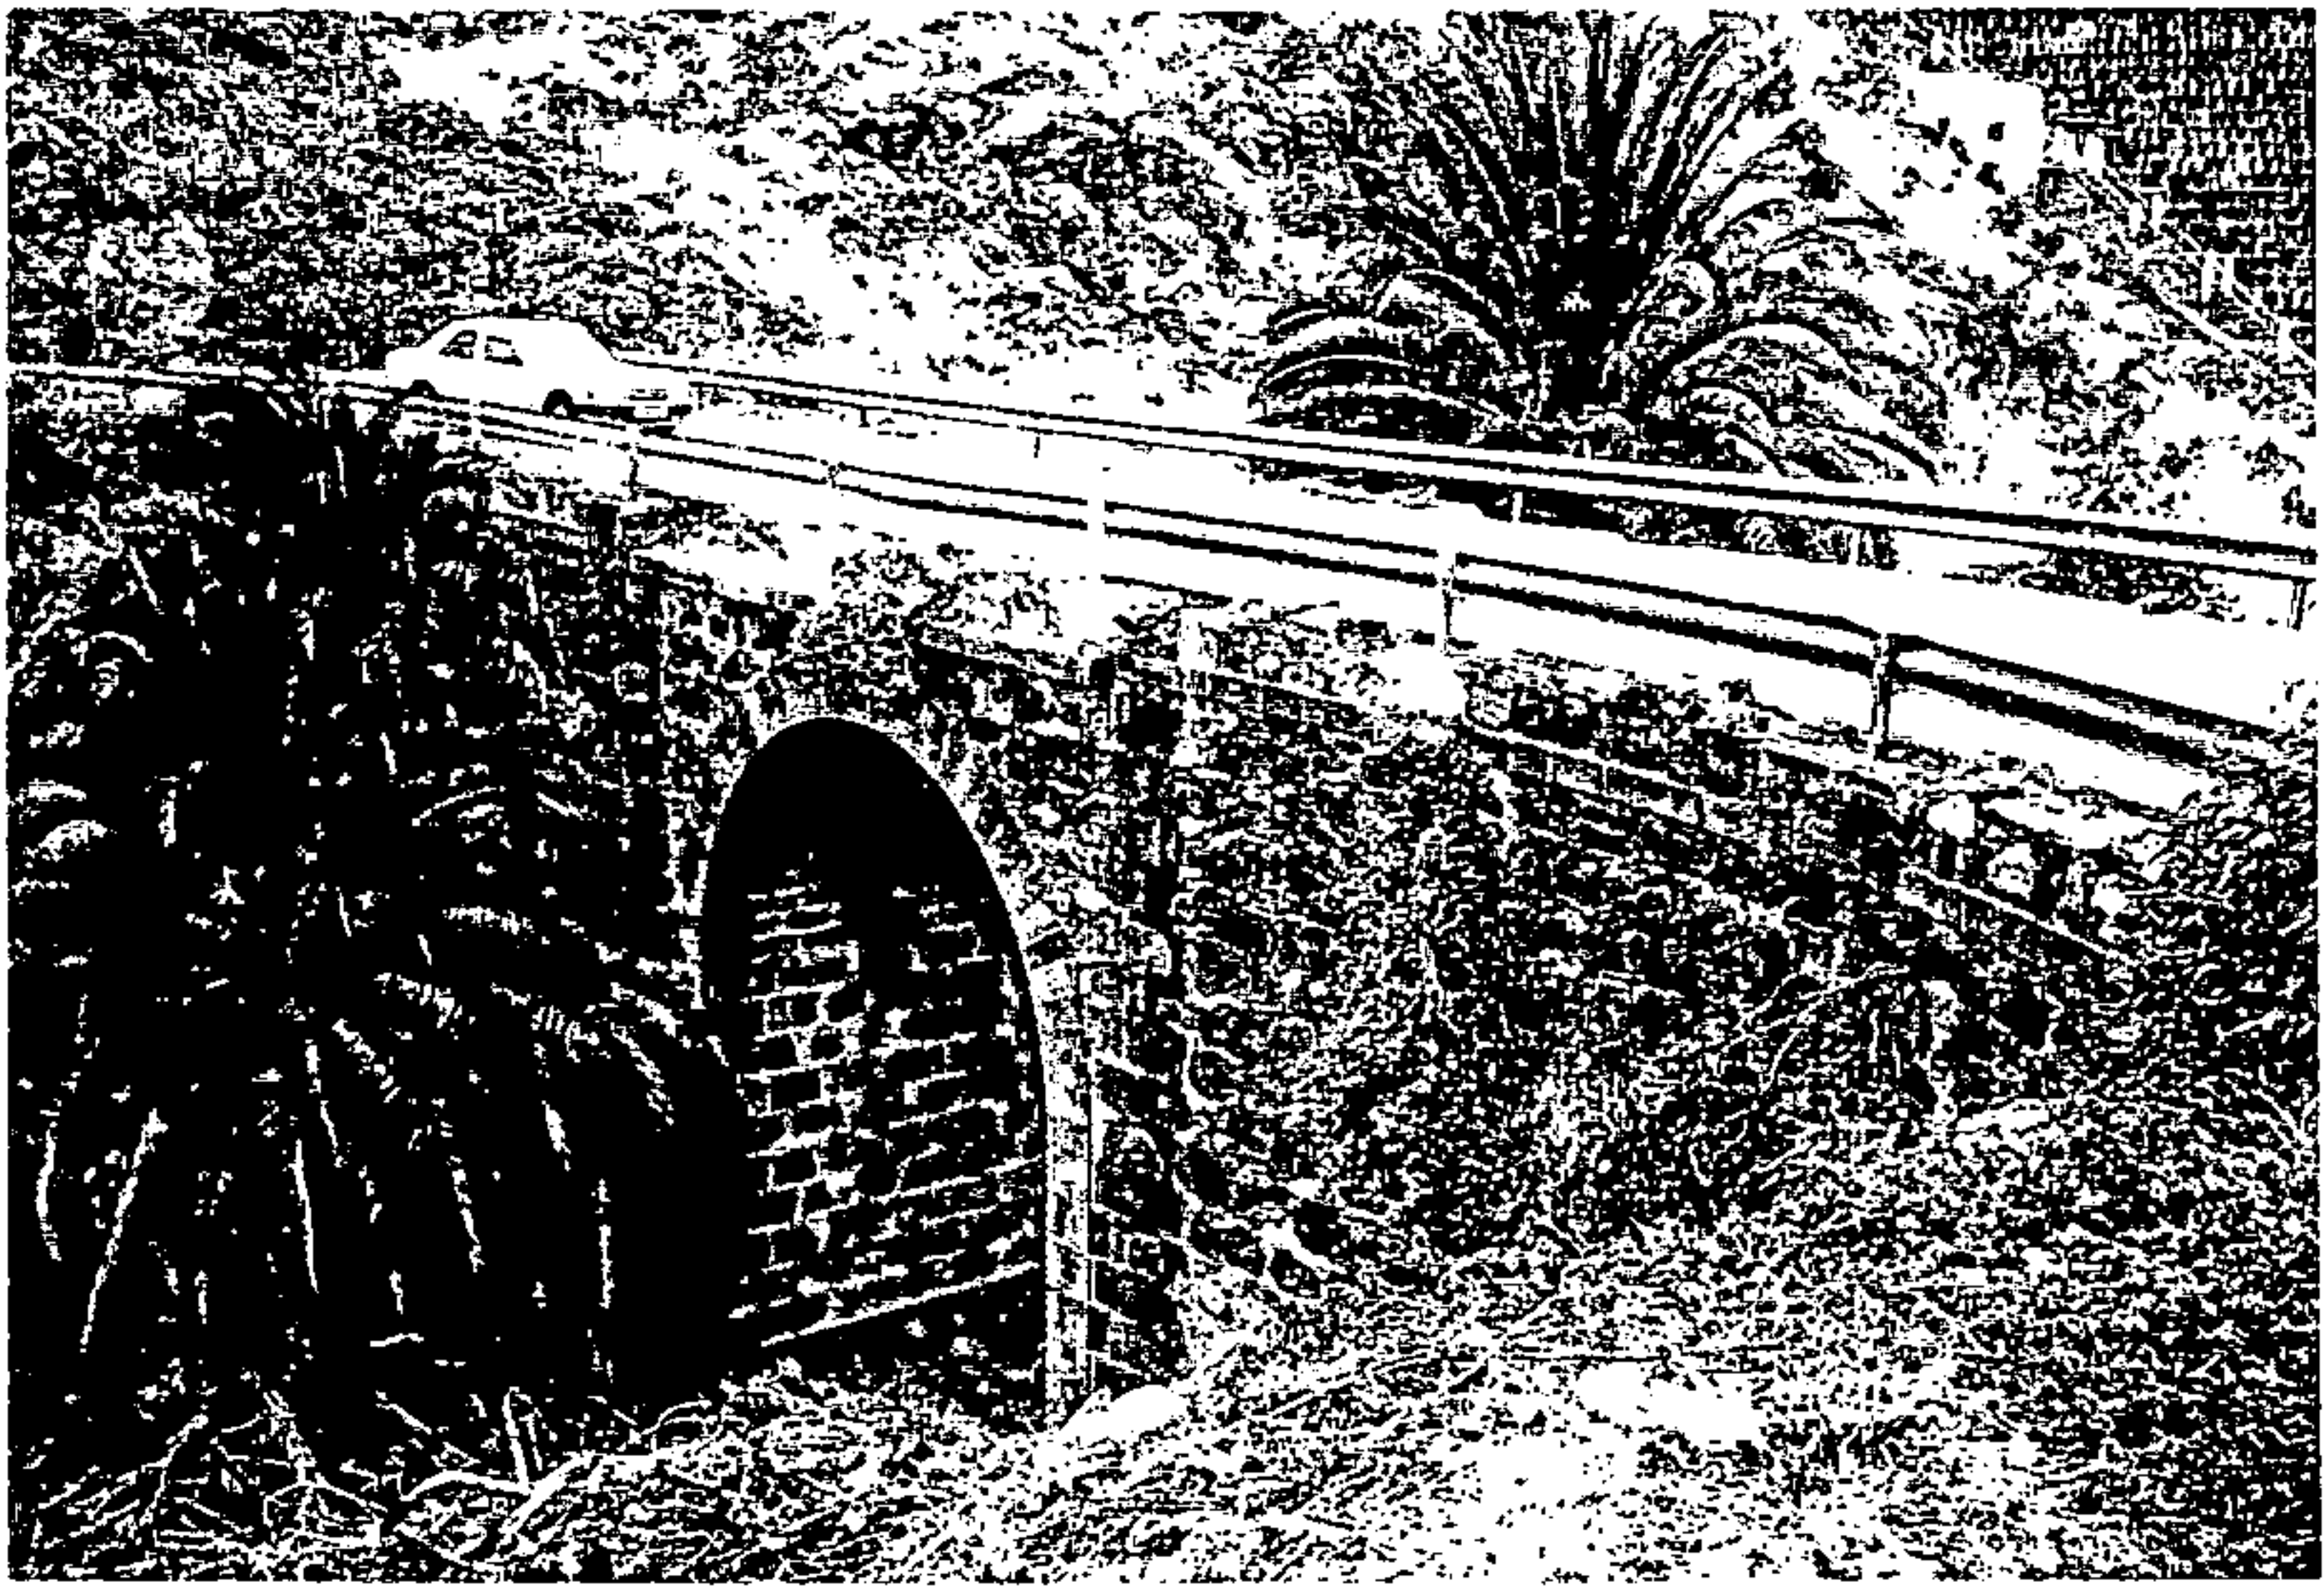
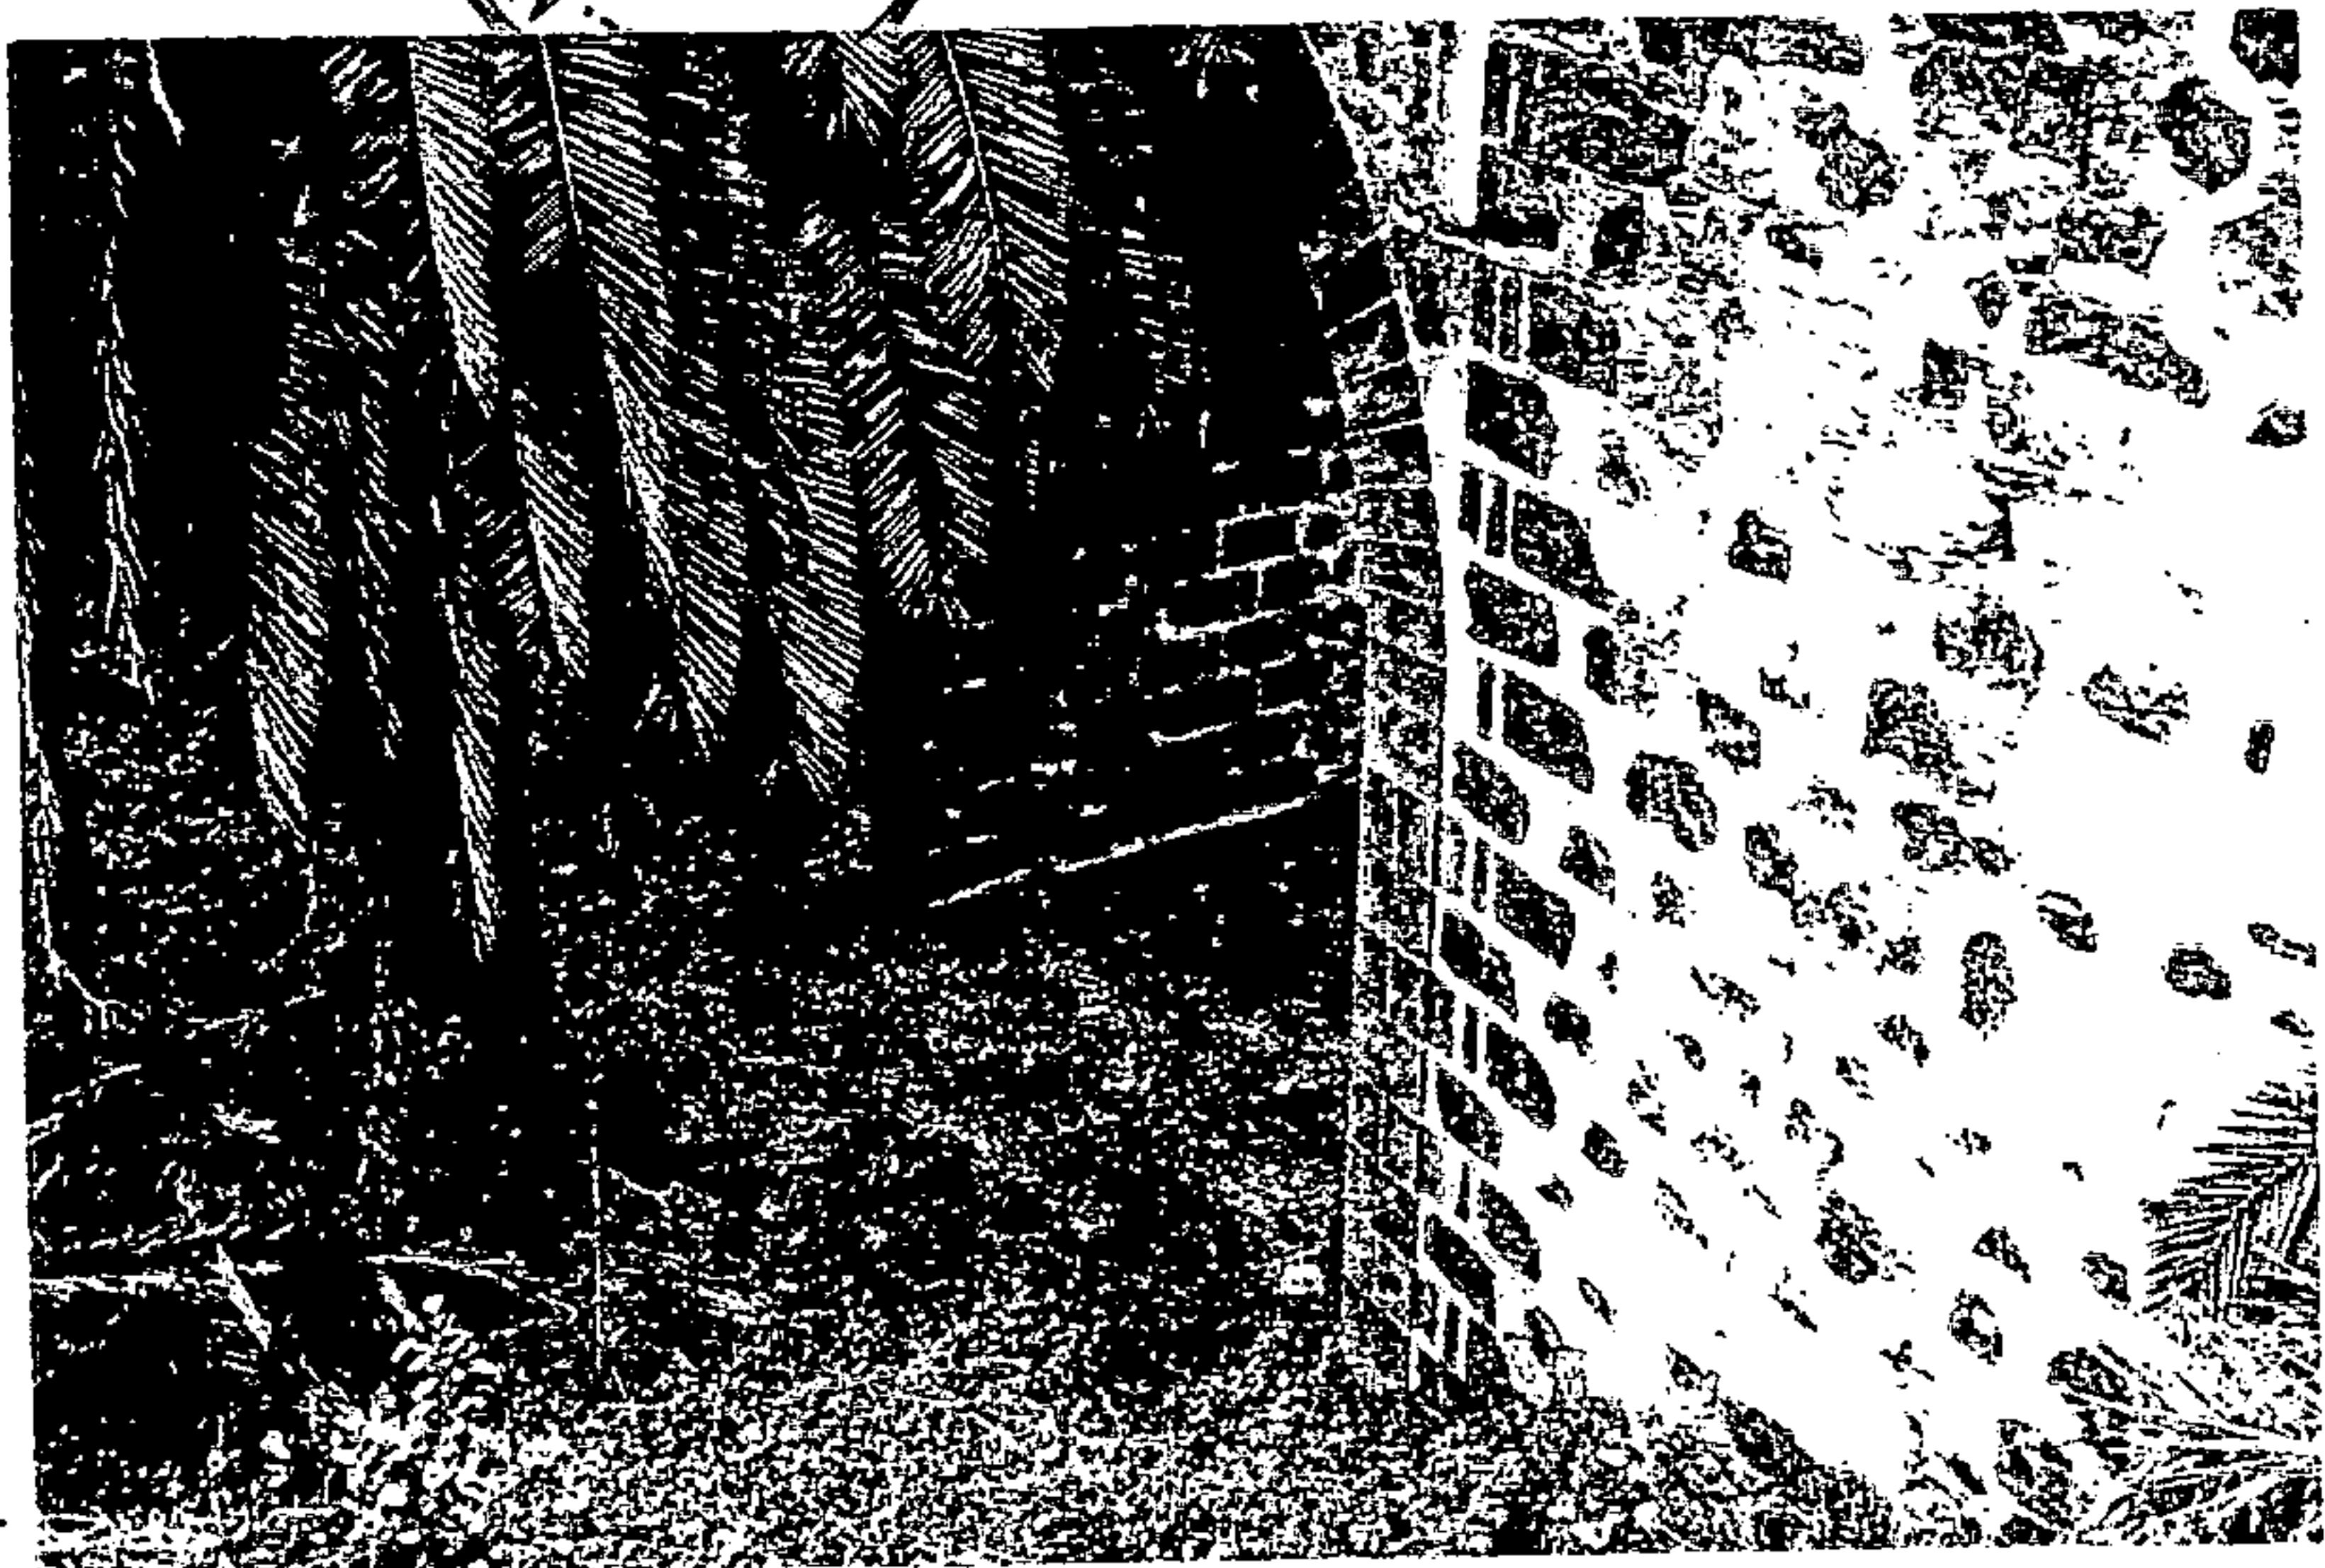
FICHA N° 427

<u>DATOS ETNOGRÁFICOS</u>	<u>LOCALIZACIÓN</u>
<u>DENOMINACION:</u> PUENTE	ISLA: GRAN CANARIA
<u>TIPOLOGIA:</u> AREA DE ACTIVIDAD: TRANSPORTE	MUNICIPIO: FIRGAS
GRUPO: RED VIARIA	LOCALIDAD: CAMBALUD
TIPO DE ENTIDAD: PUENTES	CALLE: CTRA CAMBALUD.
<u>CLASIFICACIÓN DEL SUELO:</u> RUSTICO	NUMERO: 0
<u>CALIFICACIÓN DEL SUELO:</u>	CODIGO POSTAL: 35432
<u>GRADO PROTECCIÓN:</u> INTEGRAL	TOPONOMIA: EL PUENTE
	ESTADO DE CONSERVACIÓN: BUENO
	<b>OBSERVACIONES:</b> Alteraciones naturales: recolonización vegetal en los alrededores y fondo del barranco que impiden ver bien el puente. Alteraciones antrópicas: Se ha supuesto un manto de asfalto por la carretera y una barrandilla metálica.

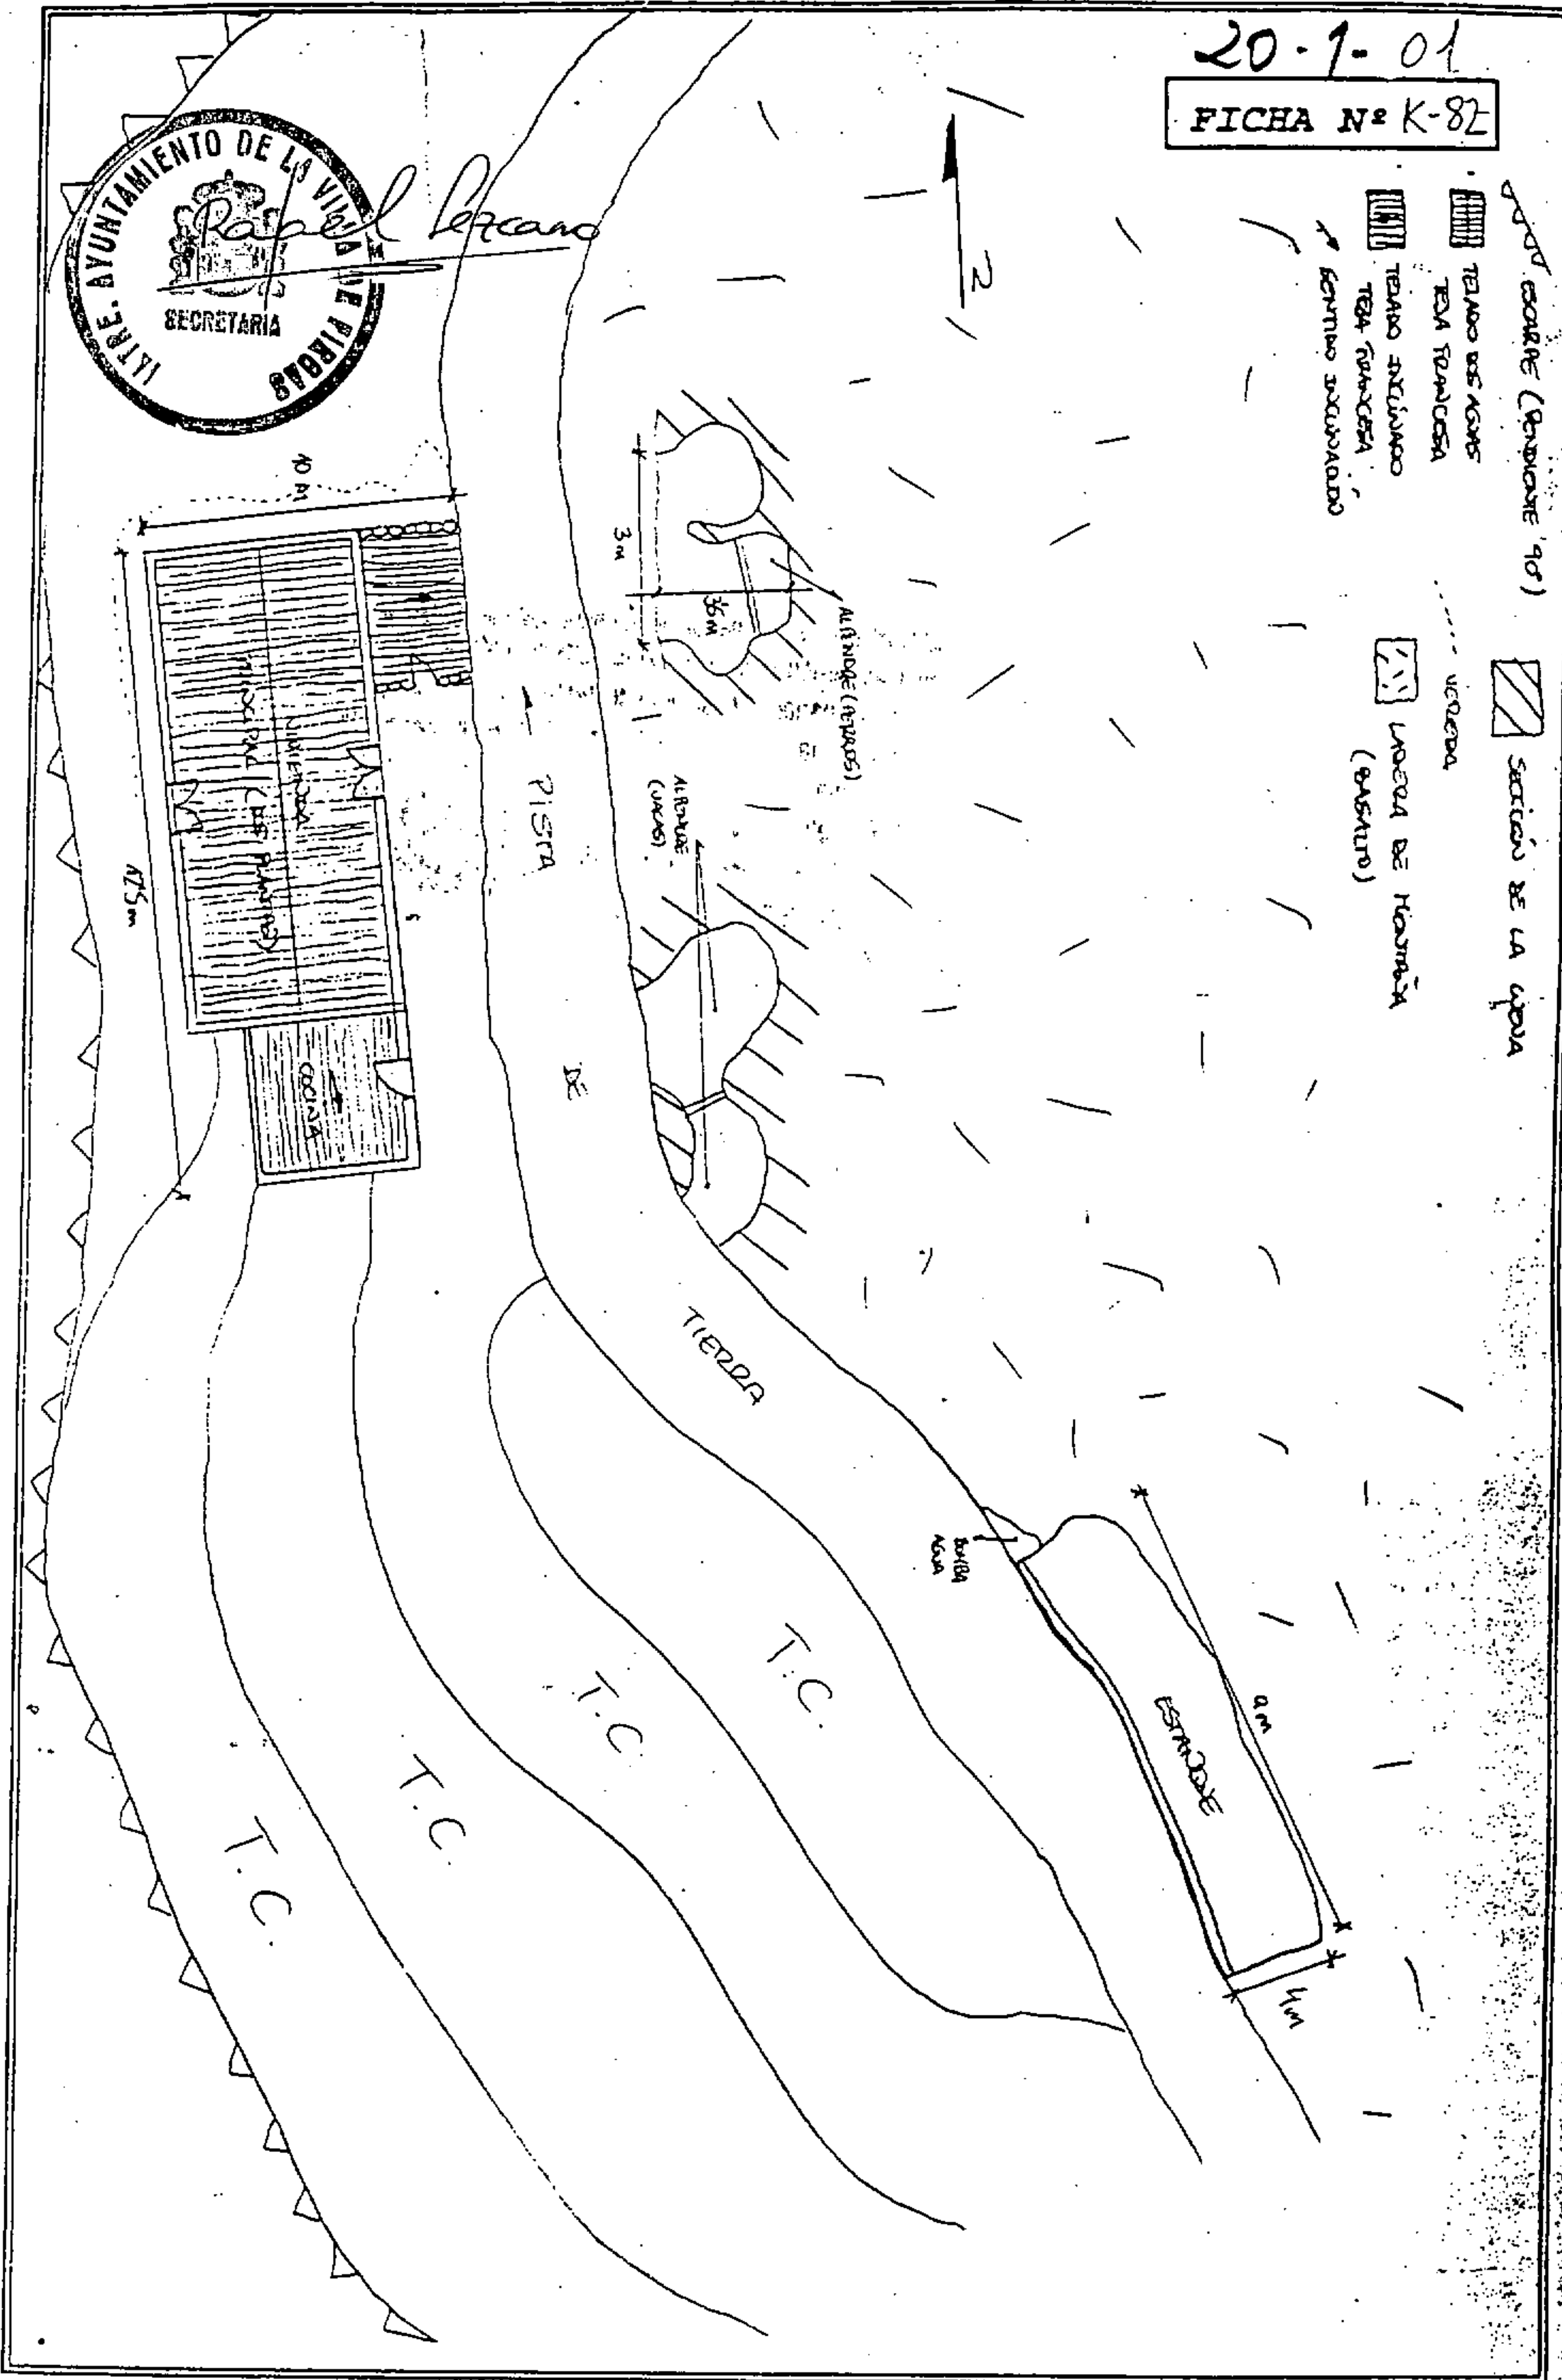
**DESCRIPCIÓN:** Alpendres- cuevas excavados; el mayor tiene lantrera y dos a marres con pesebre y potra; el más pequeño conserva el palo y el pesebre. El estanque tiene una sección excavada y otra con sobre muro de piedra, cal y arena y es de planta longitudinal.

**SUGERENCIAS:** Limpieza y reconstrucción de los desperfecto, así como disimular los arreglos recientes.
