**ANEXO III**

**CATALOGO DE PATRIMONIO  
ETNOGRÁFICO  
MUNICIPAL**

**DILIGENCIA:** Para hacer constar que el presente documento forma parte del expediente referente a las **NORMAS SUBSIDIARIAS DEL PLANEAMIENTO DEL MUNICIPIO DE FIRGAS**, aprobadas provisionalmente, en la parte concerniente al Suelo Apto para Urbanizar y Suelo Rústico, mediante acuerdo adoptado por el Pleno del Ayuntamiento de Firgas, en la sesión celebrada el día 9 de Agosto del año 2000 y, posteriormente, una vez corregidas las determinaciones exigidas por la Comisión de Ordenación del Territorio y Medio Ambiente de Canarias, nuevamente, el Pleno del Ayuntamiento les otorgó su aprobación, en la sesión celebrada el día 28 de Marzo del año 2001.

CATALOGO MUNICIPAL DEL PATRIMONIO  
ETNOGRÁFICO NORMAS SUBSIDIARIAS DE FIRGAS

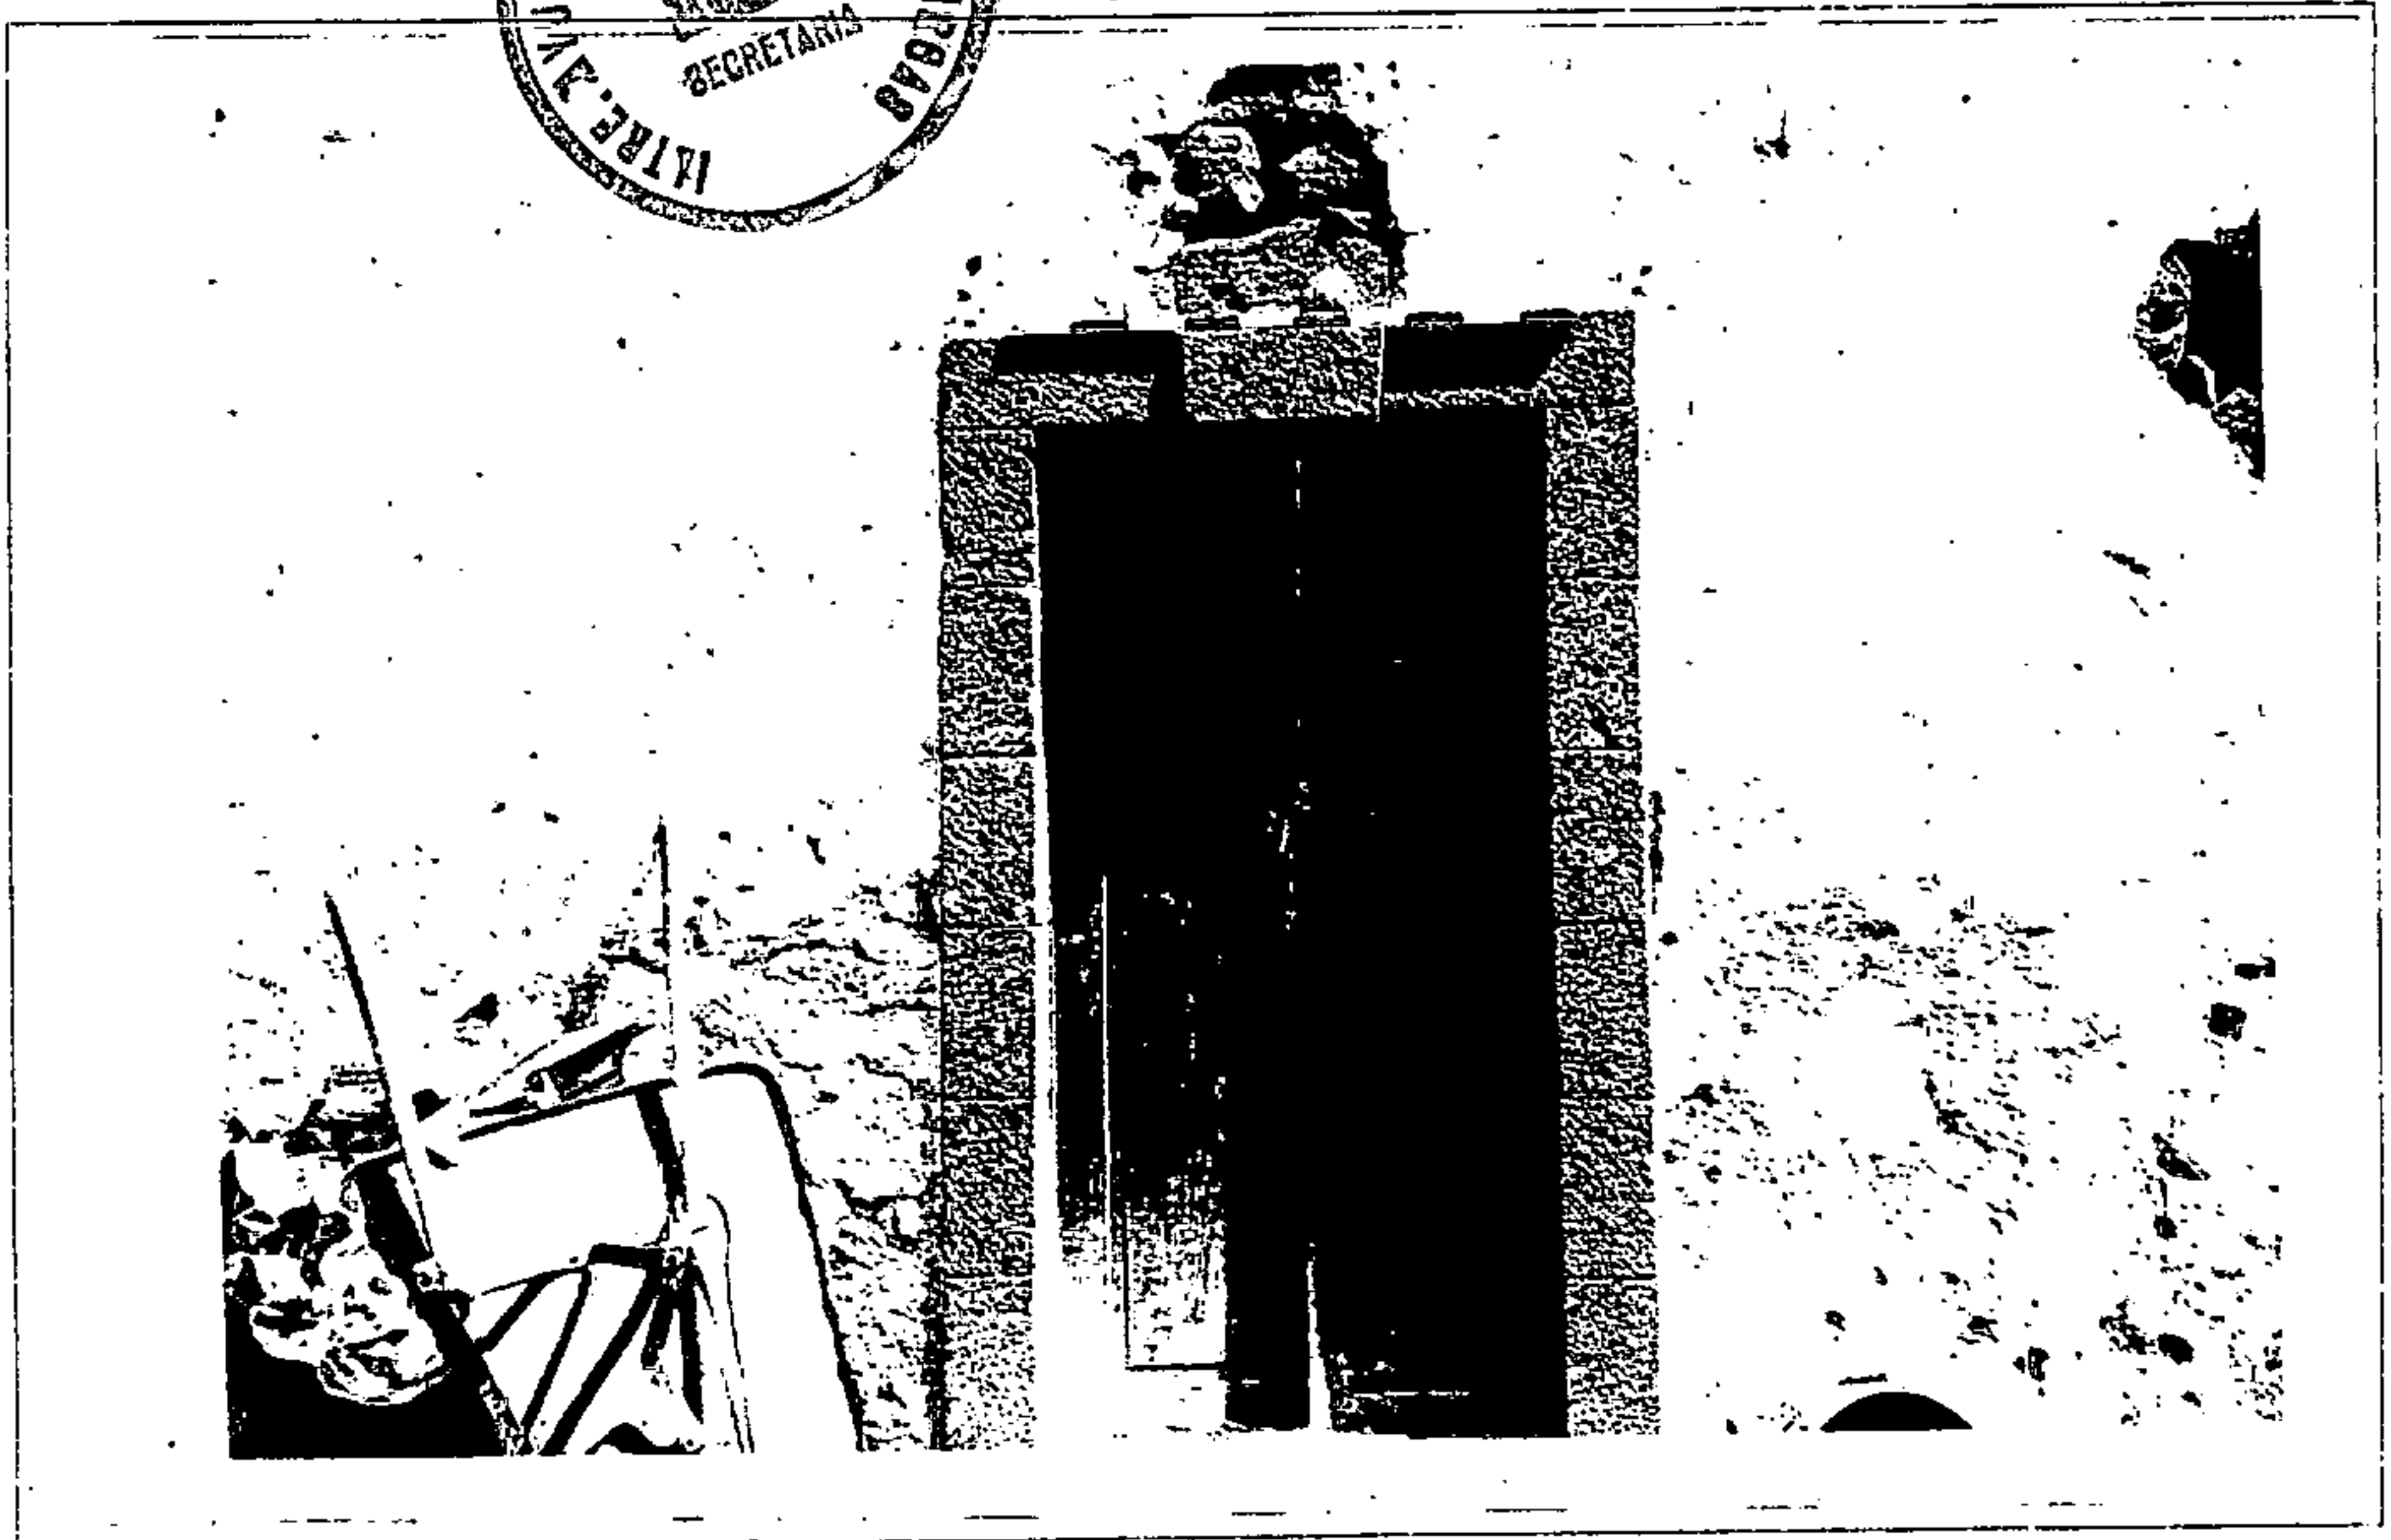
<u>DATOS ETNOGRÁFICOS</u>	<u>LOCALIZACIÓN</u>
<u>DENOMINACION:</u> CASA DEL BARRANCO	ISLA: GRAN CANARIA
<u>TIPOLOGIA:</u> AREA DE ACTIVIDAD: CONJUNTO INTERES ETNOGRAFICO	MUNICIPIO: FIRGAS
GRUPO: POBLADOS	LOCALIDAD: BARRANCO LAS MADRES
TIPO DE ENTIDAD: REFUGIO	CALLE: BARRANCO LAS MADRES
<u>CLASIFICACIÓN DEL SUELO:</u> RUSTICO	NUMERO: 0
<u>CALIFICACIÓN DEL SUELO:</u>	CODIGO POSTAL: 35434
<u>GRADO PROTECCIÓN AMBIENTAL</u>	TOPONOMIA: BARRANCO LAS MADRES
	ESTADO DE CONSERVACIÓN: REGULAR
	<b>OBSERVACIONES:</b> El abandono que han sufrido han provocado que el techo y tejas de la casa de dos plantas se hayan perdido, además del descochado de las paredes. Además se suma la instalación de un gallinero en su interior, con la consiguiente basura que se crea.

**DESCRIPCIÓN:** Vivienda de planta rectangular de dos plantas con muro de piedra y barro y enlucidos con cal. La puerta y las dos ventanas mantienen la cantería en los marcos. El tejado, aunque se ha perdido, fue a dos aguas como lo demuestra la estructura de los muros.

**SUGERENCIAS:** Restauración y recuperación de la misma por tratarse de una casa muy significativa dentro del barranco e intentar reconstruir las fiestas tradicionales que se organizaban en ella.

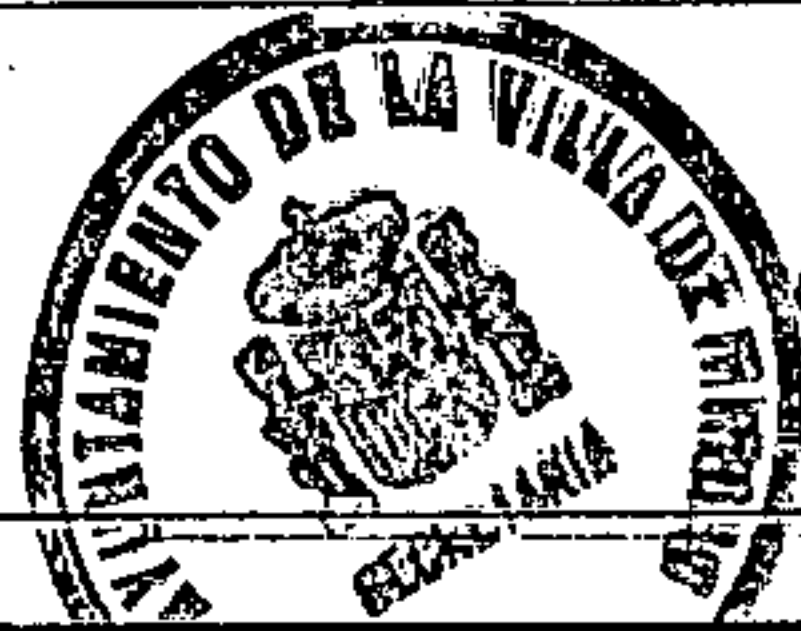
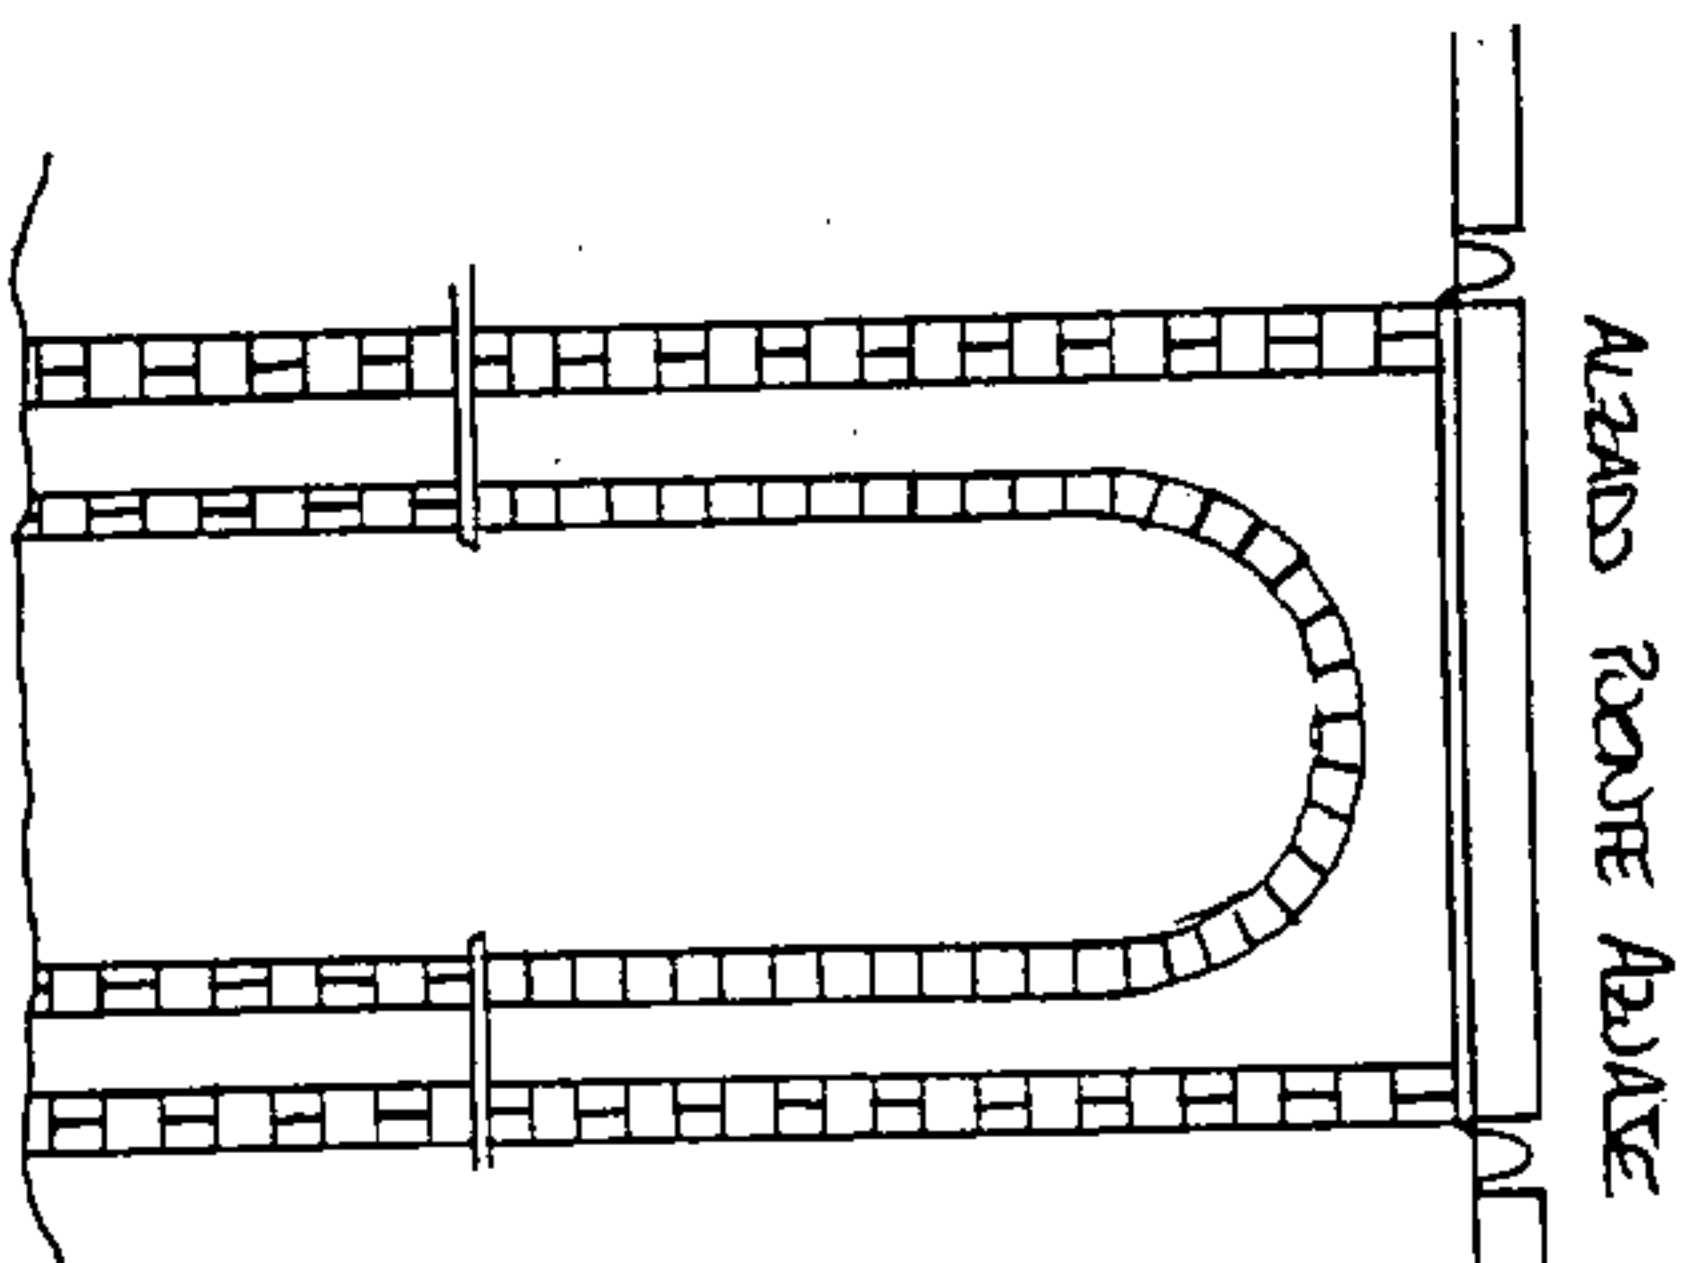
FICHA N° J-111

<u>DATOS ETNOGRÁFICOS</u>	<u>LOCALIZACIÓN</u>
<u>DENOMINACION:</u> PUENTE DE AZUAJE	ISLA: GRAN CANARIA
<u>TIPOLOGIA:</u> AREA DE ACTIVIDAD: TRANSPORTE	MUNICIPIO: FIRGAS
GRUPO: RED VIARIA	LOCALIDAD: BARRANCO DE AZUAJE
TIPO DE ENTIDAD: PUENTES	CALLE: CARRRETERA GC-100
<u>CLASIFICACIÓN DEL SUELO:</u> RUSTICO	NUMERO: 0
<u>CALIFICACIÓN DEL SUELO:</u> AREA INSULAR PROTEGIDO	CODIGO POSTAL: 35430
<u>GRADO PROTECCIÓN:</u> AMBIENTAL	TOPONOMIA: BARRANCO DE AZUAJE
	ESTADO DE CONSERVACIÓN: BUENO
	<u>OBSERVACIONES:</u> Las mayores alteraciones son productos del vallado de las fincas cercanas, basuras y colonización vegetal, así como desconchados en los muros de protección de la parte superior.

**OBSERVACIONES:** En la carretera que une Buenlugar y Moya se localiza encima del barranco de Azuaje.

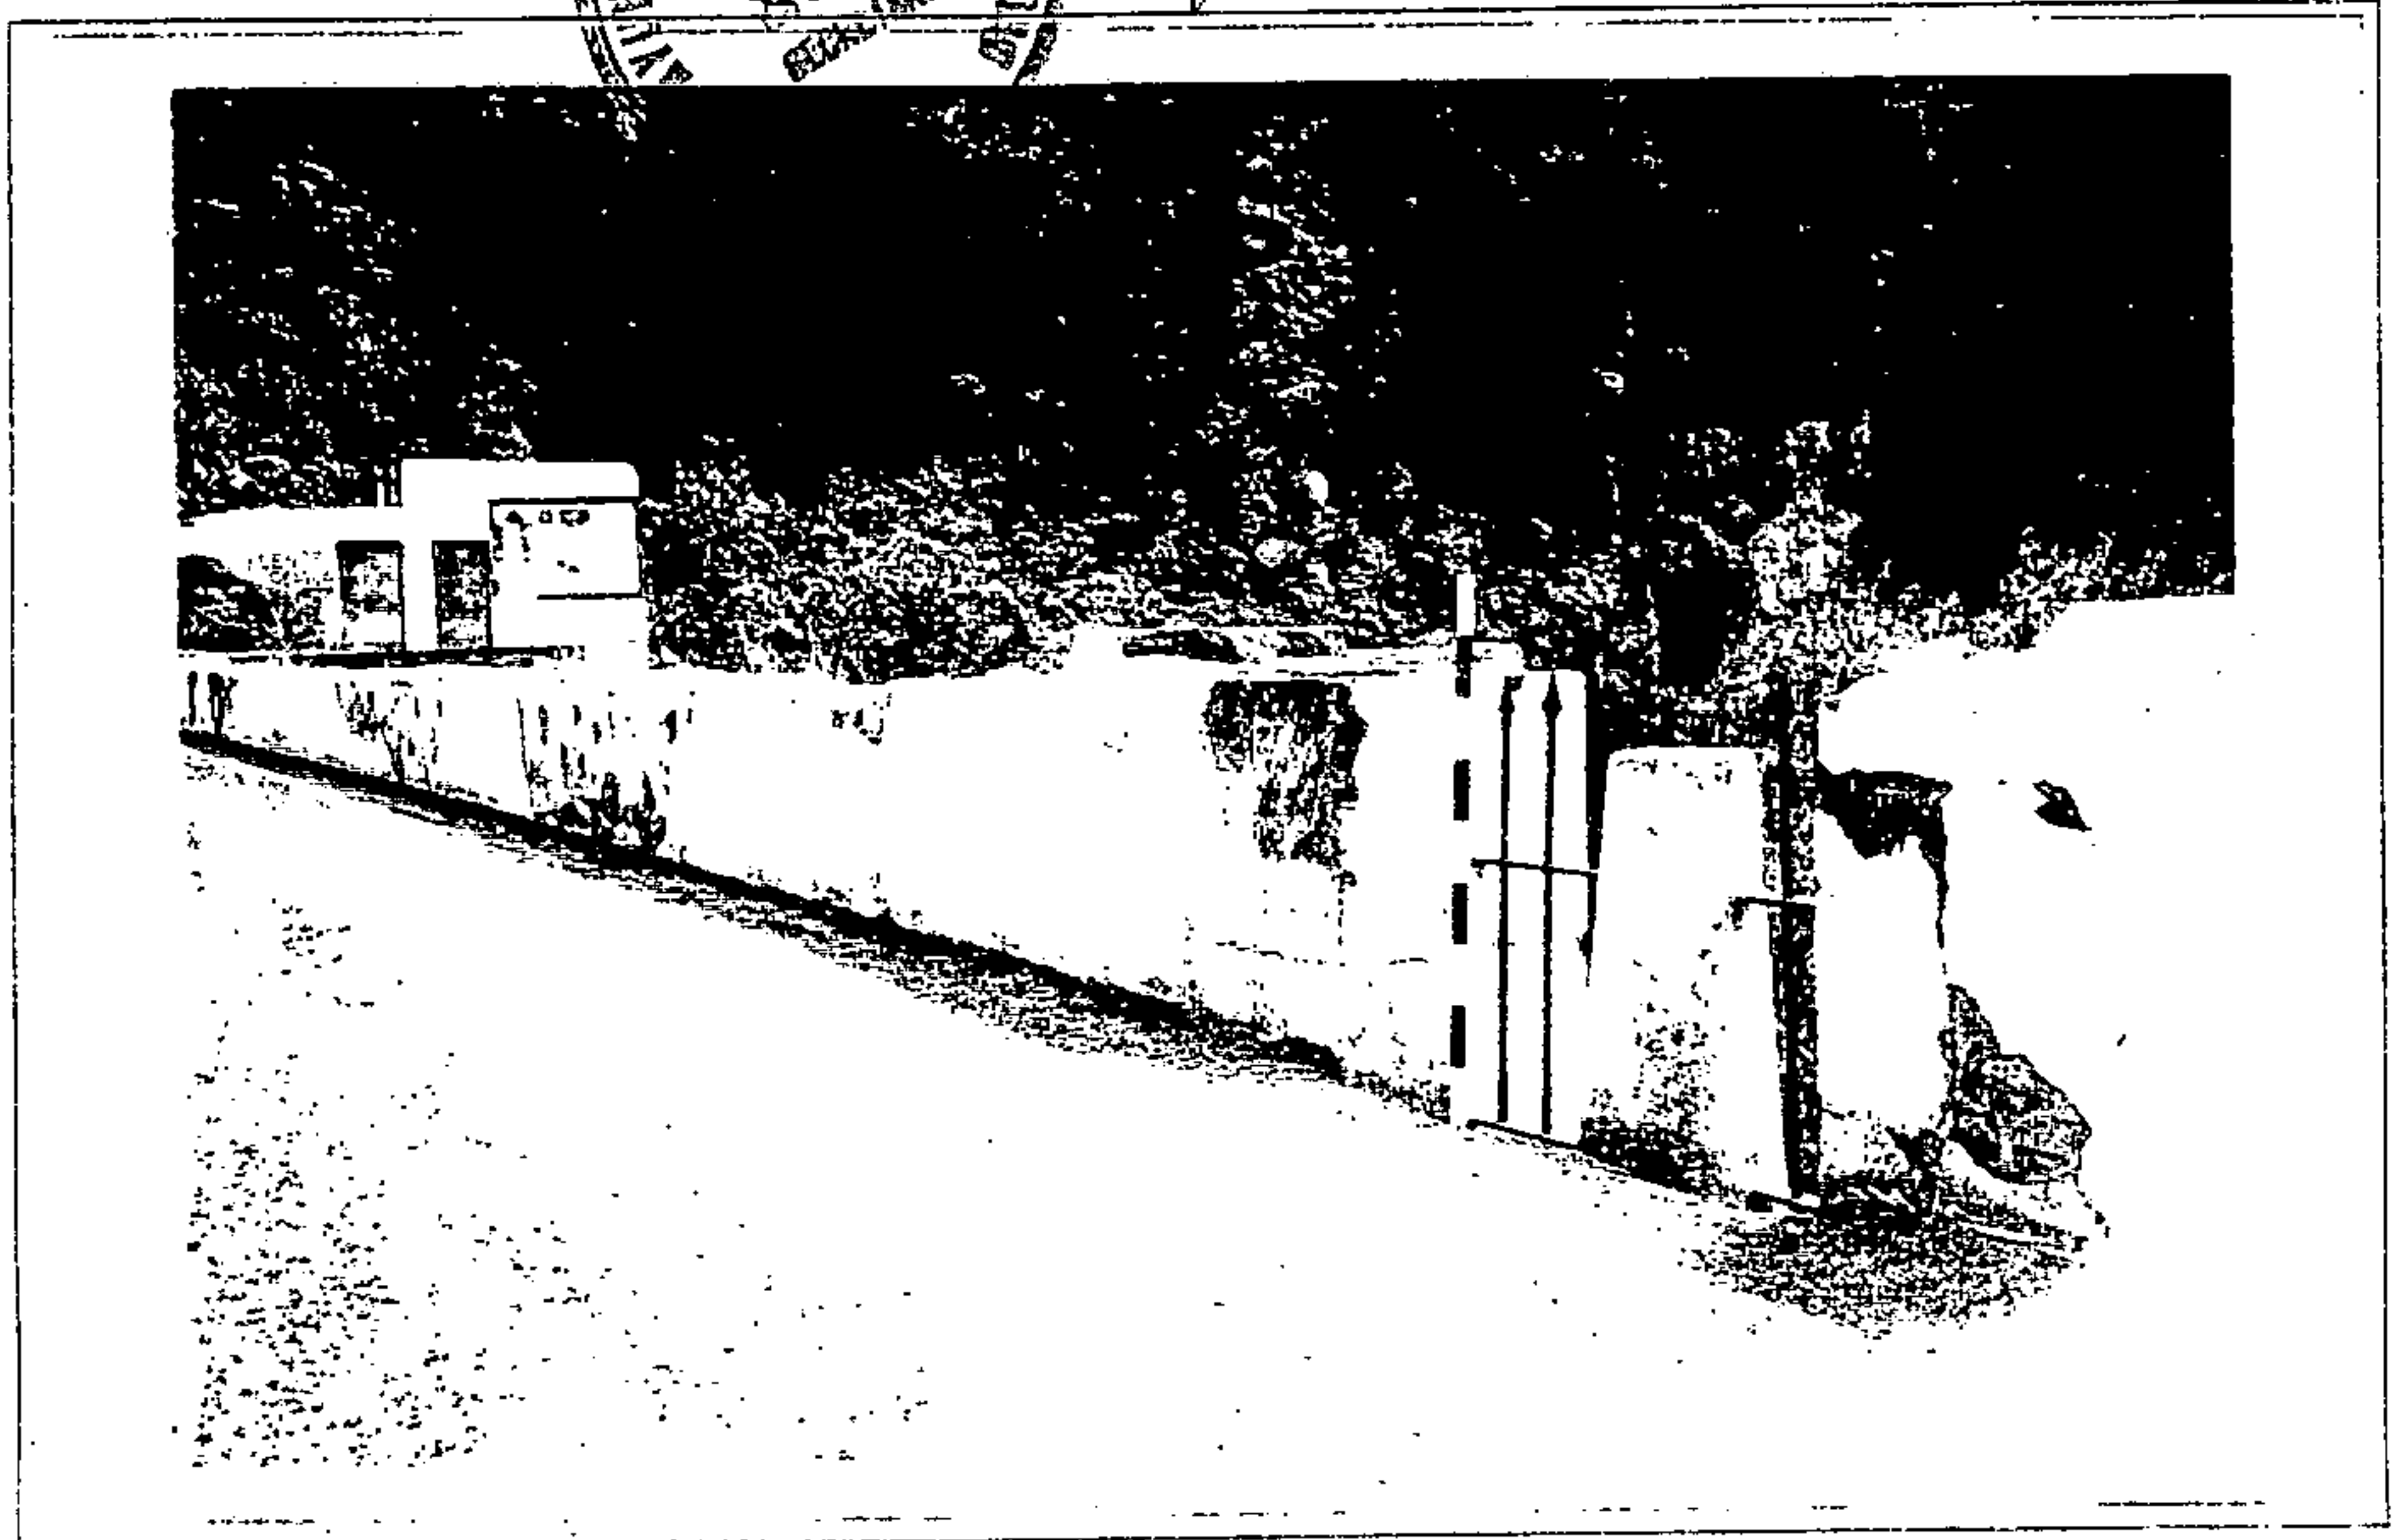
**DESCRIPCIÓN:** Puente con arco de medio punto longitudinal en bloques de piedra con remate del arco en cantería, tiene dos cornisas una superior y otra en el comienzo de la curva del arco en el borde oeste se situa un pequeño arco de medio punto para el paso de la acequia.

**SUGERENCIAS:** Limpieza de basuras y de malas hierbas.

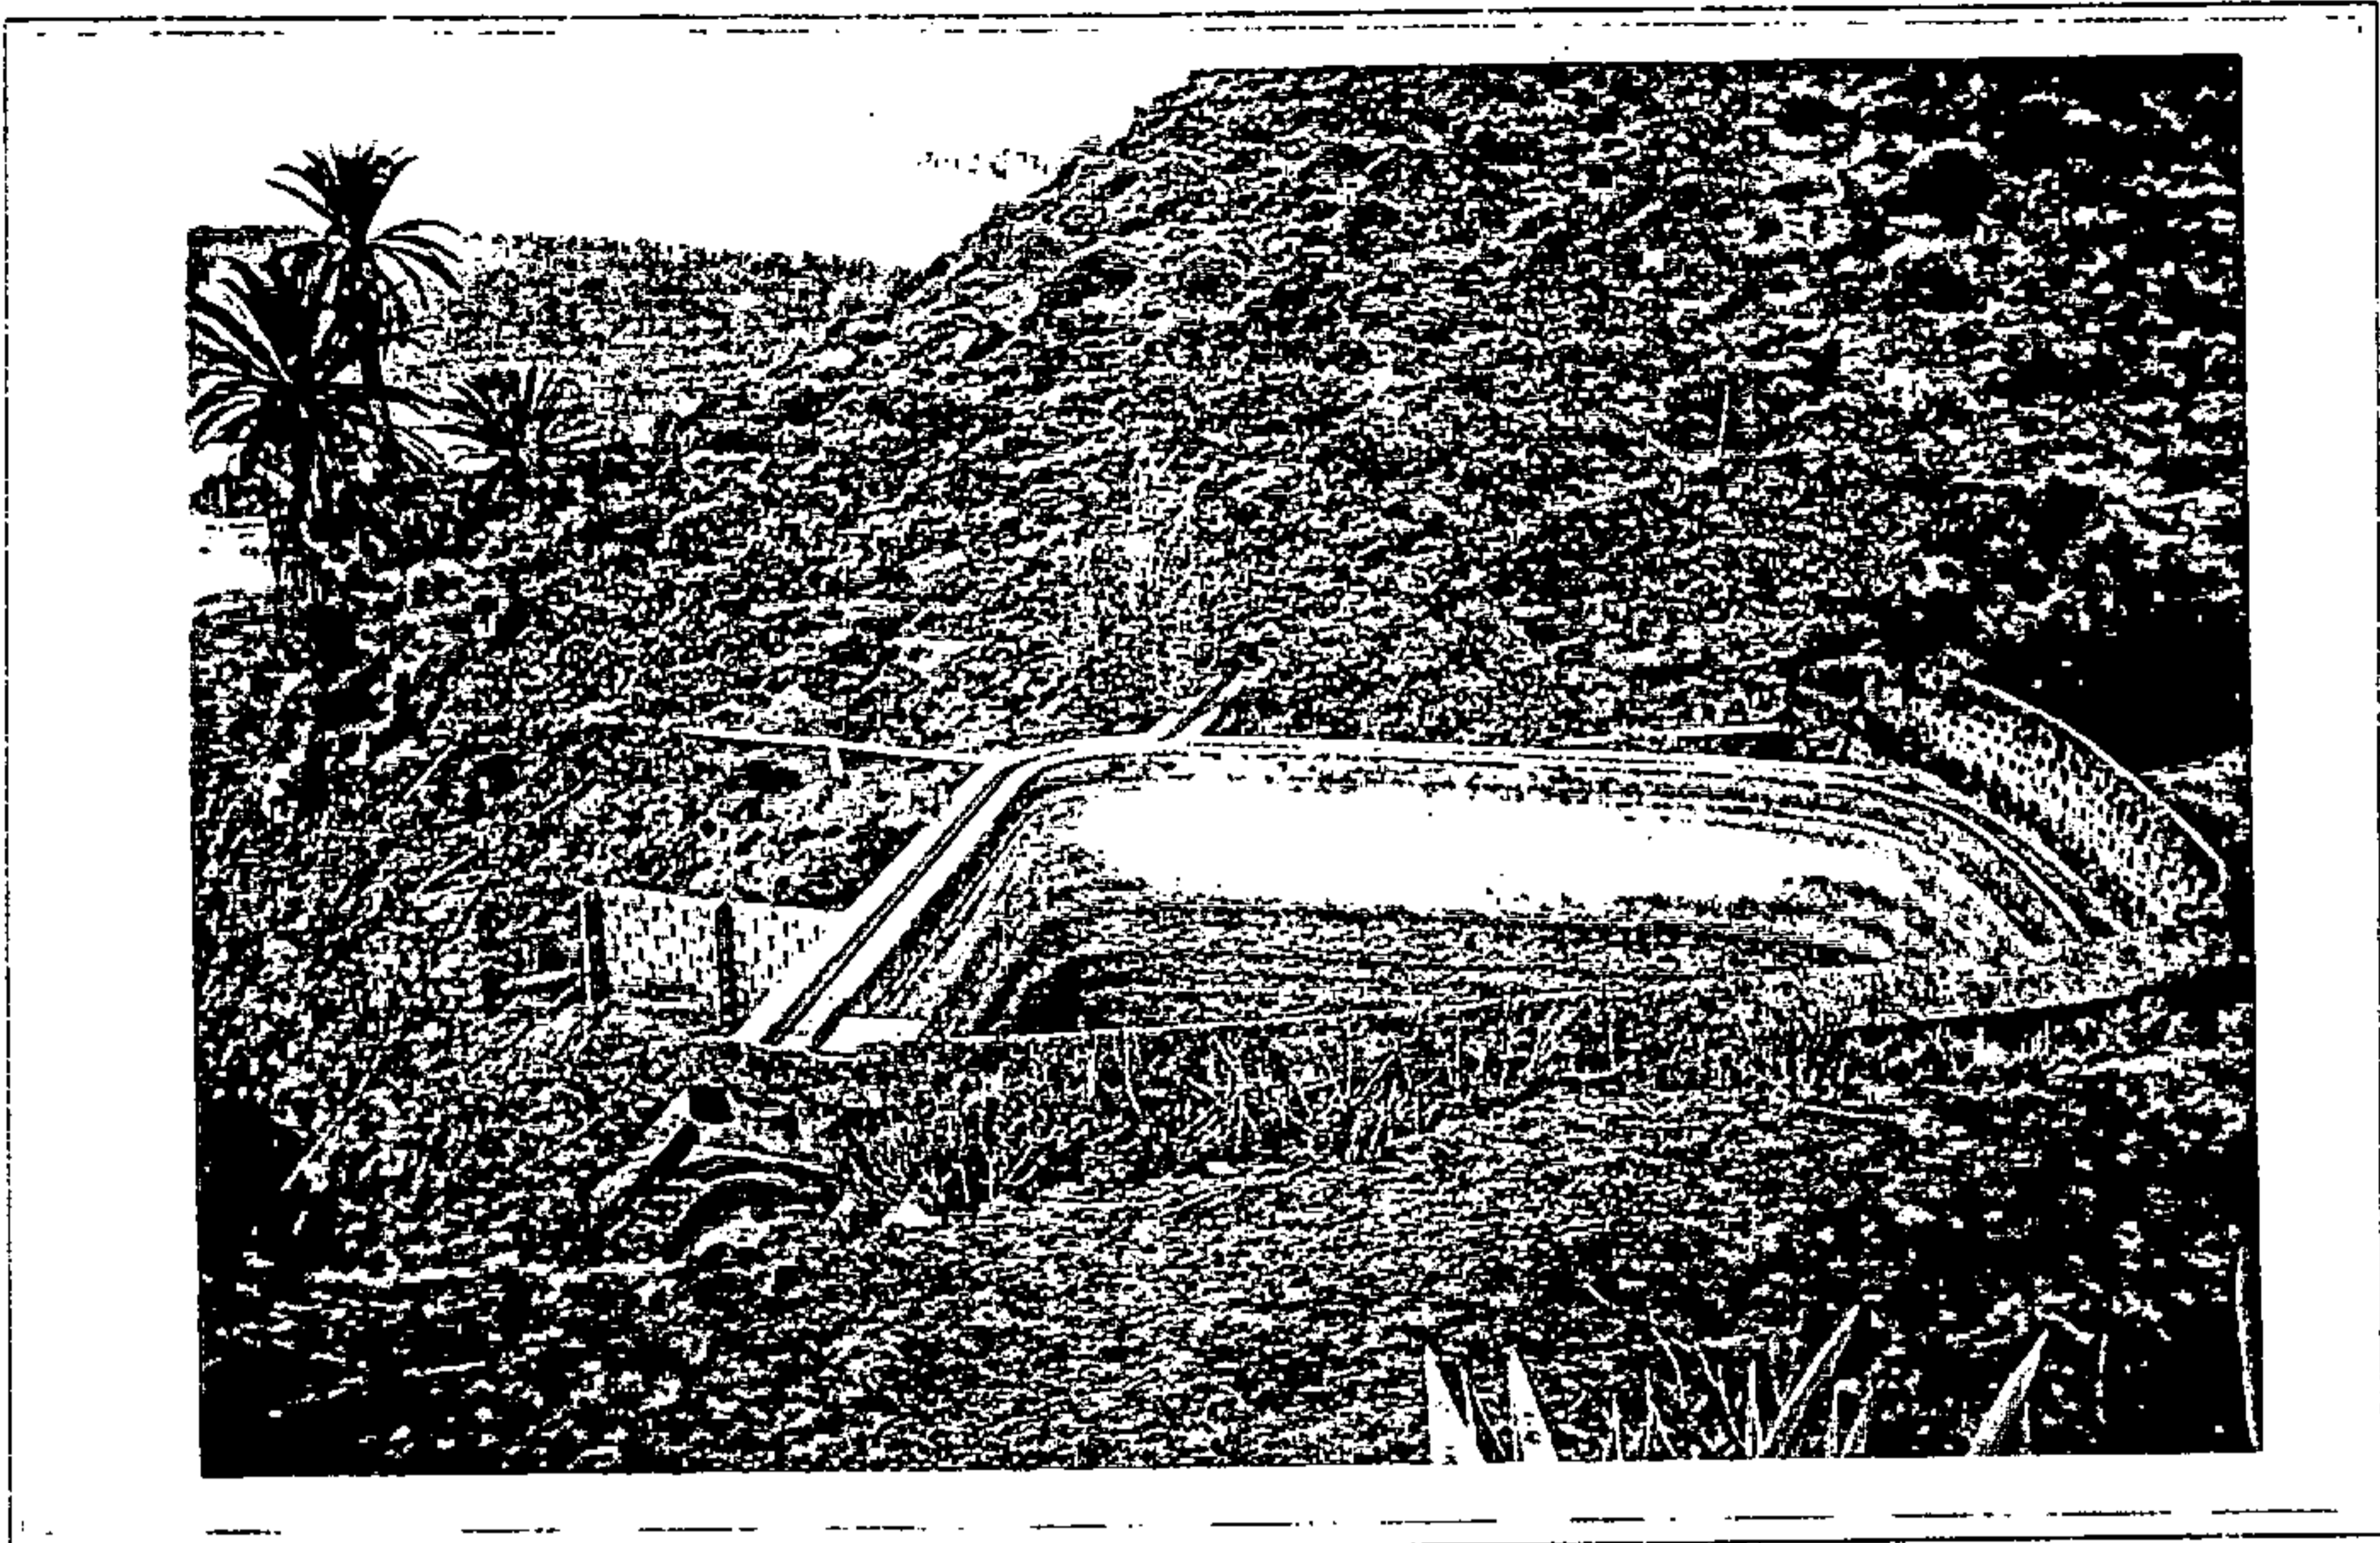
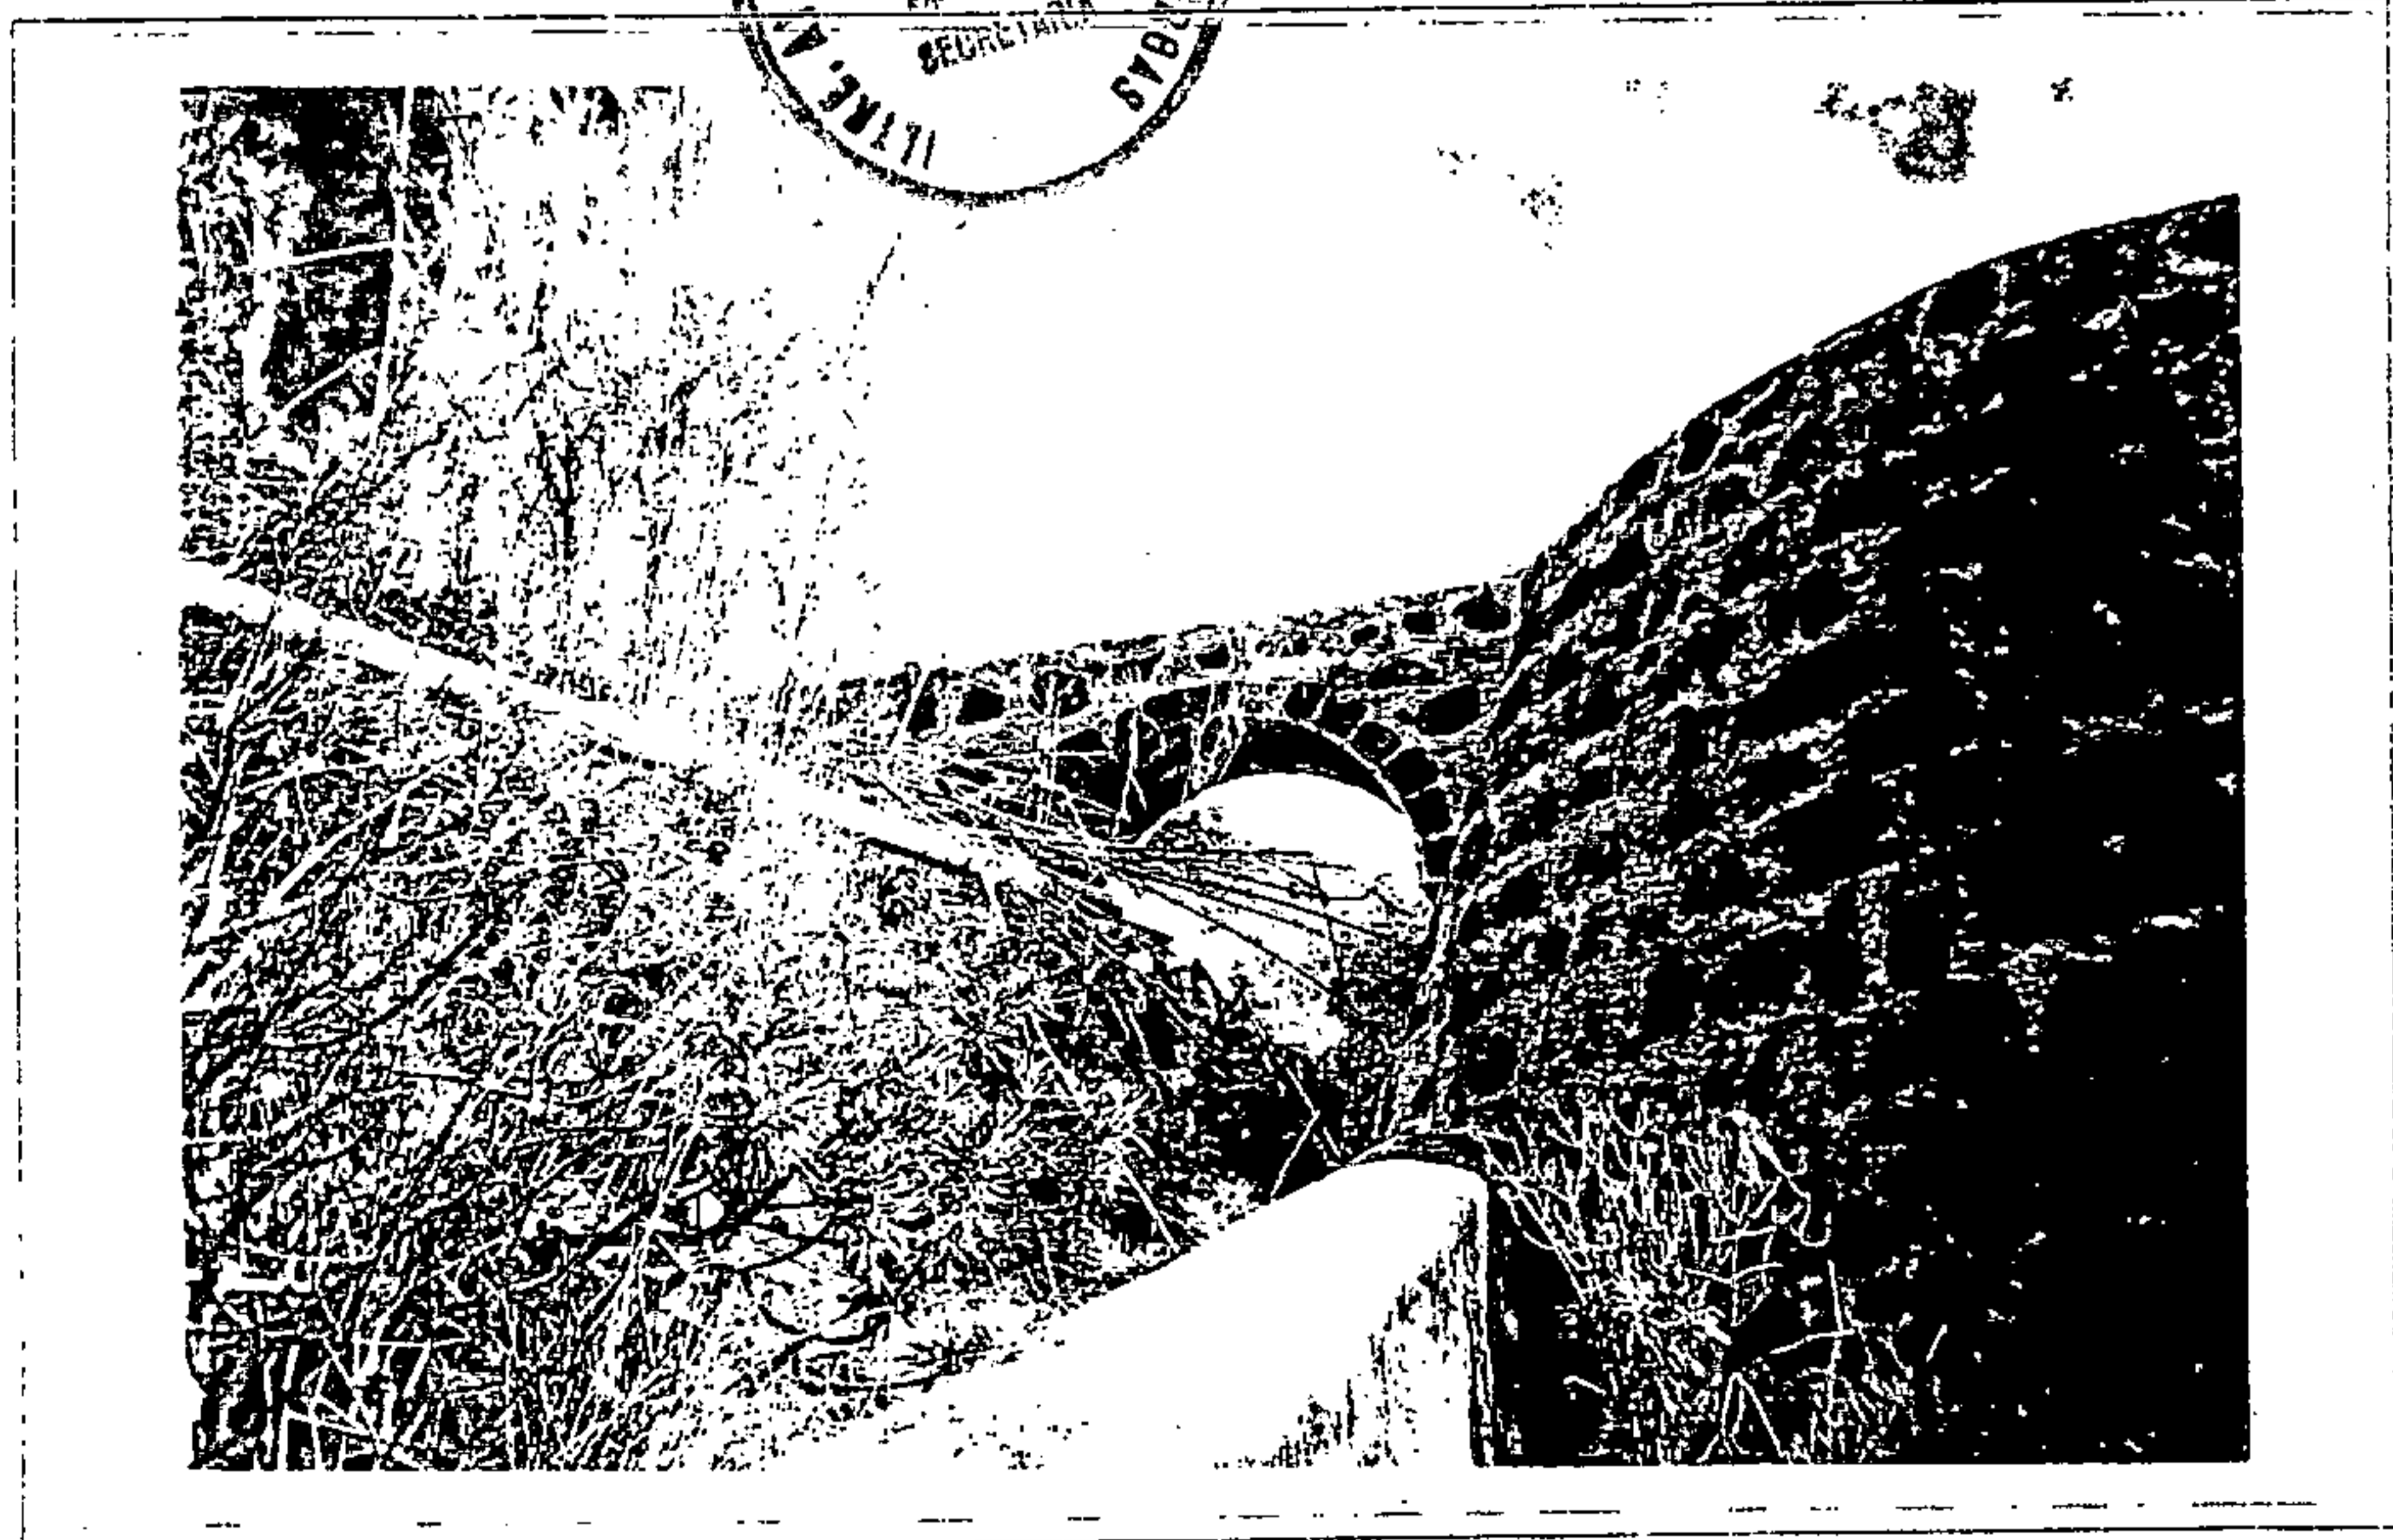
Nº DE FICHA: 12

<u>DATOS ETNOGRÁFICOS</u>	<u>LOCALIZACIÓN</u>
<u>DENOMINACION:</u> LAVADERO, ESTANQUE Y ACUEDUCTO	ISLA: GRAN CANARIA
<u>TIPOLOGIA:</u> AREA DE ACTIVIDAD: HIDRAULICA	MUNICIPIO: FIRGAS
GRUPO: GESTION DE AGUA	LOCALIDAD: BARRANCO LAS MADRES
TIPO DE ENTIDAD: CONJUNTO HIDRAULICO	CALLE:
<u>CLASIFICACIÓN DEL SUELO:</u> RUSTICO	NUMERO: 0
<u>CALIFICACIÓN DEL SUELO:</u>	CODIGO POSTAL: 35430
<u>GRADO PROTECCIÓN AMBIENTAL</u>	TOPONOMIA: LOS MOLINILLOS
	ESTADO DE CONSERVACIÓN: BUENO
	OBSERVACIONES: La colonización vegetal, la sedimentación y las basuras en el interior, y las reparaciones o añadidos recientes en el exterior, como tuberías plásticas, son las mayores alteraciones.
