**ANEXO III**

**CATALOGO DE PATRIMONIO  
ETNOGRÁFICO  
MUNICIPAL**

**DILIGENCIA:** Para hacer constar que el presente documento forma parte del expediente referente a las **NORMAS SUBSIDIARIAS DEL PLANEAMIENTO DEL MUNICIPIO DE FIRGAS**, aprobadas provisionalmente, en la parte concerniente al Suelo Apto para Urbanizar y Suelo Rústico, mediante acuerdo adoptado por el Pleno del Ayuntamiento de Firgas, en la sesión celebrada el día 9 de Agosto del año 2000 y, posteriormente, una vez corregidas las determinaciones exigidas por la Comisión de Ordenación del Territorio y Medio Ambiente de Canarias, nuevamente, el Pleno del Ayuntamiento les otorgó su aprobación, en la sesión celebrada el día 28 de Marzo del año 2001.

CATALOGO MUNICIPAL DEL PATRIMONIO  
ETNOGRÁFICO NORMAS SUBSIDIARIAS DE FIRGAS

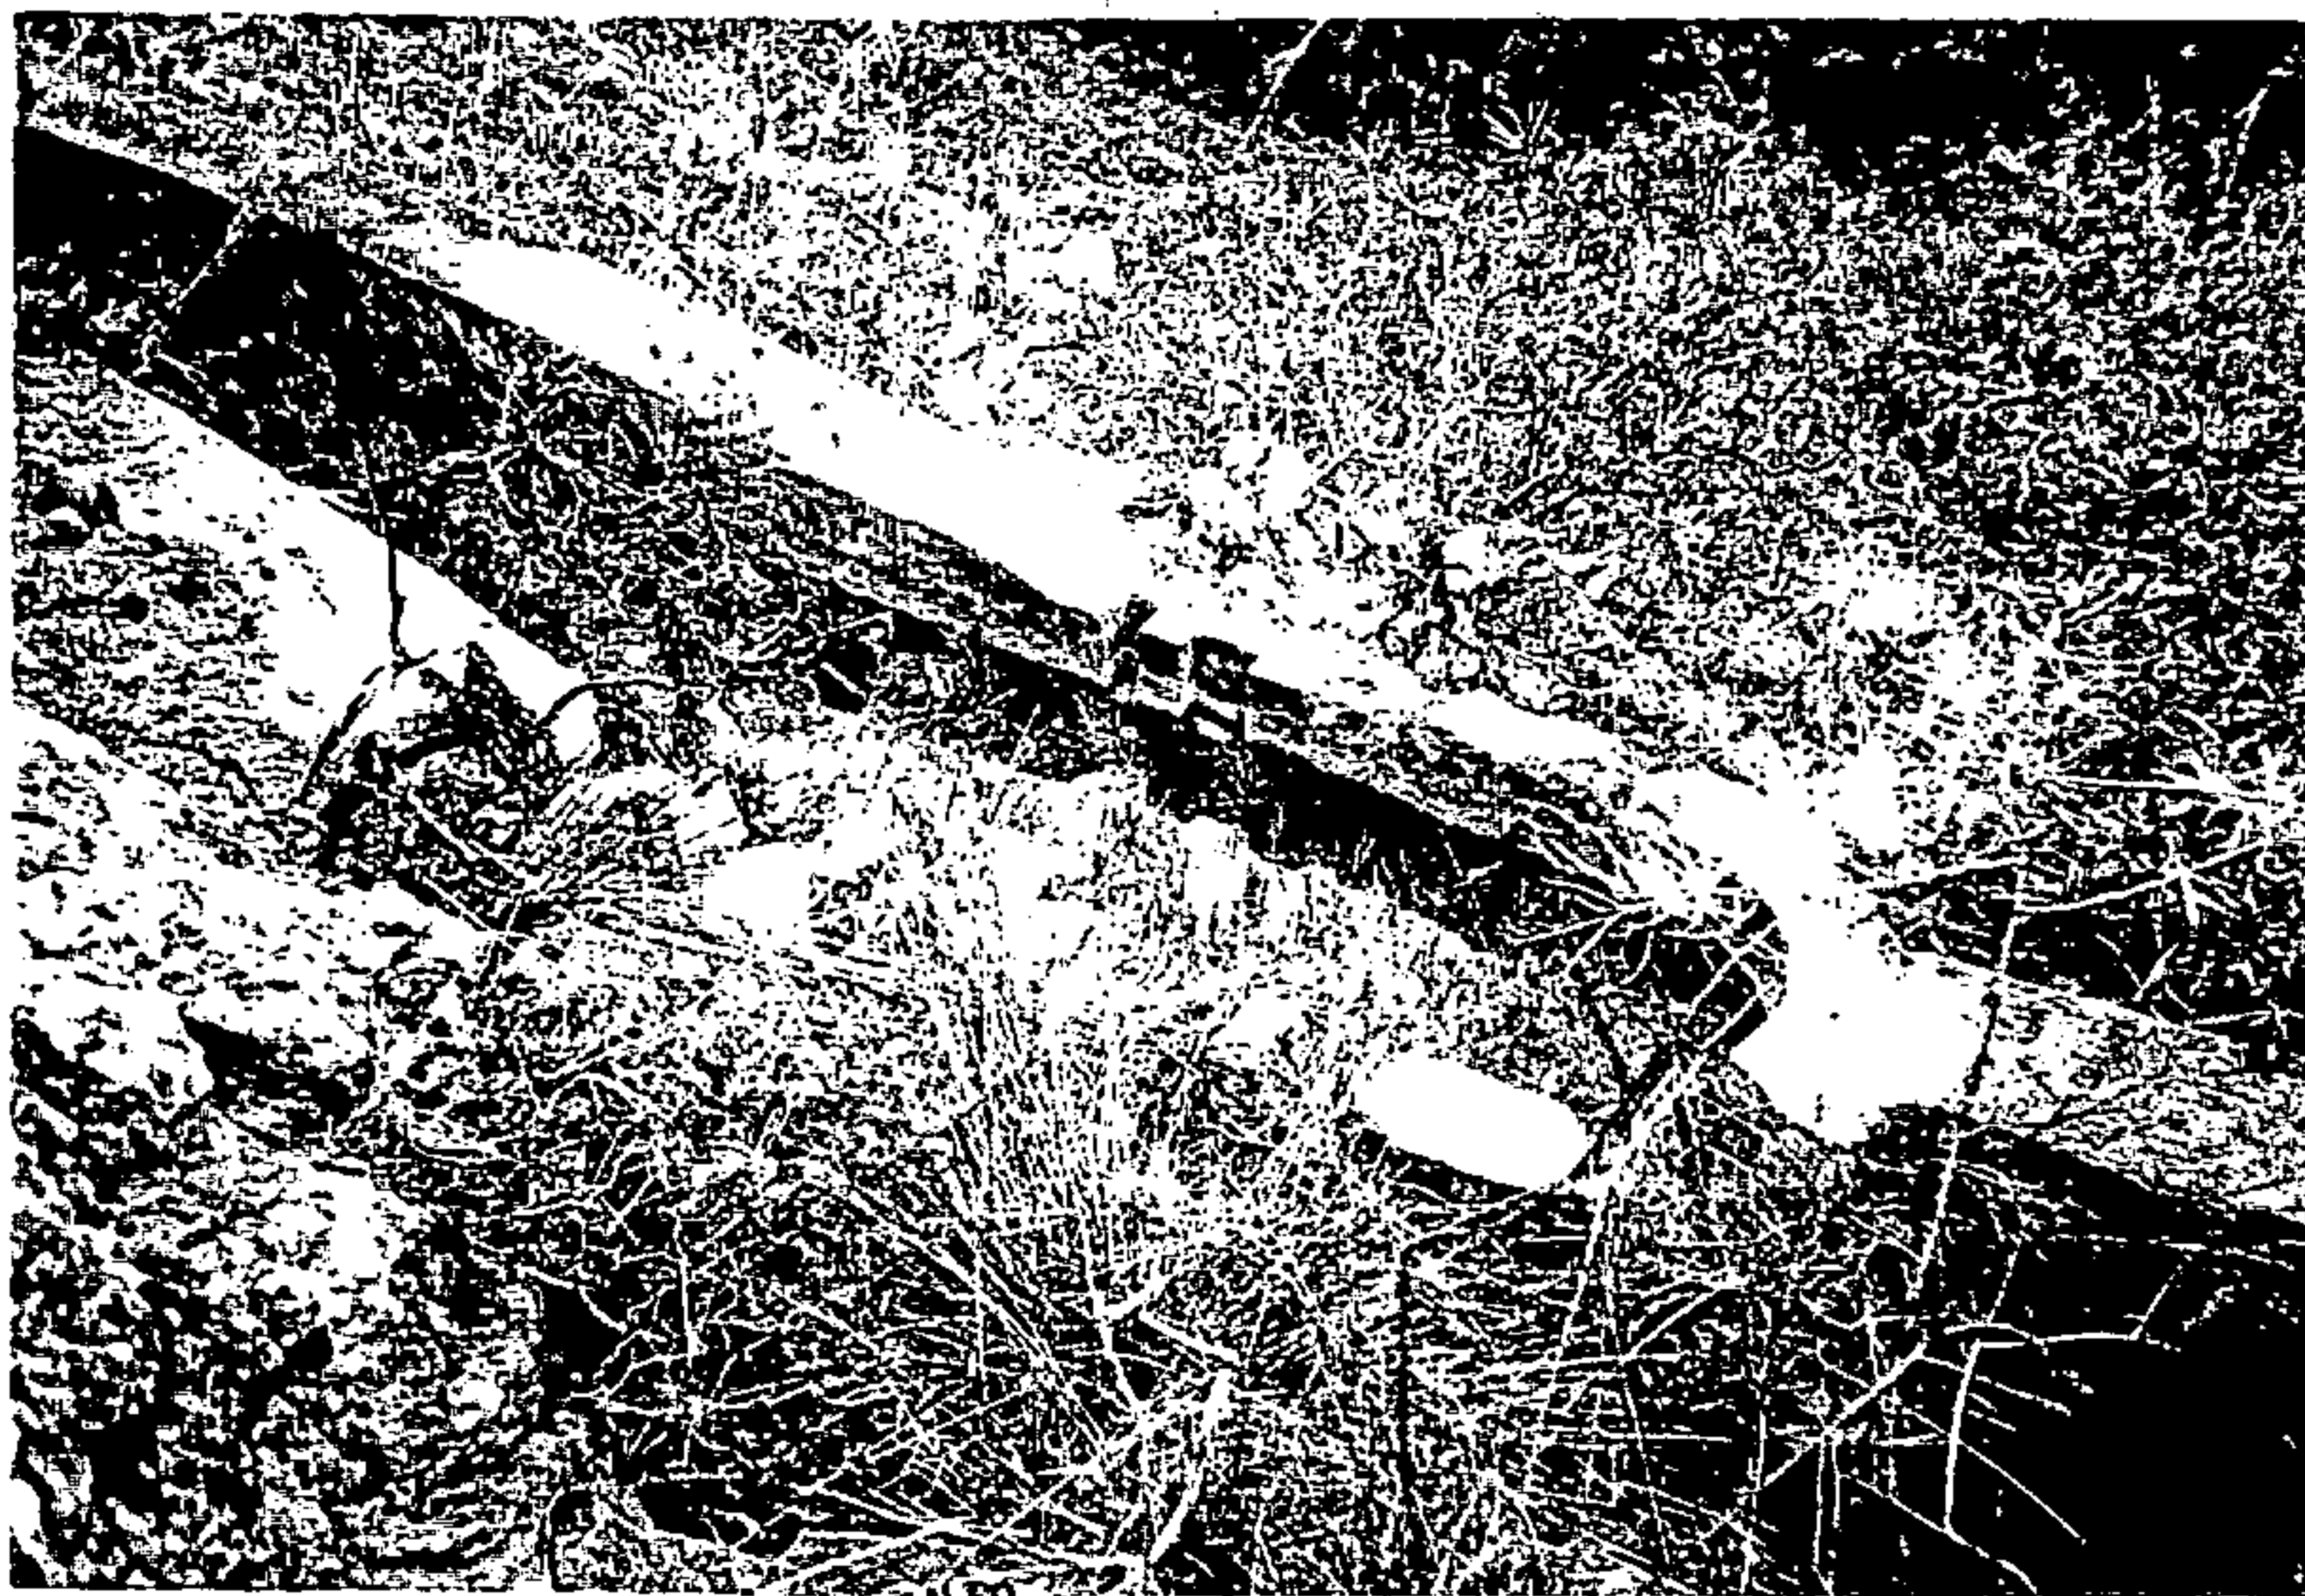
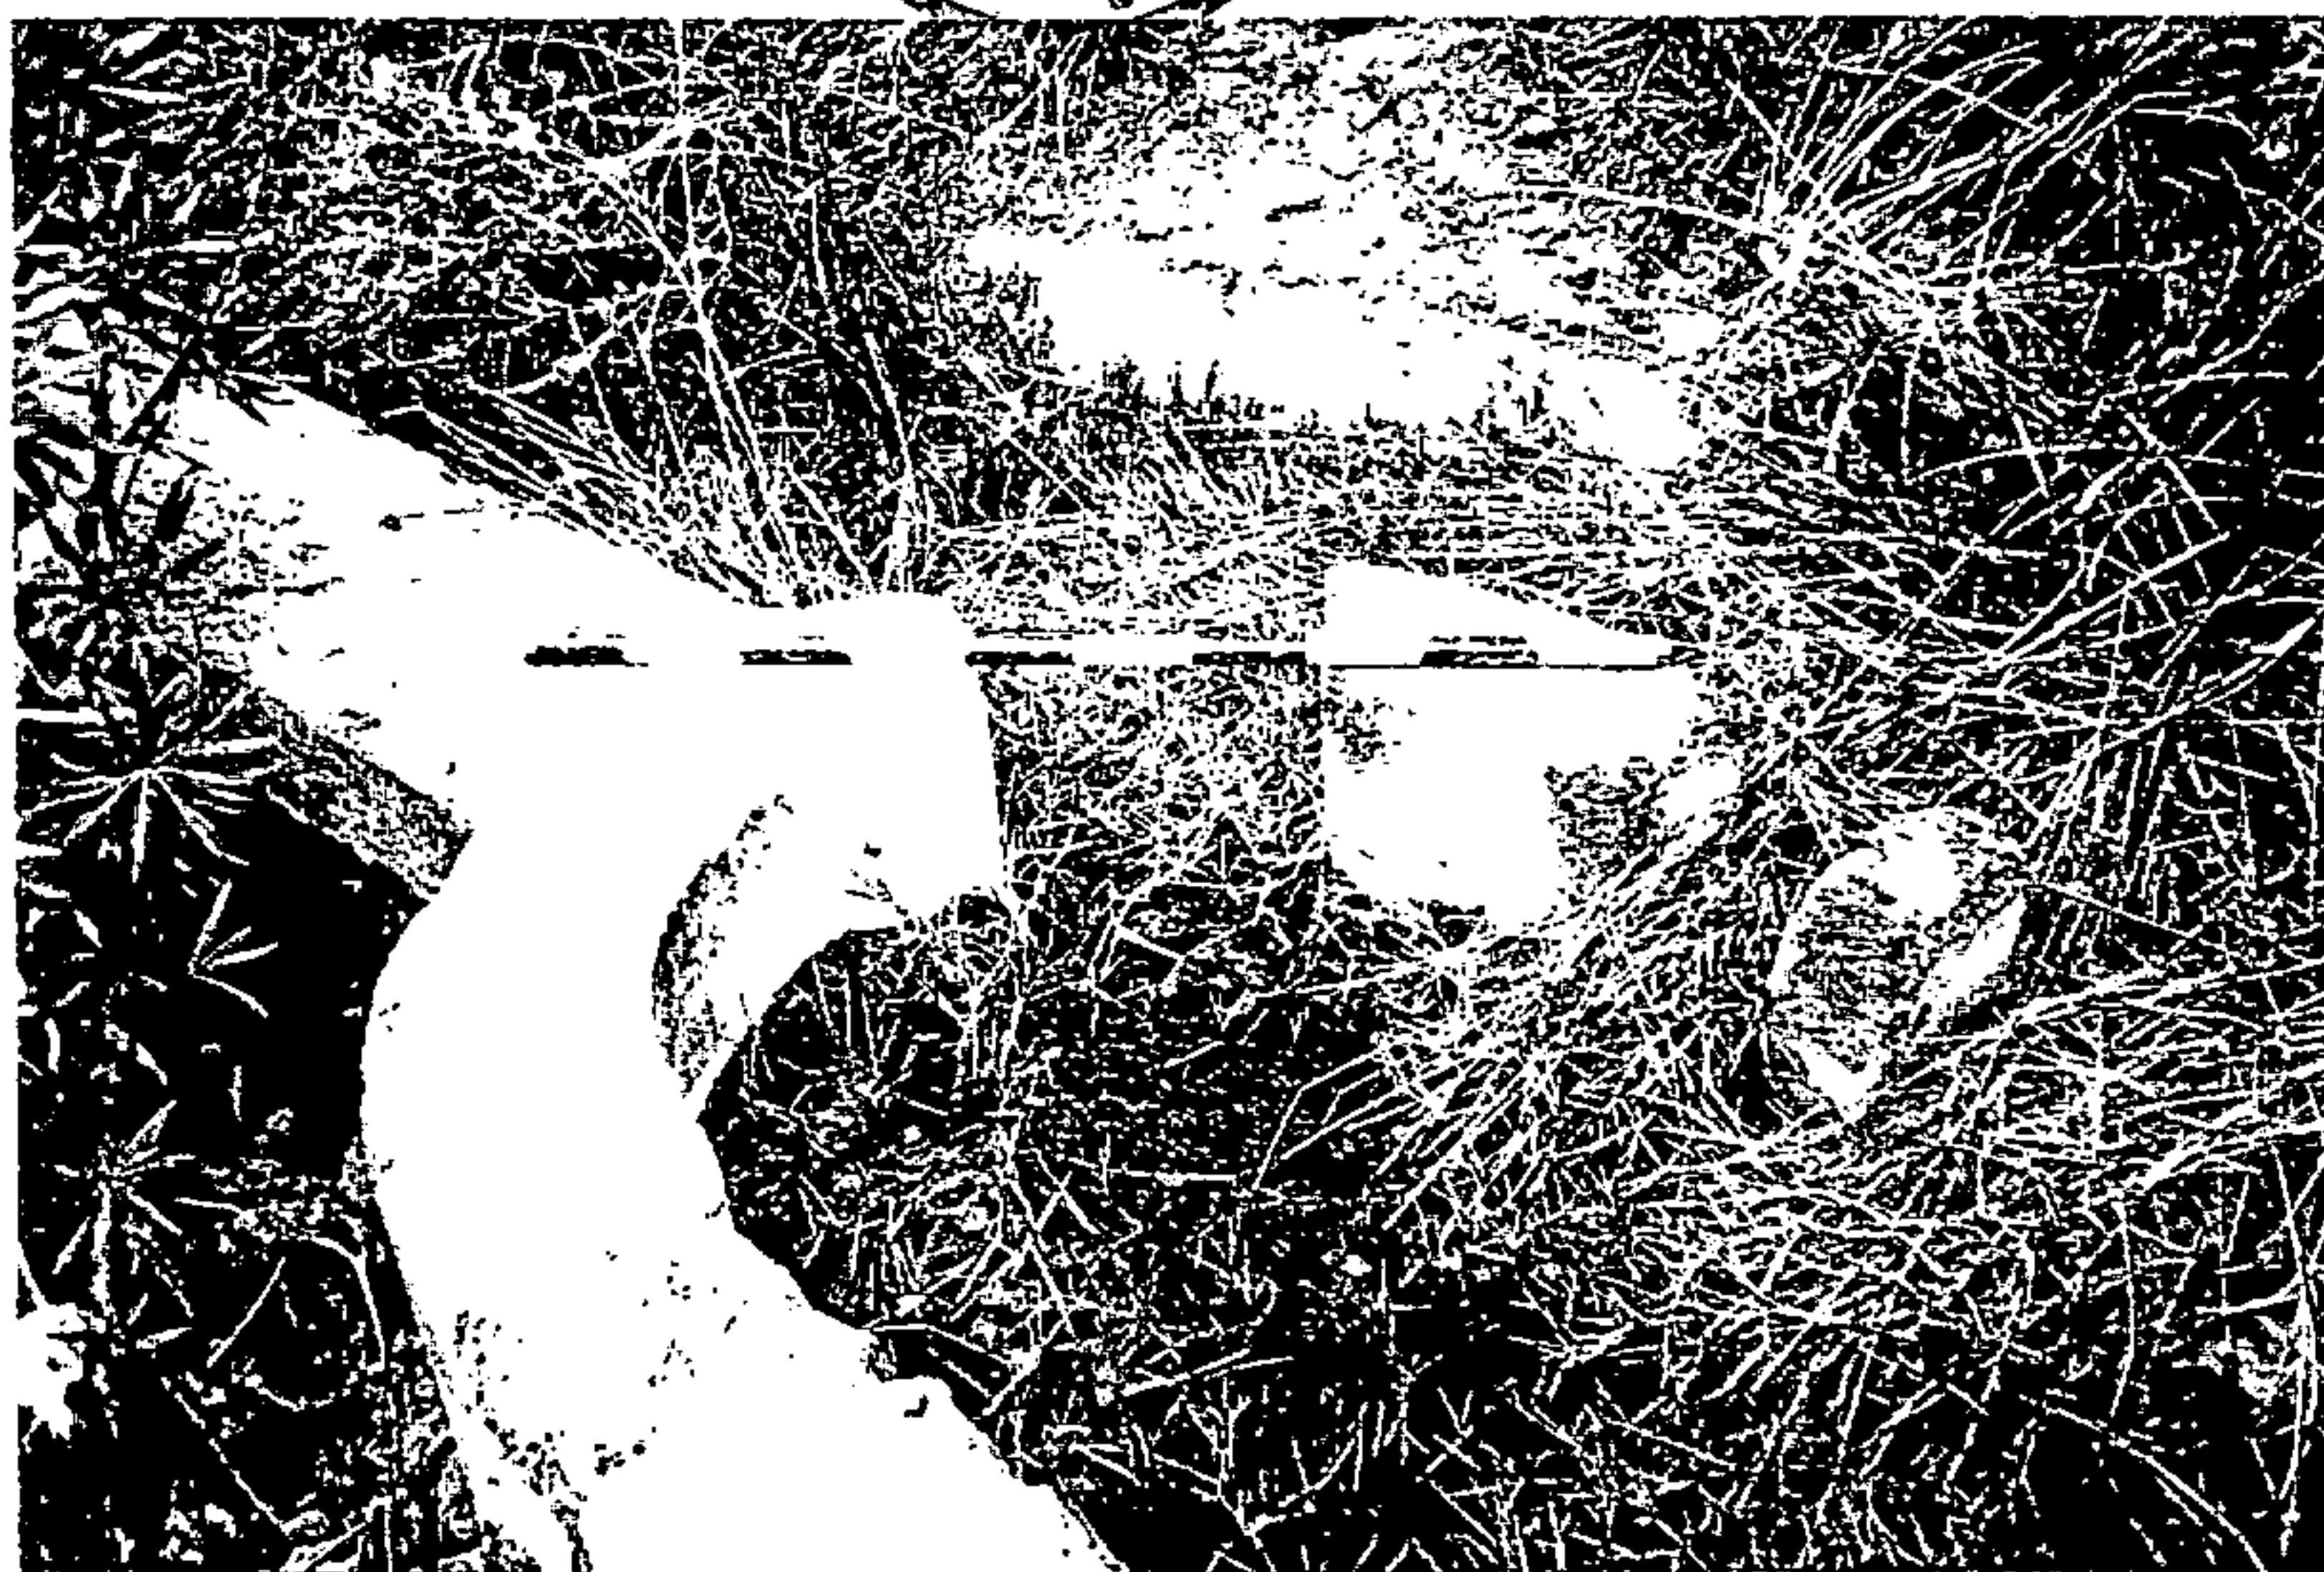
<u>DATOS ETNOGRÁFICOS</u>	<u>LOCALIZACIÓN</u>
<u>DENOMINACION:</u> CANTONERA	ISLA: GRAN CANARIA
<u>TIPOLOGIA:</u> AREA DE ACTIVIDAD: HIDRAULICA GRUPO: DISTRIBUCION	MUNICIPIO: FIRGAS LOCALIDAD: BARRANCO LAS MADRES
TIPO DE ENTIDAD: CANTONERAS TRONERAS	CALLE: NUMERO: 0
<u>CLASIFICACIÓN DEL SUELO:</u> RUSTICO	CODIGO POSTAL: 35430
<u>CALIFICACIÓN DEL SUELO:</u>	TOPONOMIA: BARRANCO DE AZUAJE
<u>GRADO PROTECCIÓN:</u> AMBIENTAL	ESTADO DE CONSERVACIÓN: BUENO
	OBSERVACIONES: Los efectos más notables son la sedimentación y la colonización vegetal, además del desconchado de las paredes.

**OBSERVACIONES:** Se llega hasta ella a través del barranco de San Andrés por cuyas laderas discurre el riego, se encuentra enfrente de las únicas casas habitadas del fondo del barranco.

**SUGERENCIAS:** Limpieza de la tierra y vegetación del interior de la cantoneras.

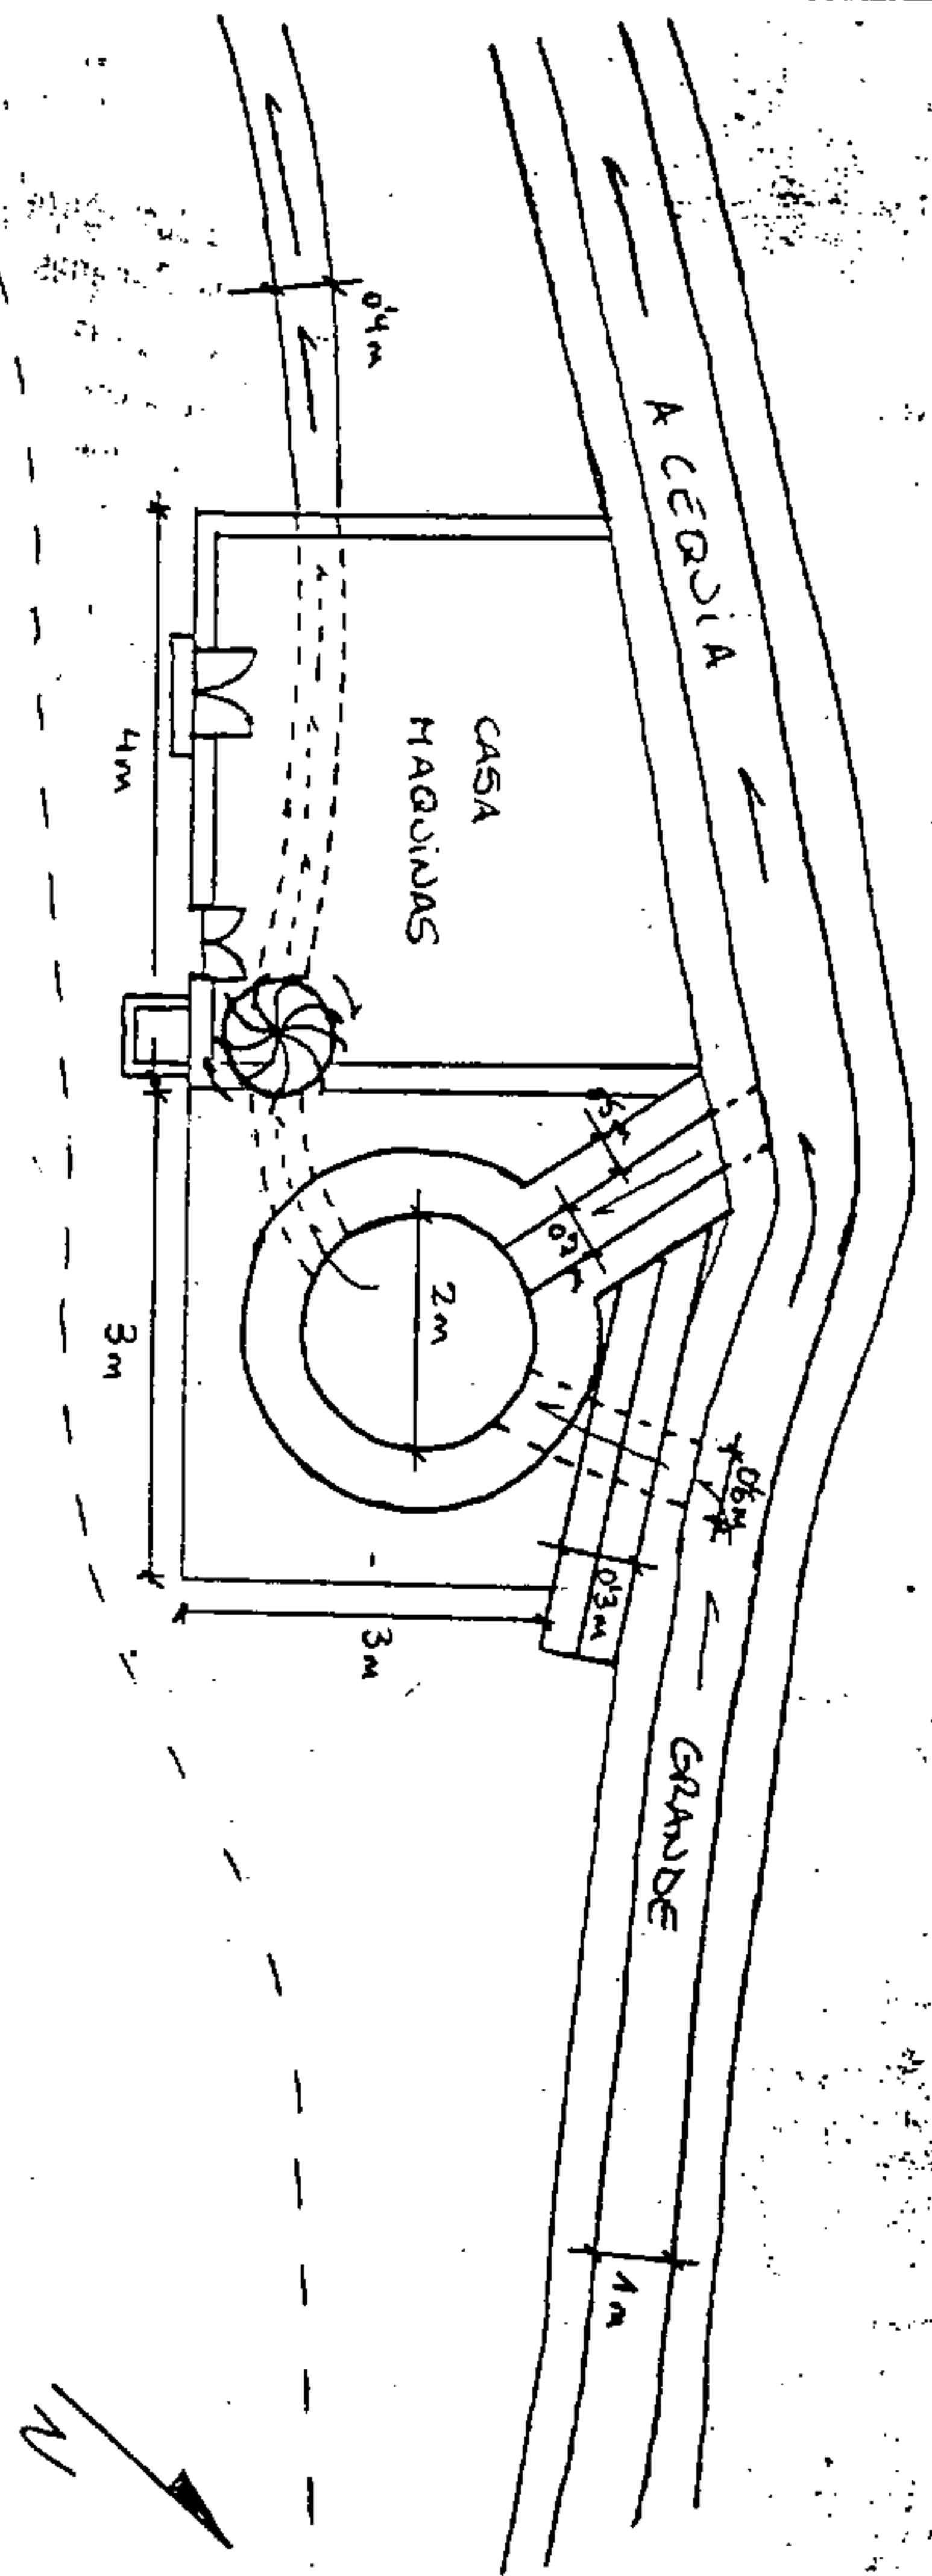
MOLINO MOVIDO POR LA FUERZA DEL AGUA  
ACERDIA  
VEREDA

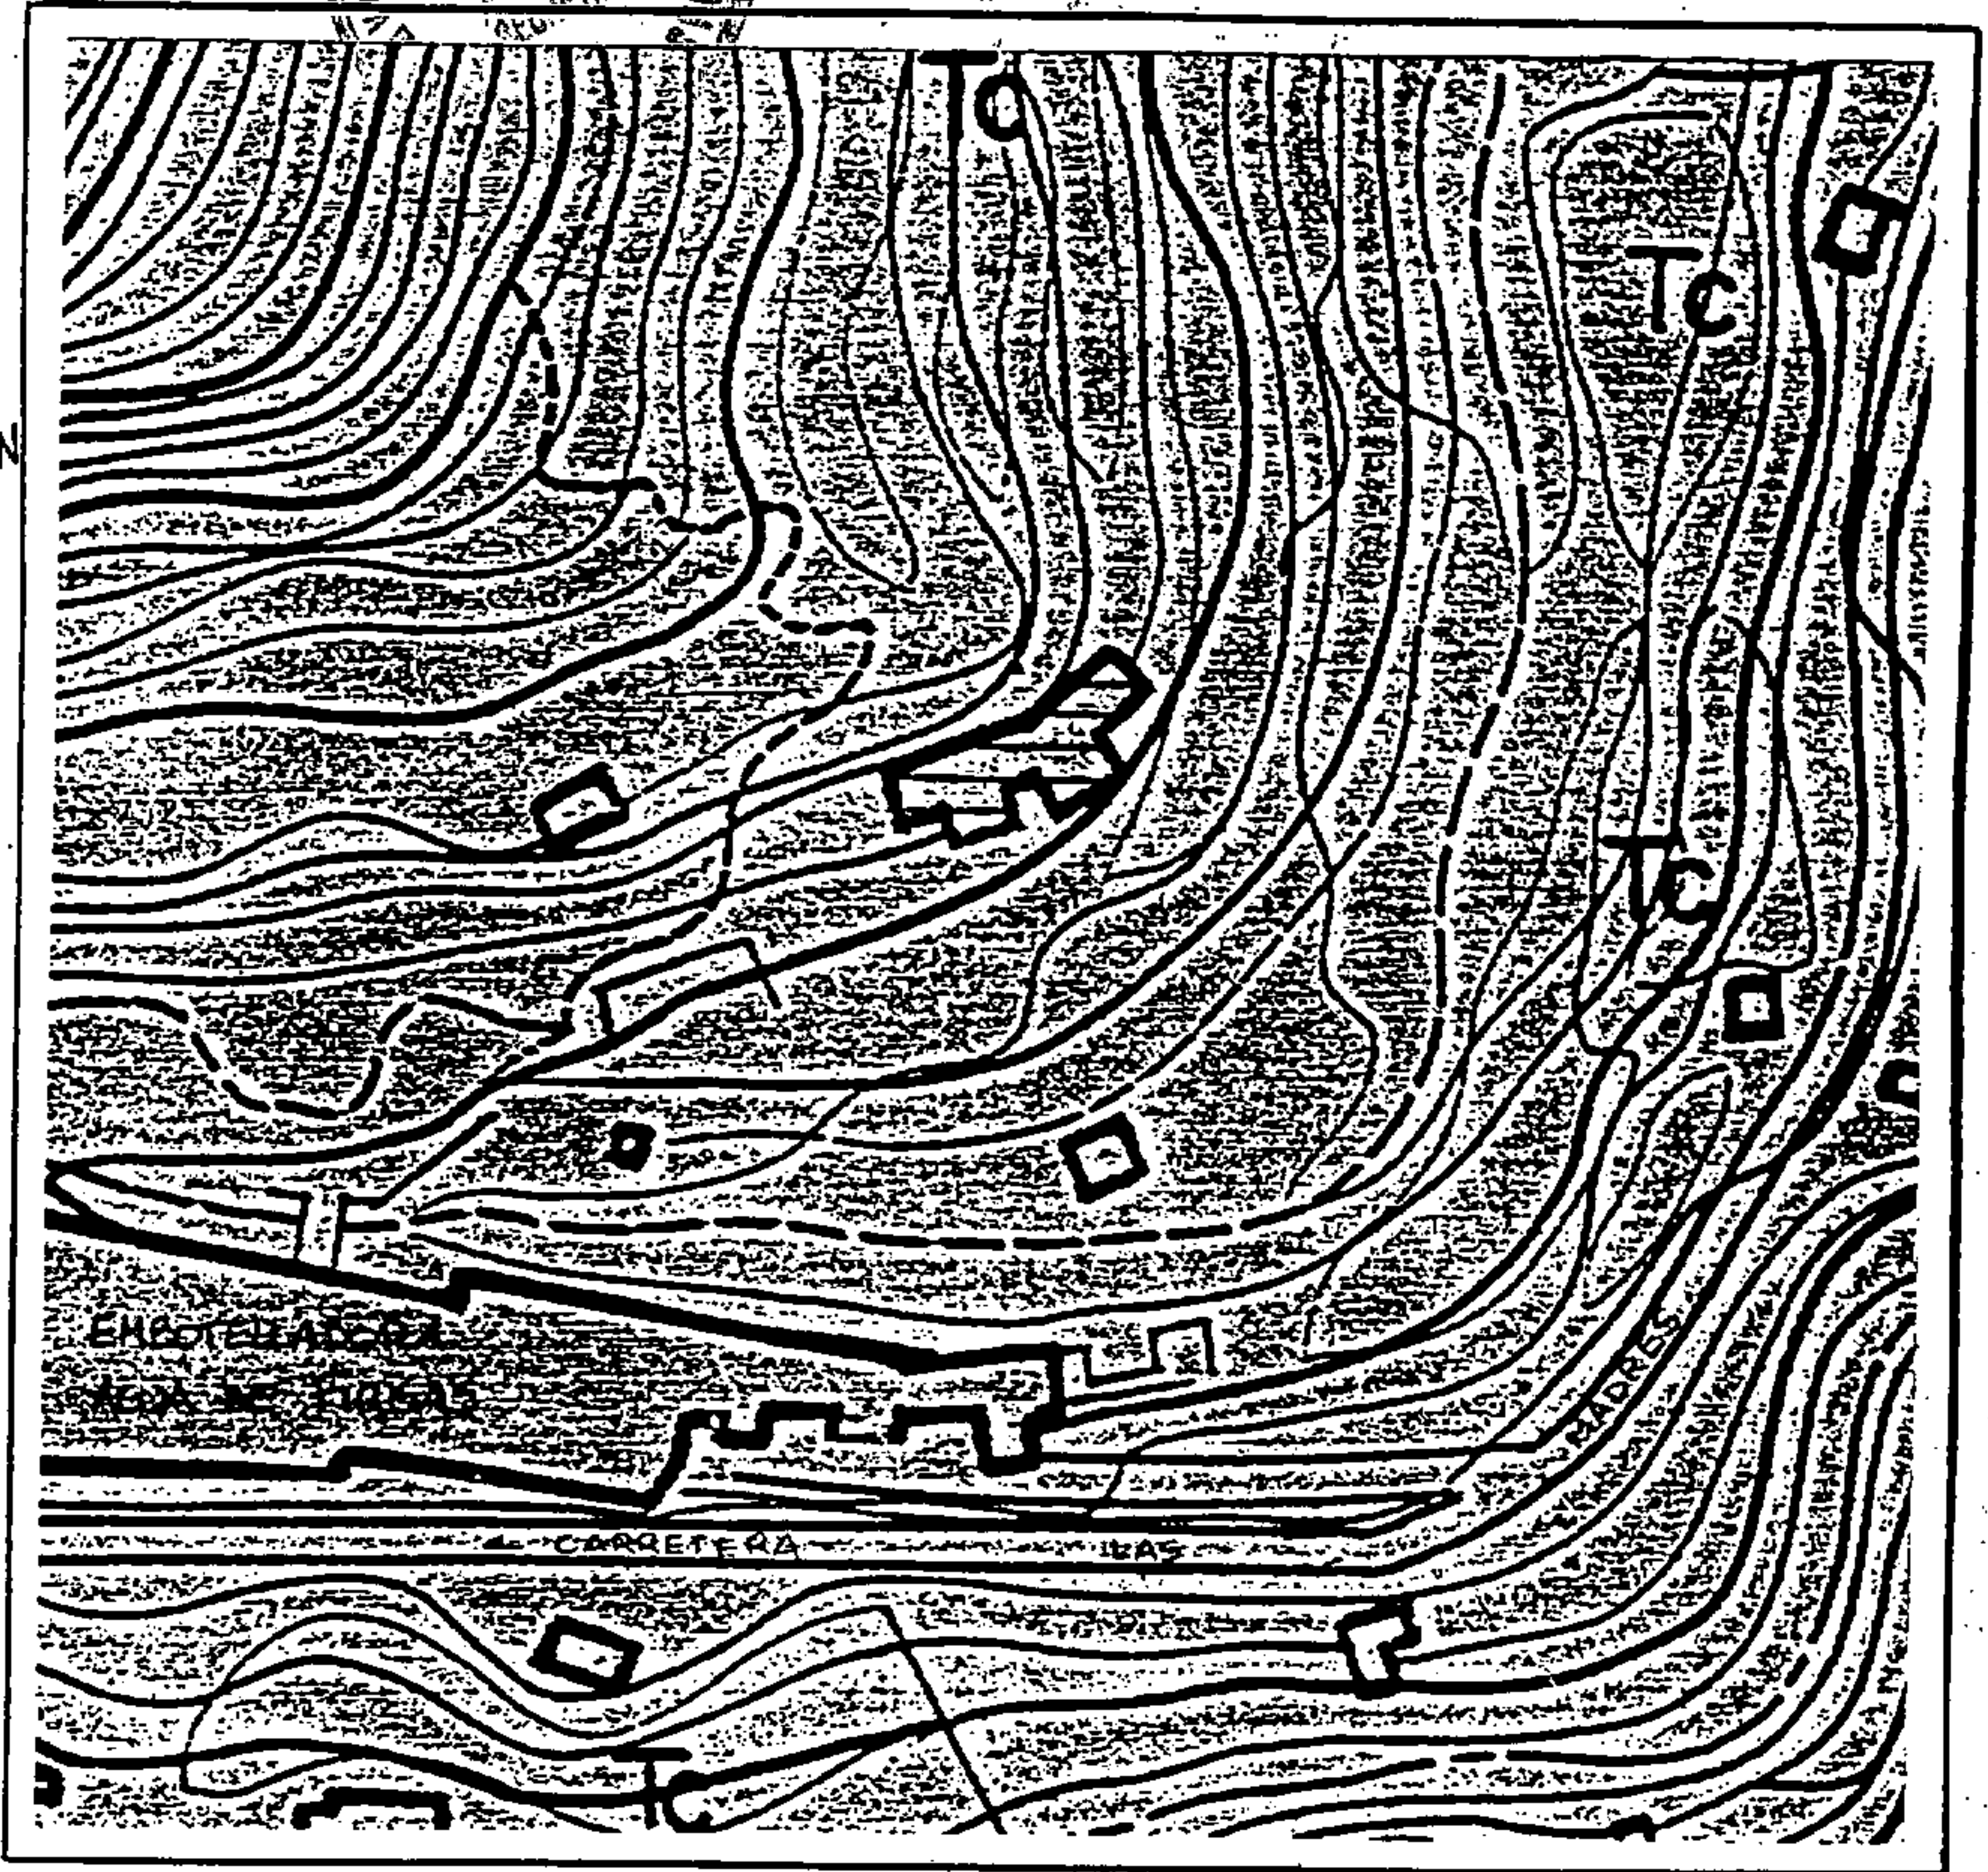
Escala 1:1.500

ELEMENTO ETNOGRÁFICO INVENTARIADO

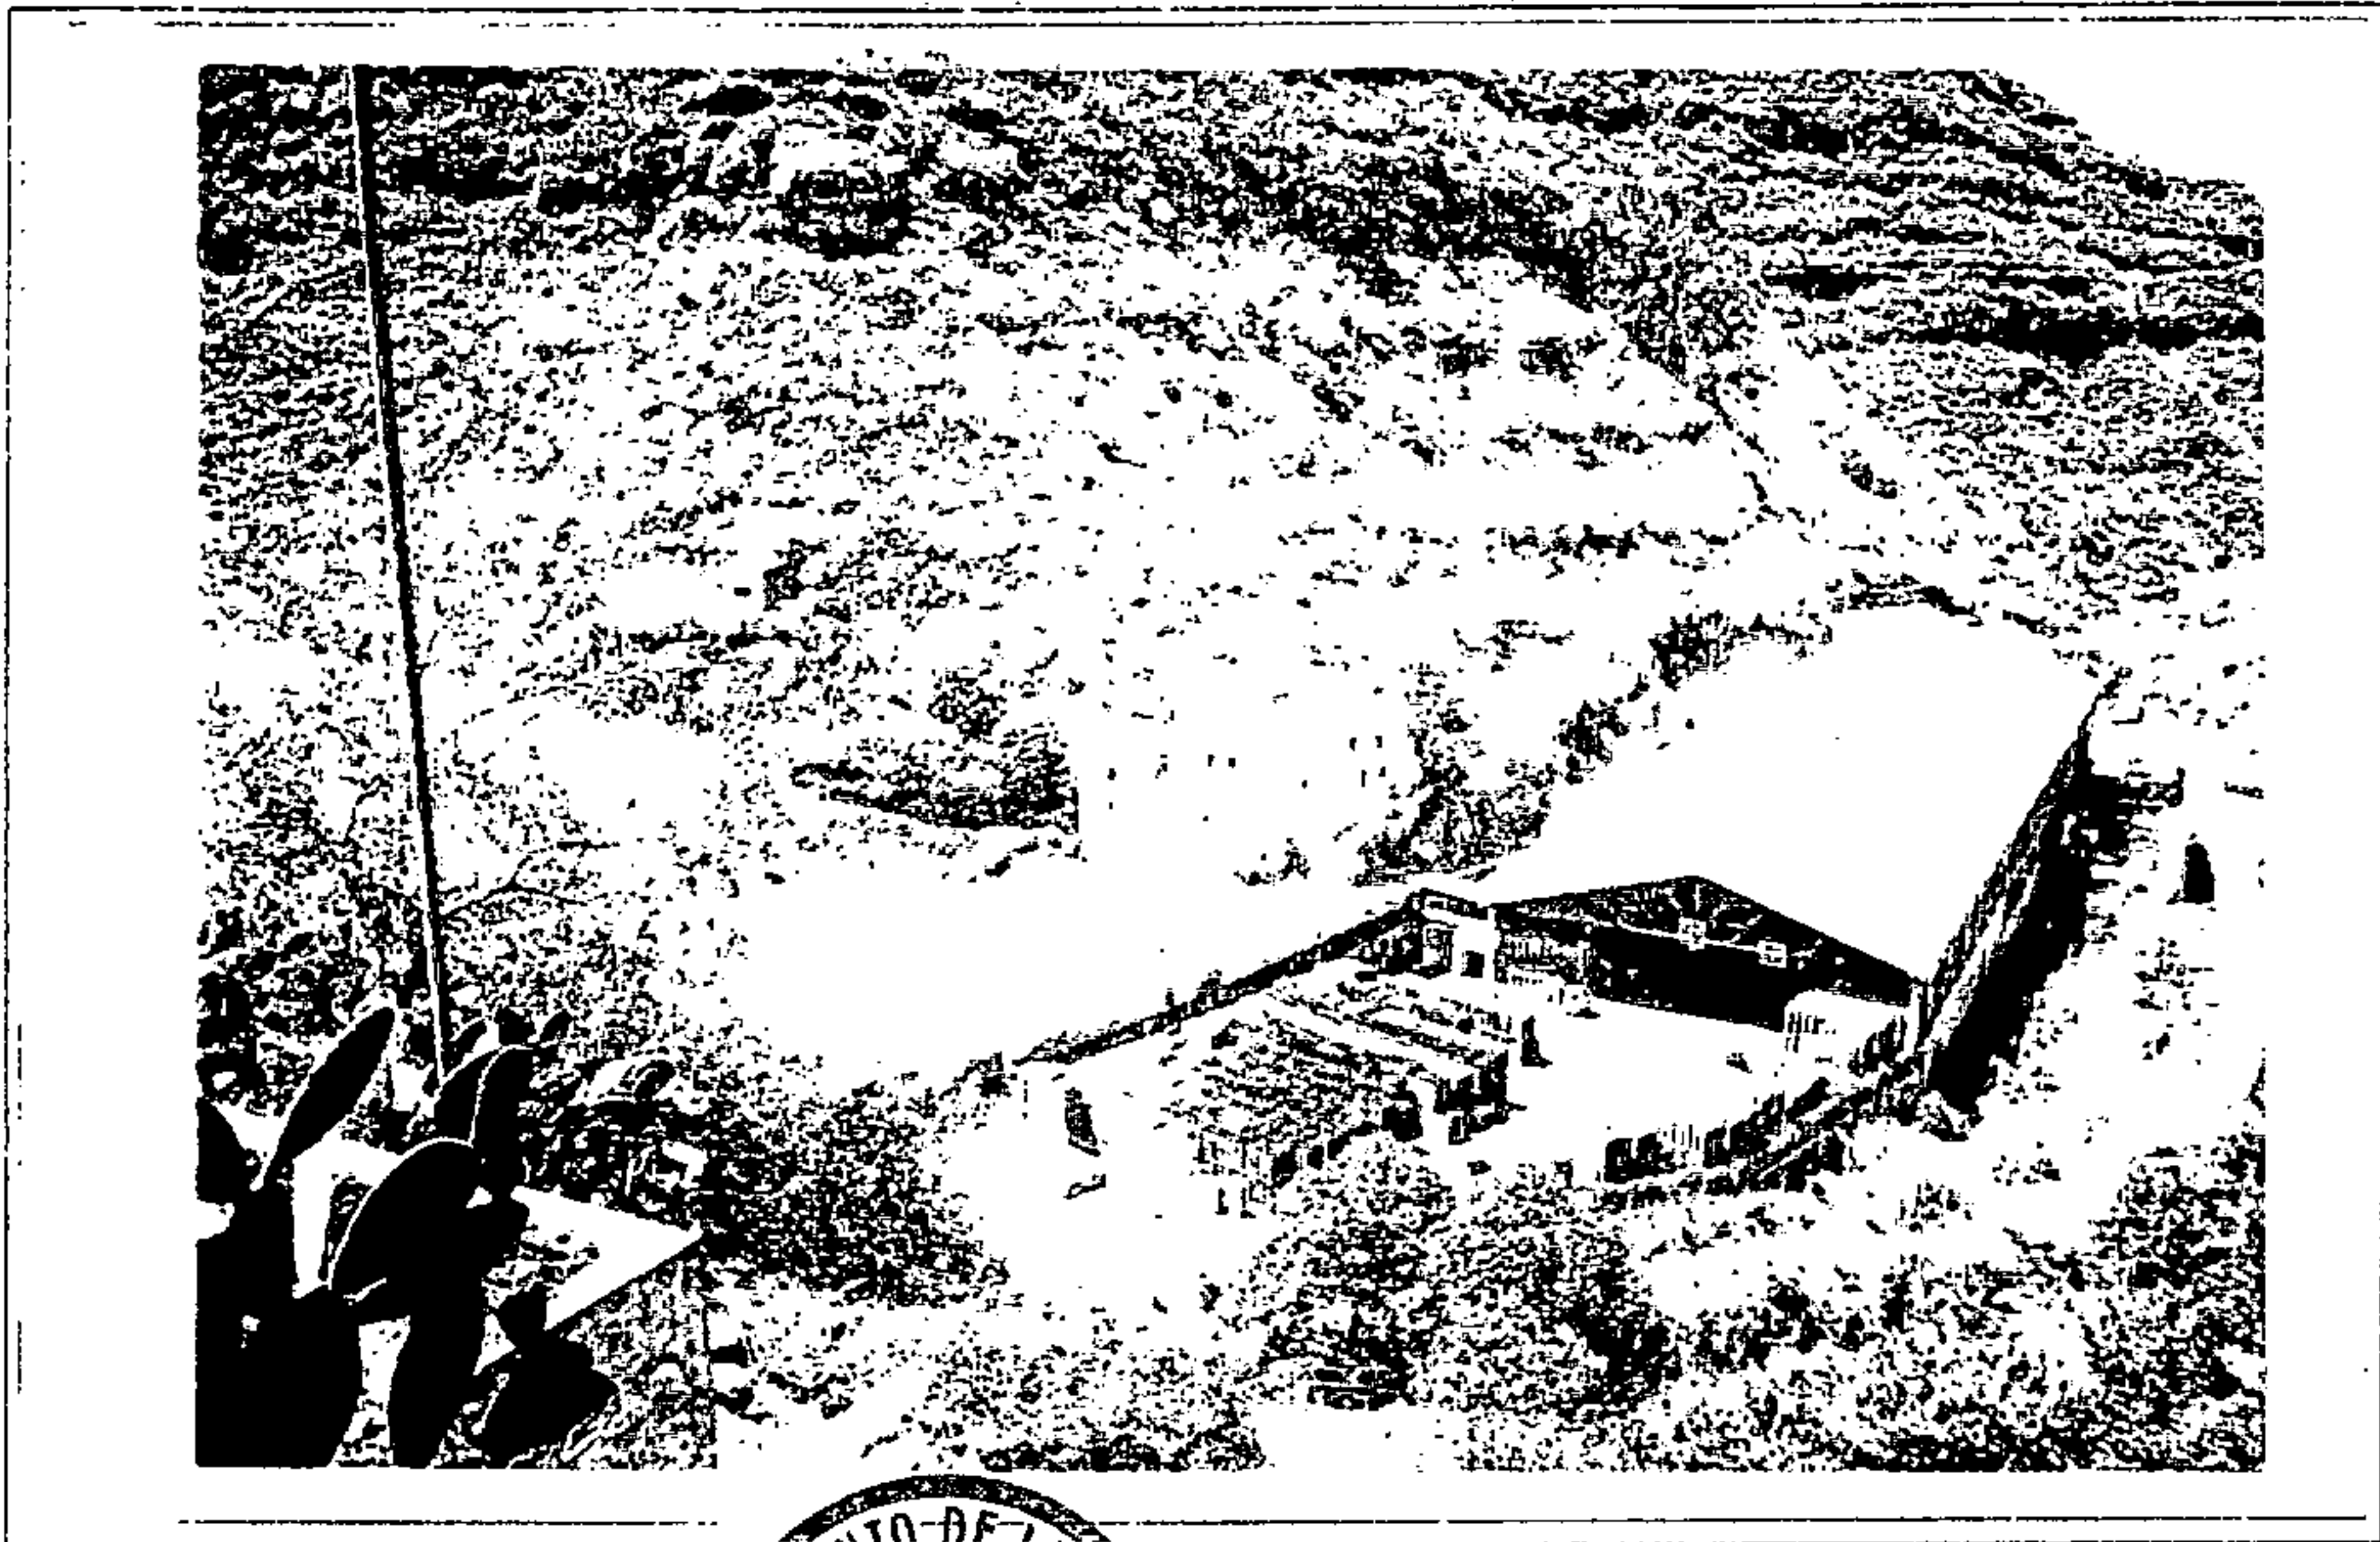
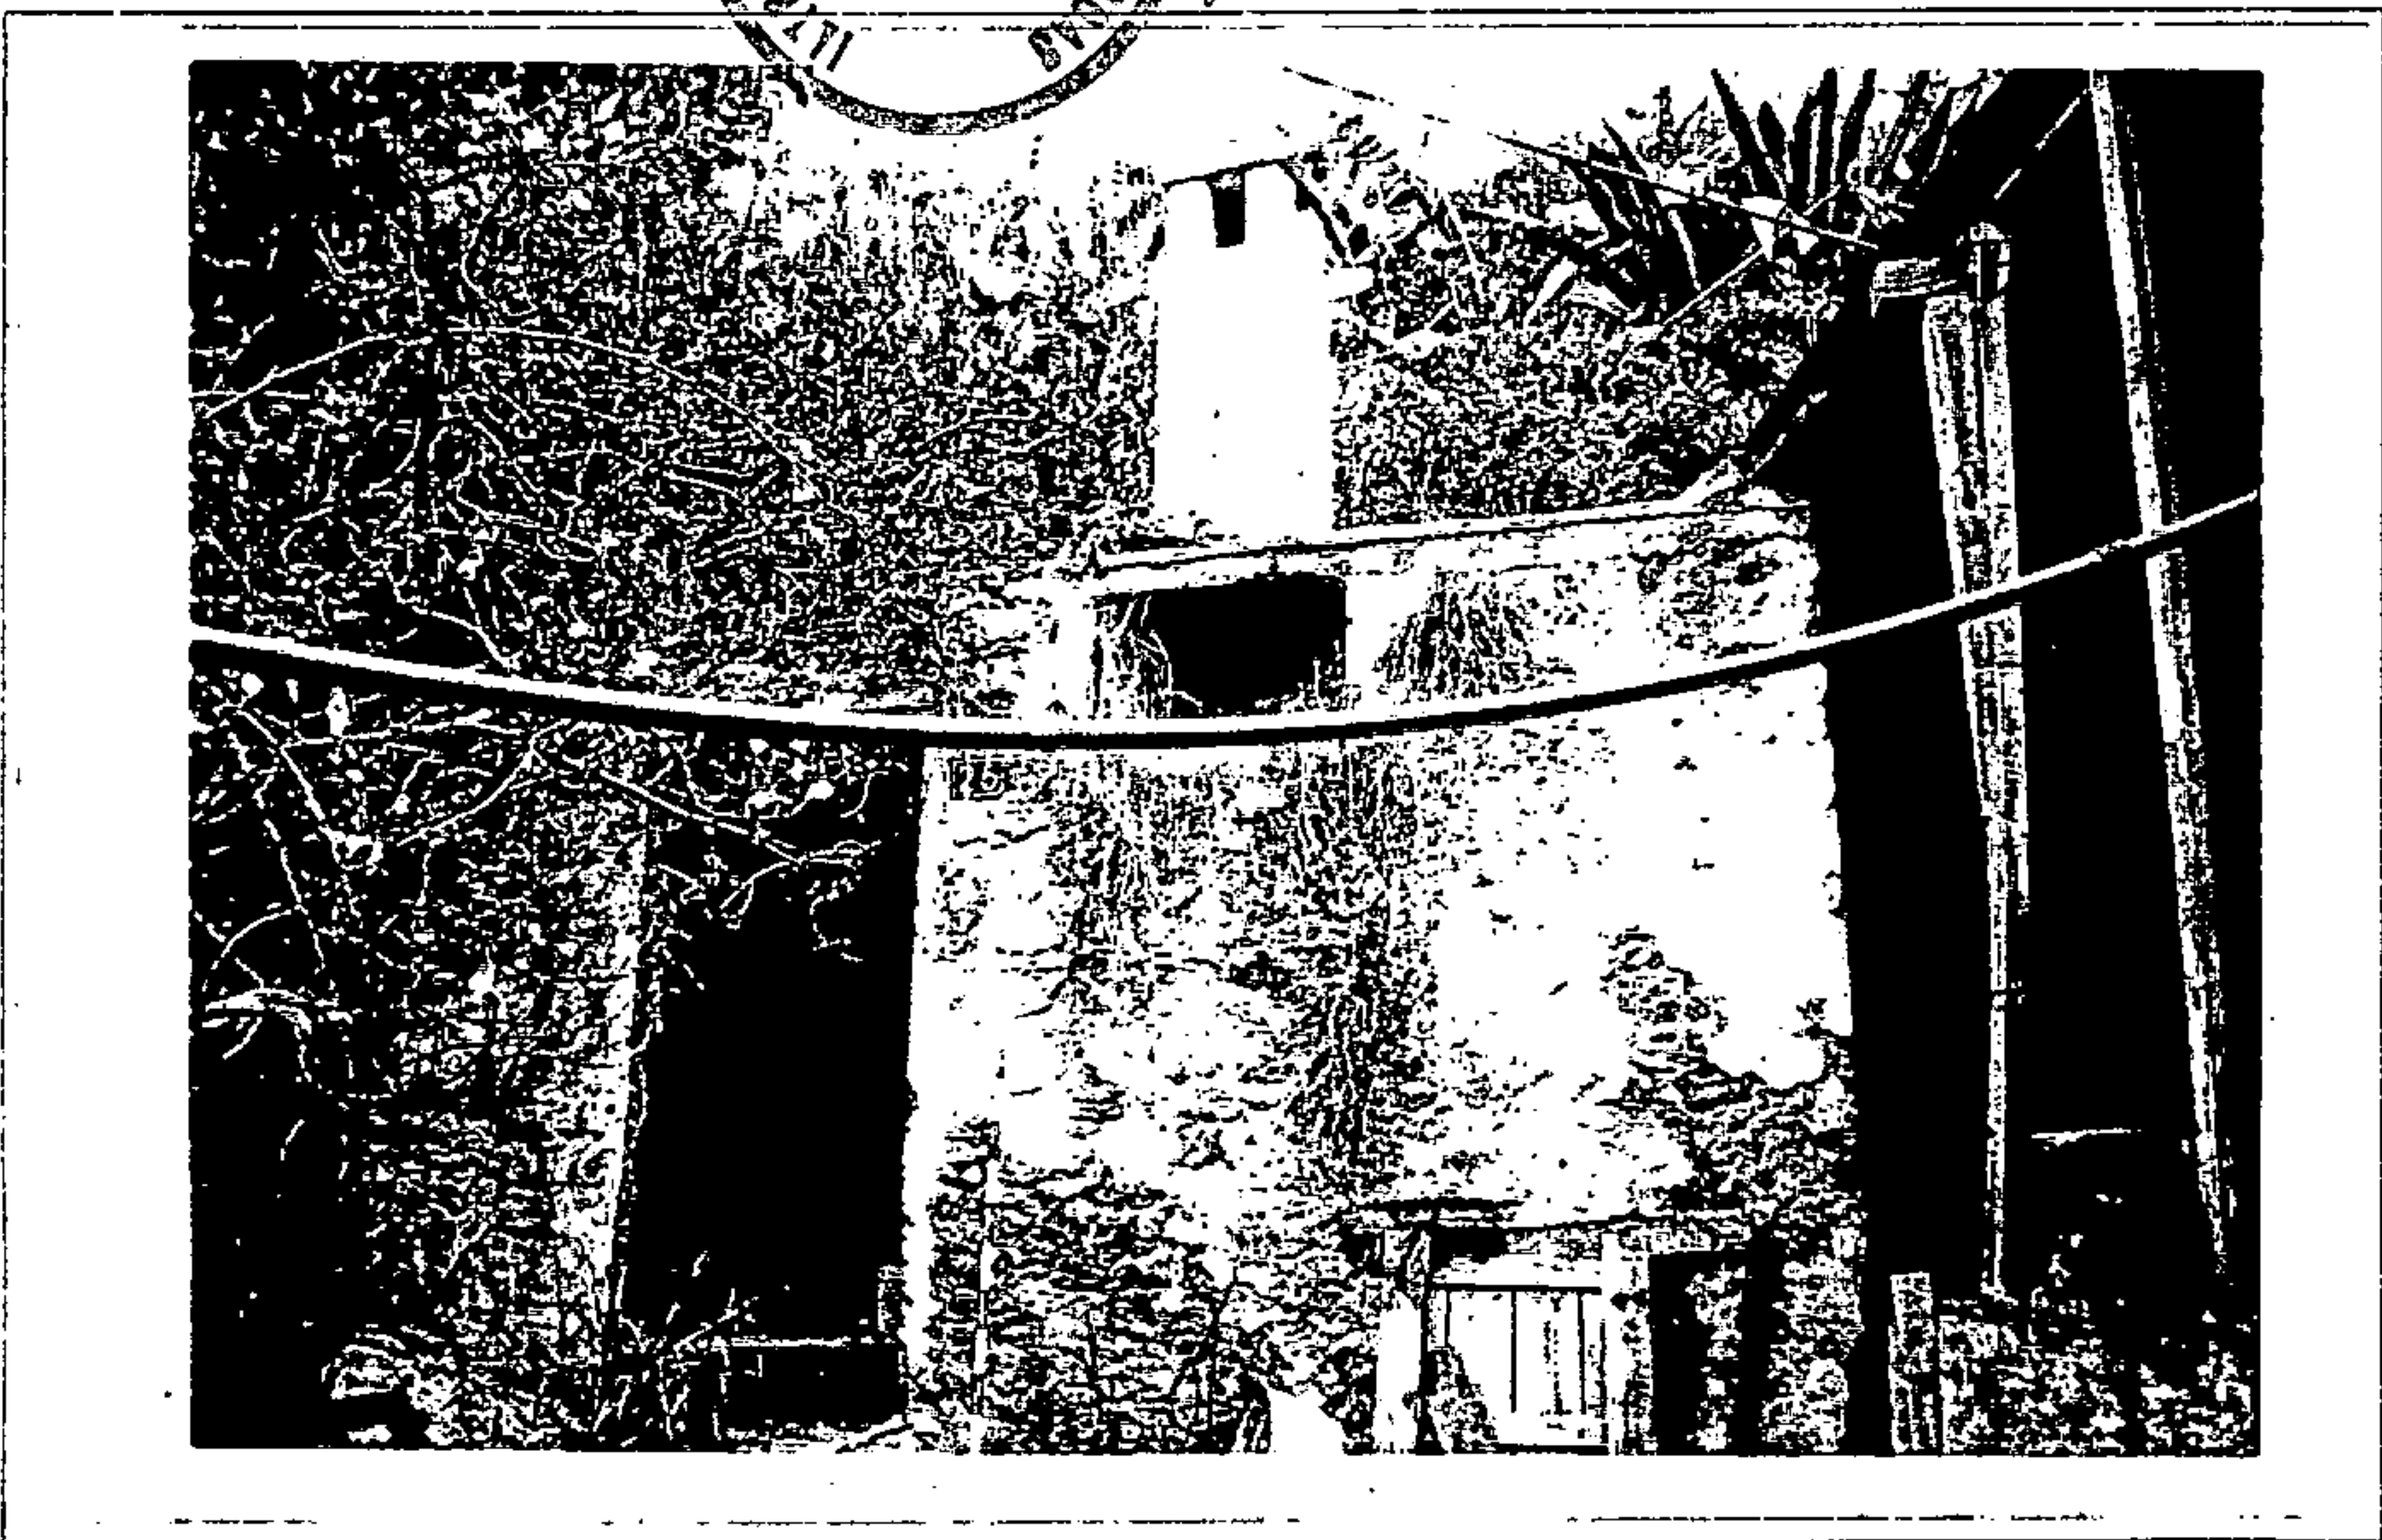
<u>DATOS ETNOGRÁFICOS</u>	<u>LOCALIZACIÓN</u>
<u>DENOMINACION:</u> ALPEDRE Y CASA DE FIRGAS	ISLA: GRAN CANARIA
<u>TIPOLOGIA:</u> AREA DE ACTIVIDAD: CONJUNTO DE INTERES ETNOGRÁFICO	MUNICIPIO: FIRGAS
GRUPO: FIRGAS AGRICOLAS	LOCALIDAD: BARRANCO LAS MADRES
TIPO DE ENTIDAD: MOLINOS	CALLE: BARRANCO LAS MADRES
<u>CLASIFICACIÓN DEL SUELO:</u> RUSTICO	NUMERO: 0
<u>CALIFICACIÓN DEL SUELO:</u>	CODIGO POSTAL: 35434
<u>GRADO PROTECCIÓN:</u> AMBIENTAL	TOPONOMIA: BARRANCO LAS MADRES
	ESTADO DE CONSERVACIÓN: BUENO
	<u>OBSERVACIONES:</u> Alteraciones antrópicas: reformas, apareciendo planchas de falso techo, basuras y tubos, metálicos con barandillas. Alteraciones naturales: caída de techos, tejas rotas, caída de revestimiento y colonización vegetal.

**DESCRIPCIÓN:** Casa con planta en forma de "L", apareciendo en la sección más corta un baño y un trastero y una torre de dos plantas con techo a cuatro aguas de tejas curvas e interior de cañas y suelo de madera. La habitación del piso inferior está excavada. La sección más larga combina habitaciones de una planta con techo ados aguas o planos, con las de dos.

**SUGERENCIAS:** Arreglo de techos y paredes, además la limpieza y disimulo de arreglos recientes.
