**ANEXO III**

**CATALOGO DE PATRIMONIO  
ETNOGRÁFICO  
MUNICIPAL**

**DILIGENCIA:** Para hacer constar que el presente documento forma parte del expediente referente a las **NORMAS SUBSIDIARIAS DEL PLANEAMIENTO DEL MUNICIPIO DE FIRGAS**, aprobadas provisionalmente, en la parte concerniente al Suelo Apto para Urbanizar y Suelo Rústico, mediante acuerdo adoptado por el Pleno del Ayuntamiento de Firgas, en la sesión celebrada el día 9 de Agosto del año 2000 y, posteriormente, una vez corregidas las determinaciones exigidas por la Comisión de Ordenación del Territorio y Medio Ambiente de Canarias, nuevamente, el Pleno del Ayuntamiento les otorgó su aprobación, en la sesión celebrada el día 28 de Marzo del año 2001.

CATALOGO MUNICIPAL DEL PATRIMONIO  
ETNOGRÁFICO NORMAS SUBSIDIARIAS DE FIRGAS

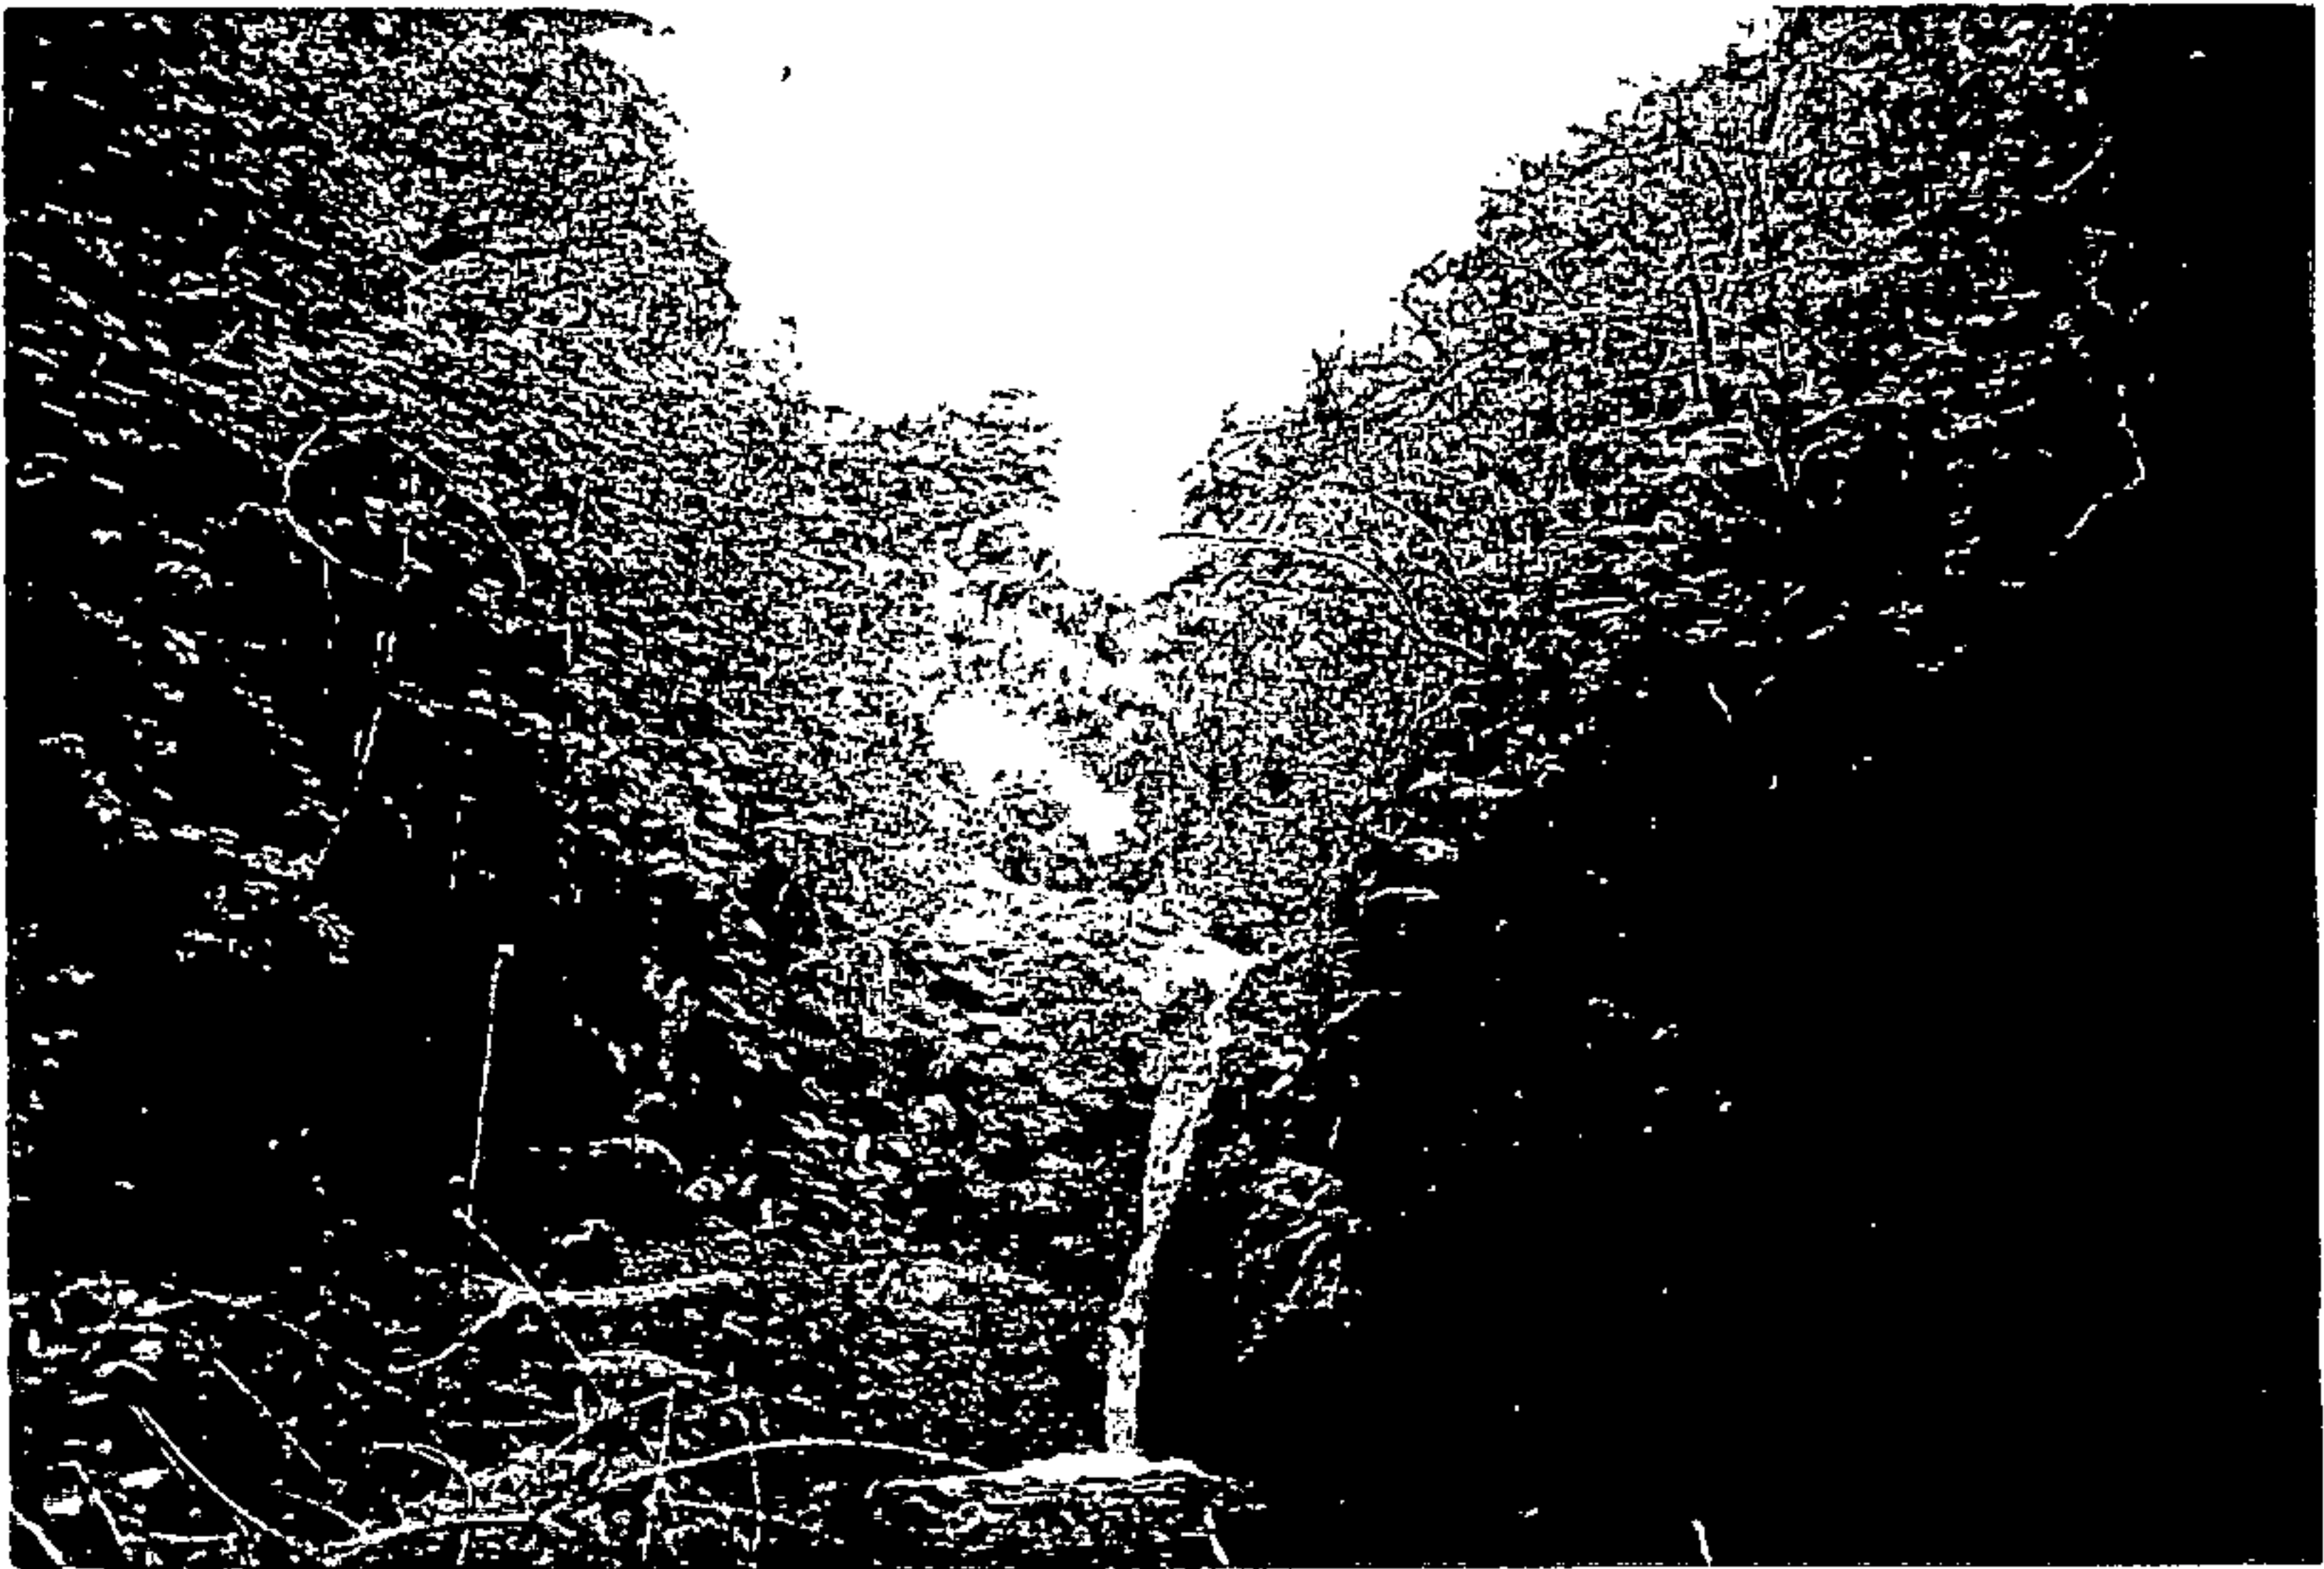
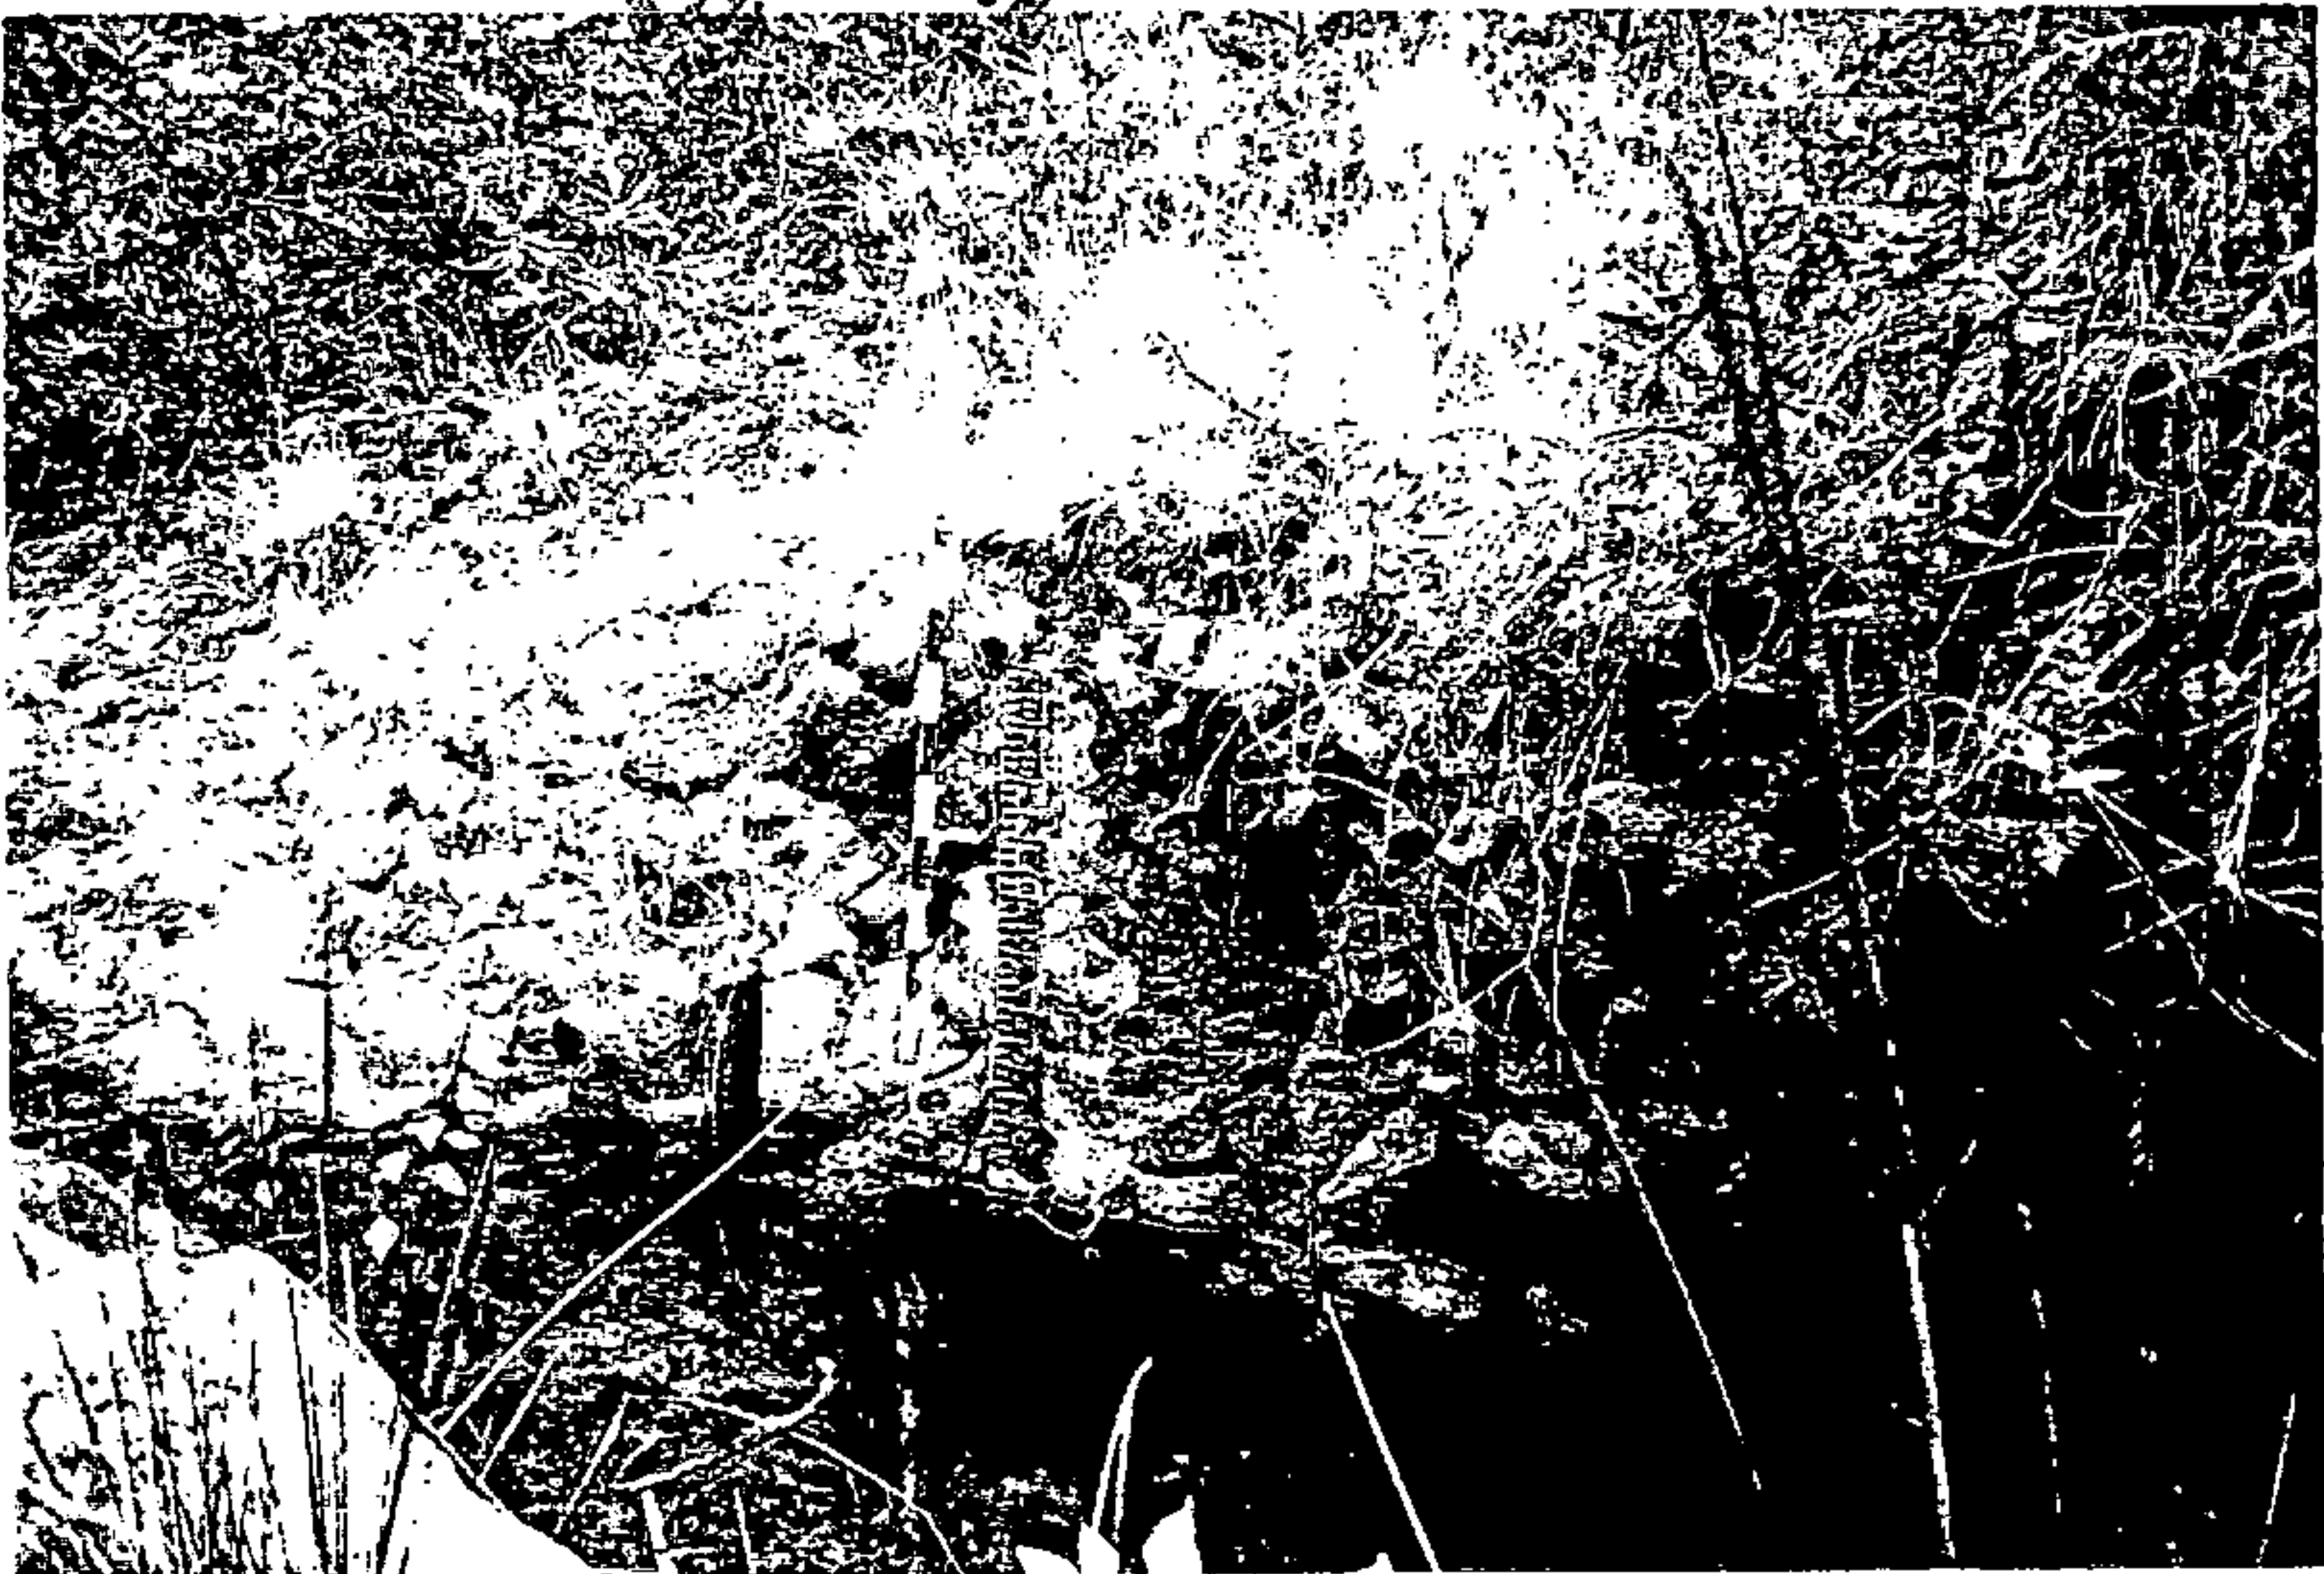
**OBSERVACIONES:** En la carretera Buenlugar a Moya hay que tomar la pista que lleva al fondo del barranco y caminar en dirección al interior.

**SUGERENCIAS:** Se sugiere la limpieza del cauce del barranco, habilitando zonas para acampadas e instalando carteles informativos y recomendaciones.

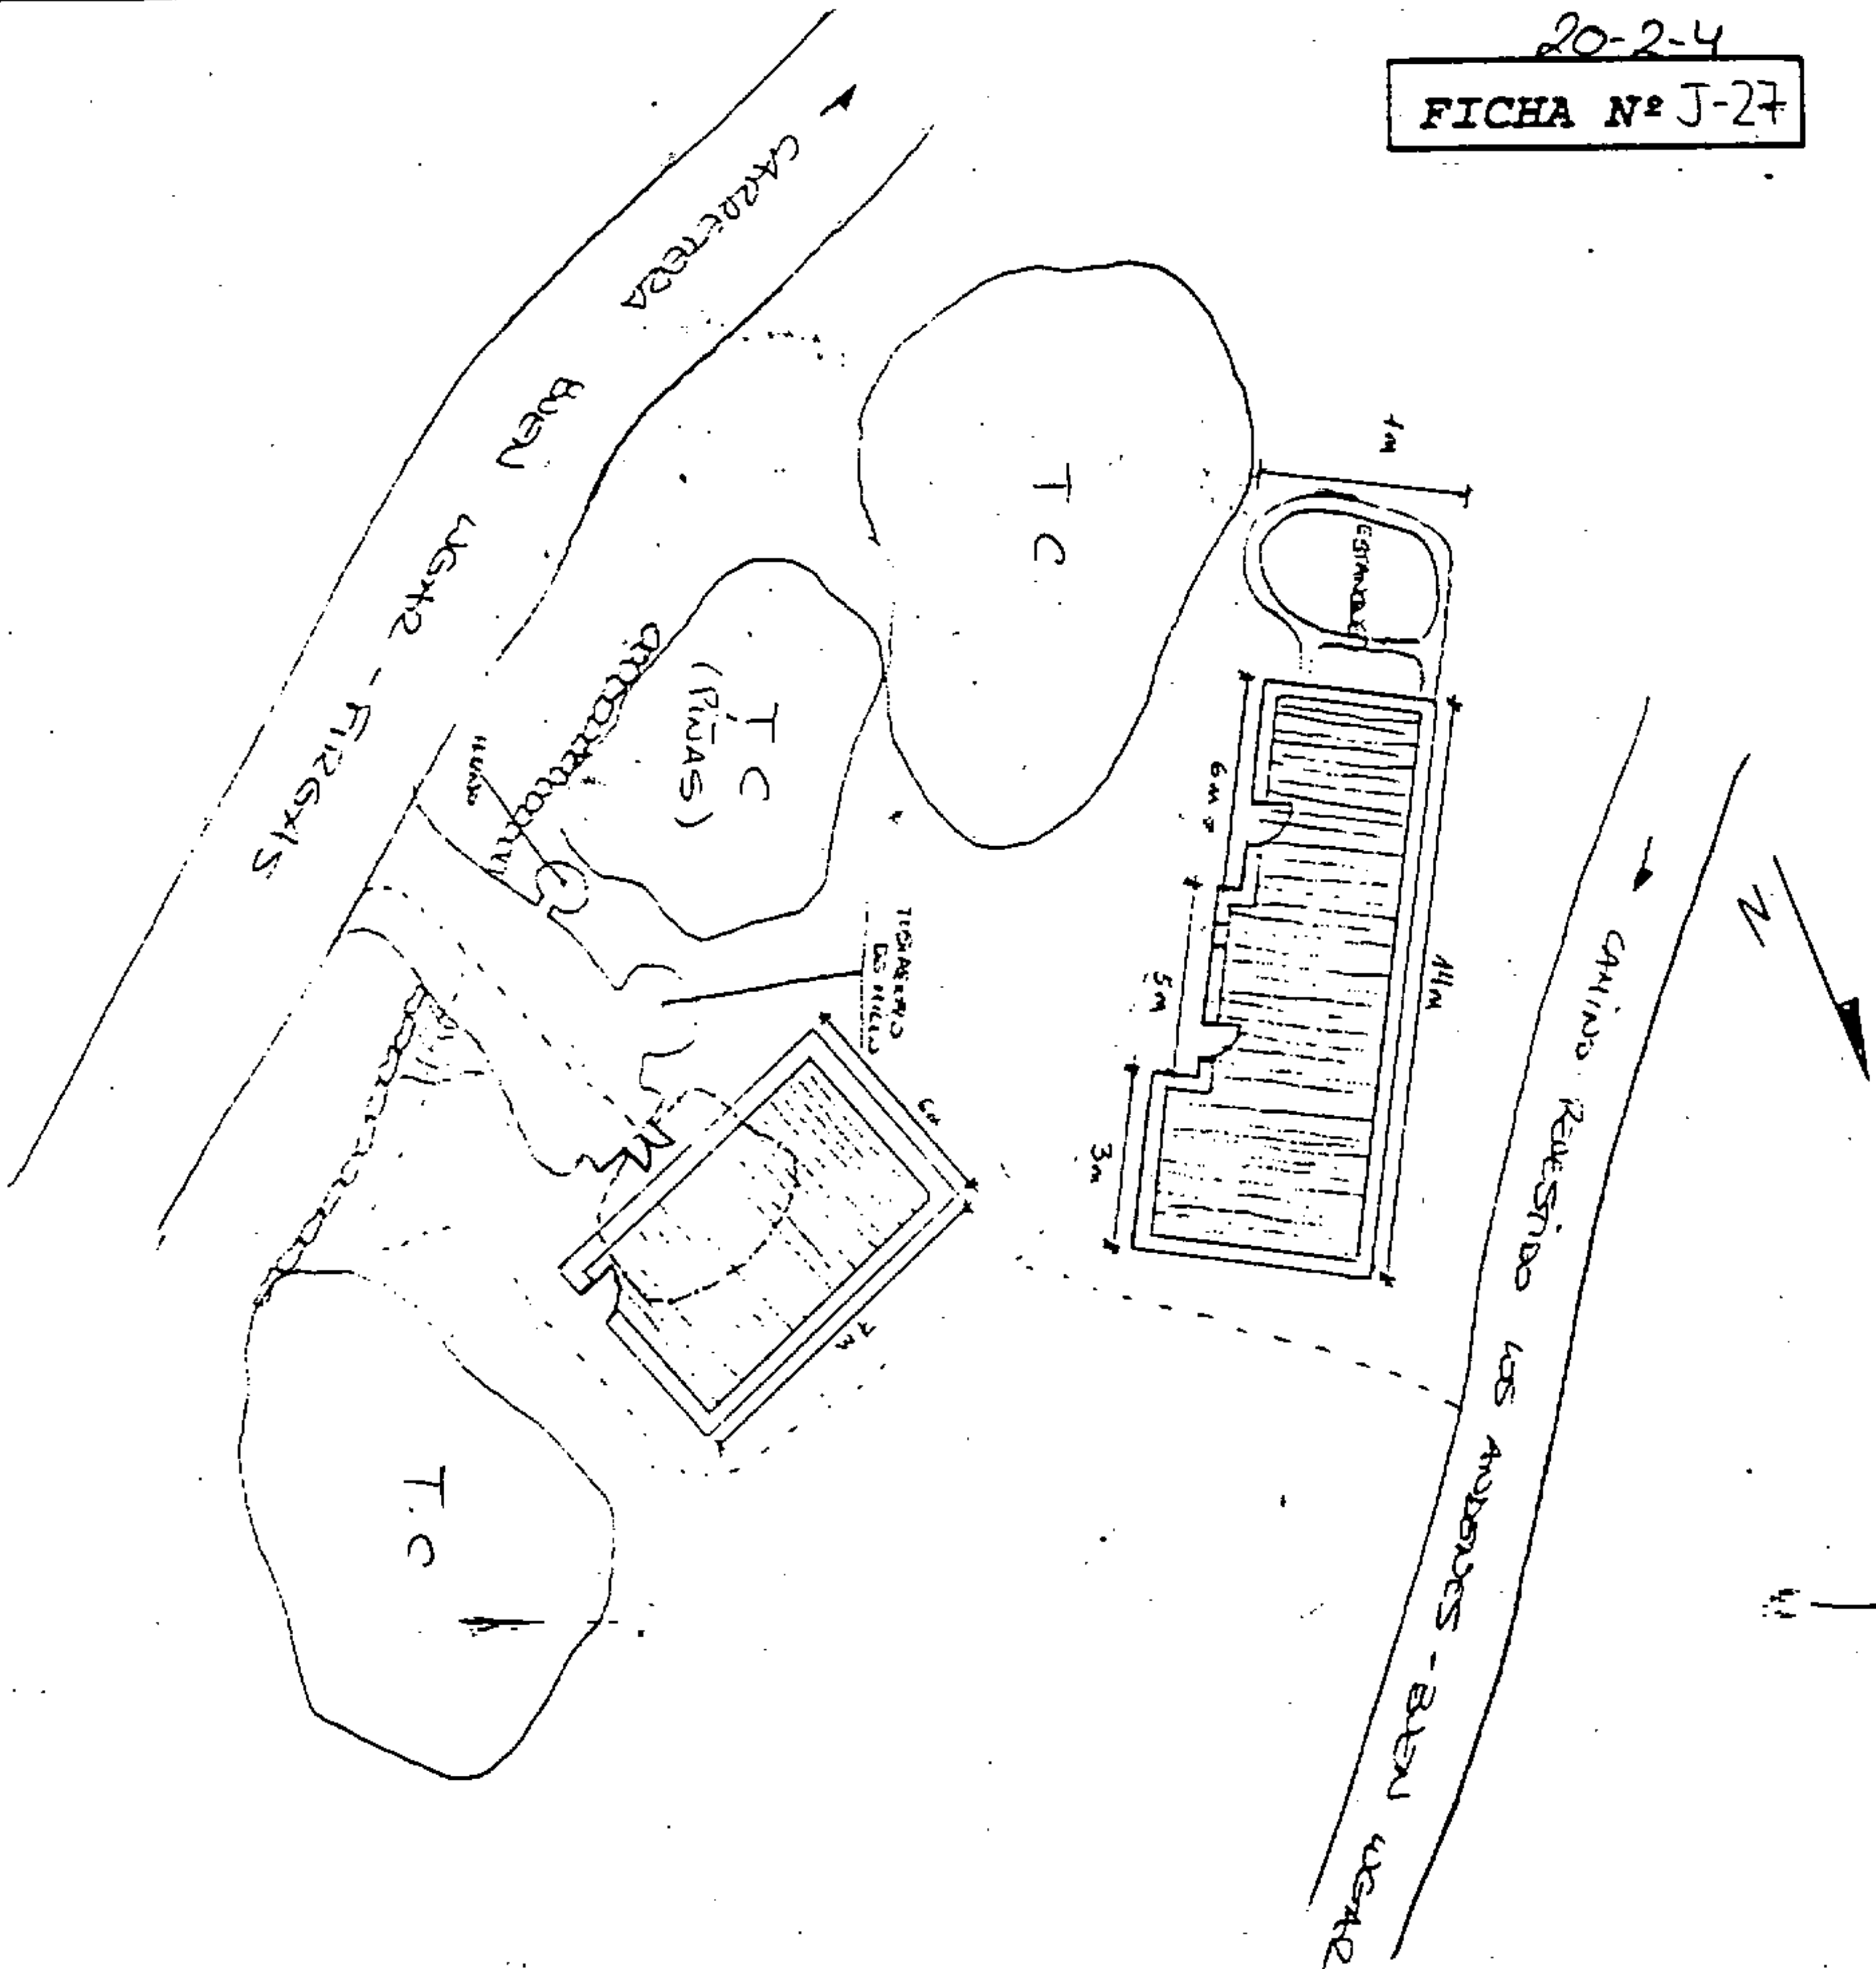
**OBSERVACIONES:** A unos 250 metros del cruce de Buenlugar, en la carretera que conduce a Firgas, en el margen derecho aparece una vereda que accede a dicho Bien Etnográfico.

**SUGERENCIAS:** Se sugiere la limpieza de vegetación y tierra así como la sustitución de materiales por los usados en el resto de la construcción.

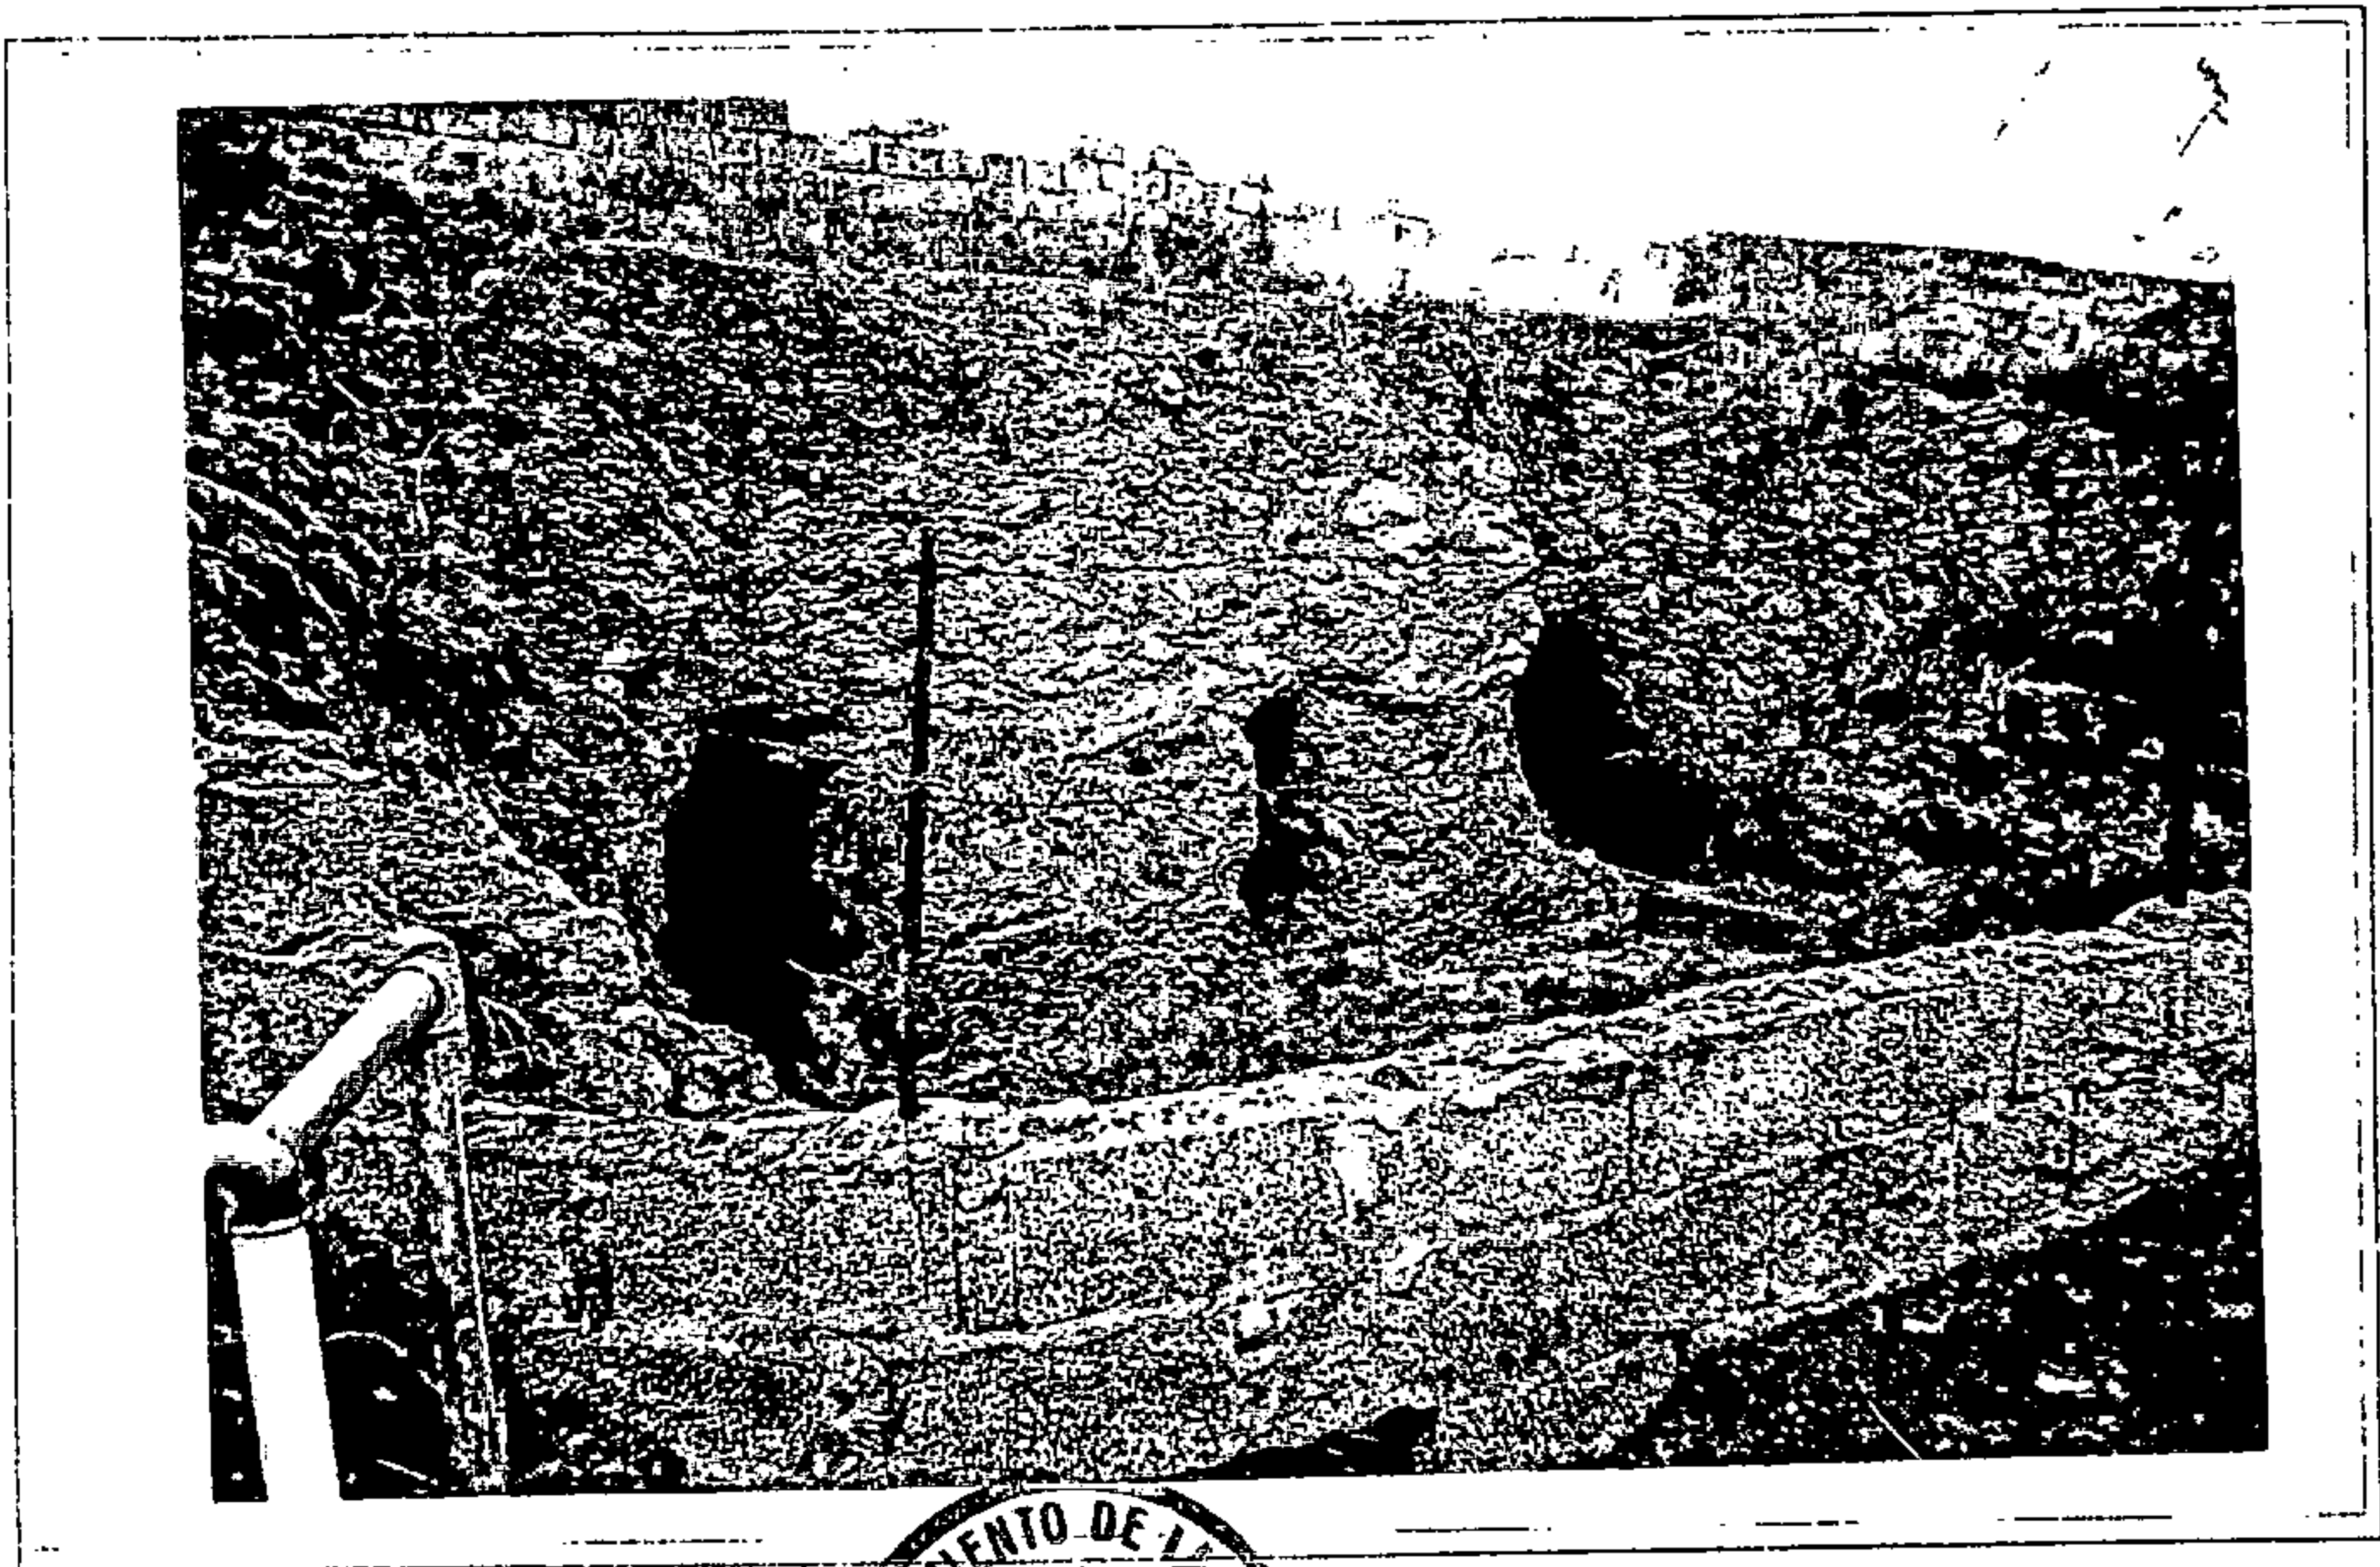
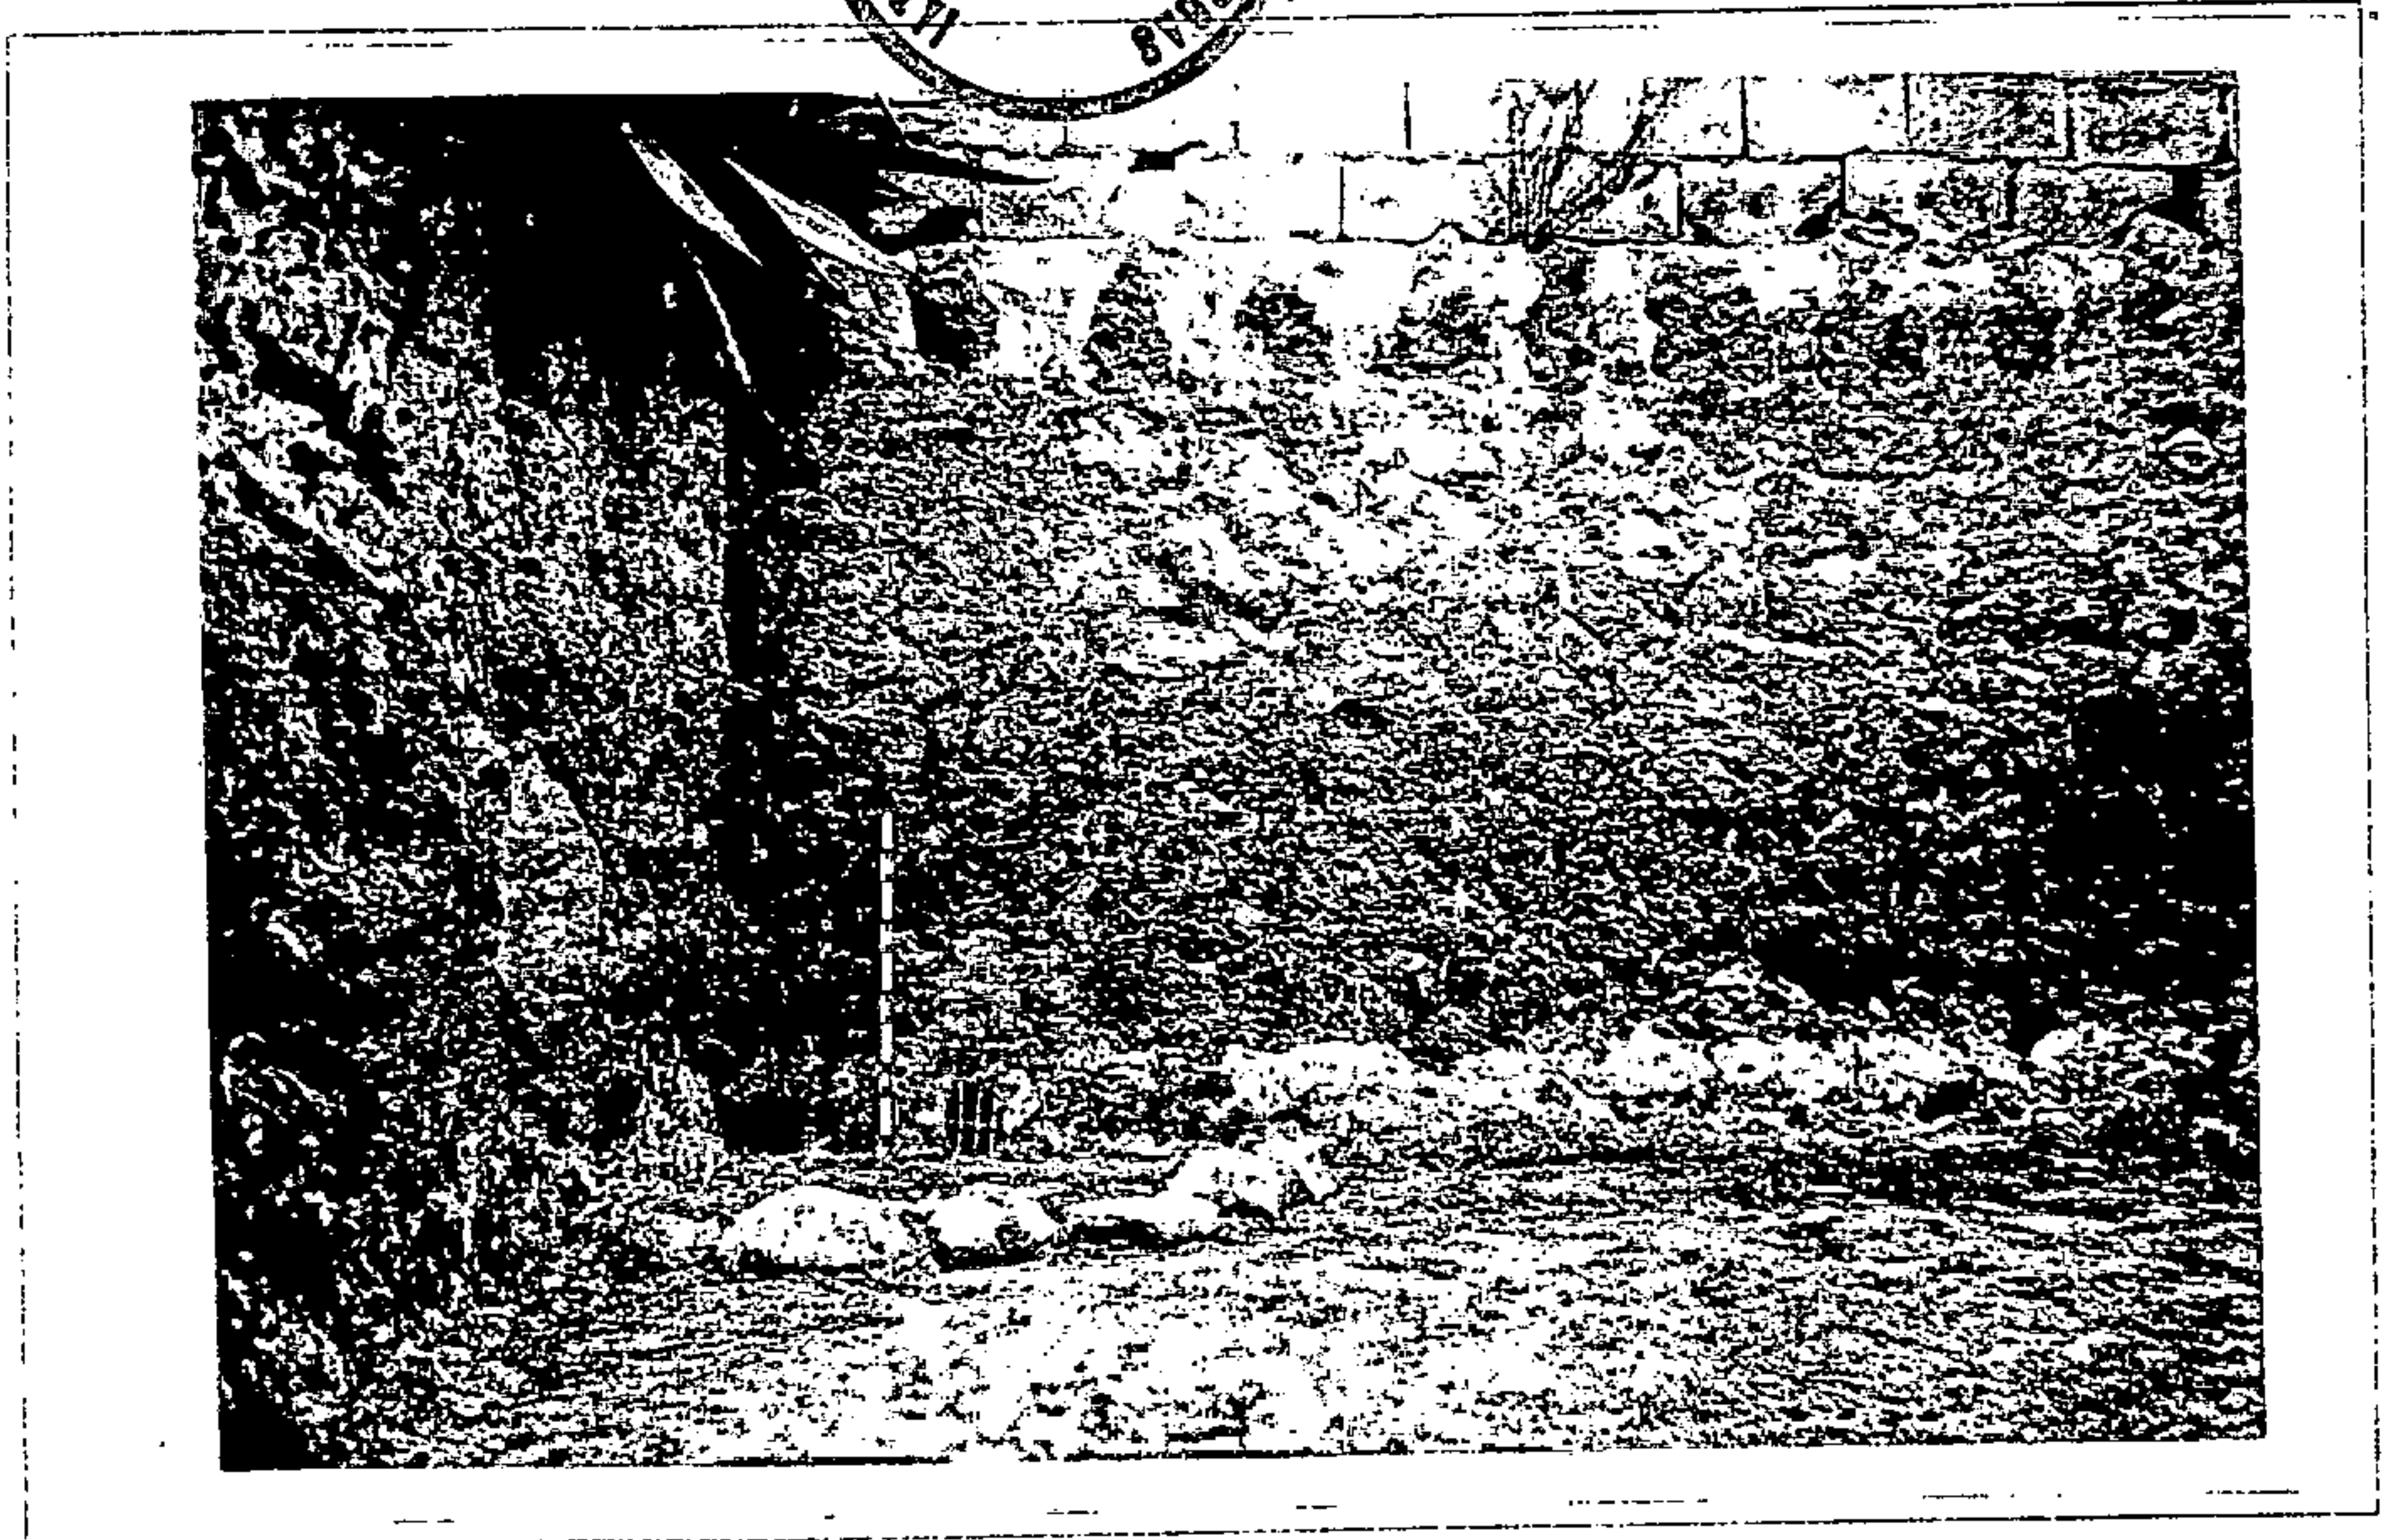
**OBSERVACIONES:** Carretera a Valleseco, antes del cementerio, zona del risco Alto.

**SUGERENCIAS:** Limpieza del interior, eliminando las malas hierbas, basuras y tierra, además de disimular arreglos recientes.
