**ANEXO III**

**CATALOGO DE PATRIMONIO  
ETNOGRÁFICO  
MUNICIPAL**

**DILIGENCIA:** Para hacer constar que el presente documento forma parte del expediente referente a las **NORMAS SUBSIDIARIAS DEL PLANEAMIENTO DEL MUNICIPIO DE FIRGAS**, aprobadas provisionalmente, en la parte concerniente al Suelo Apto para Urbanizar y Suelo Rústico, mediante acuerdo adoptado por el Pleno del Ayuntamiento de Firgas, en la sesión celebrada el día 9 de Agosto del año 2000 y, posteriormente, una vez corregidas las determinaciones exigidas por la Comisión de Ordenación del Territorio y Medio Ambiente de Canarias, nuevamente, el Pleno del Ayuntamiento les otorgó su aprobación, en la sesión celebrada el día 28 de Marzo del año 2001.

CATALOGO MUNICIPAL DEL PATRIMONIO  
ETNOGRÁFICO NORMAS SUBSIDIARIAS DE FIRGAS

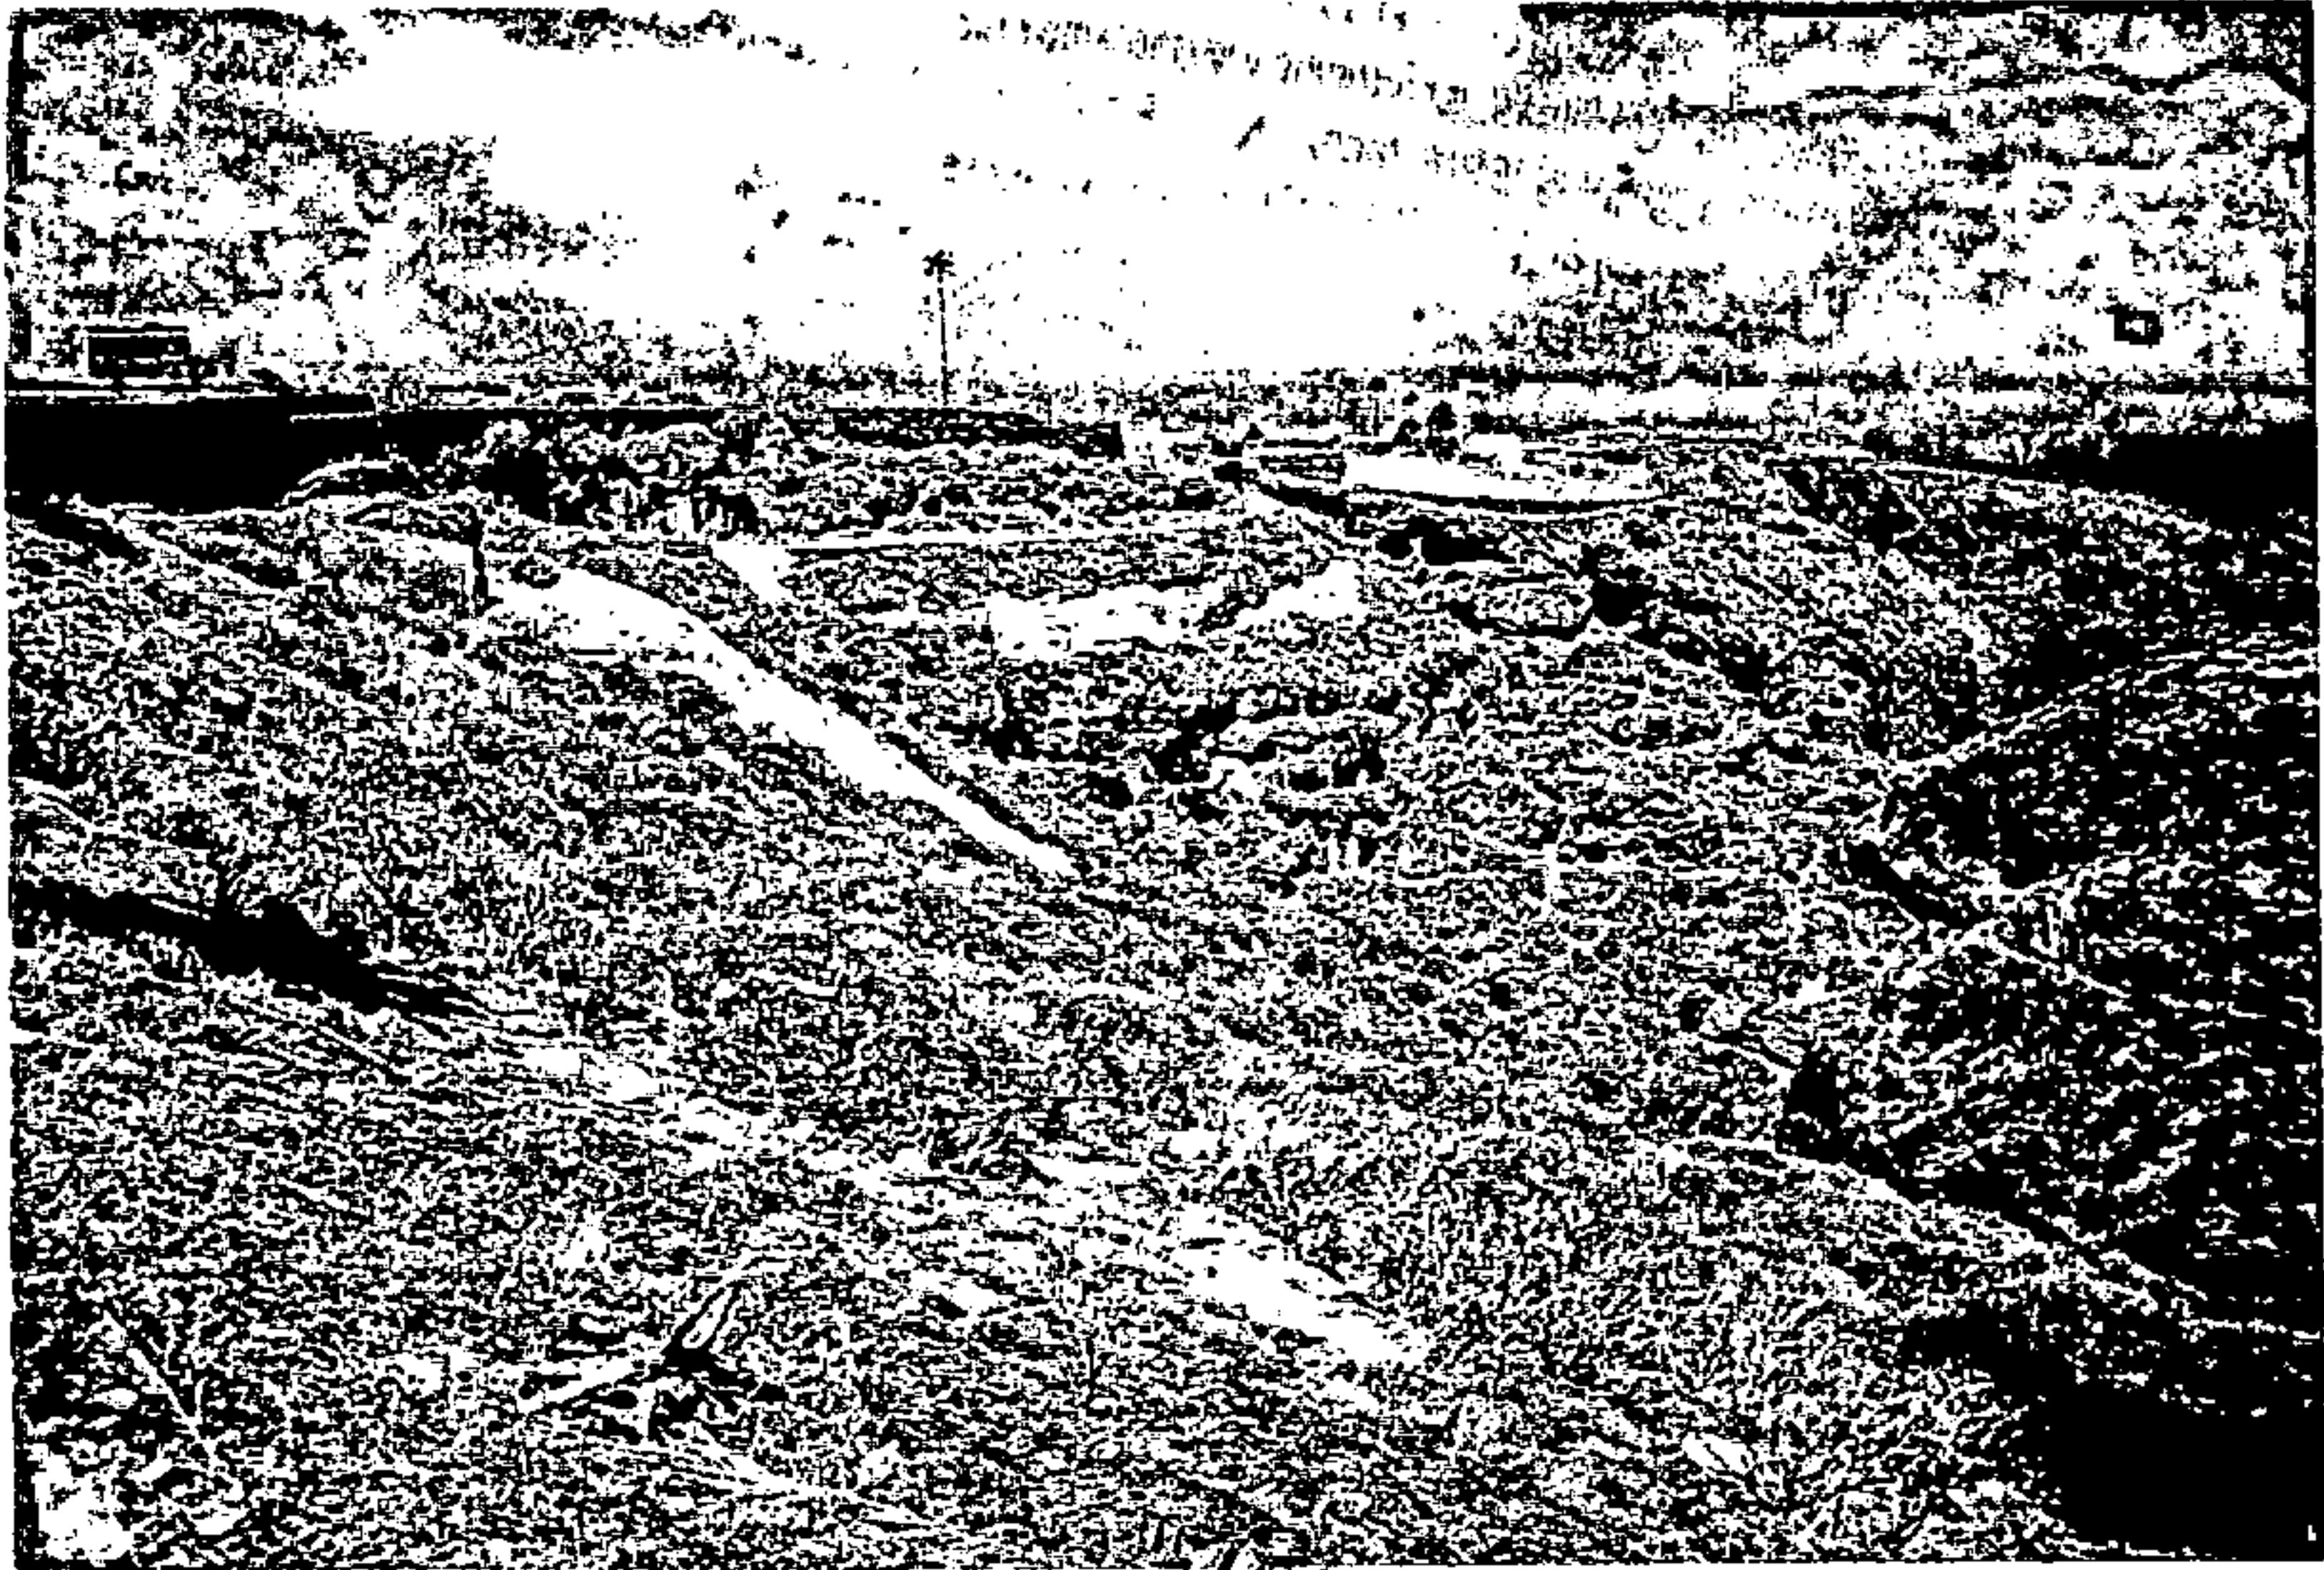
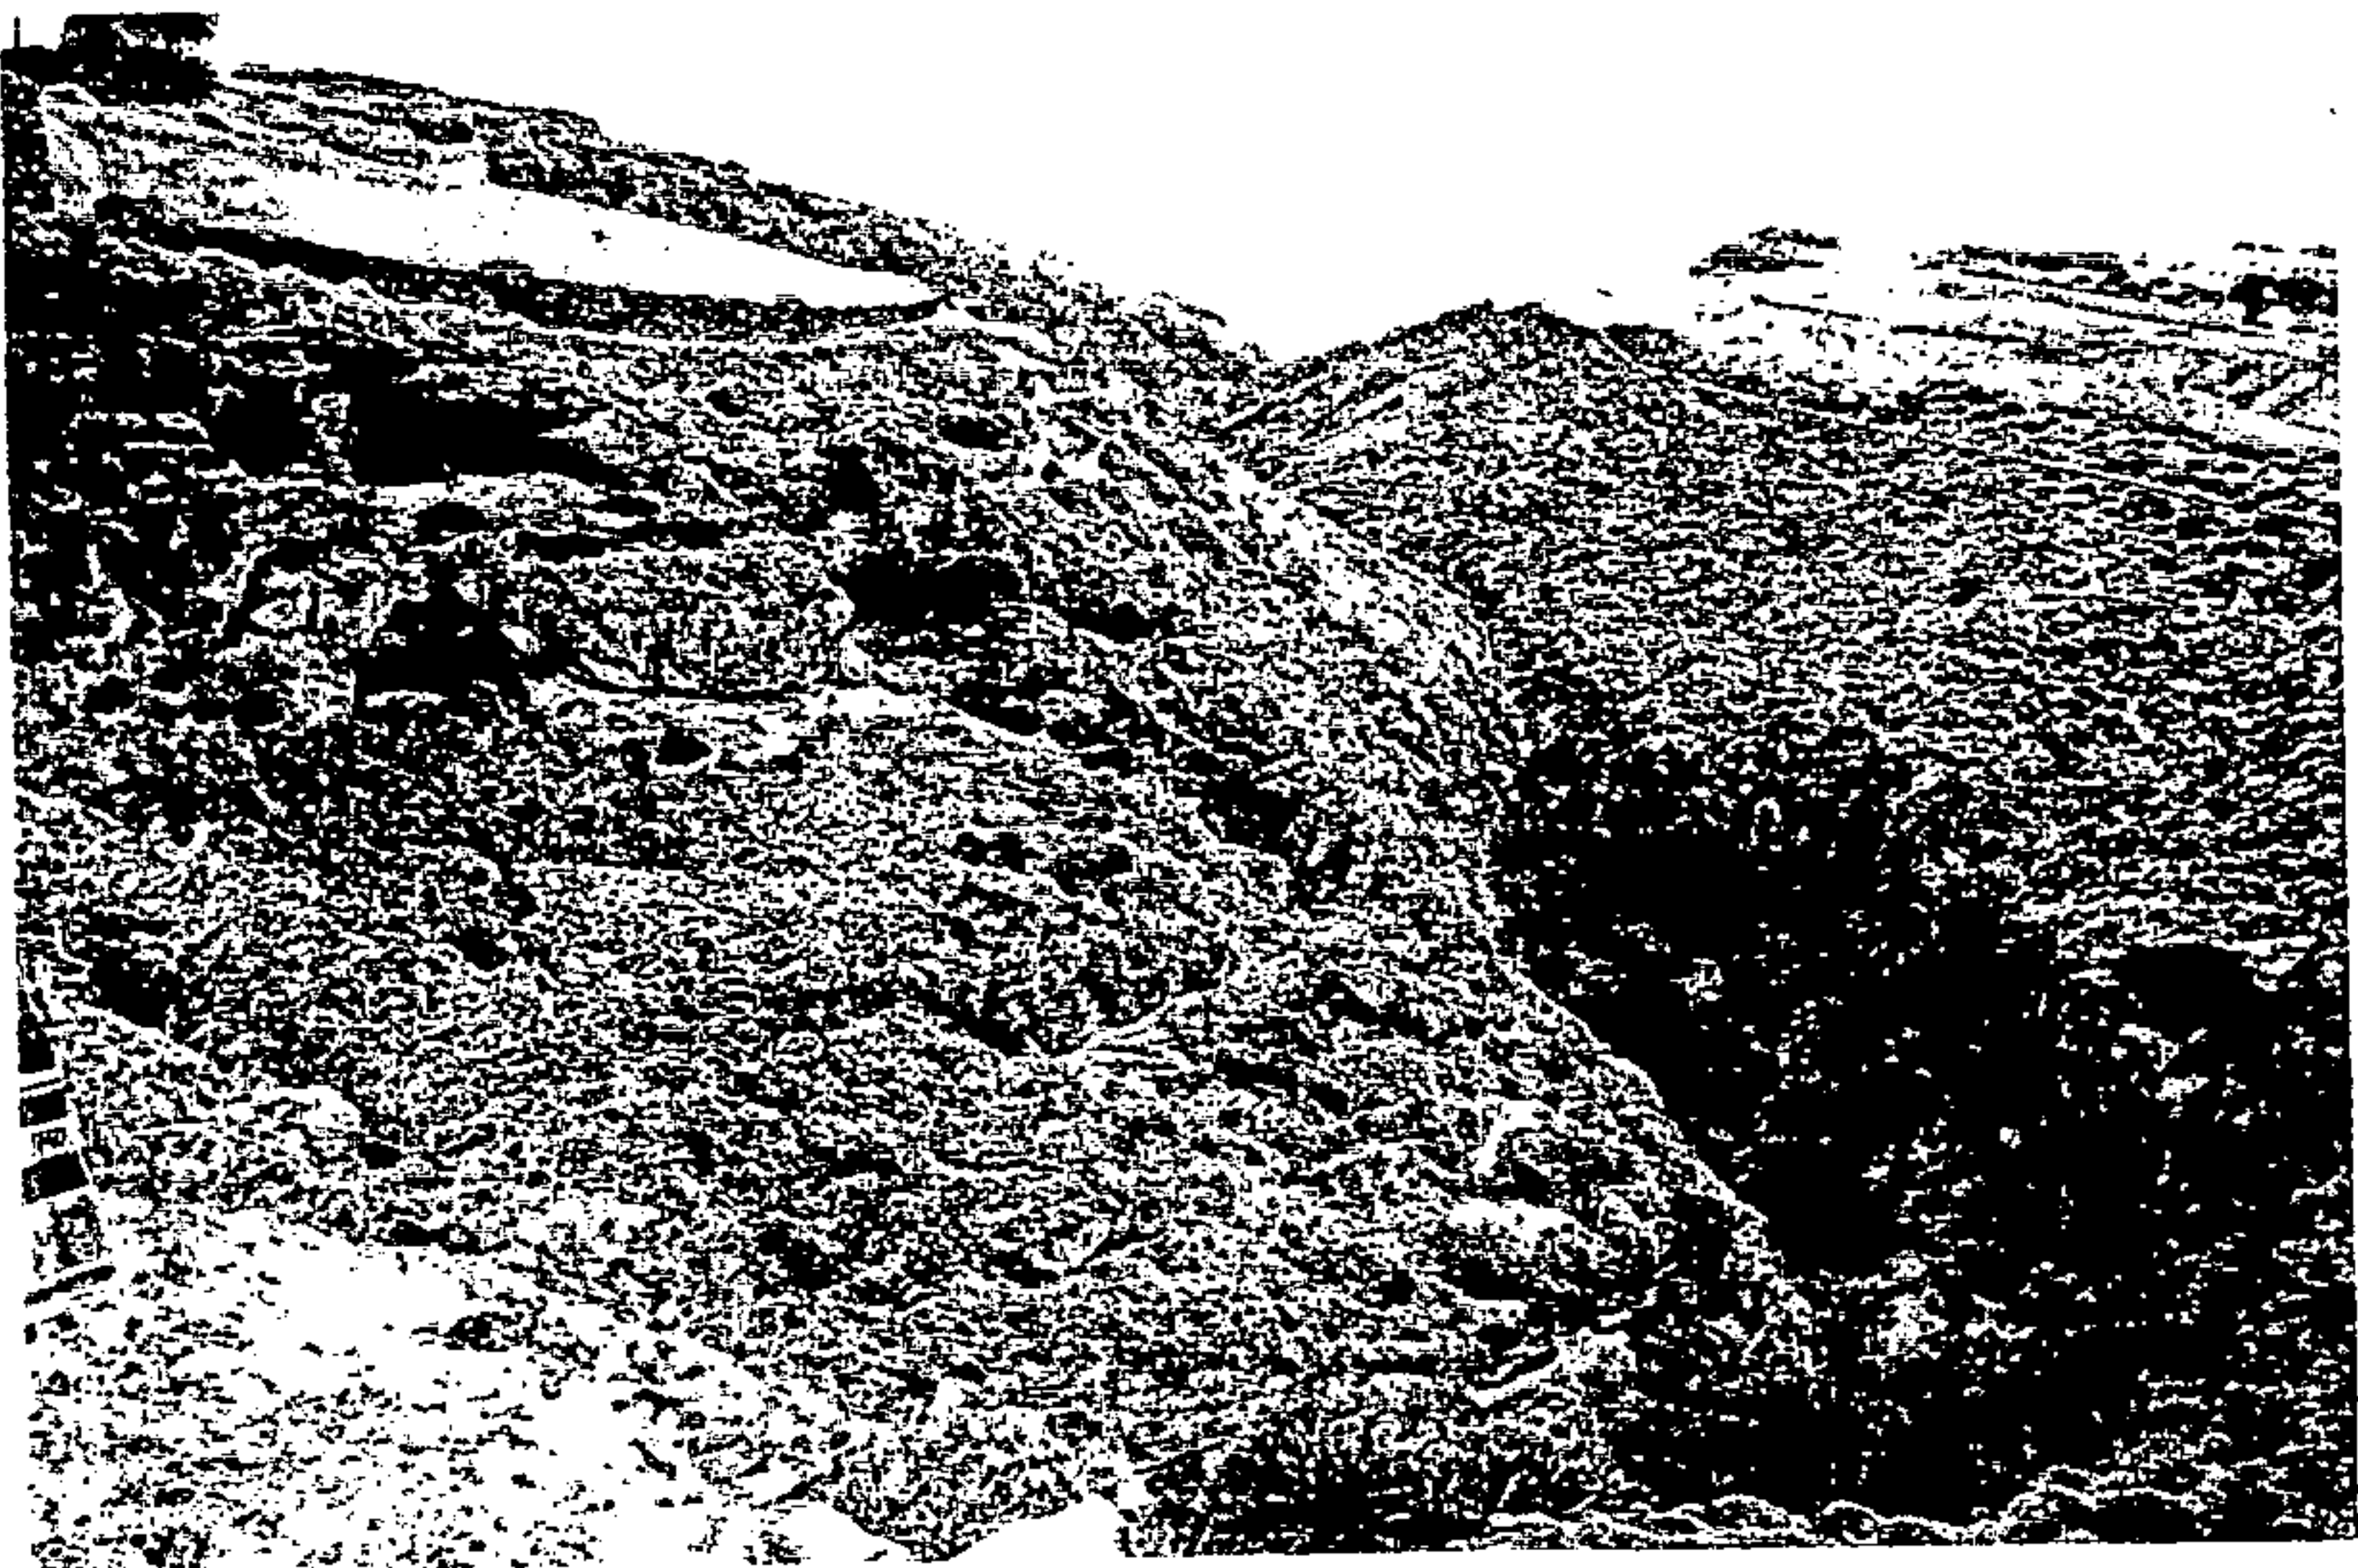
**OBSERVACIONES:** En la carretera a la Presa El Lomito, justo antes de llegar a las casas, hay que tomar un camino que parte de la margen izquierda. Las encontramos a la derecha y mirando hacia el barranco.

**SUGERENCIAS:** Se sugiere la limpieza y acondicionamiento de las cuevas abandonadas y disimular los arreglos en las otras, ya que causan un gran impacto visual.

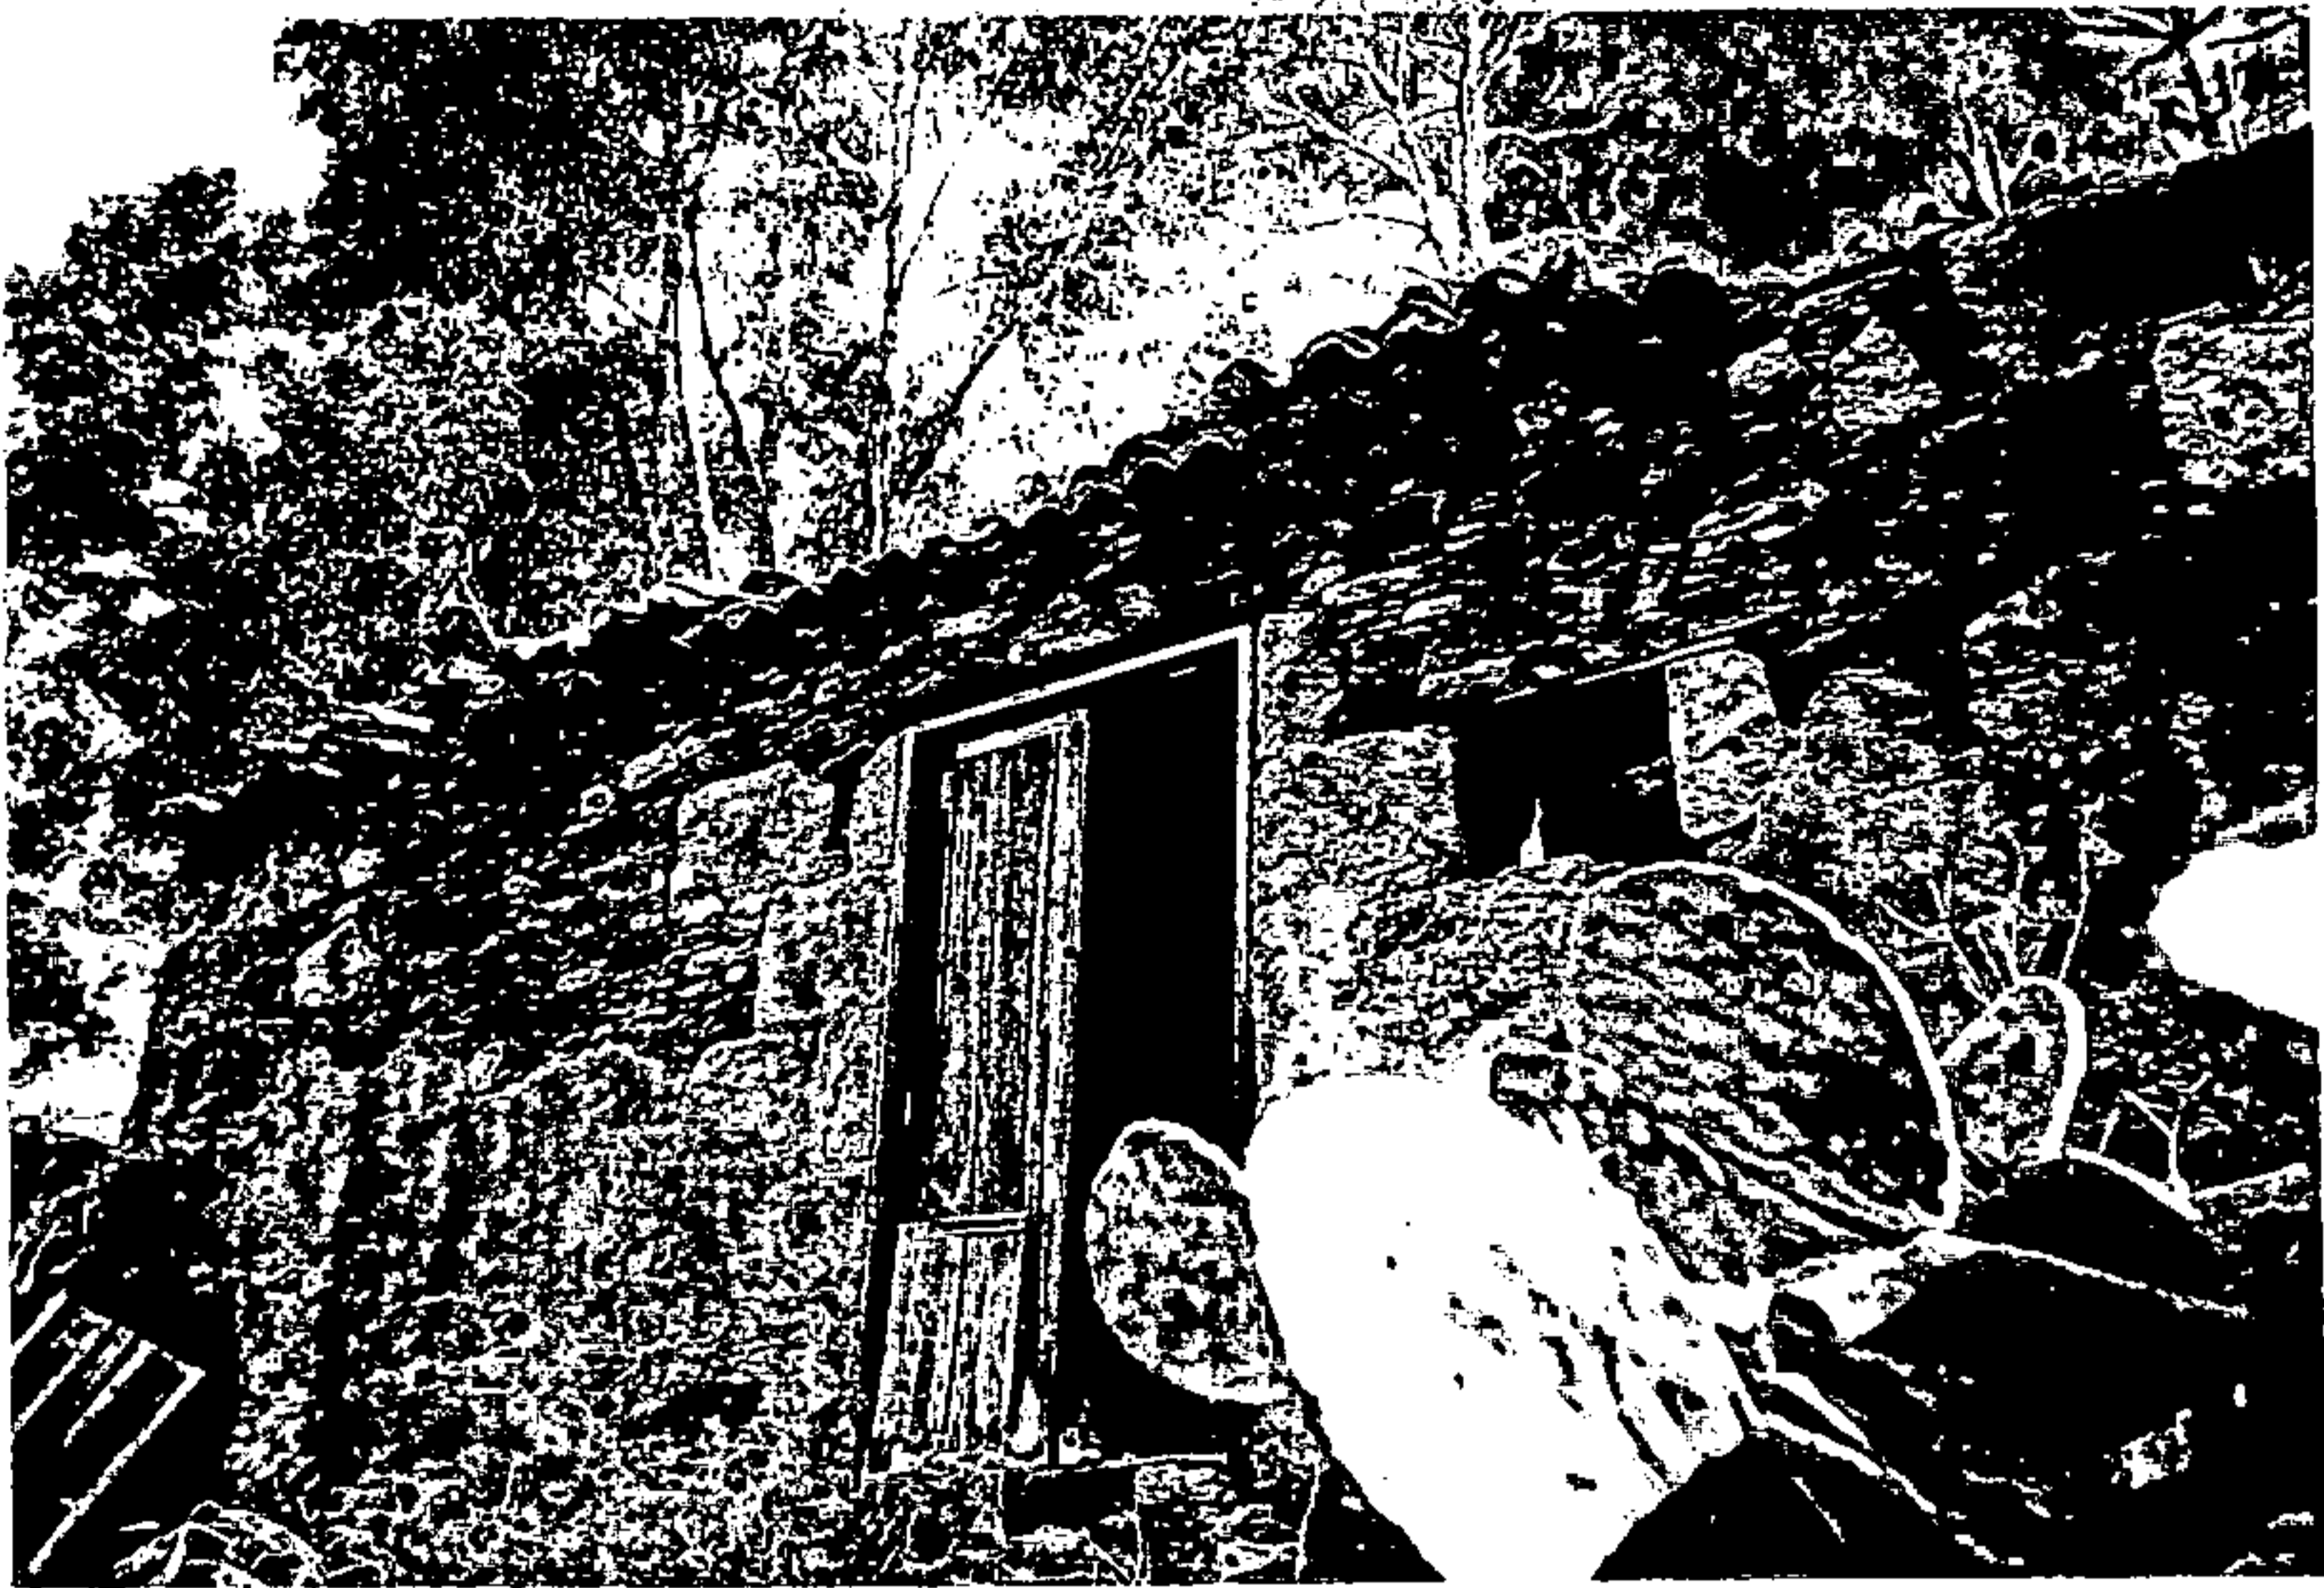
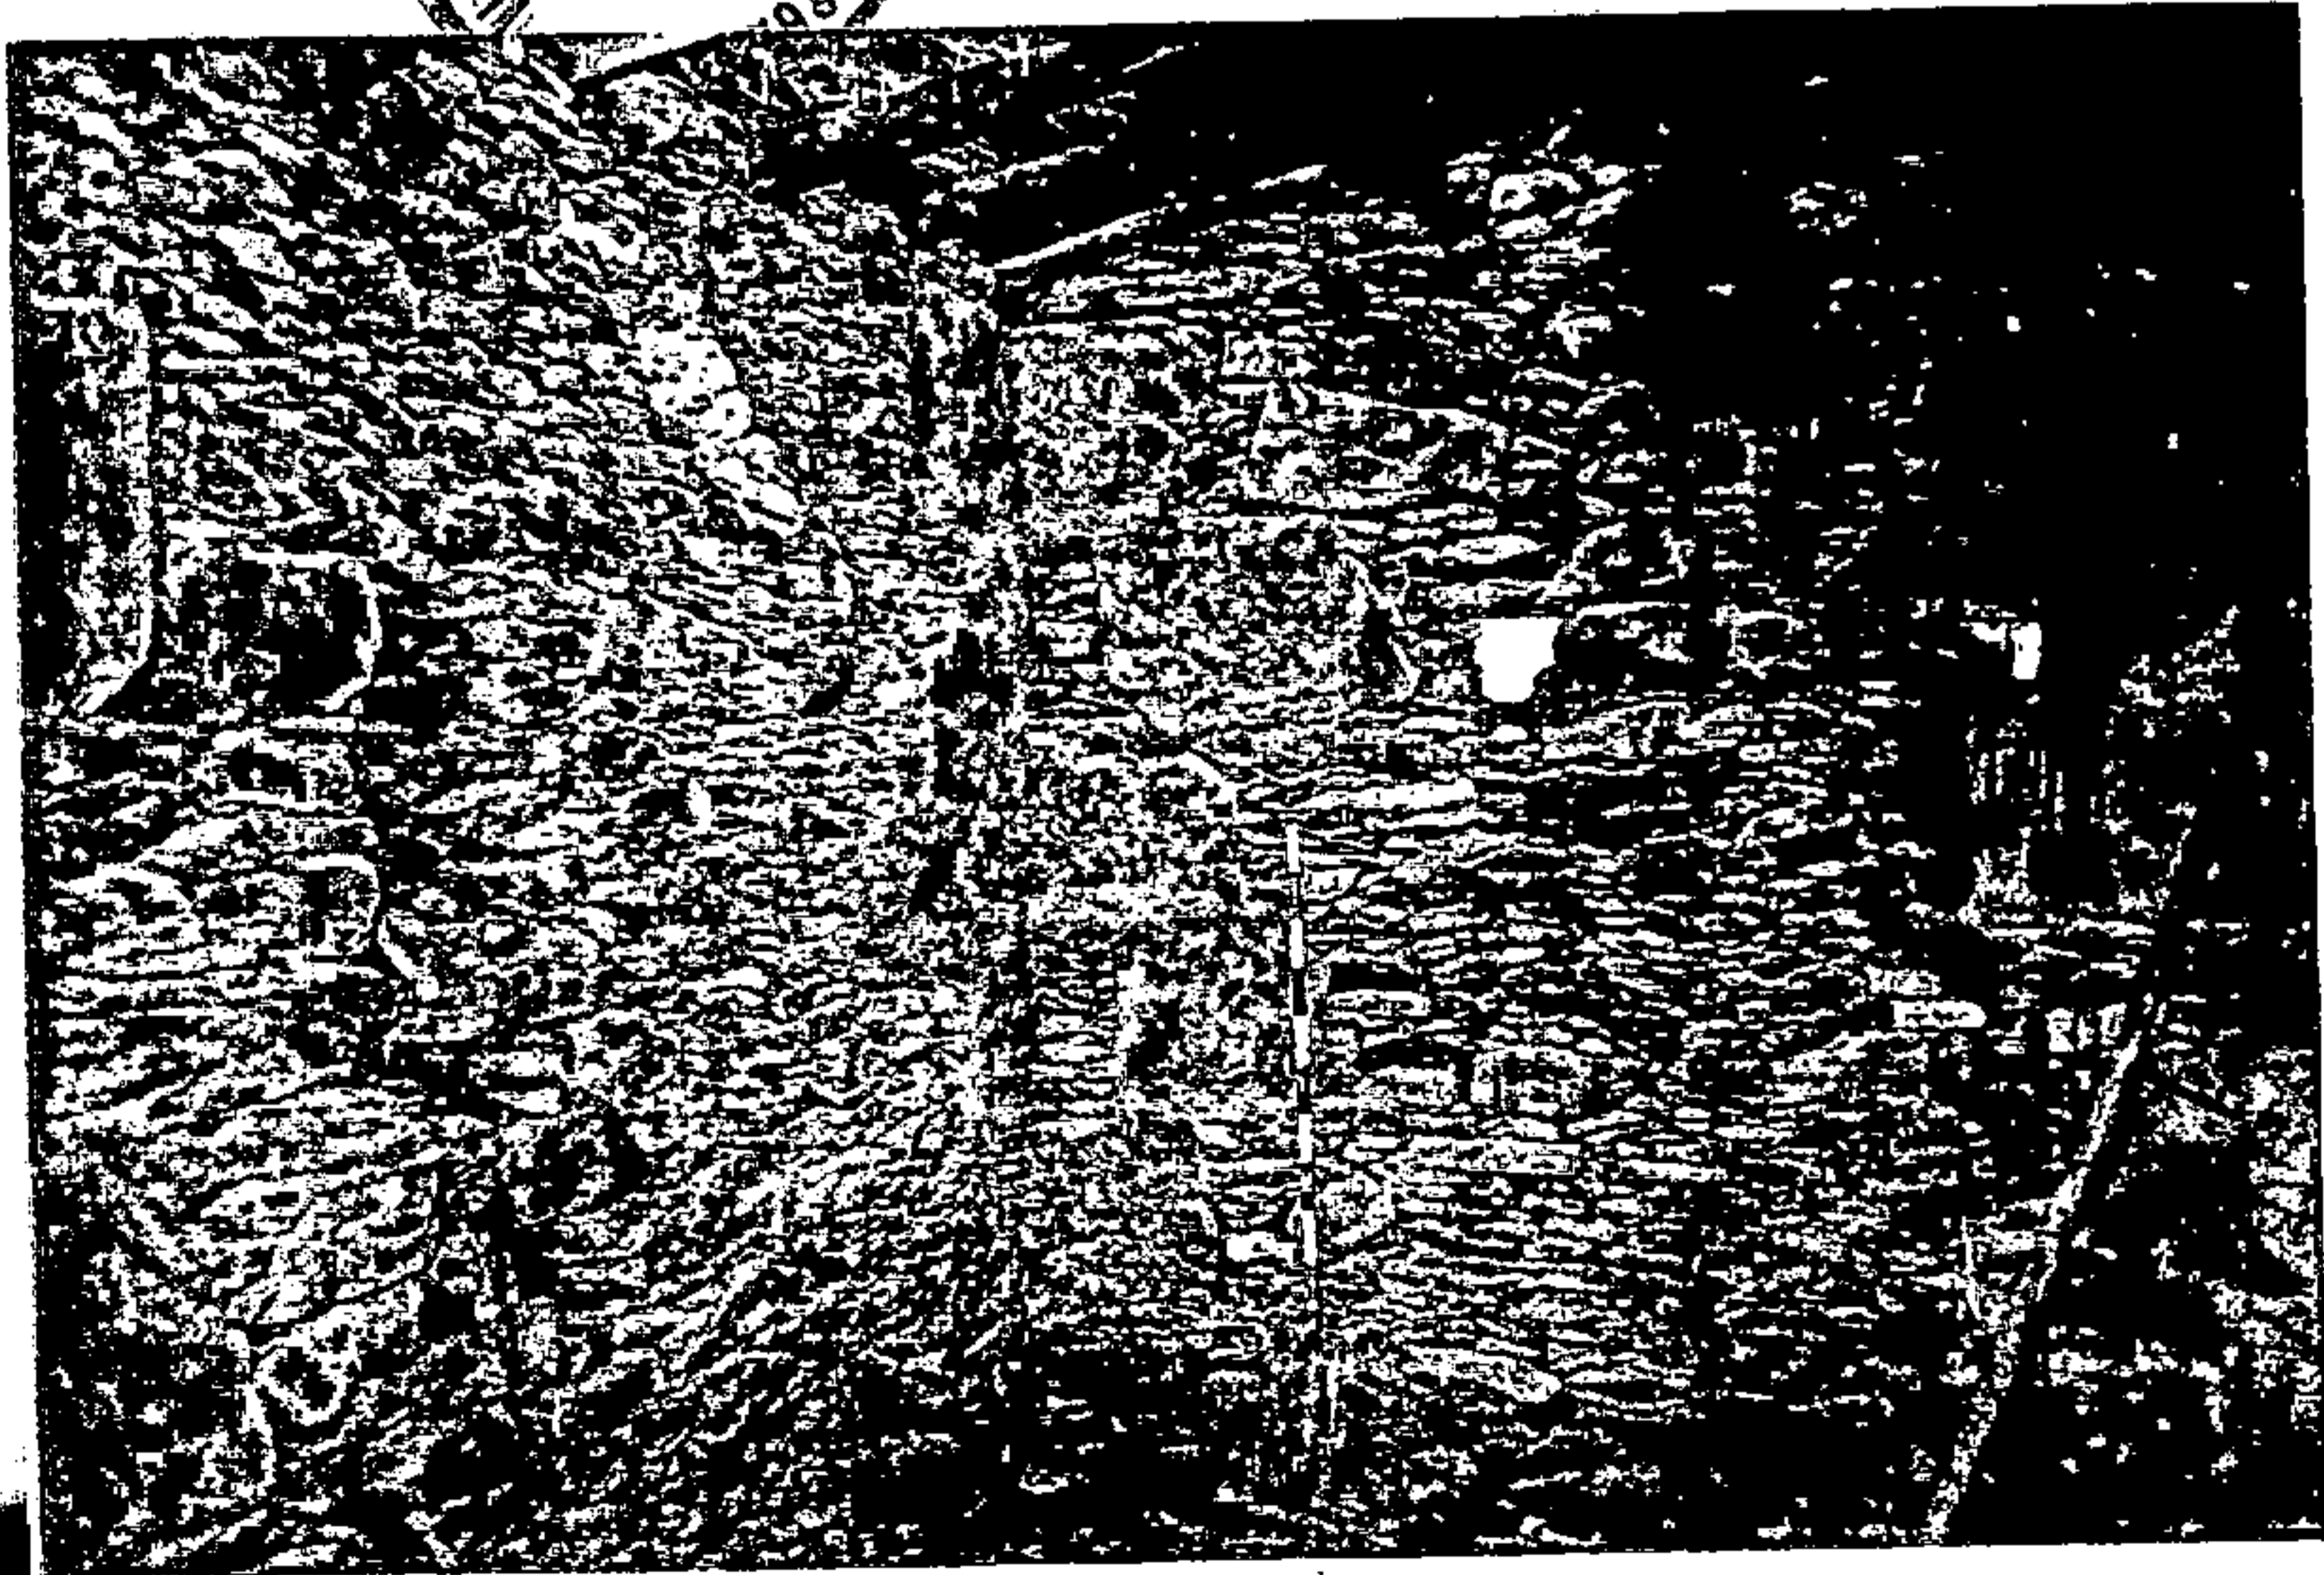
Nº DE FICHA: 45

<u>DATOS ETNOGRÁFICOS</u>	<u>LOCALIZACIÓN</u>
<u>DENOMINACION:</u> GRANERO	ISLA: GRAN CANARIA
<u>TIPOLOGIA:</u> AREA DE ACTIVIDAD: AGRICULTURA GRUPO: ALMACENES TIPO DE ENTIDAD: GRANERO	MUNICIPIO: FIRGAS LOCALIDAD: FIRGAS CALLE: TRAPICHILLO NUMERO: 0
<u>CLASIFICACIÓN DEL SUELO:</u> RUSTICO	CODIGO POSTAL: 35430
<u>CALIFICACIÓN DEL SUELO:</u>	TOPONOMIA: TRAPICHILLO
<u>GRADO PROTECCIÓN AMBIENTAL</u>	ESTADO DE CONSERVACIÓN: REGULAR
	<b>OBSERVACIONES:</b> El abandono provoca la caída de secciones del techo y muros con tejas rotas y basuras, pero además sufre los efectos de una intervención posterior, con chiqueros de boques, maderas y basuras.

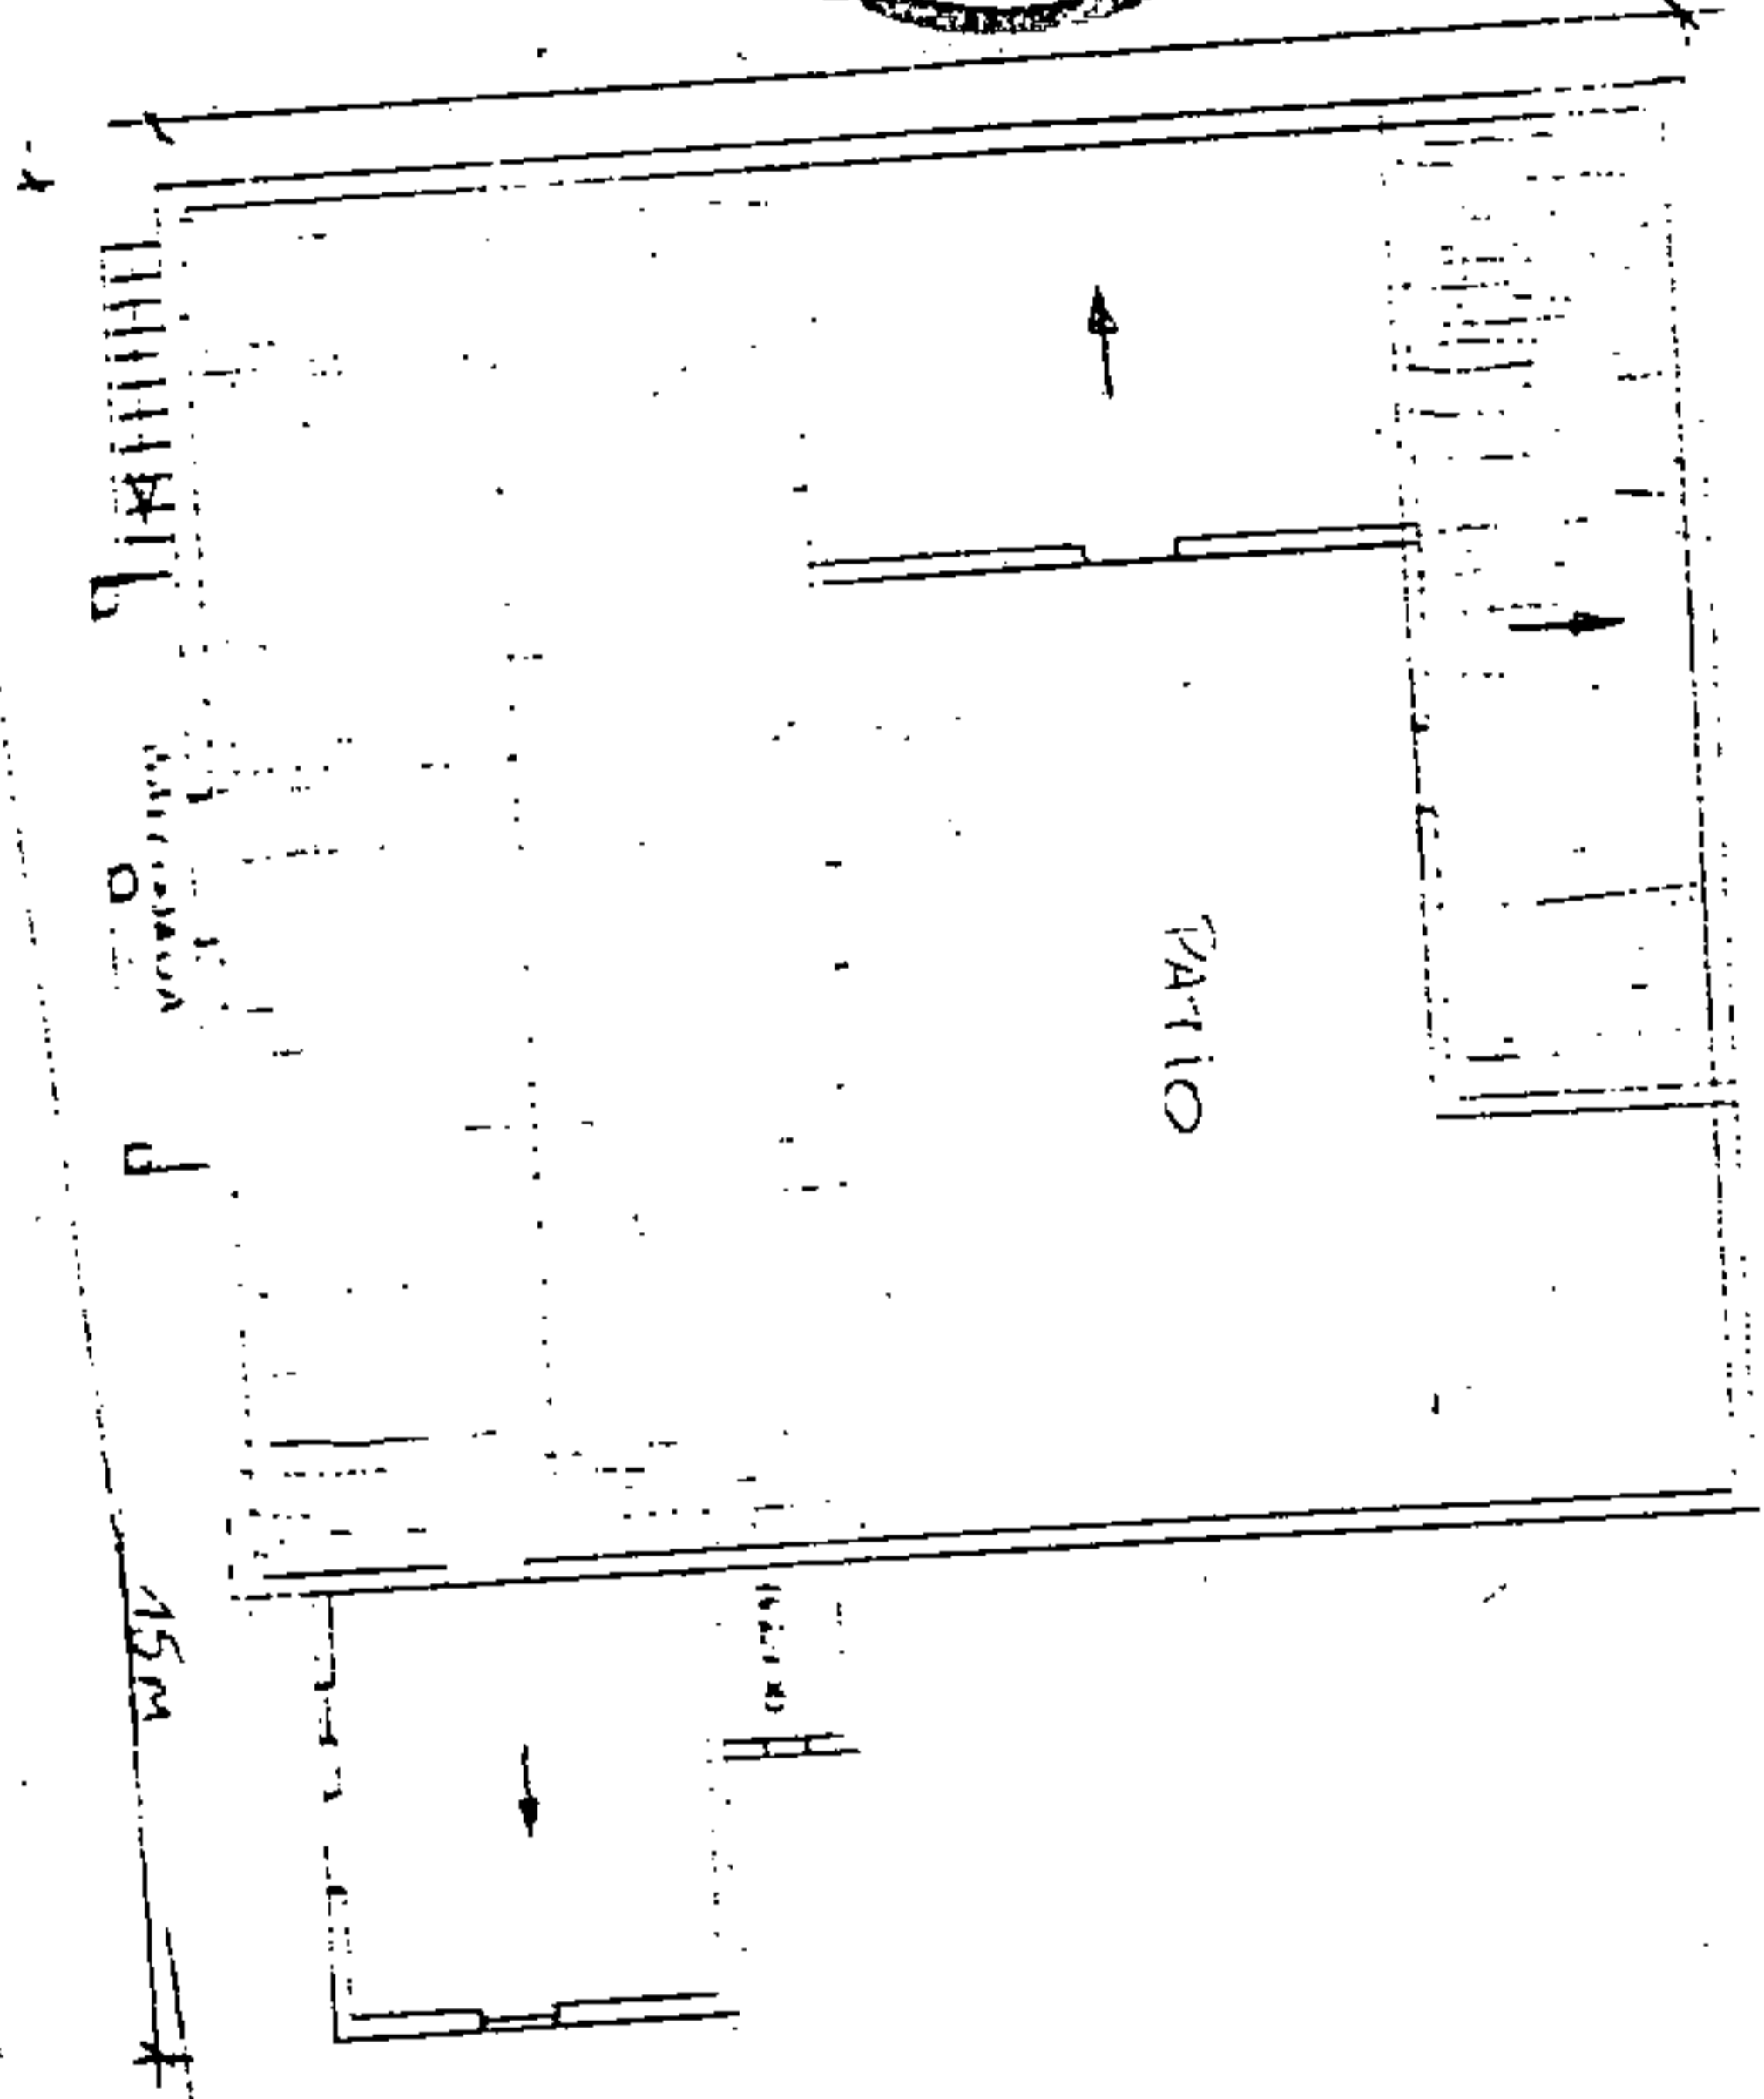
<u>DATOS ETNOGRÁFICOS</u>	<u>LOCALIZACIÓN</u>
<u>DENOMINACION:</u> HORNO DE PAN, ALPENDRE Y CASA	ISLA: GRAN CANARIA
<u>TIPOLOGIA:</u> AREA DE ACTIVIDAD: CONJUNTO DE INTERES ETNOGRÁFICO.	MUNICIPIO: FIRGAS
GRUPO: FINCAS AGRICOLAS	LOCALIDAD: FIRGAS
TIPO DE ENTIDAD: DEPENDENCIAS ANEXAS	CALLE: JOSE SANTOS
<u>CLASIFICACIÓN DEL SUELO:</u> RUSTICO	NUMERO: 7
<u>CALIFICACIÓN DEL SUELO:</u>	CODIGO POSTAL: 35430
<u>GRADO PROTECCIÓN:</u> AMBIENTAL	TOPONOMIA: FIRGAS
	ESTADO DE CONSERVACIÓN: BUENO
	<u>OBSERVACIONES:</u> La casa sufre muchas alteraciones al incorporar la antena de Tv. Los cables de la luz y el teléfono en el frontis y los bidones de PVC.

UNIDAD A LOS 46M. DE LA CALLE  
UNIDAD B A LOS 30M. DE LA CALLE  
UNIDAD C A LOS 15M. DE LA CALLE

**SUGERENCIAS:** Se sugiere informar a la dueña sobre el verdadero valor de la casa que posee y así la proteja, evitando que el pero este en el horno de pan o quiera sustituir el techo de la cocina por escayola.

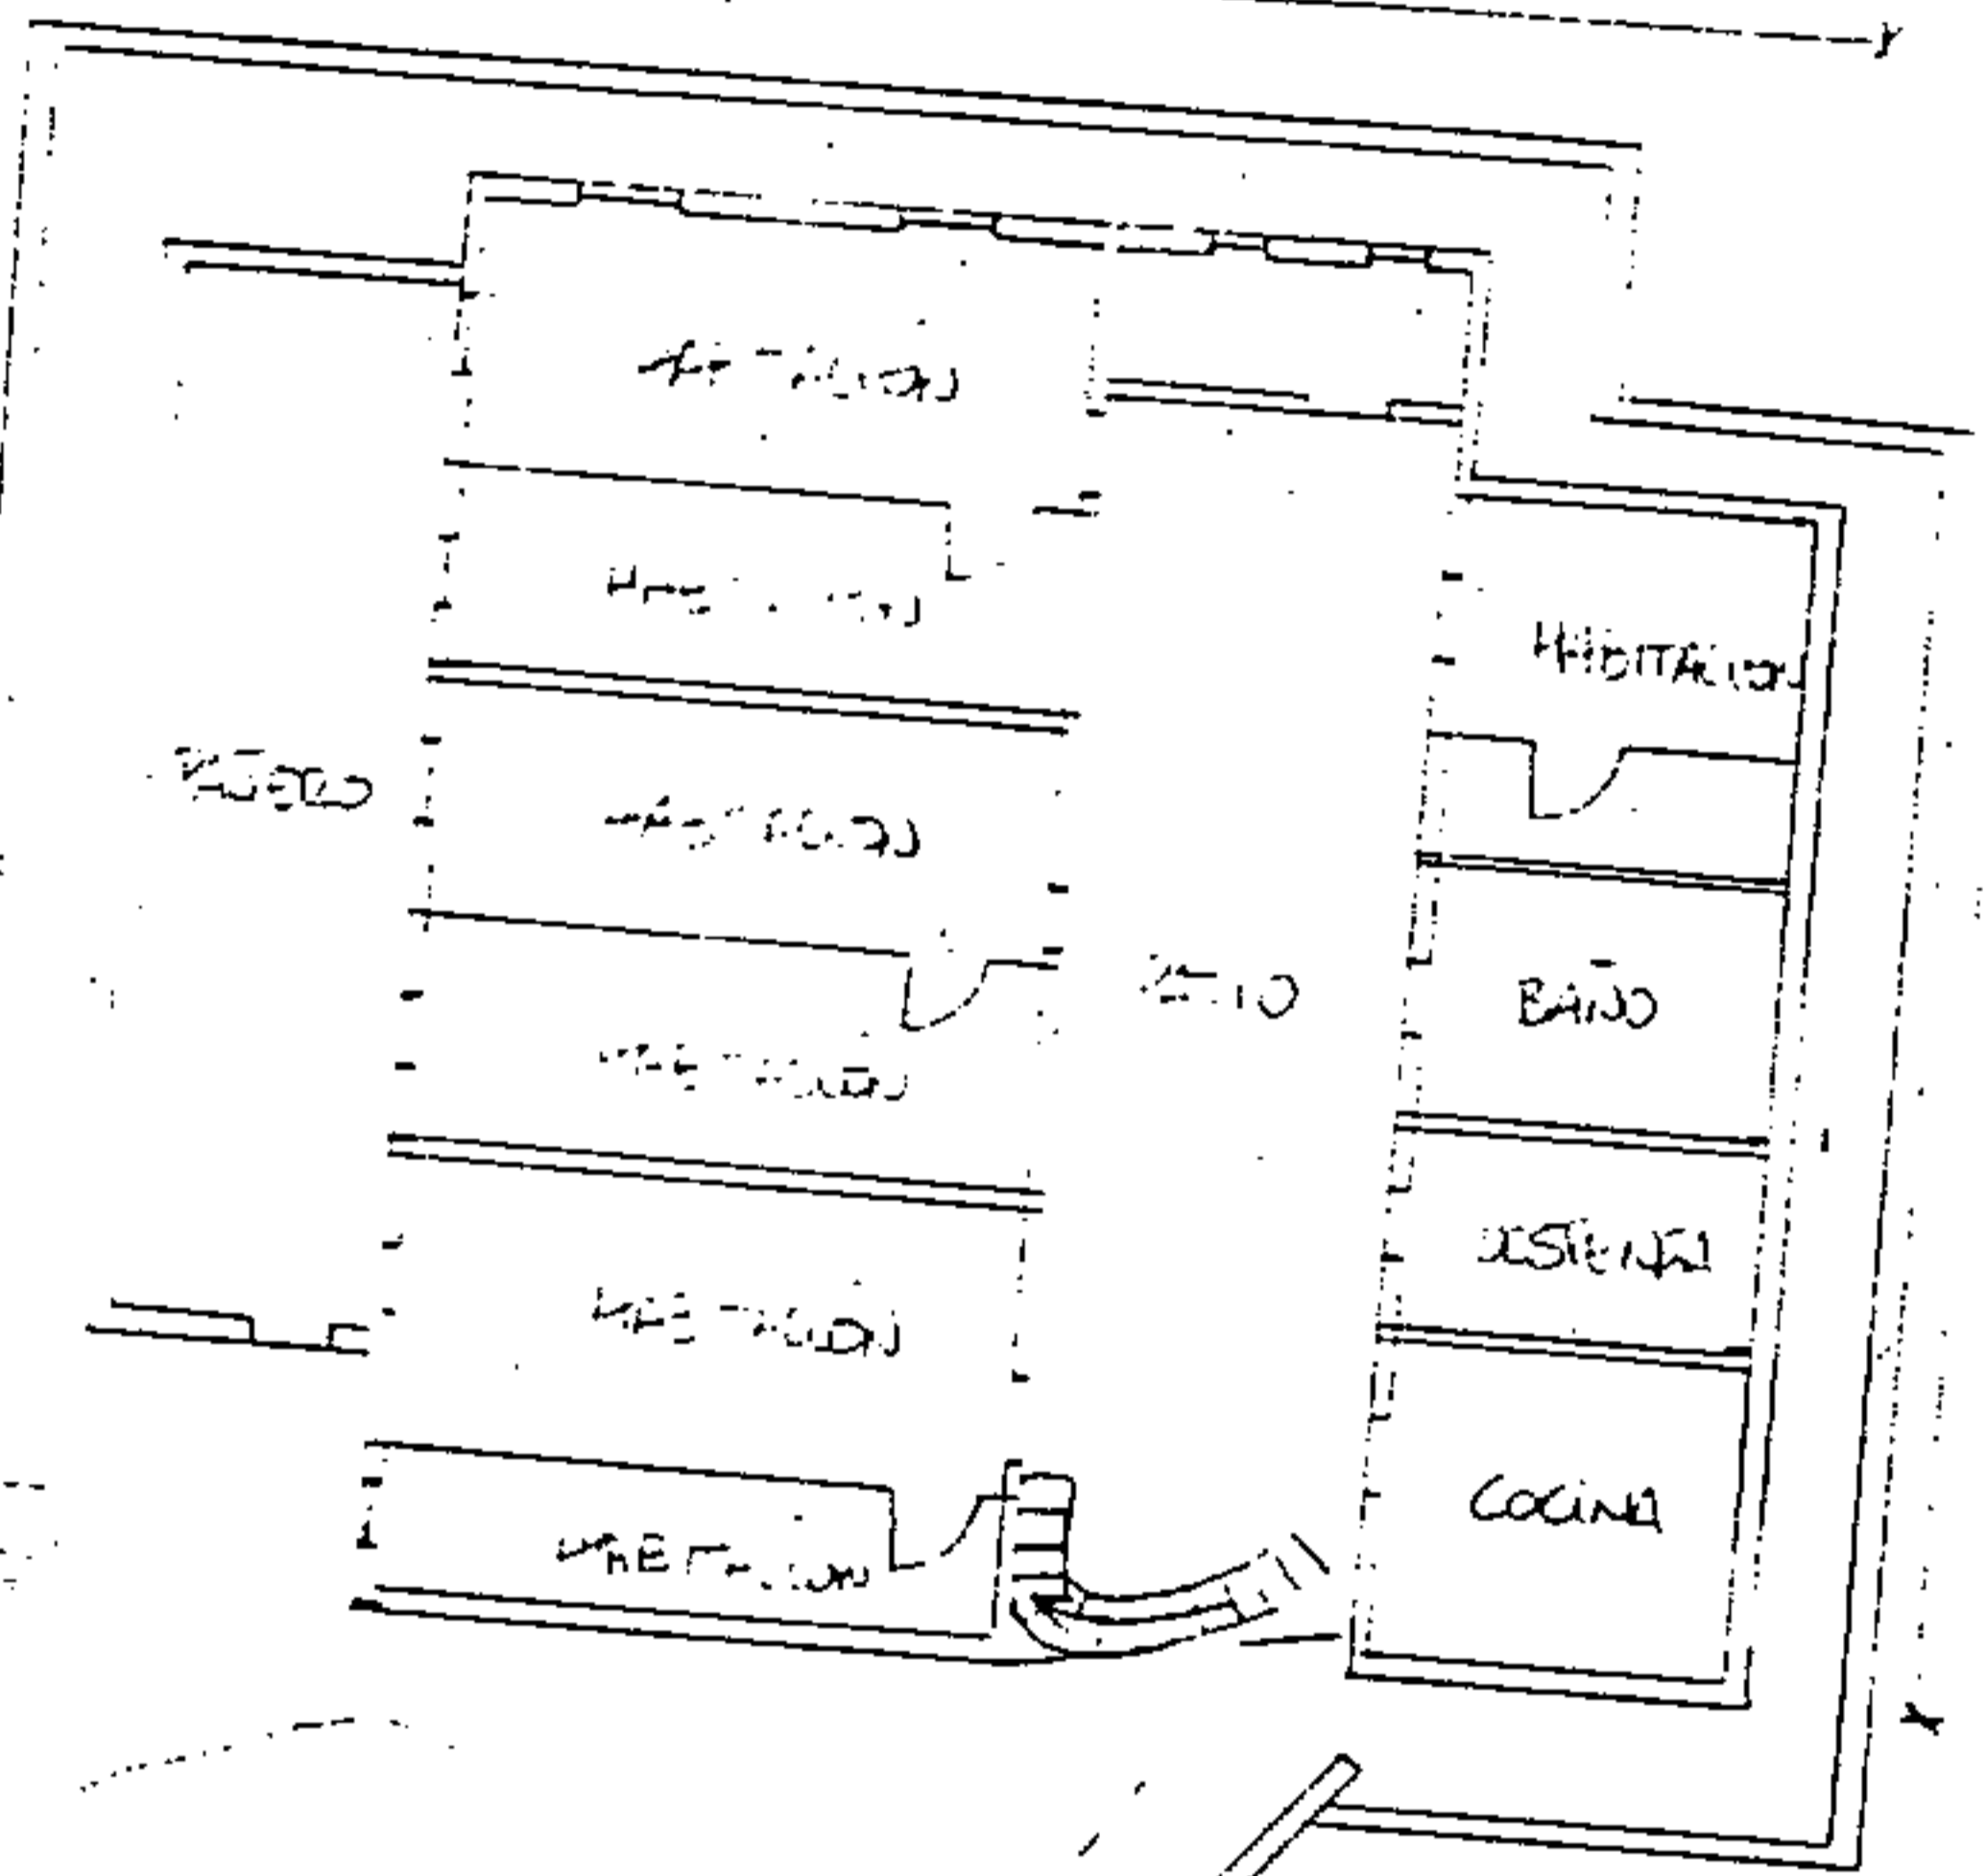
FICHA N° 3-115

CAMINO DE AZAJE
