**ANEXO III**

**CATALOGO DE PATRIMONIO  
ETNOGRÁFICO  
MUNICIPAL**

**DILIGENCIA:** Para hacer constar que el presente documento forma parte del expediente referente a las **NORMAS SUBSIDIARIAS DEL PLANEAMIENTO DEL MUNICIPIO DE FIRGAS**, aprobadas provisionalmente, en la parte concerniente al Suelo Apto para Urbanizar y Suelo Rústico, mediante acuerdo adoptado por el Pleno del Ayuntamiento de Firgas, en la sesión celebrada el día 9 de Agosto del año 2000 y, posteriormente, una vez corregidas las determinaciones exigidas por la Comisión de Ordenación del Territorio y Medio Ambiente de Canarias, nuevamente, el Pleno del Ayuntamiento les otorgó su aprobación, en la sesión celebrada el día 28 de Marzo del año 2001.

CATALOGO MUNICIPAL DEL PATRIMONIO  
ETNOGRÁFICO NORMAS SUBSIDIARIAS DE FIRGAS

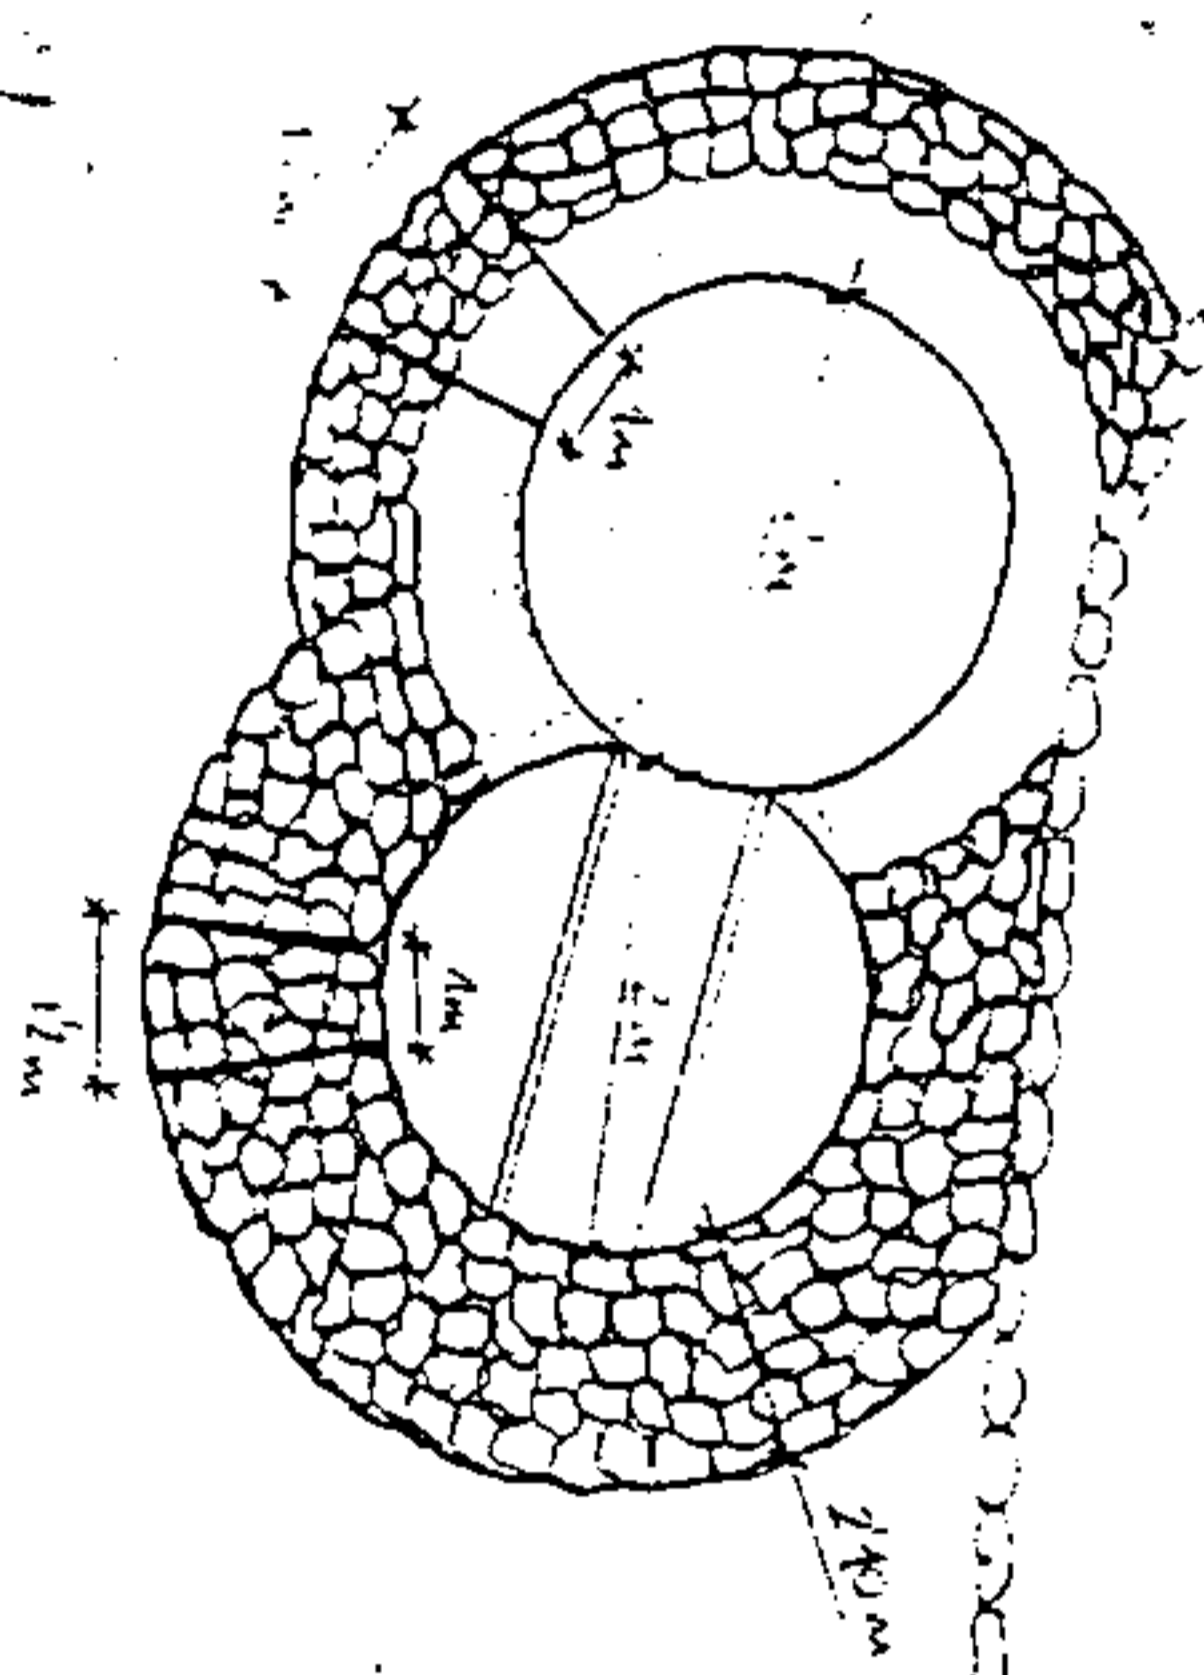
FICHA N° J-73

ACERQUILLADO (MURADO)  
PIEDRAS DE CAL (A)

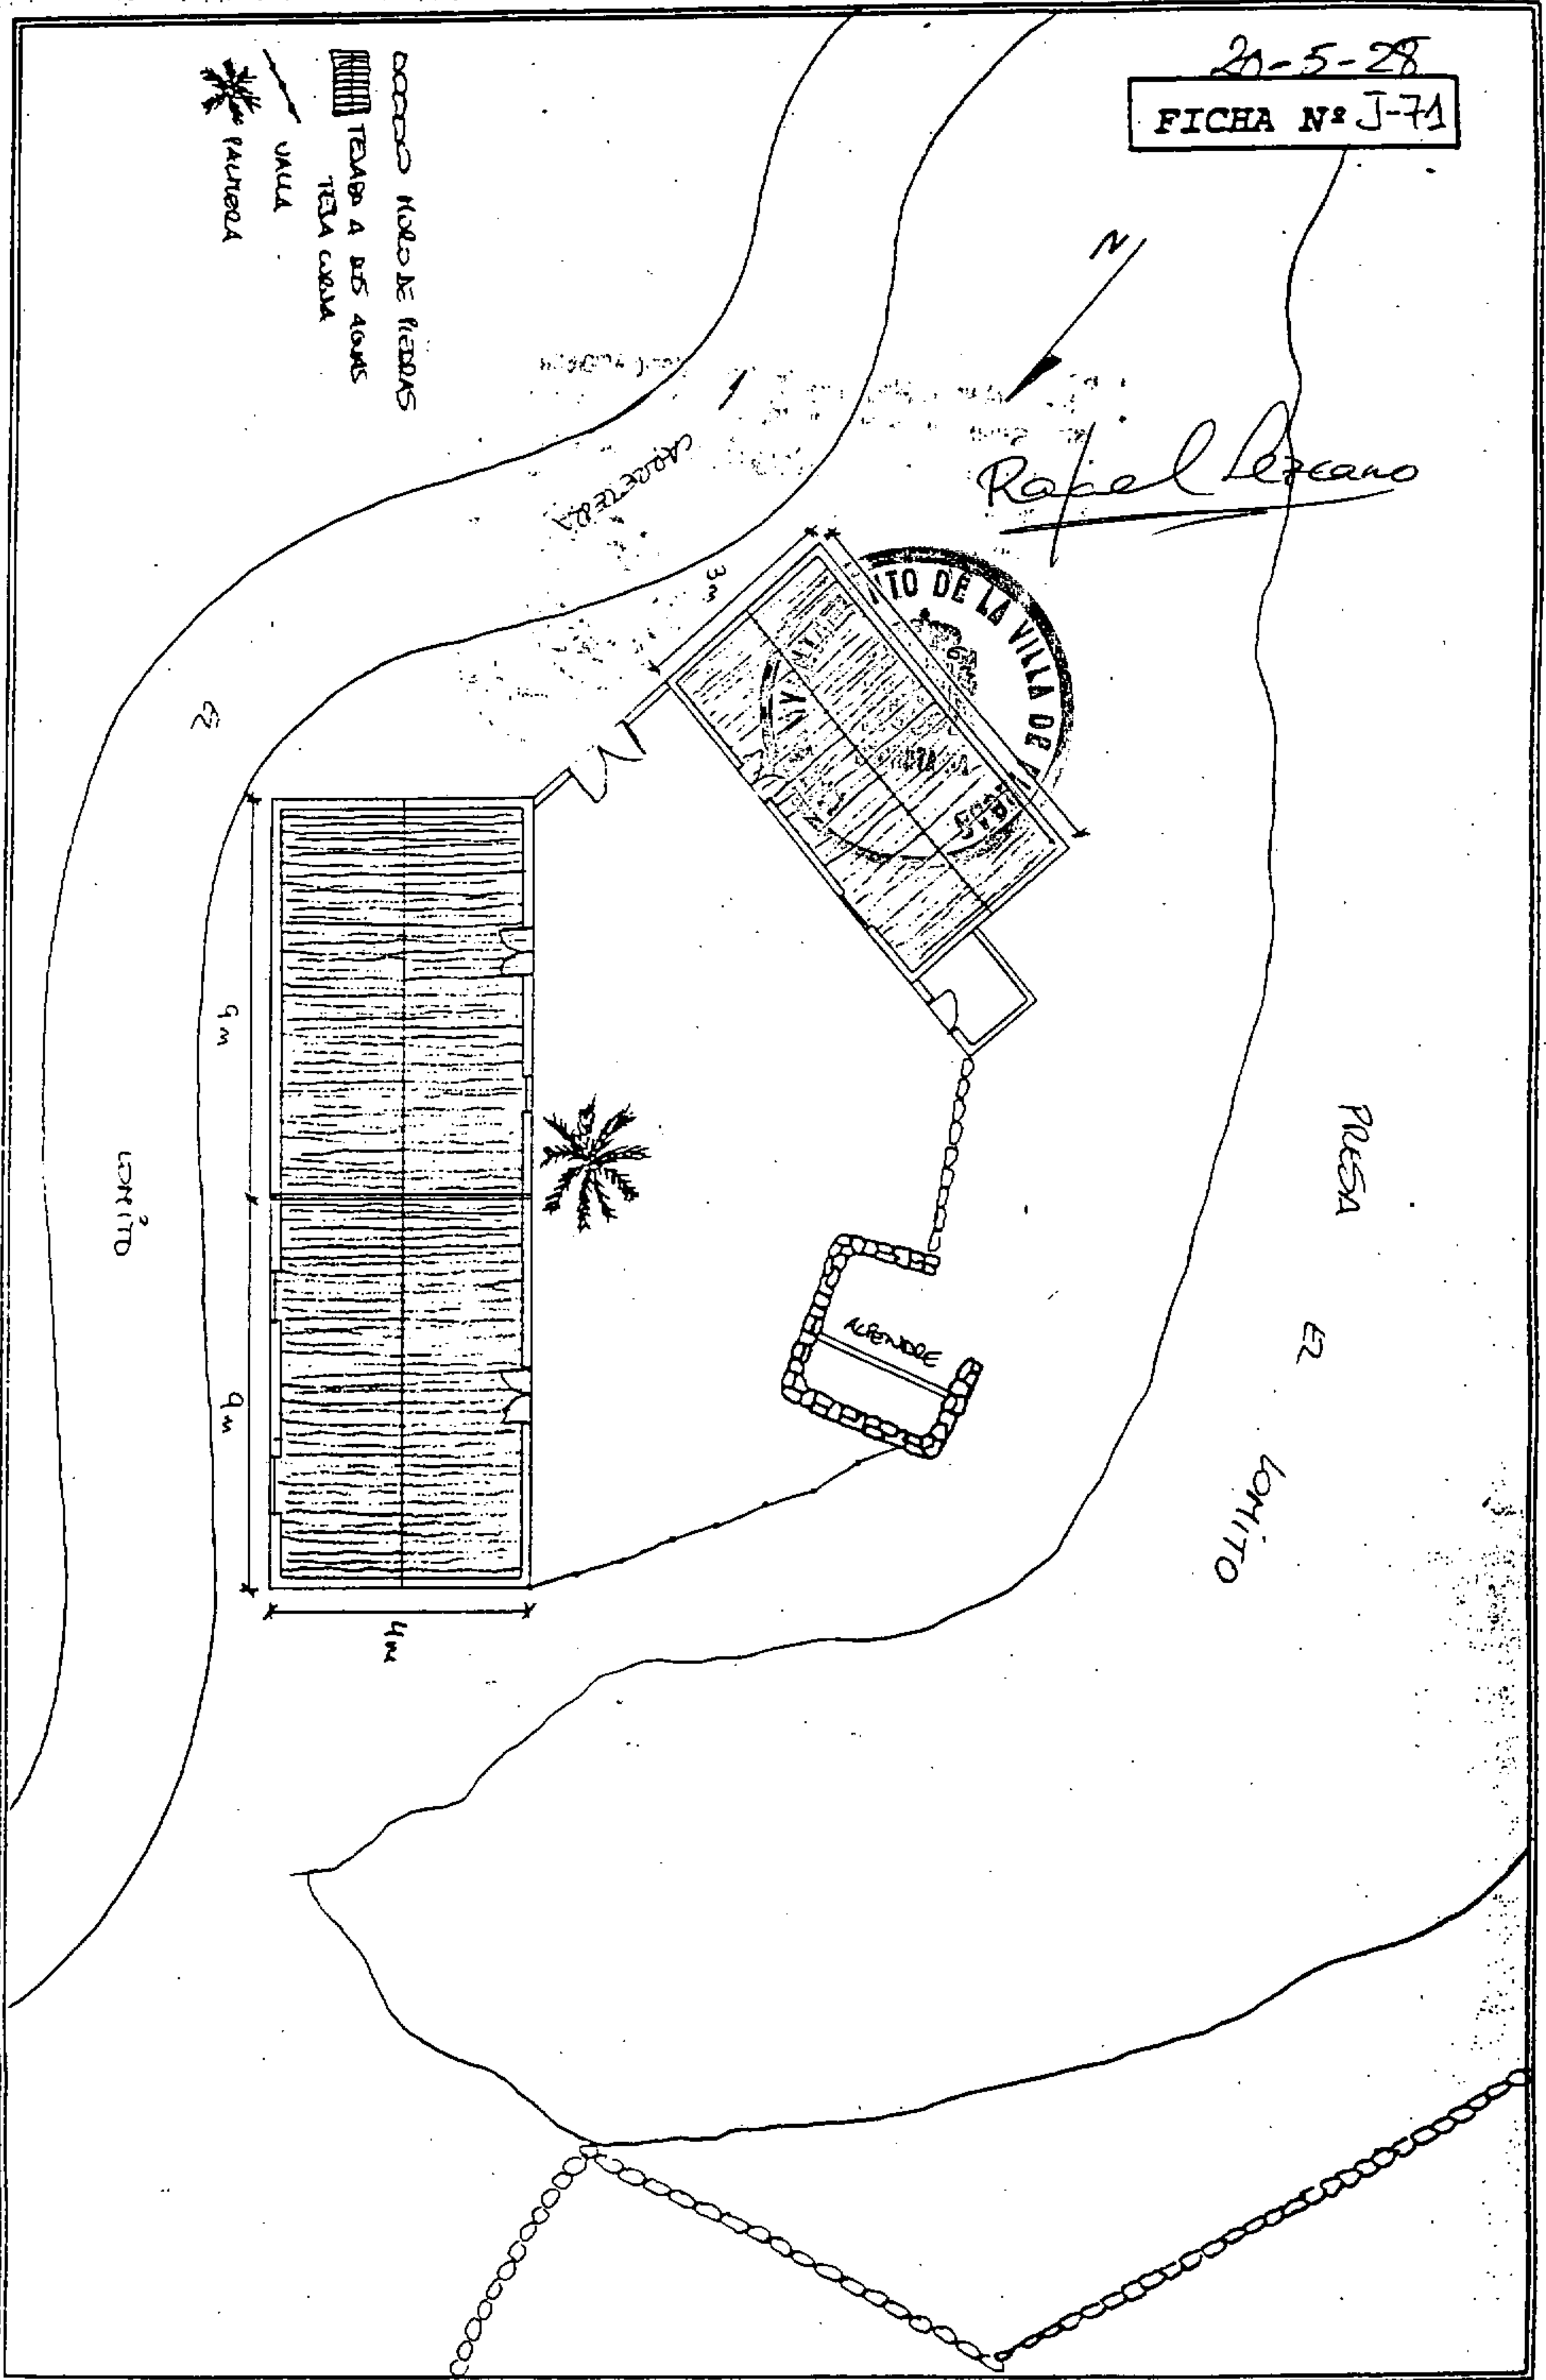
DOCCOS MORALES REPOS  
TEJADO A DOS AGUAS  
TEJA CURVA  
VALLA  
PALMERA
