ANEXO III

(FICHAS DE LA 57 A LA 112)

**CATALOGO DE PATRIMONIO
ETNOGRÁFICO
MUNICIPAL**

CATALOGO MUNICIPAL DEL PATRIMONIO ETNOGRÁFICO. NORMAS SUBSIDIARIAS DE FIRGAS

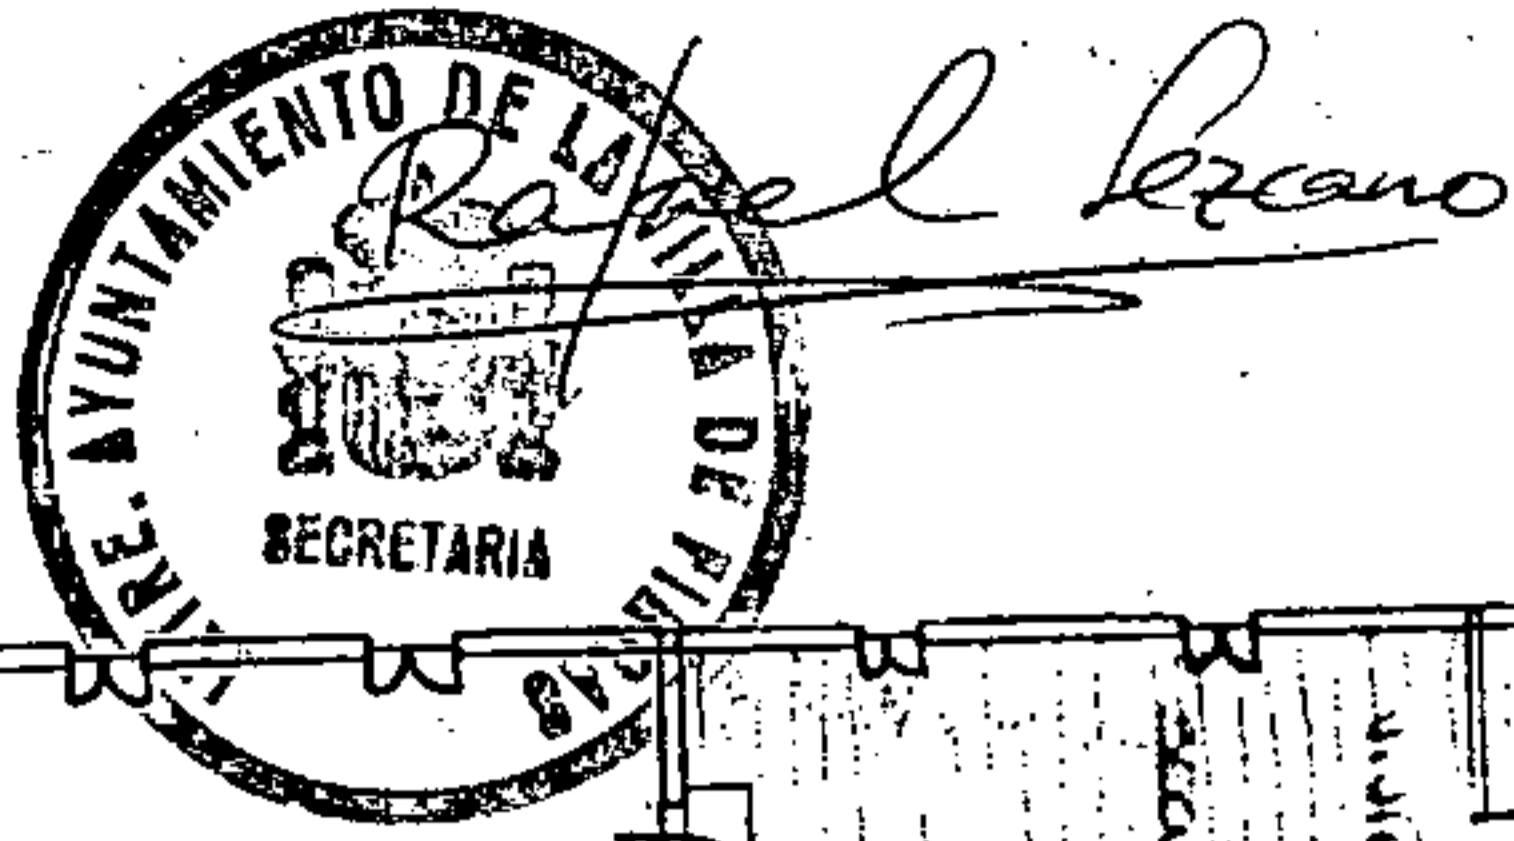
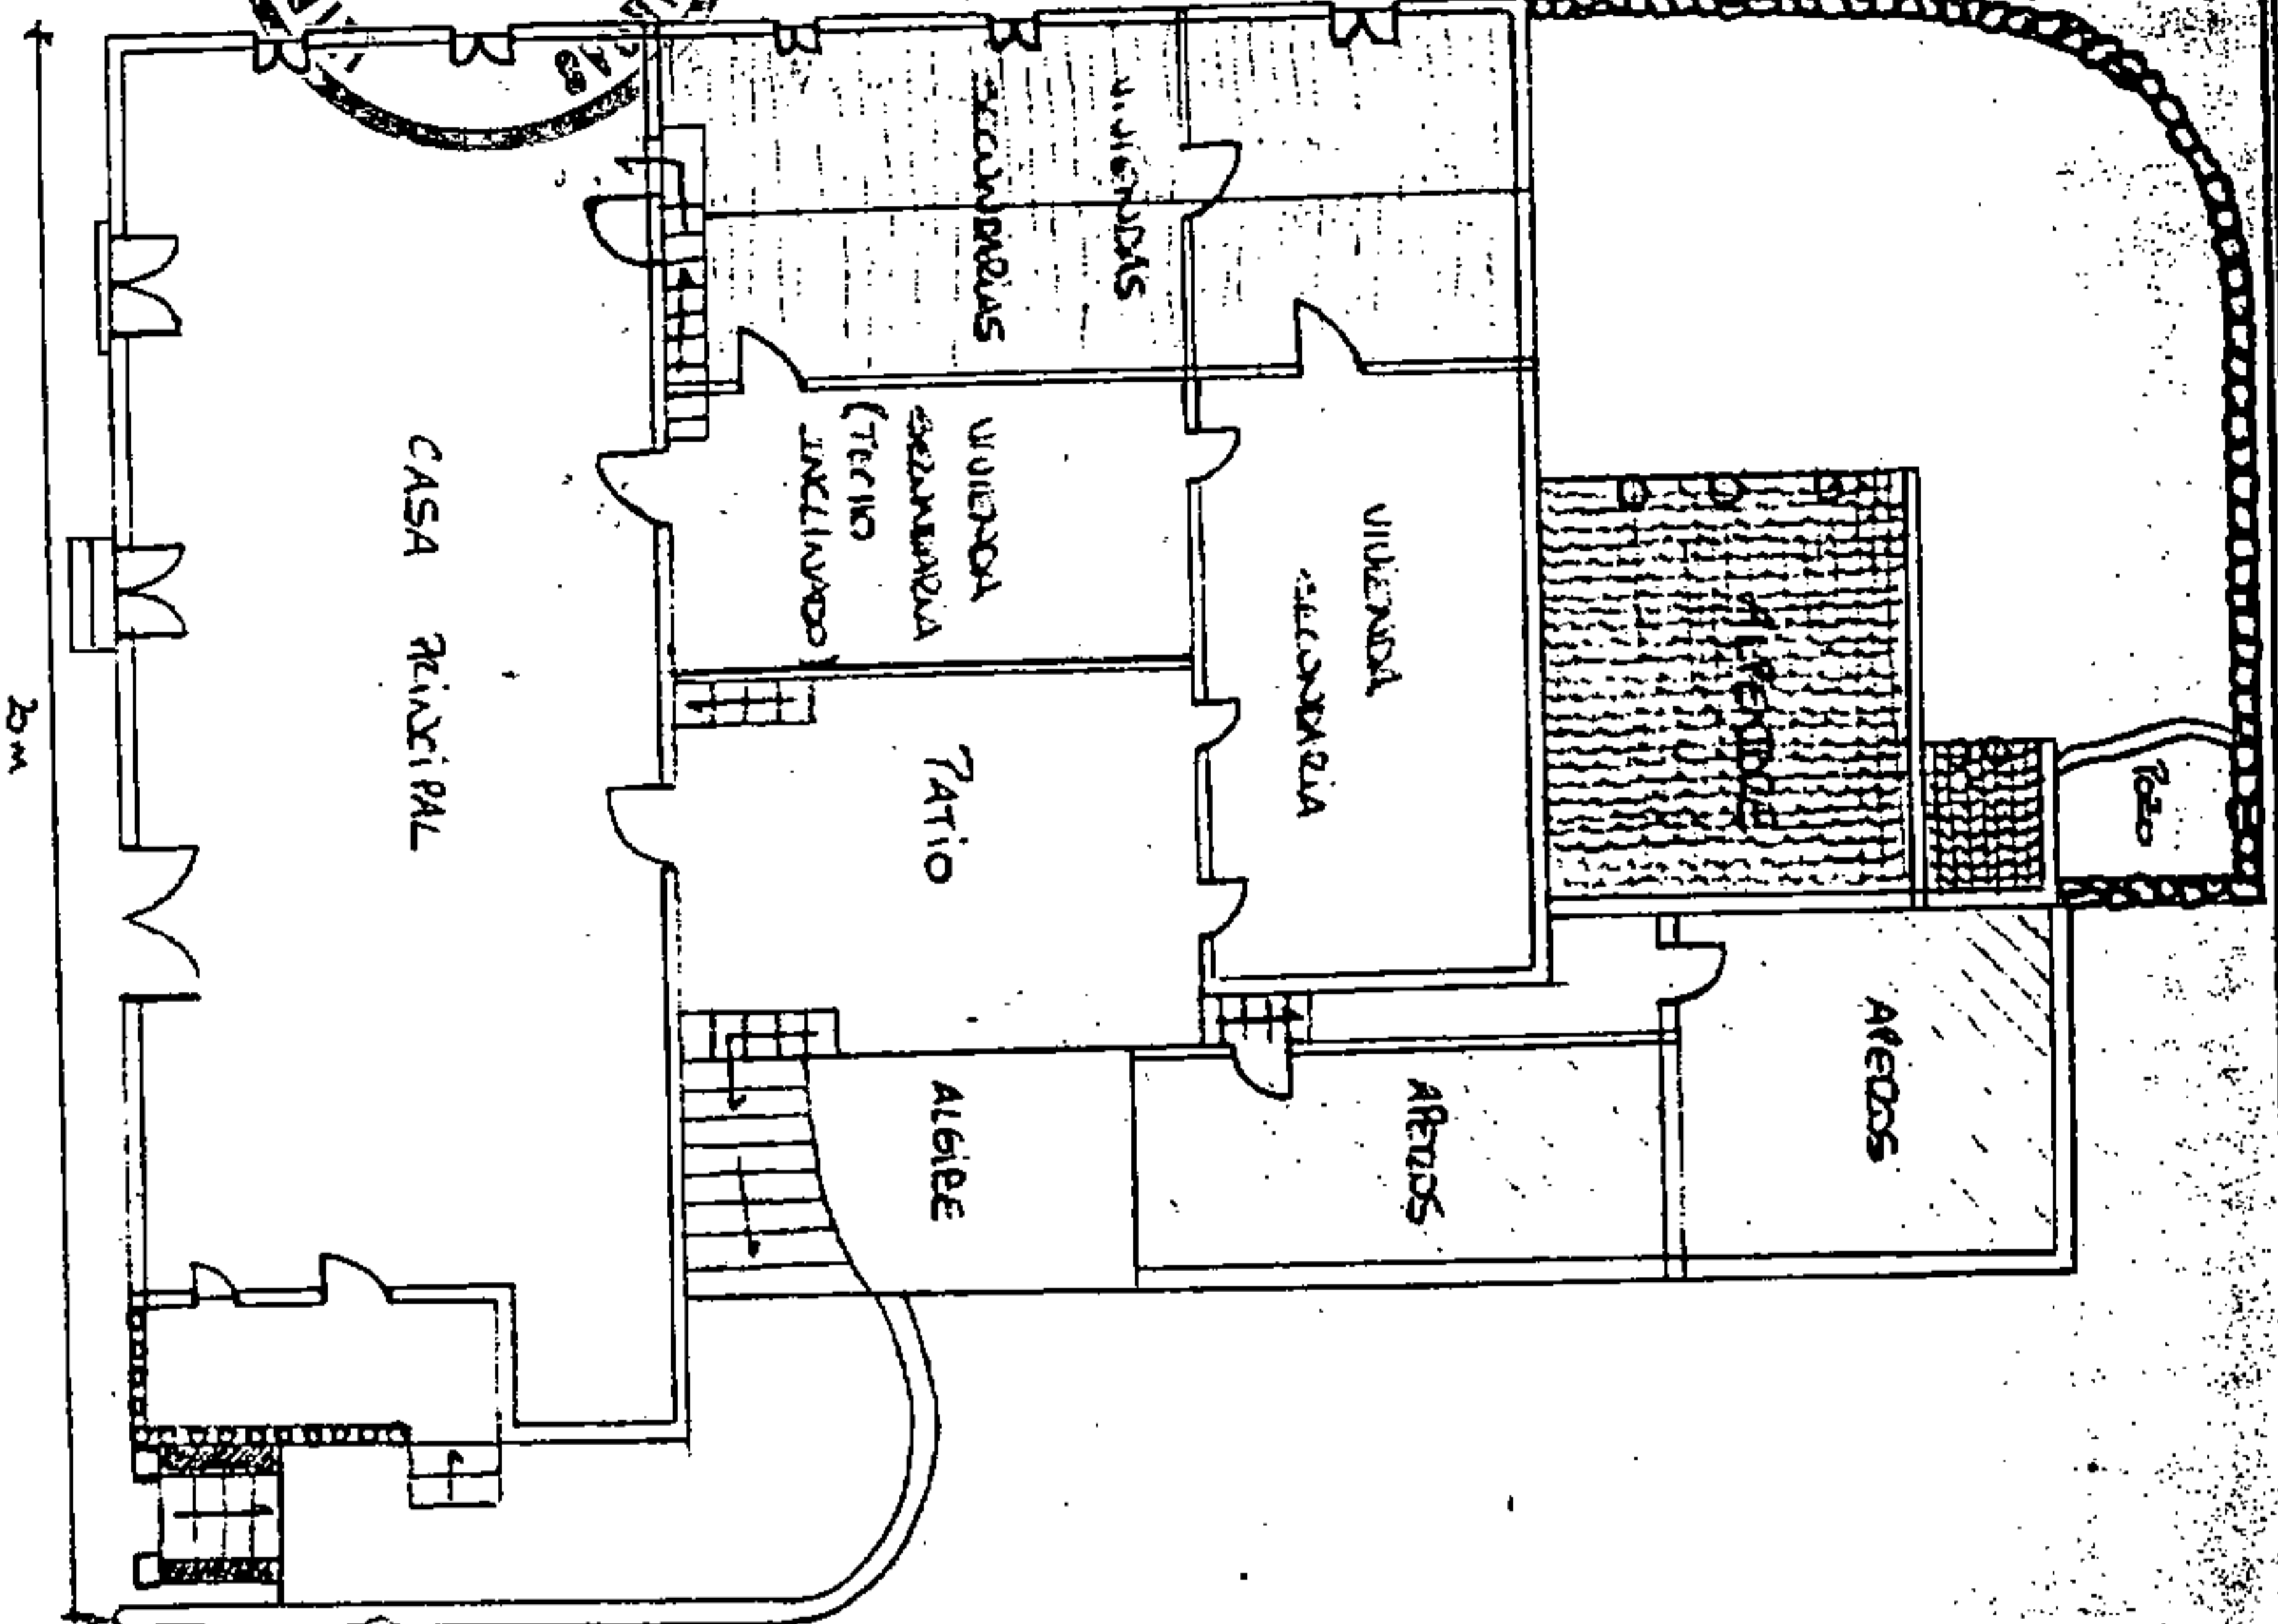
FICHA N° J-37

RECORDS

ENTRADA

TECHO DE TELA

TECHO INCLINADO DE TEJA CURVA

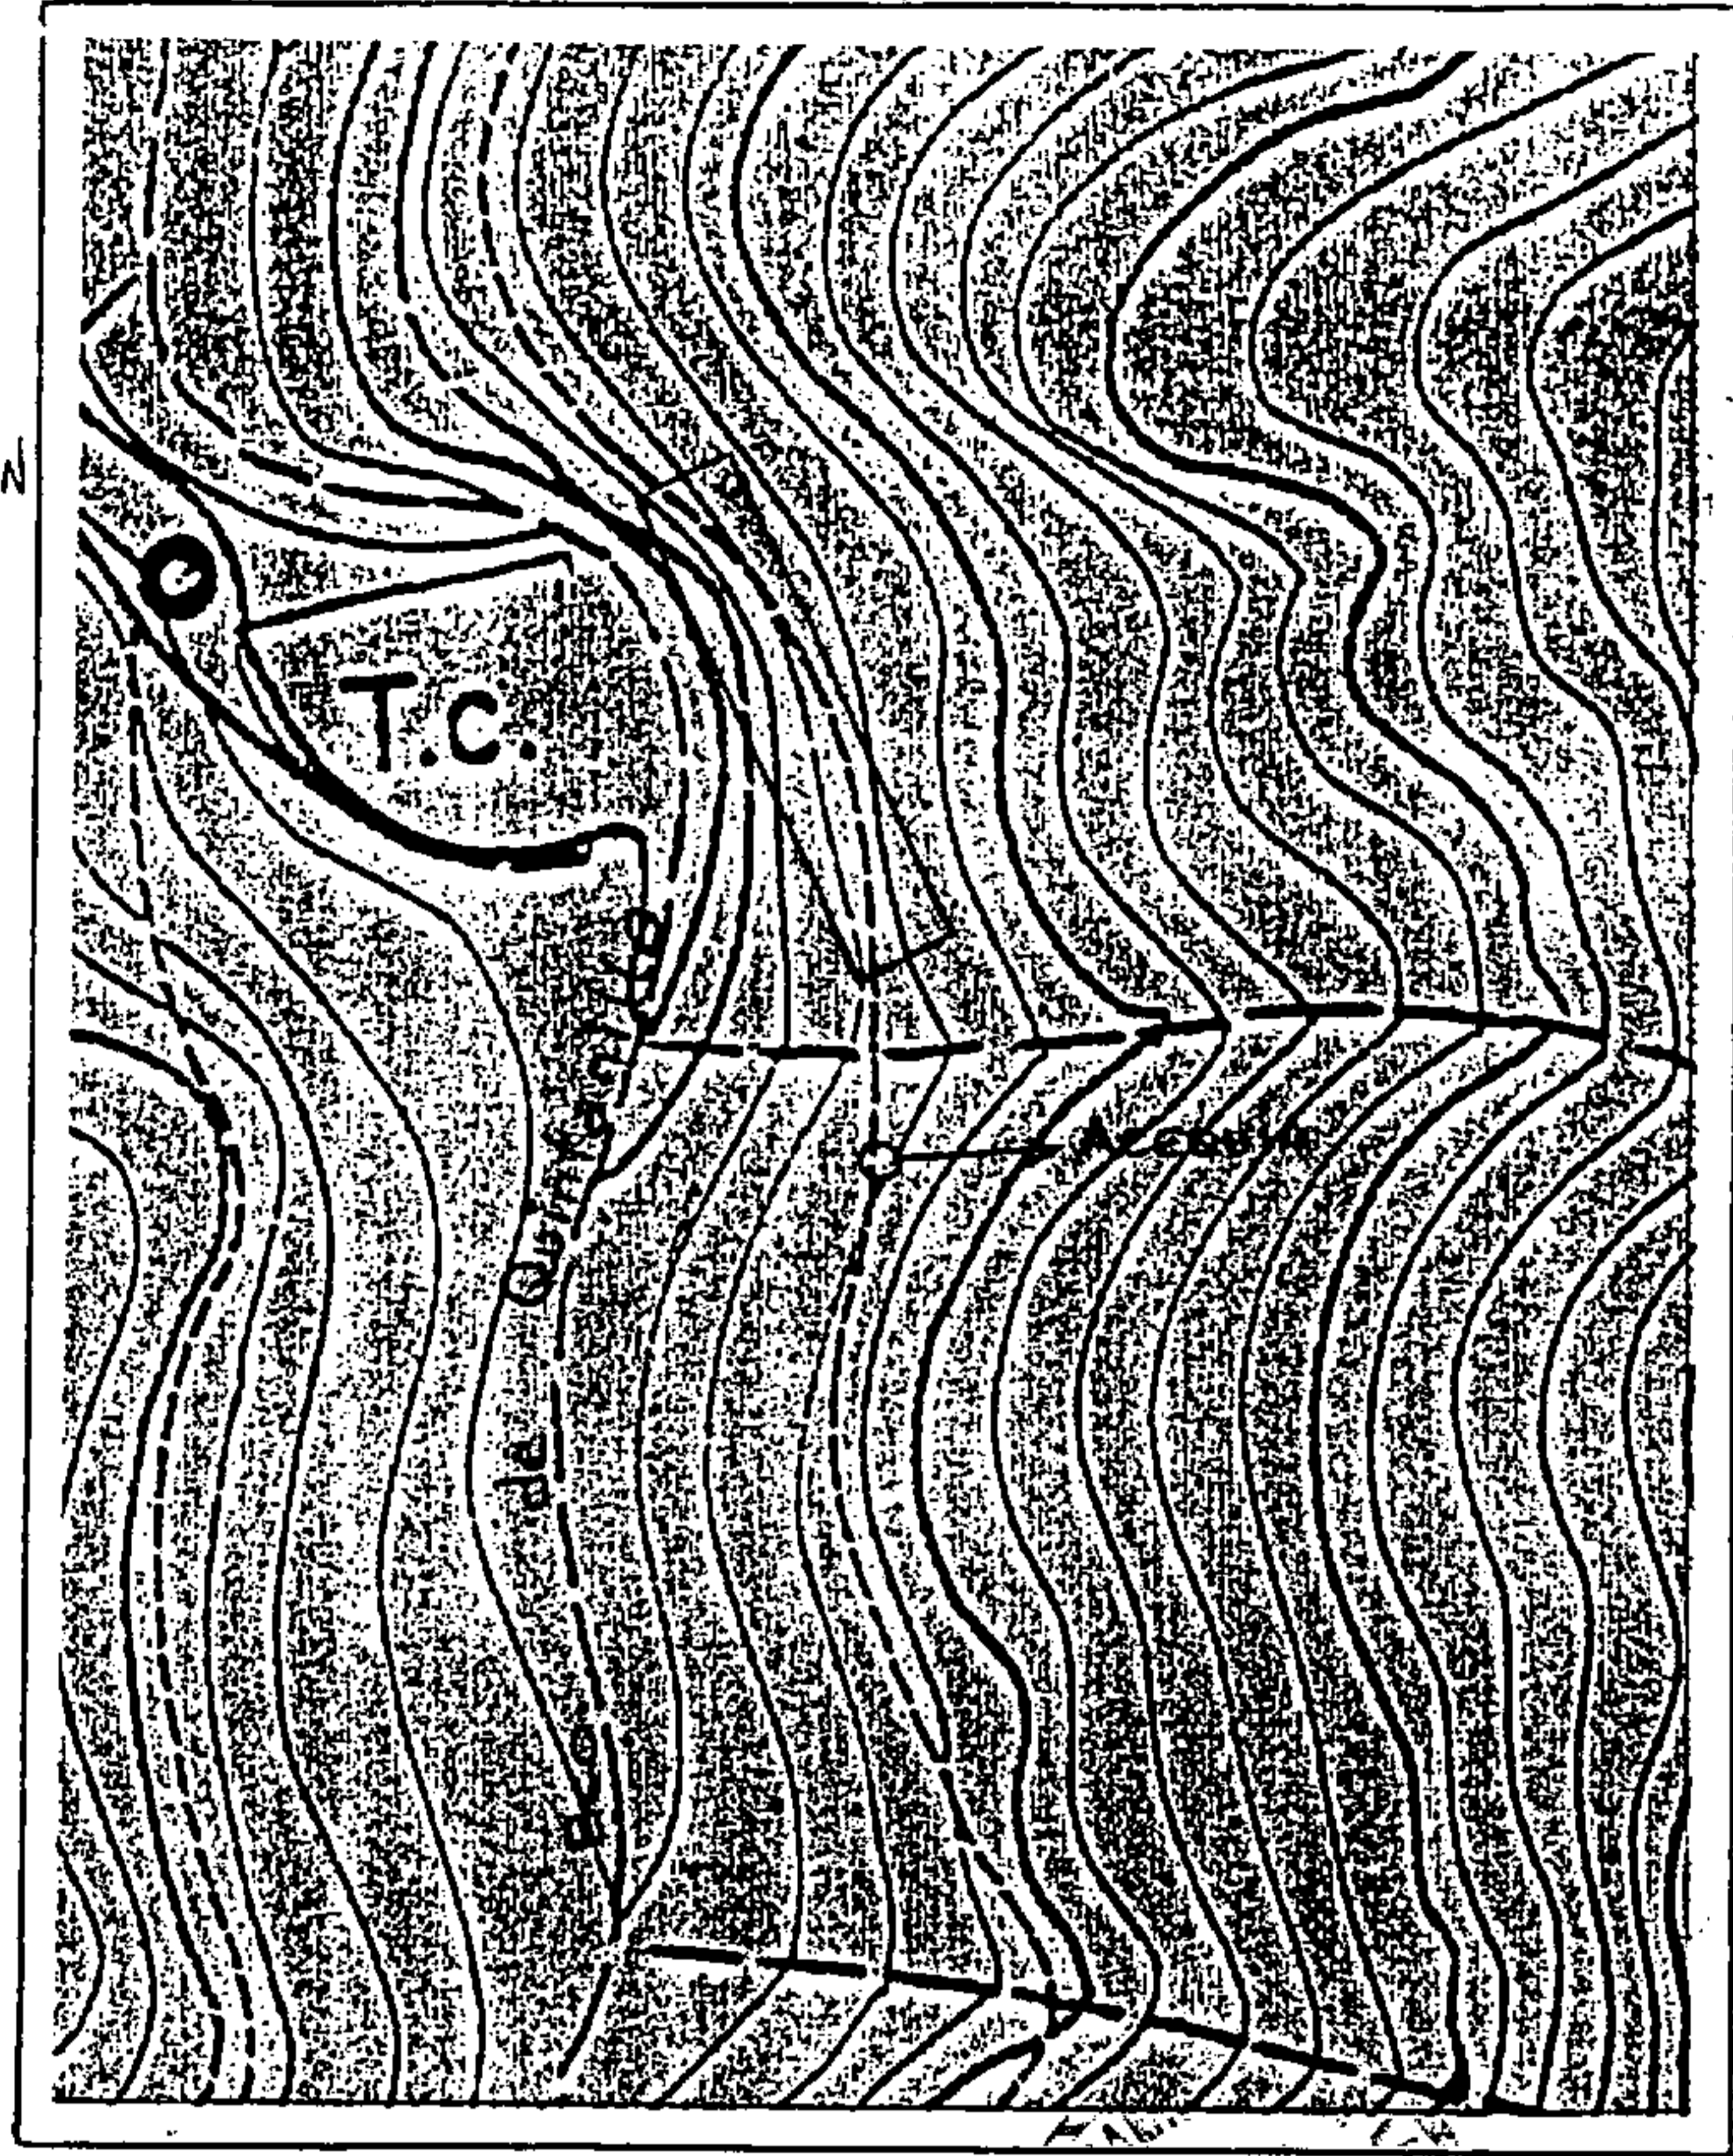
FICHA N° J-126

La sección de Lomo que sirve de base a la acequia se desmorona por la excesiva pendiente y escasez de vegetación que fija en el terreno, así como los muros laterales del canal.

DESCRIPCIÓN: Sección de acequia adosada a la vertiente y bajo un saliente que la protege de la caída de materiales, apreciándose la disyunción columnar en la roca. Está realizada en piedras, cal y arena..

SUGERENCIAS: Se sugiere la rehabilitación de algunas secciones del muro y la base que se está perdiendo.

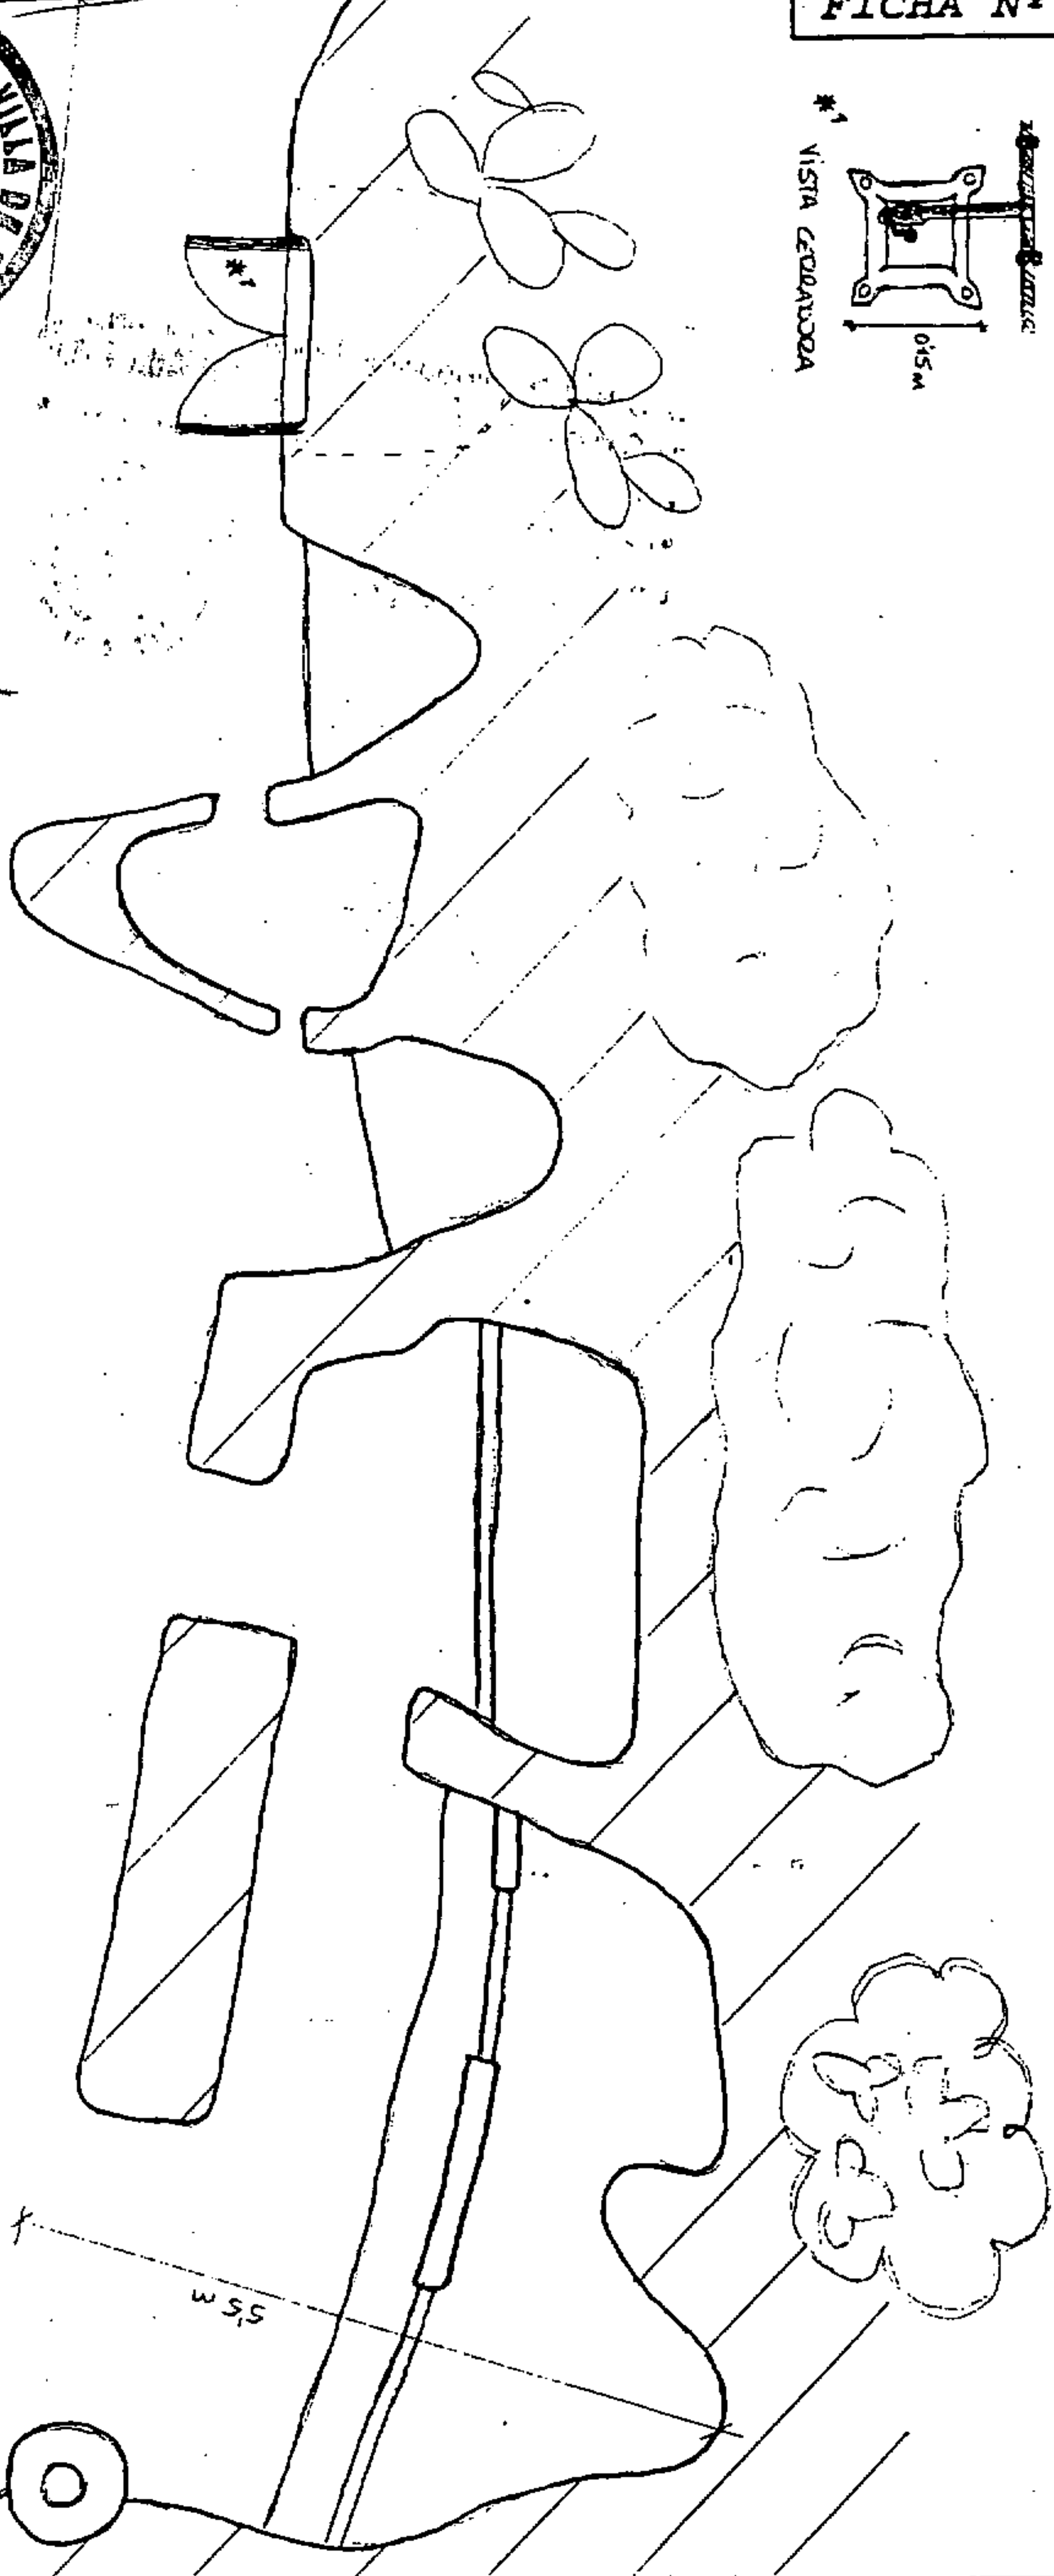
FICHA N° K-11

<u>DATOS ETNOGRÁFICOS</u>	<u>LOCALIZACIÓN</u>
<u>DENOMINACION:</u> ALPENDRE - CUEVA.Y CUARTO DE APEROS	ISLA: GRAN CANARIA
<u>TIPOLOGIA:</u> ACTIVIDAD: GANADERÍA GRUPO: GESTIÓN DEL GANADO TIPO DE ENTIDAD: ALPENDRE	MUNICIPIO: FIRGAS LOCALIDAD: FIRGAS
<u>CLASIFICACIÓN DEL SUELO:</u> RÚSTICO	CALLE: BARRANCO LAS MADRES NUMERO: 0
<u>CALIFICACIÓN DEL SUELO:</u>	CODIGO POSTAL: 35434
<u>GRADO PROTECCIÓN:</u> AMBIENTAL	TOPONOMIA: BARRANCO LAS MADRES ESTADO DE CONSERVACIÓN: BUENO
	<u>OBSERVACIONES:</u> El abandono de su uso tradicional acarrea la aparición del fenómeno de colonización vegetal en sus cercanías. Por otra parte, las obras privadas como canalización de agua por tuberías y el depósito de chatarras le restan valor paisajístico y hacen peligrar su integridad.

DESCRIPCIÓN: Alpendre excavado en la roca con tres habitaciones: el más pequeño tiene una puerta y funciona como cuarto de aperos, mientras que los otros dos, uno mayor que el otro, son alpendres que conservan los palos y argollas para amarrar el ganado y con potra delante.

SUGERENCIAS: Se aconseja la limpieza exterior e interior, eliminando las malas hierbas y la chatarra, además de encubrir las tuberías plásticas.

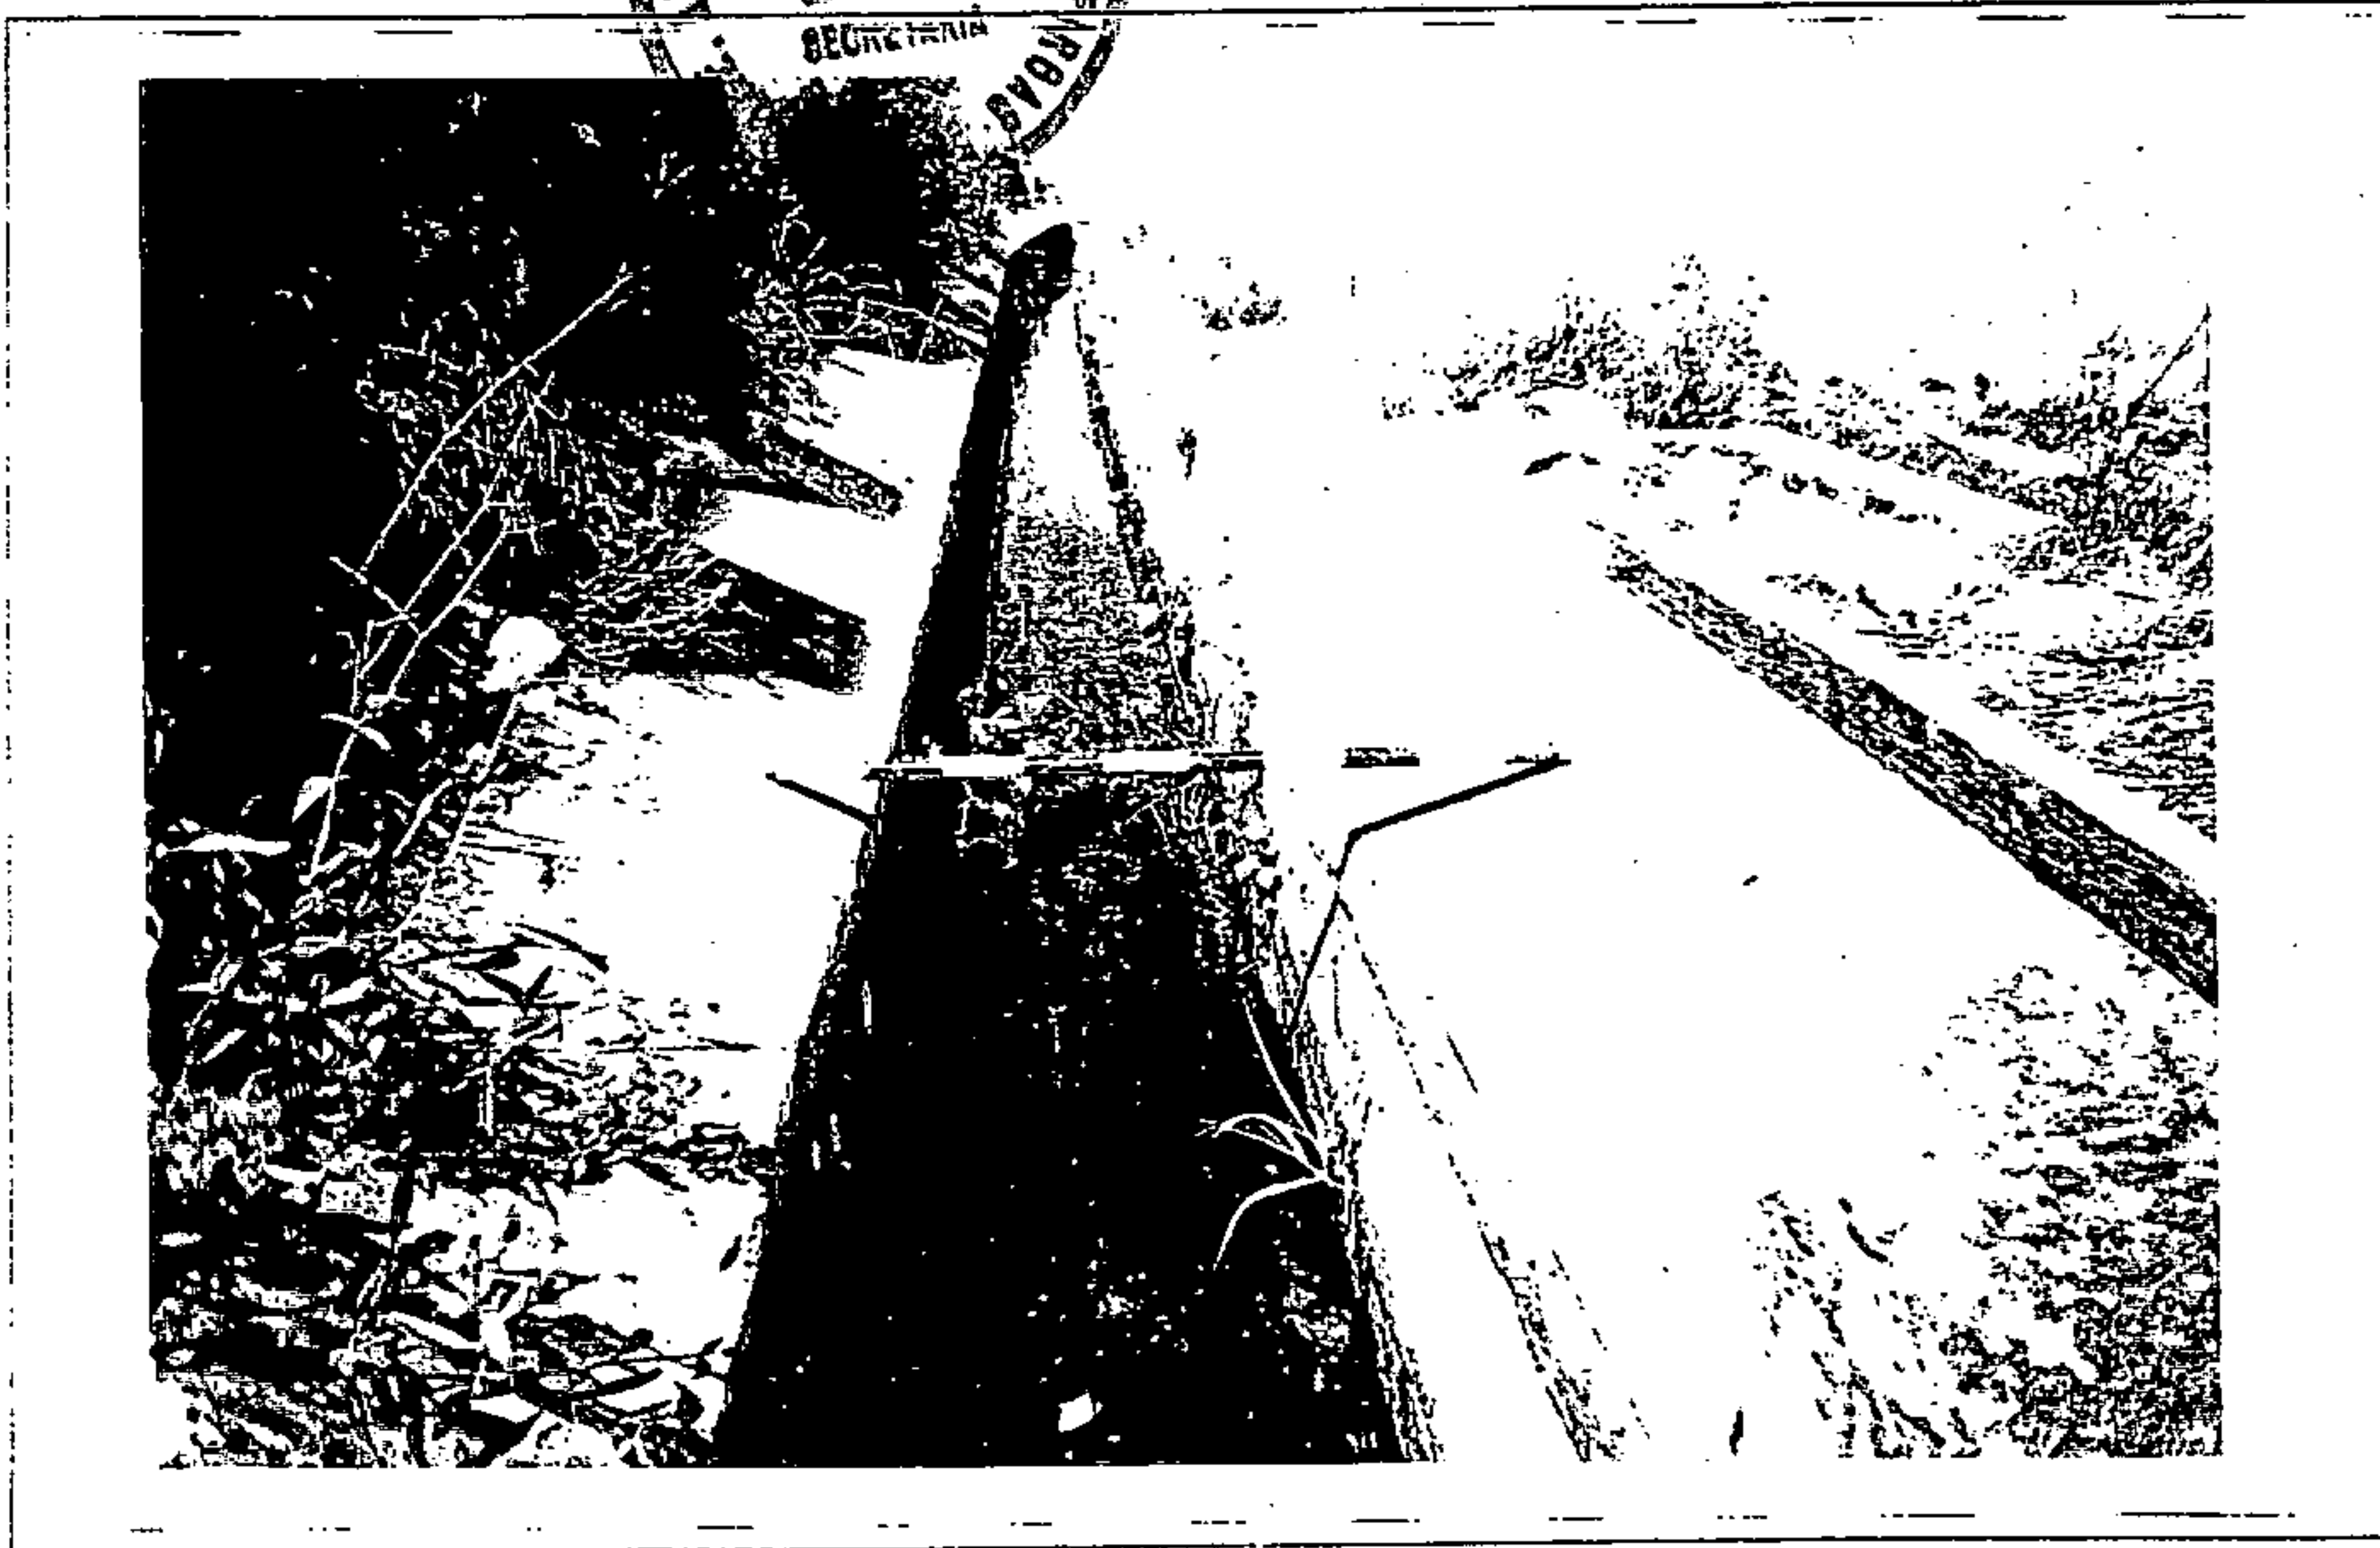
FICHA N° K-90

<u>DATOS ETNOGRÁFICOS</u>	<u>LOCALIZACIÓN</u>
<u>DENOMINACION:</u> LAVADERO	ISLA: GRAN CANARIA
<u>TIPOLOGIA:</u> AREA DE ACTIVIDAD: HIDRAULICA GRUPO: DISTRIBUCION TIPO DE ENTIDAD: LAVADEROS	MUNICIPIO: FIRGAS LOCALIDAD: FIRGAS CALLE: 18 DE JULIO NUMERO: 0 CODIGO POSTAL: 35430 TOPONOMIA: FIRGAS
<u>CLASIFICACIÓN DEL SUELO:</u> URBANO	ESTADO DE CONSERVACIÓN: BUENO
<u>CALIFICACIÓN DEL SUELO:</u>	OBSERVACIONES: Alteraciones Antrópicas: basuras y arreglos recientes con cemento. Alteraciones naturales: colonización vegetal y sedimentación
<u>GRADO PROTECCIÓN:</u> INTEGRAL

DESCRIPCIÓN: Lavadero al aire libre de planta rectangular, realizado en piedra de cantería y adosado a la acequia. También aparece la cal, piedras y arena en el resto de la estructura, con cuatro secciones de lavado, dos en los extremos con un cuerpo cuadrangular adosado y los dos centrales en tierra. Tiene 5 poyetes y canalillos de desagüe en los hincaderos.

SUGERENCIAS: Se sugiere la limpieza de los alrededores de un panel ilustrativo donde se especifique su historia y funcionamiento..

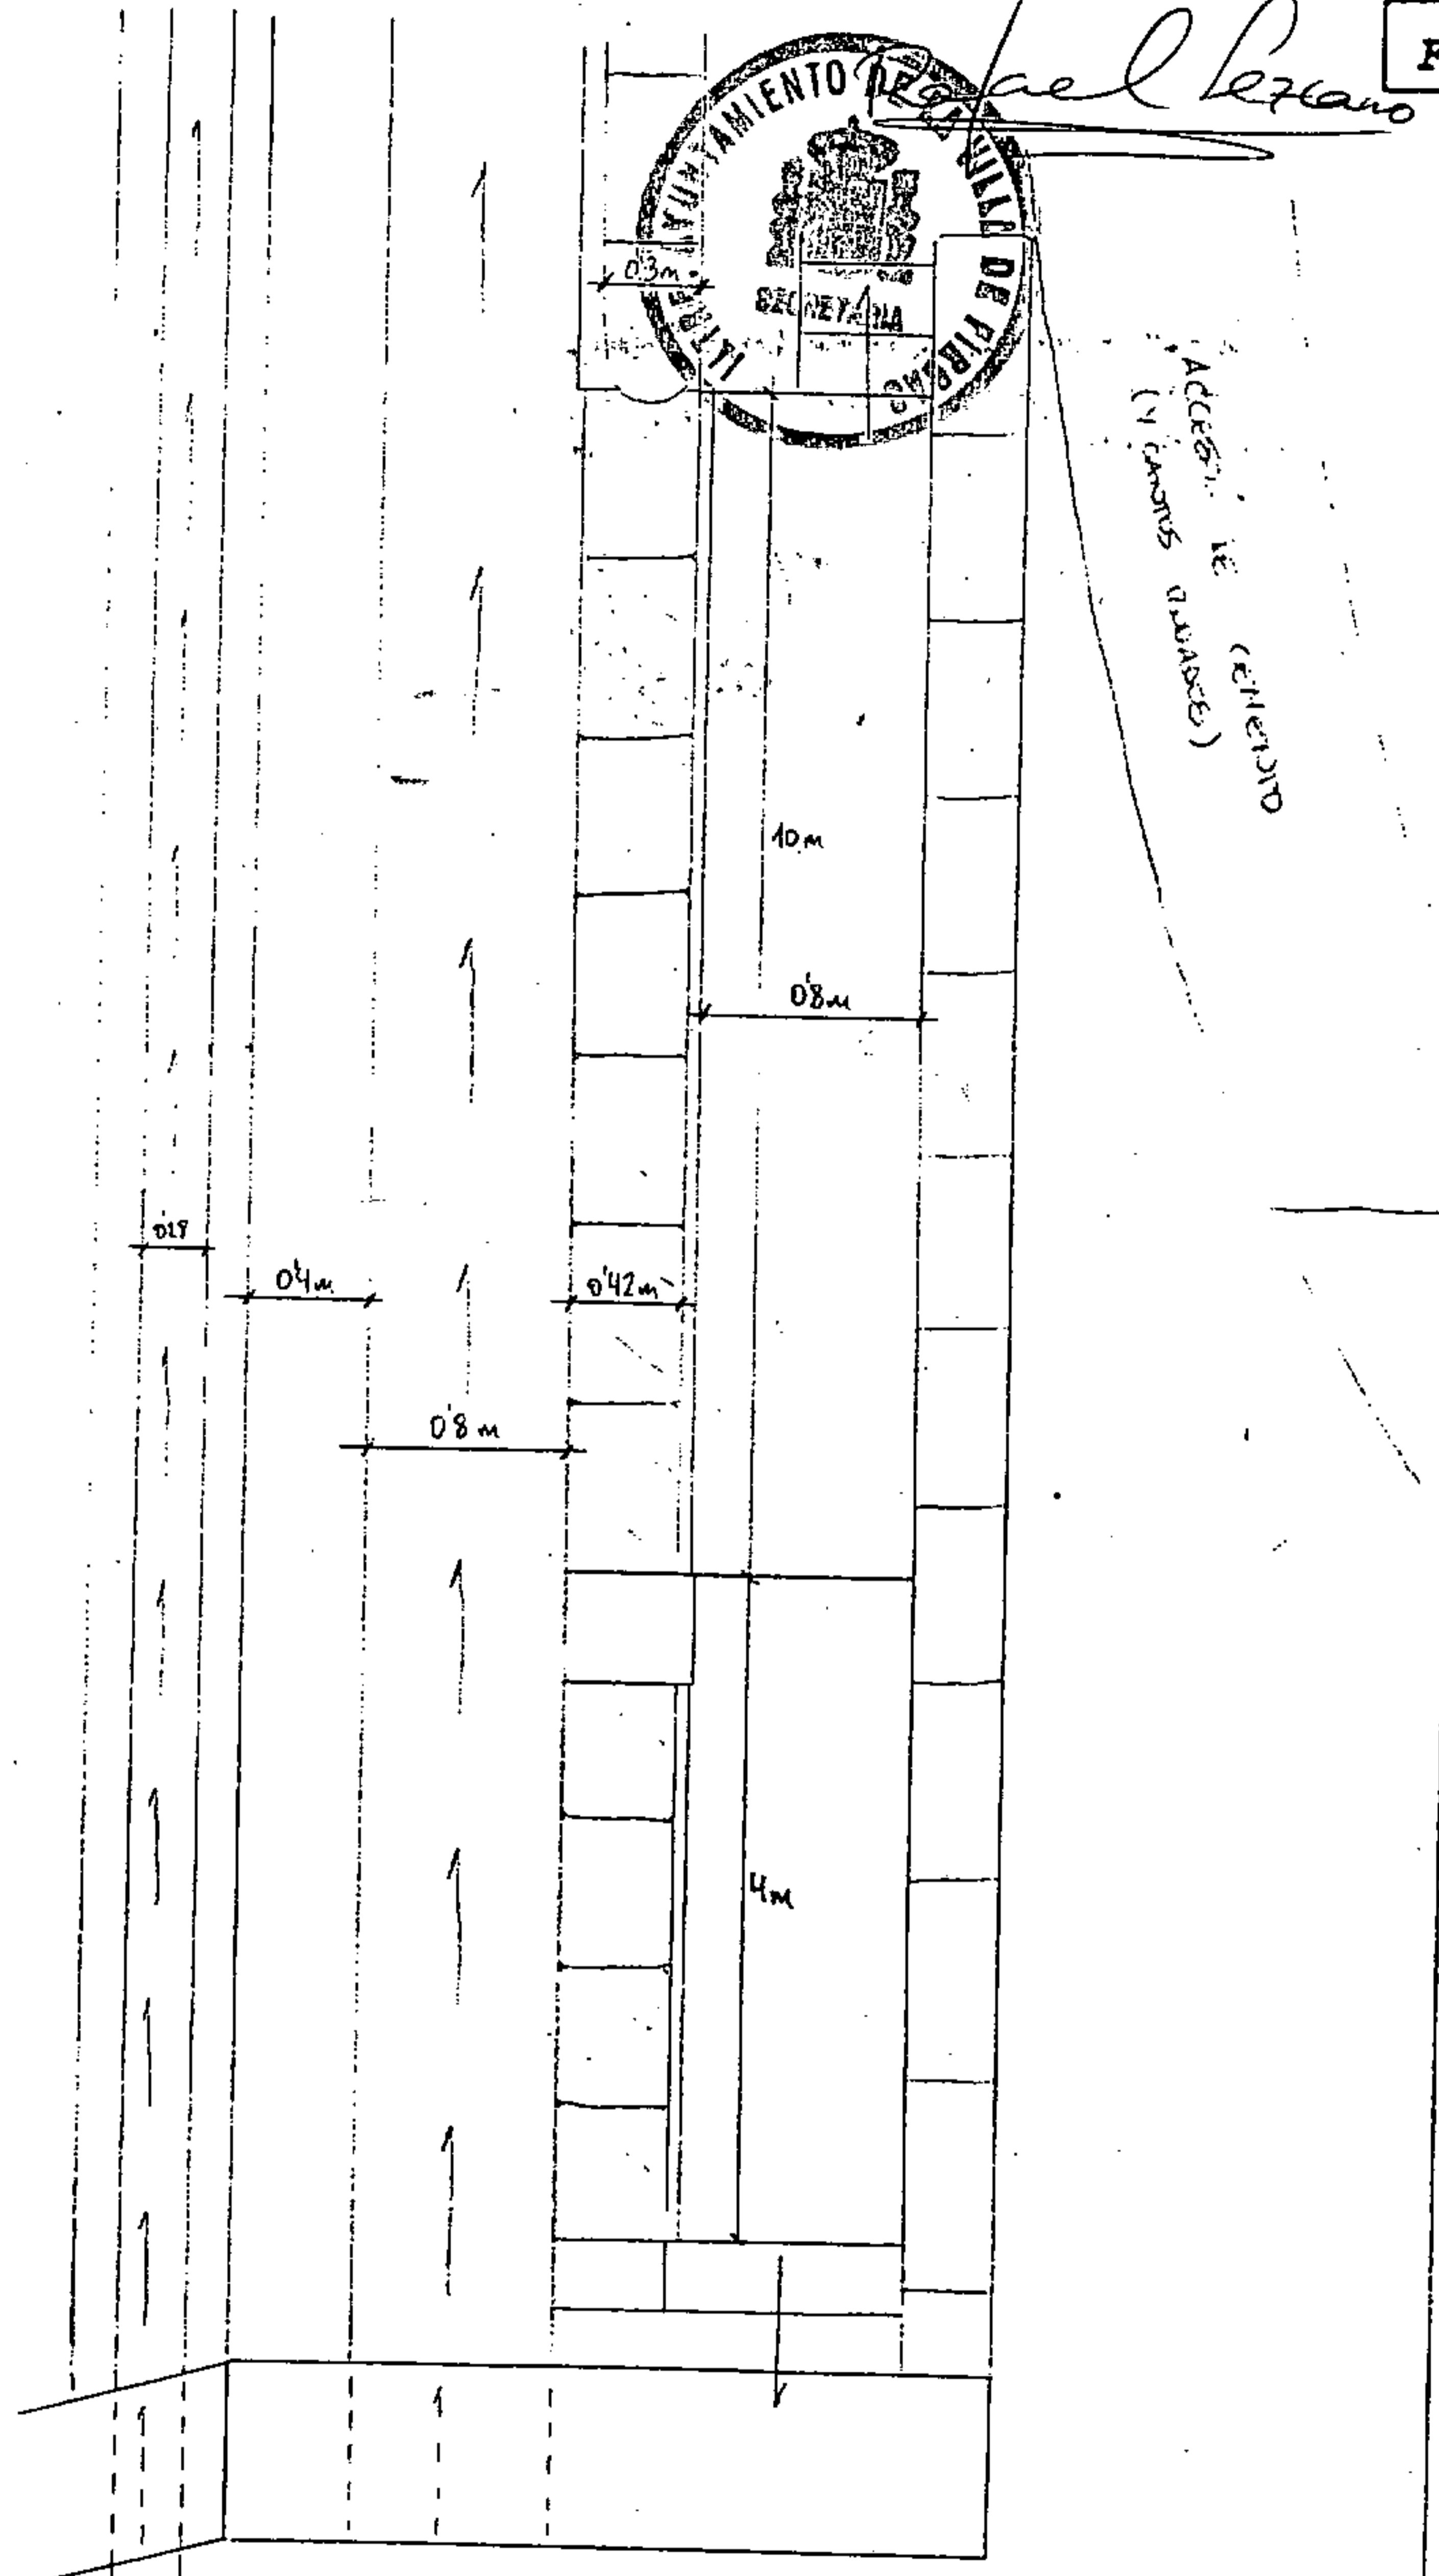
FICHA N° K-72

<u>DATOS ETNOGRÁFICOS</u>	<u>LOCALIZACIÓN</u>
<u>DENOMINACION:</u> LAVADERO	ISLA: GRAN CANARIA
<u>TIPOLOGIA:</u> AREA DE ACTIVIDAD: HIDRAULICA GRUPO: DISTRIBUCION TIPO DE ENTIDAD: LAVADEROS	MUNICIPIO: FIRGAS LOCALIDAD: FIRGAS CALLE: EL MOLINO NUMERO: 0 CODIGO POSTAL: 35430 TOPONOMIA: FIRGAS
<u>CLASIFICACIÓN DEL SUELO:</u> URBANO	ESTADO DE CONSERVACIÓN: BUENO
<u>CALIFICACIÓN DEL SUELO:</u>	OBSERVACIONES: Alteraciones Antrópicas: basuras Alteraciones naturales: colonización vegetal, sedimentación y caída de parte del puente que permite el paso de un lado a otro.
<u>GRADO PROTECCIÓN:</u> INTEGRAL

DESCRIPCIÓN: Obra de ingeniería de planta irregular y tres cuerpos: el primero se encarga de retener los troncos, o basuras más grandes, el segundo hace otro filtro e incorpora más agua al cauce por una acequia lateral; y el último .
