ANEXO III

(FICHAS DE LA 57 A LA 112)

**CATALOGO DE PATRIMONIO
ETNOGRÁFICO
MUNICIPAL**

CATALOGO MUNICIPAL DEL PATRIMONIO ETNOGRÁFICO. NORMAS SUBSIDIARIAS DE FIRGAS

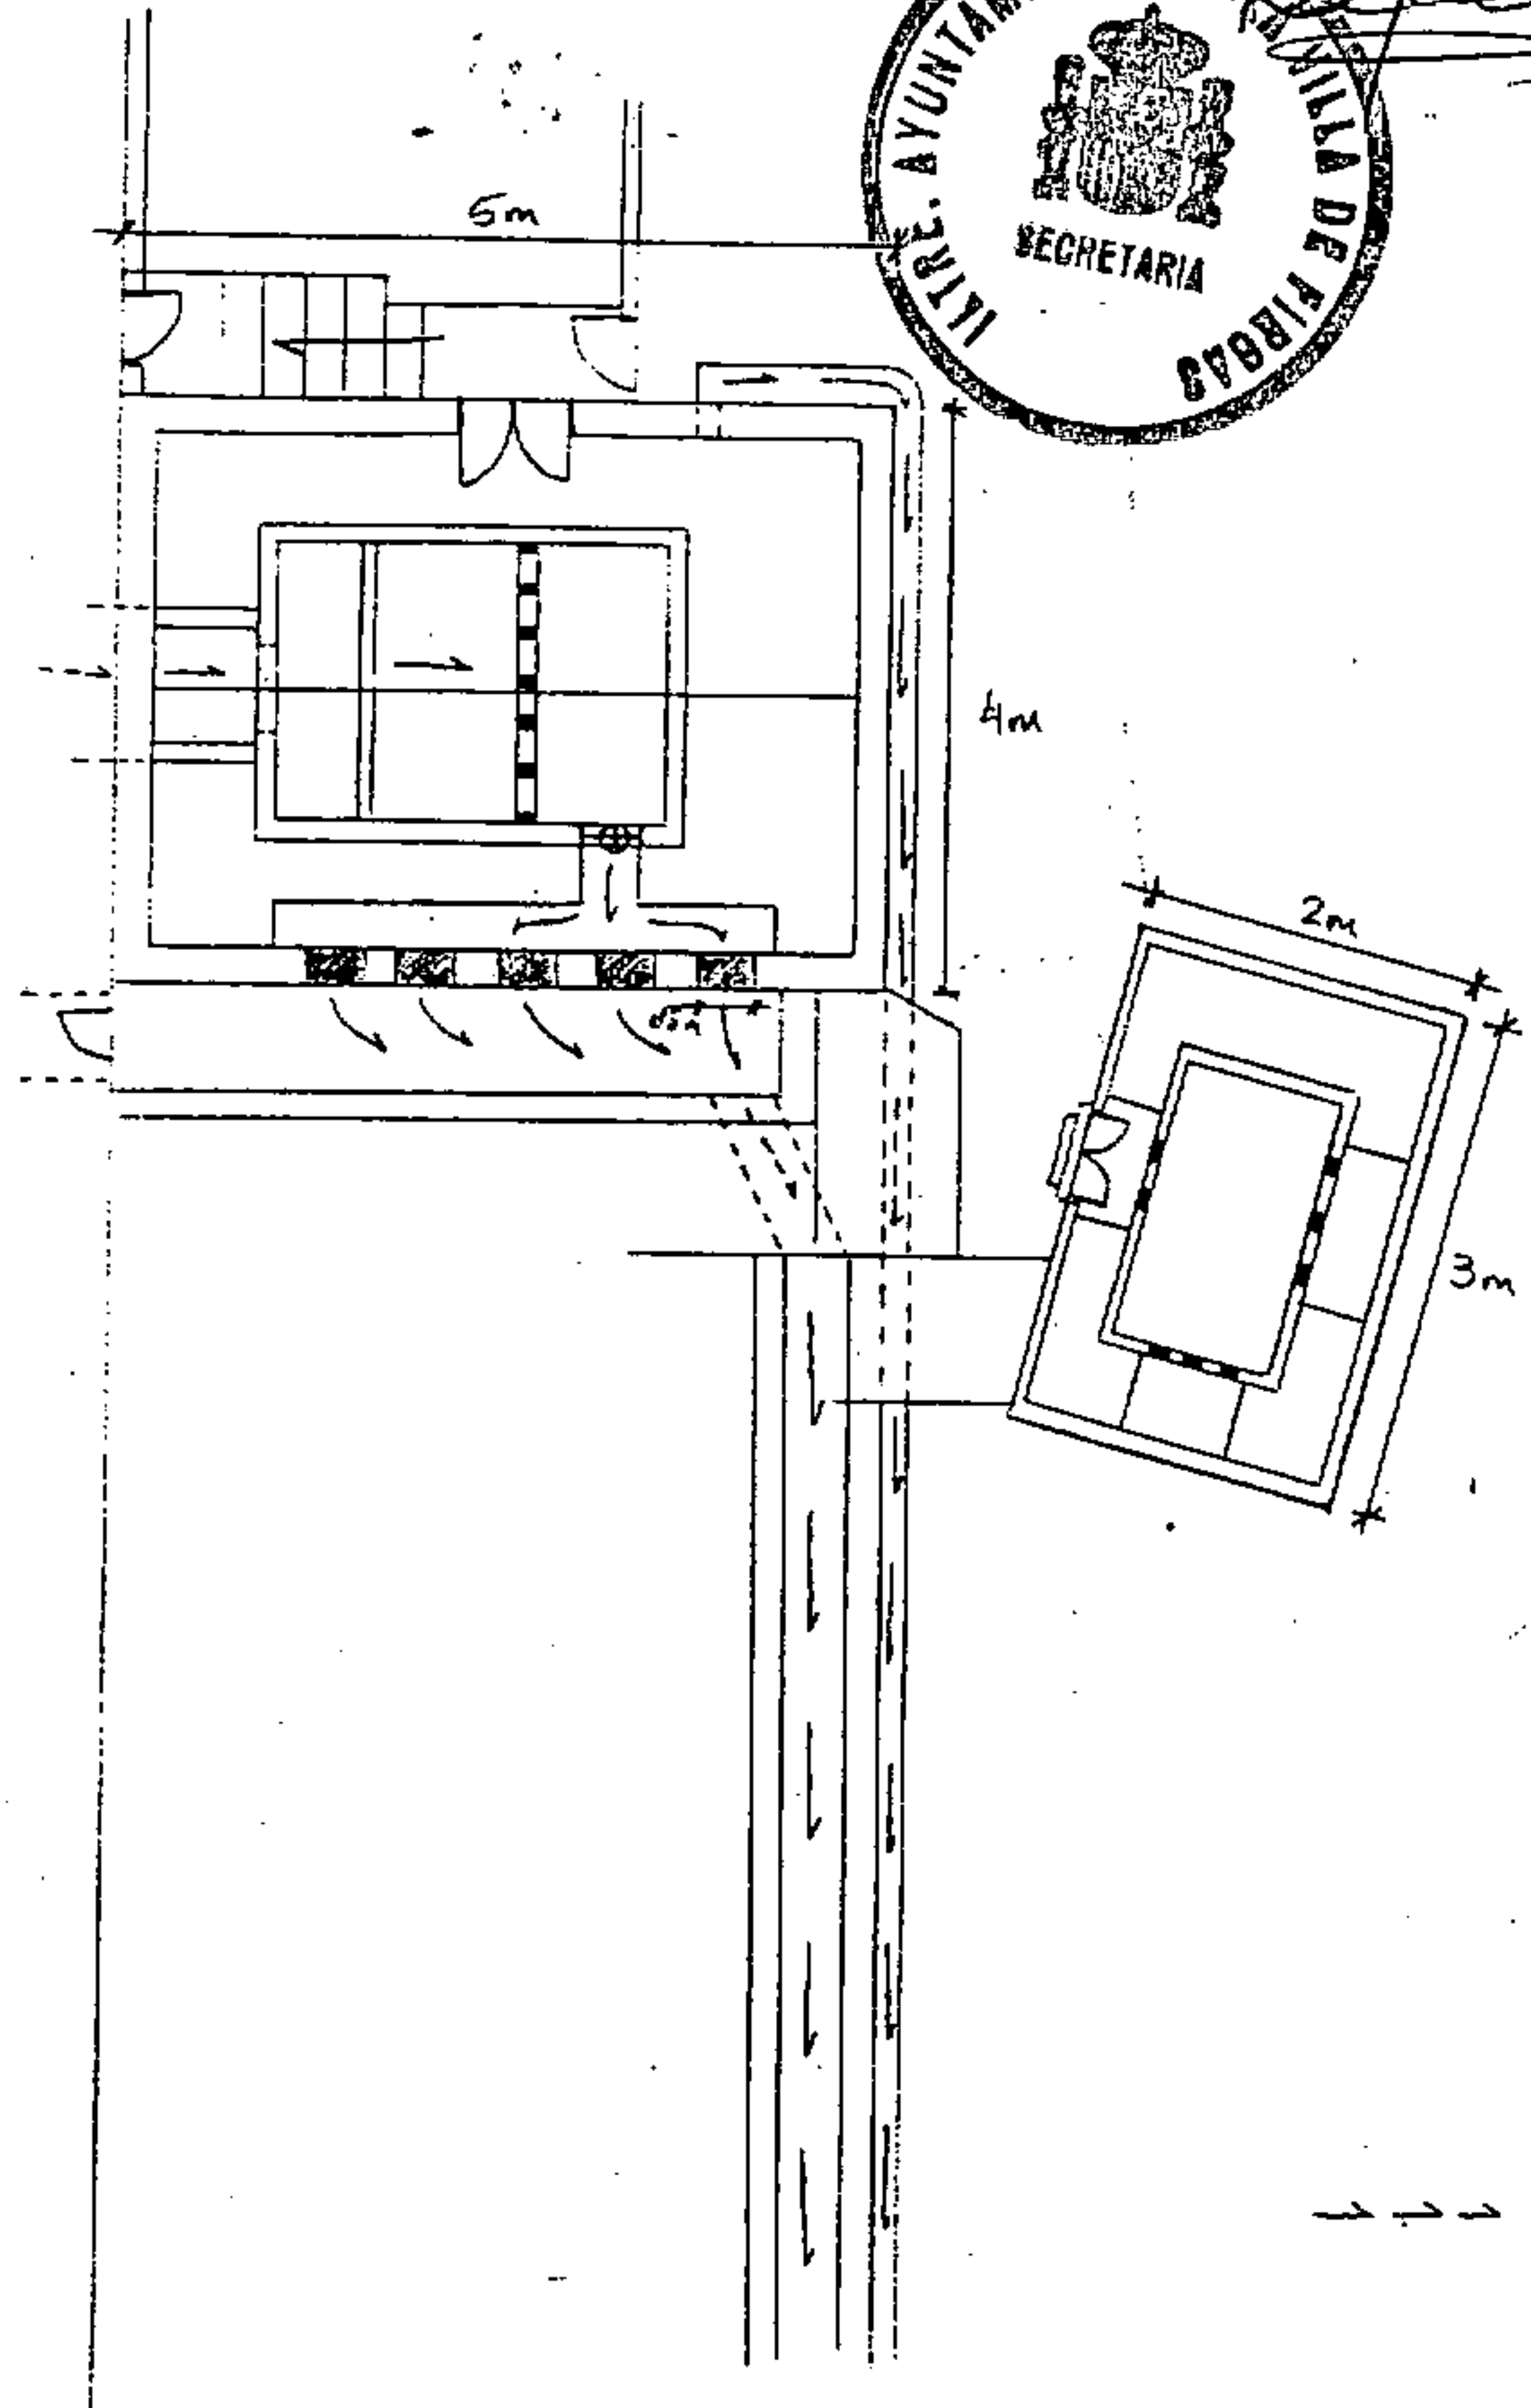
FICHA N° K-73

CALLE EL MOLINO →

→ → → ACERVOJA

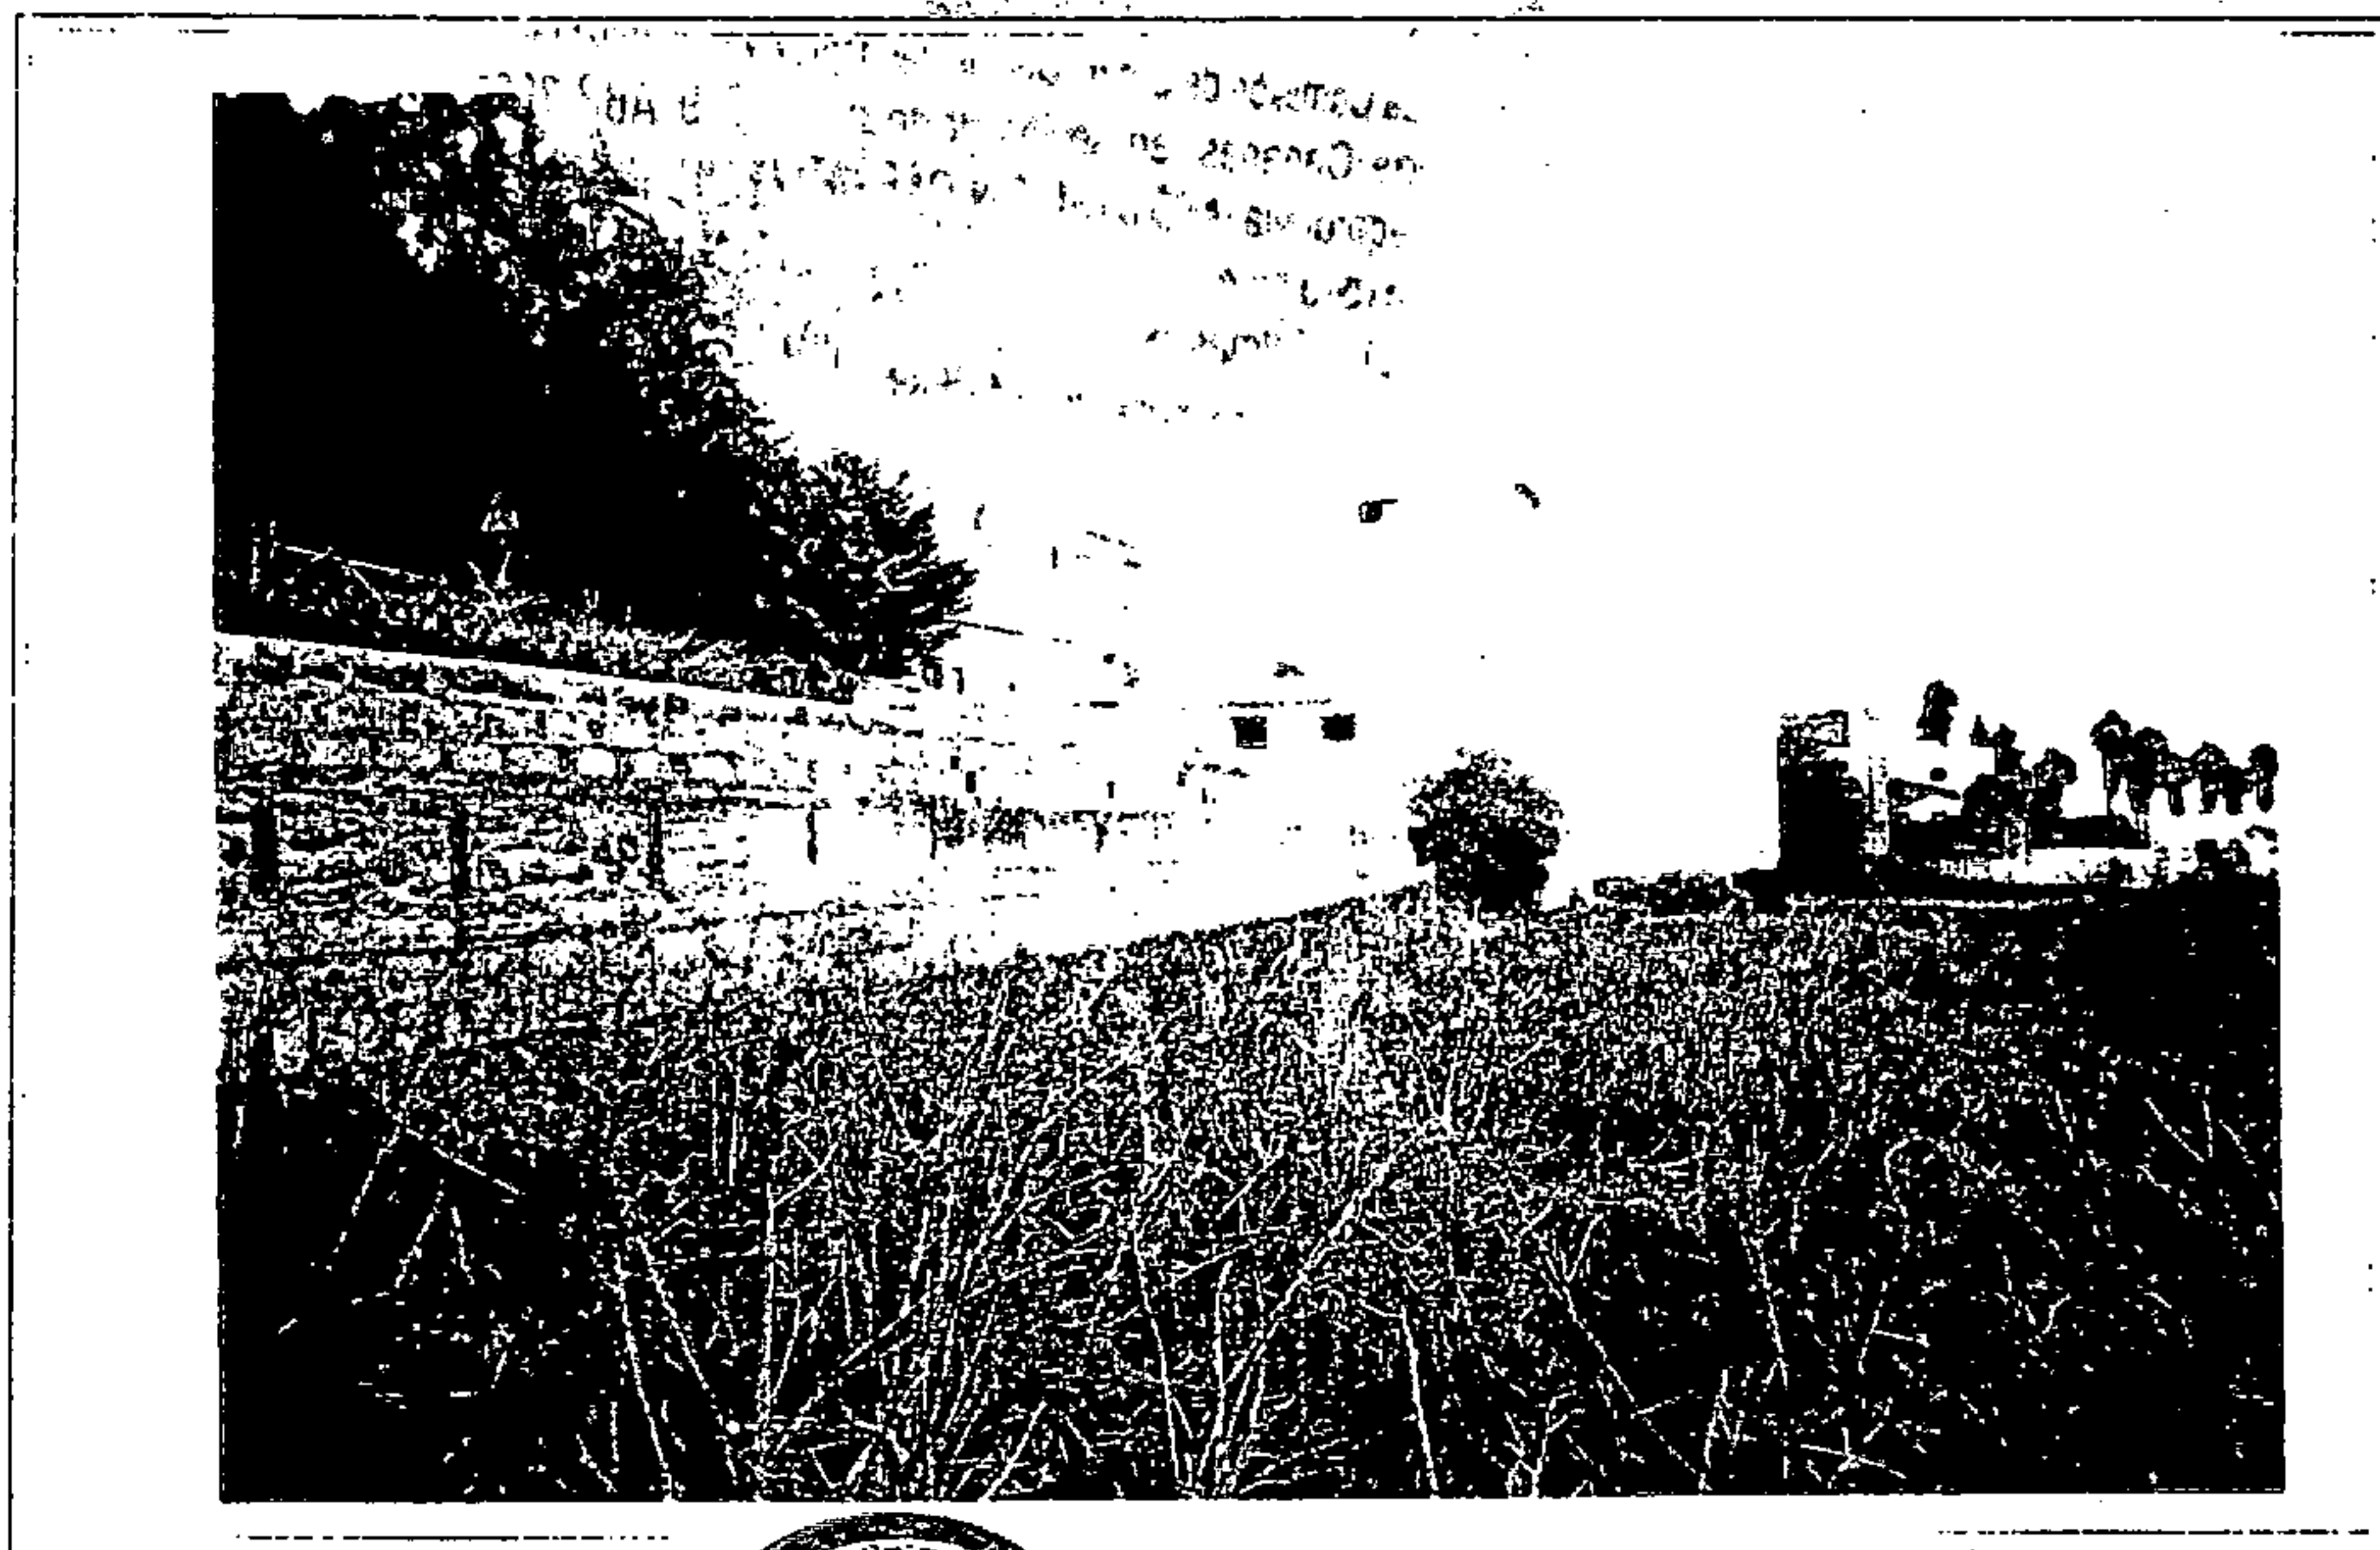
<u>DATOS ETNOGRÁFICOS</u>	<u>LOCALIZACIÓN</u>
<u>DENOMINACION:</u> ACEQUIA, CASA DE AGUYA Y CANTONERA DE LA HEREDAD	ISLA: GRAN CANARIA
<u>TIPOLOGIA:</u> AREA DE ACTIVIDAD: HIDRAULICA GRUPO: GESTION DEL AGUA TIPO DE ENTIDAD: CONJUNTO HIDRAULICO	MUNICIPIO: FIRGAS LOCALIDAD: FIRGAS CALLE: EL MOLINO NUMERO: 0 CODIGO POSTAL: 35430 TOPONOMIA: FIRGAS
<u>CLASIFICACIÓN DEL SUELO:</u> URBANO	ESTADO DE CONSERVACIÓN: BUENO
<u>CALIFICACIÓN DEL SUELO:</u>	<u>OBSERVACIONES:</u> Alteraciones Antrópicas: escombros, cables, tibo de luz, carretera y contenedores. Alteraciones naturales: colonización vegetal, desconchamiento pared y techos y piedras en la acequia.
<u>GRADO PROTECCIÓN:</u> INTEGRAL

DESCRIPCIÓN: Sección de acequia de La Heredad de forma serpenteante con muros realizados de piedra, cal y arena. El muro izquierdo está rematado por un sobremuro en forma de arco de medio punto, mientras el derecho presenta dos pequeños escalones a modo de contrafuerte y una acequia adosada, realizada en bloques de piedra.

SUGERENCIAS: Se sugiere limpieza de interior de la acequia y de todo el conjunto, así como algunos arreglos en la casa de agua.

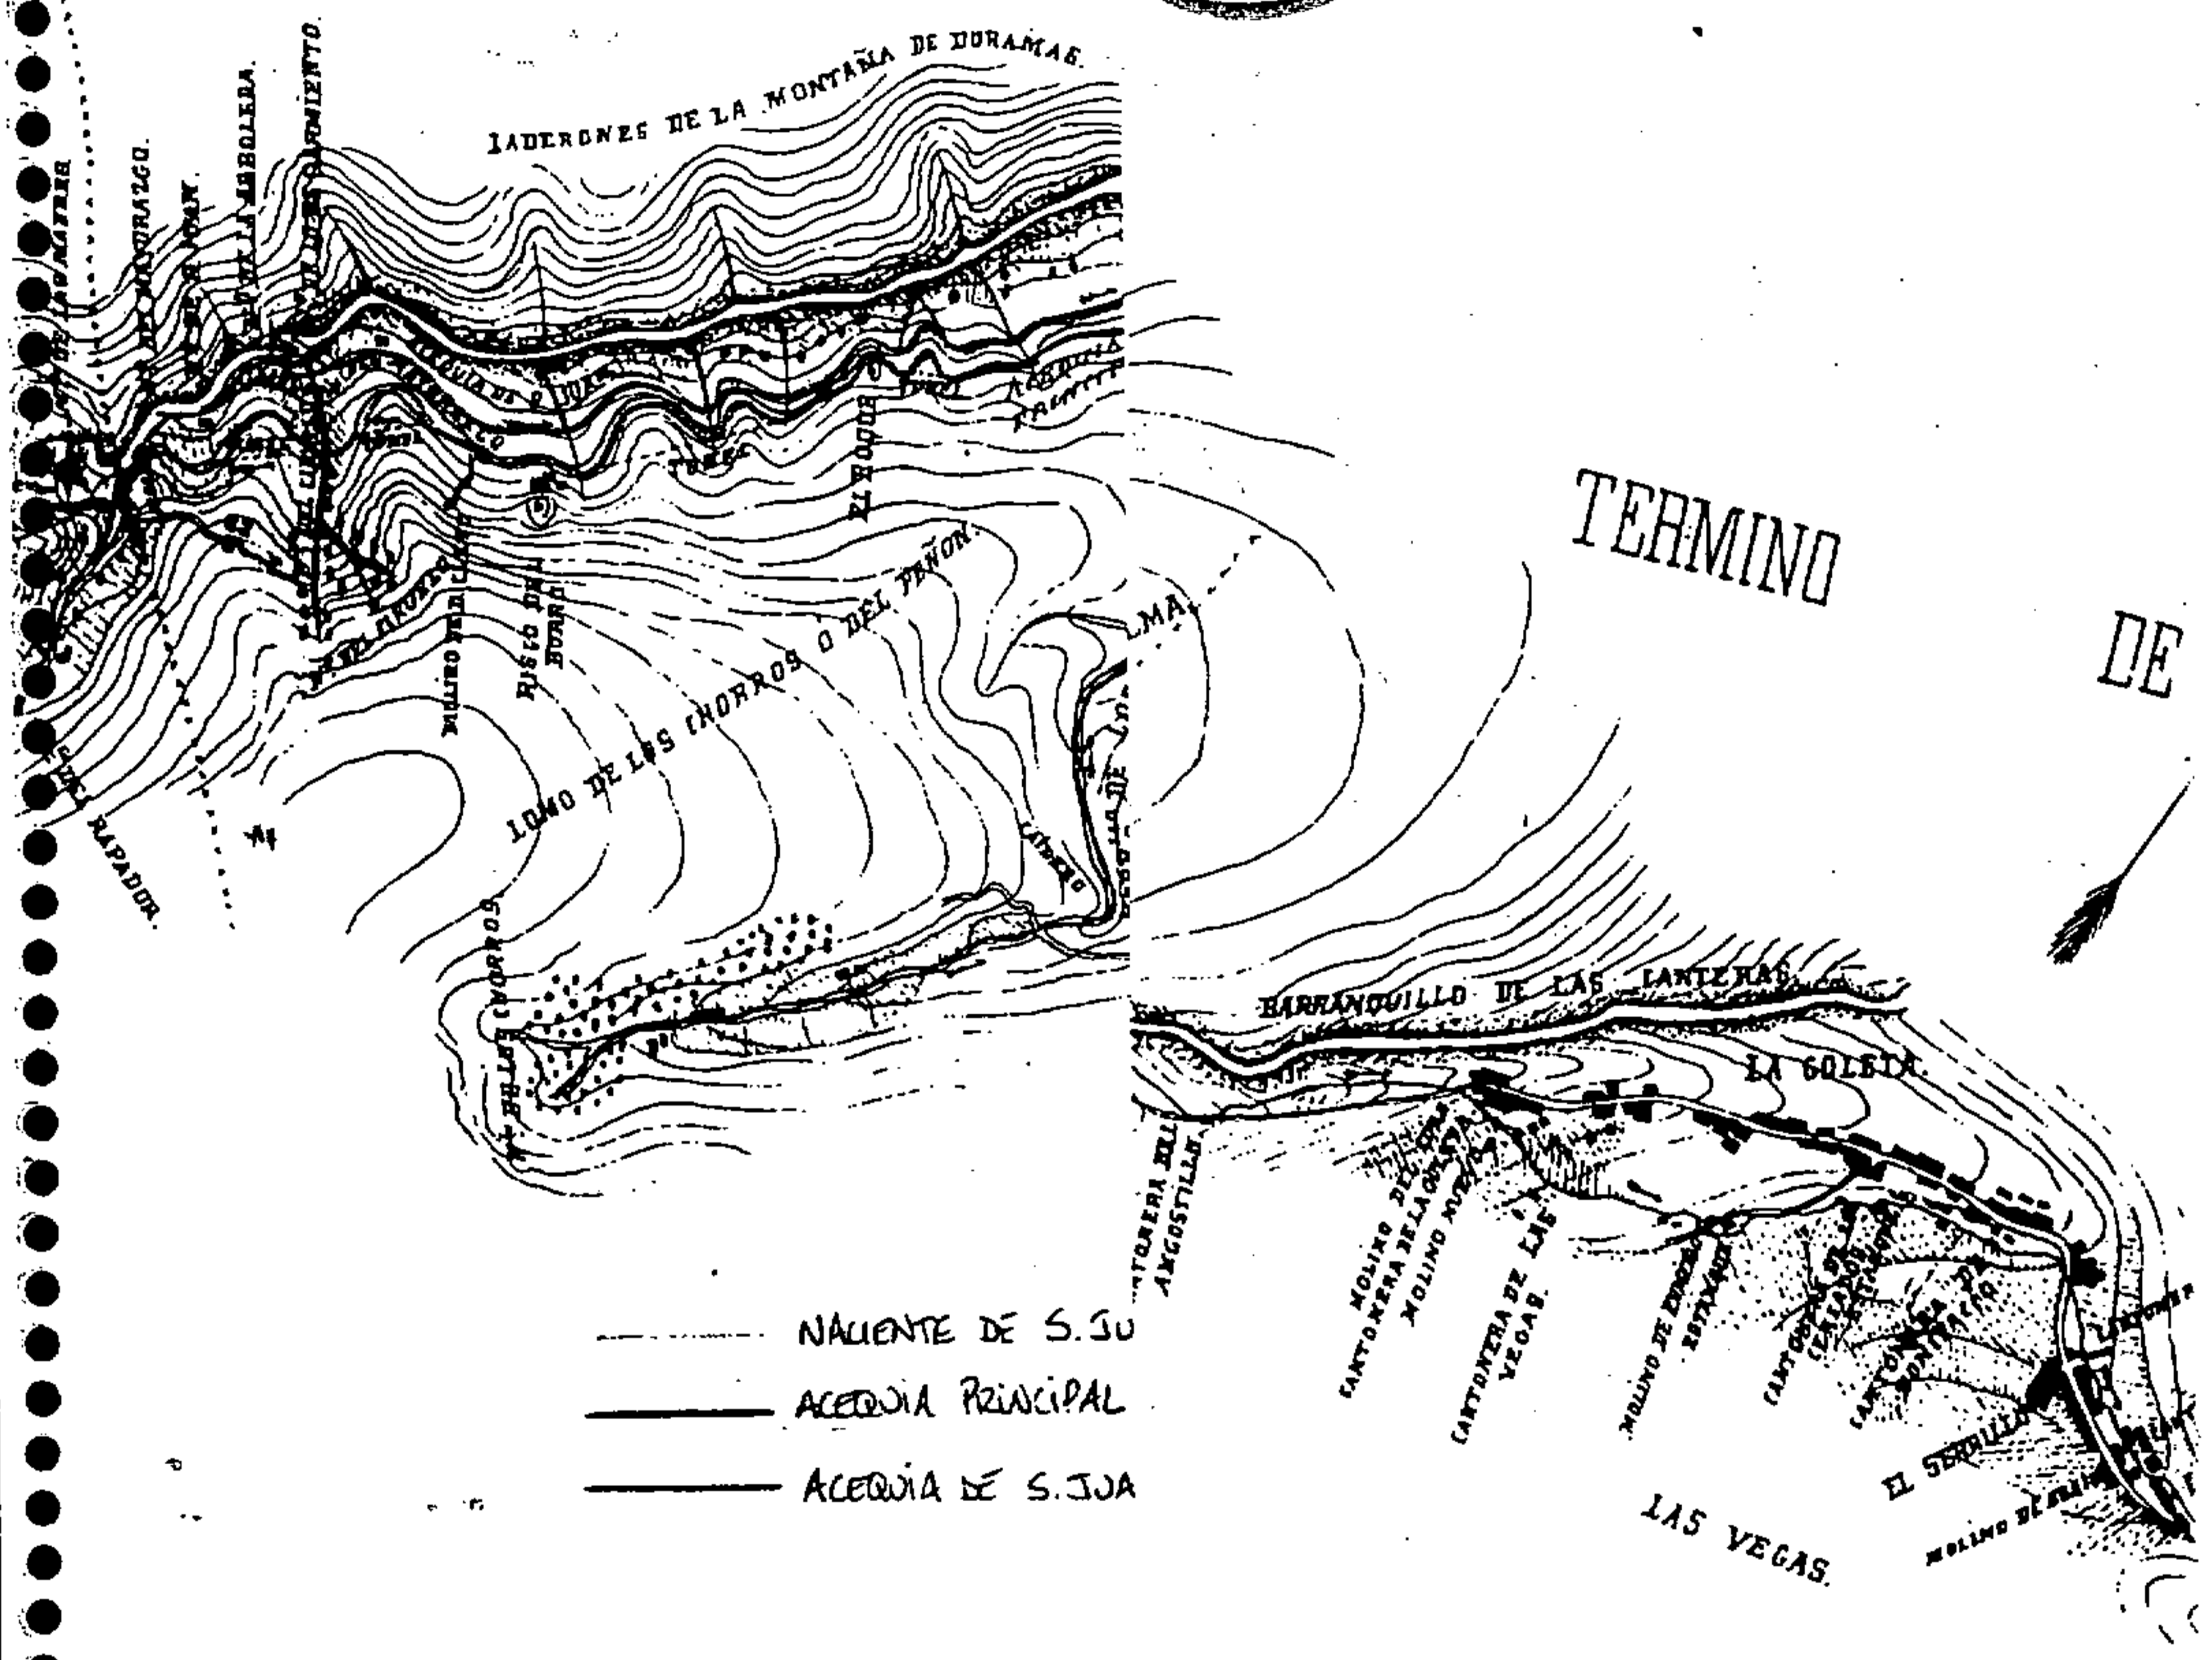
La acequia de san Juan es la que presenta mayor deterioro, al encontrarse obstruida desde las Casas de Matos a La Capellania. Por otro lado, la Acequia real sufre el deterioro en algunos de sus tramos, con presencia de basuras, limos y piedras, sobre todo en las partes más próximas a núcleos urbanos.

- NAUENTE DE S. JUAN
- ACEQUIA PRINCIPAL
- ACEQUIA DE S. JUAN

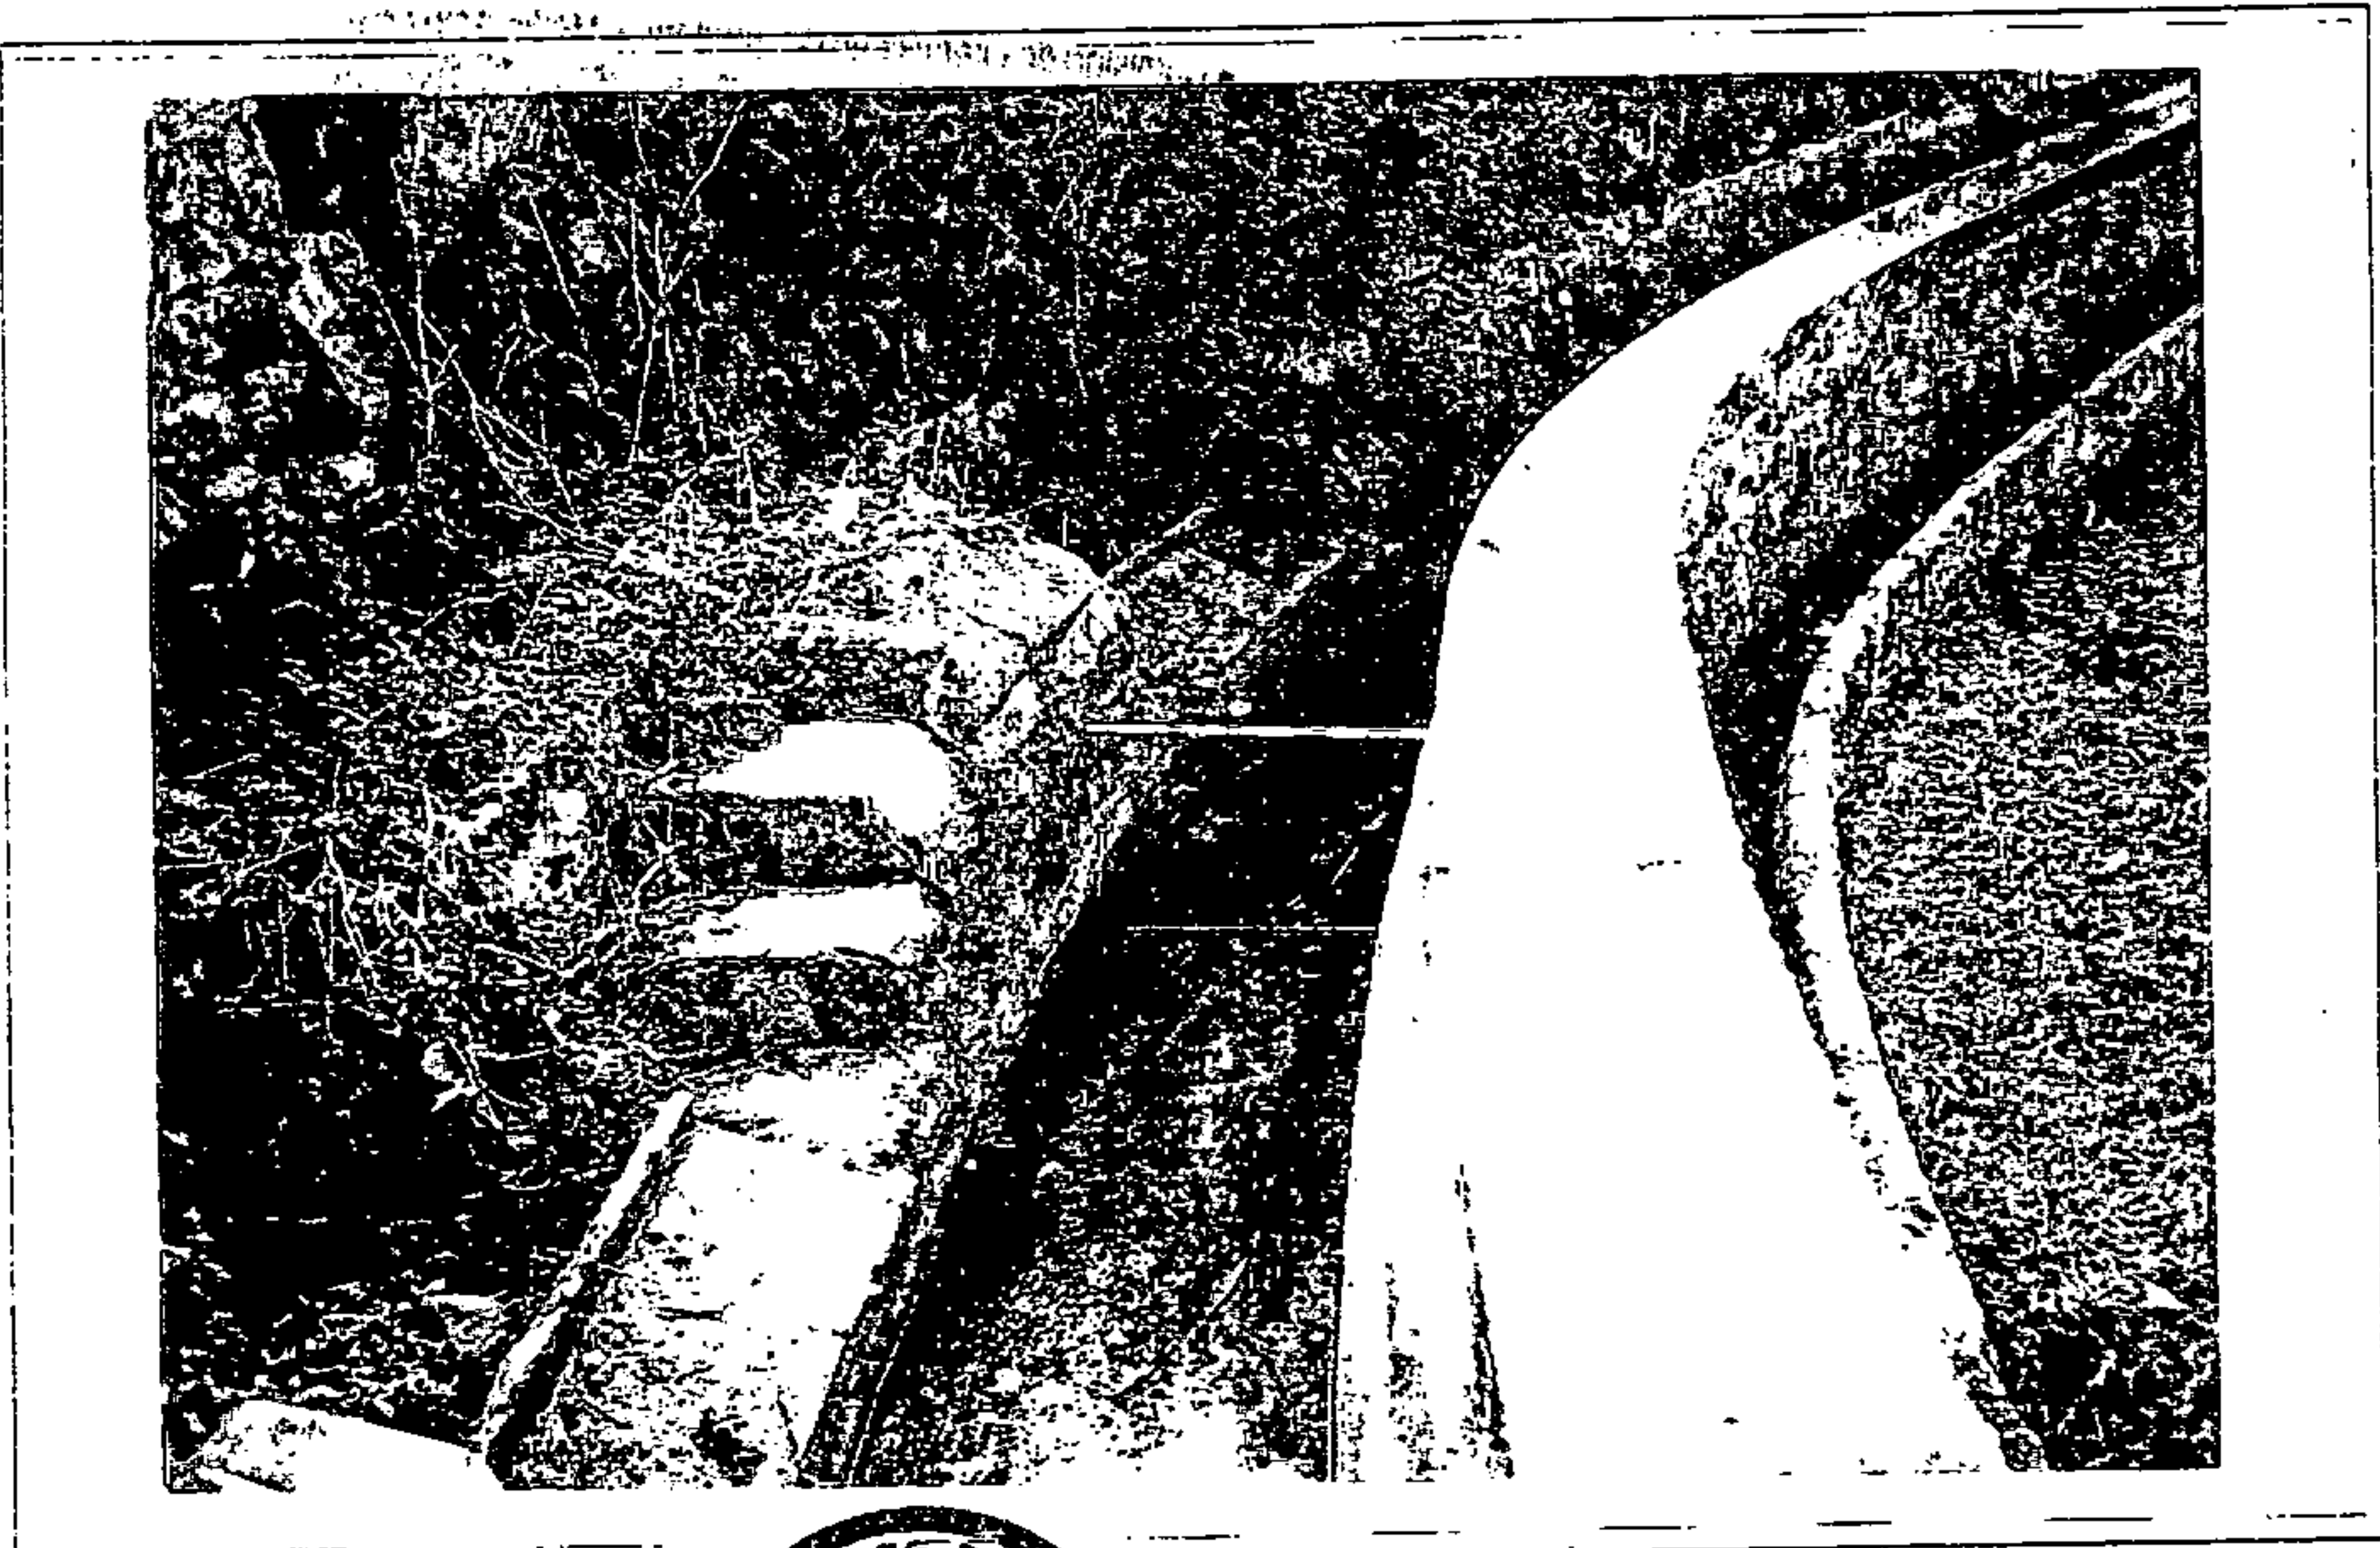
<u>DATOS ETNOGRÁFICOS</u>	<u>LOCALIZACIÓN</u>
<u>DENOMINACION:</u> LAVADERO	ISLA: GRAN CANARIA
<u>TIPOLOGIA:</u> AREA DE ACTIVIDAD: HIDRAULICA	MUNICIPIO: FIRGAS
GRUPO: DISTRIBUCION	LOCALIDAD: FIRGAS
TIPO DE ENTIDAD: LAVADEROS	CALLE:
<u>CLASIFICACIÓN DEL SUELO:</u> RUSTICO	NUMERO: 0
<u>CALIFICACIÓN DEL SUELO:</u>	CODIGO POSTAL: 35430
<u>GRADO PROTECCIÓN:</u> INTEGRAL	TOPONOMIA: BARRANQUERA HONDA
	ESTADO DE CONSERVACIÓN: REGULAR
	OBSERVACIONES: Alteraciones antrópicas: presencia al lado del muro de una finca. Alteraciones naturales: colonización vegetal y sedimentación.

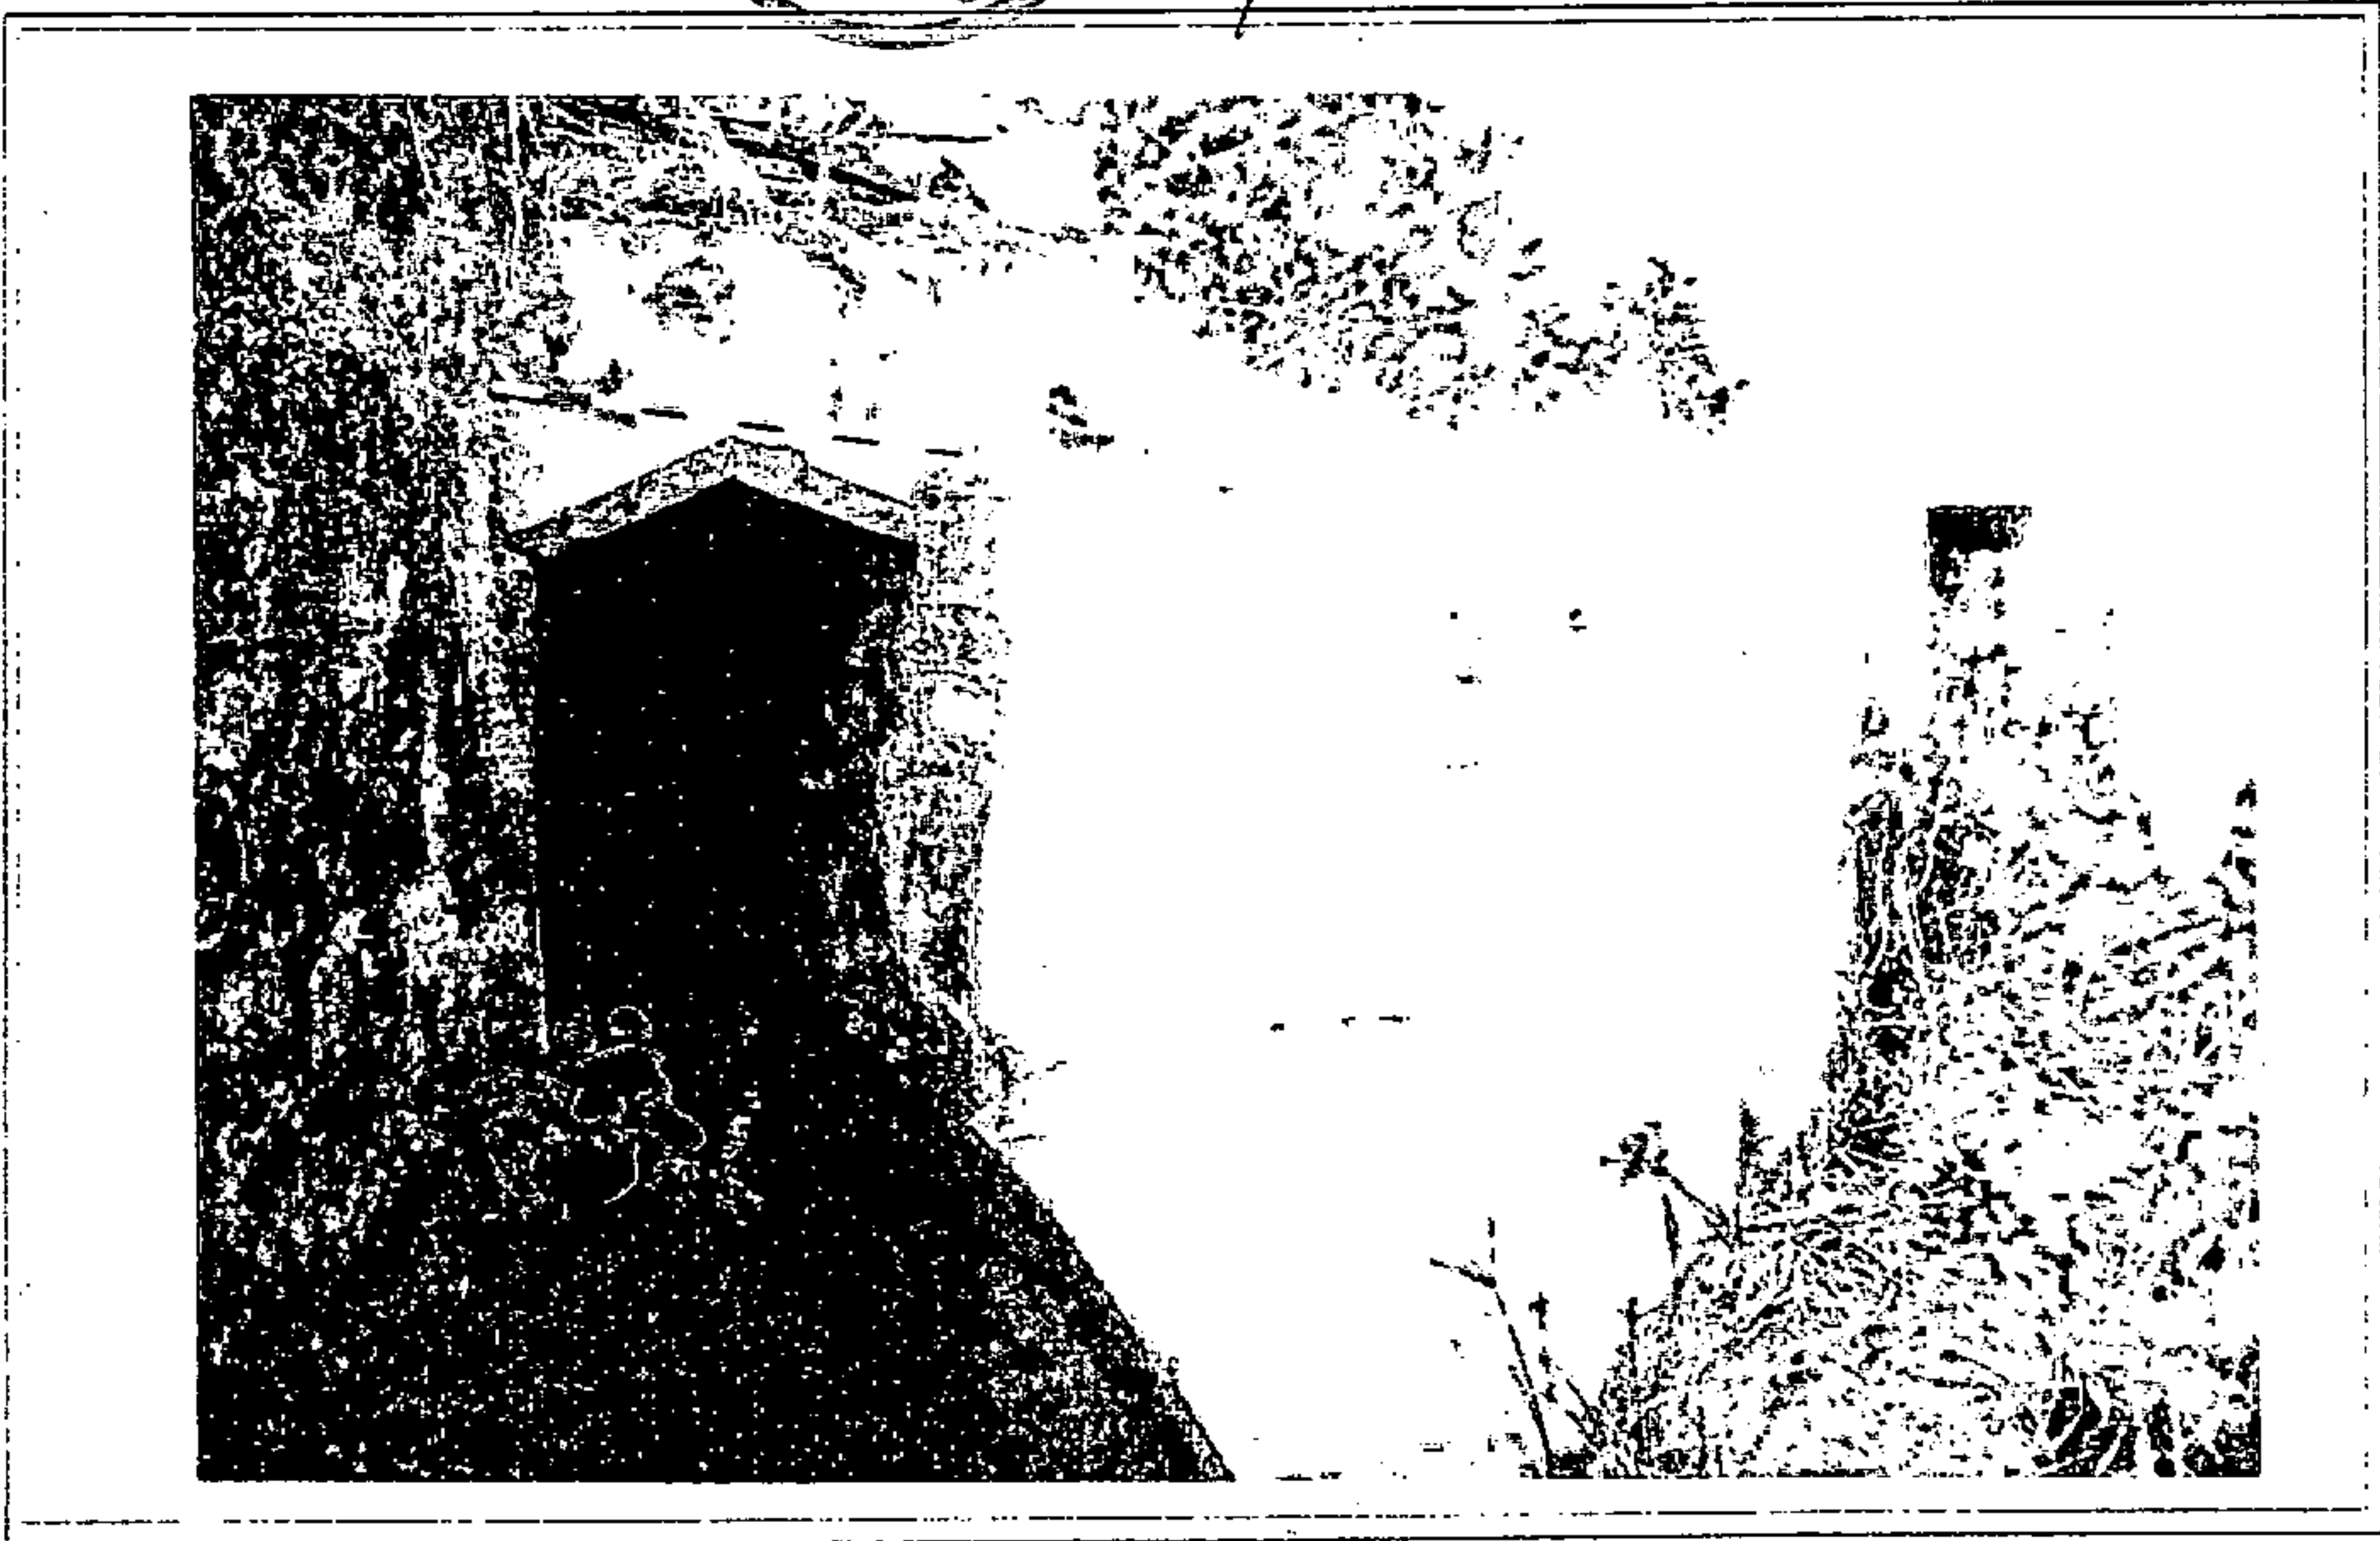
Nº DE FICHA: 69

<u>DATOS ETNOGRÁFICOS</u>	<u>LOCALIZACIÓN</u>
<u>DENOMINACION:</u> LAVADERO DE LAS CANALES	ISLA: GRAN CANARIA
<u>TIPOLOGIA:</u> AREA DE ACTIVIDAD: HIDRAULICA GRUPO: DISTRIBUCION TIPO DE ENTIDAD: LAVADEROS	MUNICIPIO: FIRGAS LOCALIDAD: FIRGAS CALLE: LAS CANALES NUMERO: 0 CODIGO POSTAL: 35430 TOPONOMIA: LAS CANALES
<u>CLASIFICACIÓN DEL SUELO:</u> RUSTICO	ESTADO DE CONSERVACIÓN: BUENO
<u>CALIFICACIÓN DEL SUELO:</u>	OBSERVACIONES: Alteraciones antrópicas: la cercanía a la carretera que une Firgas con Valleseco por Las Madres y la presencia de basuras y escombros ponen en peligro su integridad. Alteraciones naturales: colonización vegetal en los alrededores y en el interior de la acequia debido al abandono.
<u>GRADO PROTECCIÓN:</u> INTEGRAL
