ANEXO III

(FICHAS DE LA 57 A LA 112)

**CATALOGO DE PATRIMONIO
ETNOGRÁFICO
MUNICIPAL**

CATALOGO MUNICIPAL DEL PATRIMONIO ETNOGRÁFICO. NORMAS SUBSIDIARIAS DE FIRGAS

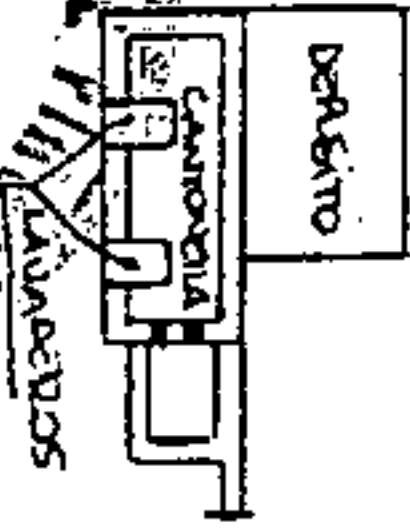
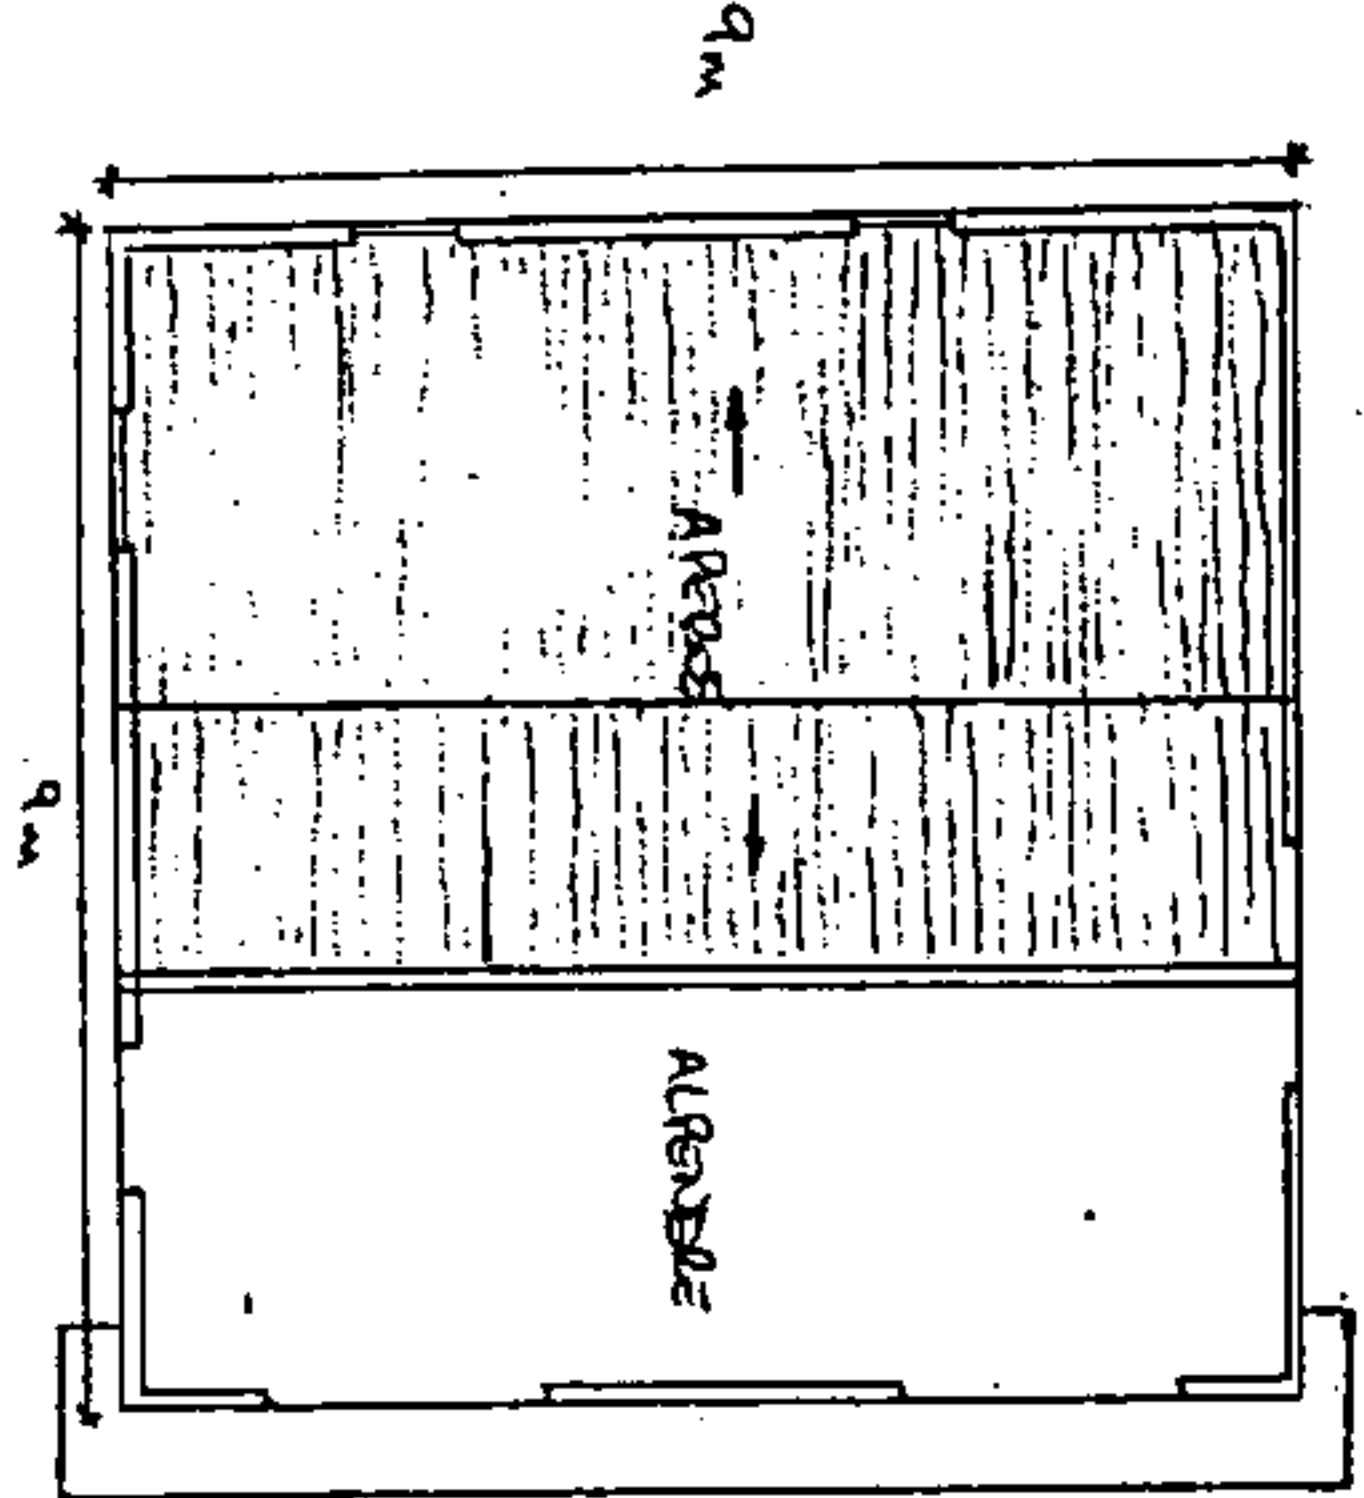
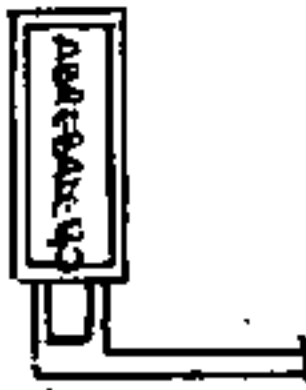
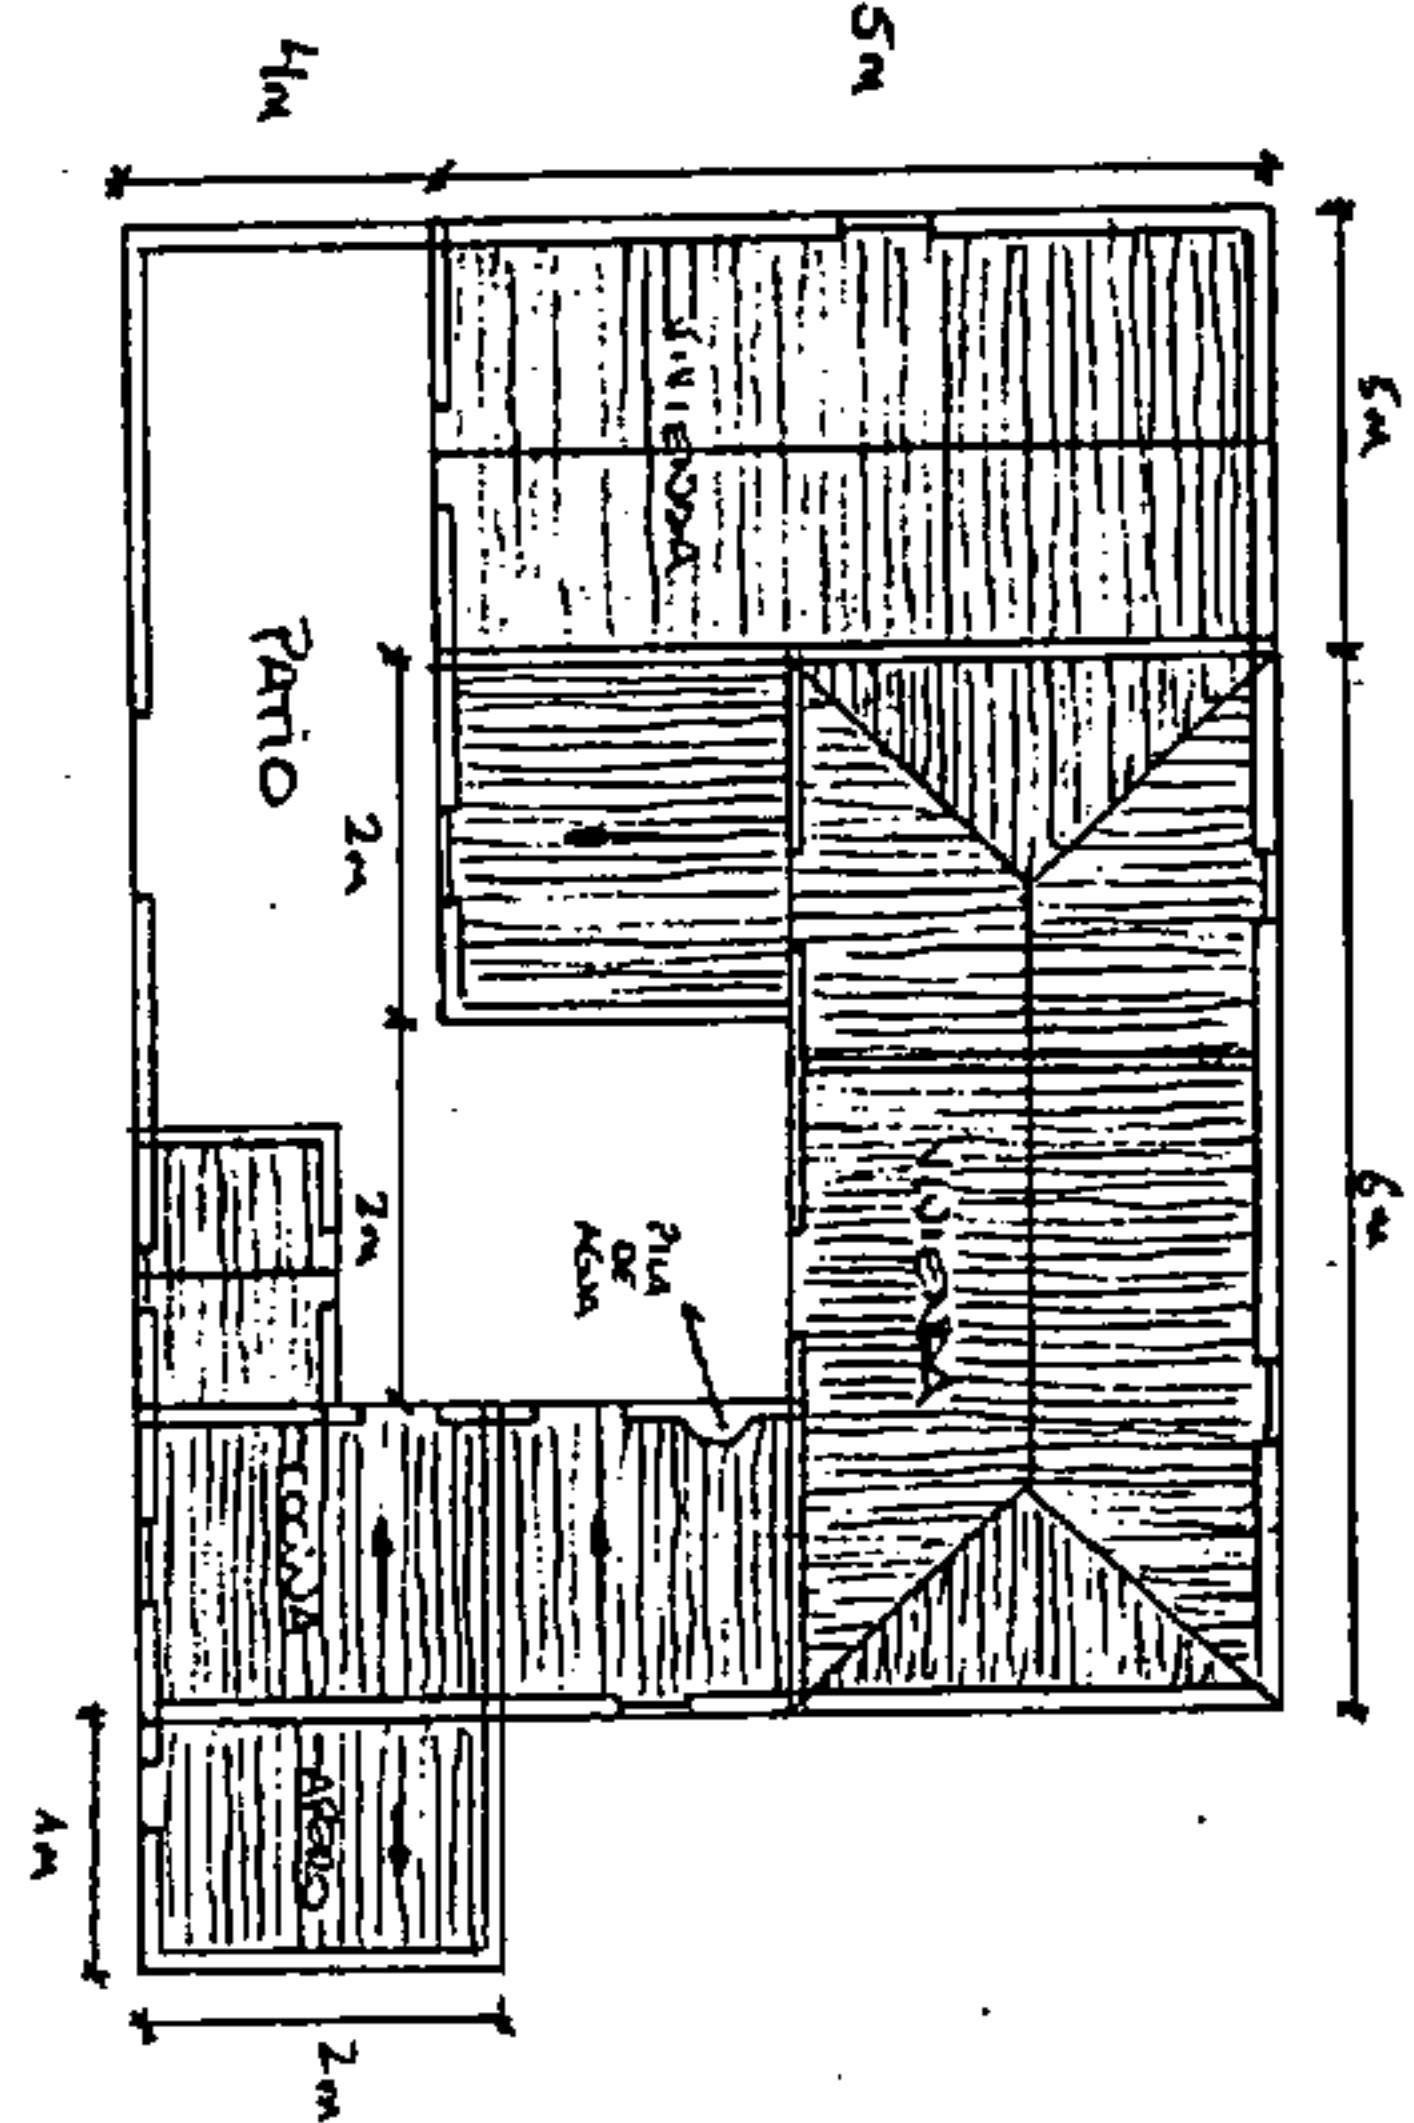
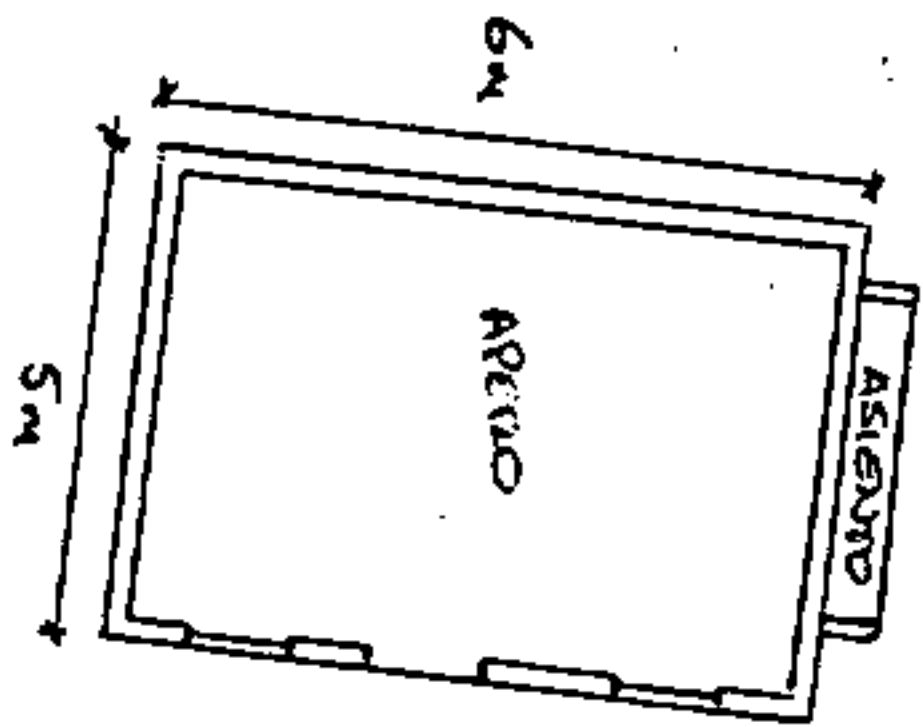
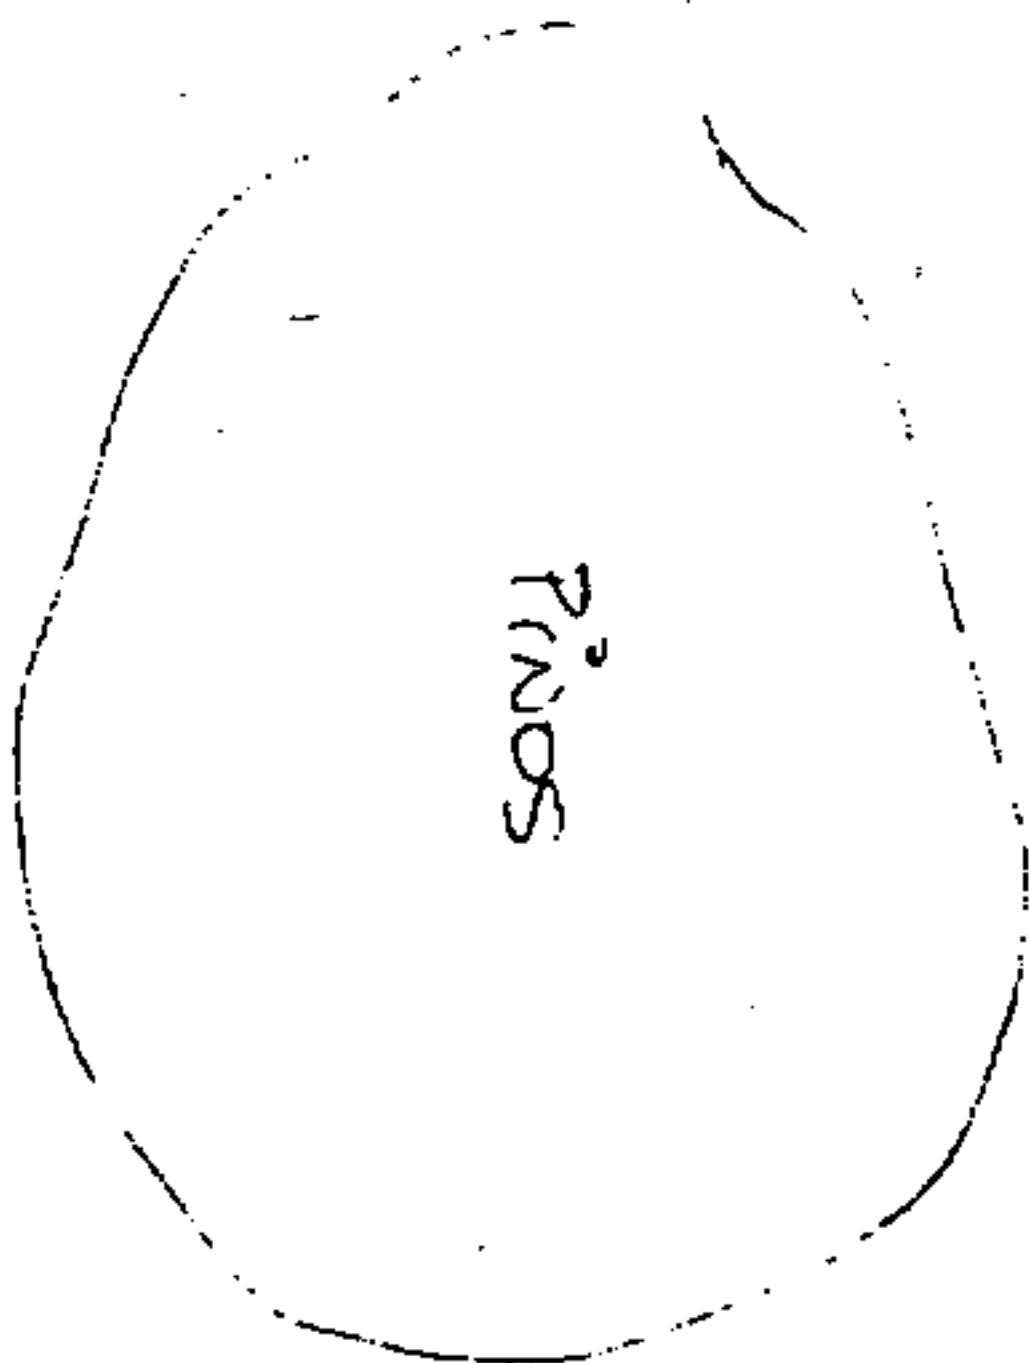
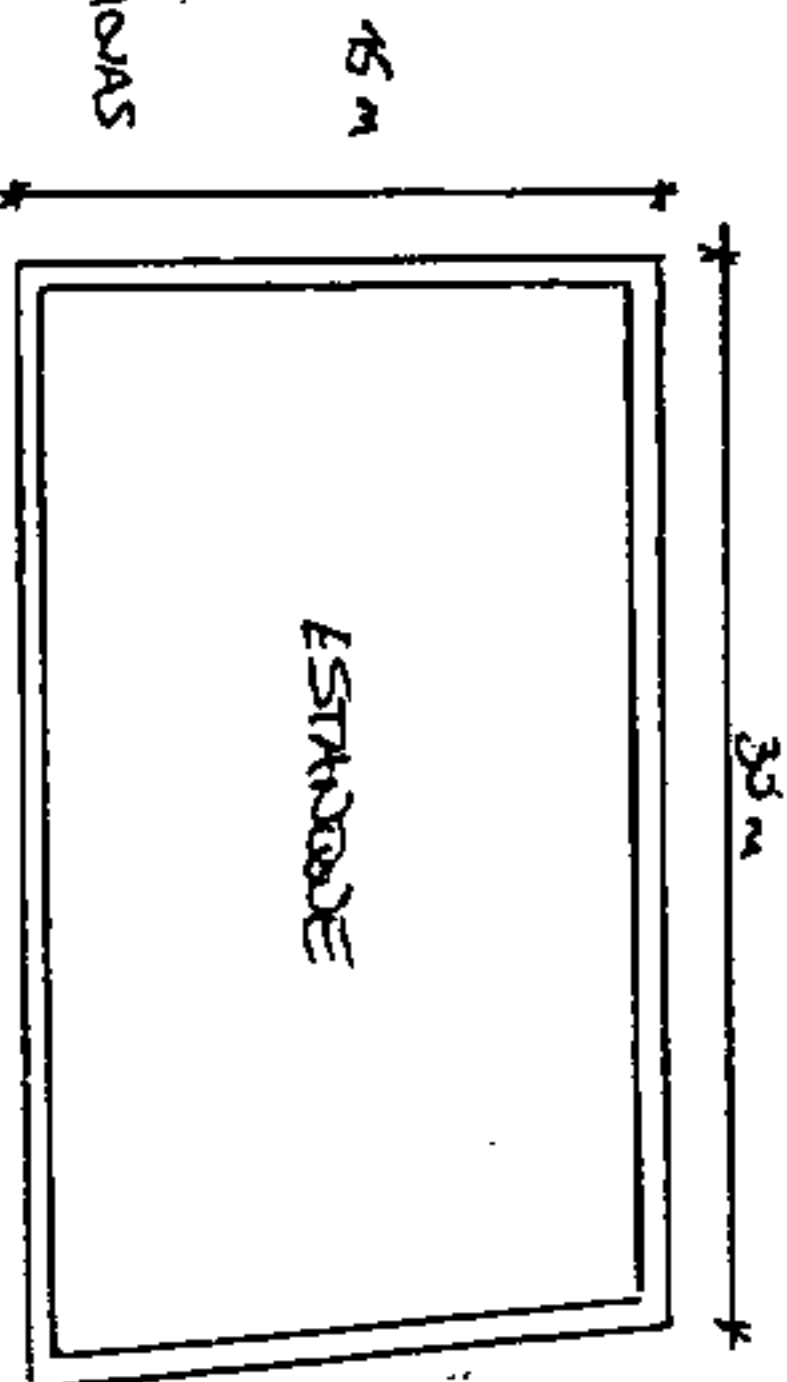
FICHA N° K-30

- Barrota
- ventanilla
- TEJADO A RIS AGUAS TETA CUBUA
- TEJADO INCLINADO TETA CUBUA
- TEJADO INCLINADO TETA CUBUA
- TEJADO COATRO AGUAS TETA CUBUA

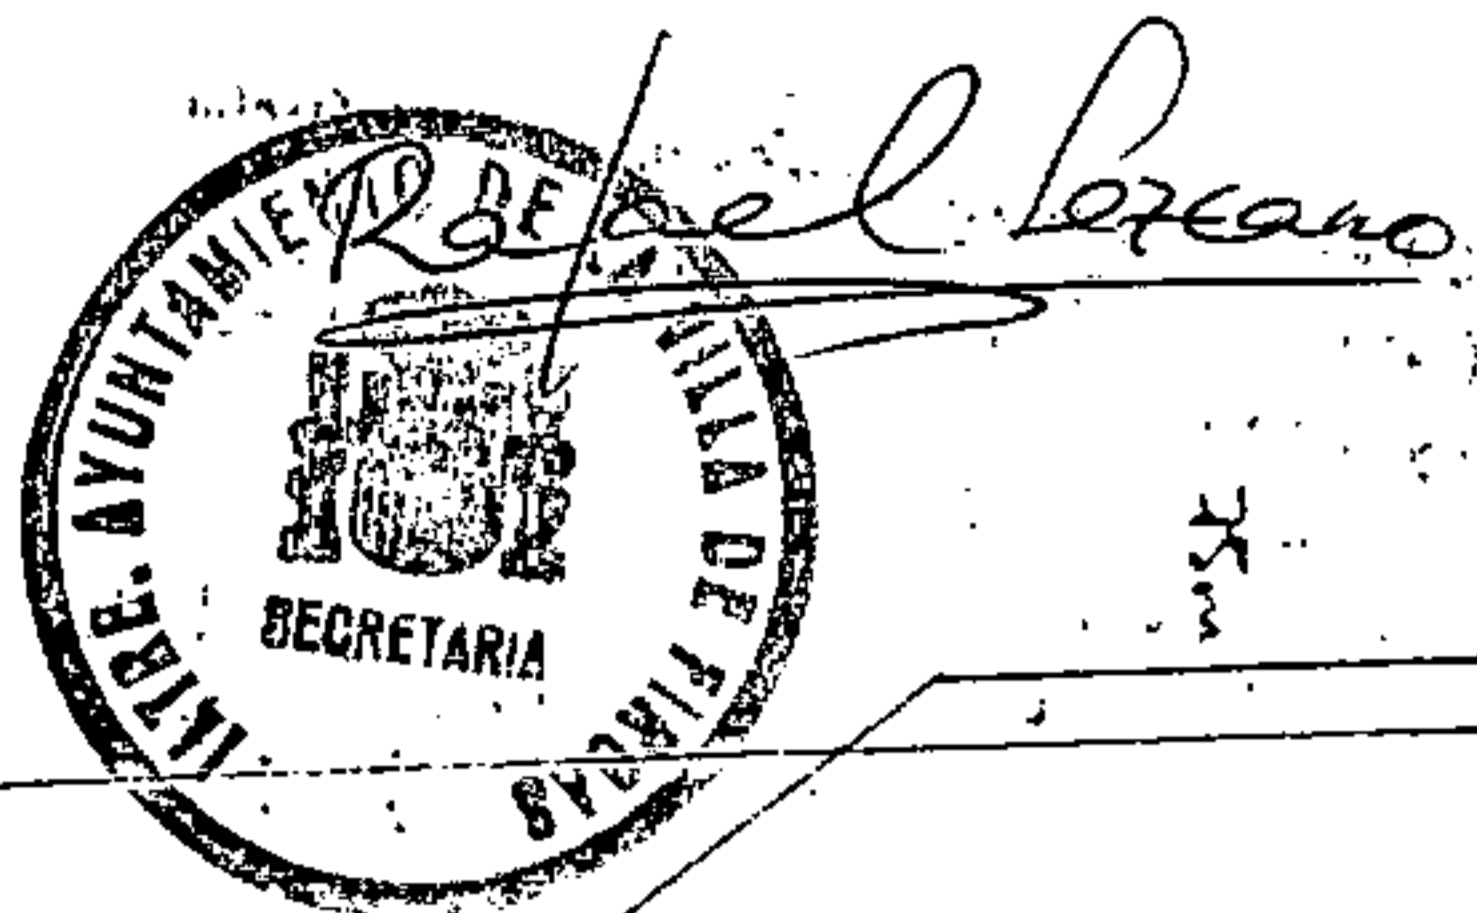
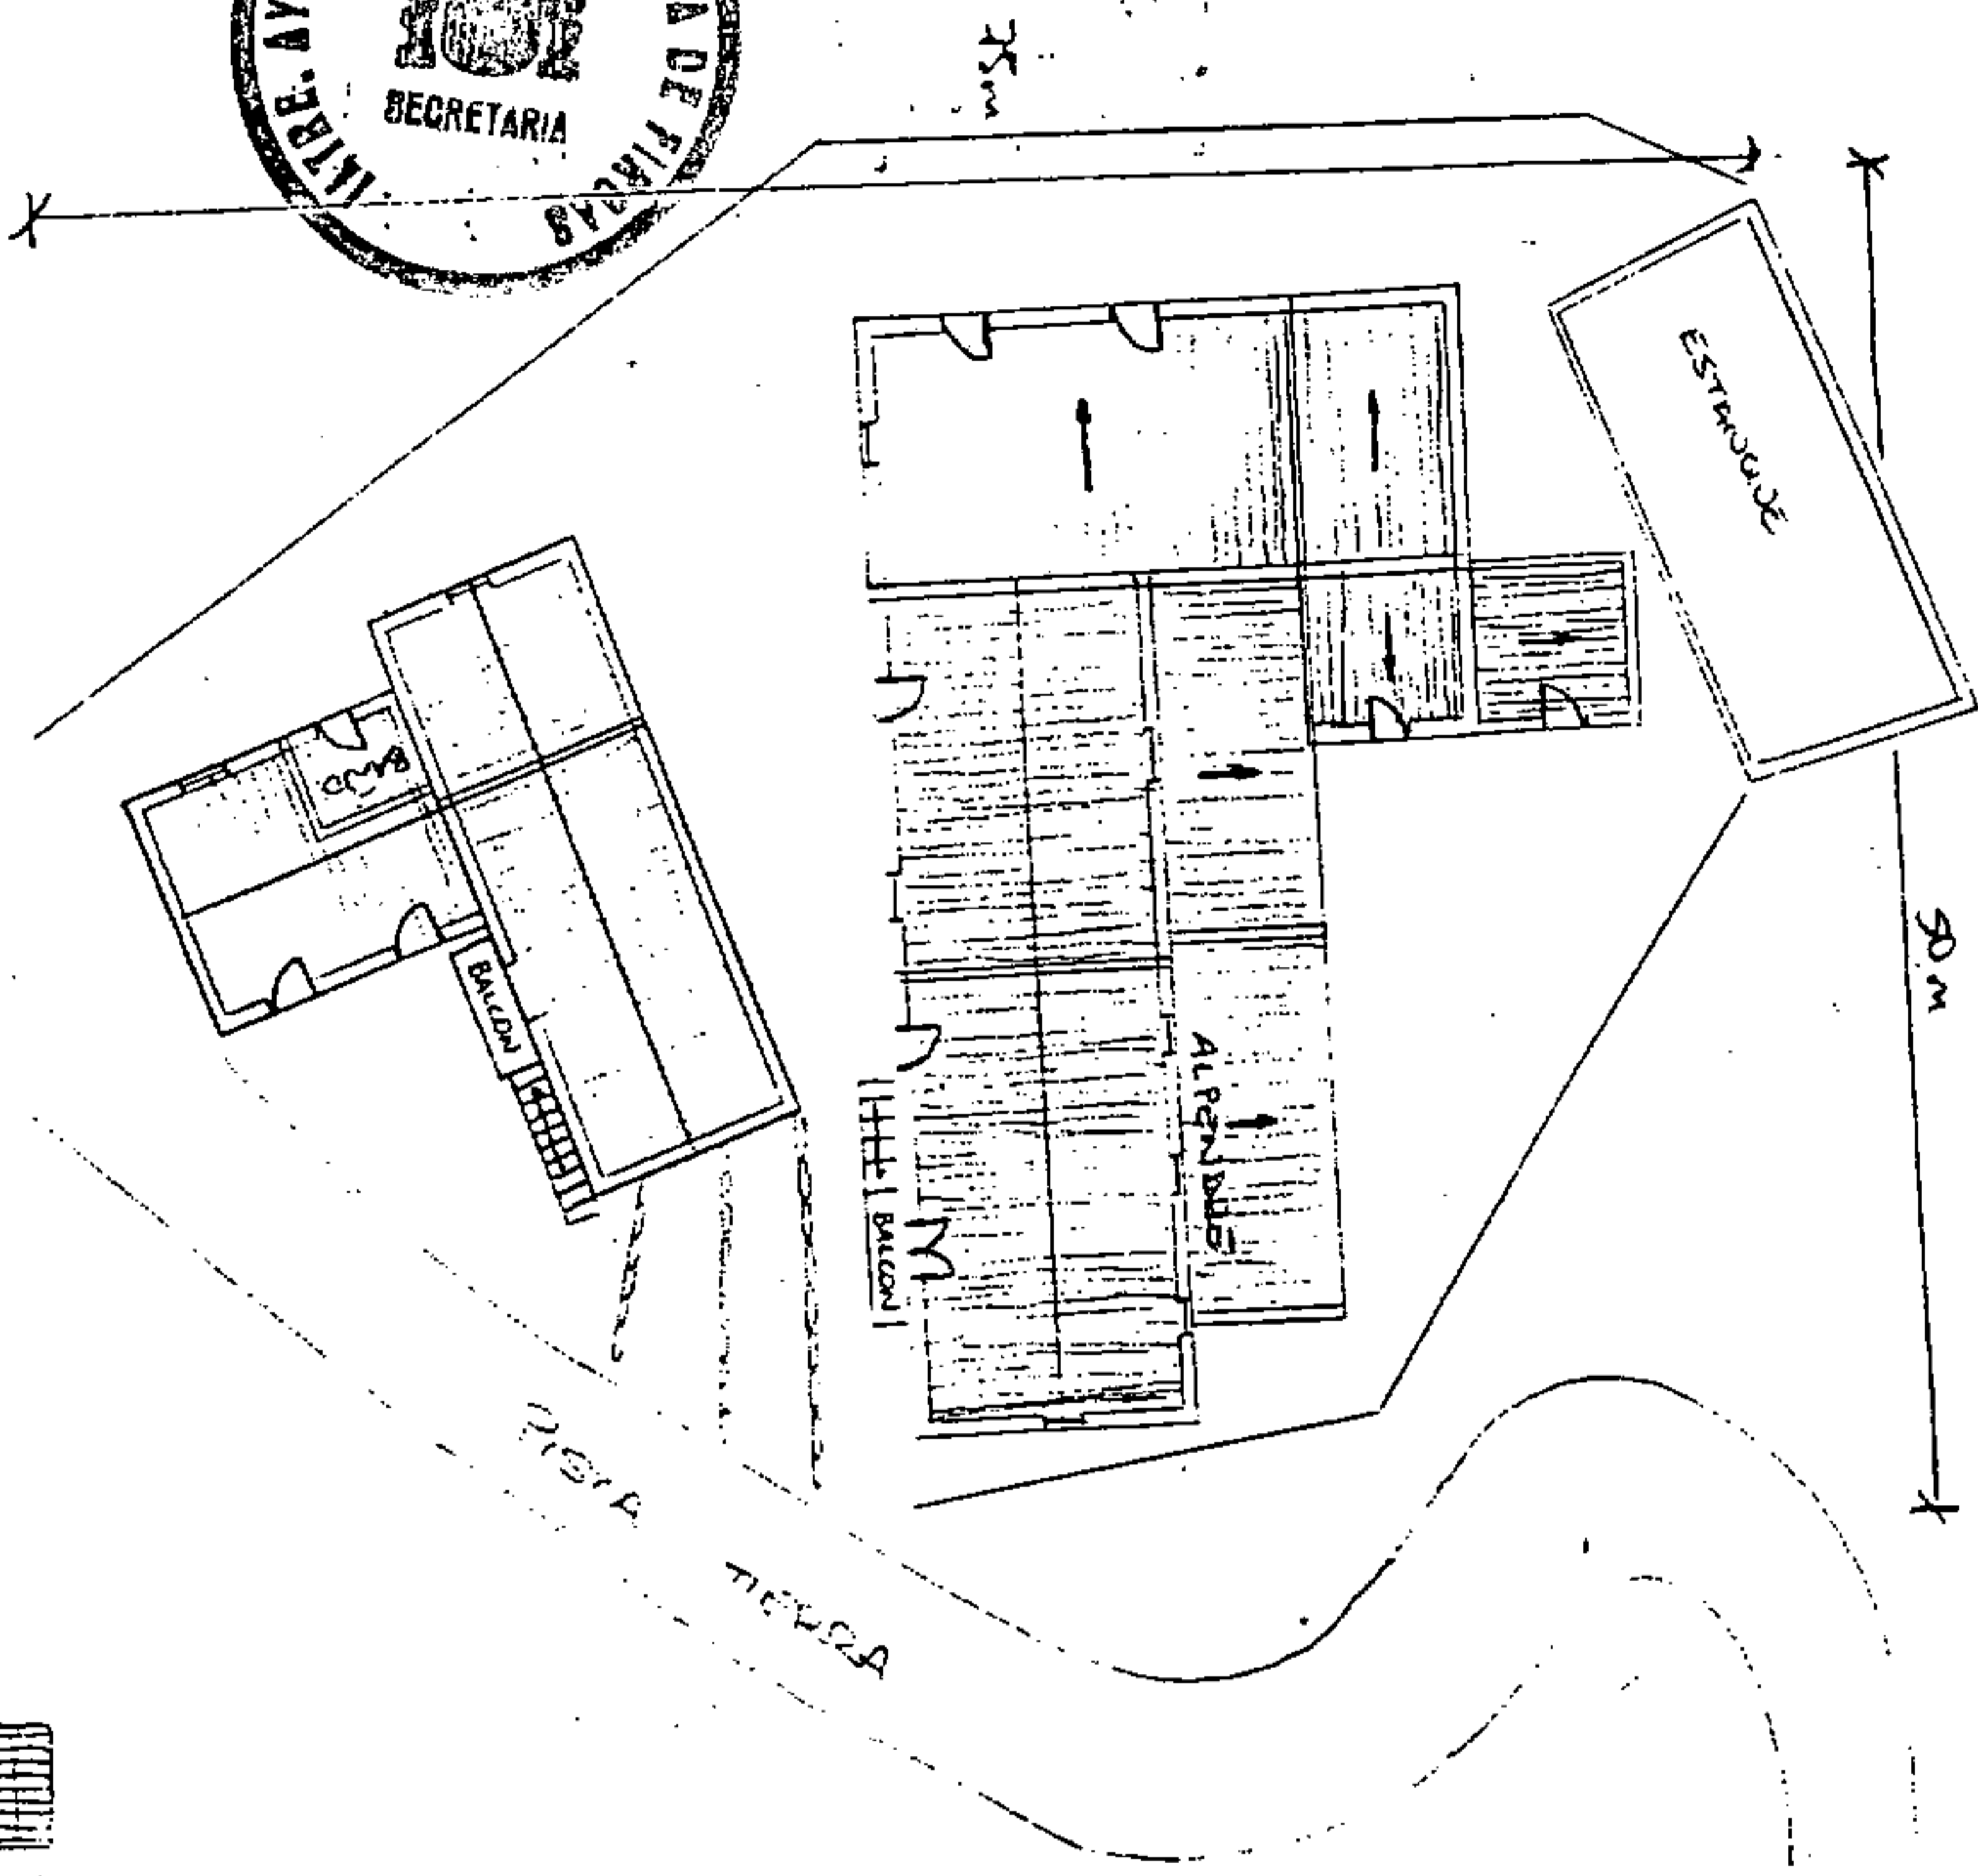
FICHA N°J-1

TEJADO A LOS ANCHOS
DE LA CUBA

TEJADO INCLINADO
DE LA CUBA. SERVICIO INGENIERIA

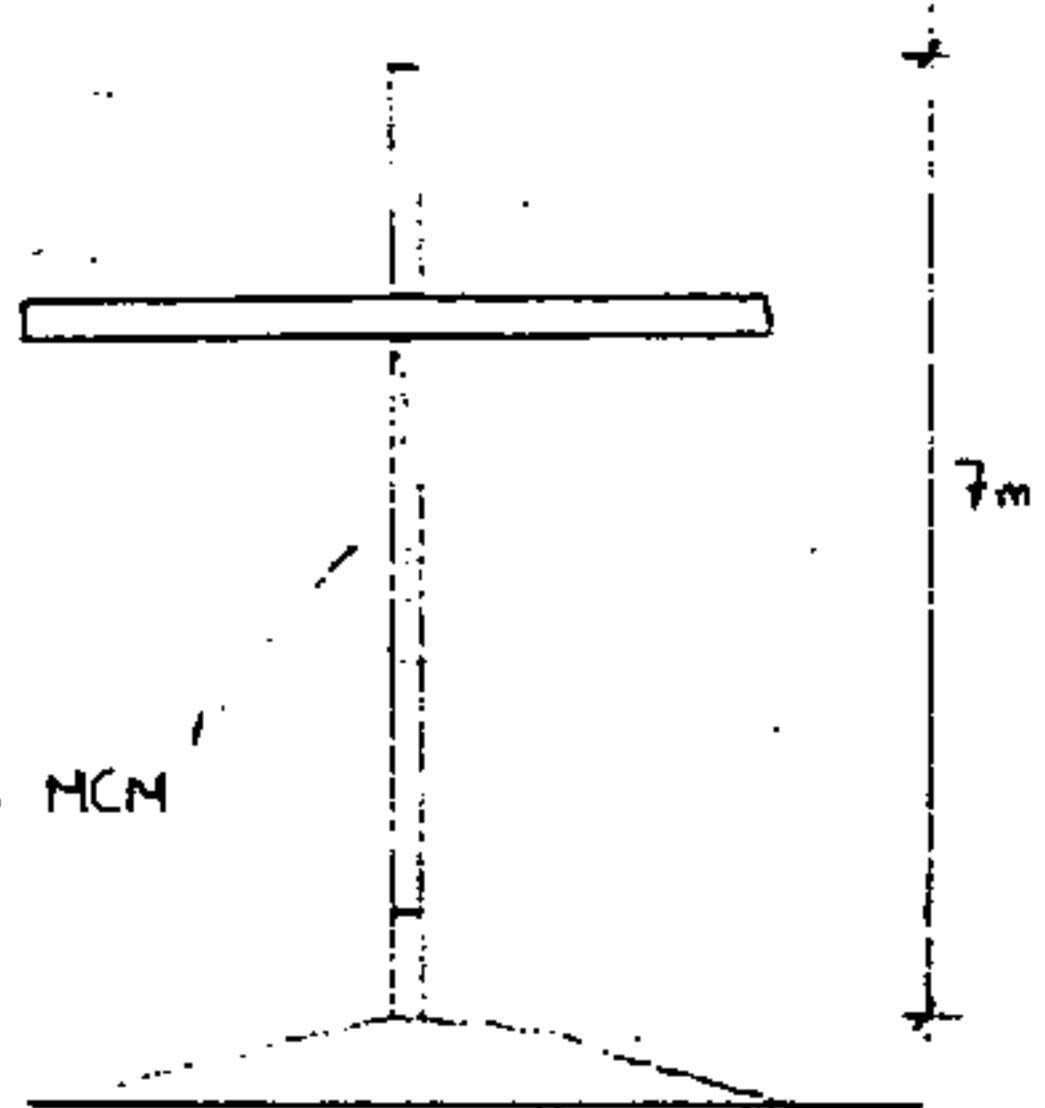
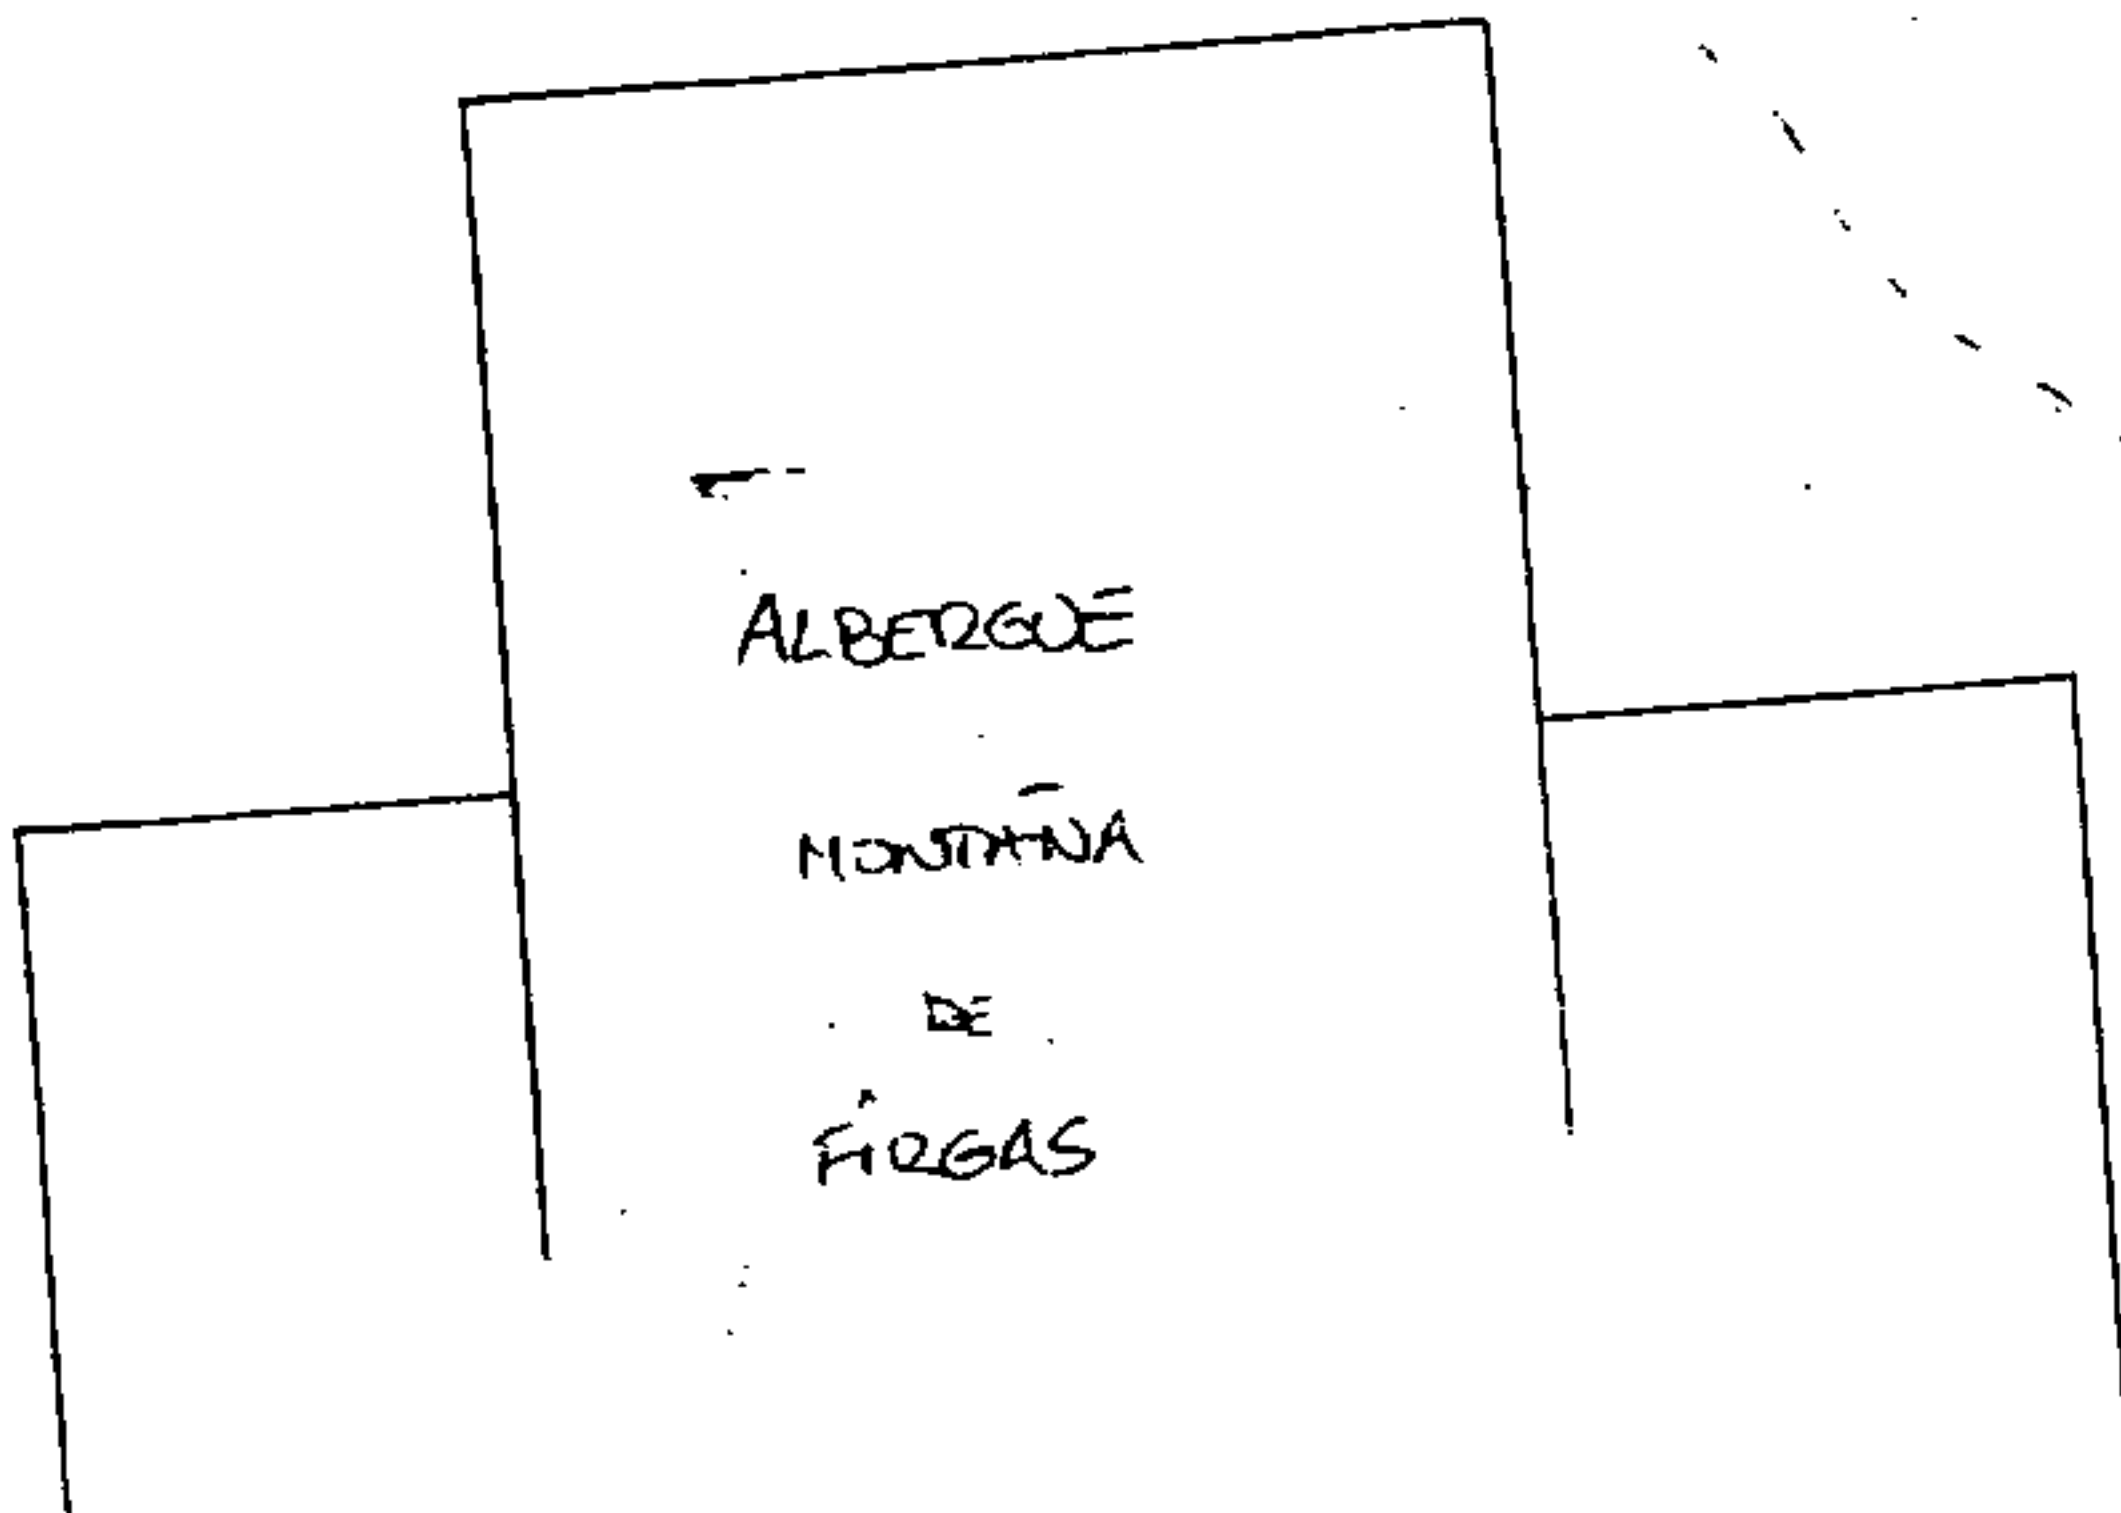
20-9-51
FICHA N° K-45

ALZADO CRUZ GRANDE

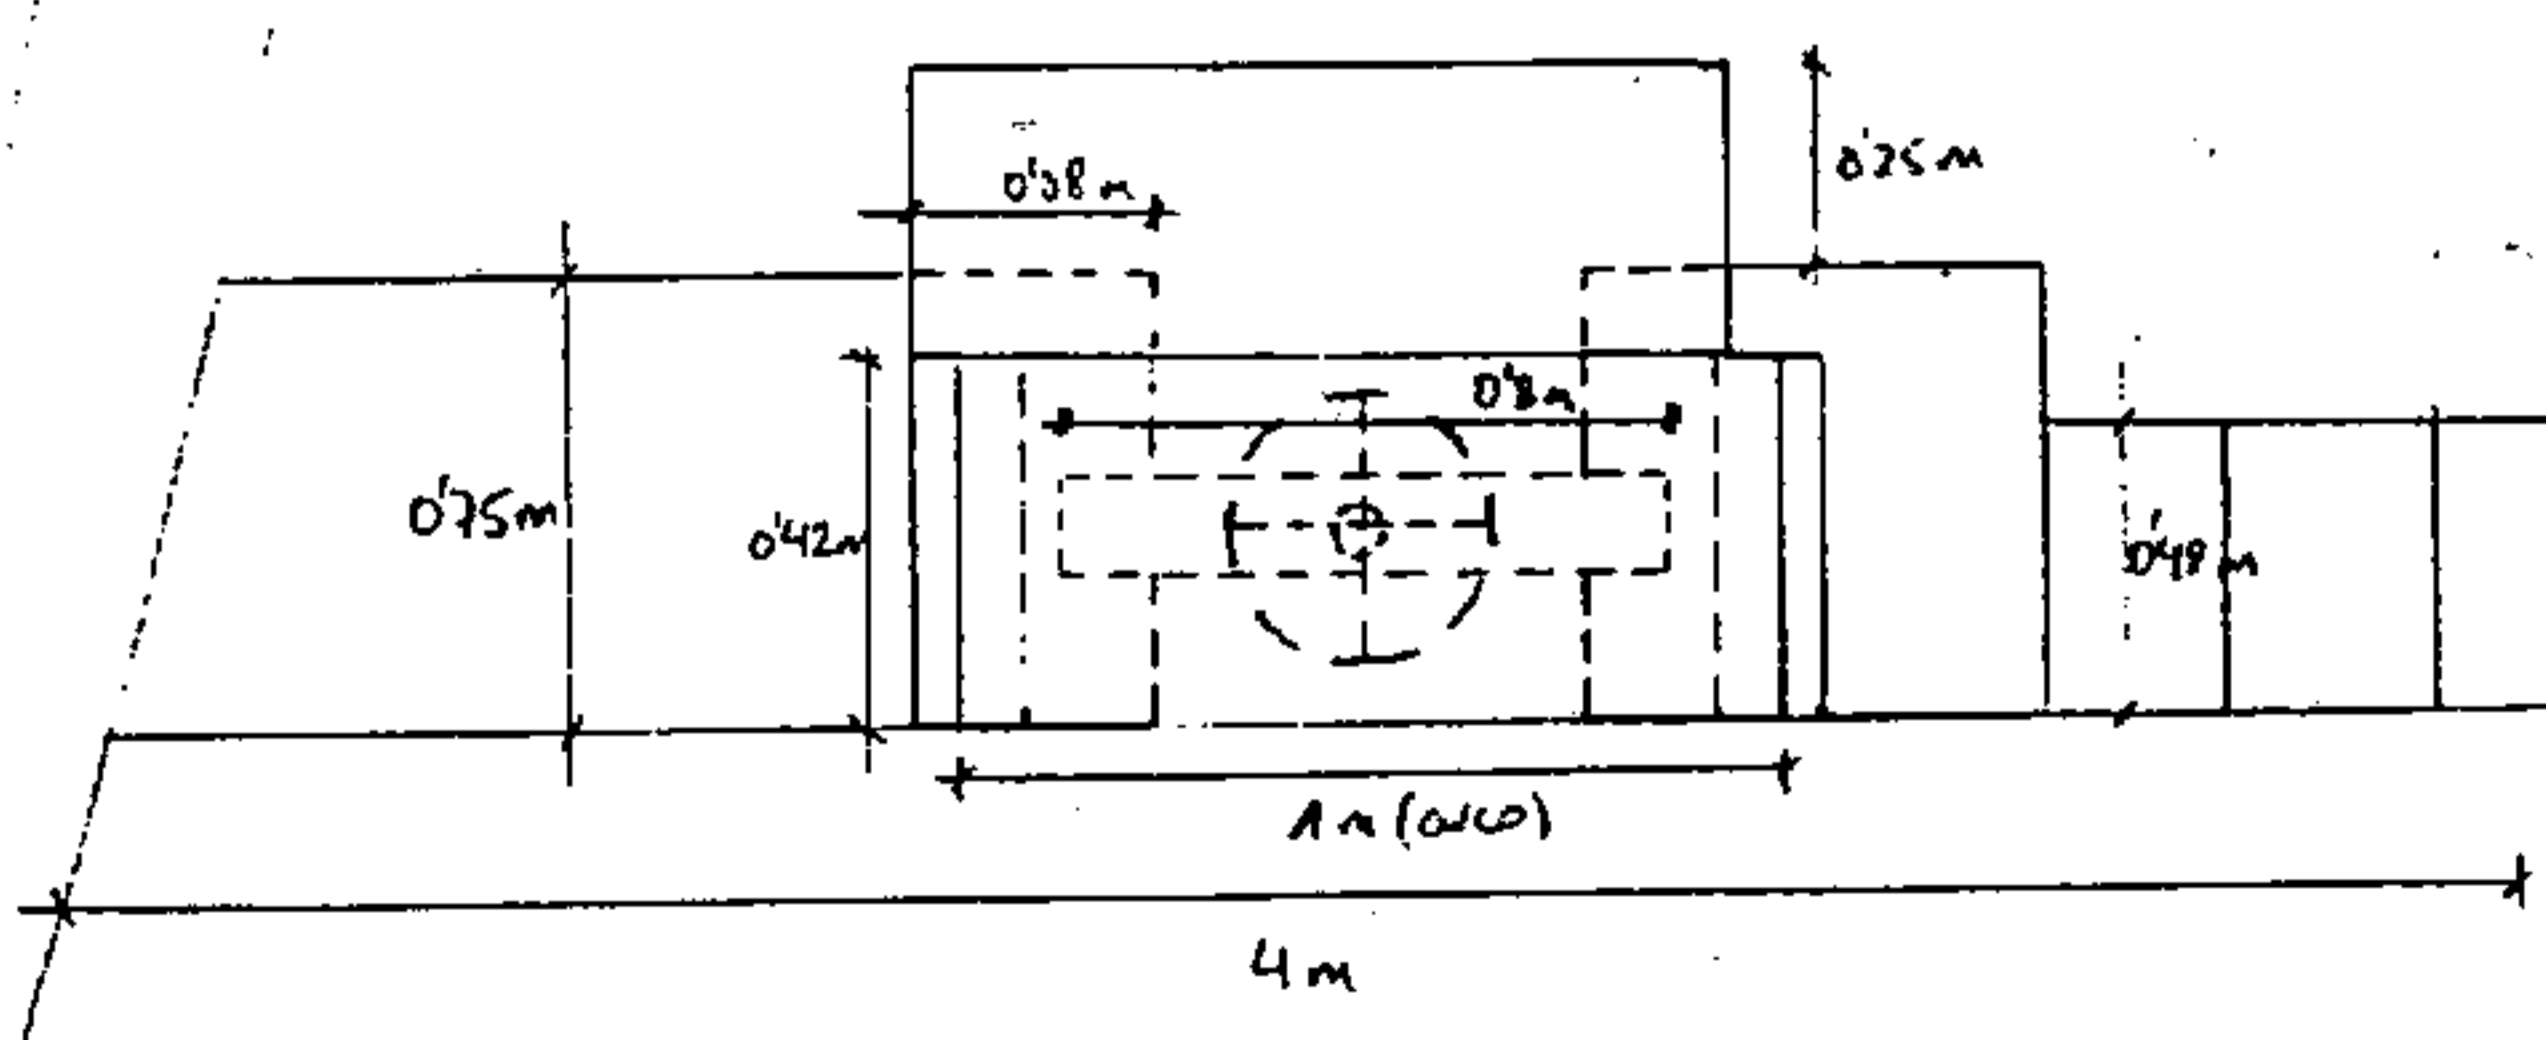
FINCA
MEJIAS

Diametro rueda Paletón
0.32 m

ESCARPE LADERA BO. AZUQUE
CAICED - BARRANQUILLO
