ANEXO III

(FICHAS DE LA 57 A LA 112)

**CATALOGO DE PATRIMONIO
ETNOGRÁFICO
MUNICIPAL**

CATALOGO MUNICIPAL DEL PATRIMONIO ETNOGRÁFICO. NORMAS SUBSIDIARIAS DE FIRGAS

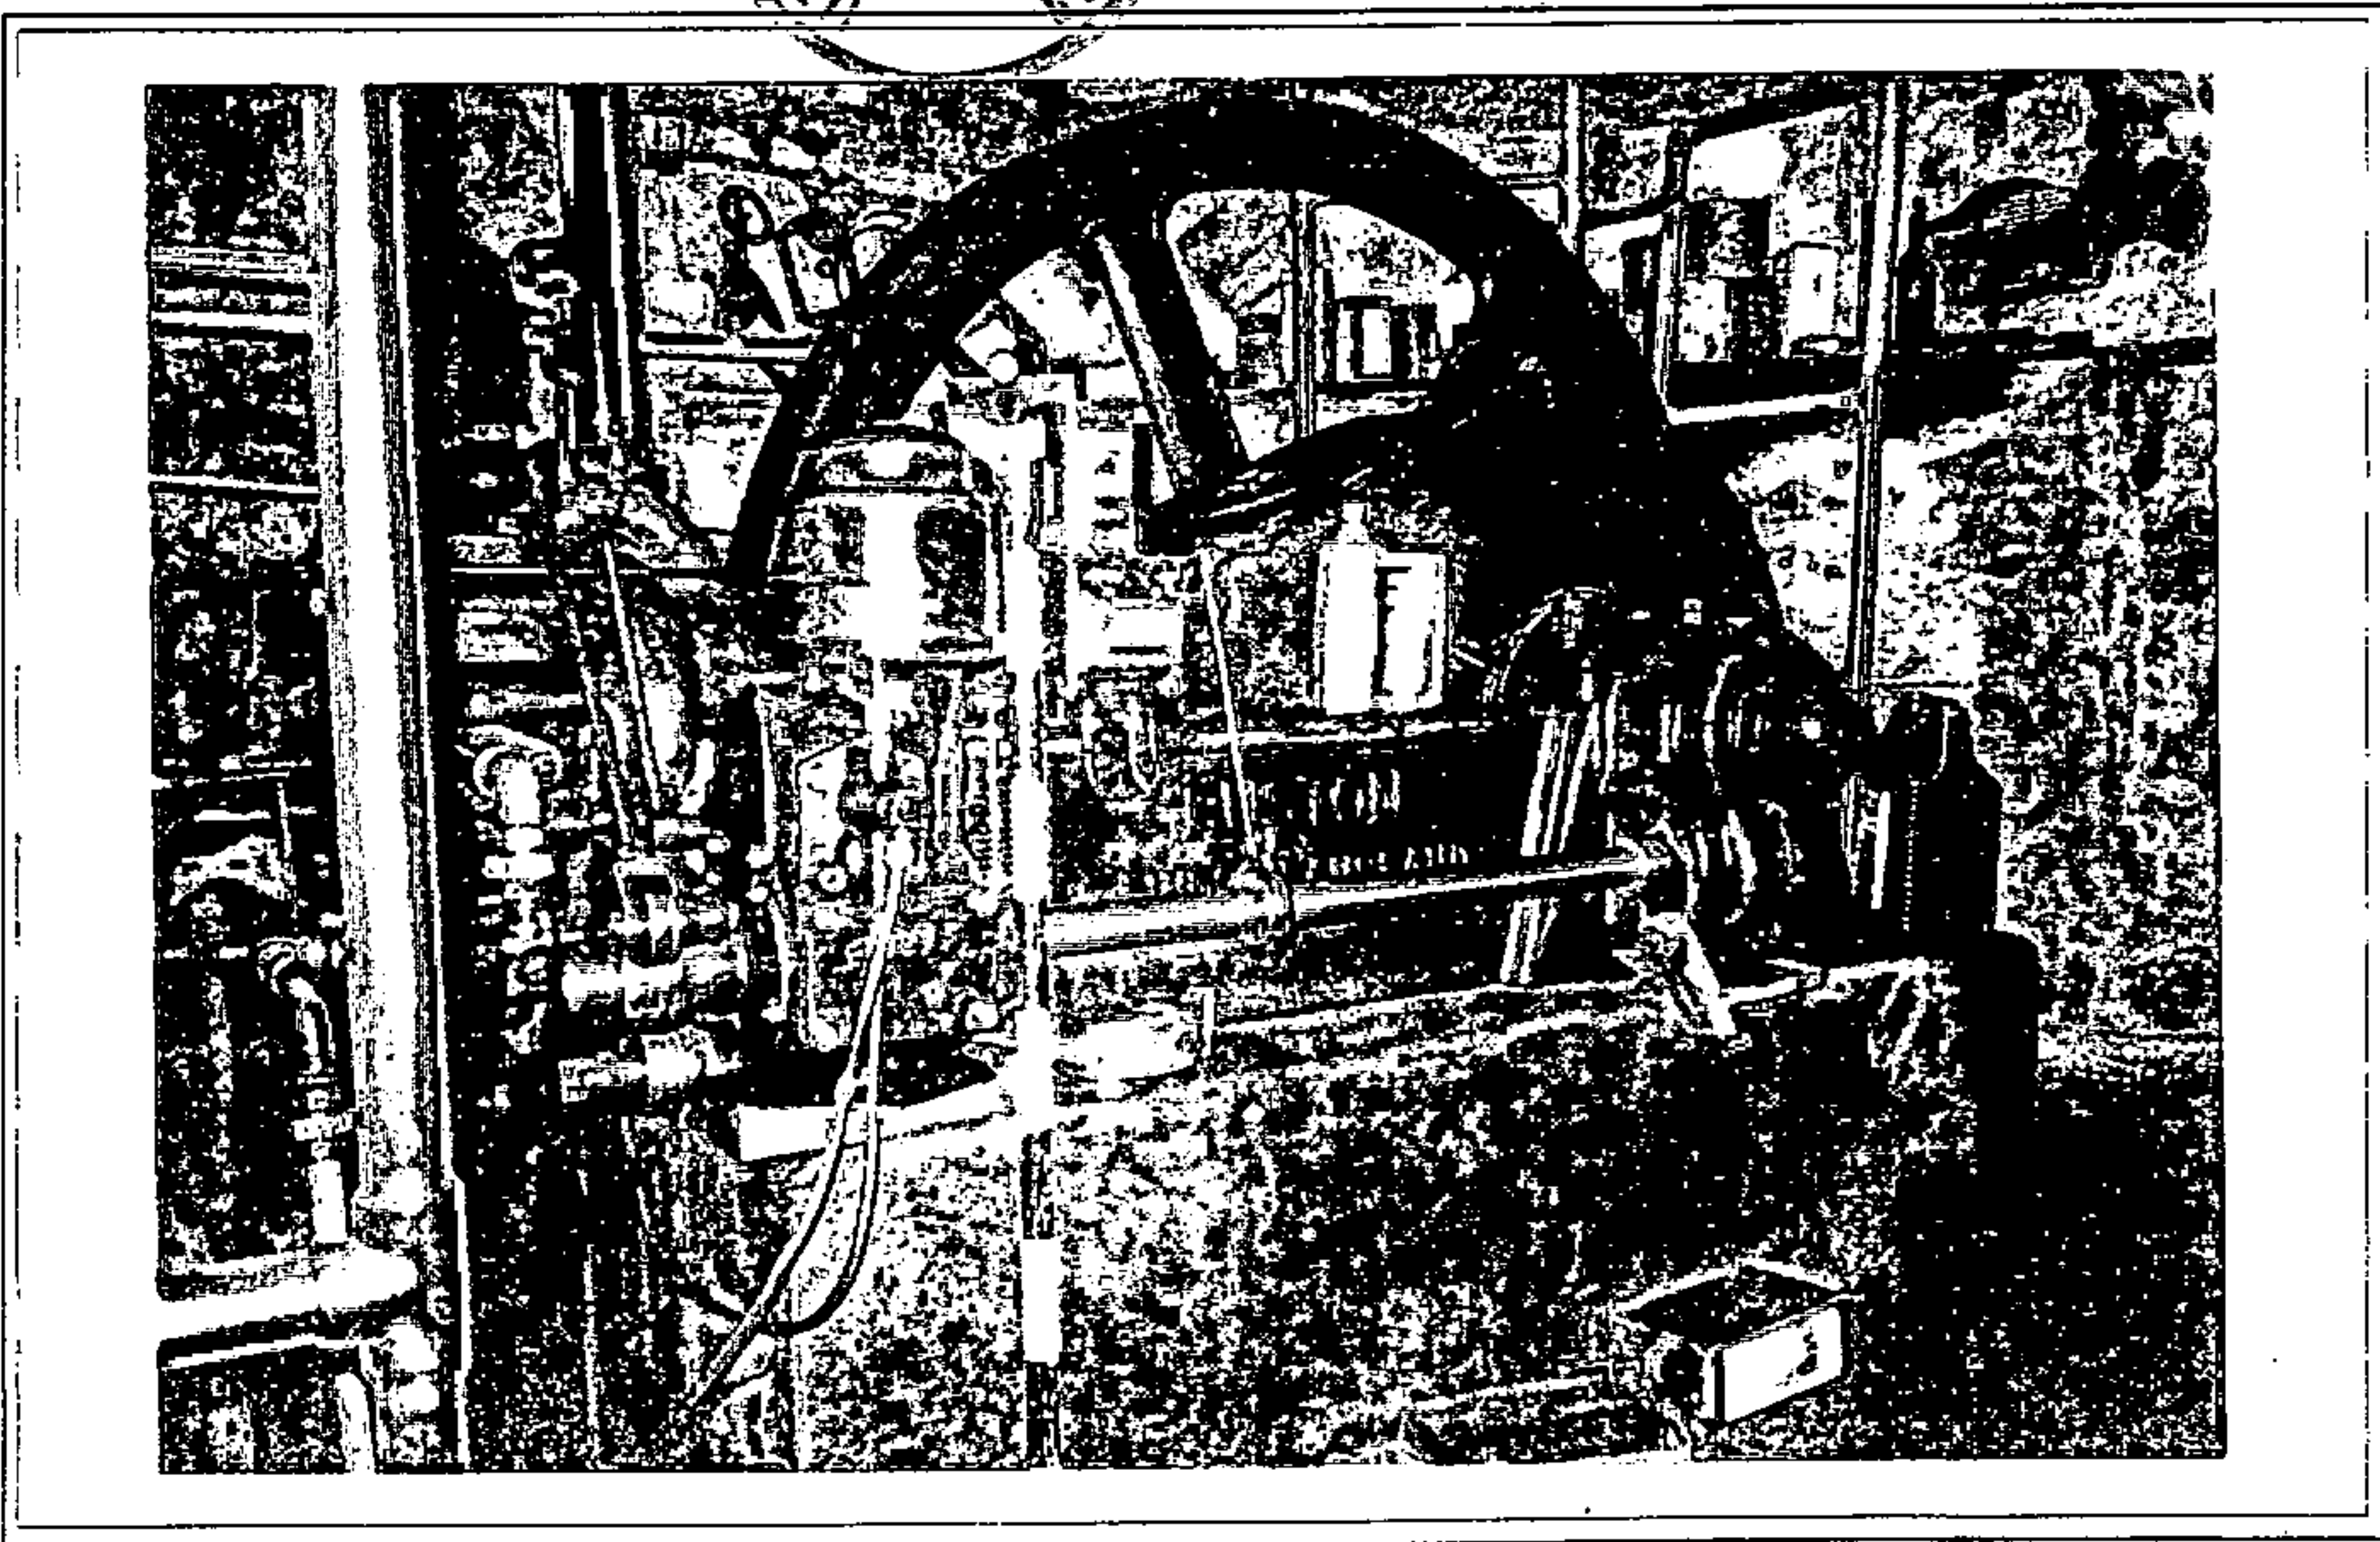
FOTOGRAFÍA CON VISTA GENERAL DEL SITIO.

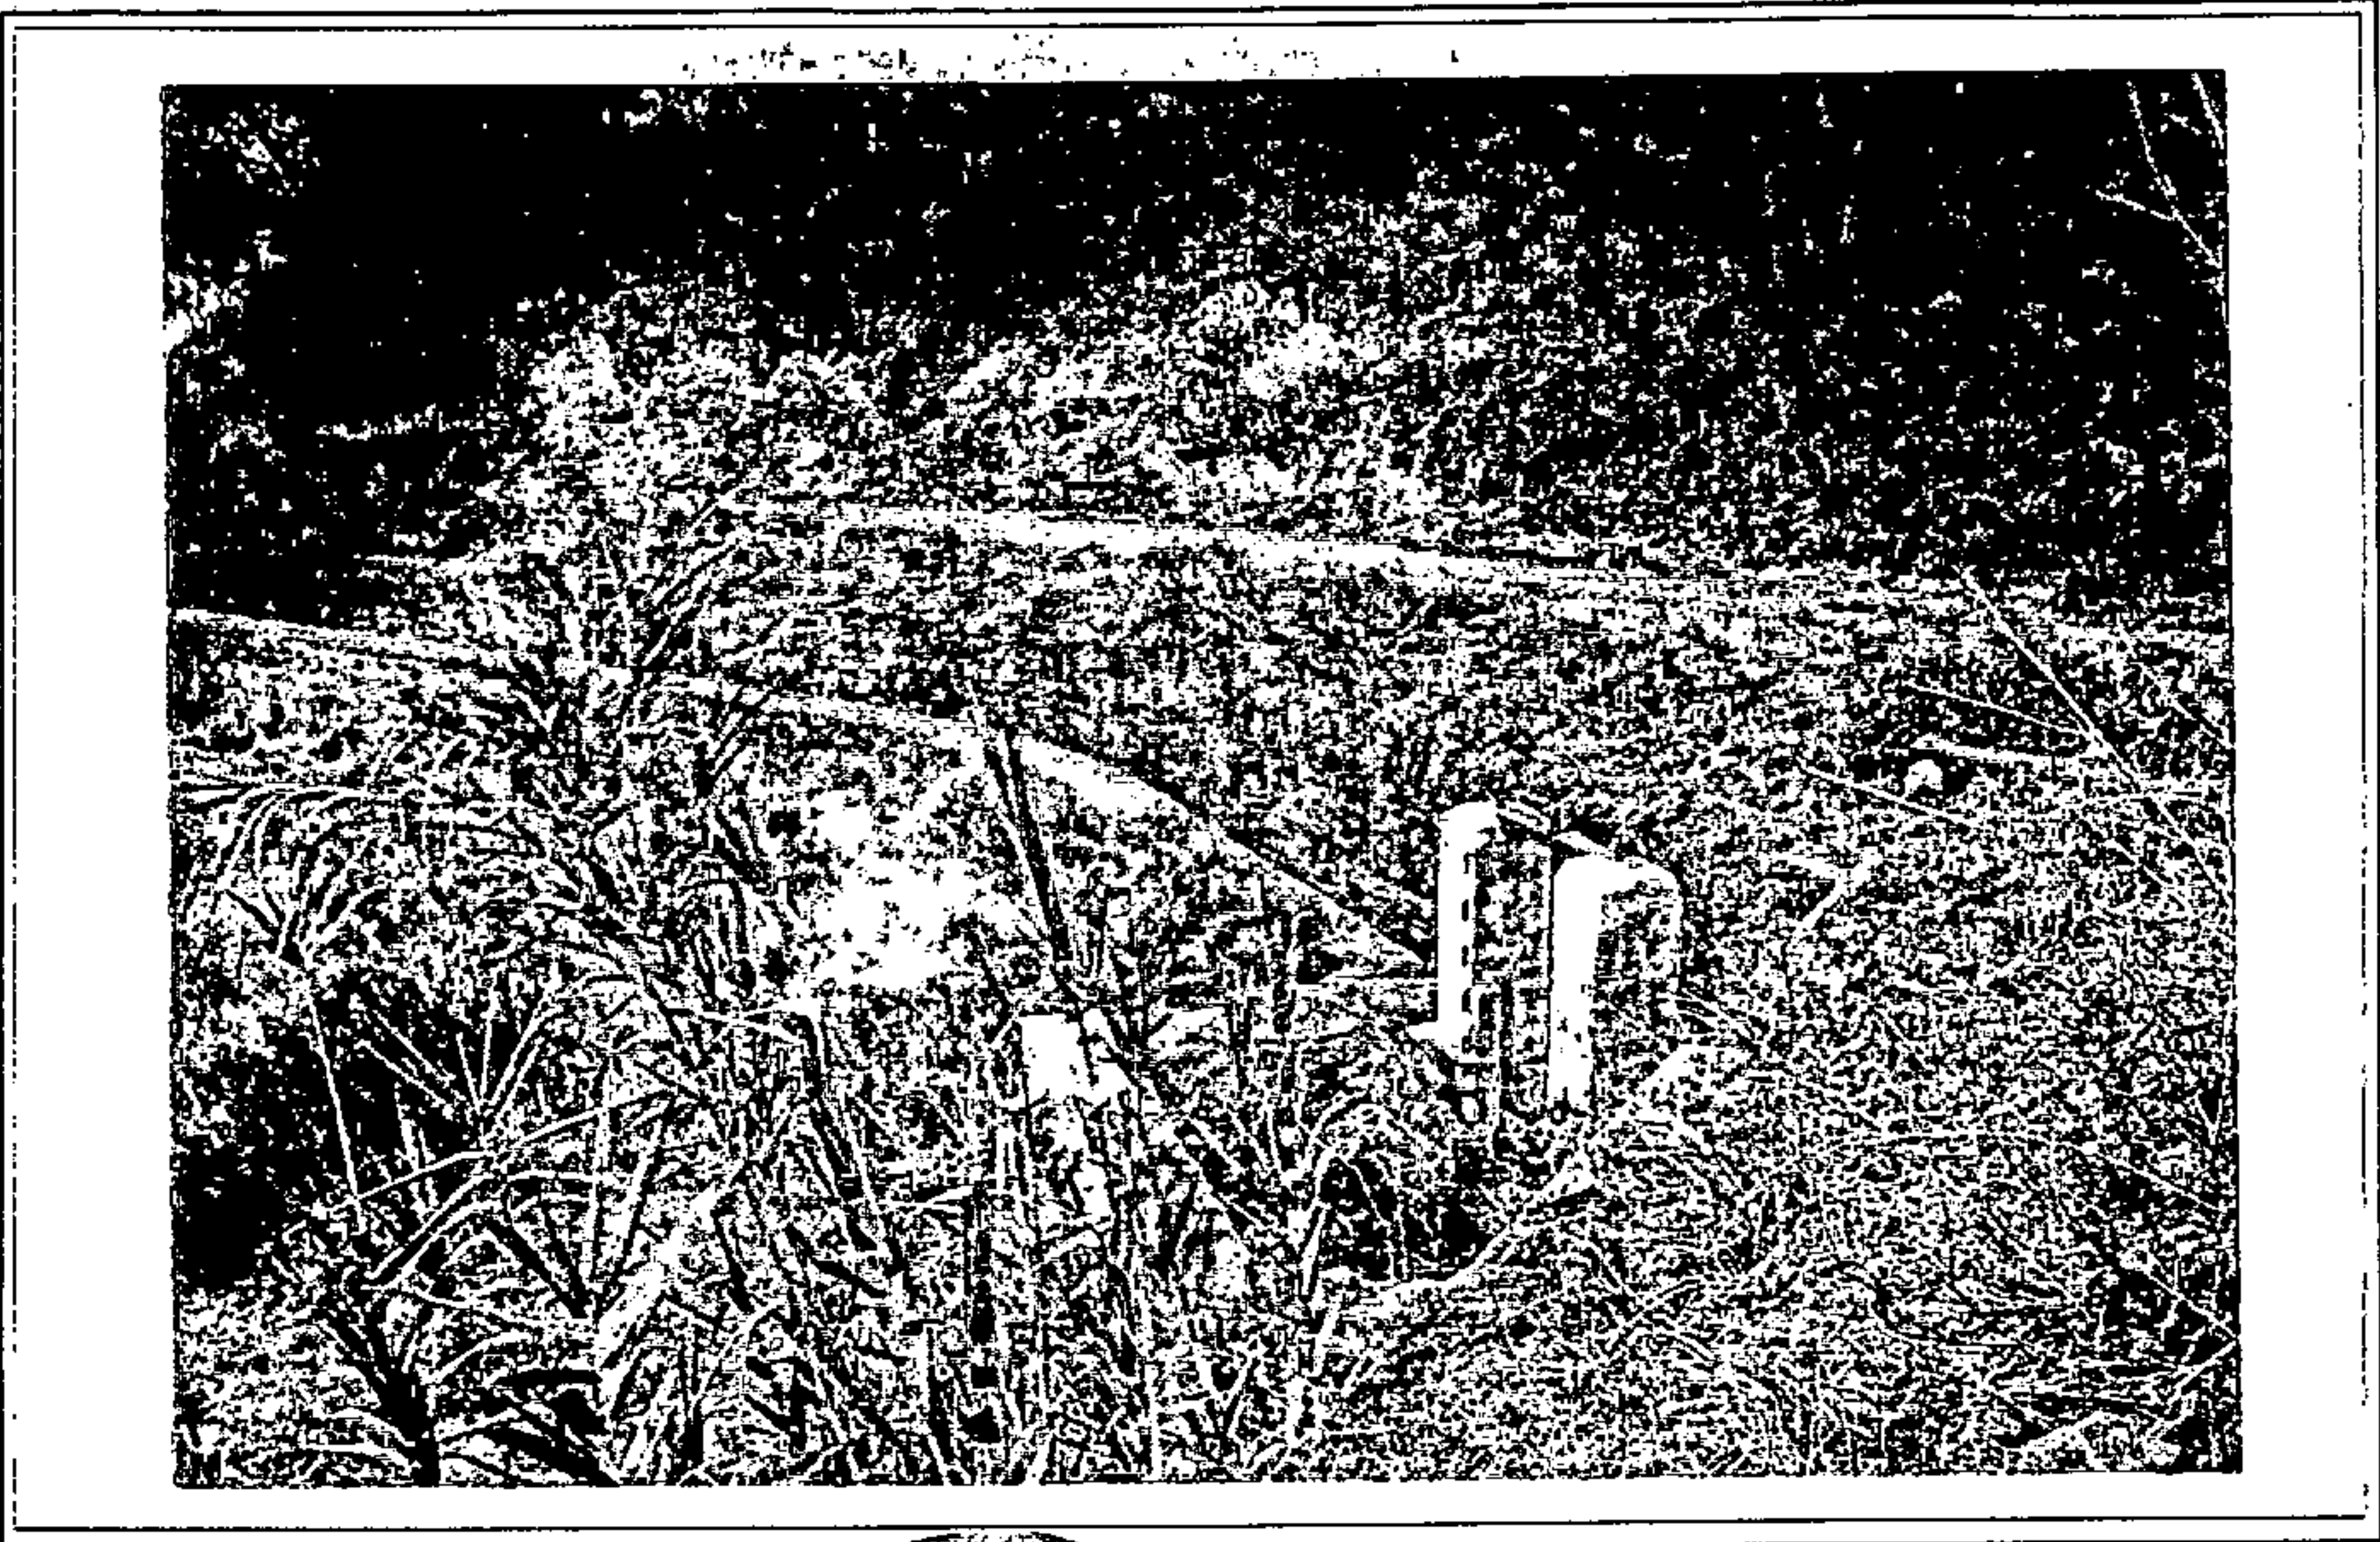
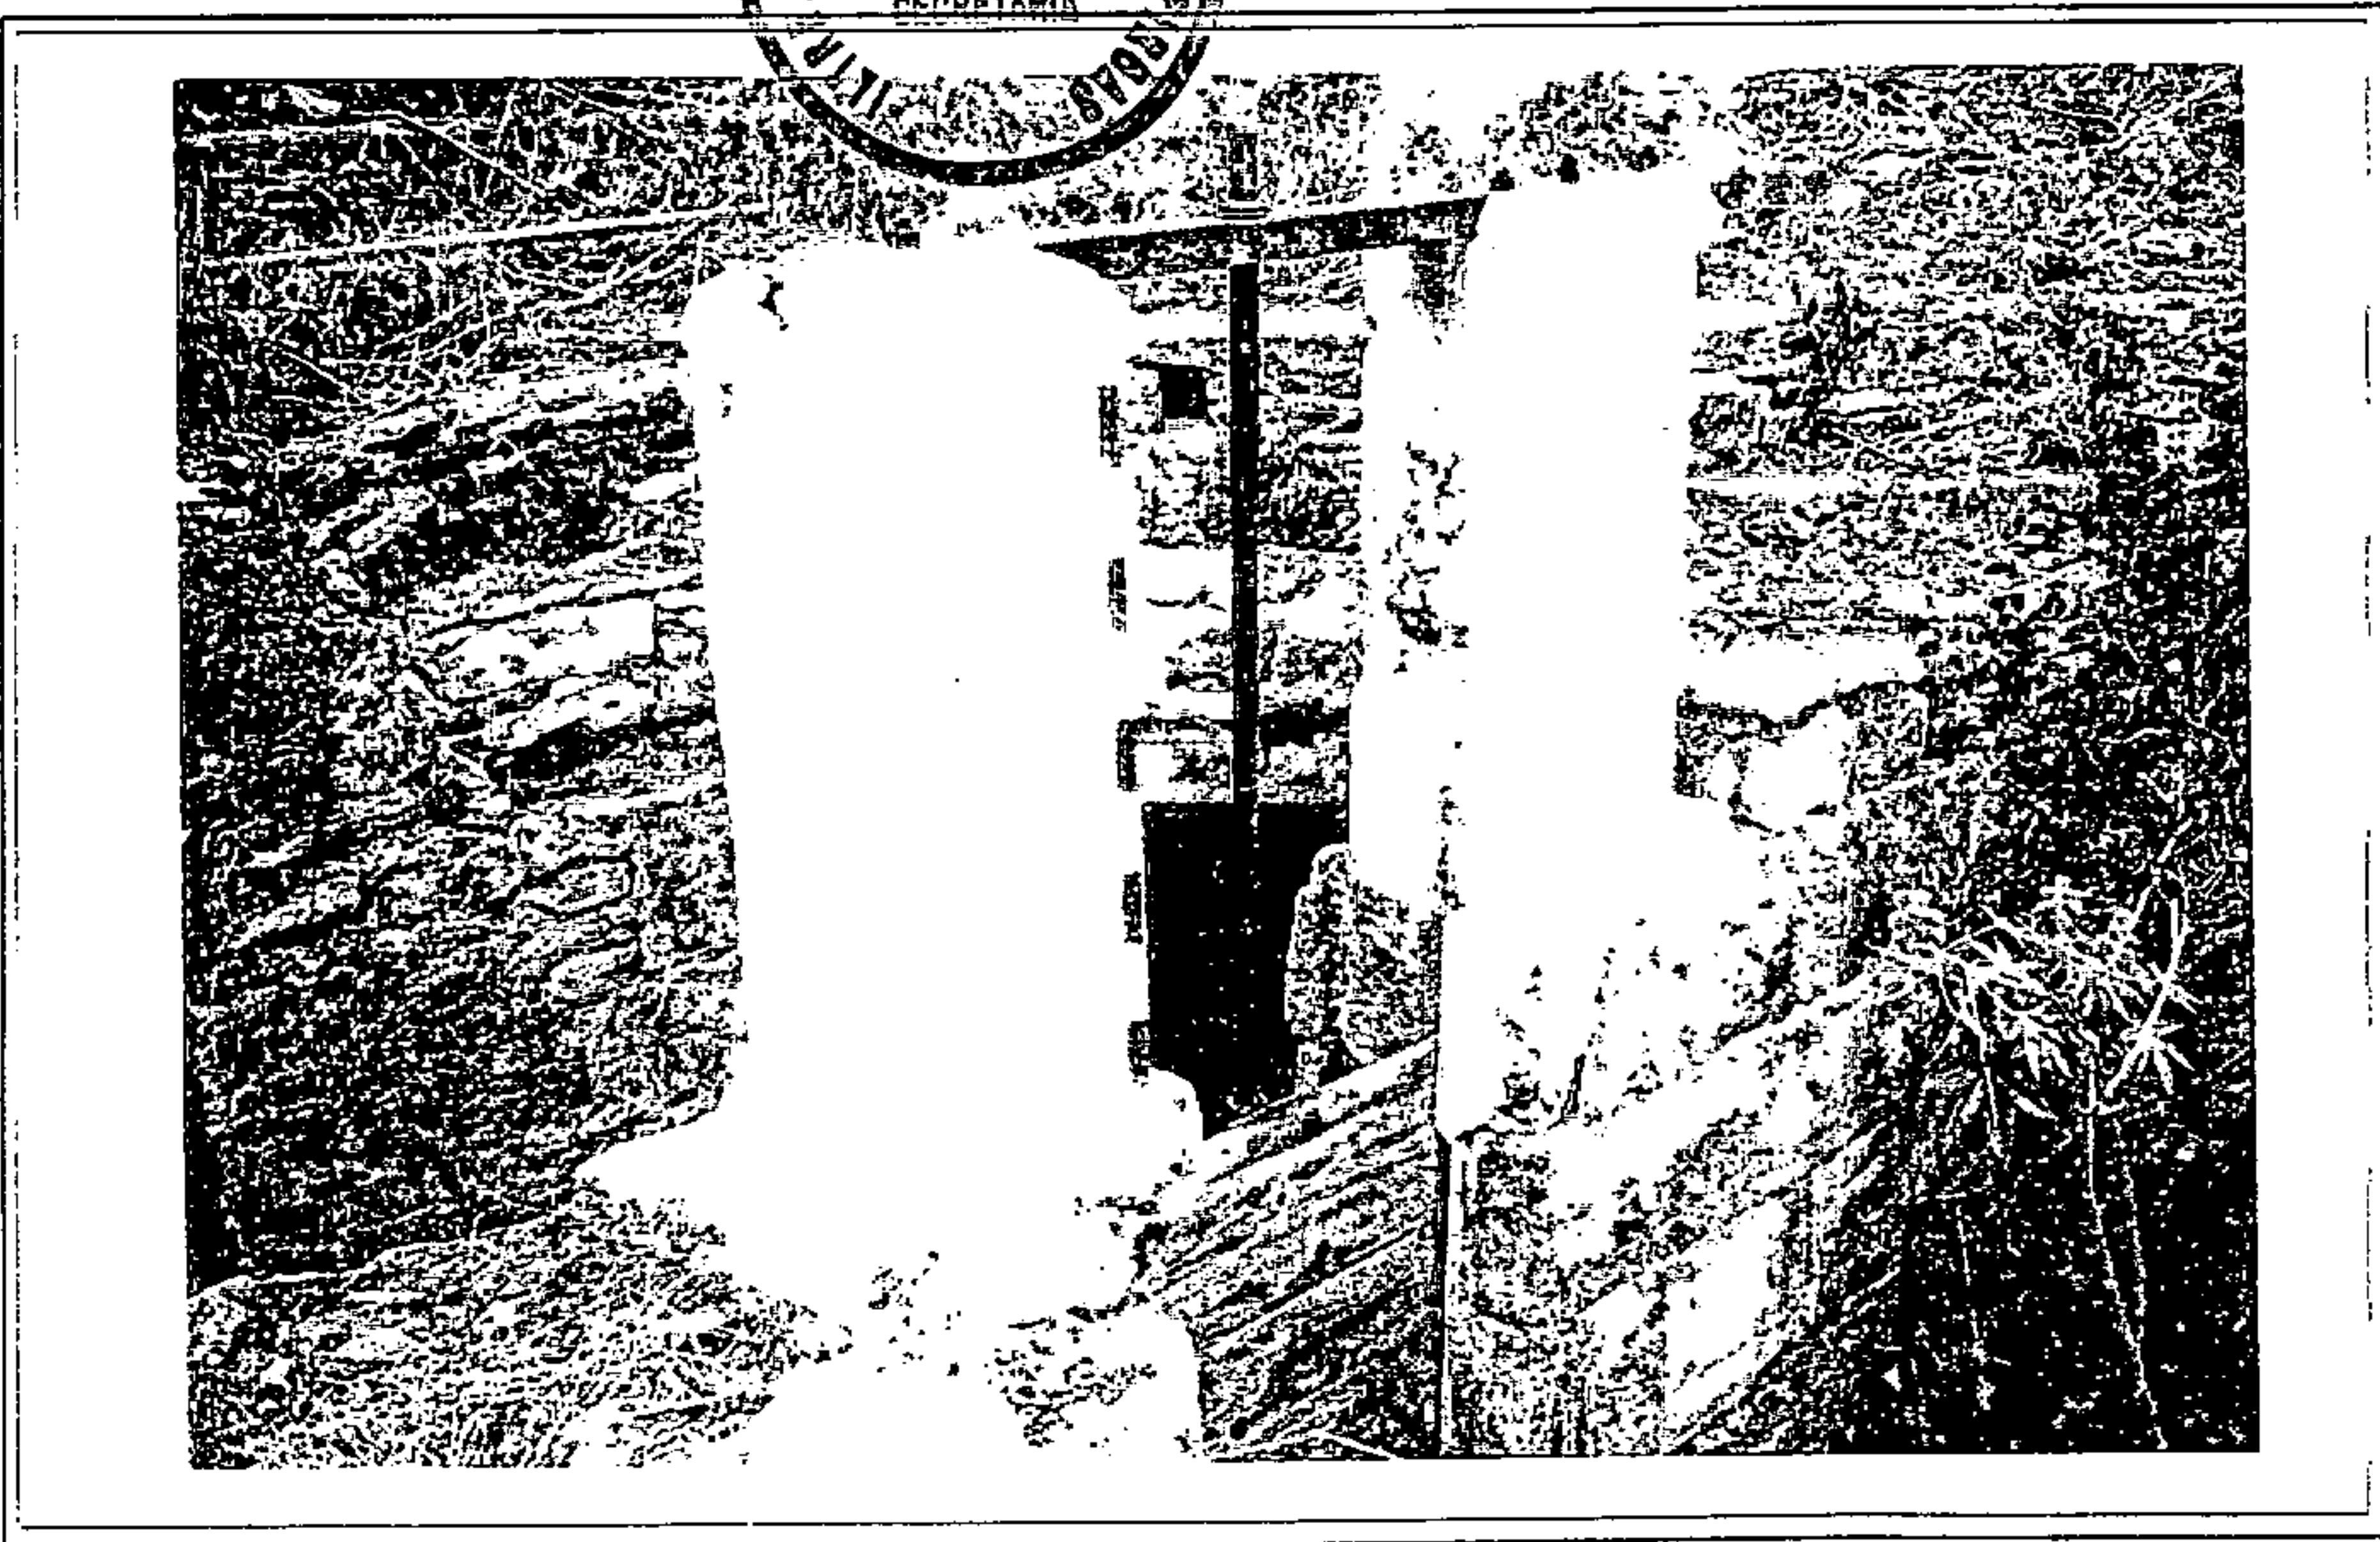
FICHA N° K-39

<u>DATOS ETNOGRÁFICOS</u>	<u>LOCALIZACIÓN</u>
<u>DENOMINACION:</u>	ISLA: GRAN CANARIA
PALETON	MUNICIPIO: LA CRUZ
<u>TIPOLOGIA:</u>	LOCALIDAD: FIRGAS
AREA DE ACTIVIDAD: HIDRÁULICA	CALLE: CASAS DE MATOS
GRUPO: DISTRIBUCION	NUMERO: 0
TIPO DE ENTIDAD: ACEQUIAS	CODIGO POSTAL: 35434
<u>CLASIFICACIÓN DEL SUELO:</u>	TOPONOMIA: CASAS DE MATOS
RUSTICO	<u>ESTADO DE CONSERVACIÓN:</u> BUENO
<u>CALIFICACIÓN DEL SUELO:</u>	<u>OBSERVACIONES:</u>
<u>GRADO PROTECCIÓN:</u> INTEGRAL	Alteraciones antrópicas: cercanía de una pista y basura en los alrededores. Alteraciones naturales: sedimentación en la salida, oxidación de la barra y colonización vegetal.

OBSERVACIONES: Se encuentra en la margen izquierda de la pista de tierra que llega a Casa de Matos.

SUGERENCIAS: La limpieza y restauración del mismo son aconsejables, así como mostrar especial dedicación al encontrarse en una situación bastante frágil. Se sugiere la eliminar la tierra y malas hierbas que obstruyen el canal.

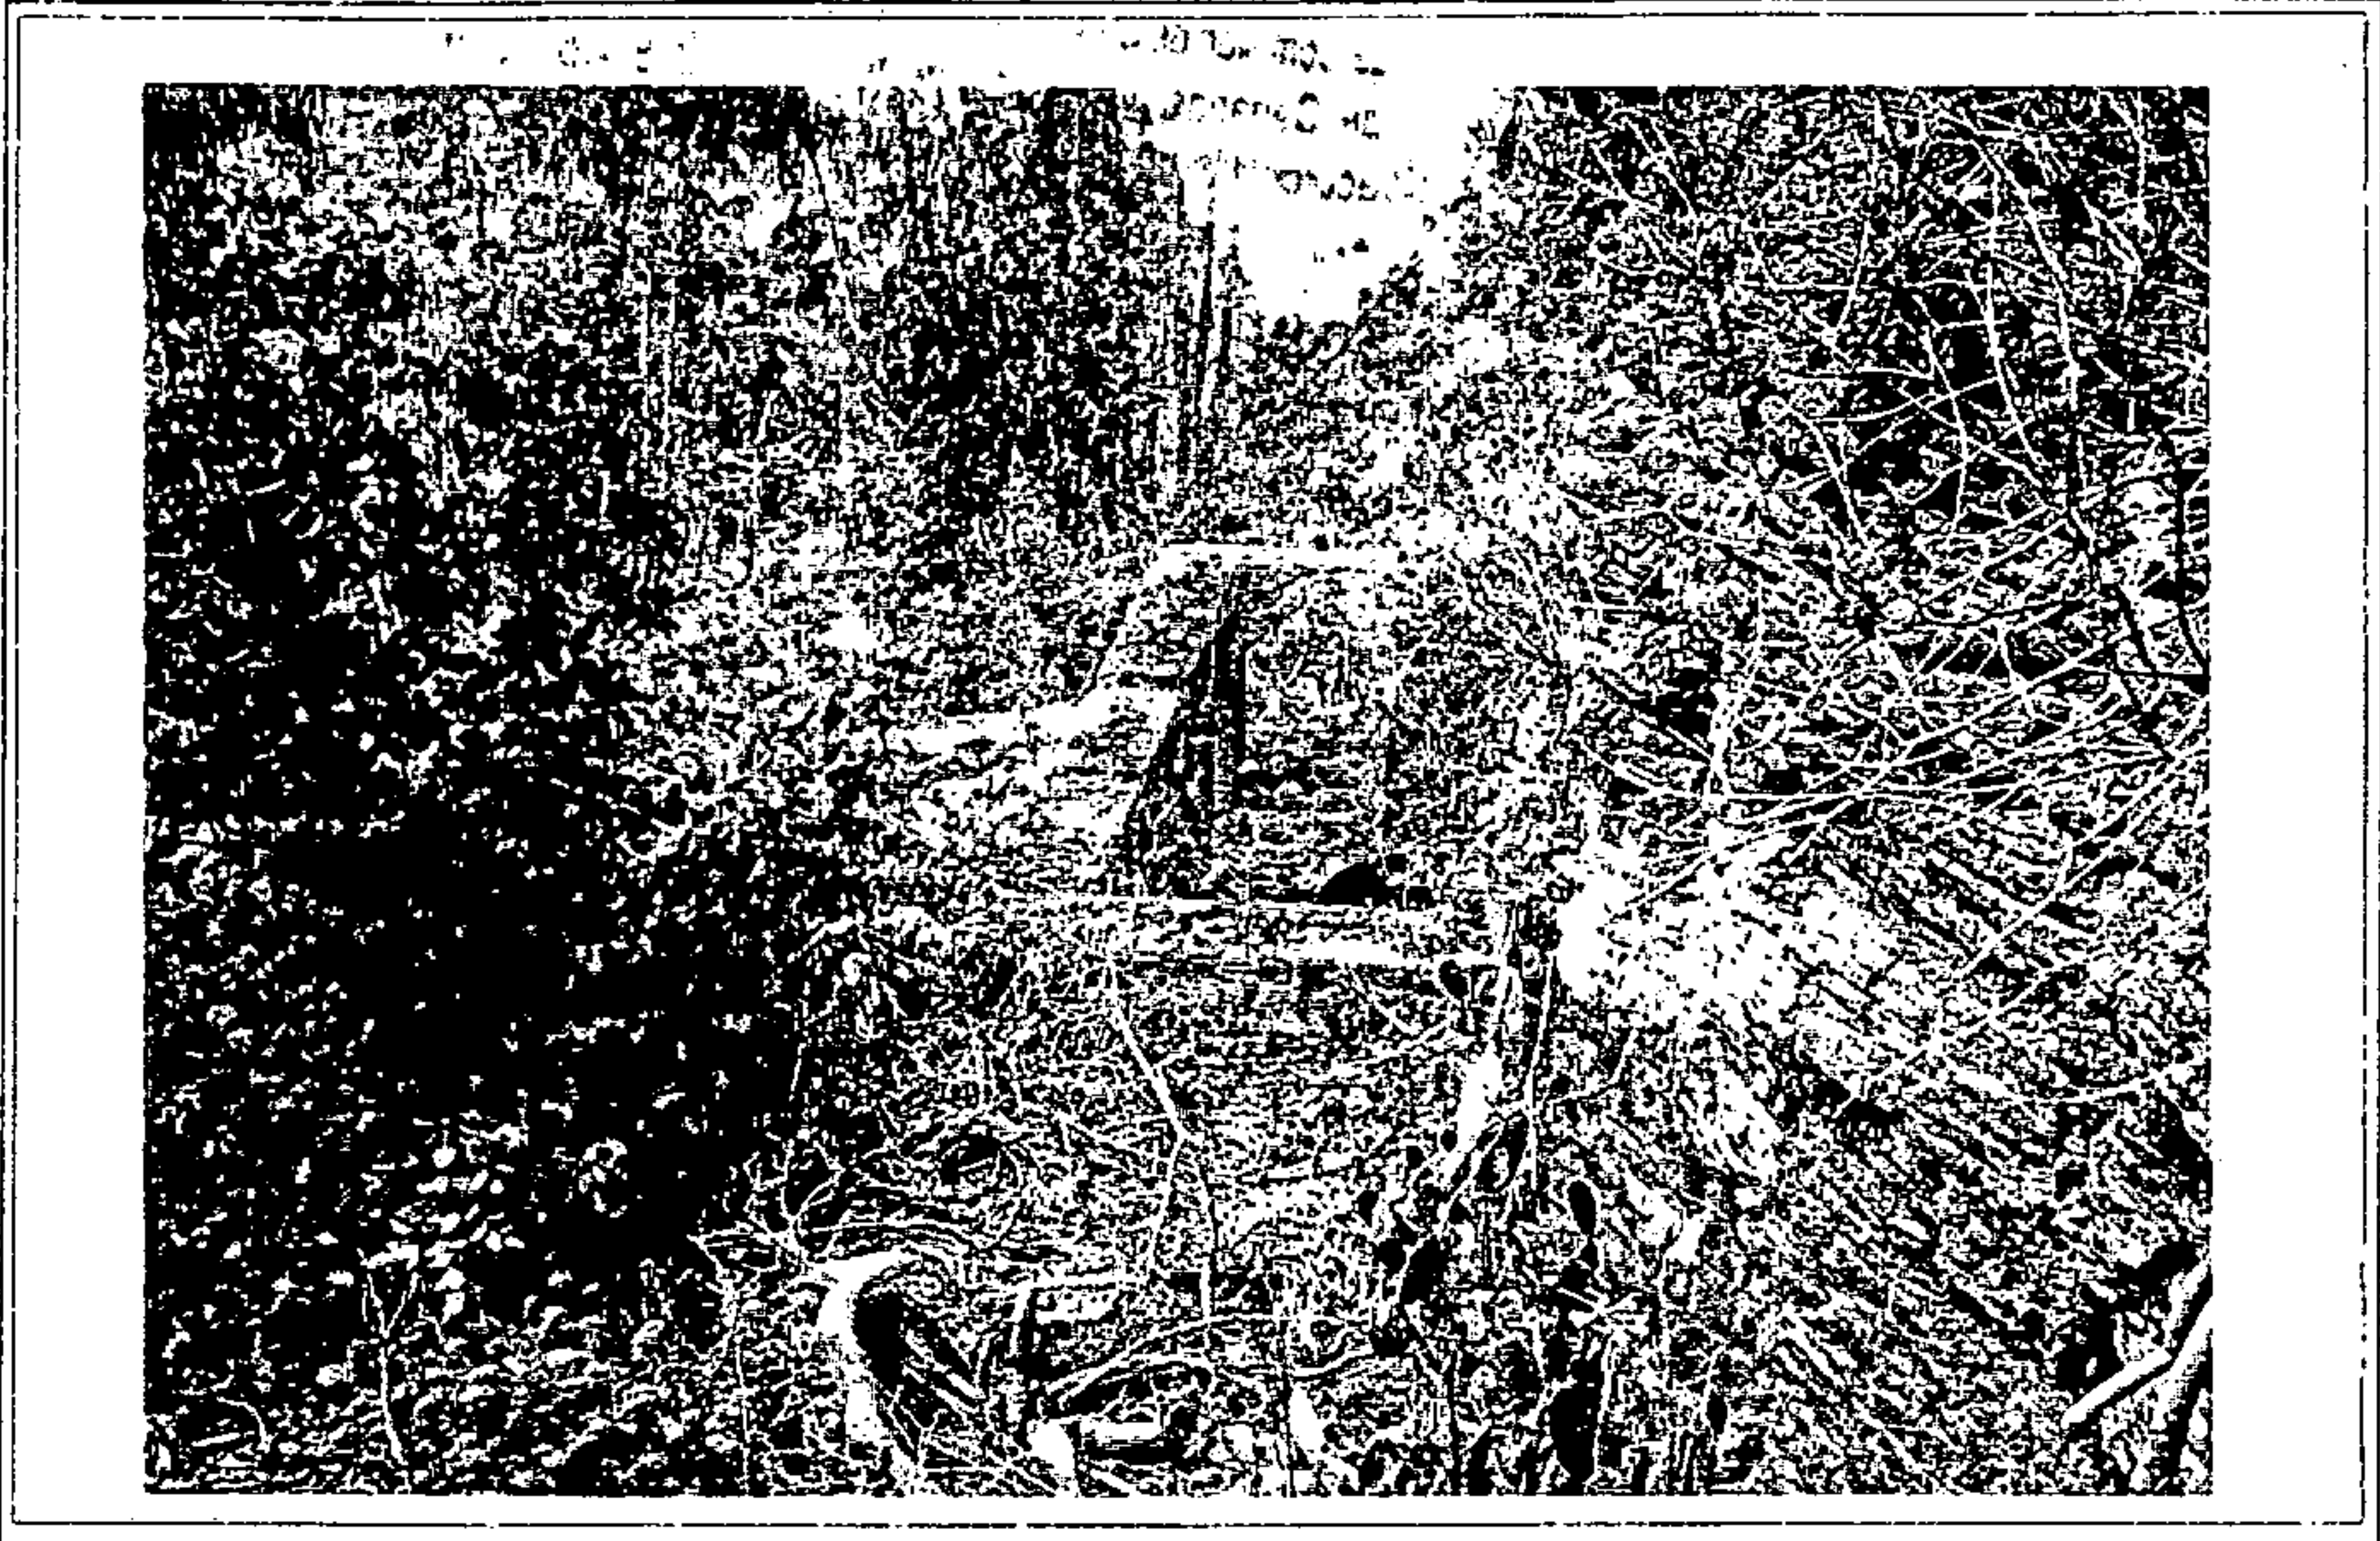
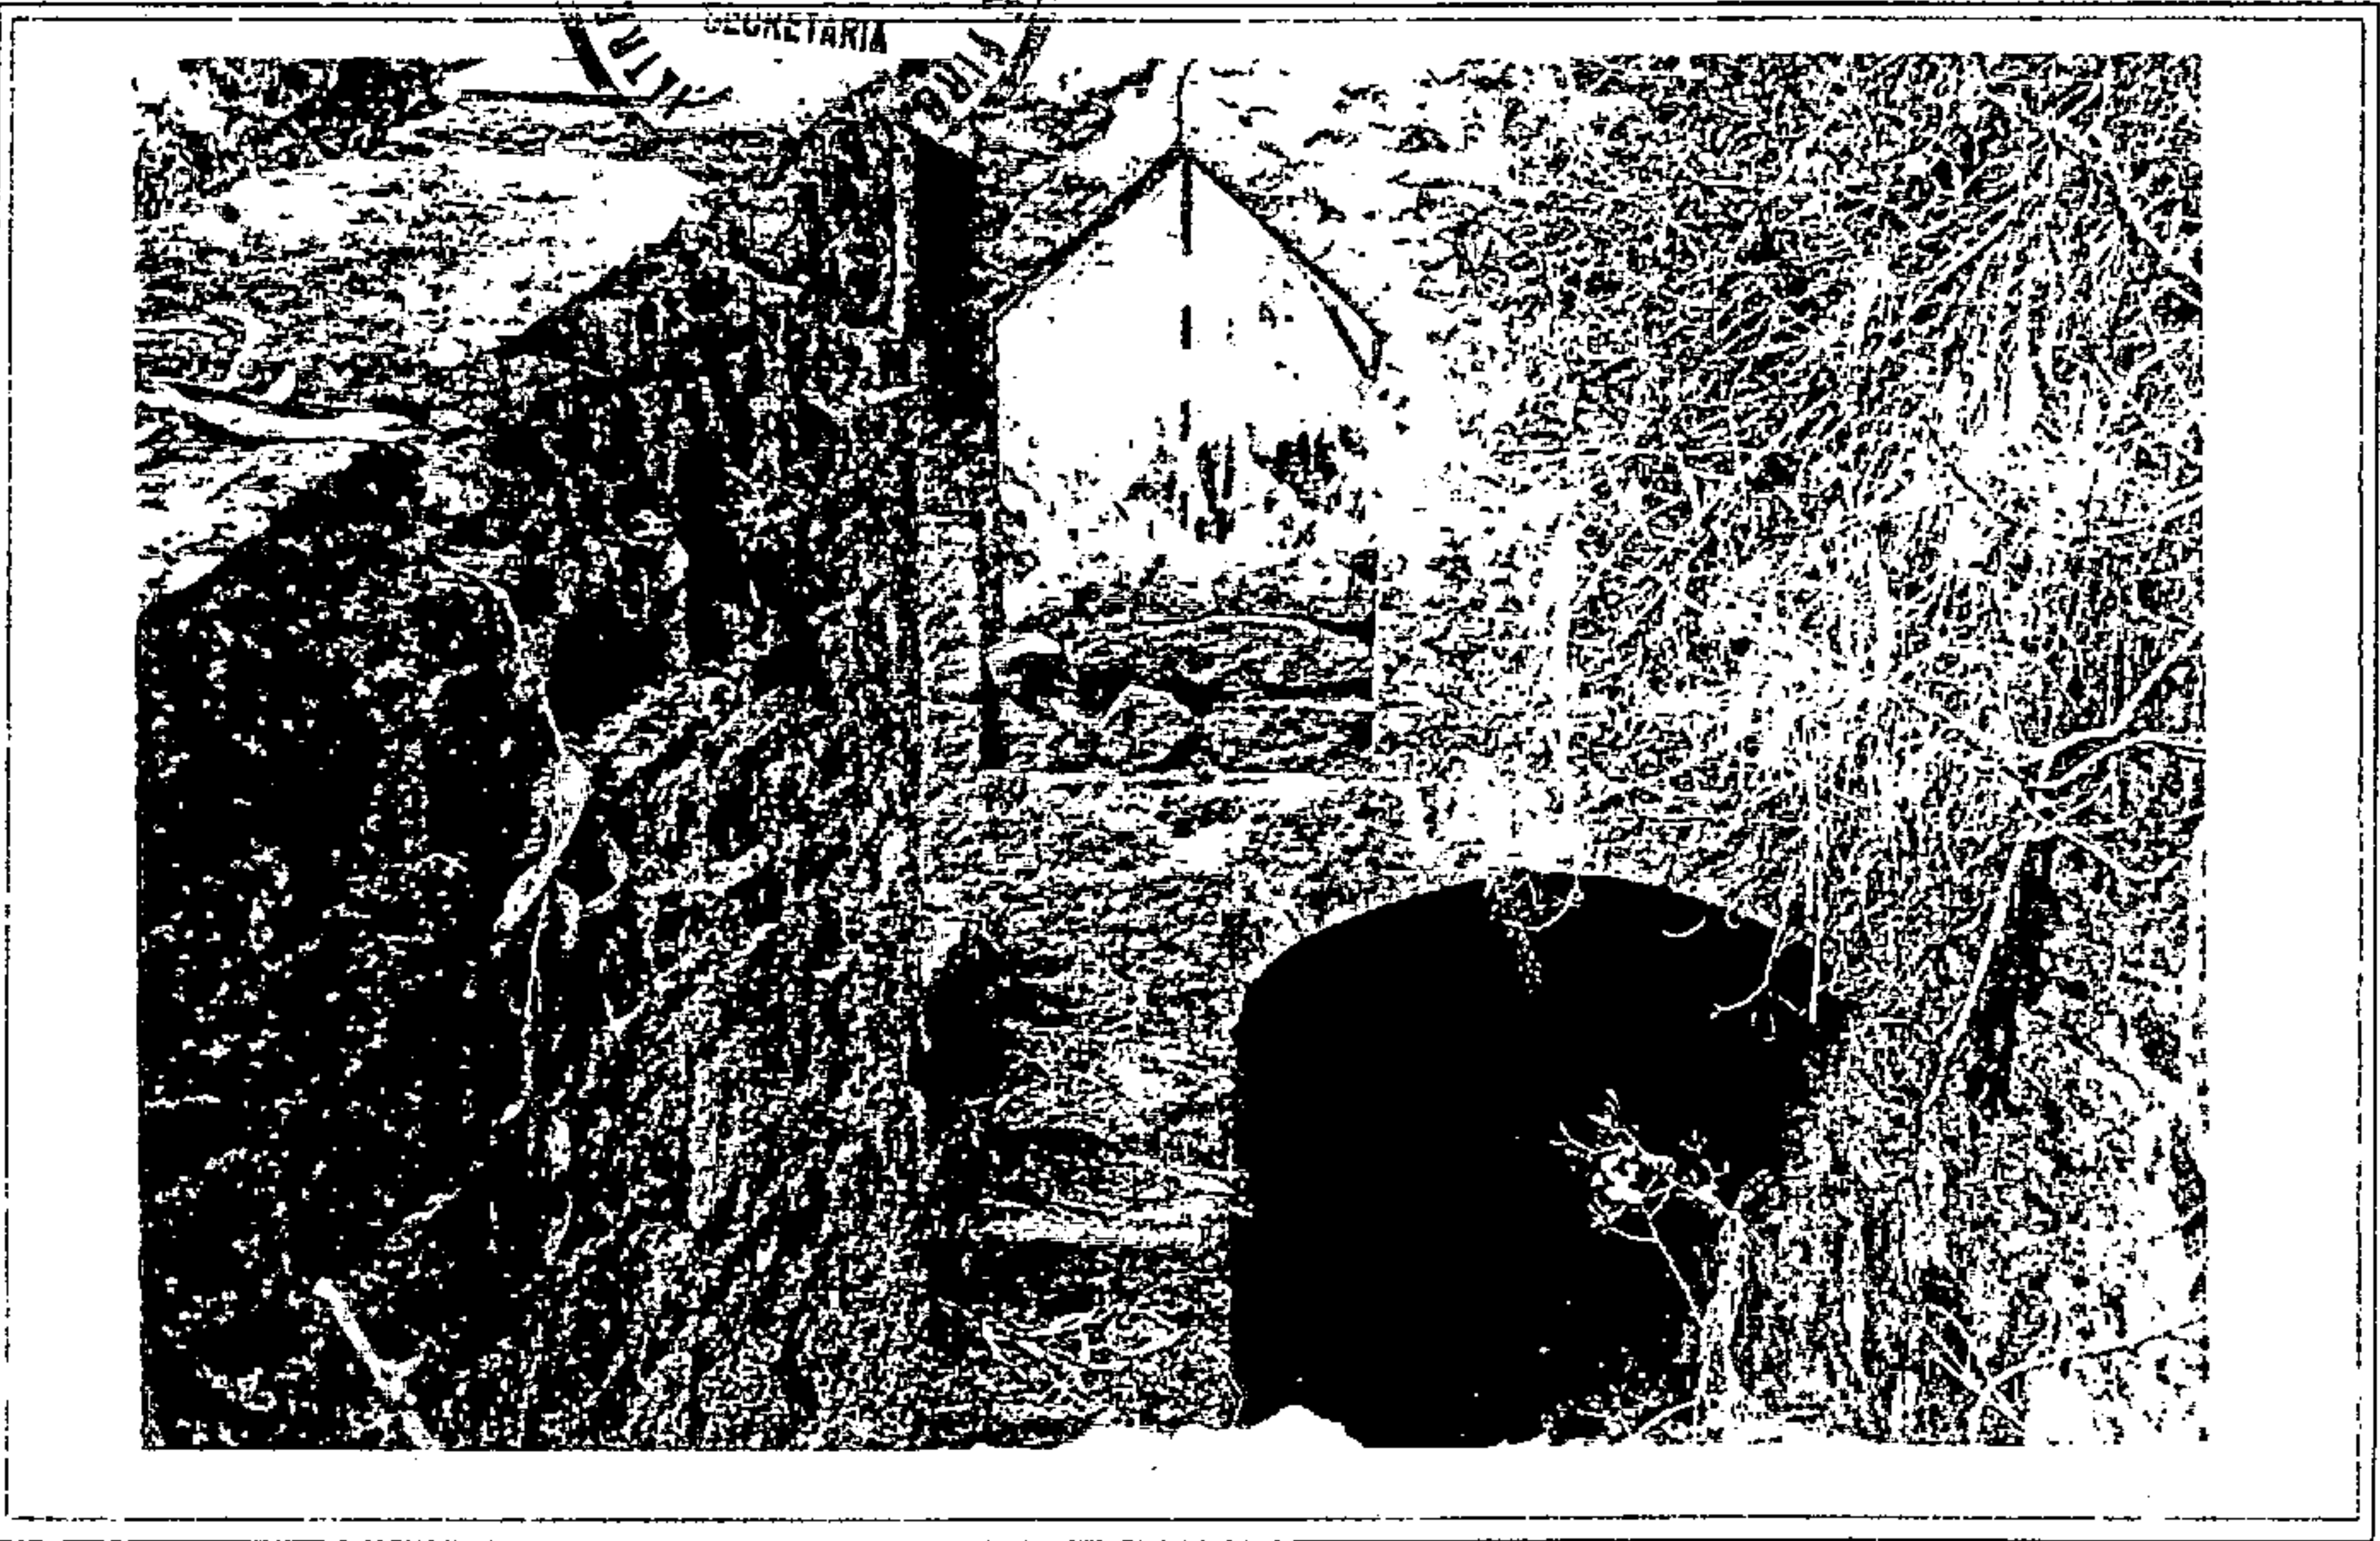
<u>DATOS ETNOGRÁFICOS</u>	<u>LOCALIZACIÓN</u>
<u>DENOMINACION:</u> CAMPANA DE LA ACEQUIA REAL	ISLA: GRAN CANARIA MUNICIPIO: LA CRUZ
<u>TIPOLOGIA:</u> AREA DE ACTIVIDAD: HIDRÁULICA GRUPO: EXTRACCION TIPO DE ENTIDAD: CAMPANAS	LOCALIDAD: FIRGAS CALLE: CASAS DE MATOS NUMERO: 0 CODIGO POSTAL: 35434 TOPONOMIA: CASAS DE MATOS
<u>CLASIFICACIÓN DEL SUELO:</u> RUSTICO	ESTADO DE CONSERVACIÓN: REGULAR
<u>CALIFICACIÓN DEL SUELO:</u>	OBSERVACIONES: A su alrededor encontramos basuras y una "montaña" de limos que la hace imperceptible desde el camino. Ha perdido el techo y ha sufrido una incipiente colonización vegetal en el exterior por eucaliptos y en su estructura interior por plantas que se benefician del agua de la acequia.
<u>GRADO PROTECCIÓN:</u> INTEGRAL

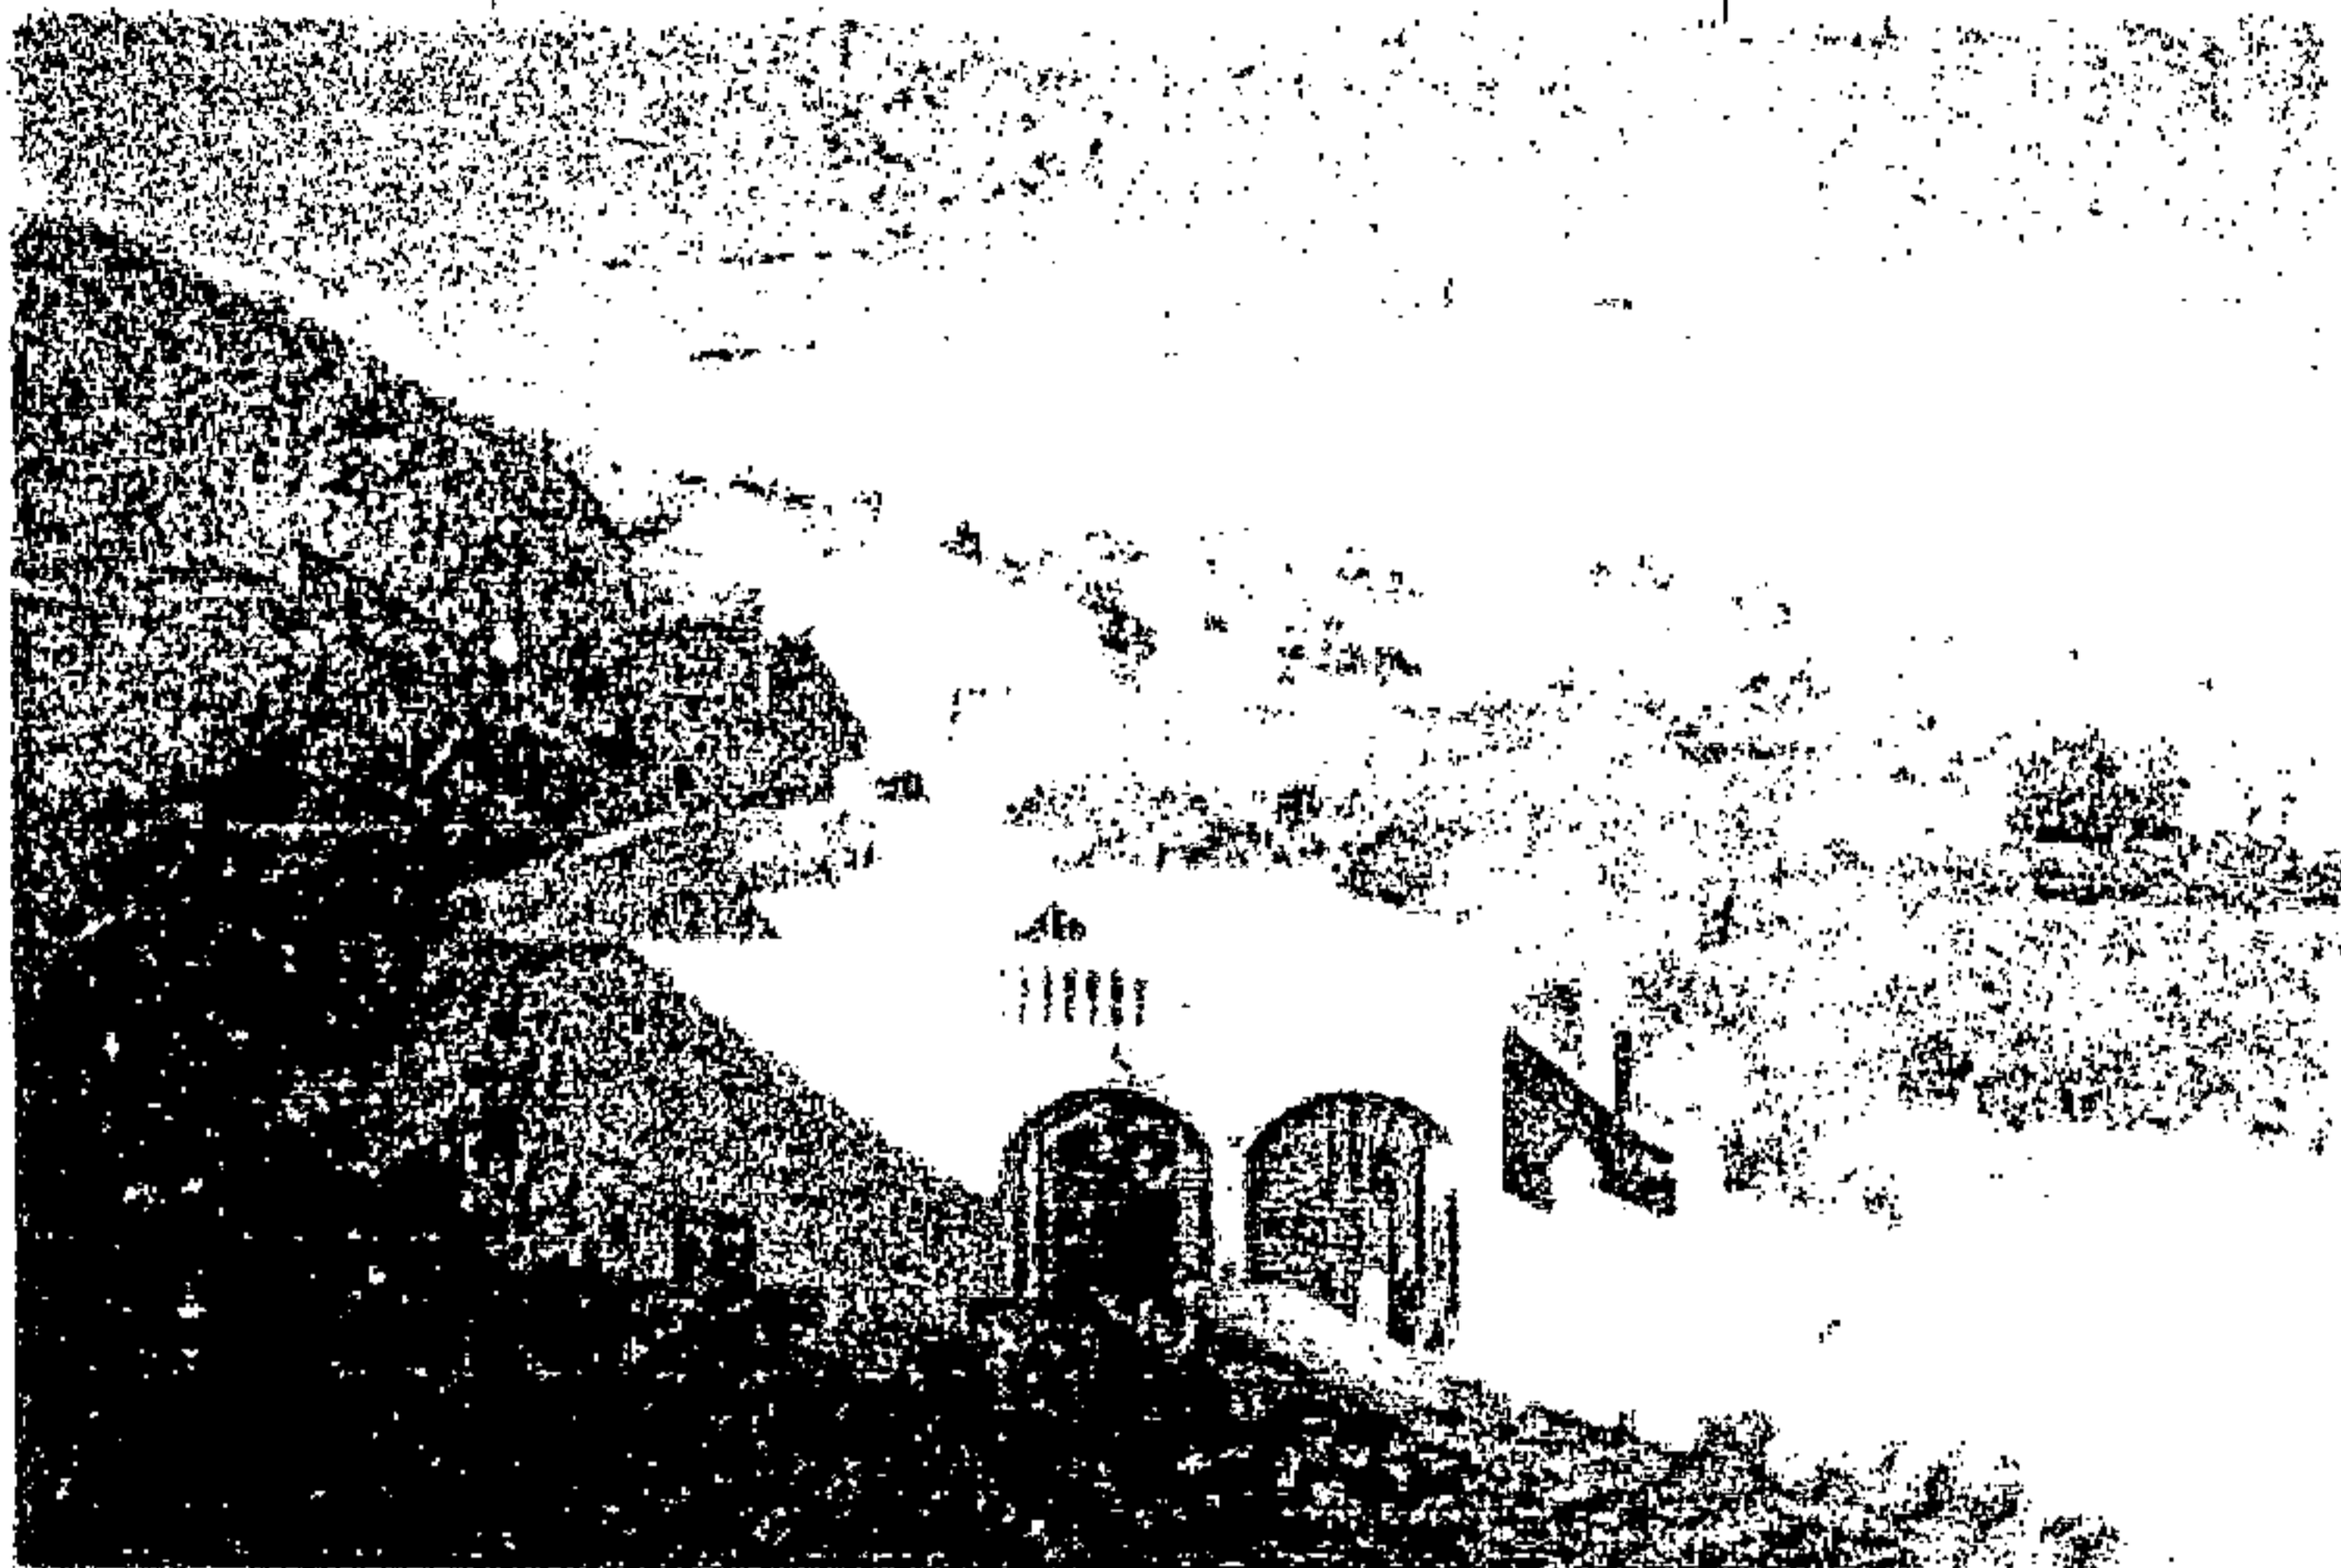
Nº DE FICHA: 82

<u>DATOS ETNOGRÁFICOS</u>	<u>LOCALIZACIÓN</u>
<u>DENOMINACION:</u> MOLINO DE REPARTIMIENTO, CASA DE AGUA, LAVADERO	ISLA: GRAN CANARIA
<u>TIPOLOGIA:</u> AREA DE ACTIVIDAD: HIDRAULICA	MUNICIPIO: FIRGAS
GRUPO: GESTION DEL AGUA	LOCALIDAD: PADILLA
TIPO DE ENTIDAD : CONJUNTO HIDRAULICO	CALLE: EL REPARTIMIENTO
<u>CLASIFICACIÓN DEL SUELO:</u> RUSTICO	NUMERO: 3
<u>CALIFICACIÓN DEL SUELO:</u>	CODIGO POSTAL: 35432
<u>GRADO PROTECCIÓN:</u> INTEGRAL	TOPONOMIA: EL REPARTIMIENTO
	<u>ESTADO DE CONSERVACIÓN:</u> REGULAR
	<u>OBSERVACIONES:</u> El molino se encuentra en abandono y se han deteriorado sus herramientas, el resto permanece en buen estado.
