ANEXO III

(FICHAS DE LA 57 A LA 112)

**CATALOGO DE PATRIMONIO
ETNOGRÁFICO
MUNICIPAL**

CATALOGO MUNICIPAL DEL PATRIMONIO ETNOGRÁFICO. NORMAS SUBSIDIARIAS DE FIRGAS

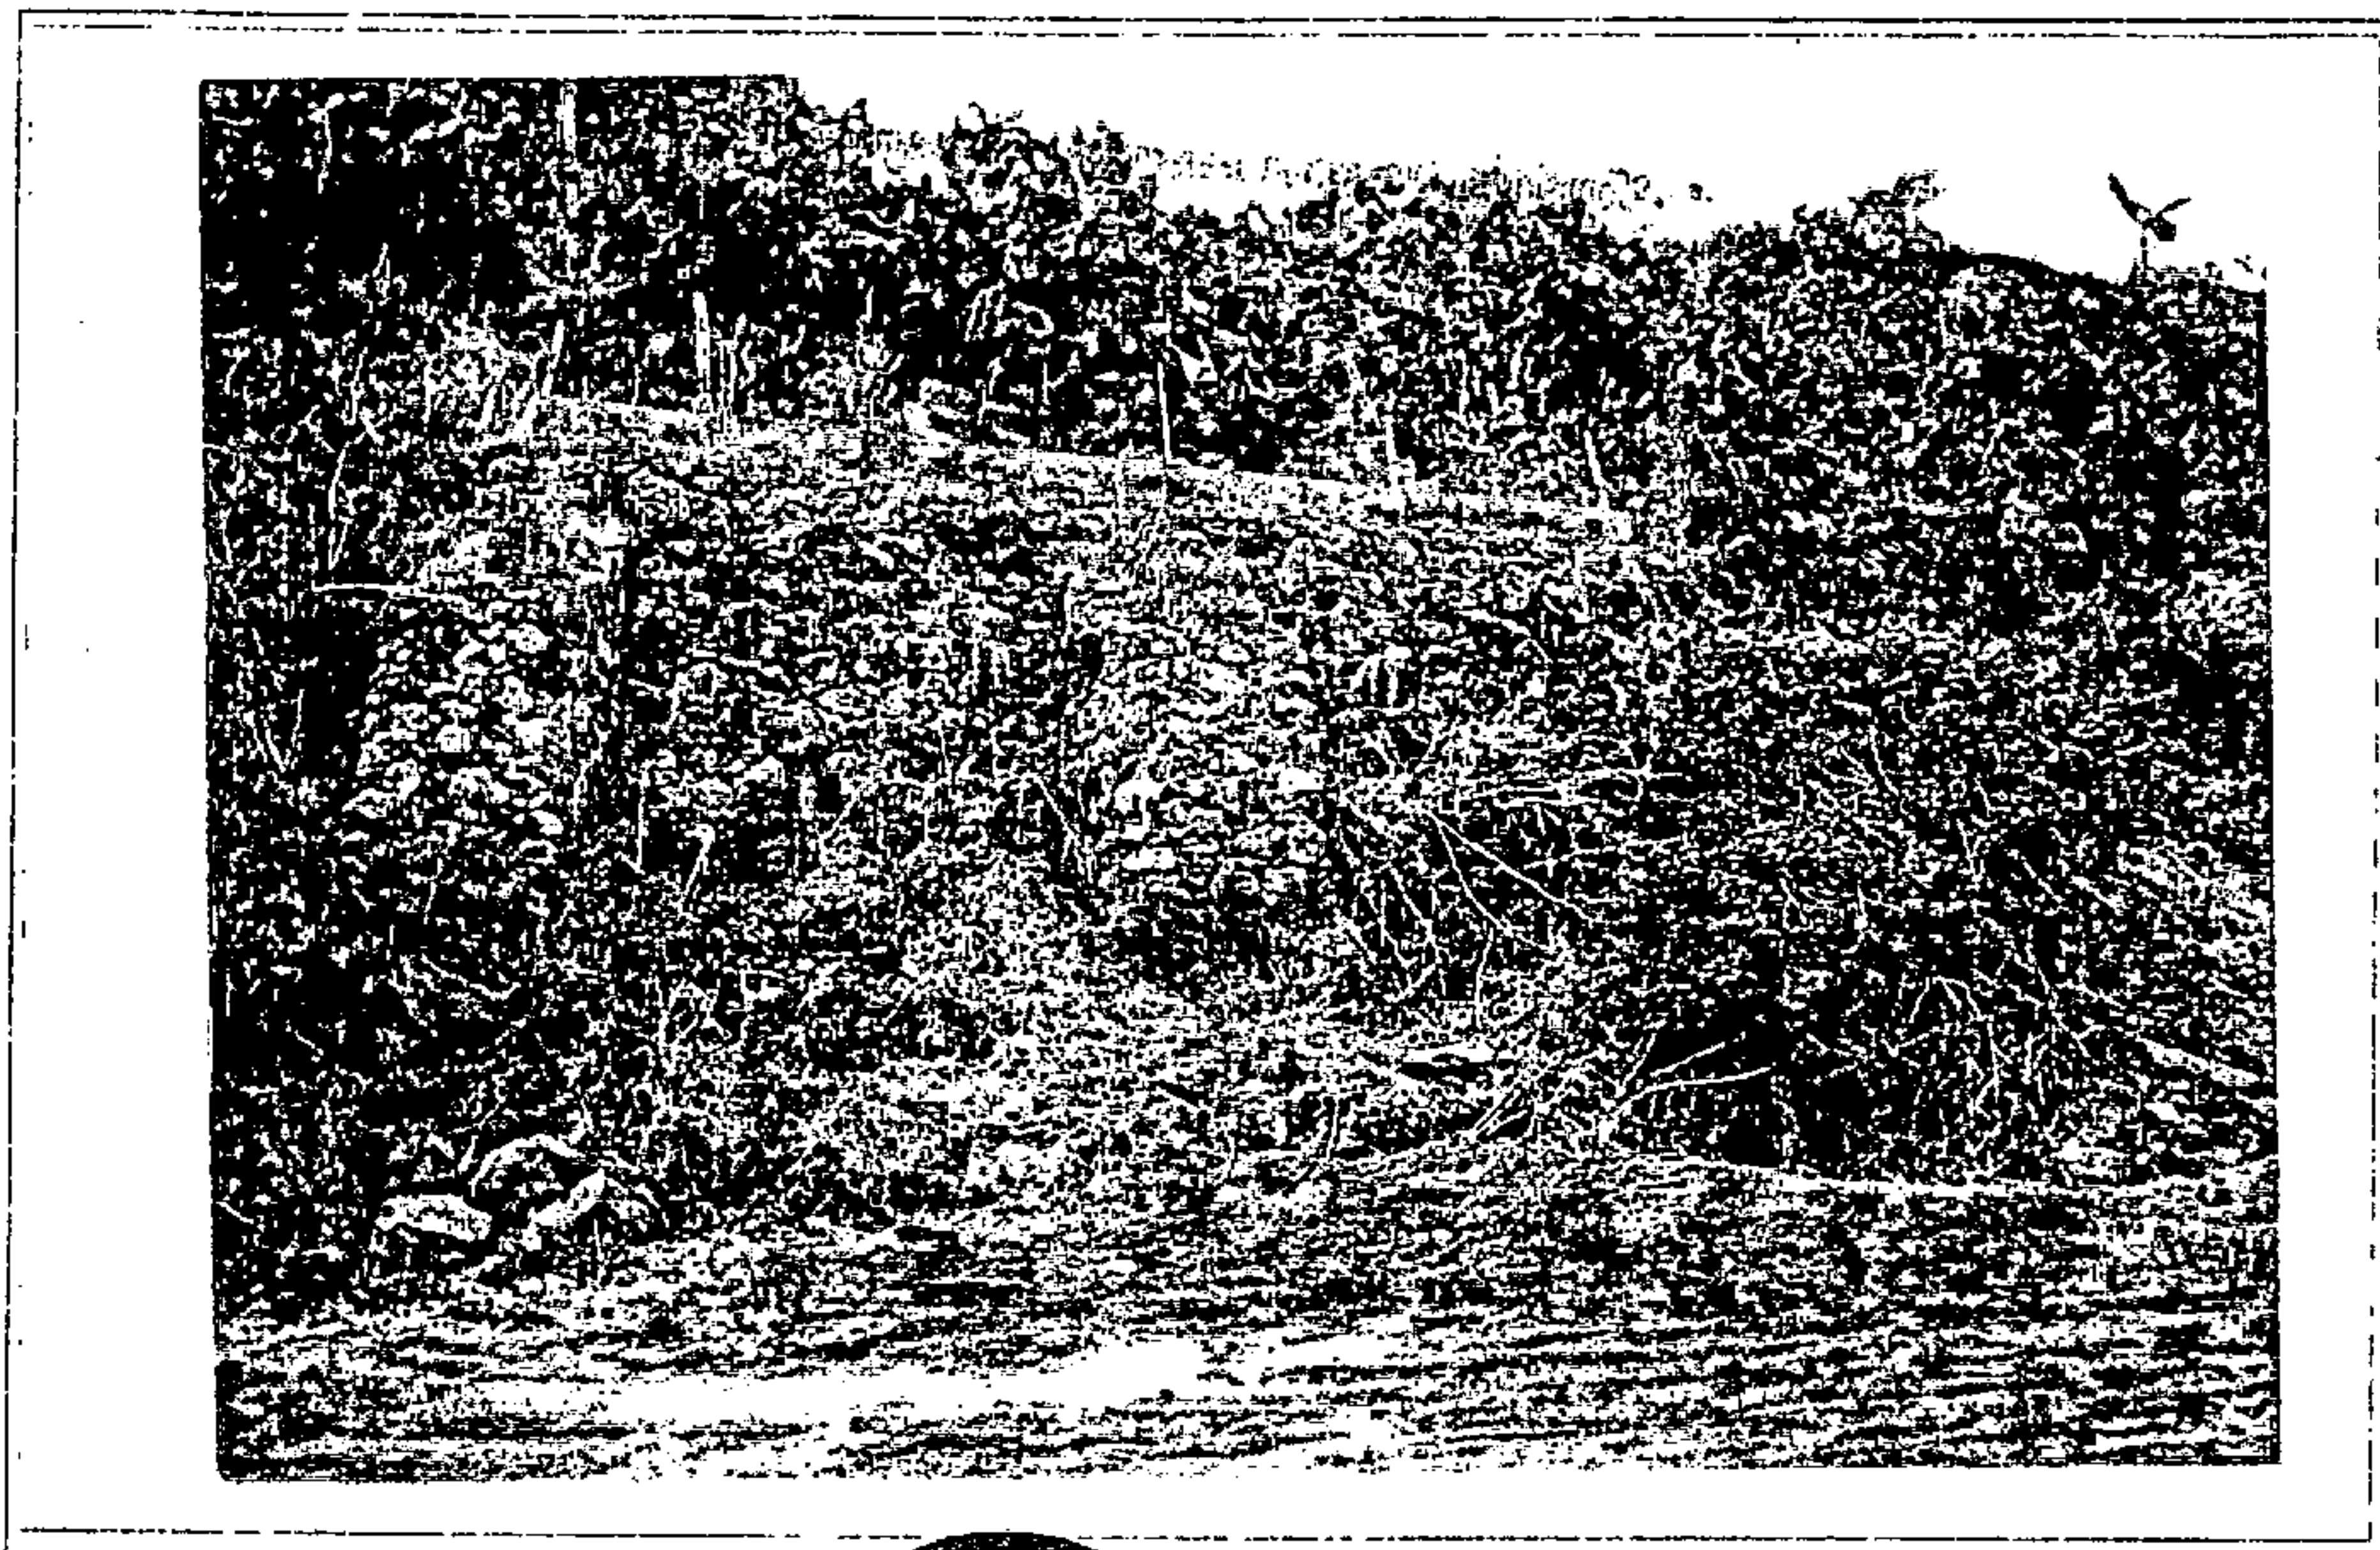
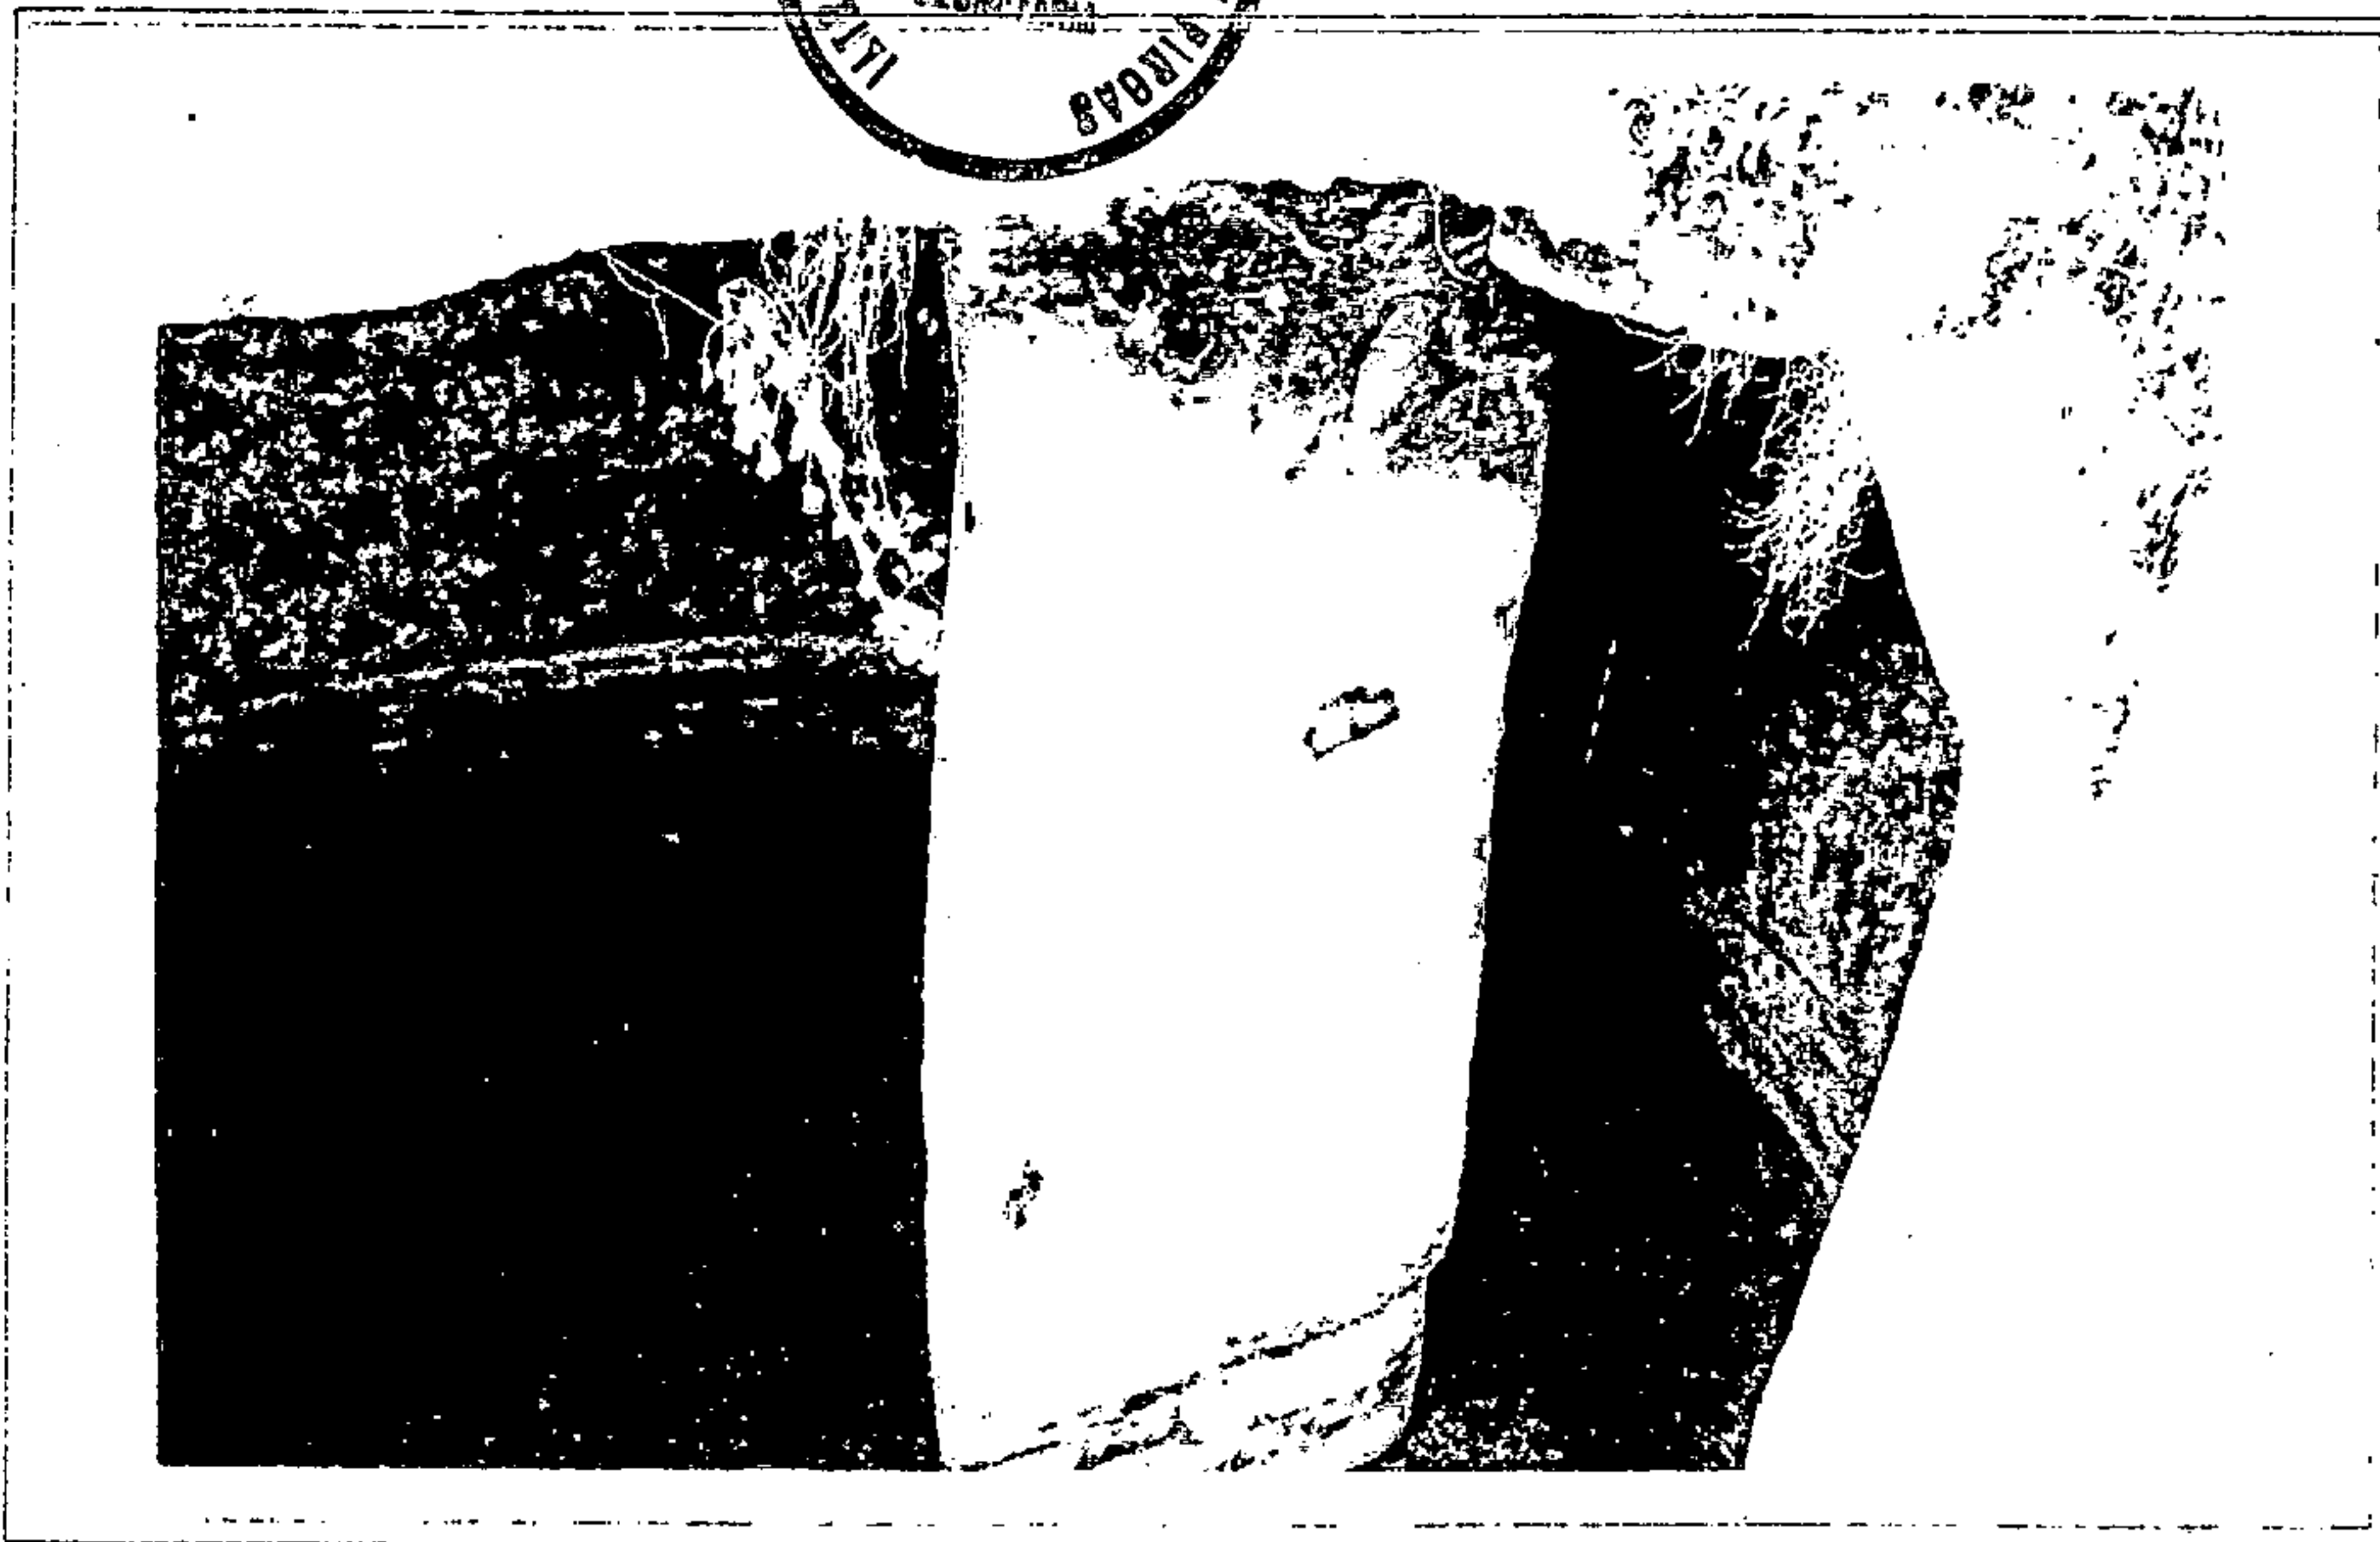
Nº DE FICHA: 83

<u>DATOS ETNOGRÁFICOS</u>	<u>LOCALIZACIÓN</u>
<u>DENOMINACION:</u> ESTANQUE - CUEVA	ISLA: GRAN CANARIA
<u>TIPOLOGIA:</u> AREA DE ACTIVIDAD: HIDRÁULICA	MUNICIPIO: FIRGAS
GRUPO: ALMACENAMIENTO	LOCALIDAD: LA CRUZ
TIPO DE ENTIDAD: ESTANQUES CUEVA	CALLE: LOS LOMITOS
<u>CLASIFICACIÓN DEL SUELO:</u> RUSTICO	NUMERO: 0
<u>CALIFICACIÓN DEL SUELO:</u>	CODIGO POSTAL: 35435
<u>GRADO PROTECCIÓN:</u> PARCIAL	TOPONOMIA: LOS LOMITOS
	<u>ESTADO DE CONSERVACIÓN:</u> BUENO
	<u>OBSERVACIONES:</u> Alteraciones Antrópicas: el muro ha sido elevado en altura con bloques de ladrillo, vallado en la parte exterior. Alteraciones naturales: colonización de vegetal en los alrededores y caída algunos trozos de encalado.

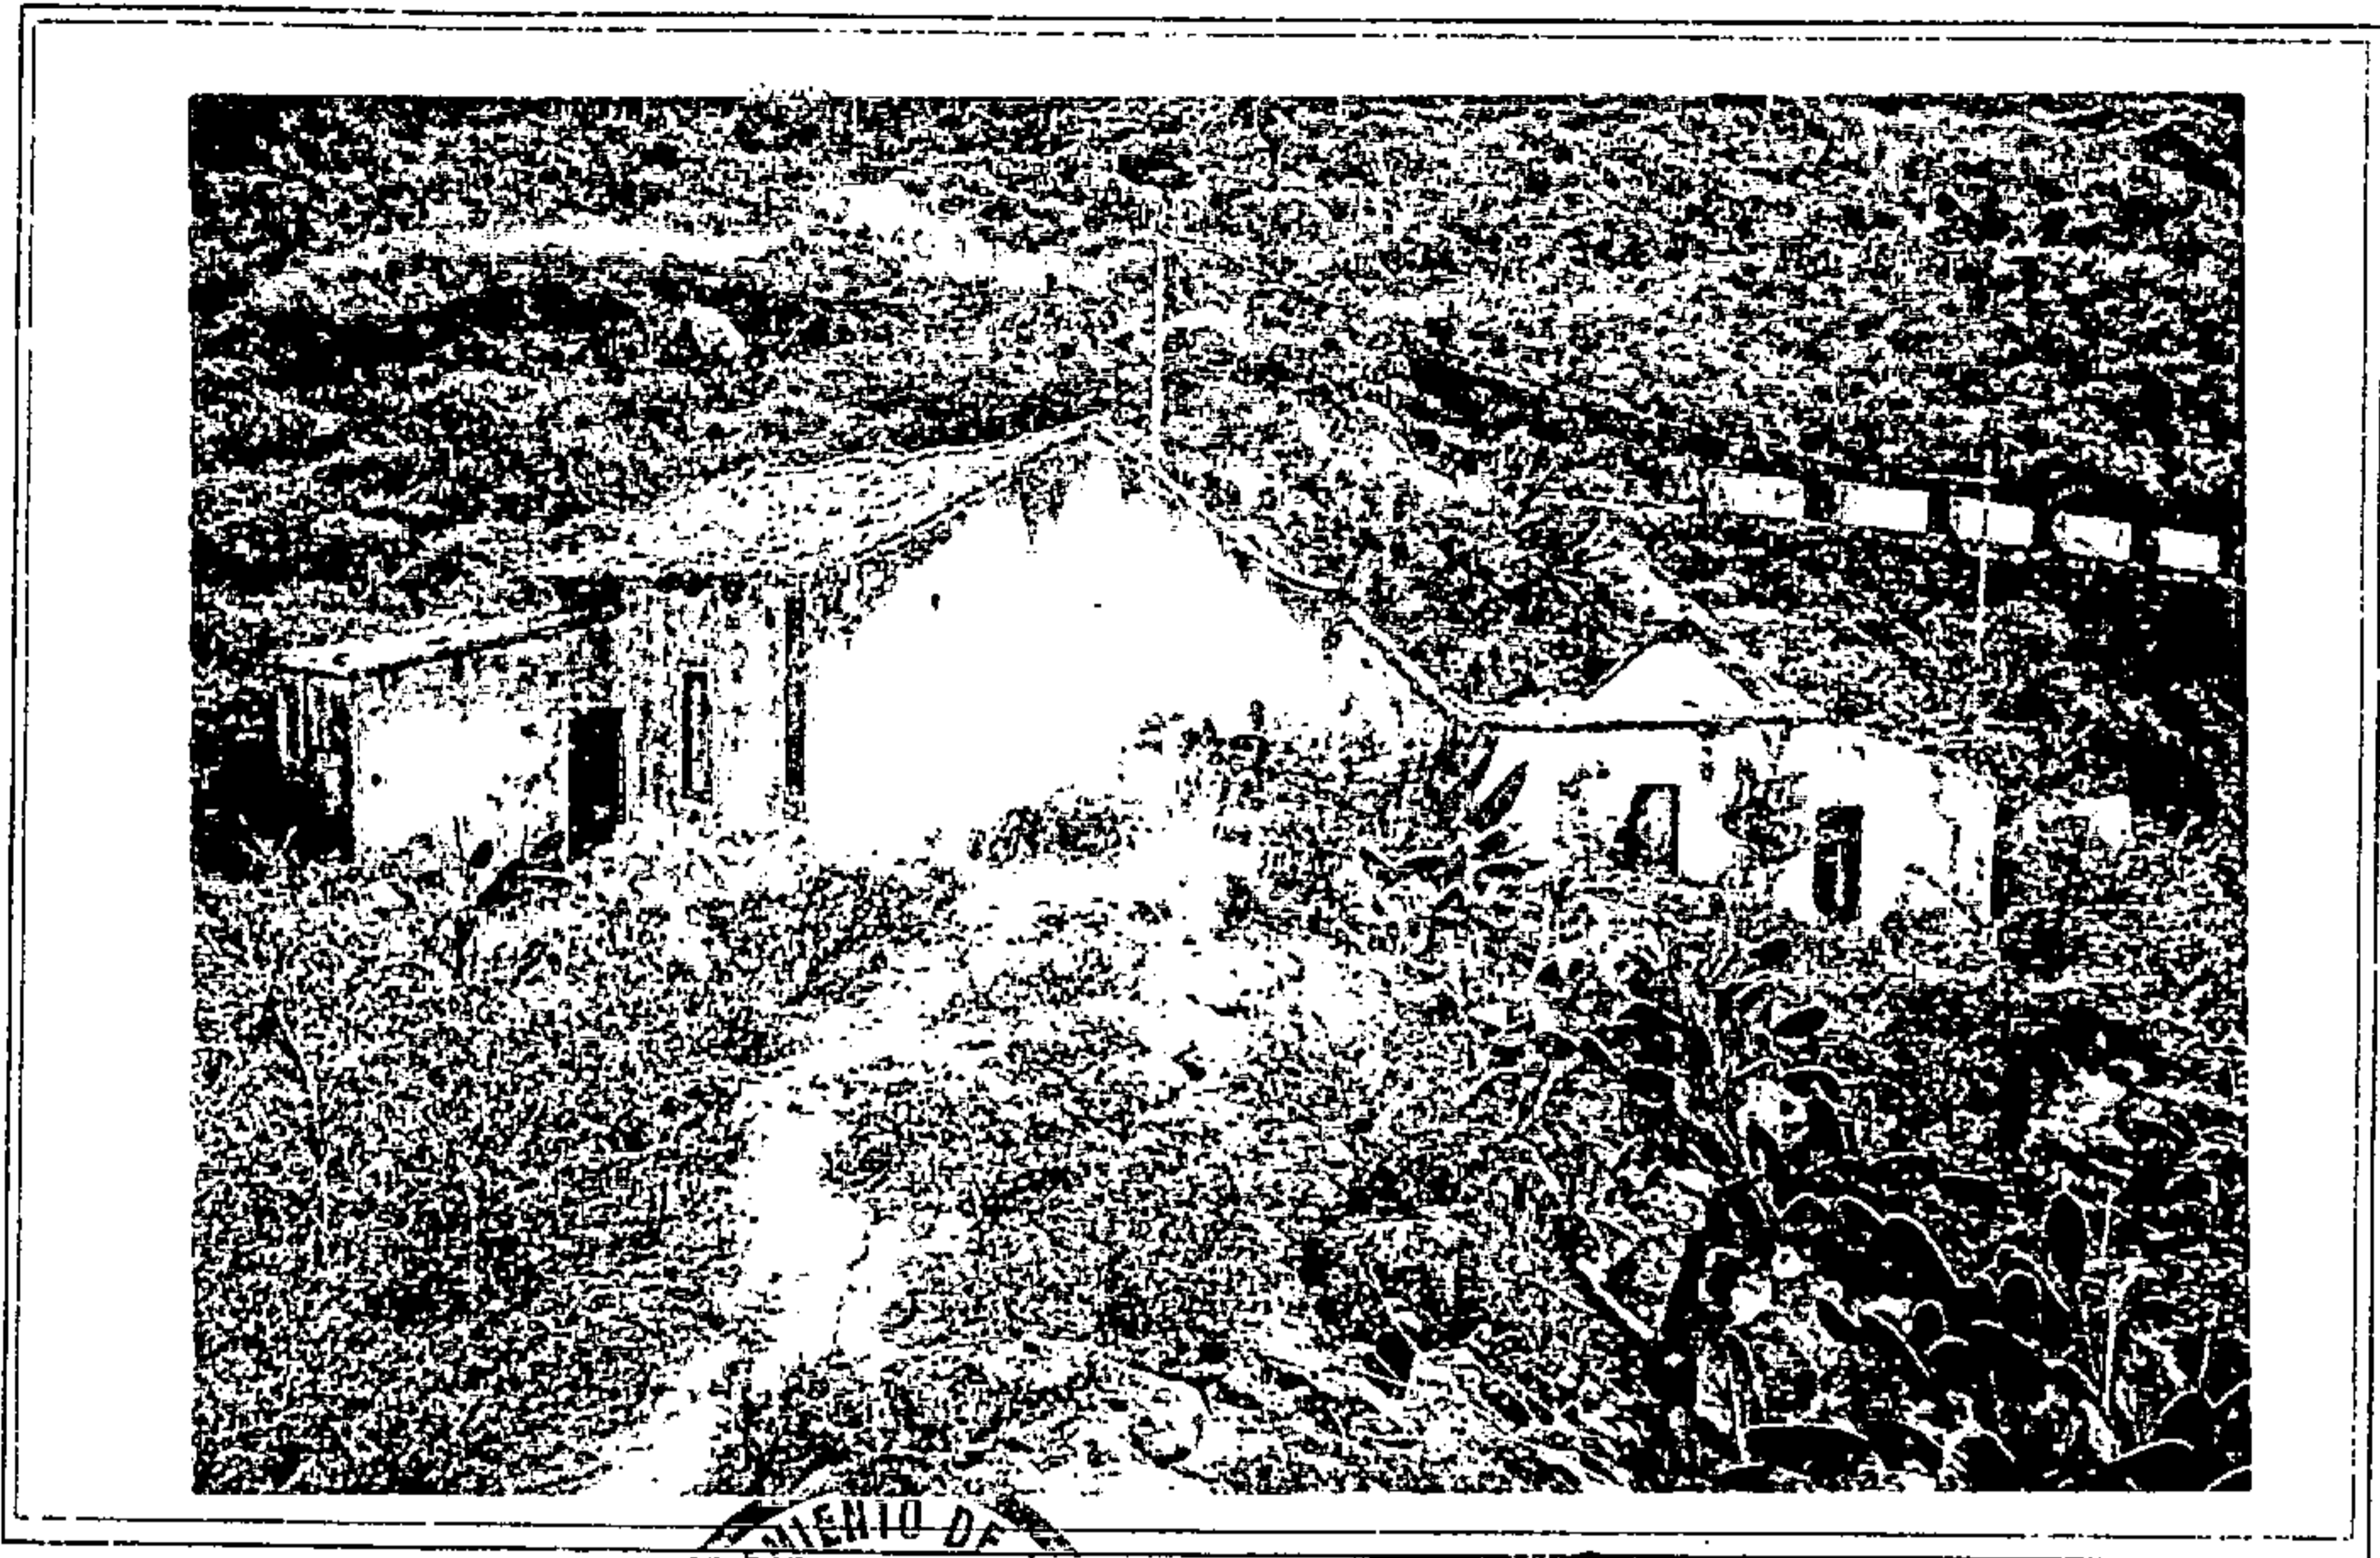
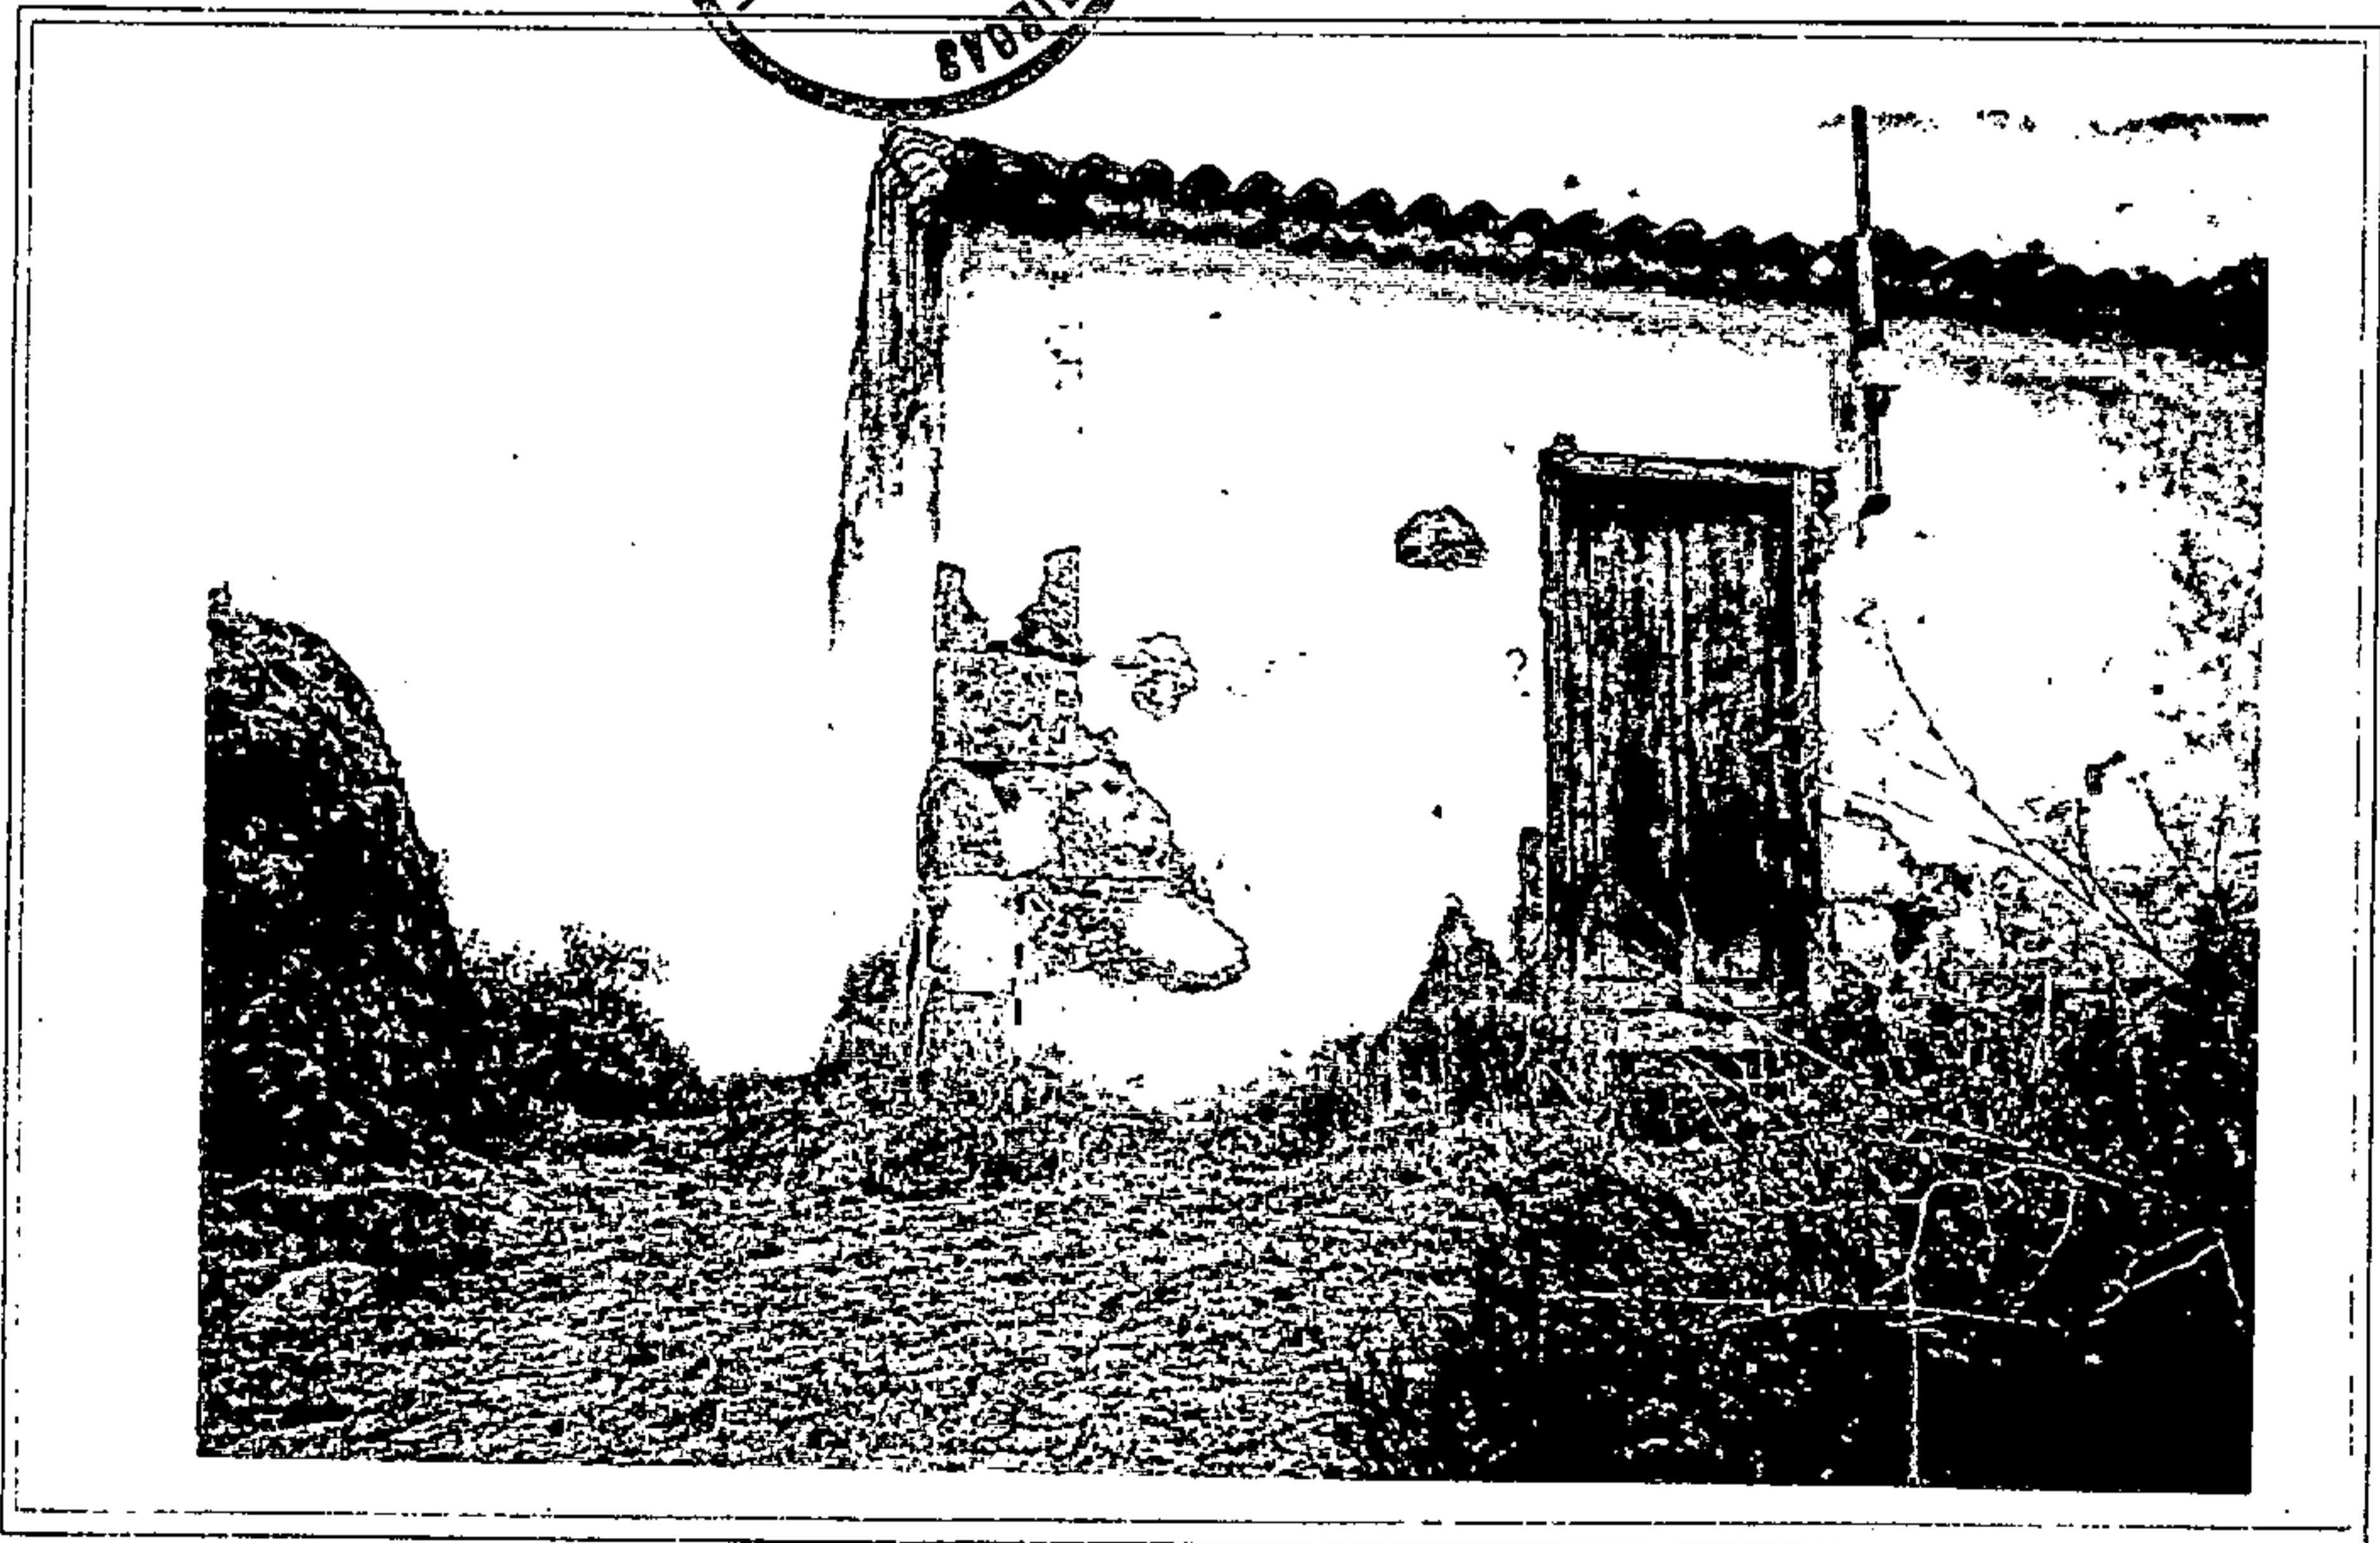
FICHA Nº: 3 20 09 00045

<u>DATOS ETNOGRÁFICOS</u>	<u>LOCALIZACIÓN</u>
<u>DENOMINACION:</u> CASAS Y CASA - CUEVA DE LAS GALLINAS	ISLA: GRAN CANARIA
<u>TIPOLOGIA:</u> AREA DE ACTIVIDAD: CONJUNTO DE INTERES ETNOGRÁFICO.	MUNICIPIO: FIRGAS
GRUPO: FINCAS AGRICOLAS	LOCALIDAD: LA CRUZ
TIPO DE ENTIDAD: DEPENDENCIAS ANEXAS	CALLE: LOS LOMITOS
<u>CLASIFICACIÓN DEL SUELO:</u> RUSTICO	NUMERO: 0
<u>CALIFICACIÓN DEL SUELO:</u>	CODIGO POSTAL: 35435
<u>GRADO PROTECCIÓN:</u> AMBIENTAL	TOPONOMIA: LOS LOMITOS
	ESTADO DE CONSERVACIÓN: REGULAR
	<u>OBSERVACIONES:</u> Ha sufrido desperfectos cuando se habilitaron por última vez, apareciendo basuras, muebles, poste y cables de la luz y antena de televisión y tras abandonarlas con incidencias de la colonización vegetal, caída de techos y muros, grietas desconchado y maderas de techos, puertas y ventanas podridas.

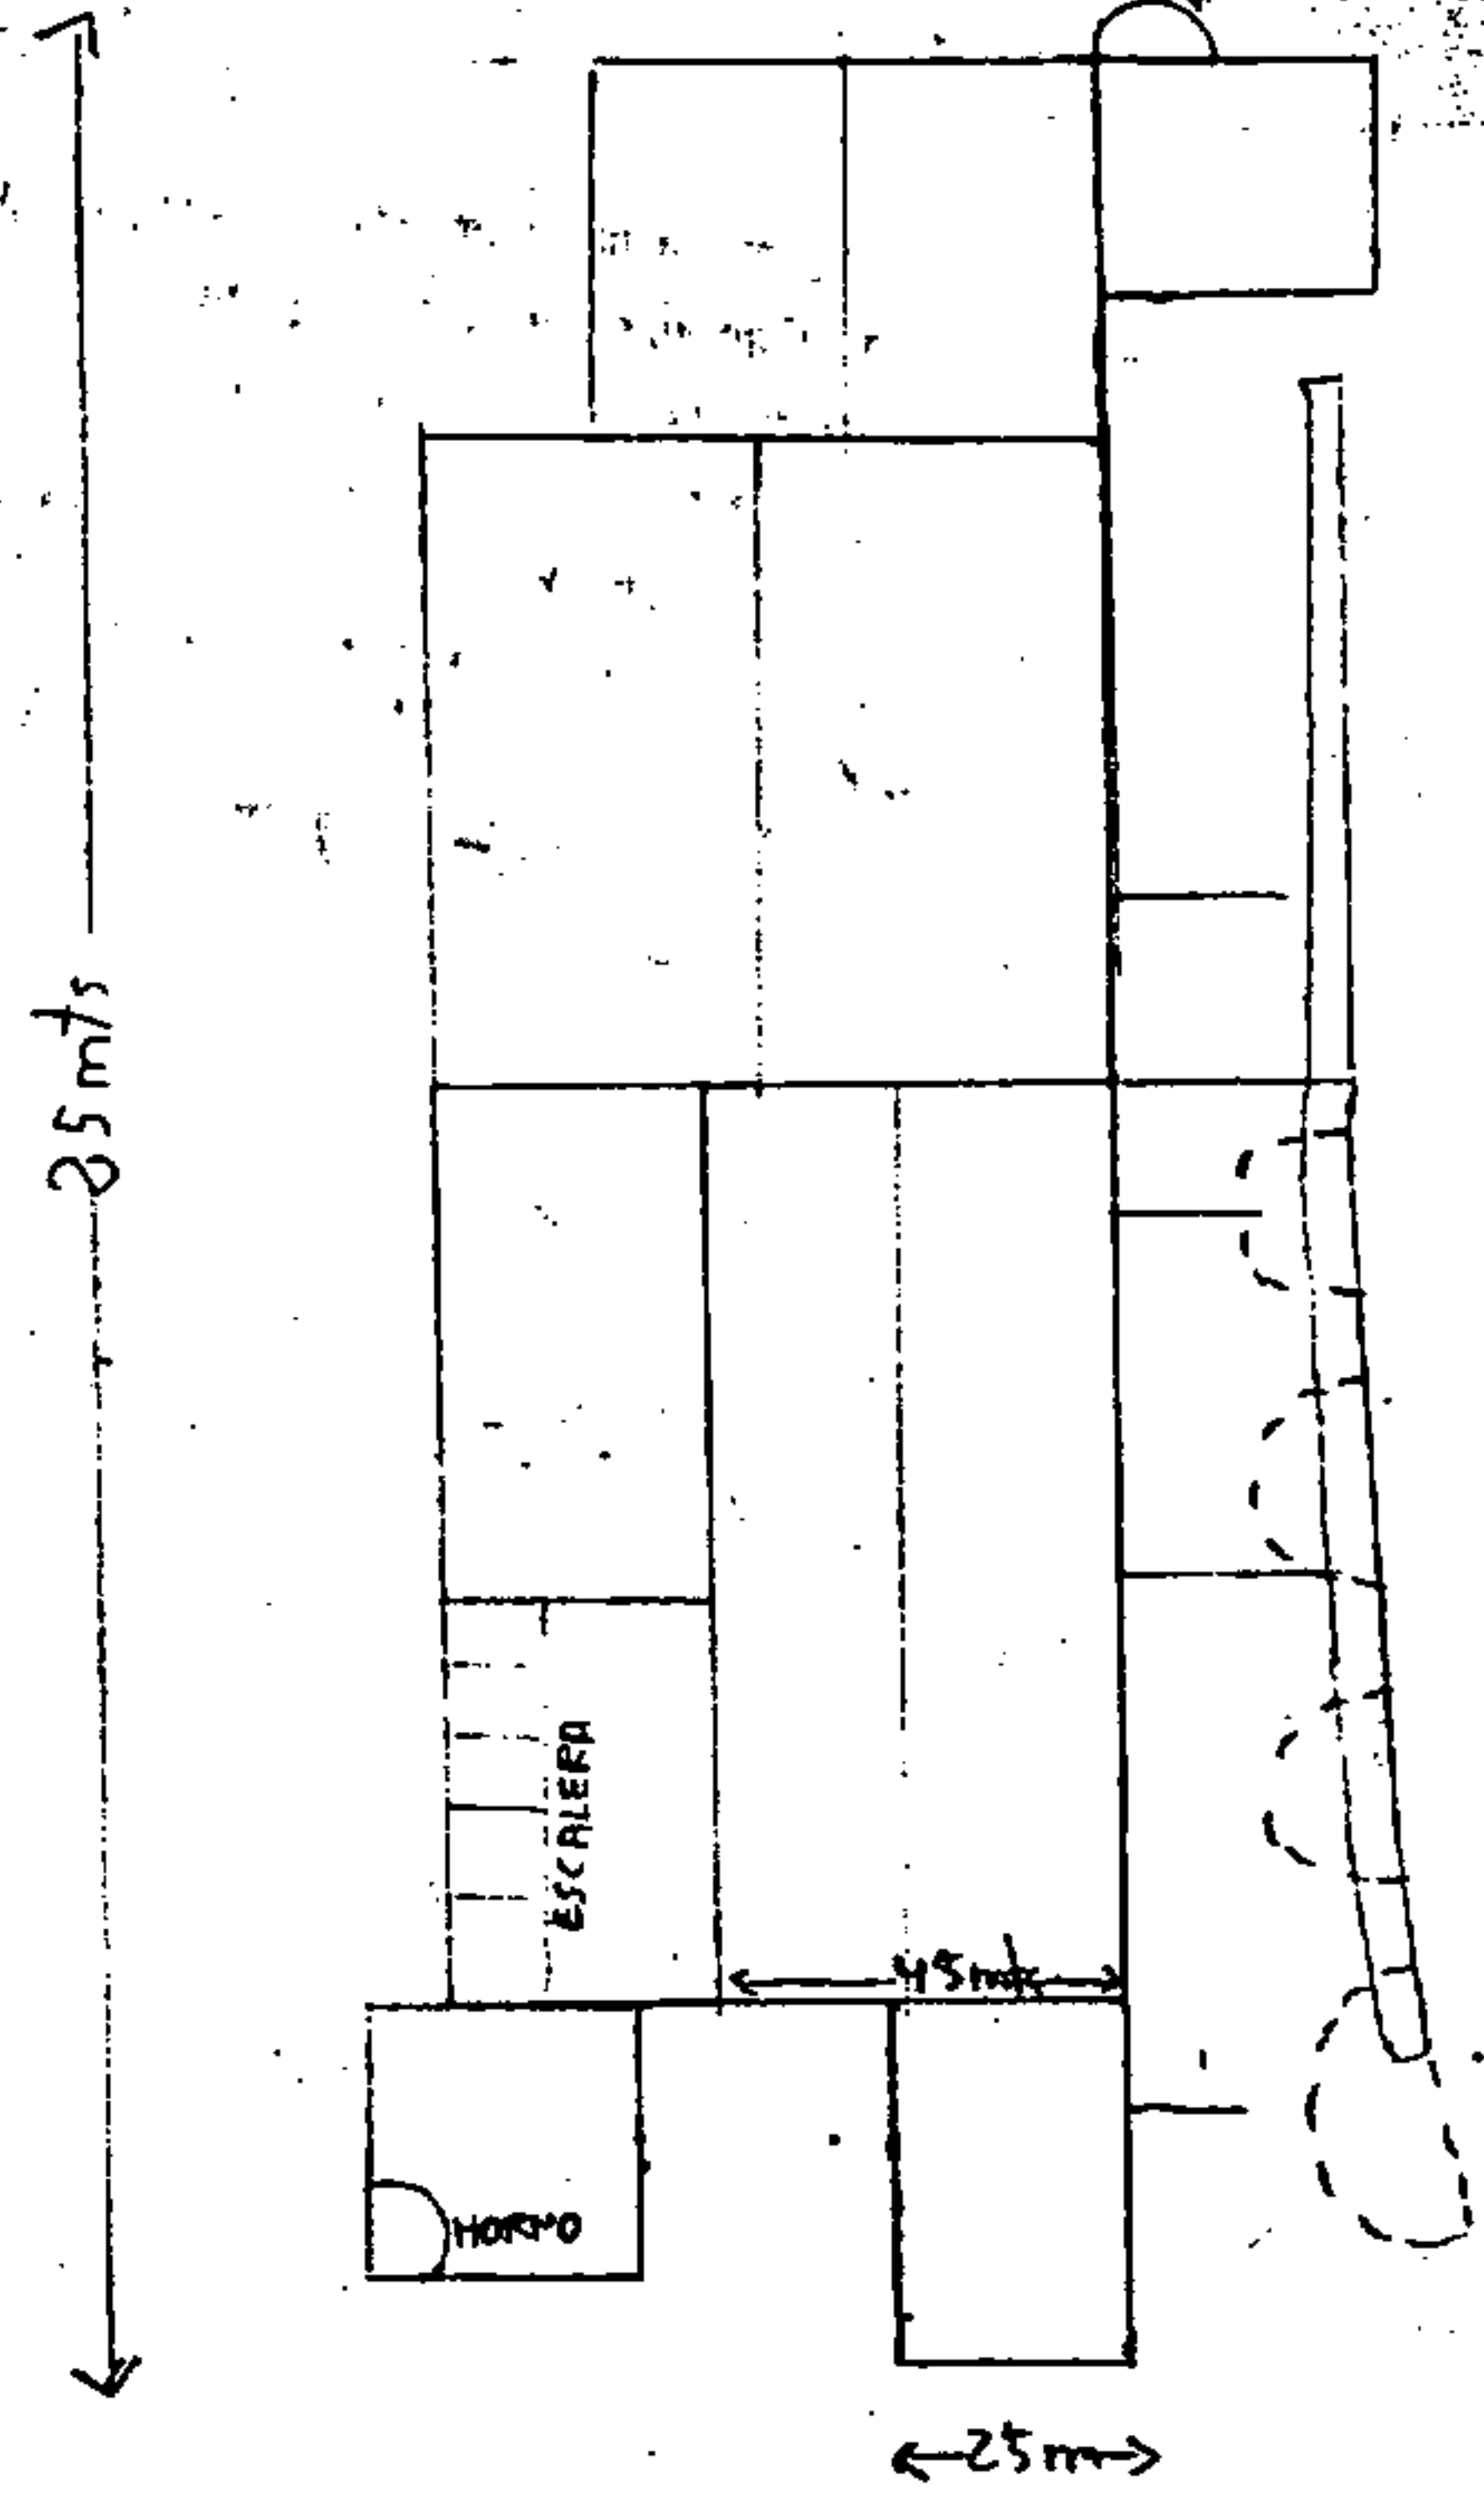
20-9-24
FICHA N° 1124

<u>DATOS ETNOGRÁFICOS</u>	<u>LOCALIZACIÓN</u>
<u>DENOMINACION:</u> CASAS (2), HORNO (2), ALPENDE- CUEVA	ISLA: GRAN CANARIA
<u>TIPOLOGIA:</u> AREA DE ACTIVIDAD: CONJUNTO DE INTERES ETNOGRÁFICO.	MUNICIPIO: FIRGAS
GRUPO: FINCAS AGRICOLAS	LOCALIDAD: LA CRUZ
TIPO DE ENTIDAD: DEPENDENCIAS ANEXAS	CALLE: LOMO PELAO
<u>CLASIFICACIÓN DEL SUELO:</u> RUSTICO	NUMERO: 0
<u>CALIFICACIÓN DEL SUELO:</u>	CODIGO POSTAL: 35435
<u>GRADO PROTECCIÓN:</u> AMBIENTAL	TOPONOMIA: LOMO PELAO
	ESTADO DE CONSERVACIÓN: REGULAR
	OBSERVACIONES: Alteraciones naturales: caída de los muros, mal estado de las puertas y techos, alteraciones antrópicas: cable de la luz , techo de cemento, algunas de las puertas de hojalata.

SUGERENCIAS: Restaurarlo y utilizarlo como alojamiento para el turismo rural, debido a sus grandes dimensiones.
