ANEXO III

(FICHAS DE LA 57 A LA 112)

**CATALOGO DE PATRIMONIO
ETNOGRÁFICO
MUNICIPAL**

CATALOGO MUNICIPAL DEL PATRIMONIO ETNOGRÁFICO. NORMAS SUBSIDIARIAS DE FIRGAS

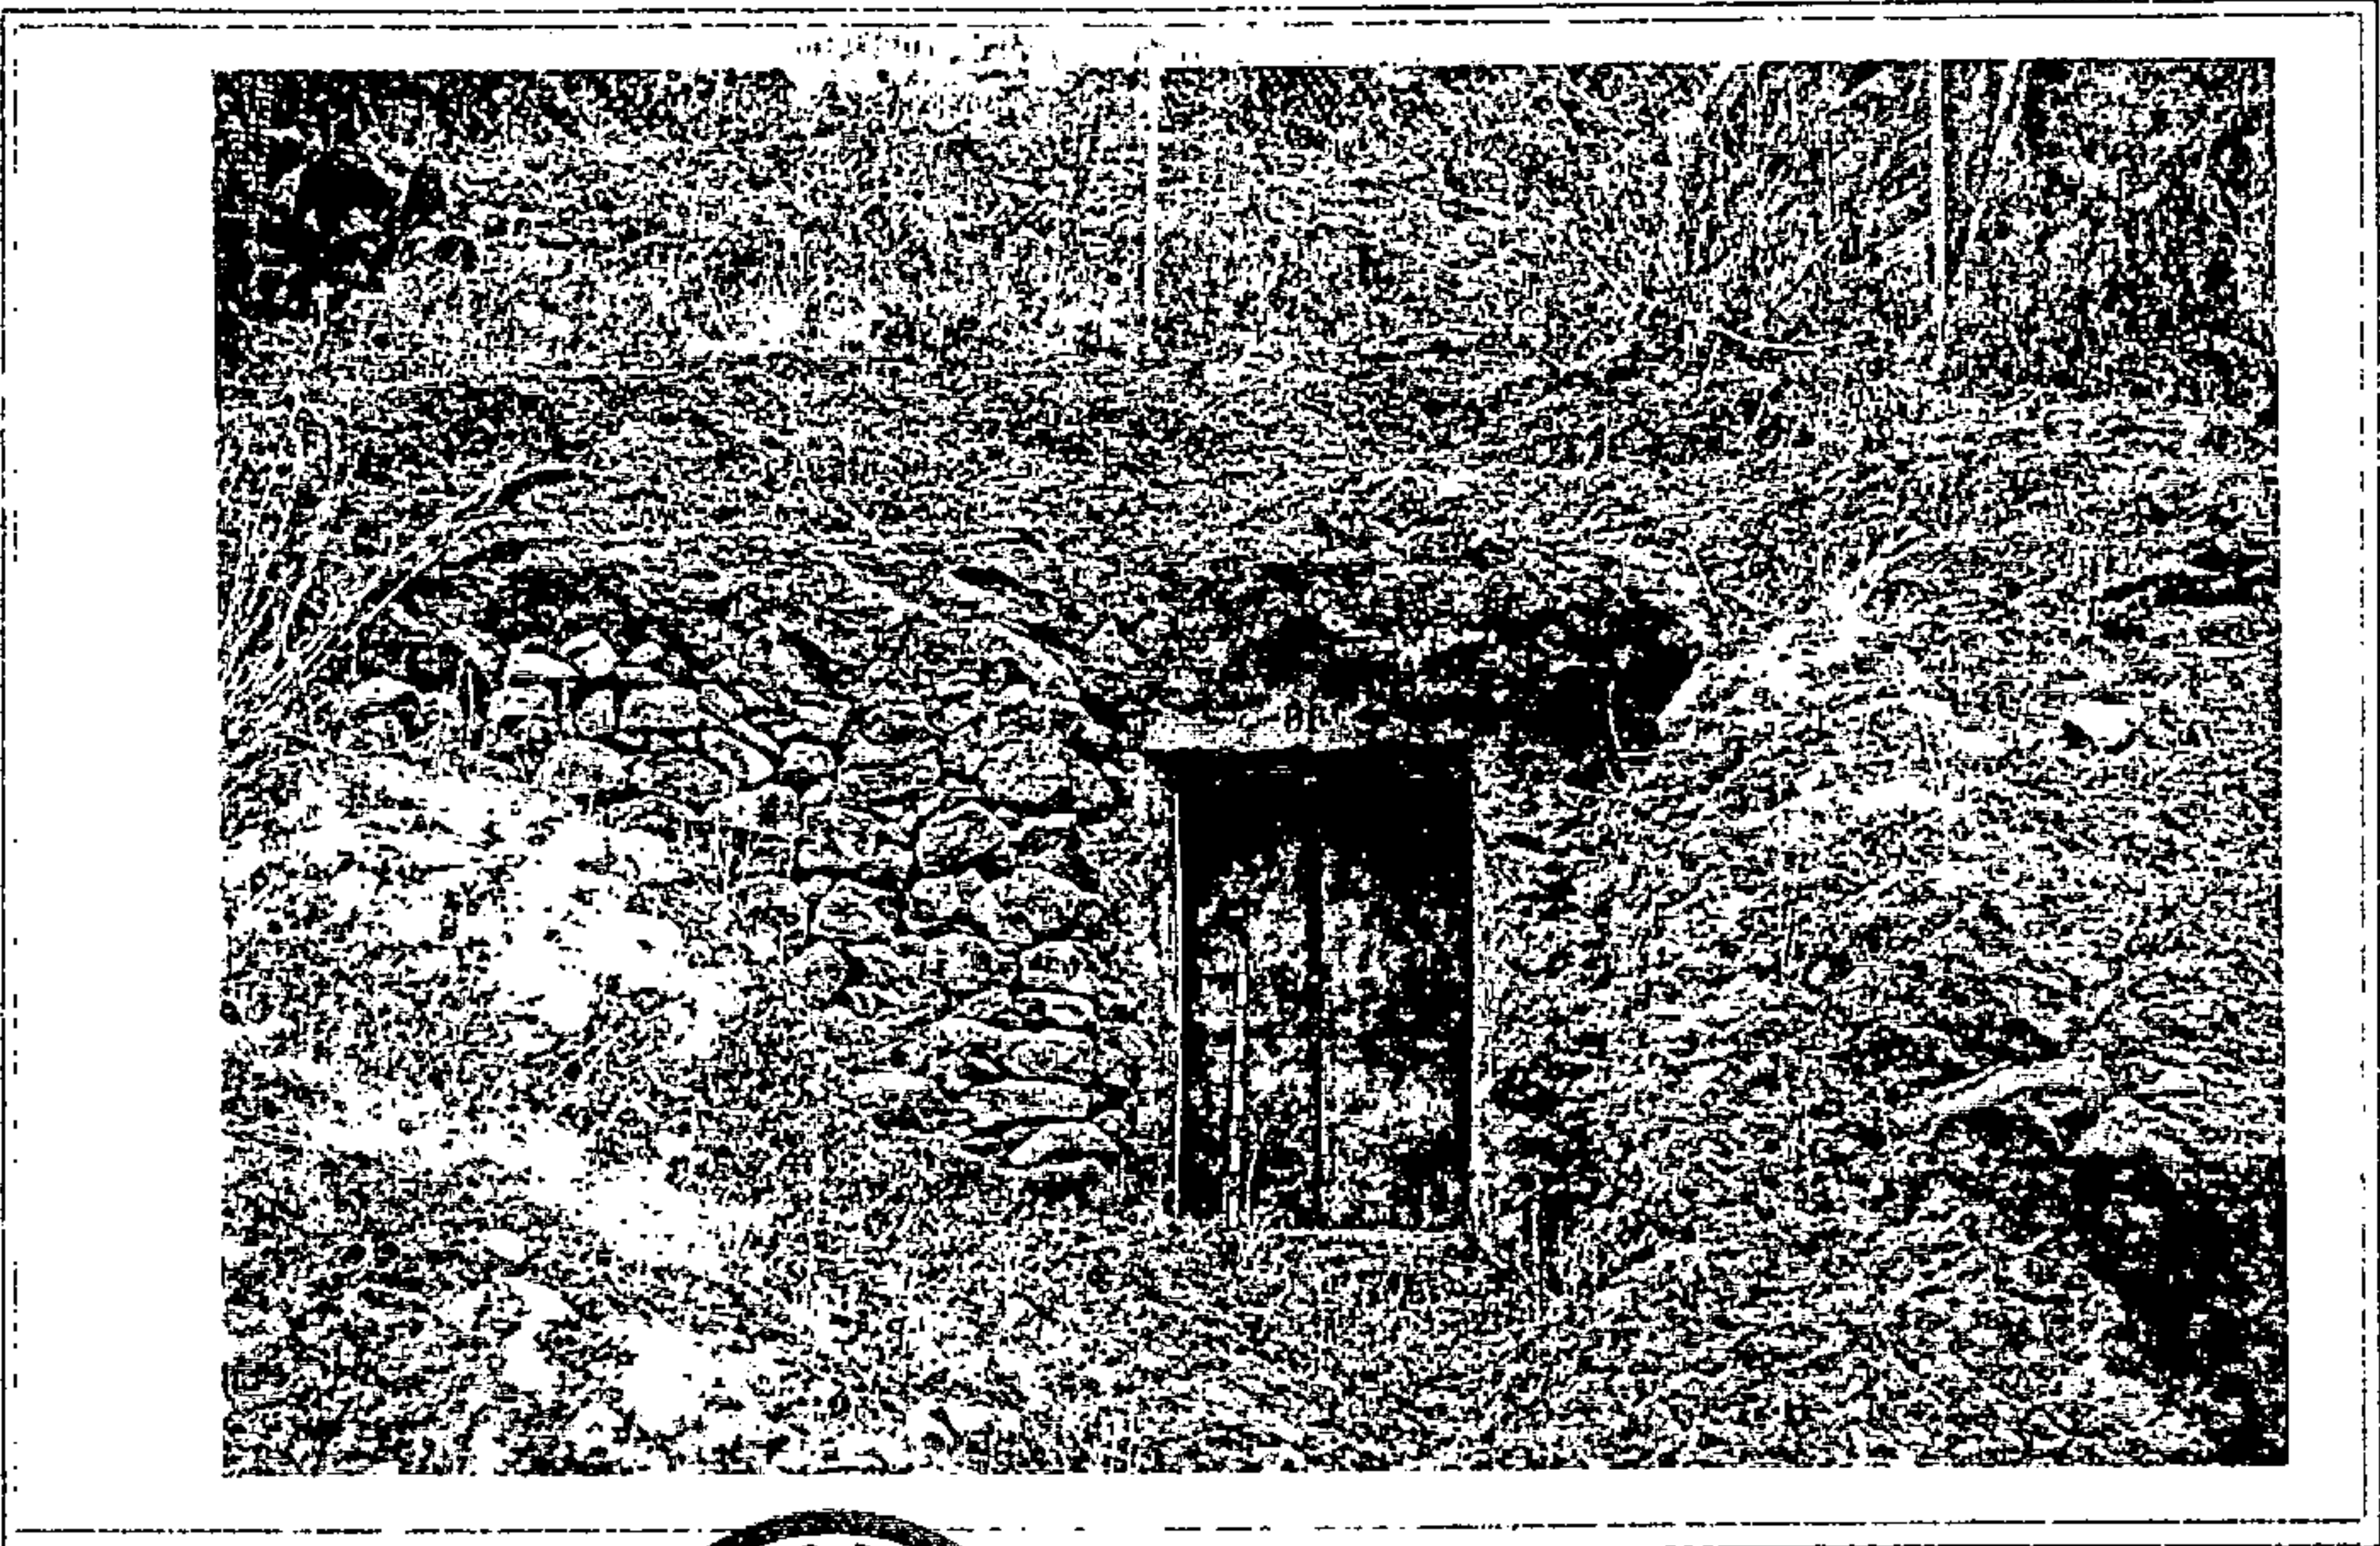
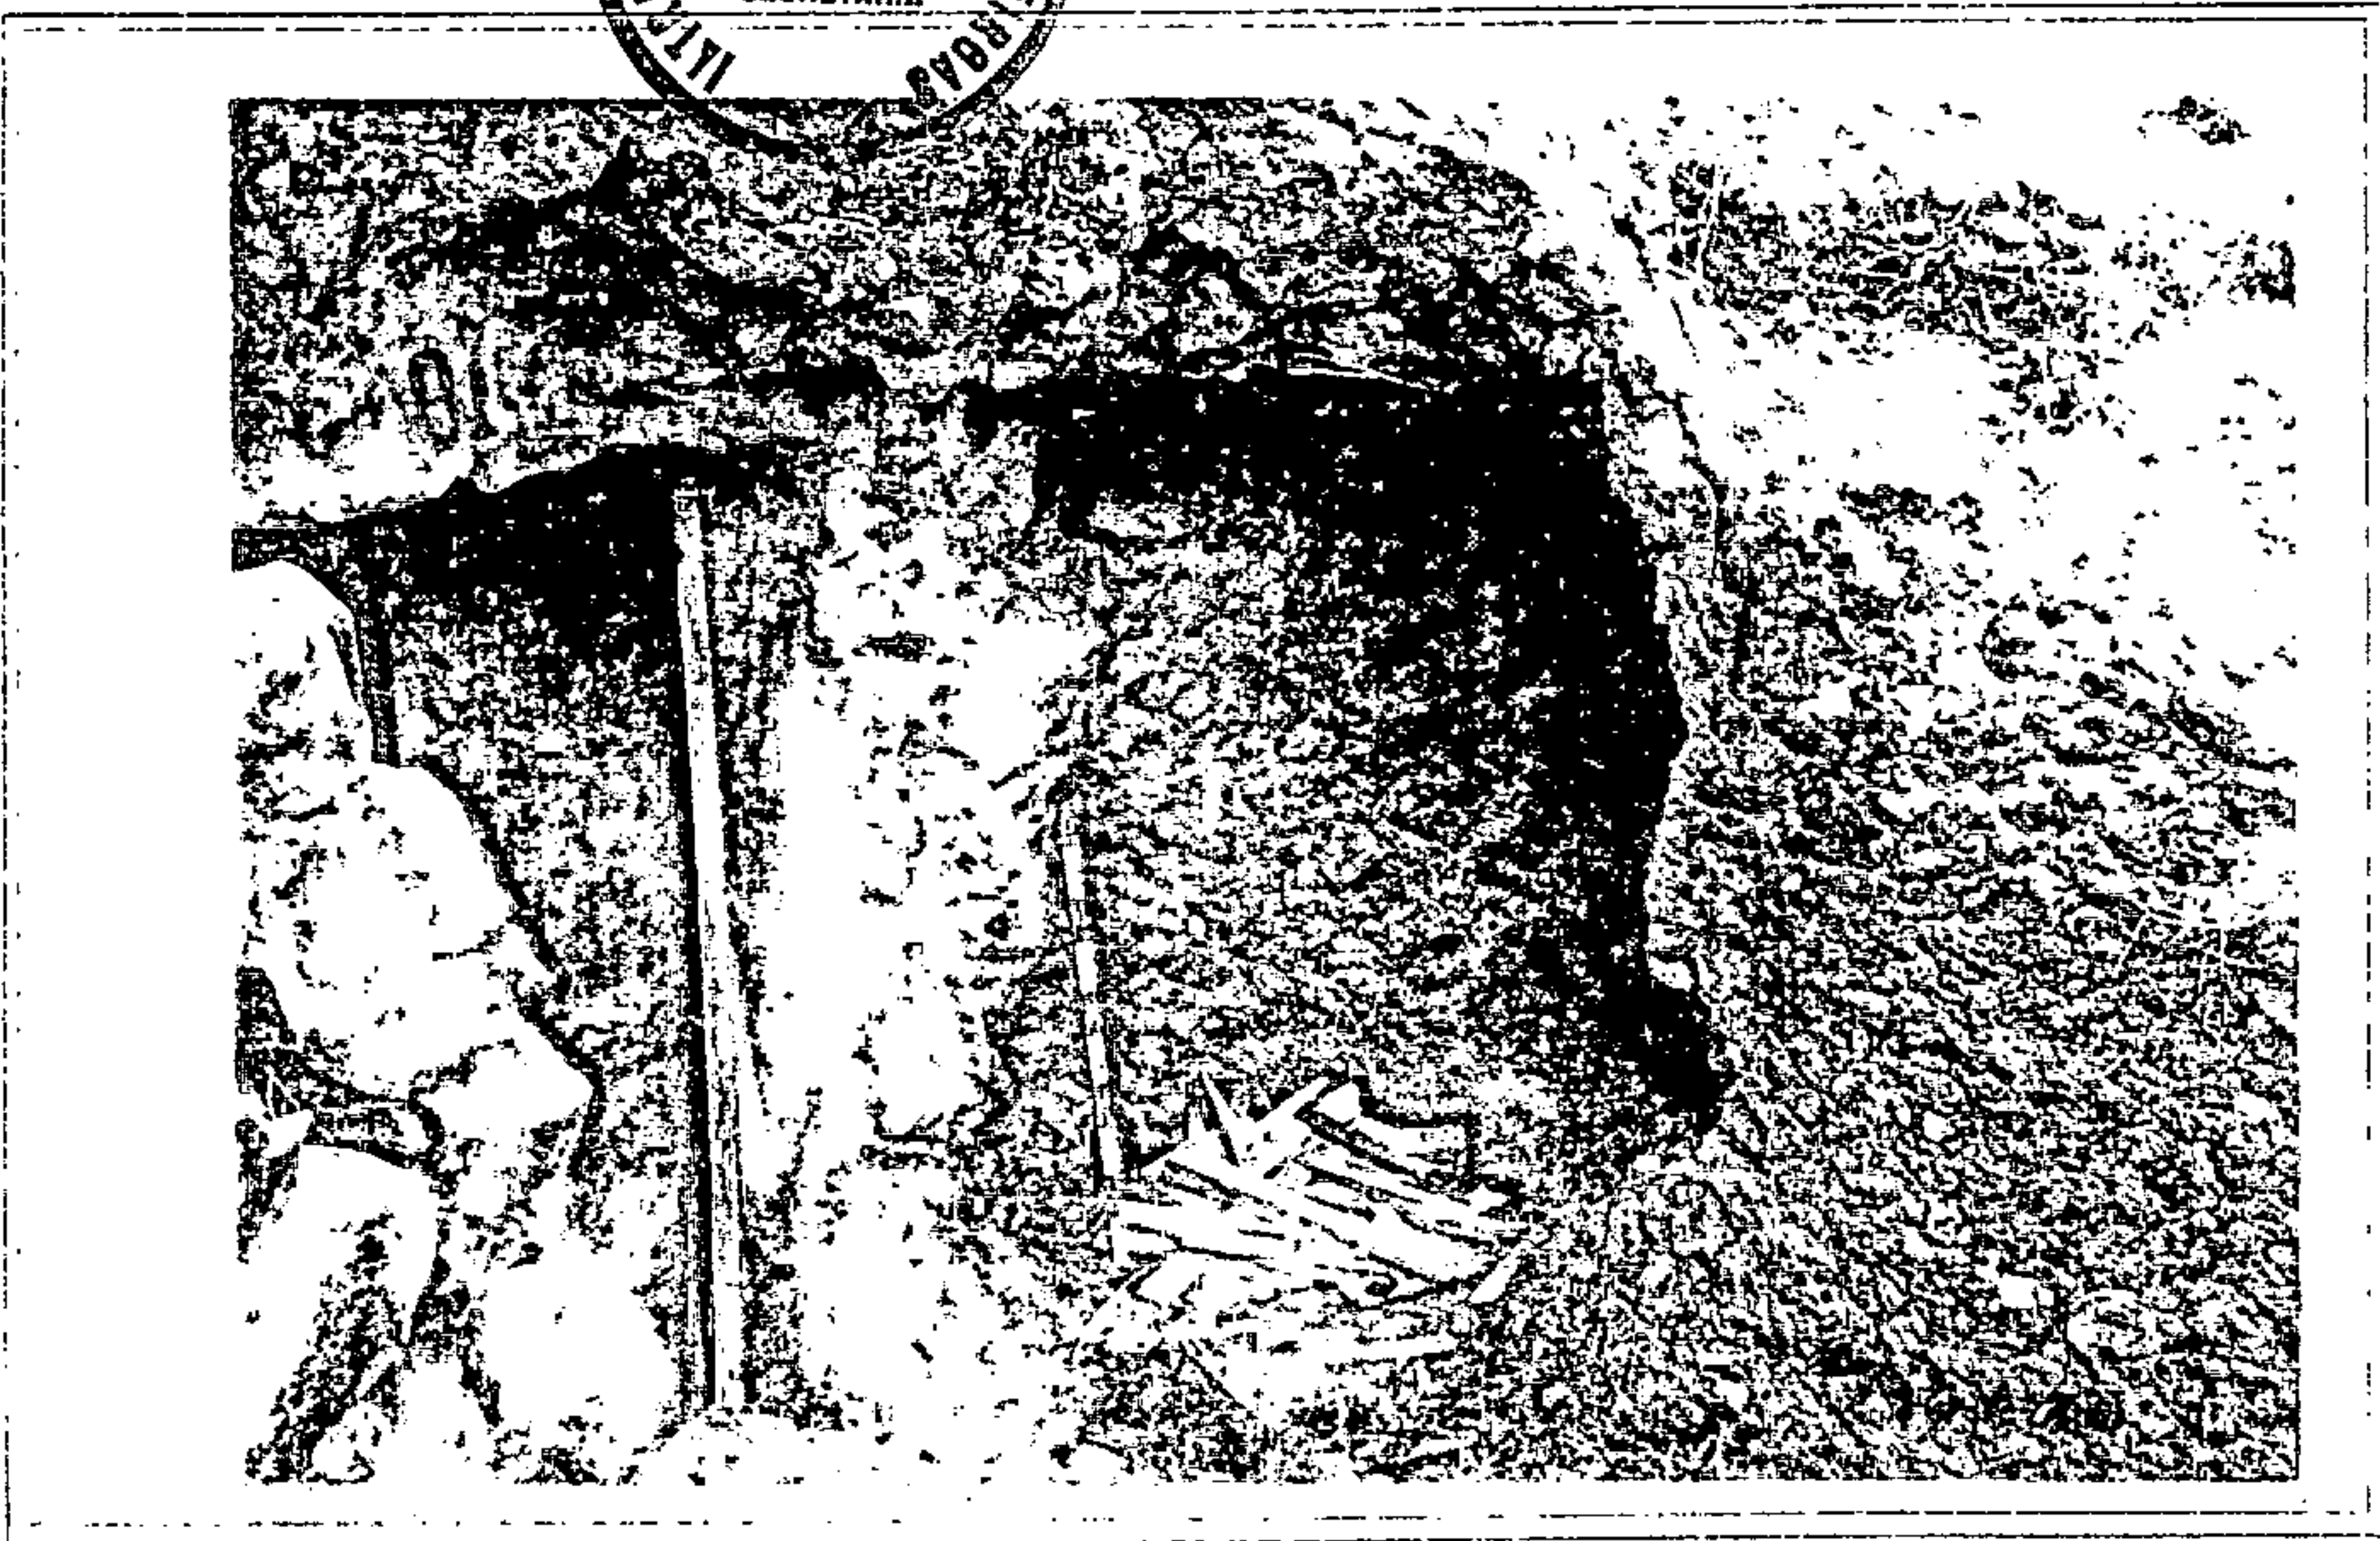
FICHA N° 115

Alteraciones antrópicas: puerta de hierro, cemento en los vanos, tiene filtraciones de agua como consecuencia del movimiento de tierra que efectuó un tramo para acondicionar el terreno de cultivo. Alteraciones naturales: deterioro de la dependencia de la cocina.

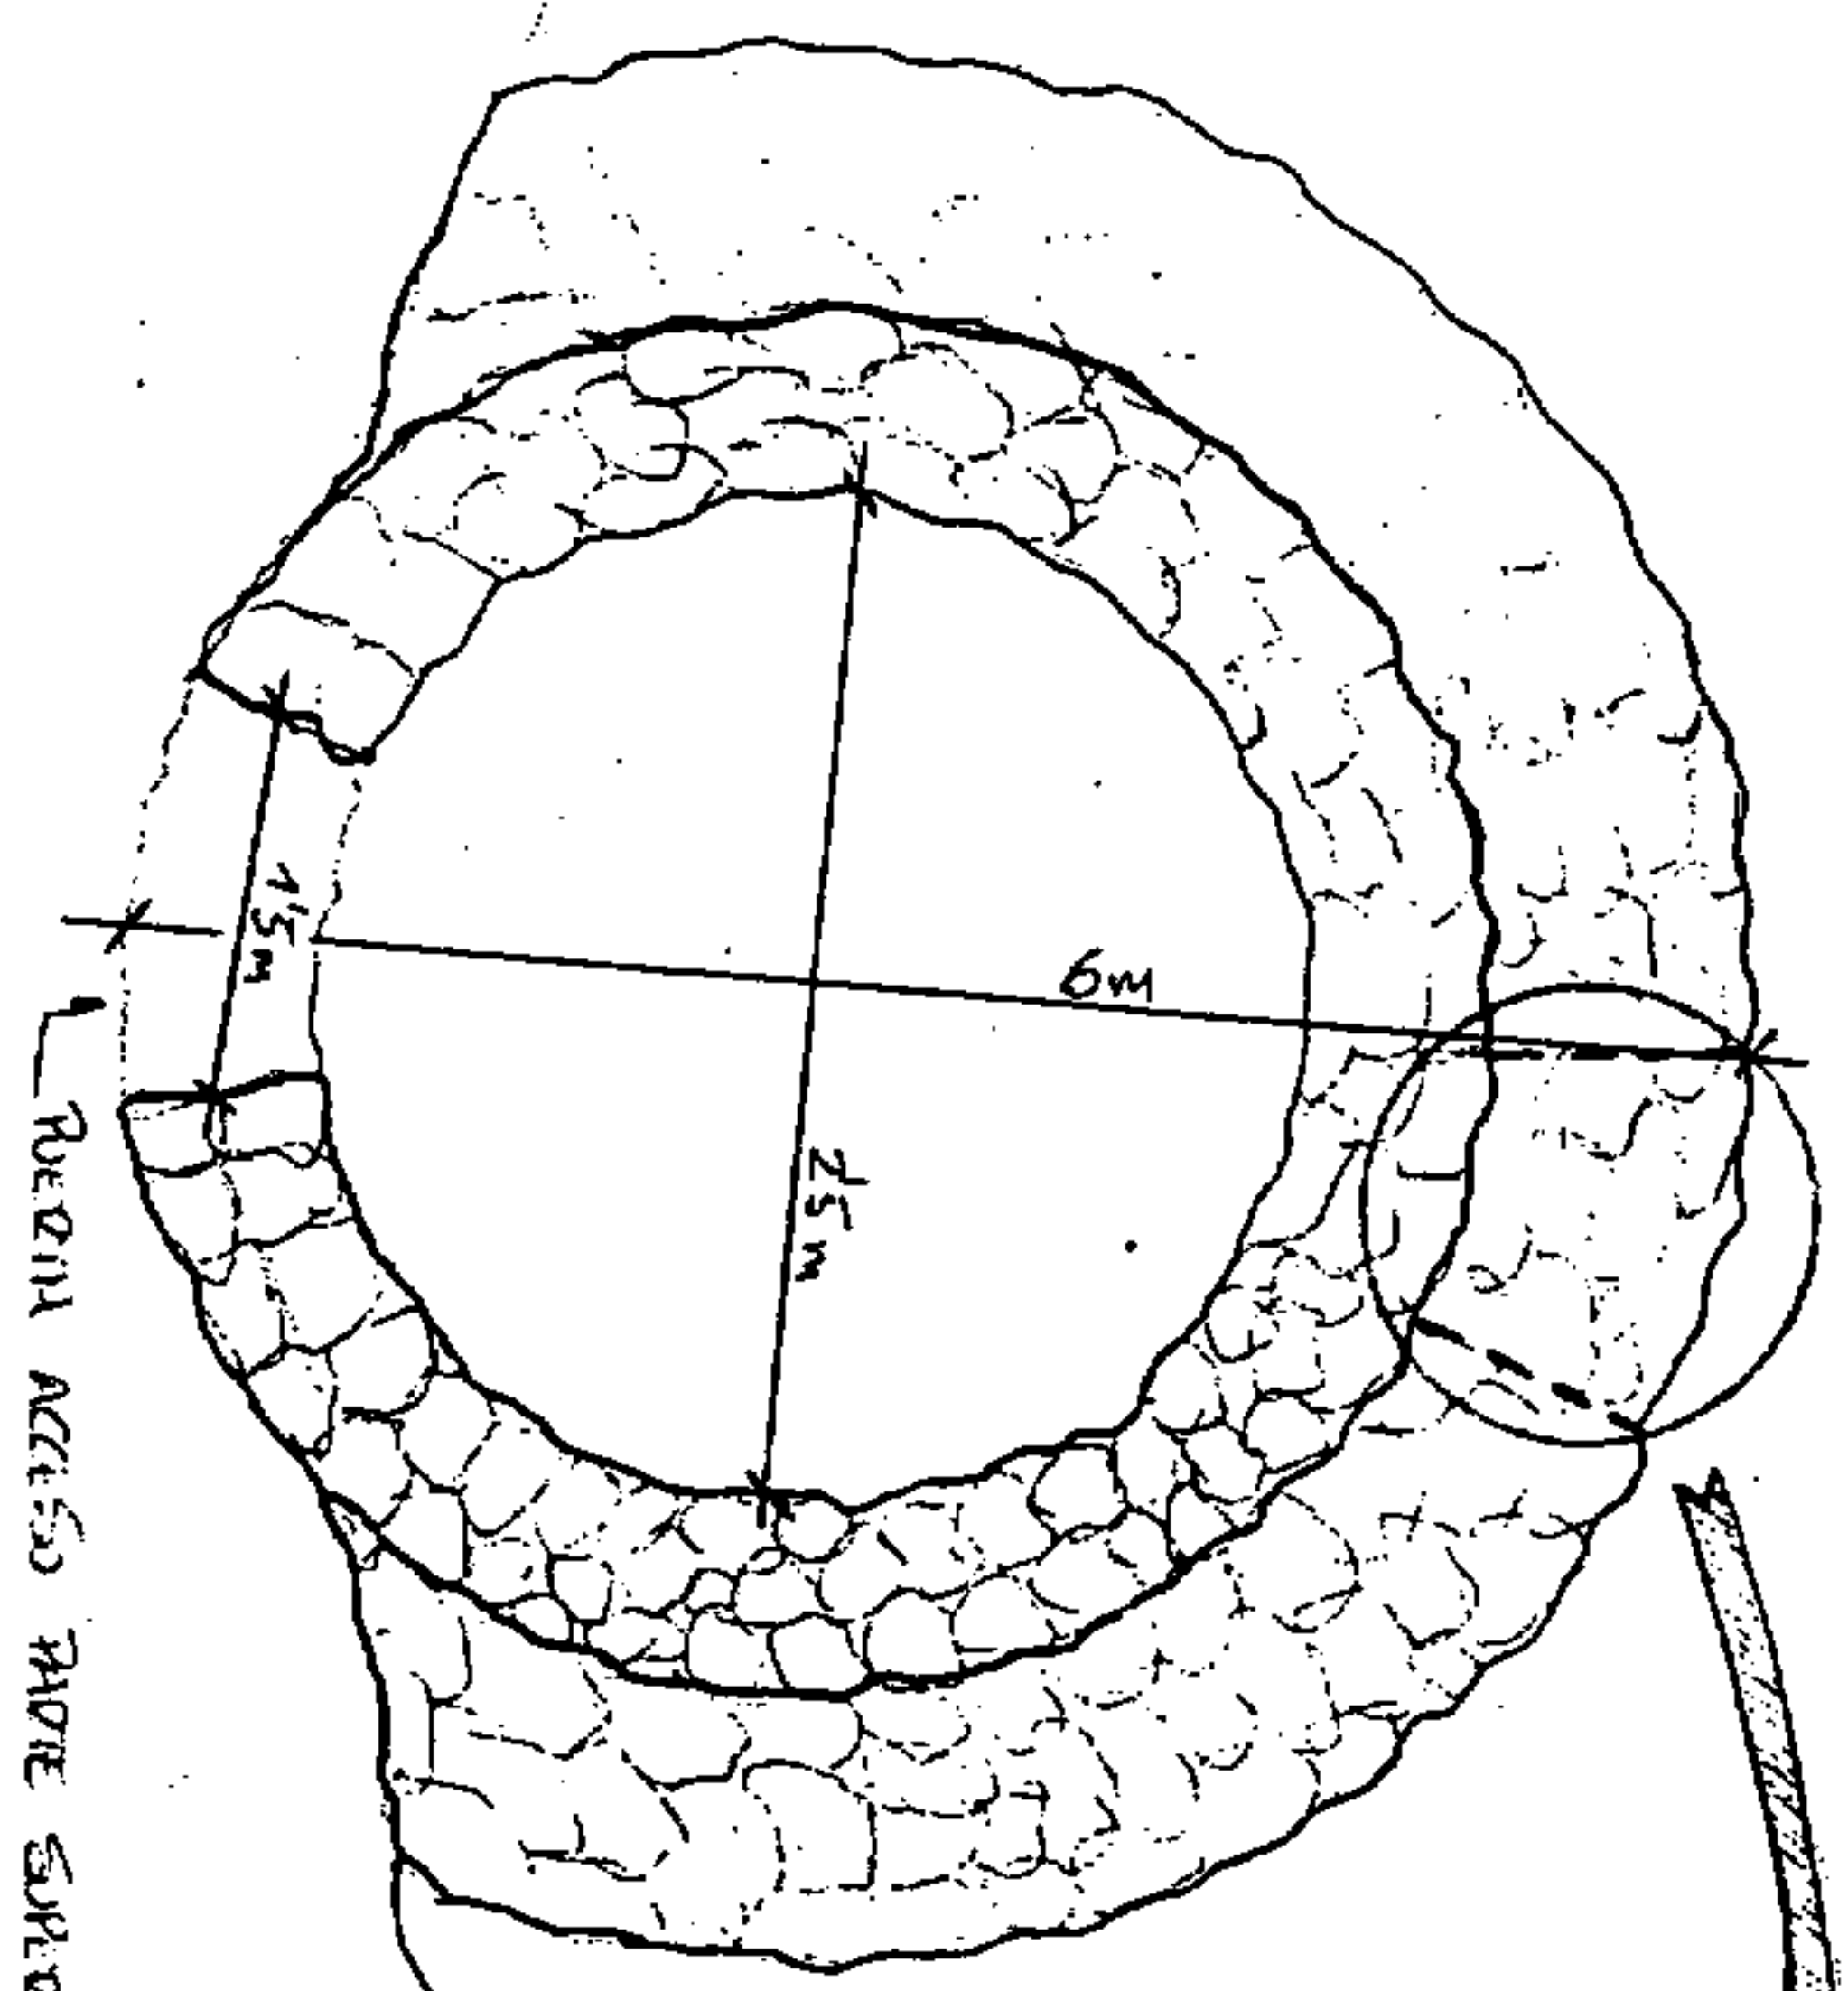
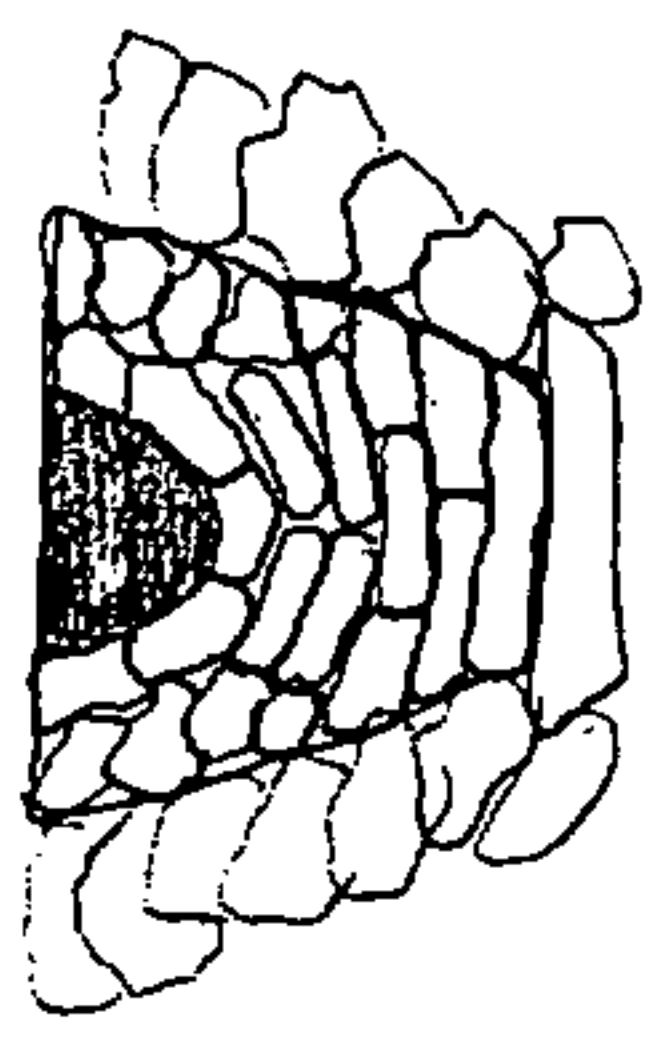
FICHA N° K-6

<u>DATOS ETNOGRÁFICOS</u>	<u>LOCALIZACIÓN</u>
<u>DENOMINACION:</u> HORNO DE CAL Y TEJAS	ISLA: GRAN CANARIA
<u>TIPOLOGIA:</u> AREA DE ACTIVIDAD: IND. EXTRACTIVAS- RECOLECTORAS.	MUNICIPIO: FIRGAS
GRUPO: HORNOS	LOCALIDAD: LA CRUZ
TIPO DE ENTIDAD: CAL	CALLE: TRAPICHILLO
<u>CLASIFICACIÓN DEL SUELO:</u> RUSTICO	NUMERO: 0
<u>CALIFICACIÓN DEL SUELO:</u>	CODIGO POSTAL: 35434
<u>GRADO PROTECCIÓN:</u> INTEGRAL	TOPONOMIA: CASAS DE MATOS
	<u>ESTADO DE CONSERVACIÓN:</u> REGULAR
	<u>OBSERVACIONES:</u> El fondo está cubierto de botellas de vidrio y plástico. En lo que respecta a las alteraciones naturales, se concentran en la caída de muros y techo, así como en el desconchado de paredes por el abandono. En los alrededores se produce una colonización de eucaliptos, además de correr serio peligro su ubicación entre la pista y la carretera de Las Madres.

PUERTA ACCESO PORTE SUPERIOR.

DETALLE ALZANO BOCA HONDO INTERIOR

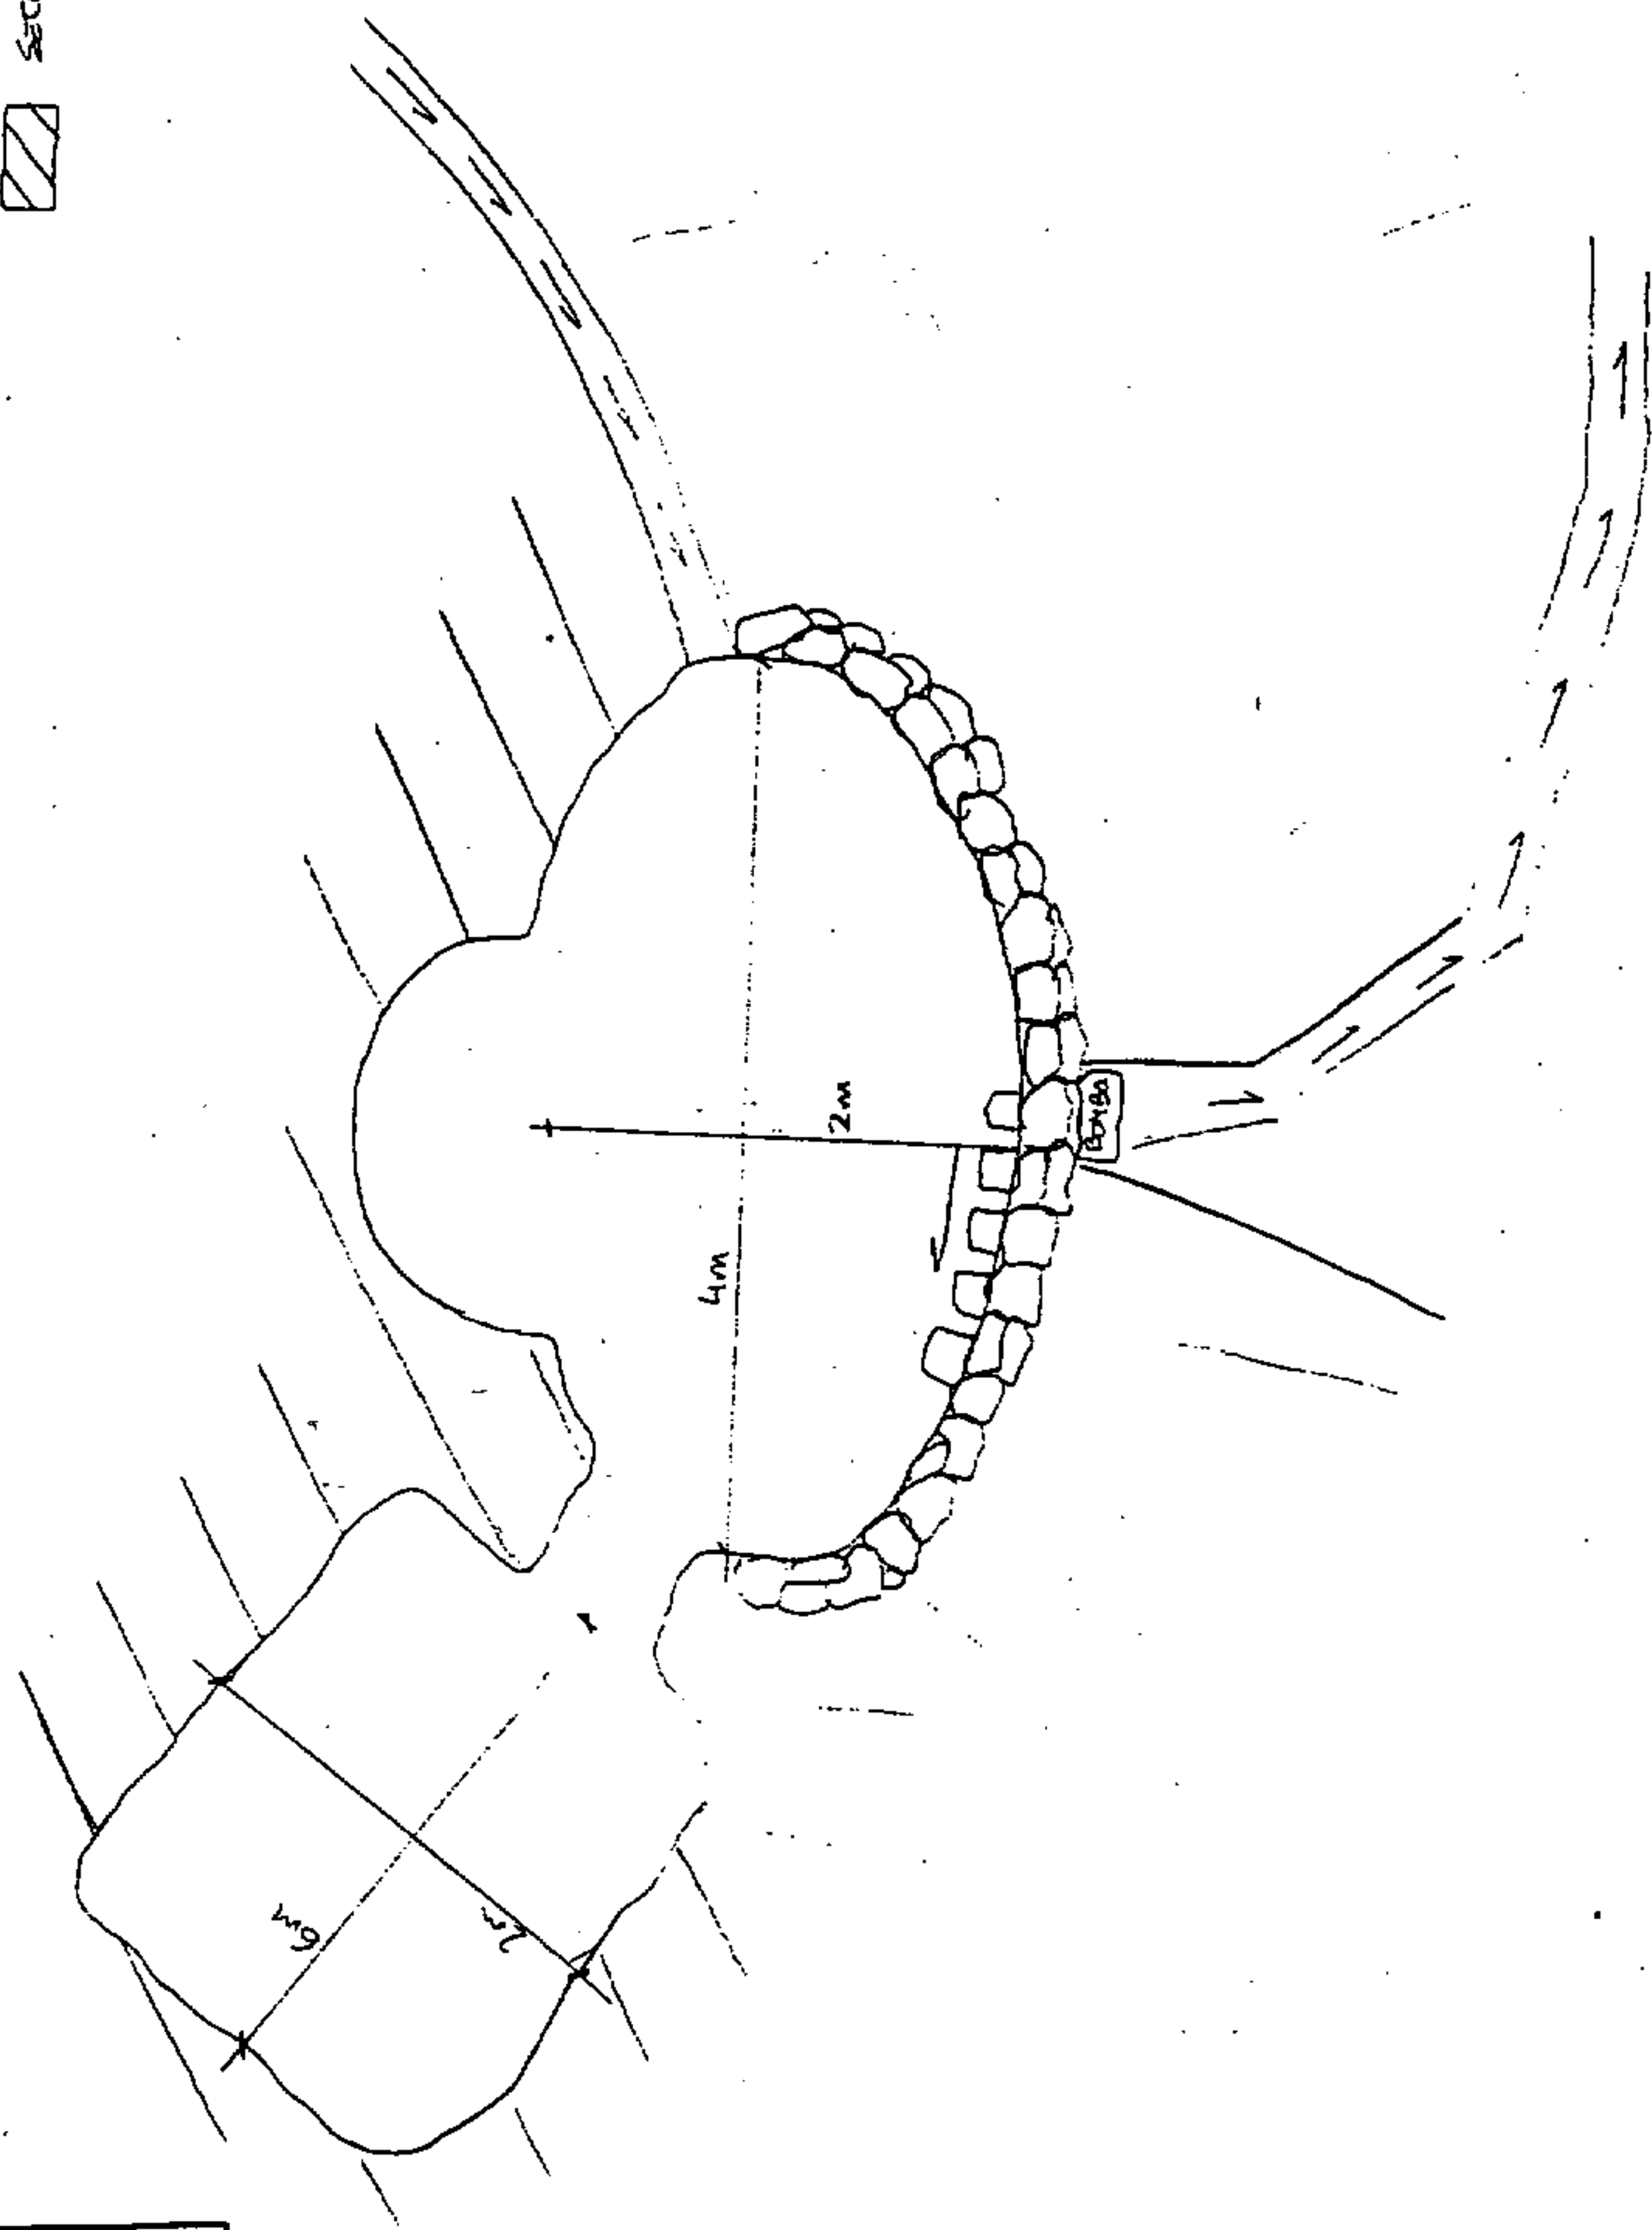
SECCIÓN ESTANQUE - CUEVA

DESCRIPCIÓN: Estanques excavados en la roca. El mayor tiene dos cavidades una de ellas en forma de galería. Tienen muro exterior de piedras, cal y picón, desde donde parte una acequia excavada en el suelo. Escalera de acceso al interior de lajas. La bomba está tapada con lajas. El otro tiene forma de grieta en la pared, con muro de piedras, cal y arena que lo cierra.

SUGERENCIAS: Se sugiere la limpieza interior, eliminando tierra y malas hierbas, así como las maderas, bloques, barras de hierro y disimular las mangueras del estanque pequeño.

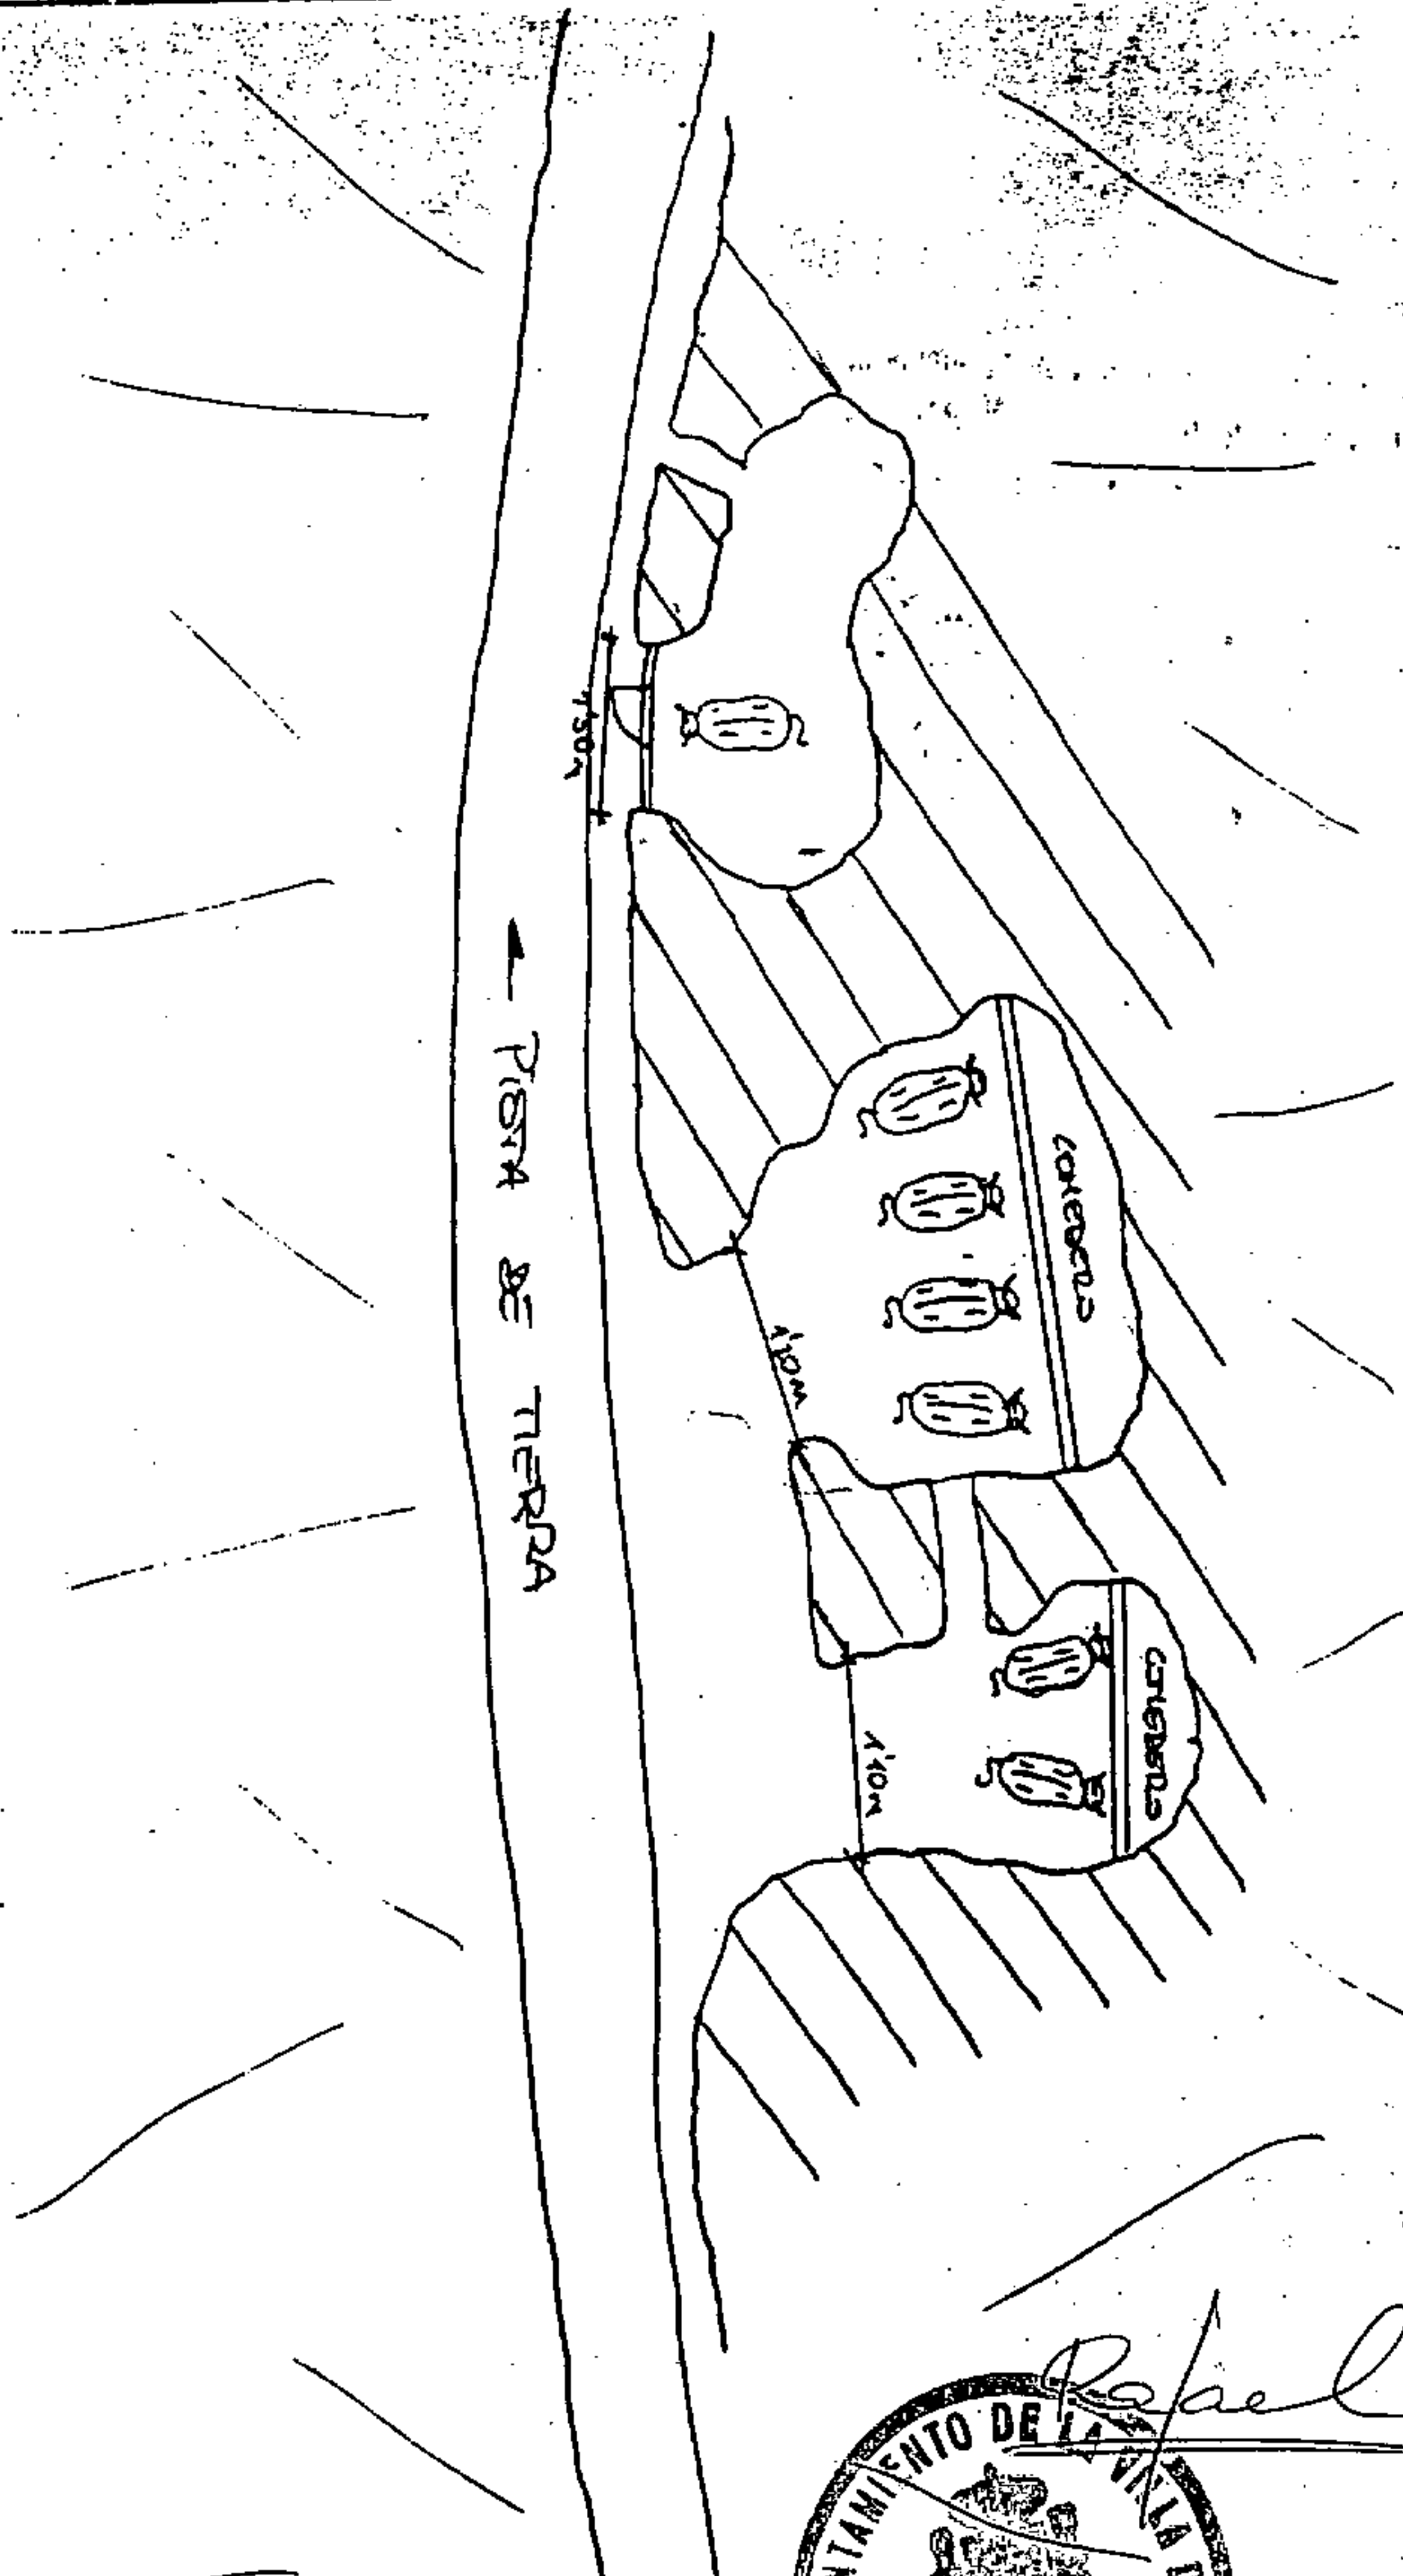
VICAR QUE PRESENTA EL ALFONSO - CUBA
SECCION DEL ALFONSO - CUBA

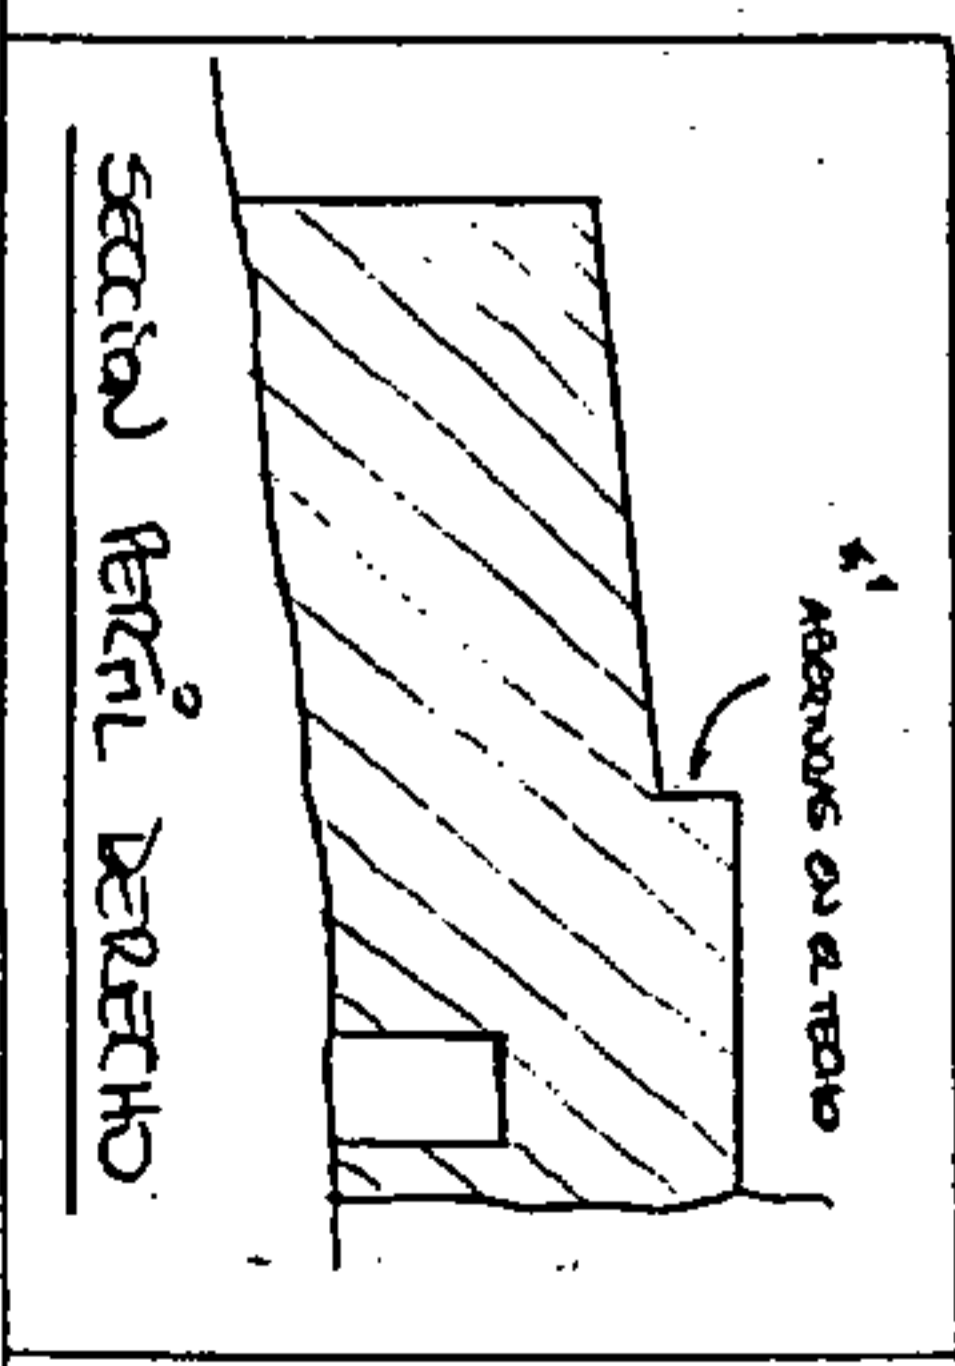
SECCION PERFIL DERECHO

- T.C.
- 2
- ABERTURAS EN EL TECHO
- USO DE LA MURADA
- PIÑAS
- VEREDA
