ANEXO III

(FICHAS DE LA 57 A LA 112)

**CATALOGO DE PATRIMONIO
ETNOGRÁFICO
MUNICIPAL**

CATALOGO MUNICIPAL DEL PATRIMONIO ETNOGRÁFICO. NORMAS SUBSIDIARIAS DE FIRGAS

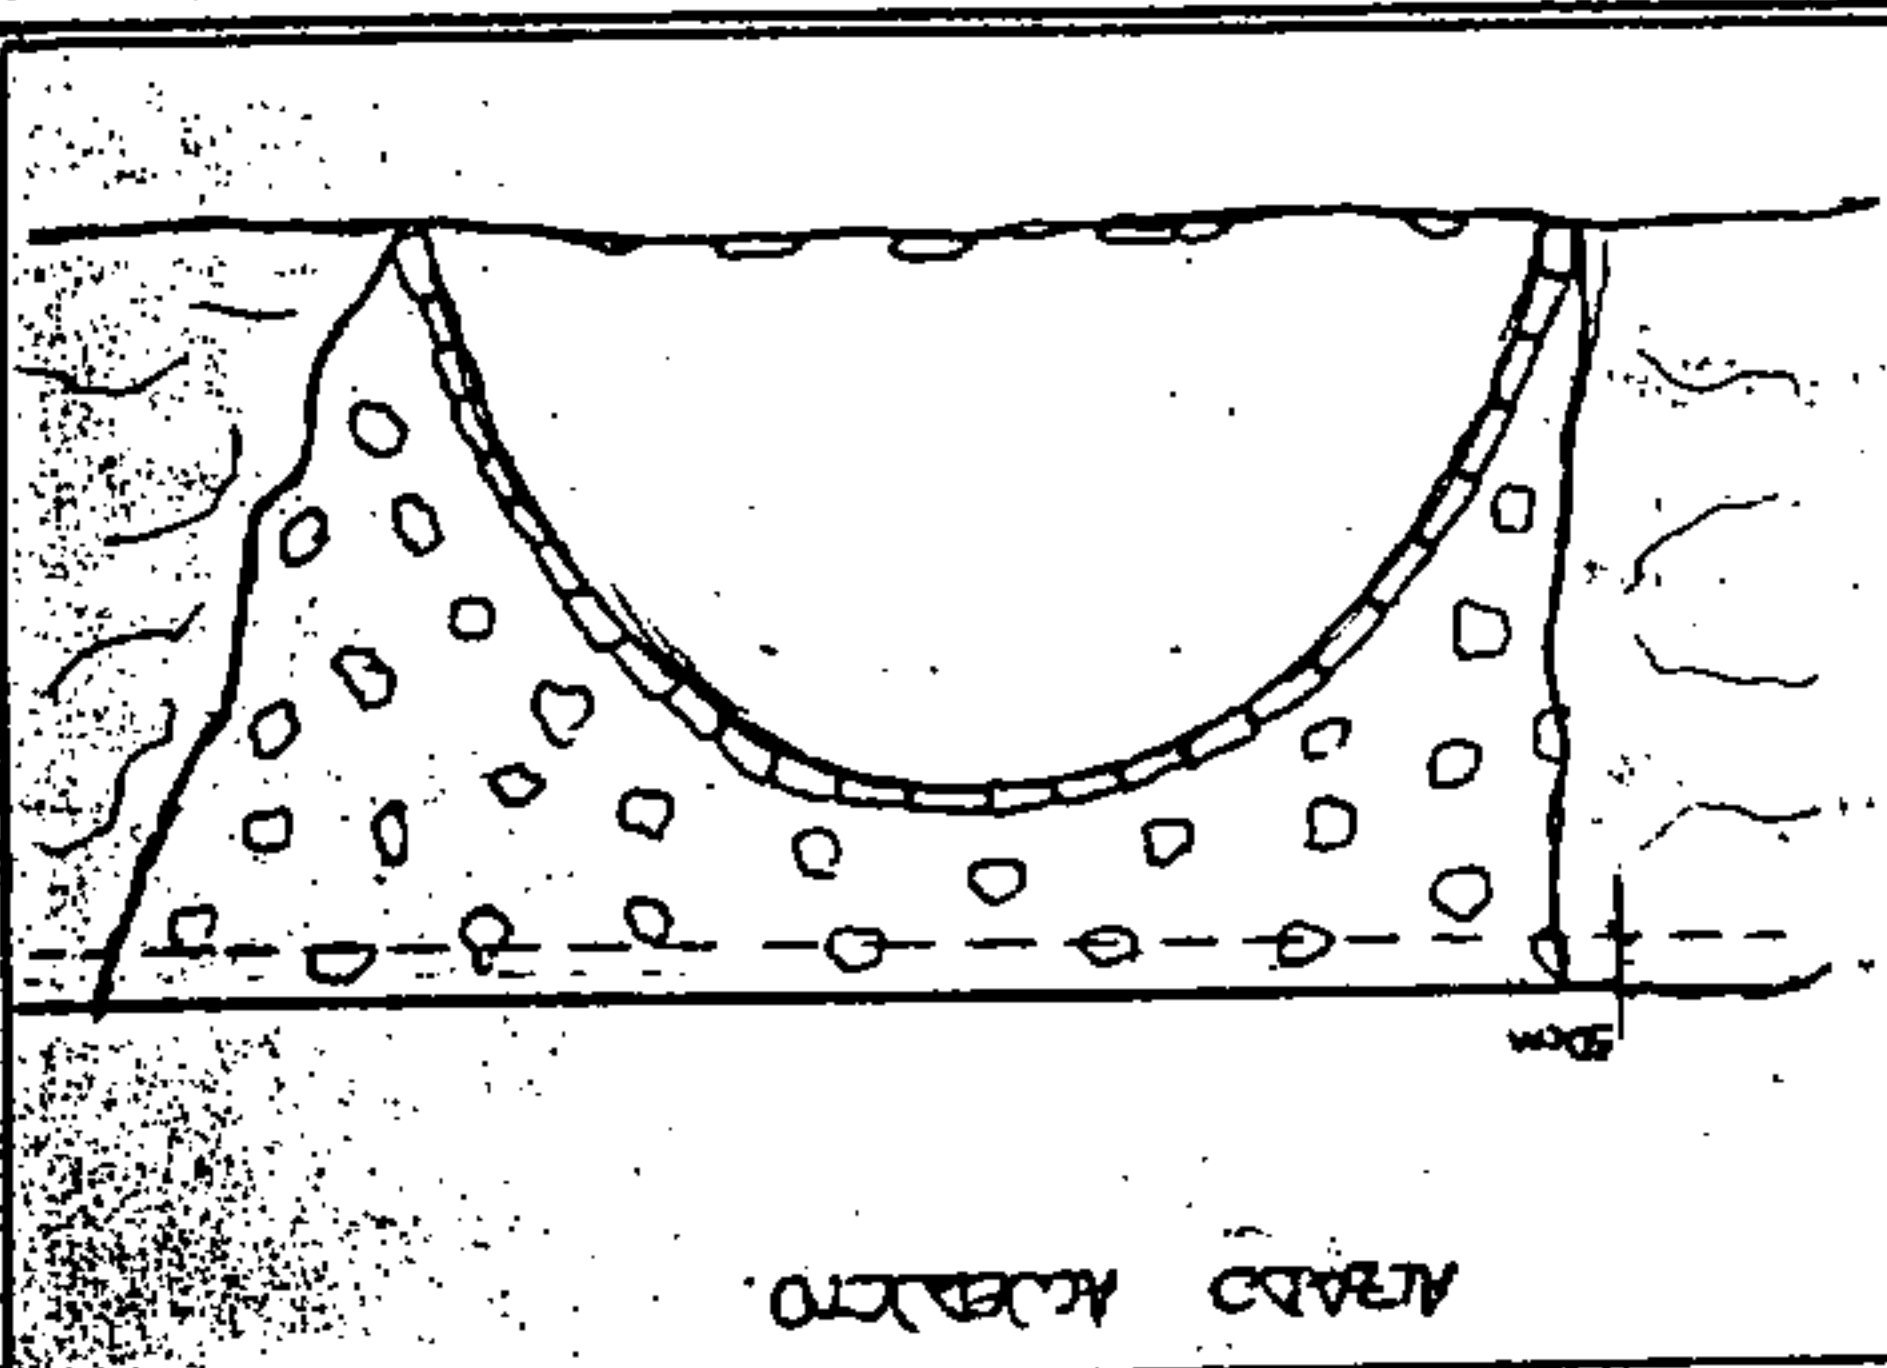
ALBADO ACUEDUCTO

SUGERENCIAS: Se aconseja la limpieza y protección de esta obra de ingeniería construida para salvar un desnivel en el recorrido de la acequia Chica o de San Juan. Para ello sería necesario la eliminación de la tierra que obstruye el canal y el disimulo de la tubería plástica.

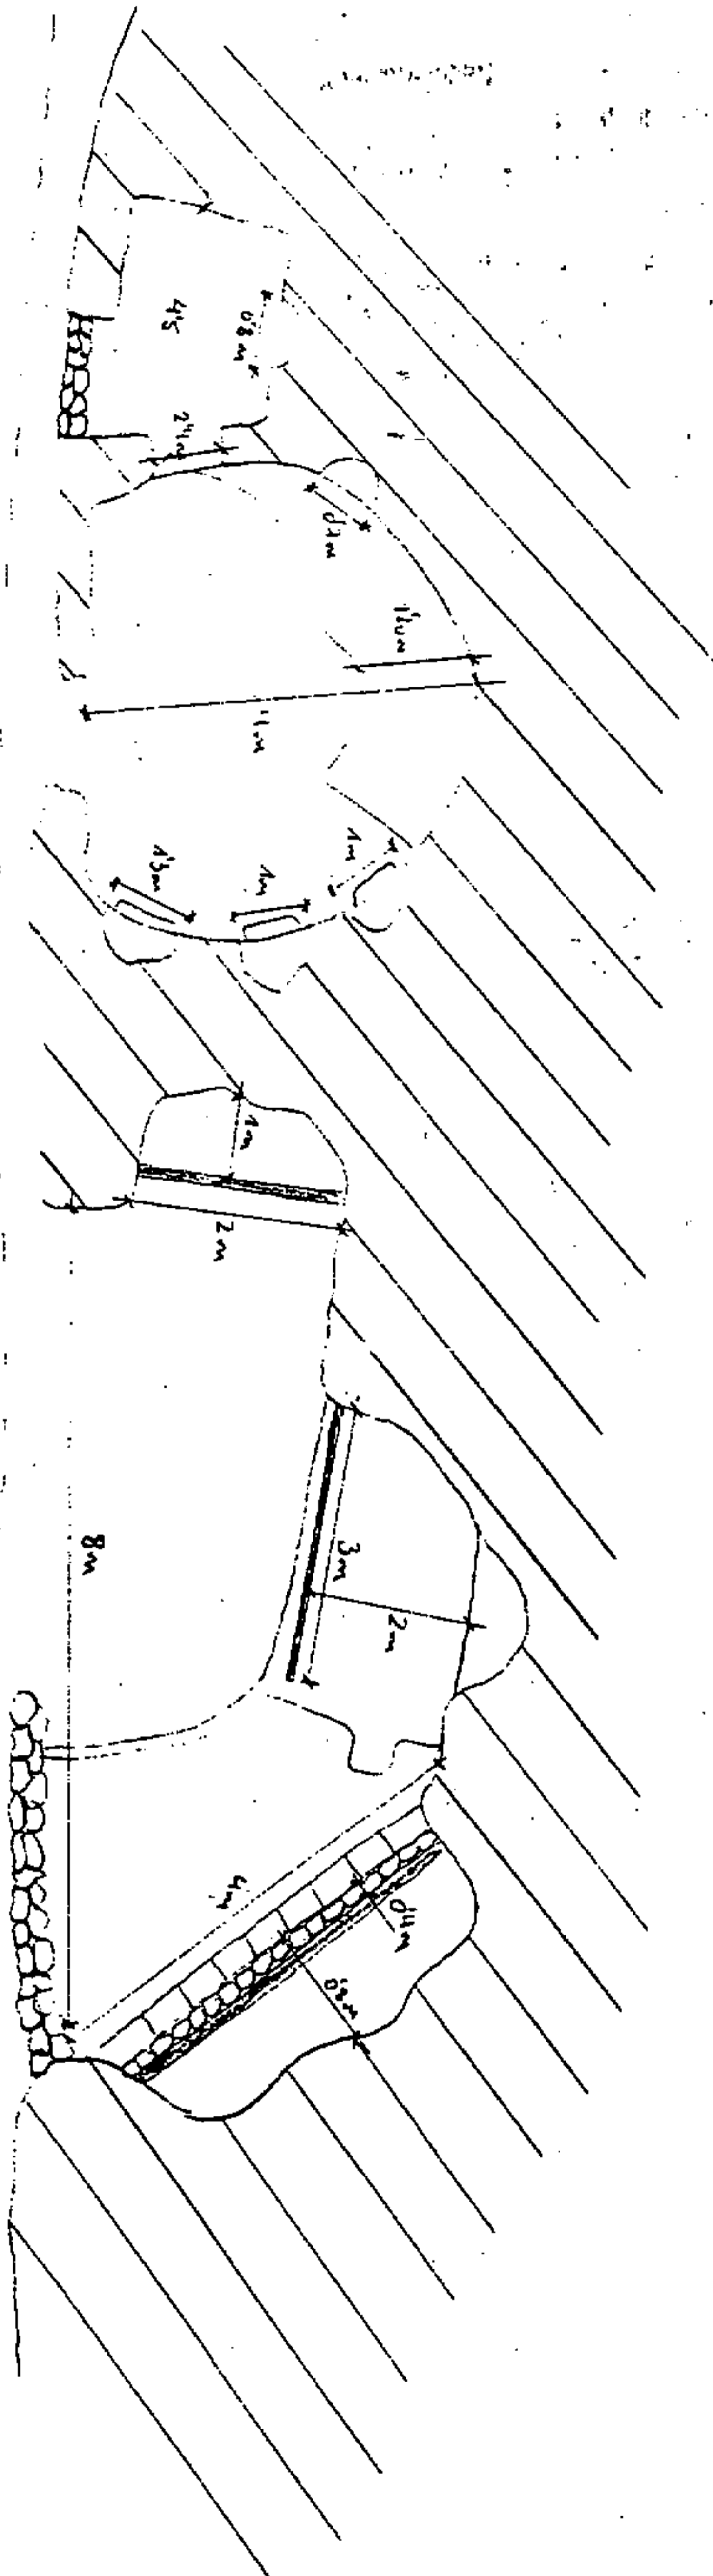
FICHA Nº K-66

VIGAS DE MADERA PARA EL
 ANQUE DE LOS CERRAJES
 SECCION ANTERIOR - CUENCA
 V. DE L. A.
 LOS TORNILLOS DE MADERA

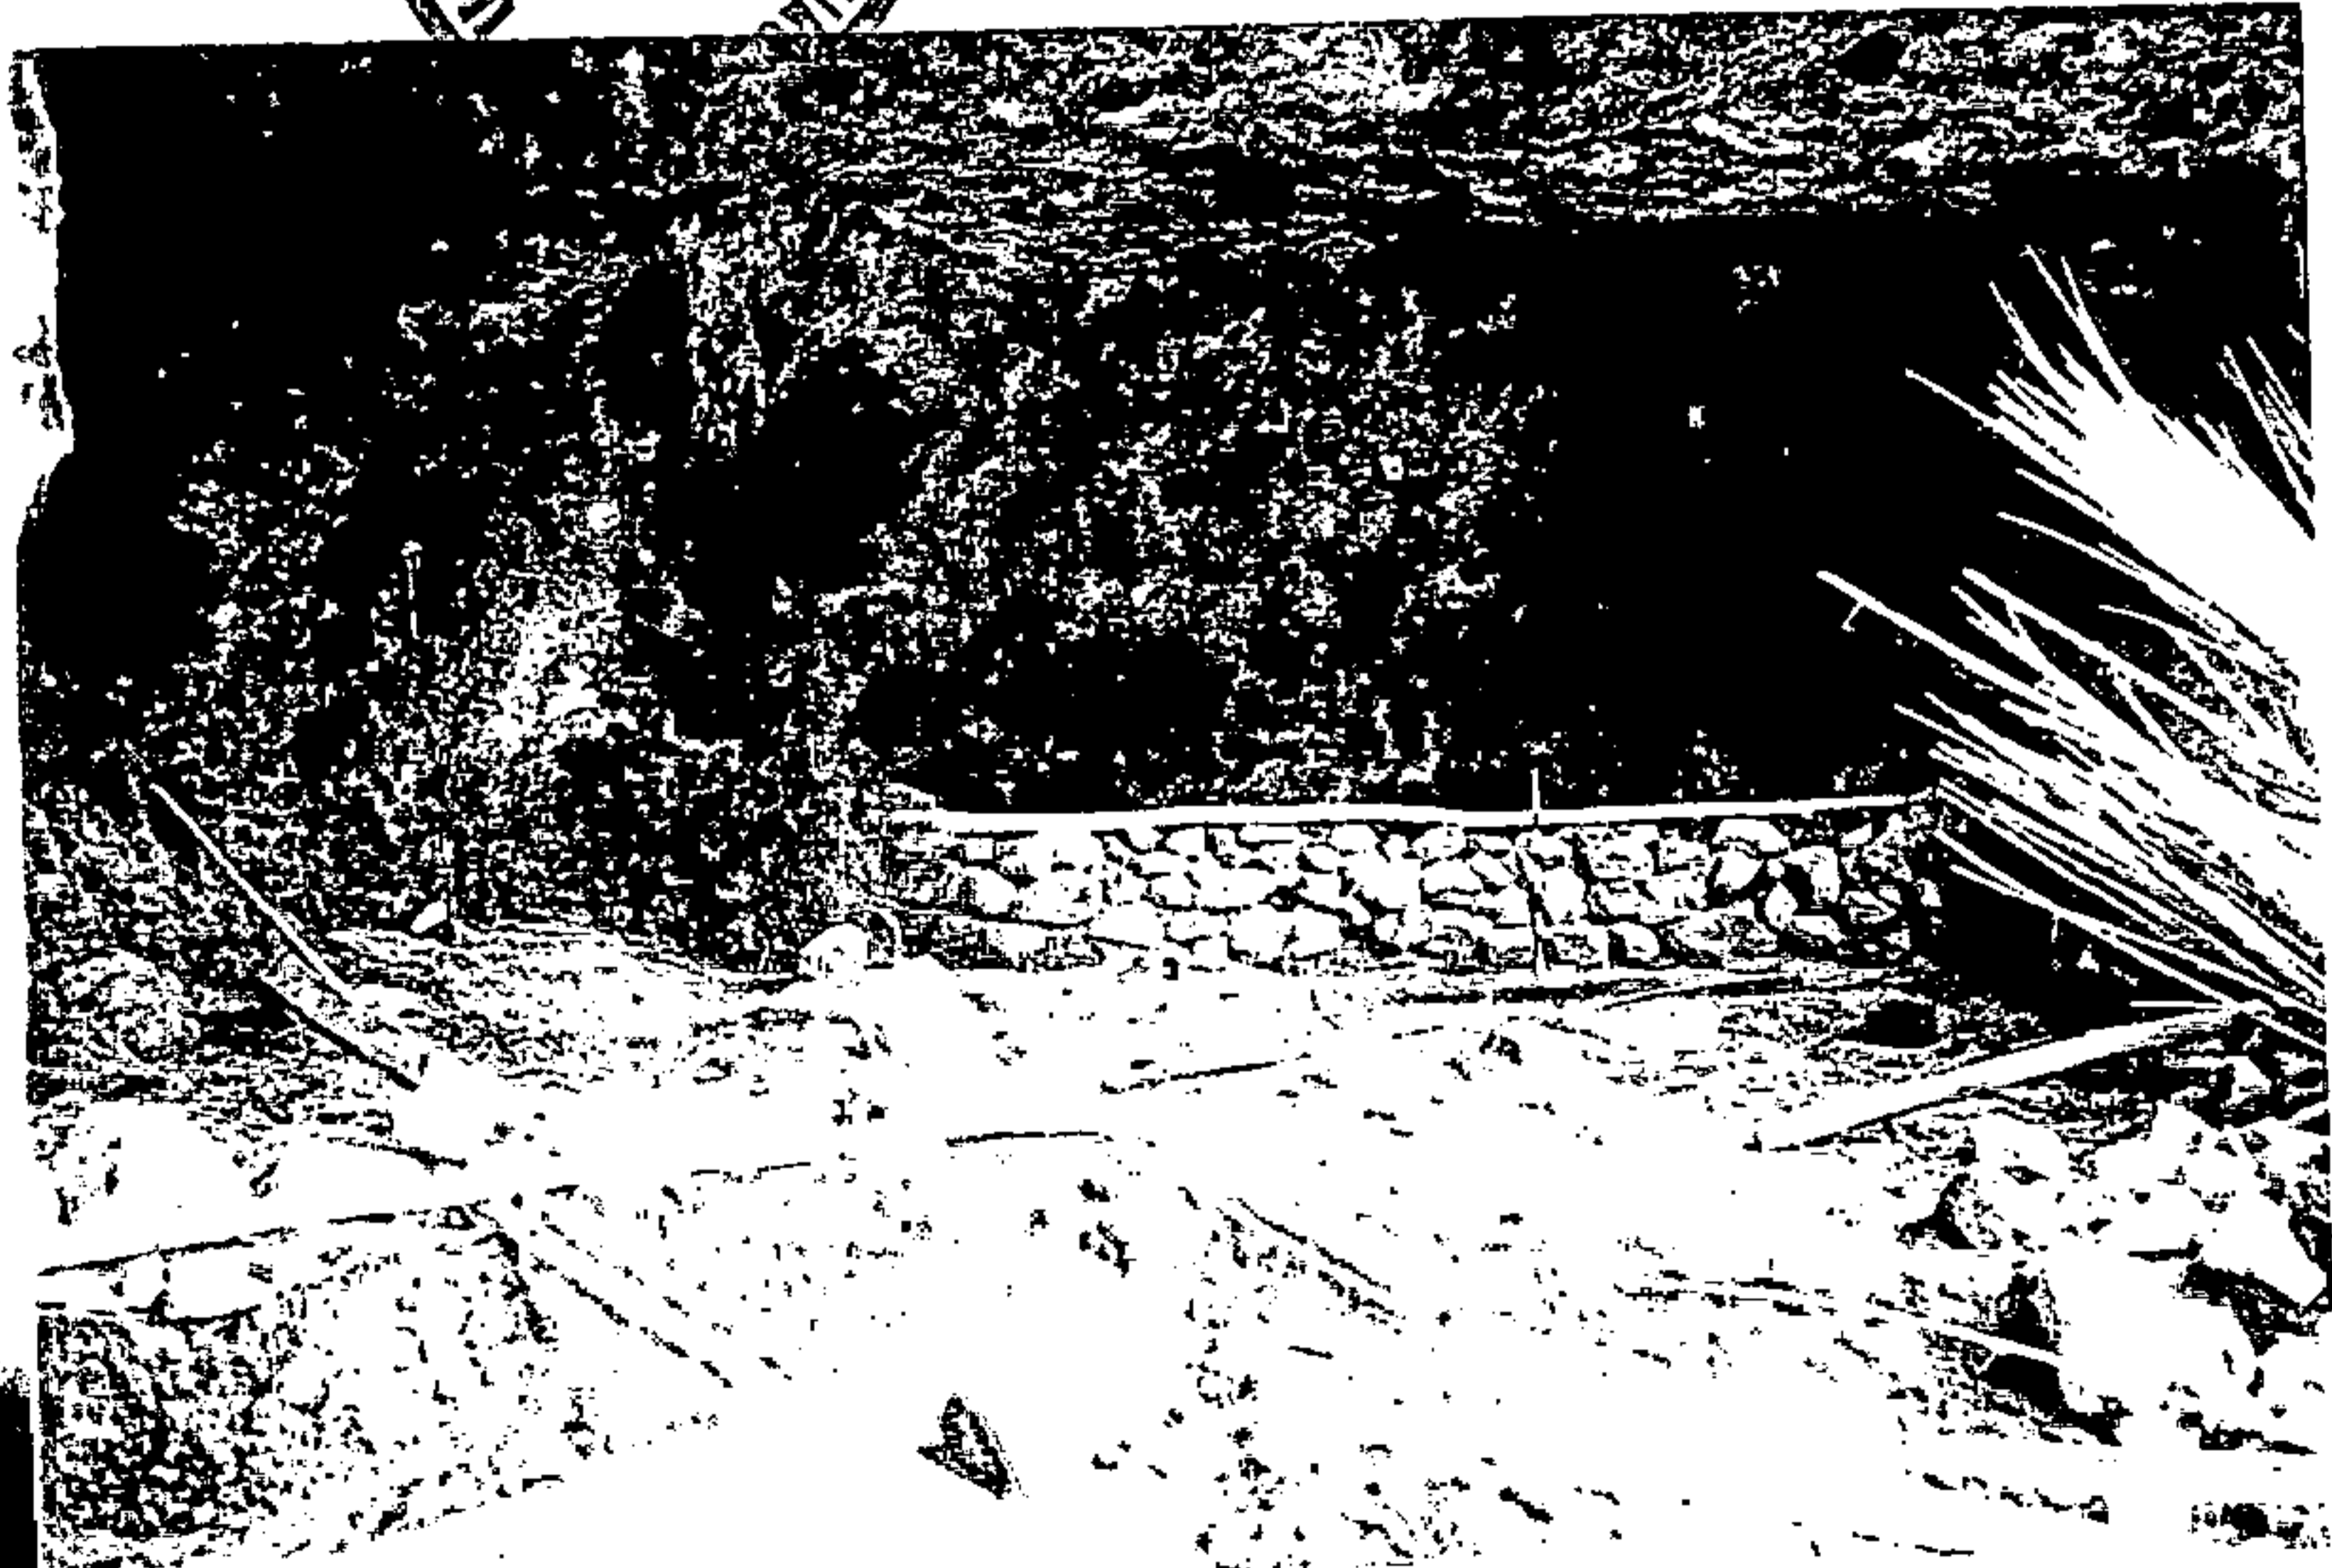
FICHA Nº: 3 | 20 | 11 | 00022

<u>DATOS ETNOGRÁFICOS</u>	<u>LOCALIZACIÓN</u>
<u>DENOMINACION:</u> ALPENDRE- CUEVA (2)	ISLA: GRAN CANARIA
<u>TIPOLOGIA:</u> AREA DE ACTIVIDAD: GANADERIA	MUNICIPIO: FIRGAS
GRUPO: GESTION DEL GANADO	LOCALIDAD: LAS PELLAS
TIPO DE ENTIDAD : ALPENDRE	CALLE: LAS BARRANQUERAS
<u>CLASIFICACIÓN DEL SUELO:</u> RUSTICO	NUMERO: 0
<u>CALIFICACIÓN DEL SUELO:</u>	CODIGO POSTAL: 35435
<u>GRADO PROTECCIÓN:</u> AMBIENTAL	TOPONOMIA: LAS BARRANQUERAS
	ESTADO DE CONSERVACIÓN: REGULAR
	OBSERVACIONES: Alteraciones antrópicas: presencia de basuras Alteraciones naturales: colonización vegetal, en el exterior, humedad en el interior.
