Diagnóstico Ambiental del SRPT-3 Cueva Lapa, en Gáldar

Equipo Redactor: Dina Sánchez Mateos
Juan Francisco Aguiar Díaz

Concejalía de Urbanismo, Vivienda y Medio Ambiente
Ayuntamiento de Gáldar

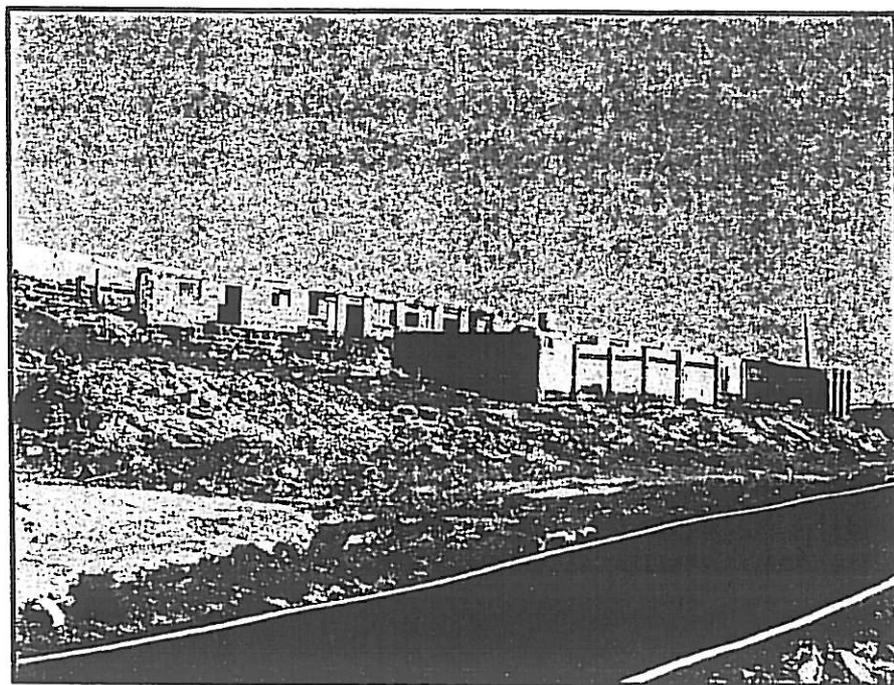
Foto 5. Cuarterías

Según el Inventario de Bienes Inmuebles de Interés Etnográfico del término municipal de Gáldar, no se reflejan en la zona de estudio elementos de esta naturaleza. Cabe mencionar de forma puntual la existencia de edificaciones o cuarterías totalmente en desuso y derruidas sin valores arquitectónicos a destacar, vinculadas en el pasado a la explotación agrícola intensiva del tomate de exportación. Ésta no se refleja en el

catálogo de bienes inmuebles de interés etnográfico anteriormente mencionado, lo cual subraya el nulo interés de la zona en lo que respecta a dicho patrimonio.

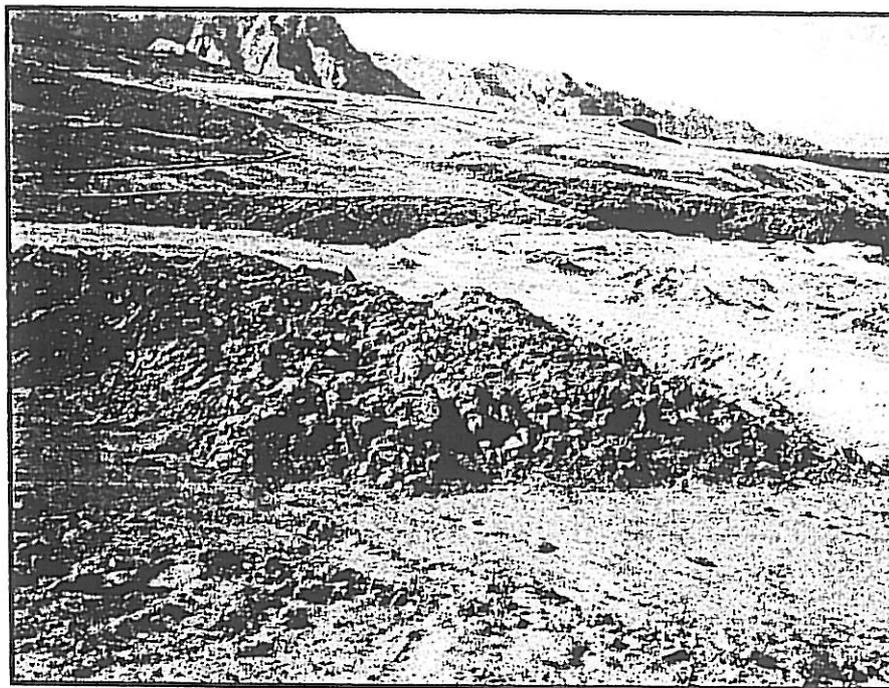
Foto 7 Zona con escombros

En segundo lugar, toda el área de estudio es utilizada como vertedero incontrolado. Los residuos que son alojados en esa zona van desde los escombros hasta los grandes electrodomésticos.

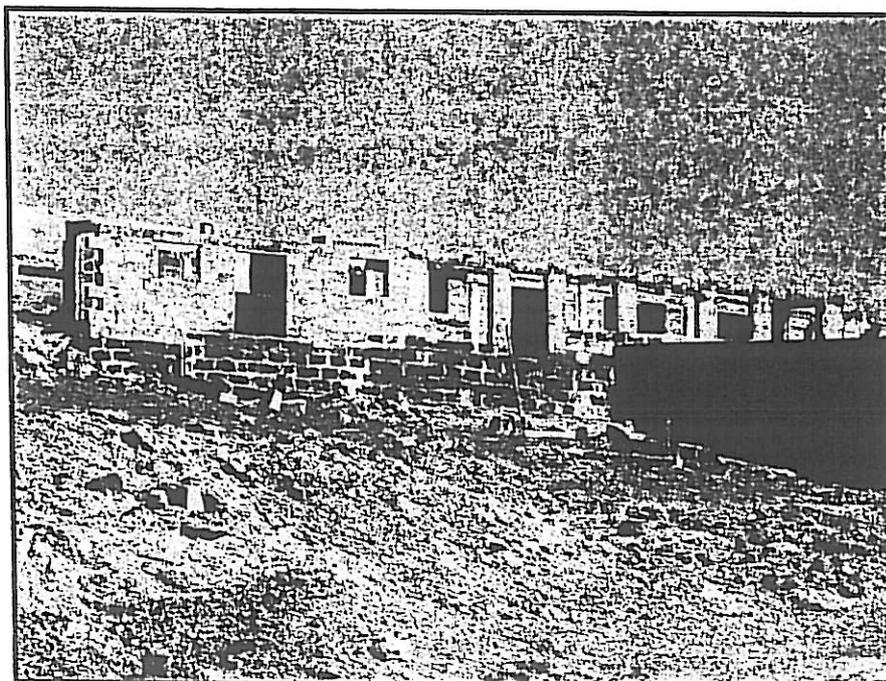
Foto 8 Cuarterías abandonadas

Además existen una serie de construcciones asociadas a las grandes extensiones de cultivo que existían en los alrededores (cuarterías), cuyo estado es muy precario, prácticamente se encuentran totalmente derruidas.

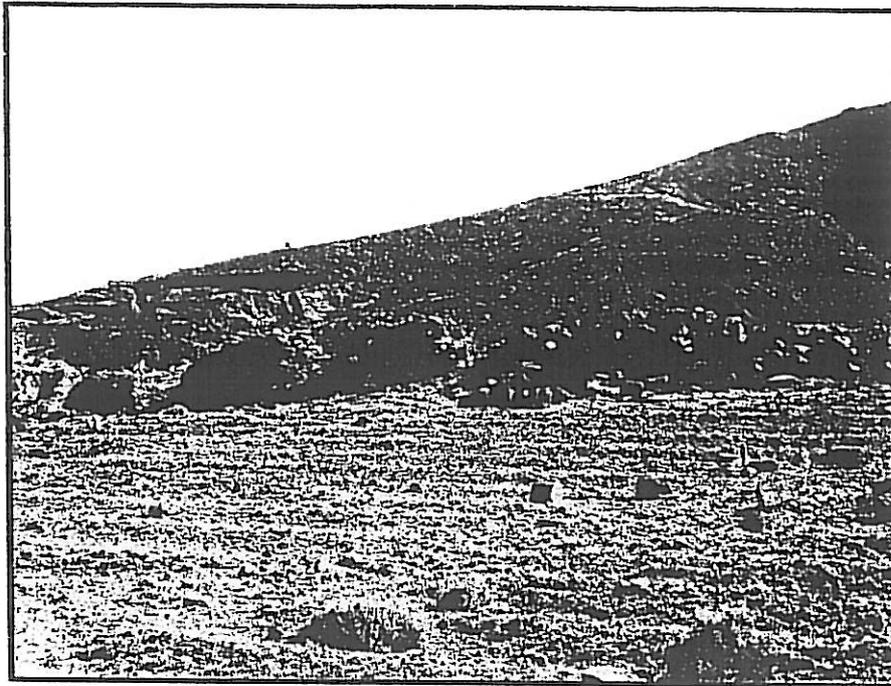
Foto 9 : Antiguas tierras de labor

Por último en el sector más meridional quedan las huellas de haber sido tierras de labor, concretamente dedicadas al cultivo de tomate.

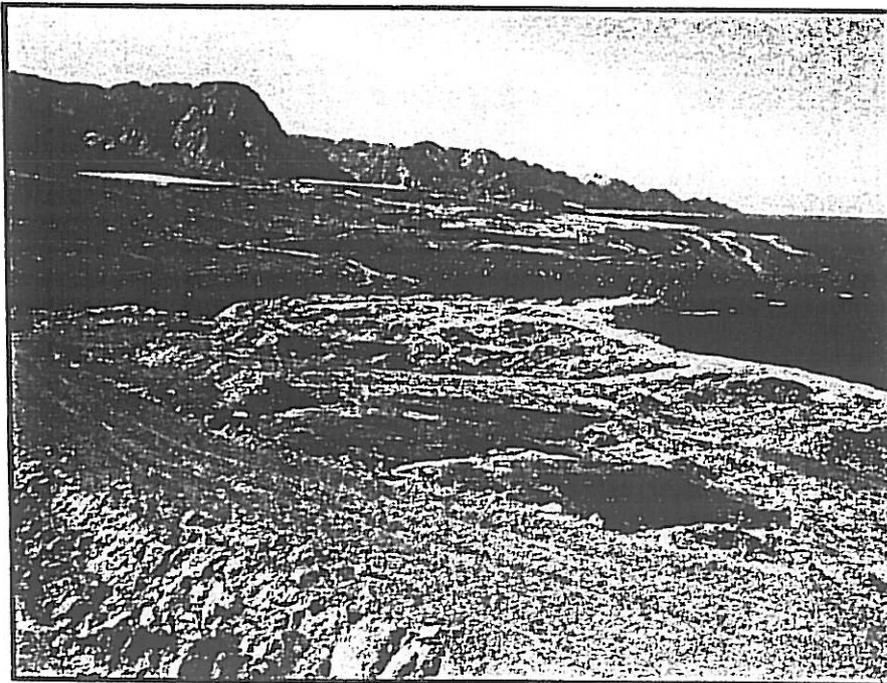
Foto 10 : Pistas de tierra

También es de destacar la densidad de pistas de tierra que dan acceso al cantil costero, se han ido creando de forma aleatoria por los usuarios del litoral para las diferentes prácticas en el mismo como pesca o baño.

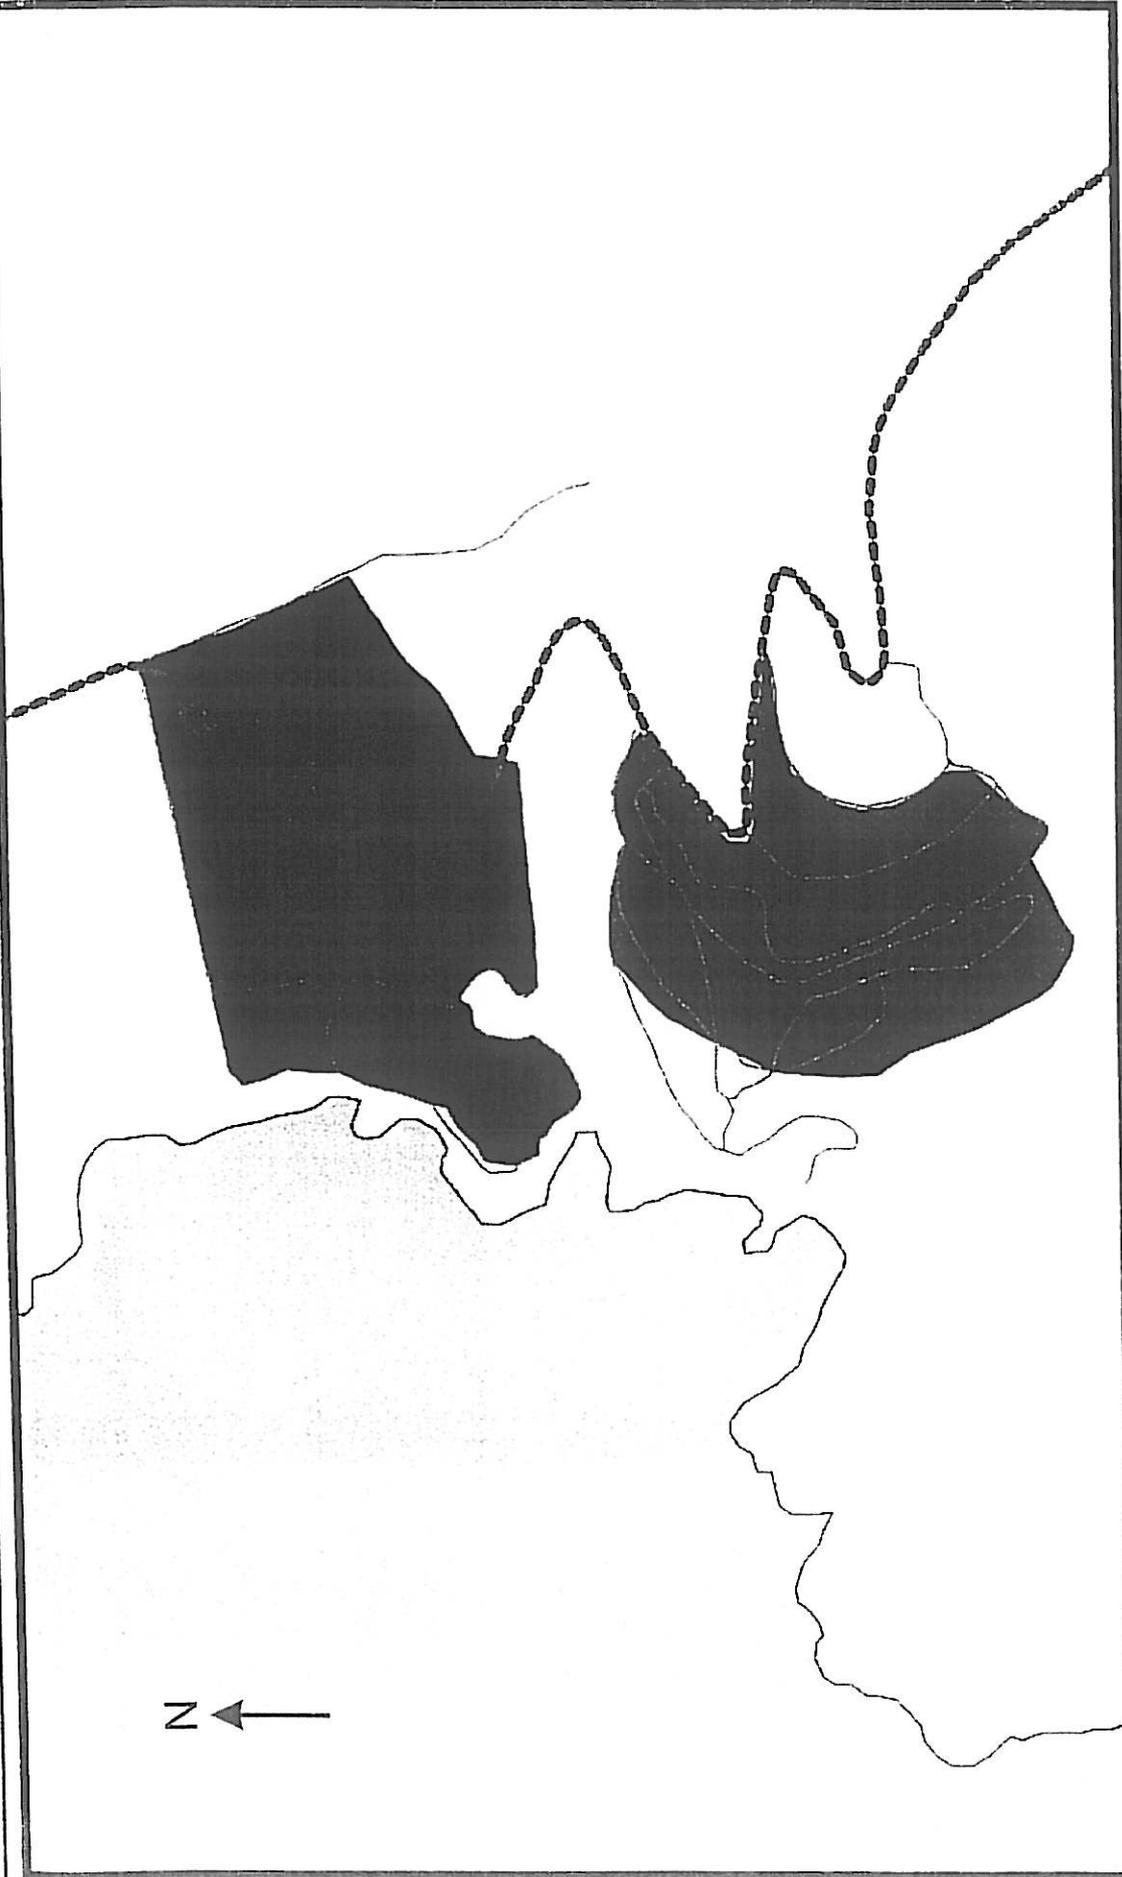
Mapa: Impactos

El área de estudio destaca por ser una zona en dónde la actividad del hombre se ha dejado sentir de manera muy acusada dejando su huella a través de impactos.

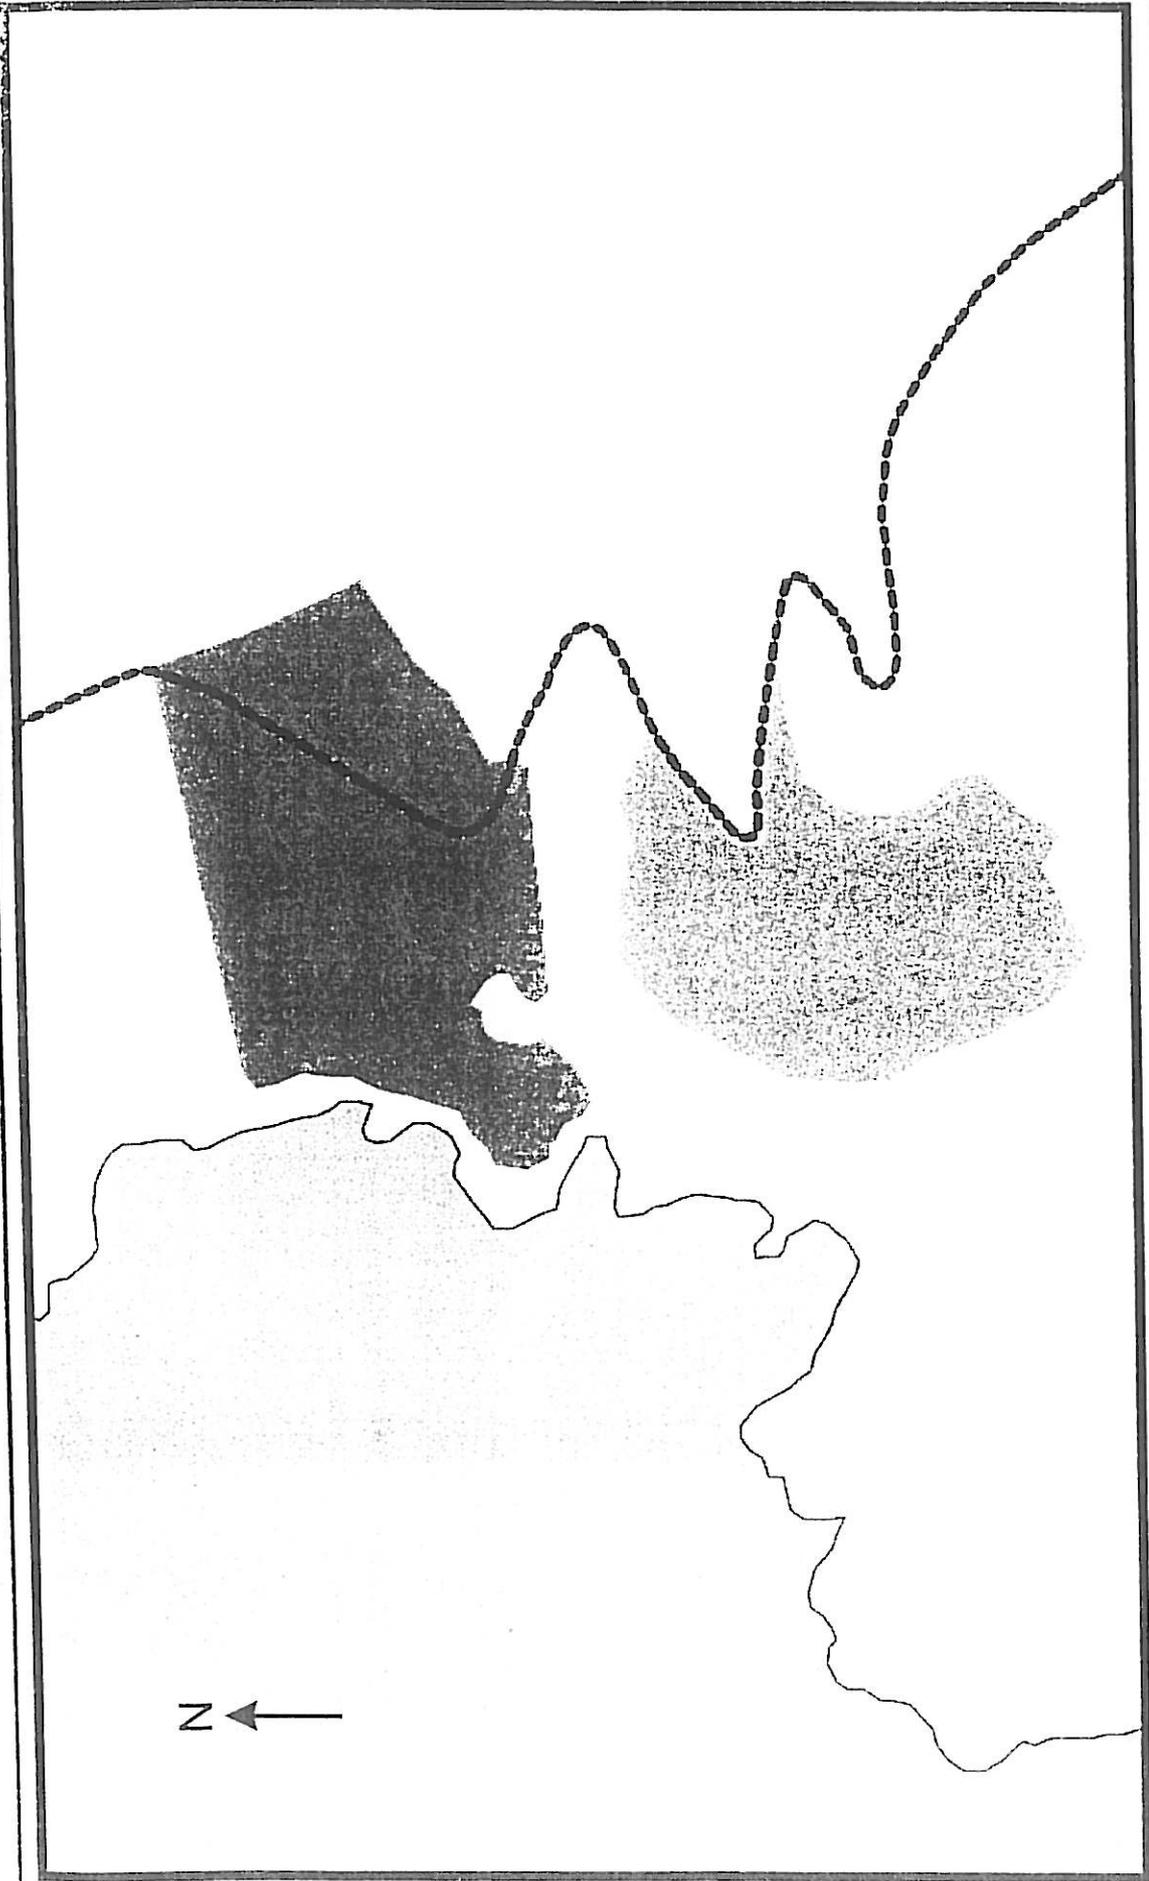
Escala 1: 6000	Mapa: Tipo de Suelos. Clasifi. FAO

Según la clasificación taxonómica de la FAO de 1998, una parte de los suelos que afectan a las zonas de estudio quedaría englobados en el grupo de los Andosoles, clasificados como Andosoles vítricos según la Cartografía del Potencial del Medio Natural de Gran Canaria 1995 (Geocientífico), ya que no tienen consistencia untuosa o una textura franca limosa o más fina como textura promedio (en peso) de todos los horizontes dentro de una profundidad de 100 cm. a partir de la superficie, o ambas condiciones. Estos suelos tienen alto contenido en materiales amorfos de origen volcánico. Se caracterizan por tener una capacidad de uso del suelo baja.

La otra zona está clasificada por el mismo documento como Vertisol cálcico, son suelos con contenidos en arcillas con un horizonte cálcico o concentraciones de caliza pulverulenta blanda dentro de una profundidad de 125 cm. a partir de la superficie. Estos suelos están clasificados con una capacidad de uso de suelo muy baja.

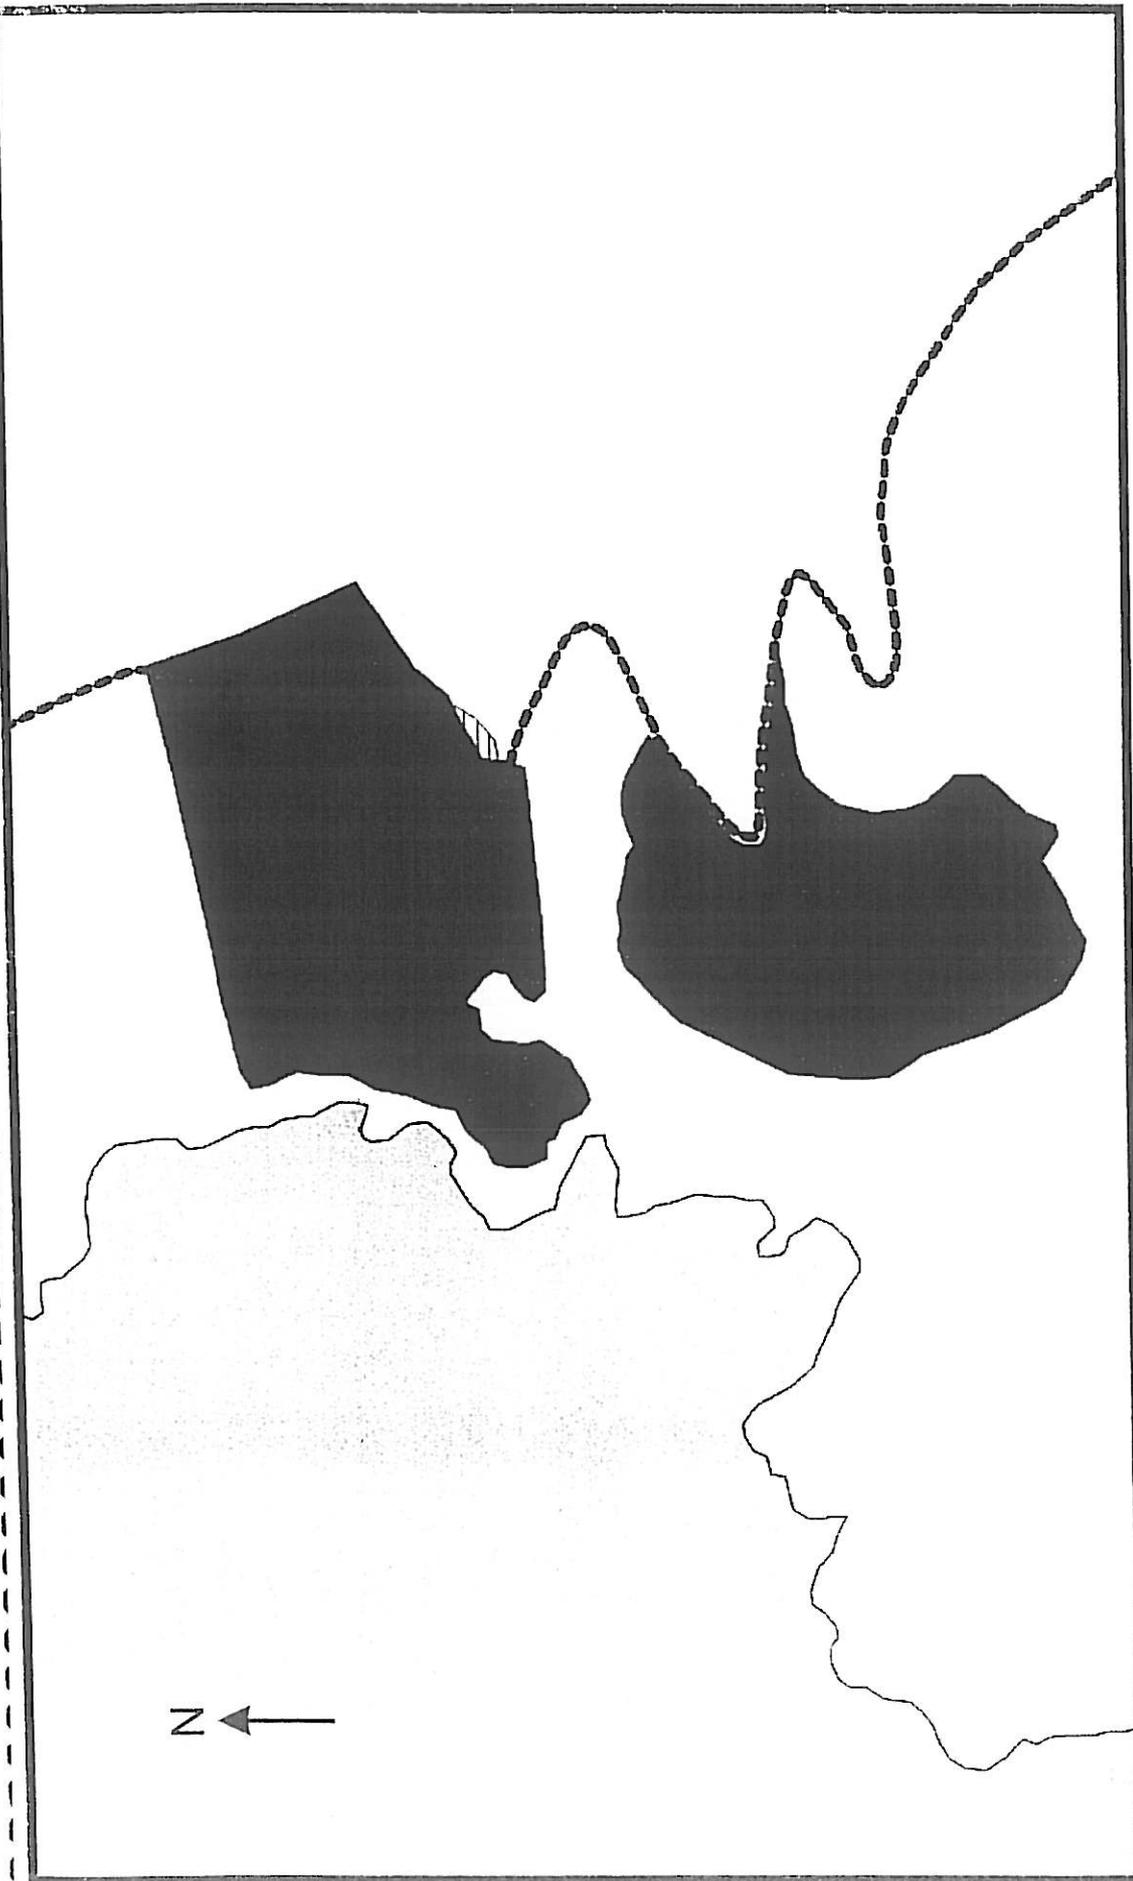
Mapa: Geológico

El área de estudio se caracteriza por la presencia de Lavas basanítico-nefeliniticas, basálticas y basáltico olivínico-piroxénicas, Tefritas subordinadas (tp=intercalaciones de tobas piroclásticas).

Afloran puntualmente coladas masivas de hasta 2-3 m. de espesor individual. Ligera disyunción columnar, exhumada debido a procesos erosivos. Rocas oscuras, porfídicas (olivínico-piroxénicas), con matriz afanítica o con tramos vesiculares. El espesor que presenta es de conjunto variable según sectores: oscilan entre 15-20 m., hasta 100-150 m.

Presencia de piroclastos de dispersión, provenientes de centros eruptivos desmantelados circundantes. Acumulaciones de material de tamaño lapilli, y, a veces, escorias. Sobre las coladas anteriores se apoyan depósitos piroclásticos de dispersión constituidos por lapillis de 3-5 cm. Y escorias gruesas, cuya característica común es el alto grado de alteración así como el intenso encalichamiento que los afecta.
