Elorz Guajardo
Arquitectos, SCP.

ENERO 2018

REVISIÓN DEL CATÁLOGO ARQUITECTÓNICO MUNICIPAL DE LA VILLA DE INGENIO

TOMO I:
MEMORIA, DETERMINACIONES
GENERALES Y ESPECÍFICAS (FICHAS)
Y ANEXO FOTOGRÁFICO DIGITAL.

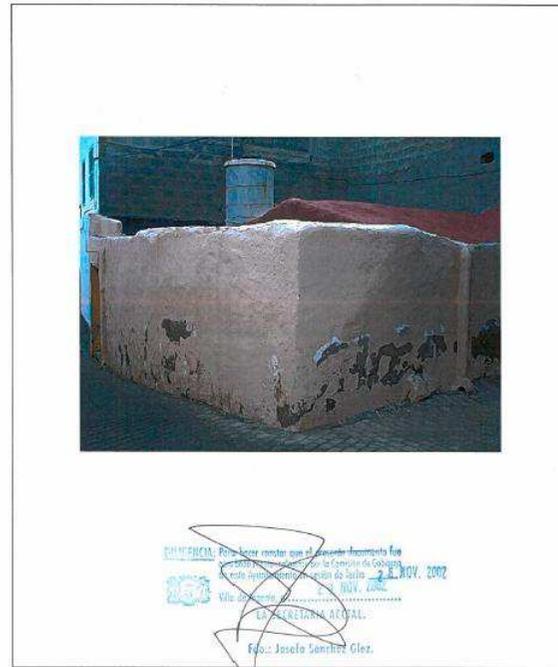
Nº DE FICHA DEL CATÁLOGO: 5

> Ejemplo de muestra común,
aislada y no representativa.
Ficha nº 5 vigente: casa
terrera, según descripción del
catálogo.

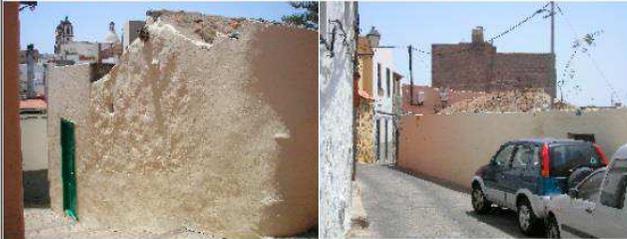
CARACTERÍSTICAS Y DENOMINACIÓN: Casa en esquina con patio

DATOS GENERALES: Casa de 1 pta. en esquina con cubiertas plana y a dos aguas en parcela regular

ELEMENTOS	MATERIAL	ESTADO	RECOMENDACIONES
Cimientos	"Madrecilla" correa de hormigón ciclópeo	Bueno	Conservación
Forjados	Vigas de madera ancladas en muros y entablado	Bueno	Conservación
Estructura	Muros carga de mampostería+armadura parhilerera de madera	Bueno	Conservación
Fachada	Mampuestos	Bueno	Conservación-mantenimiento
Revestimiento	Enfoscado mortero pintado	Bueno	Conservación-mantenimiento
Dinteles y jambas	Carpintería de madera y fábrica de obra	Bueno	Conservación-mantenimiento
Carpintería	Tradicional madera pintada y madera barnizada	Bueno, regular	Conservación-mantenimiento, restauración-mantenimiento
Balcones			
Cornisa			
Elementos decorativos			
Zócalos			
Zaguán			
Escalera			
Patio			
Cubierta	Planas de toba, a dos aguas tejas curvas cerámicas cementadas	Regular	Restauración-mantenimiento
Color	Paramentos ocre y carpintería verde	Bueno	Conservación-mantenimiento
Otros elementos de interés

OBRAS EJECUTADAS:			
AUTOR	La propiedad		
AÑO			
ESTADO	Finalizado		
TIPO DE OBRA	Añadido en muro cerramiento con bloques hormigón		
OTRAS OBRAS			
JUSTIFICACIÓN DE LA PROTECCIÓN:			
Destaca el valor de la tipología edificatoria de arquitectura popular tradicional-doméstica en bloque con huerto trasero (patio) entremedianeras, donde la parcela es de origen agrario y la trama proviene de los caminos y las servidumbres de paso, conformándose a través de procesos espontáneos sin planificación de conjunto, dando lugar a manzanas de geometría irregular con diferentes tamaños y formas. La relación de esta vivienda terrera con el espacio público a través del volumen de acceso que da directamente al huerto, es una característica que junto con la composición de la fachada y cerramientos a calle totalmente ciega, hacen de esta tipología residencial una singularidad edificatoria donde la memoria del lugar se superpone con la peculiar conjunción dada entre territorio y trama urbana.

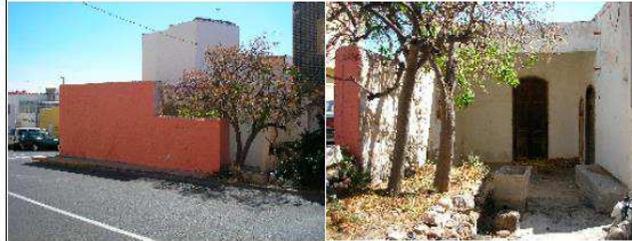
CARACTERÍSTICAS Y DENOMINACIÓN: Casa en esquina con patios

DATOS GENERALES: Casa de 1 pta. en esquina con 3 fachadas a calle y cubiertas planas en parcela en "L"

ELEMENTOS	MATERIAL	ESTADO	RECOMENDACIONES
Cimientos	"Madrecilla" correa de hormigón ciclópeo	Bueno	Conservación
Forjados	Vigas de madera ancladas en muros y entablado	Bueno	Conservación
Estructura	Muros carga de mampostería+forjado vigas madera	Bueno	Conservación
Fachada	Mampuestos	Bueno	Conservación-mantenimiento
Revestimiento	Enfoscado mortero cal y arena pintado	Regular	Restauración-mantenimiento
Dinteles y jambas	Carpintería de madera	Bueno	Conservación-mantenimiento
Carpintería	Tradicional madera barnizada	Bueno	Conservación-mantenimiento
Balcones			
Cornisa			
Elementos decorativos	Pila agua en hornacina fachada y banco mampostería	Regular	Restauración-mantenimiento
Zócalos			
Zaguán			
Escalera			
Patio	Cementado	Bueno	Conservación-mantenimiento
Cubierta	Planas de toba	Bueno	Conservación-mantenimiento
Color	Paramentos blanco y tramo cerramiento rojo	Regular, bueno	Restauración-mantenimiento, conservación-mantenimiento

Otros elementos de interés	Tramo cerramiento muro cajón, porche (cubierta plana) patio acceso, cimentación vista	Bueno	Conservación-mantenimiento

Destaca el valor de la tipología edificatoria de arquitectura tradicional doméstica terrera entremedianeras con patio y huerto trasero, con orígenes rurales, se conforma a través de procesos espontáneos sin planificación de conjunto, dando lugar a manzanas de geometría irregular con diferentes tamaños y formas.
La relación de la vivienda con el espacio público es a través del acceso que da directamente al patio, característica que junto con la disposición interior en la parcela y con la composición de la fachada y cerramientos a calle prácticamente ciegos, hacen de esta tipología residencial una singularidad edificatoria en la trama urbana.

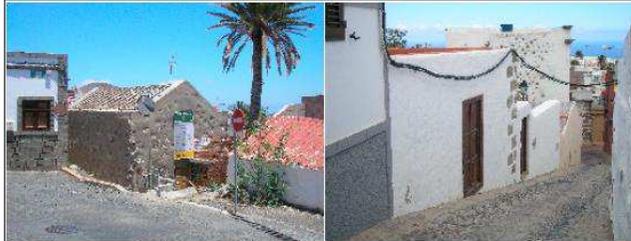
CARACTERÍSTICAS Y DENOMINACIÓN: Casas aisladas con patios "Casa de Matos" y otra

DATOS GENERALES: Casa de 1-2 ptas. aisladas con 3 fachadas a calle con cubiertas planas y a dos aguas en parcela irregular

DESCRIPCIÓN Y ESTADO:			
ELEMENTOS	MATERIAL	ESTADO	RECOMENDACIONES
Cimientos	"Madrecilla" correa de hormigón ciclópeo	Bueno	Conservación
Forjados	Vigas de madera ancladas en muros y entablado	Bueno	Conservación
Estructura	Muros carga de mampostería+forjado vigas madera+armadura parhlera de madera	Bueno	Conservación
Fachada	Mampuestos y sillares	Bueno	Conservación-mantenimiento
Revestimiento	Enfoscado mortero pintado, descubiertos algunos mampuestos y sillares	Bueno	Conservación-mantenimiento
Dinteles y jambas	Carpintería de madera y fábrica de obra	Regular, bueno	Restauración-mantenimiento, conservación-mantenimiento
Carpintería	Tradicional madera pintada y barnizada	Regular, bueno	Restauración-mantenimiento, conservación-mantenimiento
Balcones			
Cornisa			
Elementos decorativos	Portón acceso madera+hierro forjado	Bueno	Conservación-mantenimiento
Zócalos			
Zaguán			
Escalera	Escalera exterior cantería

Patio	Empedrado cantos rodados	Bueno	Conservación-mantenimiento
Cubierta	Planas de toba, a dos aguas tejas curvas cerámicas y cementadas e impermeabilizadas	Bueno	Conservación-mantenimiento
Color	Paramentos blanco	Bueno	Conservación-mantenimiento
Otros elementos de interés	Muro cerramiento piedra seca, pasarela metálica y mobiliario urbano	Bueno	Conservación-mantenimiento
OBRAS EJECUTADAS:			
AUTOR	ISOGES - Ilustre Ayuntamiento Villa Ingenio		
AÑO	2008		
ESTADO	Sin finalizar		
TIPO DE OBRA	Rehabilitación de todo el conjunto		
OTRAS OBRAS			
JUSTIFICACIÓN DE LA PROTECCIÓN:			
Destaca el valor de la tipología edificatoria de arquitectura tradicional doméstica de dos alturas con patios entremedianeras, con orígenes rurales. Se conforma a través de procesos espontáneos sin planificación de conjunto, dando lugar a manzanas de geometría irregular con diferentes tamaños y formas. La relación de las viviendas con el espacio público es a través del portón de acceso que da directamente al patio o huerto, característica que junto con la disposición interior en la parcela, hacen de esta tipología residencial una singularidad edificatoria en la trama urbana.

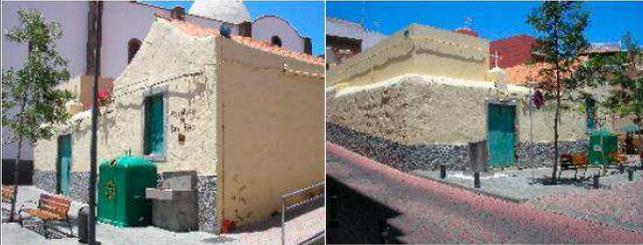
CARACTERÍSTICAS Y DENOMINACIÓN: Casa en esquina

DATOS GENERALES: Casa de 1 pta. en esquina con cubiertas planas y a dos aguas en parcela regular

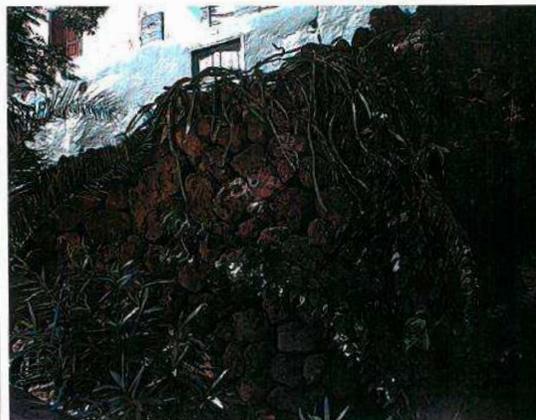
Nº DE FICHA DEL CATÁLOGO: 52

> Ejemplo de muestra común, aislada y no representativa: Fichas nº 52 y 331 vigentes: muro de mampostería de piedra seca, según descripción del catálogo.

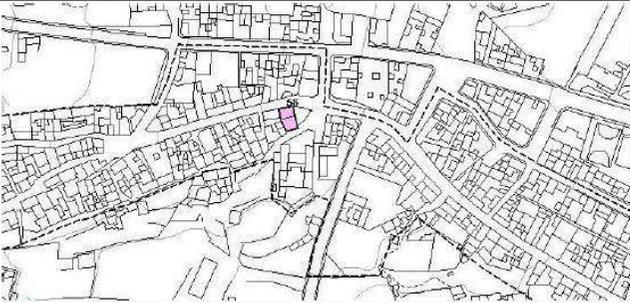
CARACTERÍSTICAS Y DENOMINACIÓN: Casa en esquina con patio "Casa del ermitaño"

DATOS GENERALES: Casa de 1 pta. en esquina con cubierta a dos aguas en parcela regular

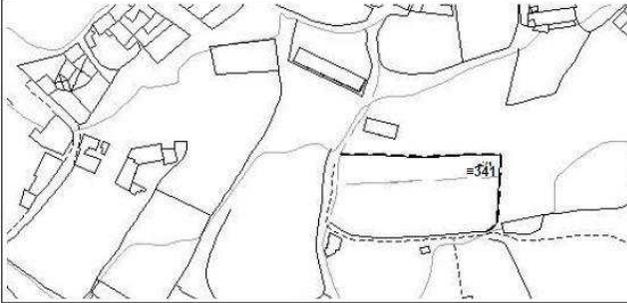
CARACTERÍSTICAS Y DENOMINACIÓN: Muros en El Carrizal

DATOS GENERALES: Muros cortavientos para proteger los cultivos en una ladera cercana a cauce de barranco.

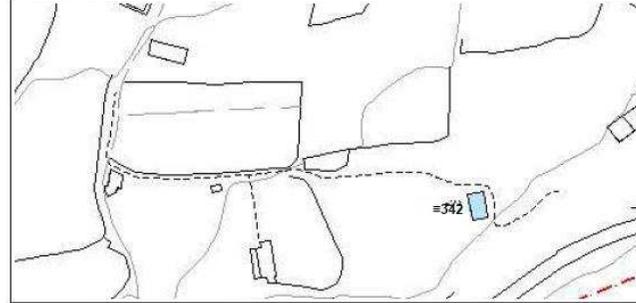
CARACTERÍSTICAS Y DENOMINACIÓN: Cuarto de aperos en El Carrizal

DATOS GENERALES: Cuarto de aperos de planta rectangular y 1 pta. altura con cubierta plana, en una ladera cercana a cauce de barranco.

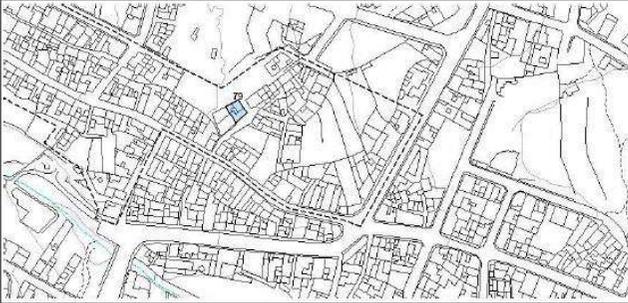
CARACTERÍSTICAS Y DENOMINACIÓN: Casa en esquina con patio

DATOS GENERALES: Casa de 1 pta. en esquina con cubiertas planas en parcela regular

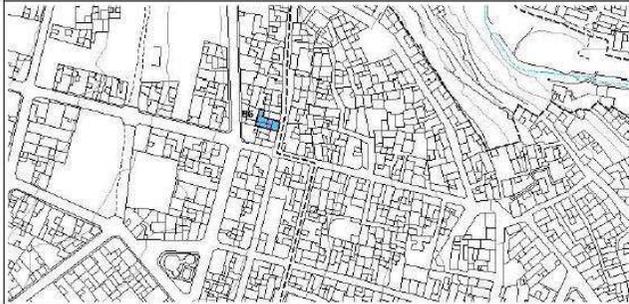
CARACTERÍSTICAS Y DENOMINACIÓN: Casa entremedianeras

DATOS GENERALES: Casa de 1 pta. entremedianeras con cubiertas planas en parcela en "L"

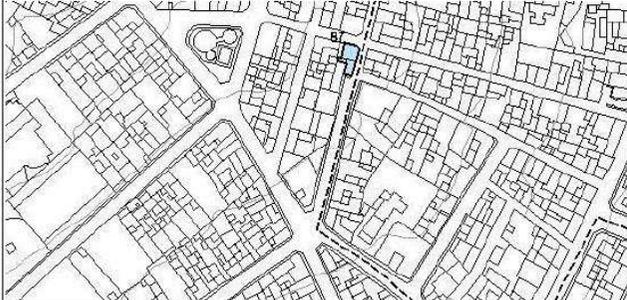
CARACTERÍSTICAS Y DENOMINACIÓN: Casa en esquina

DATOS GENERALES: Casa de 1-2 pttas. en esquina con cubiertas planas en parcela irregular

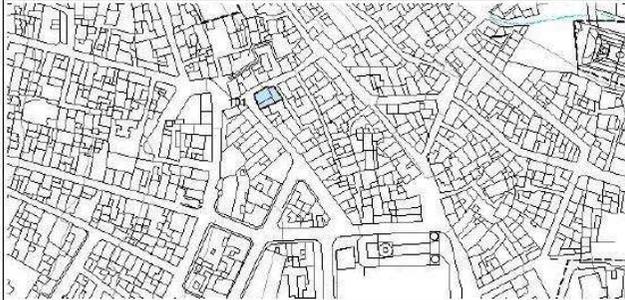
CARACTERÍSTICAS Y DENOMINACIÓN: Casa en esquina con patio

DATOS GENERALES: Casa de 1 pta. en esquina con 3 fachadas a calle con cubiertas planas y a dos aguas en parcela regular

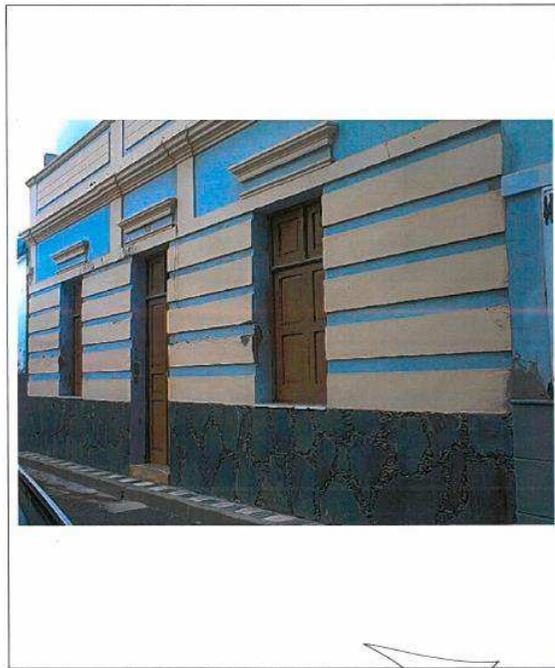
Nº DE FICHA DEL CATÁLOGO: 128

> Ejemplo de muestra común,
aislada y no representativa:
Ficha nº 128 vigente: casa
terrera con cubierta plana,
según descripción del catá-
logo.

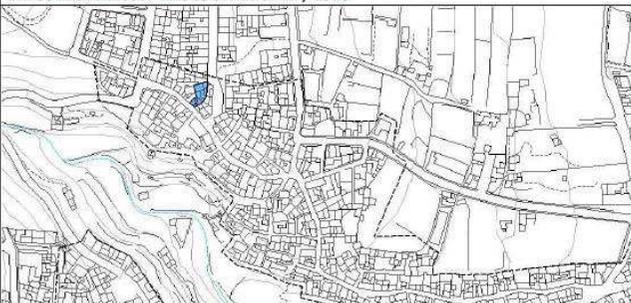
CARACTERÍSTICAS Y DENOMINACIÓN: Casa entremedianeras con patio

DATOS GENERALES: Casa de 1 pta. entremedianeras con cubierta plana en parcela Irregular

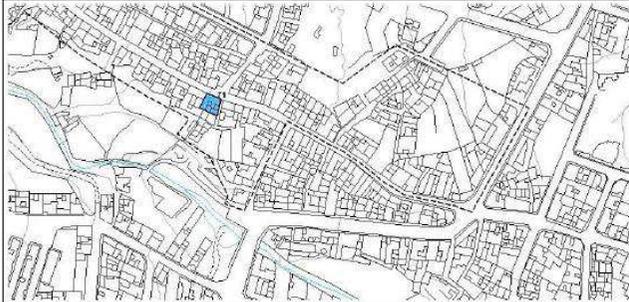
CARACTERÍSTICAS Y DENOMINACIÓN: Casa en esquina

DATOS GENERALES: Casa de 1-2 pítas. en esquina con cubiertas planas en parcela regular

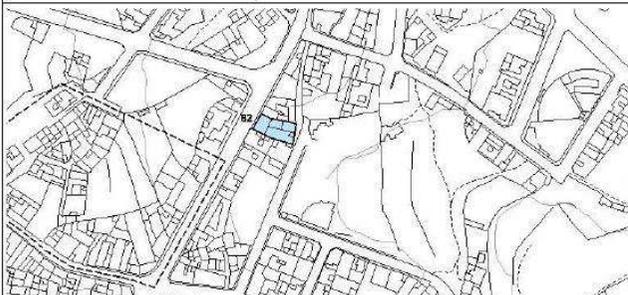
CARACTERÍSTICAS Y DENOMINACIÓN: Casa entremedianeras con patio

DATOS GENERALES: Casa de 1 plta. entremedianeras con 2 fachadas a calle y cubiertas planas en parcela regular

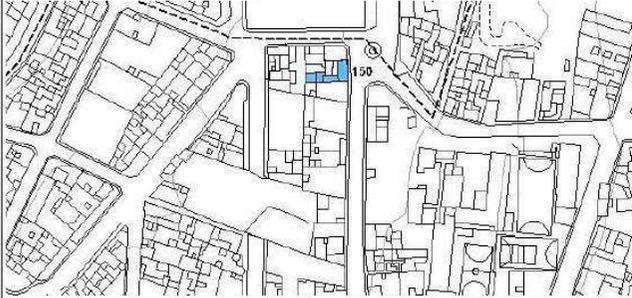
CARACTERÍSTICAS Y DENOMINACIÓN: Casa entremedianeras

DATOS GENERALES: Casa de 1-2 ptas. entremedianeras con cubiertas planas en parcela irregular

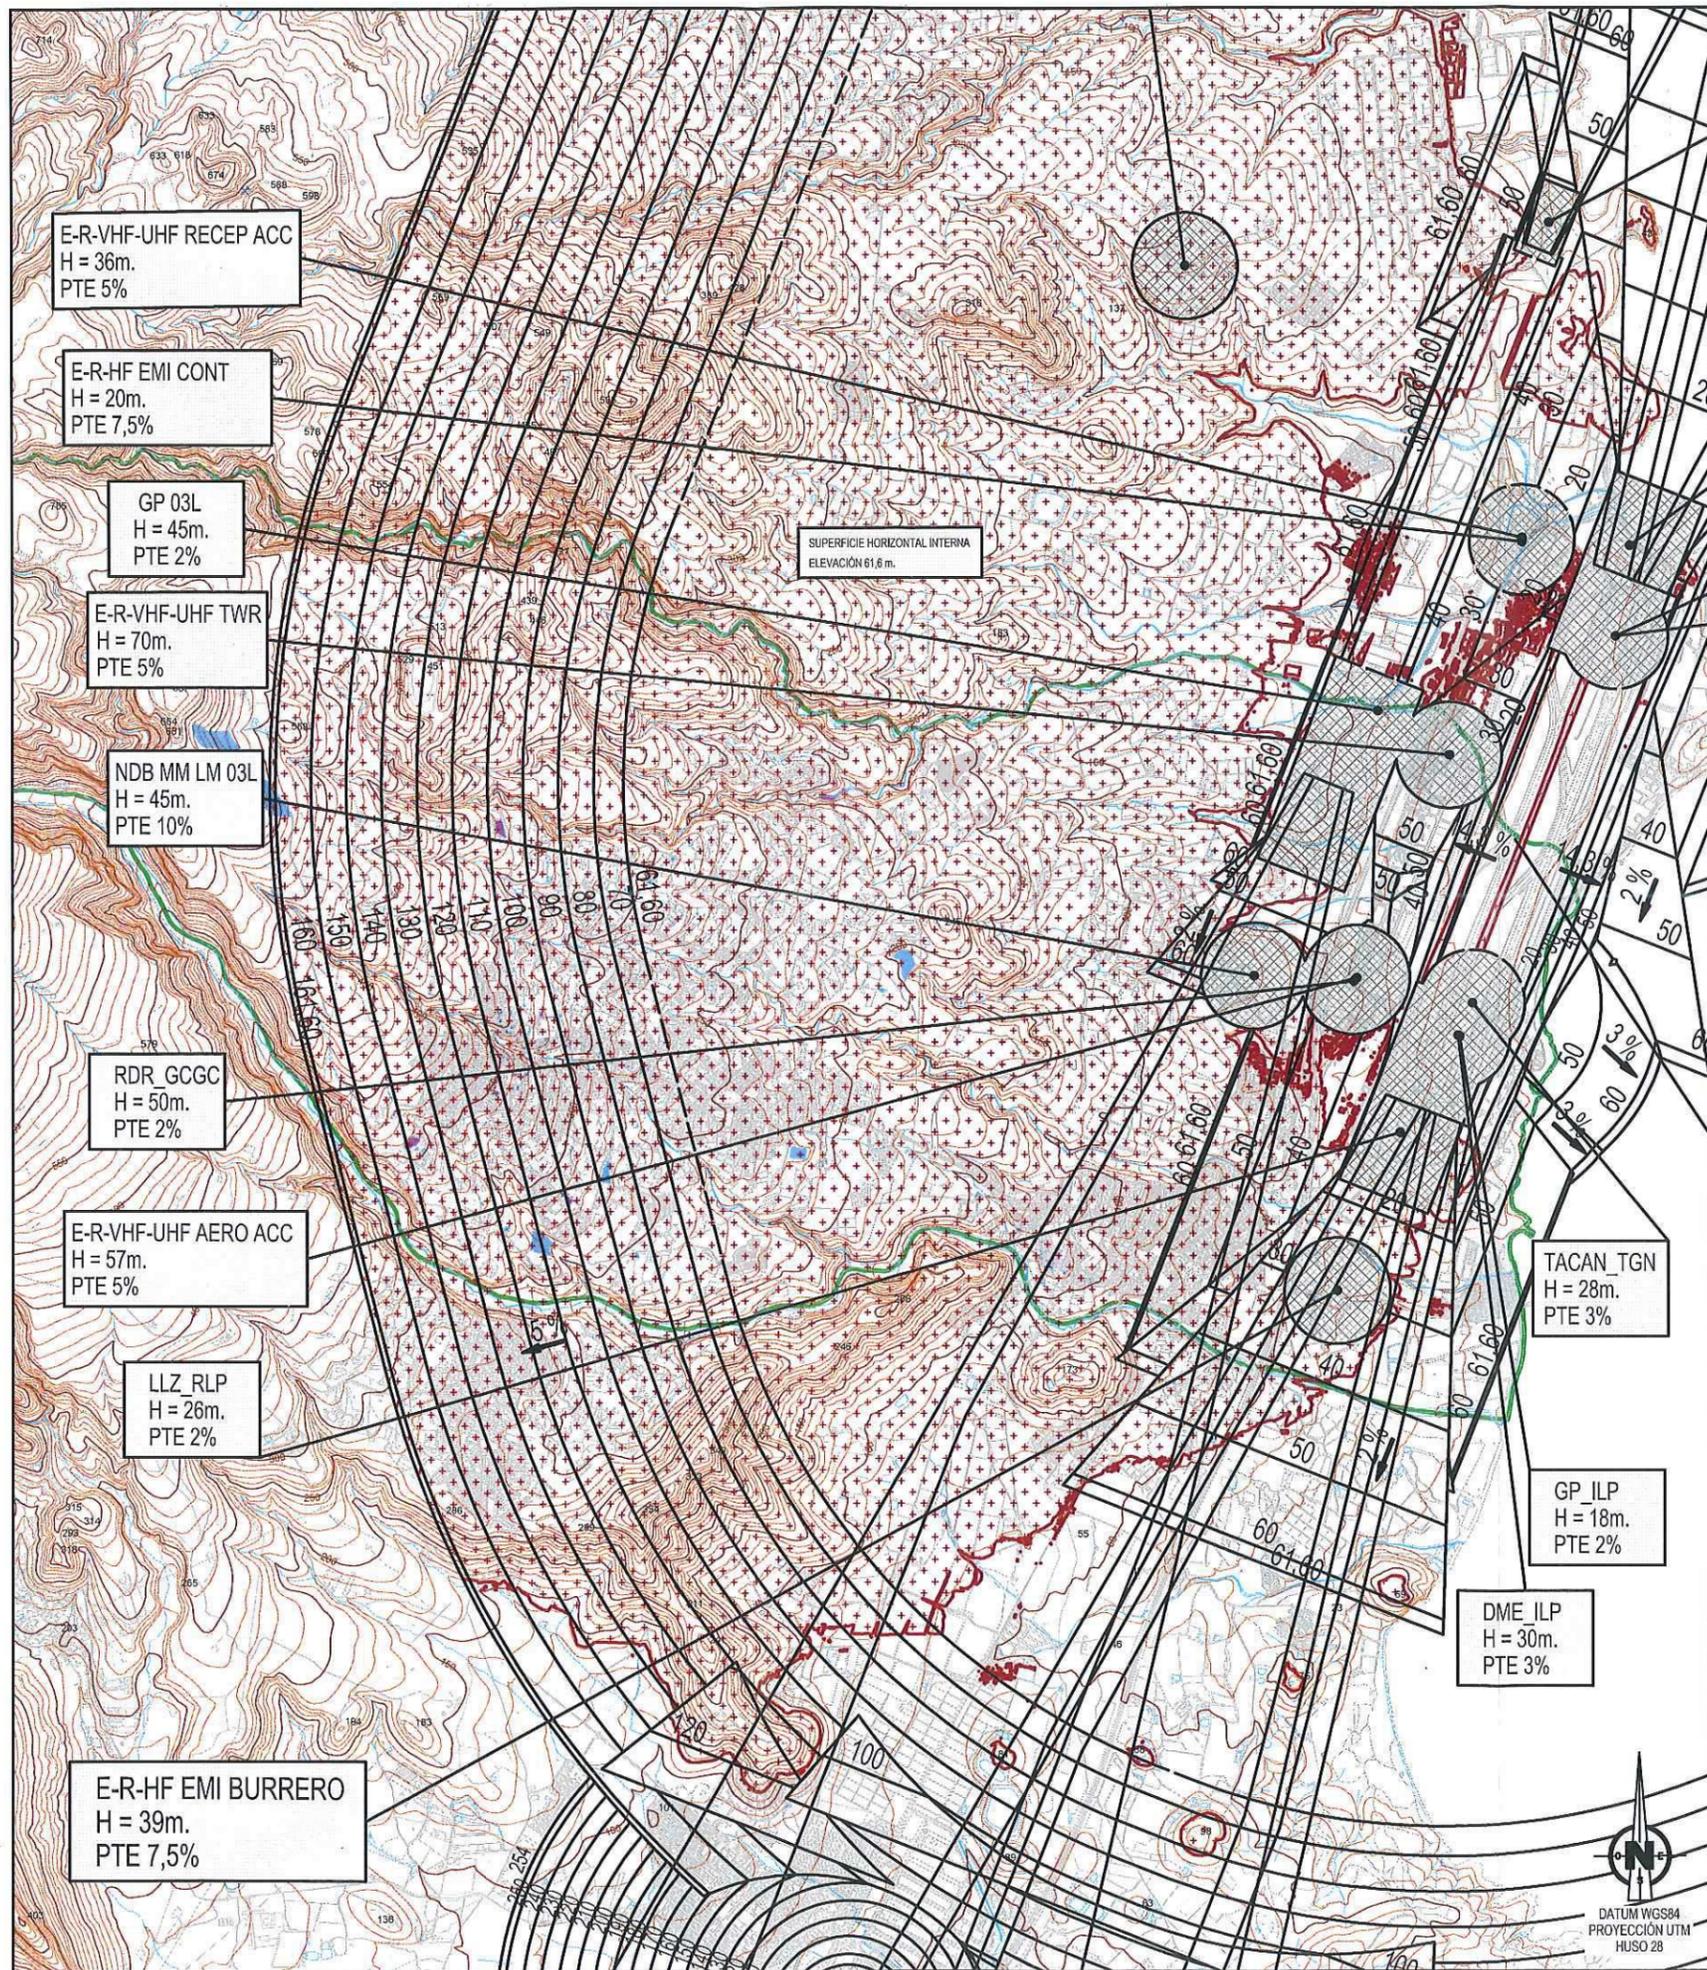
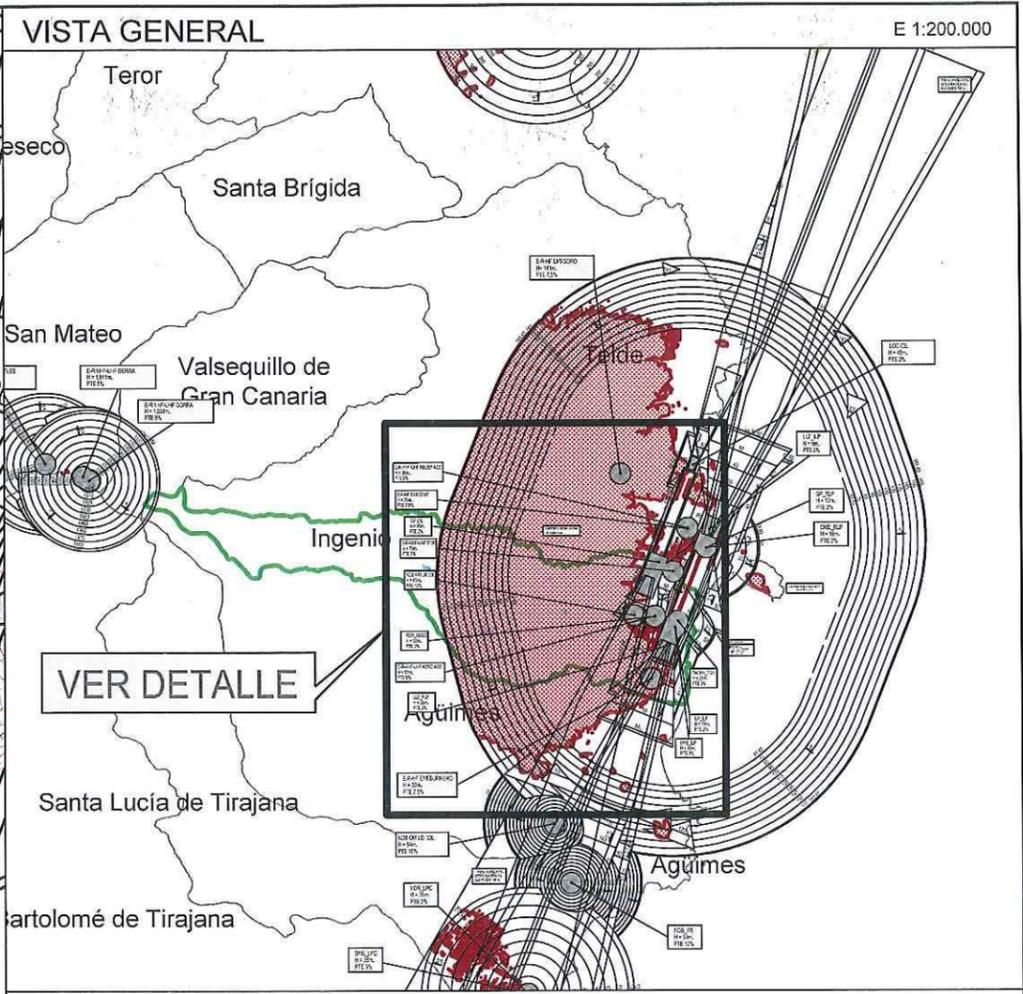
Plano 2.1: AEROPUERTO DE GRAN CANARIA. PROPUESTA DE SERVIDUMBRES AERONÁUTICAS. SERVIDUMBRES DE AERÓDROMO E INSTALACIONES RADIOELÉCTRICAS (PLAN DIRECTOR: DESARROLLO PREVISIBLE) y Plano 2.2: AEROPUERTO DE GRAN CANARIA. SERVIDUMBRES AERONÁUTICAS. SERVIDUMBRES DE OPERACIÓN DE LAS AERONAVES (REAL DECRETO 417/2011).

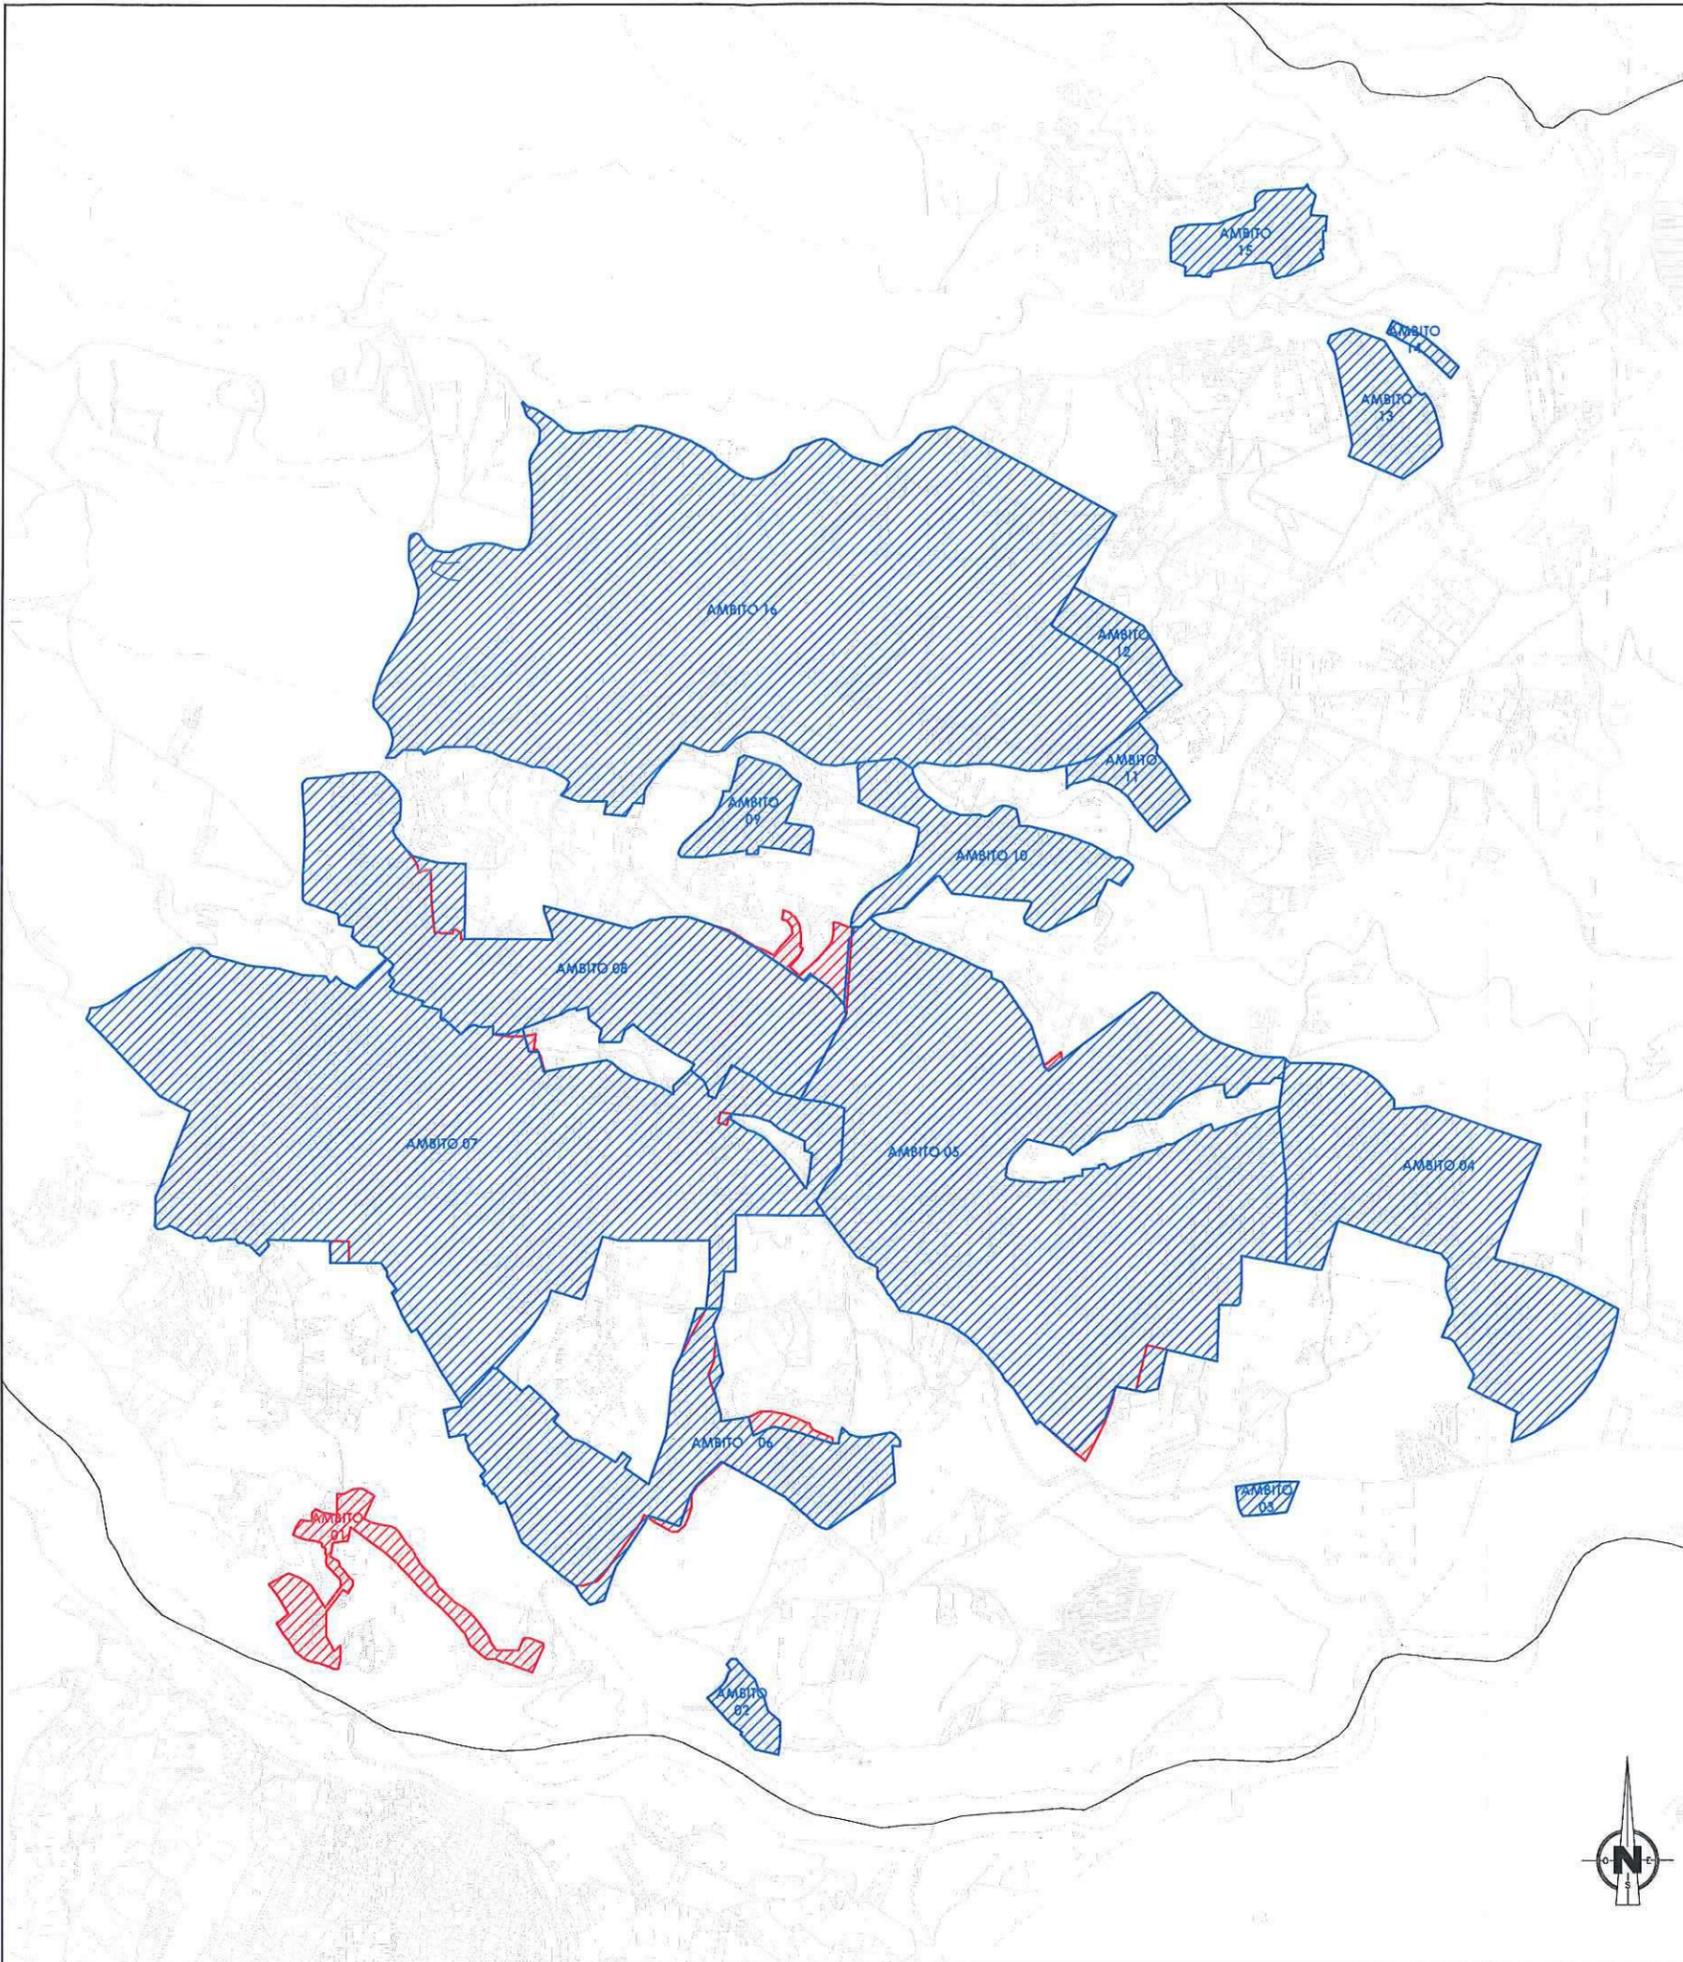
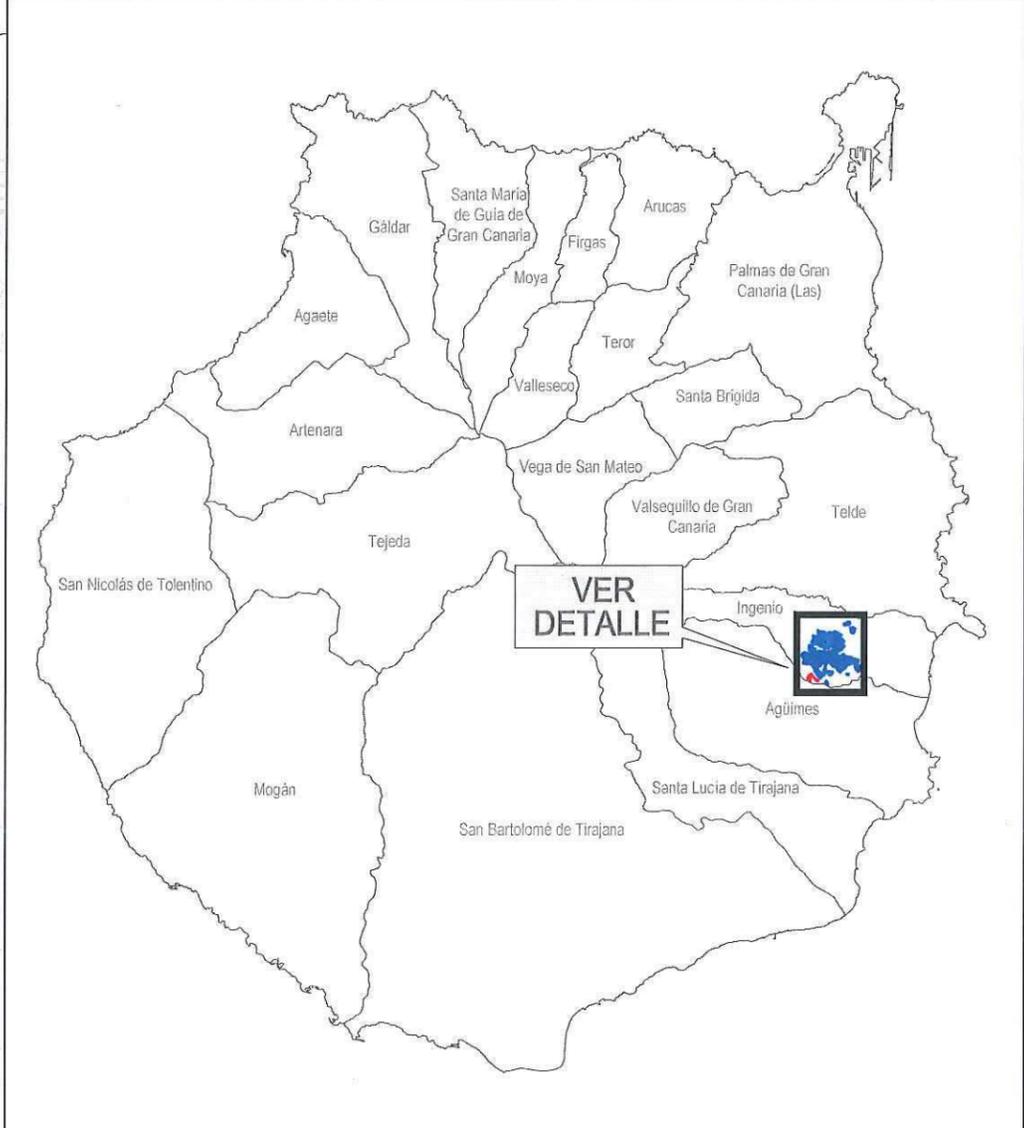
Plano 3: ÁMBITOS DE ESTUDIO y Tabla 1. ALTURAS MÁXIMAS Y COTAS MÁXIMAS MSL, SOBRE EL NIVEL DEL MAR ADMISIBLES EN CADA UNO DE ÁMBITOS DEL “ESTUDIO DE SERVIDUMBRES DE AERÓDROMO E INSTALACIONES RADIOELÉCTRICAS SOBRE 16 ÁMBITOS DEL MUNICIPIO DE LA VILLA DE INGENIO (LAS PALMAS)”.
