ANEJO N° 1
ESTUDIO GEOMORFOLOGICO

ESTUDIO GEOMORFOLÓGICO Y VALORACIÓN
DEL PAISAJE DE ANFI-TAURO
T.M. DE MOGÁN, GRAN CANARIA.

SERVICIO DE GEOLOGÍA APLICADA - SECCIÓN DE GEOMORFOLOGÍA

UNIVERSIDAD DE LAS PALMAS DE GRAN CANARIA

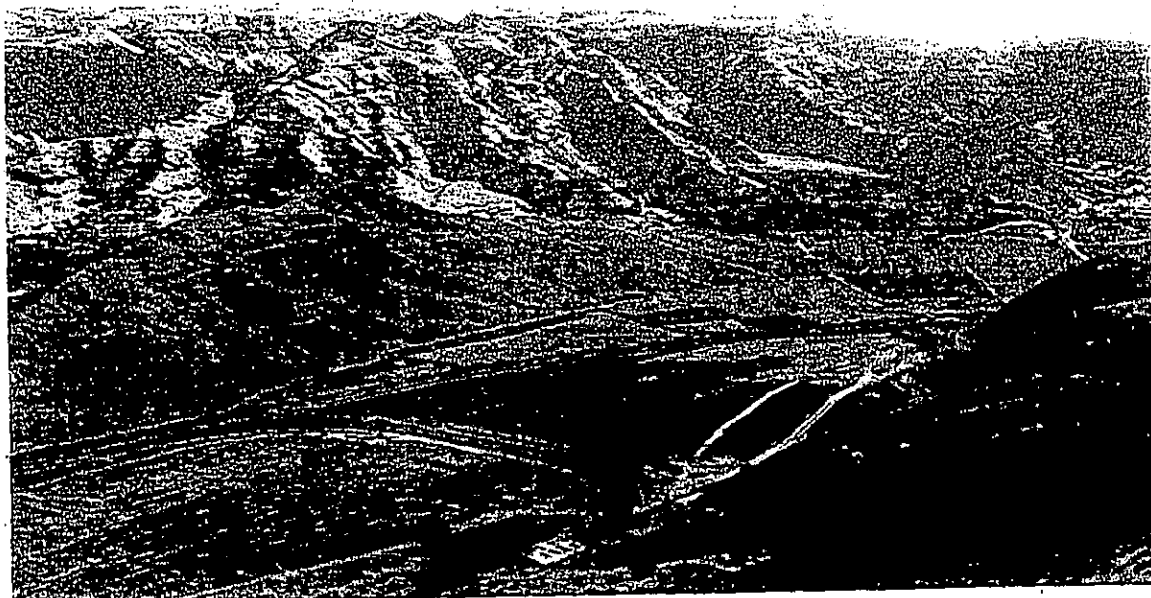
Foto 5. Vista de las crestas rocosas y los escarpes de la zona rocosa al N. de la finca.

Los mayores desniveles de la finca se localizan en la zona norte (foto 5) siendo la altura máxima de 276 m., en el Lomo del Platero.

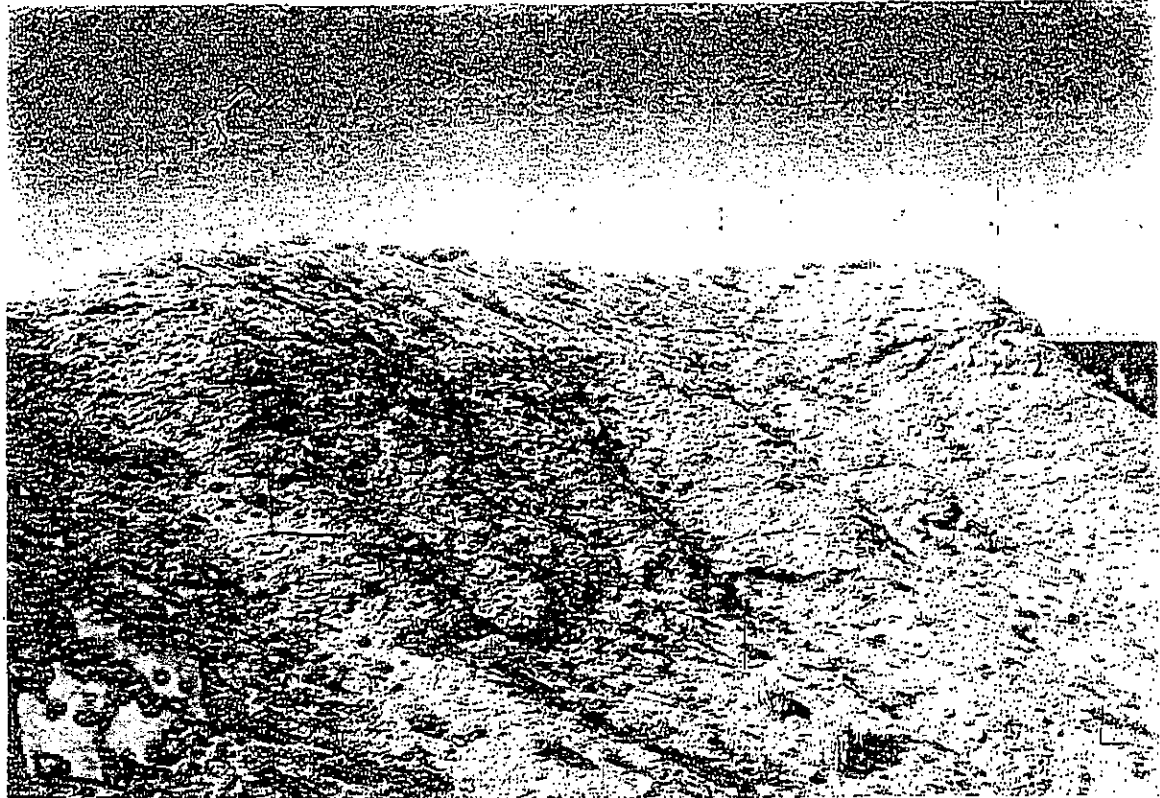
Foto 13. Vista de la Montaña de Amadores. Superficie residual en su cima, y en primer término a la derecha, cardonales.

Las condiciones climáticas y el relieve condicionan la distribución de la vegetación en la isla de Gran Canaria pues influye en el escalonamiento vertical de los distintos pisos bioclimáticos y la oposición entre una fachada subhúmeda y otra semiárida. La zona en estudio se encontrará en el piso basal en la clasificación establecida por Ceballos y Ortuño (1976) para los pisos bioclimáticos canarios (fotos 8 y 13).

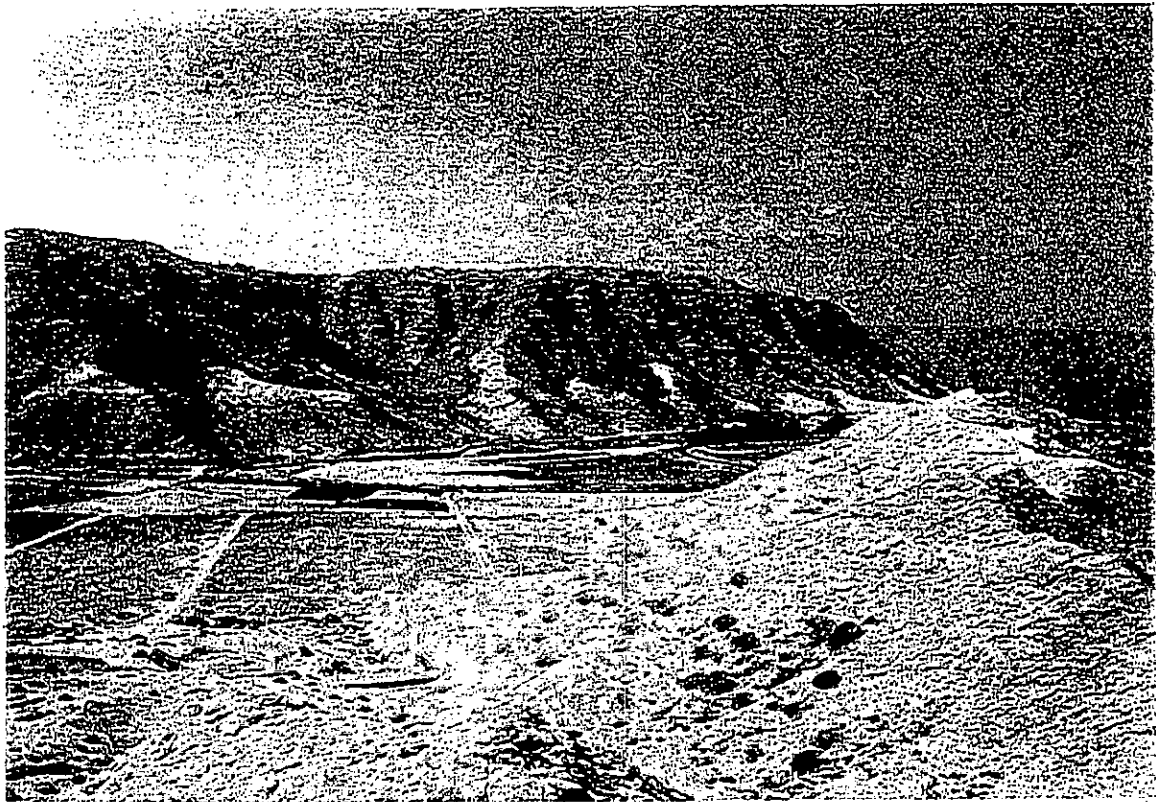
Foto 15. Vista del fondo de valle y los depósitos coluviales en la vertiente N. de la Montaña de Amadores, en segundo término.
