PLAN GENERAL DE ORDENACIÓN DE SANTA LUCÍA

MODIFICACIÓN PUNTUAL N° 5 DEL P.G.O. DE SANTA LUCÍA
REVISIÓN Y ACTUALIZACIÓN DEL CATÁLOGO DE PROTECCIÓN
ARQUITECTÓNICA Y ETNOGRÁFICA

SEPTIEMBRE 2012

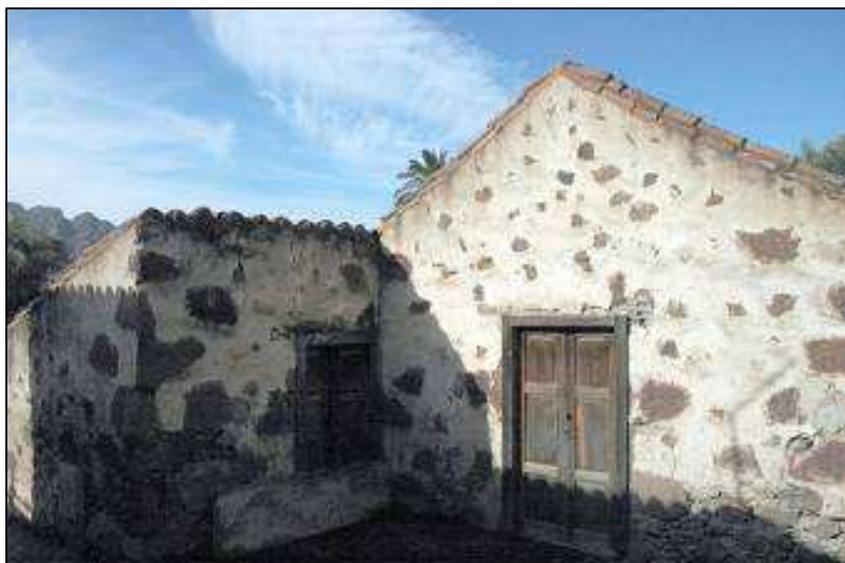
1. Un primer tipo es el definido por Fernando G. Martín como “**arquitectura doméstica canaria**”. Se vincula principalmente con el uso residencial, tanto urbano como rural, centrándose su diferenciación en su posicionamiento en el territorio, su organización, tipologías y características volumétricas principales. Las características generales que definen este tipo arquitectónico son:

- a) La distribución de los volúmenes constructivos en torno a un patio abierto que suele ocupar un lugar central.
- b) La utilización de la mampostería en los elementos constructivos verticales (paredes) y en los cimientos.
- c) La utilización de las techumbres inclinadas a dos, tres o a cuatro aguas cubiertas con tejas tradicionales.
- d) La cronología de este tipo arquitectónico abarca desde el siglo XVI hasta el siglo XIX, incluso a comienzos del XX como una arquitectura tradicional de carácter residual.

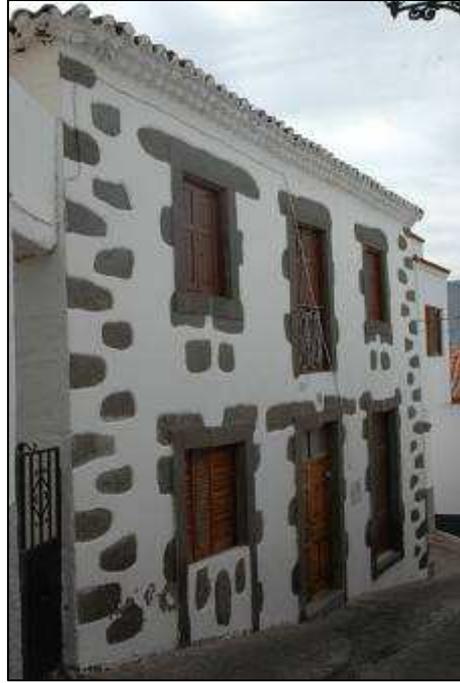
- e) Mayor relevancia de los elementos decorativos, especialmente los presentes en la fachada. Estos elementos decorativos se convierten en una expresión de prestigio de la burguesía santaluceña.
- f) Uso generalizado de la “cantería azul” y la rojiza de las canteras de Santa Lucía para enmarcar los vanos, en los zócalos, las cornisas y los elementos decorativos.

- g) Predominio de las líneas academicistas (neoclasicismo y modernismo) y eclécticas.
- h) Abandono de las techumbres inclinadas cubiertas con tejas tradicionales y utilización generalizada de las cubiertas planas (azoteas). Aunque en el caso concreto de Santa Lucía se mantienen las cubiertas inclinadas.
- i) Utilización de los ritmos simétricos en la distribución de los vanos (puertas y ventanas) en la fachada principal del inmueble.
- j) Presencia de los frontis de dos plantas.
- k) La cronología de este tipo arquitectónico se concentra en el siglo XIX y comienzos del siglo XX, si bien a nivel formal se prolonga en algunas de las edificaciones más recientes.

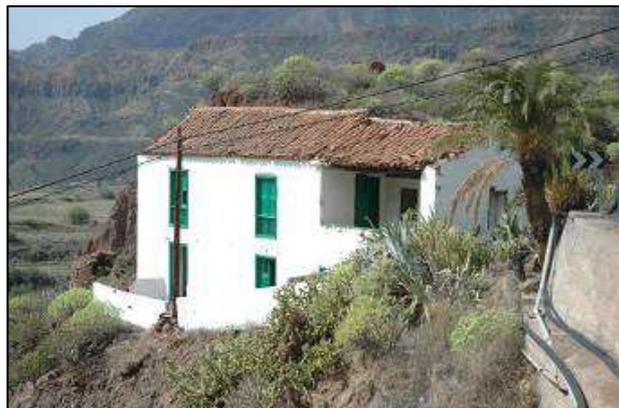
- l) Predominio de los volúmenes con planta rectangular.

- m) Utilización de las techumbres inclinadas a dos, tres o cuatro aguas cubiertas con tejas árabes o curvas, aunque también existen variados ejemplos de teja plana, alicantina o francesa.

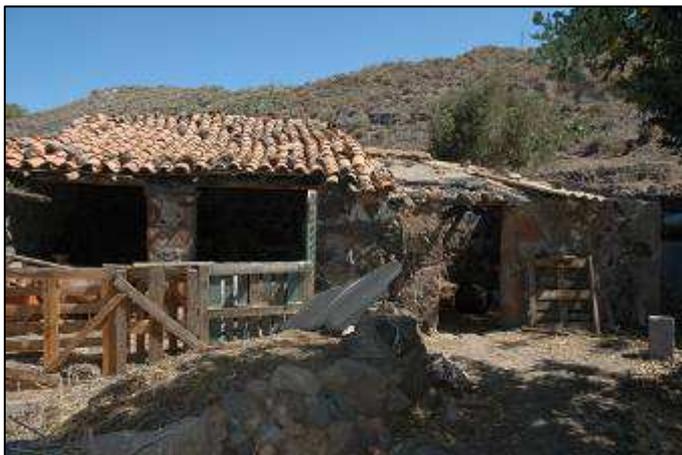
4.4.1 Alpendre.

De forma genérica denomina a la estancia o dependencia donde se estabula el ganado, ya sea de forma permanente o de forma temporal. Aunque también se designa mediante otros términos derivados o corrompidos como alprende, alpende o alpéndere, hemos tomado el término más generalizado.

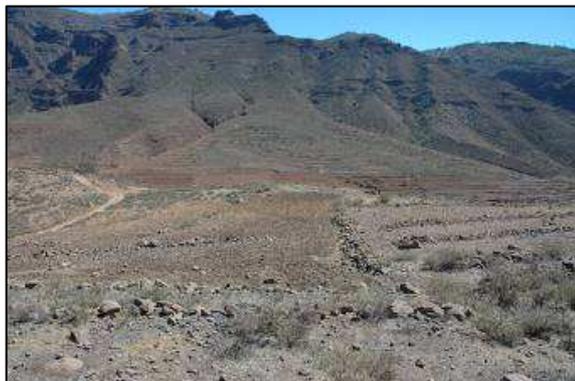
4.4.2 Cadenas, bancales, muros.

Parcela de terreno destinada al cultivo dispuesta en terrenos de ladera con fuerte pendiente. Para salvar dicha pendiente, se emplean sucesivas paredes de piedra escalonadas que sostienen y nivelan la tierra, generándose de esta forma diversas superficies de terreno horizontales, adaptadas para su explotación desde el punto de vista agrícola.

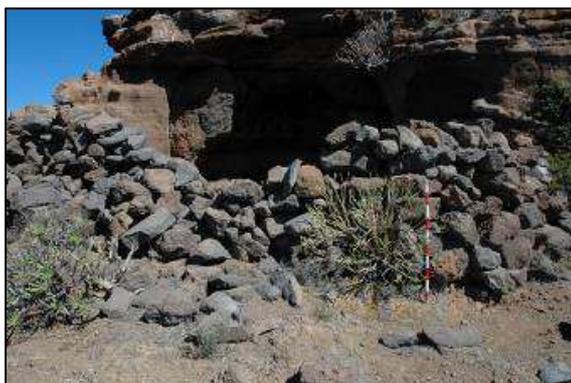
4.4.3 Corral.

Construcción de tipología y tamaño variable, pudiendo presentar morfología circular, rectangular, cuadrada, ovalada, irregular,...empleada para recoger o guardar el ganado después del pastoreo. Generalmente el espacio interior se puede delimitar con variados materiales (piedras, bloques, entramados de palos, maderas, planchas metálicas,...) Aunque no suele ser muy habitual, en algunos casos presentan una techumbre total o parcial.

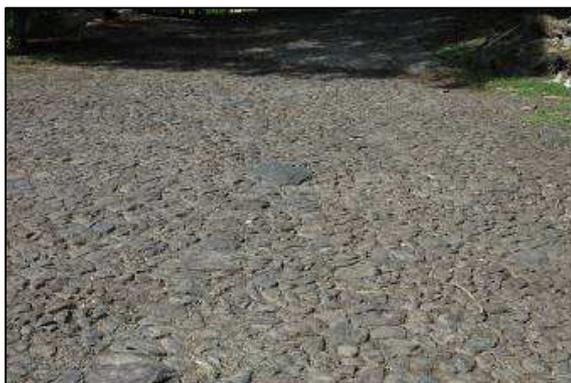
4.4.5 Era.

Superficie al aire libre de tierra limpia y firme, algunas veces empedrada o incluso excavada sobre roca, generalmente de planta circular, habilitada para trillar y aventar los cereales. De forma habitual, las eras se ubican en lomos o promontorios donde sople el viento necesario para aventar las mieses. Generalmente su uso era comunal.

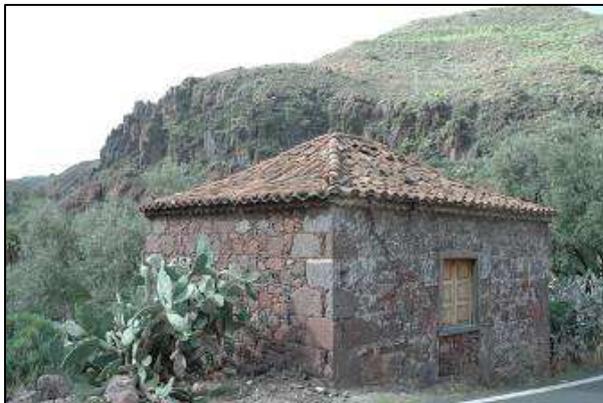
4.4.6 Pajero.

Dependencia destinada al almacenamiento de la paja. Generalmente además se guardaba el excedente de la cosecha, la comida de los animales o incluso los aperos de labranza. Esta variada funcionalidad ha determinado que en muchas ocasiones se utilice como sinónimo de granero.

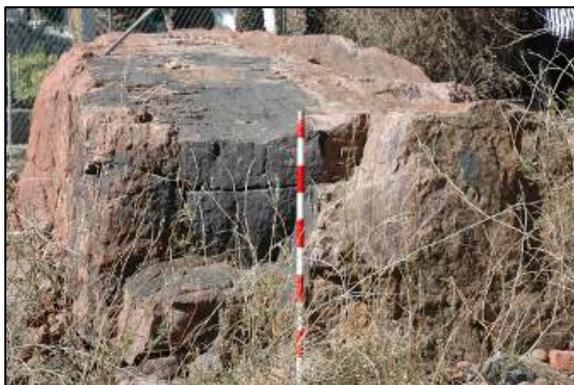
4.4.8 Secadero de frutas.

Lugar habilitado para proceder al secado de forma natural o artificial de ciertos frutos. En muchos puntos de Gran Canaria y otras islas se le conoce por el nombre de "pasero", en referencia al lugar donde se ponen los higos a secar o pasar. En épocas de escasez de alimentos también se llegaron a "pasar" tunos y plátanos.

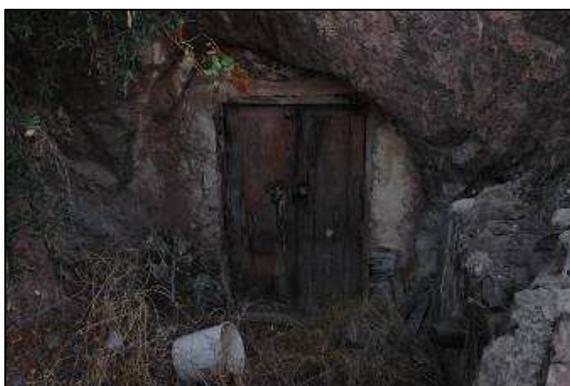
4.4.9 Bodega.

Lugar de almacenamiento del vino, por extensión se emplea para definir el espacio en el que se elabora el vino. En Gran Canaria tiene la acepción de "Lugar donde se guarda y cría el vino".

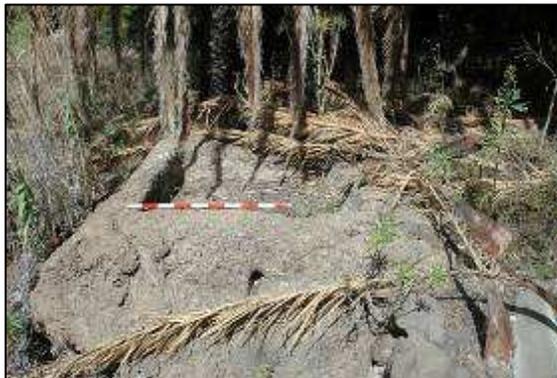
4.4.10 Lagar.

Dependencia donde se guarda la prensa para el pisado y la elaboración de vinos. "Sitio donde se pisa la uva (...) para obtener el mosto". Asociado al lagar está la bodega, en la que se almacenan las barricas a la espera del consumo del vino.

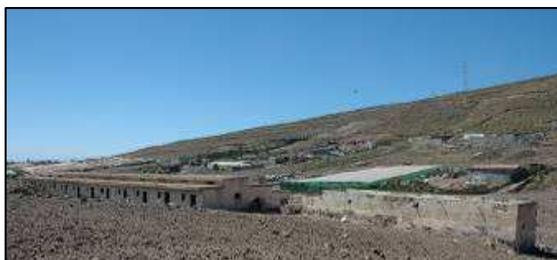
4.4.11 Cuarterías.

Viviendas unifamiliares constituidas por una sucesión alineada de cuartos de reducidas dimensiones, ocupada por aparceros, durante la zafra del tomate. Con posterioridad se convierten en ocupación permanente.

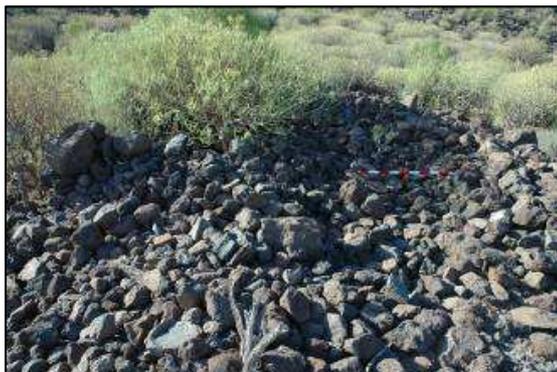
4.4.12 Majanos.

Acumulación ordenada de cantos sueltos. Se elaboran en las tierras de labor o en las encrucijadas y división de términos, con la finalidad de despedregar los terrenos para obtener suelo agrícola. Estas construcciones pueden llegar a formar estructuras de grandes dimensiones. Al sur de Fuerteventura y de Gran Canaria, así como en puntos diversos de Lanzarote, Tenerife y La Gomera, se emplea el término "majano" como sinónimo de mojón que marca las lindes de los terrenos agrícolas.

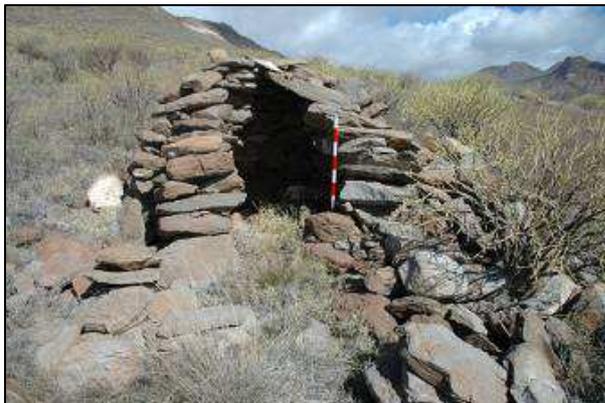
4.4.14 Abrigo de pastores.

Construcción de planta semicircular, realizada en piedra seca, de pocos metros de diámetro, y con una altura aproximada que oscila entre 1,80 y 2 metros. Puede llevar una cubrición abovedada formada por aproximación de hiladas de piedra. Esos abrigos se sitúan en zonas de pastoreo abiertas, por lo que se construyen dando la espalda y protegidos de los vientos predominantes.

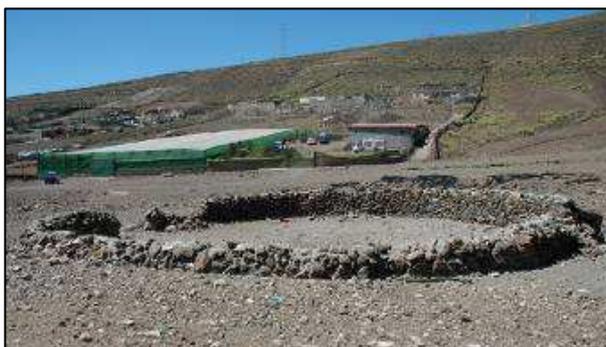
4.4.15 Goro.

Construcción realizada en piedra seca, usualmente de planta elíptica o circular, de diferentes dimensiones. La altura de los muros oscila entre 1,60 y 1,80 metros (*"desde los pies hasta la cintura o al pecho de un individuo"*).

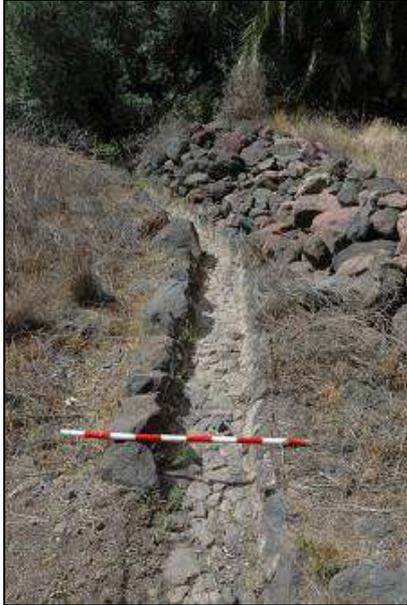
4.5.1 Acequia/Canal.

Se denomina así a la zanja o canal por medio del cual se canalizan las aguas, desde sus lugares de captación, para su almacenamiento o distribución. Las acequias son de variada tipología yendo desde la simple zanja practicada en la tierra, aquellas que están excavadas en la roca, las realizadas a base de lajas hincadas de piedra o las más complejas y elaboradas a base de mampostería. Generalmente, se denomina con el término canal a las acequias de mayores dimensiones, más complejas y que conducen un volumen mayor de agua. Recientemente, y por motivos de salud pública, muchas de las acequias y canales de Santa Lucía han sido tapiadas con losas de hormigón.

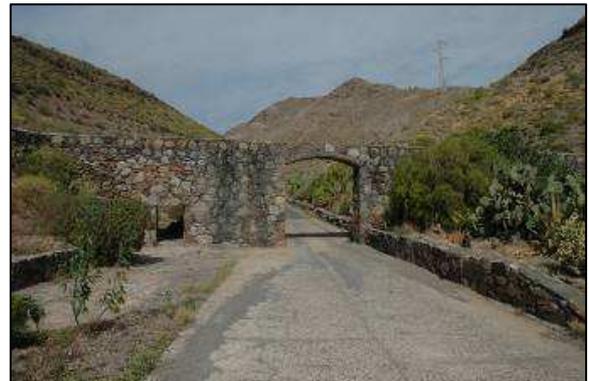
4.5.2 Acueducto.

Construcción destinada a cruzar el agua salvando los desniveles del terreno (generalmente desde una ladera hasta la opuesta). Por norma general, para salvar el desnivel se levantan uno o varios arcos o pilares que sustentan la acequia o el canal por el que corre el agua.

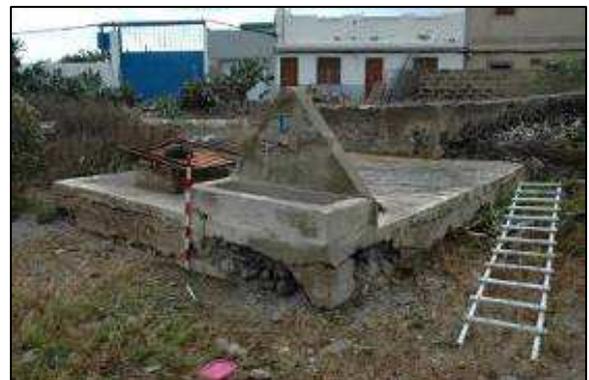
4.5.3 Aljibe.

Con el término aljibe se designa al espacio, generalmente subterráneo o excavado en la roca a modo de cueva que hace las funciones de depósito de almacenamiento del agua de lluvia. También se puede usar, aunque está menos extendido, el término cisterna.

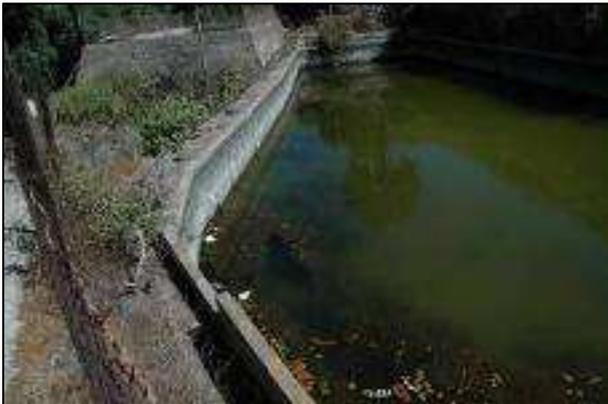
4.5.6 Estanque.

Construcción de variada tipología, planta y tamaño, destinada a remansar y almacenar el agua. Las tipologías varían bastante, pudiendo encontrar los estanques “de obra” realizados a base de grandes muros de piedra con mortero de cal y arena. Así mismo, también pueden estar parcial o totalmente excavados en la roca madre, como es el caso de los estanques-cueva. Otra tipología que también encontramos es el denominado estanque de tierra (también llamado

“balsa” o “charca”), que no es otra cosa que un depósito levantado a base de grandes taludes de tierra aprovechando como fondo depósitos naturales de arcillas impermeables.

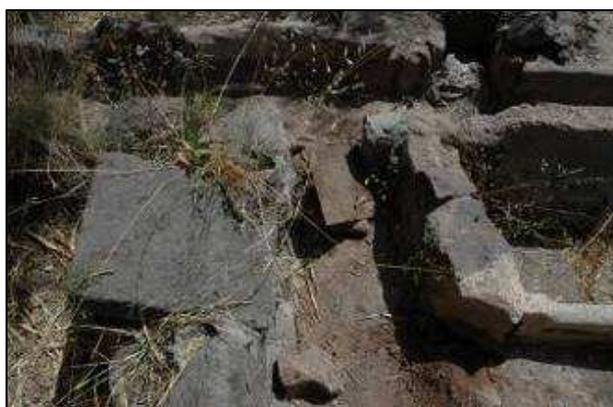
4.5.9 Lavaderos.

Espacio, generalmente estructurado en forma de planta rectangular, situado en los márgenes de una acequia y consistente en pequeños depósitos de agua a modo de piletas y losas de piedra sobre las que estregar la ropa. Al igual que los pilares, los lavaderos constituían un lugar de encuentro recurrente para las mujeres.

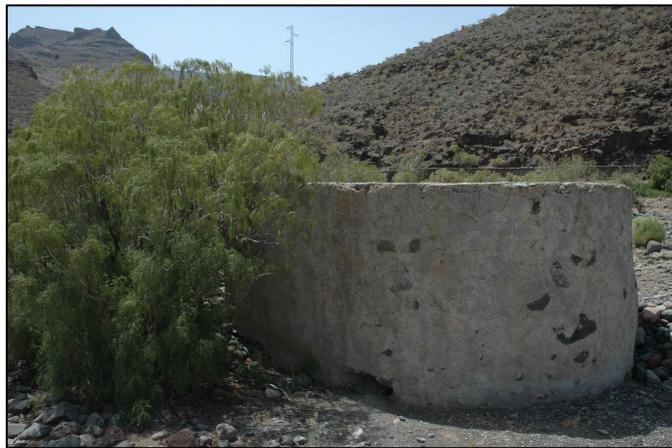
Construcción cilíndrica que se practica perpendicularmente a una galería hasta alcanzar la superficie, con la doble finalidad de ventilar y permitir la retirada mediante polea o maquinaria, del material sedimentario excavado. Es usual que aparezca una caseta protegiendo el orificio de salida de la campana.

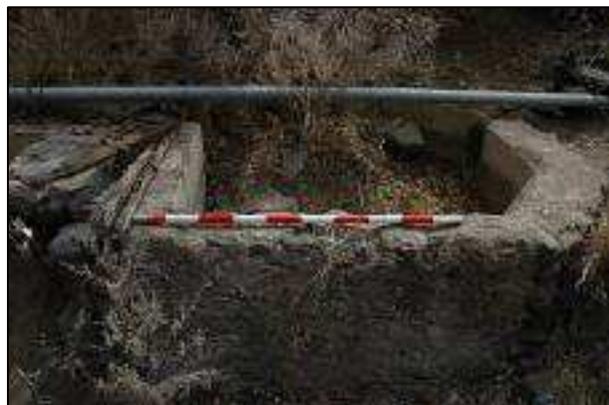
4.5.12 Bebedero.

Abrevadero. Construcción o acondicionamiento practicado en una obra hidráulica y permite que el ganado pueda beber. Si es ganado vacuno aparece un peldaño para que el animal pueda apoyarse y alcanzar el agua.

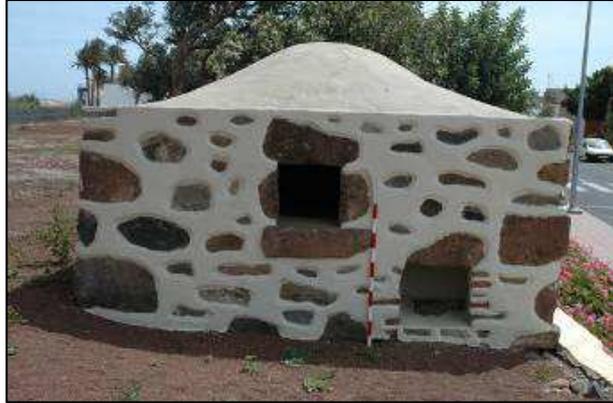
4.6.4 Horno de Pan.

Pequeña construcción doméstica de forma cilíndrica y usualmente de planta circular destinada a la cocción de pan. En general tienen techumbre abovedada, provista de respiradero o chimenea. Al constituir el pan un producto básico de consumo, este tipo de hornos domésticos estaban asociados, por norma general, a las viviendas rurales tradicionales. En muchos casos, estos hornos eran mancomunados por varios parientes o vecinos.

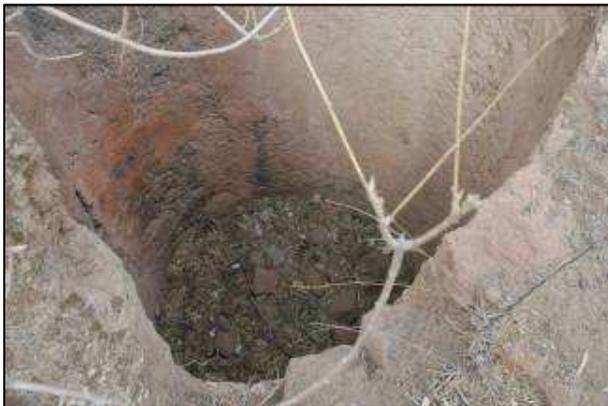
4.6.5 Horno de Tejas.

Horno dedicado a la cocción de tejas tradicionales para su utilización en las cubiertas de las construcciones. En su aspecto externo, el horno de tejas suele presentar una estructura troncocónica de piedra muerta y barro y sin techo. Presenta una boca de entrada en la parte superior trasera y otra entrada en la parte inferior delantera. El interior del horno se revestía de barro arcilloso y estaba dividido en dos partes diferenciadas: la *cuba* y el *hogar*.

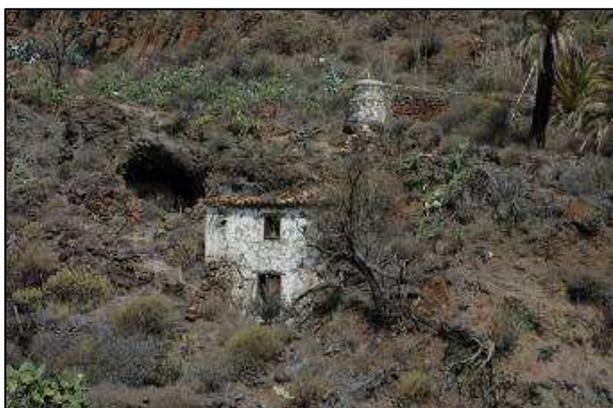
4.6.6 Molino.

Inmueble donde se resguarda la maquinaria que, mediante distintas fuentes de energía (humana, animal, hidráulica o eólica), sirve para moler cereales. Ya los aborígenes usaban para este fin, los molinillos de mano movidos con la fuerza motriz de sus brazos. Estos molinillos siguieron usándose de forma tradicional en el ámbito doméstico. Los molinos más comunes, hasta la introducción de los motores diesel (*molinos de fuego*), fueron los molinos de agua. Por norma general, estos molinos de agua tienen un *cubo* cilíndrico donde se acumula el agua, en cuya base hay un

orificio o *bocín* por donde ésta sale a presión, moviendo de esta forma las *álabes* de la *rueda* horizontal que transmite el movimiento mediante un eje o *árbol* a la muela de piedra molinera. Aunque fueron menos comunes para la molienda de grano, también existían los molinos de viento, mucho más popularizados para la extracción de agua de los pozos.

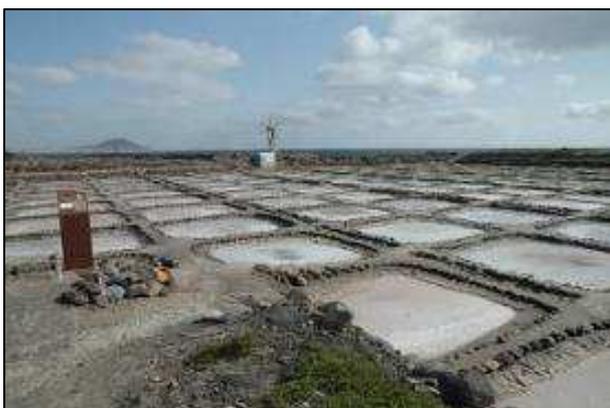
4.6.7 Salinas sobre Barro.

Instalaciones y dependencias preparadas para producir sal a partir de agua del mar. Está formada por tomaderos y cocederos ubicados sobre sustrato de barro. Su producción es manufacturera y es mayor que la obtenida sobre roca.

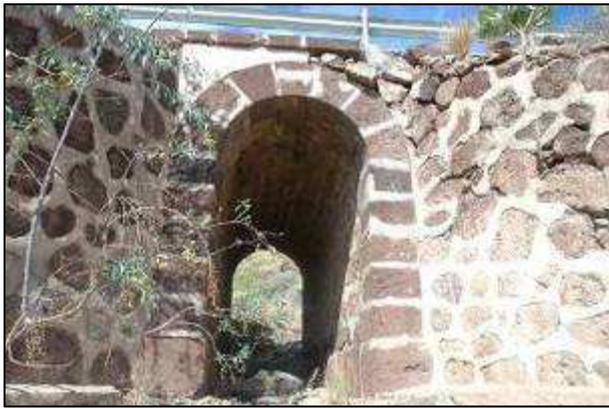
4.7.2 Puente.

Construcción que enlaza dos tramos de camino por medio de arcos o pilares que sirven de sustento al camino que discurre por la parte superior. Muchas veces, la construcción de estos puentes suponía la realización de obras de cierta envergadura, tanto desde el punto de vista técnico como desde el punto de vista económico.

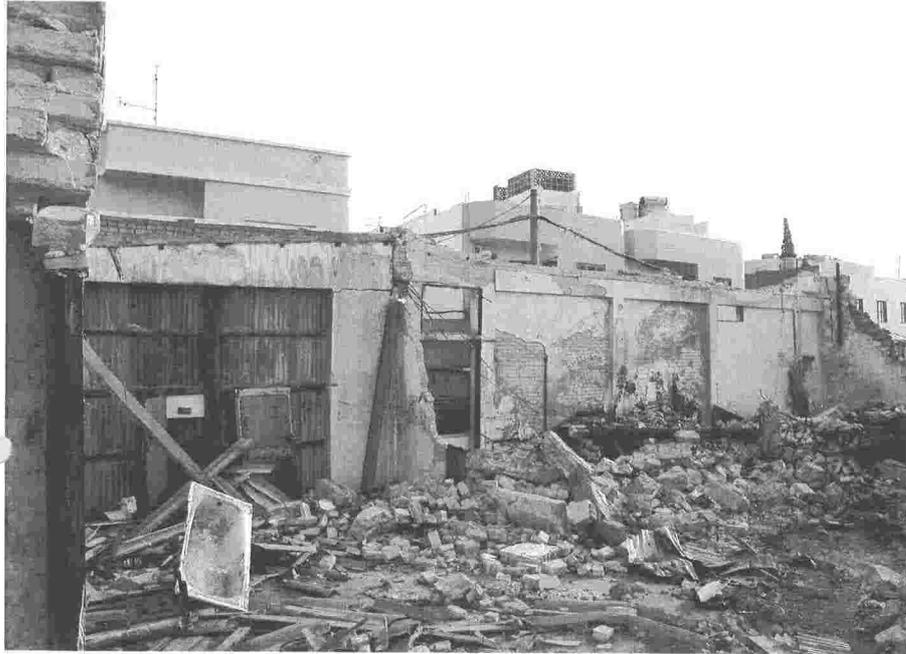
Motivo de la **descatalogación**: El elemento descrito en la ficha se encuentra desaparecido en la actualidad.

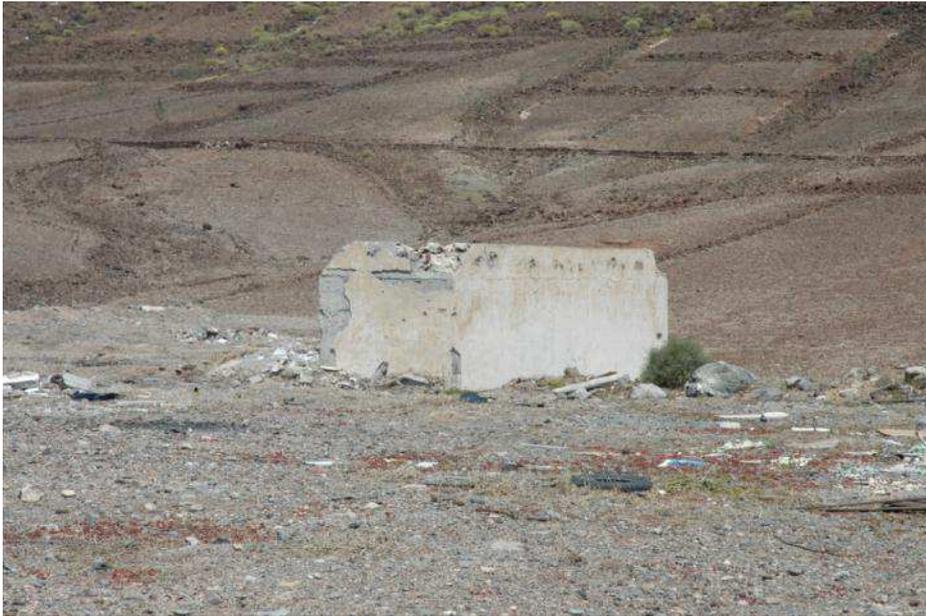
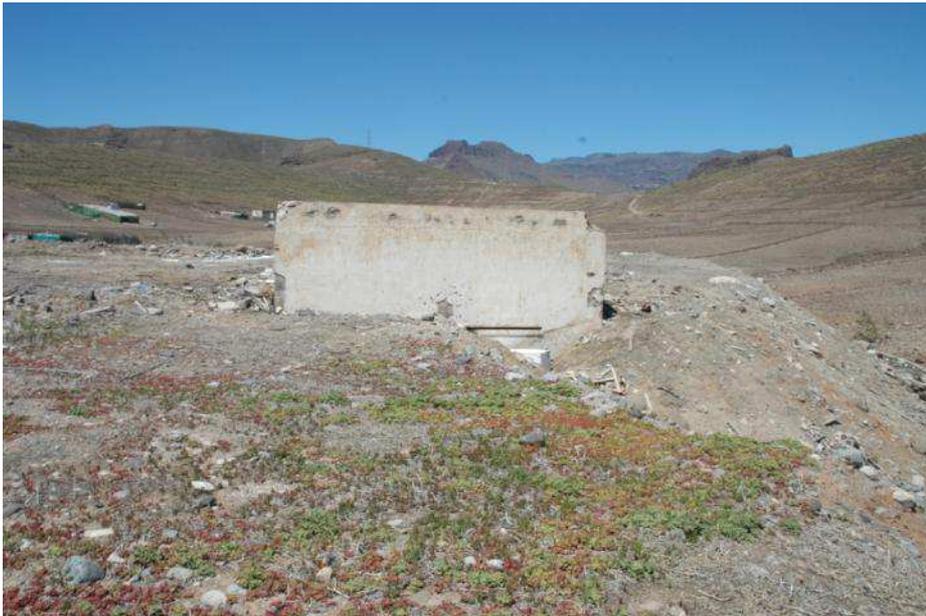
Motivo de la descatalogación: Este bien ha desaparecido. En el lugar donde se supone estaba, no queda más que un pequeño volumen constructivo en estado de ruinas, además de una cantidad muy grande de montañas de escombros, las cuales, suponemos pertenecen a la destrucción del pozo, de los depósitos y de la decantadora que describía la ficha original.

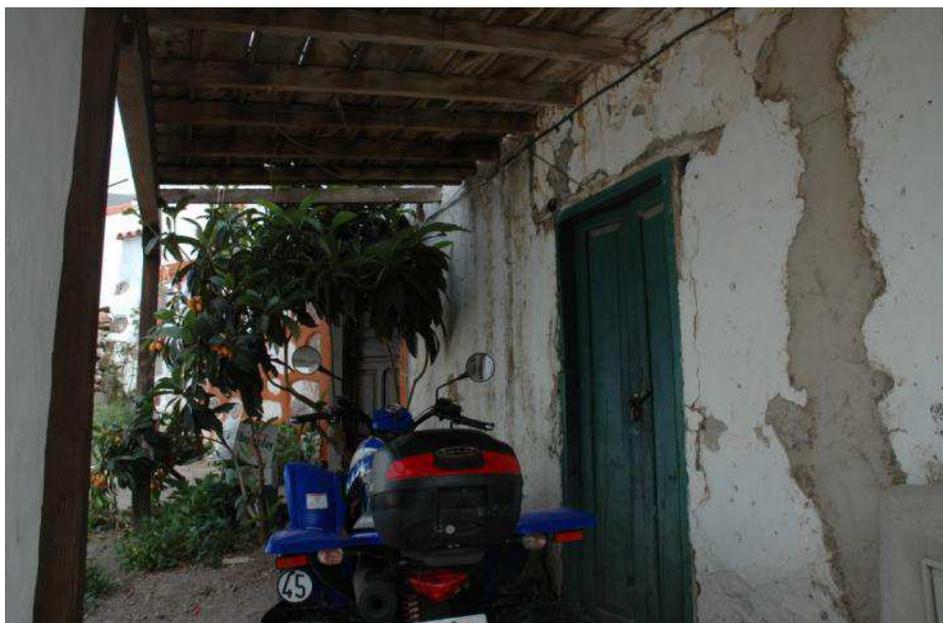
Motivo de la descatalogación: Este horno ha desaparecido, en el lugar donde se ubicaba no se aprecia más que un hueco usado como trastero en la actualidad.

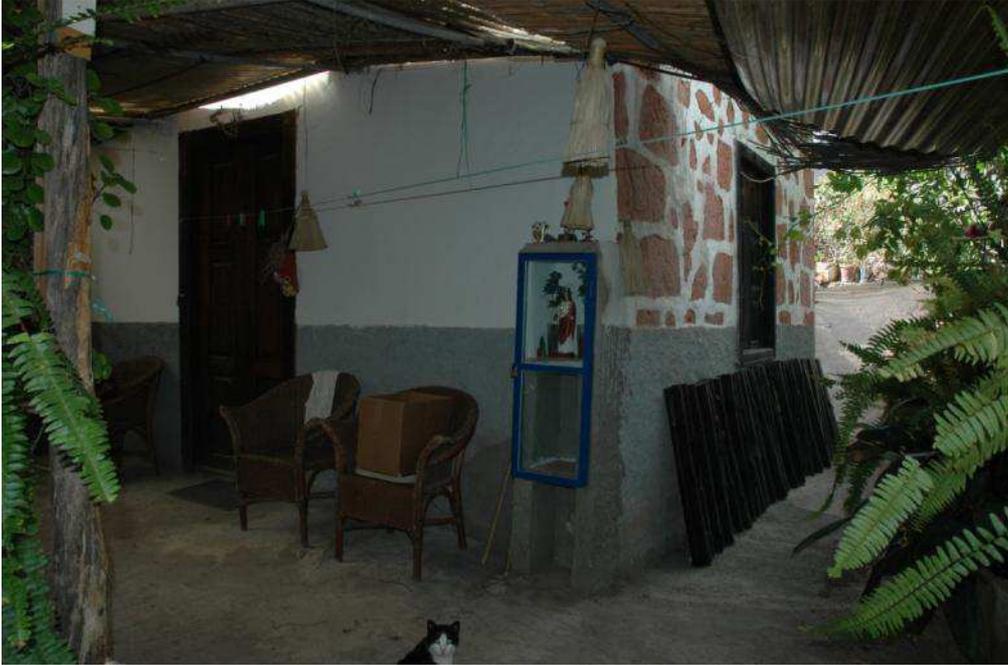
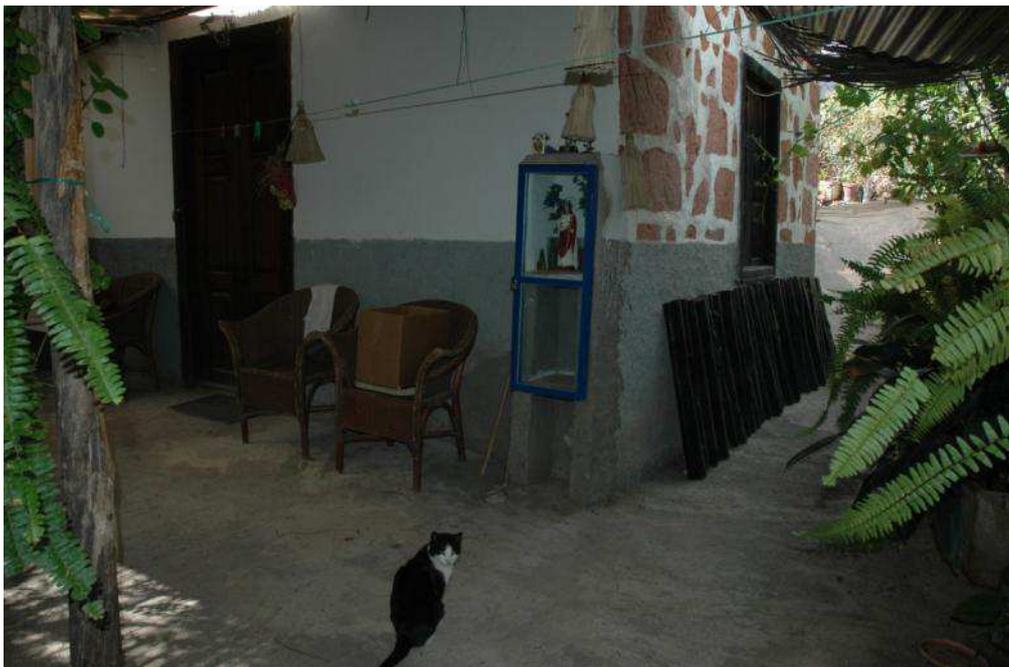
Motivo de la descatalogación: Este horno ha desaparecido, además el acceso al interior de la vivienda en que se encontraba ubicado, se hace imposible por ser de acceso restringido.

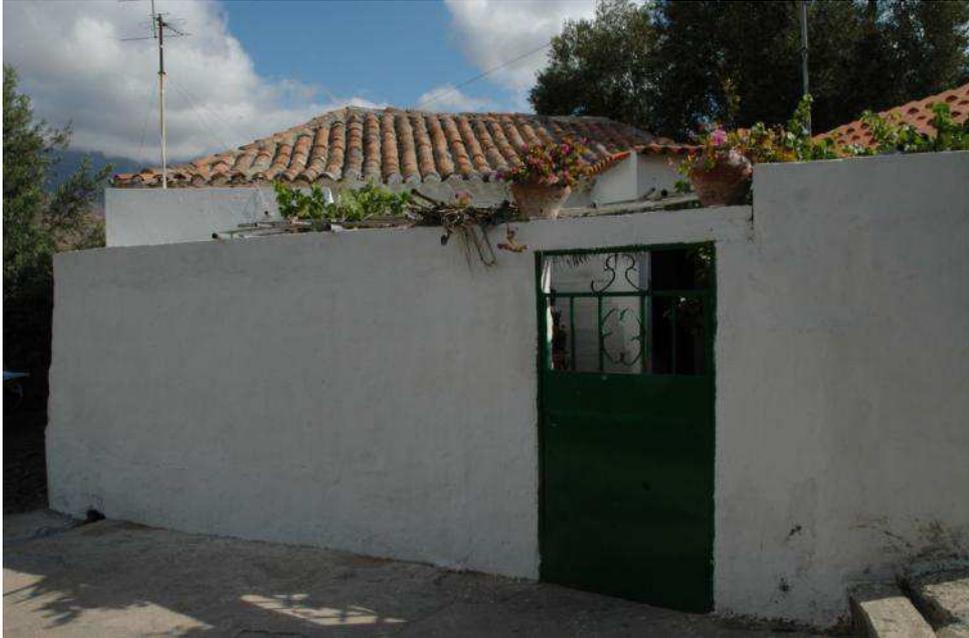
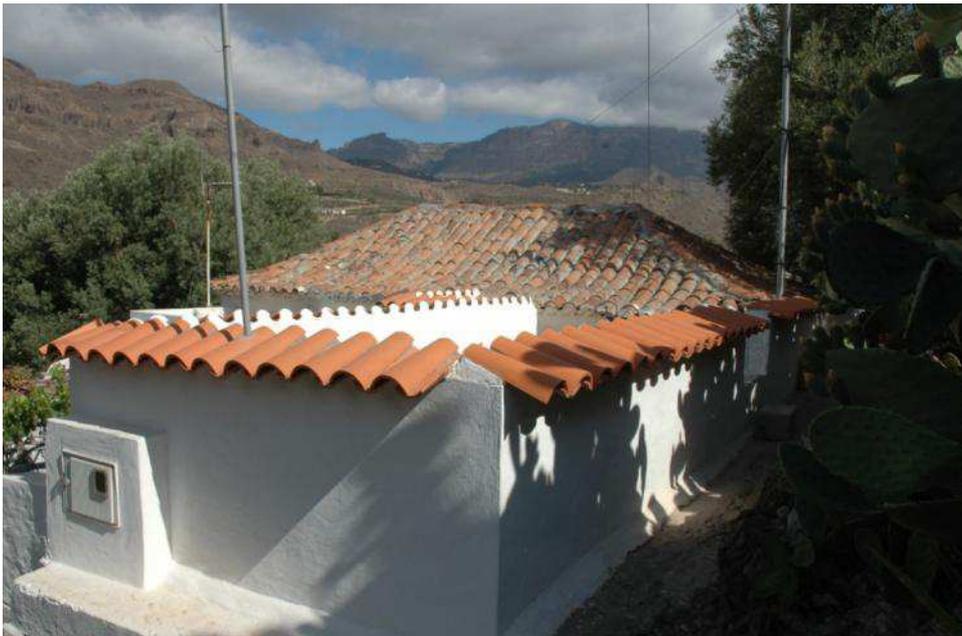
Motivo de la descatalogación: Este horno ha desaparecido, según informa su propietaria y se pudo verificar con la ficha del catálogo previo.

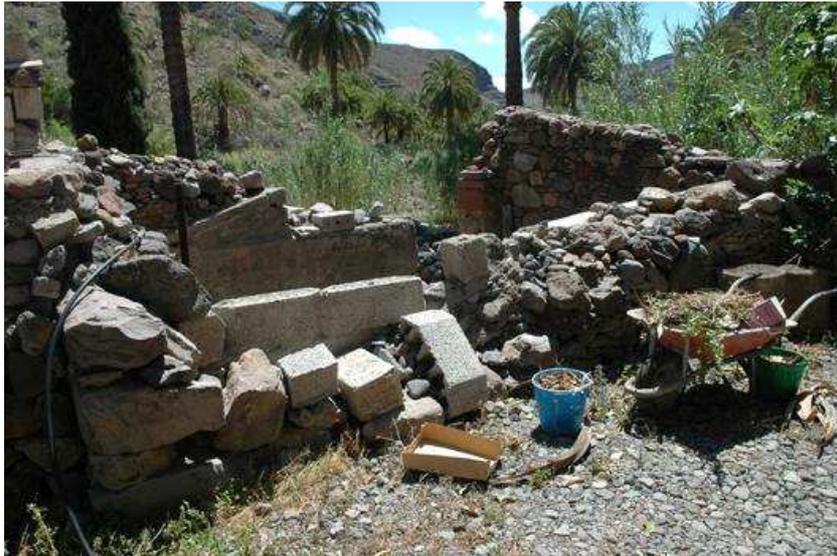
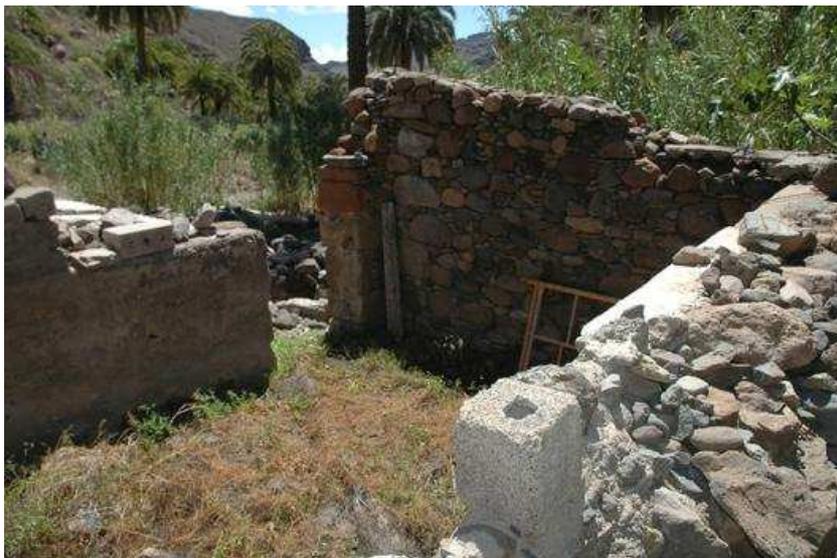
Localización: El Sao

Motivo de la descatalogación: El alpendre ha desaparecido, en el lugar donde se ubicaba, sólo se aprecian restos de muros insignificantes.

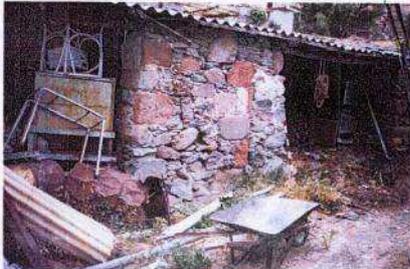
DATOS ASOCIADOS AL BIEN ETNOGRÁFICO FECHA DE CONSTRUCCIÓN: ANTIQUEDAD: SIGLO XIX HISTORIA: ESTE ALPENDRE TIENE MÁS DE 150 AÑOS DE ANTIGÜEDAD. FUE HECHO POR D. RAFAEL HERNANDEZ, CON 10 O 12 VACAS QUE LE PROPORCIONABA ALGUNO PARA LOS CULTIVOS Y ALIMENTO PARA SU FAMILIA. PARCELA: USO ACTUAL: ABANDONADO SUPERFICIE PARCELA: 51 (44)		Ayuntamiento de Santa Lucía Aprobado inicialmente por el Ayuntamiento Pleno en sesión del día 07 NOV. 2002 EL SECRETARIO
DESCRIPCIÓN: PLANTA RECTANGULAR REALIZADO CON PIEDRA Y BARRO. LAS COLUMNAN SON DE CANTON LABRADOR. EL TECHO ES DE TEJAS CURVAS Y UNA PARTE DE PLANCHAS, CONSERVA EL COMEBIERO.

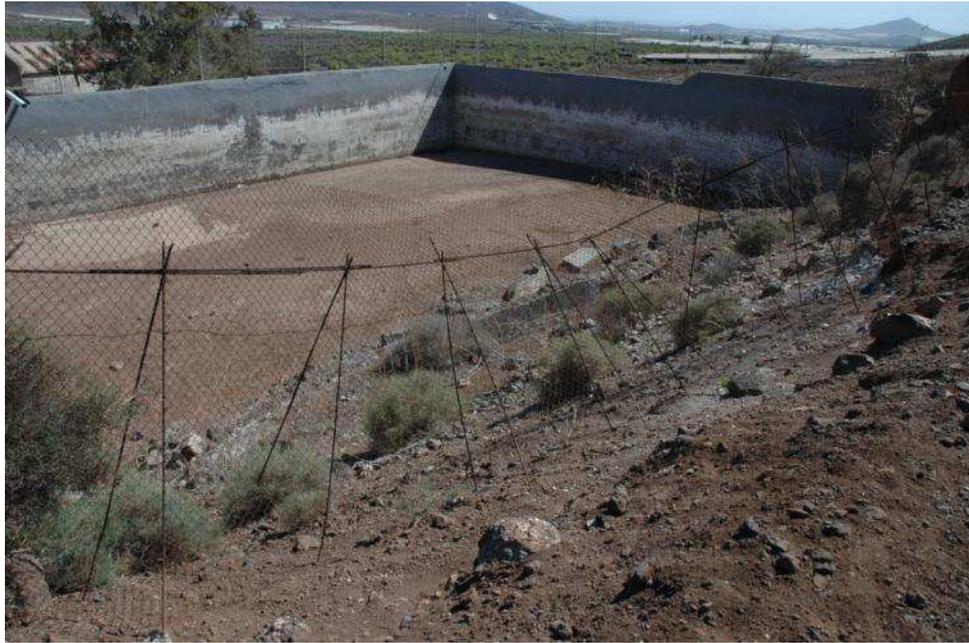
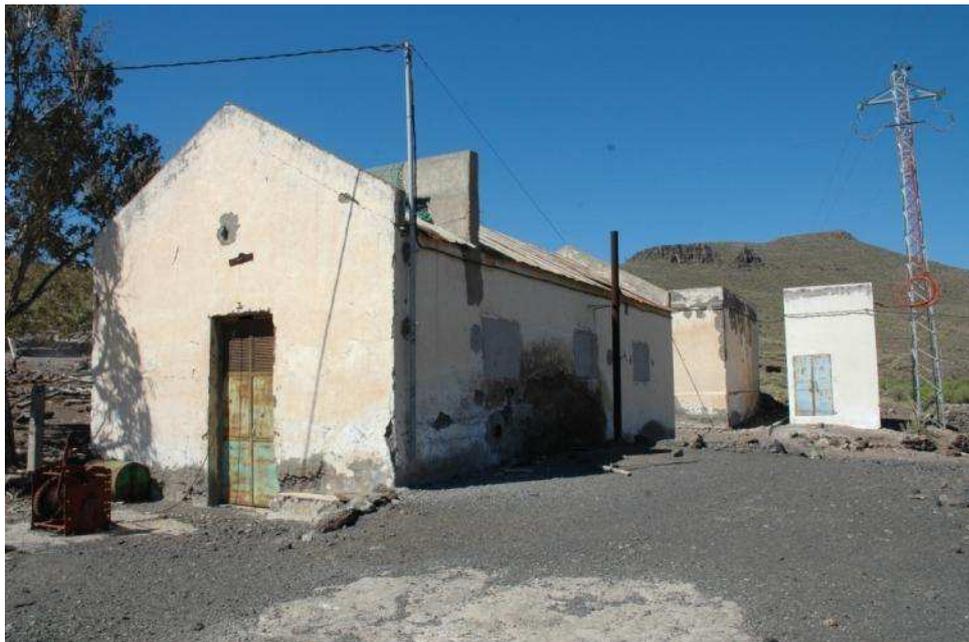
Motivo de la descatalogación: Se considera que, dadas las características constructivas del conjunto, y su pésimo estado de conservación actual, justifican su eliminación del Catálogo de Protección Arquitectónica y Etnográfica, ya que no reúne los valores requeridos para este tipo de conjuntos hidráulicos. En el Municipio de Santa Lucía existen otros ejemplos similares mucho más representativos y en mejor estado de conservación que si han merecido su inclusión en el citado Catálogo de Protección.

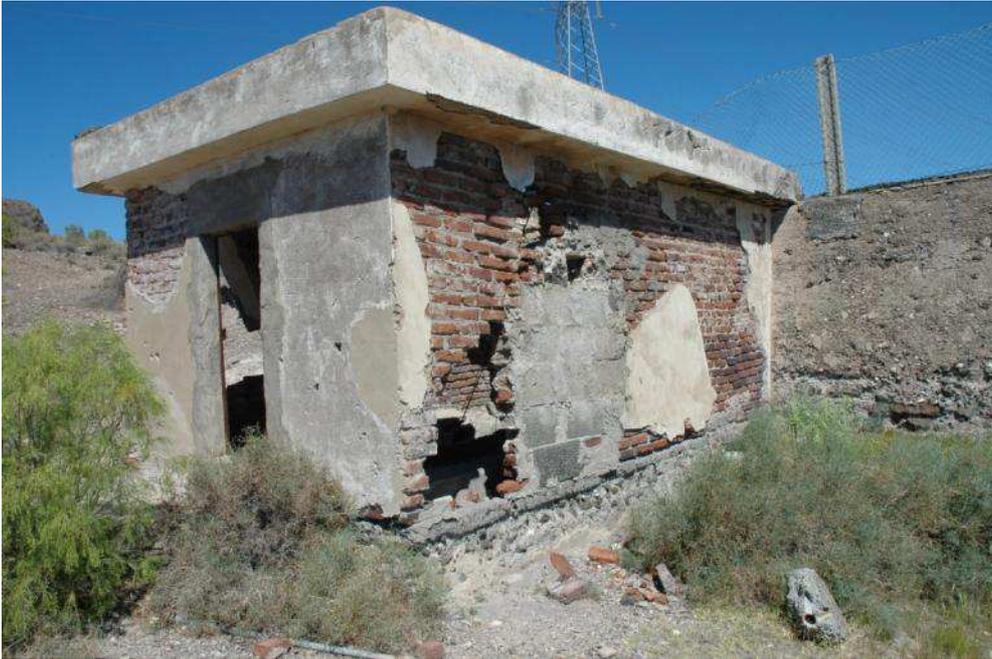
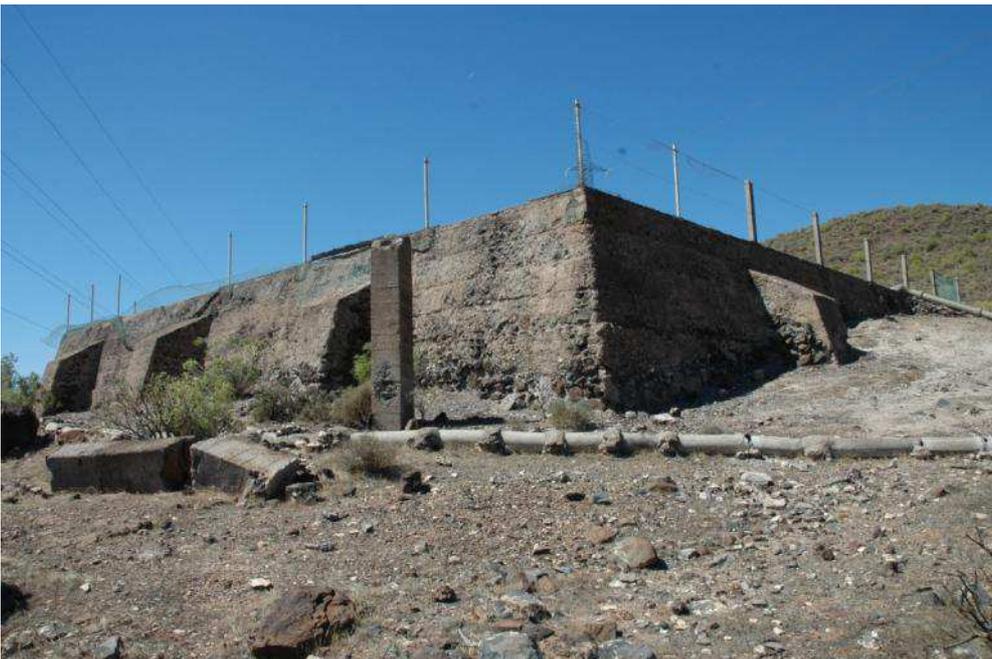
Motivo de la descatalogación: Las características constructivas y arquitectónicas de este conjunto no merecen su inclusión en un Catálogo de Protección Arquitectónica y Etnográfica. El mismo presenta un pésimo estado de conservación.

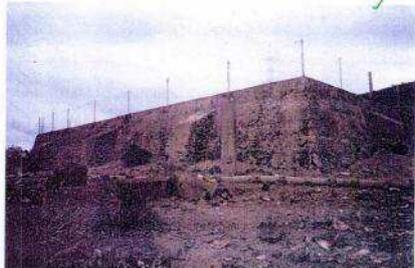
ESTE BIEN SE ENCUENTRA EN BUEN ESTADO DE CONSERVACIÓN Y EN USO BASTANTE LIMPIO EN SU INTERIOR, SE DEBERÍA ENCALAR Y PINTAR LA CASILLA DE AGUA.

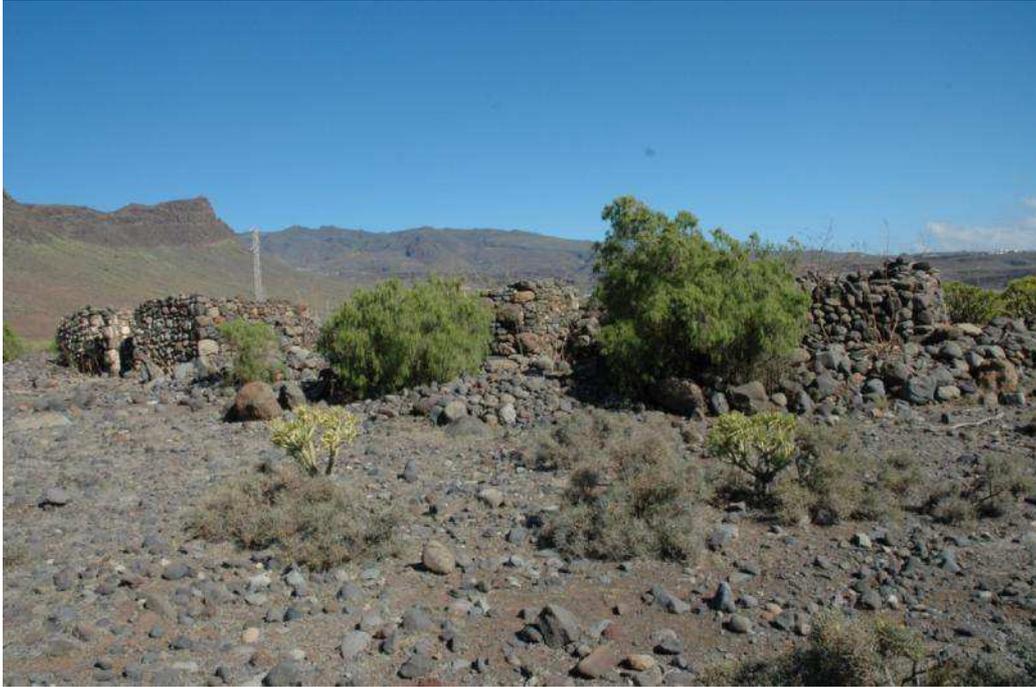
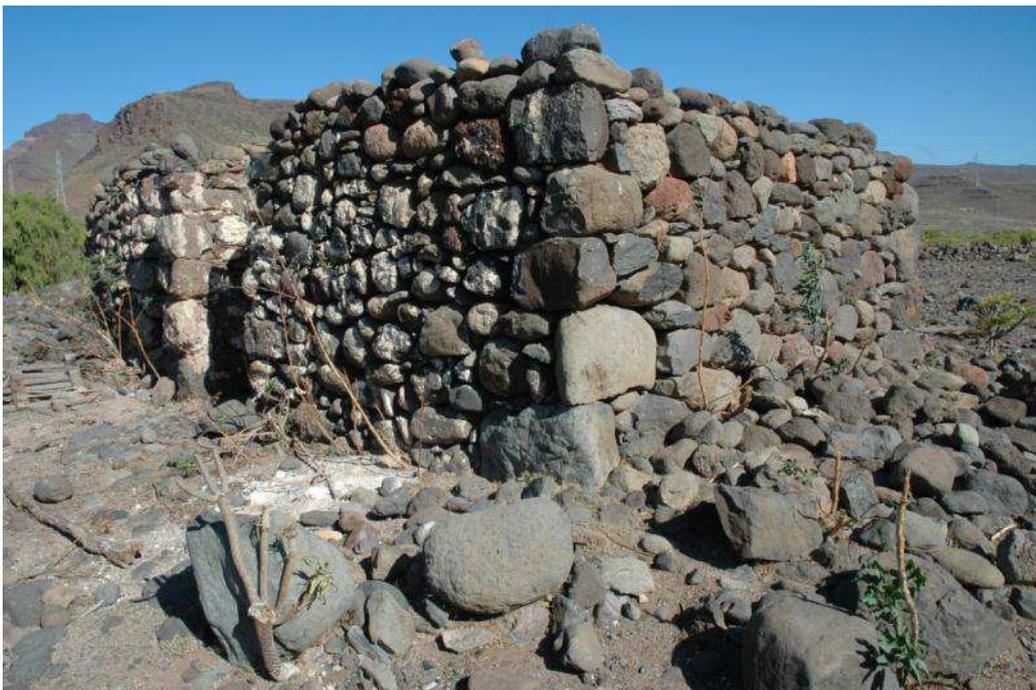
Localización: Montaña Masaciega

Motivo de la descatalogación: Este bien se excluye del Catálogo de Protección Arquitectónica y Etnográfica por situarse fuera del límite municipal establecido en la planimetría del Plan General de Ordenación de Santa Lucía.

<p>DATOS ASOCIADOS AL BIEN ETNOGRÁFICO</p> <p>FECHA DE CONSTRUCCIÓN: <input type="text"/></p> <p>ANTIGÜEDAD: <input type="text" value="SIGLO SIX"/></p> <p>HISTORIA: ANTES DE CULTIVARSE LA ZONA DE TOMATES, ERA DE PASTOREO DE CABRAS MAYORITARIAMENTE, POR ESO SE ENCONTRAN EN LA ZONA PLAGADA DE CORRALES Y BALOS Y ALGUNA CASA DE PIEDRAS ANTIGUA TODA ABANDONADA.</p> <p>PARCELA: USO ACTUAL: <input type="text" value="ABANDONADO"/> SUPERFICIE PARCELA: <input type="text" value="193 (M²)"/></p> <p>DESCRIPCIÓN: CUATRO DEPENDENCIAS DE FORMA CIRCULAR DE PIEDRA SECA. ALGUN SECTOR DE HASTA 1,5 MTS DE ALTO. TRES ESTÁN CAYE JUNTOS, EL CUARTO A 10 MTS. PROXIMA ESTA UNA CASA DE PLANTA RECTANGULAR DE PIEDRA Y ARCILLA DE BARRO. SON DOS CANTOS RODADOS, SON APROXIMACIONES EN LA LADERA.</p>		
<p>ESTADO DE CONSERVACIÓN</p> <p>ALTERACIONES: DESTRUCCIÓN POR OBRAS: <input type="checkbox"/></p> <p>SAGUROS: <input type="checkbox"/></p> <p>NATURALES: <input checked="" type="checkbox"/></p> <p>OTRAS: <input type="checkbox"/></p> <p>ESTADO DE CONSERVACIÓN: <input type="text" value="REGULAR"/></p> <p>FRAGILIDAD: <input type="text" value="ALTA"/></p> <p>VALOR CIENTÍFICO PATRIMONIAL: <input type="text" value="MEDIO"/></p> <p>OBSERVACIONES: ALGUNAS PIEDRAS CAÍAS Y RECOLECCIÓN VEGETAL. LA CASA CARECE DE TECHUMBRE.</p>		<p>07 JUL 2002</p> <p>EL SECRETARIO</p> <p>ESTADO DE CONSERVACIÓN: REGULAR</p> <p>FRAGILIDAD: ALTA</p> <p>VALOR CIENTÍFICO PATRIMONIAL: MEDIO</p> <p>OBSERVACIONES: ALGUNAS PIEDRAS CAÍAS Y RECOLECCIÓN VEGETAL. LA CASA CARECE DE TECHUMBRE.</p>

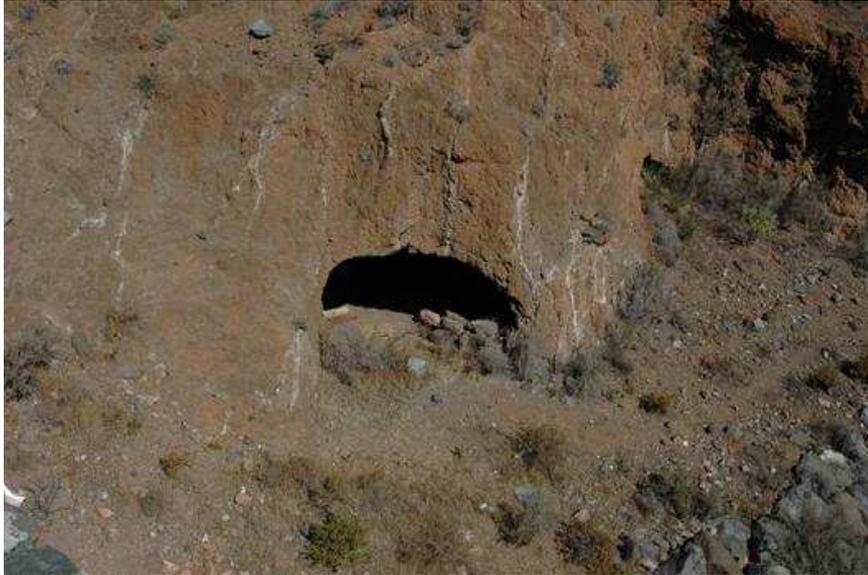
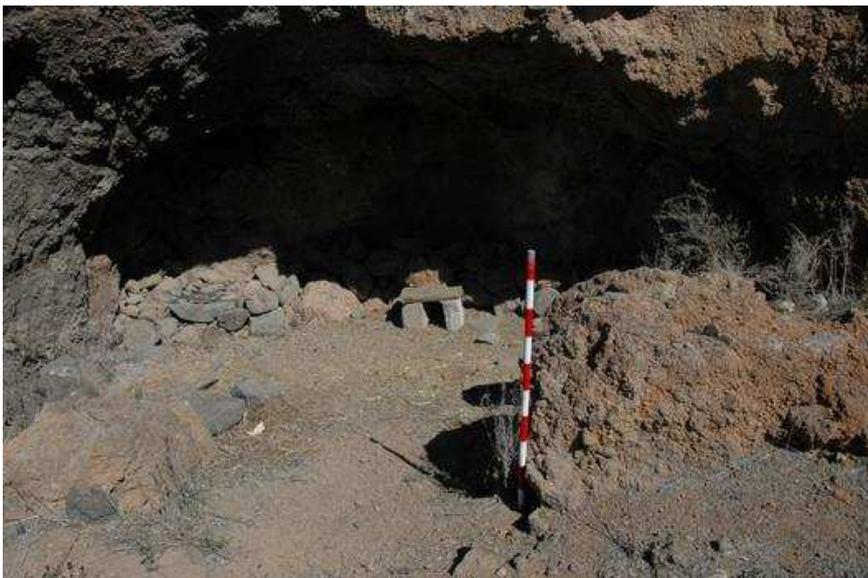
Localización: Barranco de La Raya

Motivo de la descatalogación: Este bien se excluye del Catálogo de Protección Arquitectónica y Etnográfica por situarse fuera del límite municipal establecido en la planimetría del Plan General de Ordenación de Santa Lucía.
