PLAN GENERAL DE ORDENACIÓN DE SANTA LUCÍA

MODIFICACIÓN PUNTUAL N° 5 DEL P.G.O. DE SANTA LUCÍA
REVISIÓN Y ACTUALIZACIÓN DEL CATÁLOGO DE PROTECCIÓN
ARQUITECTÓNICA Y ETNOGRÁFICA

SEPTIEMBRE 2012

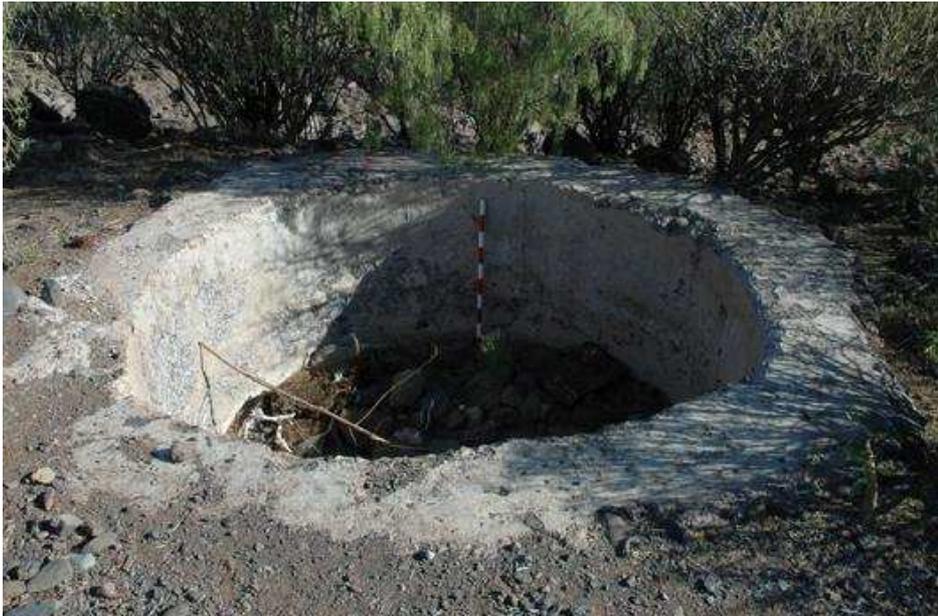
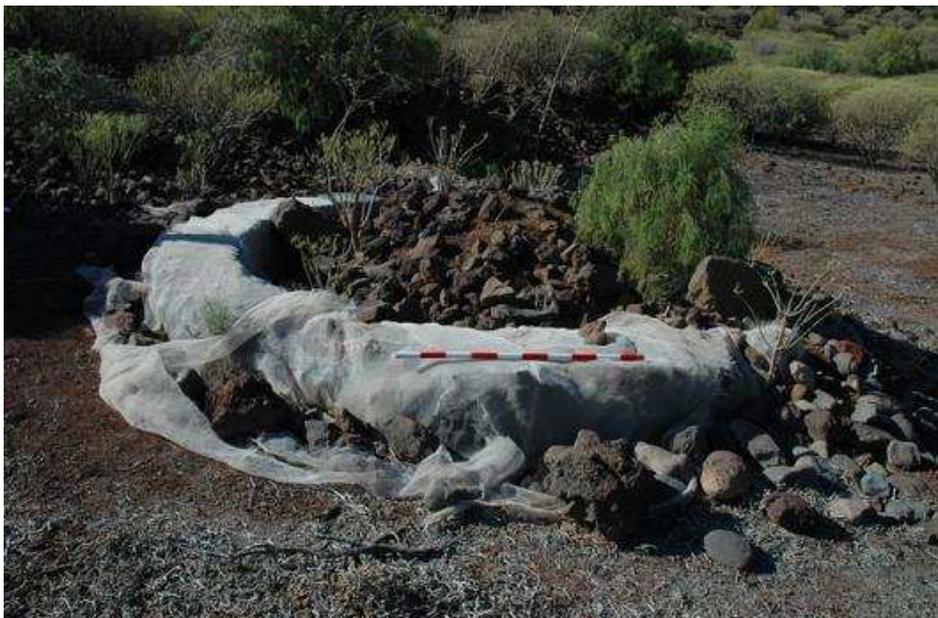
15. Campanas (2)

Motivo de la descatalogación: Este bien se excluye del Catálogo de Protección Arquitectónica y Etnográfica por situarse fuera del límite municipal establecido en la planimetría del Plan General de Ordenación de Santa Lucía.

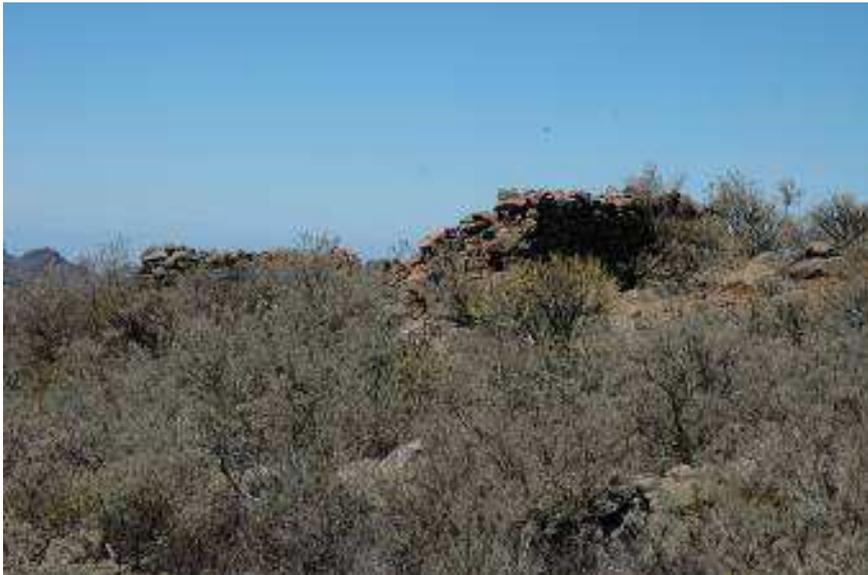
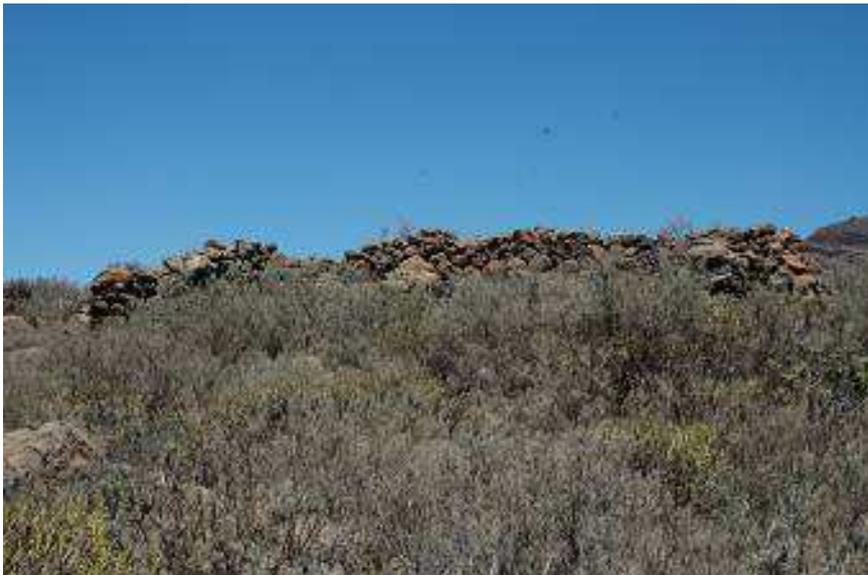
Localización: Santa Lucía

Motivo de la descatalogación: Este bien se excluye del Catálogo de Protección Arquitectónica y Etnográfica puesto que las estructuras se encuentran en muy mal estado de conservación, el grado de colapso de los muros es muy pronunciado, imposibilitando cualquier tipo de rehabilitación de los mismos.

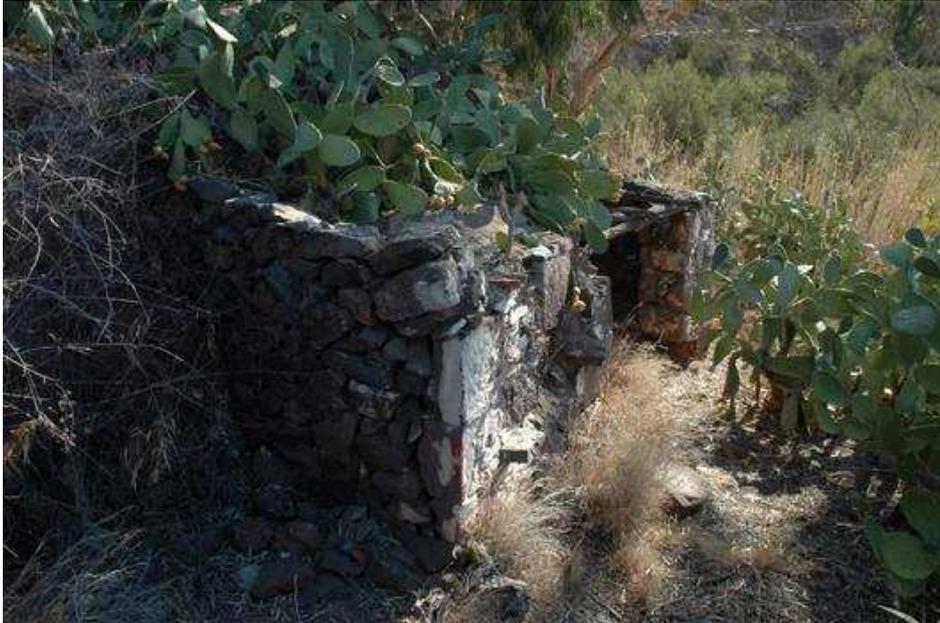
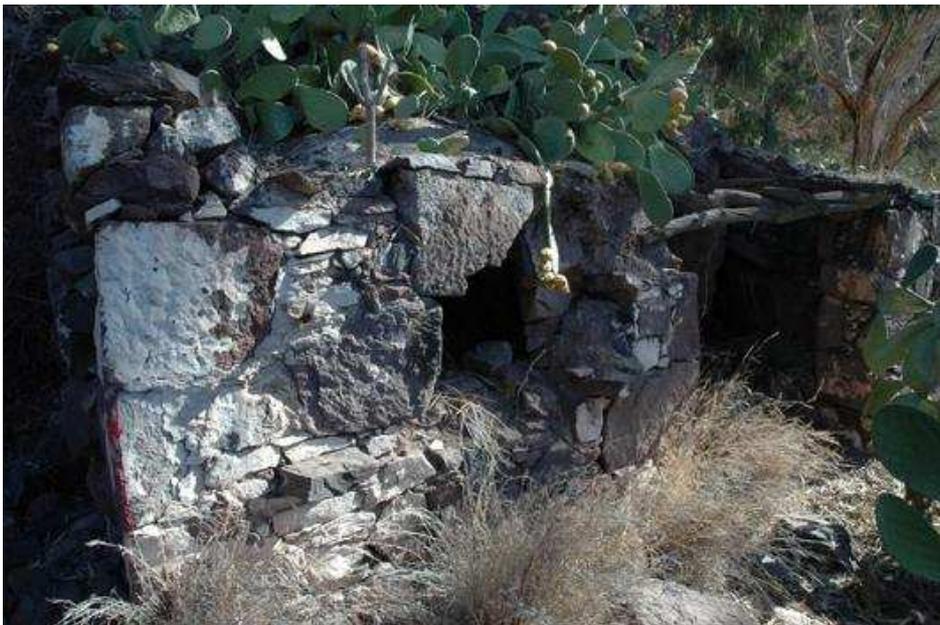
Motivo de la descatalogación: Este bien se excluye del Catálogo de Protección Arquitectónica y Etnográfica al encontrarse las estructuras que lo componen en estado ruinoso, con un alto grado de desplome de los paramentos y un proceso de recolonización vegetal de la zona muy avanzado.

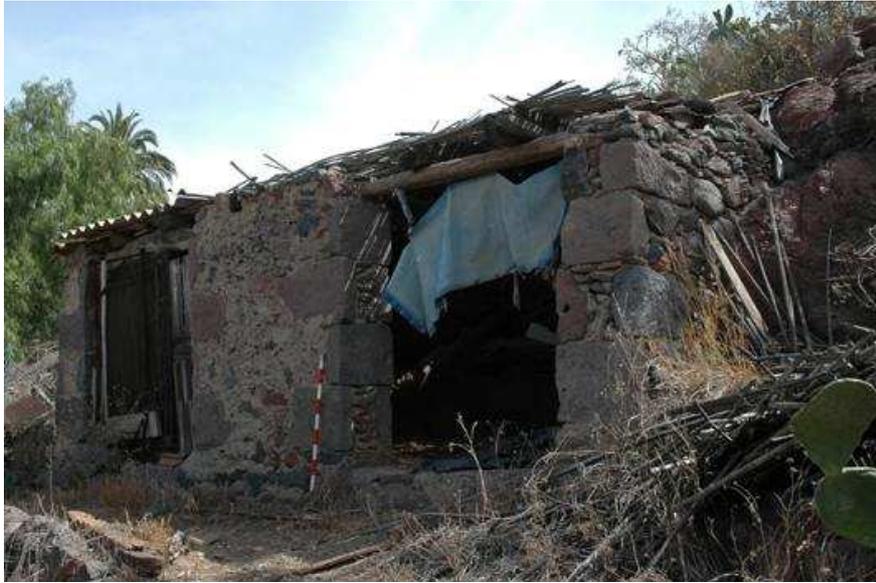
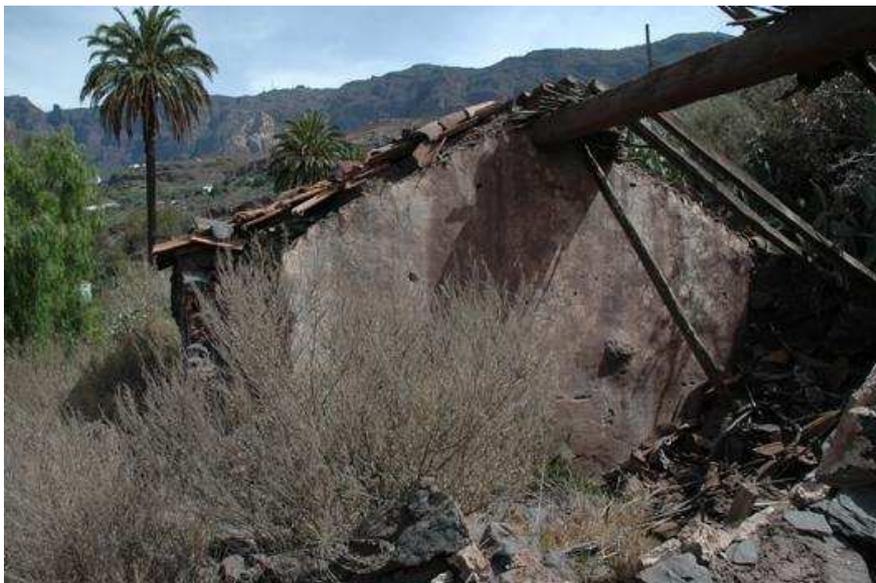
Localización: Rosiana

Motivo de la descatalogación: Este bien se excluye del Catálogo de Protección Arquitectónica y Etnográfica al encontrarse los elementos descritos en la ficha en estado ruinoso, la vivienda ha perdido la cubierta.

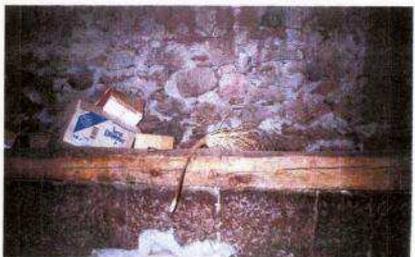
OBSERVACIONES:
 SE OBSERVA GRAN VEGETACIÓN EN TODA LA ZONA ORIENTAL AL BIEN. PRESENTA PEGUENOS BERRIBRES DE LA PARTE SUPERIOR DEL FRONTIS EN EL INTERIOR DE LAS DEPENDENCIAS Y CONTRA DE TIERRA.

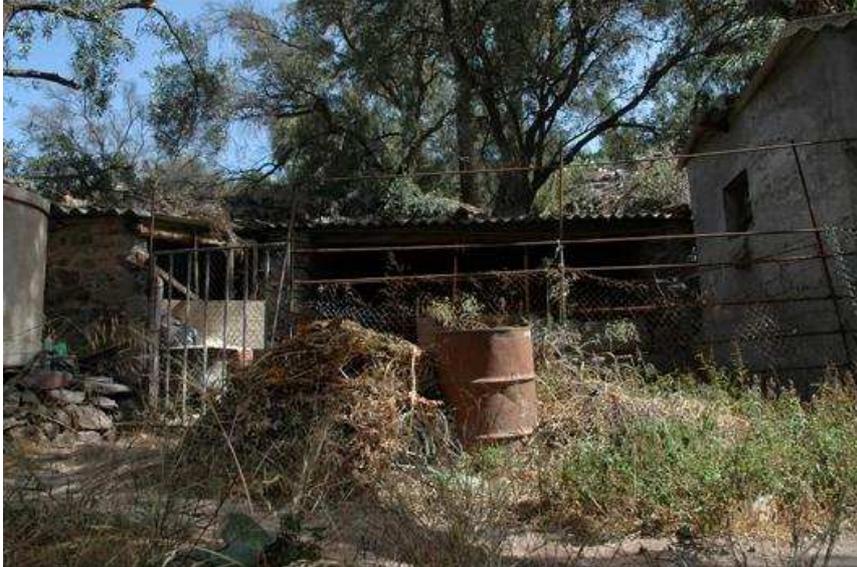
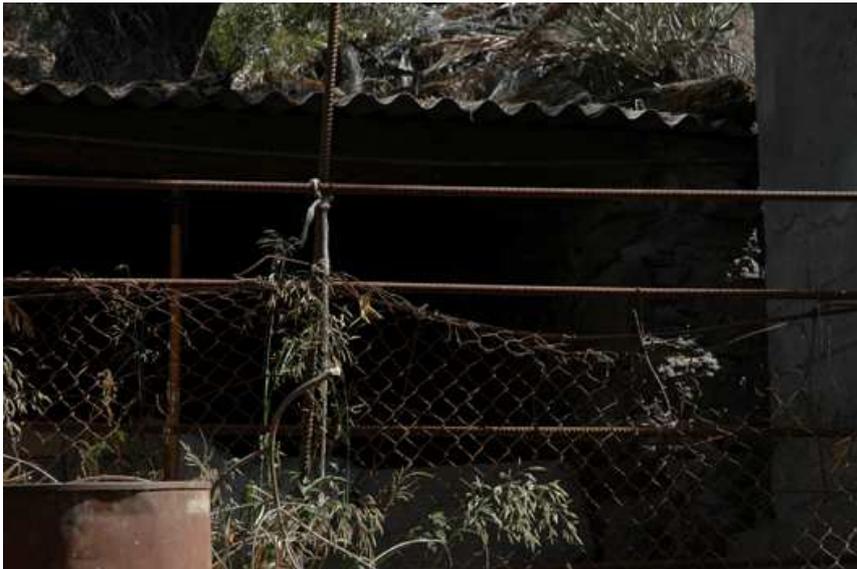
Localización: Rosiana

Motivo de la descatalogación: Este bien se excluye del Catálogo de Protección Arquitectónica y Etnográfica al encontrarse el alpendre descrito en estado ruinoso, parte de los pilares que sustentaban la cubierta han sido sustituidos por puntales de obra.

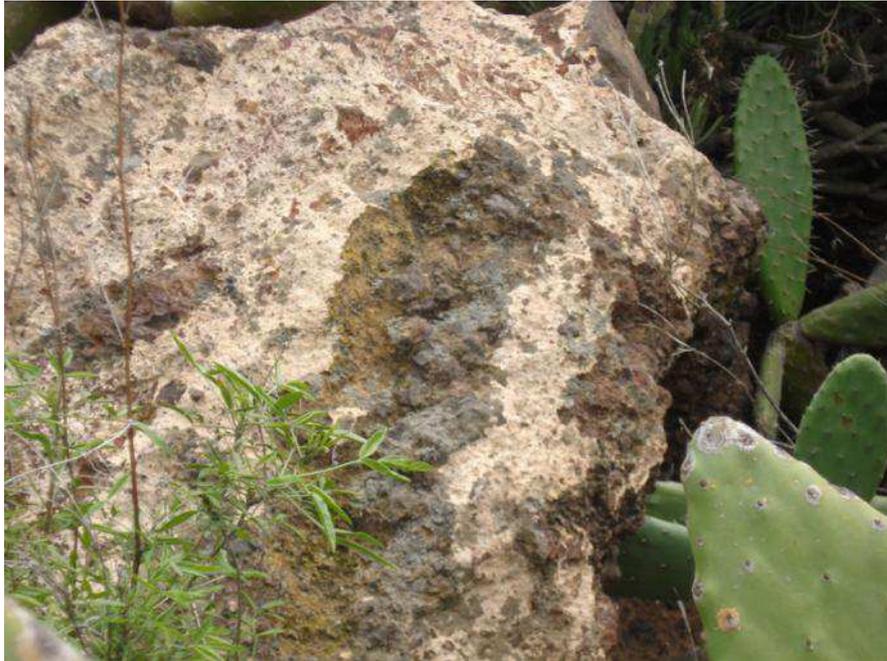
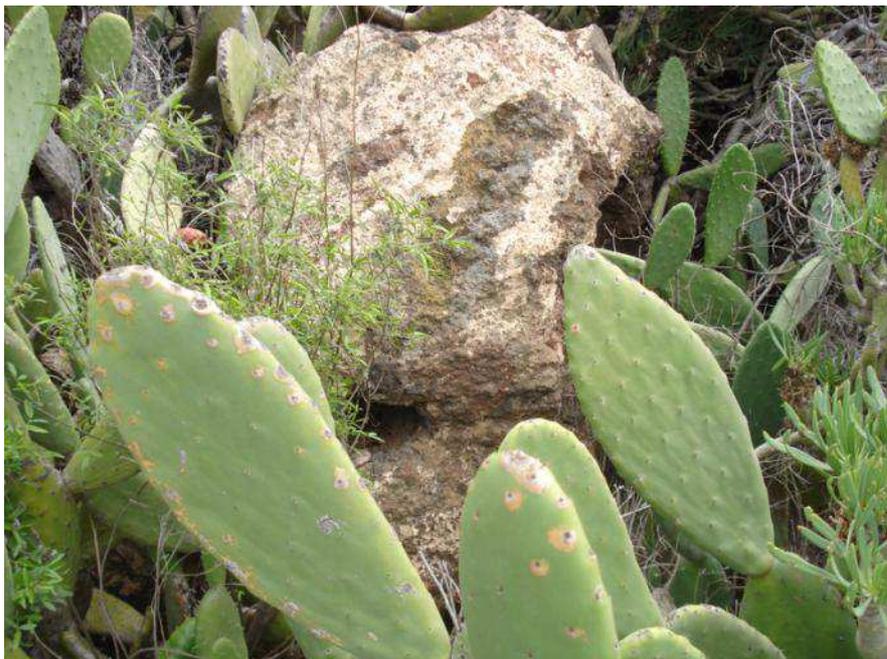
Motivo de la descatalogación: Este bien se excluye del Catálogo de Protección Arquitectónica y Etnográfica puesto que el elemento descrito se encuentra descontextualizado, al haber sido desplazado de su posición original. La zona se ha visto invadida por la vegetación. Se debería valorar la posibilidad de trasladarlo a un contexto más adecuado que posibilite su contemplación

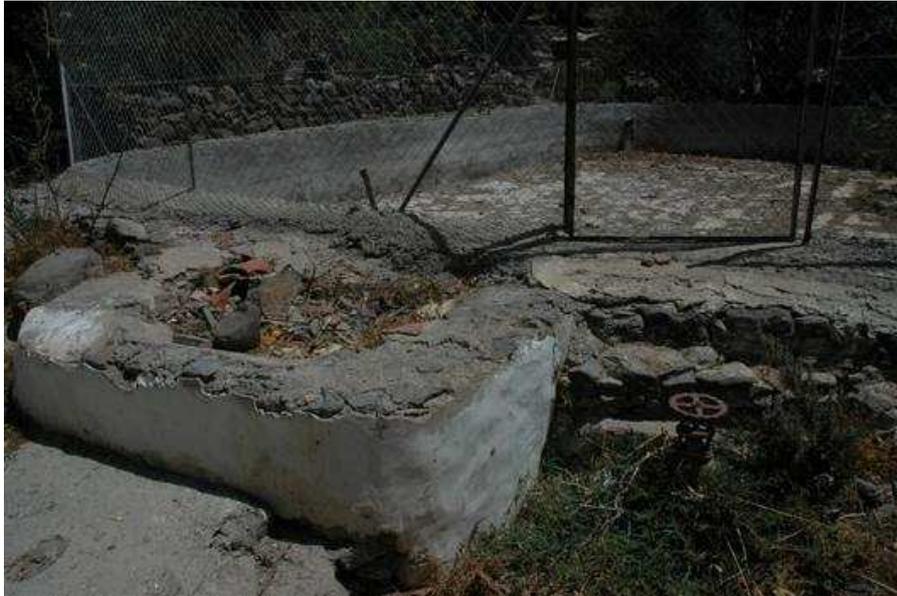
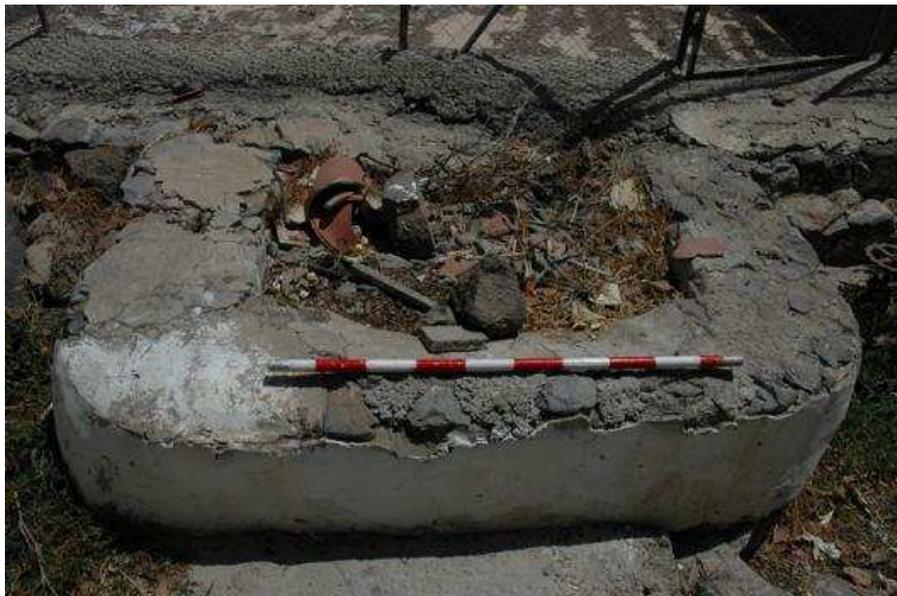
Localización: Santa Lucía

Motivo de la descatalogación: Este bien se excluye del Catálogo de Protección Arquitectónica y Etnográfica al carecer de características constructivas y tipológicas que justifiquen su presencia en el inventario. Igualmente su estado de conservación no es el adecuado.

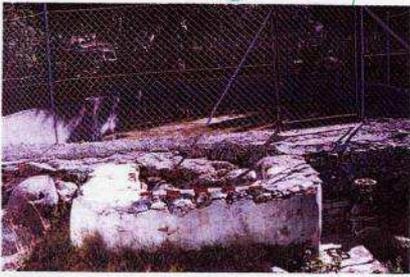
INVENTARIO PATRIMONIO ETNOGRÁFICO		000044
DATOS ETNOGRÁFICOS CÓDIGO FICHA: <input type="text" value="173"/> NOMBRE: <input type="text" value="EL TANQUELLO (ESTANQUE Y ARREVEDERO)"/> TIPOLOGÍA: <input type="text" value="HIDRAULICA"/> ÁREA DE ACTIVIDAD: <input type="text" value="GESTIÓN DEL AGUA"/> GRUPO: <input type="text" value="CONJUNTO HIDRAULICO"/> TIPO DE ENTIDAD: <input type="text" value="CONJUNTO HIDRAULICO"/>		ESTADO DE CONSERVACIÓN ALTERACIONES: DESTRUCCIÓN POR OBRAS: <input type="checkbox"/> SAQUEOS: <input type="checkbox"/> NATURALES: <input checked="" type="checkbox"/> OTRAS: <input type="checkbox"/> ESTADO DE CONSERVACIÓN: <input type="text" value="BUENO"/> FRAGILIDAD: <input type="text" value="MEDIA"/> VALOR CIENTÍFICO PATRIMONIAL: <input type="text" value="MEDIO"/> OBSERVACIONES: VALLADO CON ALTERACIONES DE MATERIALES RECIENTES, DE BLOQUE Y CEMENTO, TODO EL INTERIOR, POR LAS FILTRACIONES, ALGUNOS RESIDUOS (LATAS, PLÁSTICOS, ETC).

DESCRIPCIÓN: DEFENSIVO DE FORMA CUADRIANGULAR DE PIEDRAS Y DE MUROS ANCHOS, CON UN ARREVEDERO EN UNO DE LOS LADOS MENORES. LE LLEGABA EL AGUA POR UNA ACEQUÍA EMPORRADA.		DOCUMENTACIÓN

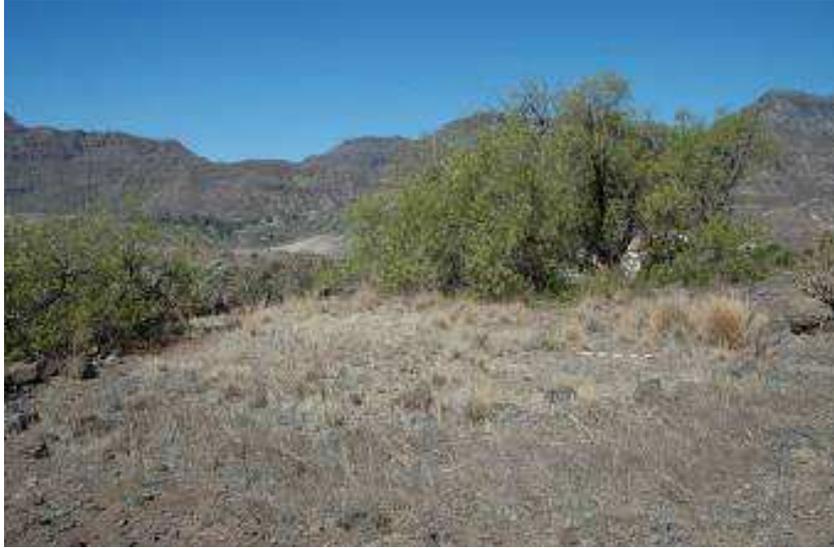
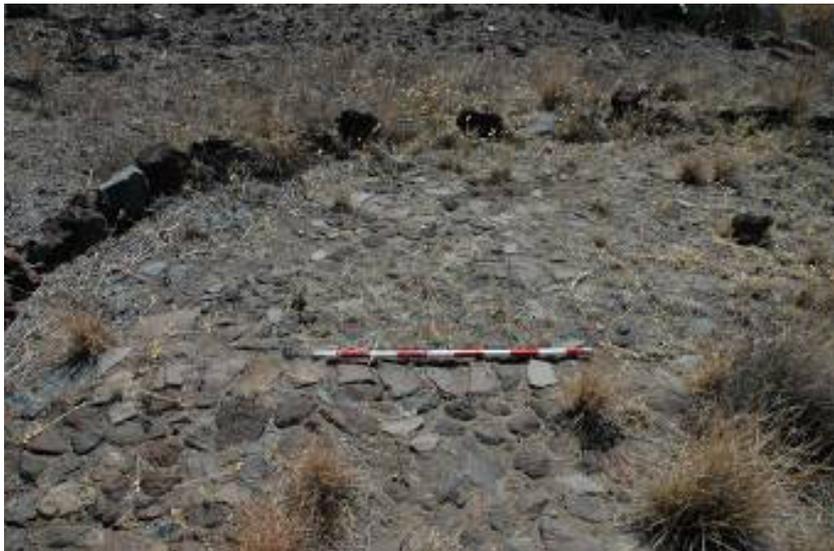
Localización: Santa Lucía

Motivo de la descatalogación: Este bien se excluye del Catálogo de Protección Arquitectónica y Etnográfica por presentar un mal estado de conservación, lo que hace que el elemento descrito carezca de representatividad dentro de la categoría a la que pertenece.

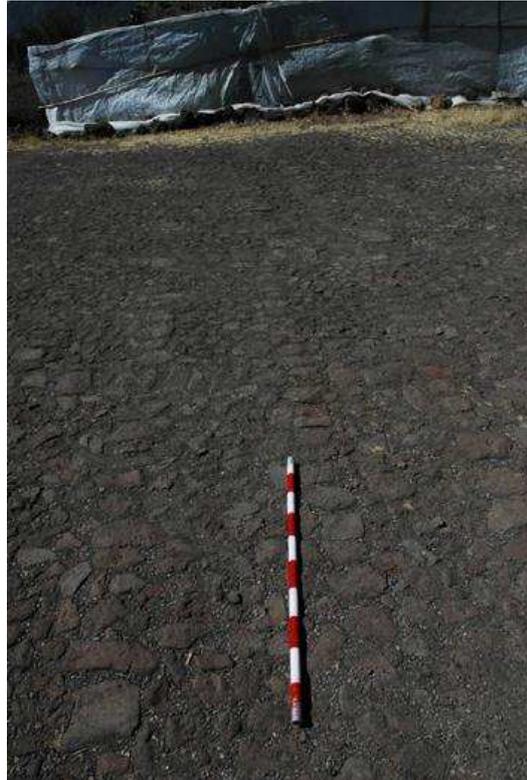
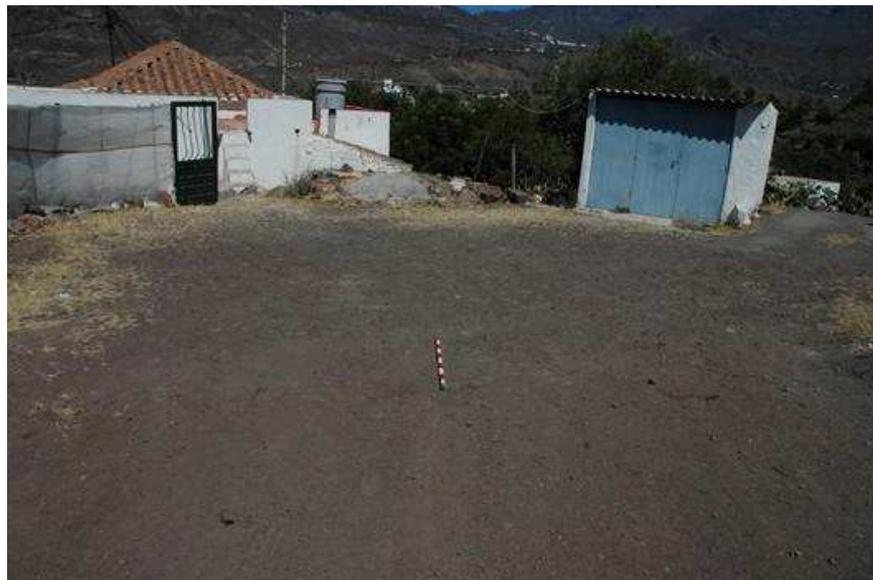
Motivo de la descatalogación: Este bien se excluye del Catálogo de Protección Arquitectónica y Etnográfica por presentar un mal estado de conservación, se ha convertido en parte de una pista que da acceso a un núcleo poblacional, originándose un deterioro importante de la misma, lo anterior hace que el elemento descrito carezca de representatividad dentro de la categoría a la que pertenece.

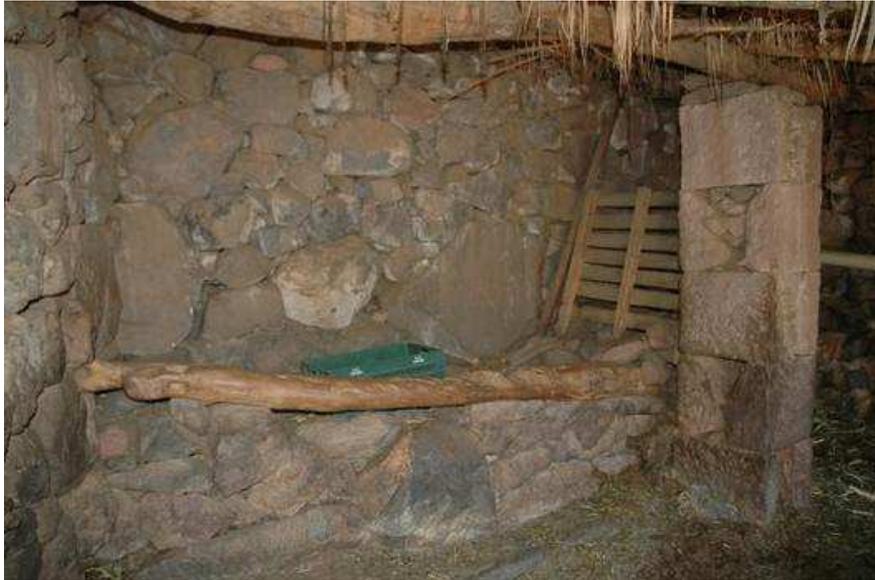
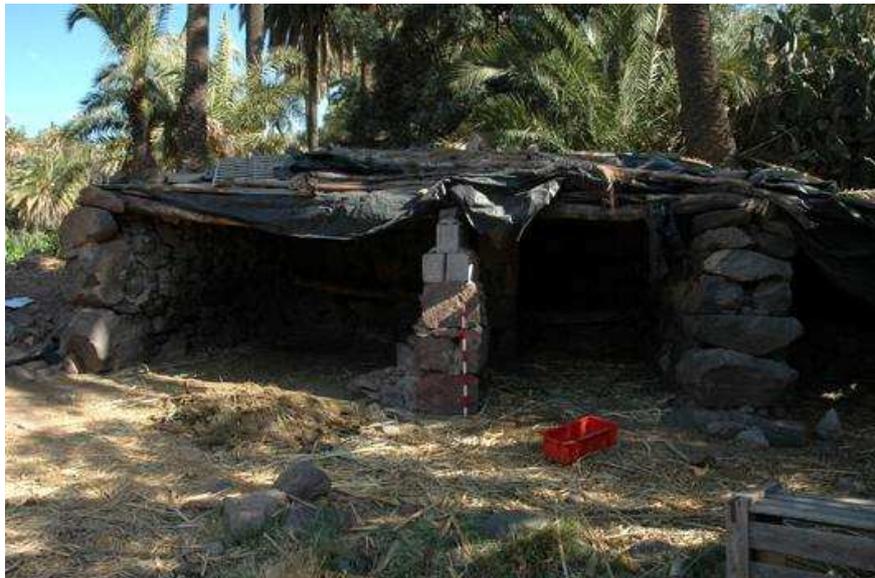
Localización: Barranco de Balos

Motivo de la descatalogación: Este bien se excluye del Catálogo de Protección Arquitectónica y Etnográfica por presenta una importante modificación de la estructura original, como por ejemplo la sustitución de la cubierta original de teja por otra de plástico.

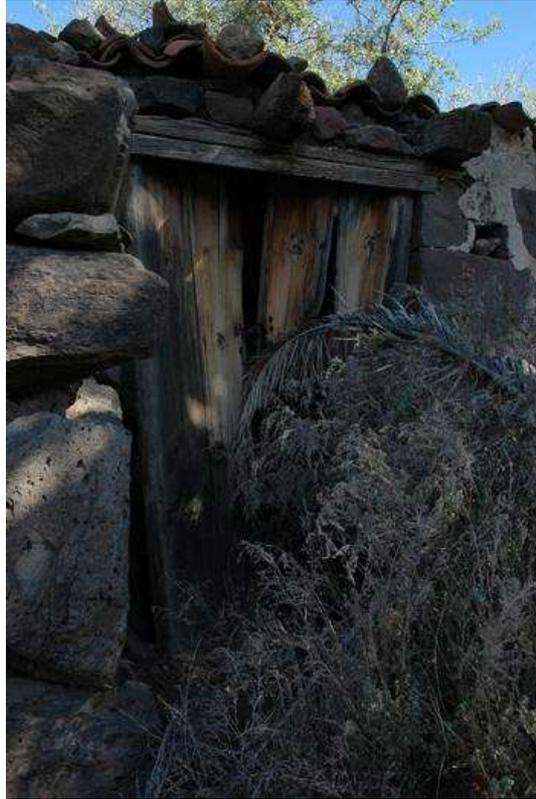
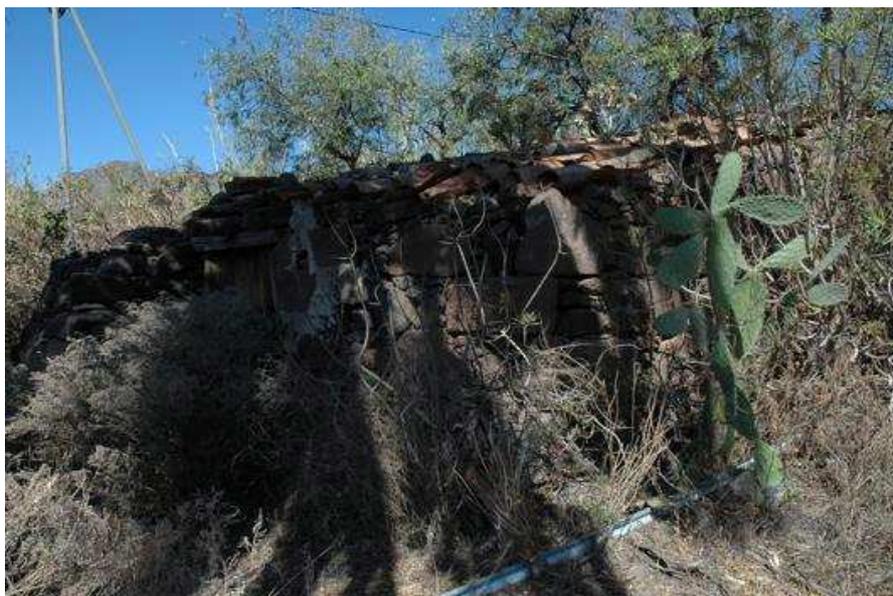
Motivo de la descatalogación: Este bien se excluye del Catálogo de Protección Arquitectónica y Etnográfica al encontrarse este en estado ruinoso, tanto por el deterioro de la estructura como por los daños generados por la recolonización vegetal

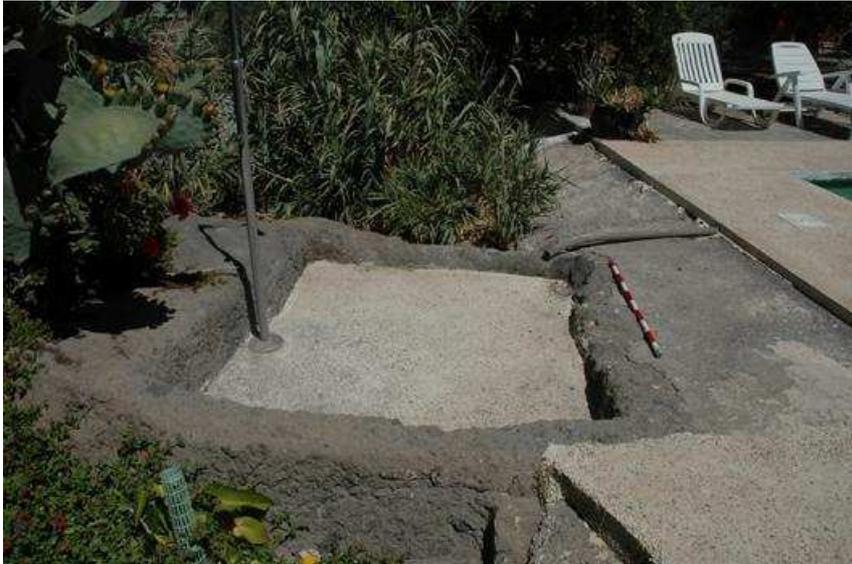
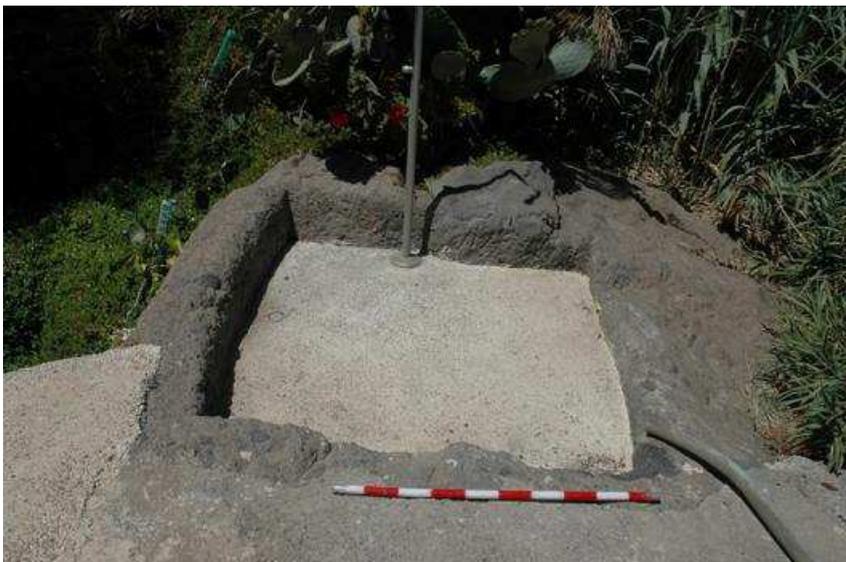
Motivo de la descatalogación: Este bien se excluye del Catálogo de Protección Arquitectónica y Etnográfica puesto que el elemento descrito se encuentra totalmente desvirtuado, siendo en la actualidad el plato de ducha de una piscina.

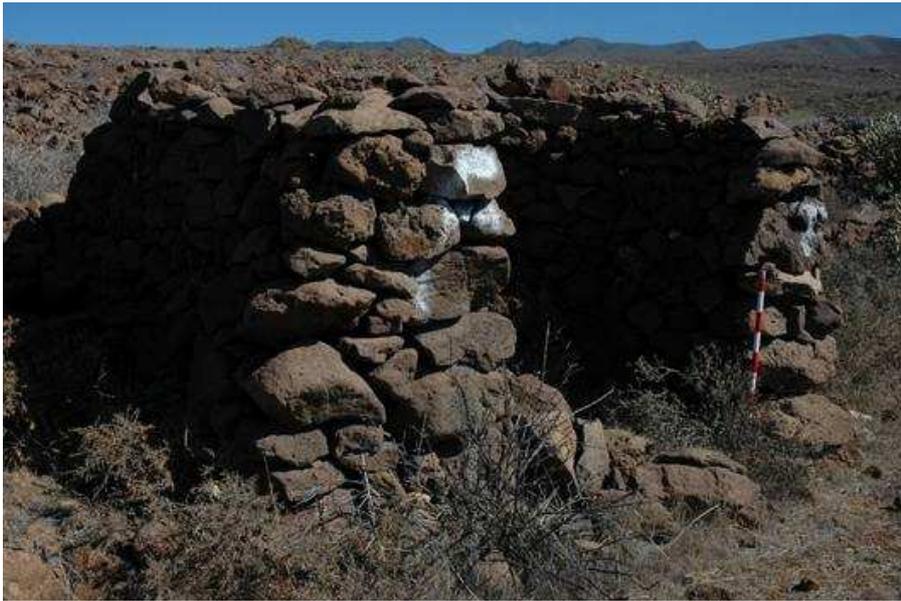
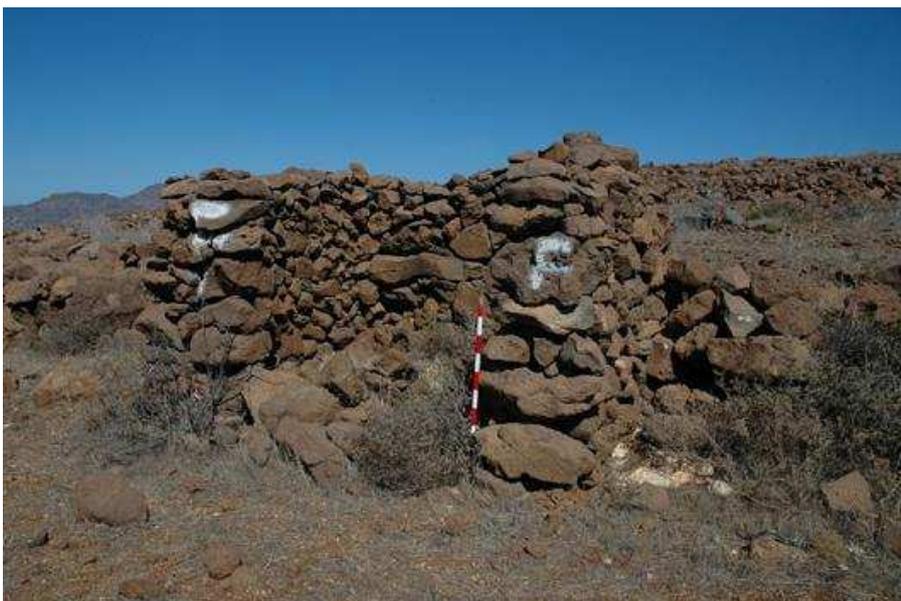
Motivo de la descatalogación: Este bien se excluye del Catálogo de Protección Arquitectónica y Etnográfica al adolecer el elemento descrito de características tipológicas y morfológicas que justifique su presencia en el catálogo. Su estado de conservación es además malo, presentando desplomes en sus muros.

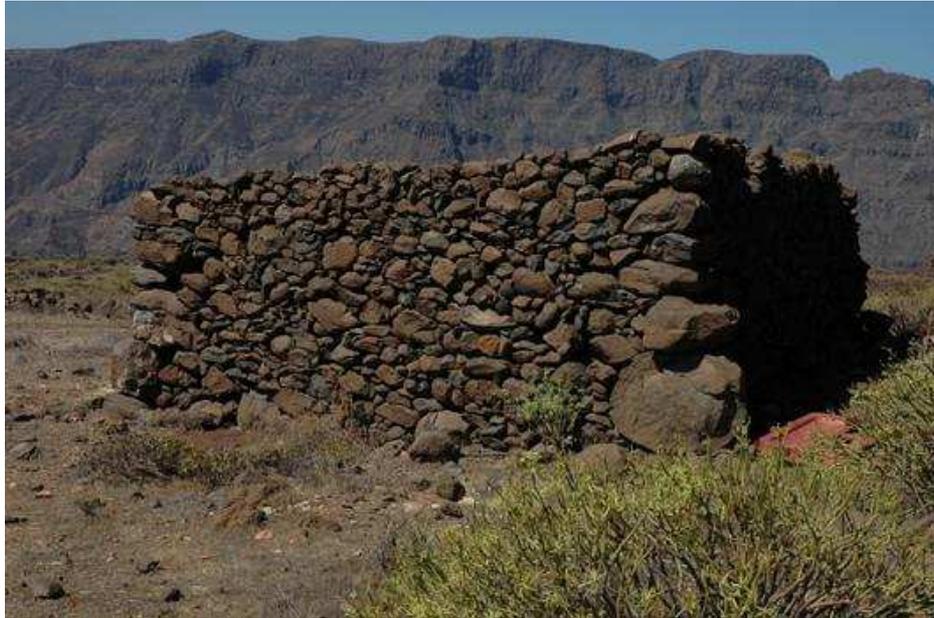
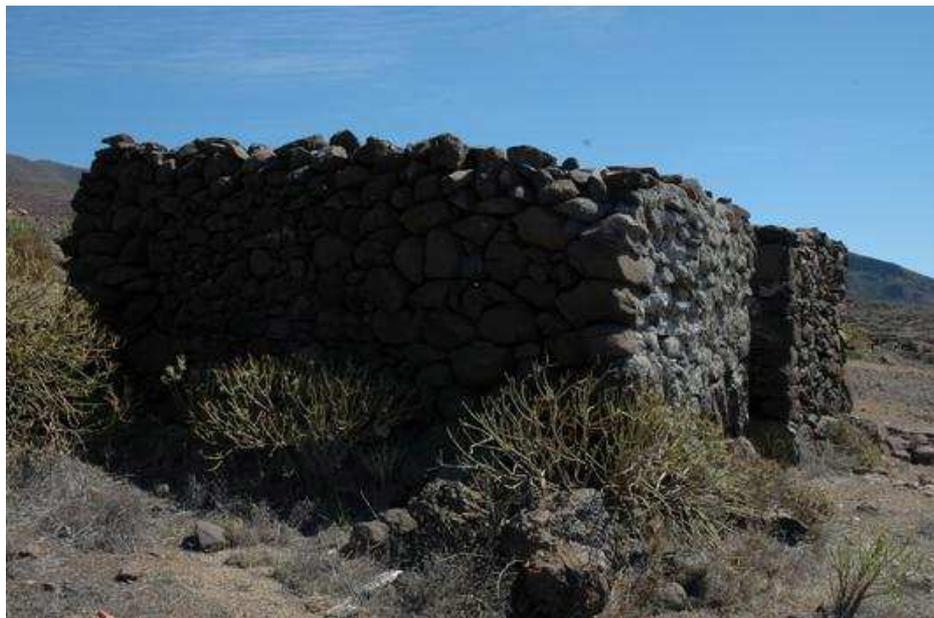
Motivo de la descatalogación: Este bien se excluye del Catálogo de Protección Arquitectónica y Etnográfica por presentar un estado de conservación malo, con añadidos de obra que rompen con la estética tradicional de este tipo de elementos, además ha perdido la cubierta.

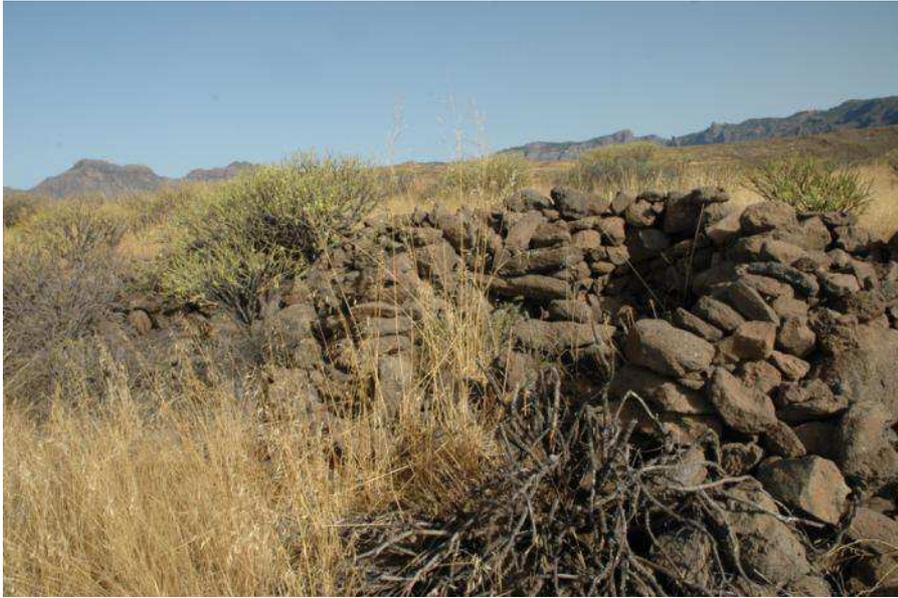
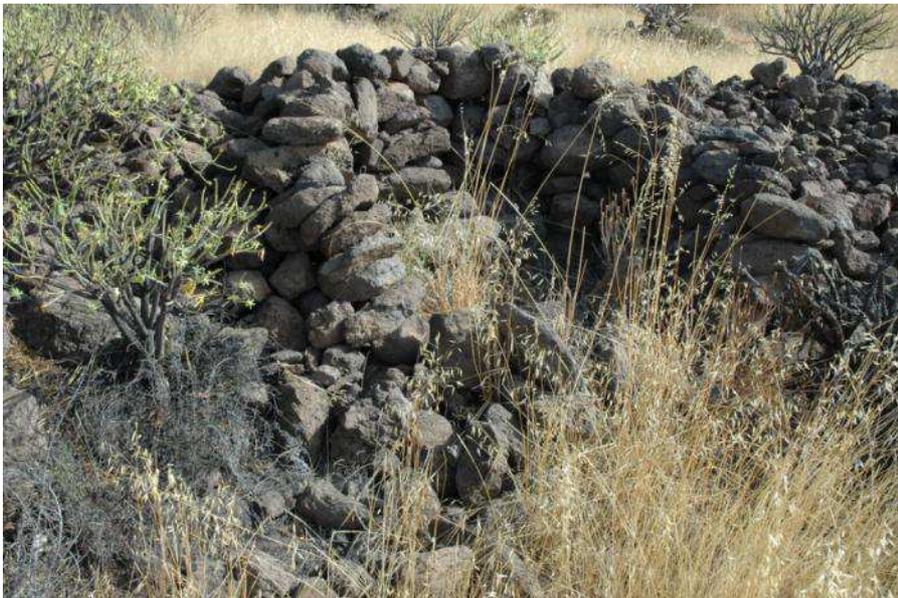
Motivo de la descatalogación: Este bien se excluye del Catálogo de Protección Arquitectónica y Etnográfica al encontrarse el elemento descrito en estado ruinoso y no reunir condiciones de representatividad que justifiquen su presencia en el catálogo.

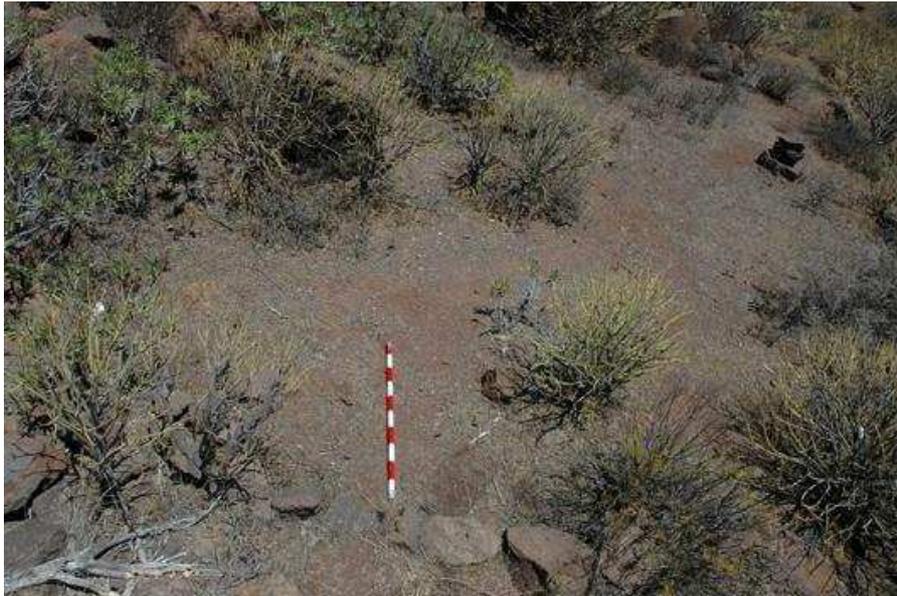
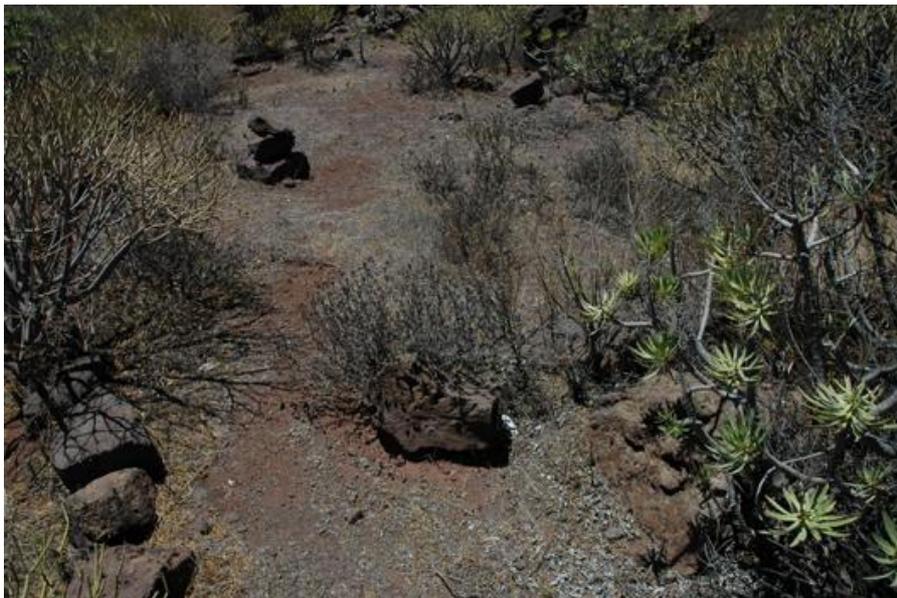
Motivo de la descatalogación: Este bien se excluye del Catálogo de Protección Arquitectónica y Etnográfica al encontrarse la era descrita prácticamente desaparecida e invadida por la vegetación a causa del desuso.

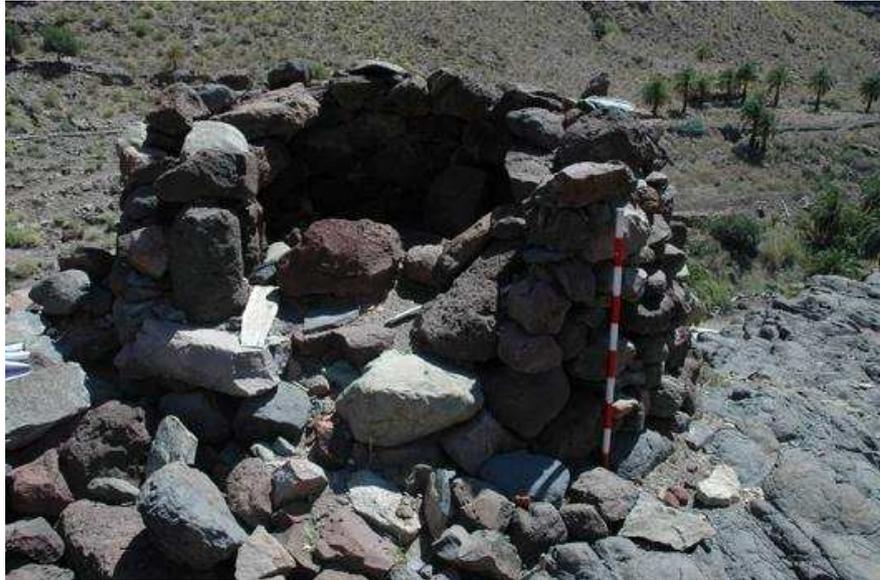
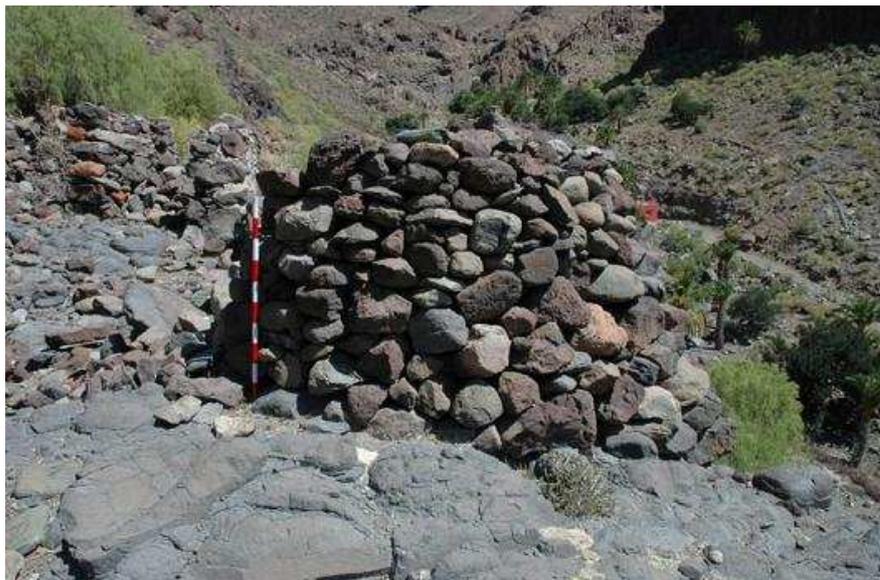
31. Horno de pan

Motivo de la descatalogación: Este bien se excluye del Catálogo de Protección Arquitectónica y Etnográfica dado que el grado de desplome de los muros que componen el horno ha supuesto la pérdida de su cubierta.

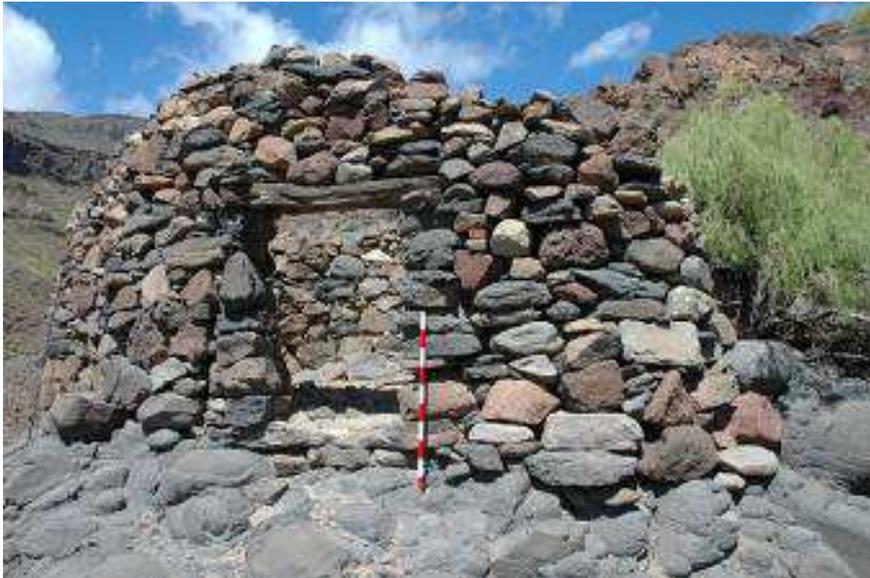
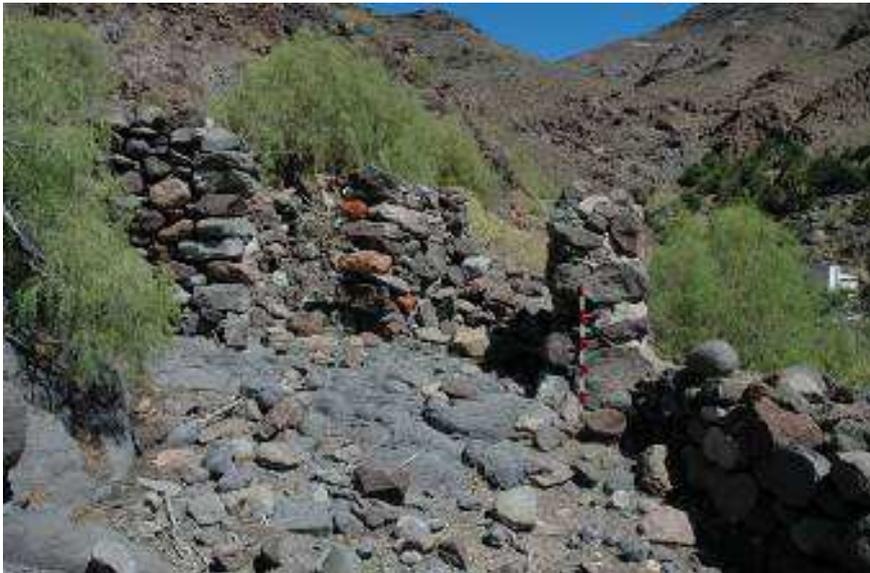
32. Alpendre y pajar

Motivo de la descatalogación: Este bien se excluye del Catálogo de Protección Arquitectónica y Etnográfica al encontrarse las estructuras descritas casi completamente derruidas.

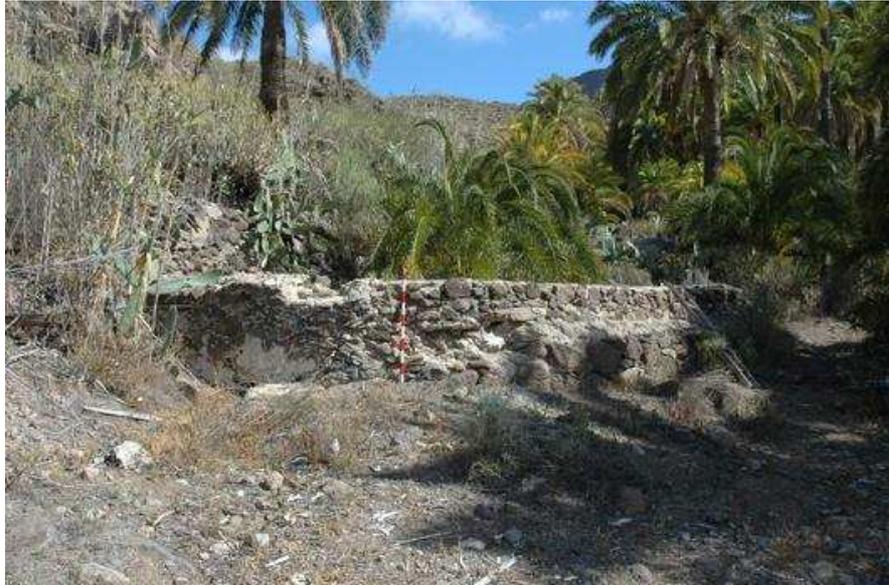
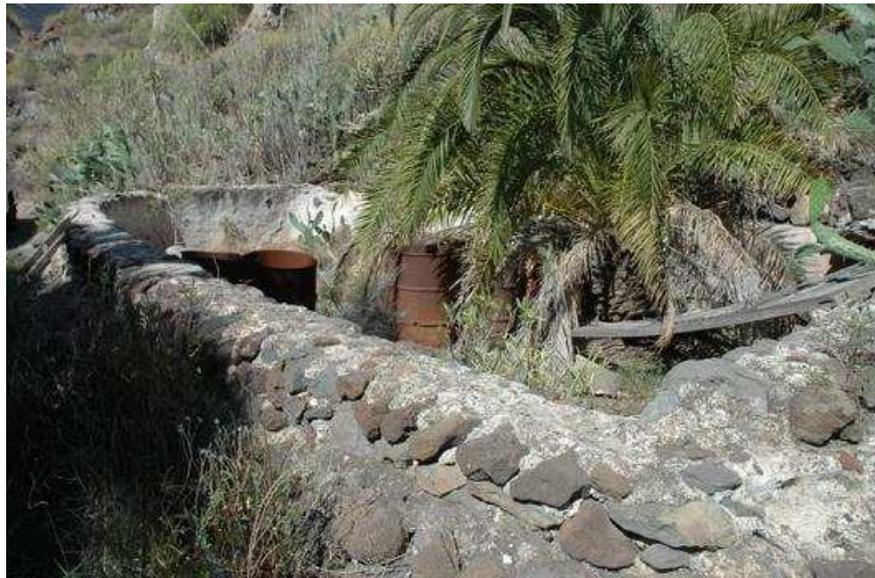
Motivo de la descatalogación: Este bien se excluye del Catálogo de Protección Arquitectónica y Etnográfica puesto que los muros que lo delimitan se encuentran en mal estado de conservación debido al desuso y la falta de mantenimiento. El interior se encuentra colmatado de basuras y colonizado por la vegetación.

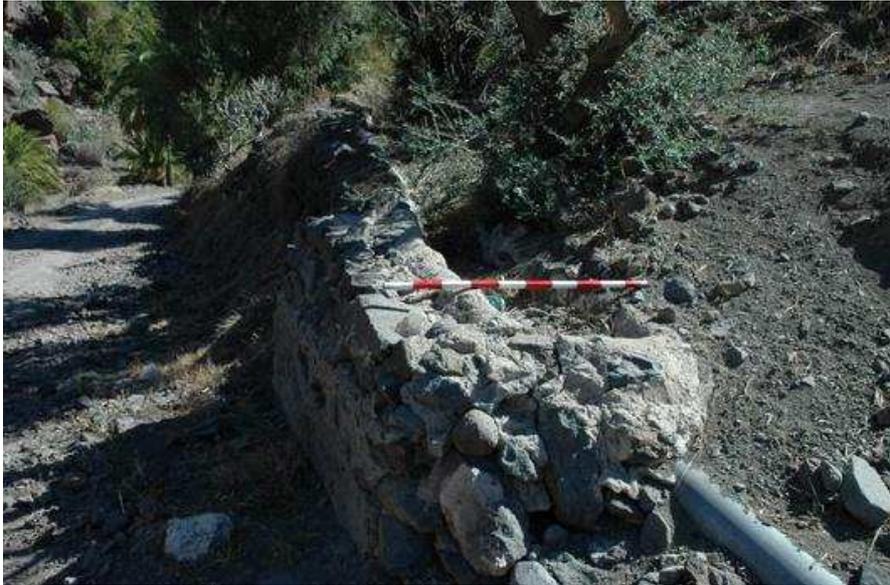
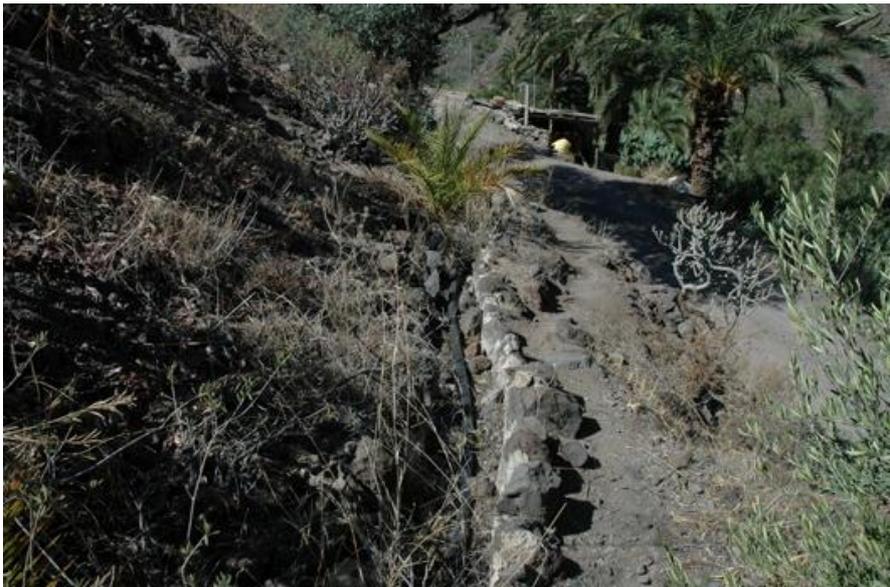
Motivo de la descatalogación: Este bien se excluye del Catálogo de Protección Arquitectónica y Etnográfica ya que la acequia descrita se encuentra desvirtuada a causa del deterioro generado por su abandono, perdiéndose en algunos tramos por la colmatación de sedimentos y la invasión de la vegetación espontánea.
