PLAN GENERAL DE ORDENACIÓN DE SANTA LUCÍA

MODIFICACIÓN PUNTUAL N° 5 DEL P.G.O. DE SANTA LUCÍA
REVISIÓN Y ACTUALIZACIÓN DEL CATÁLOGO DE PROTECCIÓN
ARQUITECTÓNICA Y ETNOGRÁFICA

SEPTIEMBRE 2012

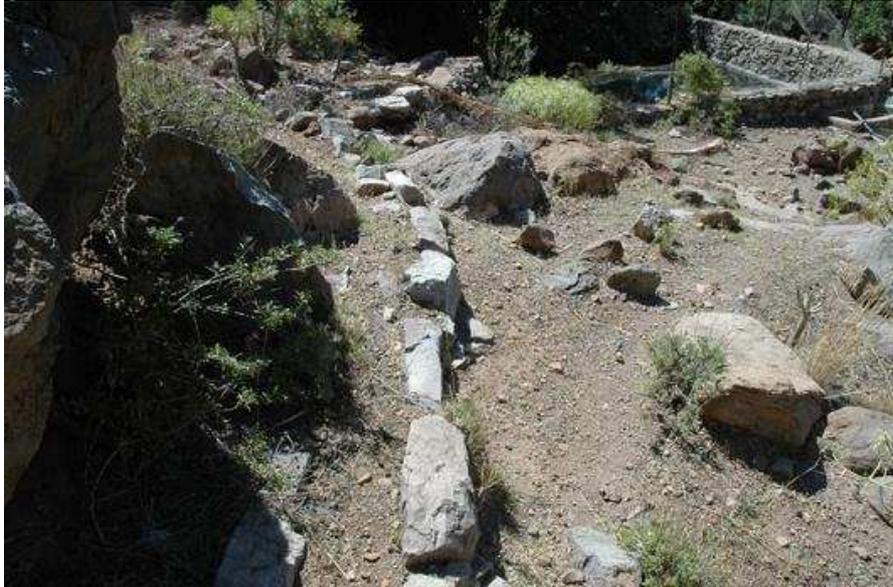
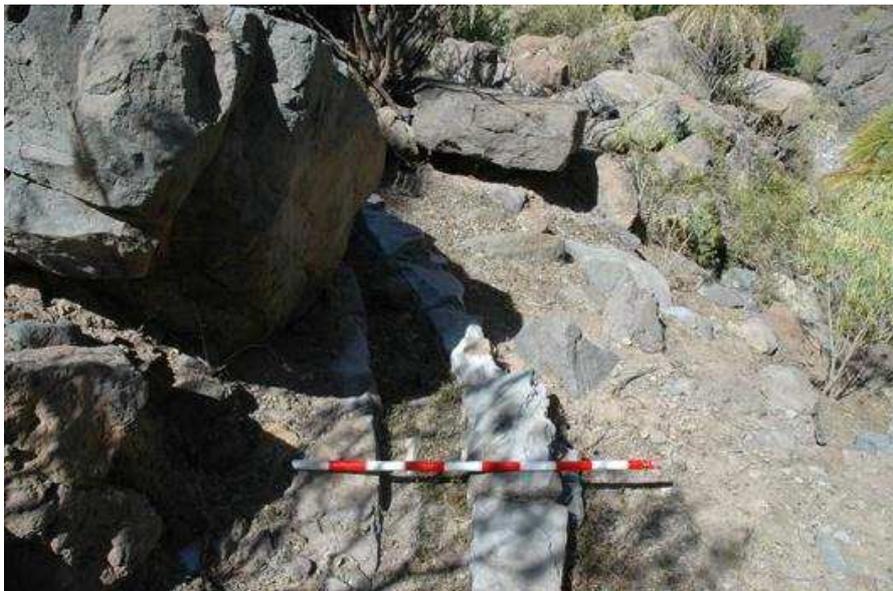
Motivo de la descatalogación: Este bien se excluye del Catálogo de Protección Arquitectónica y Etnográfica al encontrarse la acequia descrita muy deteriorada debido al desuso de la misma, las características tipológicas de la misma no justifican su presencia en el Catálogo.

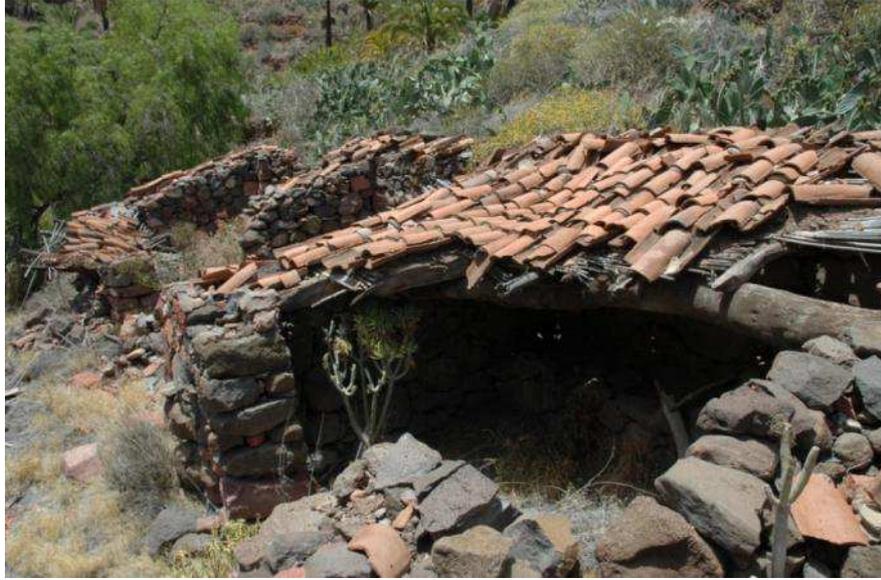
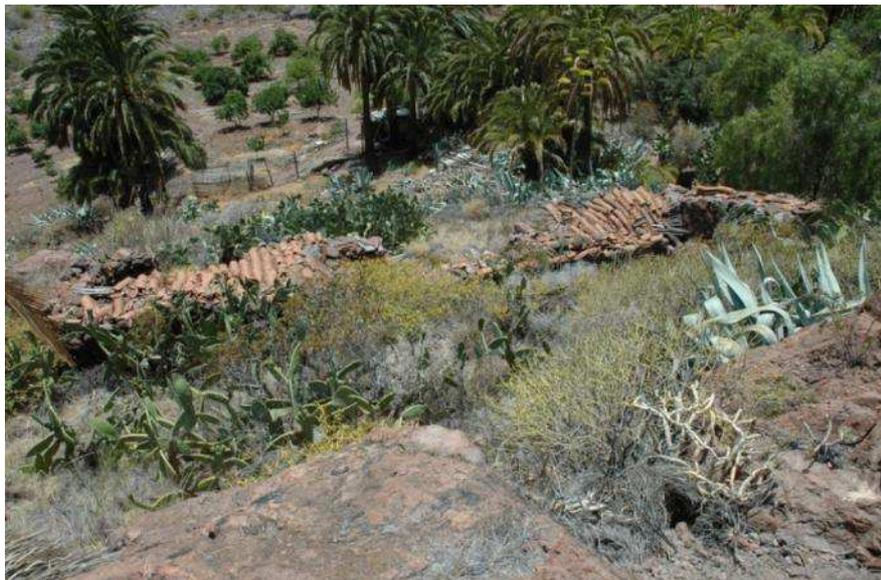
Motivo de la descatalogación: Este bien se excluye del Catálogo de Protección Arquitectónica y Etnográfica puesto que el alpendre descrito presenta un grado de desplome en sus muros muy alto, perdiendo buena parte de sus características morfológicas.

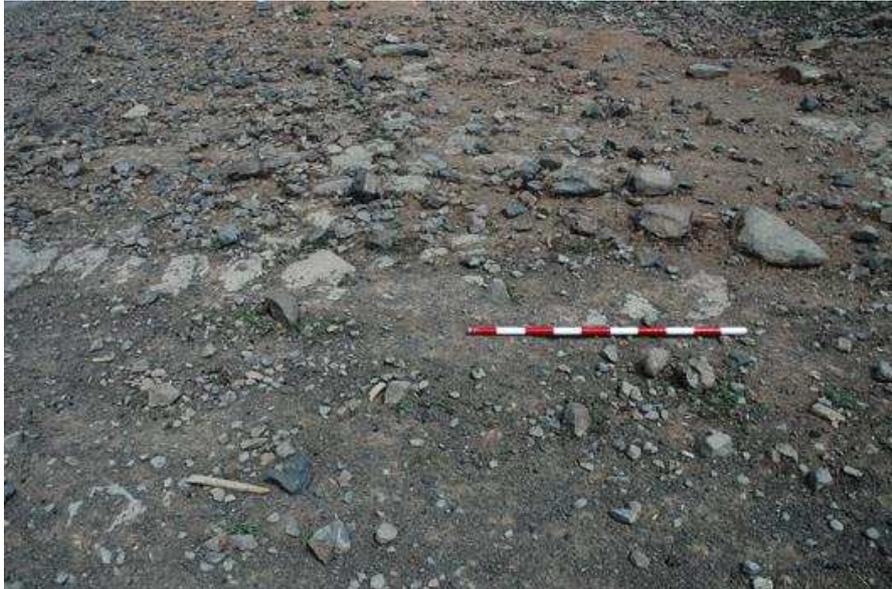
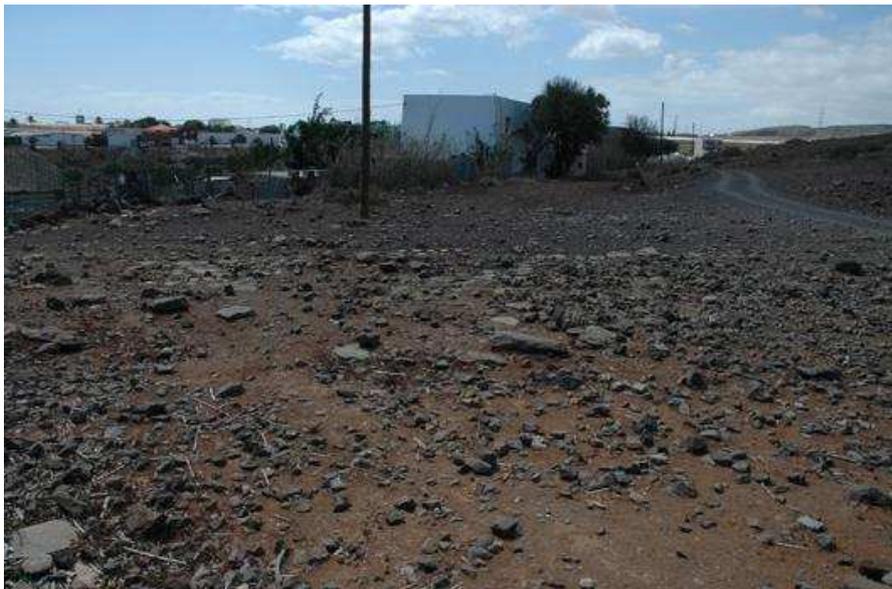
Motivo de la descatalogación: Este bien se excluye del Catálogo de Protección Arquitectónica y Etnográfica ya que la era descrita se encuentra casi completamente desaparecida al perder gran parte del empedrado original, careciendo de entidad representativa que justifique su presencia en el Catálogo.

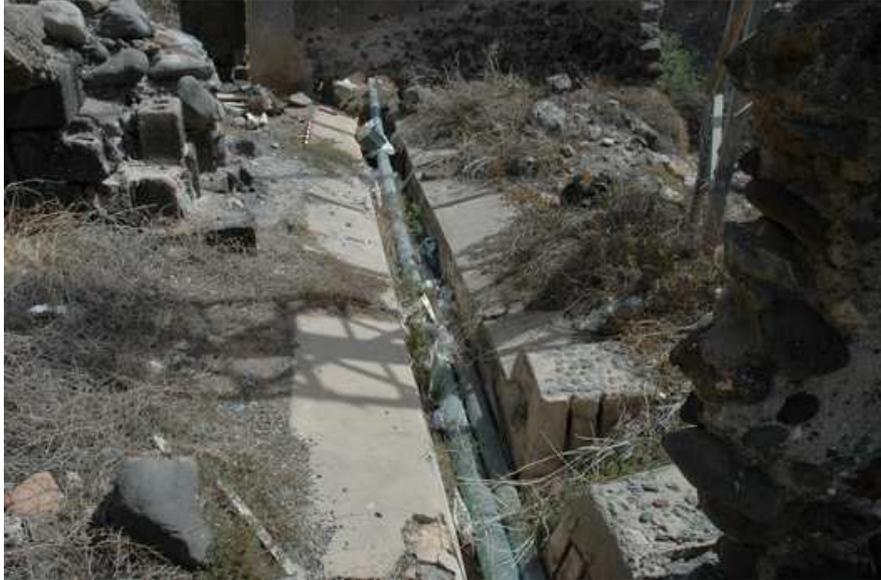
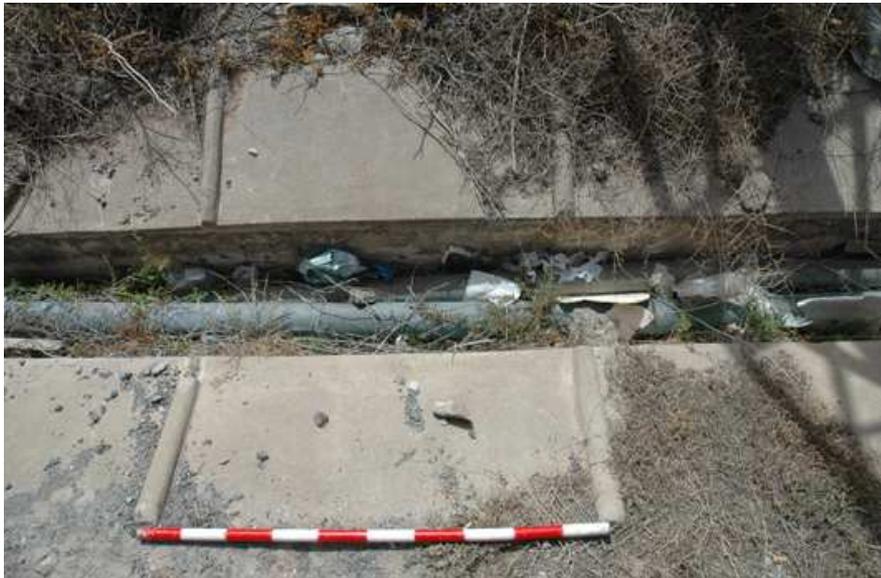
Motivo de la descatalogación: Este bien se excluye del Catálogo de Protección Arquitectónica y Etnográfica ya que el entorno donde se localizan estos elementos se encuentra muy transformado y deteriorado, a lo que se une la carencia de entidad tipológica.

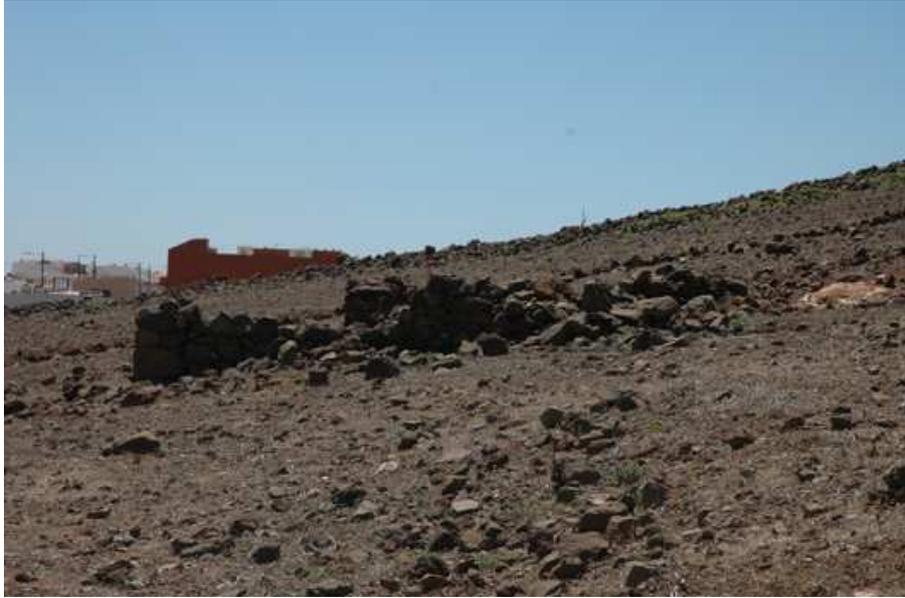
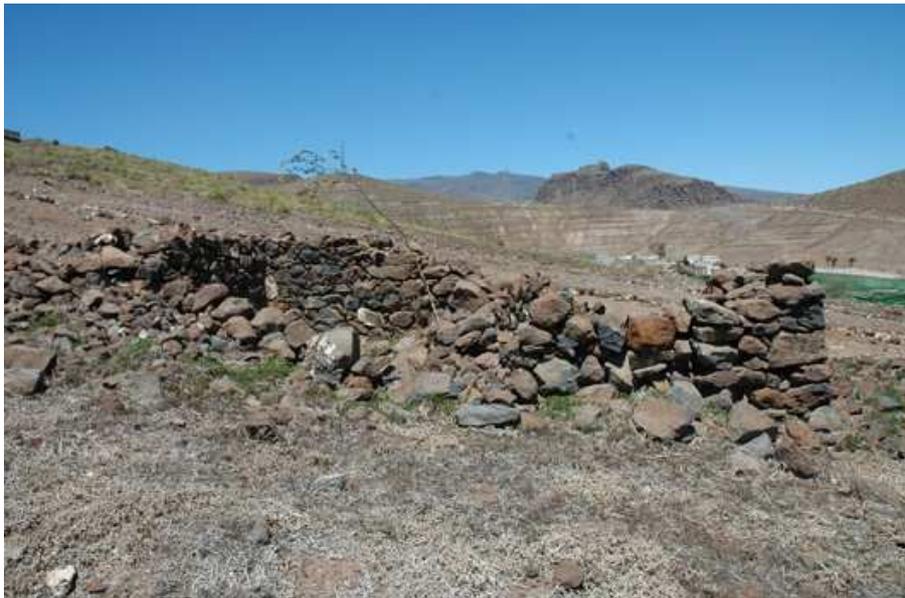
Motivo de la descatalogación: Este bien se excluye del Catálogo de Protección Arquitectónica y Etnográfica, los corrales se encuentran en estado ruinoso, perdiendo los valores constructivos y tipológicos que justificarían su presencia en el Catálogo.

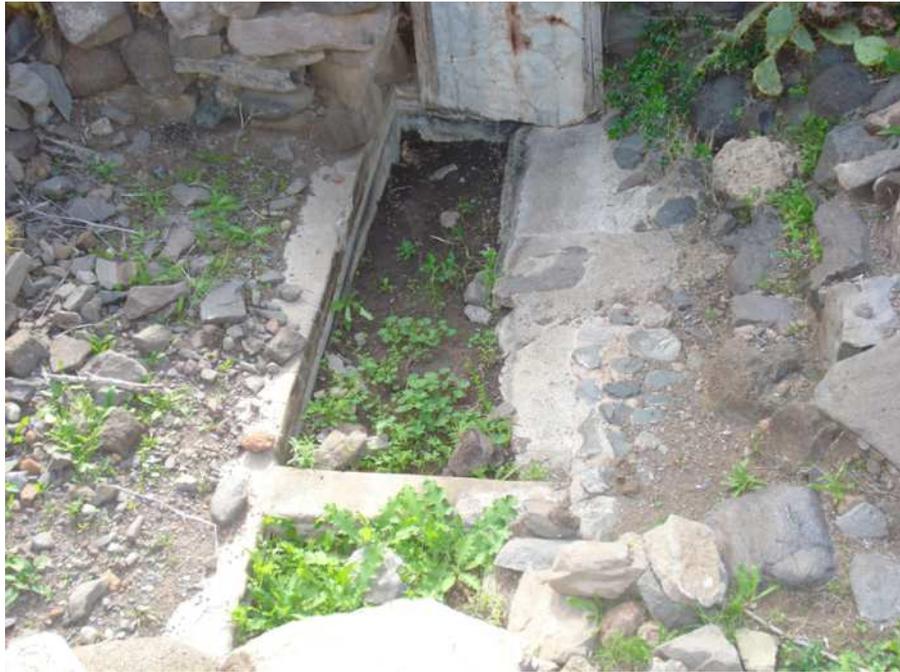
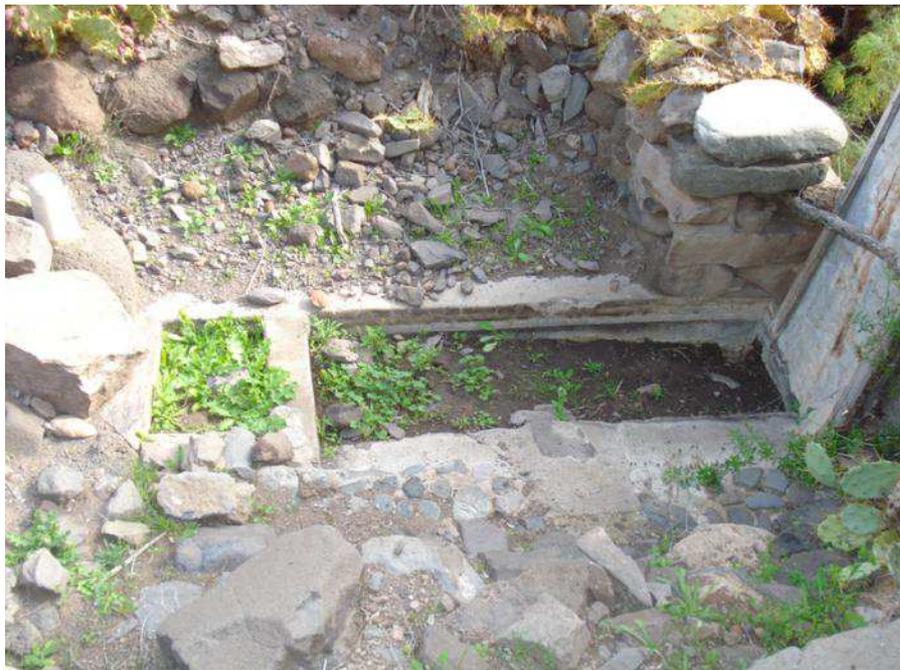
Motivo de la descatalogación: Este bien se excluye del Catálogo de Protección Arquitectónica y Etnográfica puesto que la entidad de los mismos es escasa, al no reunir valores constructivos y tipológicos que justifiquen su presencia en el catálogo.

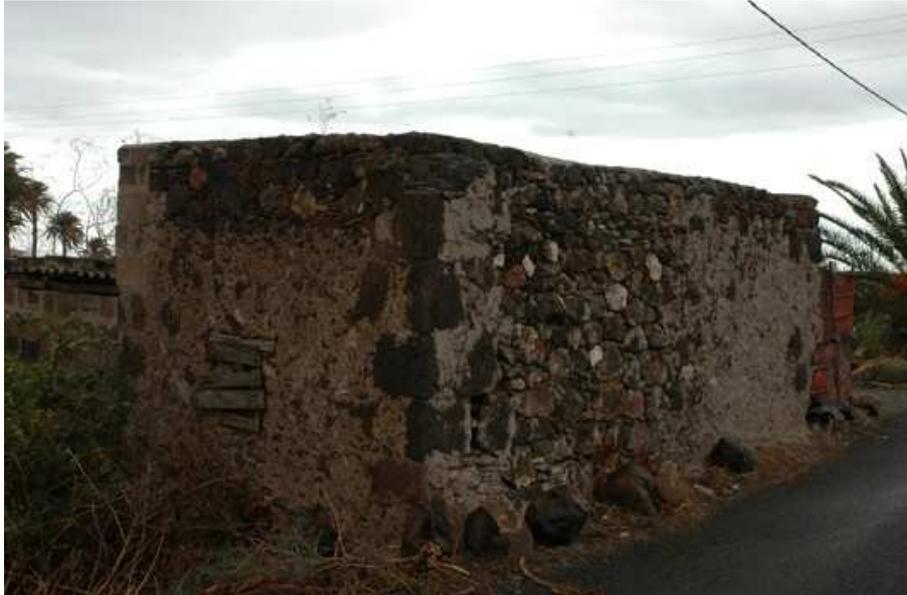
Motivo de la descatalogación: Este bien se excluye del Catálogo de Protección Arquitectónica y Etnográfica por encontrarse tanto el elemento descrito como su entorno inmediato en mal estado de conservación, la entidad constructiva, así como la representatividad tipológica del mismo, no justifican su presencia en el catálogo.

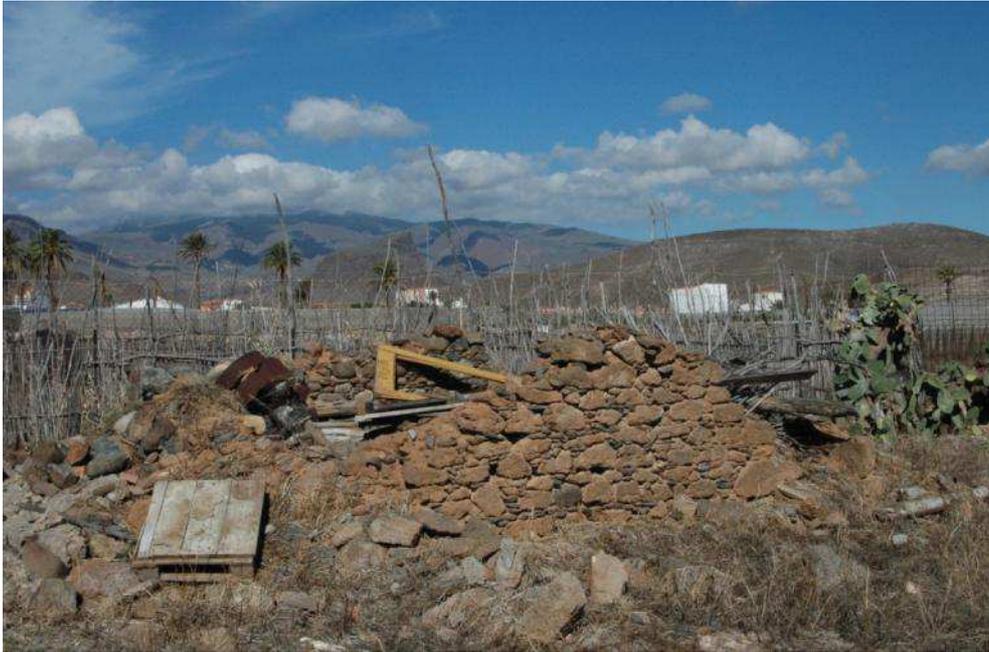
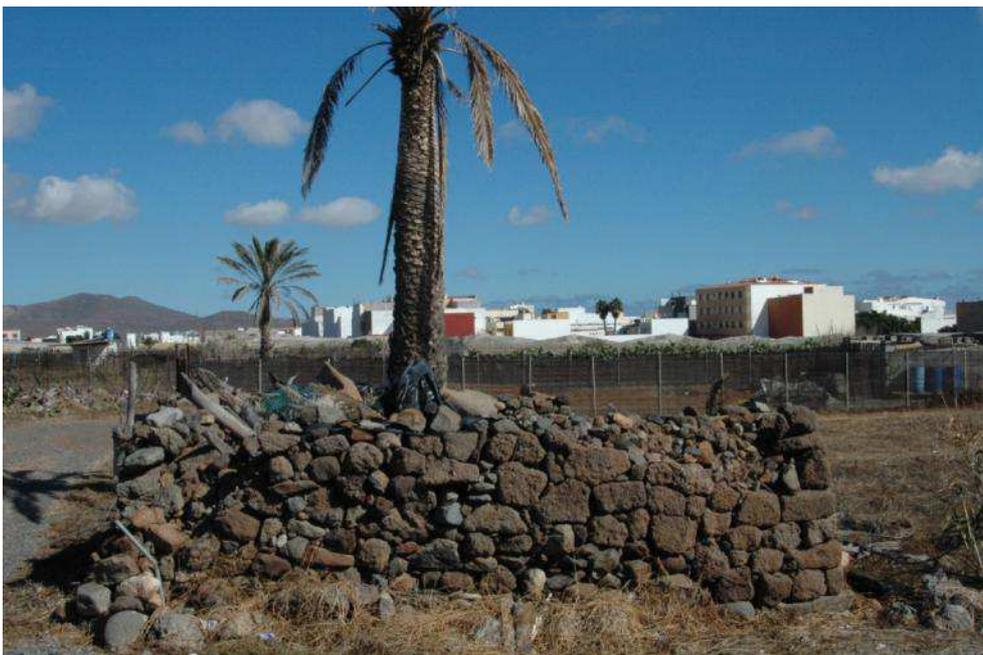
Motivo de la descatalogación: Este bien se excluye del Catálogo de Protección Arquitectónica y Etnográfica, porque los alpendres se encuentran en estado ruinoso, perdiendo los valores constructivos y tipológicos que justificarían su presencia en el Catálogo.

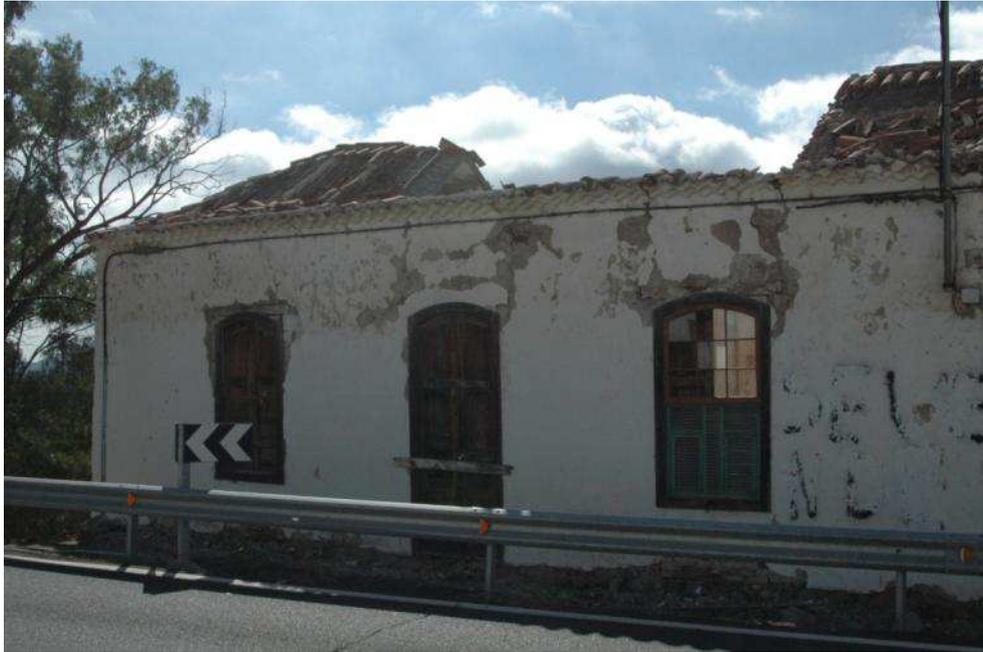
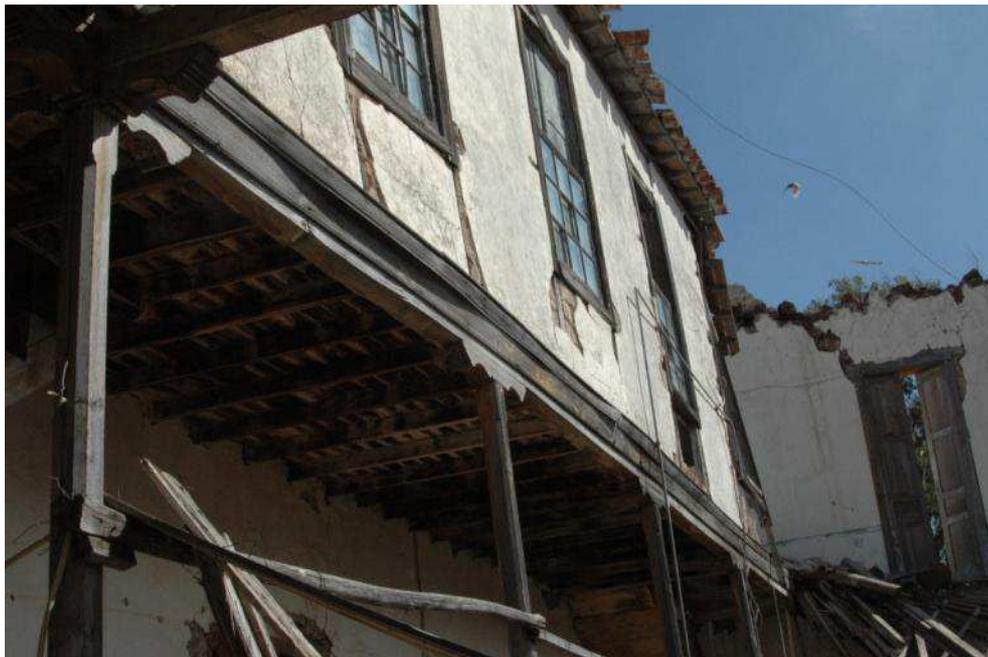
43. Casa y alpendre cueva

Motivo de la descatalogación: Este bien se excluye del Catálogo de Protección Arquitectónica y Etnográfica, debido al mal estado de conservación en que se encuentra. La parte trasera se ha colapsado y la primera crujía presenta grietas. El alpendre cueva no se ha localizado.

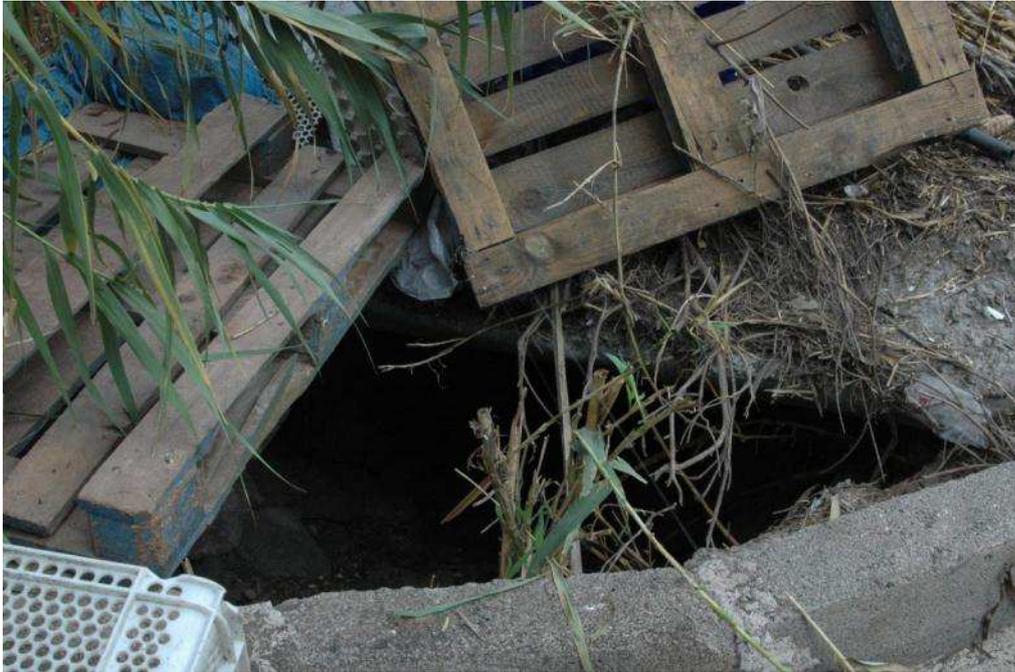
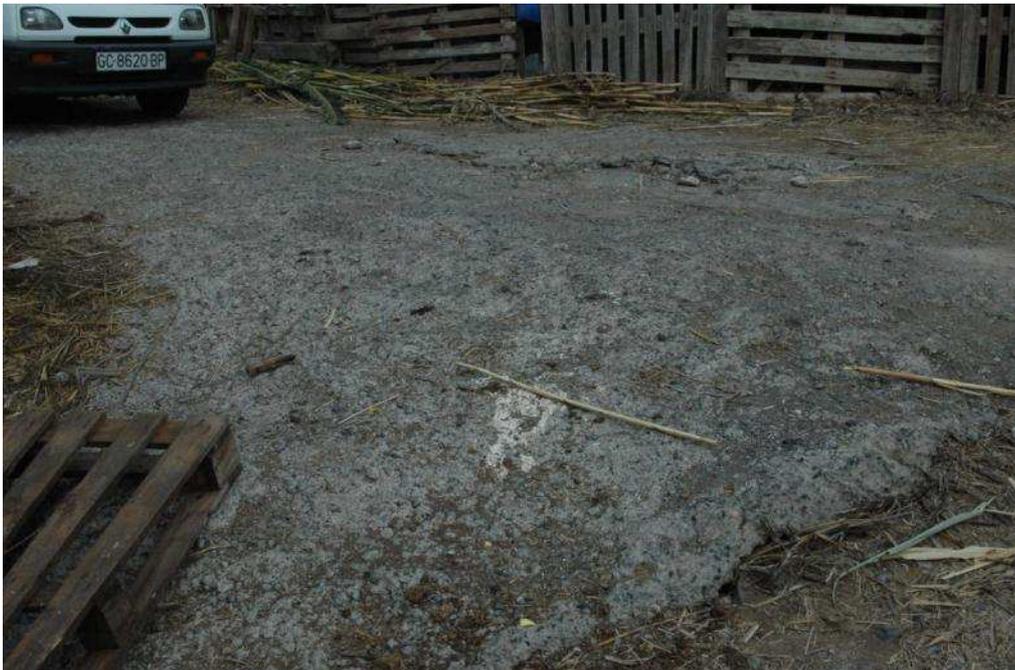
Motivo de la descatalogación: La fuente cambió de ubicación como resultado del deslizamiento y la actual permanece sepultada bajo una solera de hormigón. Este bien se excluye del Catálogo de Protección Arquitectónica y Etnográfica puesto que el elemento descrito se encuentra totalmente desvirtuado.

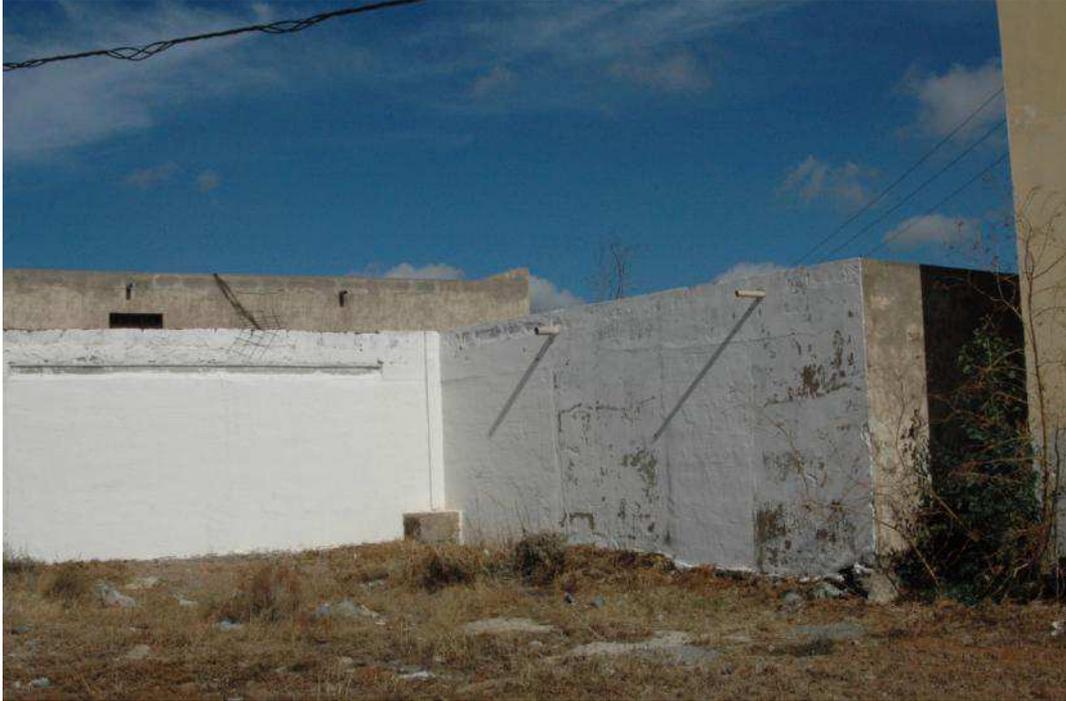
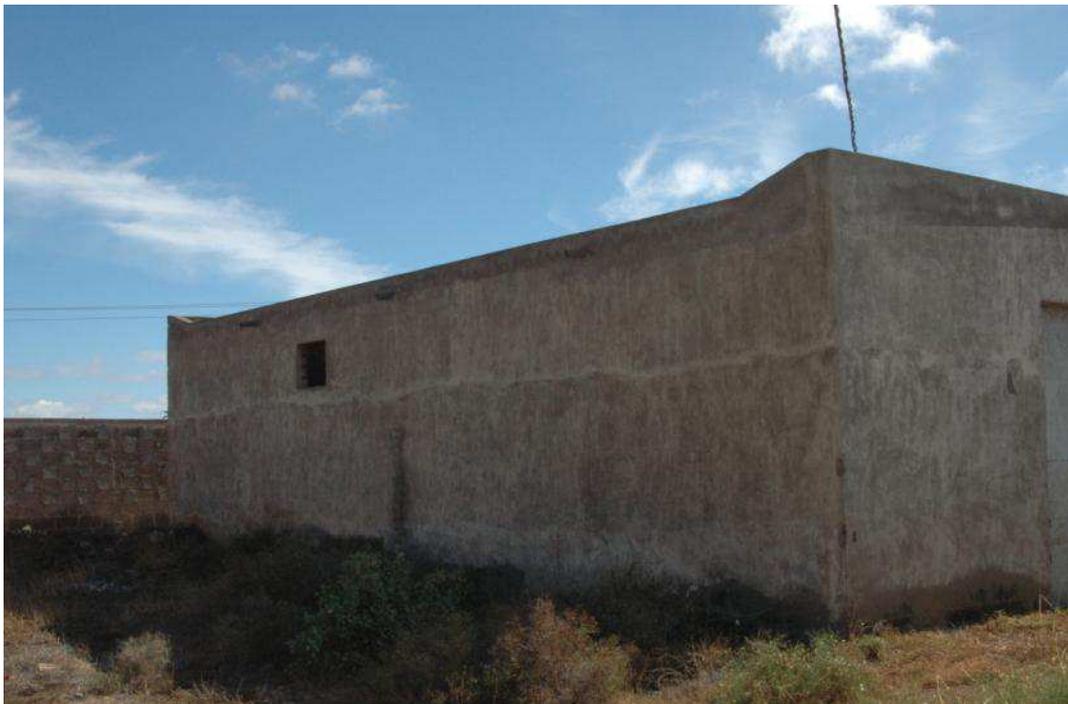
Motivo de la descatalogación: Este bien se excluye del Catálogo de Protección Arquitectónica y Etnográfica debido a añadidos de obra nuevos como el tapiado de la parte exterior, lo que desvirtúa todo el conjunto.

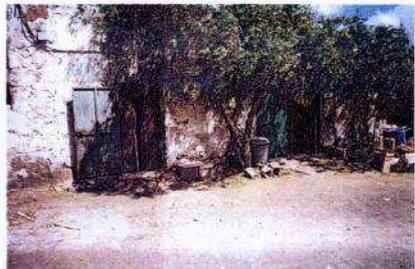
47. Lagar

Motivo de la descatalogación: Este bien se excluye del Catálogo de Protección Arquitectónica y Etnográfica por tratarse de un Bien Mueble.

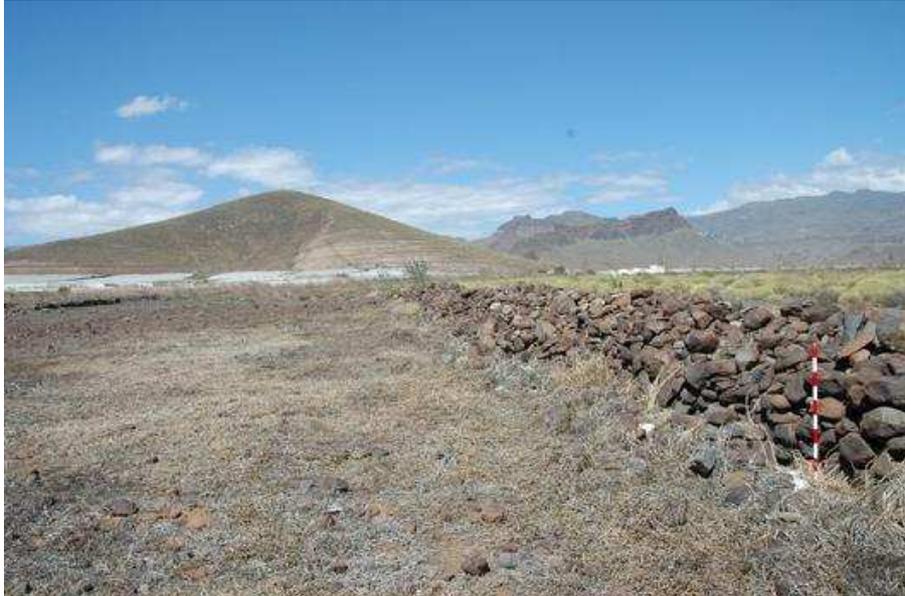
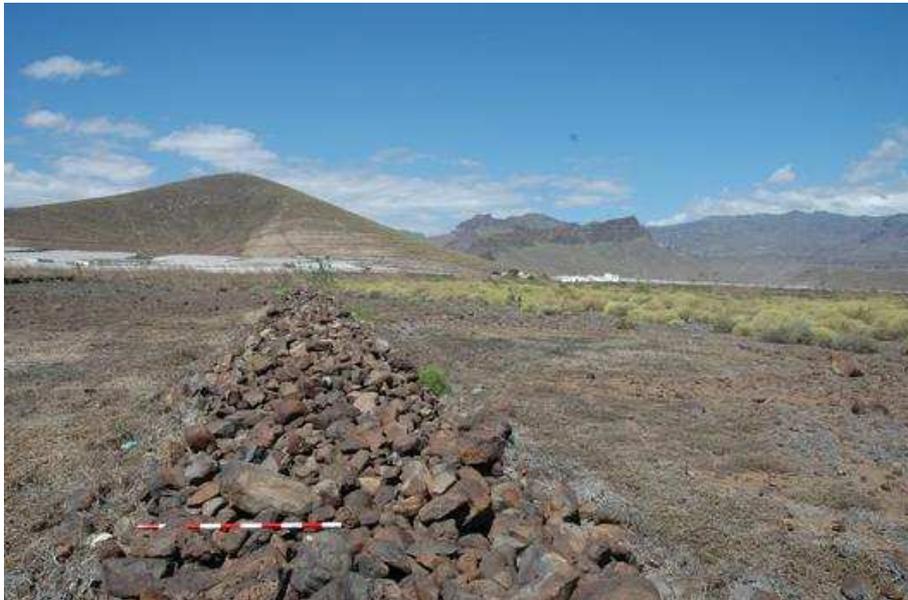
51. Corrales-Cueva

Motivo de la descatalogación: Este bien se excluye del Catálogo de Protección Arquitectónica y Etnográfica por situarse fuera del límite municipal establecido en la planimetría del Plan General de Ordenación de Santa Lucía.

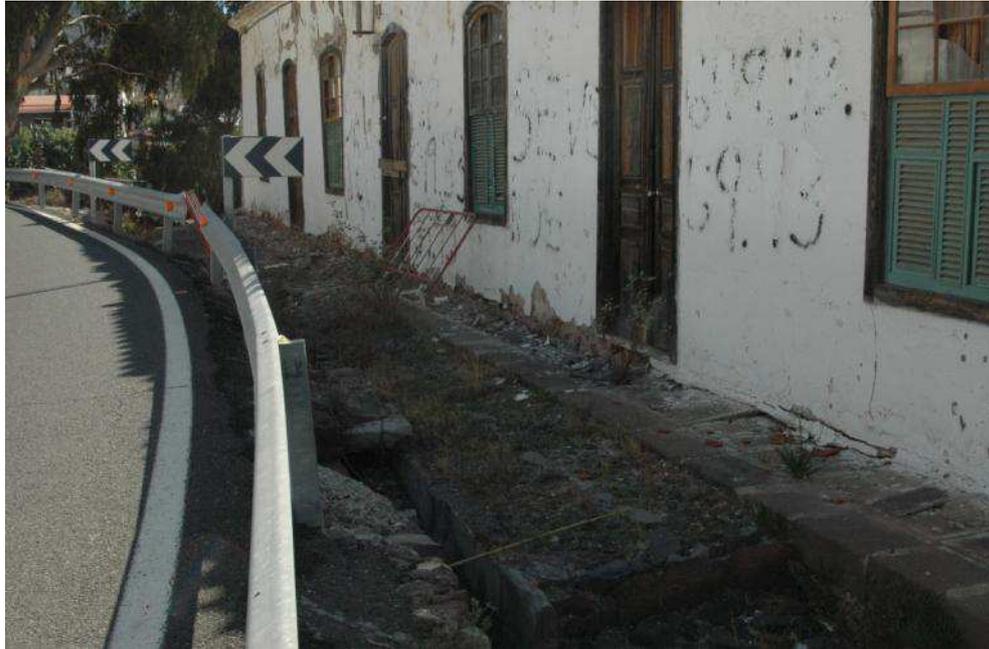
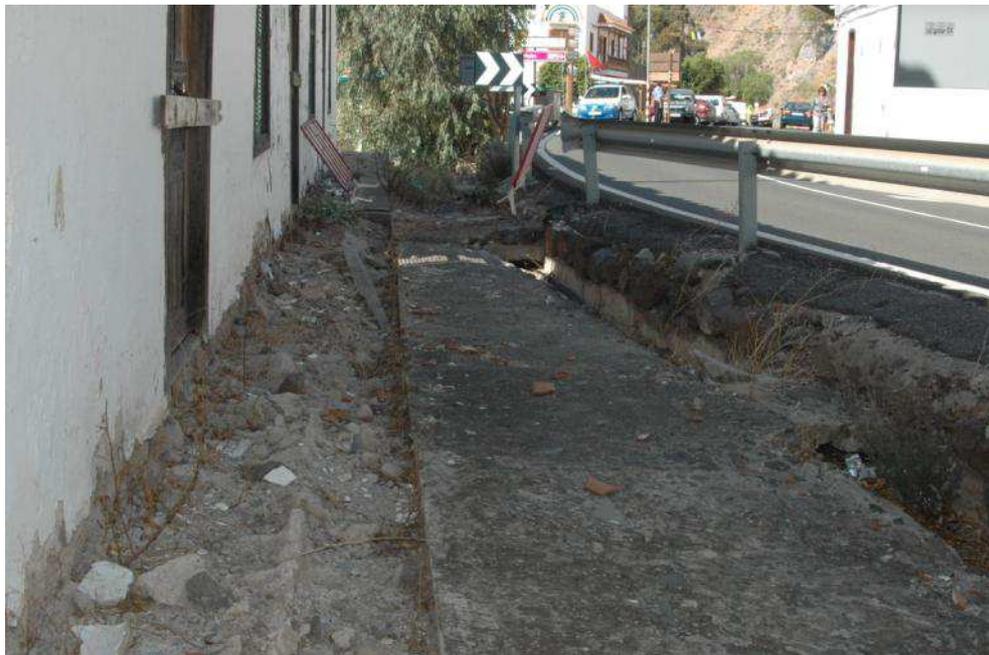
55. Acequia

Motivo de la descatalogación: Este bien se excluye del Catálogo de Protección Arquitectónica y Etnográfica por encontrarse gran parte de la acequia cubierta por losas de hormigón, además de verse sepultada por el trazado de la carretera general GC-65.

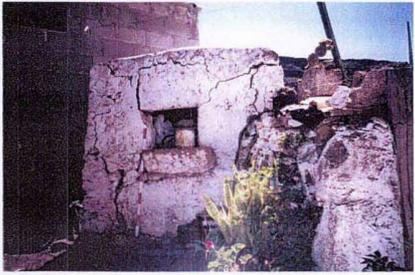
CLASIFICACIÓN DEL SUELO: RUSTICO CALIFICACIÓN DEL SUELO: PROTECCIÓN AGRÍCOLA CATÁLOGO MUNICIPAL: NIVEL DE PROTECCIÓN: 0 INTERVENCIONES PERMITIDAS: CONSOLIDACIÓN GRADO DE PROTECCIÓN: AMBIENTAL				
SUGERENCIAS (PARA SU PROTECCIÓN Y SU POSIBLE PUESTA EN USO) REPARAR LAS GRIETAS QUE SE ABREN EN EL FRONTAL DEL HORNO HACIENDO PELIGRAR LA INTEGRIDAD DEL MISMO.				
OBSERVACIONES (ESPECIFICAR OTROS ASPECTOS IMPORTANTES QUE NO APAREZCAN EN LA FICHA) SEGÚN SU PROPIETARIA DÑA. Mª CARMEN MESA SANTO ESTE HORNO SE DEJO DE UTILIZAR EN EL AÑO 1.991 APROXIMADAMENTE.

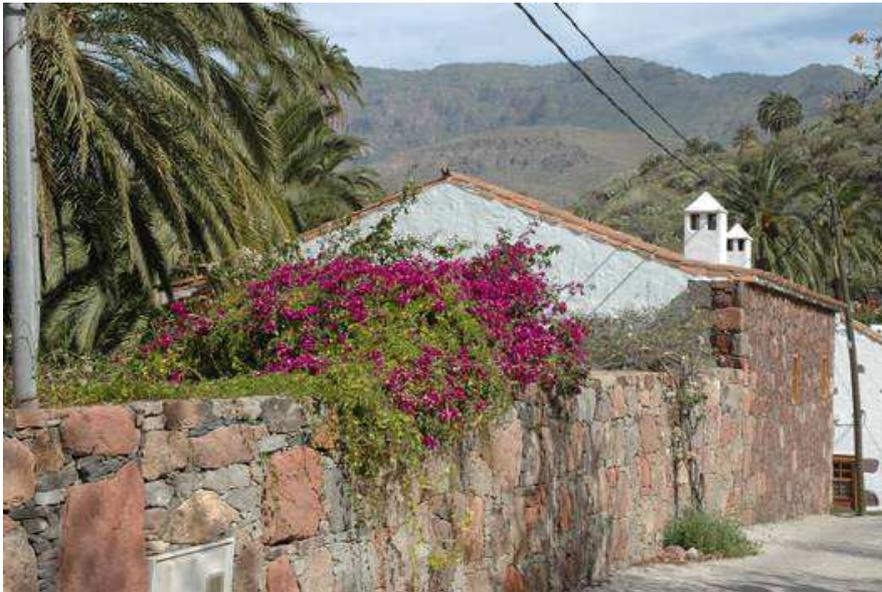
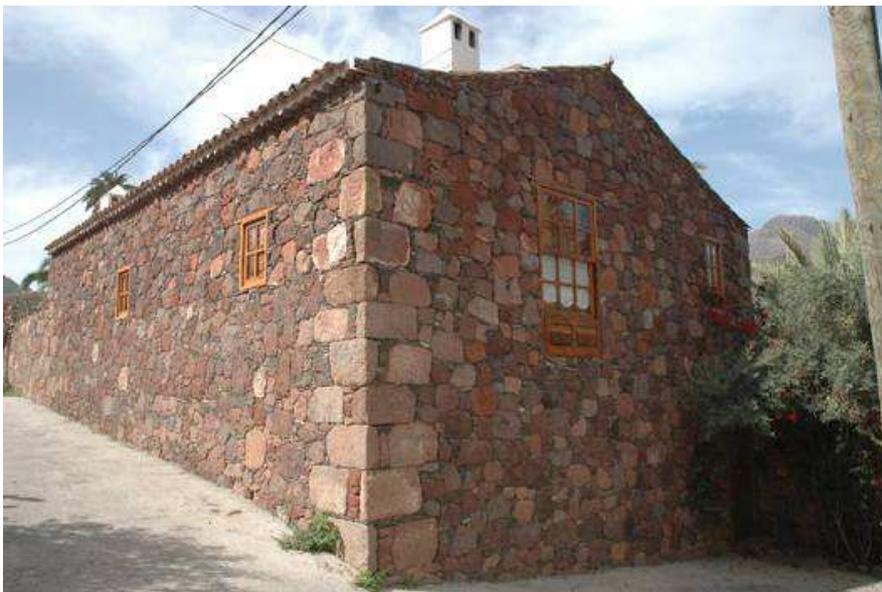
Localización: C/ El Ingenio 7

Motivo de la descatalogación: Esta vivienda experimentó una reforma entre la que se aumentó su altura, añadiendo una galería y cubierta nuevas, sin que se registren valores de la arquitectura tradicional que justifiquen su catalogación.

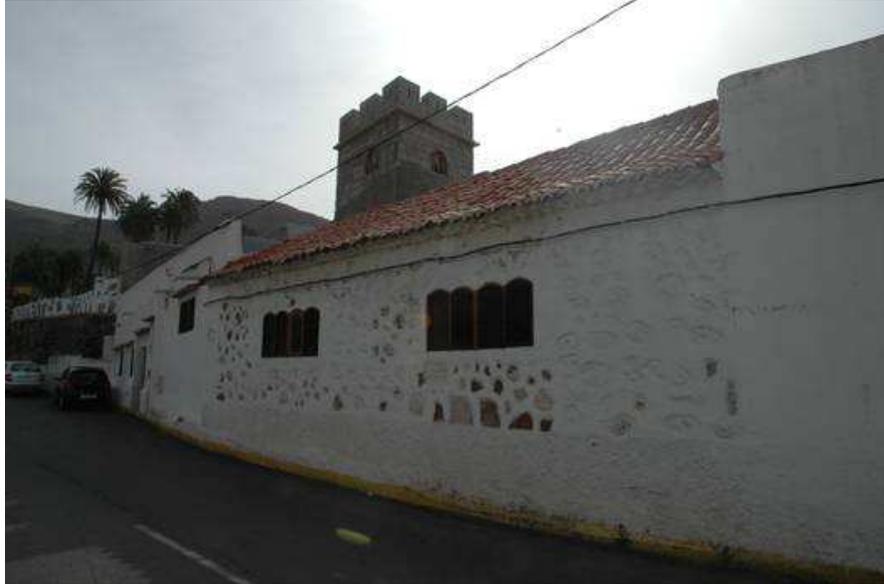
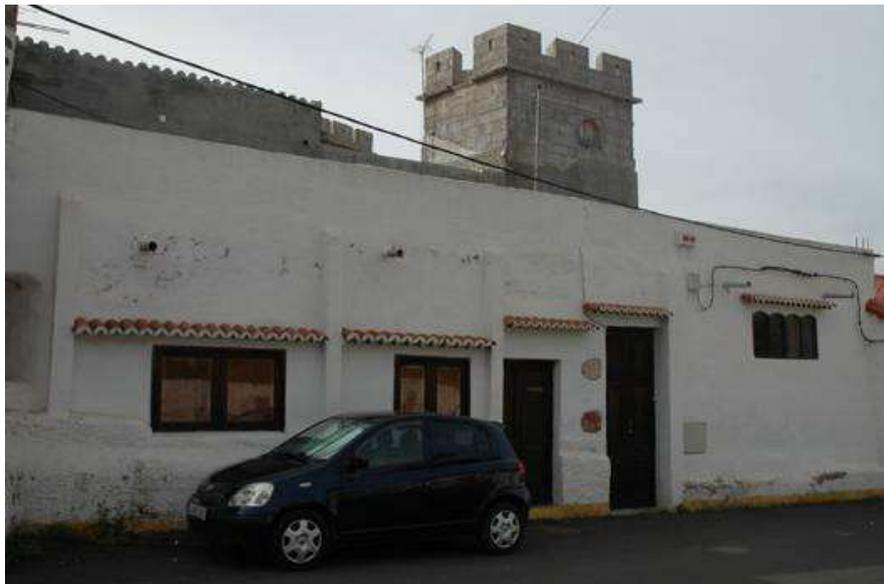
Localización: Avda. Vicente Sánchez Araña

Motivo de la descatalogación: Las reformas y añadidos que se han venido sucediendo sobre la vivienda que constituía el núcleo tradicional, especialmente con la creación del Museo Castillo de La Fortaleza, han desvirtuado completamente el valor arquitectónico que pudiera reunir el inmueble.

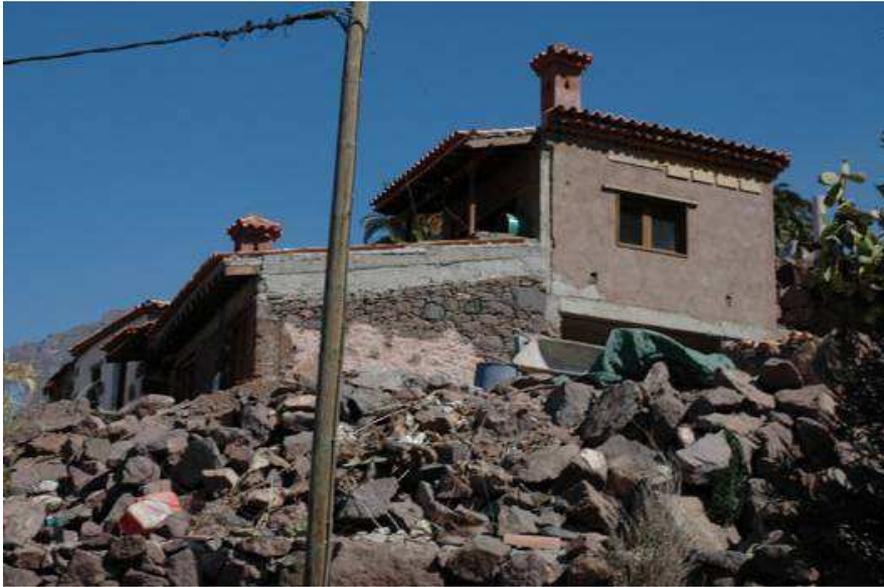
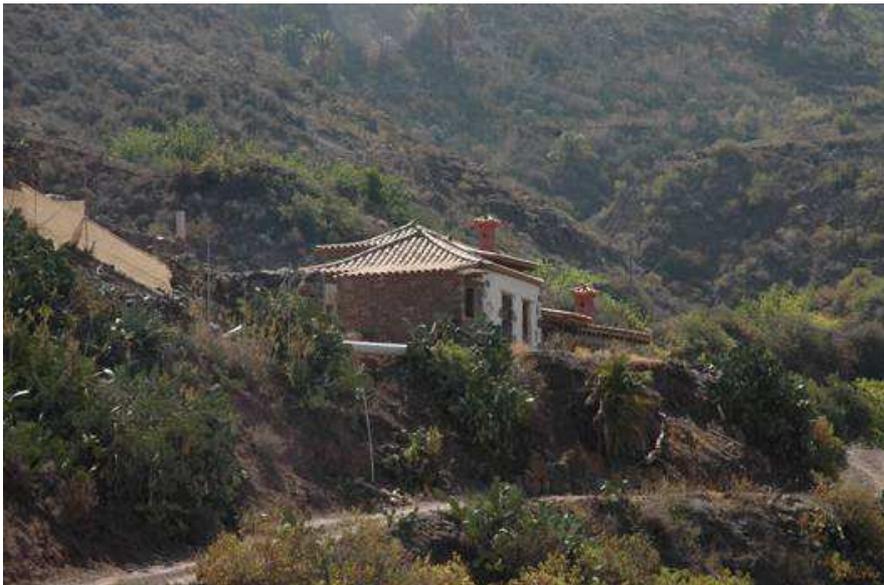
Localización: El Morisco s/n.

Motivo de la descatalogación: Las reformas efectuadas sobre el inmueble han desvirtuado completamente el valor arquitectónico y etnográfico del conjunto, añadiéndose además elementos impropios de la arquitectura rural de esta zona como las dos chimeneas que se distinguen en la actualidad.

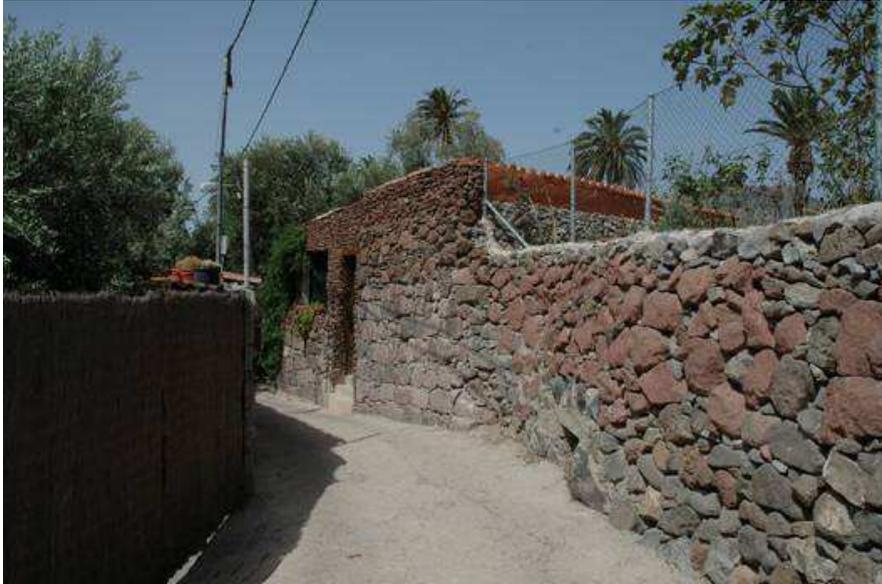
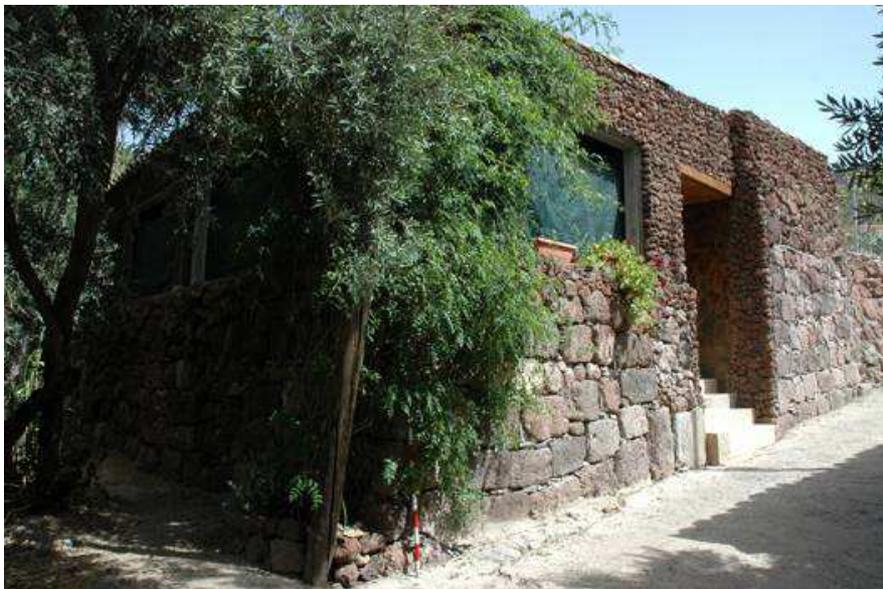
Localización: El Valle

Motivo de la descatalogación: La estructura original del elemento etnográfico ha sufrido una profunda remodelación que ha modificado su morfología y desvirtuado su valor etnográfico.

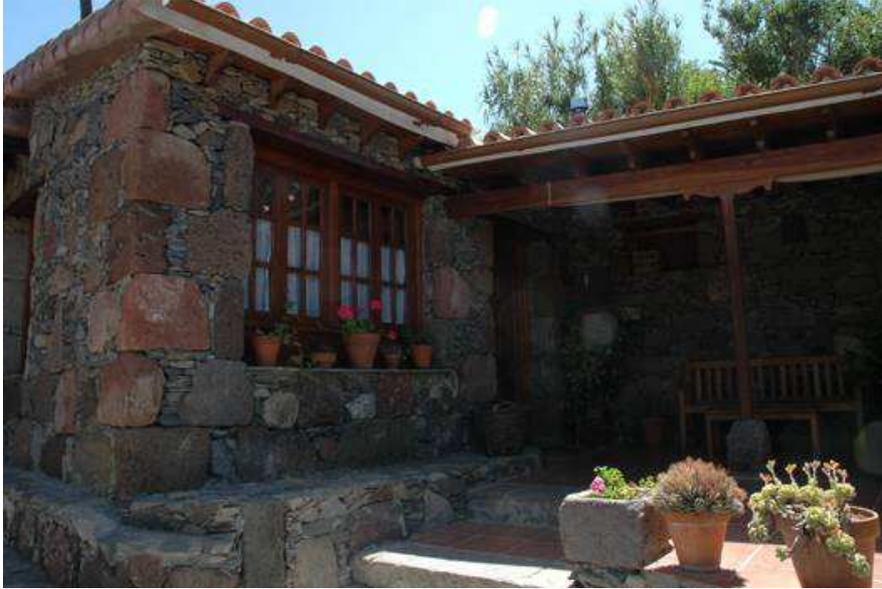
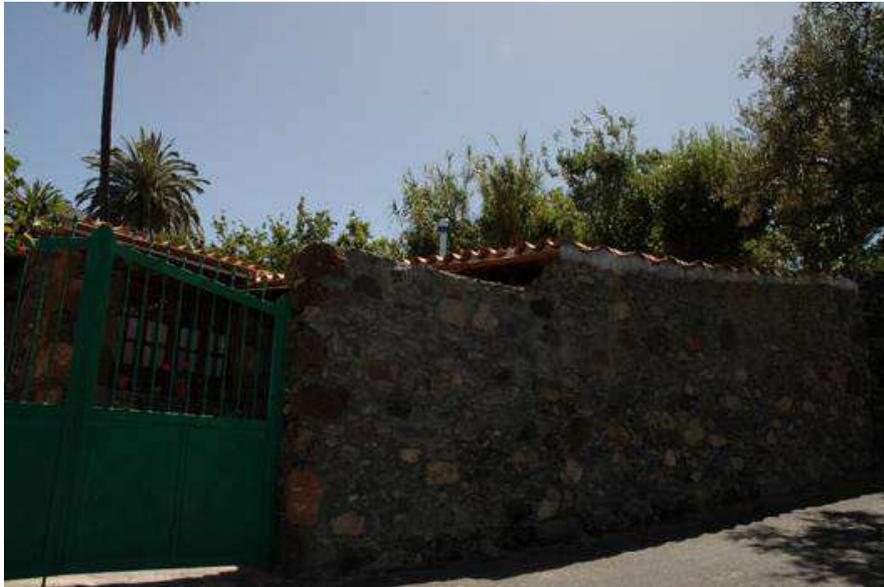
Localización: C/ Tajinaste

Motivo de la descatalogación: El elemento etnográfico ha sido reconstruido, de forma que su morfología original ha experimentado una transformación que le hace perder los valores etnográficos que motivaron su catalogación.

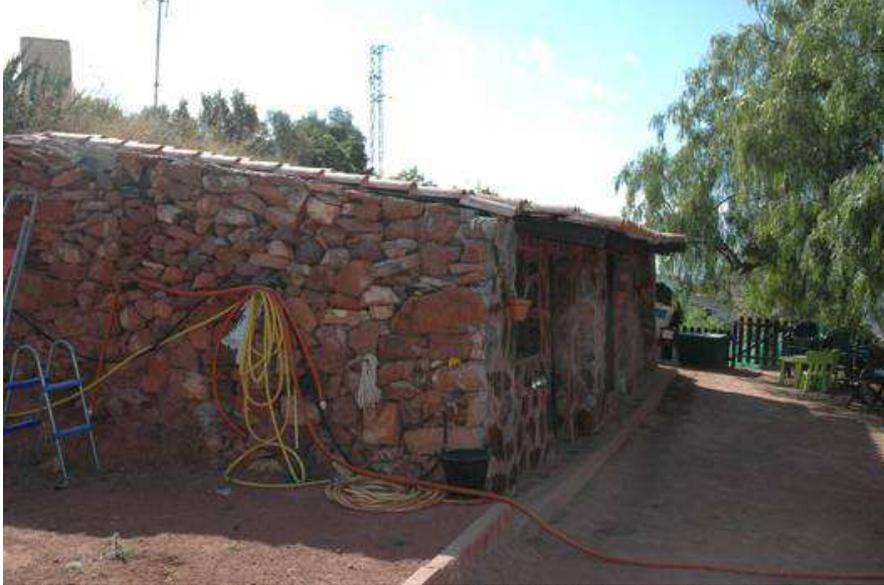
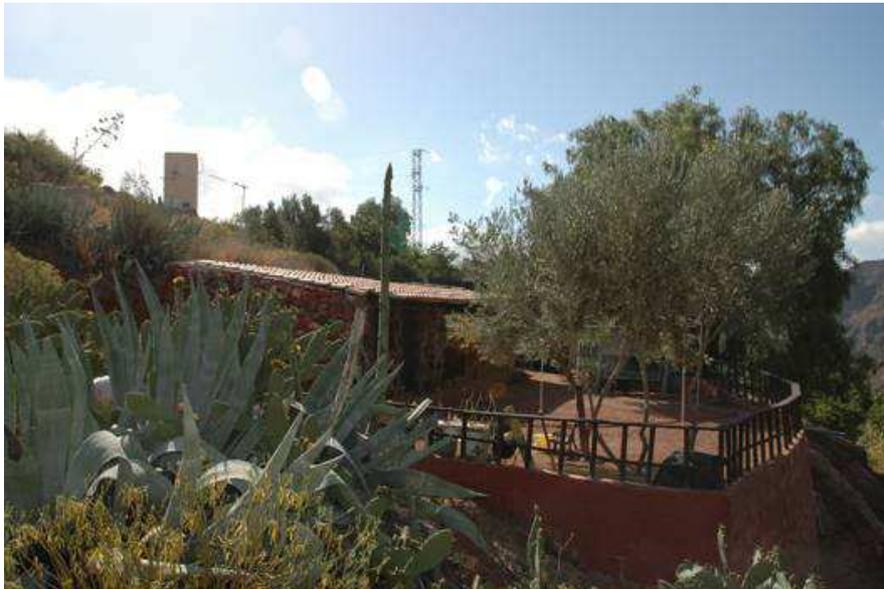
Localización: La Sorrueda

Motivo de la **descatalogación**: El elemento etnográfico ha sido reformado, modificándose su estructura y perdiendo los valores que motivaron su catalogación.
