PLAN GENERAL DE ORDENACIÓN DE SANTA LUCÍA

MODIFICACIÓN PUNTUAL N° 5 DEL P.G.O. DE SANTA LUCÍA
REVISIÓN Y ACTUALIZACIÓN DEL CATÁLOGO DE PROTECCIÓN
ARQUITECTÓNICA Y ETNOGRÁFICA

SEPTIEMBRE 2012

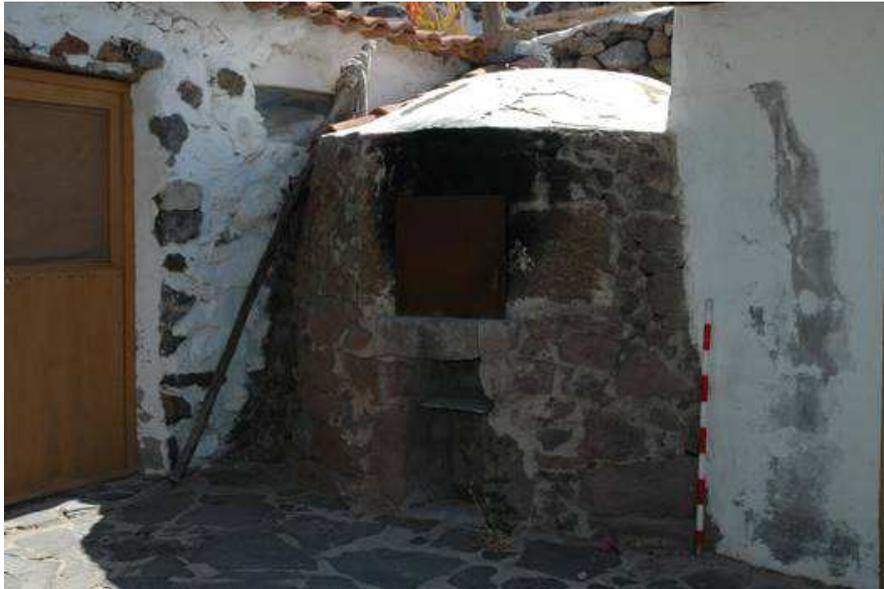
Localización: La Rueda

Motivo de la descatalogación: El horno de pan al que se hace referencia es de reciente construcción, su tipología no se corresponde con los hornos de pan tradicionales.
