# PLAN GENERAL DE ORDENACIÓN DE SANTA LUCÍA

VOL.I: FICHAS (00001-00100)

CATÁLOGO DE PROTECCIÓN ARQUITECTÓNICA Y ETNOGRÁFICA  
DE SANTA LUCÍA

SEPTIEMBRE 2012

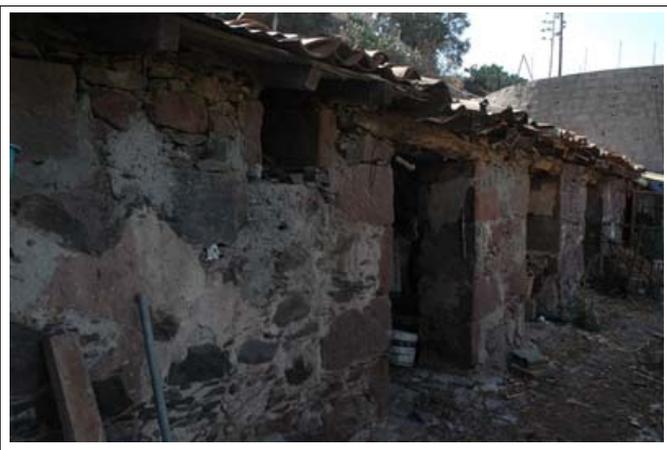
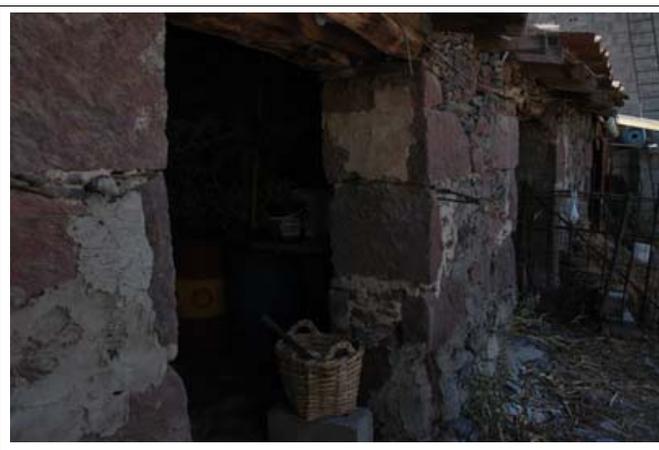
**CÓDIGO FICHA** 00024 **DENOMINACIÓN**

ALPENDRE

AGROGANADERO ALPENDRE

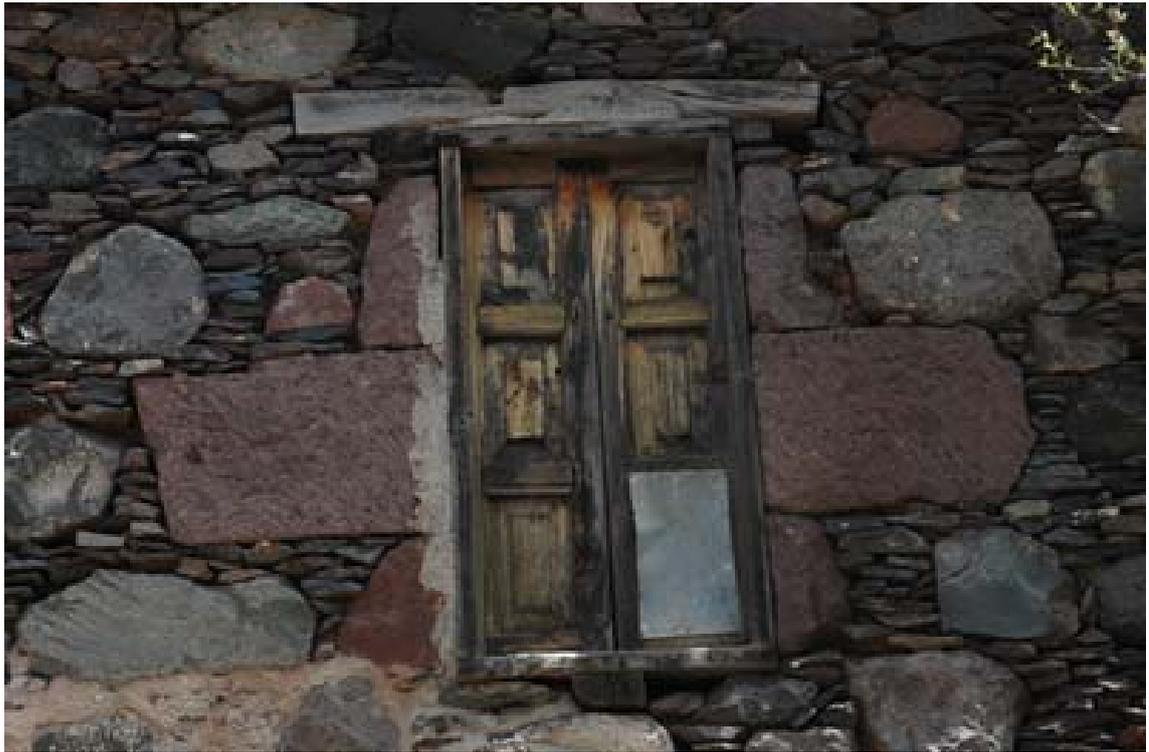
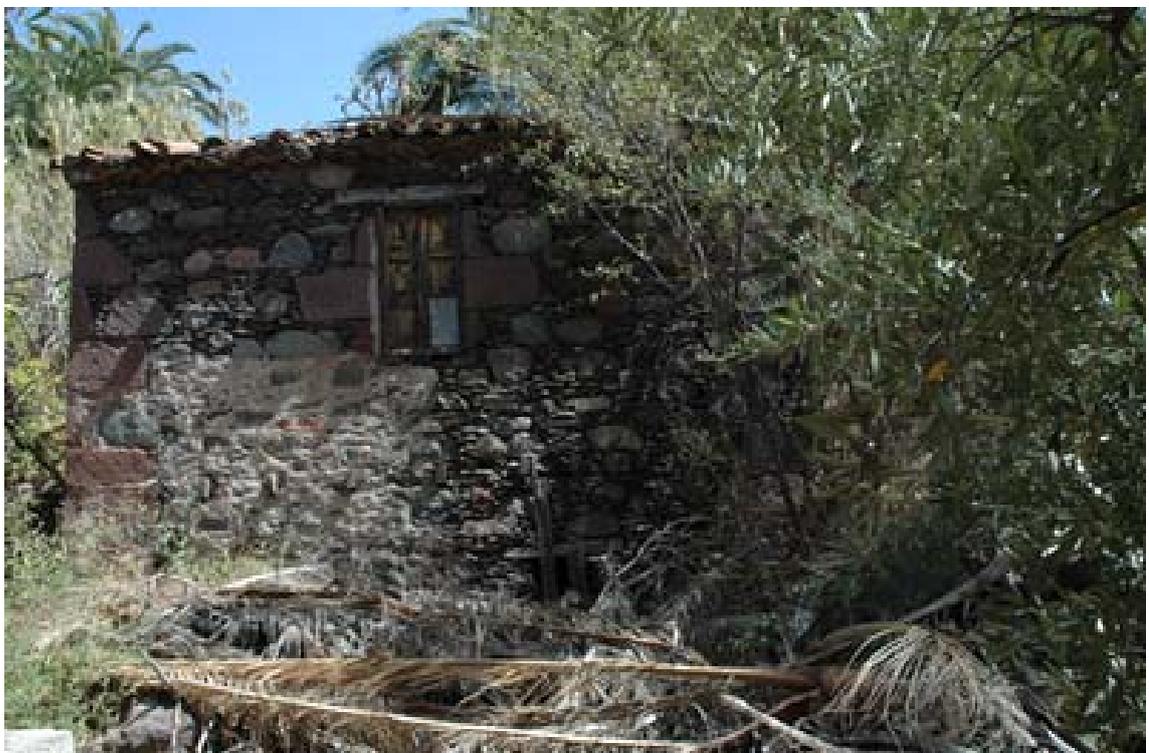
FOTOGRAFÍA: 00032.tif

Molino de agua ubicado en el interior de una construcción de dos plantas con cubierta a cuatro aguas. En la planta baja se localiza el molino y en la parte alta haría la función de vivienda. En su parte posterior se conserva el cubo, de planta cuadrada y la acequia que lo alimentaba. Su estado de conservación es malo, siendo urgente una intervención de restauración para evitar un deterioro irreversible.No se ha podido acceder al interior por lo que los datos de esta parte del molino se han tomado del catálogo previo en vigor.

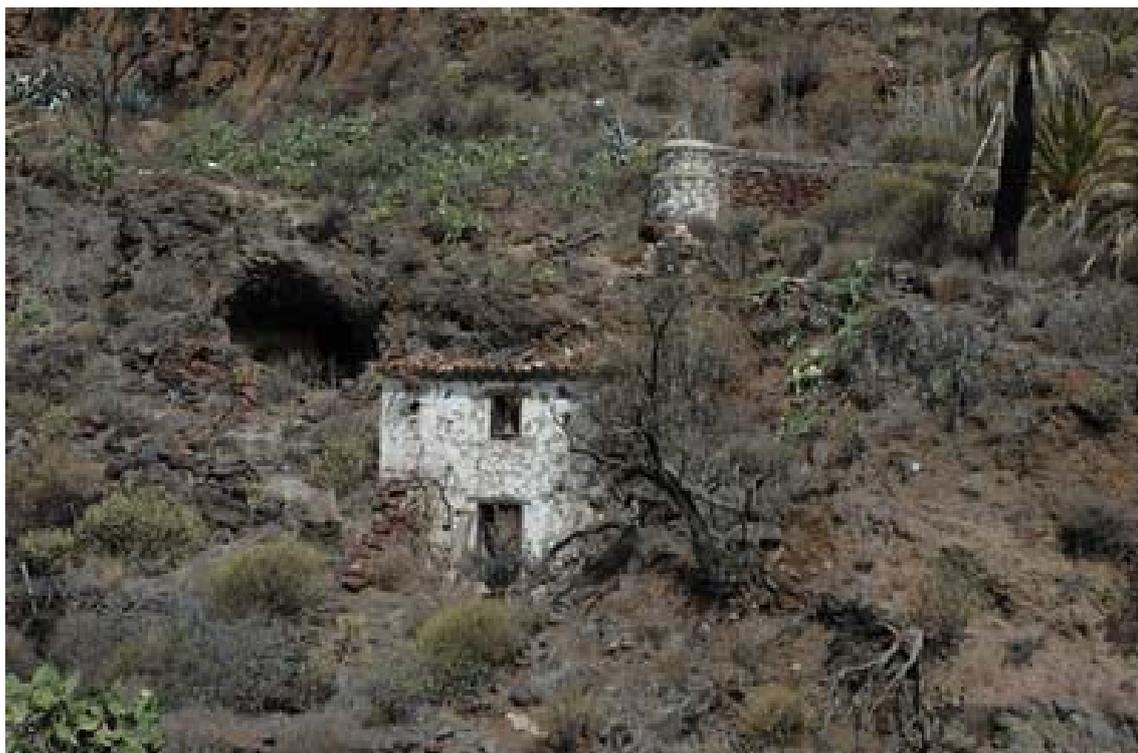
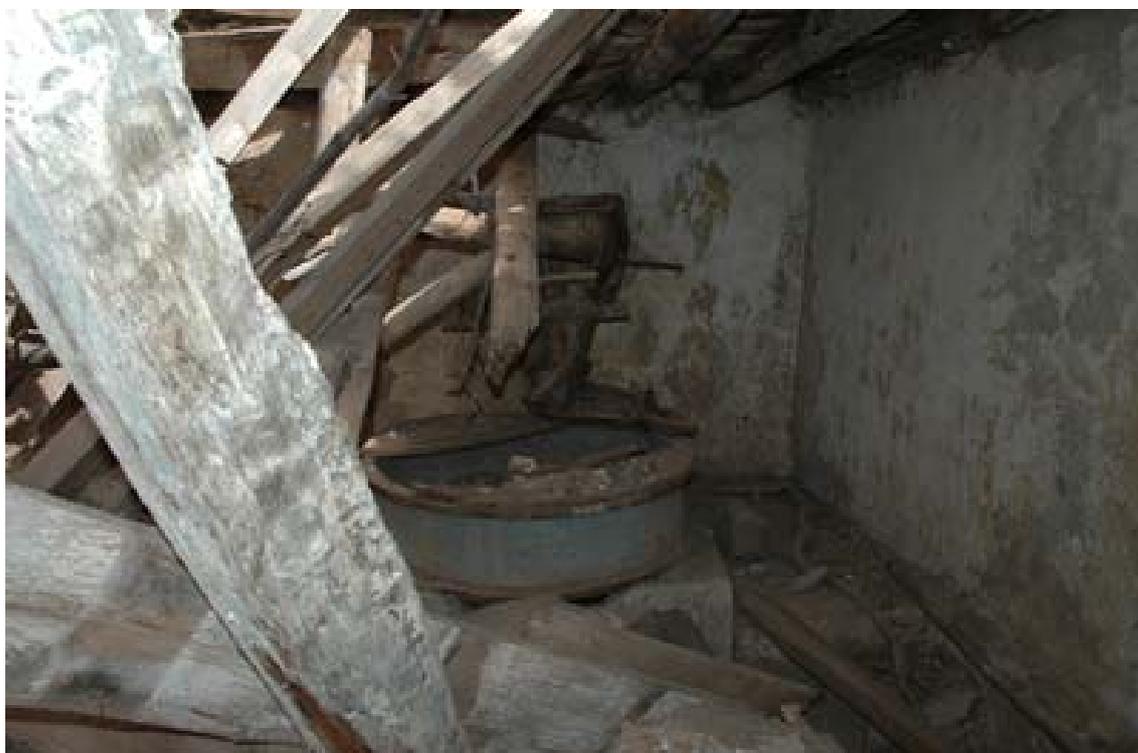
**FOTOGRAFÍA:** 00038.tif

Primer molino que aprovecha el agua de la Heredad de Las Zarcillas, localizado a mayor altura y en el margen derecho del barranco de Las Zarcillas. El resto de molino se van a ubicar en el margen izquierdo del mismo. Fue propiedad de Teresa Araña, pasando más tarde a manos de Paco Araña. Se trata de un molino que producía gofio de lunes a viernes y harina los fines de semana. La producción de gofio era parada, al igual que otros molinos de la zona, para producir harina en vísperas de los días festivos y especiales. En la actualidad se encuentra inactivo y en un estado avanzado de deterioro.

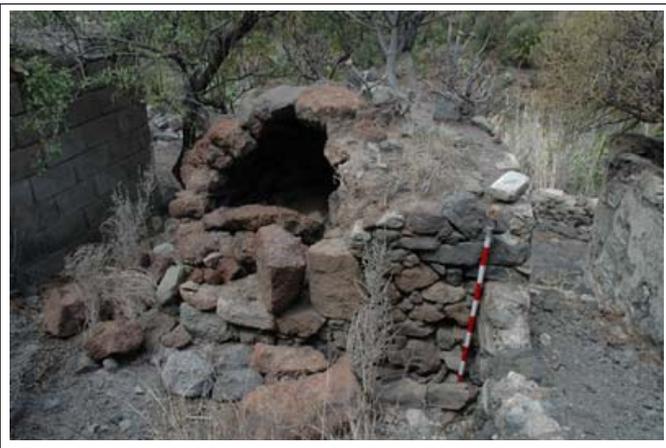
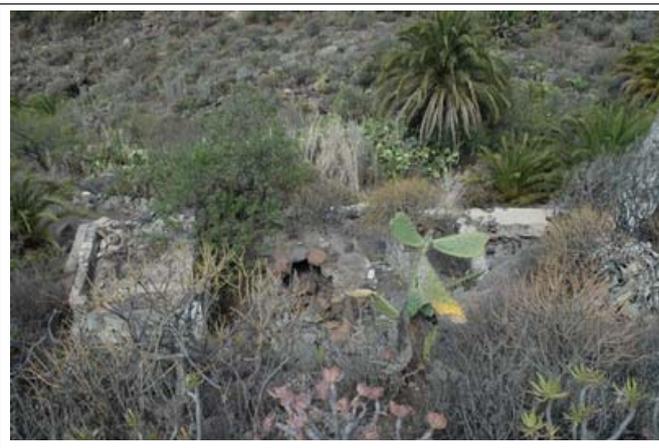
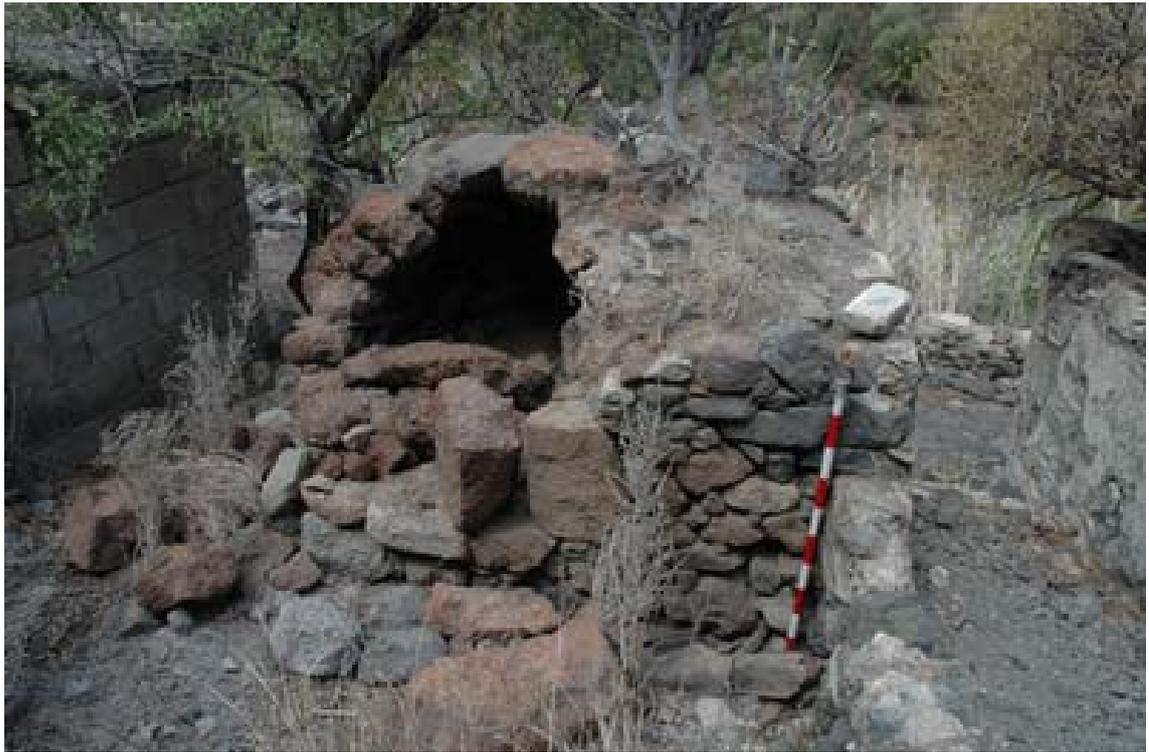
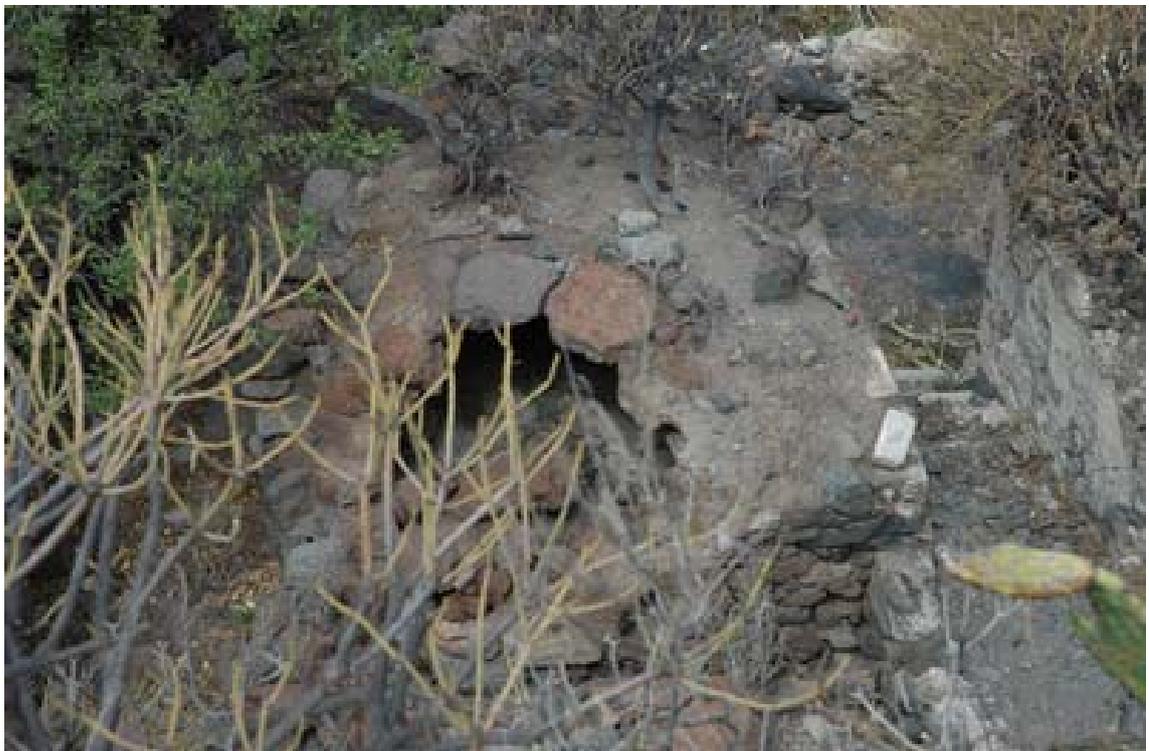
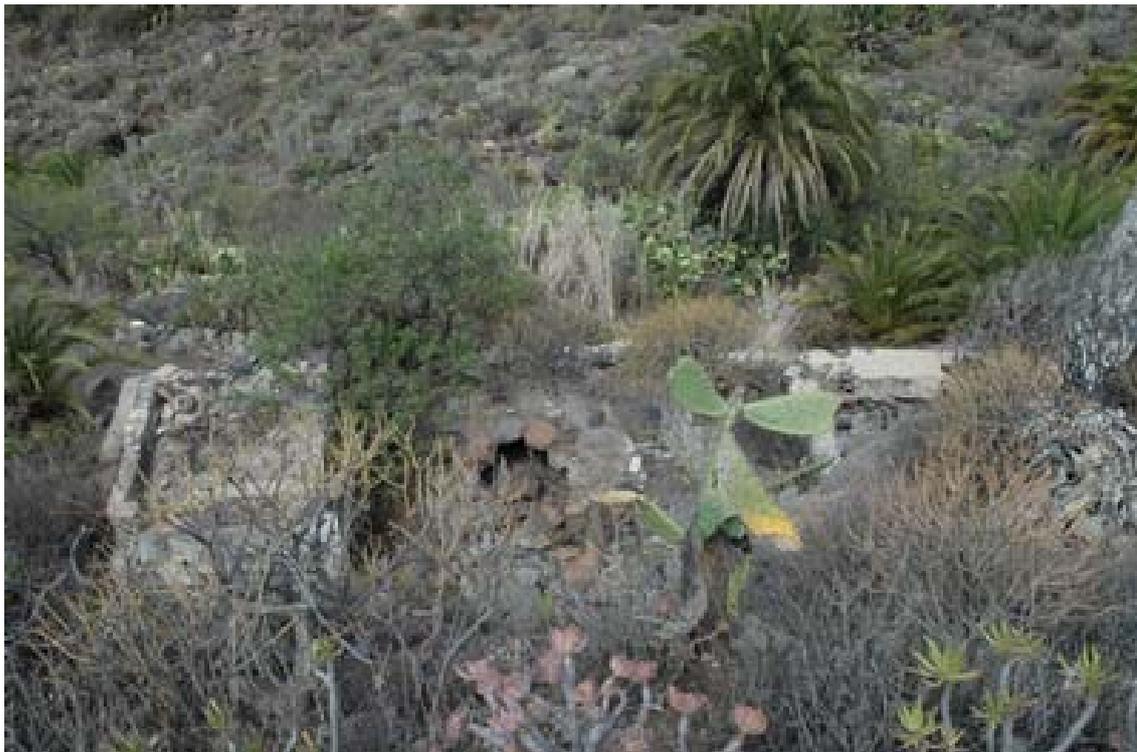
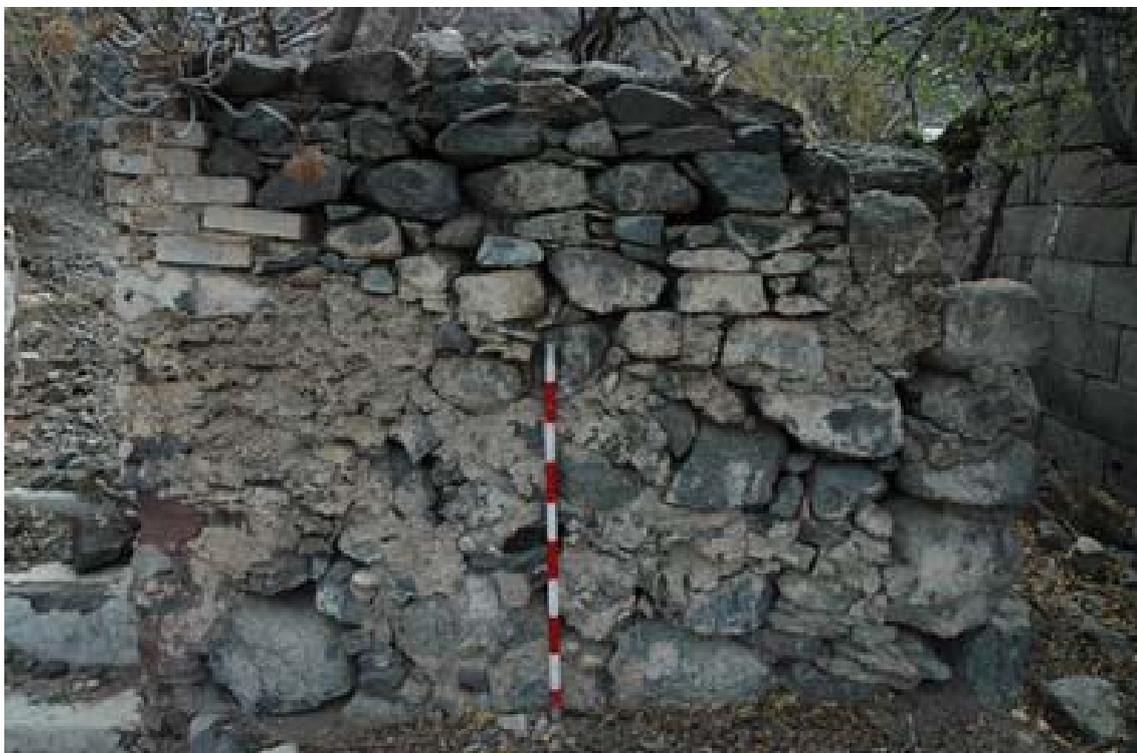
FOTOGRAFÍA: 00044.tif

Horno de pan con planta cuadrangular, elaborado mediante piezas de cantería y con techo abovedado. Su estructura se apoya en un muro preexistente a modo de contención de la pendiente del lugar. En la actualidad, parte del techo se encuentra destruido, así como parte de su pared lateral. La vegetación lo ha colonizado casi en su totalidad deteriorando la estructura con sus raíces.

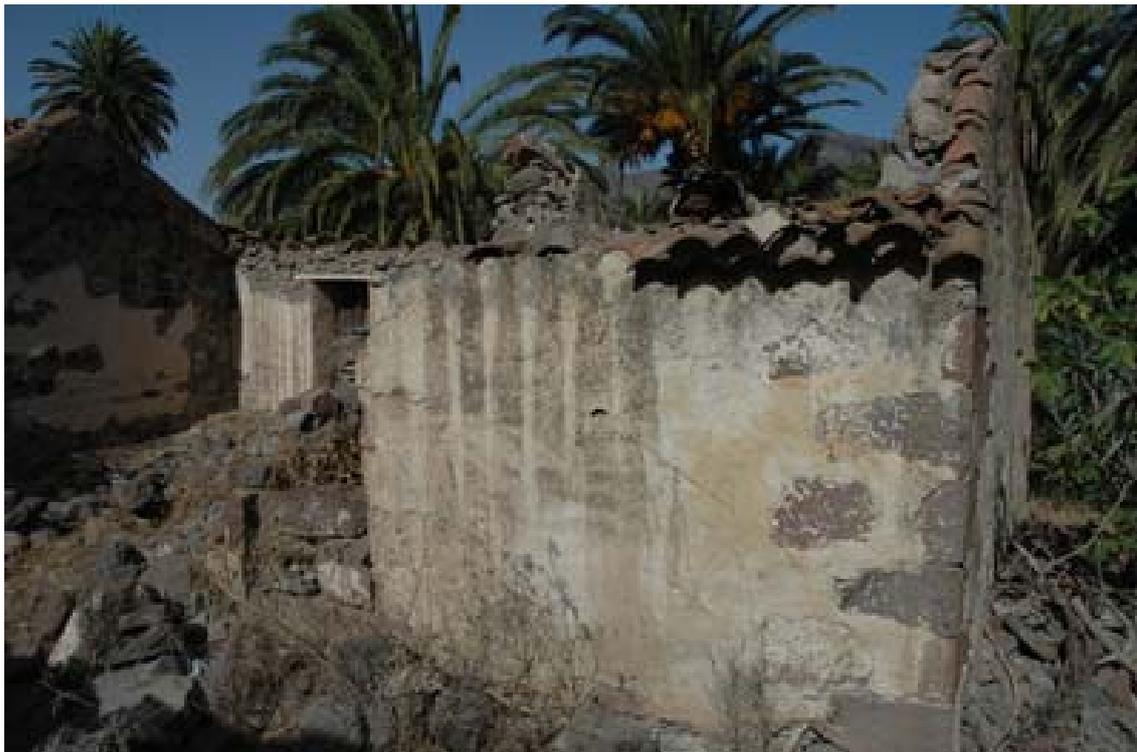
FOTOGRAFÍA: 00059.tif

Penúltimo molino de la Heredad de las Zarcillas. Ubicado en La Ladera, fue construido en 1871 siendo propiedad del Sargento González, sucediéndolo doña Pía y a esta su hijo Teófilo Araña y a éste Teodorito Vega, propietarios actuales del molino y tierras aledañas. En avanzado estado de abandono, como la mayoría de los molinos del municipio requiere una intervención inmediata para evitar un deterioro irreversible. Permanece inactivo desde hace más de 40 años.

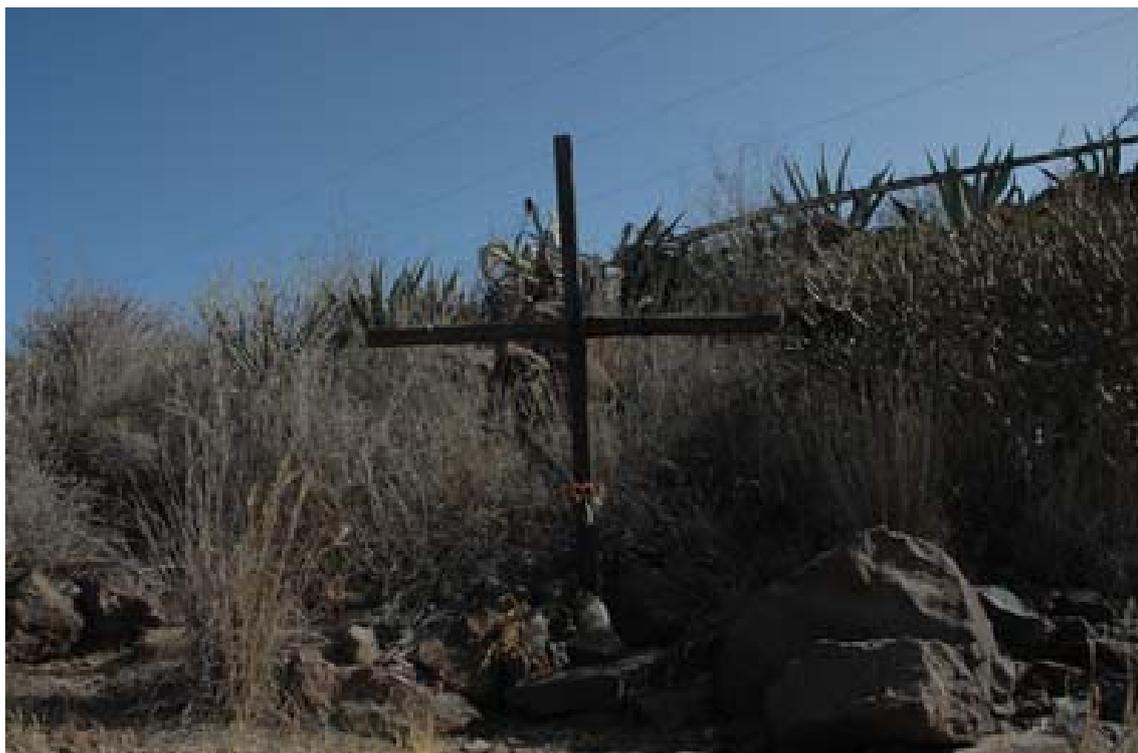
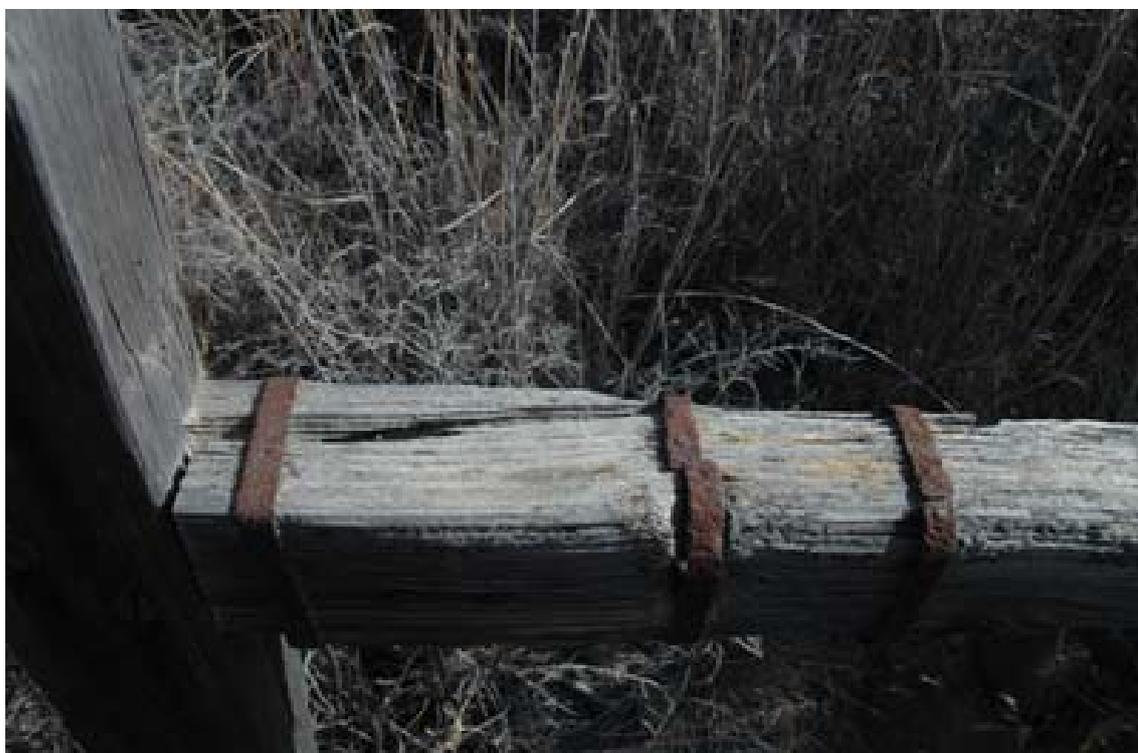
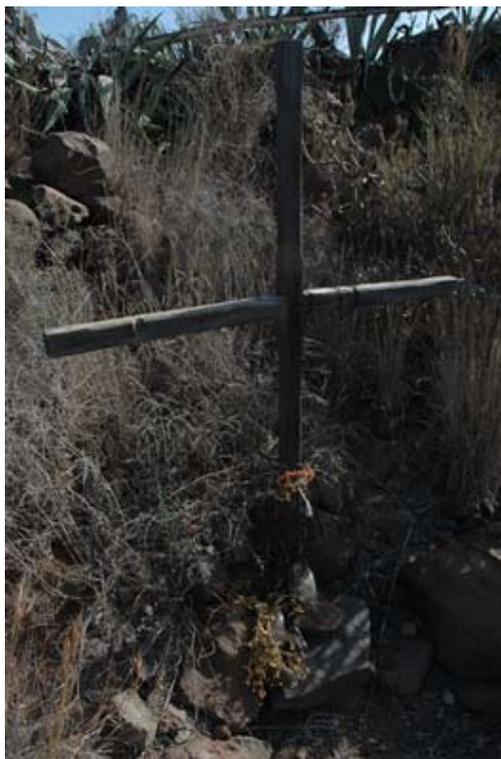
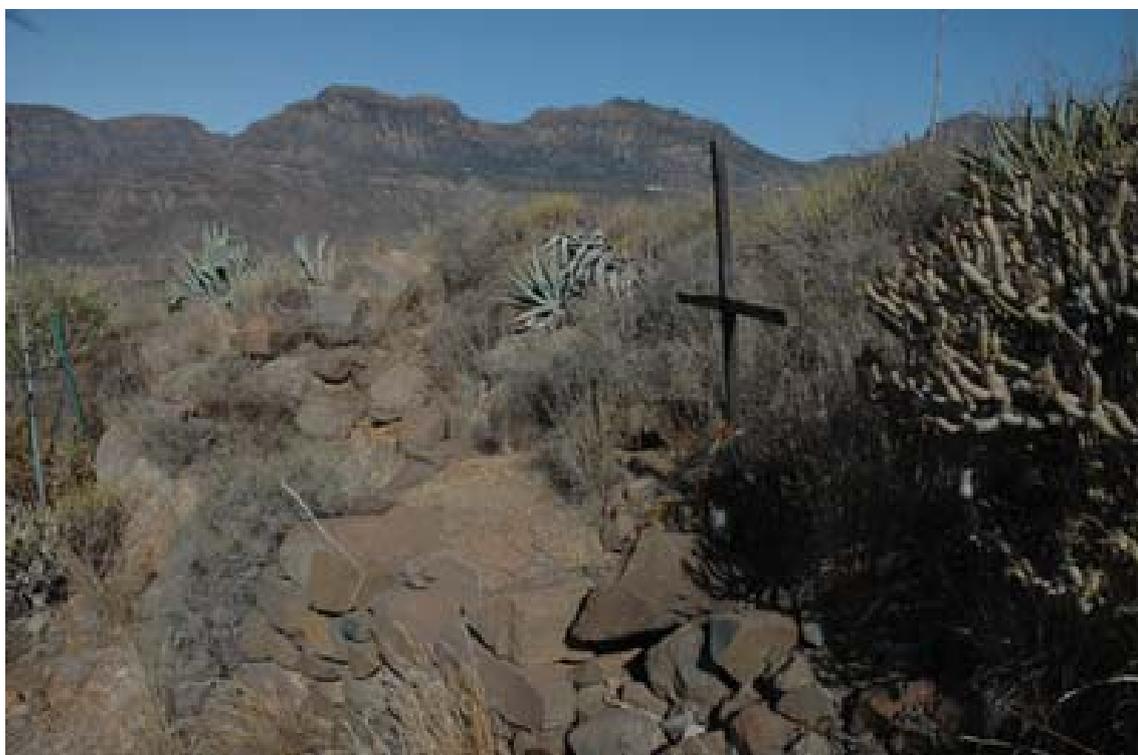
**FOTOGRAFÍA:** 00085.tif

Cruz formada por dos listones de madera cuadrados, que se coloca sobre un pequeño muro de piedra seca. Los dos listones se unen mediante clavos y en algunas partes presentan anillas de madera a modo de remiendo de las partes de madera deterioradas.
