Revisión del Plan General de Ordenación de Santa María de Guía.
Adaptación a las Directrices de Ordenación General y del Turismo.

CATÁLOGO DE ELEMENTOS PROTEGIDOS

Julio 2016

ARQUITECTÓNICO Y ETNOGRÁFICO

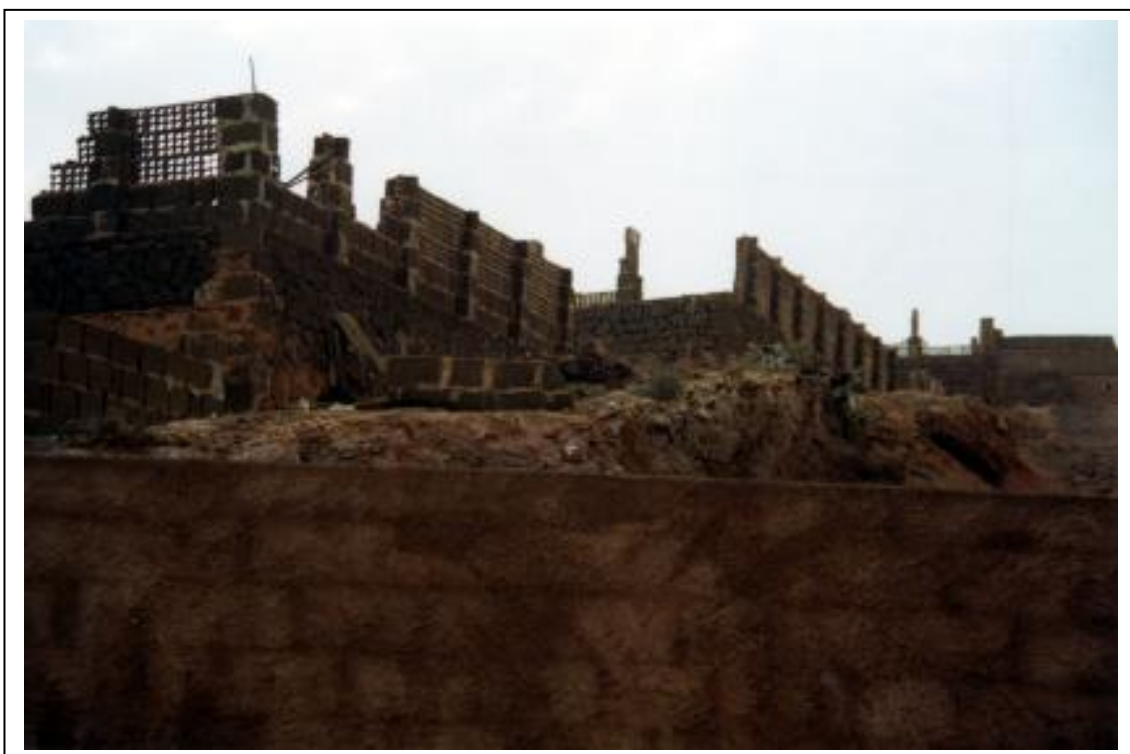
FOTO:

FECHA CATALOGACIÓN 2003	OBSERVACIONES REDACTOR: CONJUNTO DE BANCALES EN UNA LADERA DE PENDIENTE MEDIA. LOS MUROS ESTAN HECHOS EN PIEDRA Y SILLERIA, UTILIZANDO LAJAS PARA RELLENAR LOS HUECOS. HAY ACEQUIAS DE CAL Y PICON JUNTO A LOS MUROS, QUE TIENEN UNA ALTURA MEDIA DE 5 METROS.	
DECLARACIÓN B.I.C:		
FECHA INCOACIÓN:		
FECHA PUBLICACIÓN:		
CRITERIOS DE CATALOGACIÓN: CALIDAD COMPOSITIVA <u>CALIDAD CONSTRUCTIVA</u> CONJUNTO HISTORIA SINGULARIDAD TIPOLOGÍA	GRADO PROTECCIÓN <u>INTEGRAL</u> AMBIENTAL PARCIAL	TIPO DE INTERVENCIÓN <u>CONSERVACIÓN</u> CONSOLIDACIÓN RESTAURACIÓN REHABILITACIÓN REMODELACIÓN

<u>ALTERACIONES</u>		
<u>ANTRÓPICAS</u>		<u>NATURALES</u>
◆ Destrucción por obras públicas		
◆ Destrucción por obras privadas		
◆ Saqueos		
◆ Otros		
<u>ESTADO DE CONSERVACIÓN</u>		
BUENO	<u>REGULAR</u>	MALO
<u>FRAGILIDAD</u>		
<u>ALTA</u>	MEDIA	BAJA
<u>VALOR CIENTÍFICO PATRIMONIAL</u>		
<u>ALTO</u>	MEDIO	BAJO

DETERIORO DE LA CAL Y DE LAS CELOSIAS.
--

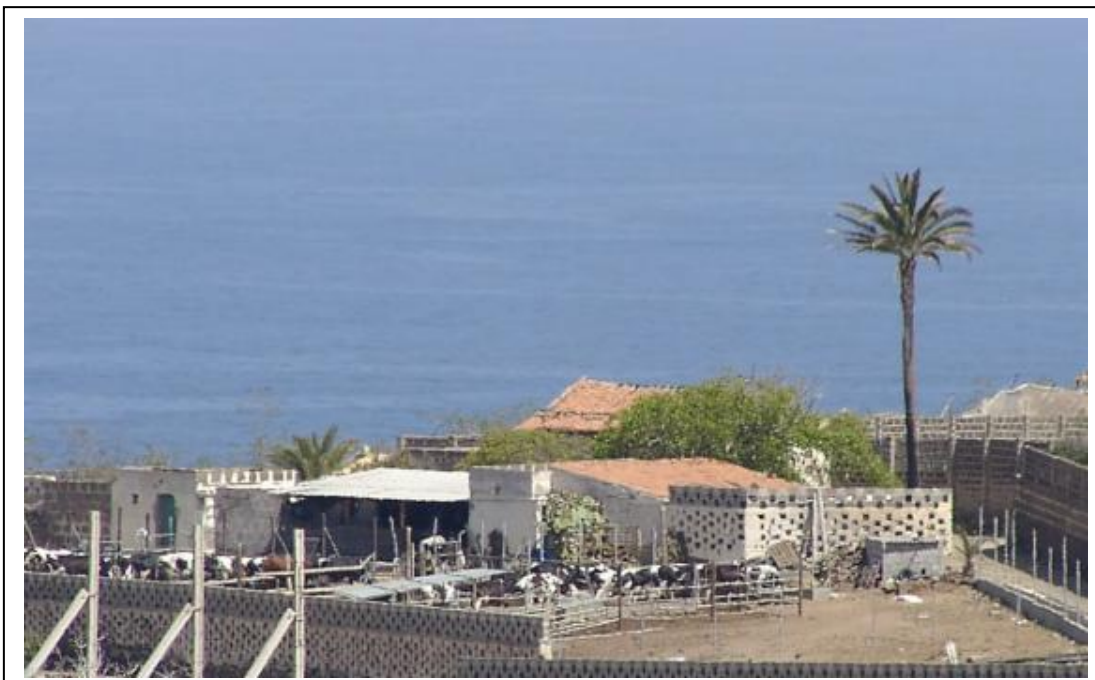
FOTO:

FECHA CATALOGACIÓN 2003	OBSERVACIONES REDACTOR: CONJUNTO DE VIVIENDAS, ALPENDRES DE GRAN VALOR ARQUITECTÓNICO Y PAISAJÍSTICO. EN SU INTERIOR SE DESARROLLA UNA EXPLOTACIÓN DE INTENSIVO DE BOVINO.	
DECLARACIÓN B.I.C:		
FECHA INCOACIÓN:		
FECHA PUBLICACIÓN:		
CRITERIOS DE CATALOGACIÓN: CALIDAD COMPOSITIVA CALIDAD CONSTRUCTIVA <u>CONJUNTO</u> HISTORIA SINGULARIDAD TIPOLOGÍA	GRADO PROTECCIÓN INTEGRAL <u>AMBIENTAL</u> PARCIAL	TIPO DE INTERVENCIÓN CONSERVACIÓN CONSOLIDACIÓN RESTAURACIÓN <u>REHABILITACIÓN</u> REMODELACIÓN

<u>ALTERACIONES</u>		
ANTRÓPICAS		NATURALES
<ul style="list-style-type: none"> ◆ Destrucción por obras públicas ◆ Destrucción por obras privadas ◆ Saqueos ◆ Otros ABANDONO ◆ 		
<u>ESTADO DE CONSERVACIÓN</u>		
BUENO	<u>REGULAR</u>	MALO
<u>FRAGILIDAD</u>		
<u>ALTA</u>	MEDIA	BAJA
<u>VALOR CIENTÍFICO PATRIMONIAL</u>		
<u>ALTO</u>	MEDIO	BAJO

SON INTERVENCIONES DE REHABILITACIÓN LAS DE ADECUACIÓN, MEJORA DE LAS CONDICIONES DE HABITABILIDAD O REDISTRIBUCIÓN DEL ESPACIO INTERIOR, MANTENIENDO LAS CARACTERÍSTICAS TIPOLOGICAS DEL EDIFICIO.

MATERIALES	ESTADO	OBSERVACIONES
fachada	Sistema edificatorio de sencilla tecnología. Arquitectura elemental combinando formas cúbicas con tejado a una y dos aguas. Muros con canto de Gáldar.	Regular	Necesita rehabilitación
revestimientos	Mortero, cal y arena	Regular	Necesita rehabilitación
carpintería	Madera de riga pintada verde	Malo	Necesita rehabilitación
Dinteles, jambas y alféizar	no define composición	Regular	Necesita rehabilitación
balcones	No posee	-----	-----
zócalos	No posee	-----	-----
Cornisa	No posee	-----	-----
Eltos.decorativos	No posee	-----	-----
color	blanco	Regular	Propuesta de colores utilizar pintura a la cal
escaleras	No exteriores	-----	-----
cubierta	Plana, teja plana, teja canaria	-----	-----
patio	Arquitectura agrupada abierta	-----	-----
Otros elementos	-----	-----	-----

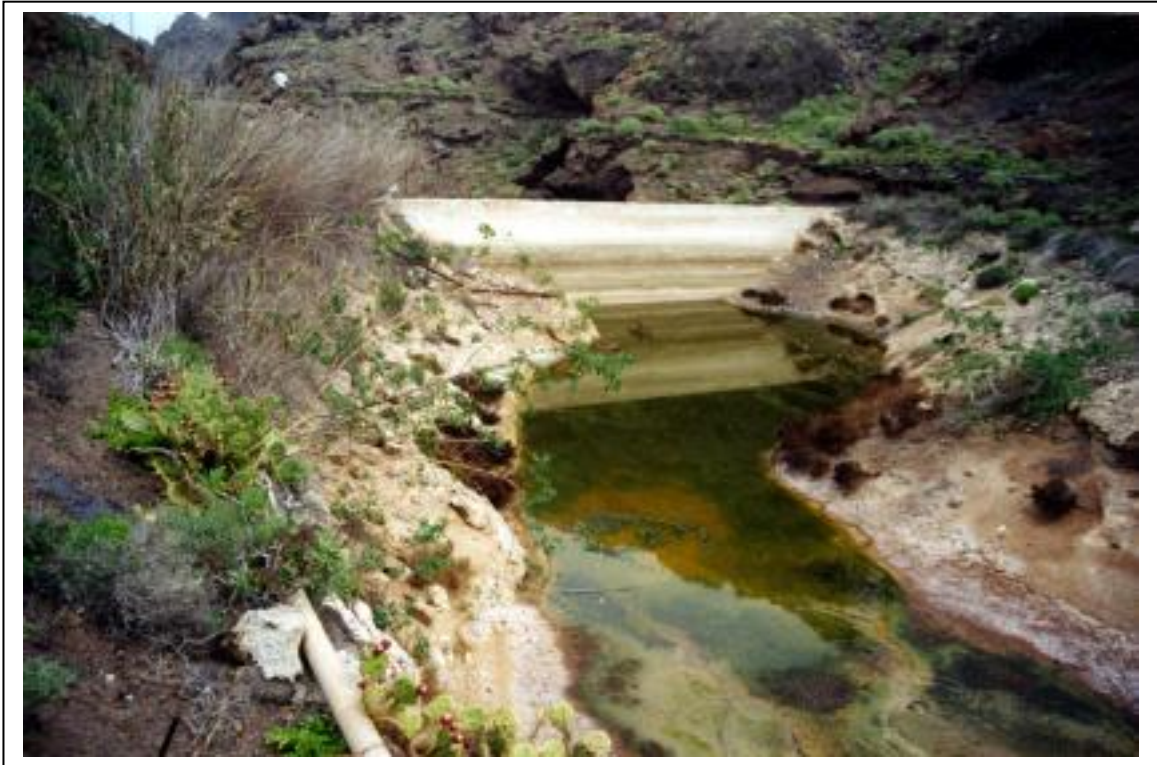
FOTO:

FECHA CATALOGACIÓN 2003	OBSERVACIONES REDACTOR: PRESAS PEQUEÑAS SITUADAS CERCA DEL MAR, HECHAS EN PIEDRA Y CAL; TIENEN MUROS QUE SE ENSANCHAN HACIA LA BASE A TRAVES DE PLANOS INCLINADOS. JUNTO A LA PRESA MAYOR HAY UN CUARTO DE PLANTA RECTANGULAR Y TECHO A UN AGUA, DONDE ESTAN LOS MOTORES PARA SUBIR EL AGUA A LOS TERRENOS.	
DECLARACIÓN B.I.C:		
FECHA INCOACIÓN:		
FECHA PUBLICACIÓN:		
CRITERIOS DE CATALOGACIÓN: CALIDAD COMPOSITIVA CALIDAD CONSTRUCTIVA CONJUNTO HISTORIA SINGULARIDAD <u>TIPOLOGÍA</u>	GRADO PROTECCIÓN <u>INTEGRAL</u> AMBIENTAL PARCIAL	TIPO DE INTERVENCIÓN <u>CONSERVACIÓN</u> CONSOLIDACIÓN <u>RESTAURACIÓN</u> REHABILITACIÓN REMODELACIÓN

ARREGLOS CON MEZCLA EN EL MURO DE LA PRESA SUPERIOR Y EN EL CUARTO QUE HAY JUNTO A ELLA. HAY TUBERIA DE HIERRO Y MOTOR ELECTRICO.

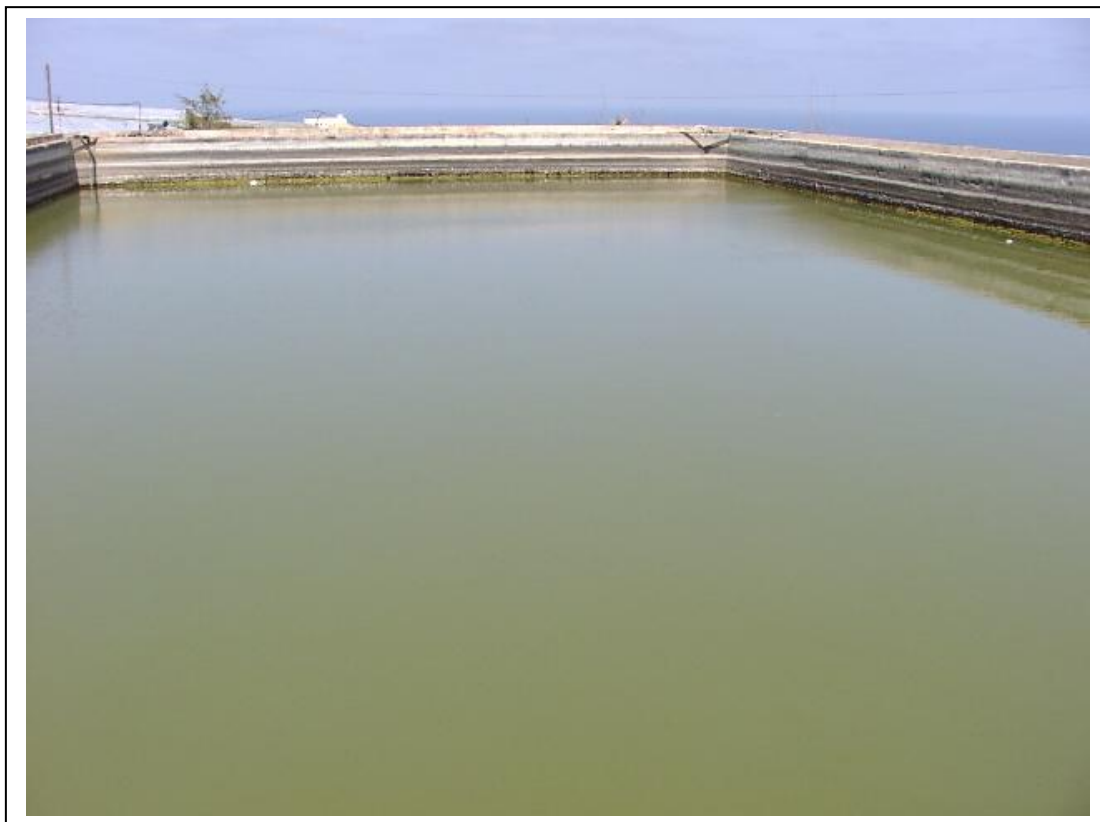
FOTO:

FECHA CATALOGACIÓN	OBSERVACIONES REDACTOR: ESTANQUE DE GRANDES DIMENSIONES CON MUROS DE PIEDRA SECA Y CANTERÍA DE GÁLDAR	
DECLARACIÓN B.I.C:		
FECHA INCOACIÓN:		
FECHA PUBLICACIÓN:		
CRITERIOS DE CATALOGACIÓN:	GRADO PROTECCIÓN	TIPO DE INTERVENCIÓN
CALIDAD COMPOSITIVA	<u>INTEGRAL</u>	<u>CONSERVACIÓN</u>
<u>CALIDAD CONSTRUCTIVA</u>	AMBIENTAL	CONSOLIDACIÓN
CONJUNTO	PARCIAL	RESTAURACIÓN
HISTORIA		REHABILITACIÓN
SINGULARIDAD		REMODELACIÓN
<u>TIPOLOGÍA</u>

SON INTERVENCIONES DE RESTAURACIÓN AQUELLAS QUE PRETENDEN, MEDIANTE UNA REPARACIÓN O REPOSICIÓN DE ELEMENTOS ESTRUCTURALES O ACCESORIOS DEL EDIFICIO, RESTITUIR SUS CONDICIONES ORIGINALES, SIN INCLUIR APORTACIONES QUE DETERIOREN LOS VALORES QUE MOTIVARON SU CATALOGACIÓN.

SE PRETENDE LA CONSERVACIÓN DE LOS MUROS PERIMETRALES O DE CONTENCIÓN, EN CAMBIO SE PUEDE MODIFICAR LOS MATERIALES DEL INTERIOR, SIN QUE AFECTEN A LA ESTRUCTURA DEL EXTERIOR.

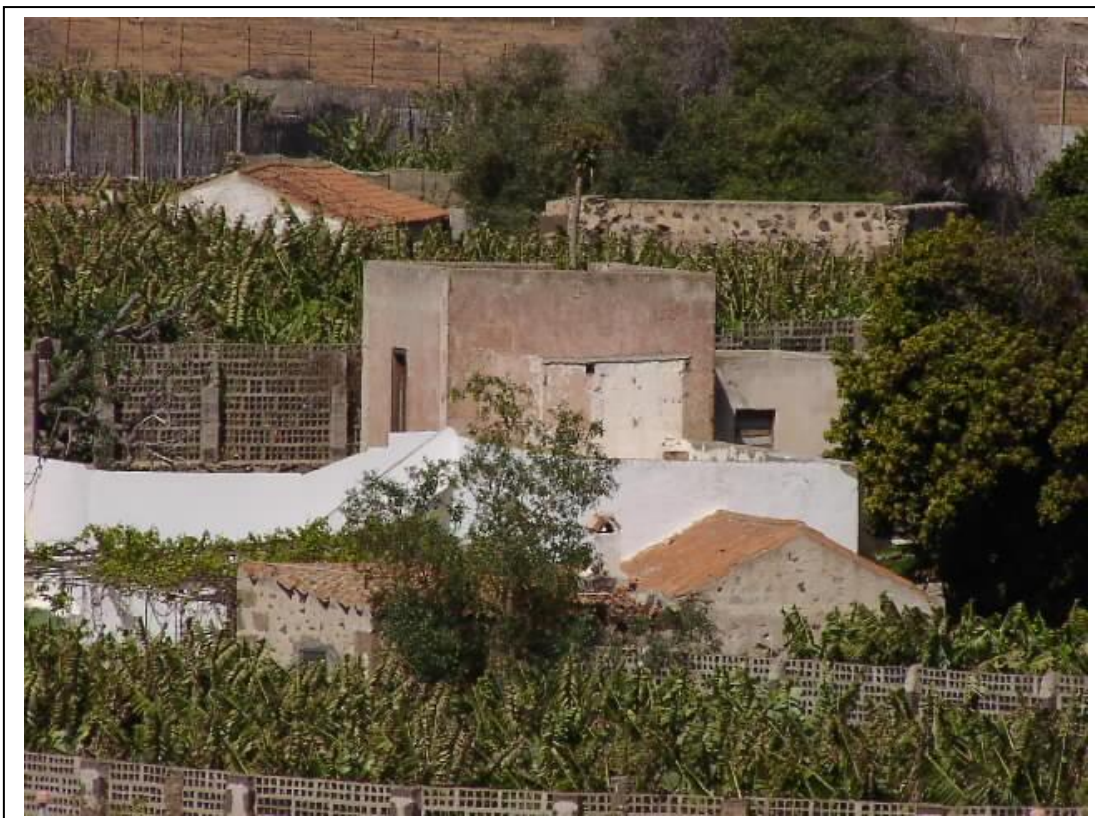
FOTO:

FECHA CATALOGACIÓN 2.003	OBSERVACIONES REDACTOR: CONJUNTO DE VIVIENDAS A DOS AGUAS Y TECHO PLANO DE DIFERENTE VOLUMEN PERO DE GRAN VALOR ARQUITECTÓNICO Y PAISAJÍSTICO	
DECLARACIÓN B.I.C:		
FECHA INCOACIÓN:		
FECHA PUBLICACIÓN:		
CRITERIOS DE CATALOGACIÓN:	GRADO PROTECCIÓN	TIPO DE INTERVENCIÓN
CALIDAD COMPOSITIVA	INTEGRAL	CONSERVACIÓN
CALIDAD CONSTRUCTIVA	<u>AMBIENTAL</u>	CONSOLIDACIÓN
<u>CONJUNTO</u>	PARCIAL	RESTAURACIÓN
HISTORIA		<u>REHABILITACIÓN</u>
SINGULARIDAD		REMODELACIÓN
TIPOLOGÍA

MATERIALES	ESTADO	OBSERVACIONES
fachada	Sistema edificatorio de sencilla tecnología combinando piezas a dos aguas con volúmenes cúbicos muros mampuestos canto y ladrillo calcareo	bueno	Requiere de correcciones por intervenciones inadecuadas
revestimientos	Motero cal-arena Mortero de cemento	bueno	Requiere mínimos toques de revestimiento
carpintería	Riga para barnizar	regular	Intentar su recuperación
Dinteles, jambas y alféizar	Se observan en los huecos principales de acceso	bueno	Definirlos en el contexto del hueco
balcones	No posee	-----	-----
zócalos	No posee	-----	-----
Cornisa	No posee	-----	-----
Eltos.decorativo	No posee	-----	-----
color	No definido	indefinido	Requiere estudio de colores utilizar pintura a la cal
escaleras	No exteriores	-----	-----
cubierta	Combinación cubiertas planas o inclinadas	Bueno-regular	reparaciones
patio	Arquitectura abierta	-----	-----
Otros elementos	Los elementos vegetales son esenciales	bueno	mantenerlos

SON INTERVENCIONES DE REHABILITACIÓN LAS DE ADECUACIÓN, MEJORA DE LAS CONDICIONES DE HABITABILIDAD O REDISTRIBUCIÓN DEL ESPACIO INTERIOR, MANTENIENDO LAS CARACTERÍSTICAS TIPOLÓGICAS DEL EDIFICIO.

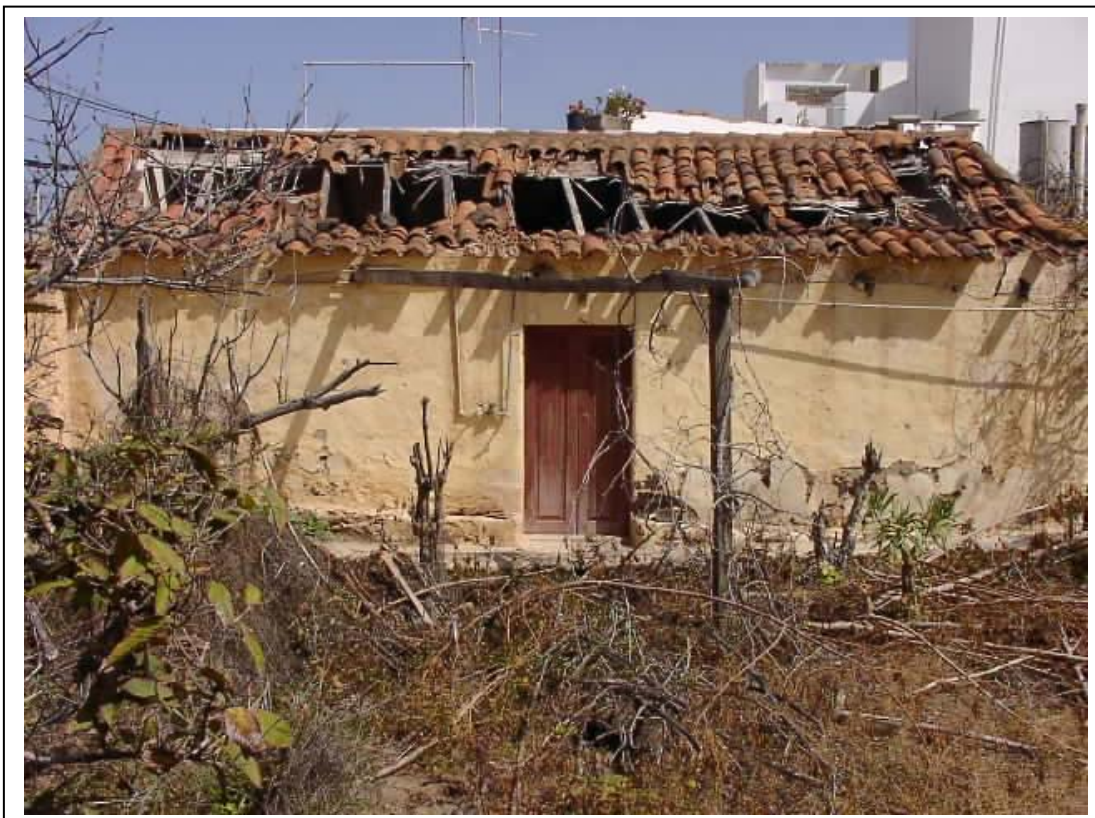
FOTO:

MATERIALES	ESTADO	OBSERVACIONES
fachada	Arquitectura elemental de escasos recursos muro mampuestos canto blanco	Regular	Evitar instalaciones vistas. Recuperar pérgola exterior ligera.
revestimientos	Mortero de arena y cal	Regular	Conservar el mortero de cal para que la pared transpire
carpintería	Madera de riga pintada con jambas	bueno	rehabilitacion
Dinteles, jambas y alféizar	No son determinantes en la composición	Bueno-regular	Consolidación
balcones	No posee	-----	-----
zócalos	No posee	-----	-----
Cornisa	No posee	-----	-----
Eltos.decorativo	No posee	-----	-----
color	Crema	regular	Utilizar pintura a la cal. Evitar humedades. Capilaridad.
escaleras	No posee	-----	-----
cubierta	Tejas elaboradas con arcillas locales. Dormiente perimetral,hibrones y combreira de madera cortandose la luz con un esten	malo	Requiere reinterpretación sistema constructivo antiguo para conseguir una imagen auténtica con materiales similares

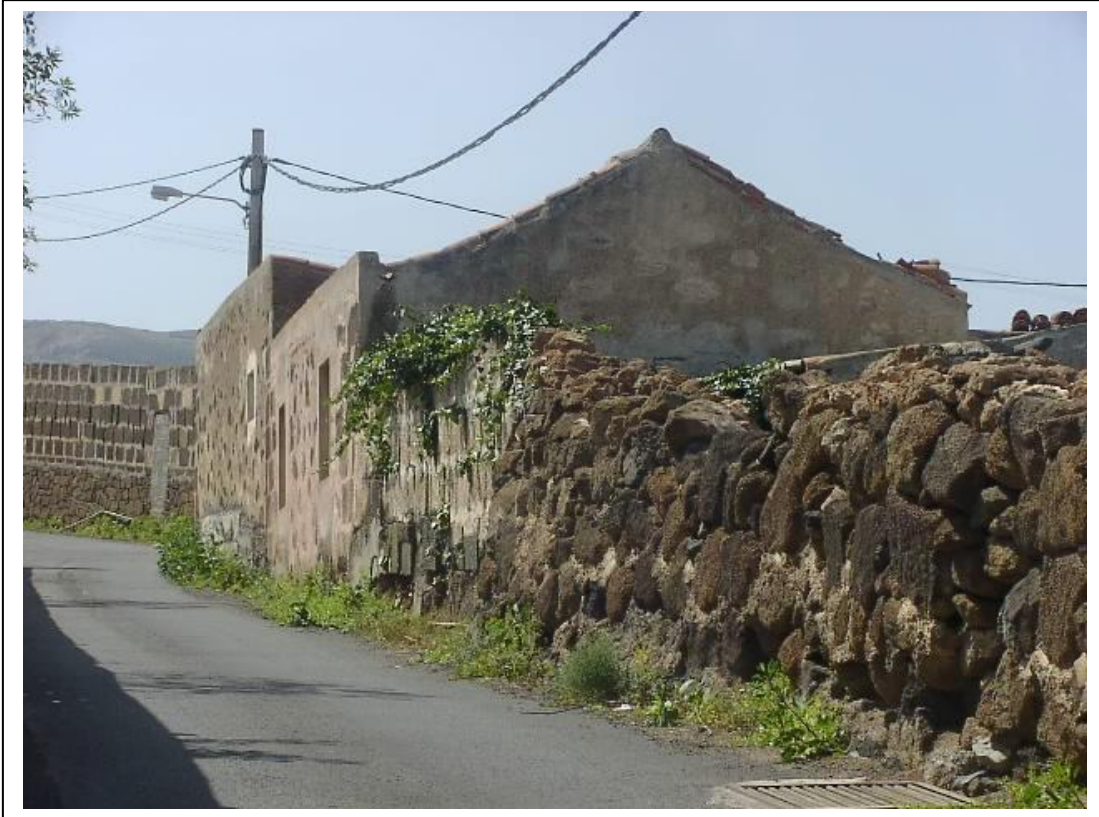
FOTO:

MATERIALES	ESTADO	OBSERVACIONES
fachada	Volumenes elementales al pie del camino muros de canto de Gáldar	Regular	Consolidación mantener composición huecos
revestimientos	Mortero de cal y arena	Regular	Requiere convertirlo en un revestimiento continuo.
carpintería	Madera de riga	regular	Mantenerla de madera
Dinteles, jambas y alféizar	no se definen	Bueno	-----
balcones	No posee	-----	-----
zócalos	No posee	-----	-----
Cornisa	No posee	-----	-----
Eltos.decorativo	No posee	-----	-----
color	No definido	----	Requiere estudio de colores a la cal para evitar capilaridades
escaleras	No posee	-----	-----
cubierta	Tejas a dos aguas planas	-----	Recuperar el interior.
patio	Arquitectura abierta	-----	-----
Otros elementos	Muros de piedra seca de la finca	Regular	Recuperar muros y espacio abierto trasero casa. Requiere palmeras de 4 ó 5 mts. altura.

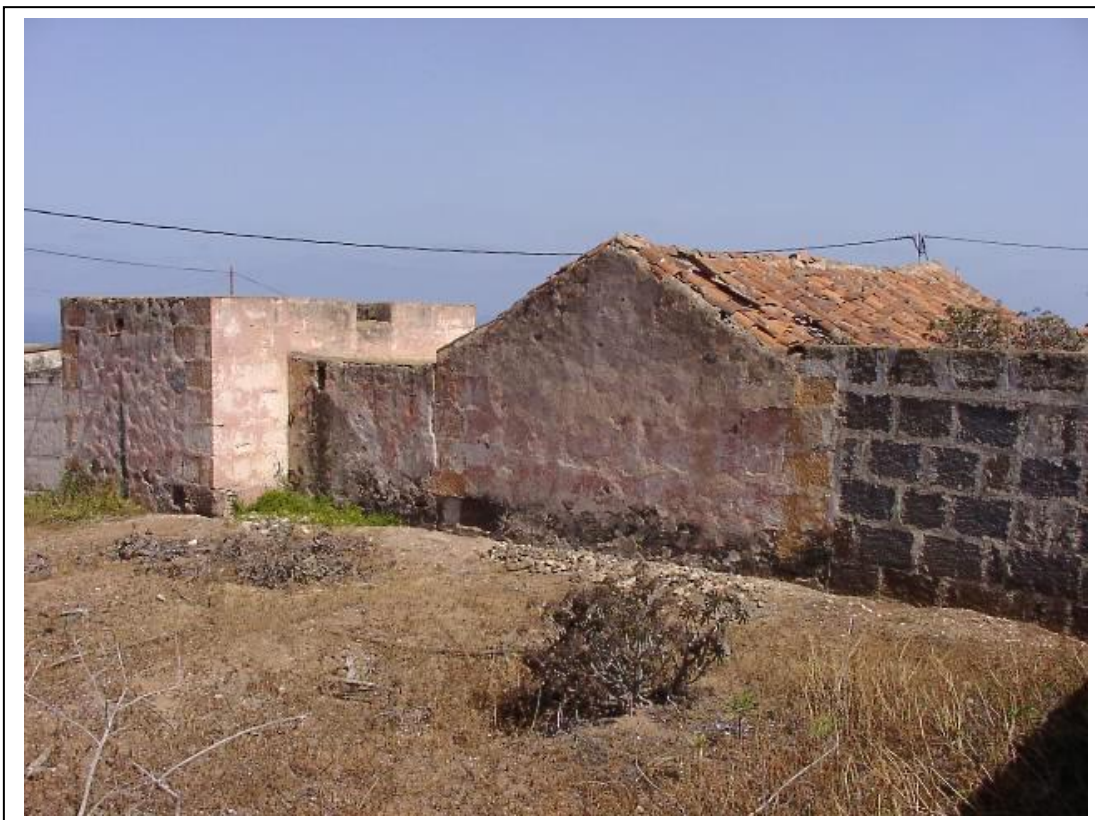
FOTO:

MATERIALES	ESTADO	OBSERVACIONES
fachada	Volumenes conformados por muros maestros de piedra y barro con esquineros de cantos	Regular	Mantener su combinación de volumen plano e inclinado
revestimientos	Mortero de cal y arena	Regular	Mantener mortero de cal y arena
carpintería	Madera de riga pintada	Regular	Mantener la madera conservarla, recuperable
Dinteles, jambas y alféizar	No determinantes para la composición (ocultos)	Bueno	No marcar dichos elementos por ser volúmenes desnudos
balcones	No posee	-----	-----
zócalos	No posee	-----	-----
Cornisa	No posee	-----	-----
Eltos.decorativo	No posee	-----	-----
color	Rojizos pintura a la cal	-----	Mantener pintura a la cal
escaleras	No posee	-----	-----
cubierta	Plana madera tea, teja canaria	regular	Mantenerse la madera ,recuperable
patio	Arquitectura abierta	-----	-----
Otros elementos	El espacio libre anexo colores terrosos	-----	Mantener tonos terrosos en los alrededores. Plantar palmeras de 5 mts. de altura.

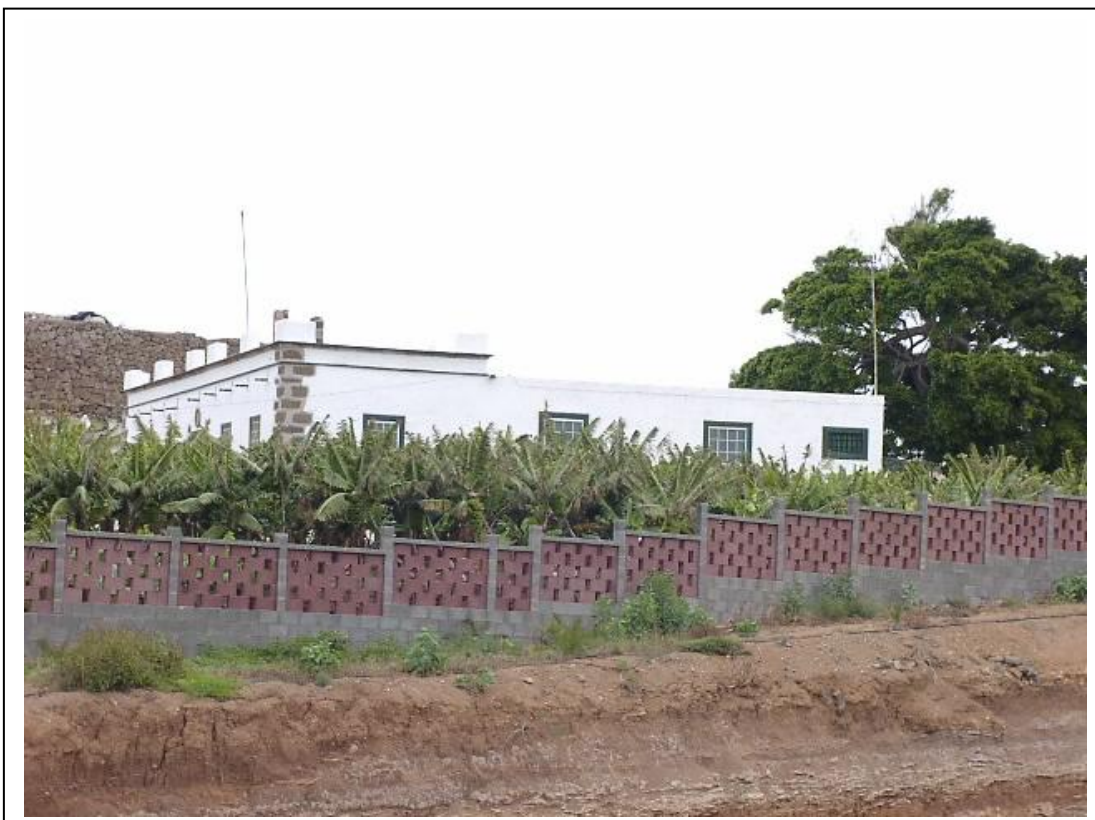
FOTO:

MATERIALES	ESTADO	OBSERVACIONES
fachada	Muro canto Gáldar encalado	Bueno	Mantener esta estructura
revestimientos	Mortero de cal y arena	Bueno	Mantener este revestimiento
carpintería	Carpintería recercada tradicional, madera cuarterones y alfeizares.	bueno	Mantener la carpintería en material y forma
Dinteles, jambas y alféizar	J ambas de madera carpintería a faz, no origina dinteles y alfizares	bueno	Mantener
balcones	No observados	-----	-----
zócalos	-----	-----	-----
Cornisa	En volumen principal de cantería de Arucas	-----	-----
Eltos.decorativo	Gárgolas de caños de madera	-----	Mantener
color	Blanco	Bueno	Pueden emplezrse otros tonos
escaleras	No definen la forma final	-----	-----
cubierta	Plana entramado de madera	-----	-----
patio	-----	-----	-----
Otros elementos	Arboleda de gran copa	-----	Mantenimiento de la arboleda existente

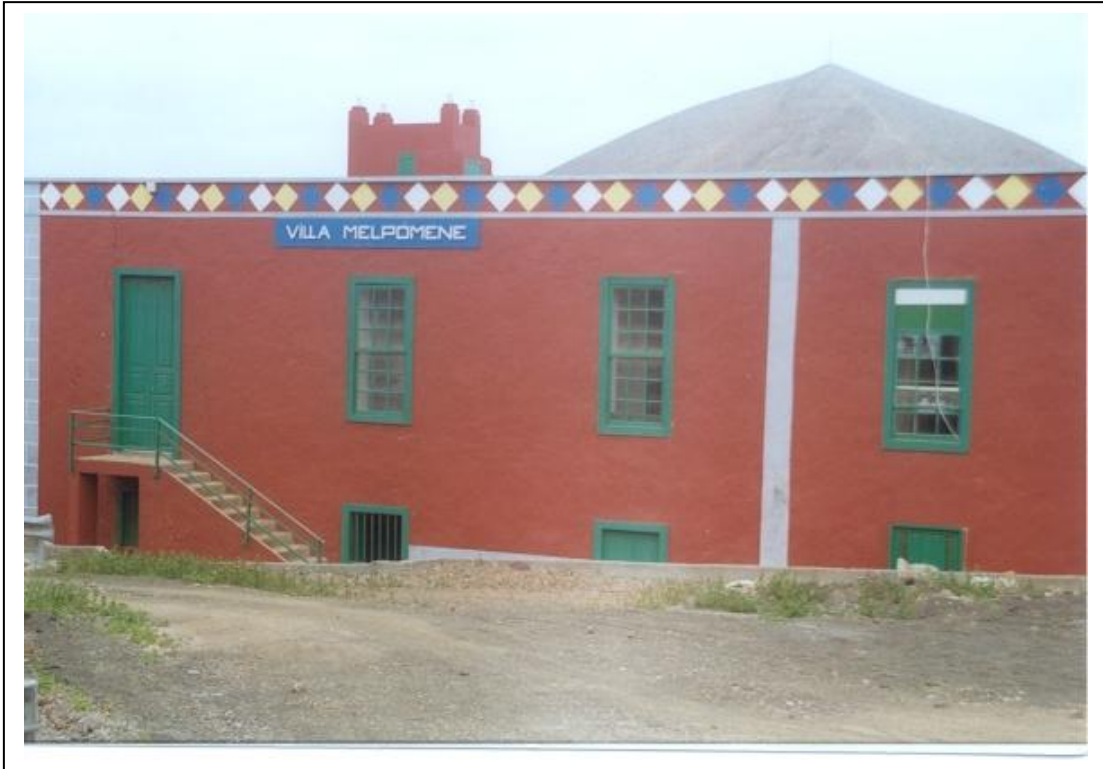
FOTO:

MATERIALES	ESTADO	OBSERVACIONES
fachada	Mono volumen de muro de canto	bueno	Mantener la estructura muraria principal
revestimientos	Mortero de cal y arena	bueno	Conveniente conservar la estructura ruralia
carpintería	Madera resercada color verde cuarterones	Bueno	Mantener la fisonomia
Dinteles, jambas y alféizar	no definen la fisonomia	Bueno	-----
balcones	Escaleras balcón de hormigón armado	Bueno	-----
zócalos	No posee	-----	-----
Cornisa	Cornisa singular de rombos entre resaltos	-----	Disminuir su presencia rebajando el color
Eltos.decorativo	Cornisa decorativa	Bueno	-----
color	Rojo, amarillos y azules	bueno	-----
escaleras	Existente al exterior	bueno	-----
cubierta	Plana	bueno	Losa hormigón armado
patio	-----	-----	-----
Otros elementos	Espacios libres ligados a la casona	-----	Plantación arboréa 2 palmeras, 4 mts. de altura

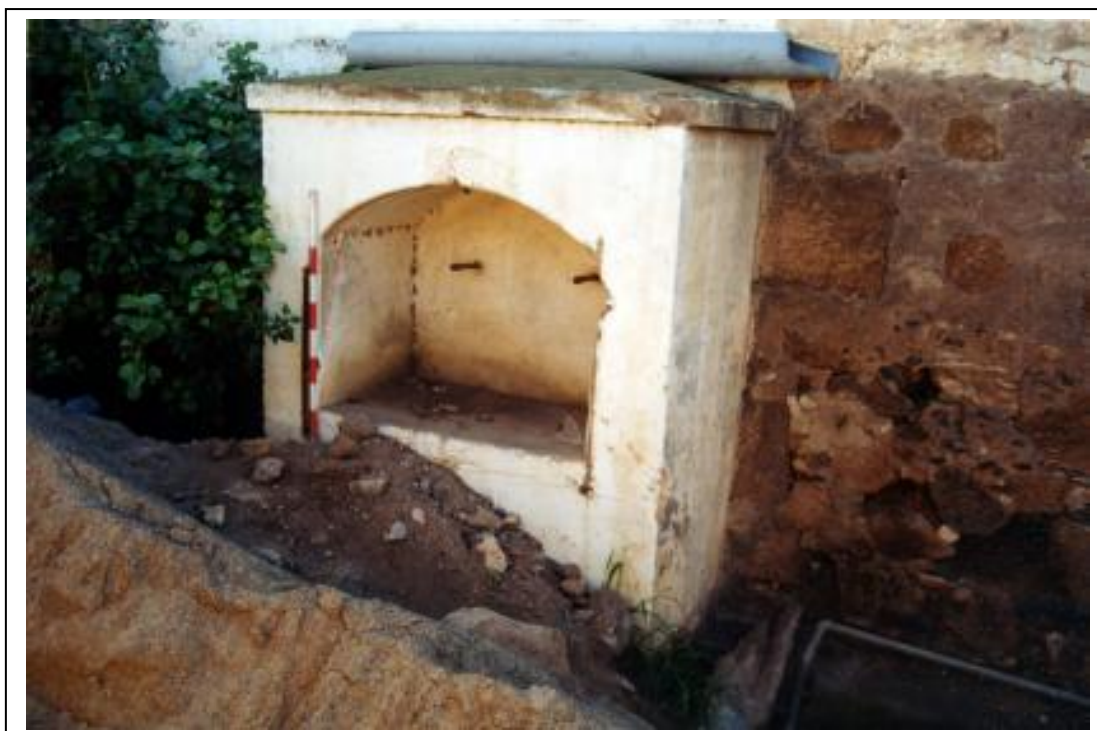
FOTO:

<p>BAJO EL PILAR PASA UNA ACEQUIA. UN MURO DE SILLERIA PARA EVITAR CAIDAS.</p> <p>EL ESTANQUE TIENE EN EL TALUD SUPERIOR</p>
--

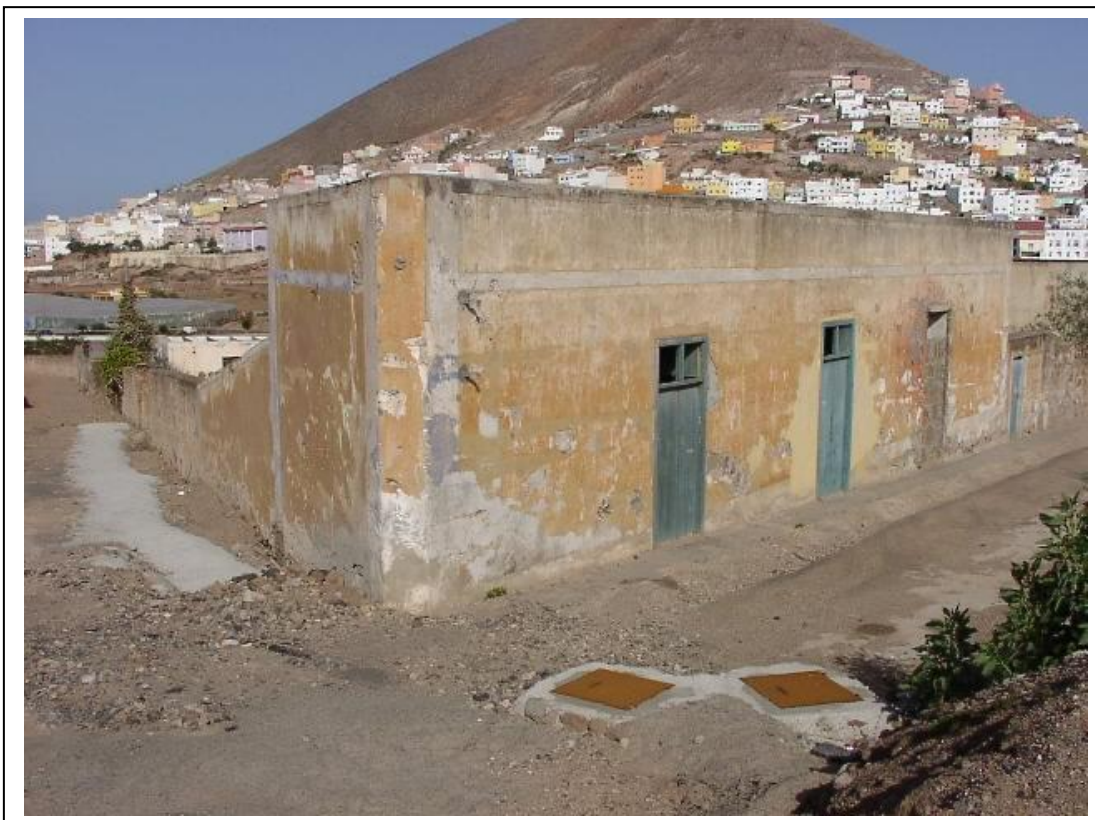
FOTO:

MATERIALES	ESTADO	OBSERVACIONES
fachada	Sistema murario . mamposteria canto	regular	Mantener sistema murario
revestimientos	Mortero de cal y arena	Regular	Mantener mortero de cal para evitar humedades en base muro
carpintería	Madera riga pintado	Regular	Mantener misma tipología
Dinteles, jambas y alféizar	-----	-----	-----
balcones	No posee	-----	-----
zócalos	No posee	-----	-----
Cornisa	No posee	-----	-----
Eltos.decorativo	Arquitectura limpia	-----	-----
color	Ocres	Mal	-----
escaleras	No define el volumen	-----	-----
cubierta	Plana entramado madera	-----	Mantener estructura vista de madera
patio	-----	-----	-----
Otros elementos	Terrenos de cultivos ligados al granero y vivienda	-----	Plantación entre la cual debe de existir 2 palmeras de 4 mts. de altura.

REHABILITACIÓN Y DESTINO COMO LUGAR DE EXPOSICIONES DE DOCUMENTOS PÚBLICOS U OTRA TEMÁTICA.

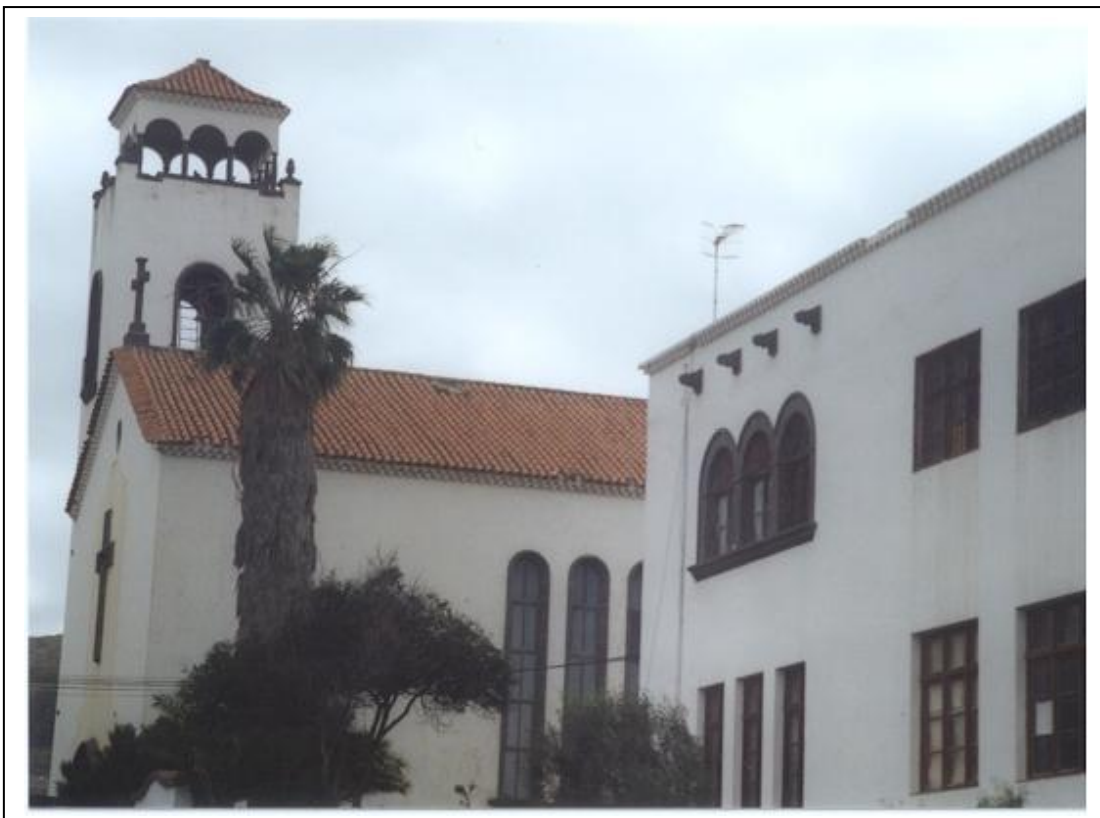
FOTO:

MATERIALES	ESTADO	OBSERVACIONES
fachada	Muros de canto de Gáldar	Bueno	-----
revestimientos	Mortero de cal y arena	Bueno	Mantener
carpintería	Madera de riga pintada	Regular	Conservar en condiciones de funcionamiento
Dinteles, jambas y alféizar	Distintas tipologías de piedra de cantería de Arucas	Bueno	-----
balcones	Corredores traseras del mismo material	bueno	-----
zócalos	Distintos materiales de piedra de cantería o imitación de mortero de cal	bueno	-----
Cornisa	Distintas tipologías en piedra de cantería o imitación	Regular	Restaurar o sanear las deterioradas
Eltos.decorativo	Múltiples la mayor parte en cantería	bueno	-----
color	Blanco (pintura plástica)	Regular	Conveniente utilizar pintura al silicato.
escaleras	convencionales	bueno	-----
cubierta	Inclinada de tejas plana rehabilitada	bueno	-----
patio	Central en "U" de hormigón lavado	Regular	Recuperar para uso del edificio
Otros elementos	-----	-----	-----

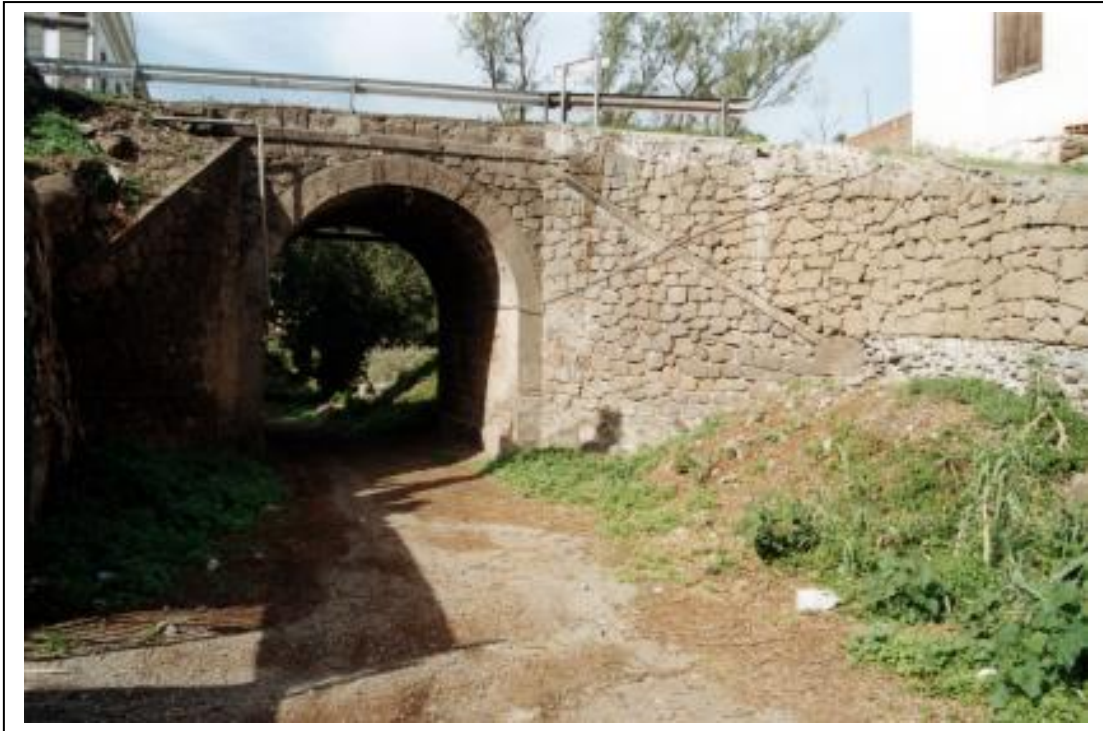
FOTO:

ASFALTADO DE PARTE SUPERIOR Y COLOCACION DE VALLAS.

MATERIALES	ESTADO	OBSERVACIONES
fachada	Puente de canto visto y piedra de cantería	bueno	Buscar otra alternativa a la valla, biondas y tuberías.
revestimientos	Piedra vista	Bueno	-----
carpintería	-----	-----	-----
Dinteles, jambas y alféizar	-----	-----	-----
balcones	-----	-----	-----
zócalos	-----	-----	-----
Cornisa	-----	-----	-----
Eltos.decorativo	Posee resaltes en piedra de cantería	-----	-----
color	-----	-----	-----
escaleras	-----	-----	-----
cubierta	-----	-----	-----
patio	-----	-----	-----
Otros elementos	-----	-----	-----

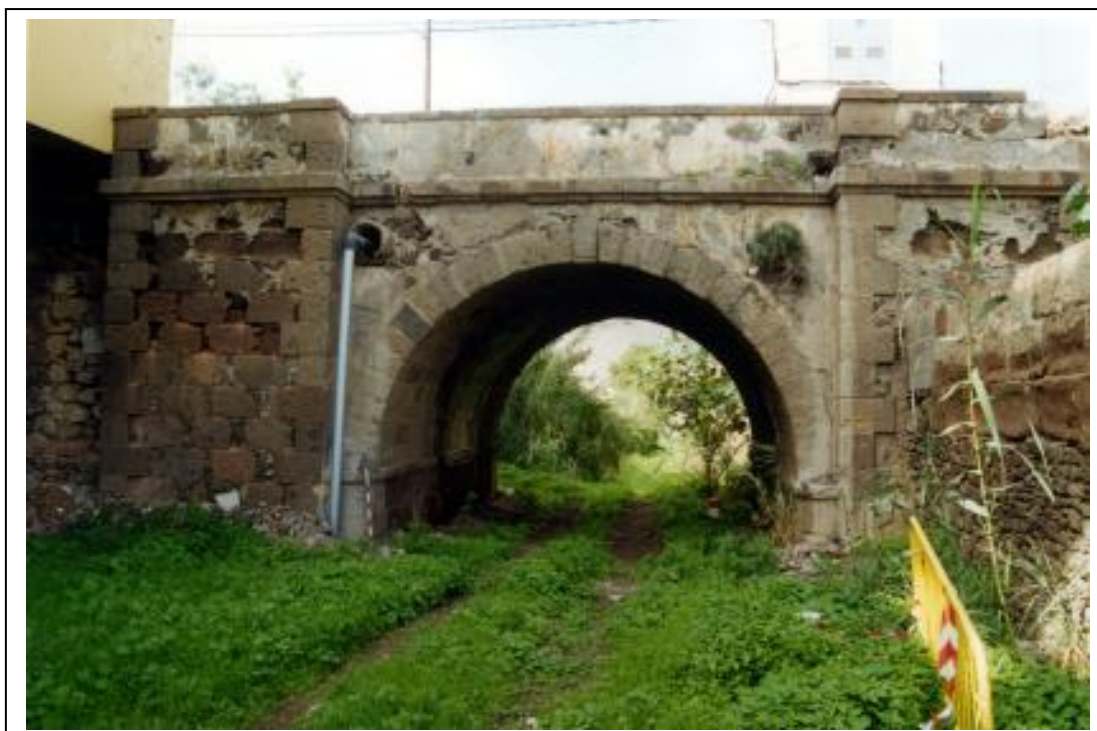
FOTO:

DESGASTE IMPORTANTE DE LOS CANTOS DE SILLERIA. ASFALTADO DEL PUENTE.
--

MATERIALES	ESTADO	OBSERVACIONES
fachada	Muros de cantos arco de cantería	Regular	Requiere sanear la cantería
revestimientos	Piedra vista mortero de cal y arena	Regular	Requiere sanear el encalado
carpintería	-----	-----	-----
Dinteles, jambas y alféizar	-----	-----	-----
balcones	-----	-----	-----
zócalos	Cantería	-----	Sanear definiendo su encuentro con terreno
Cornisa	Resalto en cantería	-----	Sanear
Eltos.decorativo	Posee múltiples resaltes en cantería	-----	Sanear
color	No definido	-----	Analizar el color de la parte encalada
escaleras	-----	-----	-----
cubierta	-----	-----	-----
patio	-----	-----	-----
Otros elementos	Tubería vista posibilidad de protección con barandilla	Mal	Ocultar tubería, la barandilla debe ser de fundición.

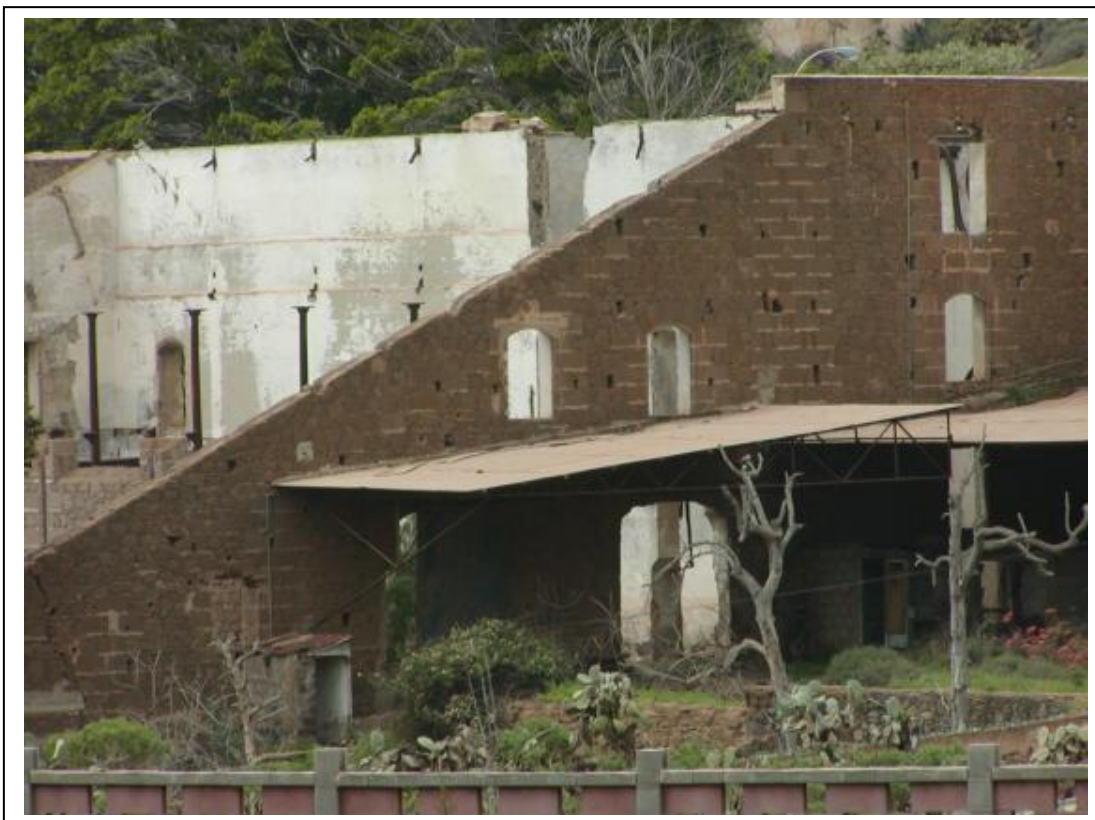
FOTO:

MATERIALES	ESTADO	OBSERVACIONES
fachada	Canto de Gáldar	Regular	Necesita un estudio de su estado constructivo
revestimientos	Mortero de arena y cal	Regular	Mantener dicho revestimiento
carpintería	Indefinida en la mayoría de los huecos. Madera en el resto.	Mal	Necesita análisis previo sobre la tipología a emplear
Dinteles, jambas y alféizar	no definen el sistema compositivo.	-----	-----
balcones	No se emplean	-----	-----
zócalos	En parte de paramentos	-----	-----
Cornisa	Se mantiene en algunos casos elemento de remate	Regular	-----
Eltos.decorativo	Diversos realizados con morteros	Regular	A recuperar
color	Blancos	Mal	Necesita análisis respecto al territorio circundante
escaleras	Sistemas tradicionales	Regular	-----
cubierta	No existe	-----	Requiere de un estudio profundo para el acabado de la misma
patio	-----	-----	-----
Otros elementos	-----	-----	-----

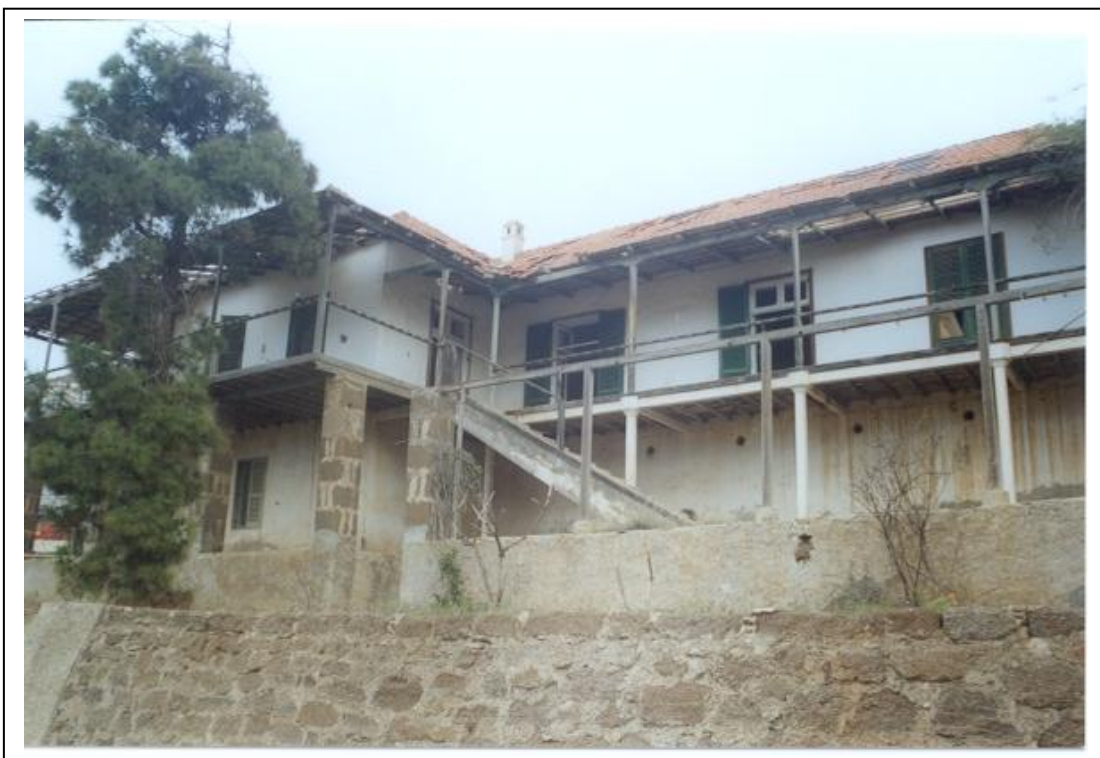
FOTO:

MATERIALES	ESTADO	OBSERVACIONES
fachada	Muro de canto de Gáldar y aporticado de madera con corredor	Regular	Consolidación
revestimientos	Mortero de arena y cal	Regular	Utilizar dicho revestimiento
carpintería	Madera de riga pintada	Regular	Precisa restauración
Dinteles, jambas y alféizar	-----	-----	-----
balcones	Corredor amortizado de madera	Mal	Necesita urgente rehabilitación
zócalos	Muros de contención de piedra	Regular	Eliminar o sustituir pretilas añadidos posteriores
Cornisa	-----	-----	-----
Eltos.decorativo	Propios de la estructura de madera	Mal	Restauración
color	Bianco	Mal	Requiere análisis en proyecto para conjuntarlo con la diversidad de elementos.
escaleras	Madera	Mal	Urgente rehabilitación
cubierta	De teja plana sobre estructura de madera.	Mal	Urgente rehabilitación
patio	-----	-----	-----
Otros elementos	Pisos interiores de madera	-----	Recuperarlos en consonancia con los nuevos sistemas constructivos.

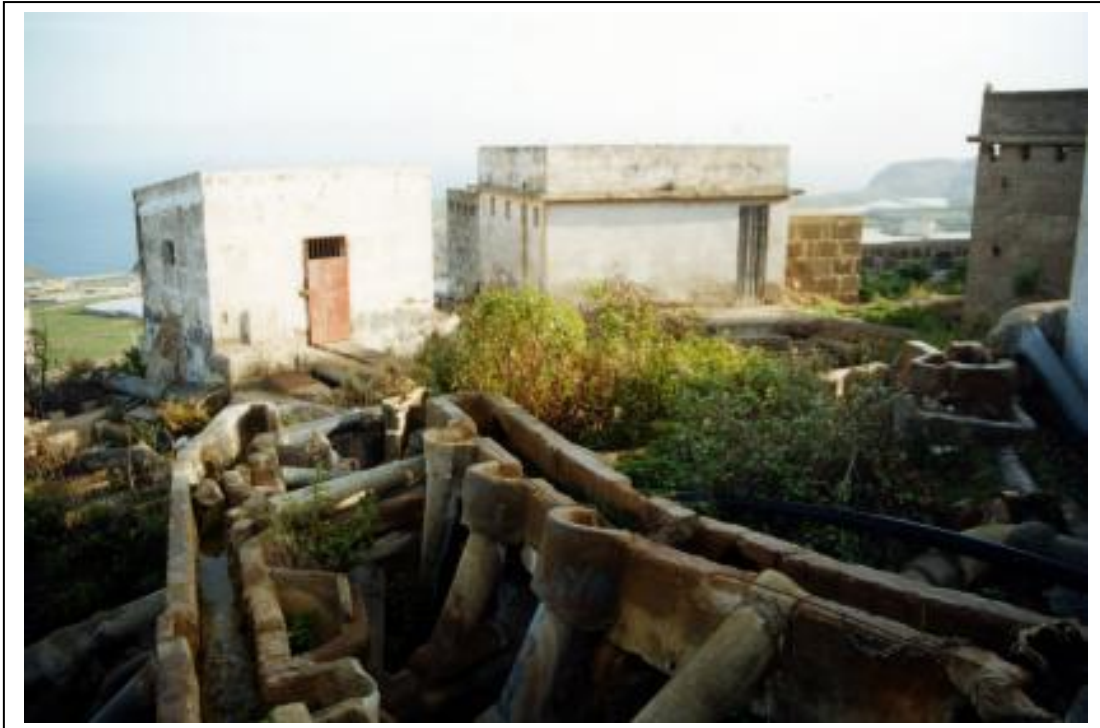
FOTO:

SE HA AÑDIDO AL CONJUNTO ELEMENTOS DE URALITA Y PLASTICOS. RECOLONIZACION VEGETAL.

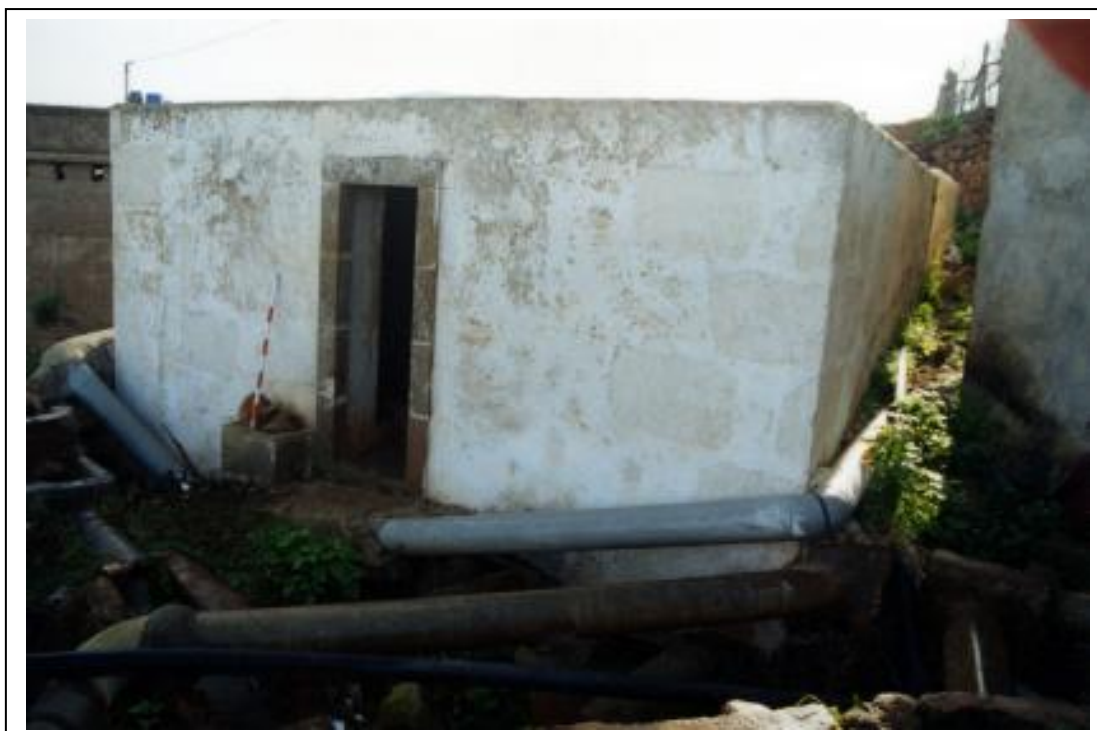
FOTO:

ATERRAMIENTO DE LA CANTONERA

MATERIALES	ESTADO	OBSERVACIONES
fachada	Canto de Gáldar	Bueno	-----
revestimientos	Martero de cal y arena	Bueno	Mantener el revestimiento
carpintería	Madera de riga pintada	Regular	Restaurar o sustituir mismo tipo
Dinteles, jambas y alféizar	jambas de piedra de cantería	Bueno	-----
balcones	No posee	-----	-----
zócalos	-----	-----	-----
Cornisa	No posee	-----	-----
Eltos.decorativo	No posee	-----	-----
color	Blanco	-----	Posibilidad cambio a gamas acordes con el territorio.
escaleras	No posee	-----	-----
cubierta	Plana intransitable. Estructura madera interior	-----	Mantener la estructura de madera
patio	-----	-----	-----
Otros elementos	Espacio exterior	-----	Requiere su limpieza y cierto ajardinamiento

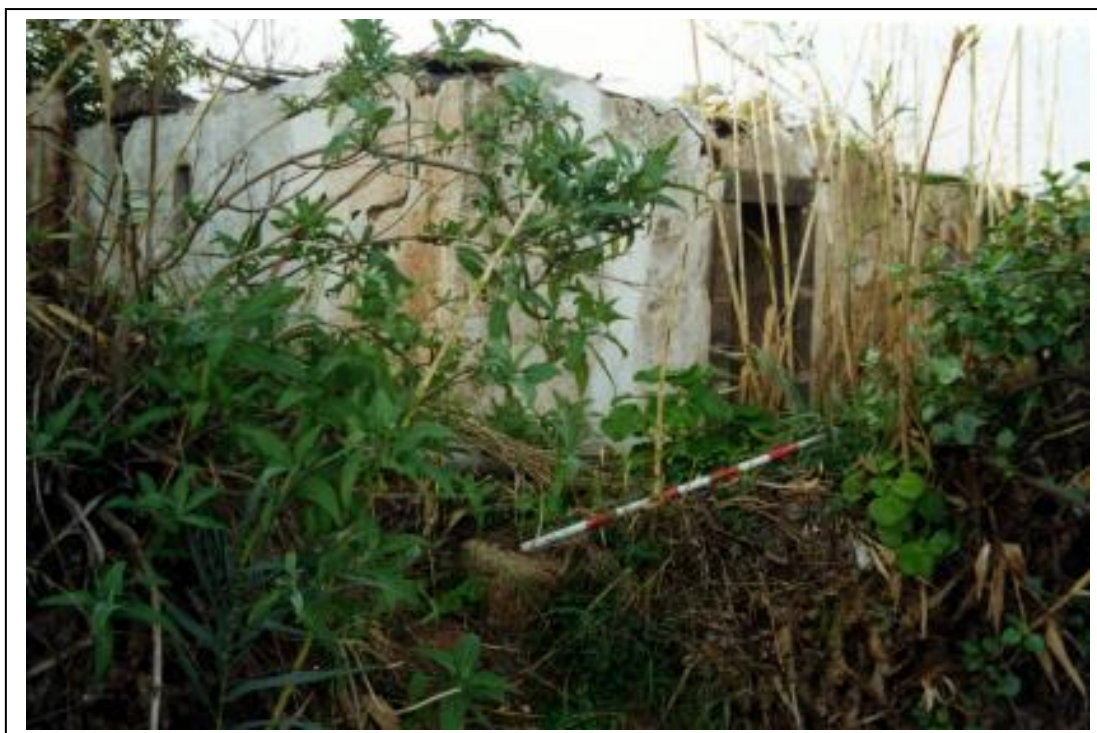
FOTO:

IMPORTANTE GRIETA EN UNO DE LOS MUROS DEL CUARTO Y VEGETACIÓN EN EL INTERIOR.
