Revisión del Plan General de Ordenación de Santa María de Guía.
Adaptación a las Directrices de Ordenación General y del Turismo.

CATÁLOGO DE ELEMENTOS PROTEGIDOS

Julio 2016

ARQUITECTÓNICO Y ETNOGRÁFICO

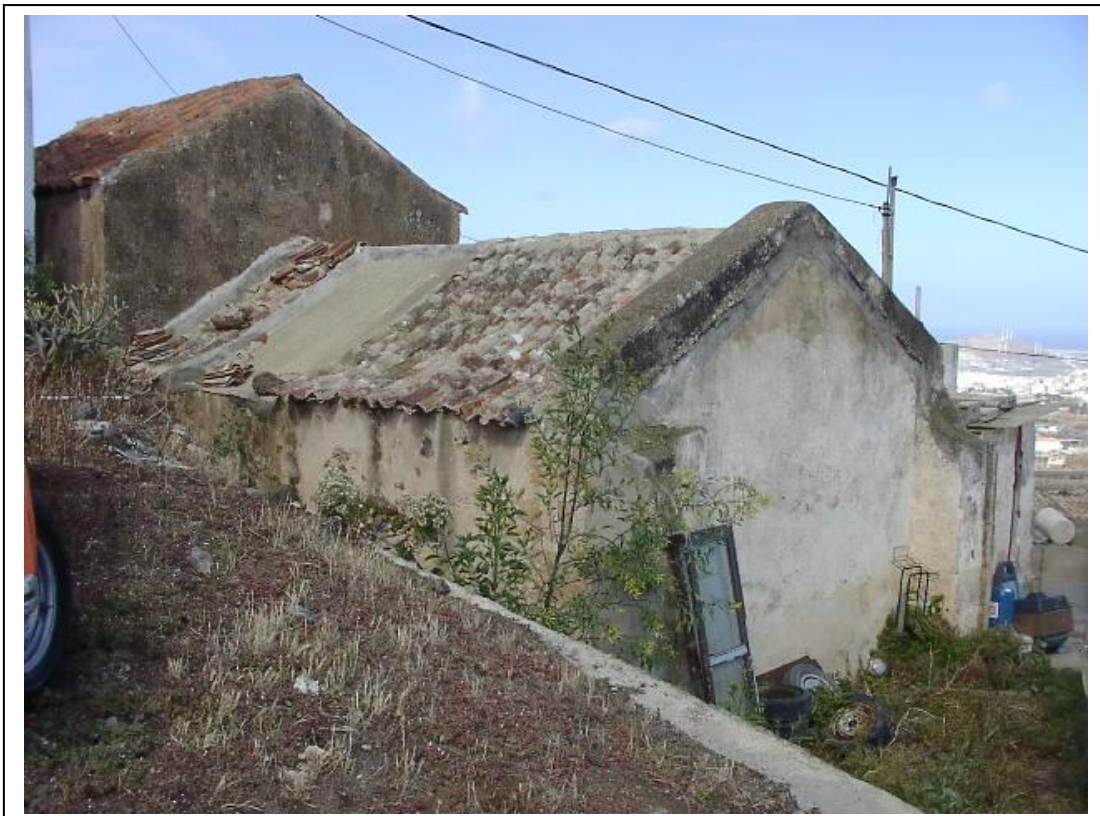
FOTO:

MATERIALES	ESTADO	OBSERVACIONES
fachada	Volumenes contiguos a dos aguas con muros de canto	Regular	Consolidación de sus muros, manteniendo la composición de huecos.
revestimientos	Mortero de cal y arena	Regular	Rehabilitación, manteniendo los mismos materiales
carpintería	Madera de riga	Mal	Reponer de madera con tipología característica.
Dinteles, jambas y alféizar	No posee	-----	-----
balcones	No posee	-----	-----
zócalos	No posee	-----	-----
Cornisa	No posee	-----	-----
Eltos.decorativo	No posee	-----	-----
color	Ocre	-----	Mantener a base de pintura a la cal
escaleras	No posee	-----	-----
cubierta	Tejas a dos aguas	Regular	Rehabilitar
patio	-----	-----	-----
Otros elementos	Espacios exteriores	-----	Tratados con las mismas rasantes escalonadas Plantación de 2 palmeras de 4 mts. de altura.

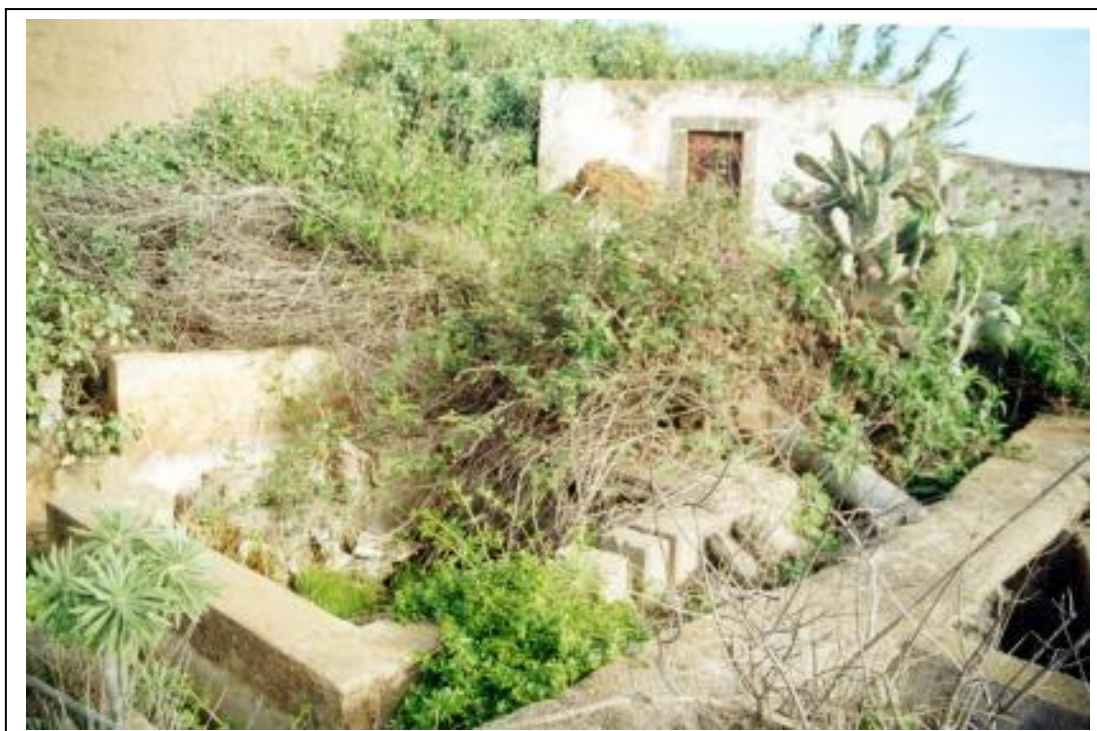
FOTO:

BARRO Y MALEZA EN LA CANTONERA Y DESGASTE DE LA CAL DEL CUARTO.

MATERIALES	ESTADO	OBSERVACIONES
fachada	Canto de Gáldar	Bueno	-----
revestimientos	Mortero de cal y arena	Bueno	Mantener
carpintería	Madera de riga pintada	Regular	Restaurar o sustituir por el mismo tipo
Dinteles, jambas y alféizar	jambas de piedra de cantería	Bueno	-----
balcones	No posee	-----	-----
zócalos	No posee	-----	-----
Cornisa	No posee	-----	-----
Eltos.decorativo	No posee	-----	-----
color	Blanco	-----	Posibilidad de cambio a gamas acordes con el territorio.
escaleras	No posee	-----	-----
cubierta	Plana intransitable	Bueno	-----
patio	-----	-----	-----
Otros elementos	Cantoneras exteriores	-----	Requiere su limpieza

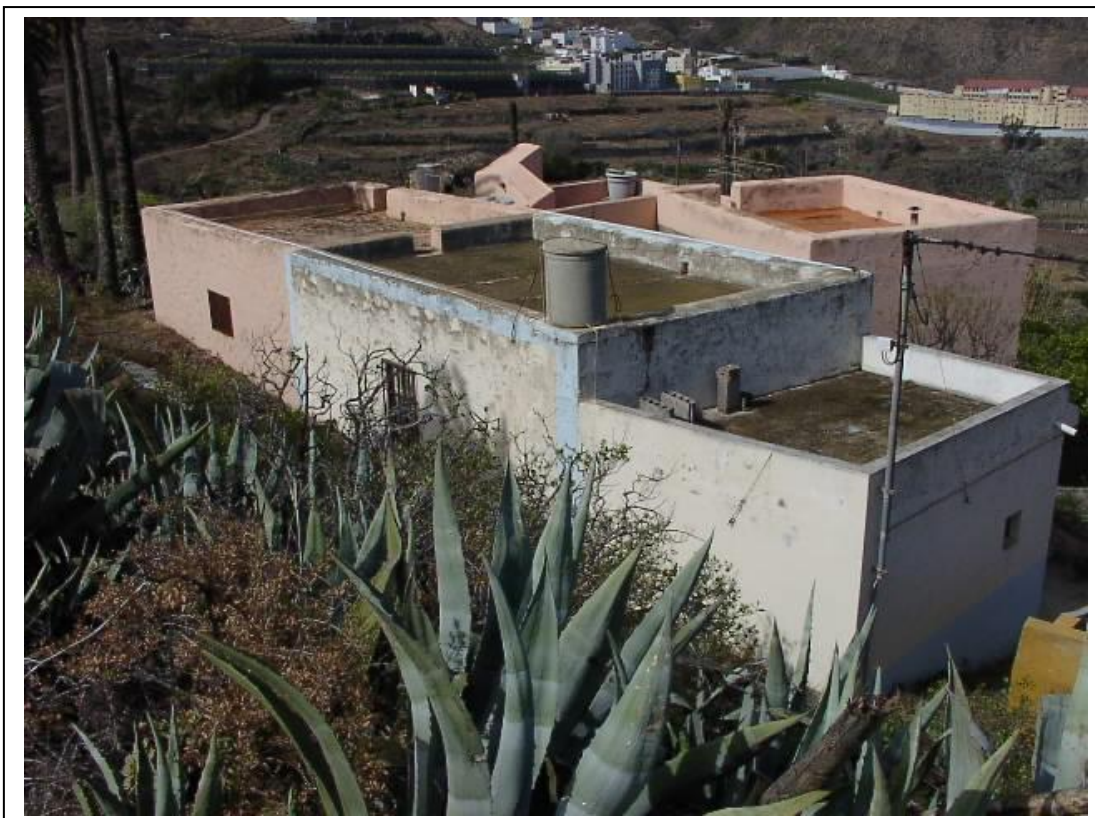
FOTO:

MATERIALES	ESTADO	OBSERVACIONES
fachada	Diferentes volúmenes cúbicos con muros de canto	Bueno	Mantener el sistema de muros
revestimientos	Mortero de cal y arena	Bueno	Mantener mortero de cal
carpintería	Madera pintada	Bueno	Mantener misma tipología
Dinteles, jambas y alféizar	-----	-----	-----
balcones	No posee	-----	-----
zócalos	No posee	-----	-----
Cornisa	No posee	-----	-----
Eltos.decorativo	No posee	-----	-----
color	Ocres	Regular	-----
escaleras	-----	-----	-----
cubierta	Plana. Entramado de madera	Bueno	Mantener estructura vista de madera interior.
patio	Distribuidor central	-----	-----
Otros elementos	-----	-----	-----

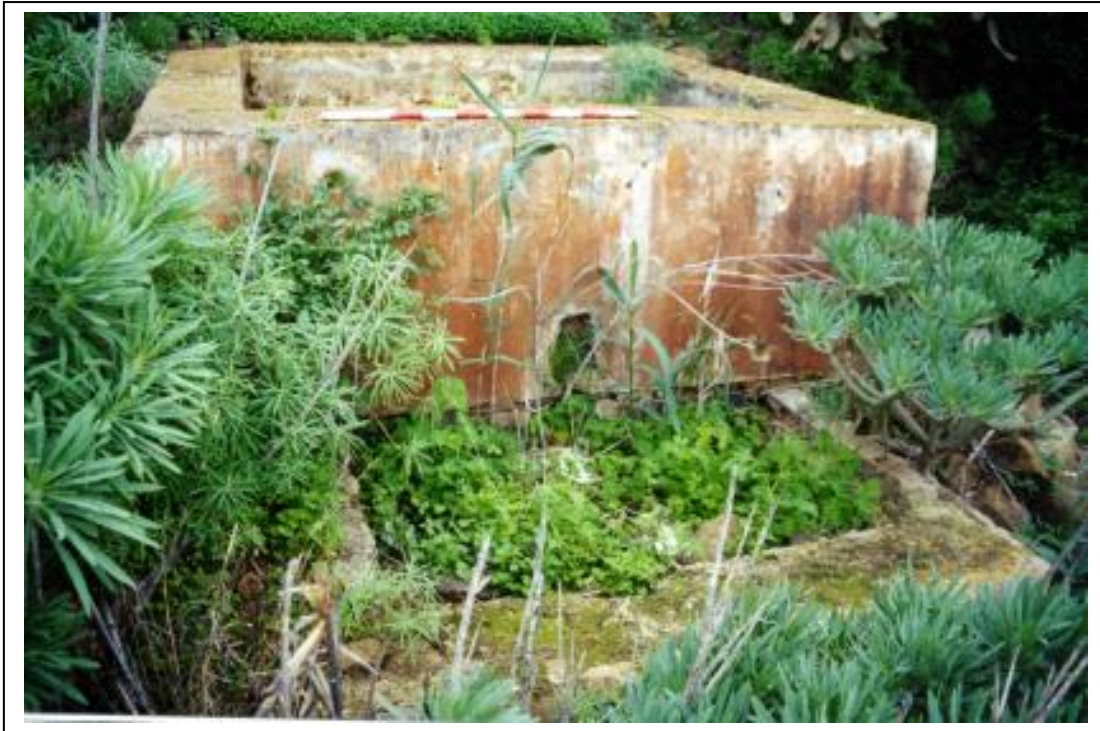
FOTO:

VEGETACION EN EL INTERIOR DE LAS CUBETAS, DESGASTE DE CAL Y AUSENCIA DEL RESTO DEL LAGAR.

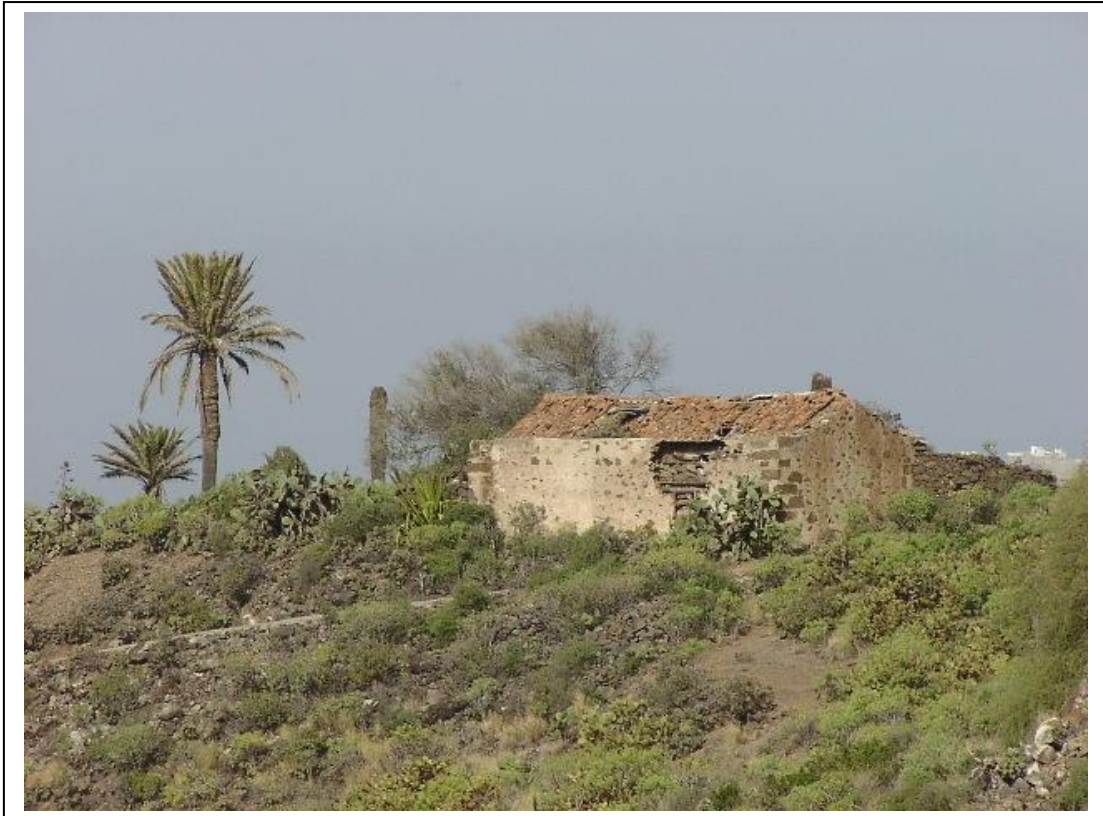
FOTO:

MATERIALES	ESTADO	OBSERVACIONES
fachada	Cuerpo rectangular con cubierta a dos aguas, con muro de piedra y canto en las esquinas	Mal	Requiere rehabilitación y consolidación de sus muros.
revestimientos	Mortero de cal y arena	Mal	Recuperación con utilización de los mismos materiales
carpintería	Madera de riga pintado	Mal	Reponer, utilizando la misma tipología
Dinteles, jambas y alféizar	no posee	-----	-----
balcones	No posee	-----	-----
zócalos	No posee	-----	-----
Cornisa	No posee	-----	-----
Eltos.decorativo	No posee	-----	-----
color	Ocre	Mal	Mantener a base de pintura a la cal.
escaleras	No posee	-----	-----
cubierta	Tejas a dos aguas con estructura de madera	Mal	Requiere rehabilitación manteniendo vista su estructura de madera interior
patio	-----	-----	-----
Otros elementos	Espacios exteriores	-----	Mantener la vegetación existente.

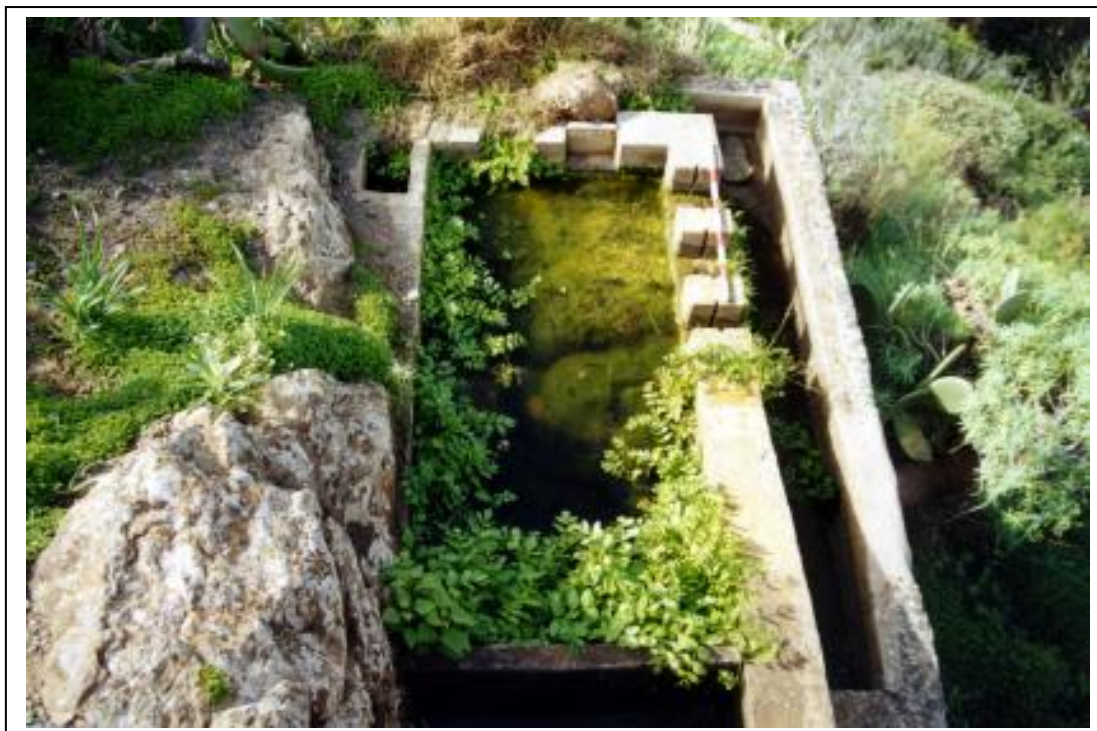
FOTO:

DENOMINACIÓN: CANTONERA

FECHA CATALOGACIÓN 2.003	OBSERVACIONES REDACTOR: CANTONERA DE PIEDRA Y CAL DE PLANTA RECTANGULAR CON CINCO COMPARTIMENTOS. TIENE UNA PROFUNDIDAD DE 0,25M..	
DECLARACIÓN B.I.C:		
FECHA INCOACIÓN:		
FECHA PUBLICACIÓN:		
CRITERIOS DE CATALOGACIÓN:	GRADO PROTECCIÓN	TIPO DE INTERVENCIÓN
CALIDAD COMPOSITIVA	<u>INTEGRAL</u>	<u>CONSERVACIÓN</u>
CALIDAD CONSTRUCTIVA	AMBIENTAL	CONSOLIDACIÓN
CONJUNTO	PARCIAL	<u>RESTAURACIÓN</u>
HISTORIA		REHABILITACIÓN
<u>SINGULARIDAD</u>		REMODELACIÓN
<u>TIPOLOGÍA</u>

PRESENCIA DE VEGETACION EN EL INTERIOR DE LA CANTONERA.

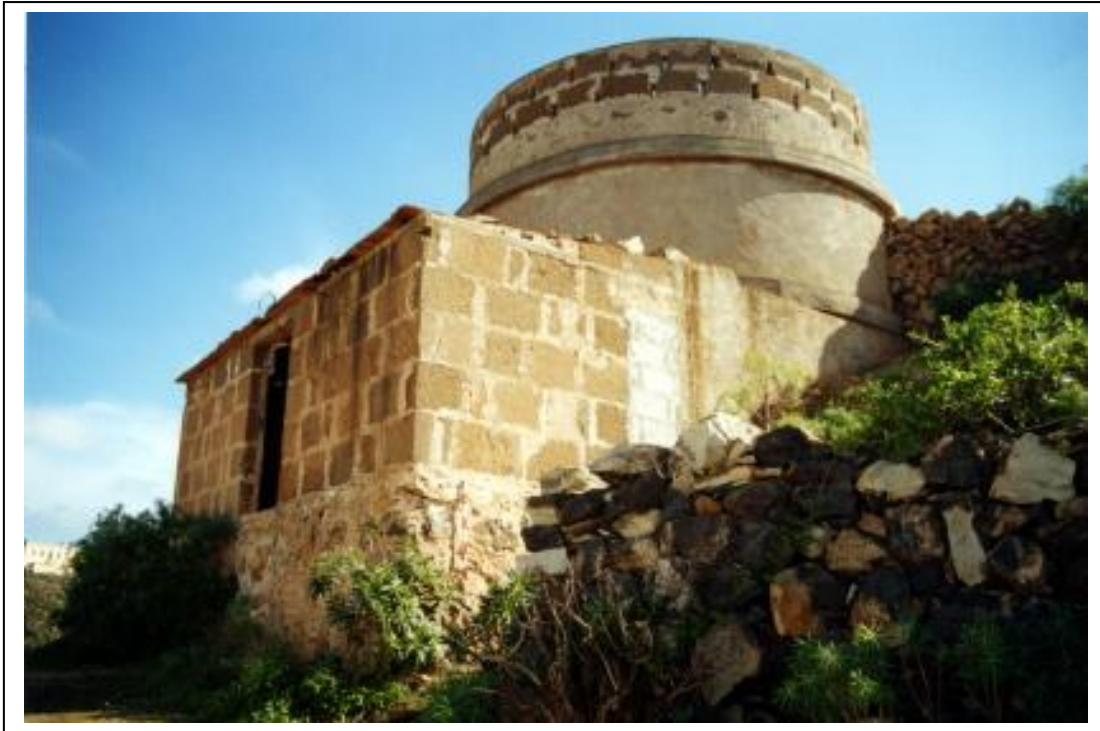
FOTO:

HORNO DE CAL

FECHA CATALOGACIÓN 2.003	OBSERVACIONES REDACTOR: HORNO DE CAL UBICADO EN UNA LADERA DE FUERTE PENDIENTE. ESTACONSTITUIDO POR UN CUARTO DE PLANTA RECTANGULAR Y TECHO A UNAGUA HECHO CON CANTOS DE PICON APELMAZADO ADOSADO AL HORNO, QUE ES CILINDRICO Y ESTA HECHO EN PIEDRA Y BARRO, CON LADRILLOS EN LA PARTE SUPERIOR. TODO EL CONJUNTO ESTA RECUBIERTO DE CAL.	
DECLARACIÓN B.I.C:		
FECHA INCOACIÓN:		
FECHA PUBLICACIÓN:		
CRITERIOS DE CATALOGACIÓN:	GRADO PROTECCIÓN	TIPO DE INTERVENCIÓN
CALIDAD COMPOSITIVA	<u>INTEGRAL</u>	<u>CONSERVACIÓN</u>
CALIDAD CONSTRUCTIVA	AMBIENTAL	CONSOLIDACIÓN
CONJUNTO	PARCIAL	<u>RESTAURACIÓN</u>
HISTORIA		REHABILITACIÓN
<u>SINGULARIDAD</u>		REMODELACIÓN
<u>TIPOLOGÍA</u>

TECHO DE PLANCHAS METALICAS PARA CUBRIR EL CUARTO Y ARREGLOS DE HORMIGON EN EL HORNO. ACCESO AL CUARTO TAPIADO. DESGASTE DE LA SILLERIA.
--

MATERIALES	ESTADO	OBSERVACIONES
fachada	Combinación interesante de cubo y cilindro de canto de Galdar.	Regular	Mantener sus elementos.
revestimientos	Mortero de cal en algunos paramentos.	Regular	-----
carpintería	No existe	-----	Disponer de carpintería adecuada para proteger el interior.
Dinteles, jambas y alféizar	-----	-----	-----
balcones	-----	-----	-----
zócalos	Zócalo de piedra rugosa.	-----	-----
Cornisa	El cilindro compone cornisa de hormigón con cantos separados.	-----	-----
Eltos.decorativos	-----	-----	-----
color	Ocre propio del canto	-----	Mantener el canto visto.
escaleras	-----	-----	-----
cubierta	Plana	-----	-----
patio	-----	-----	-----
Otros elementos	-----	-----	-----

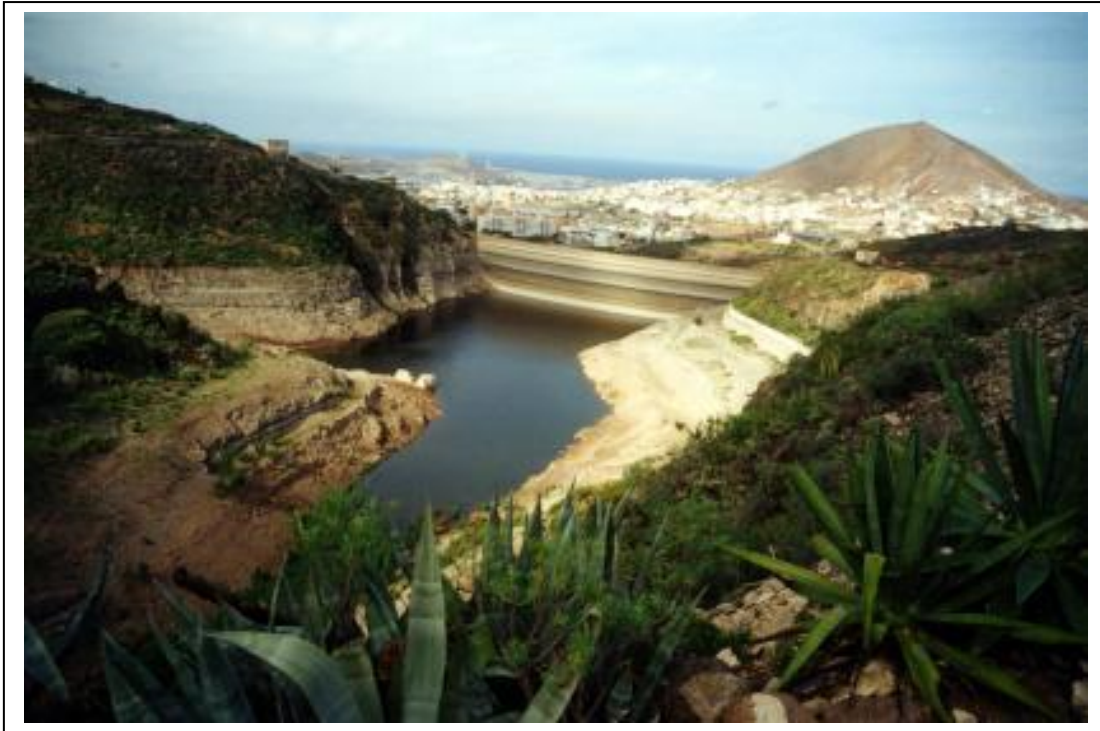
FOTO:

DENOMINACIÓN: PRESA DE LAS GARZAS

FECHA CATALOGACIÓN 2.003	OBSERVACIONES REDACTOR: PRESA CON MURO EN CURVA HECHO EN PIEDRA Y CAL CON ENSANCHAMIENTO EN LA BASE. LA PRESA TIENE UN MURO LATERAL ESCALONANDO DE CUATRO METROS DE ANCHURA. PROFUNDIDAD:25 METROS.	
DECLARACIÓN B.I.C:		
FECHA INCOACIÓN:		
FECHA PUBLICACIÓN:		
CRITERIOS DE CATALOGACIÓN:	GRADO PROTECCIÓN	TIPO DE INTERVENCIÓN
CALIDAD COMPOSITIVA	<u>INTEGRAL</u>	<u>CONSERVACIÓN</u>
<u>CALIDAD CONSTRUCTIVA</u>	AMBIENTAL	CONSOLIDACIÓN
CONJUNTO	PARCIAL	<u>RESTAURACIÓN</u>
HISTORIA		REHABILITACIÓN
<u>SINGULARIDAD</u>		REMODELACIÓN
<u>TIPOLOGÍA</u>

DESGASTE DE LA CAL.

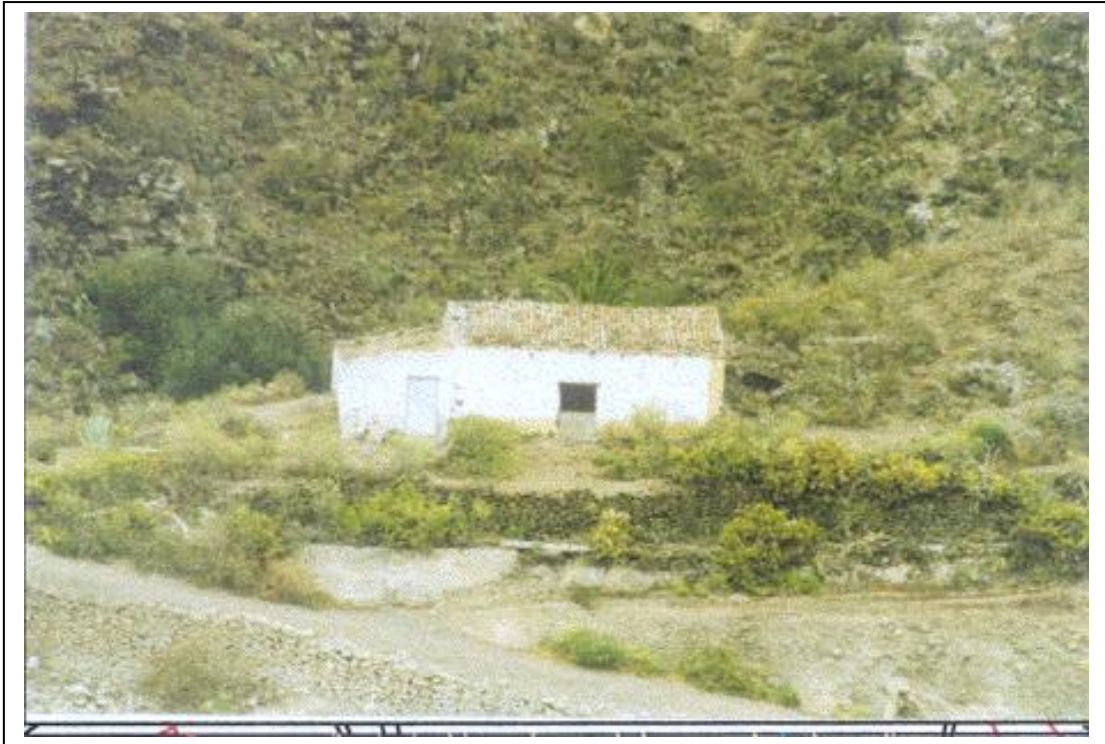
FOTO:

MATERIALES	ESTADO	OBSERVACIONES
fachada	Cuerpo rectangular con cubierta a dos aguas y añadido a un agua y muro de piedra.	Regular	Requiere rehabilitación manteniendo y consolidando sus muros.
revestimientos	Mortero de cal y arena	Regular	Mantener los mismos materiales
carpintería	Madera de riga.	Inexistente	Reponer con los mismos materiales y tipología características
Dinteles, jambas y alféizar	no posee	-----	-----
balcones	No posee	-----	-----
zócalos	No posee	-----	-----
Cornisa	No posee	-----	-----
Eltos.decorativo	No posee	-----	-----
color	Blanco	-----	Posibilidad de emplear otra gama para su mejor integración en el territorio.
escaleras	No posee	-----	-----
cubierta	De tejas con entramado interior de madera	Regular	Rehabilitación con utilización de iguales materiales. Manteniendo visto su entramado de madera
patio	-----	-----	-----
Otros elementos	El paisaje circundante	-----	Fomentar la plantación de palmeras plantar una de 4 mts.

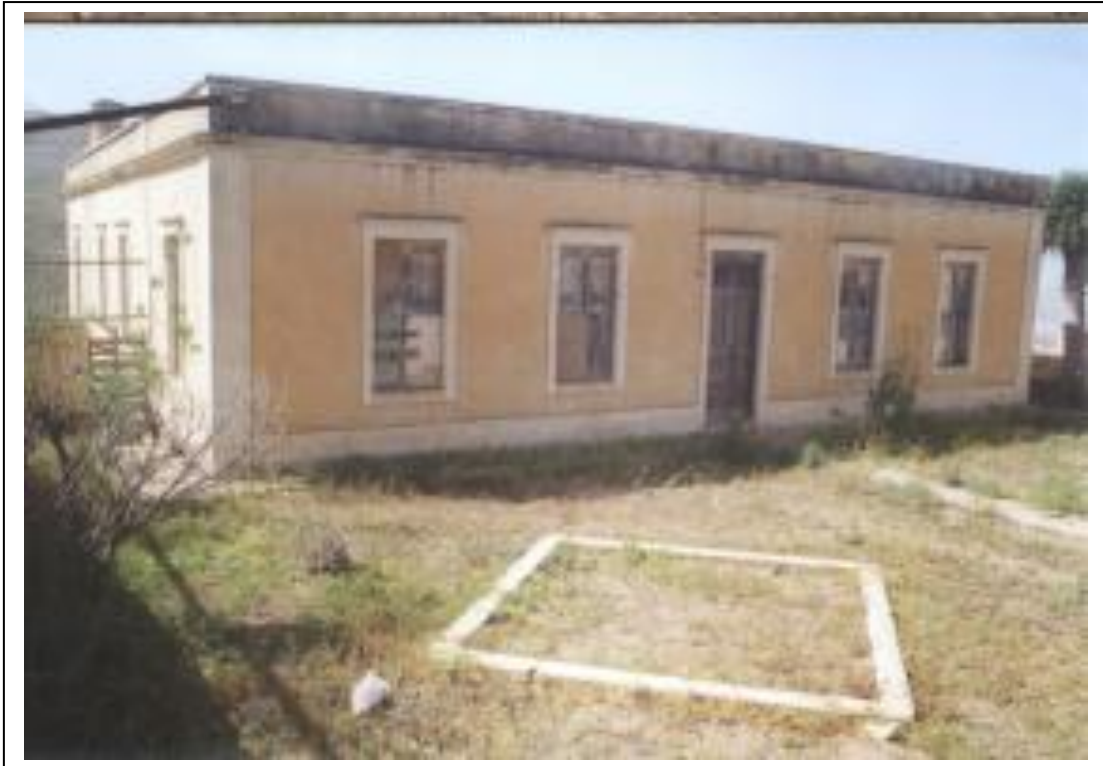
FOTO:

MATERIALES	ESTADO	OBSERVACIONES
fachada	Volumen rectangular con muros de canto conformando huecos de composición academista	Regular	Mantener ritmo de huecos
revestimientos	Mortero de cal y arena	Regular	Mantener mismo revestimiento
carpintería	Madera de riga	Mal	Sustituir por similar
Dinteles, jambas y alféizar	mortero	-----	-----
balcones	No posee	-----	-----
zócalos	-----	-----	-----
Cornisa	Hormigón	Regular	Rehabilitar
Eltos.decorativo	-----	-----	-----
color	Ocre, con jambas y cornisa blancas	-----	-----
escaleras	No se definen en su volumen	-----	-----
cubierta	Plana	-----	-----
patio	No posee	-----	-----
Otros elementos	Vallado y jardín	-----	Recuperación del jardín acorde al estilo del edificio.

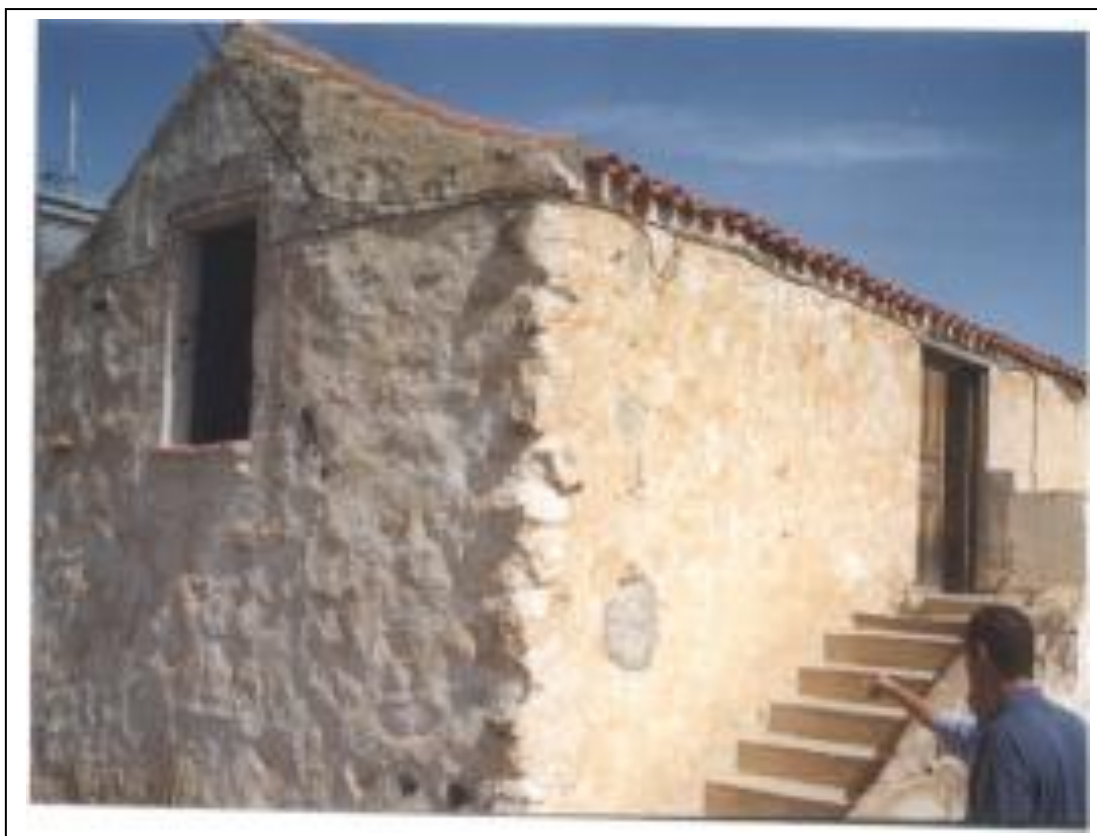
FOTO:

MATERIALES	ESTADO	OBSERVACIONES
fachada	Volumen rectangular con cubierta a dos aguas y muro de piedra	Regular	Conservación de su estructura muraria.
revestimientos	Mortero de cal y arena	Regular	Mantener revestimiento
carpintería	Madera de riga	Regular	Reponer a base de madera y respetar tipología
Dinteles, jambas y alféizar	Definida a base de piedra de cantería	Bueno	Descubrir
balcones	No posee	-----	-----
zócalos	No posee	-----	-----
Cornisa	No posee	-----	----
Eltos.decorativo	Alféizar y dintel tradicionales en la ventana	-----	Mantener estos elementos sin describirse
color	ocre	Regular	Mantener color a base de pintura a la cal.
escaleras	Exterior de hormigón	Bueno	-----
cubierta	De teja a dos aguas con estructura de madera interior	Regular	Mantener su estructura de madera vista
patio	-----	-----	-----
Otros elementos	Añadidos, sin relación con el edificio	-----	Estudiar su integración en el conjunto o la conveniencia de su desaparición.

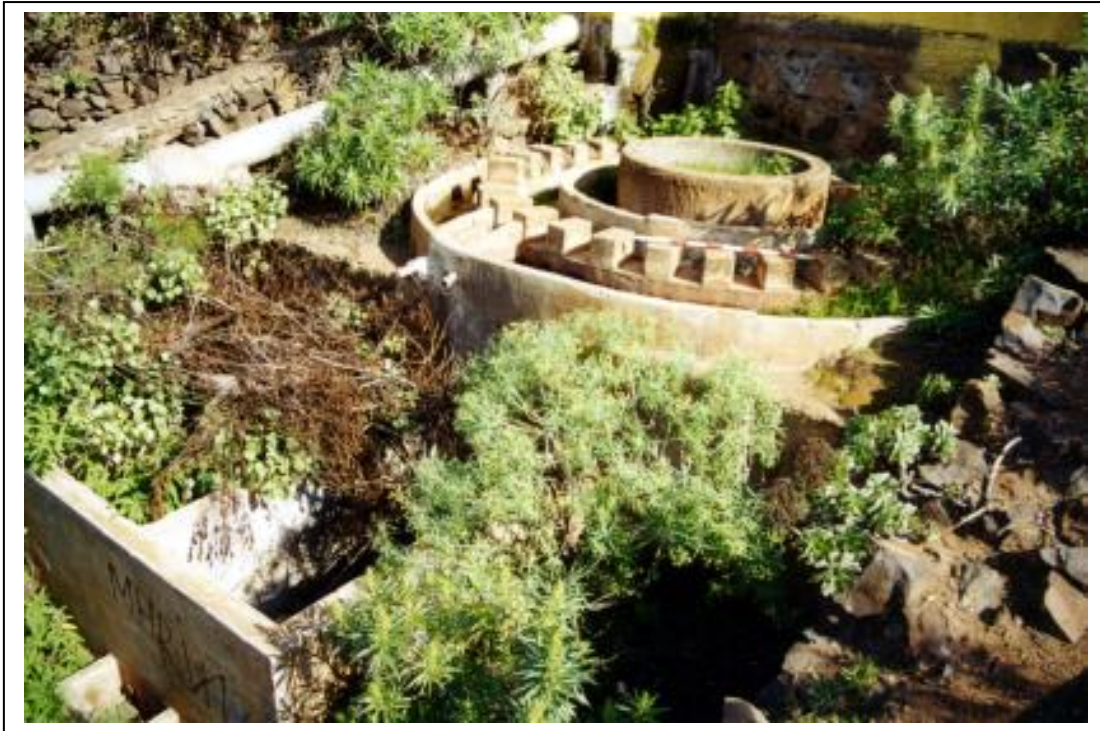
FOTO:

VEGETACION DENTRO DE LA CANTONERA. CANTONERAS.	CUARTO DE BLOQUES PROTEGIENDO LAS CANTONERAS.
---	--

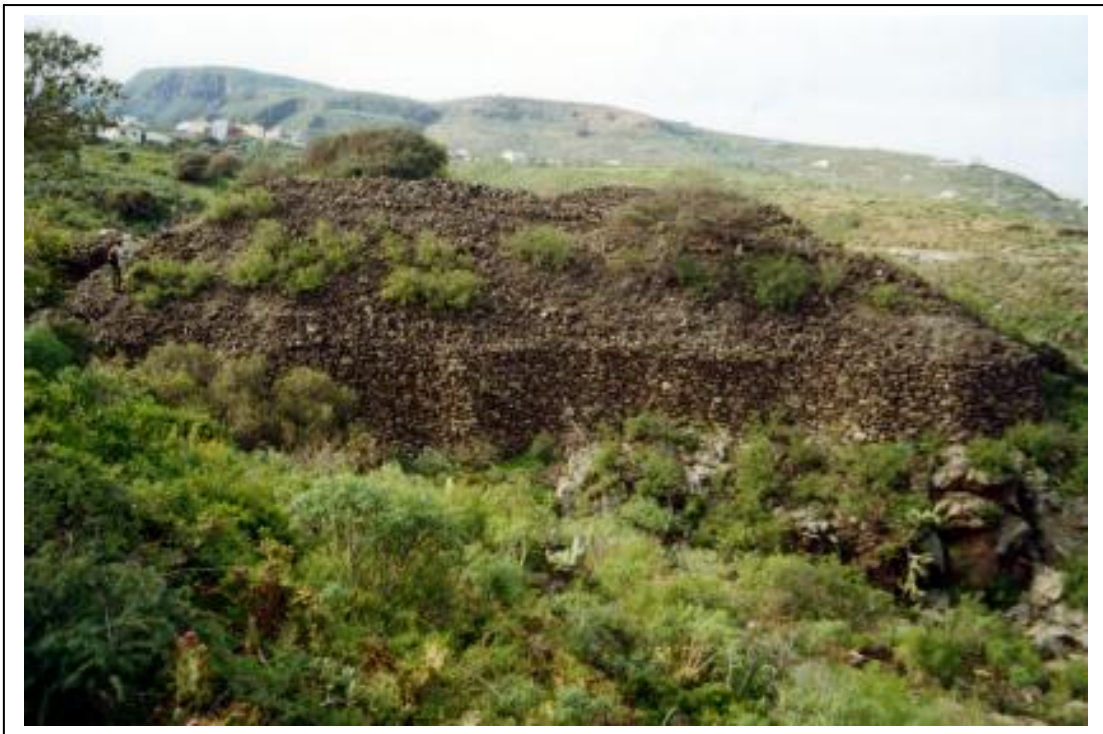
FOTO:

HAY UNA PISTA JUNTO AL MAJANO Y RECOLONIZACION VEGETAL SOBRE EL MISMO.
--

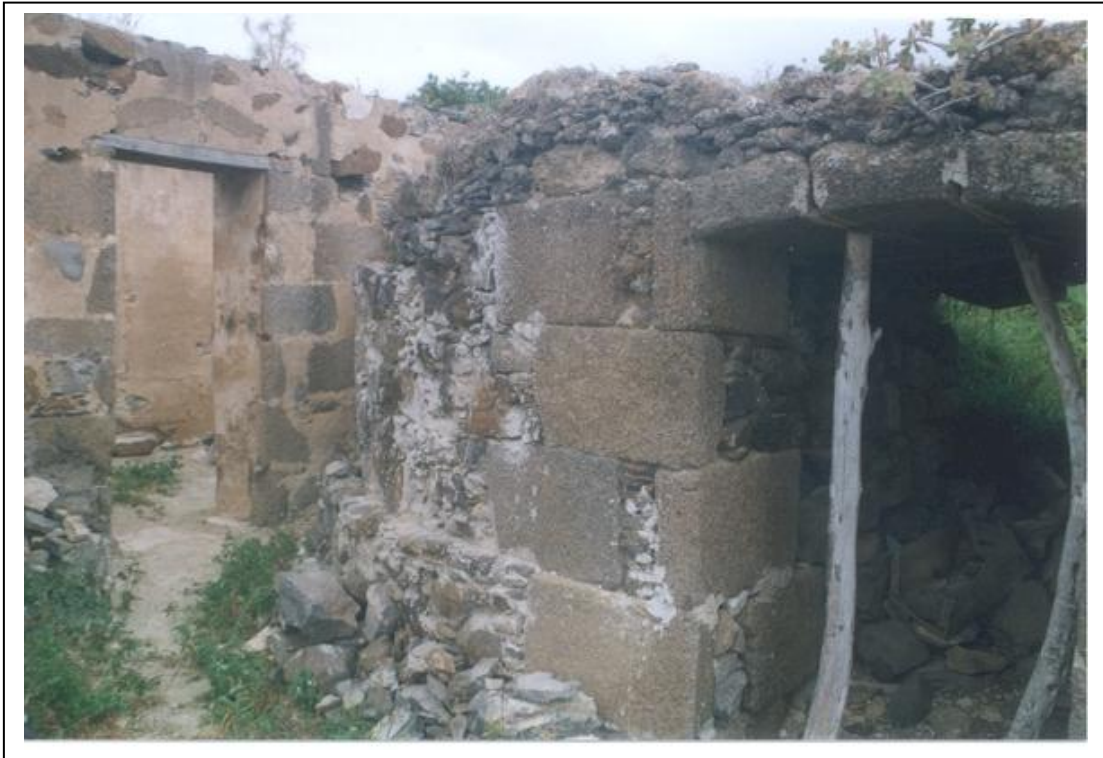
FOTO:

MATERIALES	ESTADO	OBSERVACIONES
fachada	Curioso muro ripiado de canto de Gáldar, peculiar conformación de dinteles	Regular	Es necesario un estudio detallado del trapiche para concluir acerca de su intervención
revestimientos	Encalar po zonas	Regular	Utilizar siempre mortero de cal
carpintería	No aparecen vestigios	Regular	Hacer estudio sobre tipologías.
Dinteles, jambas y alféizar		Regular	Es importante hacer catalogo de cada tipo de hueco.
balcones		-----	-----
zócalos	-----	-----	-----
Cornisa	-----	-----	-----
Eltos.decorativo	-----	-----	-----
color	-----	-----	-----
escaleras	-----	-----	-----
cubierta	No posee	-----	Estudiar y concluir criterios de restauración sobre tipos de cubierta a colocar
patio	-----	-----	-----
Otros elementos	-----	-----	-----

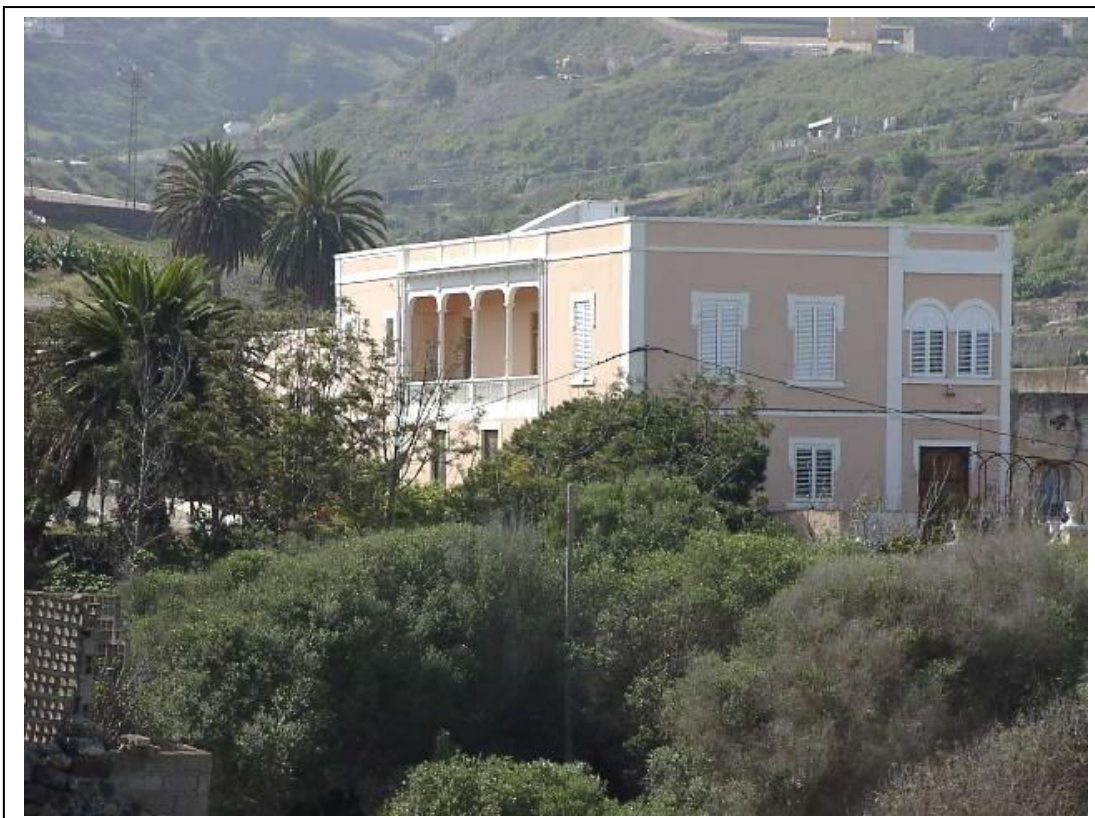
FOTO:

MATERIALES	ESTADO	OBSERVACIONES
fachada	Casona de estilo académico con importante logia en fachada. Muros cantos y hormigón	Bueno	-----
revestimientos	Mortero a la cal	Bueno	-----
carpintería	Madera blanca	Bueno	-----
Dinteles, jambas y alféizar	Propios de estilo con resaltos en los huecos	bueno	-----
balcones	Logia con portico de madera	Bueno	-----
zócalos	Propio del estilo	Bueno	-----
Cornisa	Reslatos blancos en el encalado	Bueno	-----
Eltos.decorativo	Múltiples	Bueno	-----
color	Salmón	bueno	-----
escaleras	No definitorias del estilo	Bueno	-----
cubierta	Plana no transitable	Bueno	-----
patio	-----	-----	-----
Otros elementos	-----	-----	-----

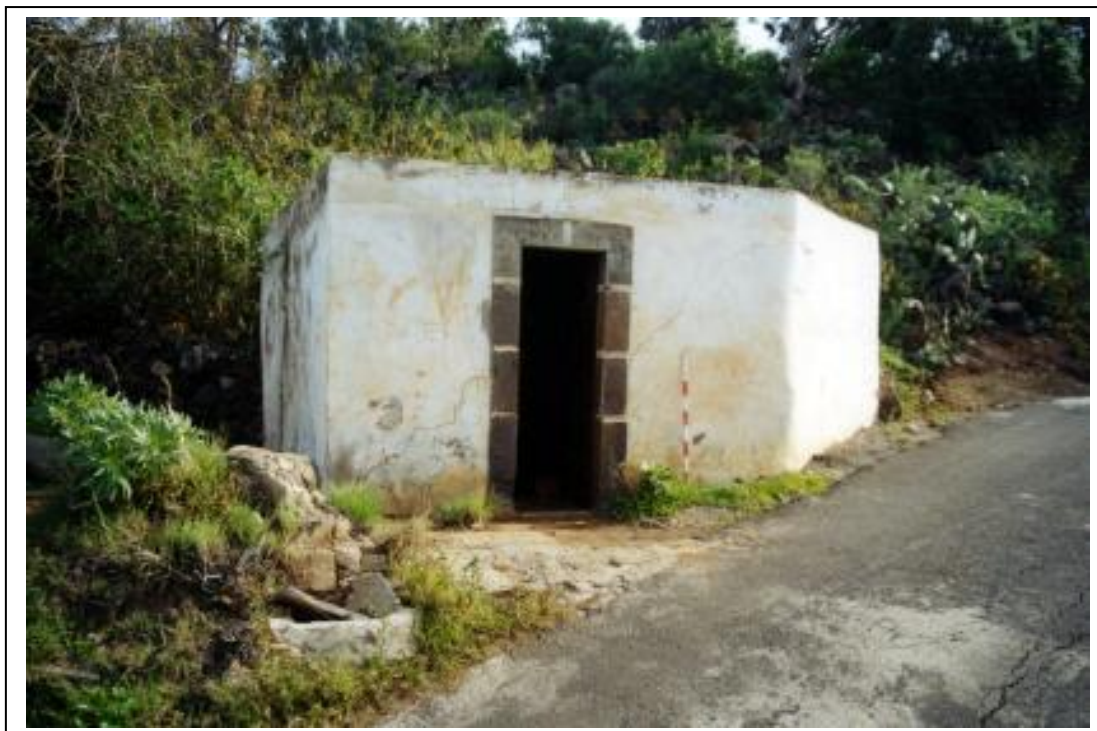
FOTO:

ARREGLOS CON MEZCLA EN EL EXTERIOR DEL CUARTO Y ALGUNOS TRASTOS EN LOS ALREDEDORES. PRESENCIA DE VEGETACION EN EL TECHO DEL CUARTO.

MATERIALES	ESTADO	OBSERVACIONES
fachada	Elemento de planta irregular con muro de canto	Bueno	Mantenimiento de sus muros
revestimientos	Mortero de cal y arena	Bueno	Mantener su revestimiento
carpintería	Madera de riga barnizada	Inexistente	Reponer de madera y tipología característica
Dinteles, jambas y alféizar	pedra de cantería	Bueno	Mantener
balcones	No posee	-----	-----
zócalos	No posee	-----	-----
Cornisa	No posee	-----	-----
Eltos.decorativo	No posee	-----	-----
color	Blanco	-----	Posibilidad de utilización de otra gama para su mejor integración en el territorio
escaleras	No posee	-----	-----
cubierta	Plana	Bueno	-----
patio	No posee	-----	-----
Otros elementos	-----	-----	-----

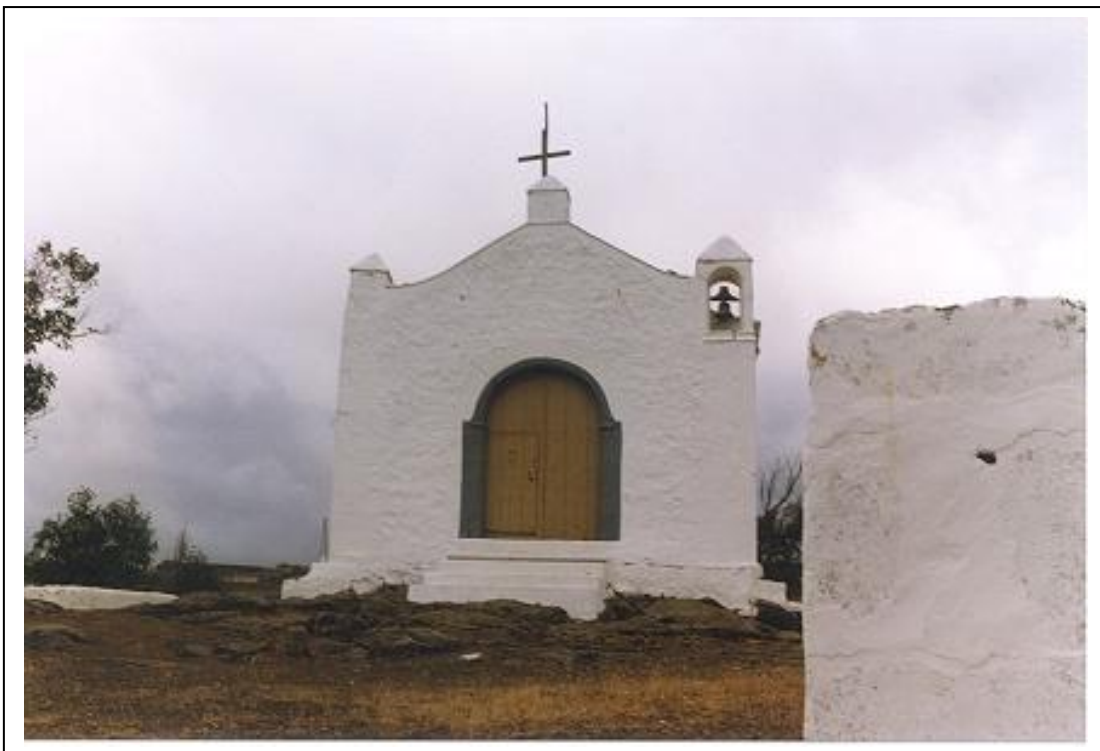
FOTO:

MATERIALES	ESTADO	OBSERVACIONES
fachada	Cuerpo rectangular con cubierta a dos aguas y muro de piedra	Bueno	Mantener su estructura Muraria y organización interior
revestimientos	Mortero de cal y arena	Bueno	Mantener revestimientos
carpintería	Madera de riga pintada	Bueno	-----
Dinteles, jambas y alféizar	piedra de cantería	Bueno	-----
balcones	No posee	-----	-----
zócalos	No posee	-----	-----
Cornisa	No posee	-----	-----
Eltos.decorativo	-----	-----	-----
color	Blanco	Bueno	-----
escaleras	No posee	-----	-----
cubierta	De tejas a dos aguas con entramado de madera interior	-----	Conservación de su volumetría y materiales
patio	No posee	-----	-----
Otros elementos	Espacios exteriores	-----	Ajardinar con proyecto de paisaje

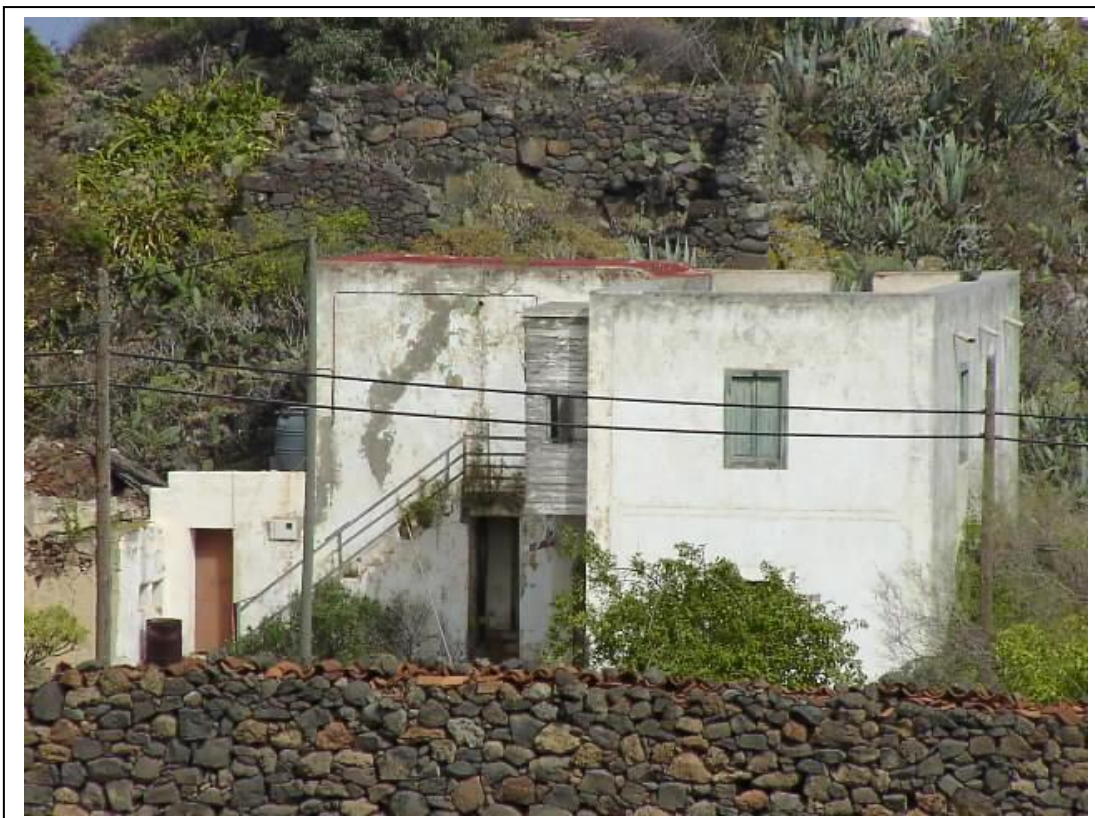
FOTO:

MATERIALES	ESTADO	OBSERVACIONES
fachada	Cuerpo en "L" en dos plantas con muro de canto	Regular	Conservar su estructura muraria.
revestimientos	Mortero de cal y arena	Regular	Utilización de los mismos revestimientos para su recuperación
carpintería	Madera de riga pintada	Regular	Recuperar o reponer de madera manteniendo su diseño
Dinteles, jambas y alféizar	-----	-----	-----
balcones	-----	-----	-----
zócalos	No posee	-----	-----
Cornisa	No posee	-----	-----
Eltos.decorativo	Gárgolas	-----	Recupera
color	Blanco	Regular	Estudiar su posible composición pictorea primitiva (cornisas, esquinas, pretilas...)
escaleras	Exterior de hormigón con barandal de madera	Regular	Recuperar o reponer barandal de madera
cubierta	Plana	bueno	-----
patio	-----	-----	-----
Otros elementos	Espacios exteriores con muros de piedra seca	-----	Considerar el enterrado de la línea eléctrica

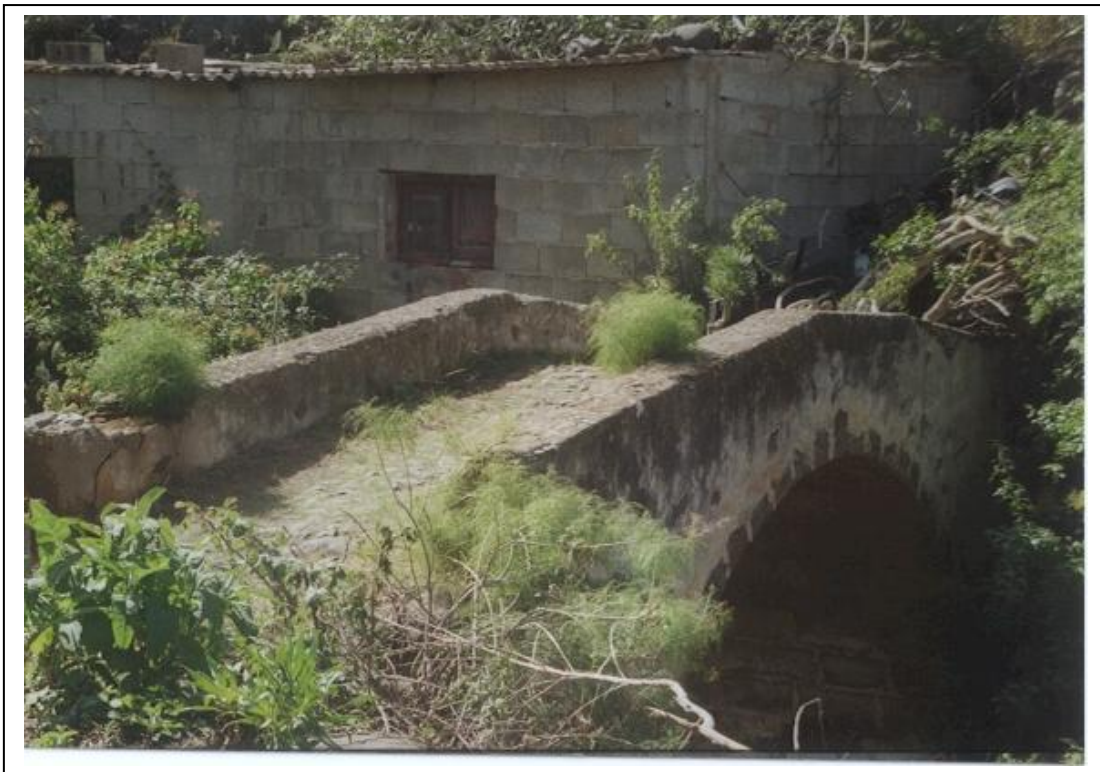
FOTO:

MATERIALES	ESTADO	OBSERVACIONES
fachada	Puente tradicional de cantería con arco de medio punto apuntado en pretiles	Bueno	-----
revestimientos	Combina encalado con cantería vista	Regular	-----
carpintería	-----	-----	-----
Dinteles, jambas y alféizar	-----	-----	-----
balcones	-----	-----	-----
zócalos	-----	-----	-----
Cornisa	-----	-----	-----
Eltos.decorativo	-----	-----	-----
color	-----	-----	-----
escaleras	-----	-----	-----
cubierta	-----	-----	-----
patio	-----	-----	-----
Otros elementos	El espacio circundante	-----	Requiere limpieza y demolición de construcción que obtura el camino

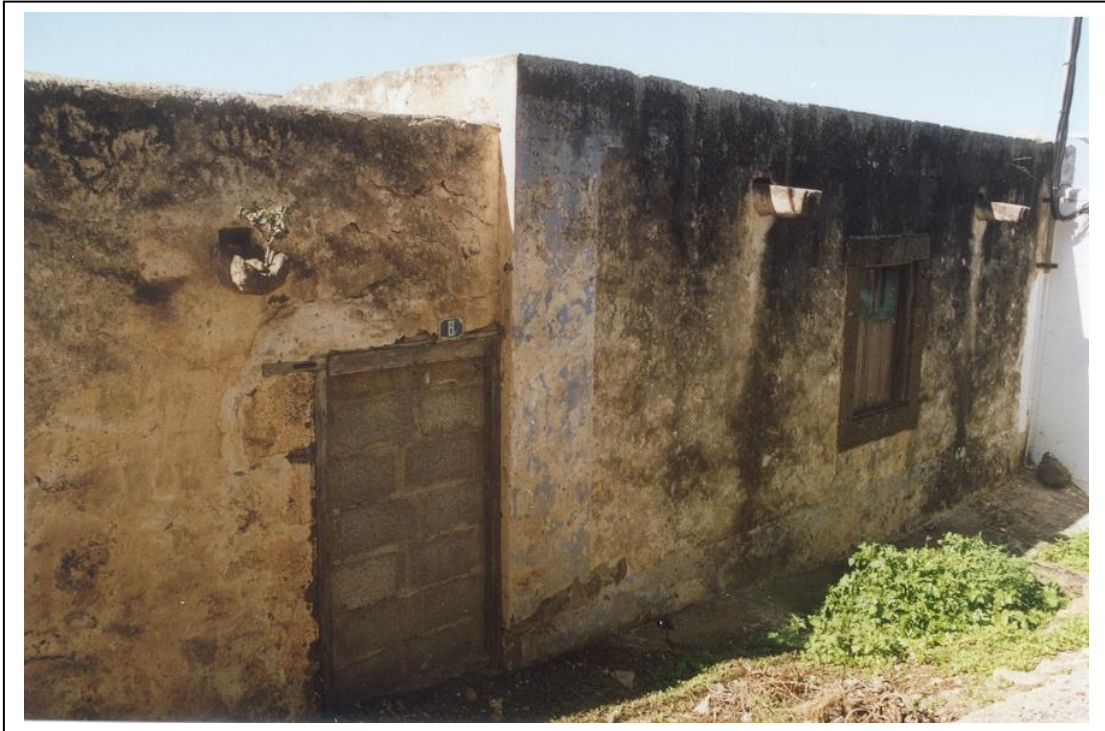
FOTO:

MATERIALES	ESTADO	OBSERVACIONES
fachada	Alineación de cuerpos cubicos de planta rectangular, de piedra y barro	Mal	Conservar estructura muraria
revestimientos	Mortero de cal y arena	Mal	Utilizar mismos materiales para su rehabilitación
carpintería	Madera de riga pintada	Mal	Sustituir por materiales y diseño similares
Dinteles, jambas y alféizar	Gárgolas de piedra	-----	Conservar
balcones	No posee	-----	-----
zócalos	No posee	-----	-----
Cornisa	No posee	-----	-----
Eltos.decorativo	No posee	-----	-----
color	Ocre, remarcando dinteles, jambas, cornisas y pretil con otra gama	Mal	Recuperar con pintura a la cal
escaleras	No posee	-----	-----
cubierta	Plana con entramado interior de madera	Mal	Reponer con materiales similares y conservar vistos los elementos de madera
patio	-----	-----	-----
Otros elementos	-----	-----	-----

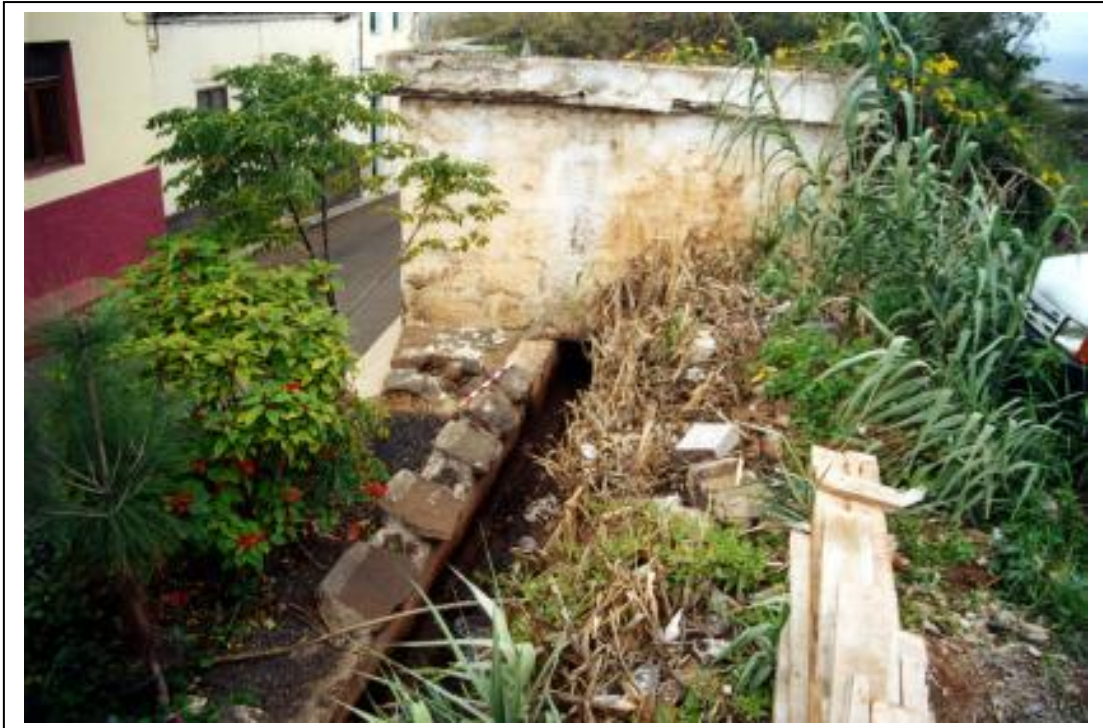
FOTO:

DETERIORO DE LAS PIEDRAS DEL LAVADERO Y VEGETACION EN EL TECHO.

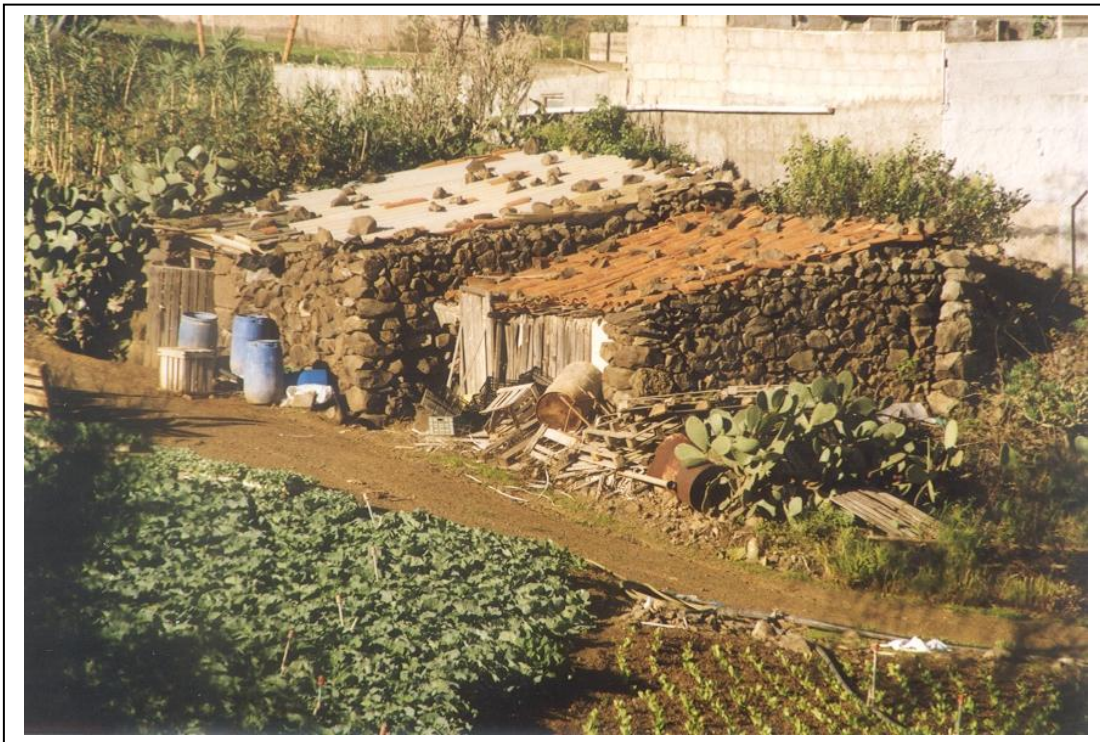
FOTO:

MATERIALES	ESTADO	OBSERVACIONES
fachada	Elementos adosados de planta rectangular con muro de piedra seca y cubierta de teja	Regular	Consolidación de los muros.
revestimientos	-----	Regular	-----
carpintería	Madera de riga	Mal	Sustitución por madera y recuperación de su diseño característico
Dinteles, jambas y alféizar	No posee	-----	-----
balcones	No posee	-----	-----
zócalos	No posee	-----	-----
Cornisa	No posee		
Eltos.decorativo	No posee	-----	-----
color	-----	-----	-----
escaleras	No posee	-----	-----
cubierta	Teja sobre estructura de madera	Mal	Sustitución por materiales similares
patio	-----	-----	-----
Otros elementos	Espacio exterior	-----	Requiere limpieza de materiales en el exterior
