Revisión del Plan General de Ordenación de Santa María de Guía.
Adaptación a las Directrices de Ordenación General y del Turismo.

CATÁLOGO DE ELEMENTOS PROTEGIDOS

Julio 2016

ARQUITECTÓNICO Y ETNOGRÁFICO

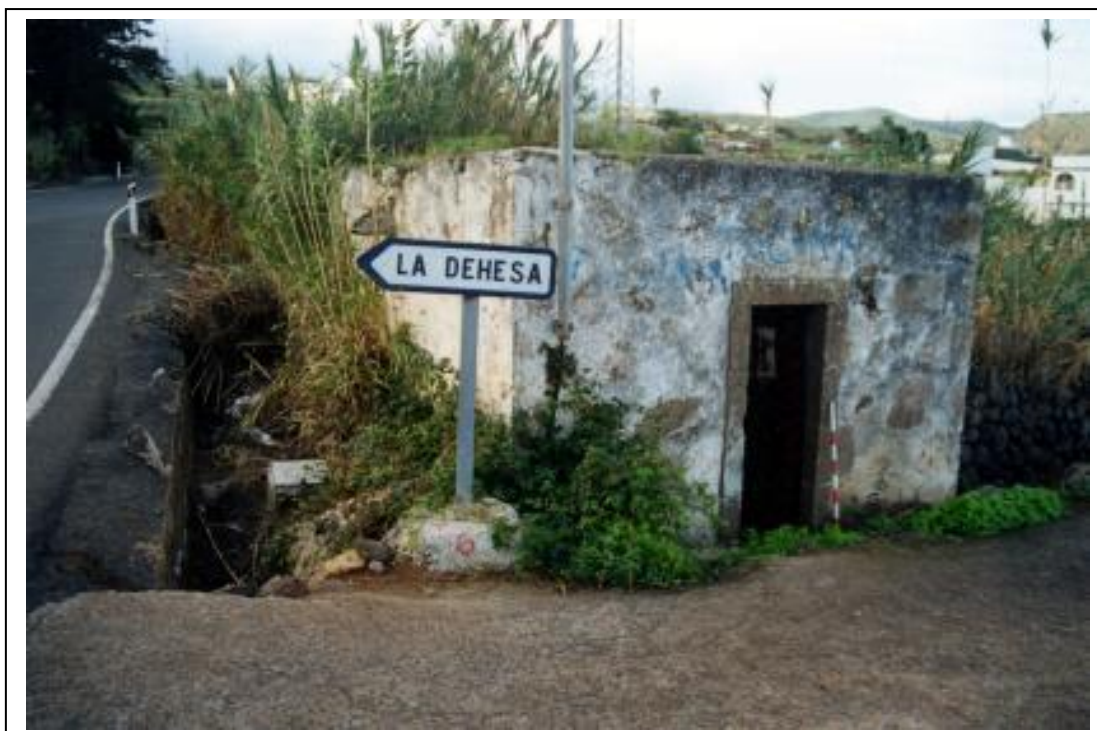
FOTO:

DESGASTE DE CAL, VEGACIÓN EN TECHO Y ALREDEDORES.

MATERIALES	ESTADO	OBSERVACIONES
fachada	Elemento de planta rectangular con muro de canto	Regular	Mantener sus muros
revestimientos	Mortero de cal y areana	Regular	Utilizar mismos materiales para su rehabilitación
carpintería	Madera de riga pintada	Mal	Sustituir por madera y diseño característico
Dinteles, jambas y alféizar	pi edra de cantería	Bueno	-----
balcones	No posee	-----	-----
zócalos	No posee	-----	-----
Cornisa	No posee		
Eltos.decorativo	No posee	-----	-----
color	Blanco	Mal	Recuperar en gama que favorezca su integración en el territorio, empleando pintura a la cal
escaleras	No posee	-----	-----
cubierta	Plana	-----	-----
patio	No posee	-----	-----
Otros elementos	Espacio exterior	-----	La recuperación tendrá que ir acompañada de limpieza y plantación de algún elemento de jardinería

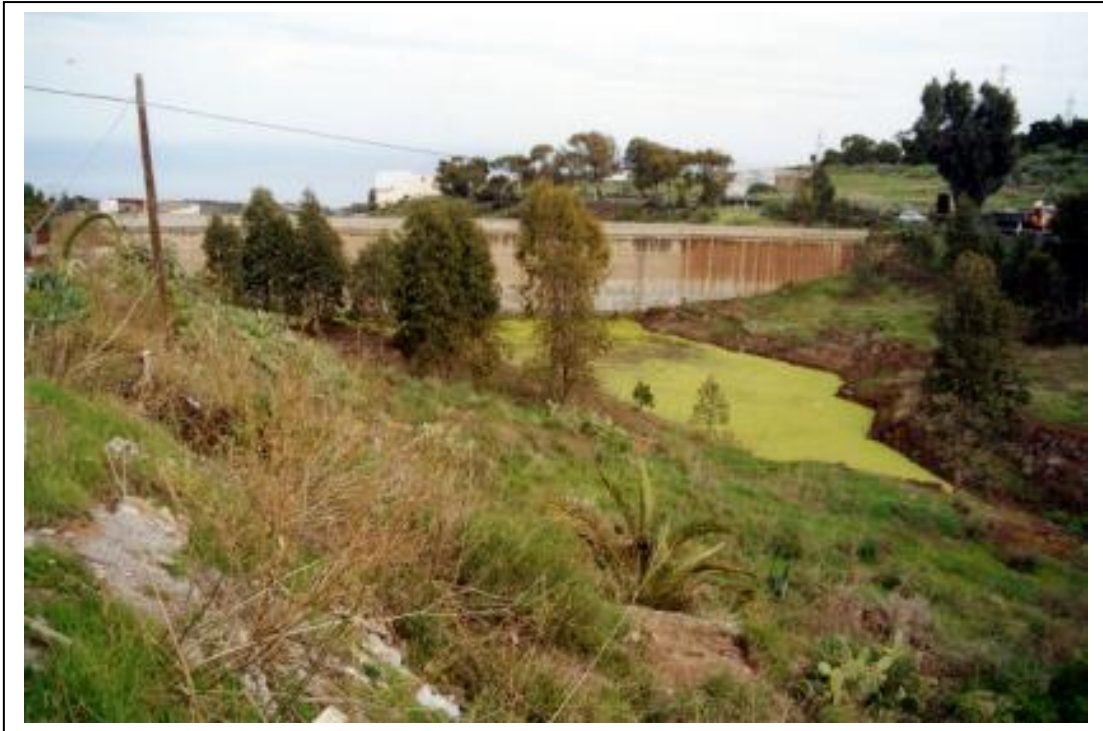
FOTO:

<p>RETOQUES CON MEZCLA Y AÑADIDO DE UN MURO DE 1 METRO DE ALTO EN LA PARTE SUPERIOR DEL MURO.</p>

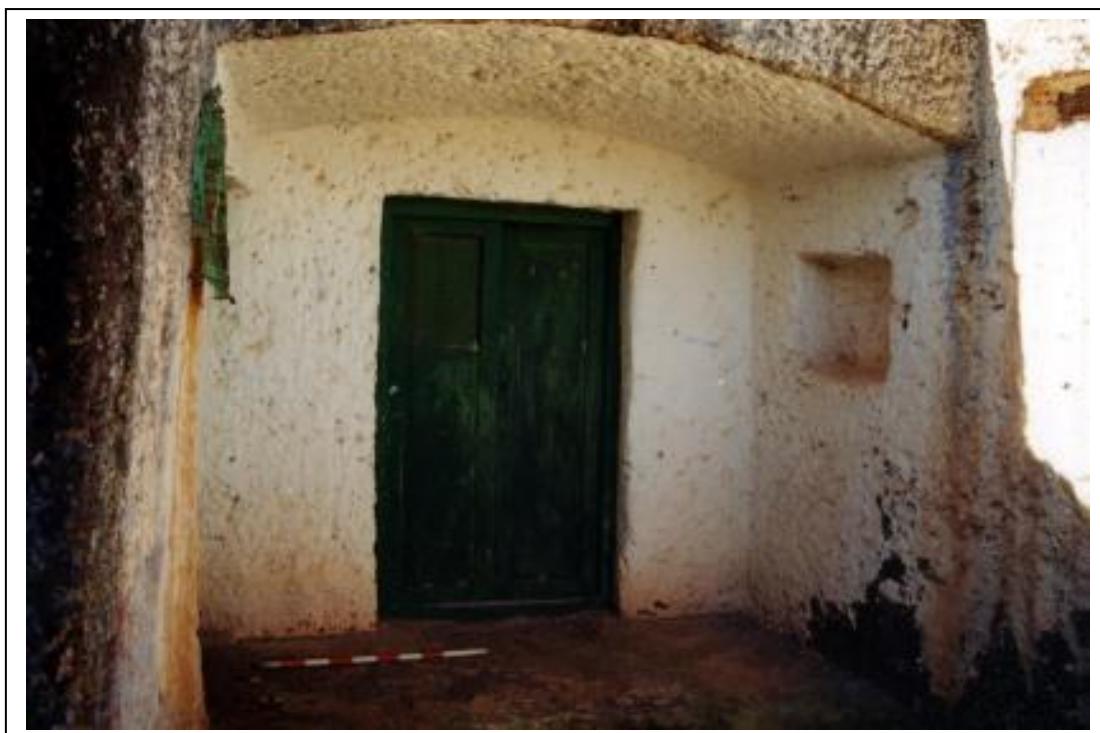
FOTO:

VEGETACIÓN EN LA ENTRADA Y TRASTOS EN EL INTERIOR.

MATERIALES	ESTADO	OBSERVACIONES
fachada	Roso de cueva	Regular	
revestimientos	Mortero de cal y arena	Regular	Utilizar mismos materiales para su rehabilitación
carpintería	Madera de riga pintada	regular	Utilizar madera y diseño característico para su rehabilitación
Dinteles, jambas y alféizar	No posee	-----	-----
balcones	No posee	-----	-----
zócalos	No posee	-----	-----
Cornisa	No posee	-----	-----
Eltos.decorativo	No posee	-----	-----
color	Blanco	Regular	Utilizar pinturas a la cal y gama de colores que la integren en el paisaje
escaleras	-----	-----	-----
cubierta	-----	-----	-----
patio	-----	-----	-----
Otros elementos	-----	-----	-----

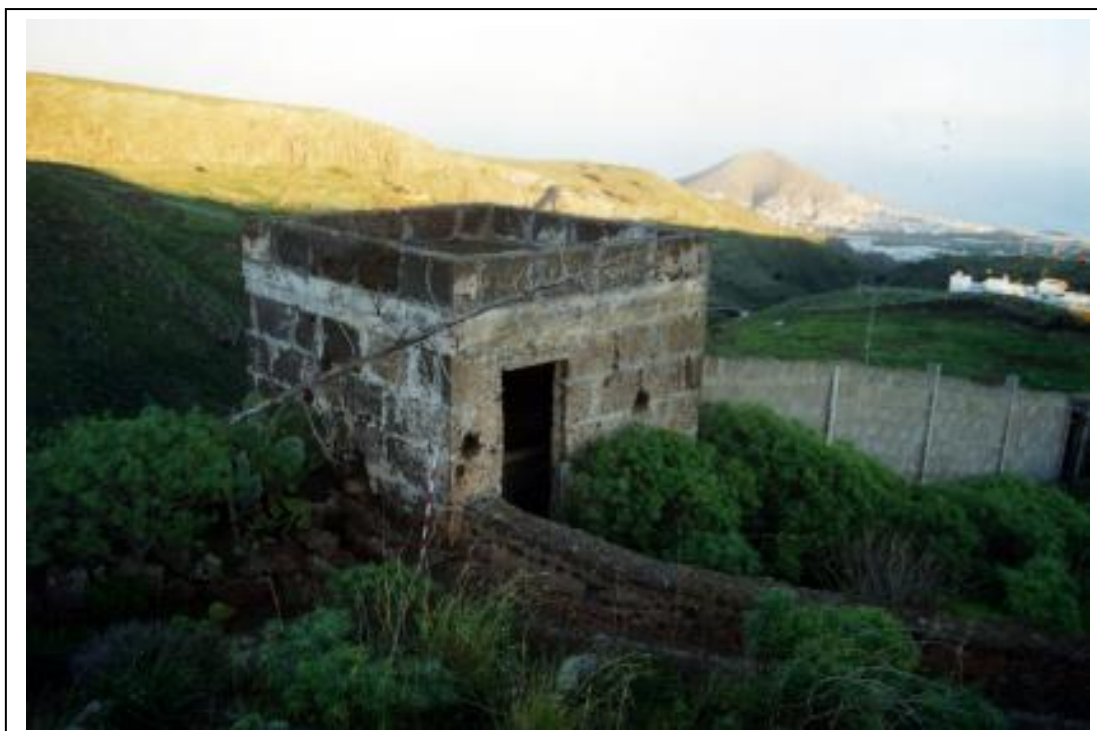
FOTO:

ARREGLOS DE MEZCLA EN CUARTO Y CANTONERA	VEGETACIÓN EN LOS ALREDEDORES.
--	--------------------------------

MATERIALES	ESTADO	OBSERVACIONES
fachada	Elemento de planta cuadrada con muro de canto	Regular	Requiere el mantenimiento de sus muros.
revestimientos	-----	-----	Utilizar morteros de cal y arena
carpintería	Inexistente	-----	Utilizar madera con diseño característico
Dinteles, jambas y alféizar	-----	-----	-----
balcones	No posee	-----	-----
zócalos	No posee	-----	-----
Cornisa	No posee	-----	-----
Eltos.decorativo	No posee	-----	-----
color	No posee	-----	Utilizar gama de colores que faciliten su integración en el paisaje.
escaleras	No posee	-----	-----
cubierta	Plana de hormigón	-----	-----
patio	No posee	-----	-----
Otros elementos	Espacio exterior	-----	Posibilidad de plantación de una palmera de 4mts. de altura.

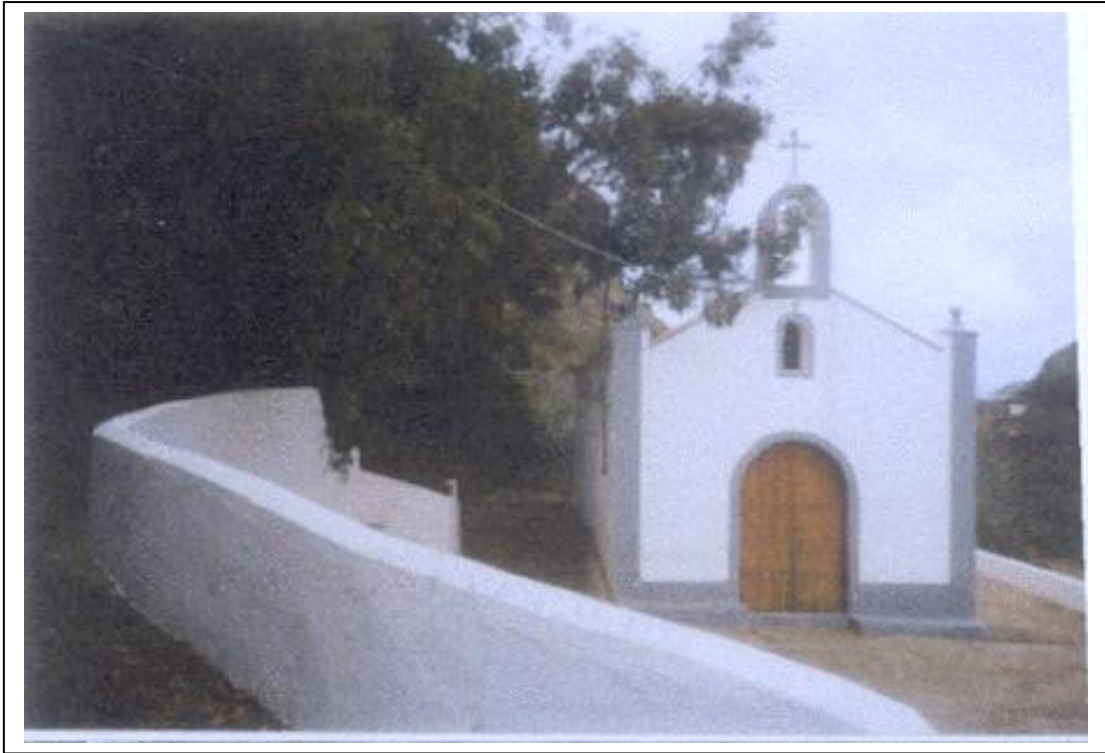
FOTO:

MATERIALES	ESTADO	OBSERVACIONES
fachada	Elemento de planta rectangular de arquitectura tradicional Canaria con muros de argamasa (piedra y barro)	Bueno	-----
revestimientos	Mortero bastardo mas pintura a la cal	Bueno	-----
carpintería	Madera de pino-riga barnizada	Bueno	-----
Dinteles, jambas y alféizar	piedra	Bueno	-----
balcones	No posee	-----	-----
zócalos	Parcial de mortero pintado	Bueno	-----
Cornisa	No posee	-----	-----
Eltos.decorativo	Remates de pilares en mortero pintado	Bueno	-----
color	Blanco con recercos, y zócalos en gris	bueno	-----
escaleras	No posee	-----	-----
cubierta	Par-hilera ligera de teja cerámica curva a 3 aguas con artesonado demadera (Mudeiar) de aran interés.	Bueno	Rehabilitado
patio	No posee	-----	-----
Otros elementos	Mobiliario interior	Bueno	Rehabilitado

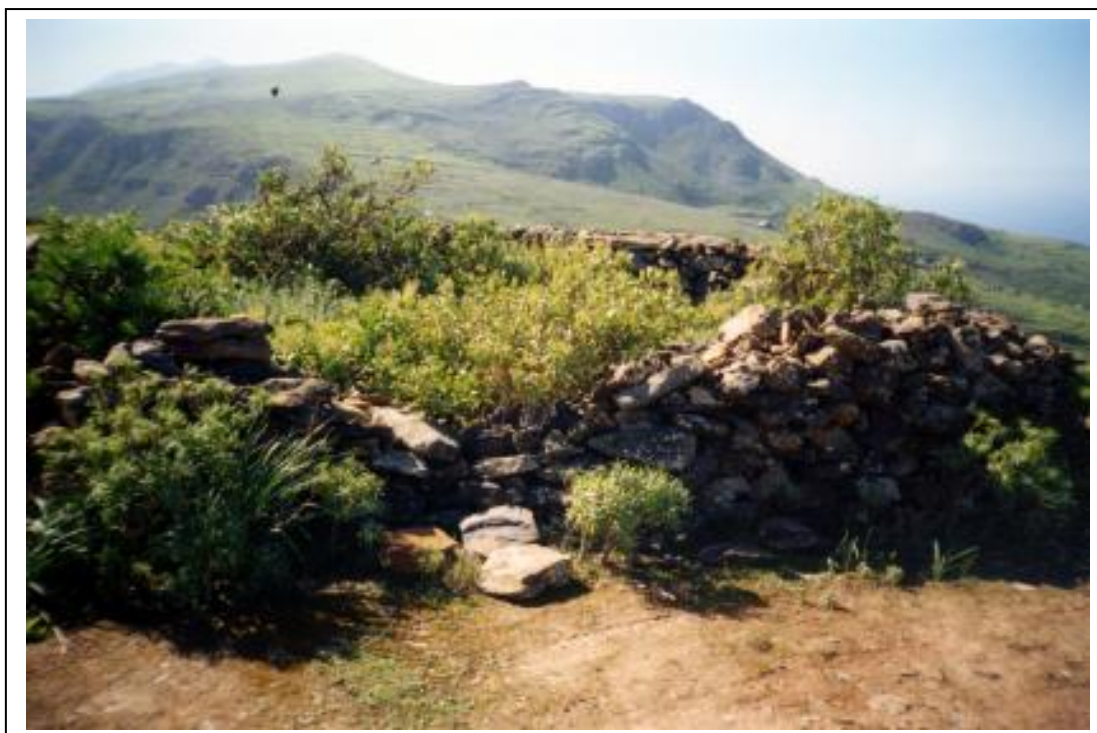
FOTO:

<p>CAIDA DE PIEDRAS Y VEGETACIÓN EN SU INTERIOR YA QUE ES UN LUGAR RESGUARDADO EN UN LOMO VENTOSO.</p>
--

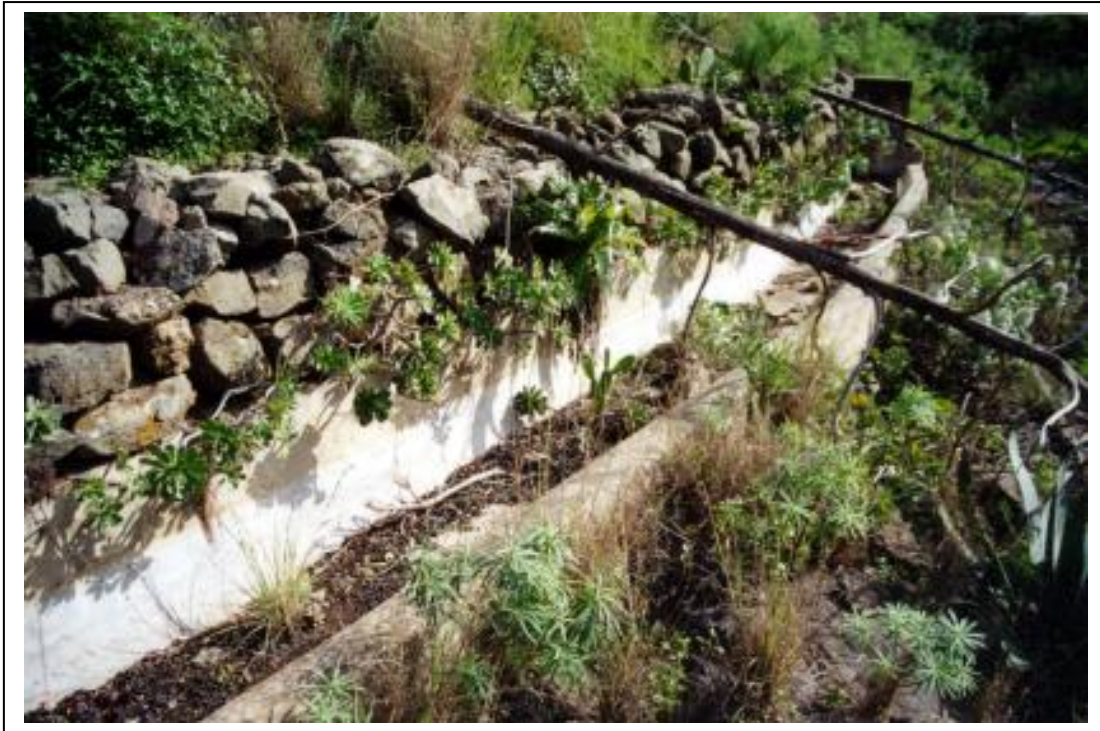
FOTO:

RECOLONIZACION VEGETAL EN LOS MUROS DEL BEBEDERO.
