Revisión del Plan General de Ordenación de Santa María de Guía.
Adaptación a las Directrices de Ordenación General y del Turismo.

CATÁLOGO DE ELEMENTOS PROTEGIDOS

Tomo II

ARQUITECTÓNICO Y ETNOGRÁFICO

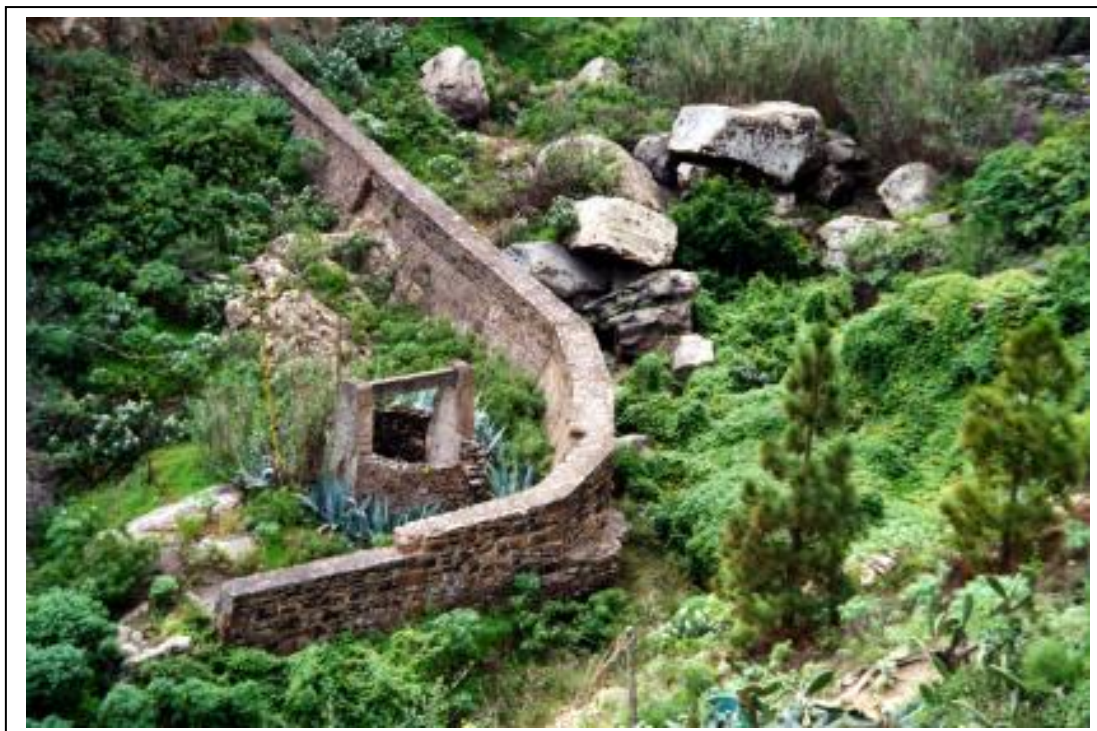
FOTO:

FECHA CATALOGACIÓN 2.003	OBSERVACIONES REDACTOR: POZO SITUADO JUNTO AL CAUCE. NO TIENE EDIFICIO, SÓLO UN MURO DE PIEDRA Y CAL QUE LO PROTEGE DE LAS AVENIDAS DEL CAUCE Y UN MURO CIRCULAR BORDEANDO EL AGUJERO DEL POZO. SOBRE ESTE MURO HAY DOS PILARES DE PIEDRA Y CAL QUE COMPARTEN UN TRAVESAÑO TAMBIEN DE PIEDRA Y CAL.	
DECLARACIÓN B.I.C:		
FECHA INCOACIÓN:		
FECHA PUBLICACIÓN:		
CRITERIOS DE CATALOGACIÓN: CALIDAD COMPOSITIVA CALIDAD CONSTRUCTIVA CONJUNTO HISTORIA <u>SINGULARIDAD</u> <u>TIPOLOGÍA</u>	GRADO PROTECCIÓN <u>INTEGRAL</u> AMBIENTAL PARCIAL	TIPO DE INTERVENCIÓN <u>CONSERVACIÓN</u> CONSOLIDACIÓN <u>RESTAURACIÓN</u> REHABILITACIÓN REMODELACIÓN

CAIDA DE PARTE DEL MURO DEL POZO Y VEGETACIÓN EN LOS ALREDEDORES.

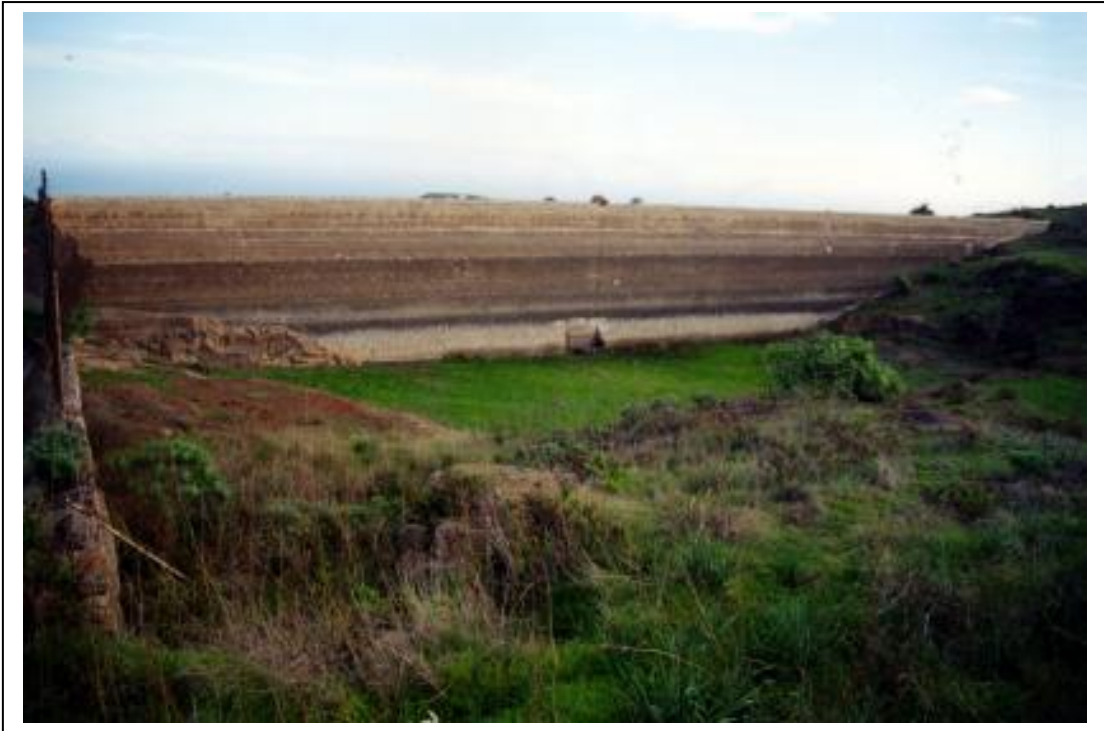
FOTO:

FECHA CATALOGACIÓN 2.003	OBSERVACIONES REDACTOR: PRESA CON PLANTA EN FORMA DE CUÑA Y MURO FRONTAL REALIZADO EN TIERRA, CAL Y CANTOS, ESTOS ÚLTIMOS FORRANDO LA PARTE INTERIOR DEL MURO. LA PRESA ESTA ASENTADA EN UNA BARRANQUERA DENTRO DE UN LOMO.	
DECLARACIÓN B.I.C:		
FECHA INCOACIÓN:		
FECHA PUBLICACIÓN:		
CRITERIOS DE CATALOGACIÓN:	GRADO PROTECCIÓN	TIPO DE INTERVENCIÓN
CALIDAD COMPOSITIVA	<u>INTEGRAL</u>	<u>CONSERVACIÓN</u>
CALIDAD CONSTRUCTIVA	AMBIENTAL	CONSOLIDACIÓN
CONJUNTO	PARCIAL	<u>RESTAURACIÓN</u>
HISTORIA		REHABILITACIÓN
<u>SINGULARIDAD</u>		REMODELACIÓN
<u>TIPOLOGÍA</u>

<p>DESGASTE DE LA CAL DE LOS MUROS Y VALLADO DE LOS MISMOS. RECOLONIZACION VEGETAL SOBRE EL MURO.</p>

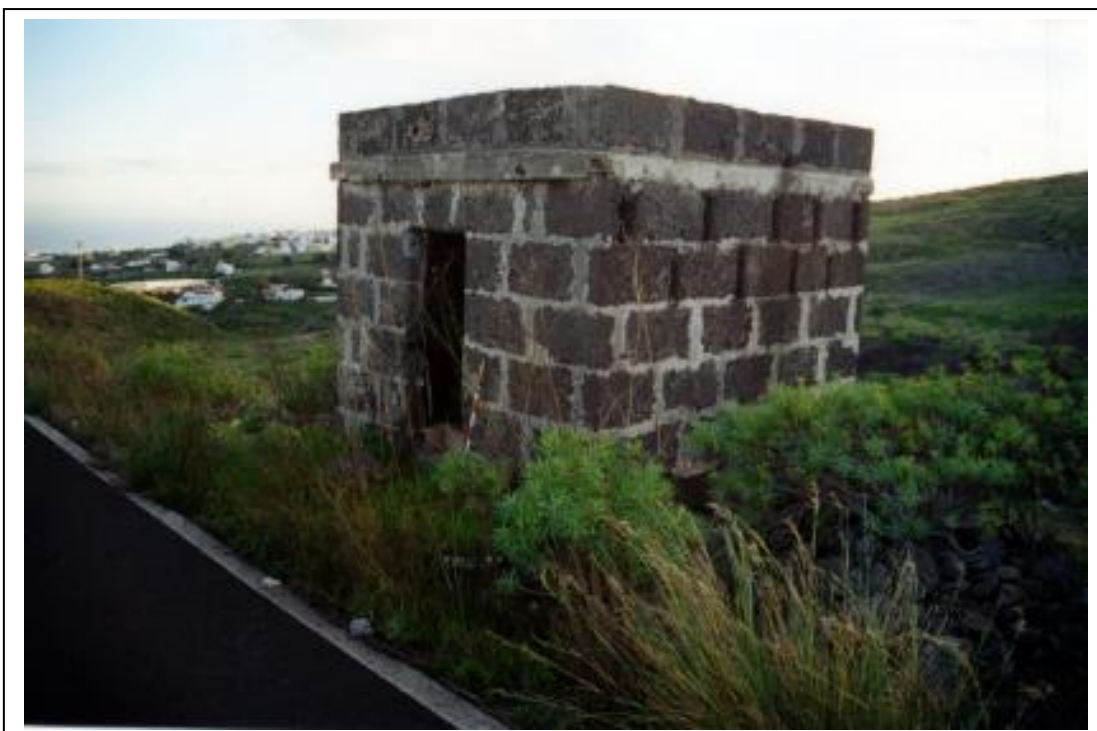
FOTO:

FECHA CATALOGACIÓN 2.003	OBSERVACIONES REDACTOR: CANTONERA DE PIEDRA Y CAL CON CINCO COMPARTIMENTOS Y CONSTRUIDO EN UN EDIFICO RECTANGULAR HECHOS CON CANTOS RECTANGULARES DE PICÓN APELMAZADO (SILLERÍA DE GÁLDAR) Y CAL. TIENE TECHO PLANO. EN LA PARTE ALTA DEL MURO SE DEJAN HUECOS LIBRES ENTRE LOS CANTOS.	
DECLARACIÓN B.I.C:		
FECHA INCOACIÓN:		
FECHA PUBLICACIÓN:		
CRITERIOS DE CATALOGACIÓN:	GRADO PROTECCIÓN	TIPO DE INTERVENCIÓN
CALIDAD COMPOSITIVA	<u>INTEGRAL</u>	<u>CONSERVACIÓN</u>
CALIDAD CONSTRUCTIVA	AMBIENTAL	CONSOLIDACIÓN
CONJUNTO	PARCIAL	<u>RESTAURACIÓN</u>
HISTORIA		REHABILITACIÓN
<u>SINGULARIDAD</u>		REMODELACIÓN
<u>TIPOLOGÍA</u>

DESGASTE LEVE DE CANTOS Y CAL

TECHO REFORMADO

MATERIALES	ESTADO	OBSERVACIONES
fachada	Elemento de planta cuadrada con muro de canto	Regular	Requiere el mantenimiento de sus muros
revestimientos	No posee	-----	Utilizar morteros de cal y arena
carpintería	Inexistente	-----	Utilizar madera con diseño característico
Dinteles, jambas y alféizar	-----	-----	-----
balcones	No posee	-----	-----
zócalos	No posee	-----	-----
Cornisa	No posee	-----	-----
Eltos.decorativo	No posee	-----	-----
color	No posee	-----	Utilizar gama de colores que faciliten su integración en el paisaje
escaleras	No posee	-----	-----
cubierta	Plana de hormigón	-----	-----
patio	-----	-----	-----
Otros elementos	-----	-----	-----

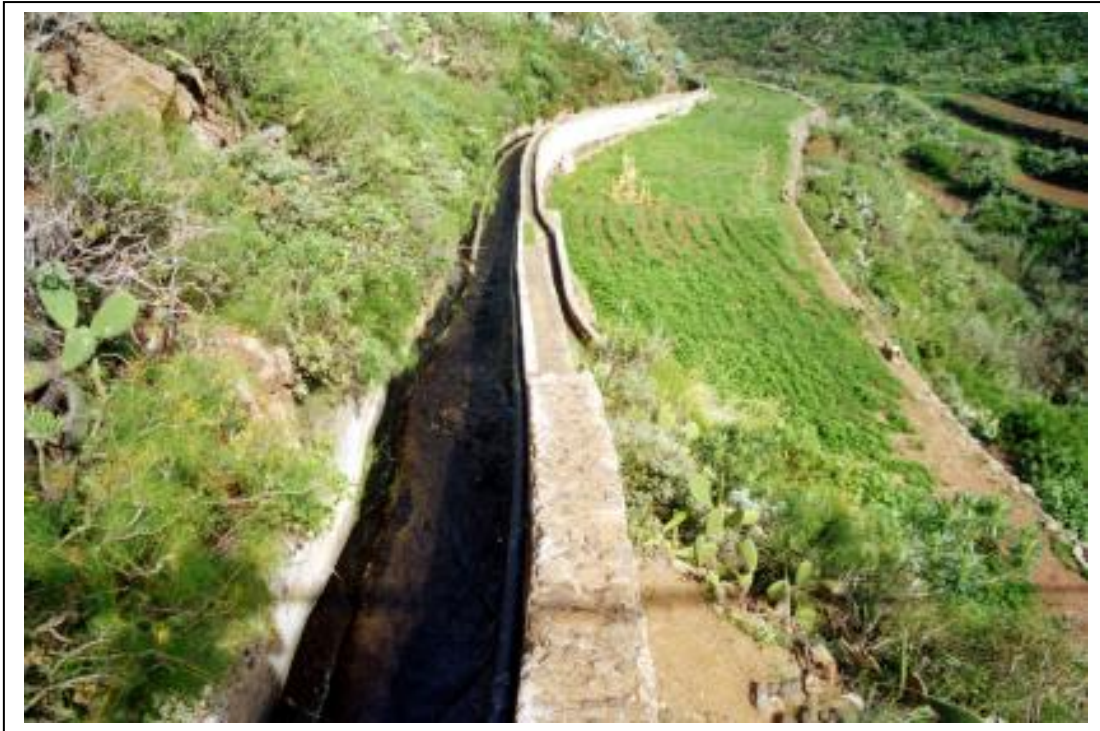
FOTO:

FECHA CATALOGACIÓN 2.003	OBSERVACIONES REDACTOR: CANAL DE GRAN TAMAÑO HECHO EN PIEDRA Y CAL APOYADO EN EL ROQUEDO DE LA LADERA. ENLAZAN CON EL MULTIPLES CANTONERAS Y ACEQUIAS QUE A VECES PASAN POR ENCIMA DEL MURO DEL CANAL.	
DECLARACIÓN B.I.C:		
FECHA INCOACIÓN:		
FECHA PUBLICACIÓN:		
CRITERIOS DE CATALOGACIÓN:	GRADO PROTECCIÓN	TIPO DE INTERVENCIÓN
CALIDAD COMPOSITIVA	<u>INTEGRAL</u>	<u>CONSERVACIÓN</u>
CALIDAD CONSTRUCTIVA	AMBIENTAL	CONSOLIDACIÓN
<u>CONJUNTO</u>	PARCIAL	<u>RESTAURACIÓN</u>
HISTORIA		REHABILITACIÓN
<u>SINGULARIDAD</u>		REMODELACIÓN
<u>TIPOLOGÍA</u>

DESGASTE LEVE DE CAL ,ARREGLOS CON MEZCLA Y PRESENCIA DE UNA MANGUERA.
--

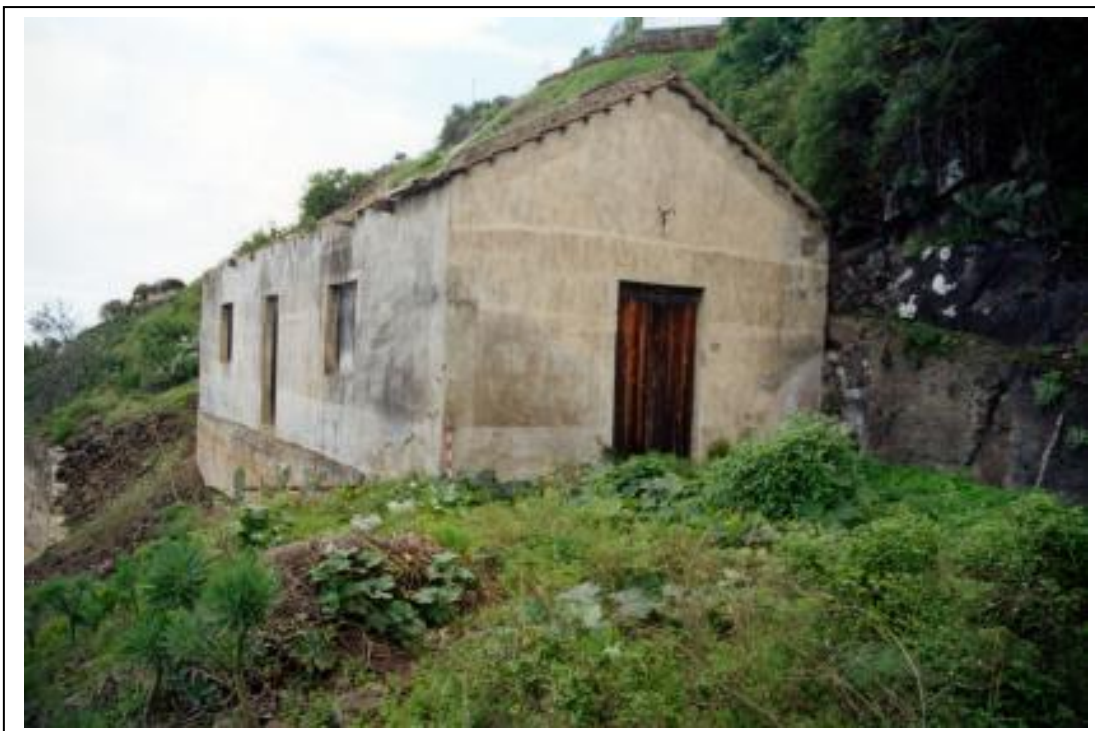
FOTO:

FECHA CATALOGACIÓN 2.003	OBSERVACIONES REDACTOR: POZO DE PLANTA RECTANGULAR Y TECHO A DOS AGUAS. ESTA HECHO CON CANTOS, PIEDRA Y CAL. MANTIENE LA MAQUINARIA ANTIGUA. HAY UNA CANTONERA Y DOS POCETAS DE ENFRIAMIENTO DEL MOTOR, TIENE DOS PEQUEÑOS CUARTOS ADOSADOS HECHOS CON CANTOS DE PICON APELMAZADO.	
DECLARACIÓN B.I.C:		
FECHA INCOACIÓN:		
FECHA PUBLICACIÓN:		
CRITERIOS DE CATALOGACIÓN:	GRADO PROTECCIÓN	TIPO DE INTERVENCIÓN
CALIDAD COMPOSITIVA	INTEGRAL	CONSERVACIÓN
CALIDAD CONSTRUCTIVA	<u>AMBIENTAL</u>	CONSOLIDACIÓN
CONJUNTO	PARCIAL	RESTAURACIÓN
HISTORIA		<u>REHABILITACIÓN</u>
SINGULARIDAD		REMODELACIÓN
<u>TIPOLOGÍA</u>

FALTA LA MAYOR PARTE DE LA TECHUMBRE. EDIFICACION.	RECOLONIZACION EN EL INTERIOR DE LA
---	-------------------------------------

MATERIALES	ESTADO	OBSERVACIONES
fachada	Elemento rectangular mono volumen con muros de canto	Bueno	Requiere conservar sus muros
revestimientos	Mortero de cal y arena	Bueno	Mantener los mismos materiales
carpintería	Madera de riga barnizada	Regular	Utilizar materiales y diseños similares
Dinteles, jambas y alféizar	No posee	-----	-----
balcones	No posee	-----	-----
zócalos	No posee	-----	-----
Cornisa	No posee	-----	-----
Eltos.decorativo	No posee	-----	-----
color	Inexistente	-----	Absolutamente necesario su recuperación con el color tonos ocres o terrosos.
escaleras	No posee	-----	-----
cubierta	Tejado a dos aguas con entramado de madera interior	Regular	Utilización de materiales y calidad similares, estudiando especialmente el material de acabado exterior de la cubierta con materiales tradicionales
patio	No posee	-----	-----
Otros elementos	Su espacio exterior	-----	Requiere recuperación del terreno desprendido en el acceso y ajardinamiento en sus alrededores.

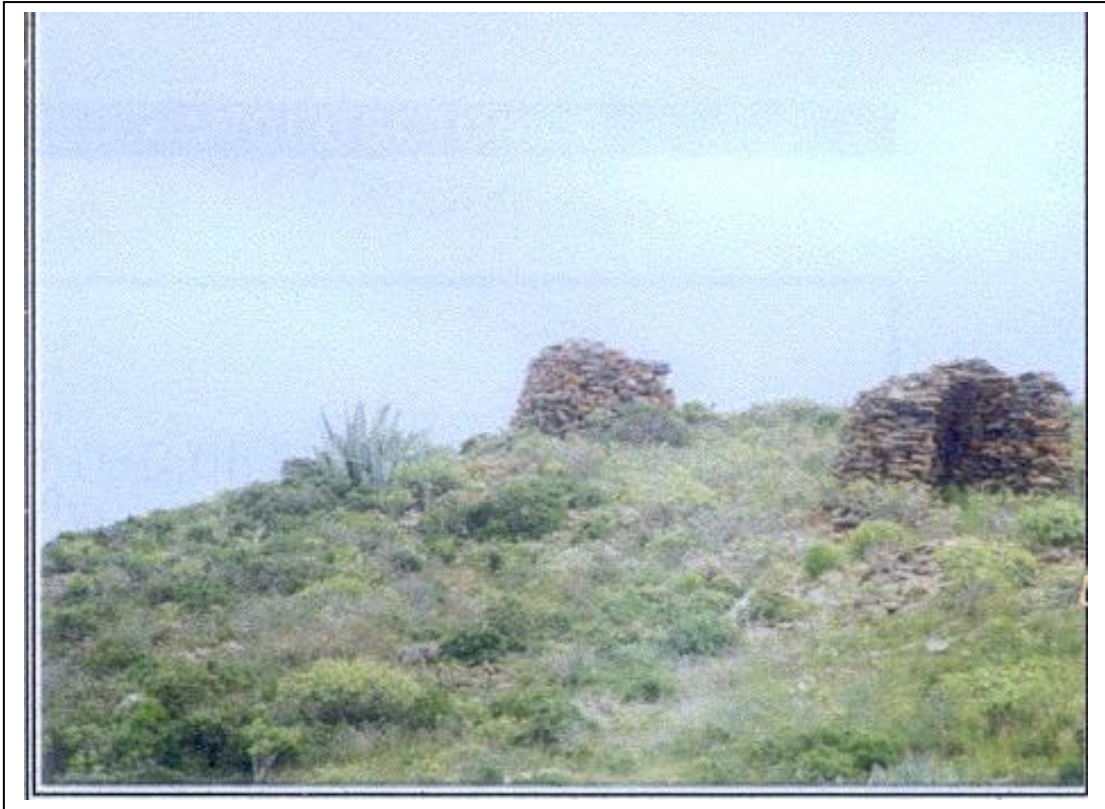
FOTO:

FECHA CATALOGACIÓN 2.003	OBSERVACIONES REDACTOR: PEQUEÑOS REFUGIOS Y PARAPETOS DE LOS PASTORES, QUE EVIDENCIA EL USO GANADERO DE ESTA ZONA.	
DECLARACIÓN B.I.C:		
FECHA INCOACIÓN:		
FECHA PUBLICACIÓN:		
CRITERIOS DE CATALOGACIÓN:	GRADO PROTECCIÓN	TIPO DE INTERVENCIÓN
CALIDAD COMPOSITIVA	<u>INTEGRAL</u>	<u>CONSERVACIÓN</u>
CALIDAD CONSTRUCTIVA	AMBIENTAL	CONSOLIDACIÓN
CONJUNTO	PARCIAL	<u>RESTAURACIÓN</u>
HISTORIA		REHABILITACIÓN
<u>SINGULARIDAD</u>		REMODELACIÓN
<u>TIPOLOGÍA</u>

LA INTERVENCION EN ESTOS ELEMENTOS DE ALTO VALOR ETNOGRFICOS IRIA UNIDA A LA INTERVENCION CERCANA EN LAS CASAS DE PIEDRA DEL MISMO MATERIAL QUE EXISTEN EN LA MONTAÑA MEDIANTE LA FORMACIÓN DE ESCULA TALLER.

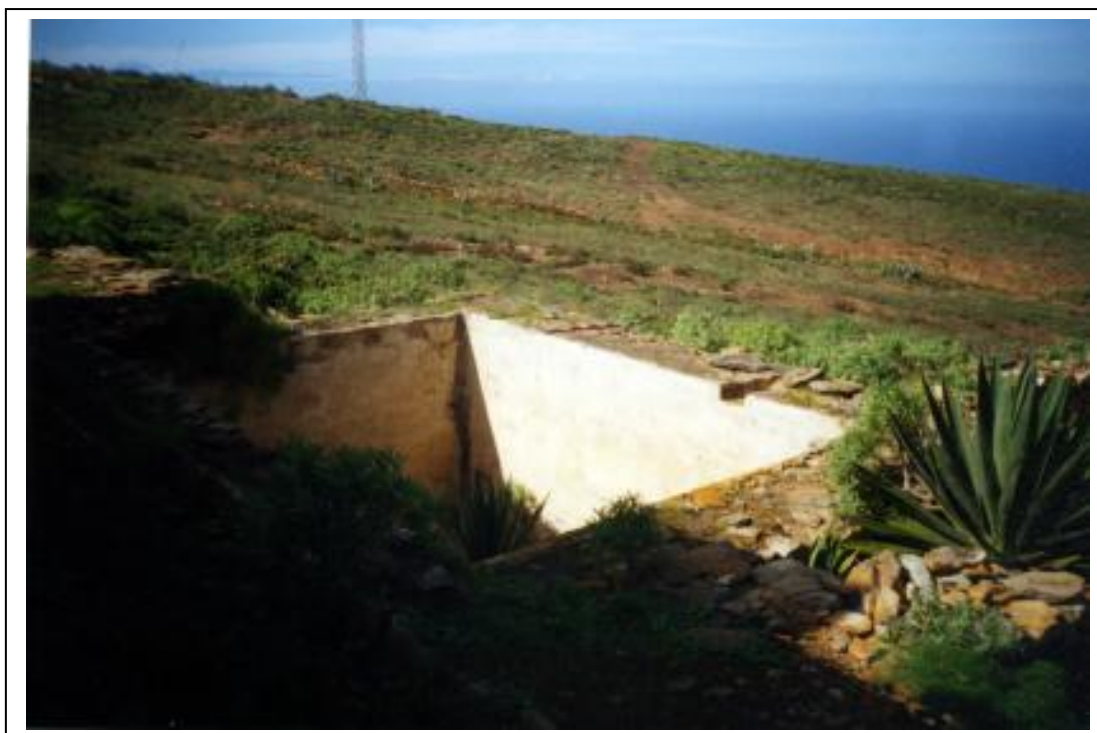
FOTO:

FECHA CATALOGACIÓN 2.003	OBSERVACIONES REDACTOR: FINCA COMPUESTA POR DOS CUARTOS ADOSADOS DE PLANTA RECTANGULAR UNO Y EL OTRO IRREGULAR HECHO CON LAJAS, UN ESTANQUE, APOYADO EN EL TALUD SUPERIOR DE UN LOMO, DE PLANTA RECTANGULAR Y PEQUEÑA DIMENSIÓN Y UNOS TERRENOS DE CULTIVO CON PENDIENTE SUAVE EN LOS QUE HAY ACEQUIAS HECHAS CON LAJAS Y CAL Y MUROS DE PIEDRA QUE HACEN DE CORTAVIENTOS DE 1,8 METROS DE ALTO.	
DECLARACIÓN B.I.C:		
FECHA INCOACIÓN:		
FECHA PUBLICACIÓN:		
CRITERIOS DE CATALOGACIÓN:	GRADO PROTECCIÓN	TIPO DE INTERVENCIÓN
CALIDAD COMPOSITIVA	INTEGRAL	<u>CONSERVACIÓN</u>
CALIDAD CONSTRUCTIVA	<u>AMBIENTAL</u>	CONSOLIDACIÓN
<u>CONJUNTO</u>	PARCIAL	RESTAURACIÓN
HISTORIA		<u>REHABILITACIÓN</u>
SINGULARIDAD		REMODELACIÓN
<u>TIPOLOGÍA</u>

CASA SIN TECHO Y VEGETACIÓN EN EL INTERIOR. VEGETACIÓN EN LOS TERRENOS DE CULTIVO, DESGASTE DE CAL EN EL ESTANQUE, BUEN ESTADO.

CONSERVAR TODO EL CONJUNTO.

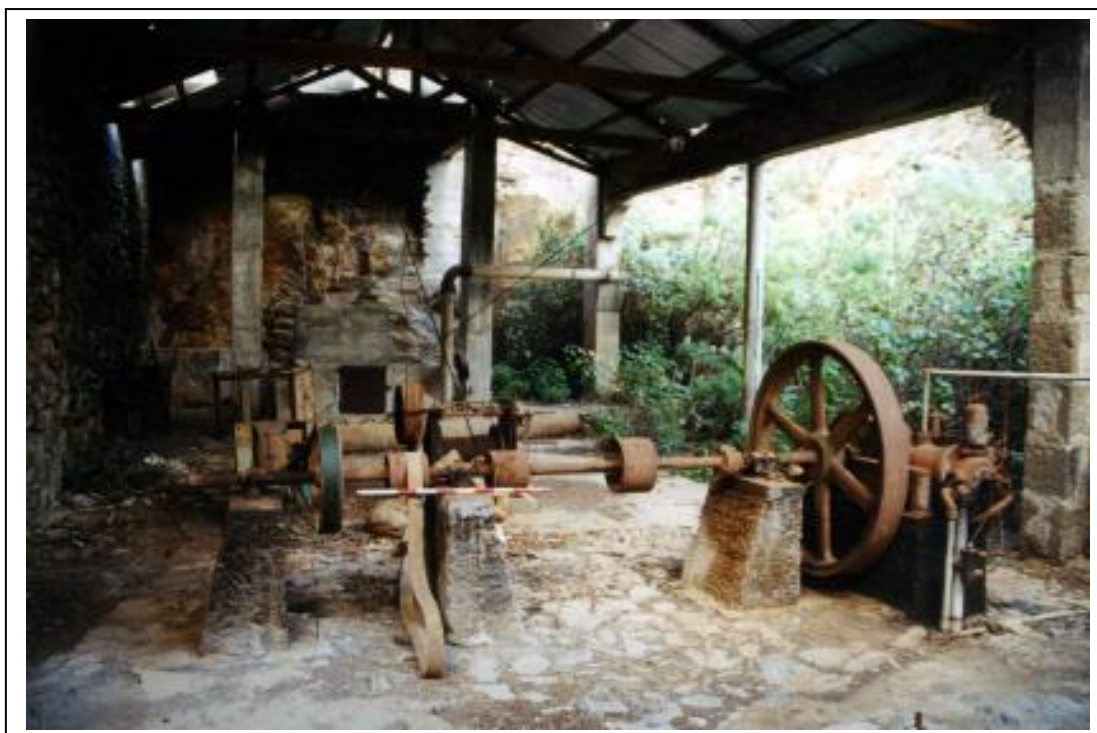
FOTO:

TECHO DE CHAPA METÁLICA Y AÑADIDURA DE BLOQUES EN ALGUNOS SECTORES.

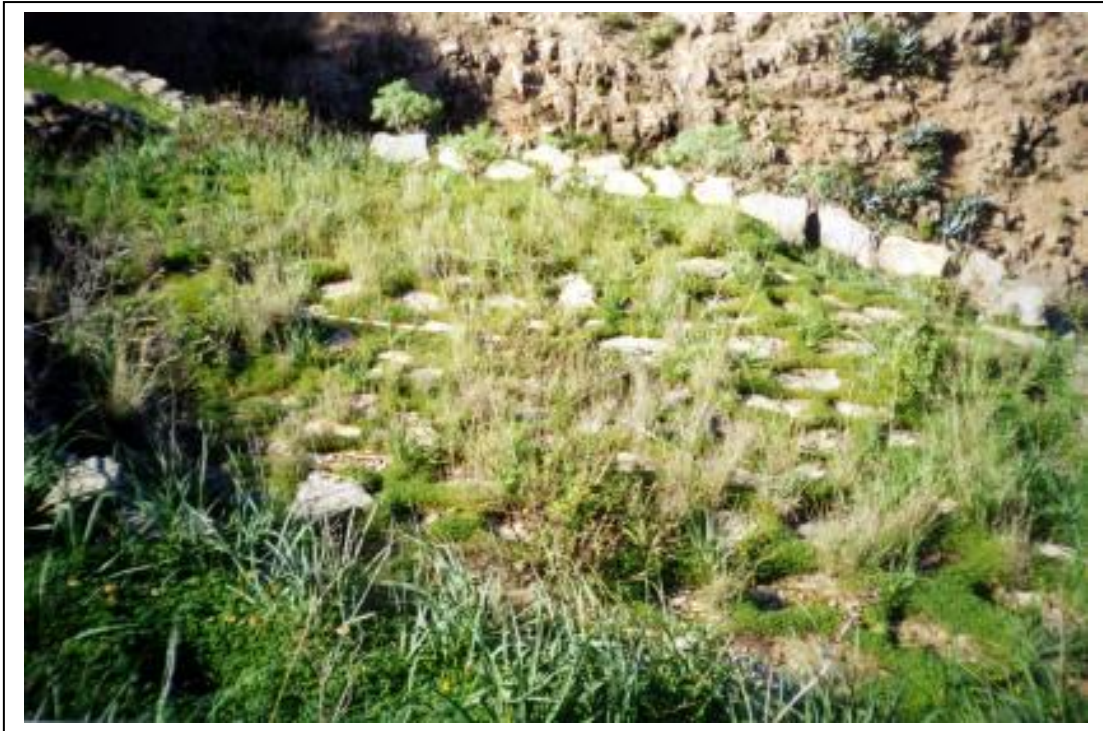
FOTO:

VEGETACIÓN HERBÁCEA EN EL INTERIOR.

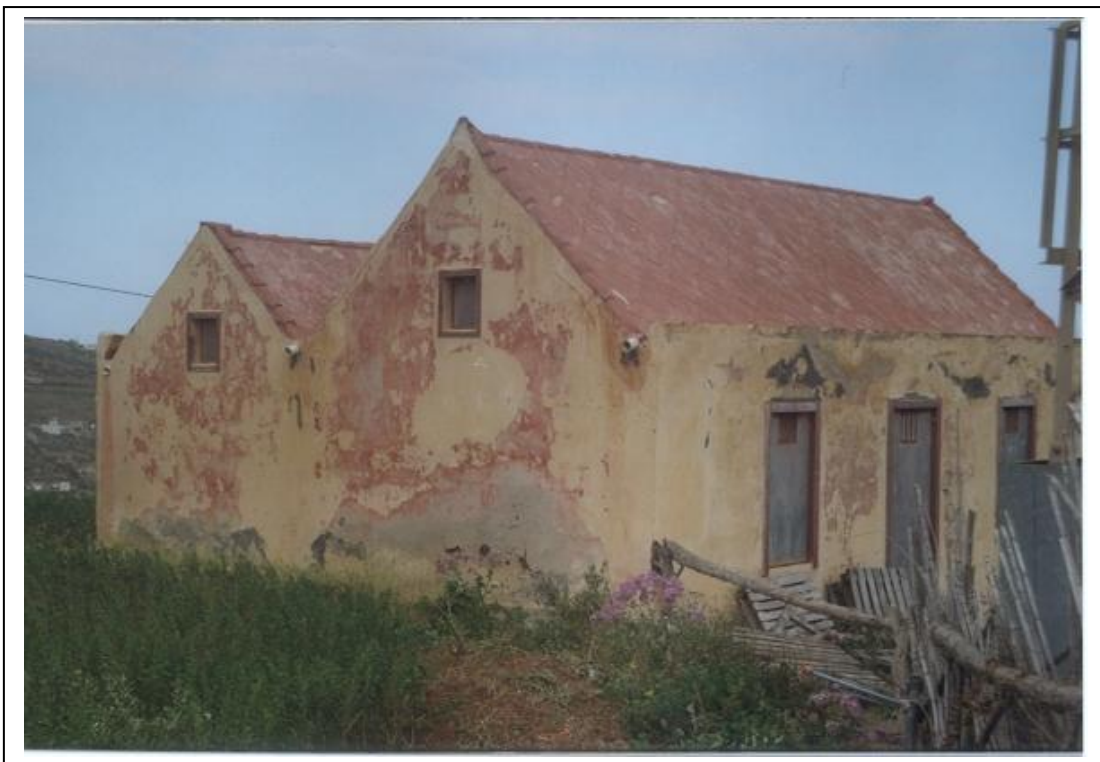
FOTO:

MATERIALES	ESTADO	OBSERVACIONES
fachada	Dos volúmenes adosados con cubierta dos aguas con muros de canto	Regular	Mantener su estructura muraria
revestimientos	Mortero de cal y arena	Regular	Emplear los mismos materiales para su restauración
carpintería	Madera de riga barnizada	Regular	Utilizar calidades y diseño similares para su reposición
Dinteles, jambas y alféizar	No posee	-----	-----
balcones	No posee	-----	-----
zócalos	No posee	-----	-----
Cornisa	No posee		
Eltos.decorativo	No posee	-----	-----
color	ocre	Mal	Utilizar gama de colores que favorezcan su máxima integración en el paisaje
escaleras	No posee	-----	-----
cubierta	A dos aguas con estructura de madera	-----	Recuperar cubierta originaria(tejas) y mantener vista la estructura de madera interior
patio	-----	-----	-----
Otros elementos	Su espacio exterior altamente degradado	-----	Requiere la limpieza de su espacio exterior colocación entre otras de dos palmeras de 4 mts. hasta la copa.

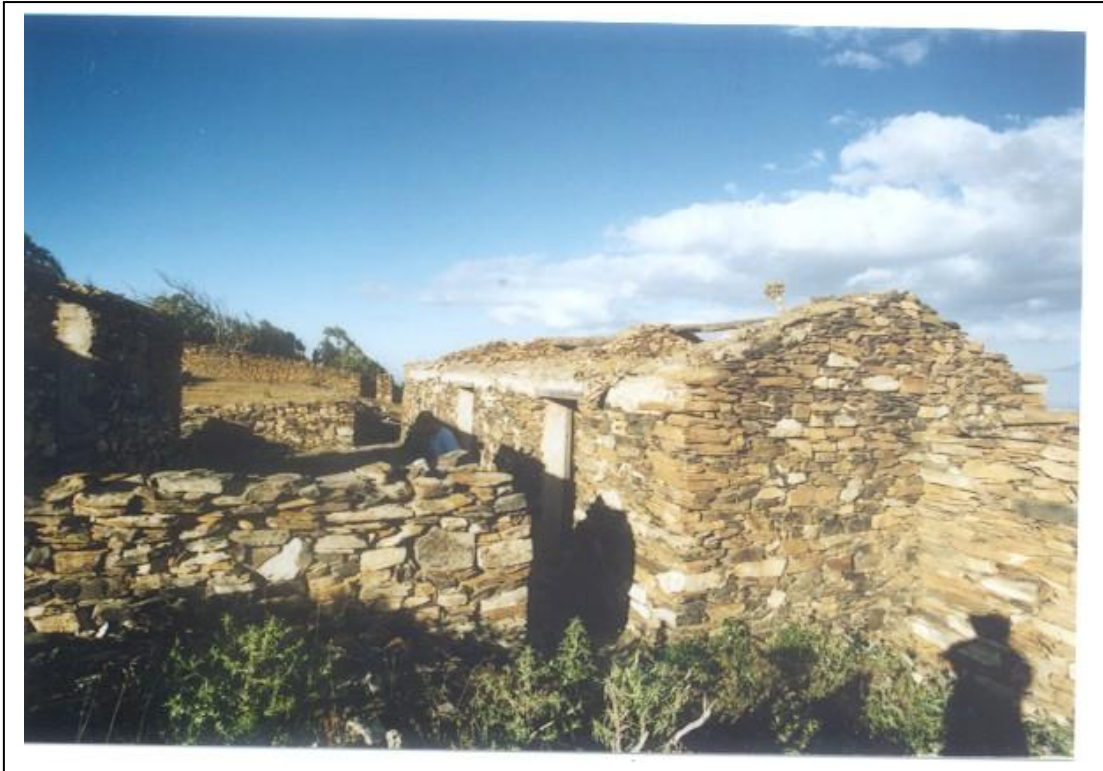
FOTO:

MATERIALES	ESTADO	OBSERVACIONES
fachada	Cuerpo principal a dos aguas y anexos a un agua con muro de piedra seca	Mal	Mantener estructura muraria
revestimientos	No posee	-----	-----
carpintería	Inexistente	-----	Utilizar madera con calidades y diseños característicos.
Dinteles, jambas y alféizar	No posee	-----	-----
balcones	No posee	-----	-----
zócalos	No posee	-----	-----
Cornisa	No posee	-----	-----
Eltos.decorativo	No posee	-----	-----
color	-----	-----	-----
escaleras	No posee	-----	-----
cubierta	Inexistente	-----	Reconstruir mediante estructura de madera vista y teja cerámica curva
patio	Pavimentada a base de empedrado de lajas	Regular	Recuperar con utilización de materiales similares
Otros elementos	-----	-----	-----

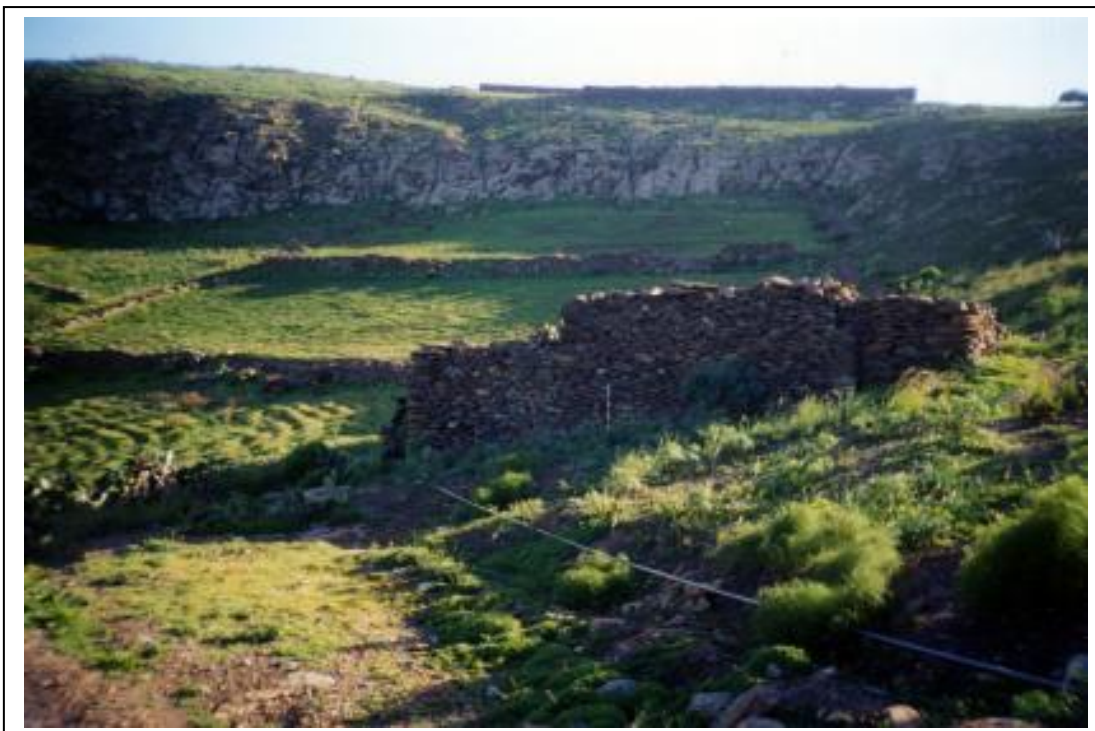
FOTO:

<p>FALTAN TECHOS QUE ERAN HECHOS CON LAJAS Y HAY VEGETACIÓN Y DERRUMBES DE CUARTOS. HAY VEGETACIÓN EN LOS TERRENOS DE CULTIVO.</p>
--

MATERIALES	ESTADO	OBSERVACIONES
fachada	Cuerpo rectangular con muro de piedra seca y cubierta inclinada	Mal	Requiere recuperación de sus muros.
revestimientos	No posee	-----	-----
carpintería	Inexistente	-----	Utilizar madera con calidades y diseño característico
Dinteles, jambas y alféizar	No posee	-----	-----
balcones	No posee	-----	-----
zócalos	No posee	-----	-----
Cornisa	No posee		
Eltos.decorativo	No posee	-----	-----
color	-----	-----	-----
escaleras	No posee	-----	-----
cubierta	Inexistente	-----	Reconstruir con estructura de madera vista y teja cerámica curva.
patio	No posee	-----	-----
Otros elementos	Espacio exterior	-----	Elemento de tuberías vistas en el terreno

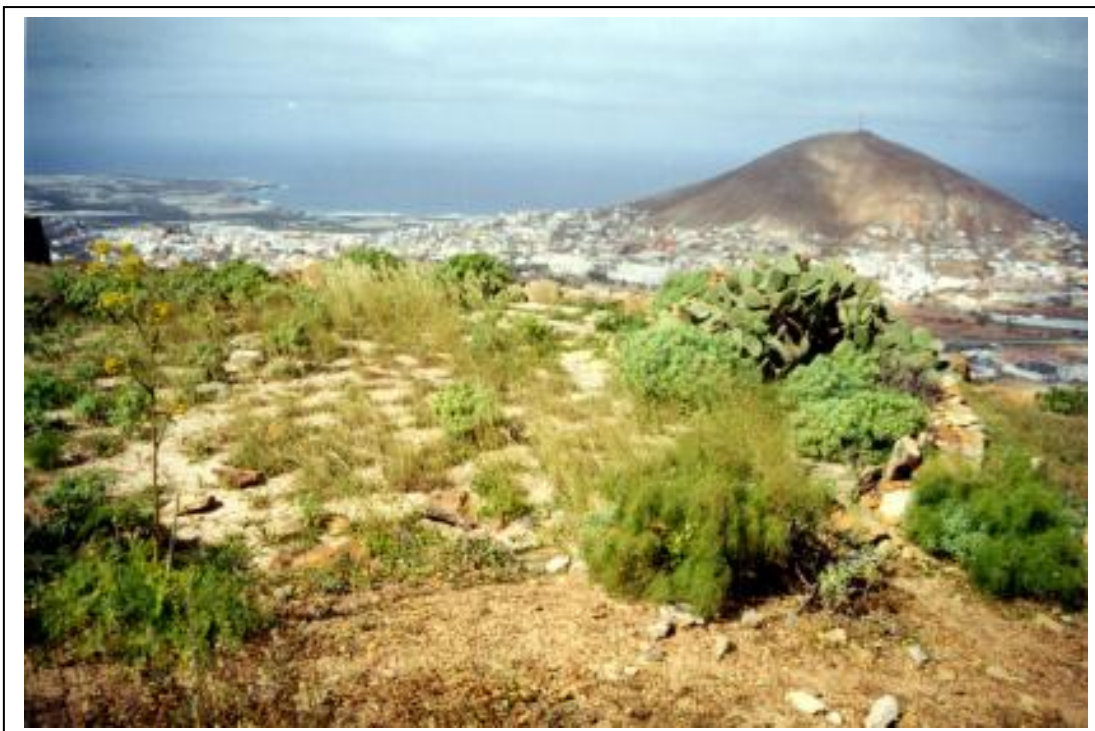
FOTO:

VEGETACIÓN HERBÁCEA EN EL INTERIOR DE LA ERA. LAS TUNERAS INVADEN EL MURETE.

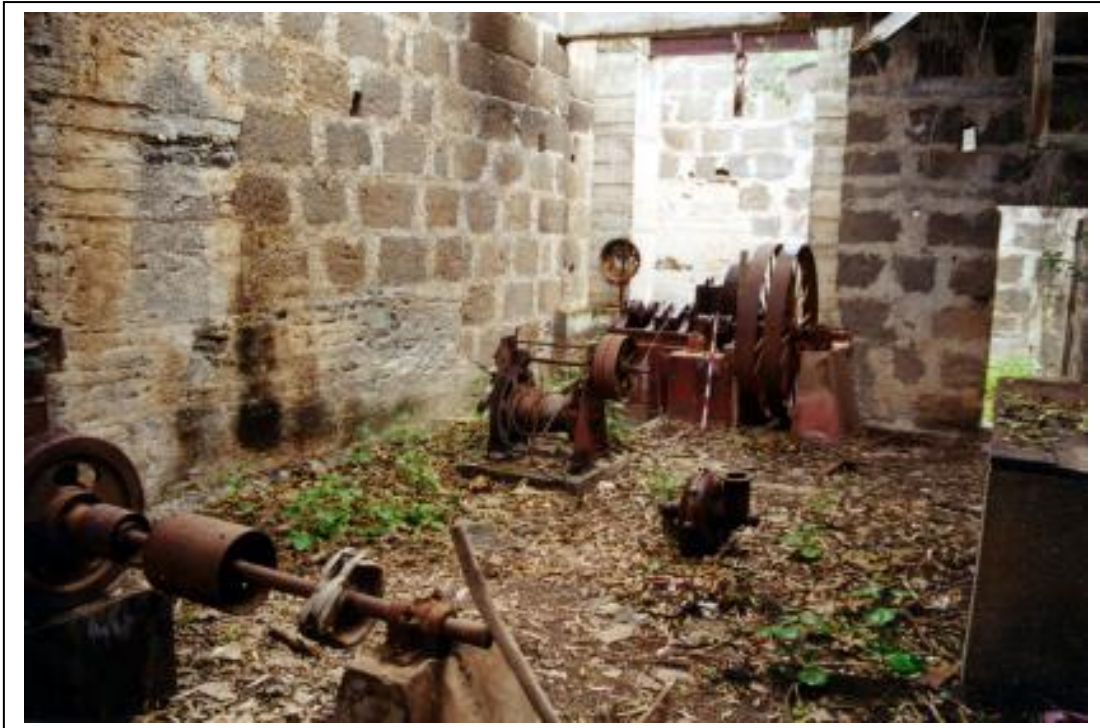
FOTO:

BLOQUES EN LAS ENTRADAS (PUERTAS Y VENTANAS)	TECHO DE CHAPA
VEGETACIÓN EN LOS ALREDEDORES

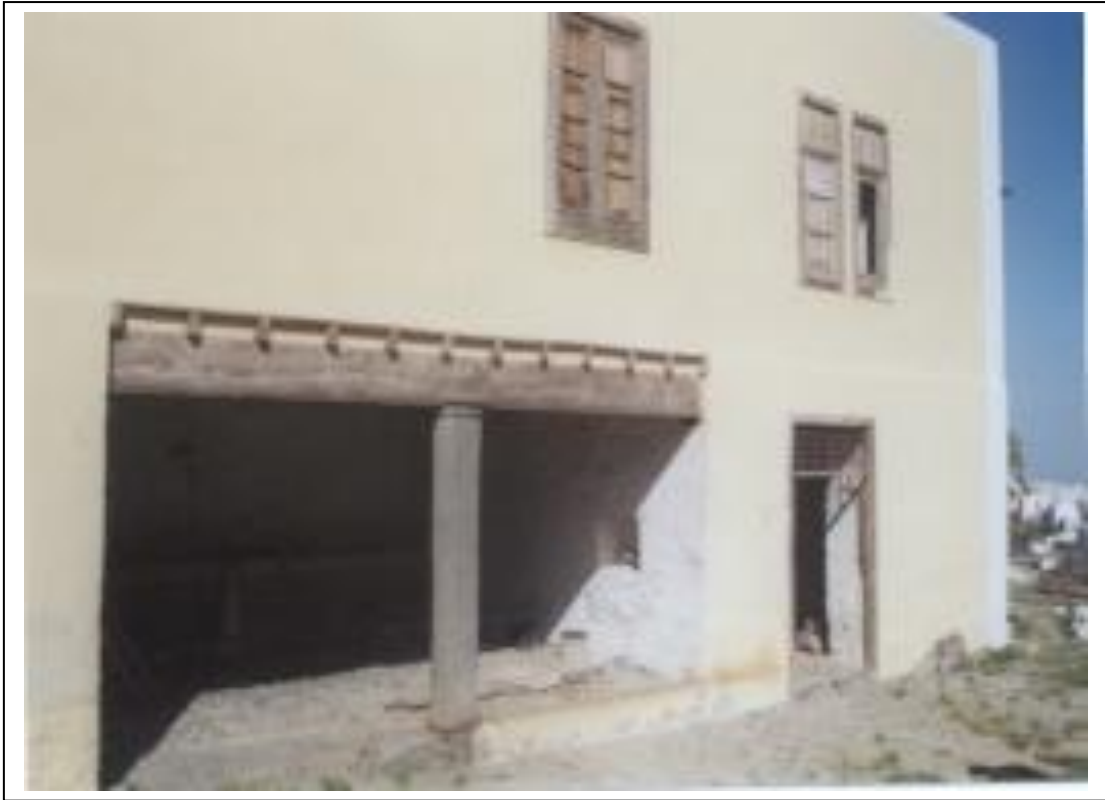
FOTO:

MATERIALES	ESTADO	OBSERVACIONES
fachada	Cuerpo rectangular de dos plantas con cubierta plana y muro de canto	Regular	Conservar su estructura muraria.
revestimientos	Mortero de cal y arena	Bueno	-----
carpintería	Madera de riga bamizada	Mal	Utilizar diseño y calidades similares para su reposición
Dinteles, jambas y alféizar	No posee	-----	-----
balcones	No posee	-----	-----
zócalos	No posee	-----	-----
Cornisa	No posee		
Eltos.decorativo	Pilar redondo de hormigón y elementos ornamental de madera en acceso al alpende	Regular	Requiere su conservación vista, siendo posible el cerramiento del alpende con madera y modulos acristalados
color	Ocre con remates de pretil y esquinas en blanco	Regular	Estudiar composición de colores, empleando pinturas a la cal
escaleras	No se definen en su volumen	-----	-----
cubierta	Plana con entramado de madera interior	Mal	Utilizar materiales similares para su restauración, manteniendo vista la madera interior

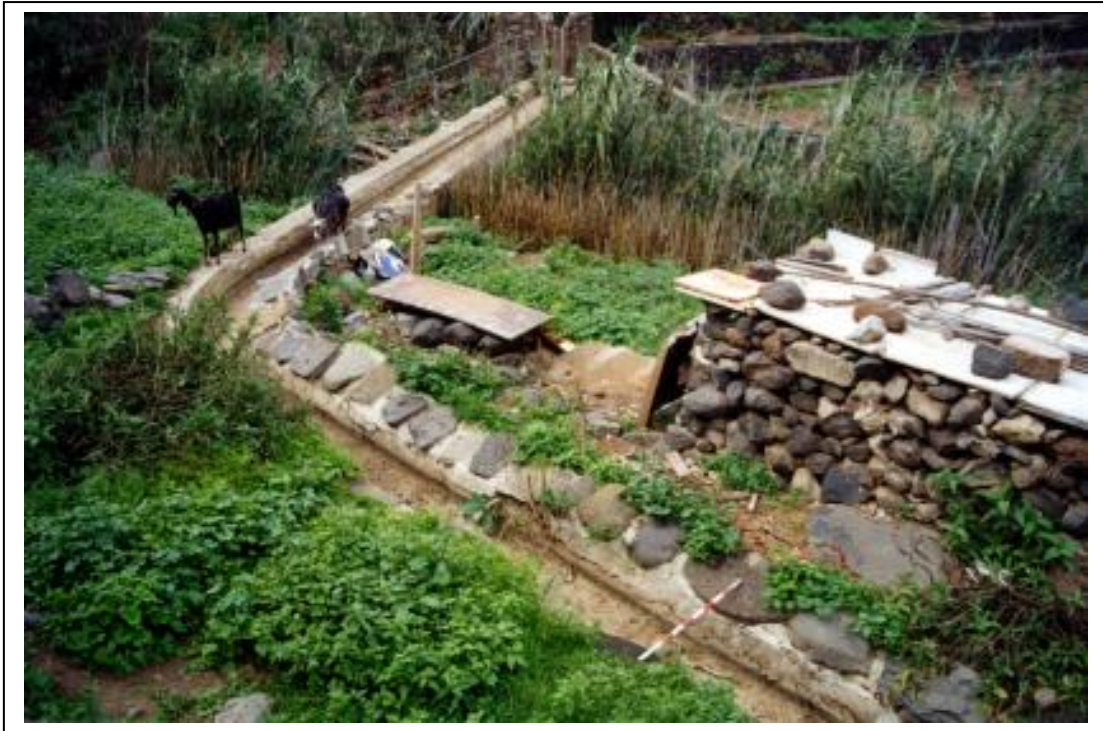
FOTO:

DESGASTE DE CAL. VALLA METÁLICA ENCIMA DEL ACUEDUCTO.

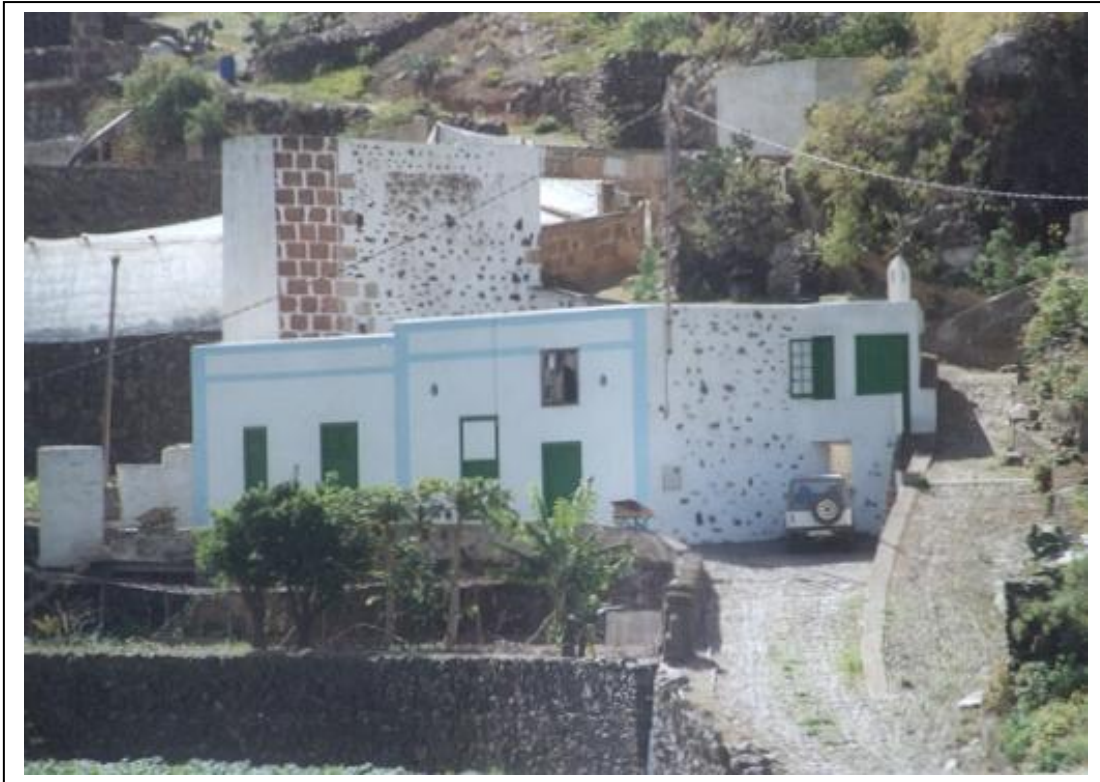
FOTO:

MATERIALES	ESTADO	OBSERVACIONES
fachada	Conjunto de volúmenes de diferentes alturas, muros de canto	Bueno	Mantener su disposición y estructura.
revestimientos	De mortero de cal y arena	Bueno	Mantener mortero de cal.
carpintería	De madera de riga pintada de verde	Bueno	-----
Dinteles, jambas y alféizar	No conforman parte de su composición	-----	-----
balcones	-----	-----	-----
zócalos	No posee	-----	-----
Cornisa	No posee	-----	-----
Eltos.decorativo	-----	-----	-----
color	Usos de colores blancos, terrosos y azules	-----	Puede mantener esta gama aunque puede modificarse con tono terrosos
escaleras	-----	-----	-----
cubierta	Plana con cubierta entramado de madera	-----	-----
patio	-----	-----	-----
Otros elementos	Espacios exteriores		Requiere plantación, jardinería con una palmera de 4mts. de altura.

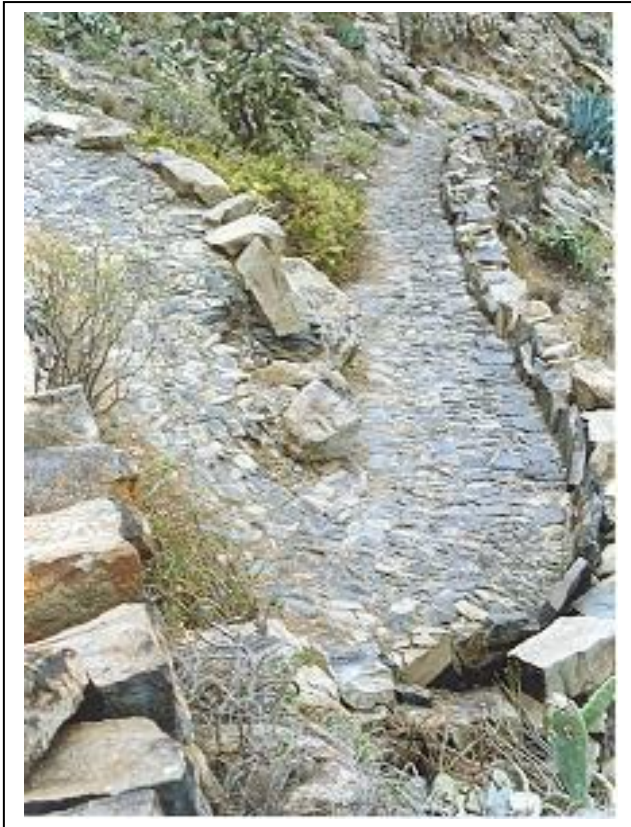
FOTO:

DENOMINACIÓN: POZO

<u>ALTERACIONES</u>		
ANTRÓPICAS		<u>NATURALES</u>
<ul style="list-style-type: none"> ◆ Destrucción por obras públicas ◆ Destrucción por obras privadas ◆ Saqueos ◆ Otros 		
<u>ESTADO DE CONSERVACIÓN</u>		
<u>BUENO</u>	REGULAR	MALO
<u>FRAGILIDAD</u>		
ALTA	<u>MEDIA</u>	BAJA
<u>VALOR CIENTÍFICO PATRIMONIAL</u>		
ALTO	<u>MEDIO</u>	BAJO

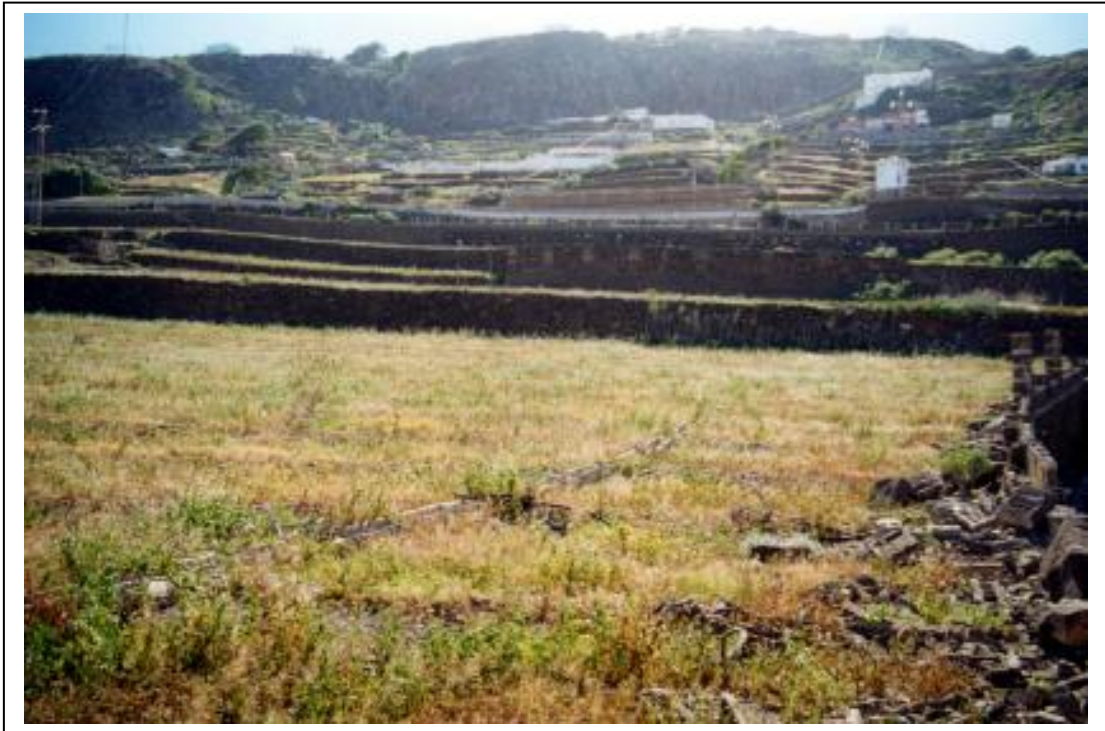
FOTO:

MURO DE BLOQUES EN ALGUNAS ZONAS Y CUARTOS NUEVOS.

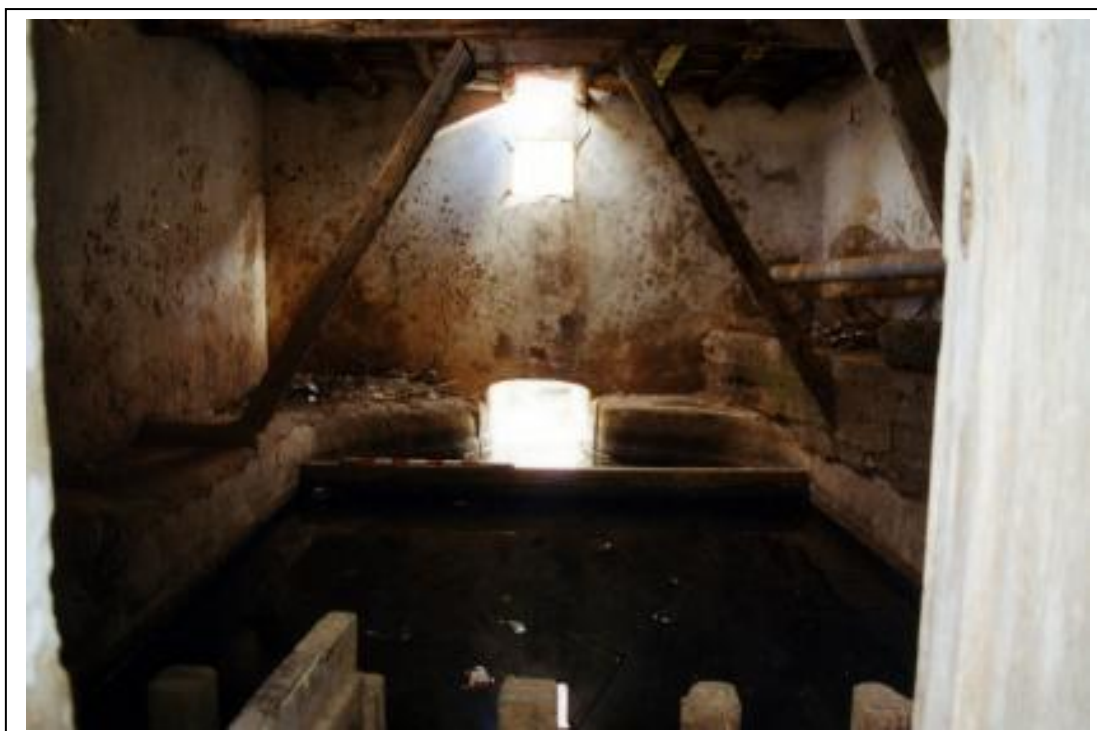
FOTO:

CANTONERA

FECHA CATALOGACIÓN 2.003	OBSERVACIONES REDACTOR: CANTONERA DE PIEDRA Y CAL, DE GRANDES DIMENSIONES, INCLUIDA EN UN CUARTO DE PLANTA RECTANGULAR Y TECHO PLANO, HECHO CON CANTOS DE TOBA Y CAL. EL TECHO ES DE MADERA Y CAL. TIENE 4 PUNTALES DISPUESTOS DIAGONALMENTE QUE MANTIENEN EL TECHO DEBIDO AL AMPLIO VANO.	
DECLARACIÓN B.I.C:		
FECHA INCOACIÓN:		
FECHA PUBLICACIÓN:		
CRITERIOS DE CATALOGACIÓN: CALIDAD COMPOSITIVA CALIDAD CONSTRUCTIVA CONJUNTO HISTORIA <u>SINGULARIDAD</u> <u>TIPOLOGÍA</u>	GRADO PROTECCIÓN <u>INTEGRAL</u> AMBIENTAL PARCIAL	TIPO DE INTERVENCIÓN <u>CONSERVACIÓN</u> CONSOLIDACIÓN <u>RESTAURACIÓN</u> REHABILITACIÓN REMODELACIÓN

HAY UNA VALLA JUNTO A LA CANTONERA. CONSERVA EL TECHO ORIGINAL EN BUEN ESTADO, ALGO POCO FRECUENTE EN ESTE TIPO DE CANTONERAS.

MATERIALES	ESTADO	OBSERVACIONES
fachada	Cuerpo rectangular con muro de canto	Regular	Conservación de sus muros
revestimientos	Mortero de cal y arena	Regular	Utilizar mismos materiales para su rehabilitación
carpintería	Madera de riga pintada	Mal	Utilizar diseño y calidades de materiales similares para su rehabilitación
Dinteles, jambas y alféizar	No posee	-----	-----
balcones	No posee	-----	-----
zócalos	No posee	-----	-----
Cornisa	No posee	-----	-----
Eltos.decorativo	No posee	-----	-----
color	Blanco	Regular	Utilización de pinturas a la cal y colores que faciliten su integración en el terriotrio
escaleras	No posee	-----	-----
cubierta	Plana con entramado de madera	Mal	Utilizar materiales simialres y mantener visto el entramado de madera interior
patio	-----	-----	-----
Otros elementos	-----	-----	-----

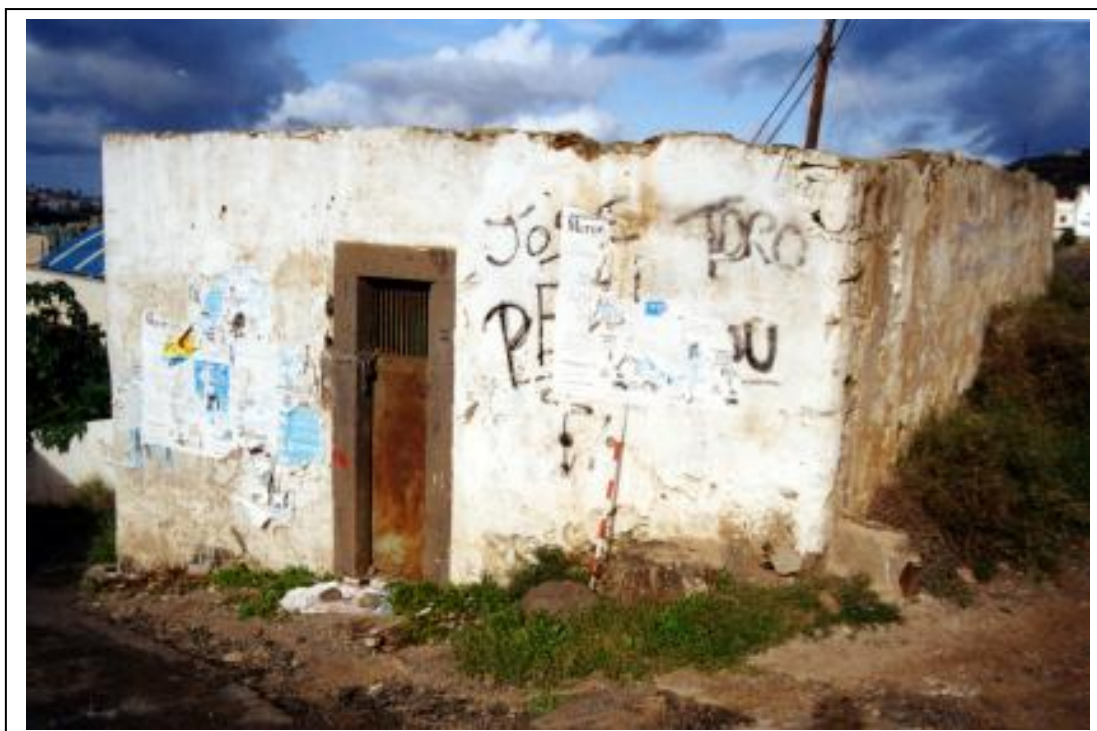
FOTO:

DENOMINACIÓN: CANTONERA

FECHA CATALOGACIÓN 2.003	OBSERVACIONES REDACTOR: CANTONERA DE GRAN TAMAÑO HECHA CON PIEDRA Y CAL INCLUIDA DENTRO DE UN CUARTO DE PLANTA RECTANGULAR Y TECHO PLANO DE CANTOS DE PICÓN APELMAZADO COGIDOS CON CAL. A LA CANTONERA LLEGA UN CANAL DE 1 METRO DE PROFUNDIDAD Y 1,7 METROS DE ANCHO.	
DECLARACIÓN B.I.C:		
FECHA INCOACIÓN:		
FECHA PUBLICACIÓN:		
CRITERIOS DE CATALOGACIÓN:	GRADO PROTECCIÓN	TIPO DE INTERVENCIÓN
CALIDAD COMPOSITIVA	<u>INTEGRAL</u>	<u>CONSERVACIÓN</u>
CALIDAD CONSTRUCTIVA	AMBIENTAL	CONSOLIDACIÓN
CONJUNTO	PARCIAL	<u>RESTAURACIÓN</u>
HISTORIA		REHABILITACIÓN
<u>SINGULARIDAD</u>		REMODELACIÓN
<u>TIPOLOGÍA</u>

DESGASTE DE CAL Y CERRAMIENTO CON PUERTA METÁLICA. UN POCO DE VEGETACIÓN EN EL TECHO, RETOQUES DE CEMENTO EN CUARTO, PINTADAS Y CARTELES EN LAS PAREDES DEL MISMO.
--

MATERIALES	ESTADO	OBSERVACIONES
fachada	Cuerpo cuadrado con muro de ccanto	Regular	Conservar sus muros
revestimientos	Mortero de cal y arena	Regular	Utilizar los mismos materiales para su restauración
carpintería	Hierro	Regular	Sustituir por madera con diseño y calidad característicos
Dinteles, jambas y alféizar	Piedra de cantería	Bueno	Se requiere su conservación
balcones	No posee	-----	-----
zócalos	No posee	-----	-----
Cornisa	No posee	-----	-----
Eltos.decorativo	No posee	-----	-----
color	Blanco	Mal	Utilizar pintura a la cal y gama de colores que faciliten su integración en el territorio
escaleras	No posee	-----	-----
cubierta	Plana con entramado de madera interior	Mal	Reconstrucción utilizando materiales similares, manteniendo visto el entramado de madera interior
patio	-----	-----	-----
Otros elementos	-----	-----	-----

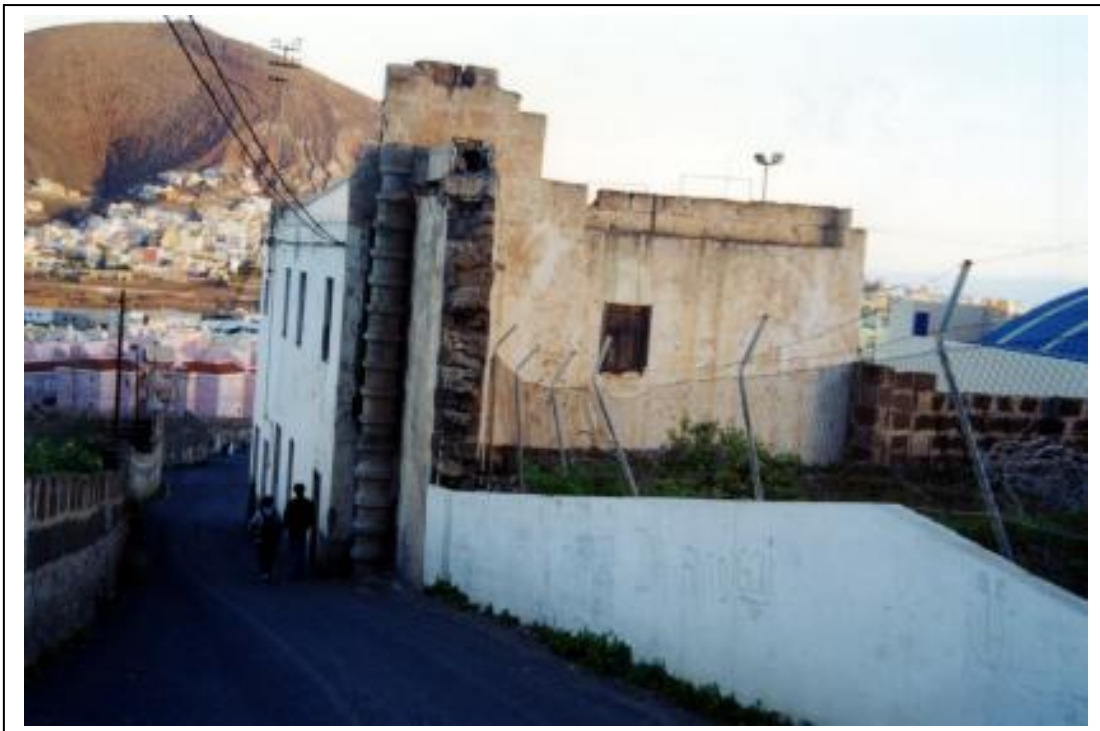
FOTO:

DENOMINACIÓN: MOLINO DEL INGENIO

FECHA CATALOGACIÓN 2.003	OBSERVACIONES REDACTOR: EDIFICIO DE PLANTA IRREGULAR, HECHO EN SILLERÍA Y CAL. TIENE UNA ALTURA DE DOS PISOS Y TECHO PLANO ALTURA: 8 METROS. TIENE LA MAQUINARIA EN BUEN ESTADO. EL EDIFICIO CARECE DE INTERÉS ARQUITECTÓNICO	
DECLARACIÓN B.I.C:		
FECHA INCOACIÓN:		
FECHA PUBLICACIÓN:		
CRITERIOS DE CATALOGACIÓN:	GRADO PROTECCIÓN	TIPO DE INTERVENCIÓN
CALIDAD COMPOSITIVA	INTEGRAL	<u>CONSERVACIÓN</u>
CALIDAD CONSTRUCTIVA	AMBIENTAL	CONSOLIDACIÓN
CONJUNTO	<u>PARCIAL</u>	<u>RESTAURACIÓN</u>
HISTORIA		REHABILITACIÓN
<u>SINGULARIDAD</u>		REMODELACIÓN
<u>TIPOLOGÍA</u>

SE PROTEGERÁ ÚNICAMENTE LA PARTE ANTIGUA DEL EDIFICIO, QUE ES DONDE SE ENCUENTRA LA MAQUINARIA DEL MOLINO.
