Revisión del Plan General de Ordenación de Santa María de Guía.
Adaptación a las Directrices de Ordenación General y del Turismo.

CATÁLOGO DE ELEMENTOS PROTEGIDOS

Tomo II

ARQUITECTÓNICO Y ETNOGRÁFICO

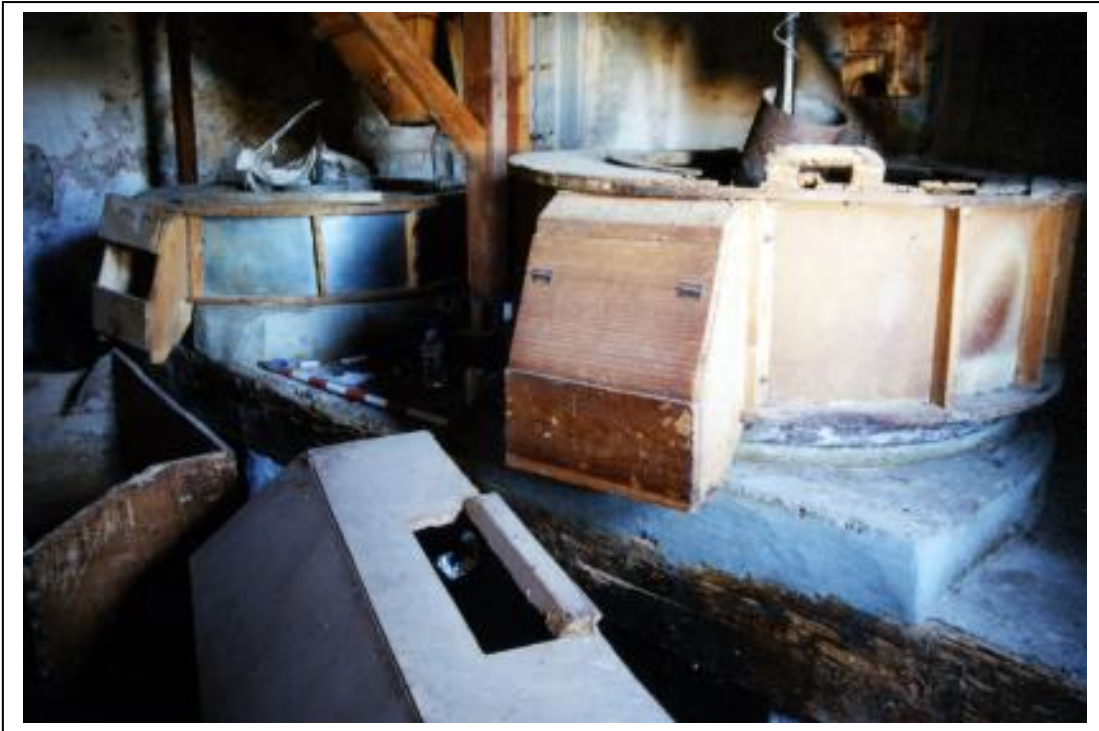
FOTO:

DENOMINACIÓN: MOLINO DEL PALOMAR

DESGASTE DE LA CAL.

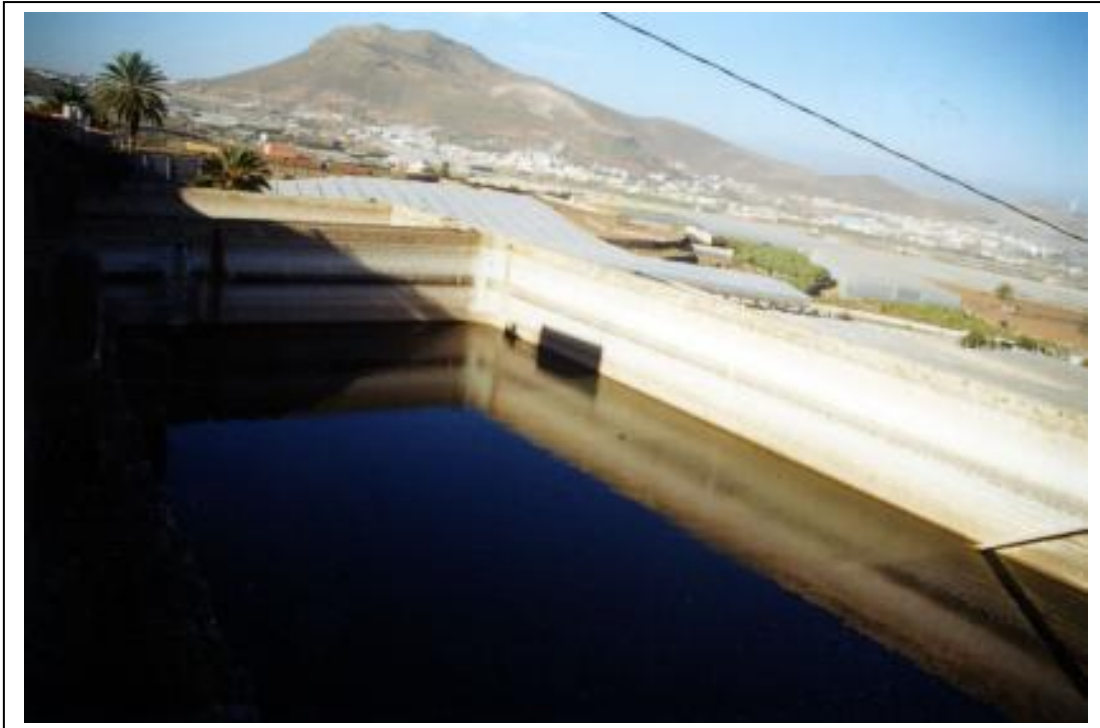
FOTO:

AMBOS TIENEN ESCALERA DE ACCESO AL INTERIOR DE CANTERÍA LOS MUROS SE ENSANCHAN HACIA LA BASE A TRAVÉS DE PLANOS INCLINADOS.

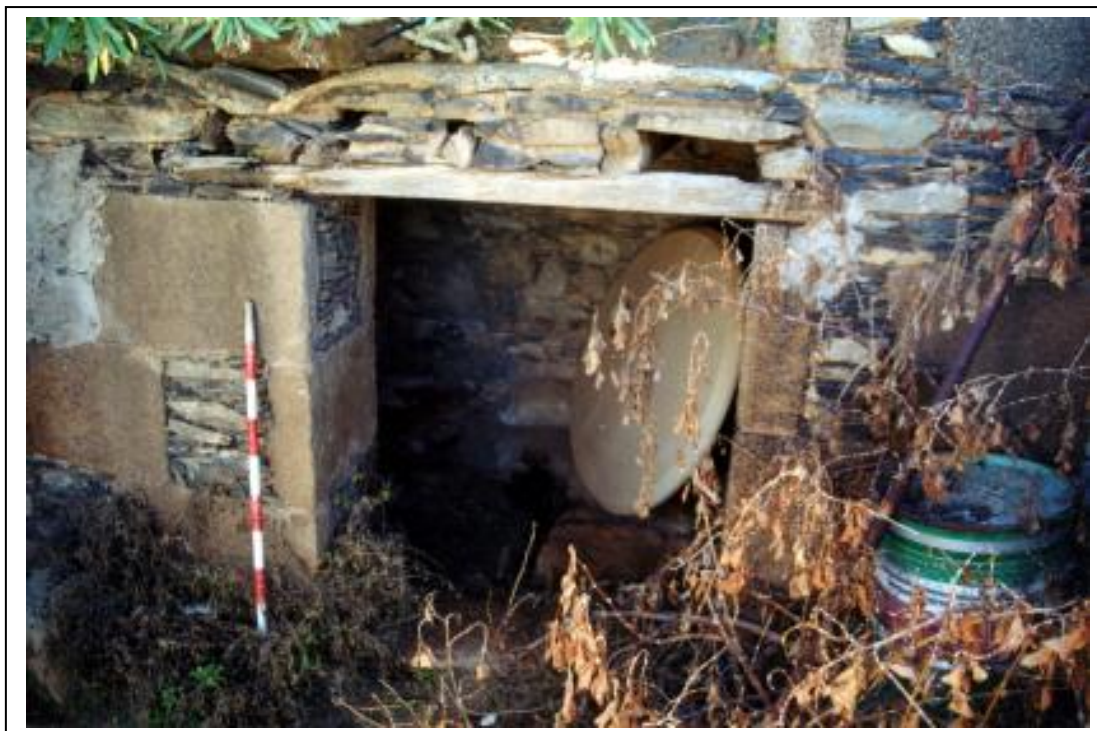
FOTO:

<p>CUARTOS ADOSADOS Y PARTE SUPERIOR TAPADO CON MALLAS.</p>

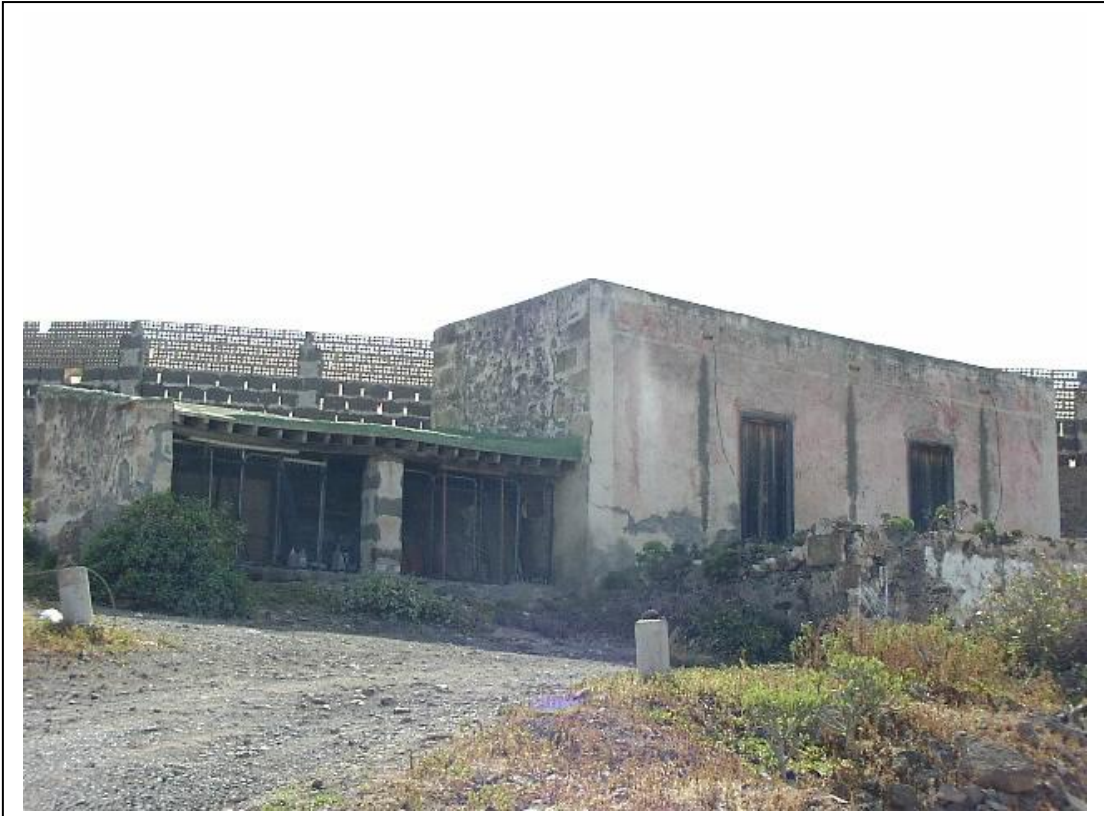
FOTO:

MATERIALES	ESTADO	OBSERVACIONES
fachada	Cuerpo rectangular con cubierta plana, al que se adosa otro con cubierta inclinada, con muros de piedra	Regular	Mantener su estructura muraria
revestimientos	Mortero de cal y arena	Regular	Utilizar mismos materiales para su restauración
carpintería	Madera de riga barnizada	Mal	Utilizar madera con calidades y diseño similares para la rehabilitación
Dinteles, jambas y alféizar	No posee	-----	-----
balcones	No posee	-----	-----
zócalos	No posee	-----	-----
Cornisa	No posee		
Eltos.decorativo	No posee	-----	-----
color	Rojo inglés, combinado con blanco en esquinas, cornisa pretil y zócalo	-----	-----
escaleras	No posee	-----	-----
cubierta	Plana con entramado de madera	-----	-----
patio	-----	-----	-----
Otros elementos	Terraza de acceso	Mal	Requiere recuperación de sus muros perimetrales

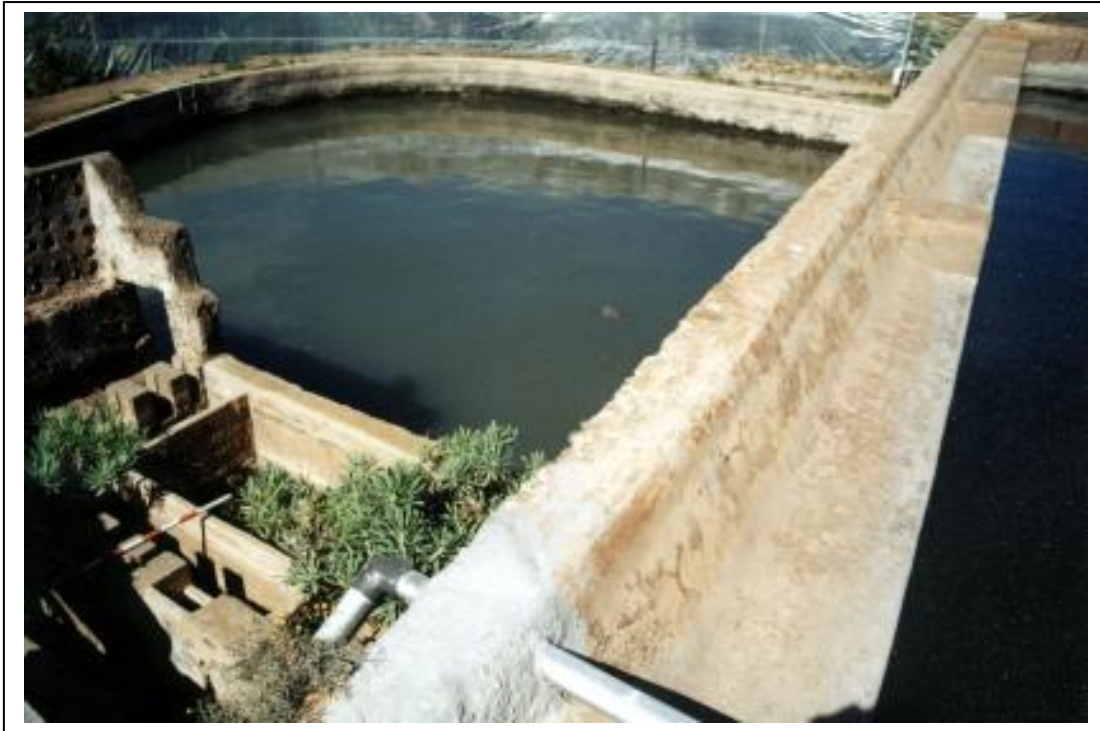
FOTO:

LIGEROS ARREGLOS CON MEZCLA.

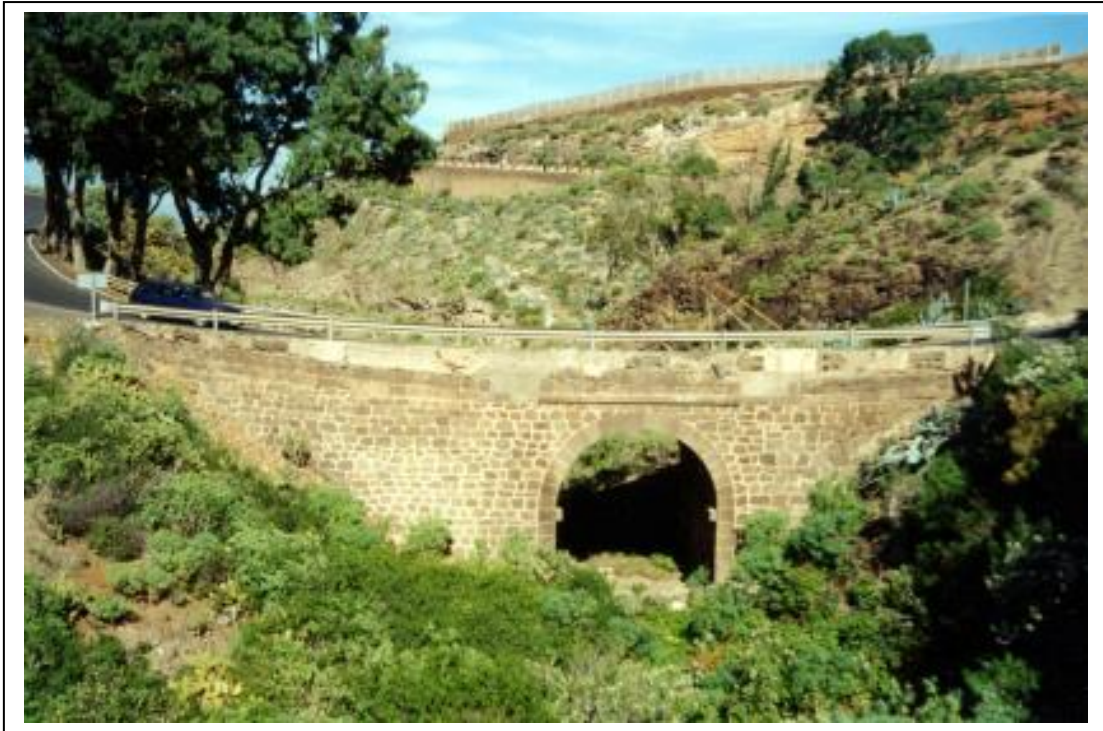
FOTO:

ARREGLOS CON MEZCLA EN LA PARTE ALTA. ARCO.	HAY UNA GRIETA QUE ATRAVIESA EL
--	---------------------------------

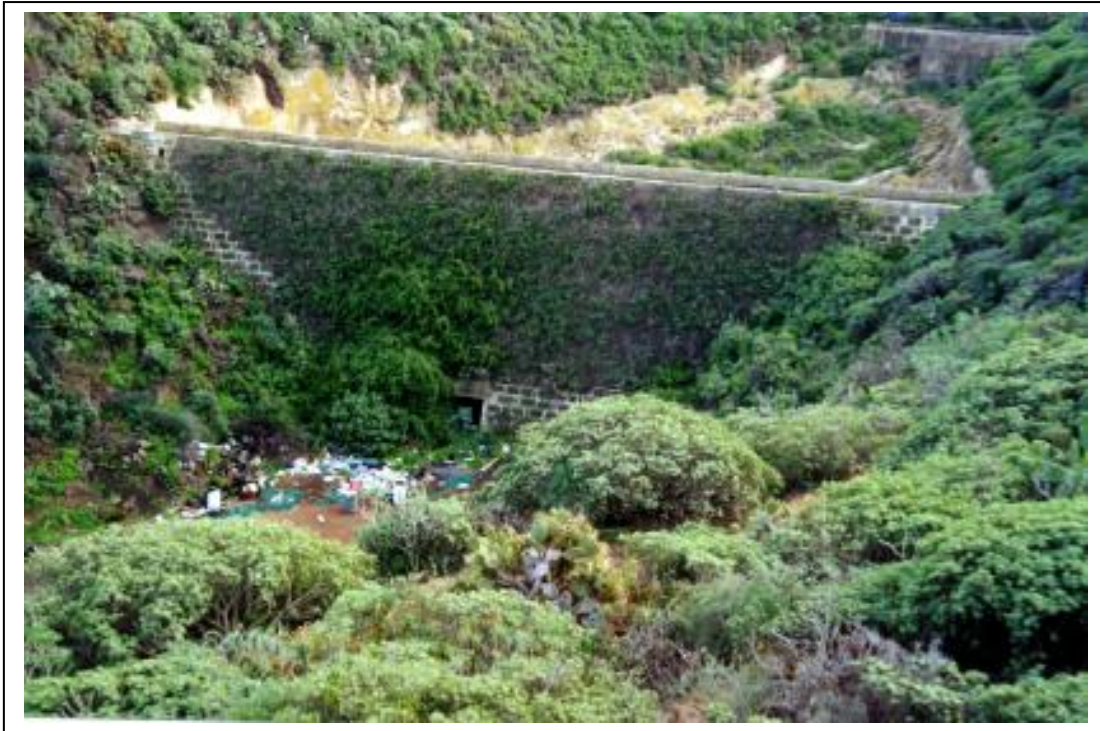
FOTO:

<p>PRESENCIA DE BASURA JUNTO AL MURO. INTERIOR DE LA PRESA.</p>	<p>VEGETACION EN EL MURO Y EN EL</p>
---	--------------------------------------

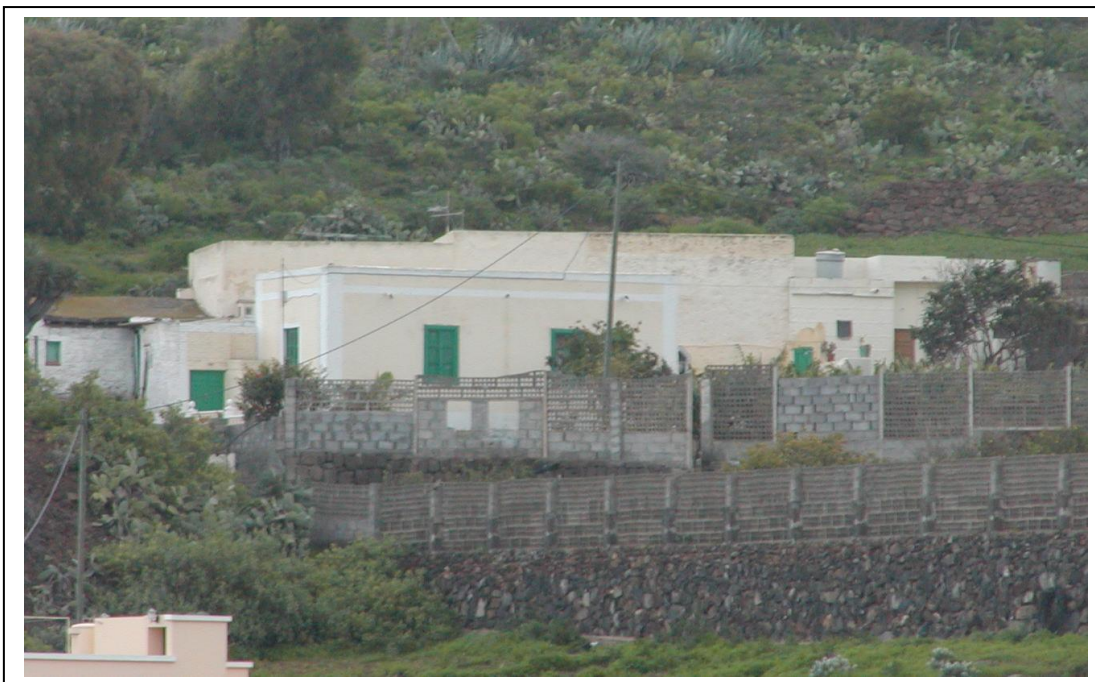
FOTO:

MATERIALES	ESTADO	OBSERVACIONES
fachada	Conjunto de dos viviendas, que conforman diferentes volúmenes de cubierta plana y muros de canto mas alpende y anexos agrícolas con cubierta inclinada	Bien	Mantener su estructura muraria
revestimientos	Mortero de cal y arena	Bien	-----
carpintería	Madera de riga pintada	Regular	Utilizar madera con diseño y calidades similares
Dinteles, jambas y alféizar	No posee	-----	-----
balcones	No posee	-----	-----
zócalos	No posee	-----	-----
Cornisa	No posee		
Eltos.decorativo	No posee	-----	-----
color	Ocre, resaltando esquinas, cornisas y pretilos con color blanco	Bueno	Estudiar su composición de colores, utilizando pintura a la cal
escaleras	No se define en su volumen	-----	-----
cubierta	Plana en viviendas con entramado parcial de madera y teja con madera en las inclinadas	Regular	-----
patio	Central a modo de distribuidor cubierta de uralita	Regular	Estudiar la disposición de esta cubierta y sus materiales

LAS ESTRUCTURAS NUEVAS SE ADAPTARÁN A LAS TRADICIONALES. SE PERMITE LA COEXISTENCIA DE DOS VIVIENDAS EN EL CONJUNTO EDIFICADO EN LAS CONDICIONES ACTUALES.

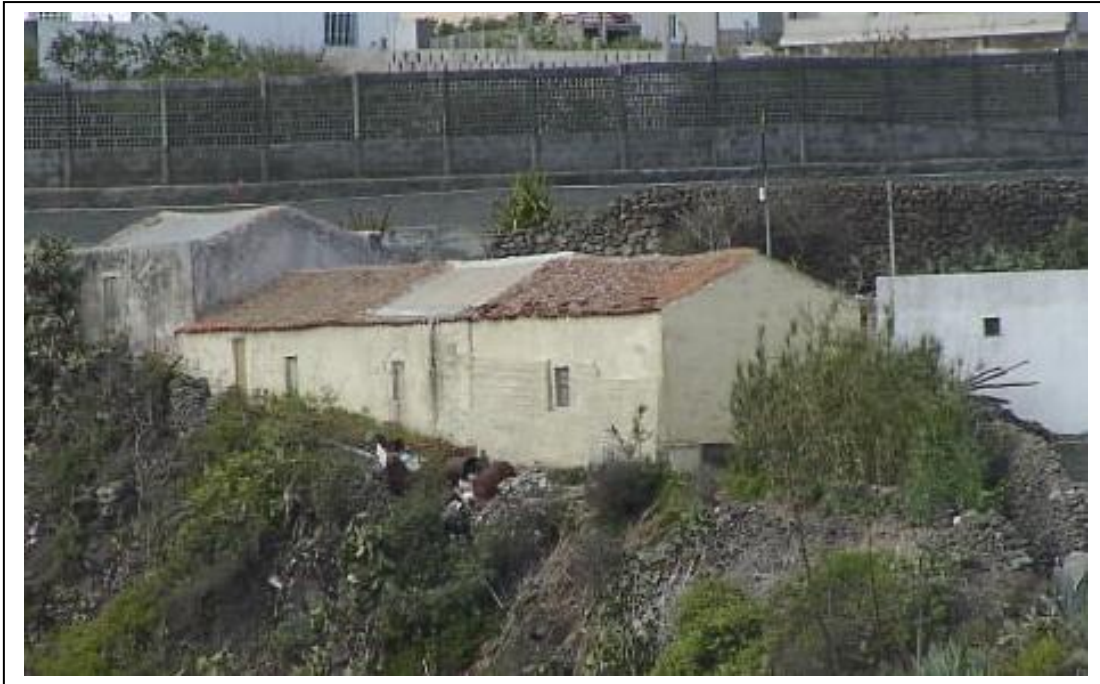
FOTO:

MATERIALES	ESTADO	OBSERVACIONES
fachada	Sucesión de cuerpo contiguo de cubierta en dos aguas y muro de canto	Regular	Conservar su estructura muraria
revestimientos	Mortero de cal y arena	Regular	Utilizar los mismos materiales para su restauración
carpintería	Madera de riga pintada	Regular	Utilizar madera con calidades y diseños similares para su reposición
Dinteles, jambas y alféizar	No posee	-----	-----
balcones	No posee	-----	-----
zócalos	No posee	-----	-----
Cornisa	No posee	-----	-----
Eltos.decorativo	No posee	-----	-----
color	ocre	-----	Utilizar pinturas a la cal y gamas de colores que faciliten su integración en el territorio.
escaleras	No posee	-----	-----
cubierta	A dos aguas, de teja ceramica curva, con estramados de madera interior.	-----	Utilizar similares materiales para su restauración y mantener vista la madera interior
patio	-----	-----	-----
Otros elementos	Espacios exteriores	-----	Control limpieza de vertidos sobre la ladera. Plantación entre otras de una palmera de 4 mt. de altura

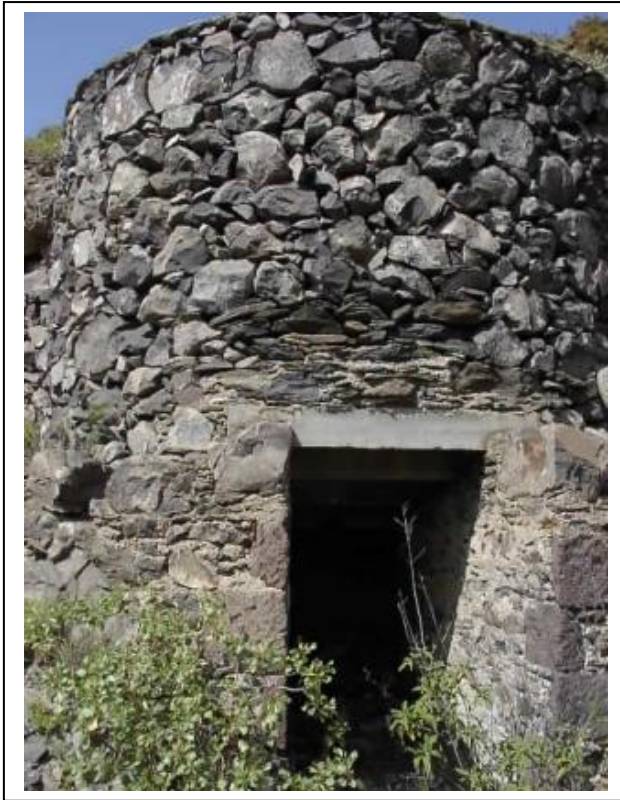
FOTO:

MATERIALES	ESTADO	OBSERVACIONES
fachada	Cuerpo cilíndrico de piedra seca y cantería	Bueno	Mantener su estructura.
revestimientos	-----	-----	-----
carpintería	-----	-----	-----
Dinteles, jambas y alféizar	dintel de hormigón	-----	-----
balcones	-----	-----	-----
zócalos	-----	-----	-----
Cornisa	-----	-----	-----
Eltos.decorativo	-----	-----	-----
color	-----	-----	-----
escaleras	-----	-----	-----
cubierta	-----	-----	-----
patio	-----	-----	-----
Otros elementos	Espacios exteriores.		Necesaria la limpieza y medidas de protección.

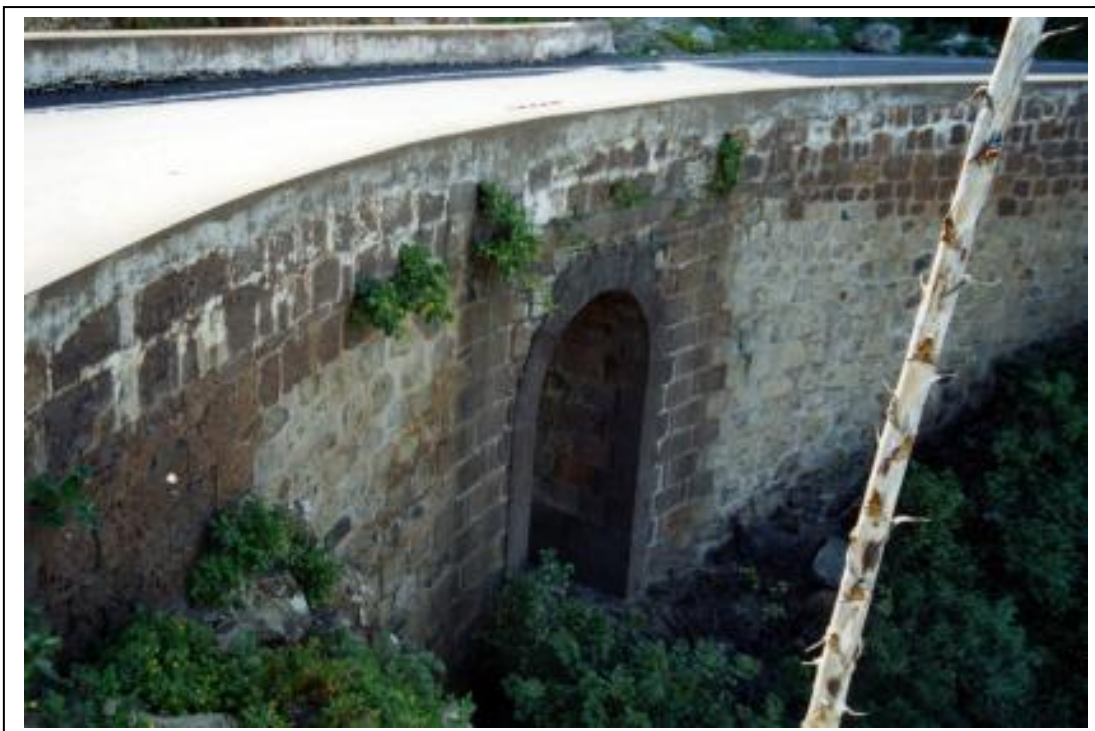
FOTO:

ESTA ASFALTADO.	DESGASTE LEVE DE CAL.
-----------------	-----------------------

MATERIALES	ESTADO	OBSERVACIONES
fachada	Puente de canto visto y piedra de cantería	Bueno	-----
revestimientos	Sellado de juntas con mortero de cal y arena	Regular	Utilizar mismos materiales para su restauración
carpintería	-----	-----	-----
Dinteles, jambas y alféizar	-----	-----	-----
balcones	-----	-----	-----
zócalos	-----	-----	-----
Cornisa	-----	-----	-----
Eltos.decorativo	Perimetro del ojo resaltado con piedra de cantería.	Bueno	-----
color	-----	-----	-----
escaleras	-----	-----	-----
cubierta	-----	-----	-----
patio	-----	-----	-----
Otros elementos	-----	-----	-----

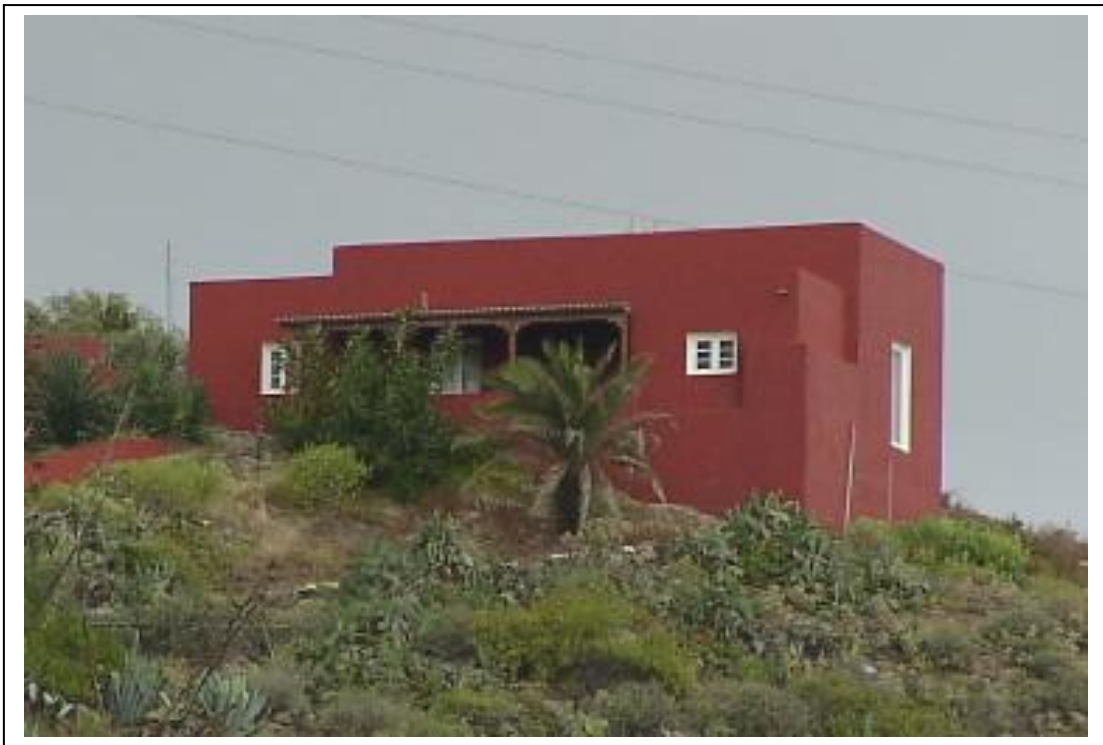
FOTO:

MATERIALES	ESTADO	OBSERVACIONES
fachada	Cuerpo principal rectangular con cubierta plana al que se adosan volúmenes más pequeños y un porche de tejas con paredes de canto	Bueno	-----
revestimientos	Mortero de cal, arena y cemento	Bueno	-----
carpintería	Madera pintada	-----	-----
Dinteles, jambas y alféizar	No posee	-----	-----
balcones	No posee	-----	-----
zócalos	No posee	-----	-----
Cornisa	No posee	-----	-----
Eltos.decorativo	No posee	-----	-----
color	Rojo inglés	Bueno	Estudiar composición de colores
escaleras	No se definen en su volumetría	-----	-----
cubierta	Plana	Bueno	-----
patio	No posee	bueno	-----
Otros elementos	Porche-terracea de tejas con estancia y pilares de madera	Bueno	Propuesta de jardinería exterior.

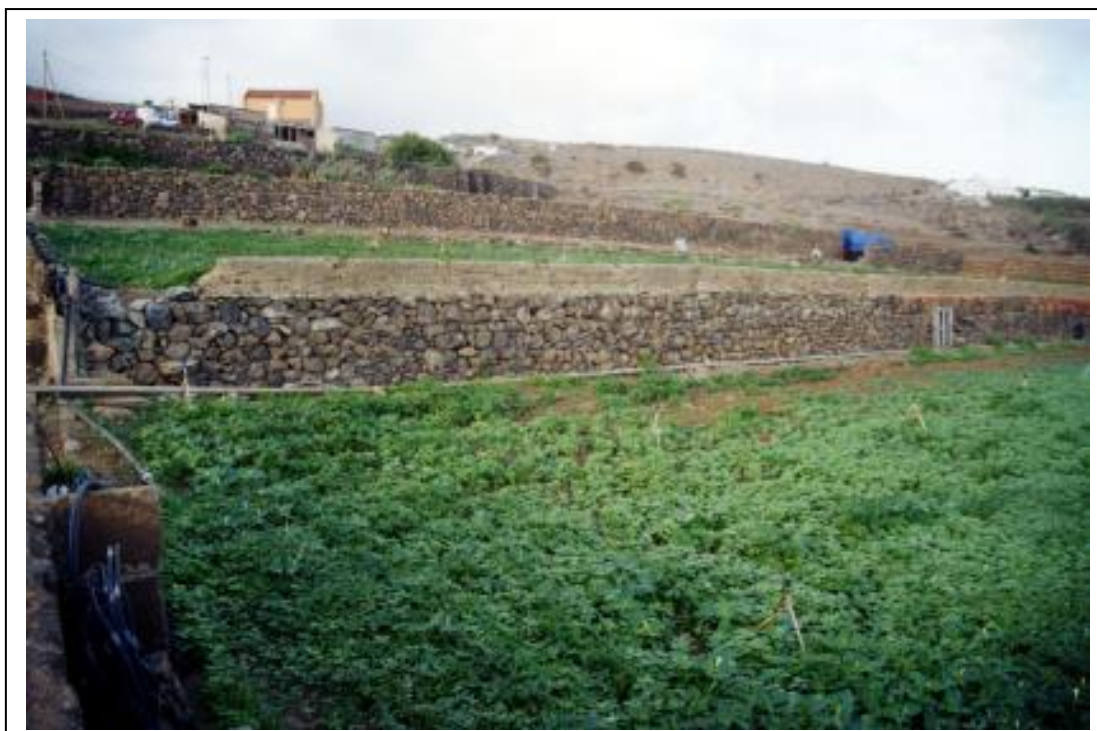
FOTO:

HAY ALGUNAS EDIFICACIONES JUNTO A LOS BANCALES Y SE HA COLOCADO ESTRUCTURAS DE INVERNADERO. ATERRAMIENTO DE LAS ACEQUIAS.

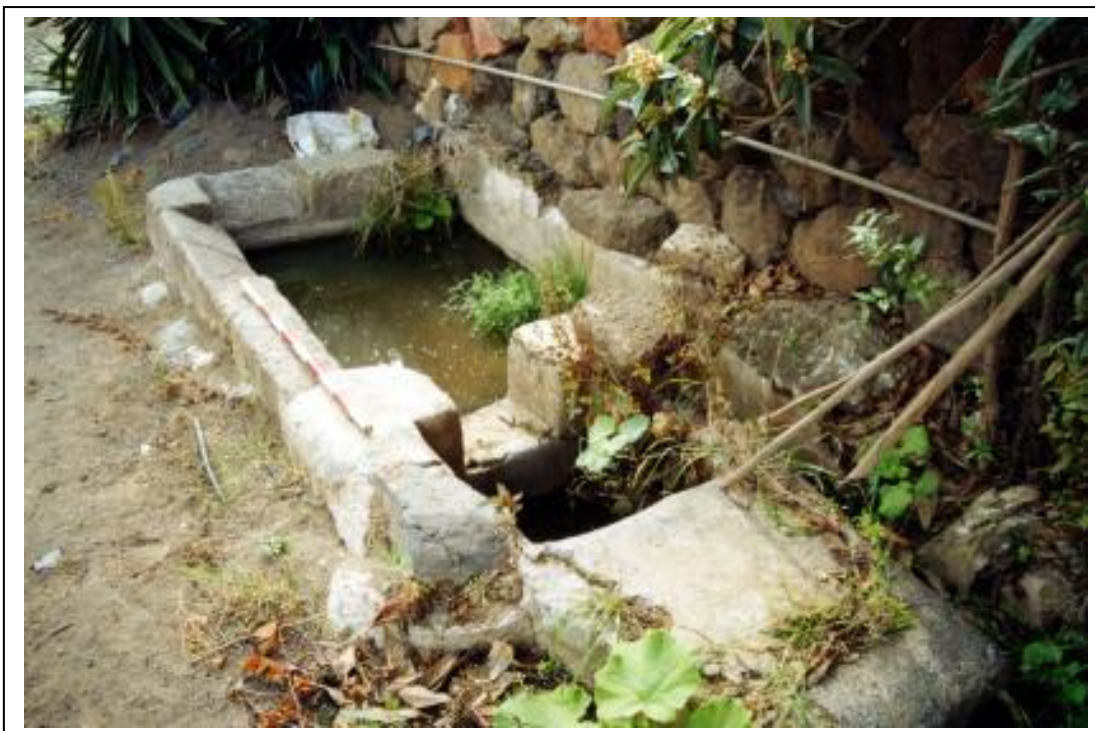
FOTO:

PRESENTA VEGETACION Y TIERRA EN EL INTERIOR.	DESGASTE DE LA CAL.
--	---------------------

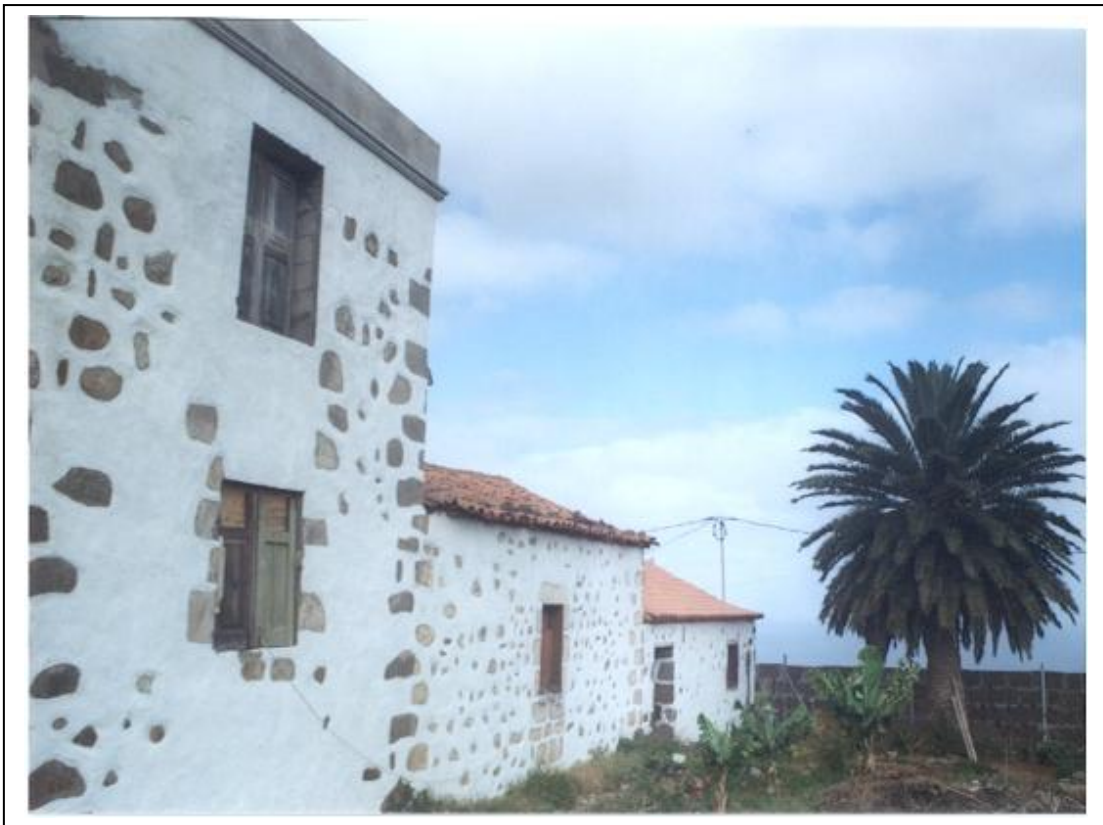
FOTO:

MATERIALES	ESTADO	OBSERVACIONES
fachada	Cubierta principal rectangular de dos plantas al que se adosan otras de una planta con cubierta de tejas a dos aguas con muro de piedra y esquineros de canteados	Bueno	Conservar su estructura muraria y volumetría
revestimientos	Mortero de cal y arena que deja vistas piedras salteadas de muro de" almendrados"	Bueno	Se recomienda recuperar el revestimiento tradicional
carpintería	Madera de riga barnizada	Regular	Utilizar madera de diseño y calidades similares para su restauración
Dinteles, jambas y alféizar	No posee	---	-----
balcones	No posee	-----	-----
zócalos	No posee	-----	-----
Cornisa	De piedra en su cuerpo de dos plantas	Bien	-----
Eltos.decorativo	No posee	-----	-----
color	Blanco	-----	Utilizar pinturas a la cal y colores
escaleras	No se definen en su volumetría	-----	-----
cubierta	Plana en el cuerpo de 2 plantas y de tejas a dos aguas en los de una planta -entramado de madera	Bien	-----

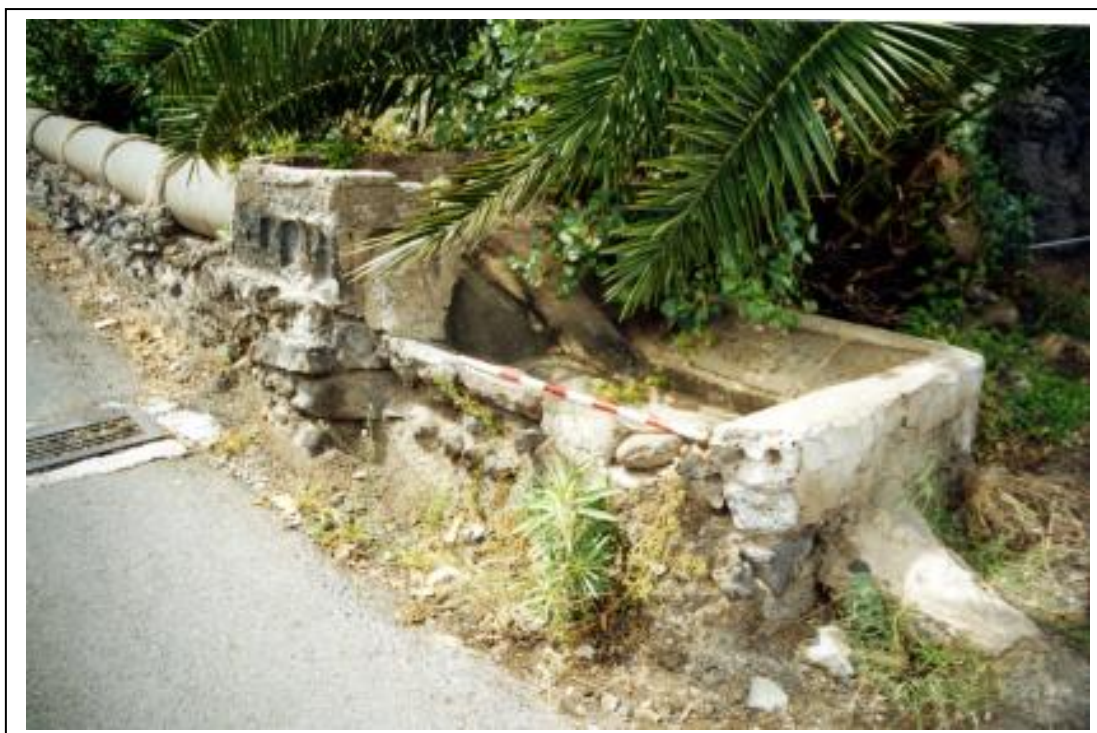
FOTO:

ARREGLOS CON MEZCLA Y PELIGRO AL ESTAR JUNTO A LA VÍA PRINCIPAL DE LA ZONA.

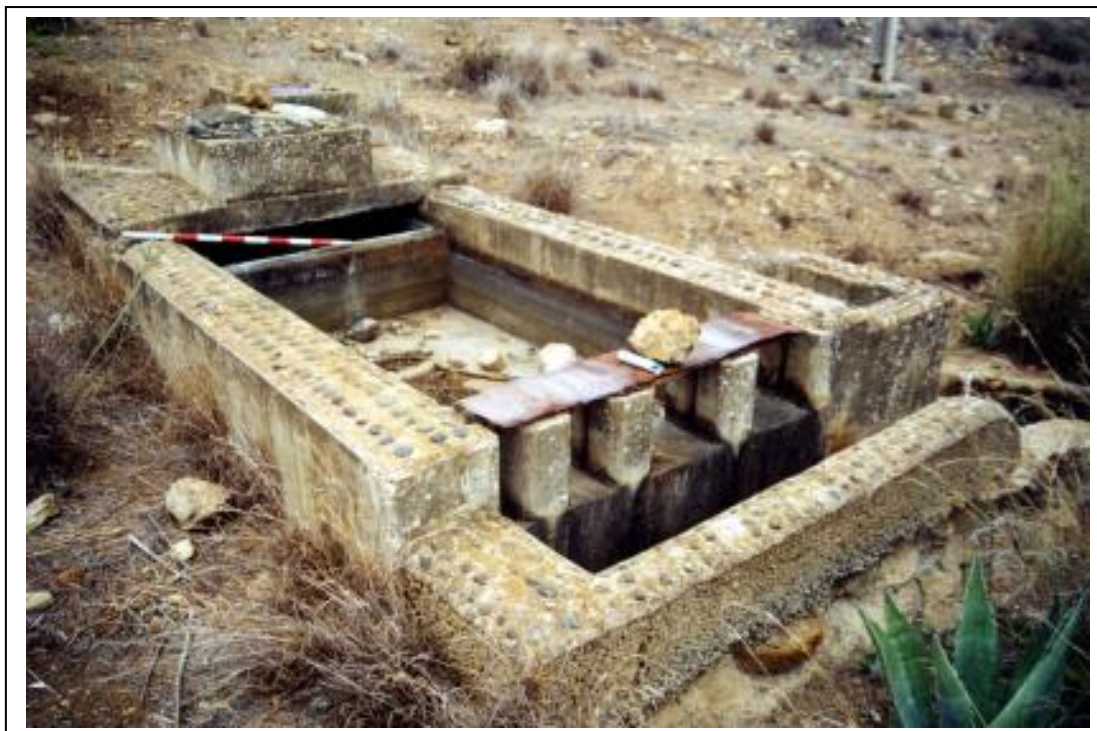
FOTO:

HAY PINTADAS EN LA CANTONERA.

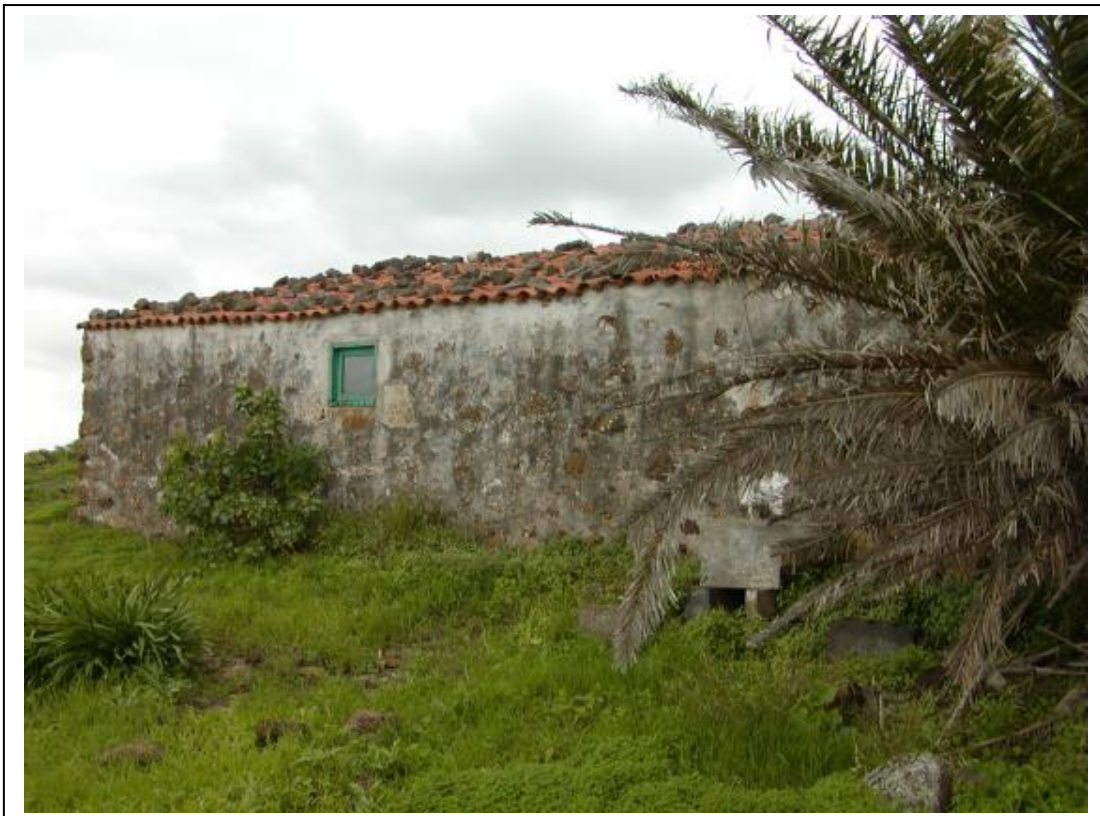
FOTO:

FECHA CATALOGACIÓN 2.003	OBSERVACIONES REDACTOR: VIVIENDA RURAL DE PLANTA CUADRANGULAR Y TEJADO A DOS AGUAS.	
DECLARACIÓN B.I.C:		
FECHA INCOACIÓN:		
FECHA PUBLICACIÓN:		
CRITERIOS DE CATALOGACIÓN: CALIDAD COMPOSITIVA <u>CALIDAD CONSTRUCTIVA</u> CONJUNTO HISTORIA SINGULARIDAD <u>TIPOLOGÍA</u>	GRADO PROTECCIÓN <u>INTEGRAL</u> AMBIENTAL PARCIAL	TIPO DE INTERVENCIÓN <u>CONSERVACIÓN</u> CONSOLIDACIÓN <u>RESTAURACIÓN</u> REHABILITACIÓN REMODELACIÓN

CONSERVACIÓN DE LOS ESTRUCTURAS ORIGINALES NO LAS AÑADIDAS.

MATERIALES	ESTADO	OBSERVACIONES
fachada	Edificación con cuerpo principal rectangular y anexo en "L" con muros de piedra y cubierta	Regular	Conservar su estructura muraria.
revestimientos	Mortero de cal y arena	Mal	Utilizar los mismos materiales para su restauración
carpintería	Madera de riga barnizada	Regular	Utilizar madera con diseño y calidades característicos
Dinteles, jambas y alféizar	No posee	-----	-----
balcones	No posee	-----	-----
zócalos	No posee	-----	-----
Cornisa	No posee	-----	-----
Eltos.decorativo	No posee	-----	-----
color	Indefinido	-----	Utilizar colores que faciliten su integración en el paisaje y pinturas a la cal
escaleras	No posee	-----	-----
cubierta	Tejas a un agua con estructura de madera	Regular	Utilizar materiales similares para su restauración y mantener vista su estructura de <i>madera</i>
patio	-----	-----	-----
Otros elementos	Espacios exteriores.	-----	Limpieza de sus alrededores con recomendación de plantación de una palmera de 5mts. de altura.

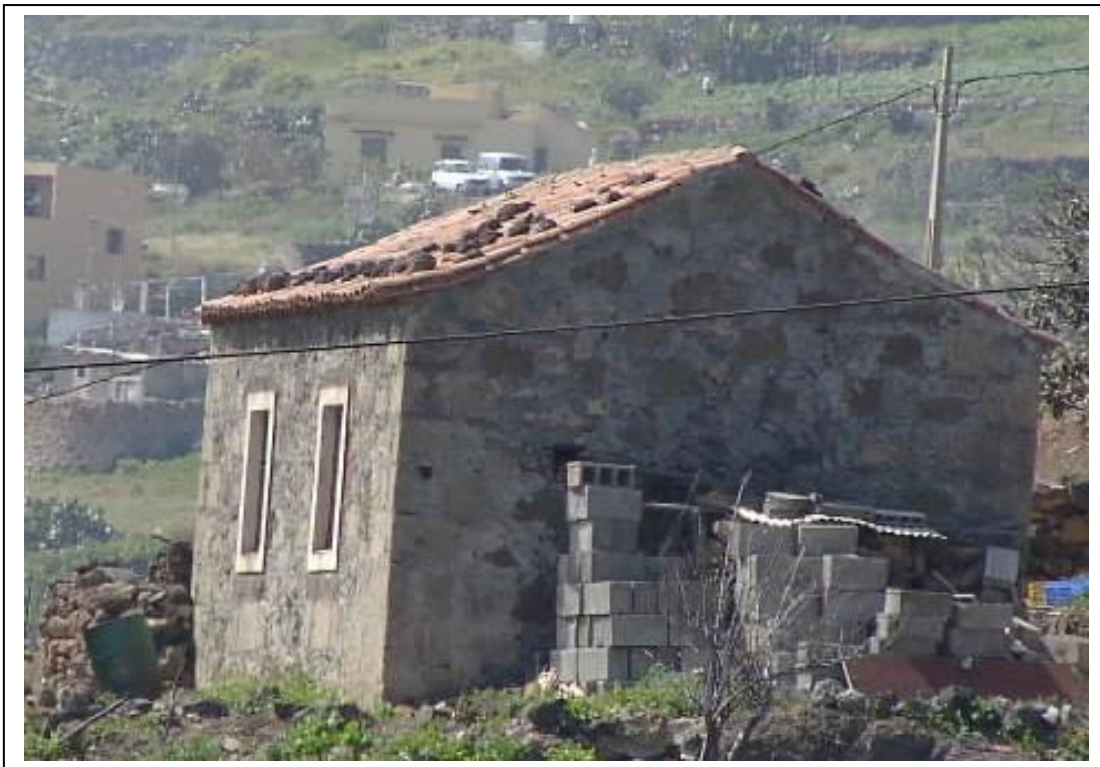
FOTO:

FECHA CATALOGACIÓN	OBSERVACIONES REDACTOR: SENCILLA VIVIENDA CON TEJADO A DOS AGUAS, MUROS DE PIEDRA SECA SIN ENCALAR. MUESTRA PERFECTAMENTE LA TECNICA CONSTRUCTIVA DE LOS MUROS Y DE LAS JAMBAS, ESQUINAS Y DINTELES DE LA ARQUITECTURA RURAL. TODA LA CANTERIA CIEGA PROCEDE DE LA PEQUEÑA CANTERA EXPLOTADA PERFECTAMENTE EN EL CERCANO PAGO DE CUEVAS BLANCAS. ES UN PIEDRA MUY PARECIDA A LA RI ANCA DEI GIINIGIADA	
DECLARACIÓN B.I.C:		
FECHA INCOACIÓN:		
FECHA PUBLICACIÓN:		
CRITERIOS DE CATALOGACIÓN:	GRADO PROTECCIÓN	TIPO DE INTERVENCIÓN
CALIDAD COMPOSITIVA	INTEGRAL	CONSERVACIÓN
<u>CALIDAD CONSTRUCTIVA</u>	<u>AMBIENTAL</u>	CONSOLIDACIÓN
CONJUNTO	PARCIAL	RESTAURACIÓN
HISTORIA		<u>REHABILITACIÓN</u>
SINGULARIDAD		REMODELACIÓN
<u>TIPOLOGÍA</u>

ADECUACION, MEJORA DE LAS CONDICIONES DE HABITABILIDAD O REDISTRIBUCION DEL ESPACIO INTERIOR, MANTENIENDO LAS CARACTERÍSTICAS TIPOLOGICAS DEL EDIFICIO.

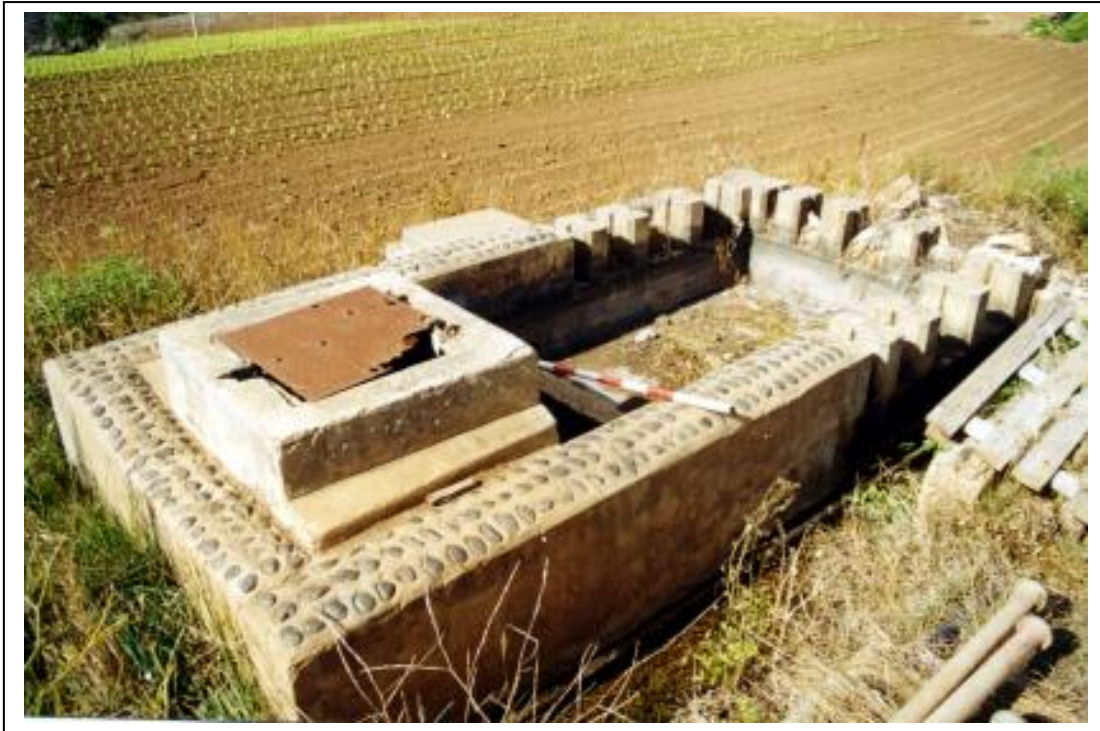
FOTO:

EL AGUA PROVIENE DE LA PRESA DEL BREZAL. SE ENCUENTRA EN BUEN ESTADO DE CONSERVACION. PRESENTA CIERTA RECOLONIZACION VEGATAL.

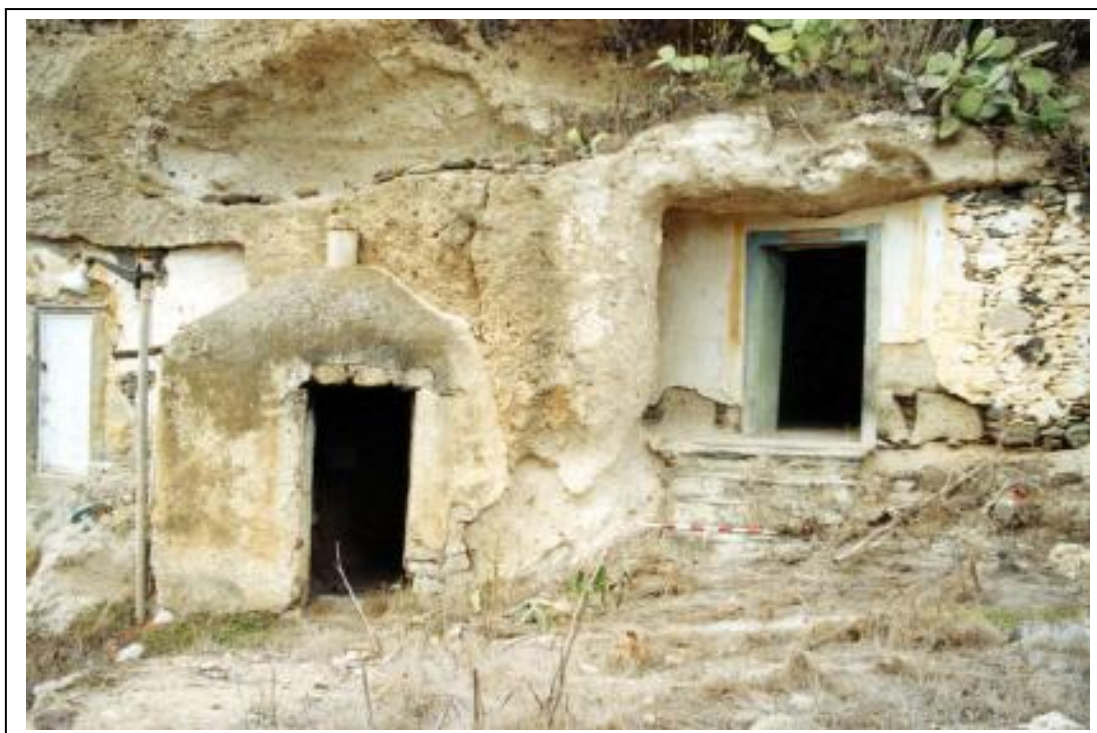
FOTO:

DESGASTE LEVE DE LAS PAREDES DE LAS CUEVAS Y PRESENCIA DE TRASTOS.

MATERIALES	ESTADO	OBSERVACIONES
fachada	Cueva excavada en toba volcánica de canto, cerramiento con mortero de cal.	Regular	Requiere estudio de estabilidad.
revestimientos	-----	-----	-----
carpintería	Madera con reseros de madera pintado de verde	Mal	Requiere su reposición de madera para pintar
Dinteles, jambas y alféizar	Jambas de madera	-----	Requiere su restauración
balcones	-----	-----	-----
zócalos	-----	-----	-----
Cornisa	-----	-----	-----
Eltos.decorativo	-----	-----	-----
color	Color blanco	Mal	Requiere estudio de pared de canto.
escaleras	-----	-----	-----
cubierta	-----	-----	-----
patio	-----	-----	-----
Otros elementos	Espacios exteriores	-----	Requiere su tratamiento y ajardinamiento.

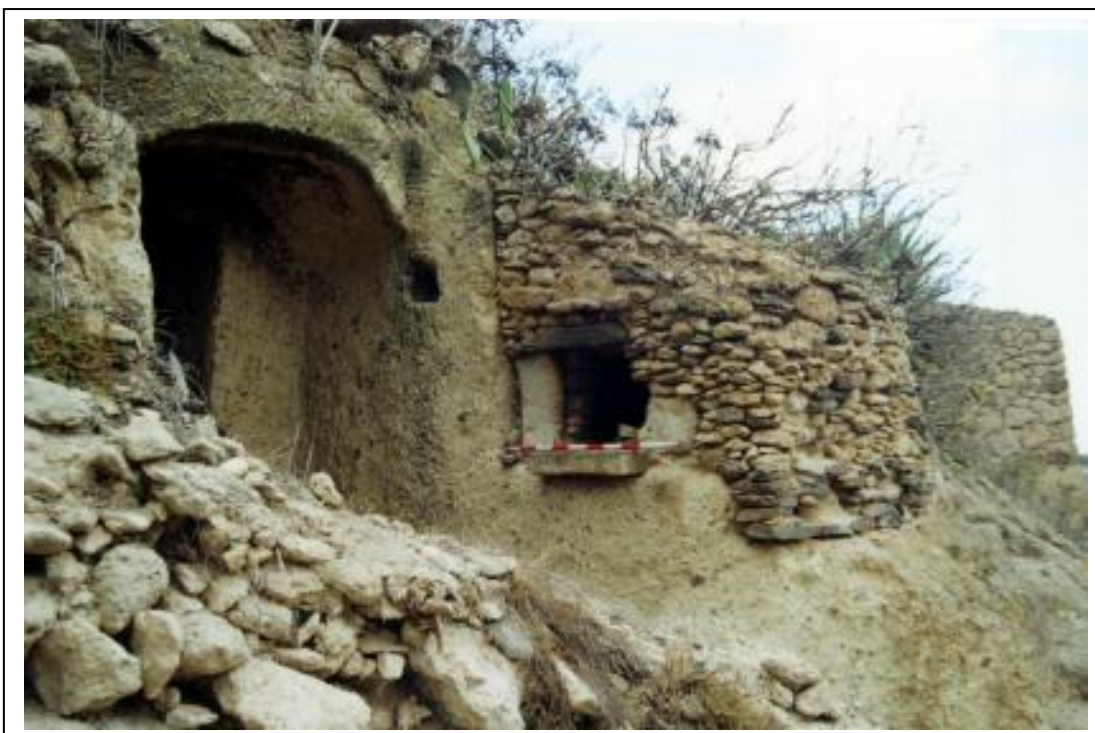
FOTO:

EN EL BANCAL INFERIOR HAY UN ESTANQUE CUEVA EN BUEN ESTADO. DESGASTE DEL HORNO POR EROSION DE LA TOSCA. PRESENCIA DE BIDONES EN EL INTERIOR DE LA CUEVA.
--

MATERIALES	ESTADO	OBSERVACIONES
fachada	Cueva excavada en toba volcánica de canto, cerramiento con mortero de cal.	Regular	Requiere estudio de estabilidad.
revestimientos	-----	-----	-----
carpintería	No existe	---	Requiere carpintería de madera para pintar
Dinteles, jambas y alféizar	-----	-----	-----
balcones	-----	-----	-----
zócalos	-----	-----	-----
Cornisa	-----	-----	-----
Eltos.decorativo	-----	-----	-----
color	-----	-----	-----
escaleras	-----	-----	-----
cubierta	-----	-----	-----
patio	-----	-----	-----
Otros elementos	Elementos exteriores	-----	Requiere un estudio profundo de los niveles respecto a la entrada.

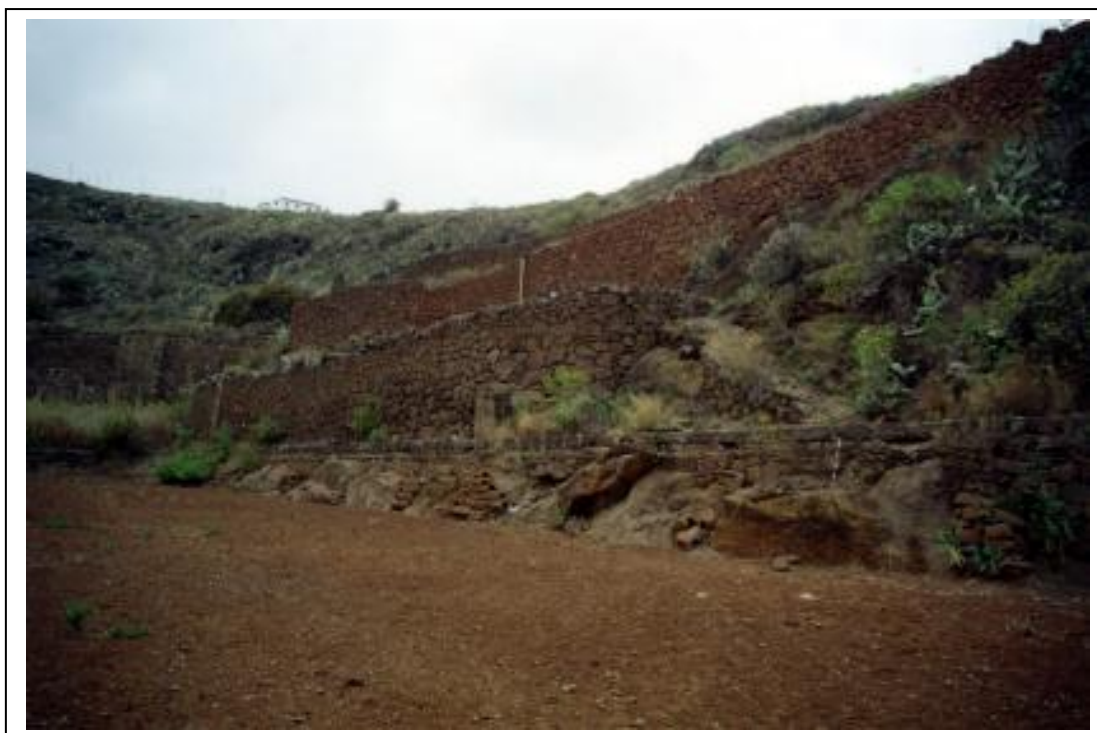
FOTO:

RECOLONIZACION VEGETAL EN EL MURO DE LA PRESA. USO.	LOS BANCALES SE MANTIENEN EN USO.
--	--------------------------------------
