Revisión del Plan General de Ordenación de Santa María de Guía.  
Adaptación a las Directrices de Ordenación General y del Turismo.

**CATÁLOGO DE ELEMENTOS PROTEGIDOS**

**Tomo III**

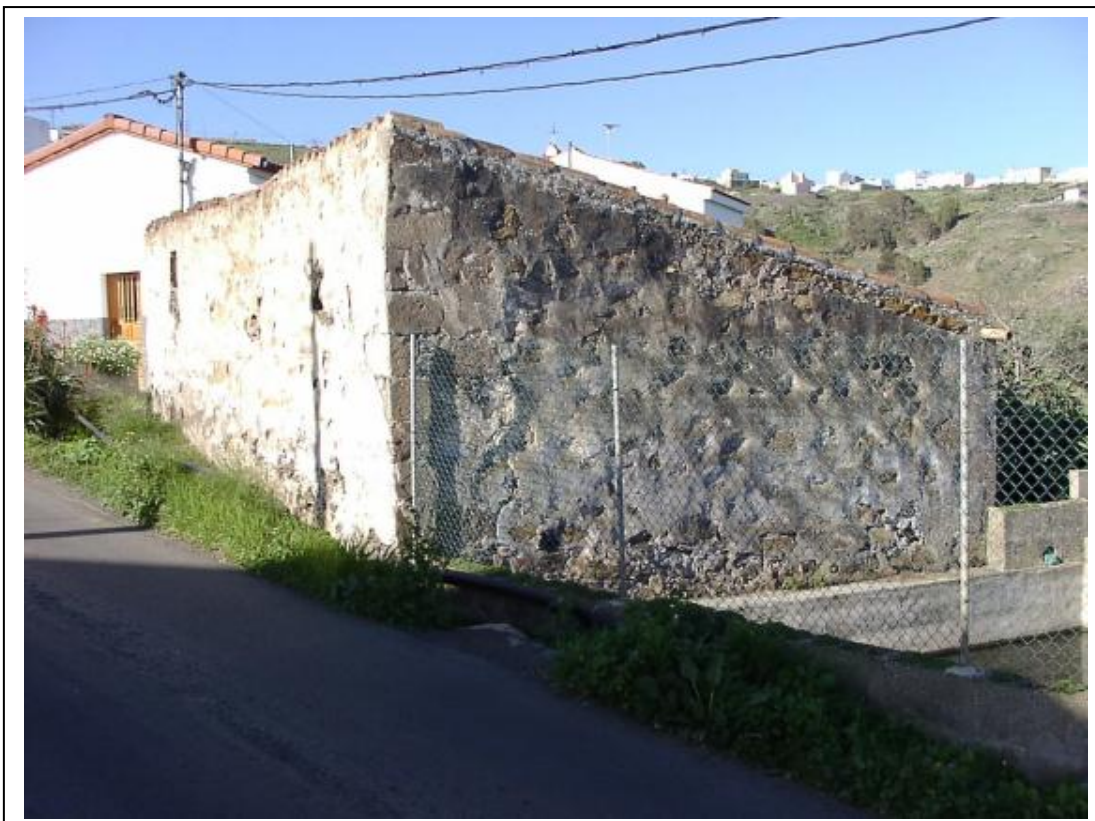
FOTO:

FECHA CATALOGACIÓN 2.003	OBSERVACIONES REDACTOR: ALPENDRES Y VIVIENDA RURAL TRADICIONAL CON TEJADO A UN AGUA Y MUROS DE PIEDRA SECA ENCALADOS.	
DECLARACIÓN B.I.C:		
FECHA INCOACIÓN:		
FECHA PUBLICACIÓN:		
<b>CRITERIOS DE CATALOGACIÓN:</b>	<b>GRADO PROTECCIÓN</b>	<b>TIPO DE INTERVENCIÓN</b>
CALIDAD COMPOSITIVA	INTEGRAL	CONSERVACIÓN
CALIDAD CONSTRUCTIVA	<u>AMBIENTAL</u>	CONSOLIDACIÓN
CONJUNTO	PARCIAL	RESTAURACIÓN
HISTORIA		<u>REHABILITACIÓN</u>
SINGULARIDAD		REMODELACIÓN
<u>TIPOLOGÍA</u>

MATERIALES	ESTADO	OBSERVACIONES
fachada	Cuerpos rectangulares alineados con cubierta inclinada y muros de piedra y cantos en las esquinas	Regular	Conservar sus muros y volumetría
revestimientos	Mortero de cal y arena	Regular	Utilizar los mismos materiales para su restauración
carpintería	Madera pintada	Regular	Utilizar madera con diseño característicos
Dinteles, jambas y alféizar	No posee	-----	-----
balcones	No posee	-----	-----
zócalos	No posee	-----	-----
Cornisa	No posee		
Eltos.decorativo	No posee	-----	-----
color	blanco	Mal	Utilizar pintura a la cal y colores que favorezcan su integración con el territorio
escaleras	No posee	-----	-----
cubierta	A un agua de tejas con empalizada interior	Regular	Utilizar materias similares pasa su rehabilitación
patio	No posee	-----	-----
Otros elementos	-----	-----	-----

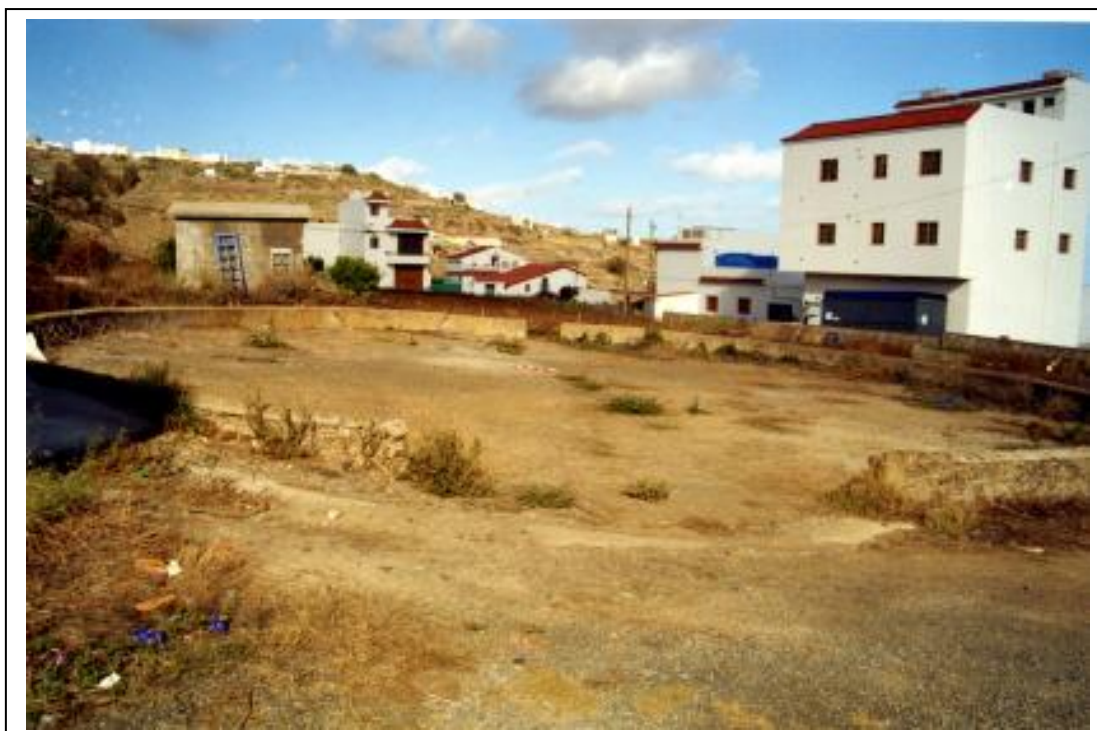
FOTO:

FECHA CATALOGACIÓN 2.003	OBSERVACIONES REDACTOR: ERA DE GRAN TAMAÑO ASENTADA EN UN LOMO PLANO. EL PISO ESTÁ HECHO EN PIEDRA Y CAL. PRESENTA MURO PERIMETRAL DE PIEDRA Y CAL DE MEDIO METRO DE ALTURA. HAY DOS ENTRADAS, UNA DE 3 METROS Y OTRA DE 0.6 METROS, AMBAS CON RANURAS EN LOS MUROS PARA HACER CERRAMIENTO.	
DECLARACIÓN B.I.C:		
FECHA INCOACIÓN:		
FECHA PUBLICACIÓN:		
CRITERIOS DE CATALOGACIÓN:	GRADO PROTECCIÓN	TIPO DE INTERVENCIÓN
CALIDAD COMPOSITIVA	<u>INTEGRAL</u>	<u>CONSERVACIÓN</u>
CALIDAD CONSTRUCTIVA	AMBIENTAL	CONSOLIDACIÓN
CONJUNTO	PARCIAL	<u>RESTAURACIÓN</u>
HISTORIA		REHABILITACIÓN
<u>SINGULARIDAD</u>		REMODELACIÓN
<u>TIPOLOGÍA</u>

RETOQUES CON MEZCLA EN MUROS Y PISO.  
LA ERA.

LIGERA VEGETACION EN EL INTERIOR DE

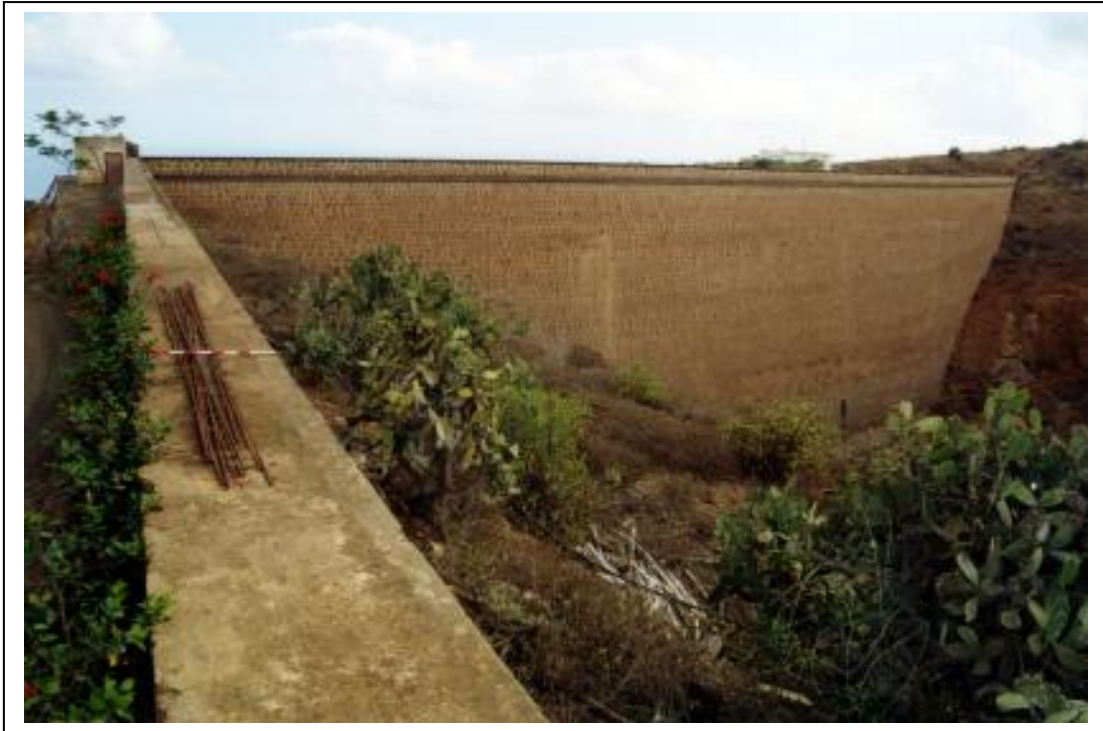
FOTO:

FECHA CATALOGACIÓN 2.003	OBSERVACIONES REDACTOR: PRESA DE GRANDES DIMENSIONES CON MURO FRONTAL ENSANCHADO EN LA BASE Y DOS PROYECCIONES LATERALES DE POCA ALTURA. REALIZADA EN PIEDRA, TIERRA Y CAL, CON ELEMENTOS DE CANTERIA Y FORRO INTERIOR DE CANTOS COGIDOS CON CAL.	
DECLARACIÓN B.I.C:		
FECHA INCOACIÓN:		
FECHA PUBLICACIÓN:		
<b>CRITERIOS DE CATALOGACIÓN:</b>  CALIDAD COMPOSITIVA <u>CALIDAD CONSTRUCTIVA</u> CONJUNTO HISTORIA <u>SINGULARIDAD</u> TIPOLOGÍA	<b>GRADO PROTECCIÓN</b>  <u>INTEGRAL</u> AMBIENTAL PARCIAL	<b>TIPO DE INTERVENCIÓN</b>  <u>CONSERVACIÓN</u> CONSOLIDACIÓN <u>RESTAURACIÓN</u> REHABILITACIÓN REMODELACIÓN

<p>ALTURA INTERIOR MÁXIMA 18 METROS. OTRA POR ENCIMA, A MITAD DE LADERA. 33.000 HORAS DE AGUA.</p> <p>VALLA METALICA EN LA PARTE ALTA DEL MURO.</p>	<p>TIENE UNA CANTONERA EN EL SALIDERO Y CAPACIDAD DE LA PRESA:</p>
---	--

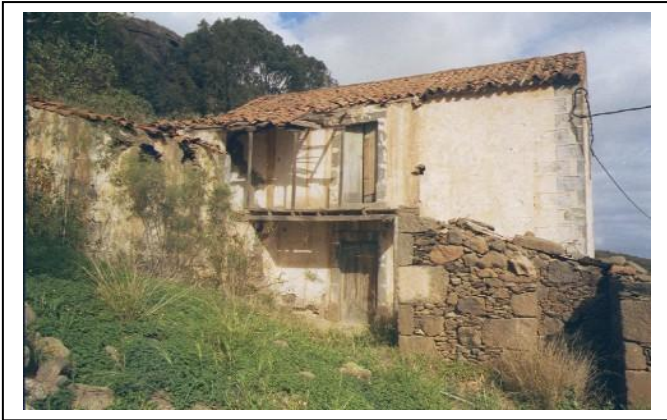
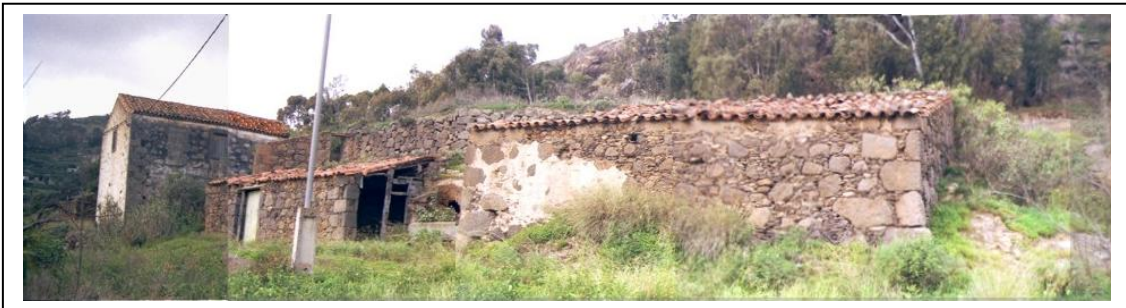
FOTO:

FECHA CATALOGACIÓN 2.003	OBSERVACIONES REDACTOR: CONJUNTO DE VIVIENDA CON TECHUMBRE A DOS AGUAS, BALCON CORREDOR EXTERIOR, HORNO DE PAN, ALPENDRE-CUADRA, ALPENDRE CUEVA Y ALPENDRE PAJAR DE GRAN VALOR ARQUITECTONICO Y ETNOGRAFICO.	
DECLARACIÓN B.I.C:		
FECHA INCOACIÓN:		
FECHA PUBLICACIÓN:		
CRITERIOS DE CATALOGACIÓN:	GRADO PROTECCIÓN	TIPO DE INTERVENCIÓN
<u>CALIDAD COMPOSITIVA</u>	<u>INTEGRAL</u>	<u>CONSERVACIÓN</u>
CALIDAD CONSTRUCTIVA	AMBIENTAL	CONSOLIDACIÓN
<u>CONJUNTO</u>	PARCIAL	<u>RESTAURACIÓN</u>
HISTORIA		REHABILITACIÓN
<u>SINGULARIDAD</u>		REMODELACIÓN
<u>TIPOLOGÍA</u>

EN EL CONJUNTO, HAY UN PEQUEÑO ALPENDRE DE UNOS 5 M <sup>2</sup> , AL ESTE DE LA VIVIENDA PRINCIPAL Y QUE SE ENCUENTRA ENTRE EL FINAL DE LA PISTA DE ACCESO AL CONJUNTO Y LOS CULTIVOS, QUE CARECE DE VALOR PATRIMONIA. LA PROTECCIÓN DE LA QUE GOZA TODO EL CONJUNTO NO LA DISFRUTA EL ALPENDRE EN CUESTIÓN. ESTÁ DIVIDIDO EN SU INTERIOR Y EN MUY MAL ESTADO.
---

MATERIALES	ESTADO	OBSERVACIONES
<b>fachada</b>	Viviendas en dos plantas con cubierta a dos aguas y muros de cantos y complemento ganadero cercano con cubierta a un agua y muros de piedra.	Mal	Requiere rehabilitación, conservando sus muros y volumetría.
<b>revestimientos</b>	Mortero de cal y arena en vivienda; inexistentes en los demás elementos	Mal	Utilizar los mismos materiales para la restauración de la vivienda
<b>carpintería</b>	Madera de riga barnizada	Mal	Utilizar madera con diseño y calidades similares
<b>Dinteles, jambas y alféizar</b>	Resaltado con piedra de cantería en vivienda. No poseen los demás elementos.	bien	-----
<b>balcones</b>	El acceso a la planta alta de la vivienda se produce mediante una balconada cubierta de tejas a modo de porche.	Mal	Requiere su reconstrucción, utilizando materiales similares
<b>zócalos</b>	No posee	-----	-----
<b>Cornisa</b>	No posee		
<b>Eltos.decorativos</b>	No posee	-----	-----

<b>color</b>	Blanco en vivienda, color inexistente en el resto.	Mal	Utilización de pinturas a la cal y colores que favorezcan su integración en el territorio
<b>escaleras</b>	No se define en su volumen	-----	-----
<b>cubierta</b>	De tejas con entramado de madera	Mal	Utilizar materiales similares para su restauración, mantenimiento vista su estructura de madera
<b>patio</b>	-----	-----	-----
<b>Otros elementos</b>	-----	-----	-----

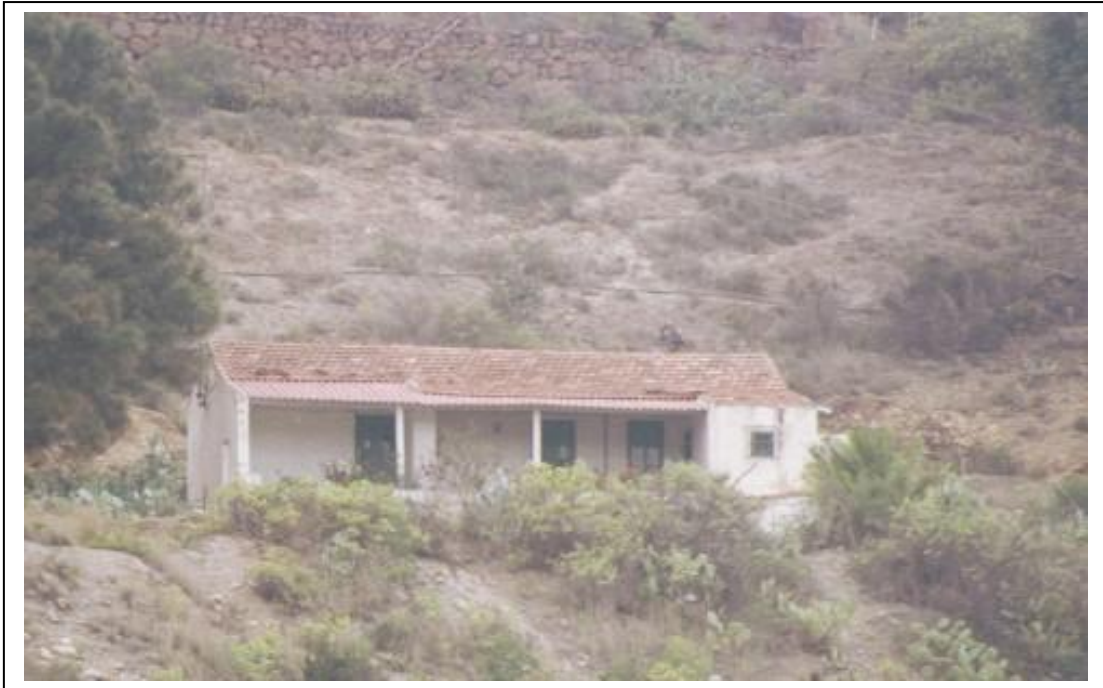
FOTO:

CONSERVACION DE LAS ESTRUCTURAS ORIGINALES NO LAS AÑADIDAS

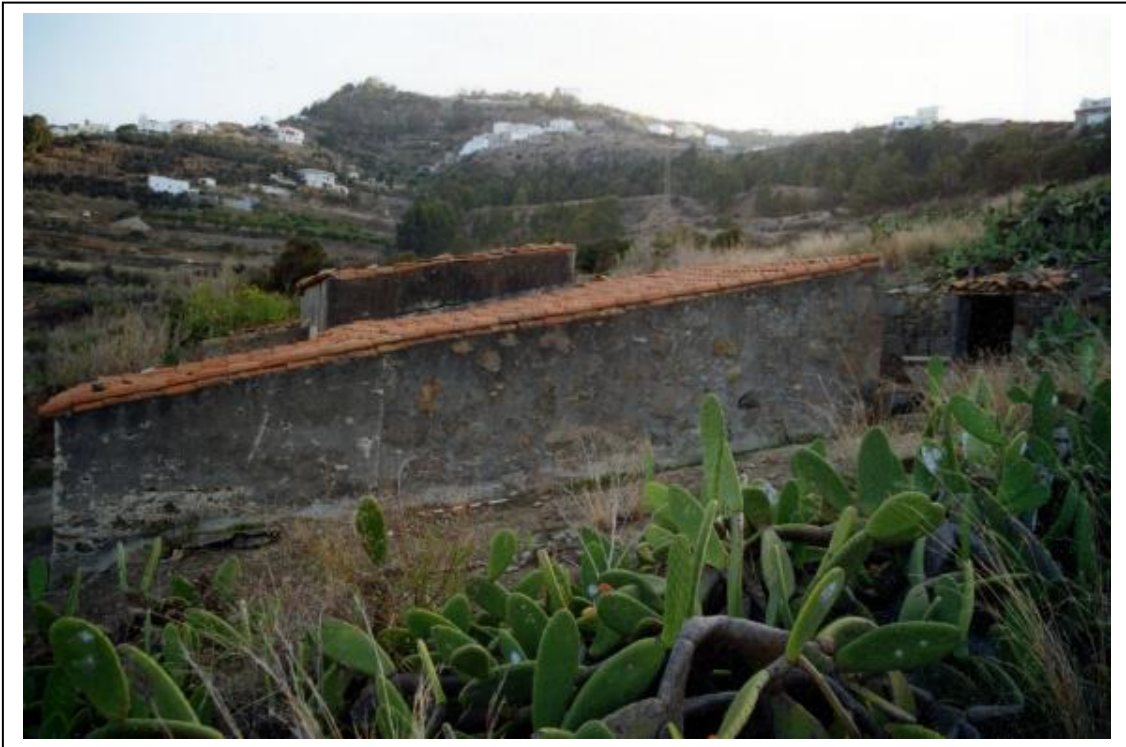
FOTO:

MATERIALES	ESTADO	OBSERVACIONES
<b>fachada</b>	Elementos rectangulares alineados con cubierta a un agua y muros de piedras y canto.	Bien	-----
<b>revestimientos</b>	Mortero de cal y arena	Regular	Utilizar los mismos materiales para la restauración
<b>carpintería</b>	Inexistente	-----	Utilizar madera y diseños característicos
<b>Dinteles, jambas y alféizar</b>	No posee	-----	-----
<b>balcones</b>	No posee	-----	-----
<b>zócalos</b>	No posee	-----	-----
<b>Cornisa</b>	No posee	-----	-----
<b>Eltos.decorativos</b>	No posee	-----	-----
<b>color</b>	Indefinido	-----	Utilizar pintura a la cal y colores que favorezcan su integración en el territorio
<b>escaleras</b>	No posee	-----	-----
<b>cubierta</b>	De tejas a un agua y techumbre de caña, barro y madera	Bien	-----
<b>patio</b>	-----	-----	-----
<b>Otros elementos</b>	El espacio circundante.	-----	Plantación de especies autóctonas.

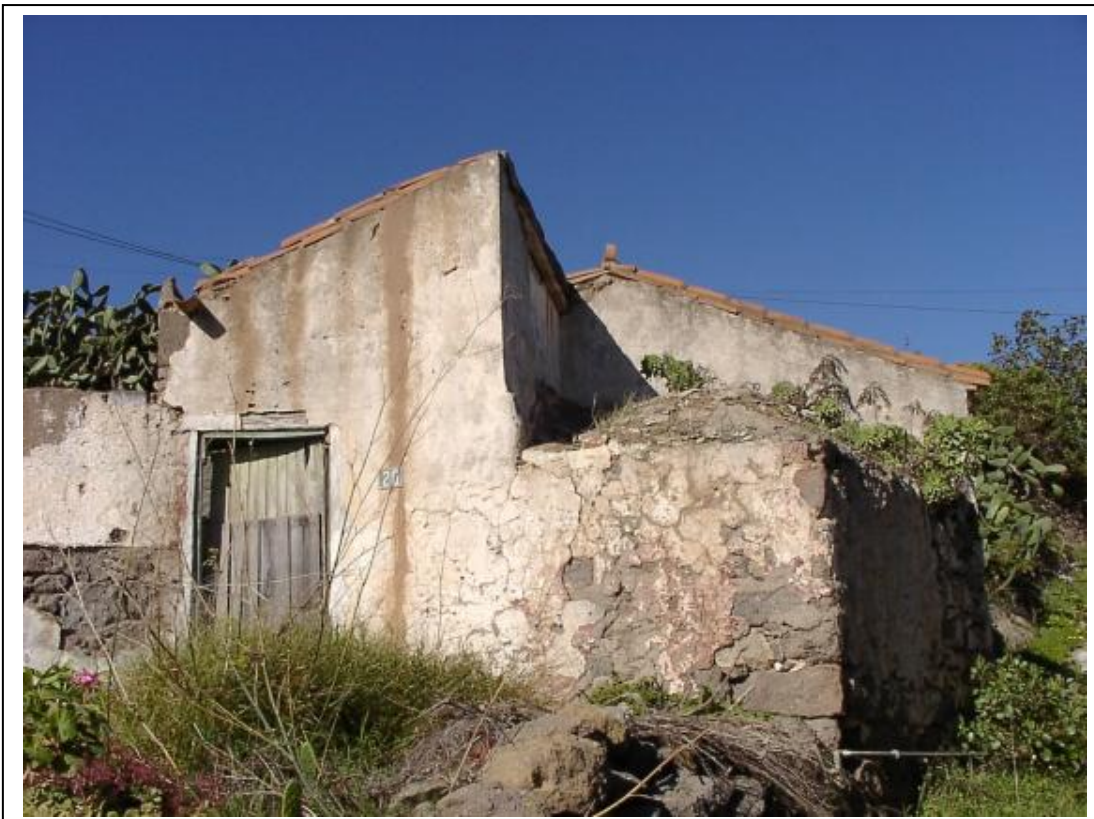
FOTO:

MATERIALES	ESTADO	OBSERVACIONES
<b>fachada</b>	Elemento principal rectangular con cubierta plana combinado con cuevas y cuerpo de cubierta inclinada, con muro de piedra, dispuesta en torno a un patio central	Mal	Precisa rehabilitación conservando su estructura muraria y volumetría
<b>revestimientos</b>	Mortero de cal y arena	Mal	Utilizar los mismos materiales para su restauración
<b>carpintería</b>	Madera de riga barnizada	Mal	Utilizar madera con calidades de diseños característicos
<b>Dinteles, jambas y alféizar</b>	No posee	-----	-----
<b>balcones</b>	No posee	-----	-----
<b>zócalos</b>	No posee	-----	-----
<b>Cornisa</b>	No posee	-----	-----
<b>Eltos.decorativo</b>	No posee	-----	-----
<b>color</b>	Ocre	Mal	Estudiar composición de colores utilizando pinturas a la cal
<b>escaleras</b>	No posee	-----	-----
<b>cubierta</b>	Plana con entramado de madera en cuerpo principal y tejas, a una o dos aguas en acceso con estructura de madera	Mal	Utilización de materiales similares para su restauración

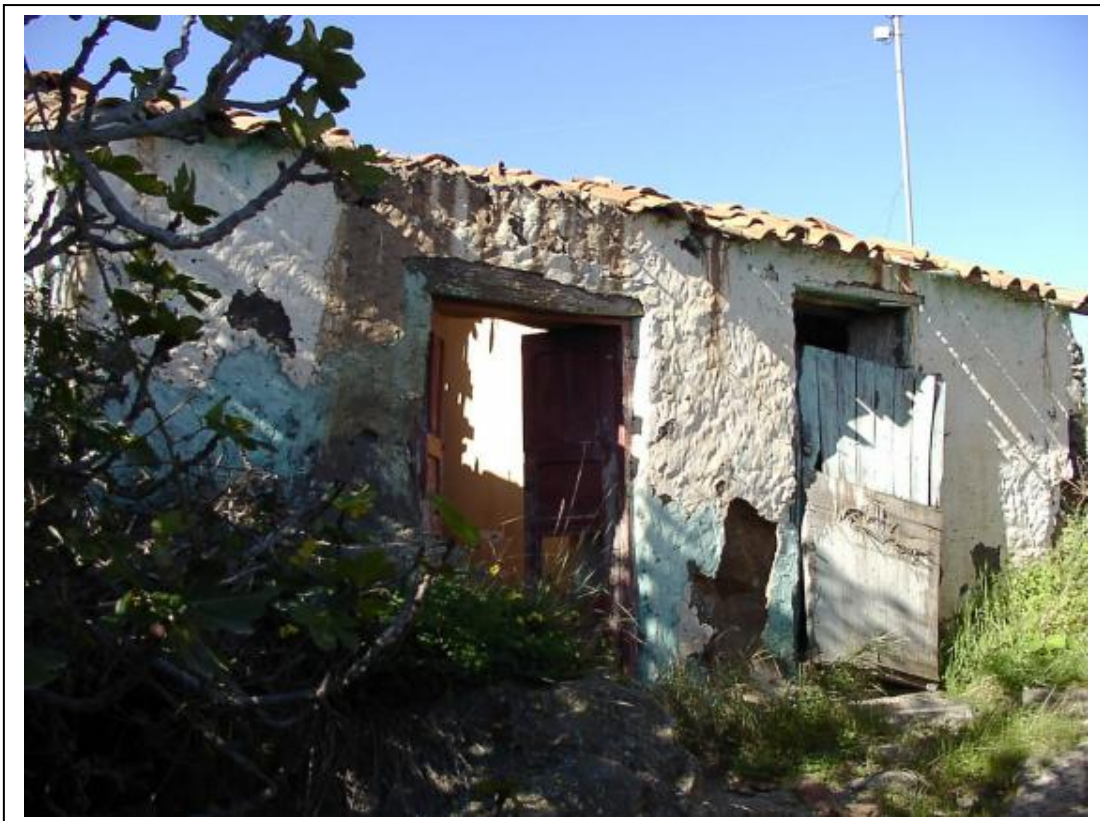
FOTO:

MATERIALES	ESTADO	OBSERVACIONES
fachada	Cuerpo rectangular con cubierta de inclinada y muro de piedra.	Mal	Conservar su estructura muraria y volumetría.
revestimientos	Mortero de cal y arena	Mal	Utilizar los mismos materiales para su restauración
carpintería	Madera de riga barnizada	Mal	Utilizar madera con diseño y calidades similares para su restauración
Dinteles, jambas y alféizar	No posee	-----	-----
balcones	No posee	-----	-----
zócalos	No posee	-----	-----
Cornisa	No posee	-----	-----
Eltos.decorativo	No posee	-----	-----
color	blanco	-----	-----
escaleras	No posee	-----	-----
cubierta	Tejas a dos aguas con estructura de madera interior	Mal	Utilización de materiales similares para su reconstrucción
patio	-----	-----	-----
Otros elementos	Higuera. Espacio exterior de acceso .	-----	Mantener higuera. Limpieza y acondicionamiento exterior.

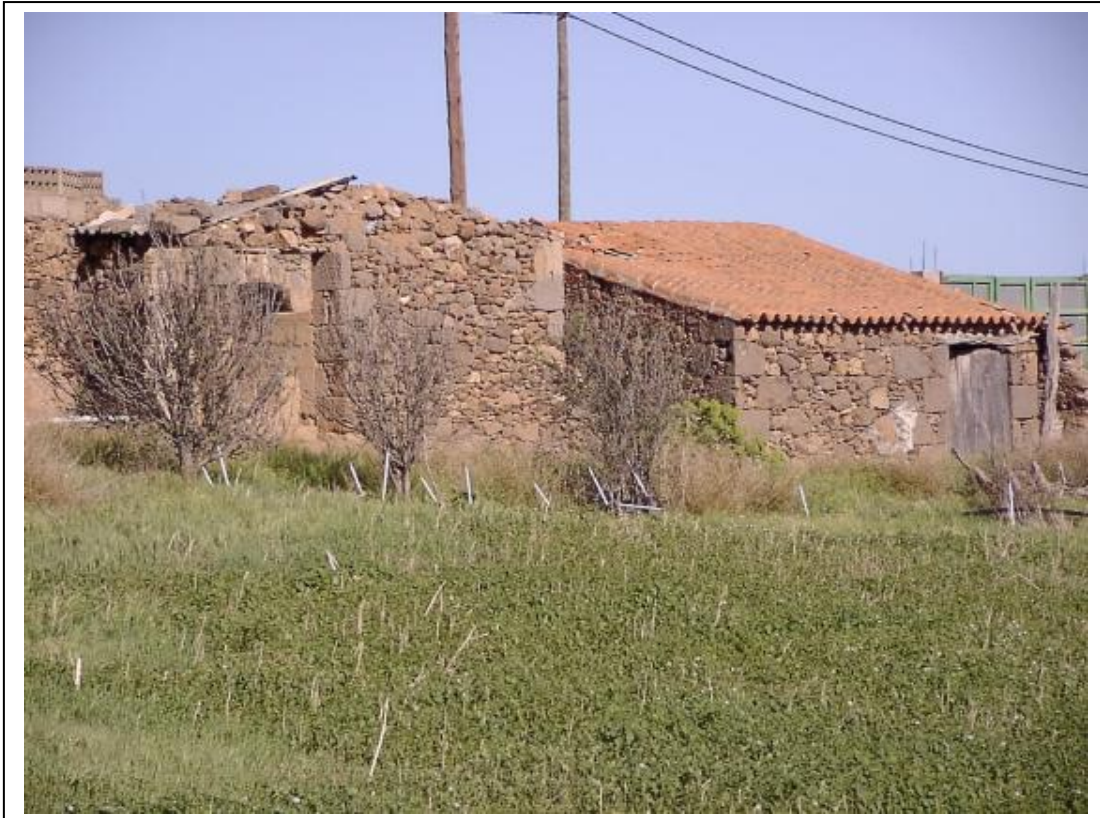
FOTO:

MATERIALES	ESTADO	OBSERVACIONES
fachada	Conjunto de volúmenes de piedra de cantos a una y dos aguas.	Mal	Mantener la imagen petrea recuperando las tejas antiguas.
revestimientos	Interiores de mortero de cal .	Mal	Utilizar mortero a la cal.
carpintería	De madera inexistente.	Mal	Utilizar madera barnizada.
Dinteles, jambas y alféizar	Conformados por los propios cantos.	Bien	-----
balcones	No posee	-----	-----
zócalos	-----	-----	-----
Cornisa	-----	-----	-----
Eltos.decorativo	-----	-----	-----
color	-----	-----	El material del canto define el color
escaleras	-----	-----	-----
cubierta	De tejas	-----	Conservar las tejas o utilizar teja canaria
patio	-----	-----	-----
Otros elementos	Espacio circundante.	-----	Requiere la eliminación de los postes de telefónicas.

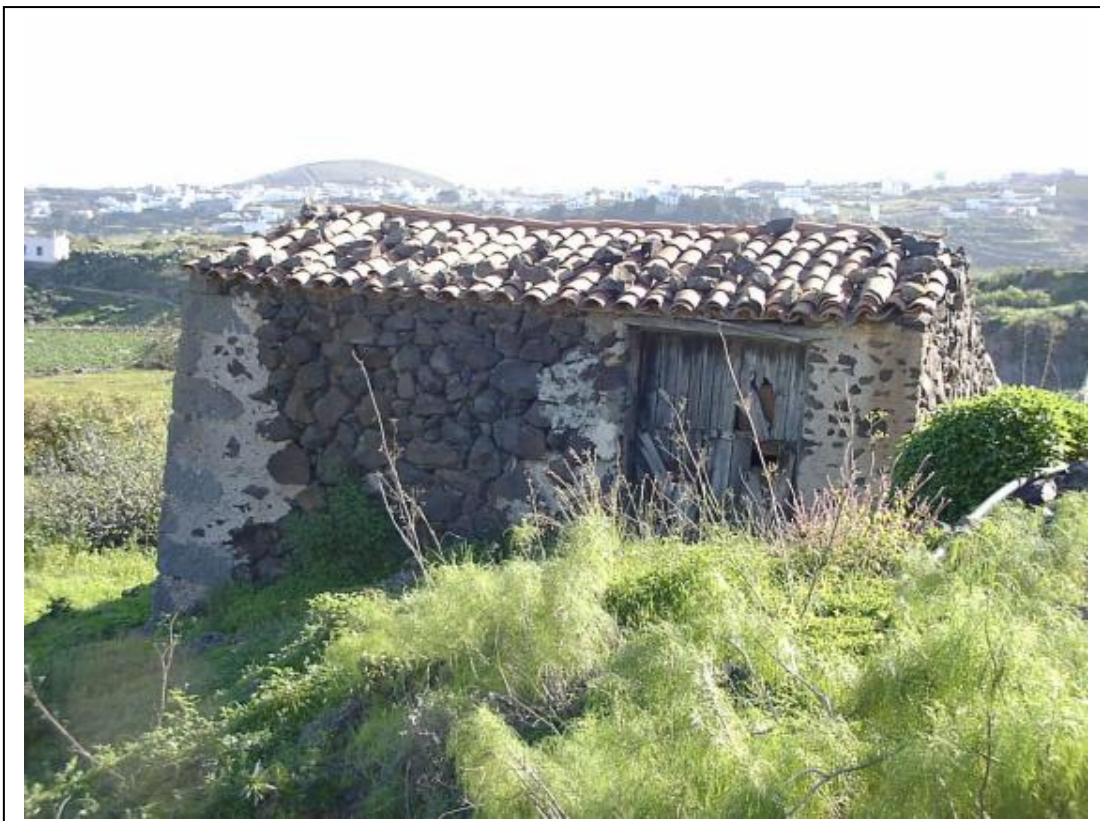
FOTO:

MATERIALES	ESTADO	OBSERVACIONES
<b>fachada</b>	Elemento rectangular con cubierta inclinada y Muros de piedra	Mal	Conservar sus muros y volumetría.
<b>revestimientos</b>	-----	-----	-----
<b>carpintería</b>	Carpintería de madera barnizada.	Mal	Utilización de madera con calidades y diseño característicos.
<b>Dinteles, jambas y alféizar</b>	No posee	-----	-----
<b>balcones</b>	No posee	-----	-----
<b>zócalos</b>	No posee	-----	-----
<b>Cornisa</b>	No posee	-----	-----
<b>Eltos.decorativo</b>	-----	-----	-----
<b>color</b>	-----	-----	-----
<b>escaleras</b>	No posee	-----	-----
<b>cubierta</b>	Tejas a dos aguas con techumbre de maderos y caña.	Regular	Utilizar materiales similares para su restauración.
<b>patio</b>	-----	-----	-----
<b>Otros elementos</b>	Espacios exteriores.	-----	Requiere de un estudio del paisaje se aconseja plantación de palmeras.

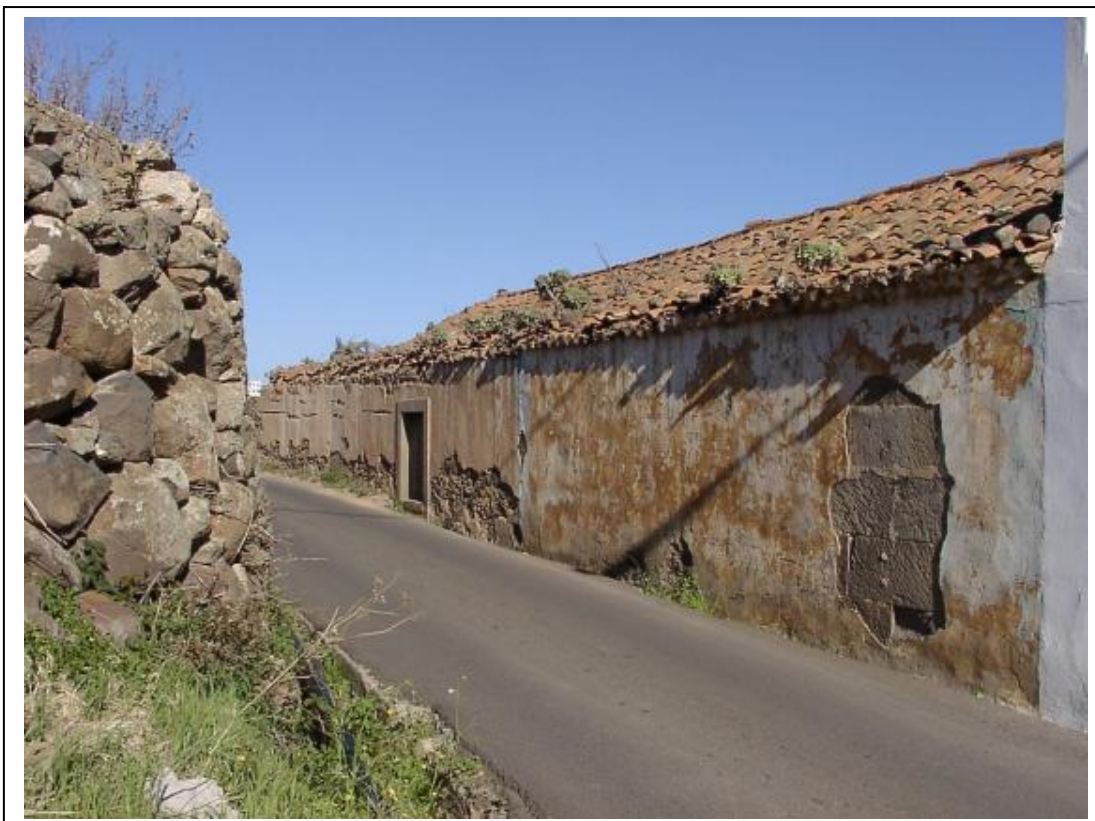
FOTO:

MATERIALES	ESTADO	OBSERVACIONES
<b>fachada</b>	Volúmenes alineados a pie de camino	Mal	Necesita rehabilitación conservando su estructura muraria y volumetría
<b>revestimientos</b>	Mortero de cal y arena	Mal	Utilizar los mismos materiales para su restauración.
<b>carpintería</b>	Madera de riga bamizada	Mal	Utilizar madera, con calidades y diseños característicos
<b>Dinteles, jambas y alféizar</b>	Resaltados con piedra de la cantería	Bien	-----
<b>balcones</b>	No posee	-----	-----
<b>zócalos</b>	No posee	-----	-----
<b>Cornisa</b>	No posee	-----	-----
<b>Eltos. decorativo</b>	No posee	-----	-----
<b>color</b>	Ocre	Mal	Utilizar pinturas a la cal y colores que favorezcan su integración en el paisaje
<b>escaleras</b>	No posee	-----	-----
<b>cubierta</b>	De tejas a dos aguas con estructura de madera	Mal	Utilizar materiales similares para su rehabilitación, conservando el vuelo de la teja sobre el muro.
<b>patio</b>	-----	-----	-----

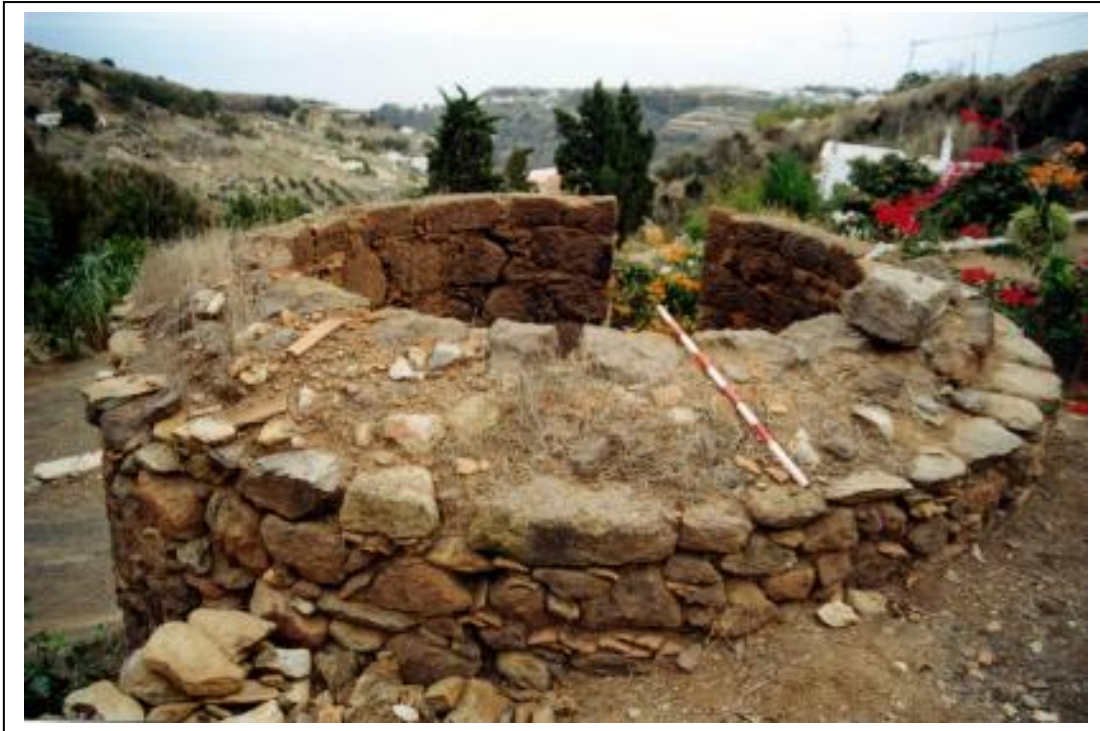
FOTO:

GRIETAS EN MURO Y PERDIDA ENCALADO DE BARRO

ESTA CUIDADO POR UN VECINO.

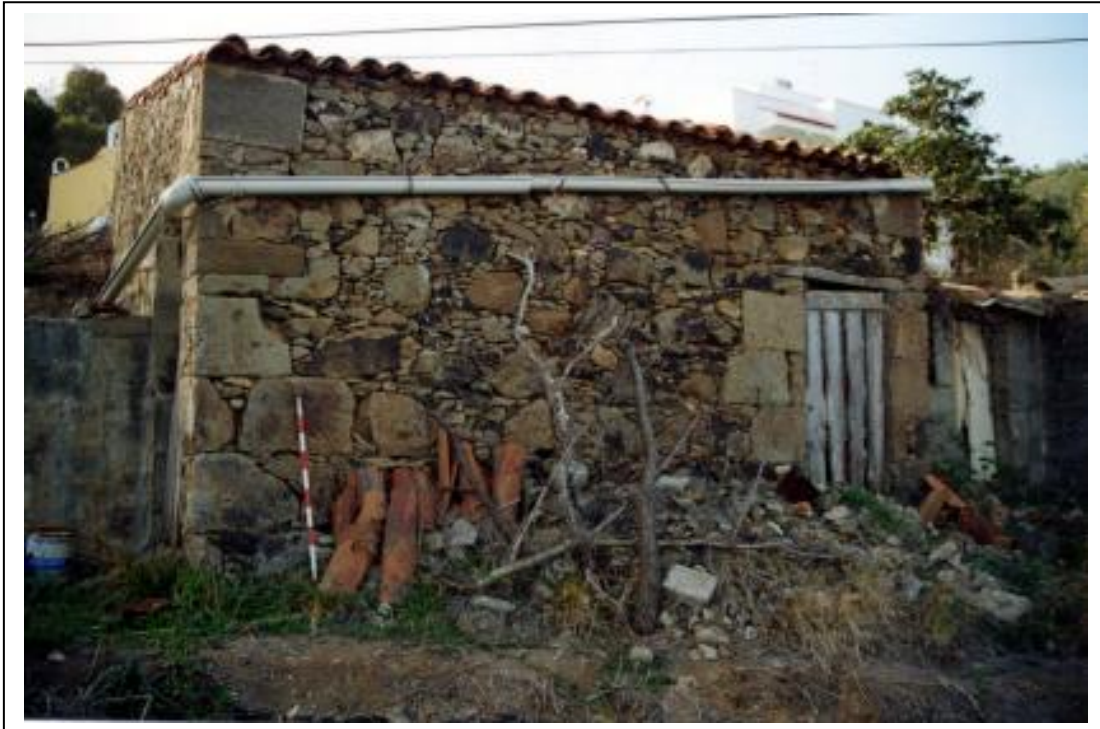
FOTO:

TRASTOS EN EL INTERIOR Y EN LOS ALREDEDORES.

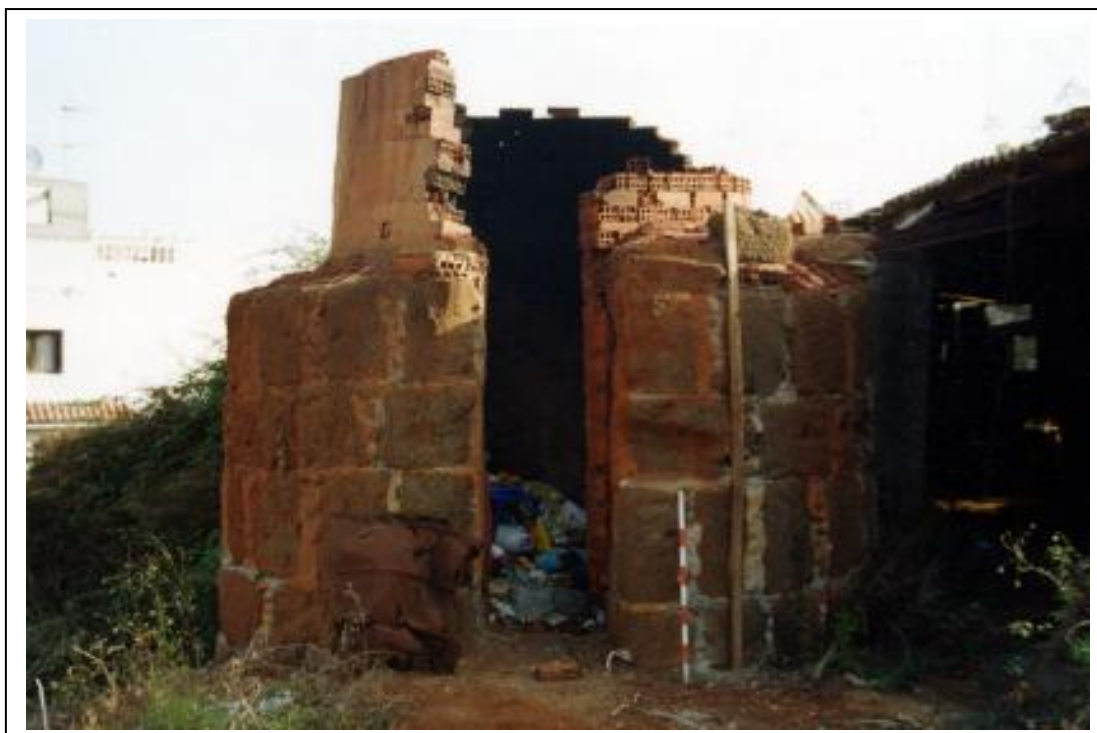
FOTO:

<p>AÑADIDO DE LADRILLOS EN LA PARTE ALTA, DESGASTE DE LOS CANTOS DE PICÓN APELMAZADO Y BASURA EN EL INTERIOR.</p>
---

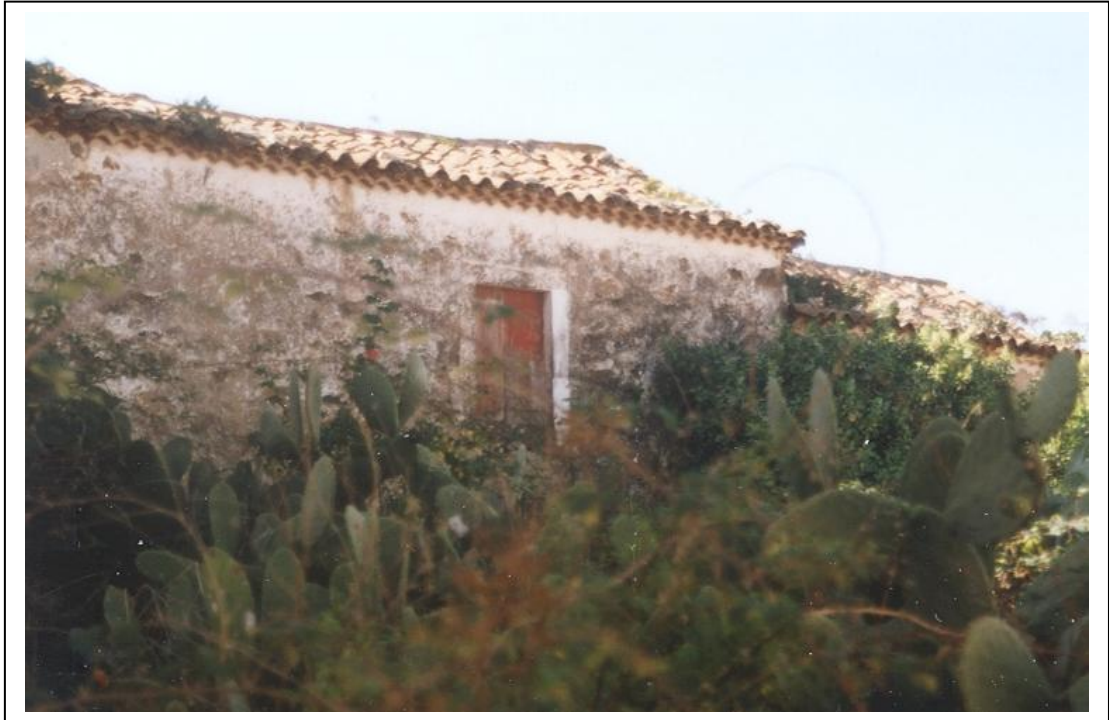
FOTO:

FECHA CATALOGACIÓN 2.003	OBSERVACIONES REDACTOR: CONJUNTO DE VIVIENDAS EN ENTORNO URBANO DEGRADADO. TEJADO A DOS AGUAS Y MUROS DE PIEDRA SECA	
DECLARACIÓN B.I.C:		
FECHA INCOACIÓN:		
FECHA PUBLICACIÓN:		
<b>CRITERIOS DE CATALOGACIÓN:</b>	<b>GRADO PROTECCIÓN</b>	<b>TIPO DE INTERVENCIÓN</b>
CALIDAD COMPOSITIVA	INTEGRAL	CONSERVACIÓN
CALIDAD CONSTRUCTIVA	<u>AMBIENTAL</u>	CONSOLIDACIÓN
CONJUNTO	PARCIAL	RESTAURACIÓN
HISTORIA		<u>REHABILITACIÓN</u>
SINGULARIDAD		REMODELACIÓN
<u>TIPOLOGÍA</u>

MATERIALES	ESTADO	OBSERVACIONES
<b>fachada</b>	Conjunto de viviendas con tejado a dos aguas y muros de piedra	Regular	Precisa rehabilitación, conservando su estructura muraria y volumetría.
<b>revestimientos</b>	Mortero de cal y arena	Mal	Utilizar los mismos materiales para su restauración
<b>carpintería</b>	Madera de riga pintada	Regular	Utilizar madera con calidades y diseños similares
<b>Dinteles, jambas y alféizar</b>	Recalzados con piedra de Cantería pintada	Bueno	Requiere recuperar la piedra, eliminando la pintura
<b>balcones</b>	No posee	-----	-----
<b>zócalos</b>	No posee	-----	-----
<b>Cornisa</b>	No posee	-----	-----
<b>Eltos.decorativo</b>	No posee	-----	-----
<b>color</b>	Blanco	Mal	Utilizar pintura a la cal y colores que favorezcan su integración en el territorio
<b>escaleras</b>	No posee	-----	-----
<b>cubierta</b>	Tejas a dos aguas con estructura de madera en la techumbre	-----	-----

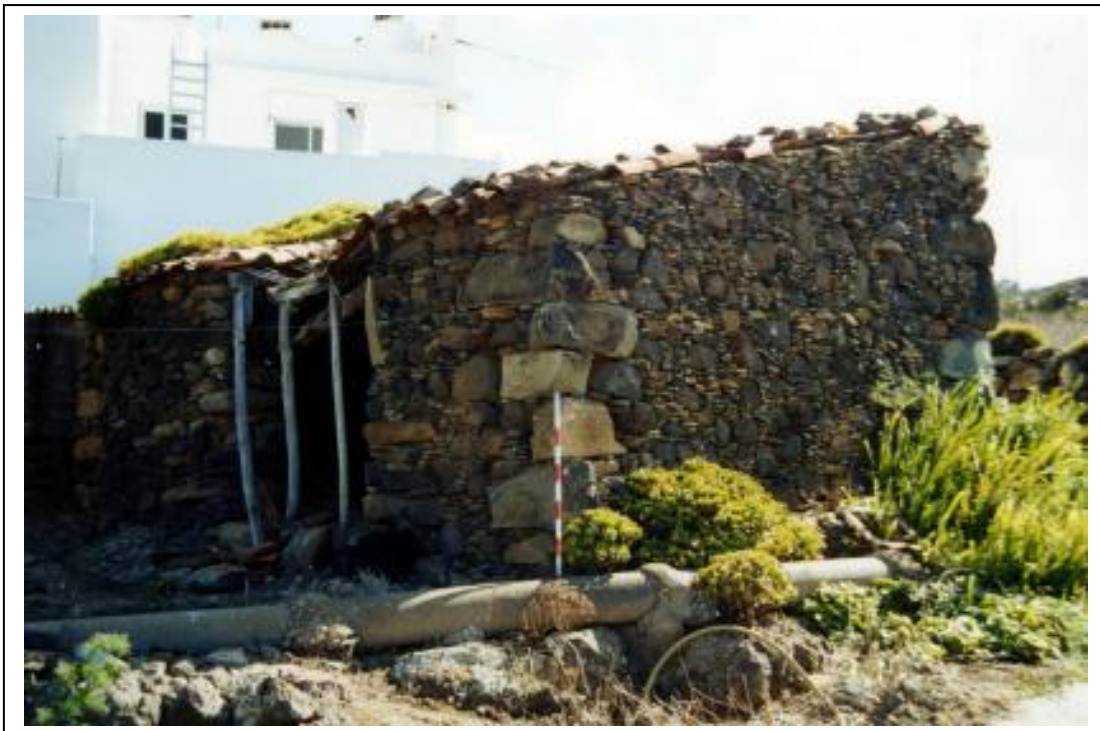
FOTO:

DETERIORO DEL TEJADO DEL PESEBRE ENCIMA DE LA PUERTA.

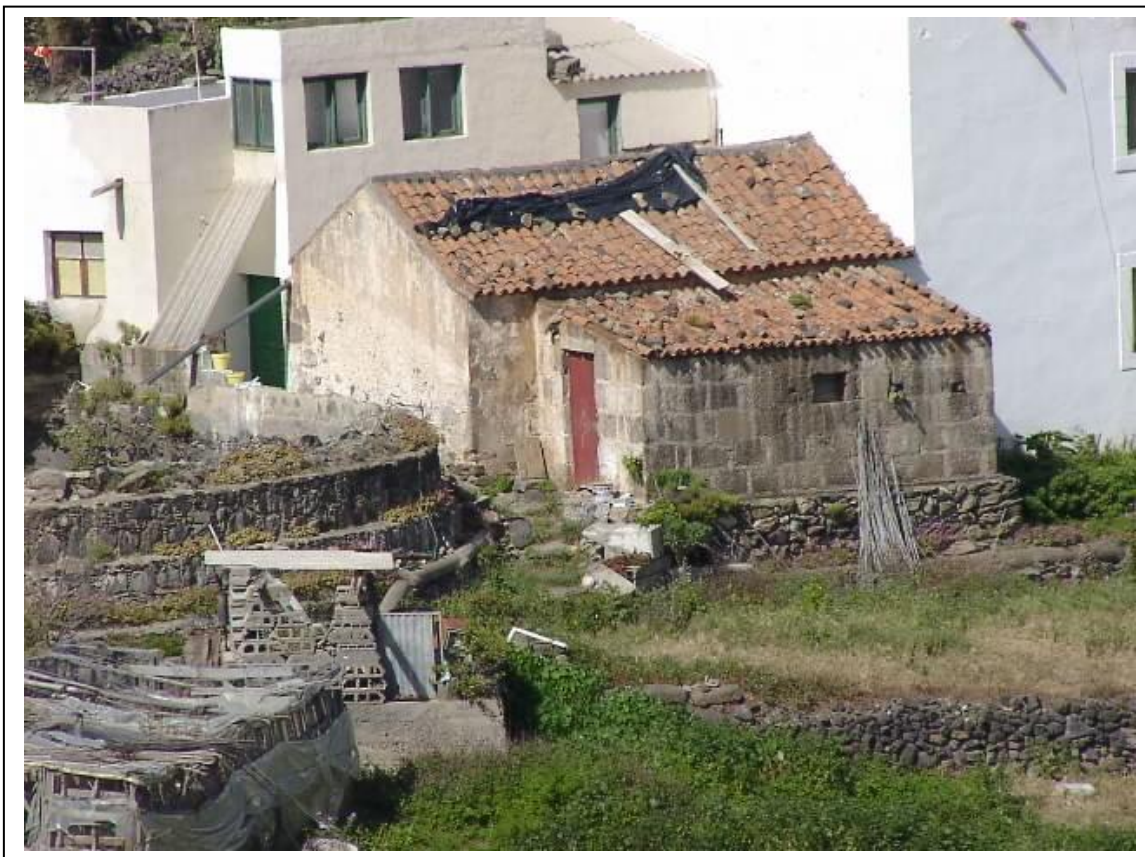
FOTO:

FECHA CATALOGACIÓN 2.003	OBSERVACIONES REDACTOR: SENCILLA VIVIENDA CON TEJADO A DOS AGUA, MUROS DE PIEDRA SECA Y ALPENDRE ADOSADO. EL CONJUNTO ESTÁ BASTANTE DETERIORADO POR LA PRESENCIA DE CONSTRUCCIONES MÁS MODERNAS QUE AFEAN EL ENTORNO.	
DECLARACIÓN B.I.C:		
FECHA INCOACIÓN:		
FECHA PUBLICACIÓN:		
<b>CRITERIOS DE CATALOGACIÓN:</b>	<b>GRADO PROTECCIÓN</b>	<b>TIPO DE INTERVENCIÓN</b>
CALIDAD COMPOSITIVA	INTEGRAL	CONSERVACIÓN
CALIDAD CONSTRUCTIVA	<u>AMBIENTAL</u>	CONSOLIDACIÓN
CONJUNTO	PARCIAL	RESTAURACIÓN
HISTORIA		<u>REHABILITACIÓN</u>
SINGULARIDAD		REMODELACIÓN
<u>TIPOLOGÍA</u>

MEJORAS EN EL ENTORNO CONSTRUIDO. BASTANTE DEGRADADO.

<b>MATERIALES</b>	<b>ESTADO</b>	<b>OBSERVACIONES</b>
<b>fachada</b>	Elemento principal rectangular con cubierta a dos aguas con anexo a un agua y muros de cantos	Regular	Conservar su estructura muraria y volumetría
<b>revestimientos</b>	Mortero de cal y arena	Regular	Utilizar mismos materiales para su restauración
<b>carpintería</b>	Chapas de hierro	Bueno	Recuperar madera con calidades y diseños característicos
Dinteles, jambas y alféizar	N No posee	-----	-----
<b>balcones</b>	No posee	-----	-----
<b>zócalos</b>	No posee	-----	-----
<b>Cornisa</b>	No posee	-----	-----
Eltos.decorativos	No posee	-----	-----
<b>color</b>	Blanco	Mal	Utilizar pintura a la cal. con posibilidad de utilizar otras gamas de colores que favorezcan su integración en el paisaje.
<b>escaleras</b>	No posee	-----	-----
<b>cubierta</b>	Teja a una y dos aguas con estructura de madera interior	Regular	Utilizar materiales similares para su rehabilitación y mantener vista su estructura de madera.

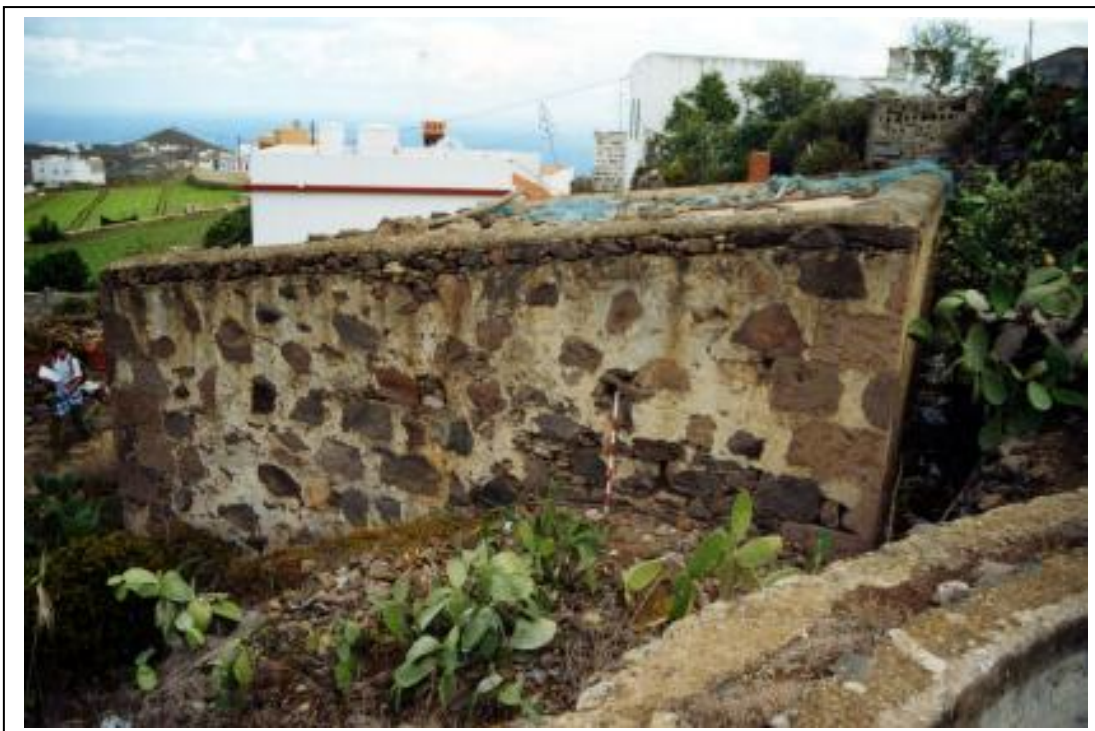
FOTO:

TECHUMBRE DE PLANCHAS Y UTILIZACION DE BLOQUES.

<b>MATERIALES</b>	<b>ESTADO</b>	<b>OBSERVACIONES</b>
<b>fachada</b>	Cuerpo rectangular con cubierta inclinada y muros de piedra	Regular	Conservar sus muros y volumetría
<b>revestimientos</b>	Mortero de cal y arena	Mal	Utilizar los mismos materiales para su restauración, dejando vista la piedra
<b>carpintería</b>	Inexistente	---	Utilizar maderas con calidades y diseños característicos
Dinteles, jambas y alféizar	No posee	-----	-----
<b>balcones</b>	No posee	-----	-----
<b>zócalos</b>	No posee	-----	-----
<b>Cornisa</b>	No posee	-----	-----
Eltos.decorativos	No posee	-----	-----
<b>color</b>	Indefinido	---	-----
<b>escaleras</b>	No posee	-----	-----
<b>cubierta</b>	A un agua con entramado de madera	Regular	Utilizar materiales similares para su restauración
<b>patio</b>	---	-----	-----
<b>Otros elementos</b>	-----	-----	-----

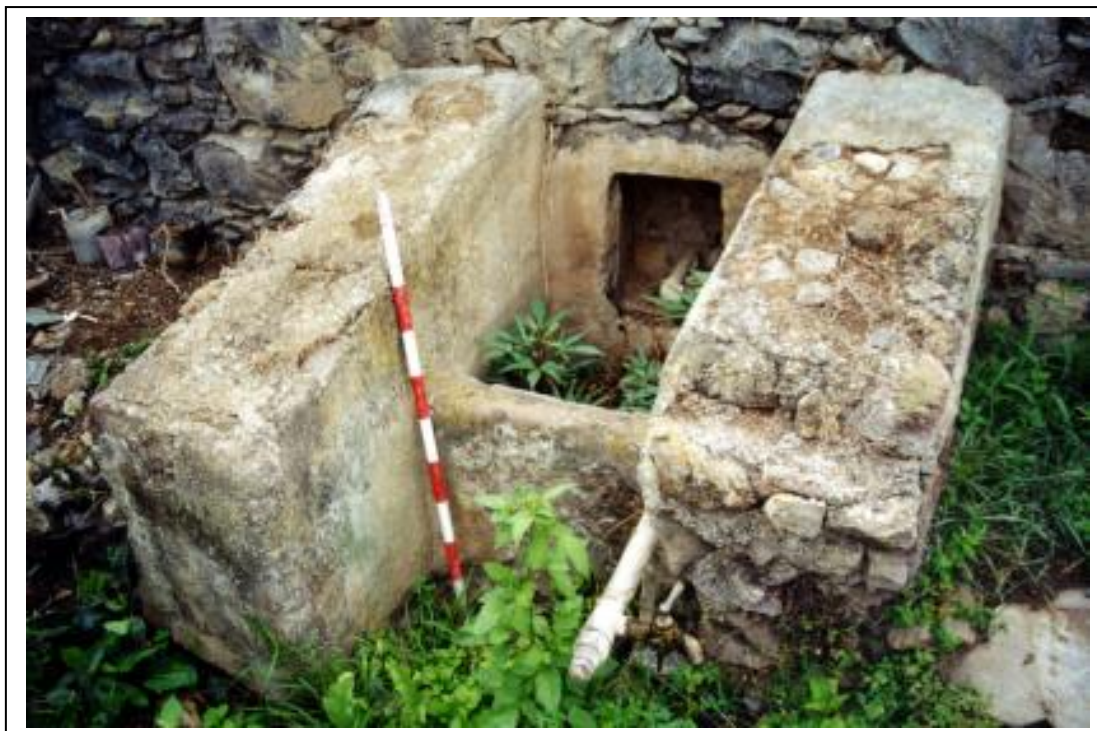
FOTO:

ENCALADO DEL TECHO DEL ALJIBE.

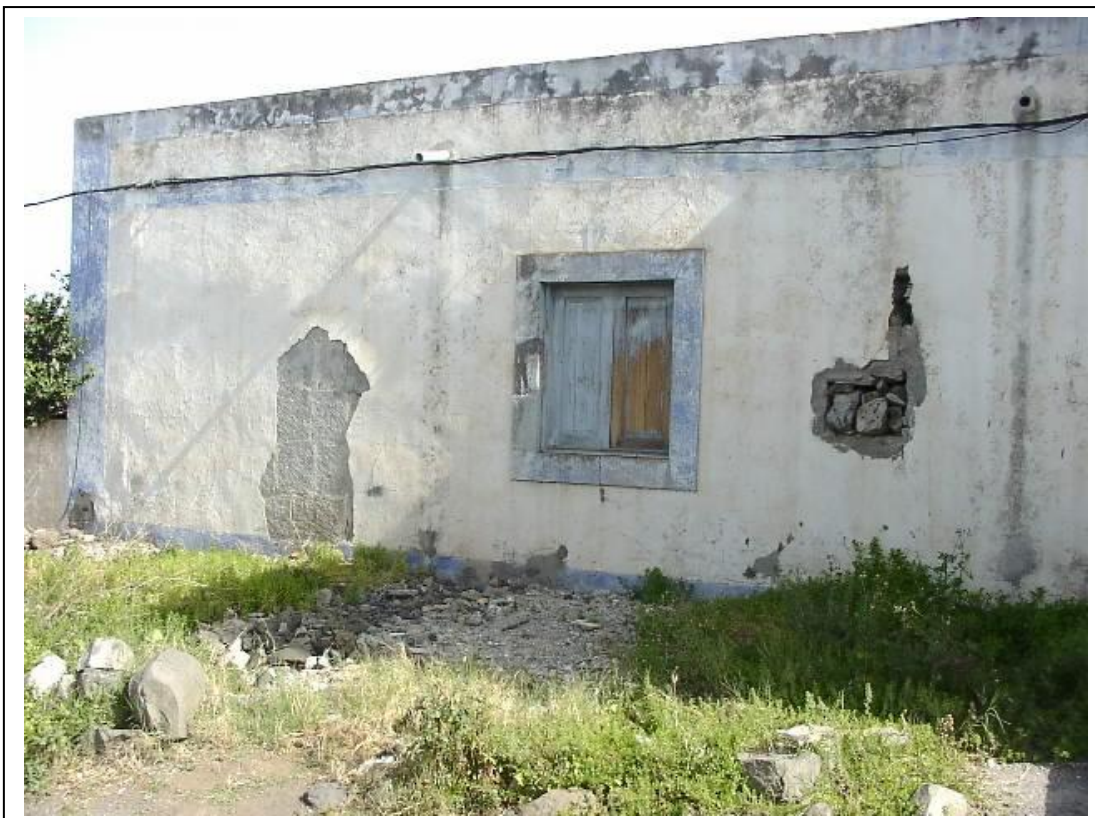
FOTO:

MATERIALES	ESTADO	OBSERVACIONES
<b>fachada</b>	Cuerpo rectangular con cubierta plana y muro de canto	Regular	Conservar su estructura muraria.
<b>revestimientos</b>	Mortero de cal y arena	Regular	Utilizar los mismos materiales para su restauración
<b>carpintería</b>	Madera de riga pintada	Regular	Utilizar madera con calidades y diseño similares
<b>Dinteles, jambas y alféizar</b>	Resaltado con piedra de cantería pintada	Bueno	Eliminar pintura en recercos .
<b>balcones</b>	No posee	-----	-----
<b>zócalos</b>	No posee	-----	-----
<b>Cornisa</b>	No posee	-----	-----
<b>Eltos.decorativo</b>	No posee	-----	-----
<b>color</b>	Blanco, resaltando zócalo, esquinas, cornisa y pretil en color azul añil	Regular	Estudiar composición de colores, utilizando pinturas a la cal
<b>escaleras</b>	No posee	-----	-----
<b>cubierta</b>	Plana con entramado de madera.	Regular	Utilizar materiales similares para su restauración

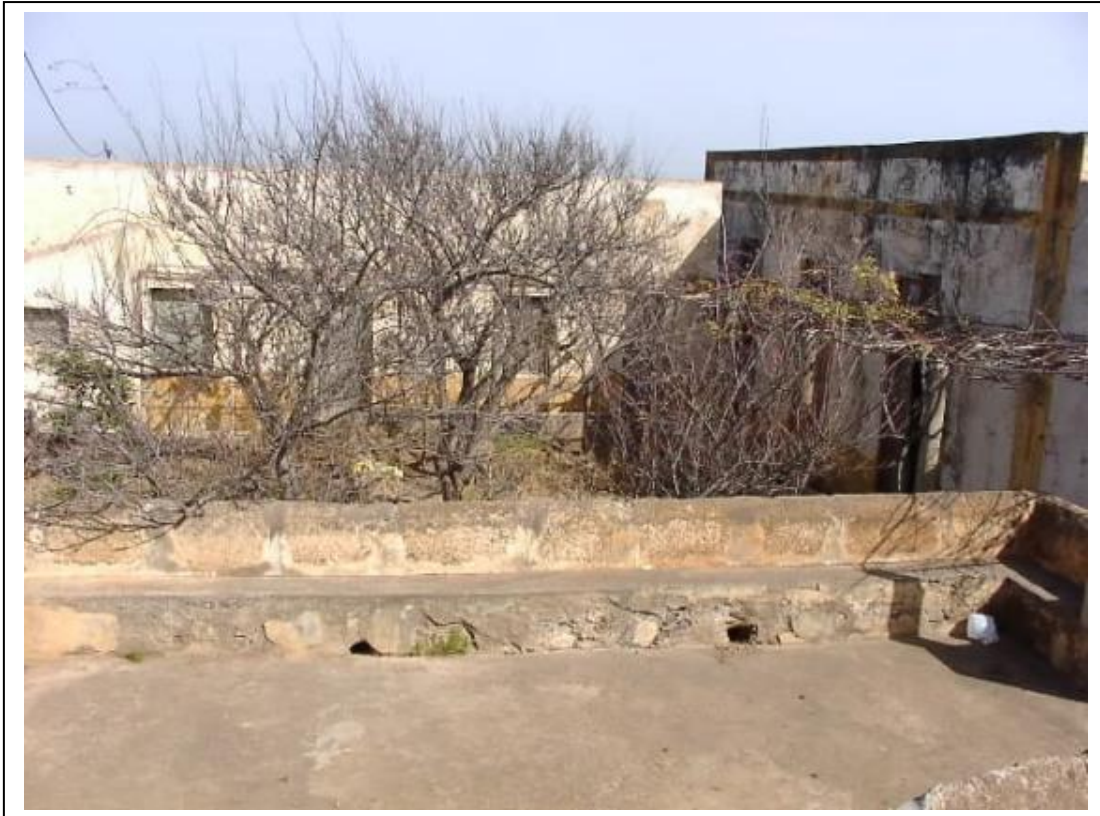
FOTO:

MATERIALES	ESTADO	OBSERVACIONES
<b>fachada</b>	Cuerpos rectangulares con cubierta plana y muros de canto	Regular	Conservar su estructura muraria
<b>revestimientos</b>	Mortero de cal y arena	Regular	Utilizar los mismos materiales para su restauración.
<b>carpintería</b>	Madera de riga bamizada	Regular	Utilizar madera con calidades y diseños similares.
Dinteles, jambas y alféizar	No posee	-----	-----
<b>balcones</b>	No posee	-----	-----
<b>zócalos</b>	No posee	-----	-----
<b>Cornisa</b>	No posee	-----	-----
Eltos.decorativos	No posee	-----	-----
<b>color</b>	Blanco, resaltando esquinas, zócalos, cornisa y pretiles en amarillo	Regular	Estudiar composición de colores, utilizando pinturas a la cal.
<b>escaleras</b>	No posee	-----	-----
<b>cubierta</b>	Plana, con entramado de madera	Regular	Utilizar materiales similares para su restauración
<b>patio</b>	-----	-----	-----
<b>Otros elementos</b>	La huerta, jardín y muros delimitadores.	-----	El proyecto de rehabilitación de la casa debe contener el jardín y la huerta.
