Revisión del Plan General de Ordenación de Santa María de Guía.  
Adaptación a las Directrices de Ordenación General y del Turismo.

**CATÁLOGO DE ELEMENTOS PROTEGIDOS**

**Tomo III**

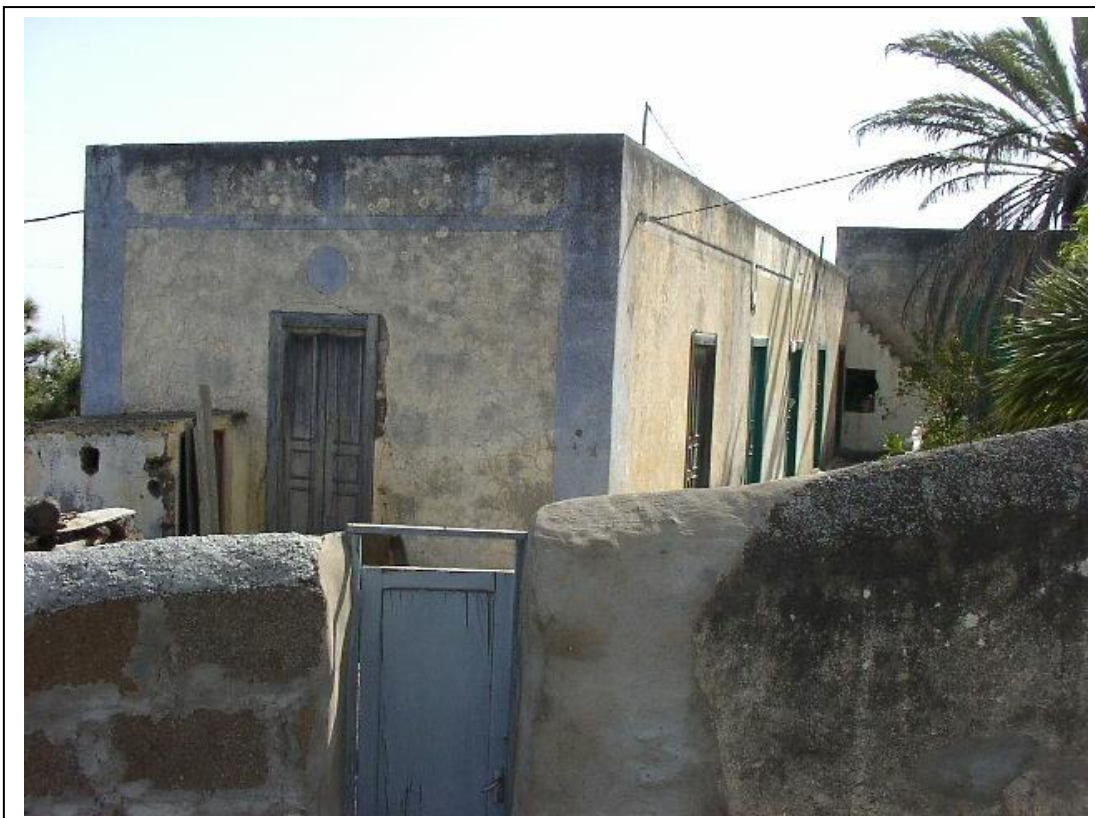
FOTO:

MATERIALES	ESTADO	OBSERVACIONES
<b>fachada</b>	Cuerpo rectangular con cubierta plana y muros de canto.	Bien	
<b>revestimientos</b>	Mortero de cal y arena	Regular	Utilizar los mismos materiales para su restauración
<b>carpintería</b>	Madera de riga bamizada o pintada	Regular	Utilizar madera con calidades y diseños similares para su restauración
Dinteles, jambas y alféizar	m jambas o recercado en madera	-----	Debe continuar con el recercado de madera
<b>balcones</b>	No posee	-----	-----
<b>zócalos</b>	No posee	-----	-----
<b>Cornisa</b>	No posee	-----	-----
Eltos.decorativos	Posee elementos decorativos pintados.	-----	Mantener con el color originario.
<b>color</b>	Ocre con elemento decorativos y esquinas en color azul - añil	Regular	Estudiar composición de colores utilizando pintura a la cal
<b>escaleras</b>	No posee	-----	-----
<b>cubierta</b>	Plana con entramado de madera	Regular	Utilizar materiales similares para su restauración.

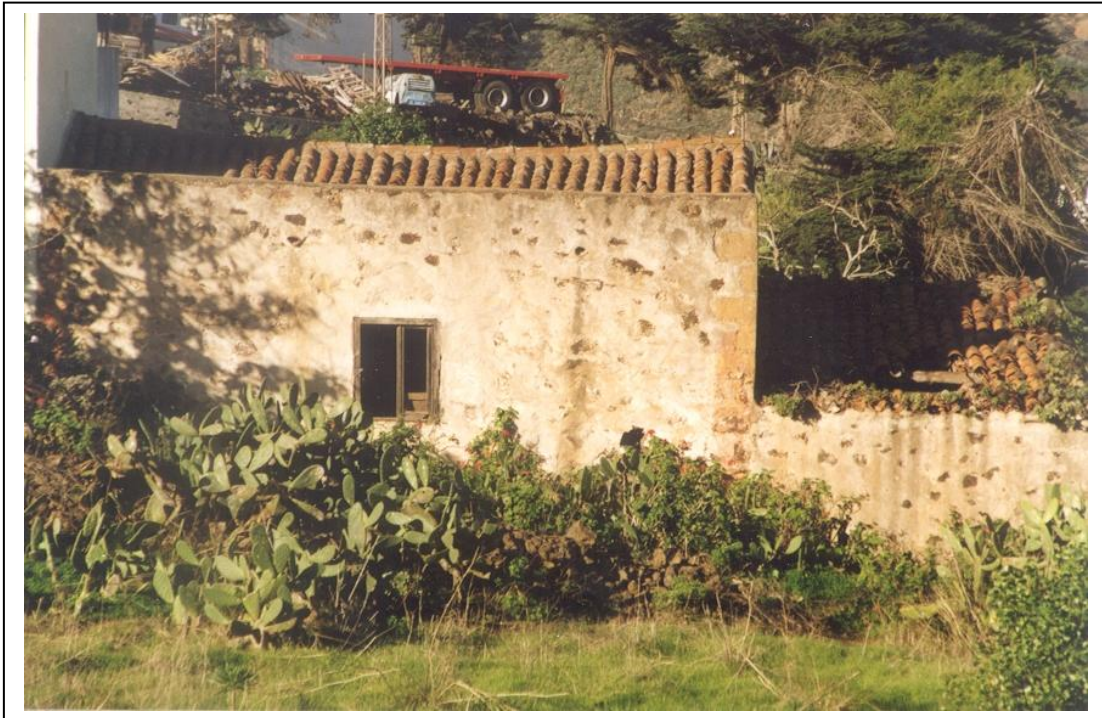
FOTO:

MATERIALES	ESTADO	OBSERVACIONES
<b>fachada</b>	Volúmenes rectangulares adosados con cubiertas inclinadas y muros de piedra	Regular	Consolidar su estructura muraria y su volumetría
<b>revestimientos</b>	Mortero de cal y arena	Mal	Utilizar los mismos materiales para su restauración
<b>carpintería</b>	Madera de riga bamizada	Mal	Utilizar maderas con materiales y diseños similares
Dinteles, jambas y alféizar	No posee	-----	-----
<b>balcones</b>	No posee	-----	-----
<b>zócalos</b>	No posee	-----	-----
<b>Cornisa</b>	No posee	-----	-----
Eltos.decorativos	No posee	-----	-----
<b>color</b>	Blanco	Mal	Utilizar pintura a la cal y posibilidad de utilizar otros colores que favorezcan su integración en el territorio
<b>escaleras</b>	No se definen en su volumetría	-----	-----
<b>cubierta</b>	De tejas a dos aguas con estructura de madera interior	Mal	Utilizar materiales similares para su restauración
<b>patio</b>	-----	-----	-----

<b>Otros elementos</b>	Espacios exteriores	-----	Requiere la plantación de una araucaria y limpieza de los exteriores.

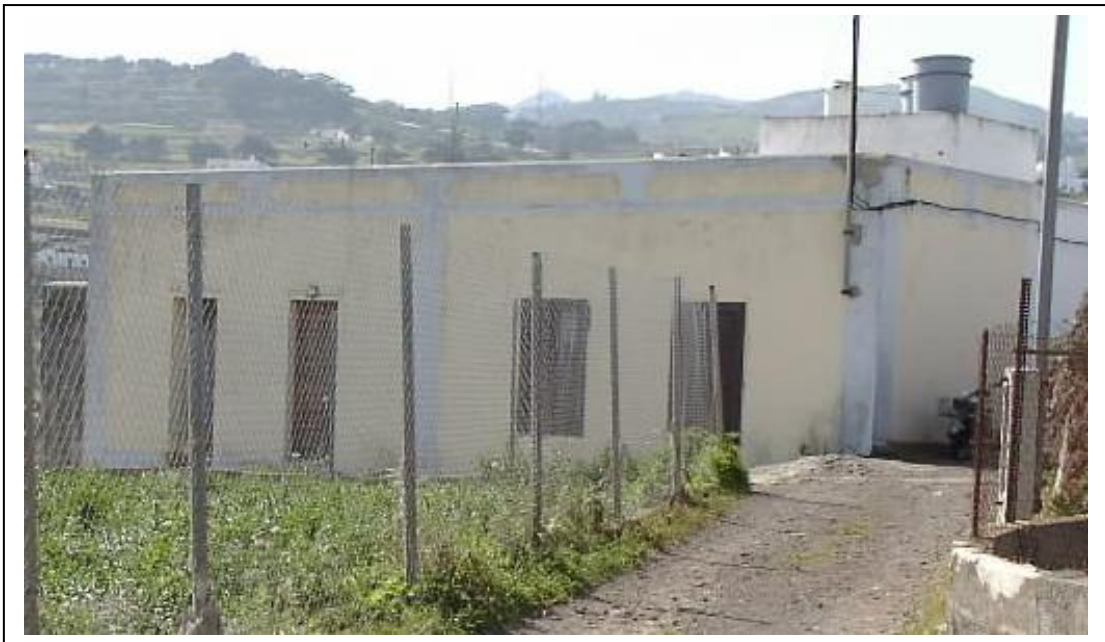
FOTO:

FECHA CATALOGACIÓN 2.003	OBSERVACIONES REDACTOR: SENCILLA VIVIENDA EMPLAZADA DENTRO UN ÁREA DE GRAN TRADICIÓN AGRÍCOLA. MUROS DE PIEDRA SECA Y TECHOS PLANOS. DIBUJOS EN EL PRETIL TÍPICOS DE ÁREAS RURALES.	
DECLARACIÓN B.I.C:		
FECHA INCOACIÓN:		
FECHA PUBLICACIÓN:		
<b>CRITERIOS DE CATALOGACIÓN:</b>  CALIDAD COMPOSITIVA CALIDAD CONSTRUCTIVA CONJUNTO HISTORIA SINGULARIDAD <u>TIPOLOGÍA</u>	<b>GRADO PROTECCIÓN</b>  INTEGRAL <u>AMBIENTAL</u> PARCIAL	<b>TIPO DE INTERVENCIÓN</b>  CONSERVACIÓN CONSOLIDACIÓN RESTAURACIÓN <u>REHABILITACIÓN</u> REMODELACIÓN

MATERIALES	ESTADO	OBSERVACIONES
<b>fachada</b>	Cuerpo rectangular con cubiertas planas y muros de canto	Bien	-----
<b>revestimientos</b>	Mortero de cal y arena	Bien	-----
<b>carpintería</b>	Madera de riga pintada	-----	-----
<b>Dinteles, jambas y alféizar</b>	No posee	-----	-----
<b>balcones</b>	No posee	-----	-----
<b>zócalos</b>	No posee	-----	-----
<b>Cornisa</b>	No posee	-----	-----
<b>Eltos. decorativo</b>	Pintados	-----	Mantenerlos
<b>color</b>	Ocre con elementos decorativos y esquinas en color azul añil	Regular	Estudiar composición de colores utilizando pinturas a la cal
<b>escaleras</b>	No posee	-----	-----
<b>cubierta</b>	Plana con entramados de madera interior	Regular	Mantener visto el entramado de madera interior .
<b>patio</b>	-----	-----	-----
<b>Otros elementos</b>	-----	-----	-----

ADECUACIÓN, MEJORA DE LAS CONDICIONES DE HABITABILIDAD O REDISTRIBUCIÓN DEL ESPACIO INTERIOR, MANTENIENDO LAS CARACTERÍSTICAS TIPOLOGICAS DEL EDIFICIO.

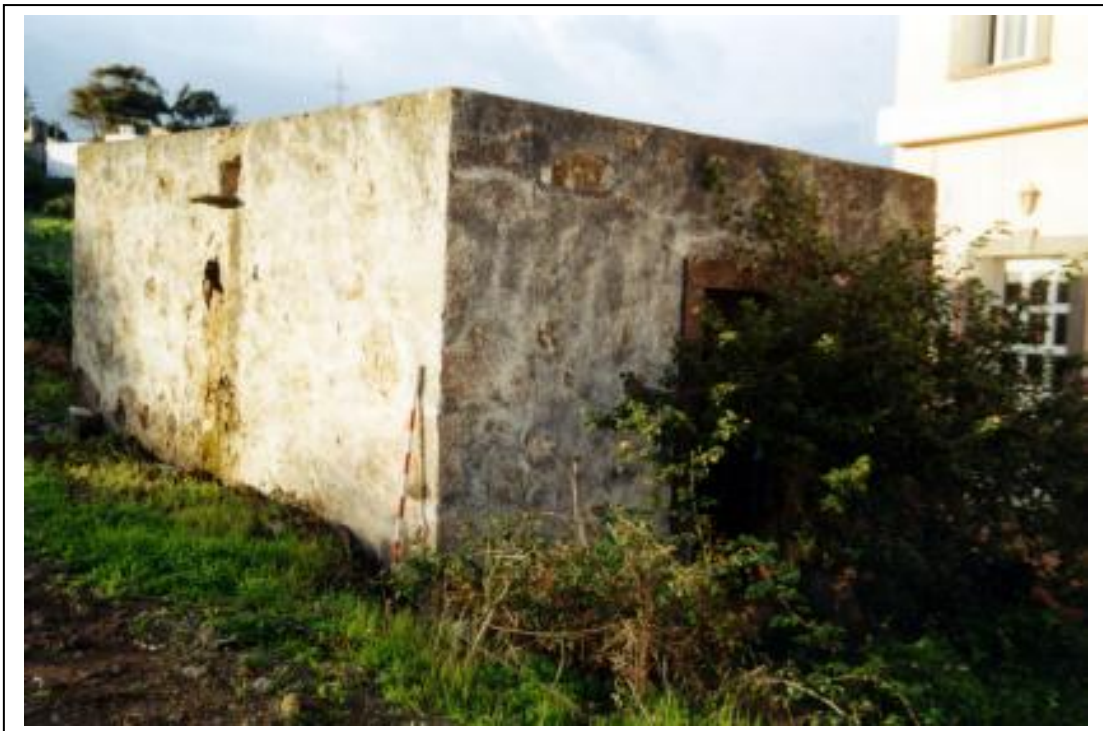
FOTO:

DETERIORO DE LA CAL QUE TIENE EL CUARTO Y VEGETACIÓN EN LOS ALREDEDORES DEL BIEN.
---

MATERIALES	ESTADO	OBSERVACIONES
<b>fachada</b>	Elemento rectangular con cubierta plana y muros de cantos	Regular	Conservar sus muros
<b>revestimientos</b>	Mortero de cal y arena	Mal	Utilizar los mismos materiales para su restauración
<b>carpintería</b>	Madera de riga pintada	Mal	Utilizar madera con calidades y diseños característicos
Dinteles, jambas y alféizar	o p Señaladas con piedra de cantera	Bien	-----
<b>balcones</b>	No posee	-----	-----
<b>zócalos</b>	No posee	-----	-----
<b>Cornisa</b>	No posee	-----	-----
Eltos.decorativos	No posee	-----	-----
<b>color</b>	Blanco	Mal	Utilizar pintura a la cal y gamas de colores que favorezcan su integración en el territorio
<b>escaleras</b>	No posee	-----	-----
<b>cubierta</b>	Plana con entramado de madera	Mal	Utilizar materiales similares para su restauración
<b>patio</b>	-----	-----	-----
<b>Otros elementos</b>	Espacios exteriores.	-----	Requiere la limpieza y desbroce del espacio exterior.

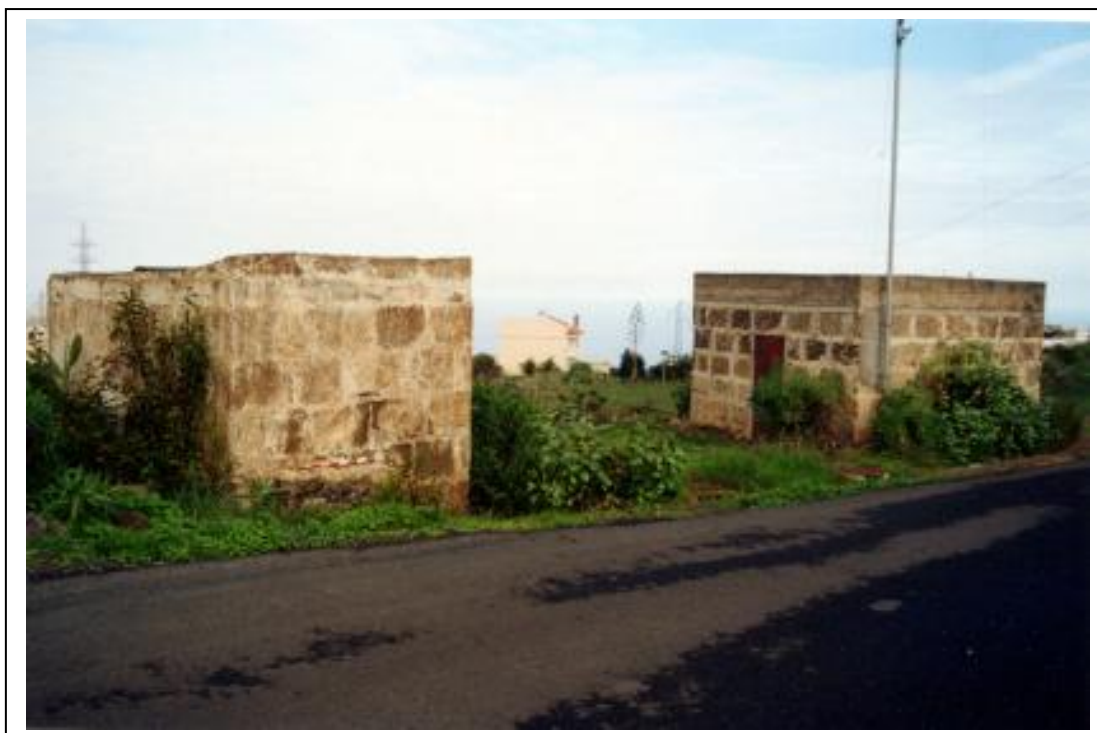
FOTO:

RETOQUES CON MEZCLA EN AMBOS CUARTOS Y AÑADIDO DE BLOQUES EN LA PARTE ALTA DE UNO DE ELLOS. AMBOS TIENEN PUERTAS METÁLICAS. DESGASTE LEVE DE LA SILLERÍA.
---

MATERIALES	ESTADO	OBSERVACIONES
<b>fachada</b>	Dos elementos rectangulares con muros de cantos	Regular	Conservar sus muros y volumetría
<b>revestimientos</b>	Sellados y juntas con mortero de cal	Regular	Utilizar los mismos materiales para su restauración
<b>carpintería</b>	Chapa de hierro pintada	Bien	Reponer madera con calidades y diseños característicos
Dinteles, jambas y alféizar	No posee	-----	-----
<b>balcones</b>	No posee	-----	-----
<b>zócalos</b>	No posee	-----	-----
<b>Cornisa</b>	No posee	-----	-----
Eltos.decorativos	No posee	-----	-----
<b>color</b>	No posee		
<b>escaleras</b>	No posee	-----	-----
<b>cubierta</b>	Plana con entramados de madera interior	Regular	Utilizar materiales similares para su restauración.
<b>patio</b>	-----	-----	-----
<b>Otros elementos</b>	Espacio exterior.	-----	Estudio de la jardinería hacia el camino.

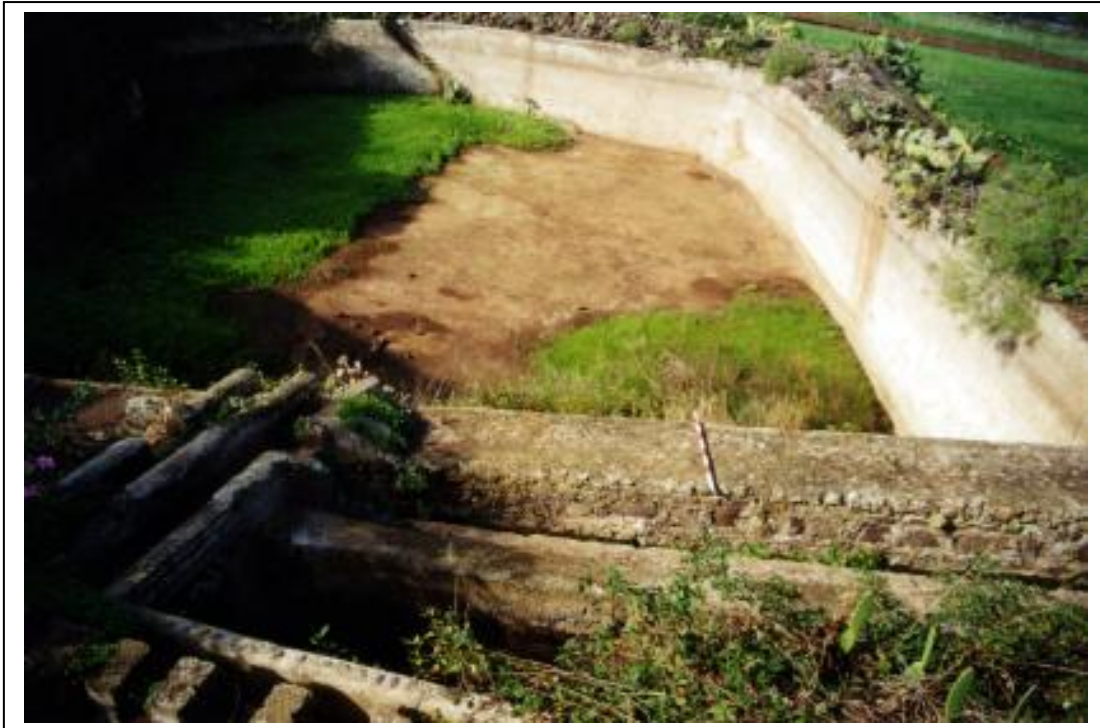
FOTO:

HAY UNA TUBERIA SOBRE EL MURO DEL ESTANQUE.

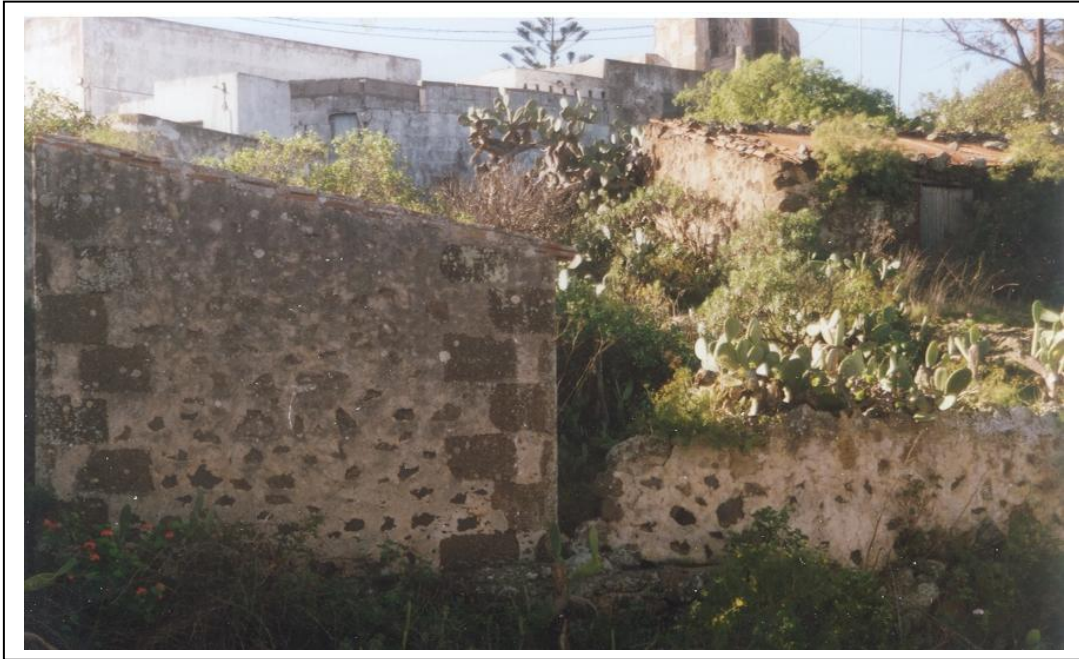
FOTO:

<b>MATERIALES</b>	<b>ESTADO</b>	<b>OBSERVACIONES</b>
<b>fachada</b>	Cuerpos rectangulares con cubiertas inclinadas y muros de piedra y cantos	Regular	Conservar su estructura muros y volumetría
<b>revestimientos</b>	Mortero de cal y arena en sellado de juntas	Regular	Utilizar los mismos materiales para su restauración
<b>carpintería</b>	Madera de riga pintada	Regular	Utilizar madera calidades y diseño característicos
Dinteles, jambas y alféizar	No posee	-----	-----
<b>balcones</b>	No posee	-----	-----
<b>zócalos</b>	No posee	-----	-----
<b>Cornisa</b>	No posee	-----	-----
Eltos.decorativos	No posee	-----	-----
<b>color</b>	-----	-----	-----
<b>escaleras</b>	No posee	-----	-----
<b>cubierta</b>	De tejas a un agua, con empalizadas en las techumbres	Regular	Utilizar materiales similares para su restauración
<b>patio</b>	-----	-----	-----
<b>Otros elementos</b>	Espacios exteriores.	-----	Debe realizar un profundo estudio de su diseño en cuanto a su función y organización mediante elementos vegetales.

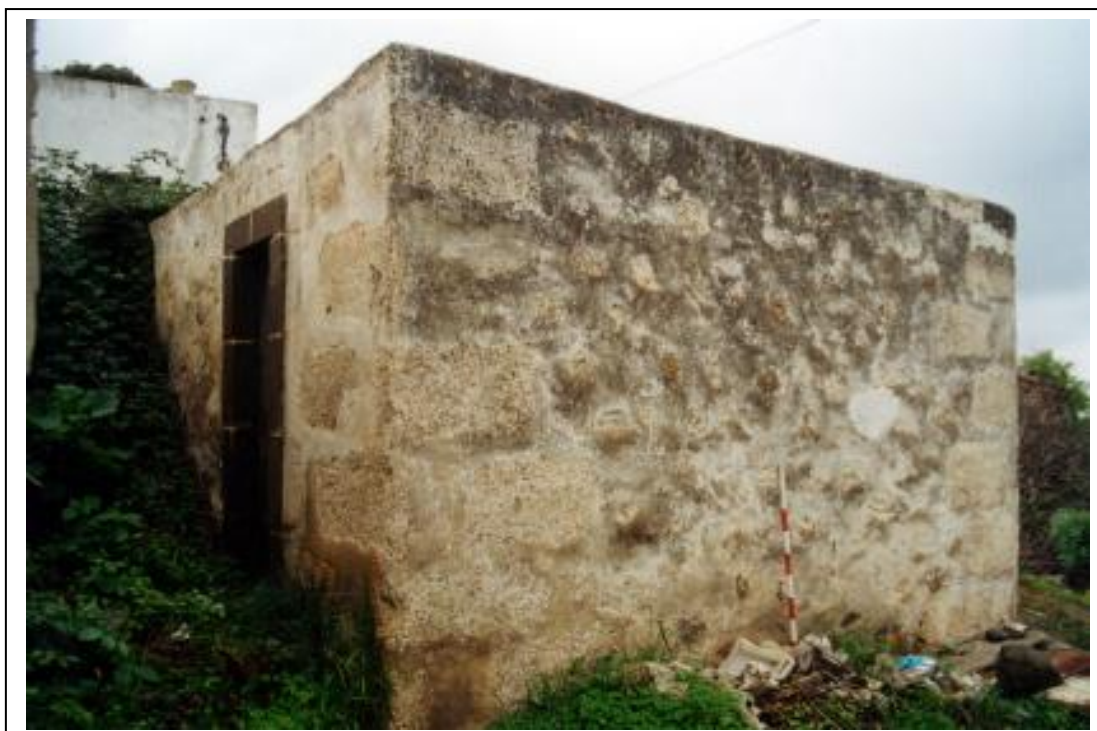
FOTO:

RETOQUES DE MEZCLA.	VEGETACIÓN EN EL TECHO.
---------------------	-------------------------

MATERIALES	ESTADO	OBSERVACIONES
<b>fachada</b>	Cuerpo rectangular con muro de piedras y cantos	Regular	Conservar sus muros
<b>revestimientos</b>	Mortero de cal y arena	Regular	Utilizar los mismos materiales para su restauración.
<b>carpintería</b>	Madera de riga pintada	Regular	Utilizar madera con calidades y diseño característicos
<b>Dinteles, jambas y alféizar</b>	Resaltada en piedra de cantería.	Bien	-----
<b>balcones</b>	No posee	-----	-----
<b>zócalos</b>	No posee	-----	-----
<b>Cornisa</b>	No posee	-----	-----
<b>Eltos.decorativos</b>	No posee	-----	-----
<b>color</b>	Ocre	Regular	Utilizar pintura a la cal y colores que favorezcan su integración en el territorio.
<b>escaleras</b>	No posee	-----	-----
<b>cubierta</b>	Plana con entramado de madera	Mal	Utilizar materiales similares para su rehabilitación.
<b>patio</b>	-----	-----	-----
<b>Otros elementos</b>	-----	-----	-----

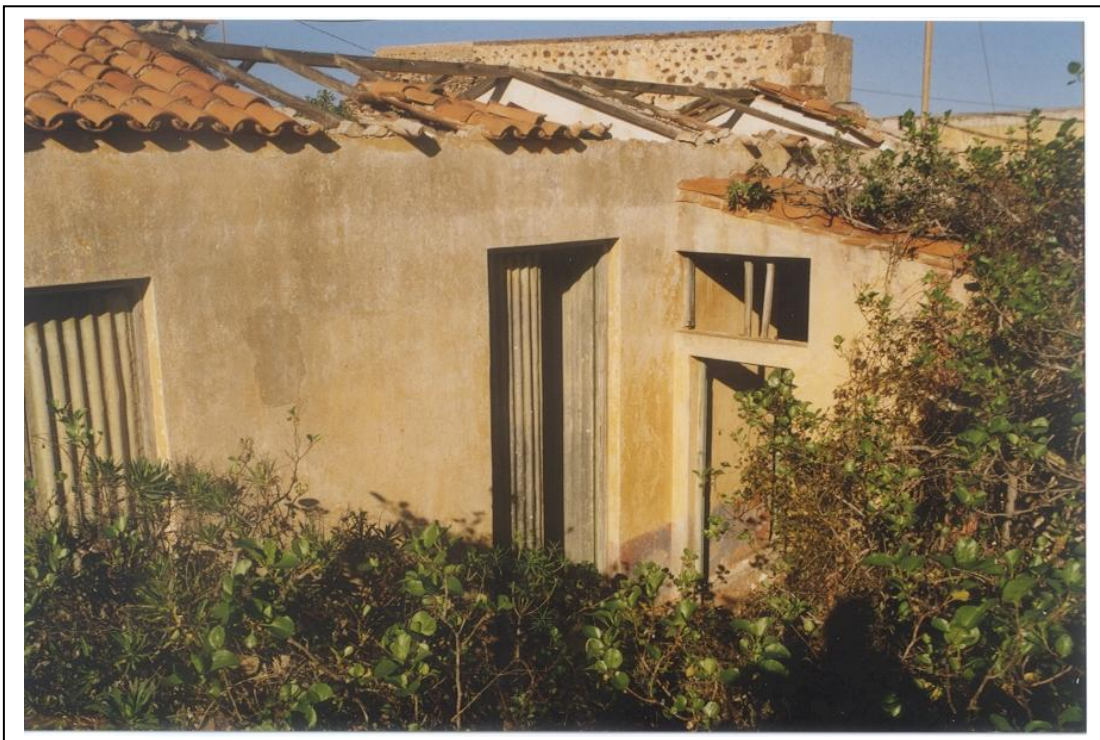
FOTO 2::

MATERIALES	ESTADO	OBSERVACIONES
fachada	Cuerpo rectangular con cubierta incluida y muros de piedra	Regular	Consolidar sus muros y mantener si voluntaria
revestimientos	Mortero de cal y arena	Regular	Utilizar los mismos materiales para su restauración
carpintería	Madera de riga pintada	Mal	Utilizar madera con calidades y diseño similares para su rehabilitación
Dinteles, jambas y alféizar	no posee	-----	-----
balcones	No posee	-----	-----
zócalos	No posee	-----	-----
Cornisa	No posee	-----	-----
Eltos.decorativo	No posee	-----	-----
color	Ocre, combinado con rojo en esquinas	Mal	Estudiar combinación de colores, utilizando pintura a la cal
escaleras	No se determina en su volumen	-----	-----
cubierta	Tejas a dos aguas, con estructura de madera	Mal	Utilizar materiales similares para su rehabilitación
patio	-----	-----	-----
Otros elementos	-----	-----	-----

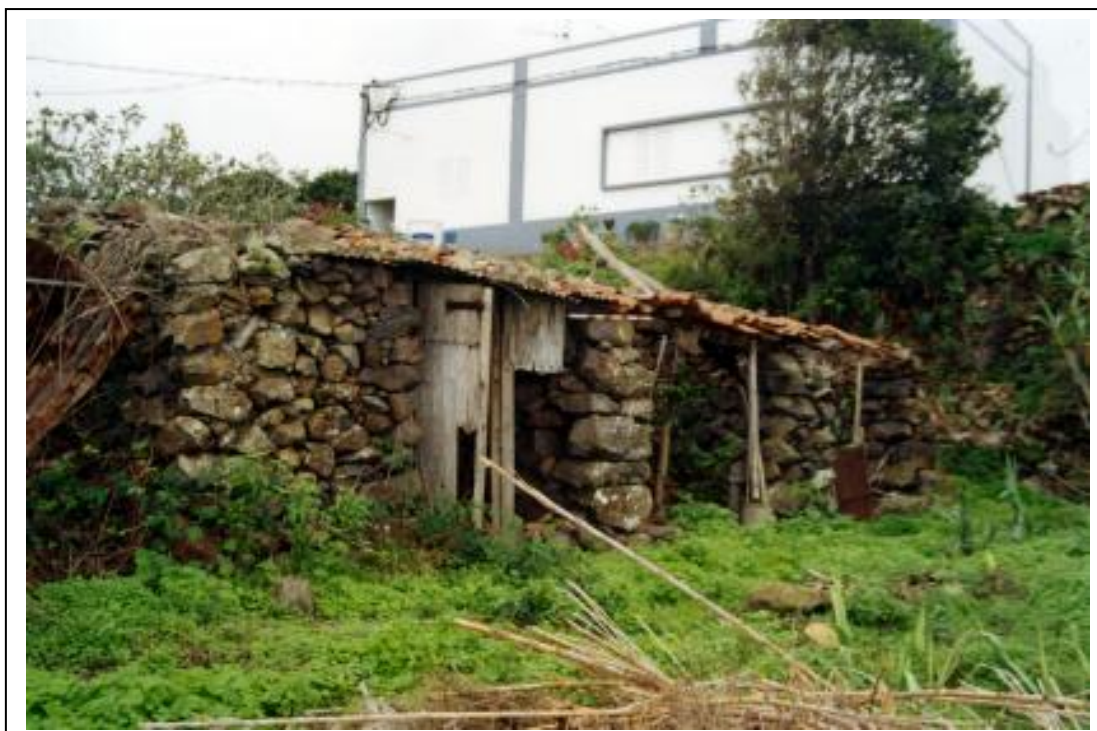
FOTO:

DETERIORO DE TECHOS DE ALPENDRE Y CUARTOS.  
VEGETACION EN LOS ALREDEDORES.

TECHOS DE PLANCHAS EN EL PAJAR.

MATERIALES	ESTADO	OBSERVACIONES
<b>fachada</b>	Cuerpos rectangulares con cubierta inclinada y muro de piedra seca.	Mal	Consolidar sus muros y mantener su volumetría
<b>revestimientos</b>	-----	-----	-----
<b>carpintería</b>	Madera	Mal	Utilizar madera con calidades y diseños característicos.
Dinteles, jambas y alféizar	No posee	-----	-----
<b>balcones</b>	No posee	-----	-----
<b>zócalos</b>	No posee	-----	-----
<b>Cornisa</b>	No posee	-----	-----
Eltos.decorativos	No posee	-----	-----
<b>color</b>	-----	-----	-----
<b>escaleras</b>	No posee	-----	-----
<b>cubierta</b>	De tejas, a un agua, con empalizada en la techumbre.	Mal	Utilizar materiales similares para su rehabilitación.
<b>patio</b>	-----	-----	-----
<b>Otros elementos</b>	-----	-----	-----

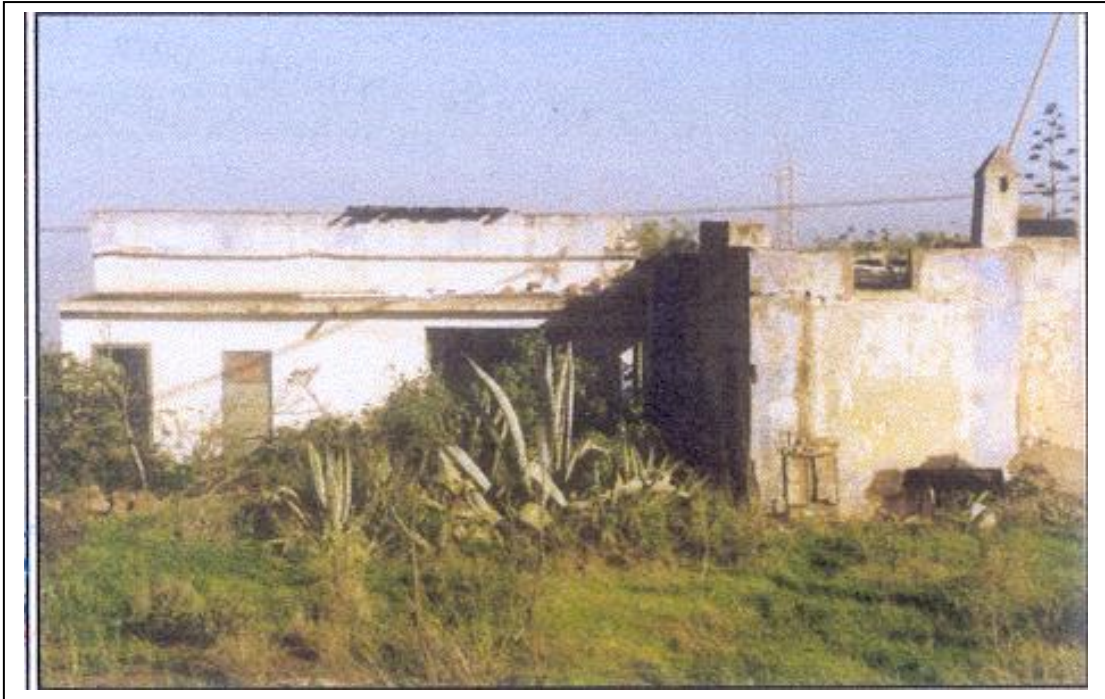
FOTO:

SOLO GOZA DE PROTECCIÓN LA ESTRUCTURA ANTIGUA. LA MODERNA ESTA FUERA DE ELLA.

MATERIALES	ESTADO	OBSERVACIONES
<b>fachada</b>	Elementos rectangulares dispuestos en forma de " T "con cubierta plana y muros de cantos	Regular	Conservar su estructura muraria y volumetría.
<b>revestimientos</b>	Mortero de cal y arena	Mal	Utilizar los mismos materiales para su restauración.
<b>carpintería</b>	Madera de riga barnizada.	Mal	Utilizar madera con calidades y diseños similares para su restauración
Dinteles, jambas y alféizar	No posee	-----	-----
<b>balcones</b>	No posee	-----	-----
<b>zócalos</b>	No posee	-----	-----
<b>Cornisa</b>	No posee	-----	-----
<b>Eltos.decorativos</b>	No posee	-----	-----
<b>color</b>	Combina blanco, ocre y azul añil	Mal	Estudiar combinación de colores utilizando pinturas a la cal.
<b>escaleras</b>	No se definen en su volumen.	-----	-----
<b>cubierta</b>	Plana, con entramados de madera interior.	Mal	Utilizar materiales similares para su restauración.
<b>patio</b>	-----	-----	-----

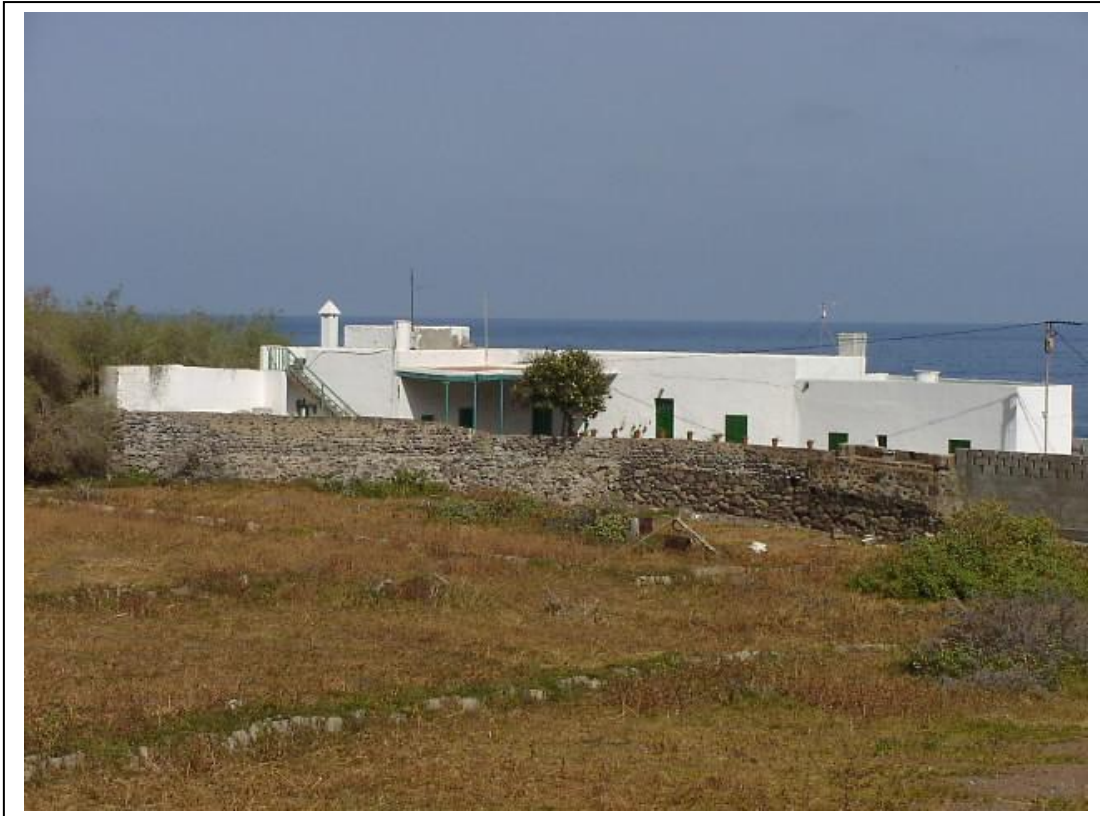
FOTO:

<b>MATERIALES</b>	<b>ESTADO</b>	<b>OBSERVACIONES</b>
<b>fachada</b>	Combinación de volúmenes rectangulares dispuestos en "L" con cubierta plana y muros de cantos.	Bueno	Mantener la composición volumétrica
<b>revestimientos</b>	Mortero de cal y arena	Bueno	-----
<b>carpintería</b>	Madera de riga barnizada	Bueno	-----
<b>Dinteles, jambas y alféizar</b>	No posee	-----	-----
<b>balcones</b>	No posee	-----	-----
<b>zócalos</b>	No posee	-----	-----
<b>Cornisa</b>	No posee	-----	-----
<b>Eltos.decorativo</b>	No posee	-----	-----
<b>color</b>	Blanco	Bueno	Posibilidad de utilización de otros colores que favorezcan su integración en el paisaje.
<b>escaleras</b>	Exterior de hormigón, con barandal de madera.	Bueno	-----
<b>cubierta</b>	Plana transitable.	Bueno	-----
<b>patio</b>	-----	-----	-----
<b>Otros elementos</b>	Porche con estructura de madera en patio articulador.	Bueno	-----

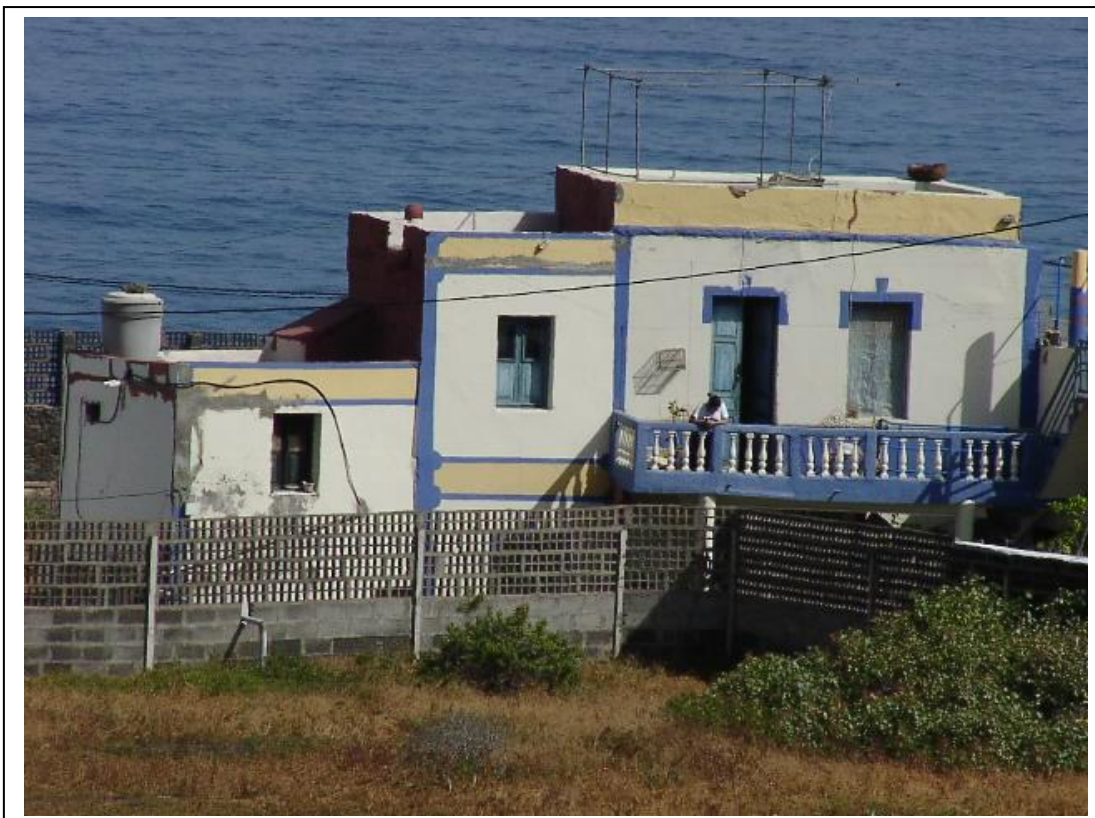
FOTO:

MATERIALES	ESTADO	OBSERVACIONES
<b>fachada</b>	Volúmenes adosados con cubiertas planas y muro de cantos.	Bueno	-----
<b>revestimientos</b>	Mortero de cal y arena	Bueno	-----
<b>carpintería</b>	Madera de riga pintada	Regular	
Dinteles, jambas y alféizar	No posee	-----	-----
<b>balcones</b>	Hormigón con balaustres	Bueno	-----
<b>zócalos</b>	No posee	-----	-----
<b>Cornisa</b>	No posee	-----	-----
Eltos.decorativos	No posee	-----	-----
<b>color</b>	Blanco combinado con elementos decorativos en azul- añil y ocre en las esquinas ,pretils y dinteles	Regular	Estudiar combinación de colores, con utilización de pinturas a la cal.
<b>escaleras</b>	No se definen en su volumetría	-----	-----
<b>cubierta</b>	Plana con entramado de madera interior.	Regular	Conservar visto el entramado de madera.
<b>patio</b>	-----	-----	-----
<b>Otros elementos</b>	Su espacio circundante.	-----	Es esencial para la mejora de imagen la plantación de palmeras (dos) de 5mt. de altura.

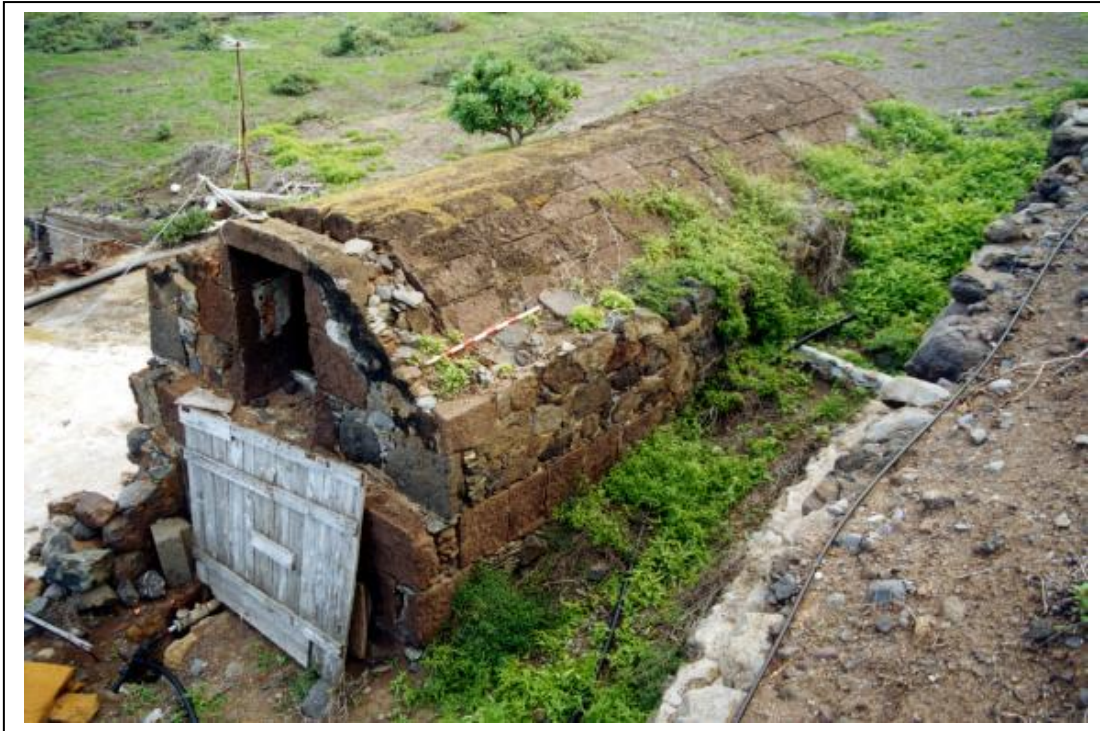
FOTO:

DETERIORO DEL TECHO. ALJIBE.	VEGETACION EN LOS ALREDEDORES Y SOBRE EL
---------------------------------	--

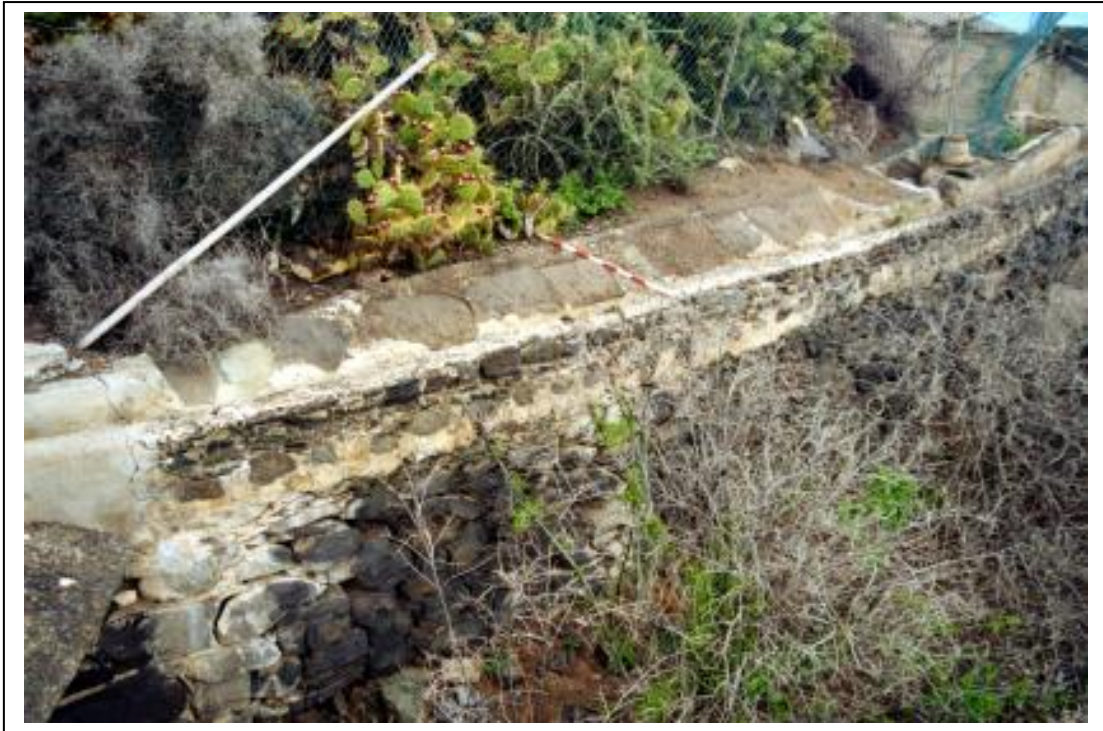
FOTO:

DESGASTE LEVE DE CAL. VALLADO DEL LUGAR DONDE SE COLOCABAN LAS PERSONAS PARA LAVAR. RECOLONIZACION VEGETAL EN LOS ALREDEDORES DEL LAVADERO.

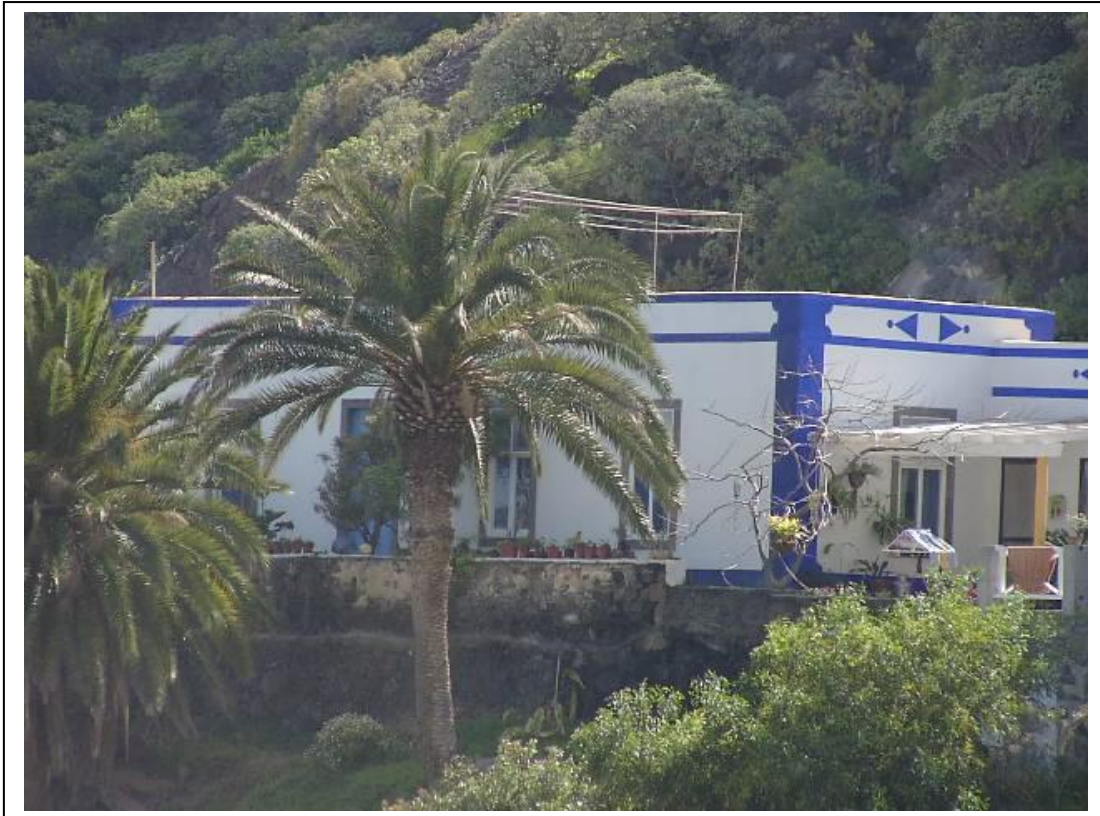
FOTO:

MATERIALES	ESTADO	OBSERVACIONES
<b>fachada</b>	Elemento rectangular con cubierta plana y muro de cantos	Bueno	-----
<b>revestimientos</b>	Mortero de cal y arena	Bueno	-----
<b>carpintería</b>	Madera de riga pintada	Bueno	
<b>Dinteles, jambas y alféizar</b>	o p Señalada con pintura gris	-----	-----
<b>balcones</b>	No posee	-----	-----
<b>zócalos</b>	No posee	-----	-----
<b>Cornisa</b>	No posee	-----	-----
<b>Eltos.decorativo</b>	Mediante el color añil	-----	Conservar .
<b>color</b>	Blanco combinado con elemento decorativo en azul añil en pretiles, cornisa y zócalos		
<b>escaleras</b>	No se definen en su volumen	-----	-----
<b>cubierta</b>	Plana, con entramado de madera interior	-----	-----
<b>patio</b>	-----	-----	-----
<b>Otros elementos</b>	-----	-----	-----

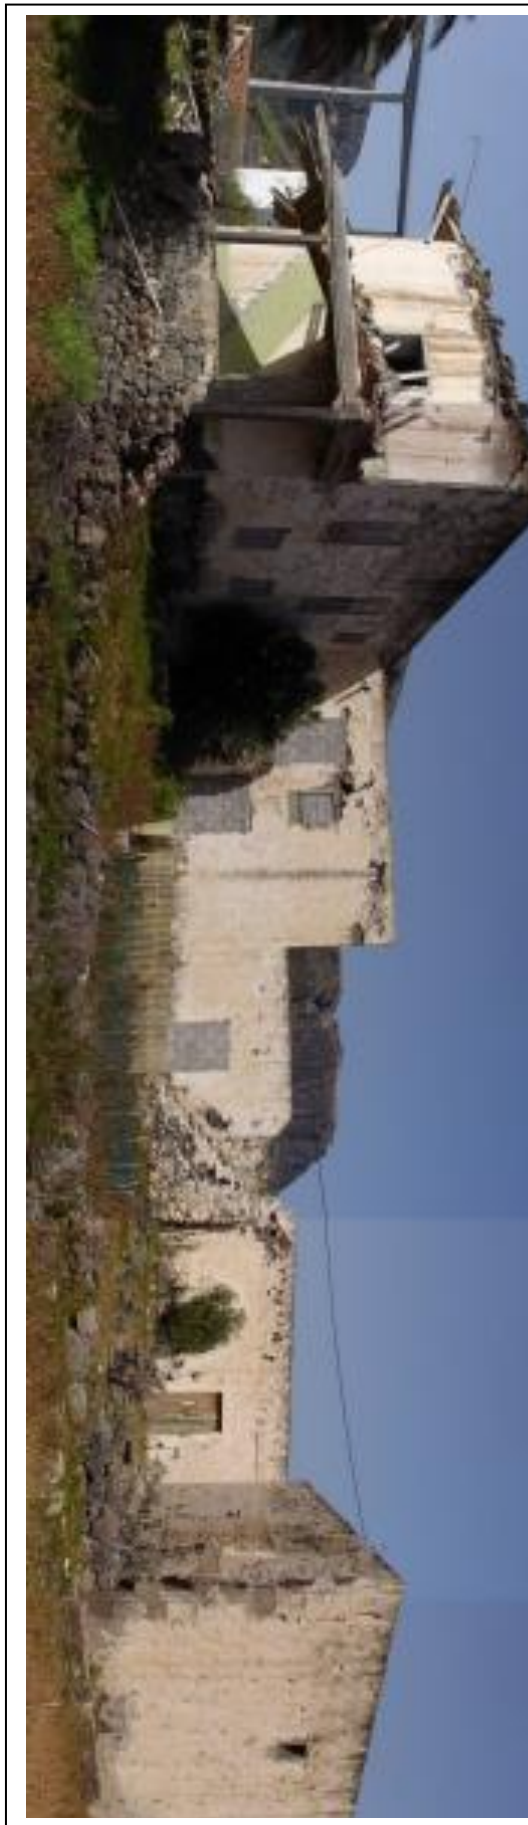
FOTO:

MATERIALES	ESTADO	OBSERVACIONES
<b>fachada</b>	Diferentes volúmenes adosados, se una o dos plantas, con muros de piedra.	Mal	Requiere urgente rehabilitación conservando su volumetría.
<b>revestimientos</b>	Mortero de cal y arena	Mal	Utilizar los mismos materiales para su restauración
<b>carpintería</b>	Madera de riga bamizada	Mal	Utilizar calidades y diseño similares
Dinteles, jambas y alféizar	No posee	-----	-----
<b>balcones</b>	Resto de antiguo balcón en madera .	-----	Rescatar el elemento.
<b>zócalos</b>	No posee	-----	-----
<b>Cornisa</b>	No posee	-----	-----
Eltos.decorativos	No posee	-----	-----
<b>color</b>	Ocre	Mal	Estudiar colores y utilizar pinturas a la cal
<b>escaleras</b>	No posee	-----	-----
<b>cubierta</b>	Tejas a un agua en cuerpo de 2 plantas y plana en los cuerpos de 1 planta con entramada de madera	-----	Utilizar materiales similares para su rehabilitación
<b>patio</b>	-----	-----	-----

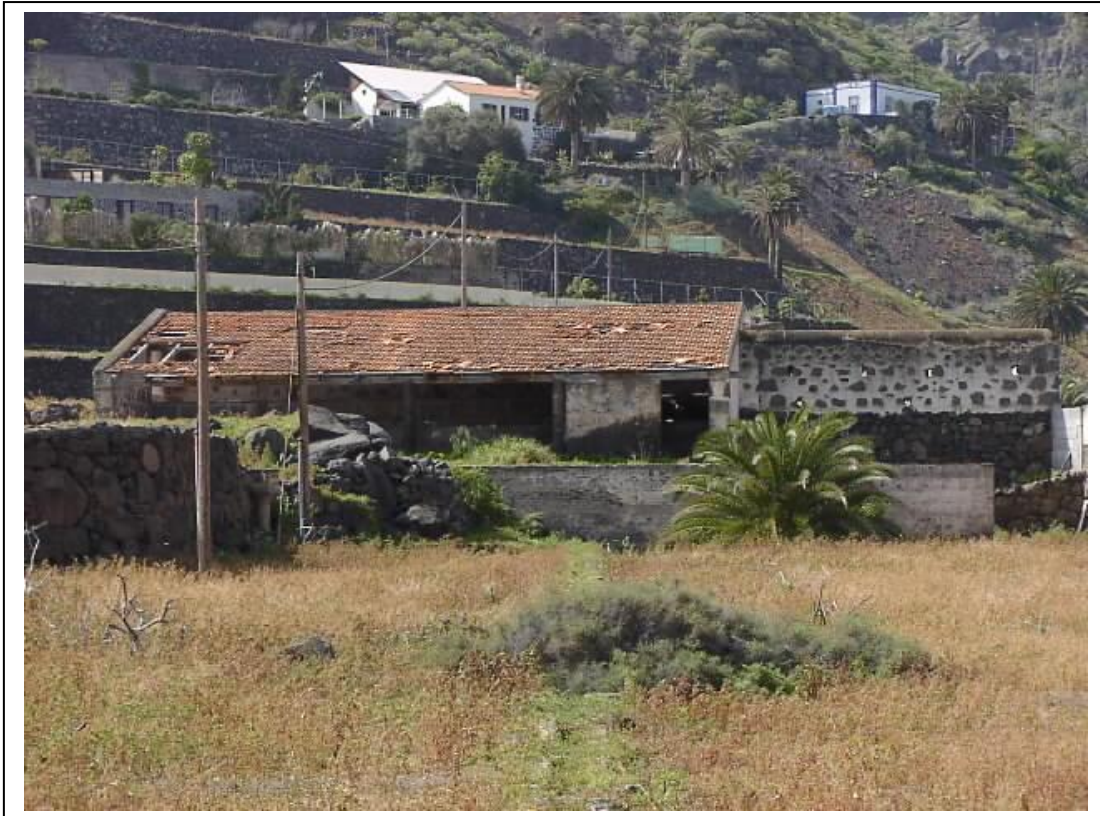
FOTO:

MATERIALES	ESTADO	OBSERVACIONES
<b>fachada</b>	Cuerpo de planta rectangular con cubierta inclinada y muro de cantos	Bueno	-----
<b>revestimientos</b>	Mortero de cal y arena	Regular	Utilizar los mismos materiales para su restauración
<b>carpintería</b>	Inexistente	-----	Utilizar madera con calidades y diseños característicos
Dinteles, jambas y alféizar	No posee	-----	-----
<b>balcones</b>	No posee	-----	-----
<b>zócalos</b>	No posee	-----	-----
<b>Cornisa</b>	No posee	-----	-----
Eltos. decorativos	No posee	-----	-----
<b>color</b>	Blanco	Mal	Utilizar pinturas a la cal y colores que favorezcan su integración en el territorio
<b>escaleras</b>	No posee	-----	-----
<b>cubierta</b>	De tejas a un agua con empalizada en la techumbre	Mal	Utilizar materiales similares para su restauración
<b>patio</b>	No posee	-----	-----
<b>Otros elementos</b>	Espacios circundantes.	-----	Requiere el estudio del ajardinamiento exterior. Planta araucaria .

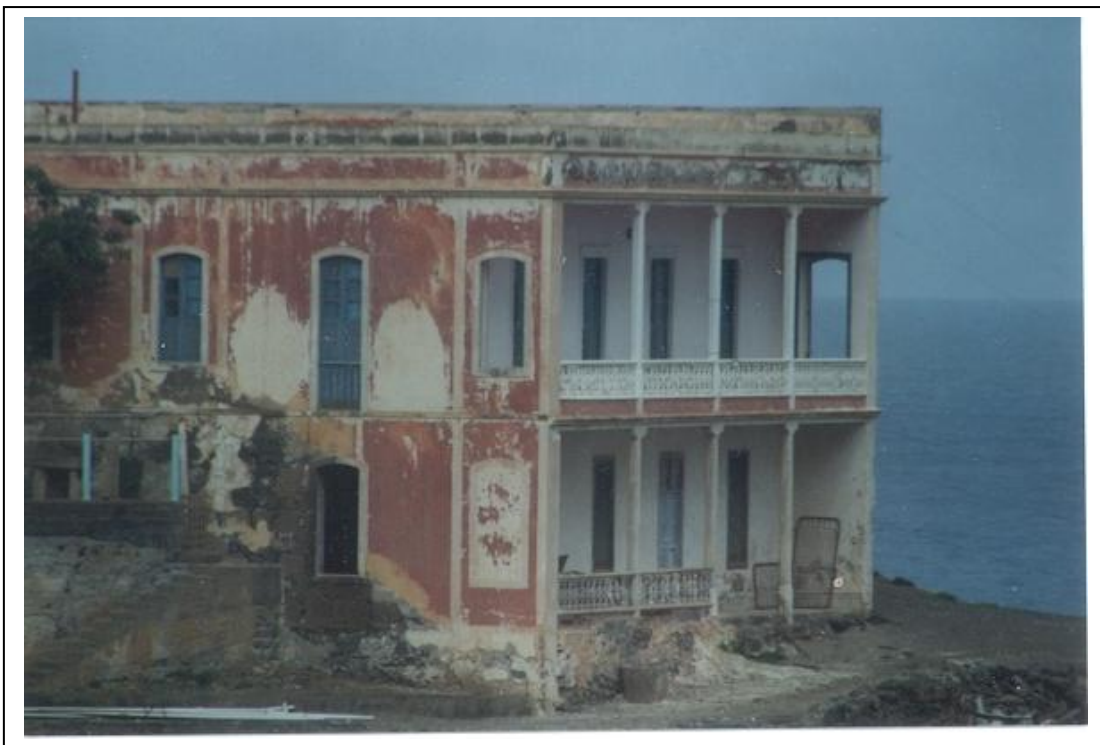
FOTO:

MATERIALES	ESTADO	OBSERVACIONES
<b>fachada</b>	Cuerpo rectangular de dos plantas con cubierta plana y muros de cantos.	Regular	Conservar su estructura muraria y volumetría
<b>revestimientos</b>	Mortero de cal y arena	Regular	Utilizar los mismos materiales para su restauración.
<b>carpintería</b>	Madera de riga pintada	Mal	Utilizar madera con calidades y diseños similares
Dinteles, jambas y alféizar	Se recarcan los muros con resaltos de mortero de cal	-----	Mantener
<b>balcones</b>	Estructura de pilaretes redondos de hormigón y barandales con balaustres de hormigón	Bueno	-----
<b>zócalos</b>	No posee	-----	-----
<b>Cornisa</b>	Hormigón pintado	-----	-----
Eltos.decorativos	Propios del neoclásico canario.	-----	Mantener
<b>color</b>	Rojo inglés, con cornisas, esquinera y jambas en ocre.	Mal	Estudiar combinación de colores
<b>escaleras</b>	No se definen en su volumetría	-----	-----
<b>cubierta</b>	Plana	Buena	-----

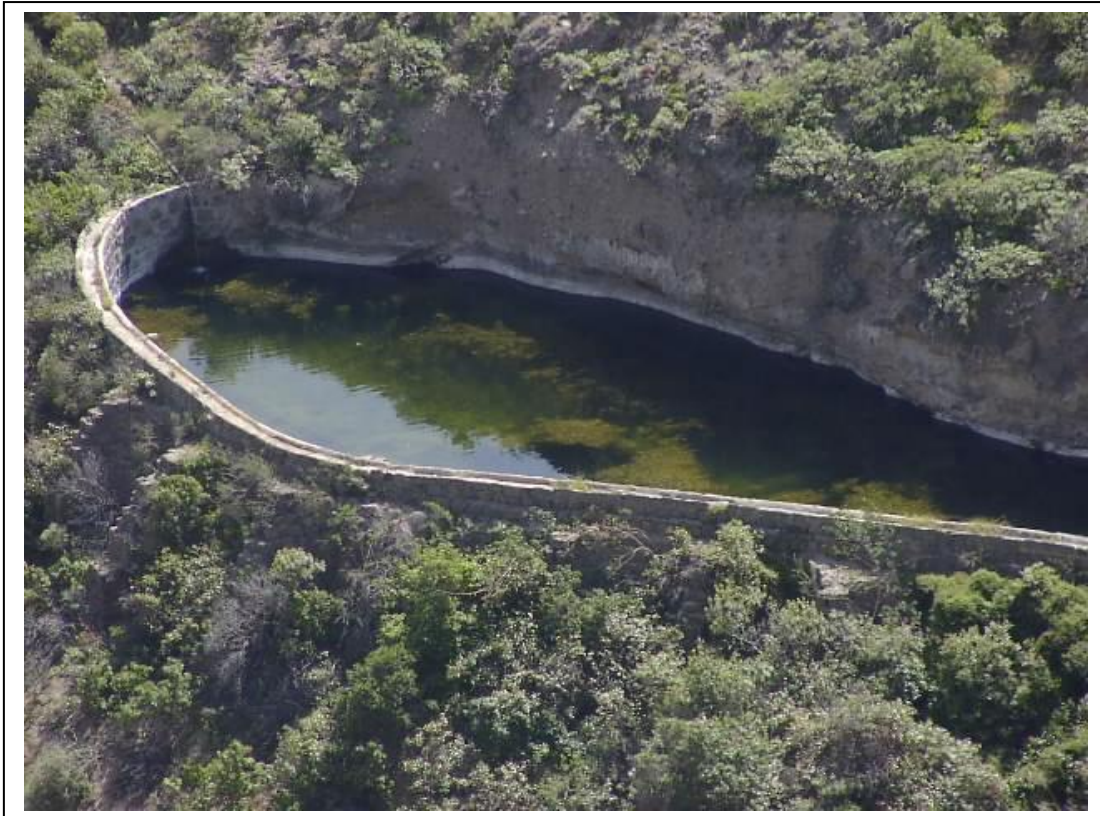
FOTO:

ESTANQUE
