Revisión del Plan General de Ordenación de Santa María de Guía.
Adaptación a las Directrices de Ordenación General y del Turismo.

CATÁLOGO DE ELEMENTOS PROTEGIDOS

Tomo IV

CATÁLOGO

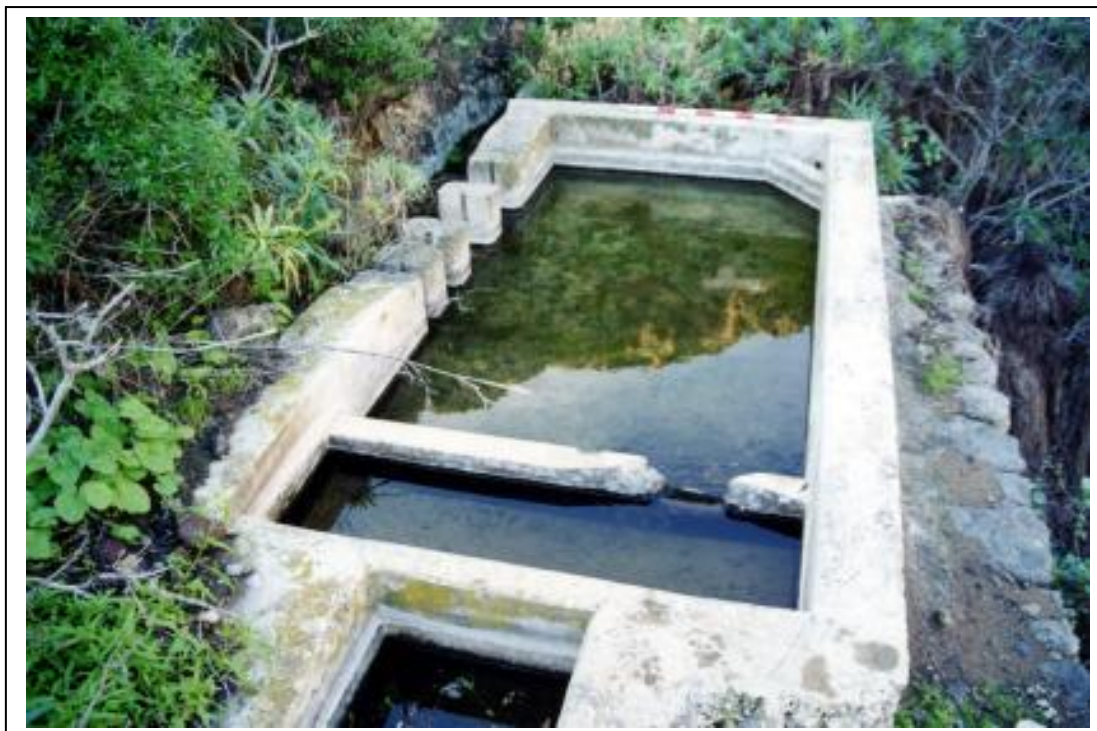
FOTO:

FECHA CATALOGACIÓN 2.003	OBSERVACIONES REDACTOR: ANTONERA Y ACEQUIA HECHAS CON PIEDRA Y CAL. LA CANTONERA TIENE PLANTA RECTANGULAR Y TRES COMPARTIMENTOS. PROFUNDIDAD: 0,4 METROS. LA ACEQUIA ESTA SEMIENCALADA EN EL TERRENO Y PRESENTA PIEDRAS TAPANDOLA PARCIALMENTE.	
DECLARACIÓN B.I.C:		
FECHA INCOACIÓN:		
FECHA PUBLICACIÓN:		
CRITERIOS DE CATALOGACIÓN:	GRADO PROTECCIÓN	TIPO DE INTERVENCIÓN
CALIDAD COMPOSITIVA	<u>INTEGRAL</u>	<u>CONSERVACIÓN</u>
CALIDAD CONSTRUCTIVA	AMBIENTAL	CONSOLIDACIÓN
CONJUNTO	PARCIAL	<u>RESTAURACIÓN</u>
HISTORIA		REHABILITACIÓN
<u>SINGULARIDAD</u>		REMODELACIÓN
<u>TIPOLOGÍA</u>

LA RECOLONIZACION VEGETAL LA TAPA PARCIALMENTE.

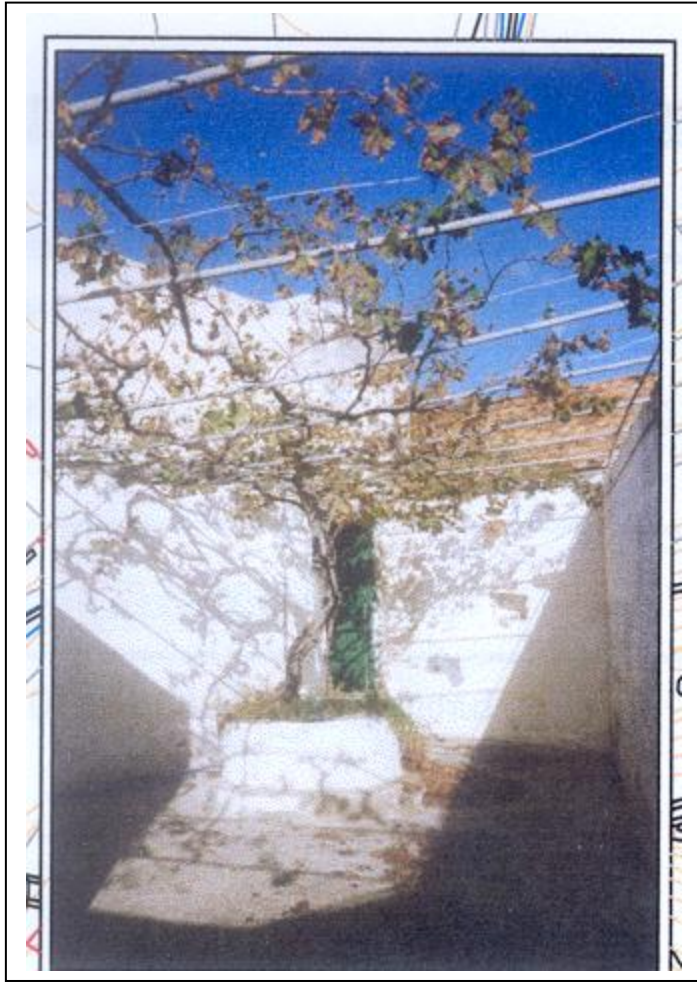
FOTO:

FECHA CATALOGACIÓN 2.003	OBSERVACIONES REDACTOR: CONJUNTOS DE VIVIENDAS DE DIFERENTE ESTILO ARQUITECTÓNICO.	
DECLARACIÓN B.I.C:		
FECHA INCOACIÓN:		
FECHA PUBLICACIÓN:		
CRITERIOS DE CATALOGACIÓN:	GRADO PROTECCIÓN	TIPO DE INTERVENCIÓN
CALIDAD COMPOSITIVA	INTEGRAL	CONSERVACIÓN
CALIDAD CONSTRUCTIVA	<u>AMBIENTAL</u>	CONSOLIDACIÓN
CONJUNTO	PARCIAL	RESTAURACIÓN
HISTORIA		<u>REHABILITACIÓN</u>
SINGULARIDAD		REMODELACIÓN
<u>TIPOLOGÍA</u>

MATERIALES	ESTADO	OBSERVACIONES
fachada	Edificación dispuesta en "L", con muro de cantos. Que combina cubiertas planas con otros inclinados.	Bueno	-
revestimientos	Mortero de cal y arena	Regular	Utilizar los mismos materiales para su restauración
carpintería	Madera de riga pintada	Regular	Utilizar madera con calidades y diseño similares
Dinteles, jambas y alféizar	No posee	-----	-----
balcones	No posee	-----	-----
zócalos	No posee	-----	-----
Cornisa	No posee	-----	-----
Eltos. decorativos	No posee	-----	-----
color	Blanco	Regular	Posibilidad de utilizar otra gama que favorezca su integración el paisaje
escaleras	No posee	-----	-----
cubierta	Presenta cubiertas a una y dos aguas con tejas y estructuras de madera interior.	Buena	-----
patio	-----	-----	-----
Otros elementos	-----	-----	-----

<p>REHABILITACIÓN</p>

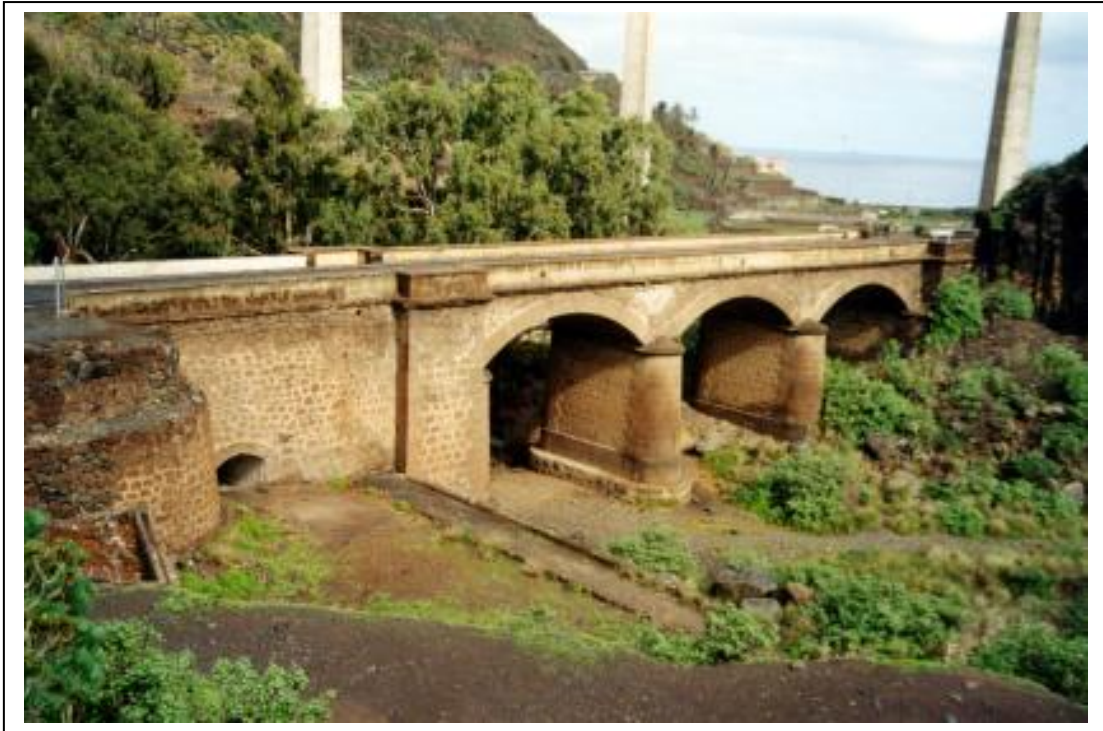
FOTO:

FECHA CATALOGACIÓN 2.003	OBSERVACIONES REDACTOR: PUENTE DE TRES ARCOS HECHO EN PIEDRA, CANTERIA Y CAL. LOS PILARES CENTRALES SON ALARGADOS CON FORMA DE ELIPSE Y DISPONE DE UN ARCO MENOR EN UN LATERAL JUNTO A UN BANCAL.	
DECLARACIÓN B.I.C:		
FECHA INCOACIÓN:		
FECHA PUBLICACIÓN:		
CRITERIOS DE CATALOGACIÓN:	GRADO PROTECCIÓN	TIPO DE INTERVENCIÓN
CALIDAD COMPOSITIVA	<u>INTEGRAL</u>	<u>CONSERVACIÓN</u>
<u>CALIDAD CONSTRUCTIVA</u>	AMBIENTAL	CONSOLIDACIÓN
CONJUNTO	PARCIAL	RESTAURACIÓN
HISTORIA		REHABILITACIÓN
SINGULARIDAD		REMODELACIÓN
<u>TIPOLOGÍA</u>

ARREGLO DE POCA IMPORTANCIA CON HORMIGON.	.CAIDA DE CAL
---	---------------

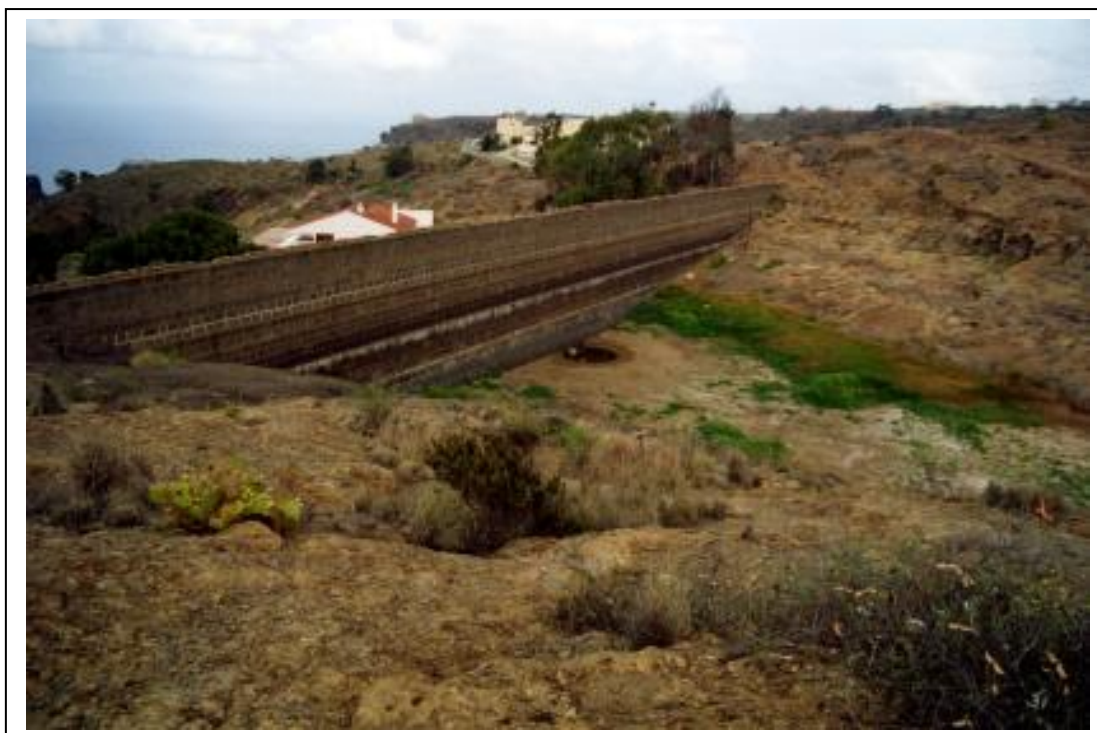
FOTO:

FECHA CATALOGACIÓN 2.003	OBSERVACIONES REDACTOR: PRESA HECHA EN PIEDRA Y CAL, CON CANTOS FORRANDO EL INTERIOR DEL MURO. EL INTERIOR DEL MURO ESTA ESCALONADO. LA ALTURA MAXIMA INTERIOR ES DE 9 METROS.	
DECLARACIÓN B.I.C:		
FECHA INCOACIÓN:		
FECHA PUBLICACIÓN:		
CRITERIOS DE CATALOGACIÓN:	GRADO PROTECCIÓN	TIPO DE INTERVENCIÓN
CALIDAD COMPOSITIVA	<u>INTEGRAL</u>	<u>CONSERVACIÓN</u>
CALIDAD CONSTRUCTIVA	AMBIENTAL	CONSOLIDACIÓN
CONJUNTO	PARCIAL	RESTAURACIÓN
HISTORIA		REHABILITACIÓN
<u>SINGULARIDAD</u>		REMODELACIÓN
<u>TIPOLOGÍA</u>

DESGASTE LEVE DEL MURO Y TUBO DE POLIETILENO SOBRE LA PRESA.

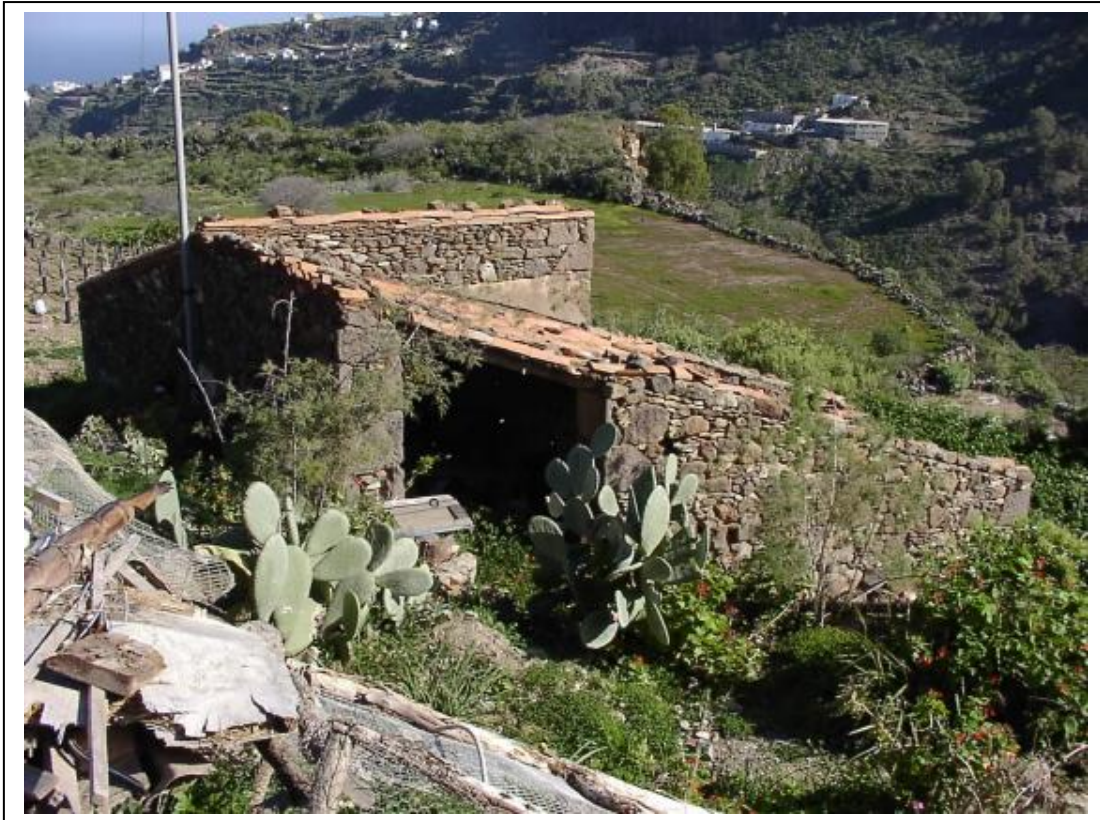
FOTO:

FECHA CATALOGACIÓN 2.003	OBSERVACIONES REDACTOR: ALPENDE DE VOLUMETRIA VARIADA PERO DE GRAN VALOR ETNOGRAFICO.	
DECLARACIÓN B.I.C:		
FECHA INCOACIÓN:		
FECHA PUBLICACIÓN:		
CRITERIOS DE CATALOGACIÓN:	GRADO PROTECCIÓN	TIPO DE INTERVENCIÓN
CALIDAD COMPOSITIVA	INTEGRAL	CONSERVACIÓN
CALIDAD CONSTRUCTIVA	<u>AMBIENTAL</u>	CONSOLIDACIÓN
CONJUNTO	PARCIAL	RESTAURACIÓN
HISTORIA		<u>REHABILITACIÓN</u>
<u>SINGULARIDAD</u>		REMODELACIÓN
<u>TIPOLOGÍA</u>

MATERIALES	ESTADO	OBSERVACIONES
fachada	Diferentes volúmenes de cubierta inclinada y muros de piedra seca	Regular	Conservar su estructura muraria y volumétrica.
revestimientos	-----	-----	-----
carpintería	Inexistente	-----	Utilizar madera con calidades y diseños característicos
Dinteles, jambas y alféizar	No posee	-----	-----
balcones	No posee	-----	-----
zócalos	No posee	-----	-----
Cornisa	No posee	-----	-----
Eltos.decorativo	No posee	-----	-----
color	-----	-----	-----
escaleras	No posee	-----	-----
cubierta	De tejas a un agua.Con empalizada en la techumbre	Regular	Utilizar materiales similares para su rehabilitación
patio	-----	-----	-----
Otros elementos	-----	-----	-----

<p>RESTAURACION.</p>

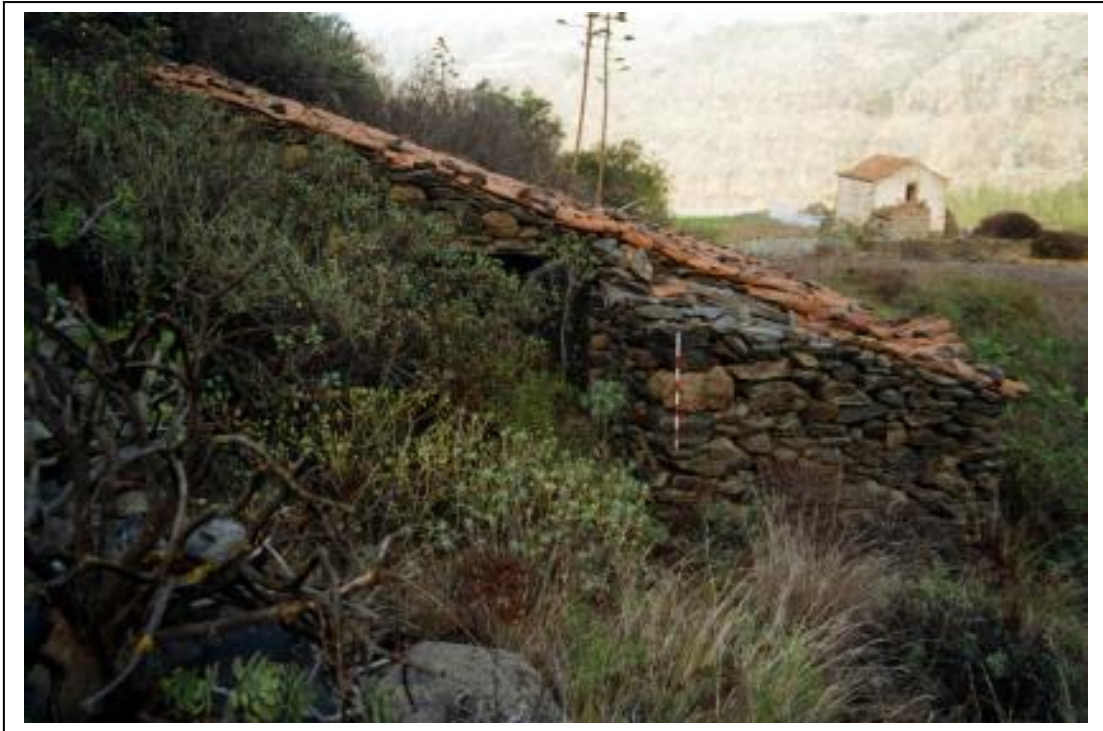
FOTO:

PILAR DE HORMIGON EN LA PARTE DELANTERA DEL ALPENDRE MAYOR Y PRESENCIA DE TRASTOS EN LOS ALREDEDORES. GRAN CANTIDAD DE VEGETACION EN LOS ALREDEDORES.

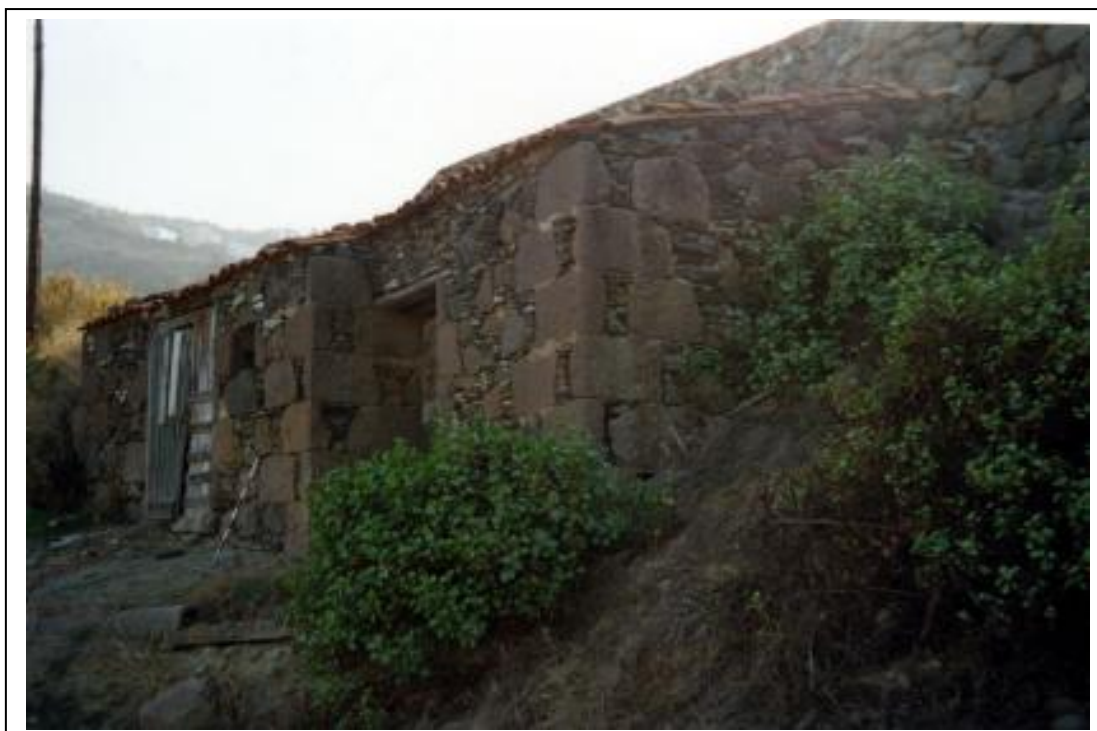
FOTO:

DETERIORO LEVE DEL TECHO Y TRASTOS EN EL INTERIOR.

MATERIALES	ESTADO	OBSERVACIONES
fachada	Elementos rectangulares adosada con cubiertas inclinadas y muros de piedra seca. Canteada en las esquinas	Regular	Conservar sus muros y volumetría
revestimientos	-----	-----	-----
carpintería	Madera	Mal	Utilizar madera con calidades y diseños similares
Dinteles, jambas y alféizar	No posee	-----	-----
balcones	No posee	-----	-----
zócalos	No posee	-----	-----
Cornisa	No posee	-----	
Eltos.decorativo	-----	-----	-----
color	-----	-----	-----
escaleras	No posee	-----	-----
cubierta	De tejas a un agua con empalizada y cañizo en la techumbre	Regular	Utilizar materiales similares para su rehabilitación
patio	-----	-----	-----
Otros elementos	-----	-----	-----

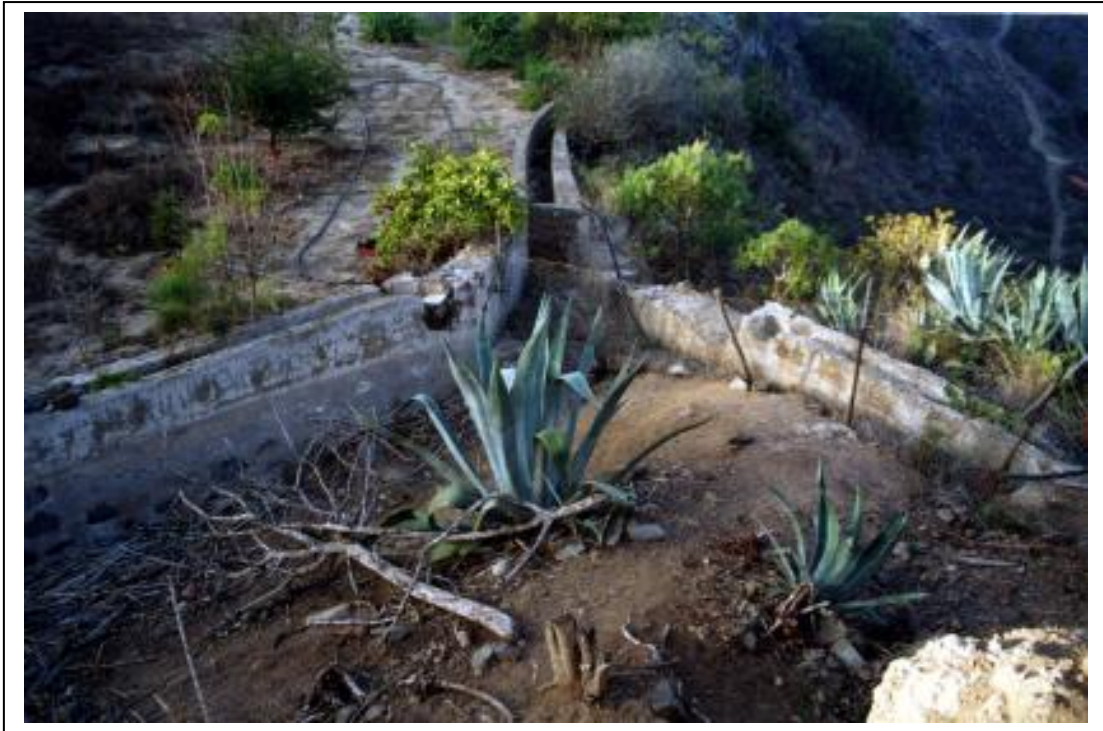
FOTO:

DESGASTE LEVE DE LA CAL Y ALGO DE VEGETACION EN EL INTERIOR DEL CANAL. HAY UNA VALLA JUNTO AL MURO DEL TOMADERO DE AGUA.

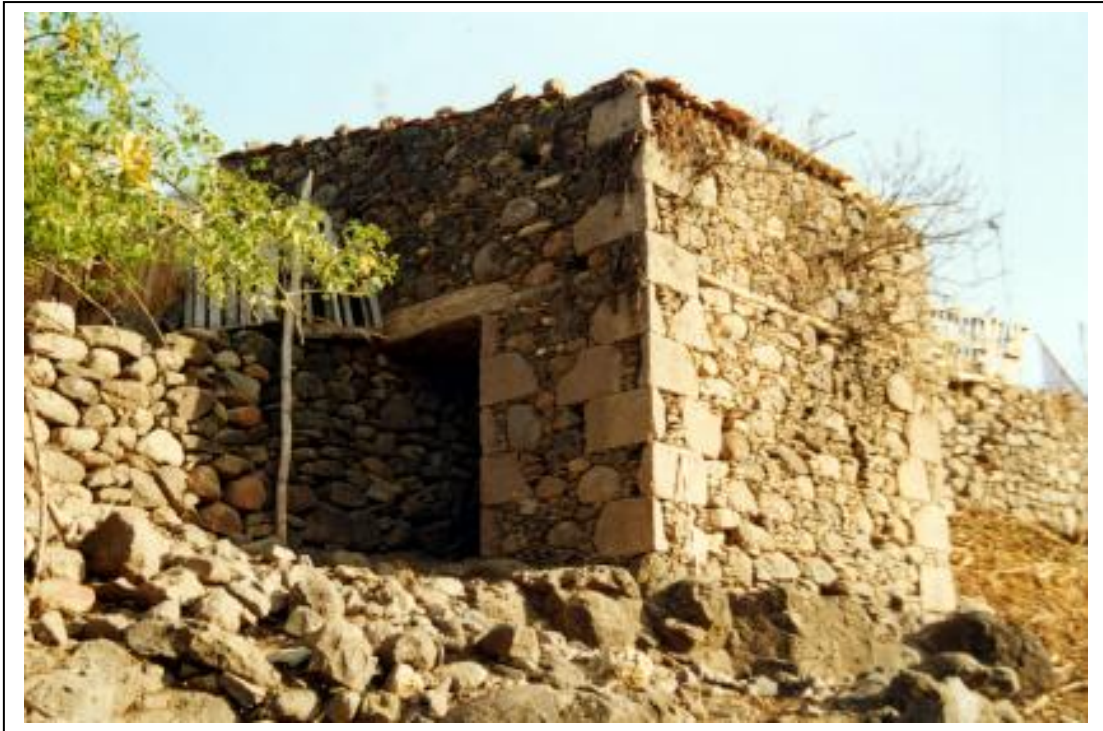
FOTO:

DETERIORO DEL TECHO Y ARREGLOS DE CEMENTO EN PAREDES Y PESEBRE.

MATERIALES	ESTADO	OBSERVACIONES
fachada	Construcción de planta rectangular. En ladera, con cubierta inclinada y muro de piedra seca y cantos en los esquineros y huecos.	Regular	Conservar sus muros y volumetría
revestimientos	-----	-----	-----
carpintería	Inexistente	-----	Utilizar madera con calidades y diseños característicos
Dinteles, jambas y alféizar	-----	-----	-----
balcones	No posee	-----	-----
zócalos	No posee	-----	-----
Cornisa	No posee	-----	-----
Eltos.decorativo	No posee	-----	-----
color	-----	-----	-----
escaleras	No posee	-----	-----
cubierta	De tejas a un agua con empalizada y cañizo en la techumbre.	Regular	Utilizar materiales similares para su reconstrucción
patio	-----	-----	-----
Otros elementos	-----	-----	-----

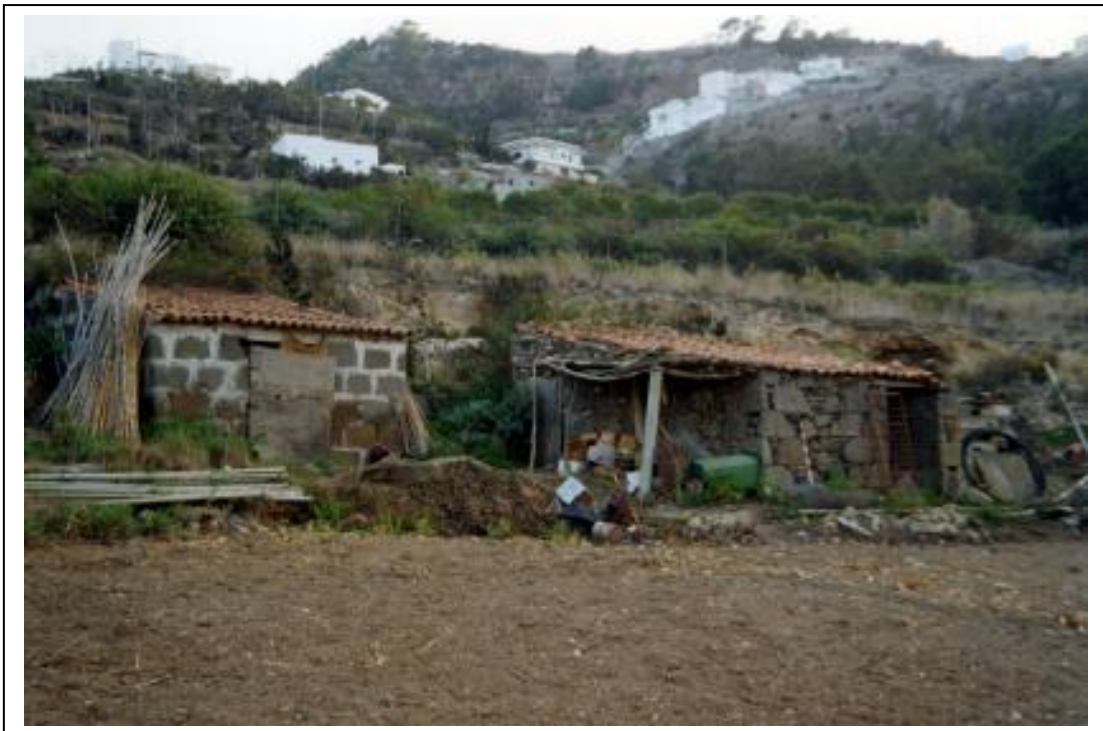
FOTO:

<p>LOS ALPENDRES GOZAN DE UN GRADO DE PROTECCIÓN AMBIENTAL Y TIPO DE INTERVENCIÓN REHABILITACIÓN, MIENTRAS QUE EL ESTANQUE TIENE PROTECCIÓN INTEGRAL Y LAS ACTUACIONES PERMITIDAS ESTÁN DESTINADAS A SU CONSERVACIÓN.</p> <p>MURO DE BLOQUES SEPARANDO EL COMPARTIMENTO ALPENDRE DEL PAJAR.R. DETERIORO LEVE DE TECHOS Y VEGETACIÓN EN EL ESTANQUE.</p>

MATERIALES	ESTADO	OBSERVACIONES
fachada	Los alpendres corresponden con los cuerpos rectangulares con cubierta inclinada y muros de piedra y cantos	Regular	Conservar sus muros y volumetría.
revestimientos	Sellado de juntas en uno de los alpendres con mortero de cal y arena. Careciendo el otro de revestimiento	Bueno	-----
carpintería	Madera	Mal	Utilizar madera con calidades y diseños similares
Dinteles, jambas y alféizar	No posee	-----	-----
balcones	No posee	-----	-----
zócalos	No posee	-----	-----
Cornisa	No posee		
Eltos.decorativo	No posee	-----	-----
color	-----	-----	-----
escaleras	No posee	-----	-----
cubierta	De tejas a un agua con empalizada y cañizo en la techumbre	Regular	Utilizar materiales similares para su rehabilitación
patio	-----	-----	-----
Otros elementos	-----	-----	-----

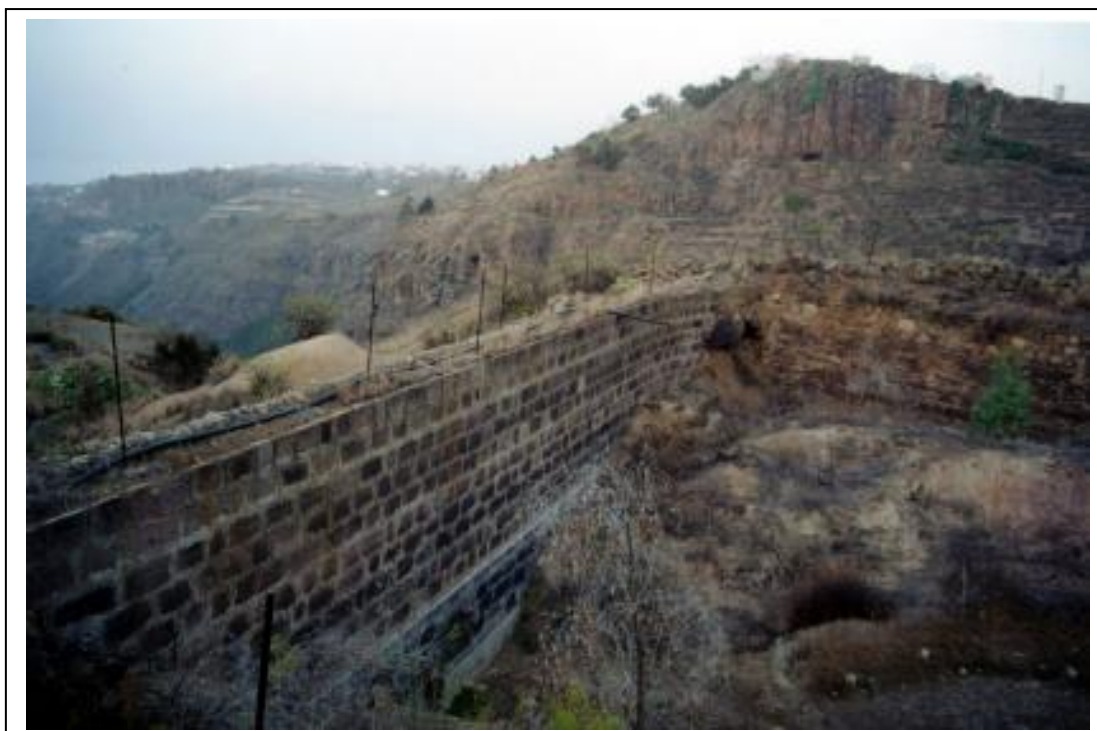
FOTO:

VALLADO DEL MURO. DE LA CAL DEL MISMO.	VEGETACION ENCIMA DEL MURO Y DESGASTE LEVE
---	--

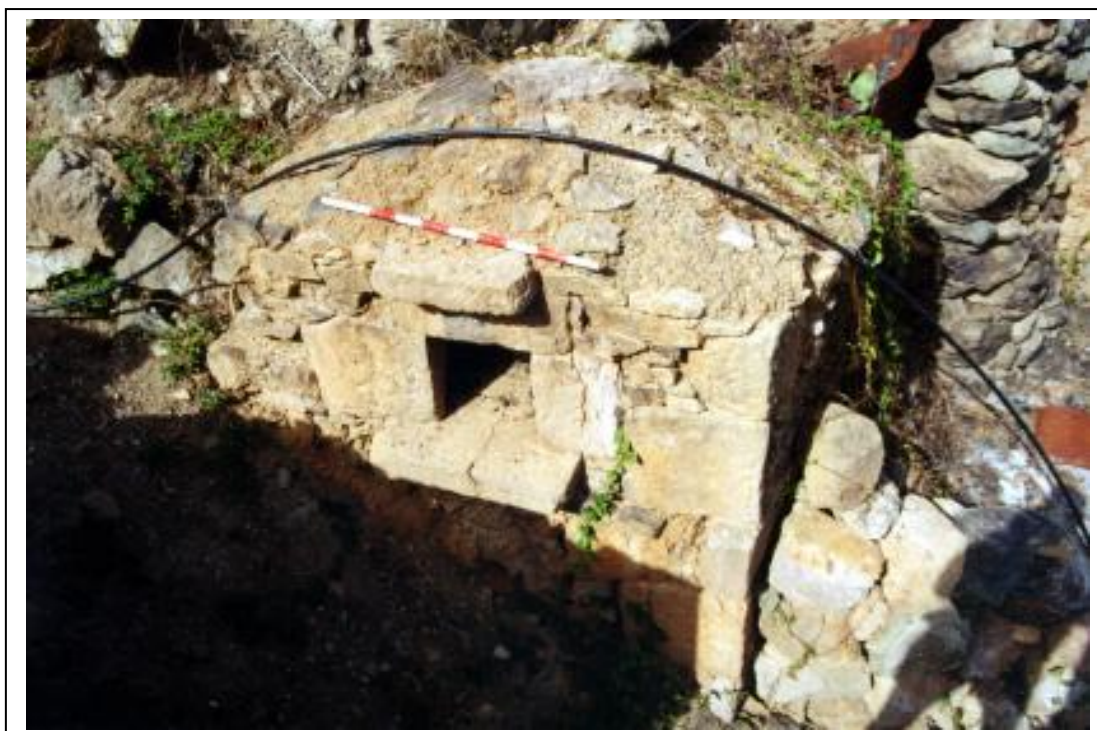
FOTO:

CERCA DE UNA CASA ANTIGUA DE TECHO A DOS AGUAS Y UN CUARTO.
DETERIORO LEVE DEL MURO Y RECOLONIZACION VEGETAL.

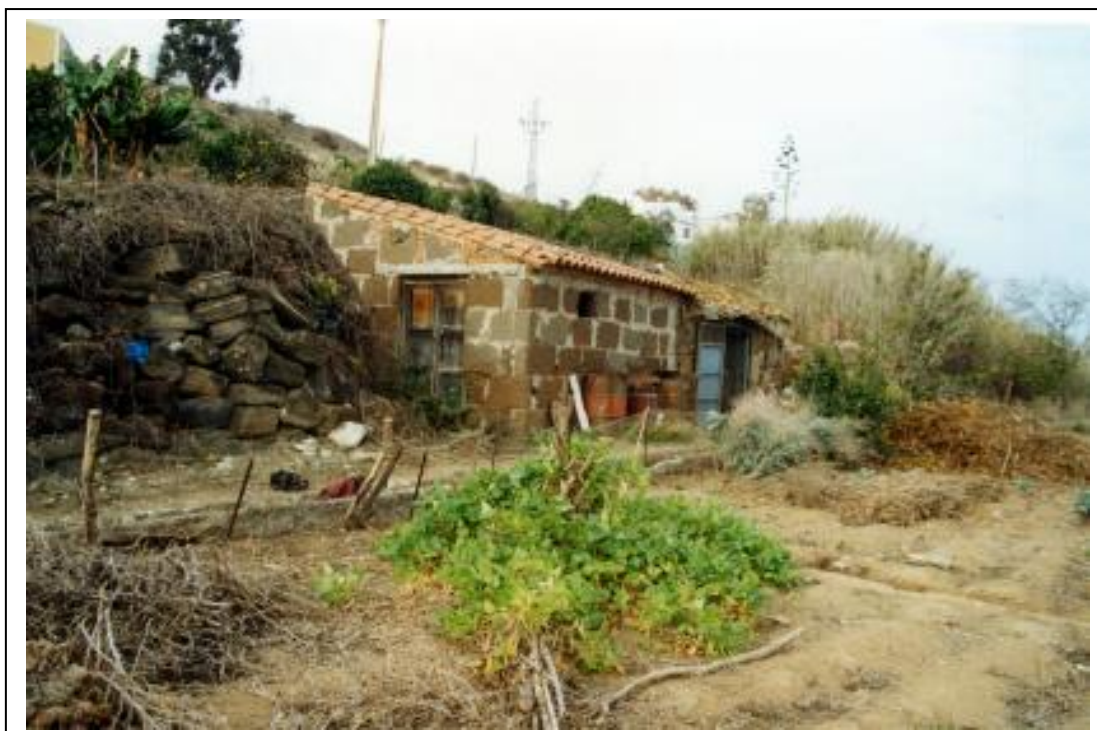
FOTO:

DETERIORO LEVE DE LOS TECHOS Y PUERTA METÁLICA EN UNO DE LOS ALPENDRES.

MATERIALES	ESTADO	OBSERVACIONES
fachada	Cuerpos rectangulares adosados con cubierta inclinada y muros de cantos.	Regular	Conservar sus muros y volumetría.
revestimientos	Sellado de juntas con mortero de cal y arena	Regular	Utilizar los mismos materiales para su restauración
carpintería	Madera de riga barnizada	Mal	Utilizar madera con calidades y diseños similares
Dinteles, jambas y alféizar	No posee	-----	-----
balcones	No posee	-----	-----
zócalos	No posee	-----	-----
Cornisa	No posee		
Eltos.decorativo	No posee	-----	-----
color	-----	-----	-----
escaleras	No posee	-----	-----
cubierta	De tejas a un agua con empalizada y cañizo en la techumbre.	Regular	Utilizar materiales similares para su restauración.
patio	-----	-----	-----
Otros elementos	-----	-----	-----

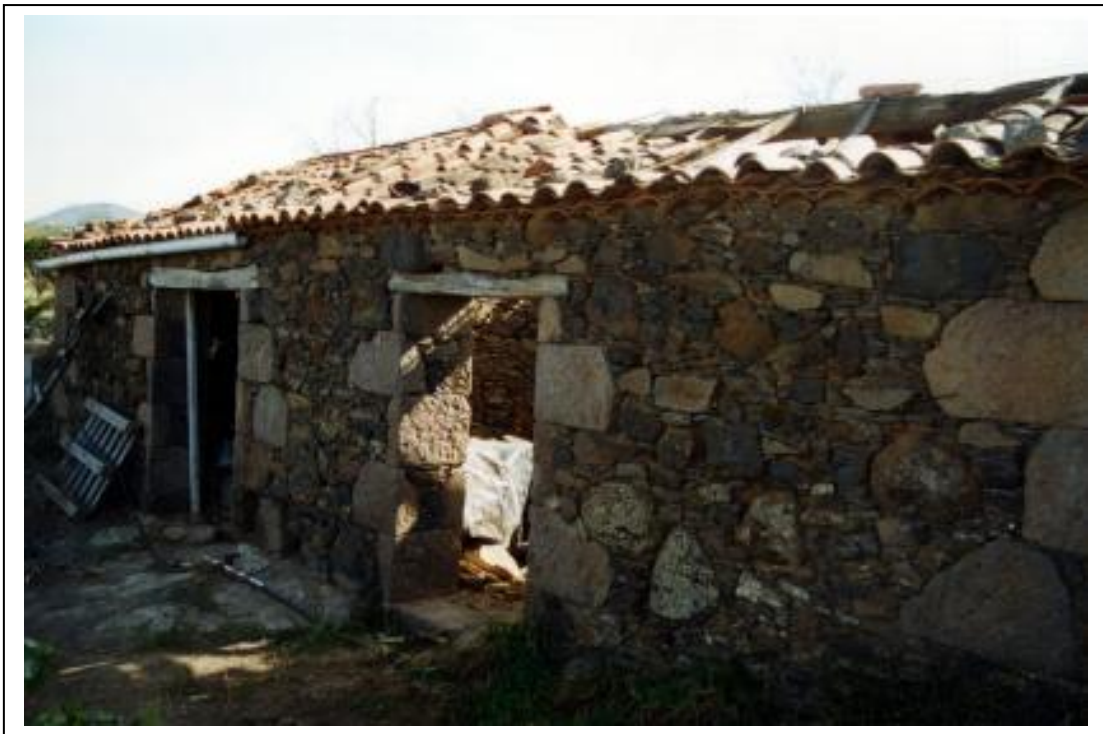
FOTO:

CAIDA DE PARTE DE UNO DE LOS TECHOS Y DETERIORO LEVE EN LOS OTROS DOS. UNO DE LOS TECHOS TIENE UNA CANALADURA PARA RECOGER EL AGUA DE LLUVIA.

MATERIALES	ESTADO	OBSERVACIONES
fachada	Cuerpo rectangular con cubierta inclinada y muros de piedra seca	Regular	Conservar los muros y volumetría
revestimientos	-----	-----	-----
carpintería	Inexistente	-----	Utilizar madera con calidades y diseños característicos
Dinteles, jambas y alféizar	No posee	-----	-----
balcones	No posee	-----	-----
zócalos	No posee	-----	-----
Cornisa	No posee		
Eltos.decorativo	No posee	-----	-----
color	-----	-----	-----
escaleras	No posee	-----	-----
cubierta	De tejas a un agua con empalizada y cañizo en la techumbre	Mal	Utilizar materiales similares para su rehabilitación-
patio	-----	-----	-----
Otros elementos	-----	-----	-----

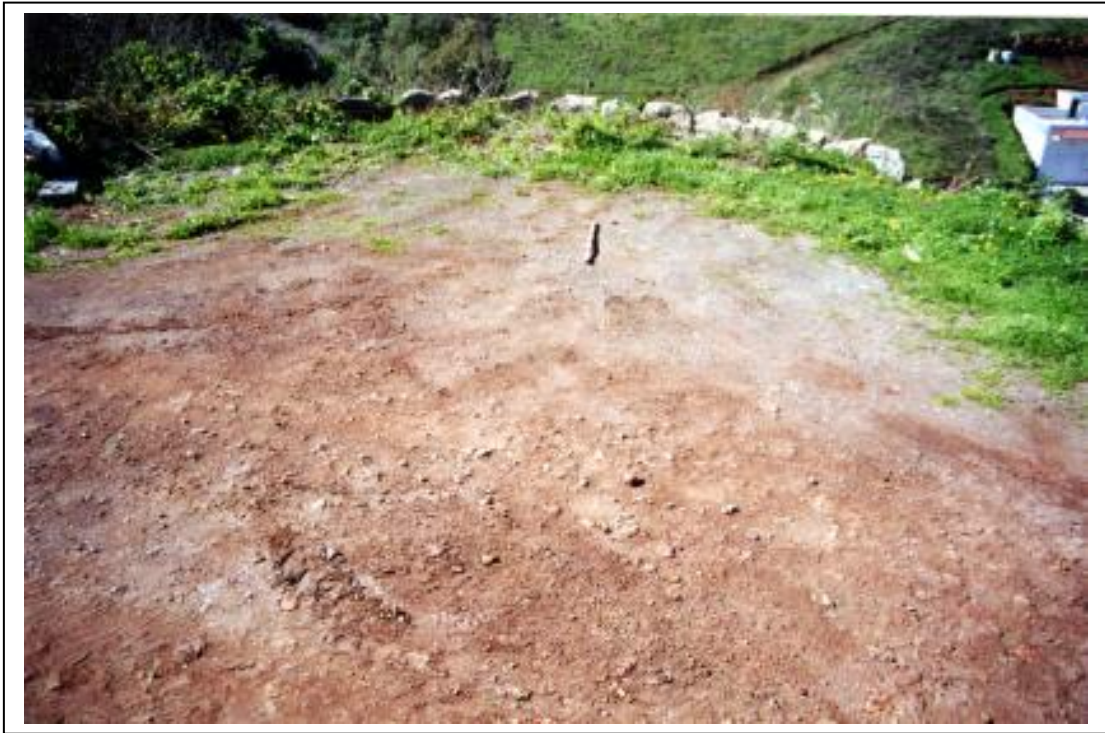
FOTO:

NO PRESENTA ALTERACIONES DE NINGUN TIPO. BAJO LA ERA HAY UNA CASA CUEVA DE PLANTA RECTANGULAR.
--

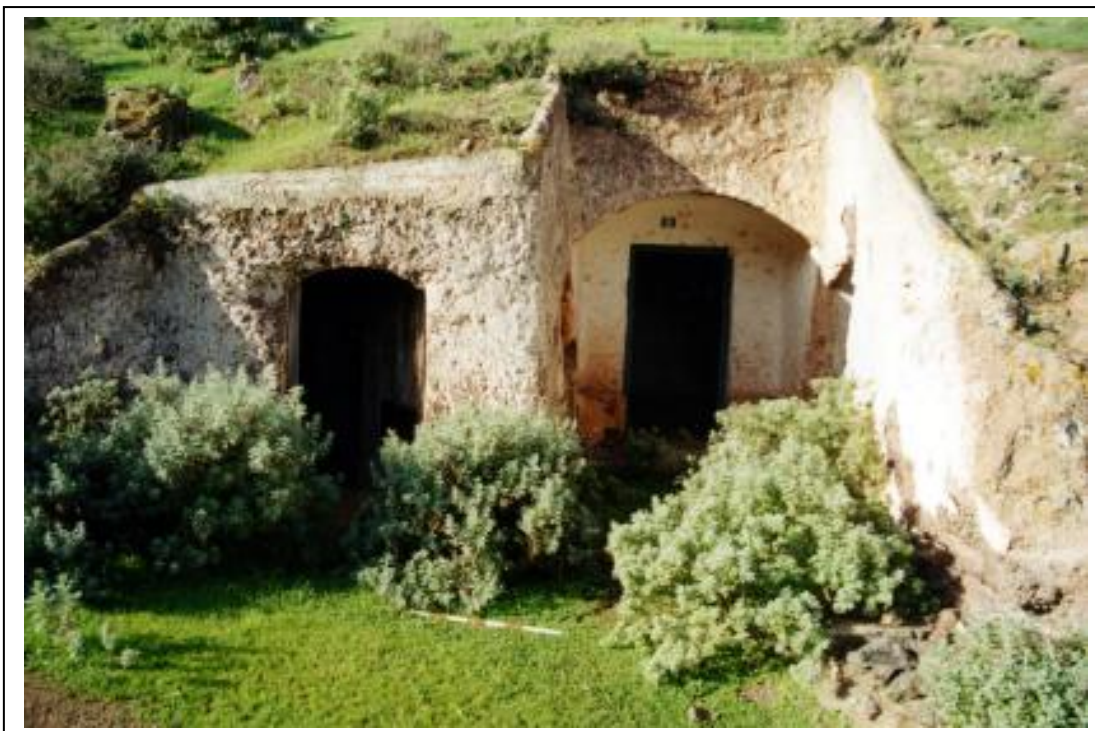
FOTO:

DESGASTE DEL ENCALADO Y VEGETACION EN ALREDEDORES.
--

MATERIALES	ESTADO	OBSERVACIONES
fachada	Rosos de acceso a cuevas	Bueno	-----
revestimientos	Mortero de cal y arena	Regular	Utilizar los mismos materiales para su restauración
carpintería	Inexistente	-----	Utilizar madera con diseños y calidades características
Dinteles, jambas y alféizar	No posee	-----	-----
balcones	No posee	-----	-----
zócalos	No posee	-----	-----
Cornisa	No posee	-----	-----
Eltos.decorativo	No posee	-----	-----
color	Blanco	-----	-----
escaleras	No posee	-----	-----
cubierta	-----	-----	-----
patio	-----	-----	-----
Otros elementos	-----	-----	-----

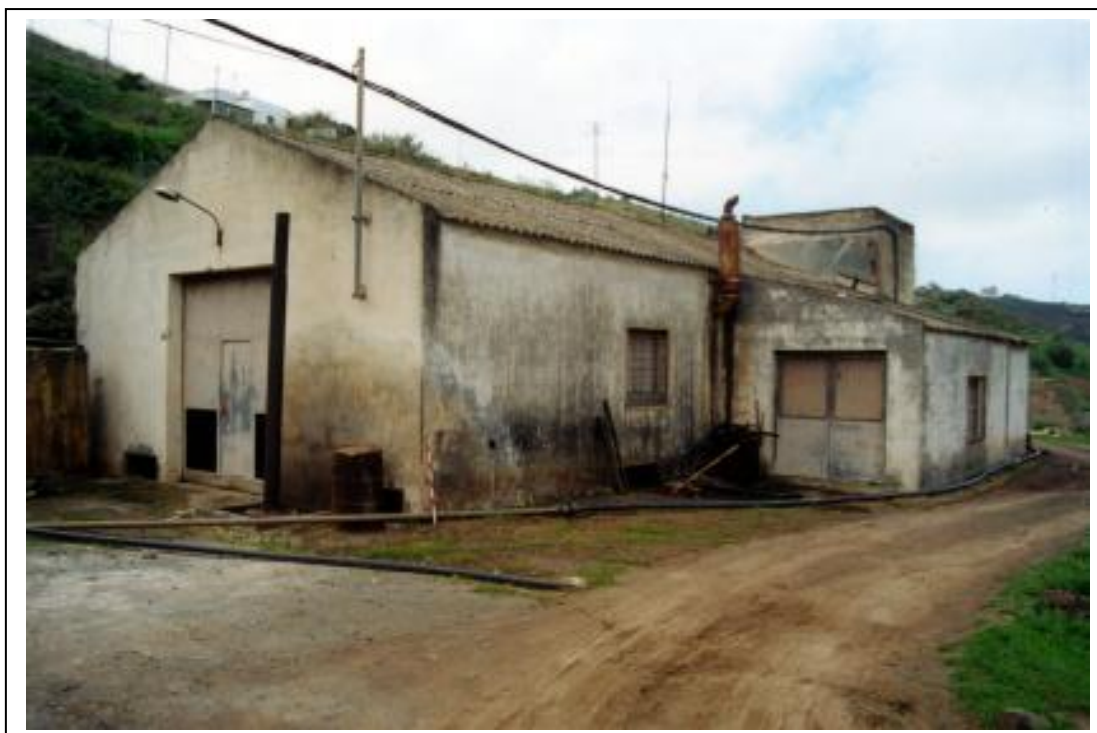
FOTO:

<p>TECHO DE URALITA Y ARREGLOS CON BLOQUE.</p>	<p>DETERIORO LEVE DEL ENCALADO.</p>
--	-------------------------------------

MATERIALES	ESTADO	OBSERVACIONES
fachada	Cuerpo principal en "L" con cubierta inclinada al que se adosa otro rectangular con cubierta plana, con muros de cantos	Bueno	-----
revestimientos	Mortero de cal y arena	Bueno	-----
carpintería	Chapas de hierro	Regular	-----
Dinteles, jambas y alféizar	No posee	-----	-----
balcones	No posee	-----	-----
zócalos	No posee	-----	-----
Cornisa	No posee		
Eltos.decorativo	No posee	-----	-----
color	Blanco	-----	-----
escaleras	No posee	-----	-----
cubierta	Planchas de uralita	Bueno	-----
patio	-----	-----	-----
Otros elementos	-----	-----	-----

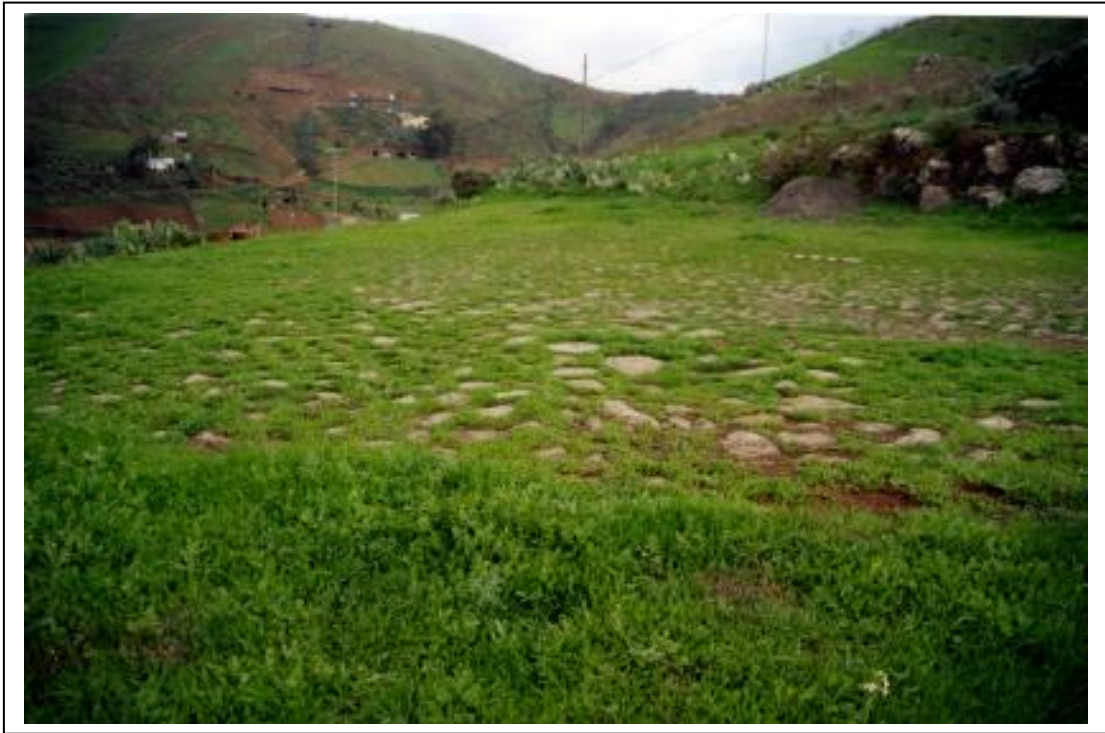
FOTO:

SE ENCUENTRA INVADIDO POR LA VEGETACION QUE HA COLONIZADO LA SUPERFICIE DEL BIEN.

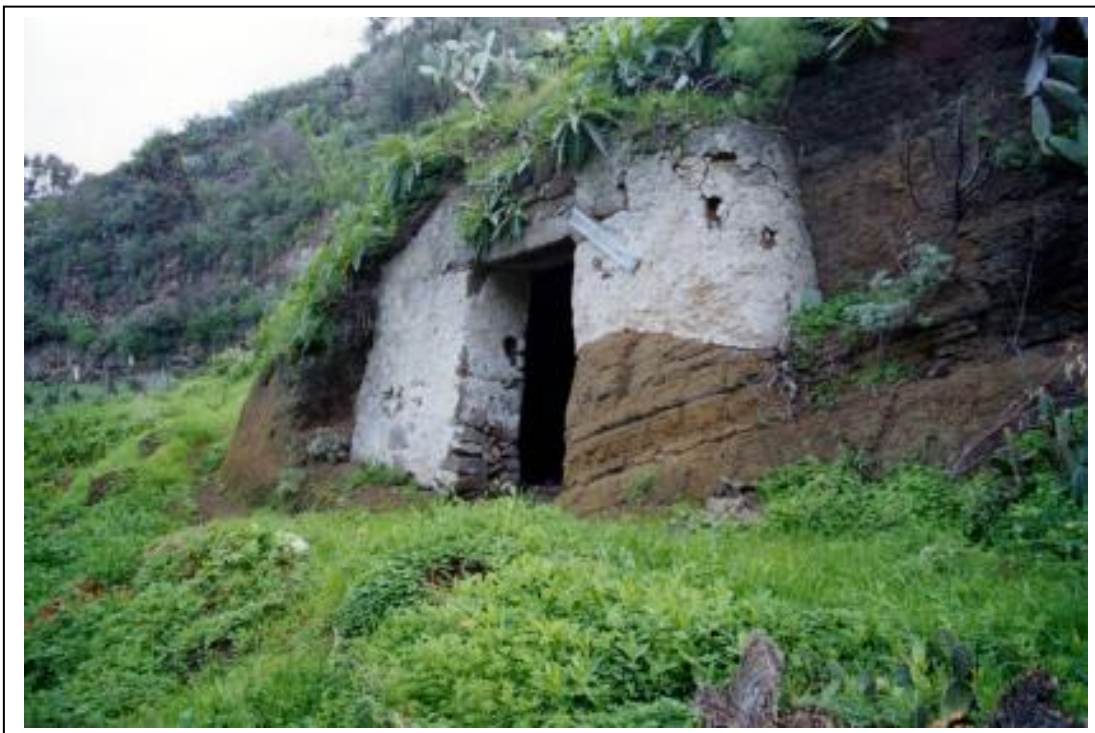
FOTO:

RETOQUES CON CEMENTO EN MUROS Y EN PESEBRES.
DETERIORO DE LOS PESEBRES Y DEL MURO FRONTAL.

MATERIALES	ESTADO	OBSERVACIONES
fachada	Roso de acceso a cueva con muro frontal de piedras y cantos.	Bueno	-----
revestimientos	-----	-----	-----
carpintería	Inexistente	-----	Utilizar madera con diseños y calidades características
Dinteles, jambas y alféizar	No posee	-----	-----
balcones	No posee	-----	-----
zócalos	No posee	-----	-----
Cornisa	No posee	-----	-----
Eltos.decorativo	No posee	-----	-----
color	Blanco	Mal	Utilizar colores que favorezcan su integración en el paisaje
escaleras	No posee	-----	-----
cubierta	-----	-----	-----
patio	-----	-----	-----
Otros elementos	Camino de acceso y espacio circundante.	-----	Requiere la recuperación de los espacios libres alrededor de la cueva.

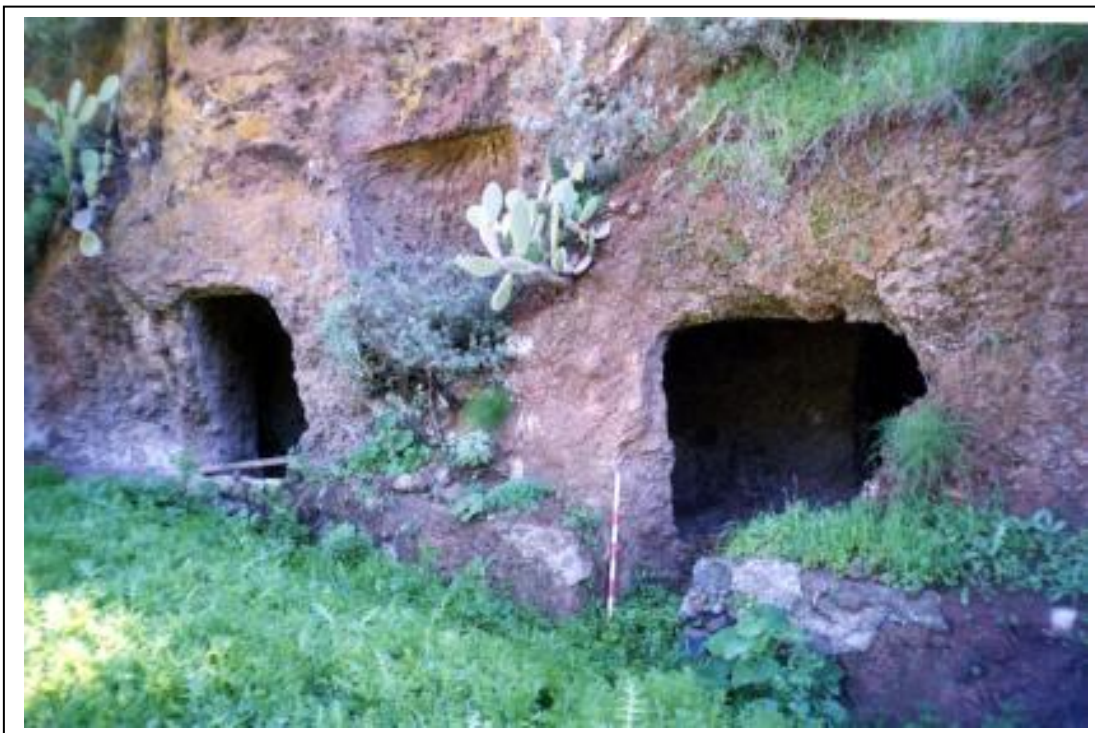
FOTO:

UTILIZACION DE CEMENTO EN LOS PESEBRES Y PRESENCIA DE TRASTOS EN EL INTERIOR DE LA ESTANCIA.

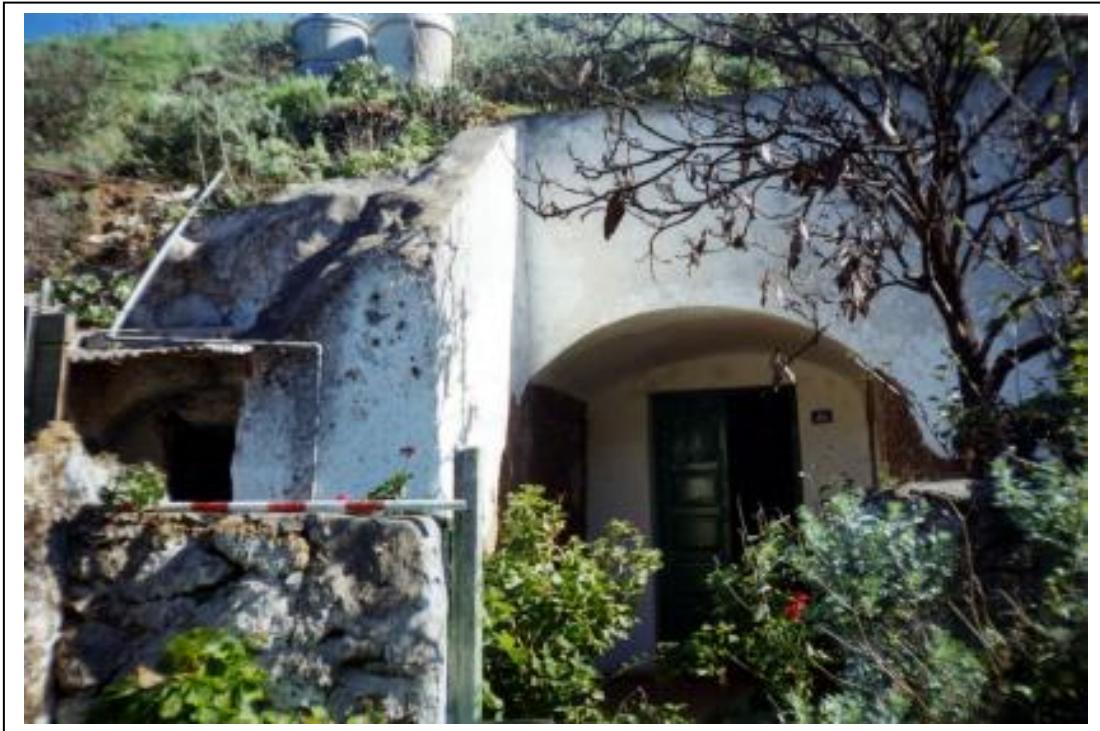
FOTO:

CAIDA DE CUBIERTA DE CAL Y VEGETACIÓN EN EL PATIO

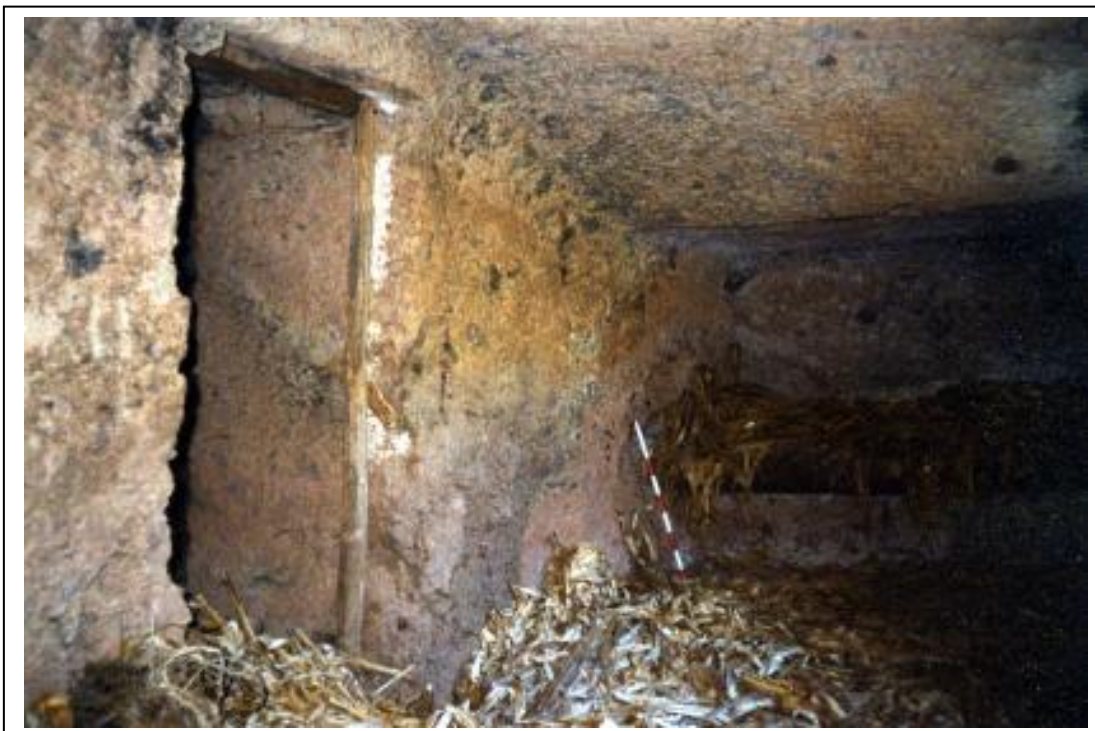
FOTO:

FECHA CATALOGACIÓN 2003	OBSERVACIONES REDACTOR: ALPENDRE-PAJAR EXCAVADO EN LA PARTE BAJA DE UNA LADERA ABANCALADA CON SUSTRATO DE PICÓN Y ESCORIA COMPACTADA. ALPENDRE RECTANGULAR CON DOS PESEBRES A LOS LADOS EXCAVADOS Y MURO DE PIEDRA Y CANTOS EN LA ENTRADA. PAJAR AL FONDO DE PLANTA IRREGULAR Y DE GRANDES DIMENSIONES.	
DECLARACIÓN B.I.C:		
FECHA INCOACIÓN:		
FECHA PUBLICACIÓN:		
CRITERIOS DE CATALOGACIÓN: CALIDAD COMPOSITIVA CALIDAD CONSTRUCTIVA CONJUNTO HISTORIA SINGULARIDAD <u>TIPOLOGÍA</u>	GRADO PROTECCIÓN INTEGRAL <u>AMBIENTAL</u> PARCIAL	TIPO DE INTERVENCIÓN CONSERVACIÓN CONSOLIDACIÓN RESTAURACIÓN <u>REHABILITACIÓN</u> REMODELACIÓN

PRESENCIA DE VEGETACIÓN EN LA ENTRADA DEL ALPENDRE. MEZCLA EN LOS PESEBRES.

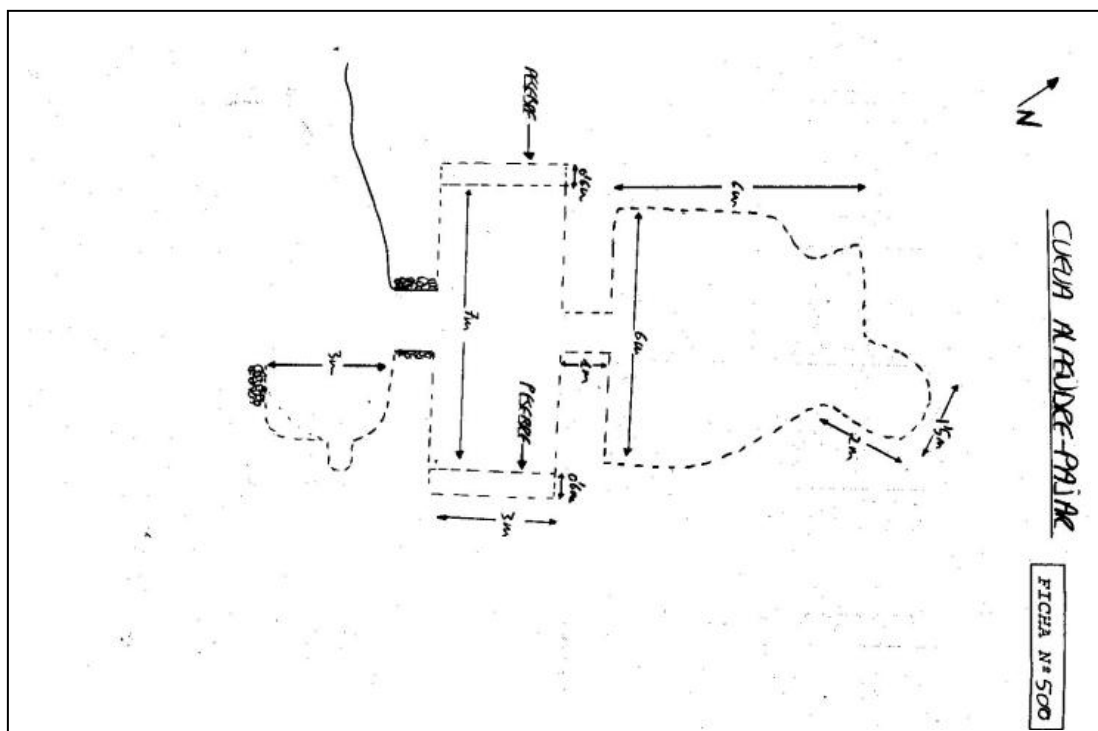
PLANO:

MATERIALES	ESTADO	OBSERVACIONES
fachada	Roso de acceso a cuevas	Bueno	-----
revestimientos	-----	-----	-----
carpintería	Inexistente	-----	Utilizar madera con calidades y diseños característicos
Dinteles, jambas y alféizar	No posee	-----	-----
balcones	No posee	-----	-----
zócalos	No posee	-----	-----
Cornisa	No posee	-----	-----
Eltos.decorativo	No posee	-----	-----
color	-----	-----	-----
escaleras	No posee	-----	-----
cubierta	-----	-----	-----
patio	-----	-----	-----
Otros elementos	-----	-----	-----
