Revisión del Plan General de Ordenación de Santa María de Guía.
Adaptación a las Directrices de Ordenación General y del Turismo.

CATÁLOGO DE ELEMENTOS PROTEGIDOS

Tomo IV

CATÁLOGO

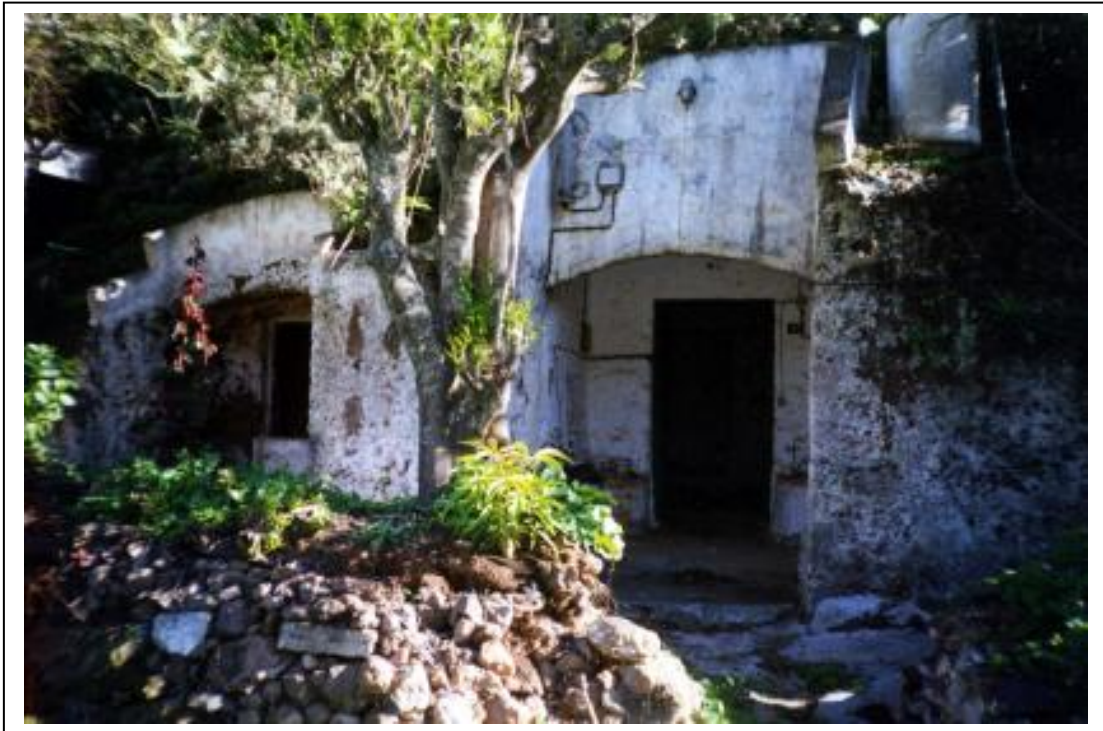
FOTO:

TIENE INSTALACIÓN ELECTRICA Y UN PEQUEÑO CUARTO DE BAÑO AL LADO.

MATERIALES	ESTADO	OBSERVACIONES
fachada	Rosos de acceso a cuevas	Bueno	-----
revestimientos	Mortero de cal y arena	Regular	Utilizar los mismos materiales para su restauración
carpintería	Madera de riga pintada	Bueno	-----
Dinteles, jambas y alféizar	No posee	-----	-----
balcones	No posee	-----	-----
zócalos	No posee	-----	-----
Cornisa	No posee	-----	-----
Eltos.decorativo	No posee	-----	-----
color	Blanco	Regular	Posibilidad de utilizar otros colores que favorezcan su integración en el paisaje.
escaleras	No posee	-----	-----
cubierta	-----	-----	-----
patio	Conformado por muros de piedra seca	Bueno	-----
Otros elementos	Jardín exterior	-----	Conservar el jardín exterior.

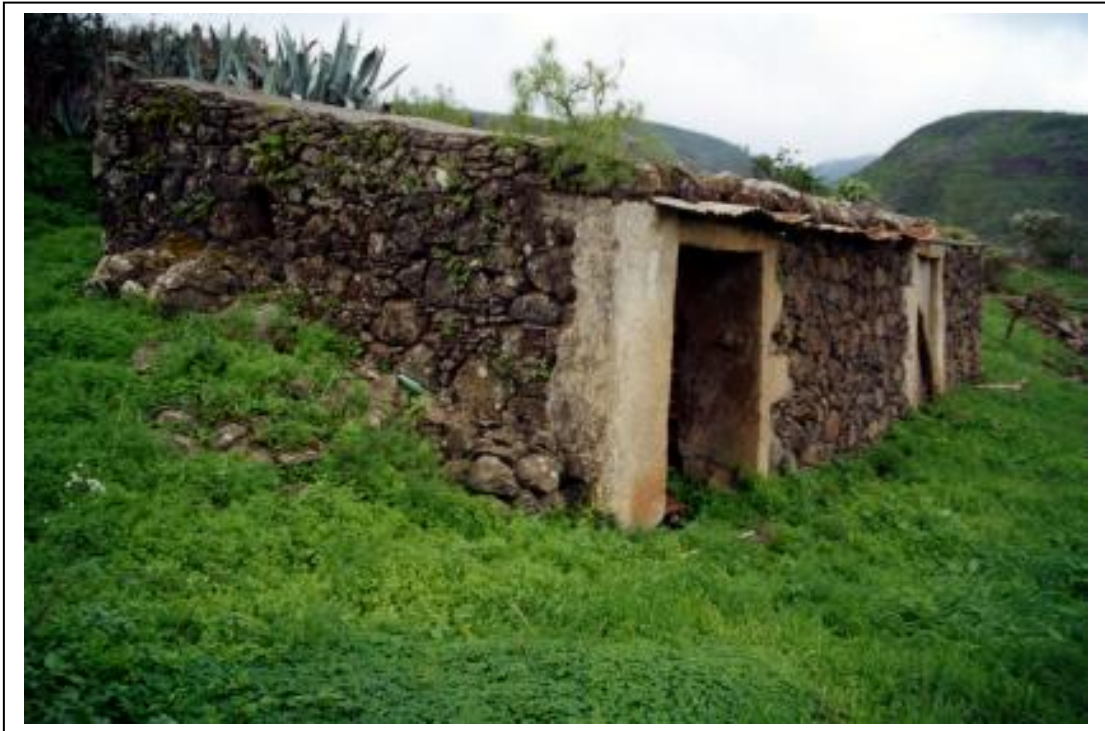
FOTO:

FECHA CATALOGACIÓN 2003	OBSERVACIONES REDACTOR: ERA ASENTADA EN UN LOMO DE PENDIENTE SUAVE. TIENE MURO QUE RODEA EL TALUD INFERIOR Y UN PEQUEÑO TALUD ROCOSO EN LA PARTE ALTA. A 20 METROS POR ENCIMA DE LA ERA HAY UN ALPENDRE - PAJAR DE PLANTA RECTANGULAR CON PESEBRE DE PIEDRA Y CAL Y TECHO A UN AGUA. EL MURO ES DE PIEDRA Y BARRO A RIPIO.	
DECLARACIÓN B.I.C:		
FECHA INCOACIÓN:		
FECHA PUBLICACIÓN:		
CRITERIOS DE CATALOGACIÓN: CALIDAD COMPOSITIVA CALIDAD CONSTRUCTIVA CONJUNTO HISTORIA SINGULARIDAD <u>TIPOLOGÍA</u>	GRADO PROTECCIÓN INTEGRAL <u>AMBIENTAL</u> PARCIAL	TIPO DE INTERVENCIÓN CONSERVACIÓN CONSOLIDACIÓN RESTAURACIÓN <u>REHABILITACIÓN</u> REMODELACIÓN

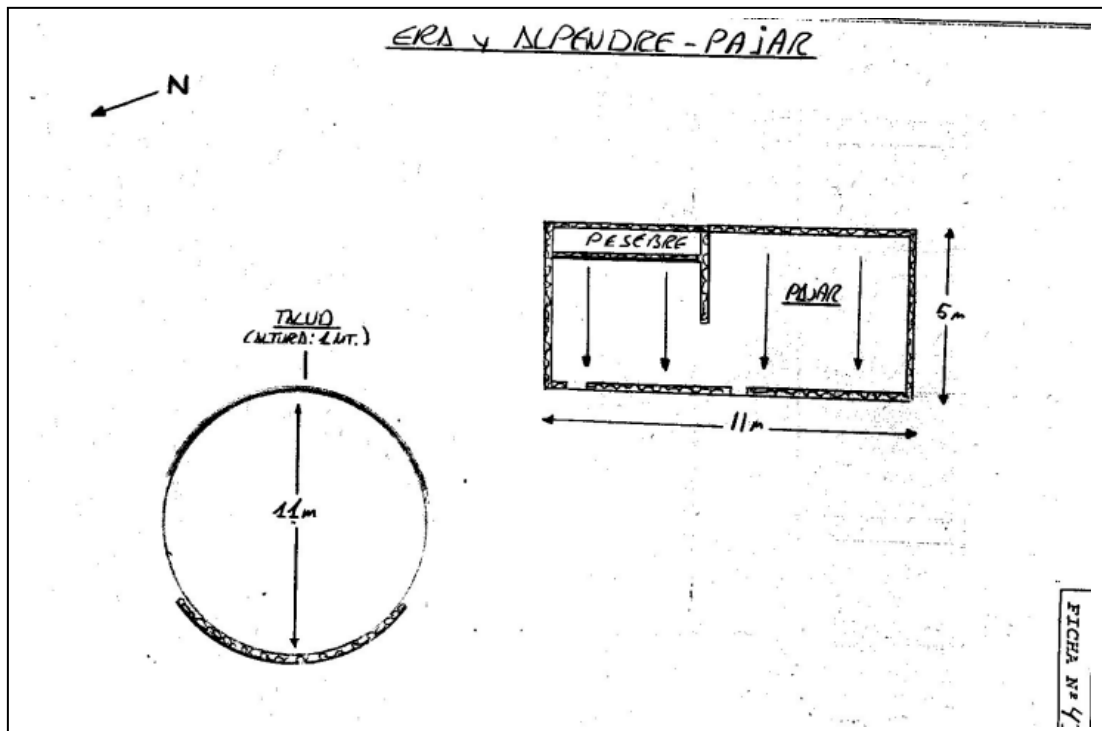
PLANO:

MATERIALES	ESTADO	OBSERVACIONES
fachada	Elementos rectangular con muros de piedra seca y cubierta inclinada	Regular	Conservar muros y volumetria
revestimientos	-----	-----	-----
carpintería	Inexistente	-----	Utilizar madera con diseños y calidades catacterísticos
Dinteles, jambas y alféizar	Recuperado con hormigón	-----	Requiere recuperar acabados originales a base de piedra seca.
balcones	No posee	-----	-----
zócalos	No posee	-----	-----
Cornisa	No posee	-----	-----
Eltos.decorativo	No posee	-----	-----
color	-----	-----	-----
escaleras	No posee	-----	-----
cubierta	A un agua con planchas de uralita	Regular	Requiere recuperar cubierta primitiva, a base de tejas y madera.
patio	-----	-----	-----
Otros elementos	-----	-----	-----

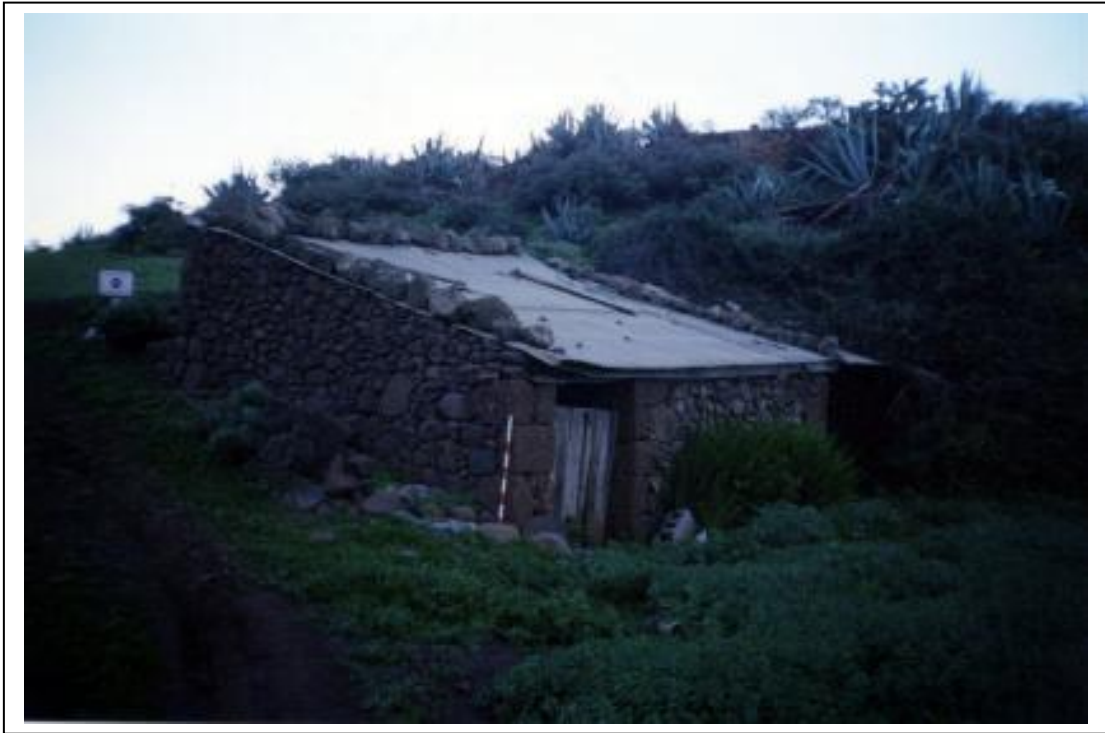
FOTO:

TECHO DE PLANCHA DE URALITA TRASTOS EN EL CUARTO	PESEBRE DETERIORADO Y
---	-----------------------

MATERIALES	ESTADO	OBSERVACIONES
fachada	Elemento rectangular con cubierta inclinada y muros de piedra seca, canteados en las esquinas.	Regular	Conservar sus muros y volumetría.
revestimientos	-----	-----	-----
carpintería	Madera	Mal	Utilizar madera con calidades y diseños característicos
Dinteles, jambas y alféizar	No posee	-----	-----
balcones	No posee	-----	-----
zócalos	No posee	-----	-----
Cornisa	No posee	-----	-----
Eltos.decorativos	No posee	-----	-----
color	-----	-----	-----
escaleras	No posee	-----	-----
cubierta	A un agua con planchas de fibrocemento	Regular	Requiere recuperar cubierta primitiva, a base de tejas y madera
patio	-----	-----	-----
Otros elementos	-----	-----	-----

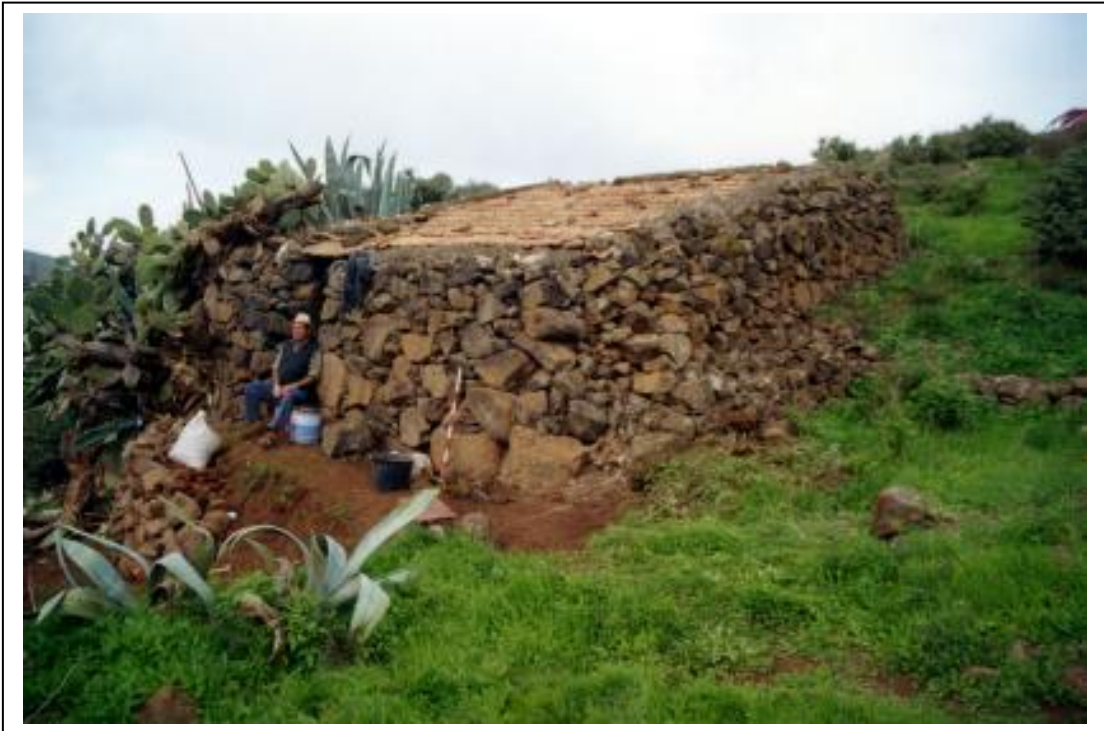
FOTO:

FECHA CATALOGACIÓN 2003	OBSERVACIONES REDACTOR: ALPENDRE DE PLANTA RECTANGULAR HECHO EN PIEDRA Y BARRO CON TECHO A UN AGUA DE MADERA Y TEJA. ANCHO DEL MURO: 0,7 METROS. TIENE EL PISO EMPEDRADO.	
DECLARACIÓN B.I.C:		
FECHA INCOACIÓN:		
FECHA PUBLICACIÓN:		
CRITERIOS DE CATALOGACIÓN: CALIDAD COMPOSITIVA CALIDAD CONSTRUCTIVA CONJUNTO HISTORIA SINGULARIDAD <u>TIPOLOGÍA</u>	GRADO PROTECCIÓN INTEGRAL <u>AMBIENTAL</u> PARCIAL	TIPO DE INTERVENCIÓN CONSERVACIÓN CONSOLIDACIÓN RESTAURACIÓN <u>REHABILITACIÓN</u> REMODELACIÓN

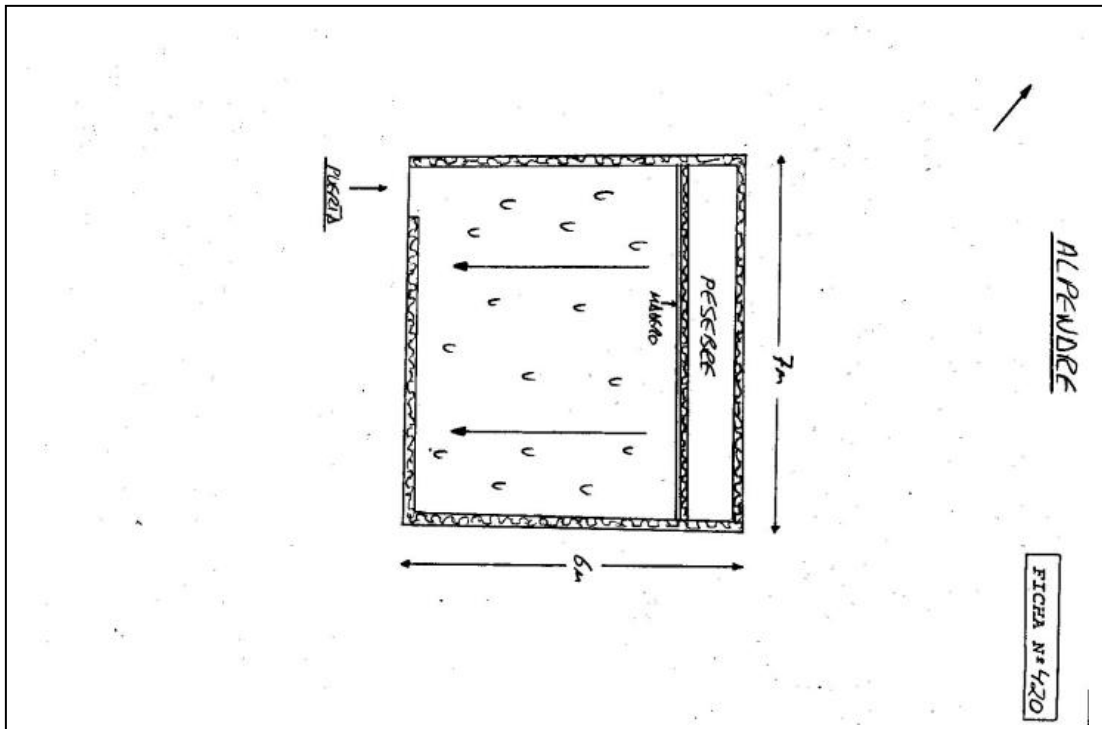
PLANO:

MATERIALES	ESTADO	OBSERVACIONES
fachada	Elementos de planta rectangular con cubierta inclinada y muros de piedra seca.	Regular	Conservar sus muros y volumetría
revestimientos	-----	-----	-----
carpintería	Inexistente	-----	Utilizar madera con calidades y diseño característicos
Dinteles, jambas y alféizar	No posee	-----	-----
balcones	No posee	-----	-----
zócalos	No posee	-----	-----
Cornisa	No posee	-----	-----
Eltos.decorativo	No posee	-----	-----
color	-----	-----	-----
escaleras	No posee	-----	-----
cubierta	Material no originario	-----	Requiere recuperar cubierta primitiva a base de tejas y madera.
patio	-----	-----	-----
Otros elementos	-----	-----	-----

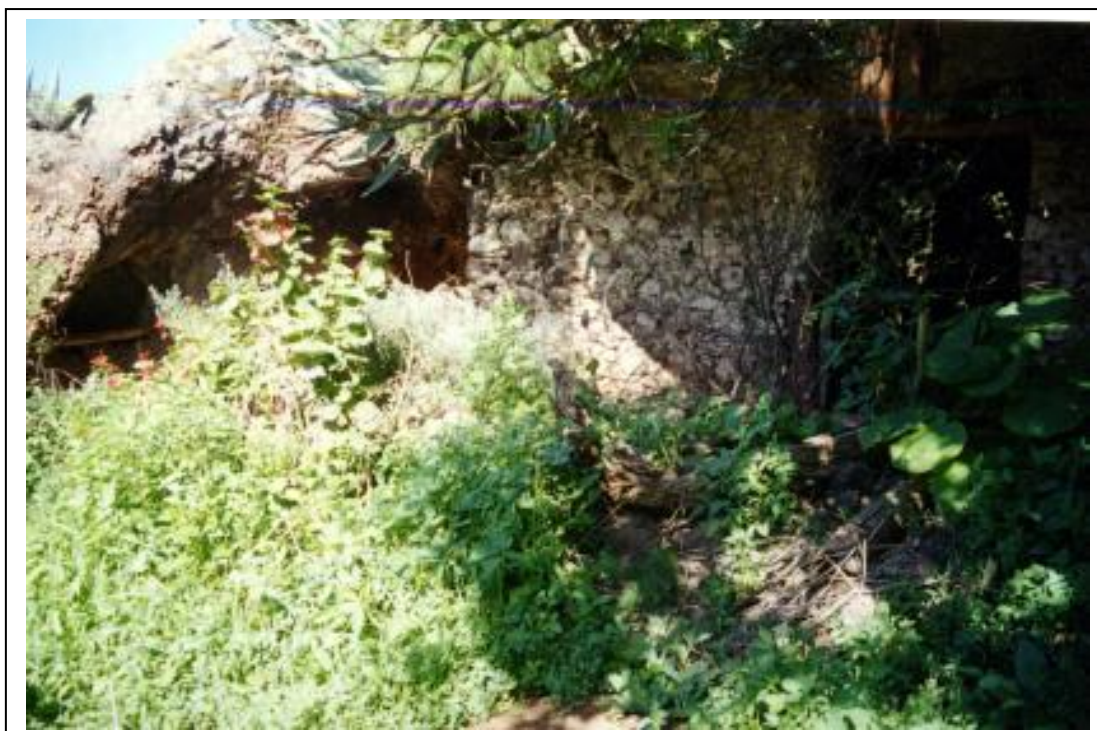
FOTO:

EGETACIÓN EN ALREDEDORES.

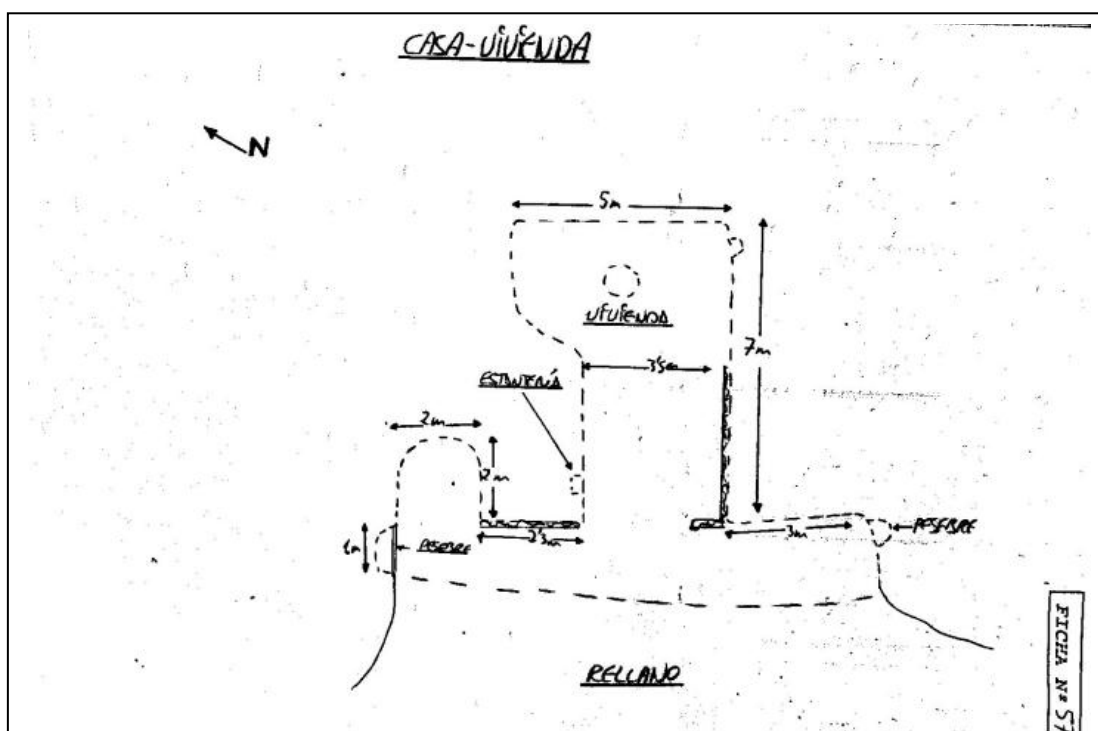
PLANO:

MATERIALES	ESTADO	OBSERVACIONES
fachada	Roso de acceso a cuevas.	-----	Requiere recuperación y eliminación de vegetación
revestimientos	-----	-----	-----
carpintería	Inexistente	-----	Utilizar madera con diseños y calidades características
Dinteles, jambas y alféizar	No posee	-----	-----
balcones	No posee	-----	-----
zócalos	No posee	-----	-----
Cornisa	No posee	-----	-----
Eltos.decorativos	No posee	-----	-----
color	-----	-----	-----
escaleras	No posee	-----	-----
cubierta	-----	-----	-----
patio	-----	-----	-----
Otros elementos	Espacios exteriores y accesos	-----	Requiere desbroce , limpieza y estudio del jardín o patio exterior.

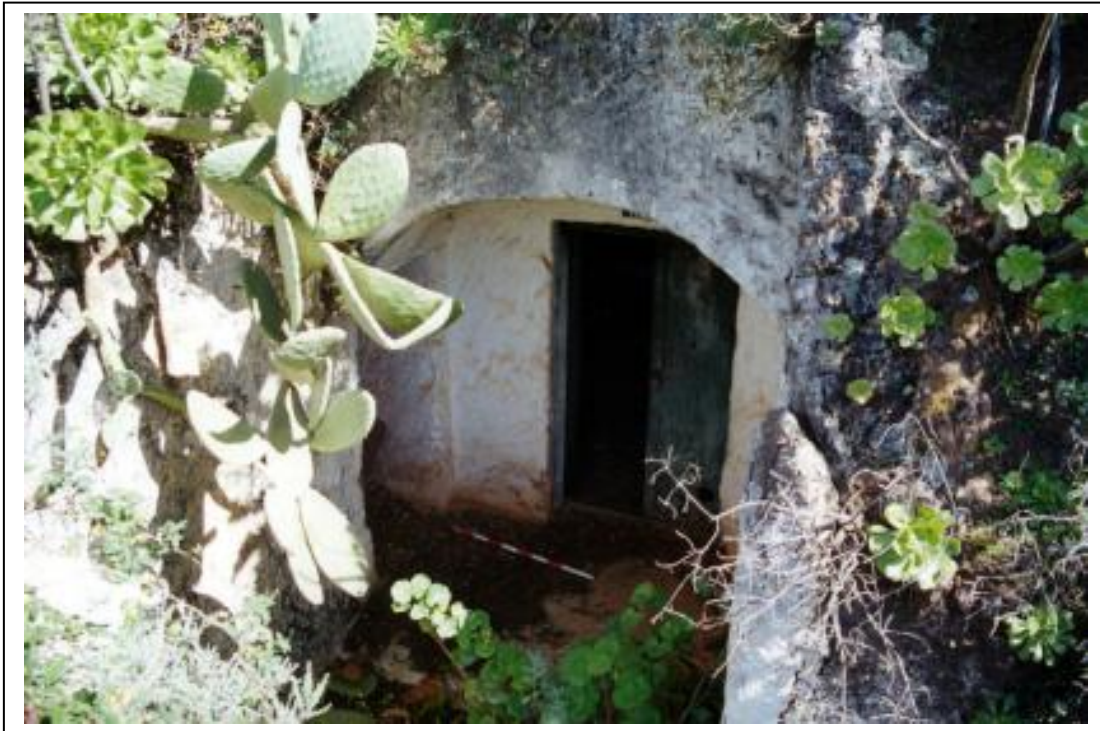
FOTO:

VEGETACIÓN EN LOS ACCESOS EL PATIO	MURO DE BLOQUES DELIMITANDO
---------------------------------------	-----------------------------

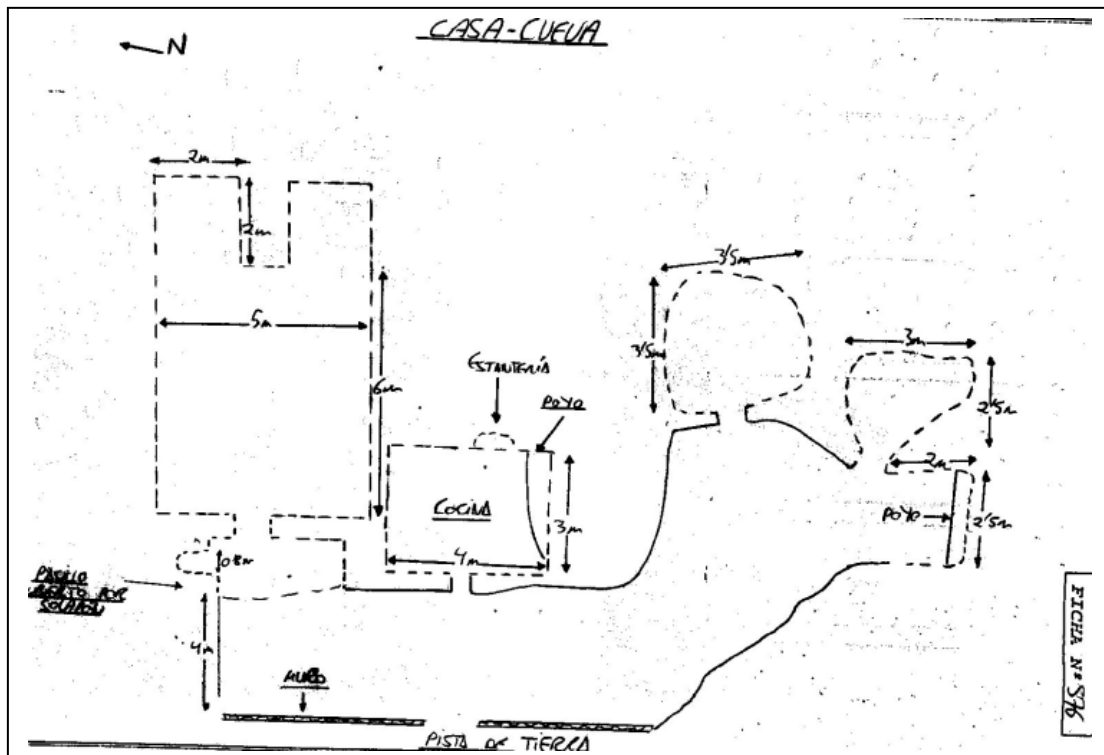
PLANO:

MATERIALES	ESTADO	OBSERVACIONES
fachada	Rosos de acceso a cuevas	Regular	Requiere recuperación y eliminación de vegetación.
revestimientos	Mortero de cal y arena	Mal	Utilizar los mismos materiales para su restauración
carpintería	Madera de riga pintada	Mal	Utilizar madera con diseños y calidades características.
Dinteles, jambas y alféizar	No posee	-----	-----
balcones	No posee	-----	-----
zócalos	No posee	-----	-----
Cornisa	No posee	-----	-----
Eltos.decorativos	No posee	-----	-----
color	Blanco	Mal	Posibilidad de utilizar otros colores que favorezcan su integración en el paisaje
escaleras	No posee	-----	-----
cubierta	-----	-----	-----
patio	Conformado con muros de piedra seca	Bueno	-----
Otros elementos	-----	-----	-----

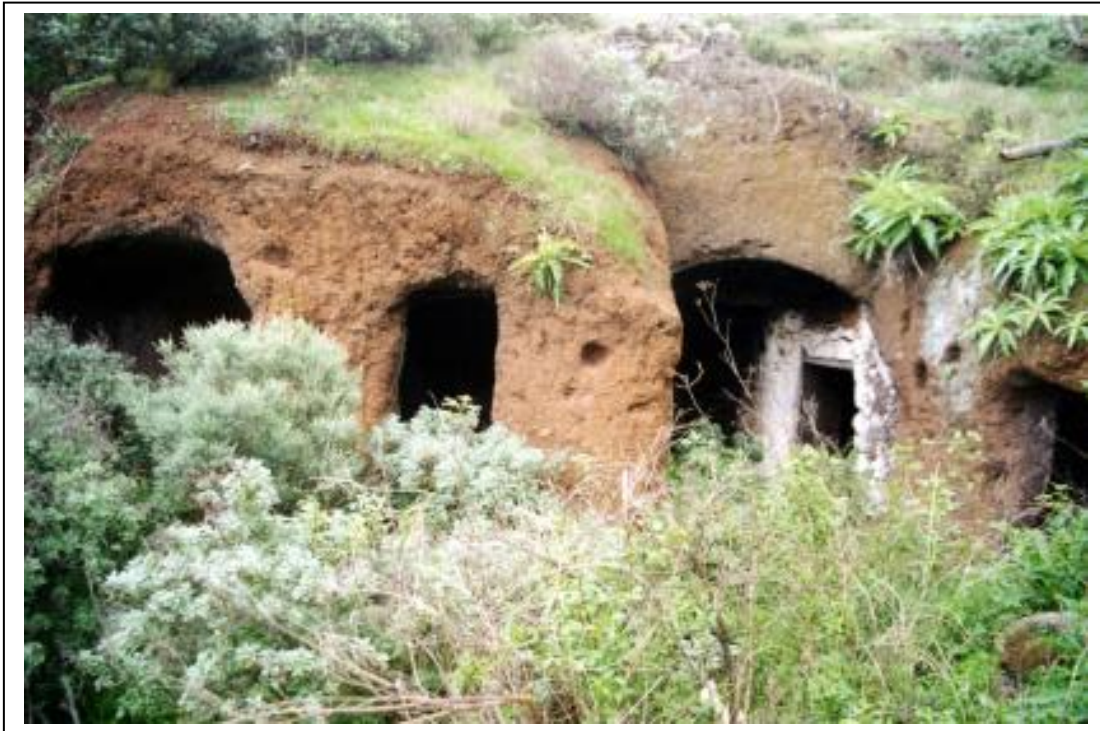
FOTO:

PRESENTA RECOLONIZACION VEGETAL EN LA ENTRADA DE LAS CUEVAS.

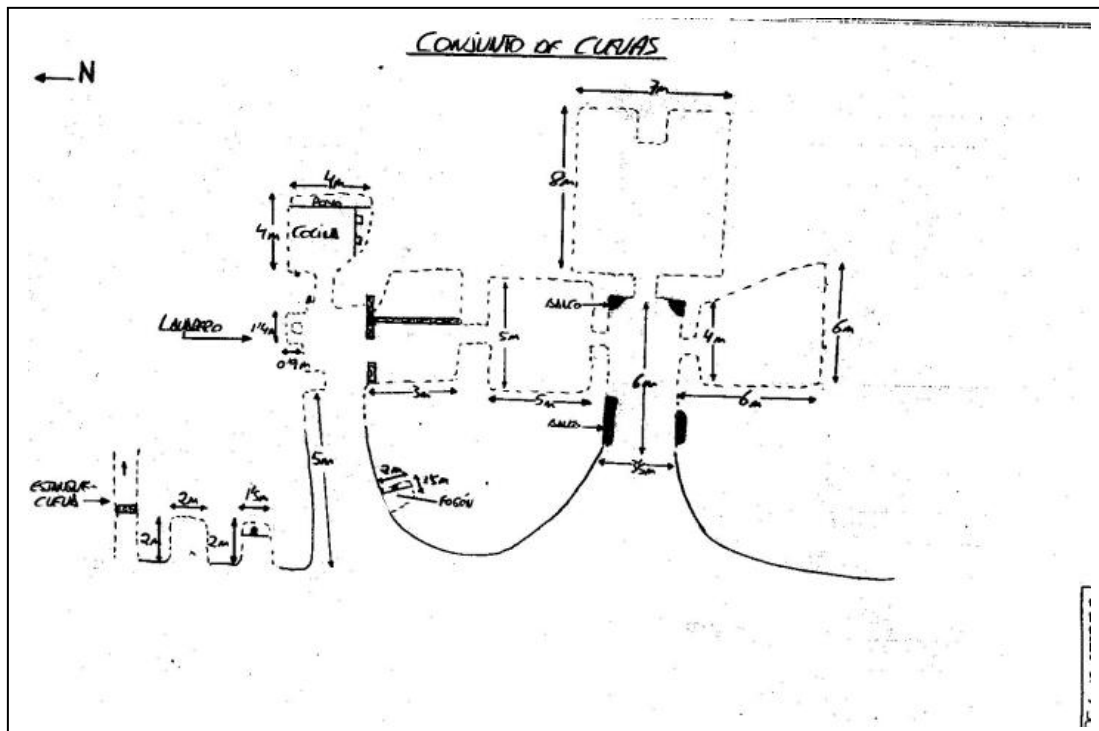
PLANO:

MATERIALES	ESTADO	OBSERVACIONES
fachada	Rosos de acceso a cuevas con algún cerramiento de piedra y barro.	Regular	Requiere recuperación y eliminación de vegetación.
revestimientos	-----	-----	-----
carpintería	Inexistente	-----	-----
Dinteles, jambas y alféizar	No posee	-----	-----
balcones	No posee	-----	-----
zócalos	No posee	-----	-----
Cornisa	No posee	-----	-----
Eltos.decorativos	No posee	-----	-----
color	-----	-----	-----
escaleras	No posee	-----	-----
cubierta	-----	-----	-----
patio	-----	-----	-----
Otros elementos	Su espacio exterior	-----	Requiere el acondicionamiento para el uso que va a poseer.

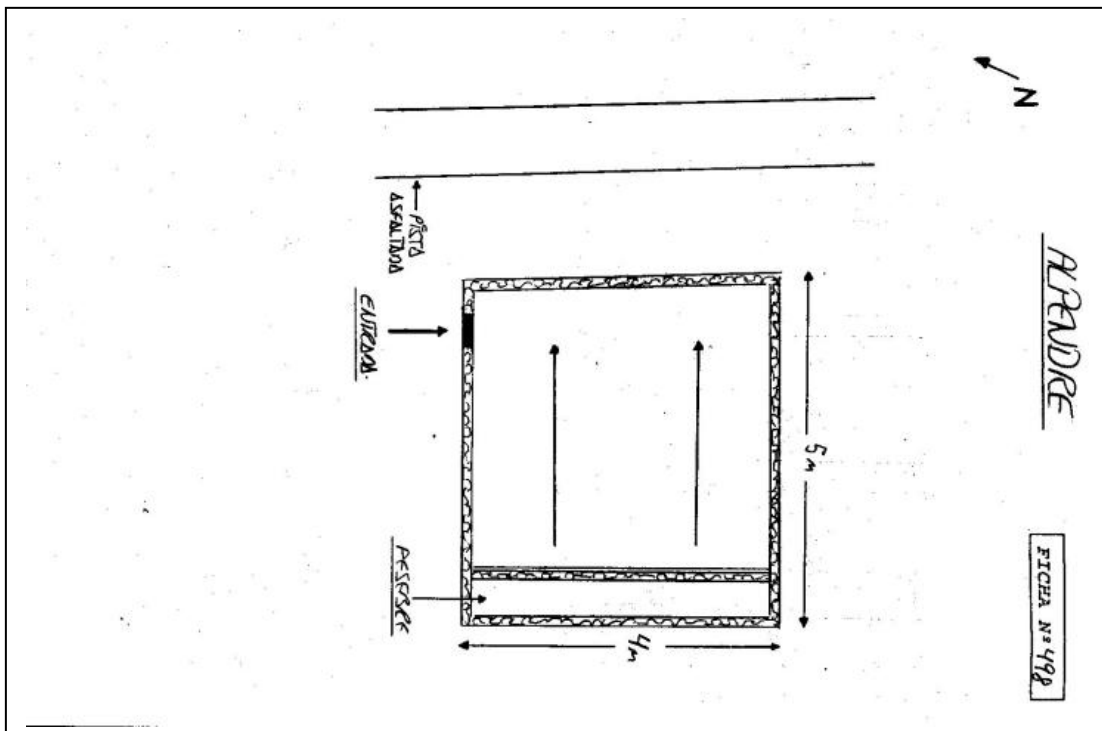
PLANO:

MATERIALES	ESTADO	OBSERVACIONES
fachada	Cuerpo rectangular con cubierta inclinada y muros de piedra y barro.	Regular	Conservar sus muros y volumetría.
revestimientos	Mortero de cal y arena	Mal	Utilizar los mismos materiales para su rehabilitación
carpintería	Madera	Regular	Utilizar madera con diseños y calidades característicos
Dinteles, jambas y alféizar	No posee	-----	-----
balcones	No posee	-----	-----
zócalos	No posee	-----	-----
Cornisa	No posee	-----	-----
Eltos.decorativos	No posee	-----	-----
color	Ocre	Mal	Utilizar pinturas a la cal y colores que favorezcan su integración en el paisaje.
escaleras	No posee	-----	-----
cubierta	A un agua con planchas de uralita	Regular	Requiere recuperar cubierta primitiva, a base de tejas y madera.
patio	-----	-----	-----
Otros elementos	Su exteriores	-----	Requiere la plantación de árboles de copa para tapar parte del volumen.

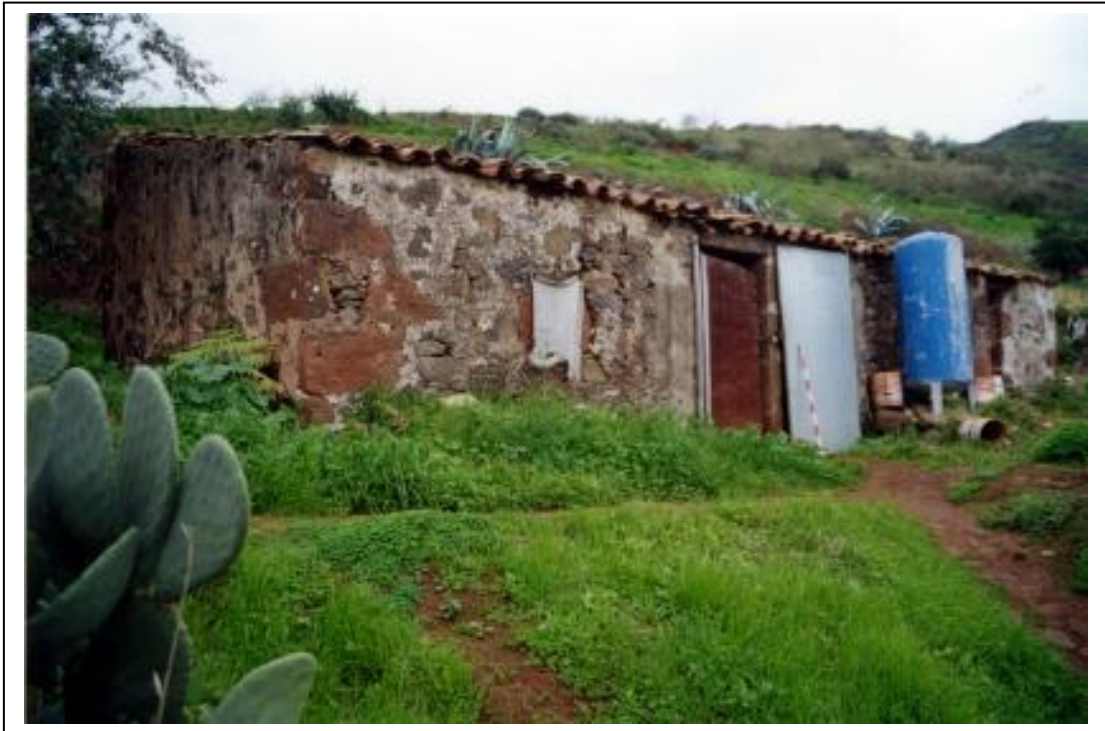
FOTO:

ARREGLOS DE MEZCLA EN PESEBRE Y PAREDES TRASTOS EN ALREDEDORES	DETERIORO DEL TECHO Y
---	-----------------------

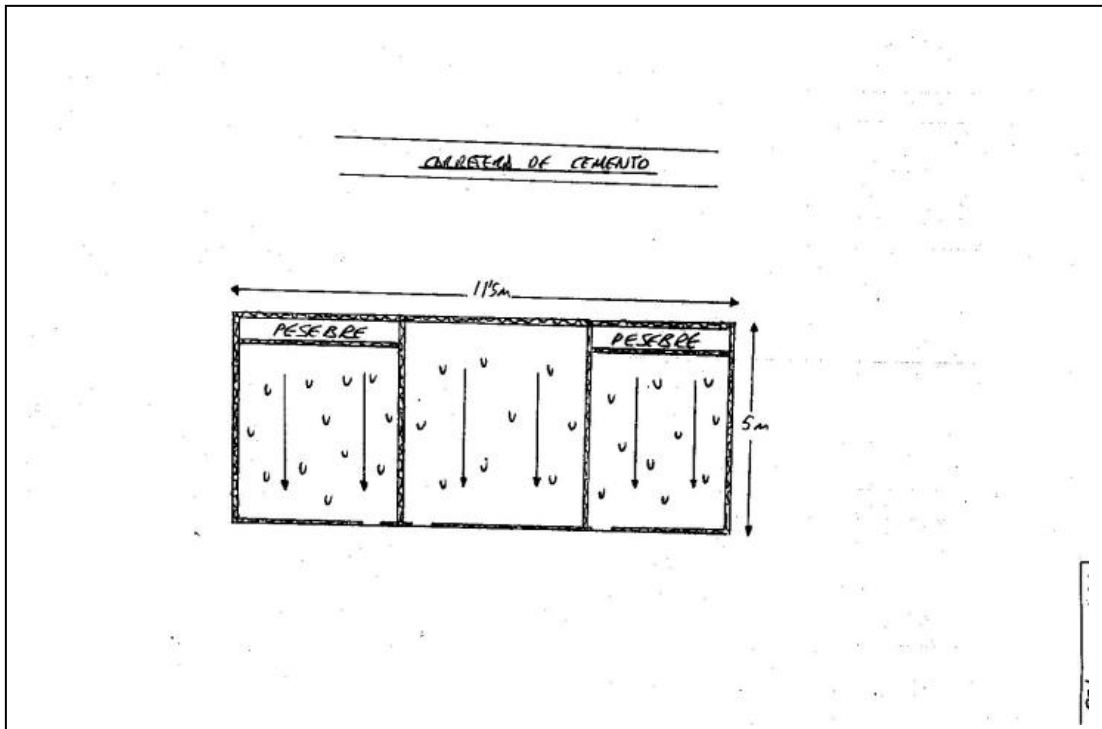
PLANO:

MATERIALES	ESTADO	OBSERVACIONES
fachada	Cuerpo rectangular con cubierta inclinada y muro de piedra.	Regular	Conservar en muros y volumetría
revestimientos	Mortero de cal y arena	Regular	Utilizar los mismos materiales para su restauración
carpintería	Madera y chapa	Mal	Utilizar madera con calidades y diseños característicos.
Dinteles, jambas y alféizar	No posee	-----	-----
balcones	No posee	-----	-----
zócalos	No posee	-----	-----
Cornisa	No posee		
Eltos.decorativos	No posee	-----	-----
color	-----	-----	-----
escaleras	No posee	-----	-----
cubierta	De tejas a dos aguas con empalizadas y cañizo en la techumbre.	Regular	Utilizar materiales similares para su rehabilitación.
patio	-----	-----	-----
Otros elementos	Espacio circundante	-----	Requiere limpieza de su espacio exterior y plantaciones de especies arbóreas (araucaria)

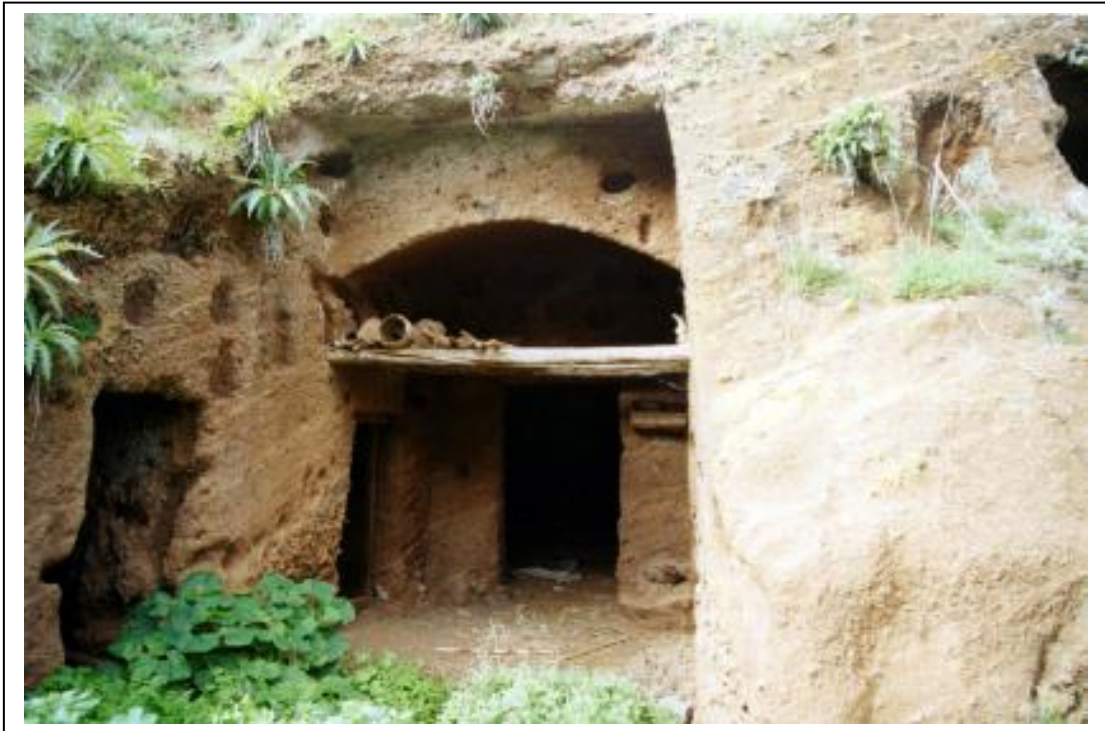
FOTO:

DESGASTE DE PESEBRES Y VEGETACIÓN EN LA ENTRADA ALGUNOS TRASTOS EN EL INTERIOR.
POR LA DISTRIBUCIÓN INTERIOR DE LA CUEVA Y SU TIPOLOGÍA REFLEJA QUE FUE USADA ORIGINALMENTE COMO VIVIENDA, Y QUE SE HA REUTILIZADO COMO ALPENDRE Y CUARTOS PARA GUARDAR LA COMIDA.

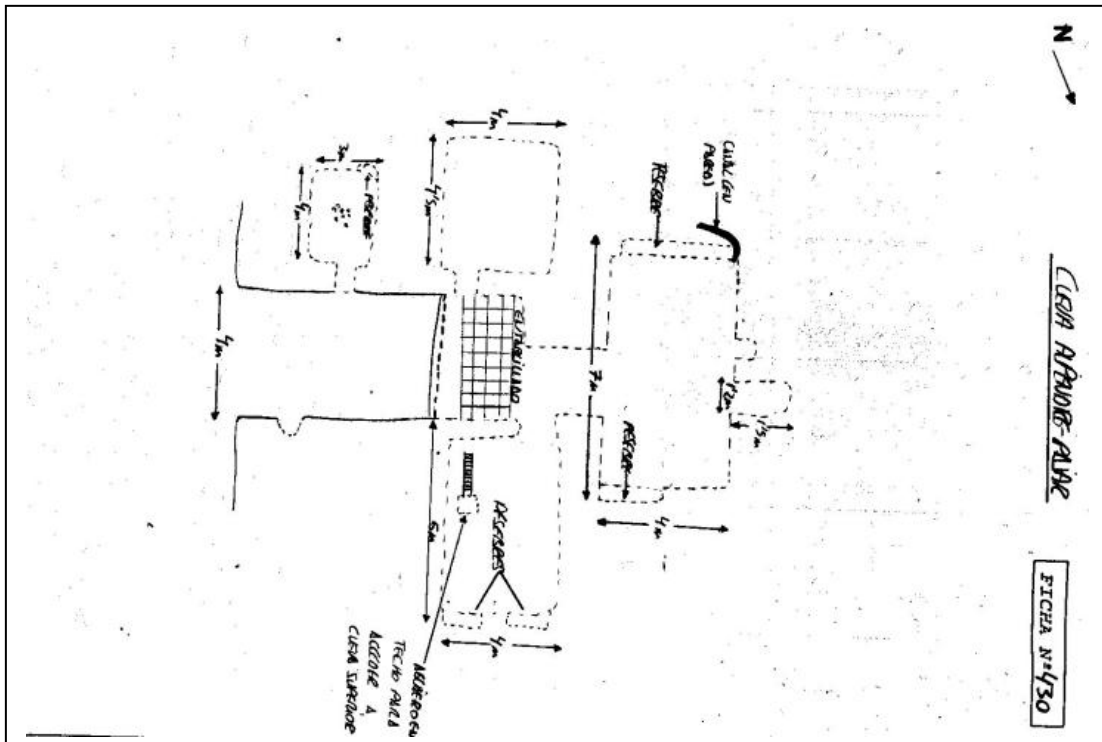
PLANO:

MATERIALES	ESTADO	OBSERVACIONES
fachada	Rosos de cuevas	Regular	Requiere reacondicionamiento, eliminando la vegetación exterior.
revestimientos	-----	-----	-----
carpintería	Inexistente	-----	Utilizar madera con diseños y calidades características
Dinteles, jambas y alféizar	-----	-----	-----
balcones	No posee	-----	-----
zócalos	No posee	-----	-----
Cornisa	No posee		
Eltos.decorativo	No posee	-----	-----
color	-----	-----	-----
escaleras	No posee	-----	-----
cubierta	-----	-----	-----
patio	-----	-----	-----
Otros elementos	Empalizada a modo de pergola en acceso interesante	-----	Utilizar materiales similares para su reposición.

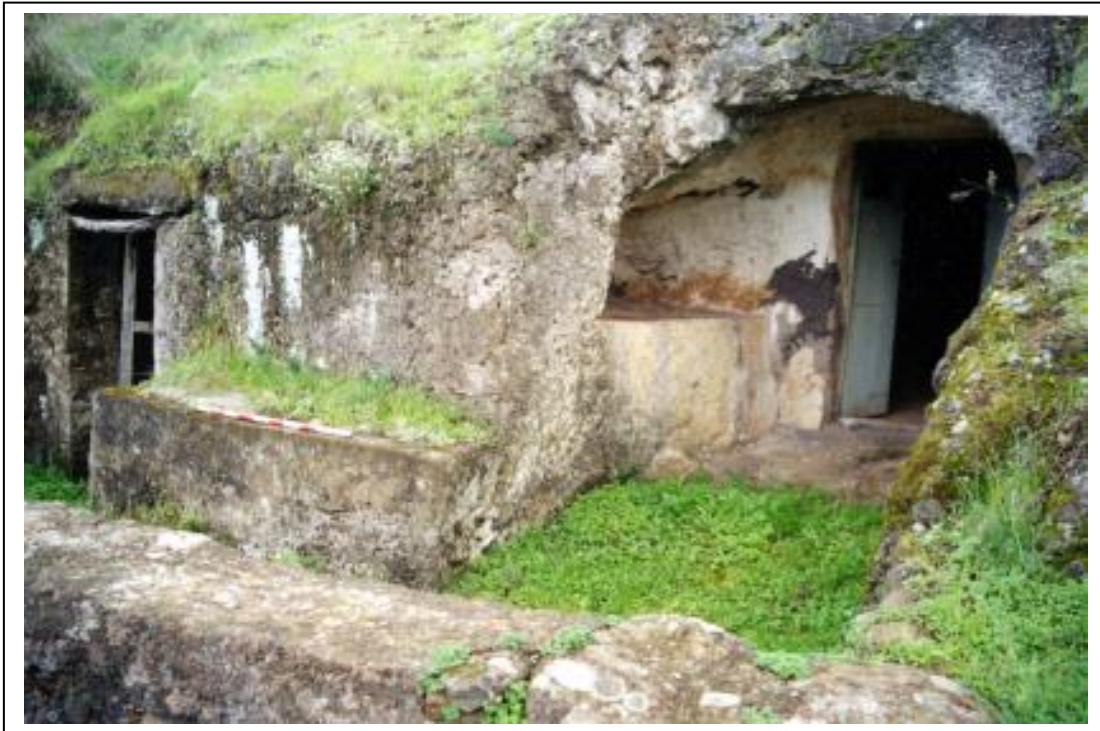
FOTO:

NO PRESENTA ALTERACIONES DE NINGUN TIPO, LIMITÁNDOSE A LAS PROPIAS DEL ABANDONO.

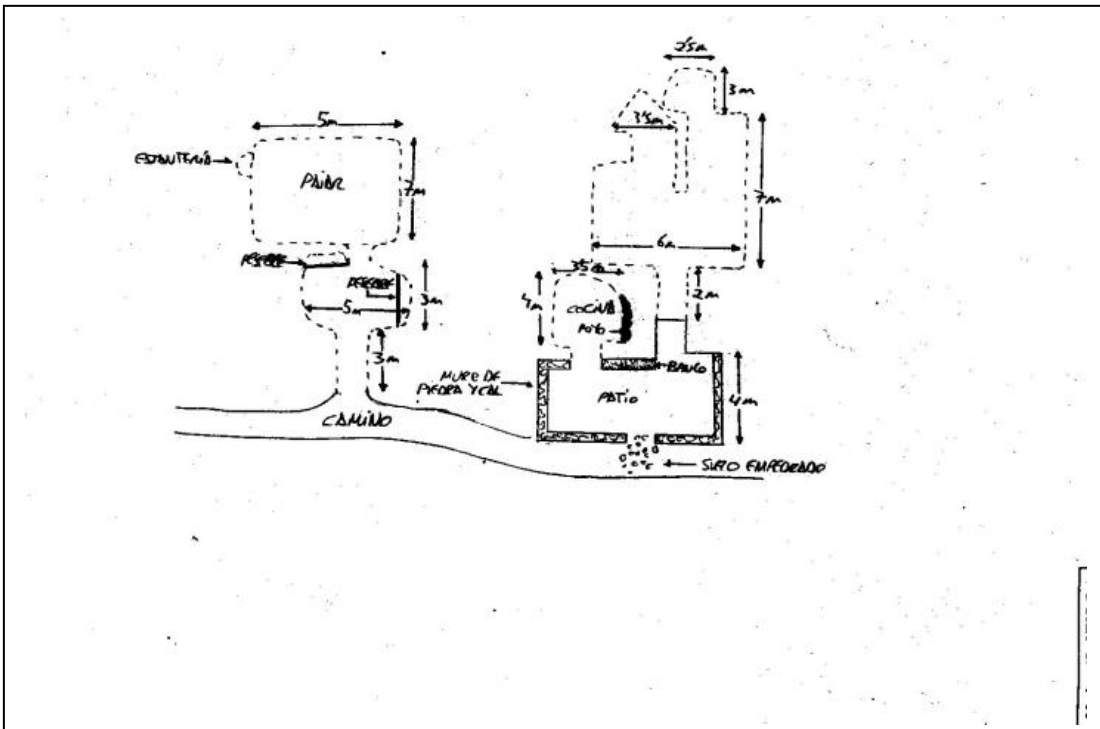
PLANO:

MATERIALES	ESTADO	OBSERVACIONES
fachada	Rosos de acceso	Regular	Requiere reacondicionamiento y limpieza de la vegetación exterior.
revestimientos	Mortero de cal y arena.	Mal	Utilizar los mismos materiales para su restauración
carpintería	Madera de riga pintada	Mal	Utilizar madera con calidades y diseños características
Dinteles, jambas y alféizar	No posee	-----	-----
balcones	No posee	-----	-----
zócalos	No posee	-----	-----
Cornisa	No posee		
Eltos. decorativos	No posee	-----	-----
color	-----	-----	-----
escaleras	No posee	-----	-----
cubierta	-----	-----	-----
patio	-----	-----	-----
Otros elementos	-----	-----	-----

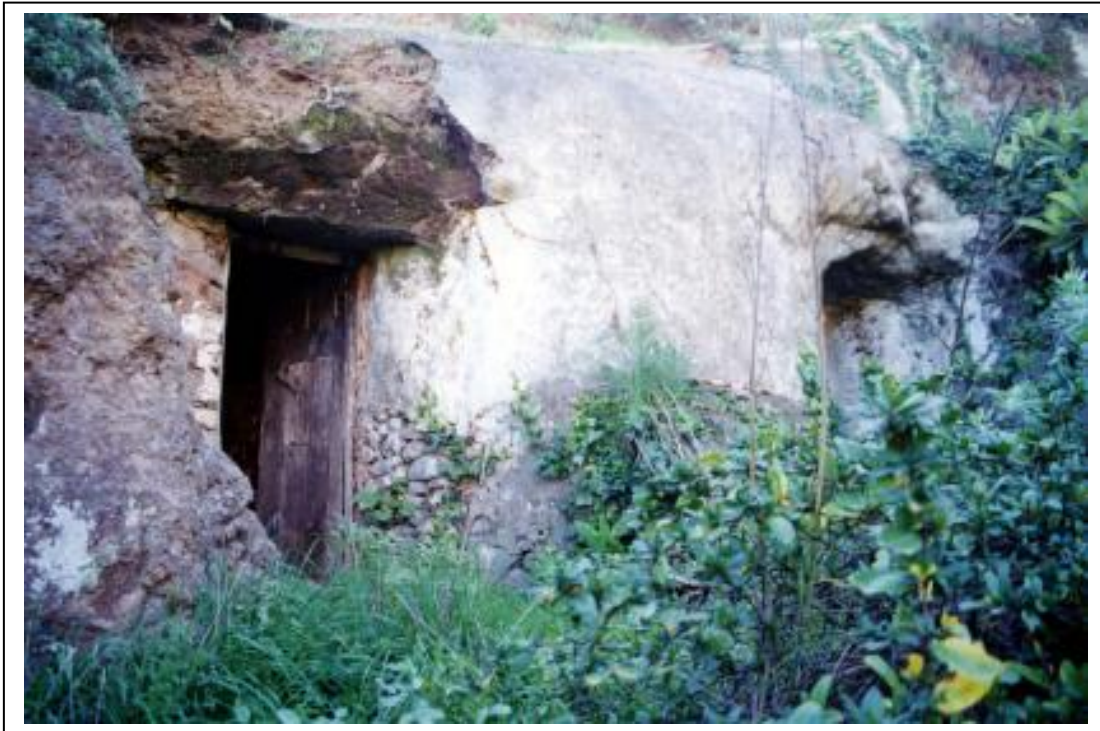
FOTO:

DETERIORO SERIO DEL HORNO DE PAN, DEL QUE SÓLO QUEDA LA CUEVA.
DESGASTE DE LA CAL DE LAS PAREDES Y VEGETACIÓN EN ALREDEDORES.

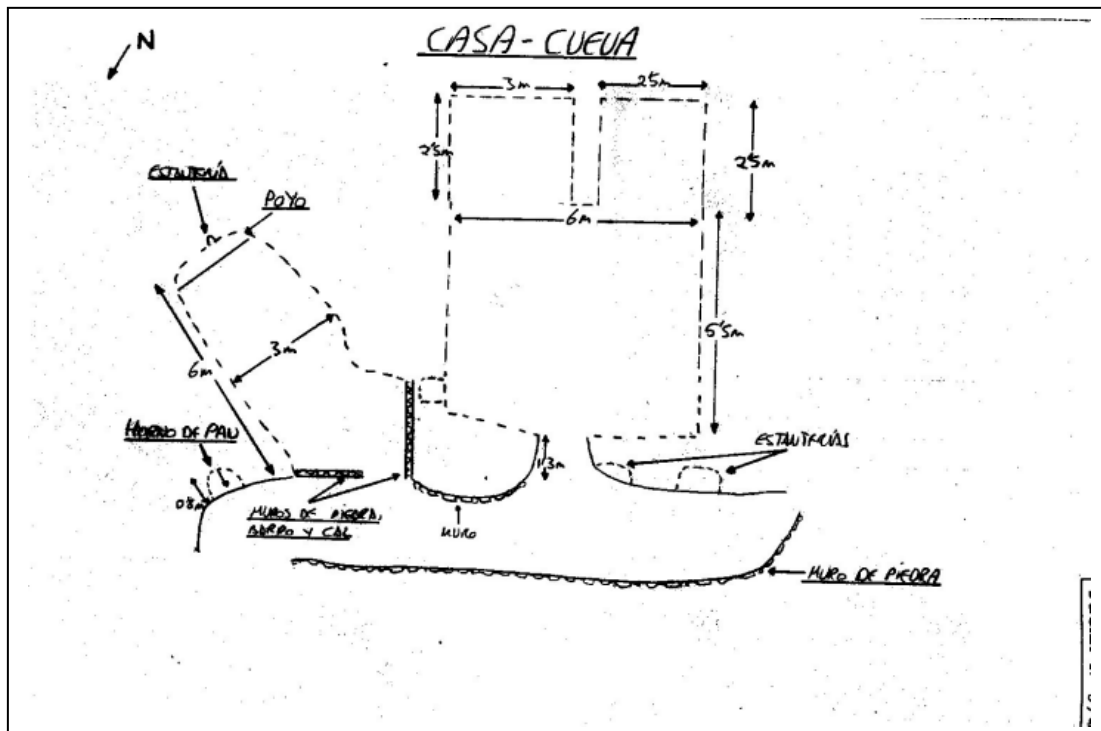
PLANO:

MATERIALES	ESTADO	OBSERVACIONES
fachada	Rosos de cuevas	Regular	Requiere reacondicionamiento y limpieza de la vegetación exterior.
revestimientos	-----	-----	-----
carpintería	Madera de riga barnizada	M	Utilizar madera con diseño y calidades características
Dinteles, jambas y alféizar	Curioso dintel de tea en la entrada	-----	Conservar su aspecto actual
balcones	No posee	-----	-----
zócalos	No posee	-----	-----
Cornisa	No posee	-----	-----
Eltos. decorativos	No posee	-----	-----
color	-----	-----	-----
escaleras	No posee	-----	-----
cubierta	-----	-----	-----
patio	-----	-----	-----
Otros elementos	Su espacio o patio exterior	-----	Requiere limpieza, organización y ajardinamiento del mismo.

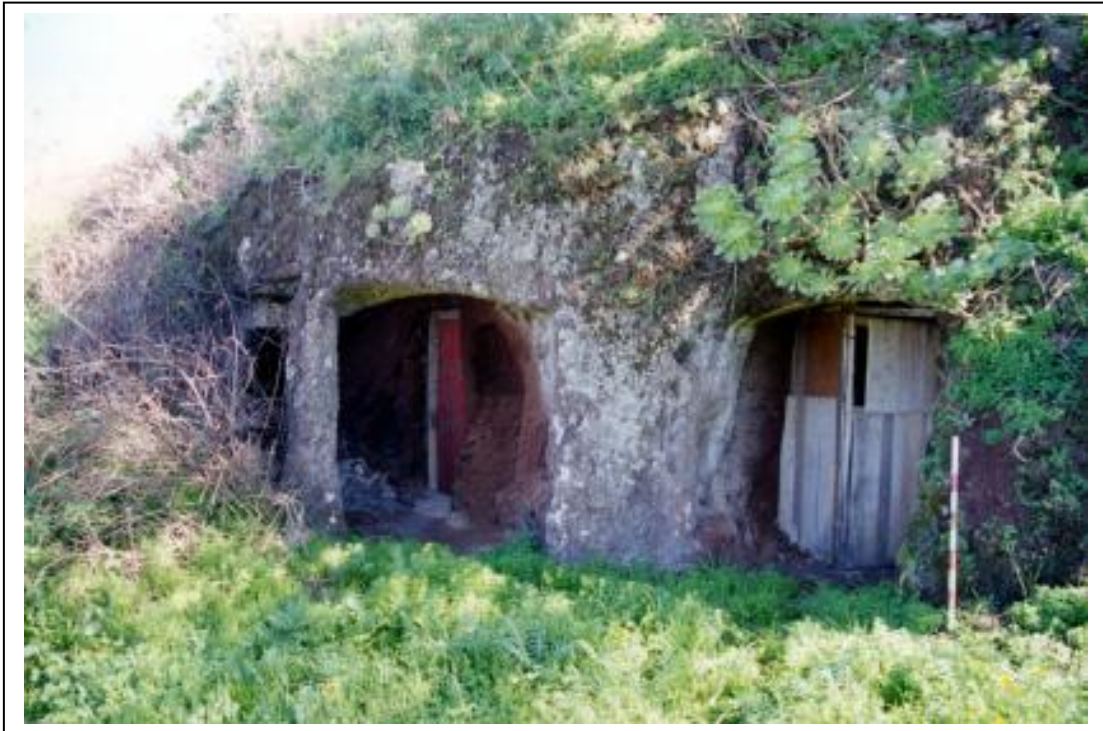
FOTO:

DESGASTE DE PESEBRES Y CERRAMIENTO DE DOS CUEVAS CON CHAPA Y MADERA.
--

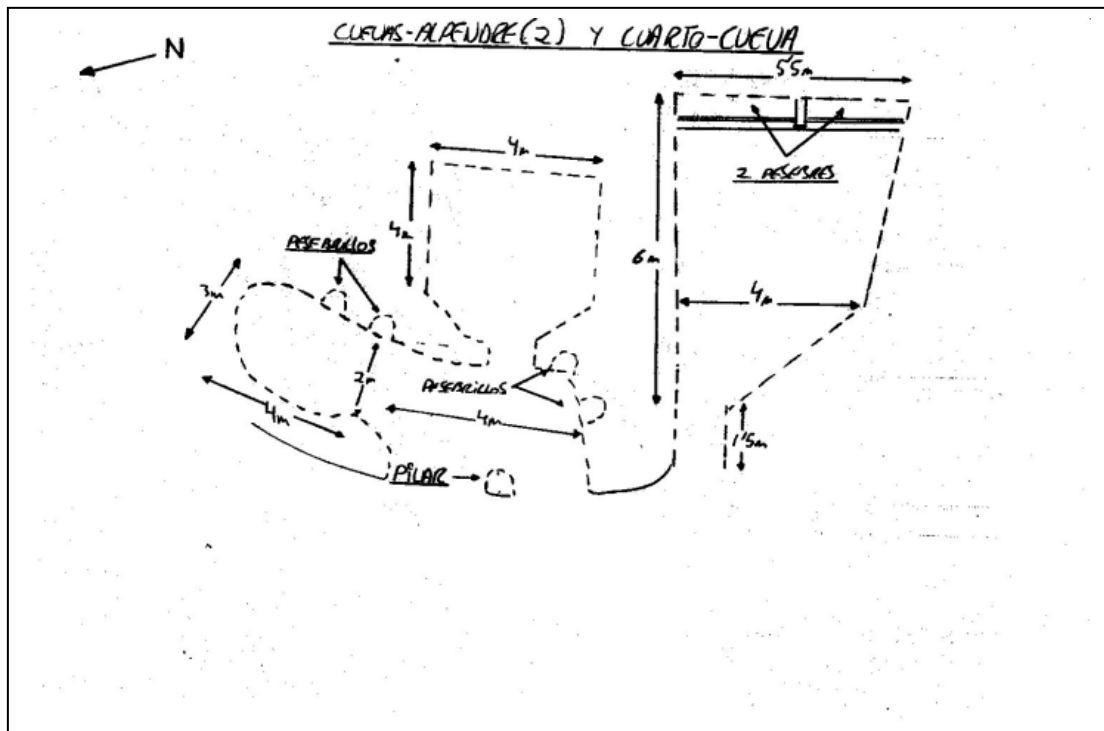
PLANO:

MATERIALES	ESTADO	OBSERVACIONES
fachada	Rosos de cuevas	Regular	Requiere reacondicionamiento y limpieza de la vegetación exterior.
revestimientos	-----	-----	-----
carpintería	Inexistente	-----	Utilizar madera con calidades y diseños característicos
Dinteles, jambas y alféizar	No posee	-----	-----
balcones	No posee	-----	-----
zócalos	No posee	-----	-----
Cornisa	No posee	-----	-----
Eltos.decorativos	No posee	-----	-----
color	-----	-----	-----
escaleras	No posee	-----	-----
cubierta	-----	-----	-----
patio	-----	-----	-----
Otros elementos	Existe un pilar excavado que conforma el roso de acceso a una de las cuevas.	Bueno	No desvirtuar su imagen con las carpinterías que la cierren.

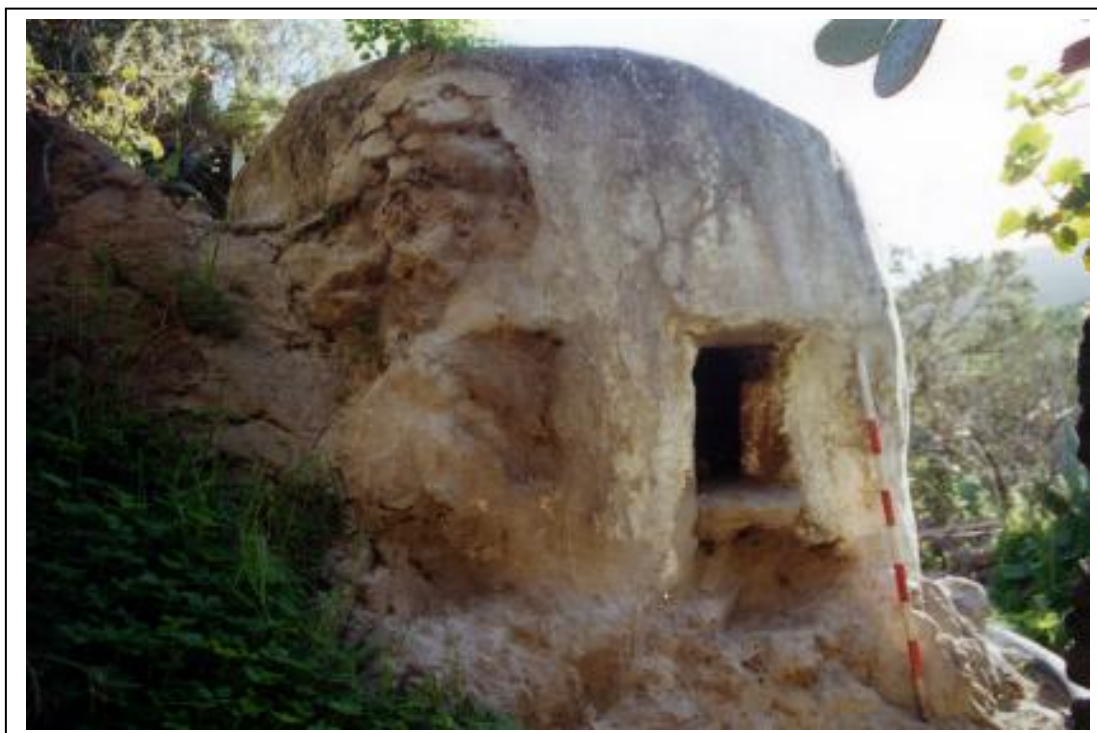
FOTO:

LEVE DESGASTE DE LA CAL.
