Revisión del Plan General de Ordenación de Santa María de Guía.
Adaptación a las Directrices de Ordenación General y del Turismo.

CATÁLOGO DE ELEMENTOS PROTEGIDOS

Tomo IV

CATÁLOGO

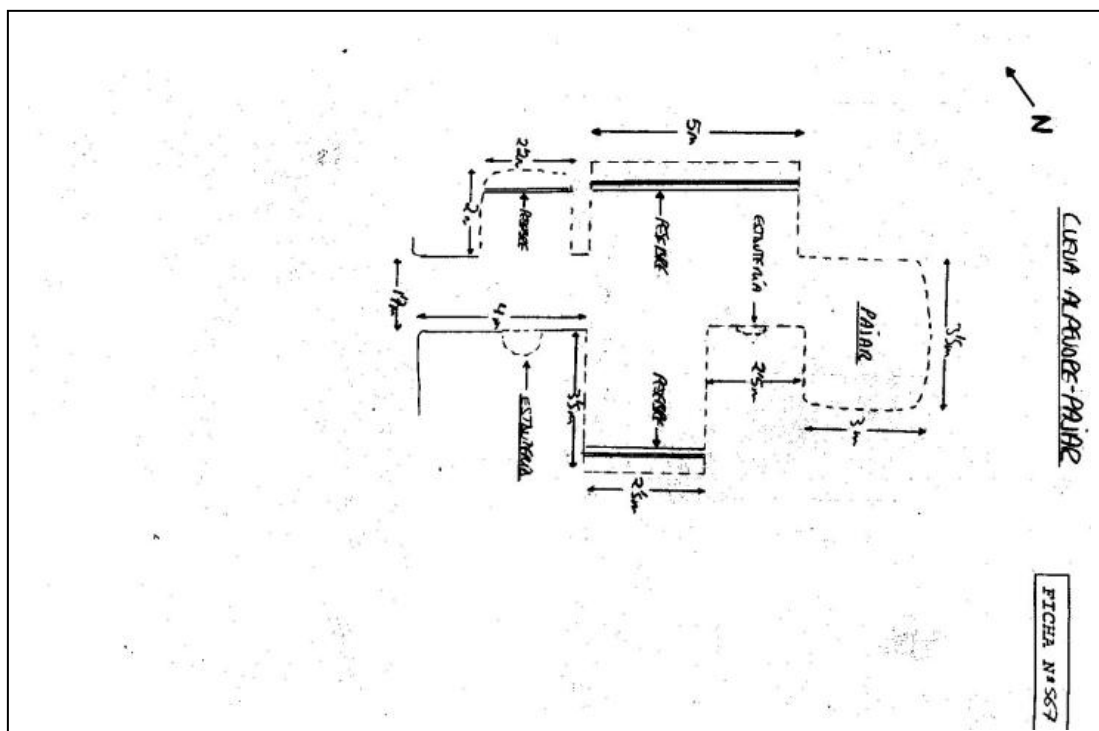
PLANO:

MATERIALES	ESTADO	OBSERVACIONES
fachada	Rosos de cuevas	Regular	Requiere reacondicionamiento y limpieza de la vegetación exterior.
revestimientos	-----	-----	-----
carpintería	Inexistente	-----	Utilizar madera con calidades y diseños característicos
Dinteles, jambas y alféizar	No posee	-----	-----
balcones	No posee	-----	-----
zócalos	No posee	-----	-----
Cornisa	No posee		
Eltos.decorativo	No posee	-----	-----
color	-----	-----	-----
escaleras	No posee	-----	-----
cubierta	-----	-----	-----
patio	-----	-----	-----
Otros elementos	-----	-----	-----

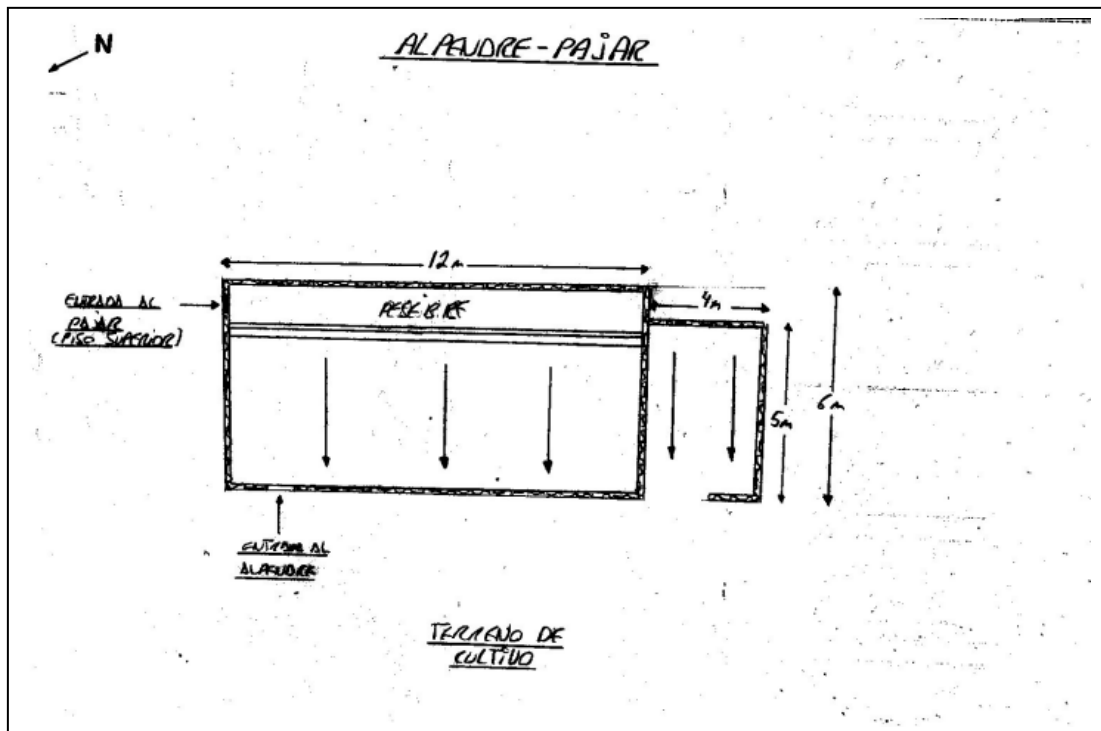
PLANO:

MATERIALES	ESTADO	OBSERVACIONES
fachada	Dos elementos rectangulares adosados con cubierta inclinada y muro de piedra y cantos.	Regular	Conservar sus muros y volumetría.
revestimientos	Mortero de cal y arena	Regular	Utilizar los mismos materiales para su restauración
carpintería	Inexistente		Utilizar madera con calidades y diseños similares
Dinteles, jambas y alféizar	No posee	-----	-----
balcones	No posee	-----	-----
zócalos	No posee	-----	-----
Cornisa	No posee	-----	-----
Eltos.decorativos	No posee	-----	-----
color	-----	-----	Utilizar colores que favorezca su integración en el entorno
escaleras	No posee	-----	-----
cubierta	A un agua con planchas de uralita.	-----	Requiere recuperar la cubierta primitiva. A base de empalizada de madera y teja de curva
patio	-----	-----	-----
Otros elementos	Su espacio exterior conformado por muro de piedra seca y especie arbustiva al pie del muro.	-----	Requiere la rehabilitación del muro y la recuperación o replantación de la especie vegetal o similar.

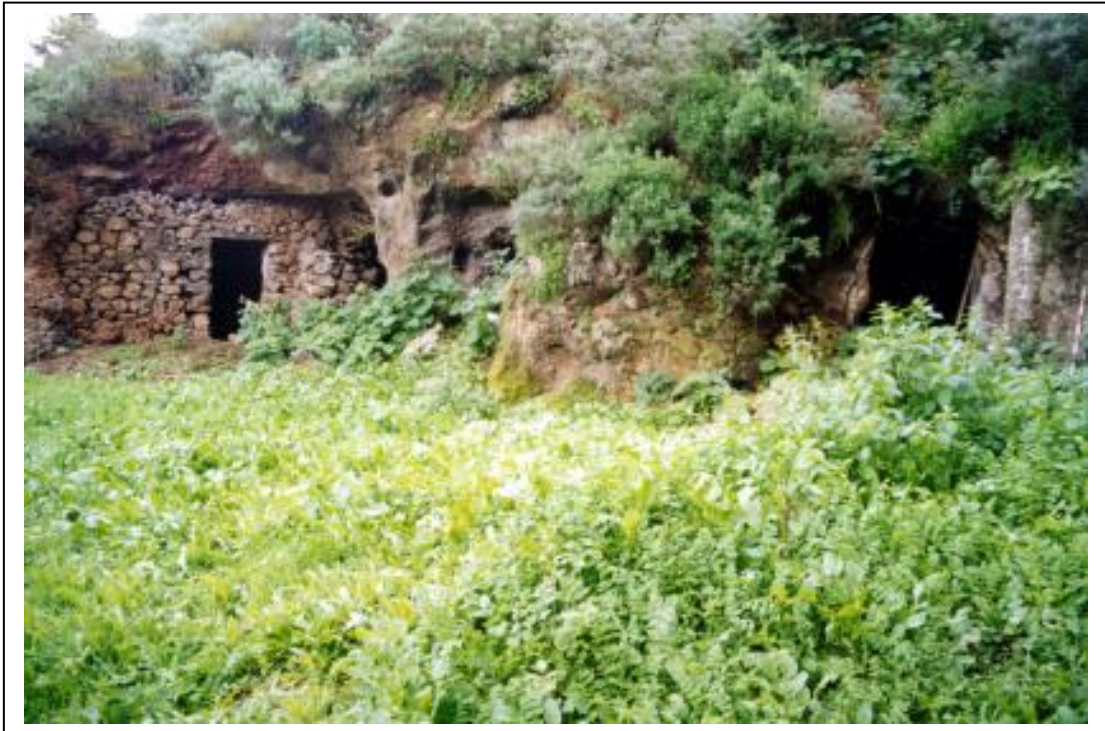
FOTO:

CERCA ENCONTRAMOS UNA CUEVA ALPENDRE CON PLANTA RECTANGULAR EN LA PRIMERA ESTANCIA CON DOS PESEBRES. TRAS ÉSTA HAY UNA ESTANCIA MENOR CON UN PESEBRE PARA UN BECERRO.

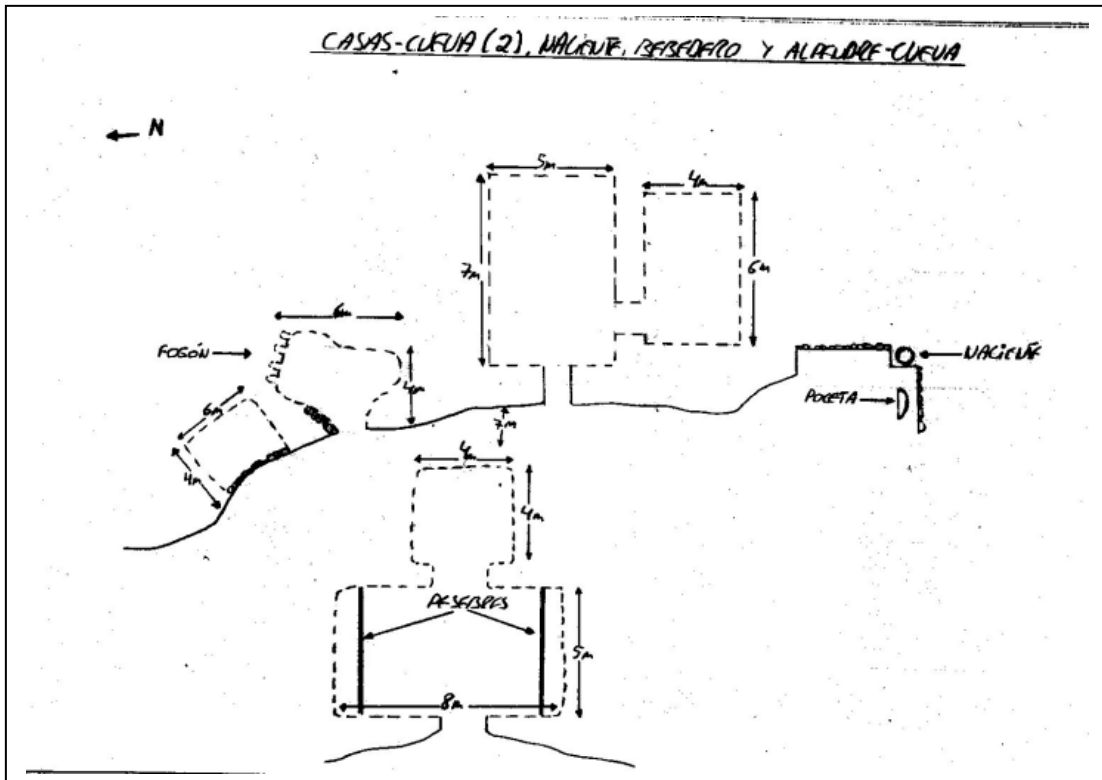
PLANO:

MATERIALES	ESTADO	OBSERVACIONES
fachada	Rosos de cuevas	Regular	Requiere reacondicionamiento y limpieza de vegetación exterior.
revestimientos	-----	-----	-----
carpintería	Inexistente	-----	Utilizar madera con calidades y diseños características
Dinteles, jambas y alféizar	No posee	-----	-----
balcones	No posee	-----	-----
zócalos	No posee	-----	-----
Cornisa	No posee		
Eltos.decorativos	No posee	-----	-----
color	-----	-----	-----
escaleras	No posee	-----	-----
cubierta	-----	-----	-----
patio	-----	-----	-----
Otros elementos	El acceso a una de las cuevas presenta un muro de cerramiento ejecutivo en piedra.	-----	-----

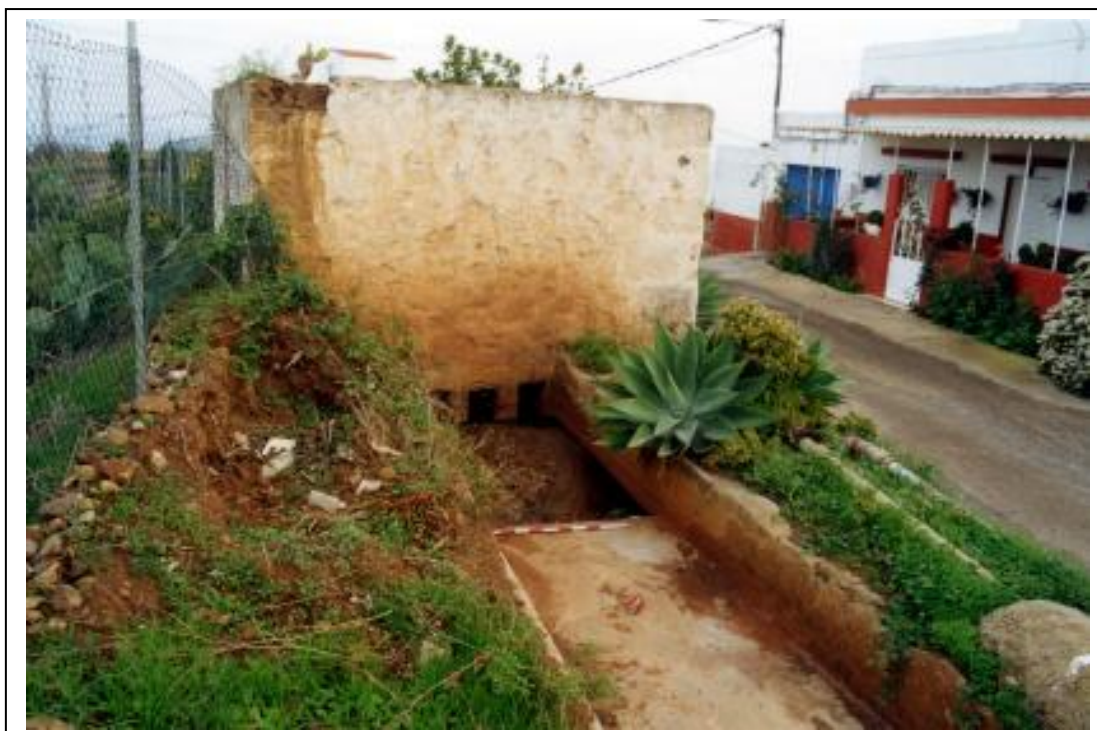
FOTO:

VEGETACIÓN EN EL TECHO Y DETERIORO LEVE DE CAL EN LA PARTE EXTERIOR.
EXTERIOR DE DOS LATERALES.

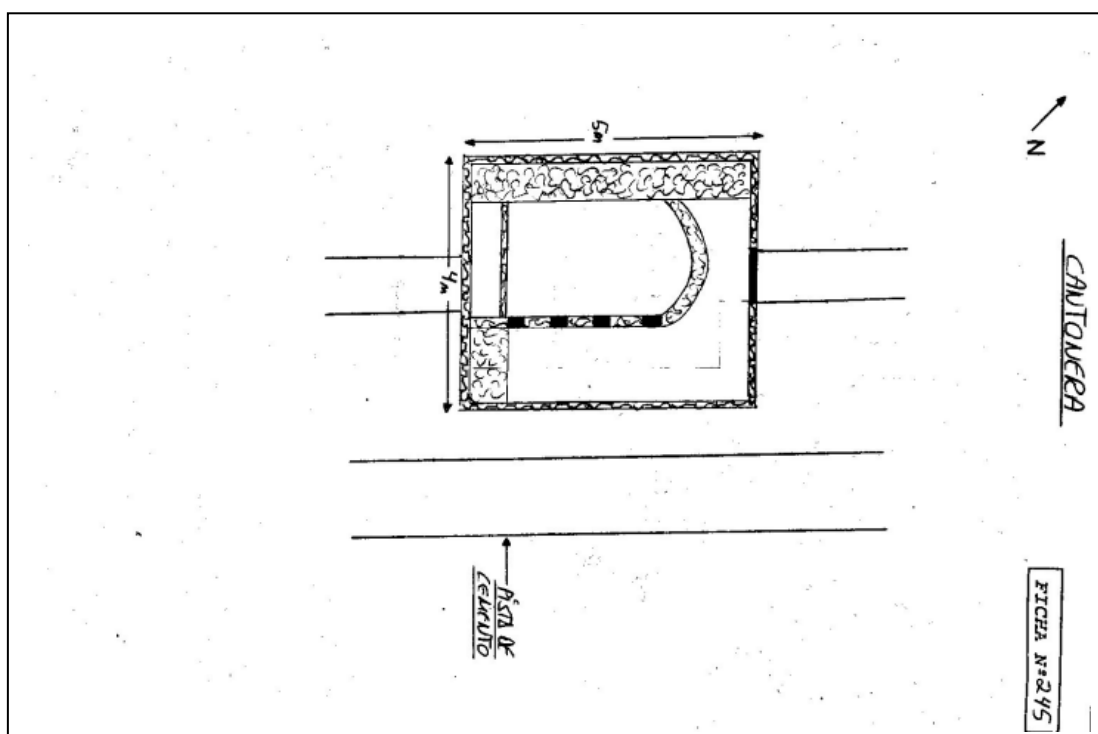
PLANO:

MATERIALES	ESTADO	OBSERVACIONES
fachada	Elemento rectangular con muro de piedra y cantos.	Regular	Conservar sus muros y volumetría.
revestimientos	Mortero de cal y arena	Regular	Utilizar los mismos materiales para su restauración
carpintería	Madera	Regular	Utilizar madera con calidades y diseños característicos
Dinteles, jambas y alféizar	No posee	-----	-----
balcones	No posee	-----	-----
zócalos	No posee	-----	-----
Cornisa	No posee	-----	-----
Eltos.decorativos	No posee	-----	-----
color	Ocre	Regular	Posibilidad de utilización de otras gama que favorezcan su integración en el territorio
escaleras	No posee	-----	-----
cubierta	Plana con entramado de madera	-----	-----
patio	-----	-----	-----
Otros elementos	-----	-----	-----

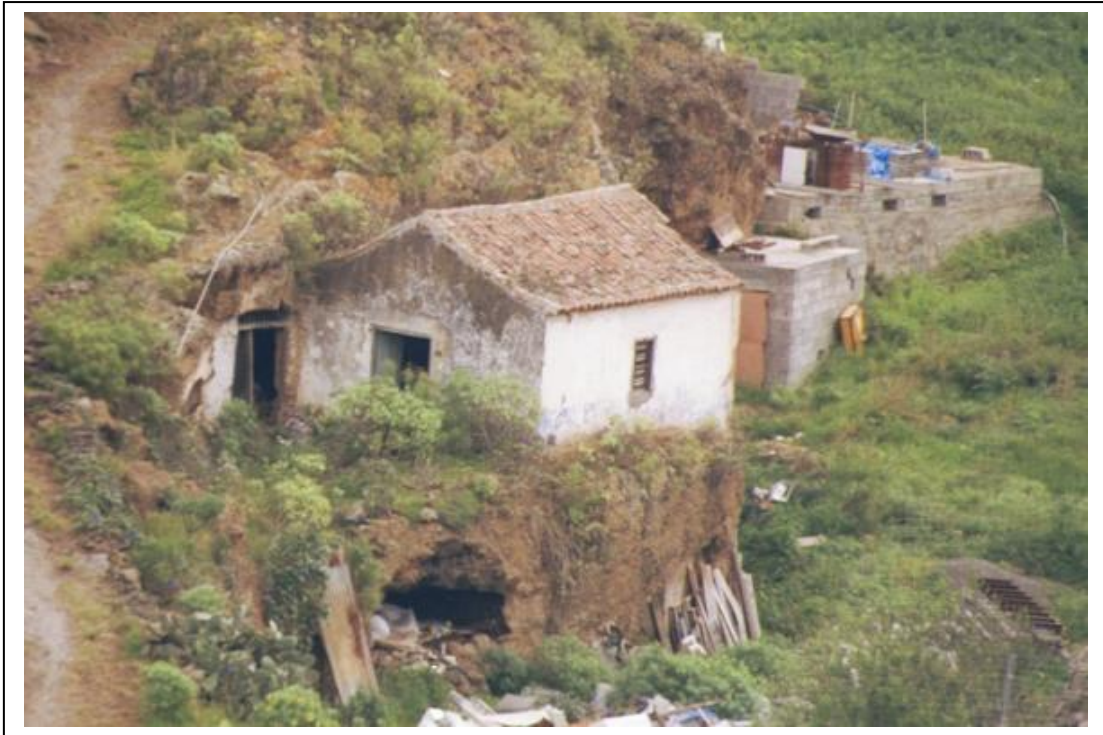
FOTO:

FECHA CATALOGACIÓN 2003	OBSERVACIONES REDACTOR: SENCILLA VIVIENDA RURAL Y CASA CUEVA EN ENTORNO BASTANTE DEGRADADO.	
DECLARACIÓN B.I.C:		
FECHA INCOACIÓN:		
FECHA PUBLICACIÓN:		
CRITERIOS DE CATALOGACIÓN:	GRADO PROTECCIÓN	TIPO DE INTERVENCIÓN
CALIDAD COMPOSITIVA	INTEGRAL	CONSERVACIÓN
CALIDAD CONSTRUCTIVA	<u>AMBIENTAL</u>	CONSOLIDACIÓN
CONJUNTO	PARCIAL	RESTAURACIÓN
HISTORIA		<u>REHABILITACIÓN</u>
SINGULARIDAD		REMODELACIÓN
<u>TIPOLOGÍA</u>

<p>MEJORA DEL ENTORNO: ENCALADO DE ESTRUCTURAS CON BLOQUE VISTO Y LIMPIEZA E INTEGRACIÓN FORMAL EN EL CONJUNTO</p>
--

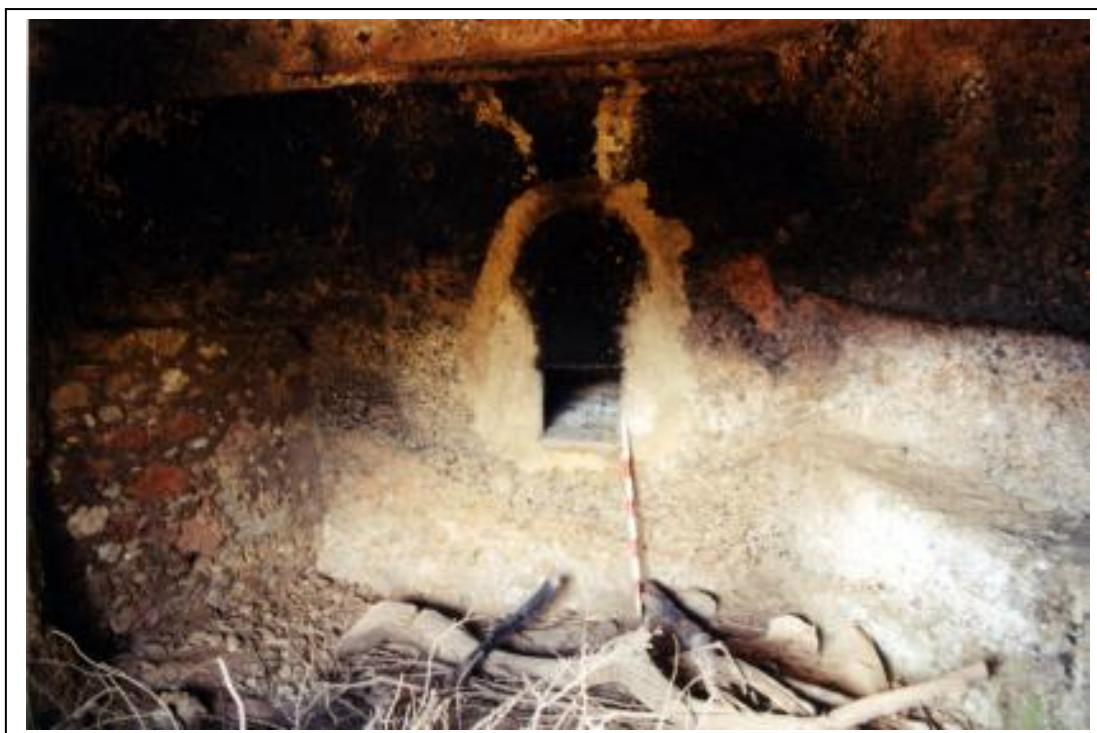
FOTO:

FECHA CATALOGACIÓN 2003	OBSERVACIONES REDACTOR: GRUPO DE CUEVAS (5), UNA VIVIENDA DE PLANTA RECTANGULAR Y HUECOS A MODO DE ESTANTERIAS EXCAVADAS EN LAS PAREDES. OTRA CUEVA DE FORMA ALARGADA, OTRA OVOIDE CON HORNO DE PAN INSERTADO EN UNA DE LAS PAREDES HECHOS EN PIEDRA Y BARRO CON UN DIAMETRO DE 1,5METROS. ADEMAS HAY OTRAS DOS CUEVAS, UN ALPENDRE Y OTRO PAJAR.	
DECLARACIÓN B.I.C:		
FECHA INCOACIÓN:		
FECHA PUBLICACIÓN:		
CRITERIOS DE CATALOGACIÓN:	GRADO PROTECCIÓN	TIPO DE INTERVENCIÓN
CALIDAD COMPOSITIVA	INTEGRAL	CONSERVACIÓN
CALIDAD CONSTRUCTIVA	<u>AMBIENTAL</u>	CONSOLIDACIÓN
CONJUNTO	PARCIAL	RESTAURACIÓN
HISTORIA		<u>REHABILITACIÓN</u>
SINGULARIDAD		REMODELACIÓN
<u>TIPOLOGÍA</u>

RECOLONIZACION VEGETAL JUNTO A LAS CUEVAS.
--

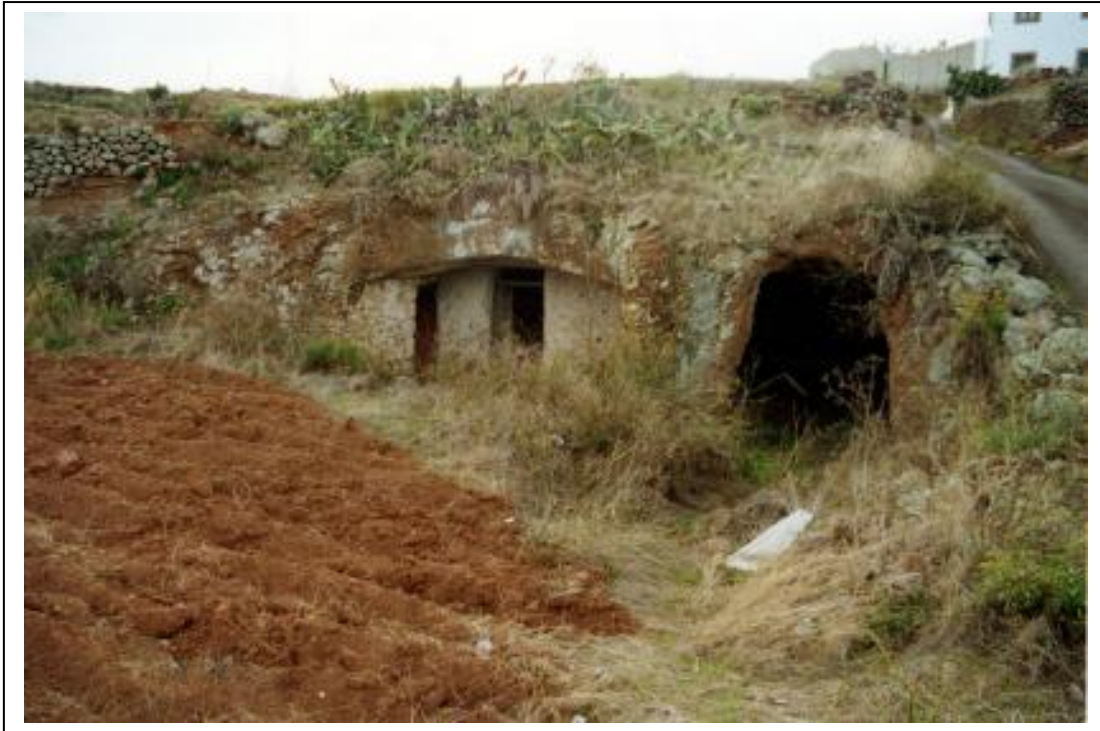
FOTO:

DETERIORO LEVE DE PAREDES Y PESEBRE.	MUROS DE VIVIENDA Y COCINA PINTADOS.
--------------------------------------	--------------------------------------

MATERIALES	ESTADO	OBSERVACIONES
fachada	Rosos de cuevas	Regular	Requiere reacondicionamiento y limpieza de vegetación exterior.
revestimientos	-----	-----	-----
carpintería	Inexistente	-----	
Dinteles, jambas y alféizar	No posee	-----	-----
balcones	No posee	-----	-----
zócalos	- No posee	-----	-----
Cornisa	No posee	-----	-----
Eltos.decorativos	No posee	-----	-----
color	-----	-----	-----
escaleras	No posee	-----	-----
cubierta	-----	-----	-----
patio	-----	-----	-----
Otros elementos	Espacios exteriores y caminos de acceso	-----	Acondicionamiento de los espacios exteriores.

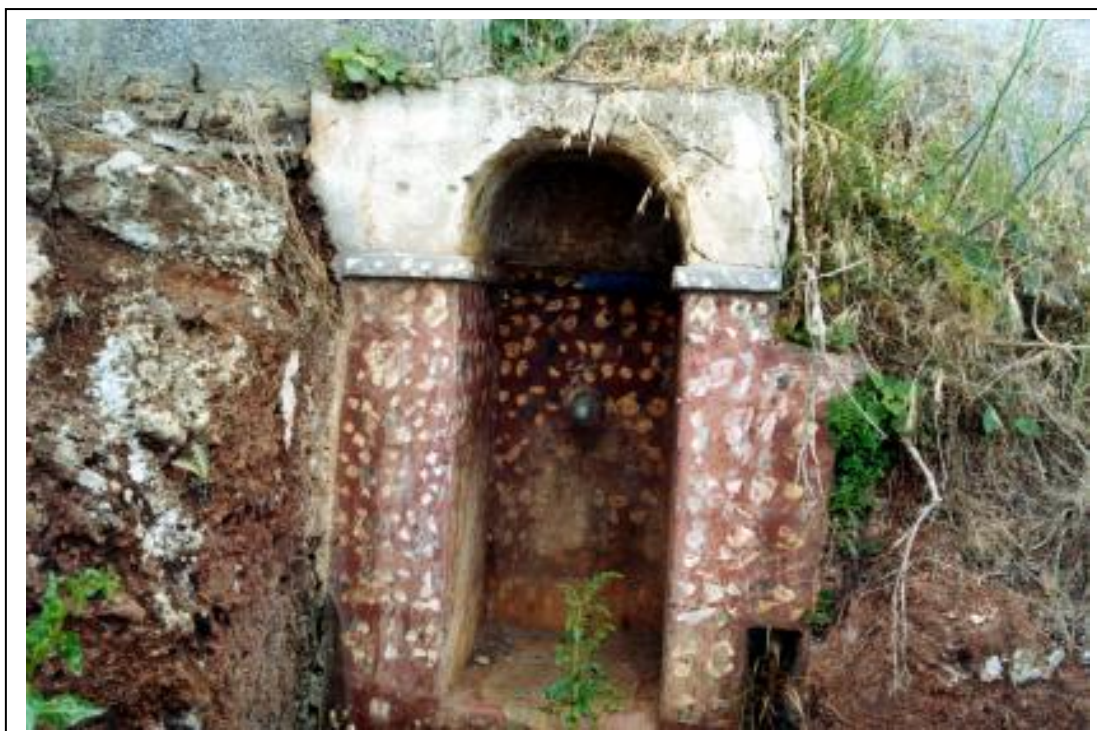
FOTO:

GRIETAS EN LA PILA.

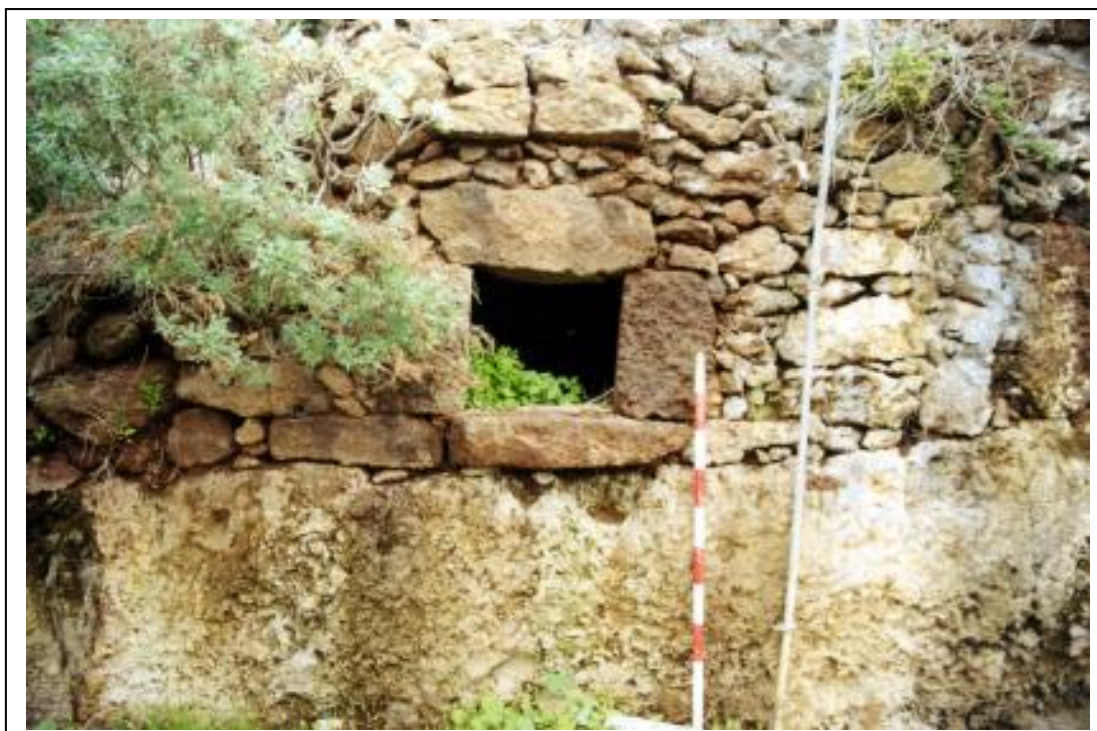
FOTO:

VEGETACION EN EL INTERIOR DEL HORNO Y ALREDEDORES DE LA VIVIENDA. METALICA EN LA ENTRADA DE LA VIVIENDA.	BIDON JUNTO AL HORNO.	PLANCHA
---	-----------------------	---------
