Revisión del Plan General de Ordenación de Santa María de Guía.  
Adaptación a las Directrices de Ordenación General y del Turismo.

**CATÁLOGO DE ELEMENTOS PROTEGIDOS**

**Tomo V**

## ARQUITECTÓNICO Y ETNOGRÁFICO

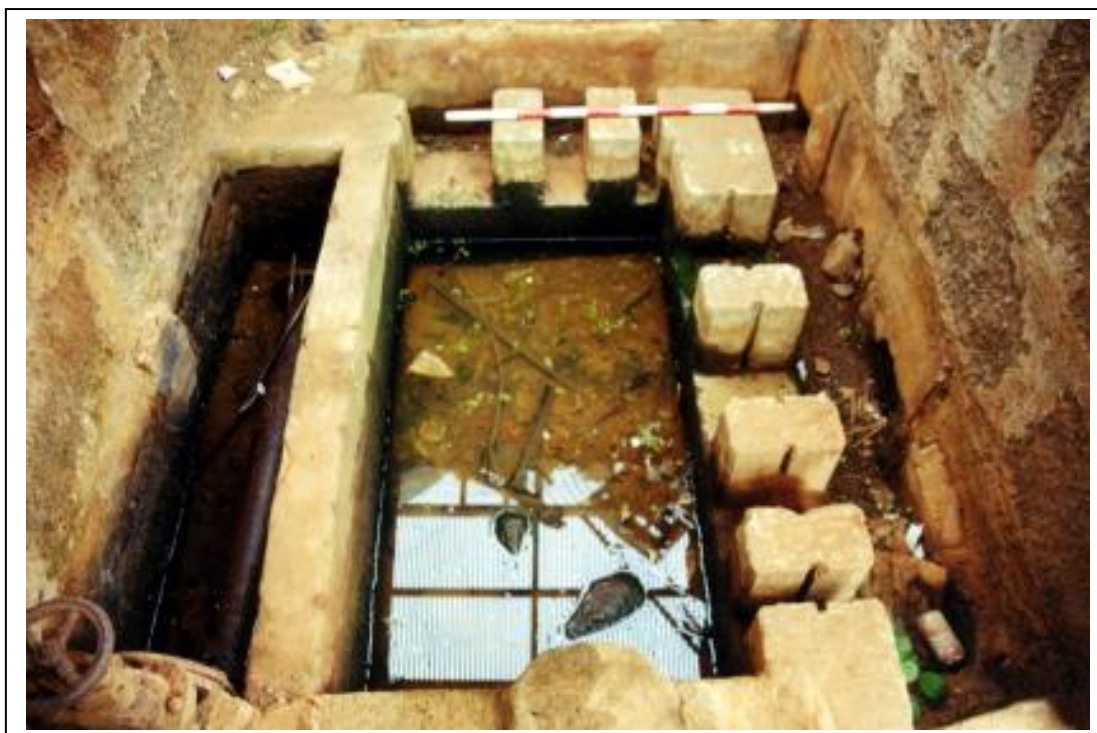
FOTO:

FECHA CATALOGACIÓN 2003	OBSERVACIONES REDACTOR: CANTONERA DE PLANTA RECTANGULAR HECHA EN PIEDRA Y CAL, CON TRES COMPARTIMENTOS Y UNA PIEDRA INCLINADA PARA LAVAR. ESTÁ DENTRO DE UN CUARTO RECTANGULAR DE TECHO PLANO HECHO CON SILLERÍA DE GÁLDAR COGIDA CON CAL. ALTURA:2.5 METROS.	
DECLARACIÓN B.I.C:		
FECHA INCOACIÓN:		
FECHA PUBLICACIÓN:		
CRITERIOS DE CATALOGACIÓN:	GRADO PROTECCIÓN	TIPO DE INTERVENCIÓN
CALIDAD COMPOSITIVA	<u>INTEGRAL</u>	<u>CONSERVACIÓN</u>
CALIDAD CONSTRUCTIVA	AMBIENTAL	CONSOLIDACIÓN
CONJUNTO	PARCIAL	<u>RESTAURACIÓN</u>
HISTORIA		REHABILITACIÓN
<u>SINGULARIDAD</u>		REMODELACIÓN
<u>TIPOLOGÍA</u>

DESGASTE LEVE DE SILLERÍA.  
CUARTO QUE SIRVE PARA LAVAR ZANAHORIAS.

HAY UNA ESTRUCTURA METÁLICA ENCIMA DEL

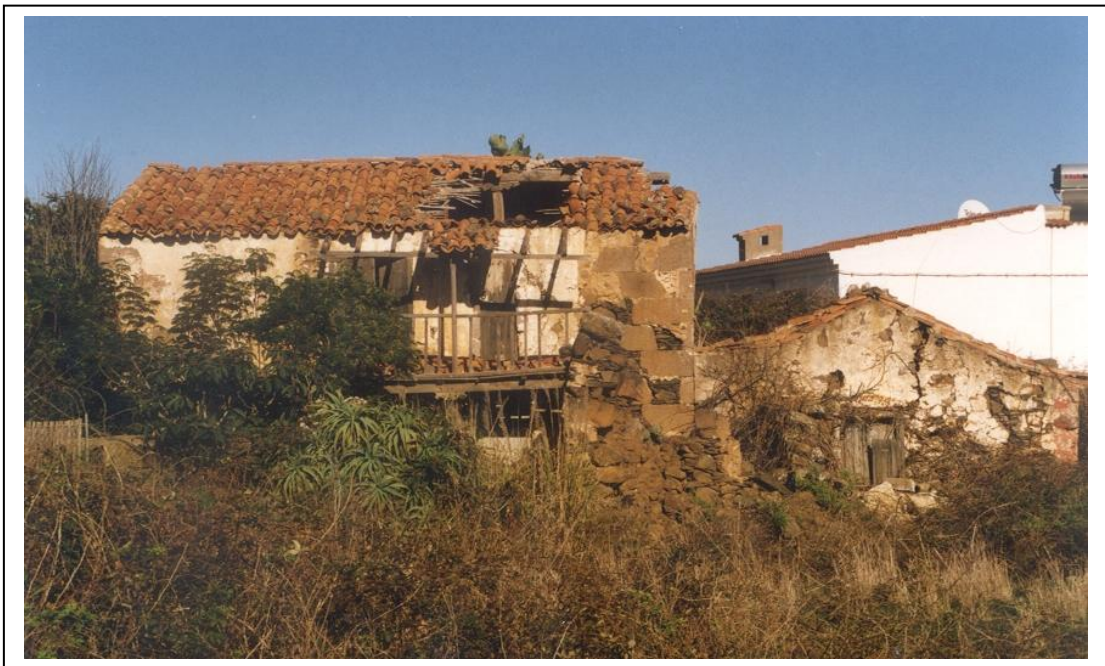
FOTO:

FECHA CATALOGACIÓN 2003	OBSERVACIONES REDACTOR: VIVIENDA EN PLANTA "L", DOS PISOS, TECHOS A DOS AGUAS, BALCON EXTERIOR EN 2ª PISO, PAREDES DE PIEDRA SECA.	
DECLARACIÓN B.I.C:		
FECHA INCOACIÓN:		
FECHA PUBLICACIÓN:		
<b>CRITERIOS DE CATALOGACIÓN:</b>	<b>GRADO PROTECCIÓN</b>	<b>TIPO DE INTERVENCIÓN</b>
CALIDAD COMPOSITIVA	INTEGRAL	CONSERVACIÓN
CALIDAD CONSTRUCTIVA	<u>AMBIENTAL</u>	CONSOLIDACIÓN
<u>CONJUNTO</u>	PARCIAL	RESTAURACIÓN
HISTORIA		<u>REHABILITACIÓN</u>
SINGULARIDAD		REMODELACIÓN
<u>TIPOLOGÍA</u>

MATERIALES	ESTADO	OBSERVACIONES
fachada	Elementos rectangulares adosados con cubiertas inclinadas y muros de piedra	Mal	Consolidar sus muros y conservar su volumetría
revestimientos	Mortero de cal y arena	Mal	Utilizar los mismos materiales para su restauración
carpintería	Madera de riga barnizada	Mal	Utilizar calidades y diseños similares para su restauración
Dinteles, jambas y alféizar	No posee	-----	-----
balcones	Porche balconada con barandal de madera y cubierta de tejas en planta alta del cuerpo principal	Mal	Utilizar materiales similares para su restauración
zócalos	No posee	-----	-----
Cornisa	No posee	----	----
Eltos.decorativo	No posee	-----	-----
color	Blanco	Mal	Estudiar composición de colores
escaleras	-----	-----	-----
cubierta	A dos aguas, de tejas, con estructura de madera	Mal	Utilizar materiales similares para su restauración
patio	-----	-----	-----
Otros elementos	Su espacio exterior	-----	Requiere limpieza, definición y ajardinamiento.

EXCELENTES CONDICIONES PARA ACOGER ACTIVIDADES DESTINADAS AL TURISMO RURAL O AGROTURISMO.

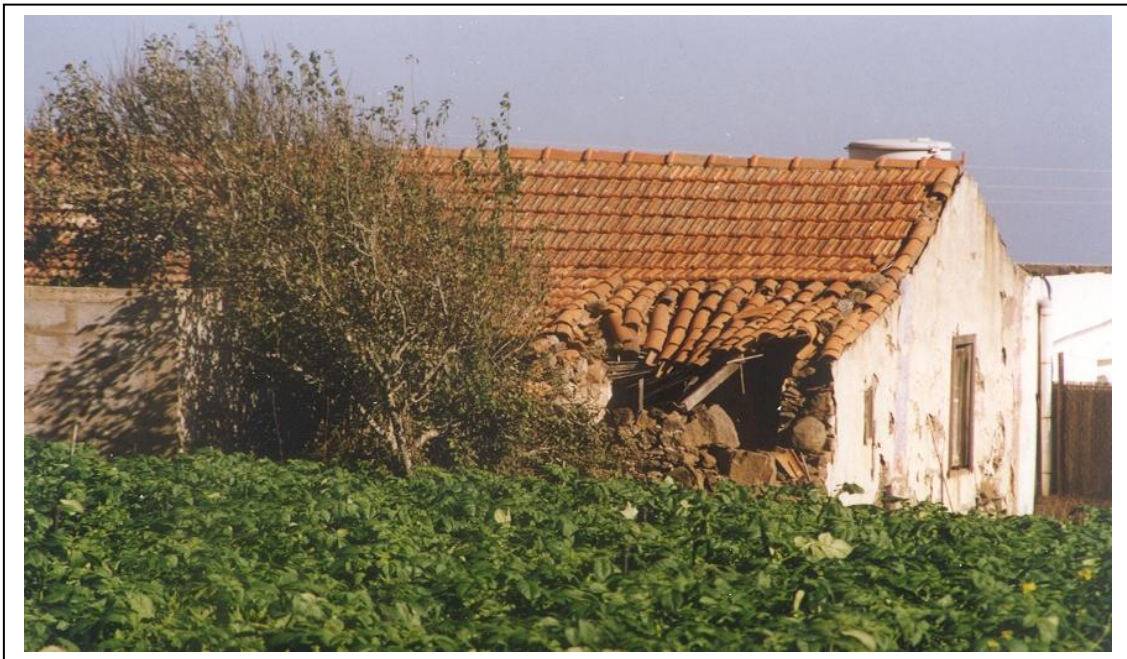
FOTO:

FECHA CATALOGACIÓN 2003	OBSERVACIONES REDACTOR: SENCILLA VIVIENDA RURAL CON TEJADO A DOS AGUAS Y PAREDES DE PIEDRA SECA	
DECLARACIÓN B.I.C:		
FECHA INCOACIÓN:		
FECHA PUBLICACIÓN:		
<b>CRITERIOS DE CATALOGACIÓN:</b>	<b>GRADO PROTECCIÓN</b>	<b>TIPO DE INTERVENCIÓN</b>
CALIDAD COMPOSITIVA	INTEGRAL	CONSERVACIÓN
CALIDAD CONSTRUCTIVA	<u>AMBIENTAL</u>	CONSOLIDACIÓN
CONJUNTO	PARCIAL	RESTAURACIÓN
HISTORIA		<u>REHABILITACIÓN</u>
SINGULARIDAD		REMODELACIÓN
<u>TIPOLOGÍA</u>

MATERIALES	ESTADO	OBSERVACIONES
<b>fachada</b>	Elementos rectangular con cubierta inclinada y muro de piedra	Mal	Considerar sus muros y conservar su volumetría
<b>revestimientos</b>	Mortero de cal y arena	Mal	Utilizar los mismos materiales para su restauración
<b>carpintería</b>	Madera de riga bamizada	Mal	Utilizar calidades y diseño similares
<b>Dinteles, jambas y alféizar</b>	No posee	-----	-----
<b>balcones</b>	No posee	-----	-----
<b>zócalos</b>	No posee	-----	-----
<b>Cornisa</b>	No posee	-----	-----
<b>Eltos.decorativos</b>	No posee	-----	-----
<b>color</b>	Blanco	Mal	Posibilidad de utilización de otras gamas que favorezcan su integración en el territorio
<b>escaleras</b>	No posee	-----	-----
<b>cubierta</b>	De tejas a dos aguas con estructura de madera	Mal	Utilizar materiales similares para su restauración
<b>patio</b>	-----	-----	-----
<b>Otros elementos</b>	Su espacio exterior	-----	Requiere cuidar el ajardinamiento exterior y mantenimiento del verde de la finca.

REHABILITACION  
REHABILITACION PARA ACOGER TURISMO RURAL

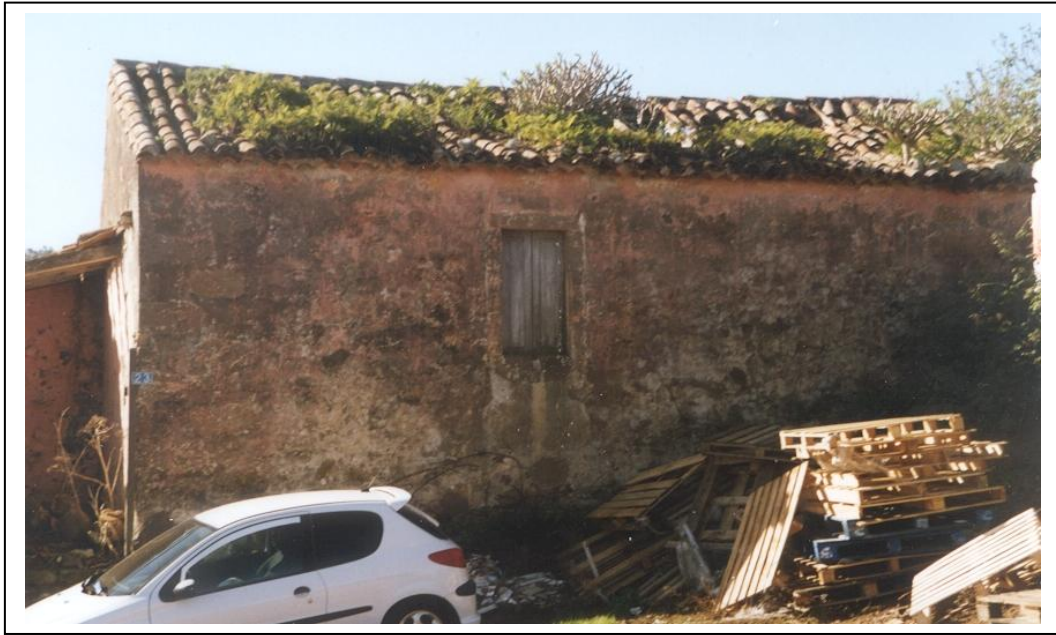
FOTO:

FECHA CATALOGACIÓN 2003	OBSERVACIONES REDACTOR: SENCILLA VIVIENDA RURAL CON TEJADO A DOS AGUAS, Y MUROS QUE CONSERVAN PINTURA Y COLOR ORIGINAL, ACTUALMENTE ESTÁ EN PROCESO DE ESHABILITACIÓN.	
DECLARACIÓN B.I.C:		
FECHA INCOACIÓN:		
FECHA PUBLICACIÓN:		
<b>CRITERIOS DE CATALOGACIÓN:</b>	<b>GRADO PROTECCIÓN</b>	<b>TIPO DE INTERVENCIÓN</b>
CALIDAD COMPOSITIVA	INTEGRAL	CONSERVACIÓN
CALIDAD CONSTRUCTIVA	<u>AMBIENTAL</u>	CONSOLIDACIÓN
CONJUNTO	PARCIAL	RESTAURACIÓN
HISTORIA		<u>REHABILITACIÓN</u>
SINGULARIDAD		REMODELACIÓN
<u>TIPOLOGÍA</u>

MATERIALES	ESTADO	OBSERVACIONES
<b>fachada</b>	Cuerpo rectangular con cubierta inclinada y muro de piedra	Mal	Consolidar su muro y conservar su volumetría
<b>revestimientos</b>	Mortero de cal y arena	Mal	Utilizar los mismos materiales similares
<b>carpintería</b>	Madera de riga bamizada	Mal	Utilizar calidades y diseños similares
<b>Dinteles, jambas y alféizar</b>	No posee	-----	-----
<b>balcones</b>	No posee	-----	-----
<b>zócalos</b>	No posee	-----	-----
<b>Cornisa</b>	No posee	-----	-----
<b>Eltos.decorativos</b>	No posee	-----	-----
<b>color</b>	Ocre	Mal	Utilizar pinturas a la cal y colores que favorezcan su integración en el territorio
<b>escaleras</b>	No posee	-----	-----
<b>cubierta</b>	De tejas a dos aguas, con estructura de madera interior	Mal	Utilizar materiales similares para su restauración
<b>patio</b>	-----	-----	-----
<b>Otros elementos</b>	Su espacio exterior	-----	Limpieza y ajardinamiento

RESTAURACIÓN PARA ACOGER TURISMO RURAL Y AGROTURISMO.

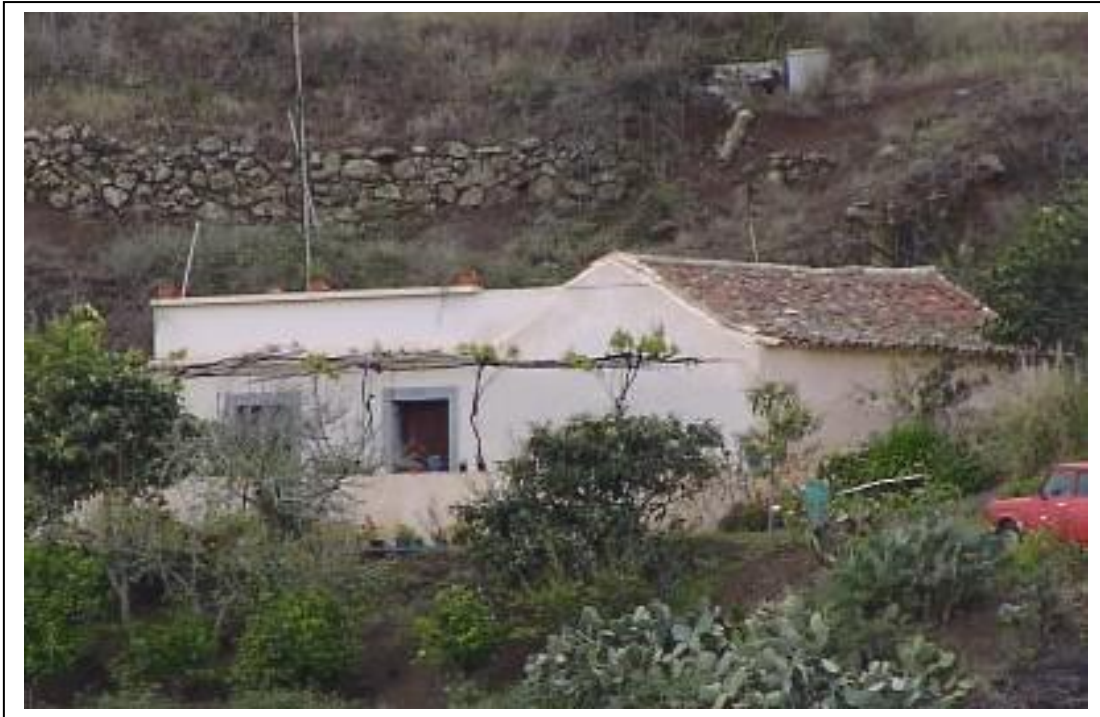
FOTO:

FECHA CATALOGACIÓN 2003	OBSERVACIONES REDACTOR: VIVIENDA DE TEJADO A DOS AGUAS, MUROS DE PIEDRA SECA .	
DECLARACIÓN B.I.C:		
FECHA INCOACIÓN:		
FECHA PUBLICACIÓN:		
<b>CRITERIOS DE CATALOGACIÓN:</b>	<b>GRADO PROTECCIÓN</b>	<b>TIPO DE INTERVENCIÓN</b>
CALIDAD COMPOSITIVA	INTEGRAL	CONSERVACIÓN
CALIDAD CONSTRUCTIVA	<u>AMBIENTAL</u>	CONSOLIDACIÓN
CONJUNTO	PARCIAL	RESTAURACIÓN
HISTORIA		<u>REHABILITACIÓN</u>
SINGULARIDAD		REMODELACIÓN
<u>TIPOLOGÍA</u>

MATERIALES	ESTADO	OBSERVACIONES
<b>fachada</b>	Cuerpo rectangular con cubierta inclinada y muro de piedra al que se adosa otro con cubierta plana	Bueno	-----
<b>revestimientos</b>	Mortero de cal y arena	Bueno	-----
<b>carpintería</b>	Madera de riga barnizada	Bueno	-----
<b>Dinteles, jambas y alféizar</b>	Con piedra de cantería pintada	Bueno	Se recomienda eliminar la pintura y conservar vista la cantería
<b>balcones</b>	No posee	-----	-----
<b>zócalos</b>	No posee	-----	-----
<b>Cornisa</b>	No posee		
<b>Eltos.decorativo</b>	No posee	-----	-----
<b>color</b>	Rosado	Bueno	Utilizar colores que favorezcan su integración en el territorio
<b>escaleras</b>	No posee	-----	-----
<b>cubierta</b>	De tejas a dos aguas con estructura de madera en cuerpo principal y plana en añadidos.	Bueno	-----
<b>patio</b>	-----	-----	-----
<b>Otros elementos</b>	Su espacio exterior	-----	Se propone colocar palmera de 4 mts. en la parte posterior.

<p>REHABILITACION</p>
-----------------------

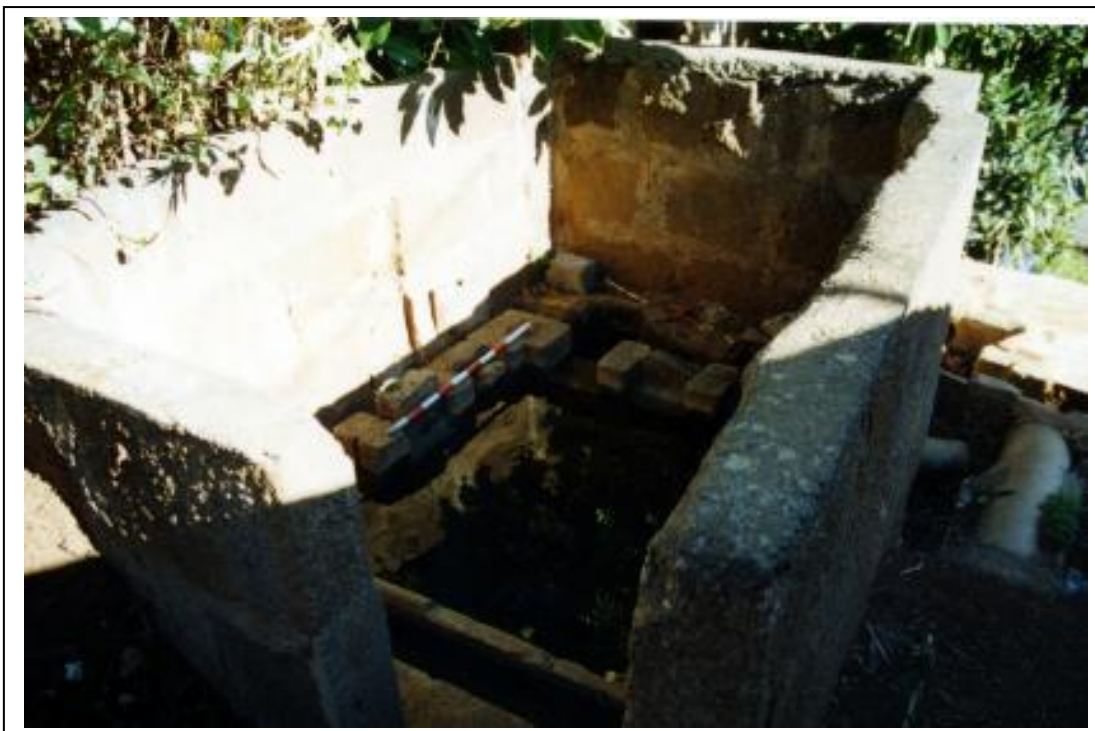
FOTO:

LIGEROS RETOQUES CON MEZCLA.

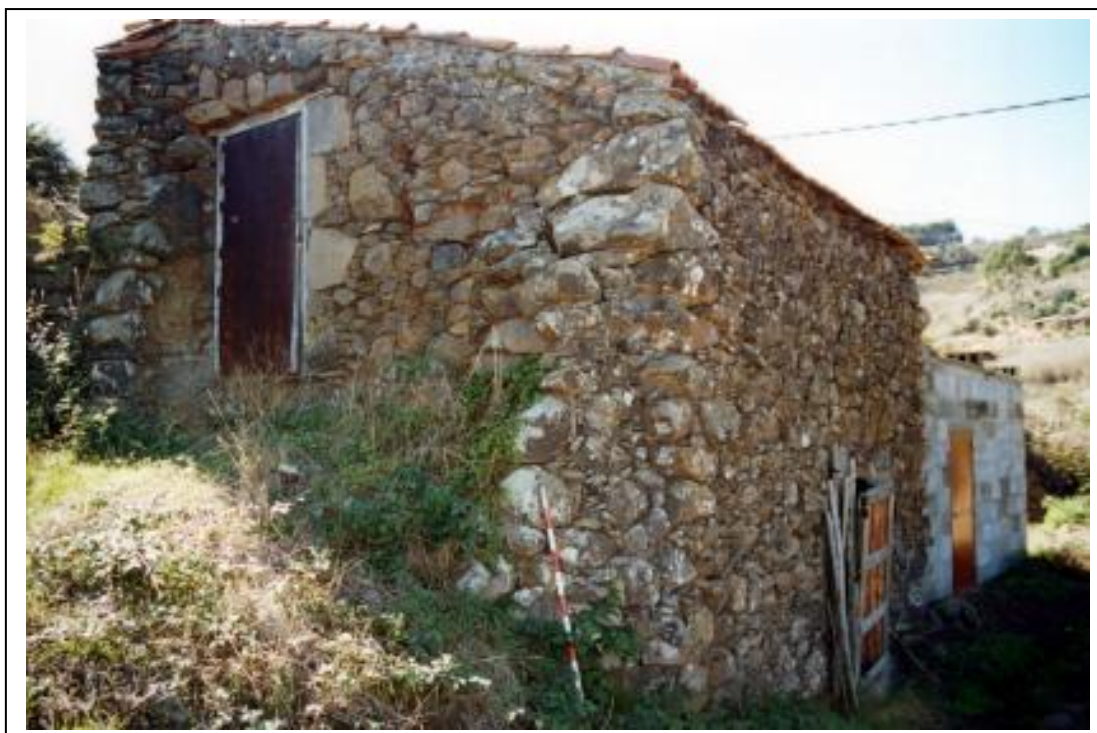
FOTO:

<p>CAMBIO DE TEJA TRADICIONAL A TEJA FRANCESA EN 3/4 PARTES DEL TECHO. LIGEROS RETOQUES CON MEZCLA EN LAS PAREDES. CUARTO ADOSADO DE BLOQUES.</p>
---

MATERIALES	ESTADO	OBSERVACIONES
fachada	Elementos de planta rectangular con cubierta inclinada y muro de piedra seca	Bueno	Mantener la piedra seca vista.
revestimientos	-----	----	-----
carpintería	Madera	Mal	Utilizar madera con calidades y diseño característicos
Dinteles, jambas y alféizar	No posee	-----	-----
balcones	No posee	----	-----
zócalos	No posee	-----	-----
Cornisa	No posee		
Eltos.decorativo	No posee	-----	-----
color	-----	-----	-----
escaleras	No posee	-----	-----
cubierta	De tejas a una agua con empalizada y cañizo en la techumbre	Regular	Utilizar materiales similares para su restauración.
patio	-----	-----	-----
Otros elementos	-----	-----	-----

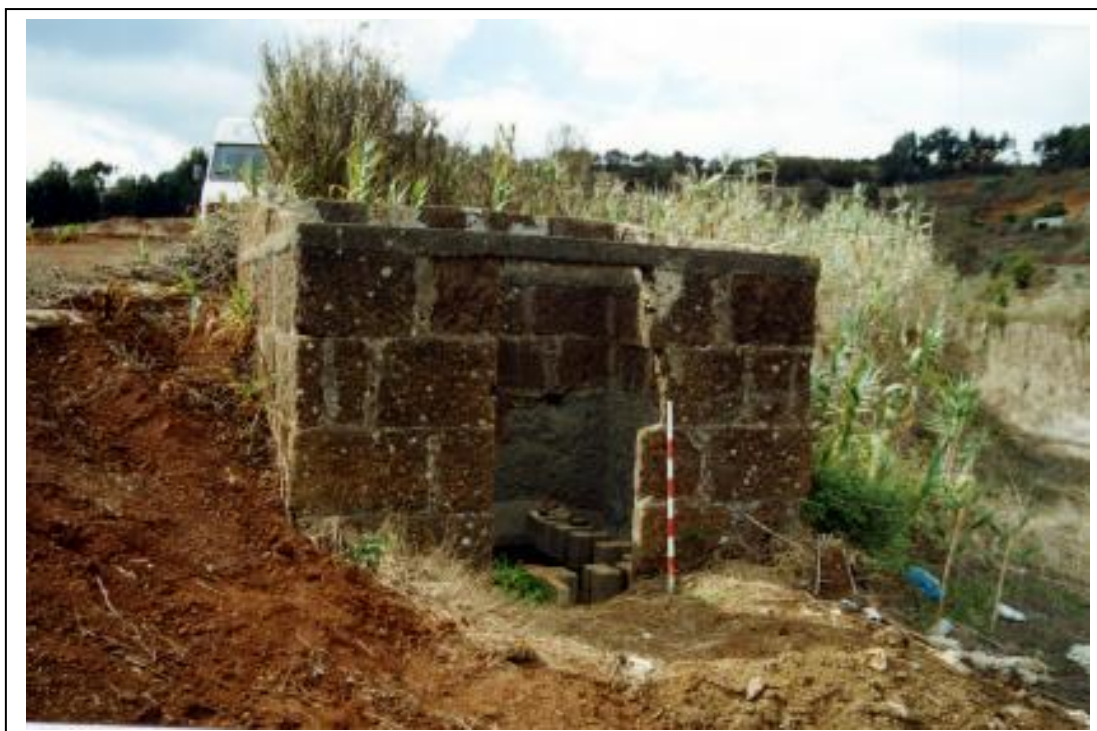
FOTO:

ENCALADO DE PARTES DE LA CANTONERA Y DESGASTE DE LA SILLERÍA

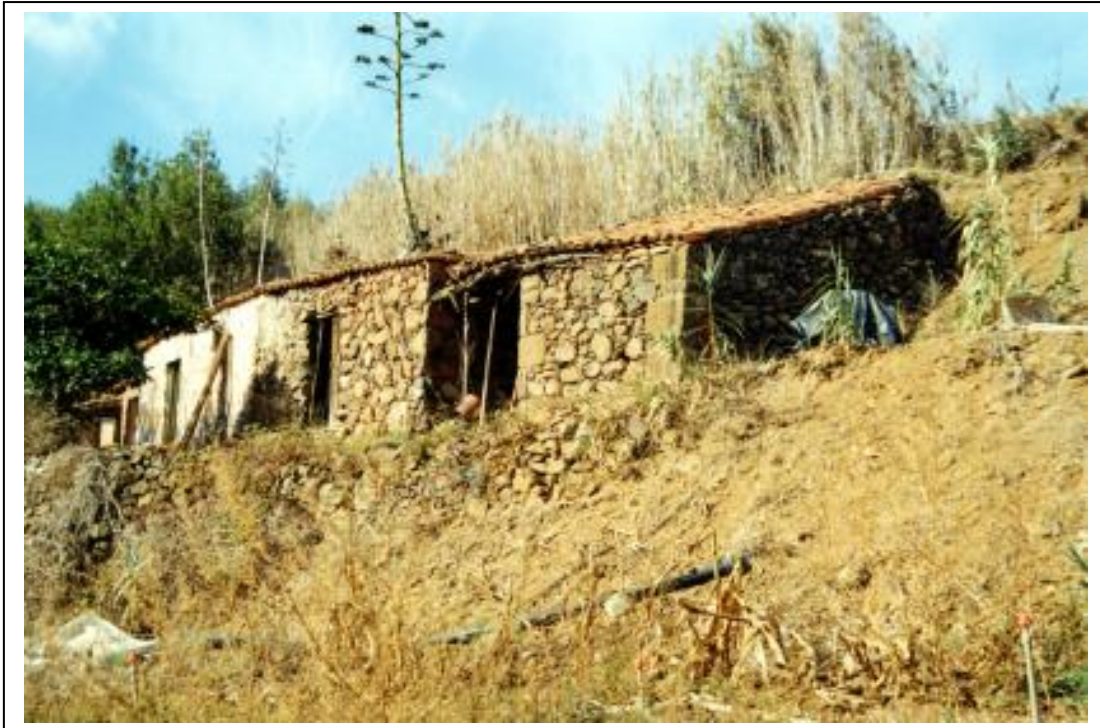
FOTO:

DETERIORO LEVE DE TECHOS Y MUROS.

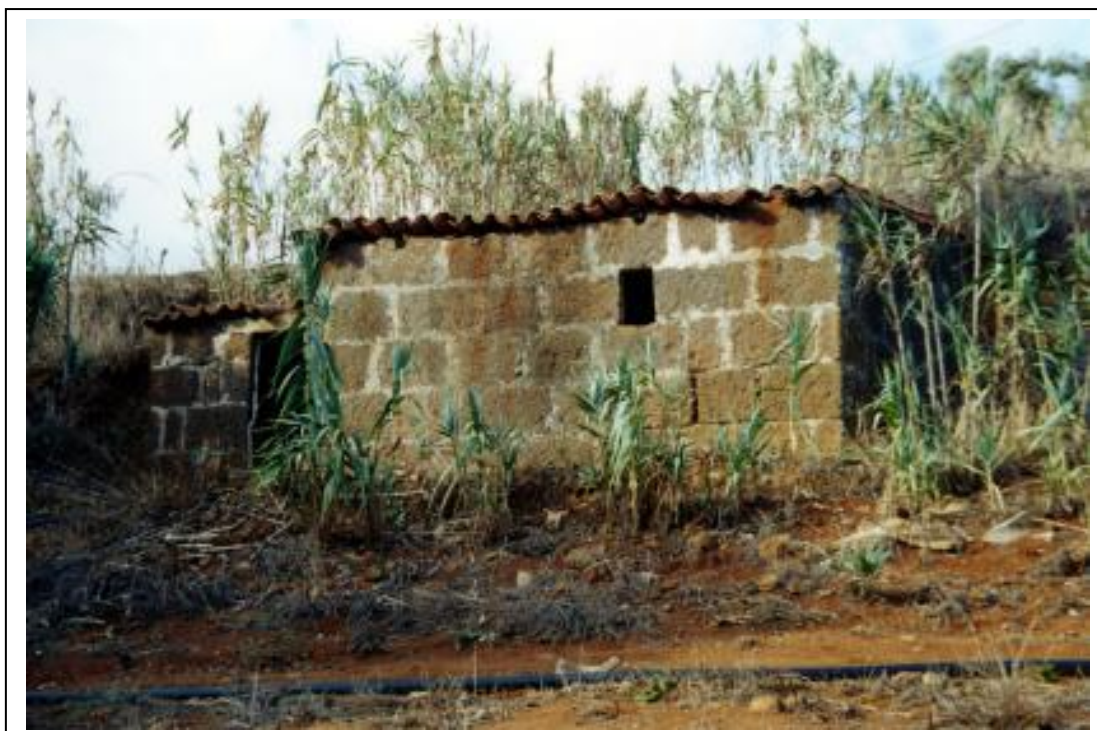
FOTO:

RETOQUES CON MEZCLA EN PAREDES Y PESEBRES ENCALDOS. DETERIORO PARCIAL DEL TECHO.
--

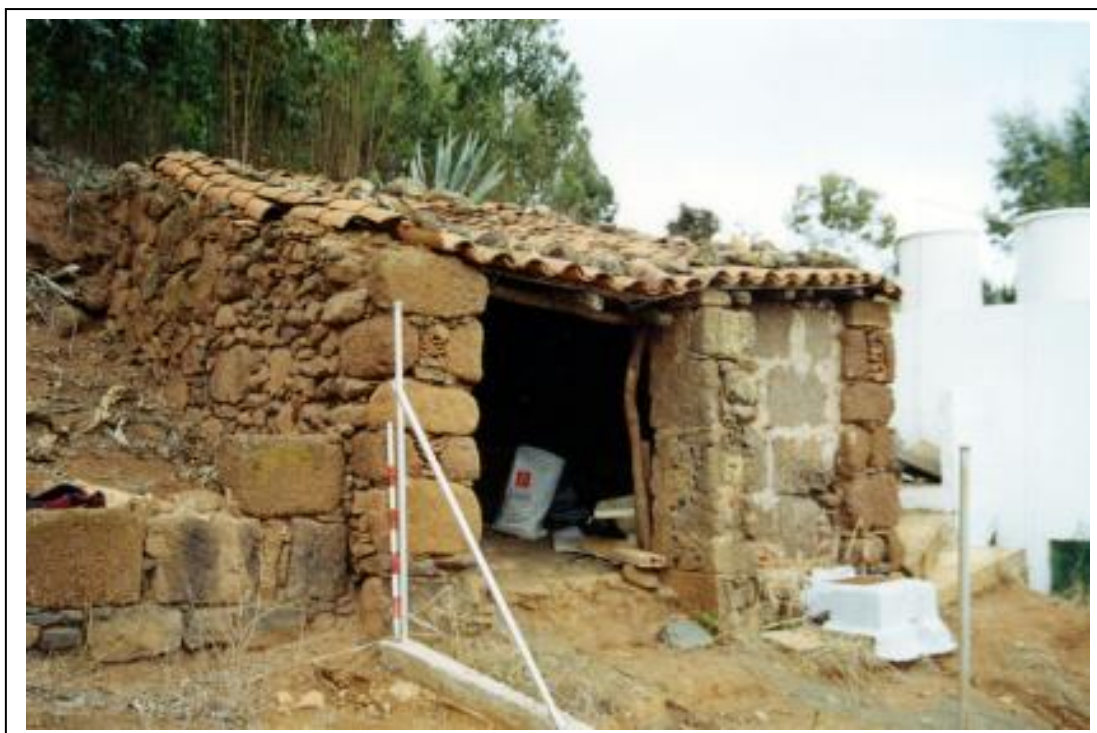
FOTO:

TRASTOS EN EL INTERIOR.

<b>MATERIALES</b>	<b>ESTADO</b>	<b>OBSERVACIONES</b>
<b>fachada</b>	Cuerpo rectangular con cubierta inclinada y muro de piedra, canteado en las esquinas	Regular	Conservar sus muros y volumetría
<b>revestimientos</b>	-----	-----	-----
<b>carpintería</b>	Inexistente	-----	Utilizar madera con calidades y diseños característicos
<b>Dinteles, jambas y alféizar</b>	No posee	-----	-----
<b>balcones</b>	No posee	-----	-----
<b>zócalos</b>	No posee	-----	-----
<b>Cornisa</b>	No posee	-----	-----
<b>Eltos.decorativo</b>	No posee	-----	-----
<b>color</b>	-----	-----	-----
<b>escaleras</b>	No posee	-----	-----
<b>cubierta</b>	Tejas a un agua, con empalizada y cañizo en la techumbre	Regular	Utilizar materiales similares para su restauración
<b>patio</b>	-----	-----	-----
<b>Otros elementos</b>	Su espacio exterior	-----	Limpieza del exterior.

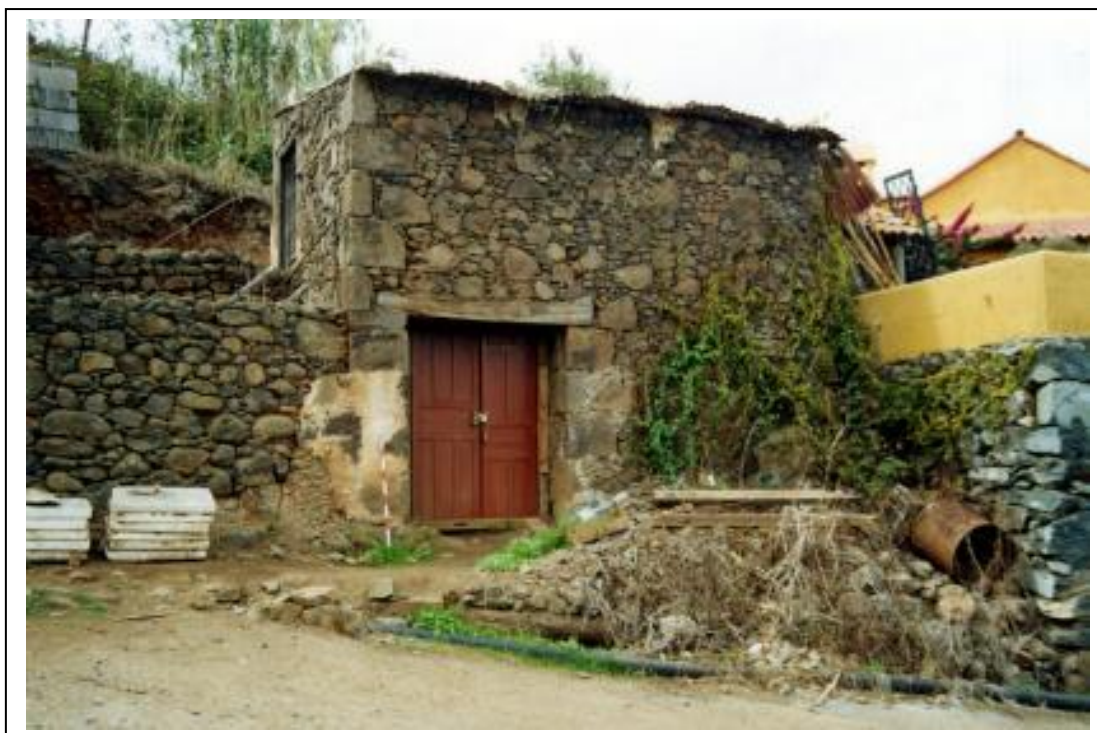
FOTO:

TECHO DE CHAPA
----------------

<b>MATERIALES</b>	<b>ESTADO</b>	<b>OBSERVACIONES</b>
<b>fachada</b>	Cuerpo cuadrado de una planta con cubierta inclinada y muro de piedra canteado en las esquinas y marcos de hueco	Bueno	-----
<b>revestimientos</b>	-----	-----	-----
<b>carpintería</b>	Madera de riga pintada	-----	-----
<b>Dinteles, jambas y alféizar</b>	No posee	-----	-----
<b>balcones</b>	No posee	-----	-----
<b>zócalos</b>	No posee	-----	-----
<b>Cornisa</b>	No posee		
<b>Eltos.decorativo</b>	No posee	-----	-----
<b>color</b>	-----	-----	-----
<b>escaleras</b>	No posee	-----	-----
<b>cubierta</b>	A un agua, de planchas de uralita	-----	Recuperar cubierta primitiva, a base de tejas y estructura de madera
<b>patio</b>	-----	-----	-----
<b>Otros elementos</b>	Su espacio exterior.	-----	Limpeza del exterior de maleza y escombros.

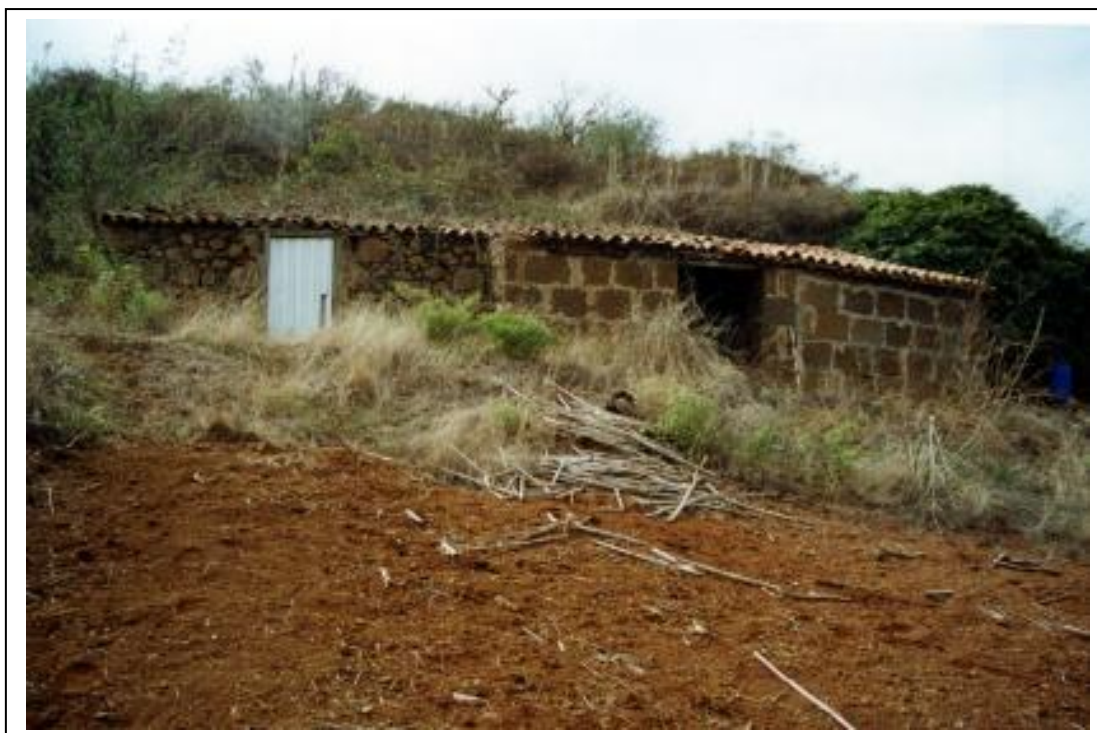
FOTO:

HAY DOS PESEBRES DE NUEVA CONSTRUCCION Y ALGUNOS TRASTOS. HAY VEGETACIÓN EN TECHO Y ALREDEDORES.

<b>MATERIALES</b>	<b>ESTADO</b>	<b>OBSERVACIONES</b>
<b>fachada</b>	Cuerpos rectangular adosados con cubiertas inclinadas y muro de piedra o cantos	Bueno	-----
<b>revestimientos</b>	-----	-----	-----
<b>carpintería</b>	Chapa de hierro	-----	Utilizar madera con diseños y calidades característicos
<b>Dinteles, jambas y alféizar</b>	No posee	-----	-----
<b>balcones</b>	No posee	-----	-----
<b>zócalos</b>	No posee	-----	-----
<b>Cornisa</b>	No posee		
<b>Eltos.decorativo</b>	No posee	-----	-----
<b>color</b>	-----	-----	-----
<b>escaleras</b>	No posee	-----	-----
<b>cubierta</b>	Tejas, a un agua, con empalizada y cañizo en la techumbre.	Bueno	-----
<b>patio</b>	-----	-----	-----
<b>Otros elementos</b>	Espacios circundantes	-----	Conviene ajardinar con árboles de porte

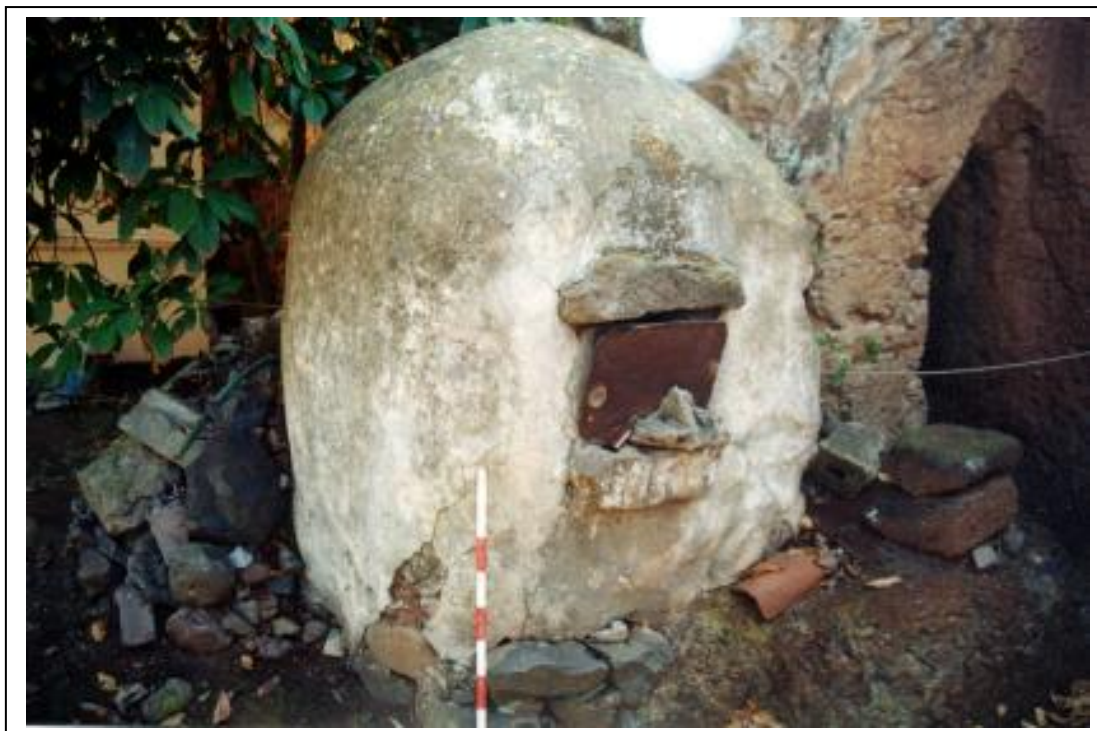
FOTO:

SE ENCUENTRA EN MUY BUEN ESTADO Y NO PRESENTA ALTERACIONES DE NINGUN TIPO.

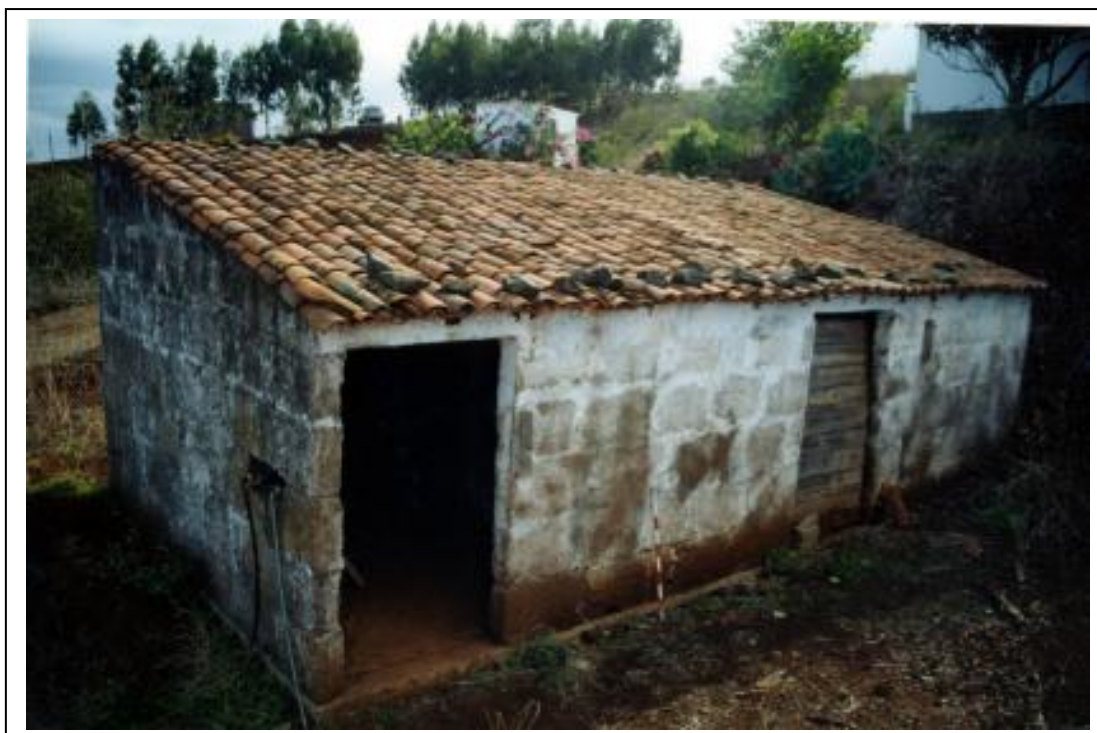
FOTO:

MEZCLA EN PAREDES Y PESEBRES, RETOQUES DE BAJA IMPORTANCIA Y PINTADO DE BLANCO.

MATERIALES	ESTADO	OBSERVACIONES
fachada	Cuerpo rectangular con cubierta inclinada y muro de bloques de hormigón vibrado.	Bueno	-----
revestimientos	-----	-----	Requiere la utilización de mortero a la cal o revestimiento de piedra del lugar
carpintería	Madera.	Mal	Utilizar madera con calidades y diseños característicos
Dinteles, jambas y alféizar	No posee	-----	-----
balcones	No posee	-----	-----
zócalos	No posee	-----	-----
Cornisa	No posee	-----	-----
Eltos.decorativo	No posee	-----	-----
color	-----	-----	Utilizar colores que favorezcan su integración en el territorio
escaleras	No posee	-----	-----
cubierta	De tejas a un agua con empalizada.	Bueno.	-----
patio	-----	-----	-----
Otros elementos	-----	-----	-----

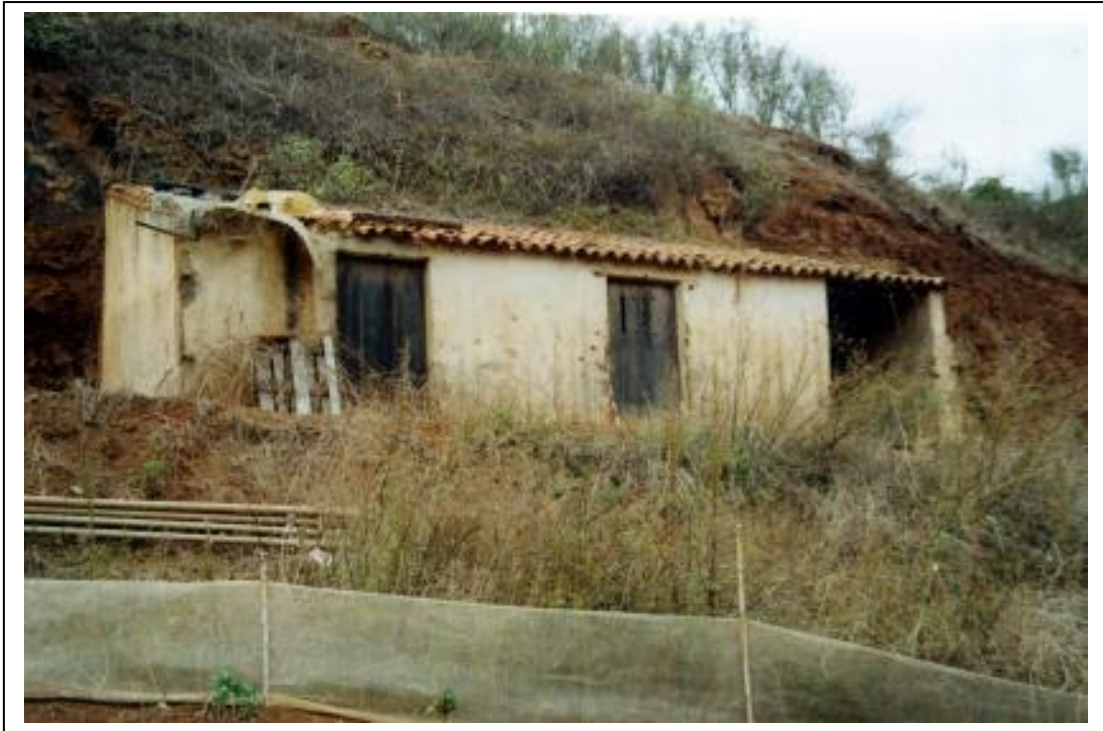
FOTO:

DESGASTE DEL ENCALADO EXTERIOR. MEZCLA EN LOS PESEBRES Y PRERSENCIA DE TRASTOS.

MATERIALES	ESTADO	OBSERVACIONES
<b>fachada</b>	Cuerpos rectangulares adosados con cubierta inclinada y muro de cantos	Regular	Conservar su estructura muraria volumetrica
<b>revestimientos</b>	Mortero de cal y arena	Regular	Utilizar los mismos materiales para su restauración
<b>carpintería</b>	Madera de riga banizada	Mal	Utilizar diseños y calidades similares
<b>Dinteles, jambas y alféizar</b>	No posee	-----	-----
<b>balcones</b>	No posee	-----	-----
<b>zócalos</b>	No posee	-----	-----
<b>Cornisa</b>	No posee	-----	-----
<b>Eltos.decorativo</b>	No posee	-----	-----
<b>color</b>	Ocre	Regular	Utilizar pinturas a la cal y colores que favorezcan su integración con el territorio
<b>escaleras</b>	No posee	-----	-----
<b>cubierta</b>	De tejas a un agua, con empalizada y cañizo en la techumbre	Regular	Utilizar materiales similares para su restauración
<b>patio</b>	-----	-----	-----
<b>Otros elementos</b>	Su espacio circundante	-----	Tratar con muros de contención de piedra seca. Plantar una palmera de 4 mts. Y árboles de porte.

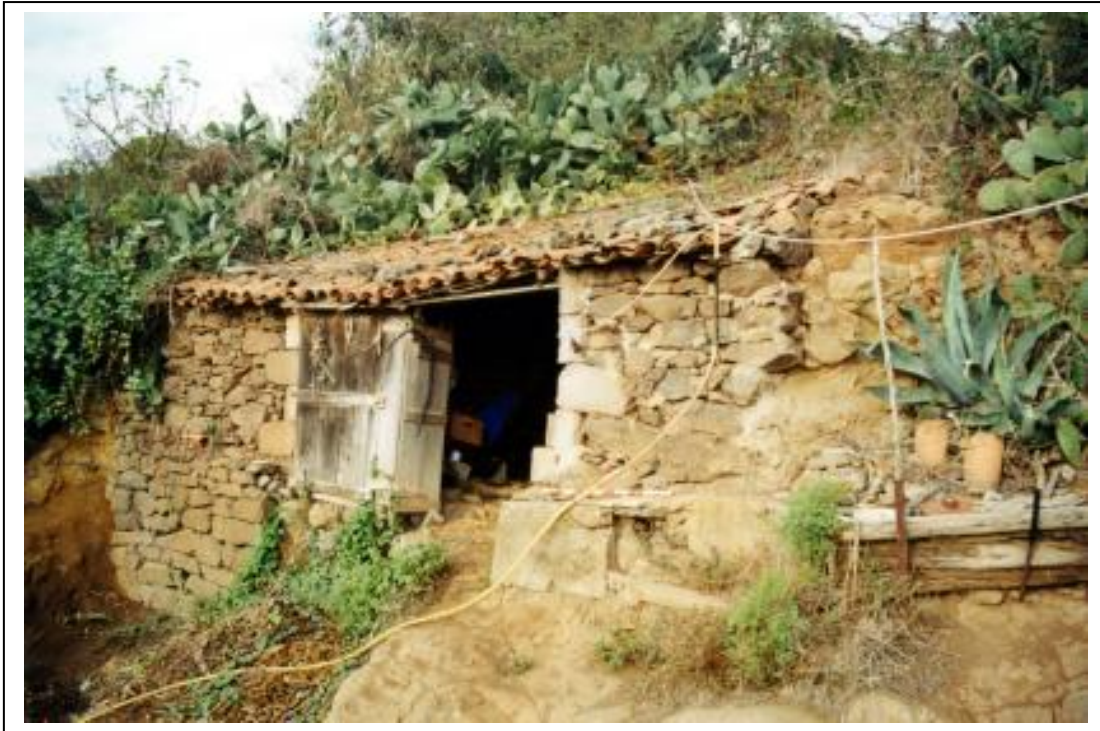
FOTO:

<p>EL OTRO ALPENDRE ESTÁ A 15 METROS, ENCAJADO EN LA LADERA CON TECHO A UN AGUA DE TEJA Y PESEBRE EN EL MURO POSTERIOR.</p> <p>DETERIORO DEL TECHO Y PESEBRES. RETOQUES DE MEZCLA EN PAREDES Y PESEBRES.</p>
--

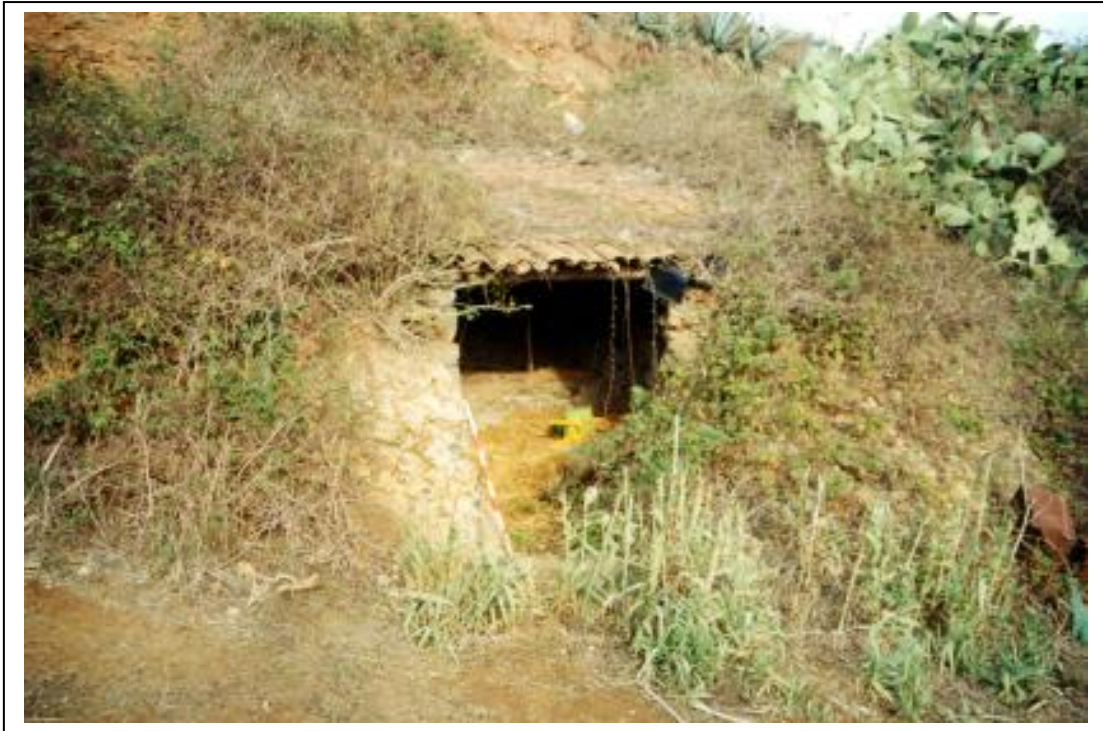
FOTO:

DETERIORO LEVE DEL TEJADO. ENCALADO PARCIAL DE PESEBRES Y ARREGLOS CON MEZCLA EN LA ENTRADA DE UNA CUEVA.

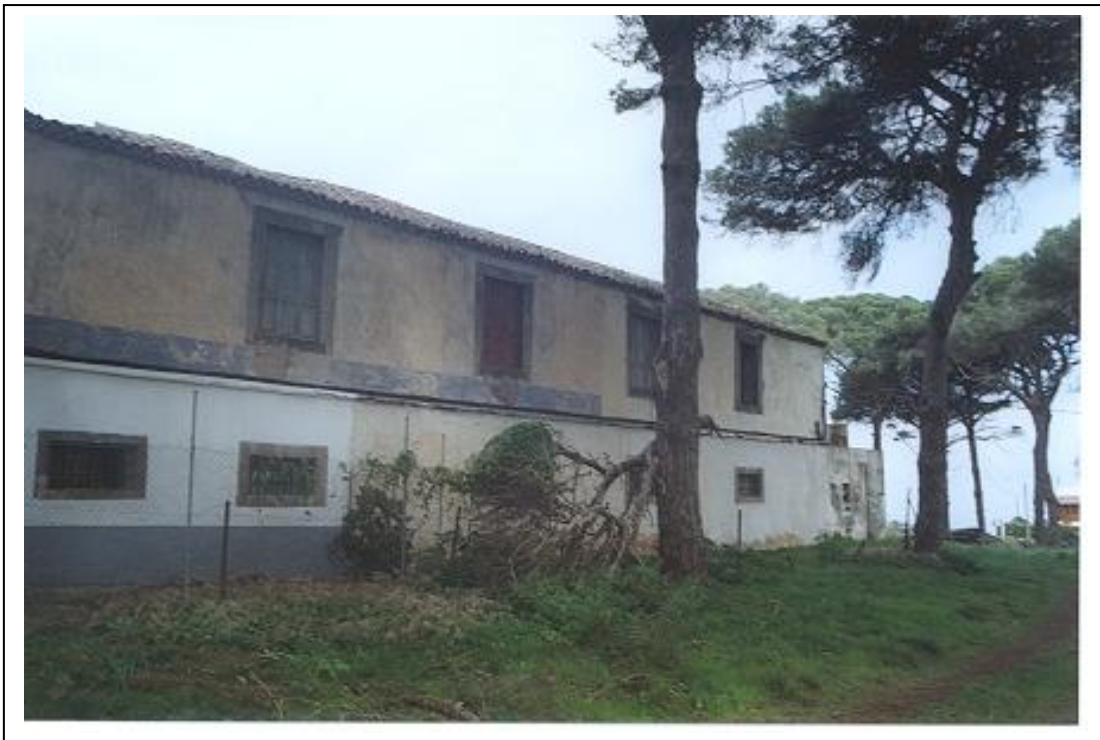
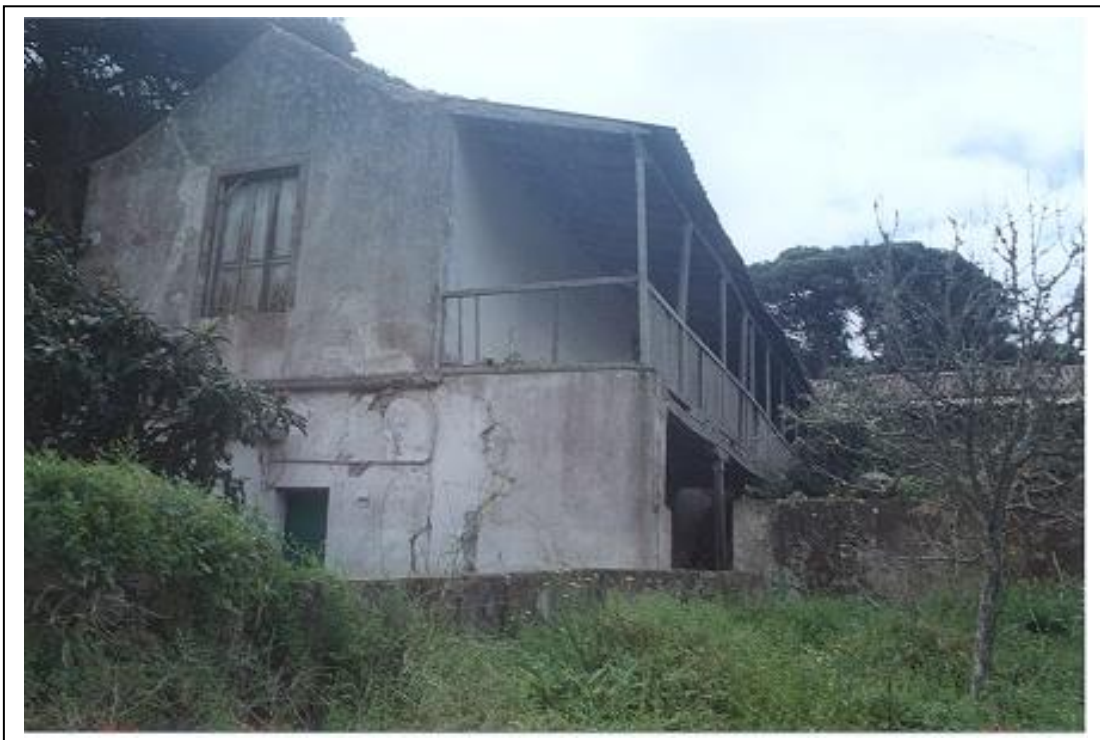
FOTO:

<b>MATERIALES</b>	<b>ESTADO</b>	<b>OBSERVACIONES</b>
<b>fachada</b>	Edificación dispuesta en forma de "U", con dos plantas, cubierta inclinada y muro de cantos	Mal	Conservar su estructura muraria y volumetría
<b>revestimientos</b>	Mortero de cal y arena.	Mal	Utilizar los mismos materiales para su restauración
<b>carpintería</b>	Madera de riga barnizada o pintada	Mal	Utilizar diseño y calidades similares para su restauración
<b>Dinteles, jambas y alféizar</b>	En piedra de cantería	Bueno	-----
<b>balcones</b>	Corredor - balconada con barandales y estructura de madera y cubierta de tejas	Mal	Utilizar materiales similares para su restauración
<b>zócalos</b>	No posee	-----	-----
<b>Cornisa</b>	No posee	-----	-----
<b>Eltos.decorativo</b>	No posee	-----	-----
<b>color</b>	Ocre	Mal	Estudiar composición de colores utilizando pinturas a la cal
<b>escaleras</b>	No se definen en su volumen	-----	-----
<b>cubierta</b>	De tejas a dos aguas, con estructura de madera	Mal	Utilizar materiales similares para su restauración

DECLARACIÓN BIEN DE INTERÉS CULTURAL POR EL CABILDO INSULAR O POR EL AYUNTAMIENTO DE GUÍA.

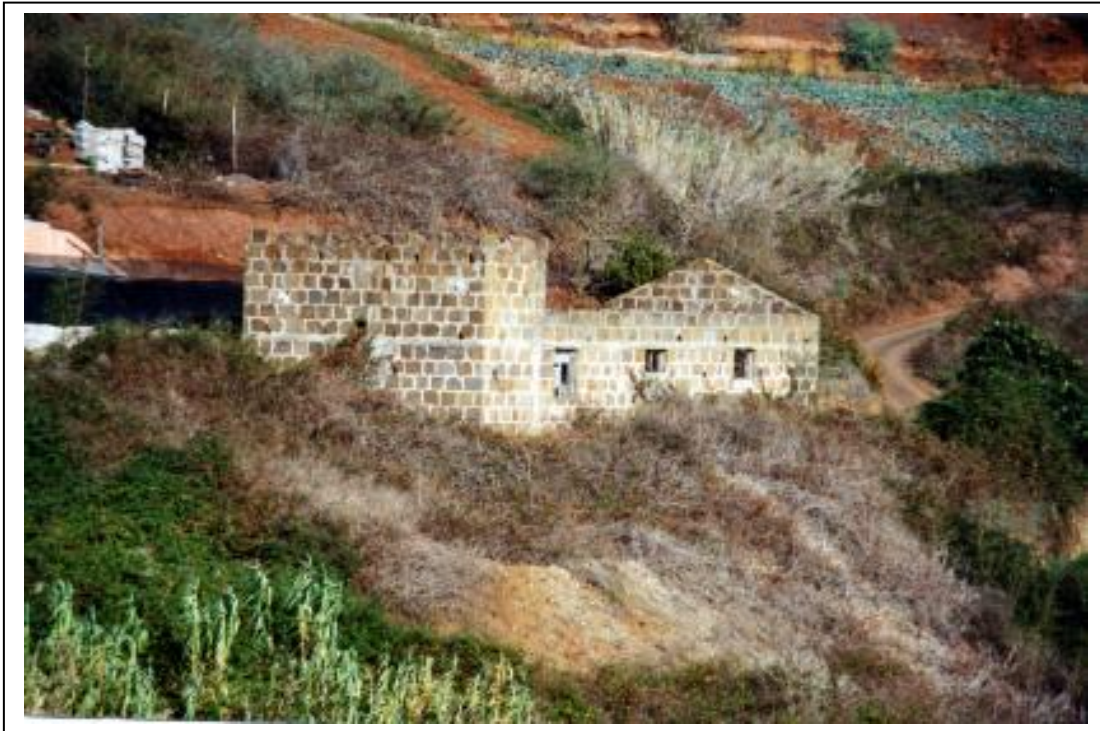
FOTO:

SIN TECHO Y CON VEGETACIÓN DENSA EN EL INTERIOR.
--

MATERIALES	ESTADO	OBSERVACIONES
<b>fachada</b>	Elemento de planta rectangular con cubierta inclinada y un pequeño tramo plano con muro de cantos.	Regular	Conservar sus muros y volumetría
<b>revestimientos</b>	Mortero de cal y arena en sellado de juntas	Regular	Utilizar los mismos materiales para su restauración
<b>carpintería</b>	Inexistente	-----	Utilizar madera con diseños y calidades característicos
<b>Dinteles, jambas y alféizar</b>	No posee	-----	-----
<b>balcones</b>	No posee	-----	-----
<b>zócalos</b>	No posee	-----	-----
<b>Cornisa</b>	No posee	-----	-----
<b>Eltos.decorativo</b>	No posee	-----	-----
<b>color</b>	-----	-----	-----
<b>escaleras</b>	No posee	-----	-----
<b>cubierta</b>	Inexistente	-----	-----
<b>patio</b>	-----	-----	-----
<b>Otros elementos</b>	Su espacio exterior	-----	Tratamiento paisajístico de la ladera seca

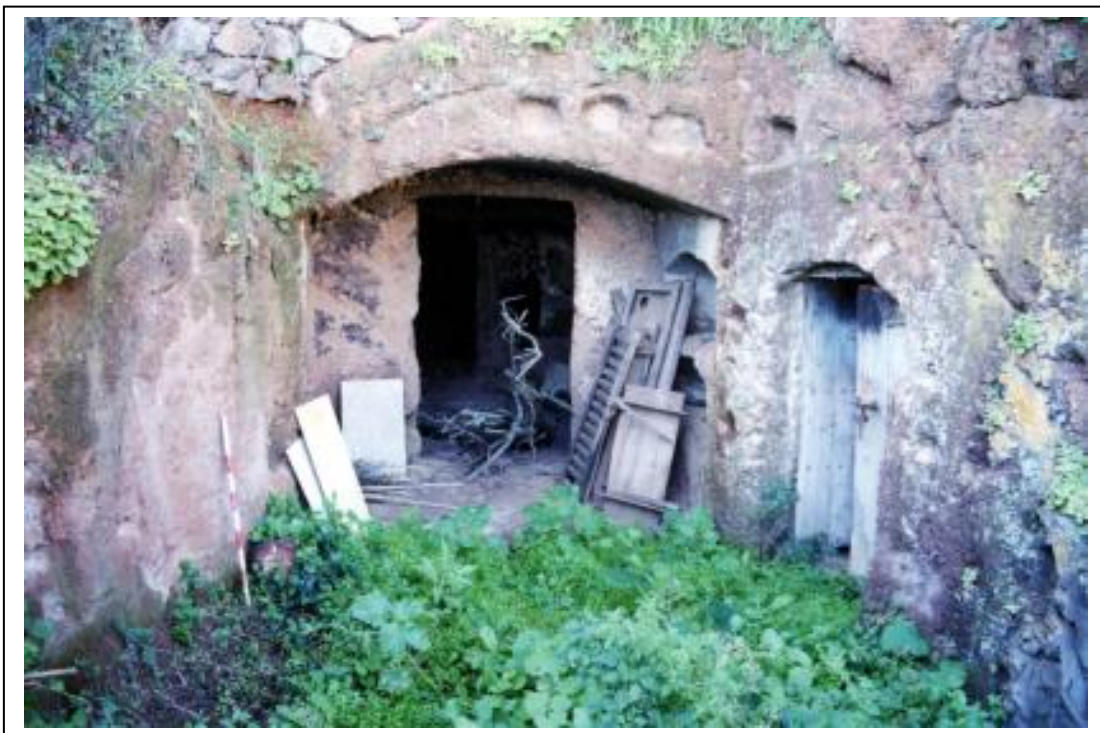
FOTO:

EN LA VIVIENDA HAY NUMEROSAS INCISIONES A MODO DE ESTANTERÍAS. DESGATES DE PAREDES Y MARCOS.
---

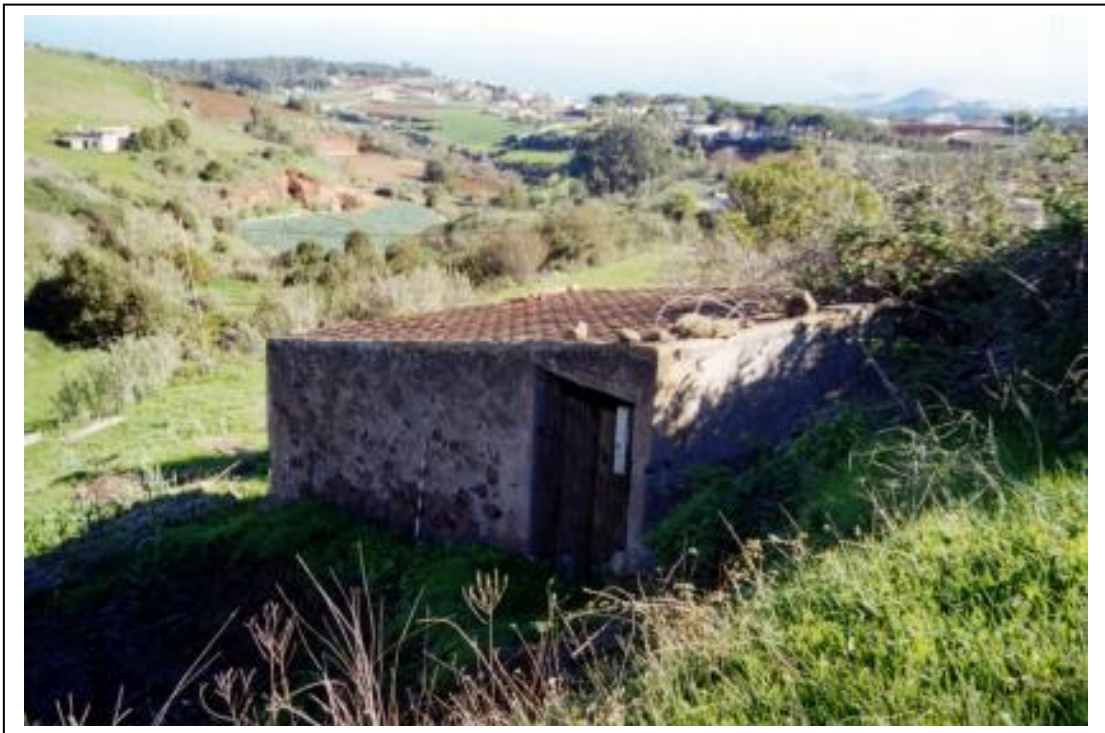
FOTO:

PUERTA METÁLICA EN LA ENTRADA DEL ALPENDRE CAL DE LOS MUROS	DESGASTE LEVE DE
--	------------------

MATERIALES	ESTADO	OBSERVACIONES
<b>fachada</b>	Elemento rectangular con cubierta inclinada y muro de piedra y barro	Regular	Rehabilitación
<b>revestimientos</b>	Mortero de cal y arena	Regular	Utilizar los mismos materiales para su restauración
<b>carpintería</b>	Madera	Mal	Utilizar madera con calidades y diseños similares
<b>Dinteles, jambas y alféizar</b>	No posee	-----	-----
<b>balcones</b>	No posee	-----	-----
<b>zócalos</b>	No posee	-----	-----
<b>Cornisa</b>	No posee	-----	-----
<b>Eltos.decorativo</b>	-----	-----	-----
<b>color</b>	-----	-----	-----
<b>escaleras</b>	No posee	-----	-----
<b>cubierta</b>	Tejas a un agua, con empalizada y cañizo en la techumbre	Regular	Utilizar materiales similares para su restauración
<b>patio</b>	-----	-----	-----
<b>Otros elementos</b>	-----	-----	-----
