Revisión del Plan General de Ordenación de Santa María de Guía.  
Adaptación a las Directrices de Ordenación General y del Turismo.

**CATÁLOGO DE ELEMENTOS PROTEGIDOS**

**Tomo V**

## ARQUITECTÓNICO Y ETNOGRÁFICO

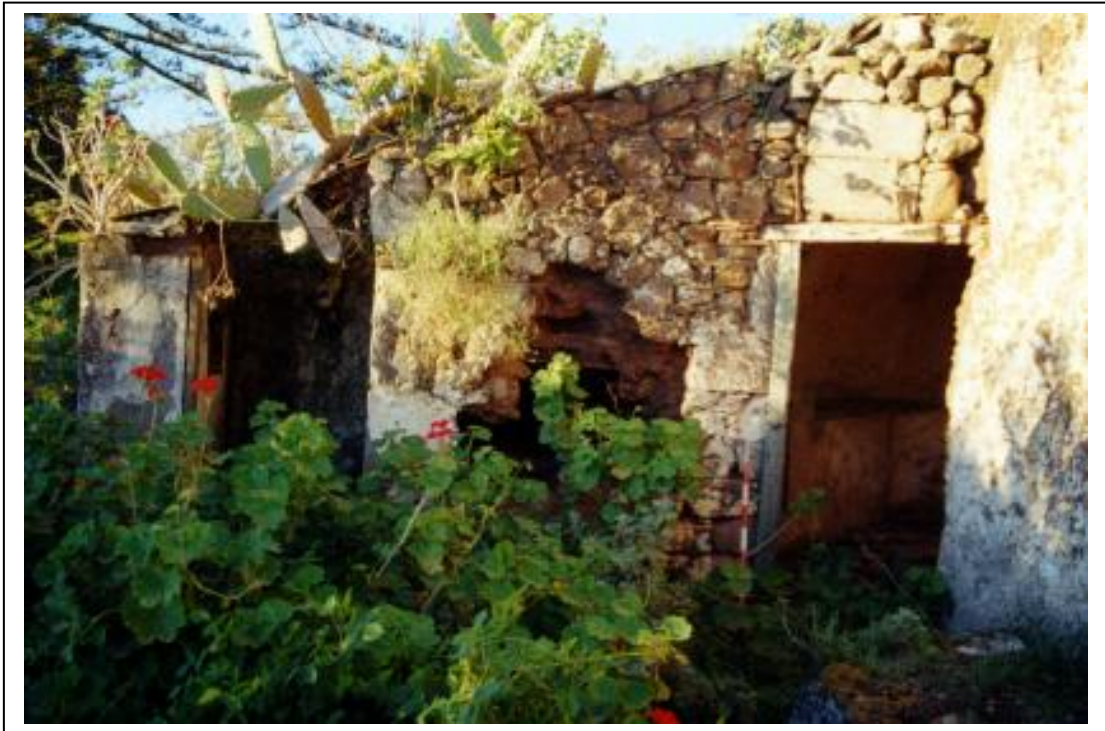
FOTO:

DETERIORO SERIO DEL HORNO DE PAN Y PARCIAL DE LA LETRINA VEGETACIÓN EN ALREDEDORES DE CASAS Y DESAGSTE DE LA CAL DE LAS PAREDES.
--

MATERIALES	ESTADO	OBSERVACIONES
fachada	Rosos de cuevas	Regular	Requiere su consolidación del exterior así como la rehabilitación urgente del homo
revestimientos	Piedra seca y encalados		Consolidar los encalados
carpintería	Madera en bastidores		Utilizar carpintería de madera.
Dinteles, jambas y alféizar	-----	-----	-----
balcones	-----	-----	-----
zócalos	-----	-----	-----
Cornisa	-----	-----	-----
Eltos.decorativo	-----	-----	-----
color	Inexistente	-----	Acordes al lugar (pasteles)
escaleras	-----	-----	-----
cubierta	-----	-----	-----
patio	-----	-----	-----
Otros elementos	Espacios exteriores	-----	Requiere la limpieza y desbroce de la vegetación y maleza.

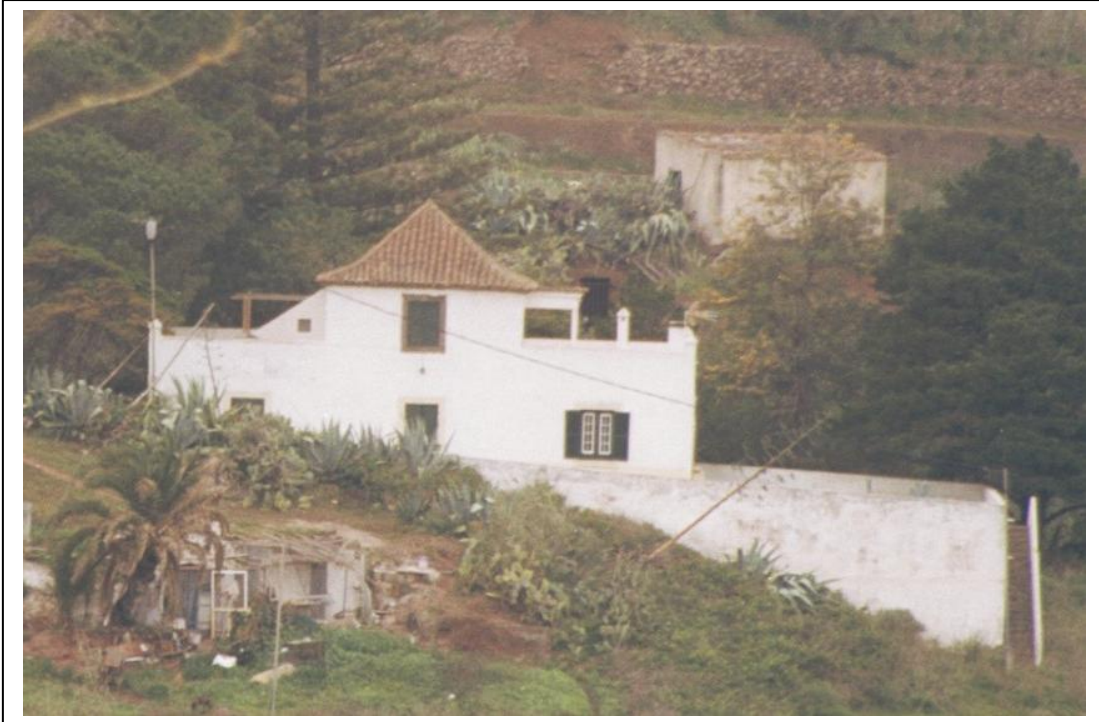
FOTO:

FECHA CATALOGACIÓN 2003	OBSERVACIONES REDACTOR: VIVIENDA RURAL CON TEJADO A CUATRO AGUAS CON TERMINACION PIRAMIDAL	
DECLARACIÓN B.I.C:		
FECHA INCOACIÓN:		
FECHA PUBLICACIÓN:		
<b>CRITERIOS DE CATALOGACIÓN:</b>	<b>GRADO PROTECCIÓN</b>	<b>TIPO DE INTERVENCIÓN</b>
CALIDAD COMPOSITIVA	<u>INTEGRAL</u>	<u>CONSERVACIÓN</u>
CALIDAD CONSTRUCTIVA	AMBIENTAL	CONSOLIDACIÓN
CONJUNTO	PARCIAL	<u>RESTAURACIÓN</u>
HISTORIA		REHABILITACIÓN
<u>SINGULARIDAD</u>		REMODELACIÓN
<u>TIPOLOGÍA</u>

ALTO POTENCIAL PARA TURISMO RURAL Y AGROTURISMO

MATERIALES	ESTADO	OBSERVACIONES
fachada	Cuerpo de planta rectangular de una planta, con cubierta plana y ático con cubierta inclinado, ejecutado con muros de cantos.	Bueno	-----
revestimientos	Mortero de cal y arena	Bueno	-----
carpintería	Madera de riga pintada	Bueno	-----
Dinteles, jambas y alféizar	Señalada con pintura en algunos huecos .	-----	-----
balcones	No posee	-----	-----
zócalos	No posee	-----	-----
Cornisa	No posee	-----	-----
Eltos.decorativo	-----	-----	-----
color	Blanco	Bueno	Posibilidad de utilizar otros colores que favorezcan su integración en el territorio.
escaleras	No se definen en su volumetría	-----	-----
cubierta	Plana en 1ª planta y de tejas a cuatro aguas (piramidal) en ático	Bueno	-----
patio	-----	-----	-----
Otros elementos	Su espacio exterior	-----	Limpieza. Mantener la vegetación

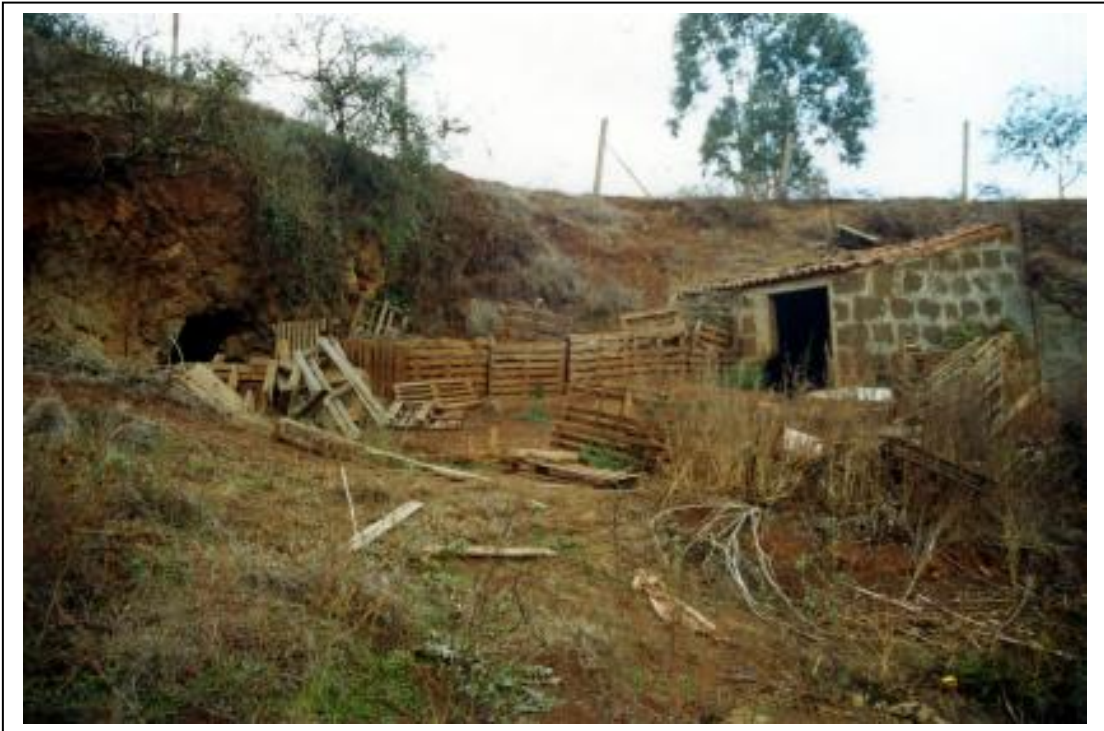
FOTO:

UTILIZACION DE MEZCLA EN EL MURO Y EN EL PESEBRE DEL ALPENDRE. TRASTOS EN LOS ALREDEDORES.
--

MATERIALES	ESTADO	OBSERVACIONES
<b>fachada</b>	Elemento de planta rectangular y cubierta inclinada, con muro de cantos.	Regular	Conservar sus muros y volumetría.
<b>revestimientos</b>	Mortero de cal y arena en sellado de juntas.	Bueno	-----
<b>carpintería</b>	Inexistente.	-----	Utilizar madera con calidades y diseños característicos.
<b>Dinteles, jambas y alféizar</b>	No posee	-----	-----
<b>balcones</b>	No posee	-----	-----
<b>zócalos</b>	No posee	-----	-----
<b>Cornisa</b>	No posee	-----	-----
<b>Eltos.decorativo</b>	-----	-----	-----
<b>color</b>	-----	-----	-----
<b>escaleras</b>	No posee	-----	-----
<b>cubierta</b>	Tejas a un agua, con empalizada y cañizo en la techumbre	Regular	Utilizar materiales similares para su restauración
<b>patio</b>	-----	-----	-----
<b>Otros elementos</b>	Su espacios exteriores	-----	Limpieza de escombros, trastos y maleza.

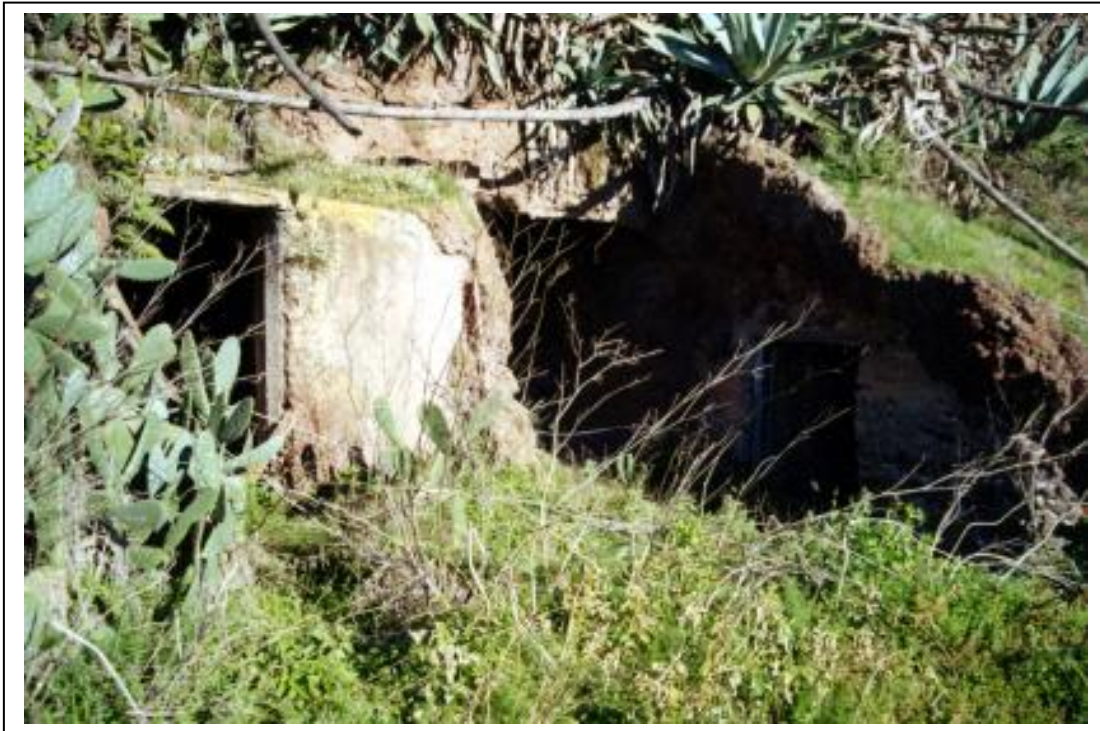
FOTO:

DESGASTE DE PESEBRE Y VEGETACIÓN EN LA ENTRADA.  
EN LOS MUROS.

DESGASTE DE CAL

MATERIALES	ESTADO	OBSERVACIONES
<b>fachada</b>	Rosos de cuevas	Regular	Requiere reacondicionamiento y limpieza de vegetación exterior.
<b>revestimientos</b>	-----	-----	-----
<b>carpintería</b>	Inexistente.	-----	Utilizar madera con calidades y diseños similares
<b>Dinteles, jambas y alféizar</b>	No posee	-----	-----
<b>balcones</b>	No posee	-----	-----
<b>zócalos</b>	No posee	-----	-----
<b>Cornisa</b>	No posee	-----	-----
<b>Eltos.decorativo</b>	-----	-----	-----
<b>color</b>	-----	-----	-----
<b>escaleras</b>	No posee	-----	-----
<b>cubierta</b>	-----	-----	-----
<b>patio</b>	-----	-----	-----
<b>Otros elementos</b>	Sus espacios exteriores	-----	Requiere la limpieza de la maleza exterior.

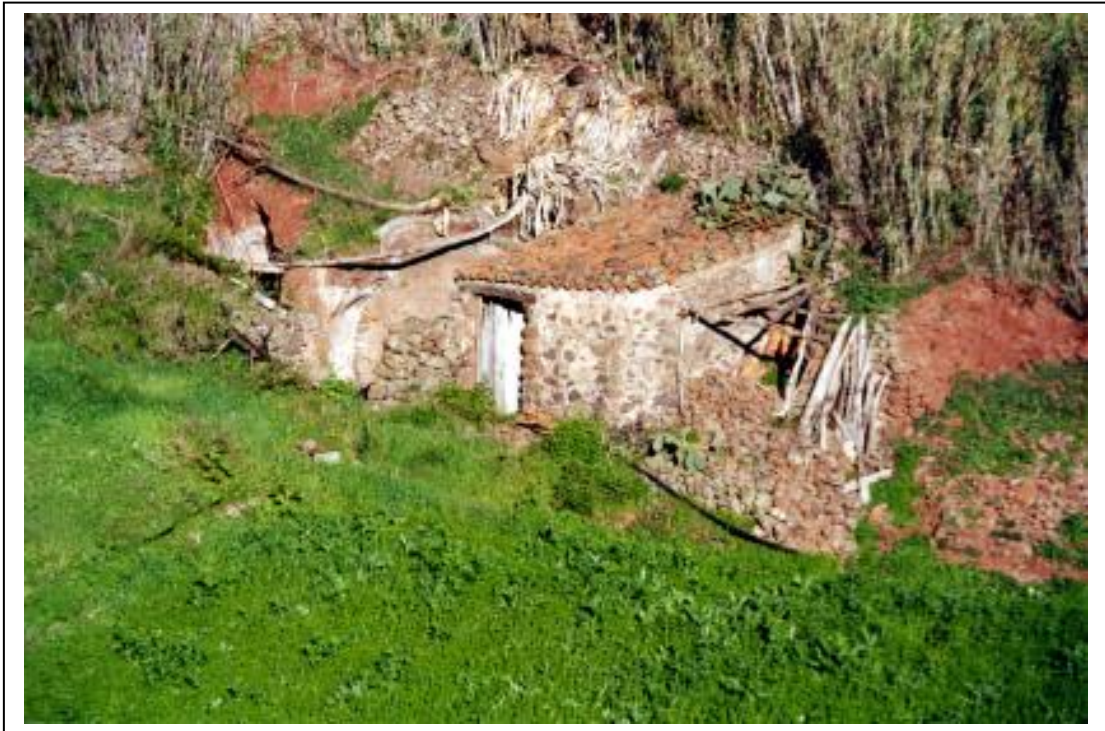
FOTO:

DETERIORO DE LA TECHUMBRE. ARREGLOS CON MEZCLA EN CUEVAS Y PRESENCIA DE VEGETACION EN LOS ALREDEDORES.
--

MATERIALES	ESTADO	OBSERVACIONES
<b>fachada</b>	Elemento de planta rectangular, con cubierta inclinada y muros de piedra	Regular	Conservar sus muros y volumetría . Pudiera conectarse con pergola exterior.
<b>revestimientos</b>	-----	-----	-----
<b>carpintería</b>	Madera	Mal	Utilizar madera con calidades y diseño característicos
<b>Dinteles, jambas y alféizar</b>	No posee	-----	-----
<b>balcones</b>	No posee	-----	-----
<b>zócalos</b>	No posee	-----	-----
<b>Cornisa</b>	No posee	-----	-----
<b>Eltos.decorativo</b>	No posee	-----	-----
<b>color</b>	-----	-----	-----
<b>escaleras</b>	No posee	-----	-----
<b>cubierta</b>	De tejas a un agua, con empalizada y cañizo en la techumbre	Regular	Utilizar materiales similares para su restauración
<b>patio</b>	-----	-----	-----
<b>Otros elementos</b>	Espacio circudante	-----	Requiere la modelación y tratamiento paisajístico del exterior próximo.

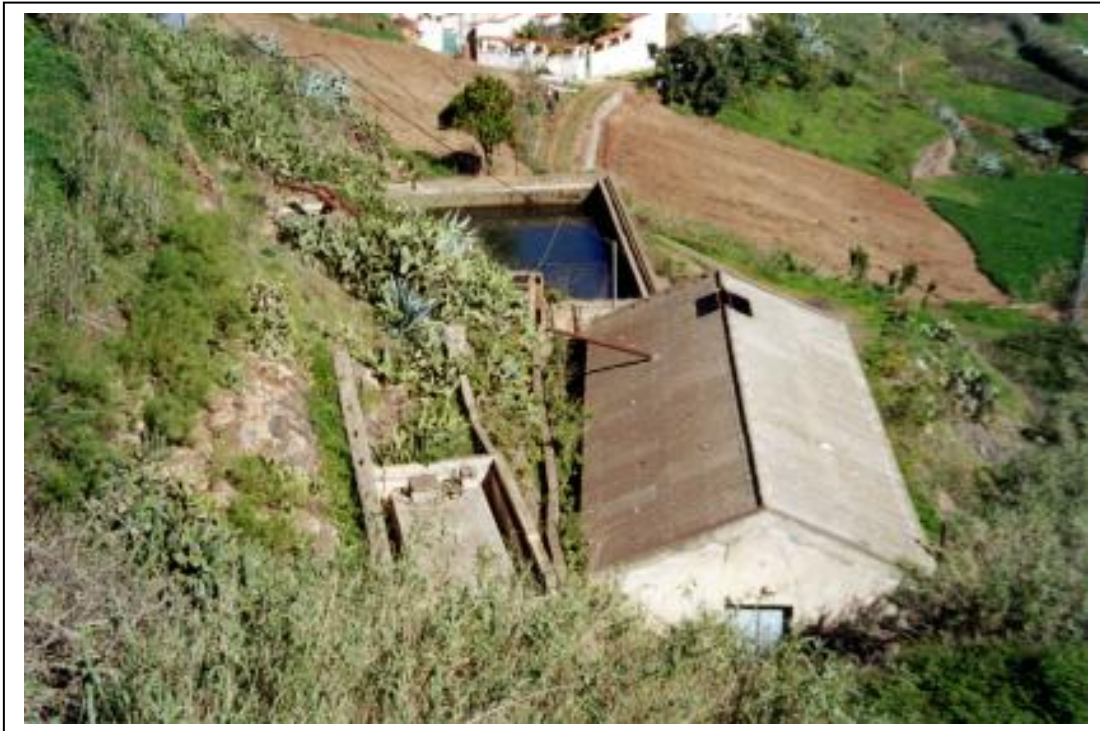
FOTO:

LOS DESCONCHADOS SE HAN ARREGLADO A BASE DE MEZCLA.      TECHO DE CHAPA EN EL POZO.

MATERIALES	ESTADO	OBSERVACIONES
<b>fachada</b>	Cuerpo de planta rectangular con cubierta inclinada y muro de cantos.	Regular	Conserva su estructura muraria y volumetría
<b>revestimientos</b>	Mortero de cal y arena	Regular	Utilizar los mismos materiales para su restauración
<b>carpintería</b>	Chapas de hierro	Bueno	-----
<b>Dinteles, jambas y alféizar</b>	No posee	-----	-----
<b>balcones</b>	No posee	-----	-----
<b>zócalos</b>	No posee	-----	-----
<b>Cornisa</b>	No posee	-----	-----
<b>Eltos.decorativo</b>	No posee	-----	-----
<b>color</b>	Blanco	Regular	Posibilidad de utilizar otros colores que favorezcan su integración en el territorio.
<b>escaleras</b>	No posee	-----	-----
<b>cubierta</b>	A dos aguas, de planchas de uralita.	Bueno	Estudiar su color definitivo
<b>patio</b>	-----	-----	-----
<b>Otros elementos</b>	Espacios exteriores circundantes	-----	Requiere el desbroce y limpieza de maleza.

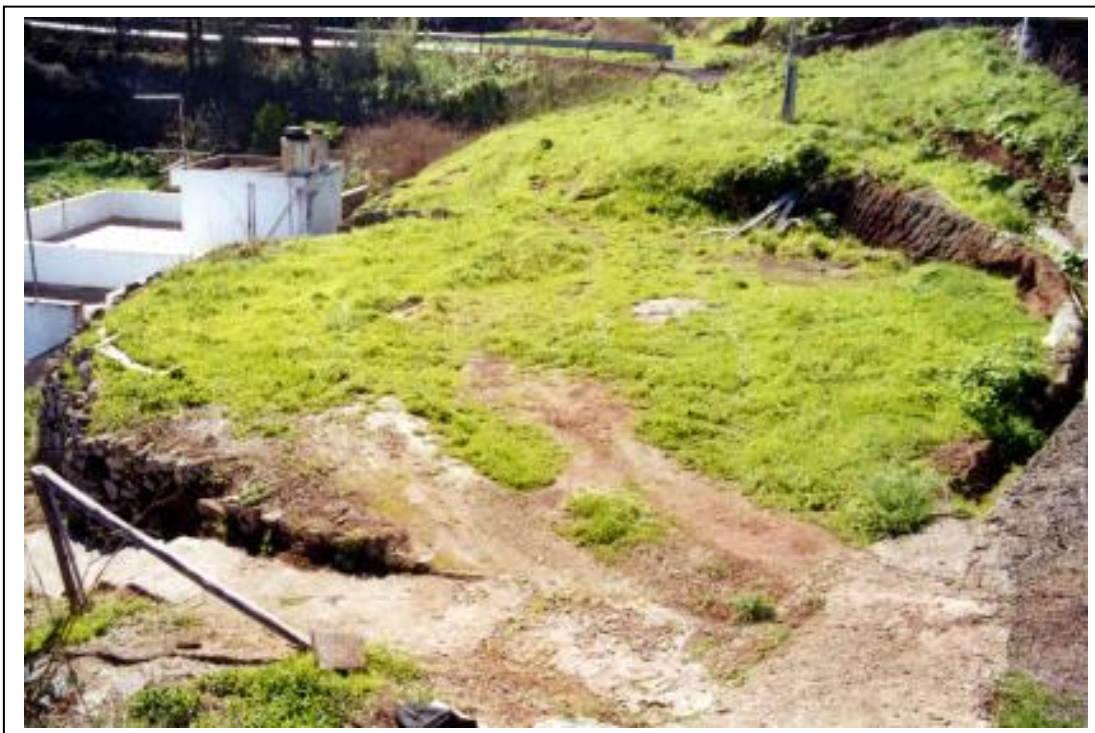
FOTO:

<p>HA PERDIDO LA MAYOR PARTE DEL MURO PERIMETRAL Y HAY VEGEACION HERBACEA EN EL INTERIOR.</p>
---

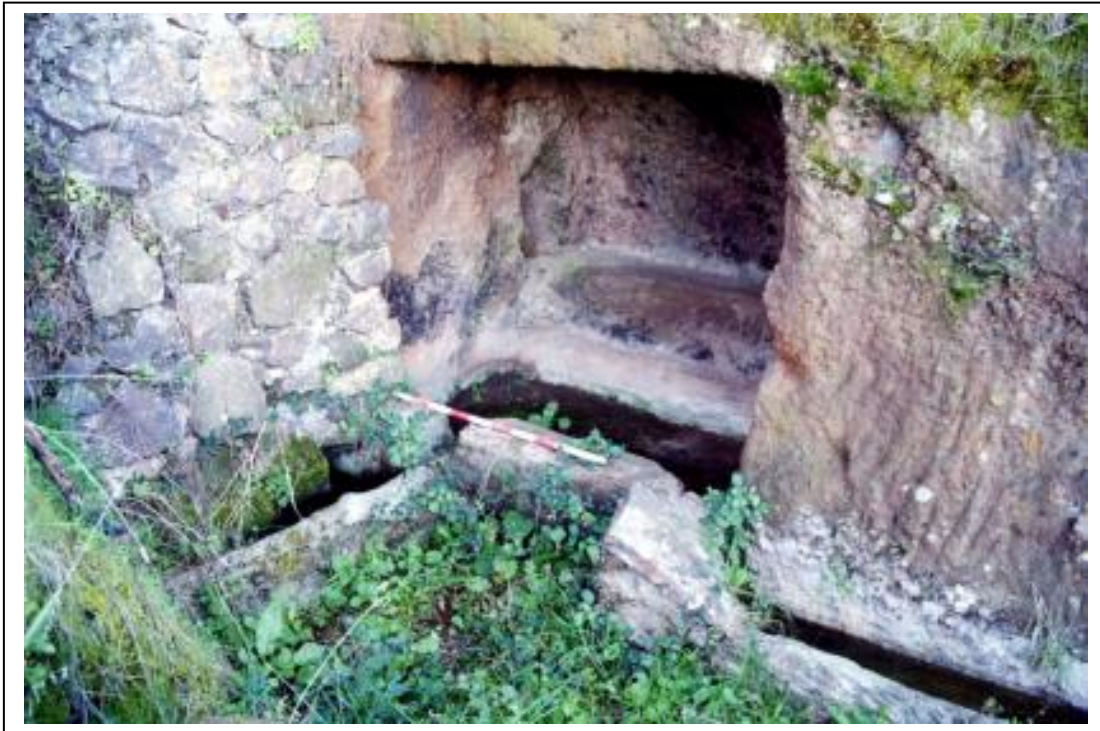
FOTO:

VEGETACION EN EL NACIENTE Y DESGASTE LEVE DE CAL.
---

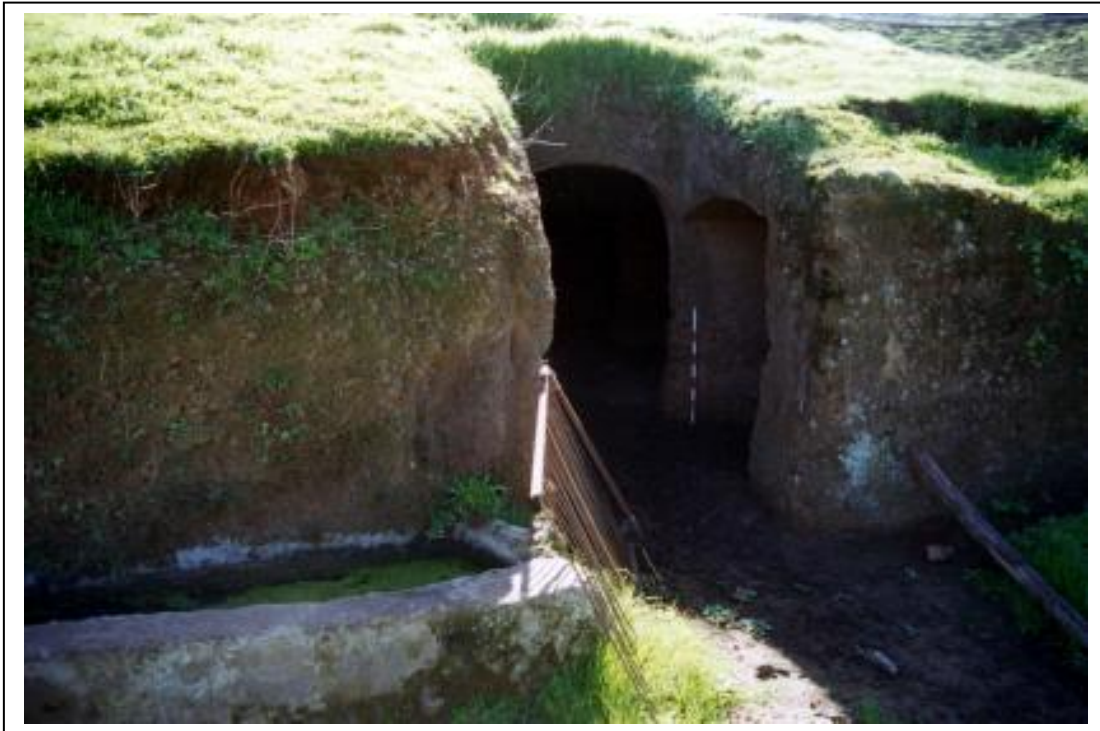
FOTO:

SE ENCUENTRA EN PERFECTO ESTADO DE CONSERVACION.
--

<b>MATERIALES</b>	<b>ESTADO</b>	<b>OBSERVACIONES</b>
<b>fachada</b>	Rosos de cuevas	Bueno	-----
<b>revestimientos</b>	-----	-----	-----
<b>carpintería</b>	Inexistente	-----	Utilizar madera con diseños y calidades característicos
<b>Dinteles, jambas y alféizar</b>	No posee	-----	-----
<b>balcones</b>	No posee	-----	-----
<b>zócalos</b>	No posee	-----	-----
<b>Cornisa</b>	No posee	-----	-----
<b>Eltos.decorativo</b>	No posee	-----	-----
<b>color</b>	-----	-----	-----
<b>escaleras</b>	No posee	-----	-----
<b>cubierta</b>	-----	-----	-----
<b>patio</b>	-----	-----	-----
<b>Otros elementos</b>	-----	-----	-----

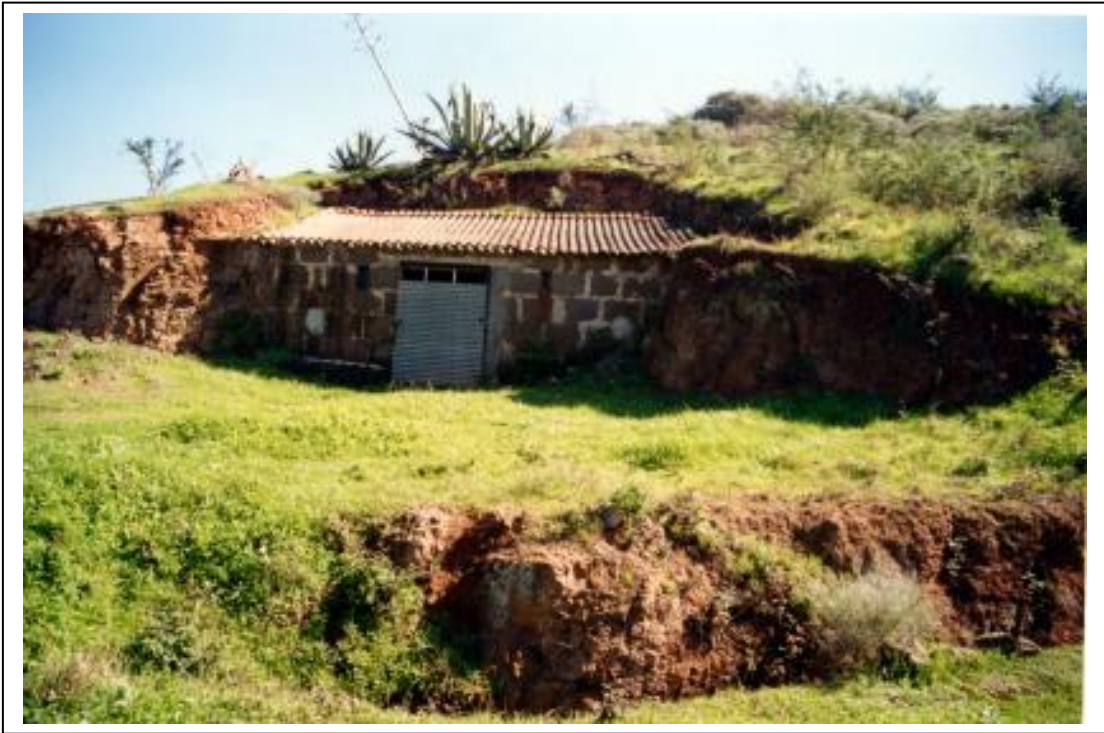
FOTO:

TECHO DE URALITA Y PUERTA METÁLICA EN LA ENTRADA PUNTALS Y OTROS TRASTOS EN EL INTERIOR.	MADERAS,
---	----------

MATERIALES	ESTADO	OBSERVACIONES
fachada	Elemento de planta rectangular con cubierta inclinada y muros de canto, incrustado en la ladera con cueva posterior	Bueno	-----
revestimientos	Mortero de cal y arena en sellado de juntas	Bueno	-----
carpintería	Chapa metálica	Regular	Utilizar madera con calidades y diseños característicos
Dinteles, jambas y alféizar	No posee	-----	-----
balcones	No posee	-----	-----
zócalos	No posee	-----	-----
Cornisa	No posee	-----	-----
Eltos.decorativo	No posee	-----	-----
color	-----	-----	-----
escaleras	No posee	-----	-----
cubierta	De tejas a un agua, con empalizada y cañizo en la techumbre	Regular	Utilizar materiales similares para su restauración
patio	-----	-----	-----
Otros elementos	Espacios exteriores	-----	Acompañar con alguna especie vegetal.

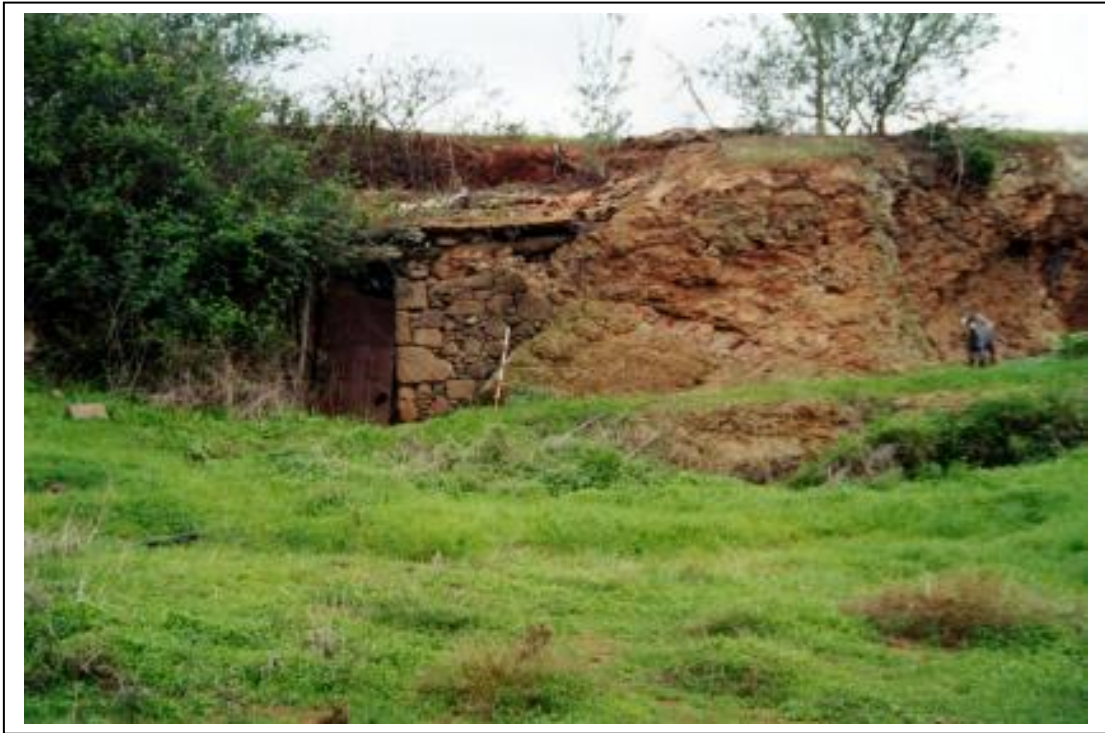
FOTO:

DETERIORO DEL MURO Y DEL TECHO ENTRADA	PUERTA METÁLICA EN LA
---	-----------------------

MATERIALES	ESTADO	OBSERVACIONES
<b>fachada</b>	Elemento de planta rectangular incrustado en la ladera, con cubierta inclinada y muros de piedra	Mal	Consolidar sus muros y conservar su volumetría
<b>revestimientos</b>	-----	-----	-----
<b>carpintería</b>	Chapa metálica	Mal	Utilizar madera con calidades y diseños característicos
<b>Dinteles, jambas y alféizar</b>	No posee	-----	-----
<b>balcones</b>	No posee	-----	-----
<b>zócalos</b>	No posee	-----	-----
<b>Cornisa</b>	No posee	-----	-----
<b>Eltos.decorativo</b>	No posee	-----	-----
<b>color</b>	-----	-----	-----
<b>escaleras</b>	No posee	-----	-----
<b>cubierta</b>	De tejas a un agua con empalizada en la techumbre	Mal	Utilizar materiales similares para su restauración
<b>patio</b>	-----	-----	-----
<b>Otros elementos</b>	-----	-----	-----

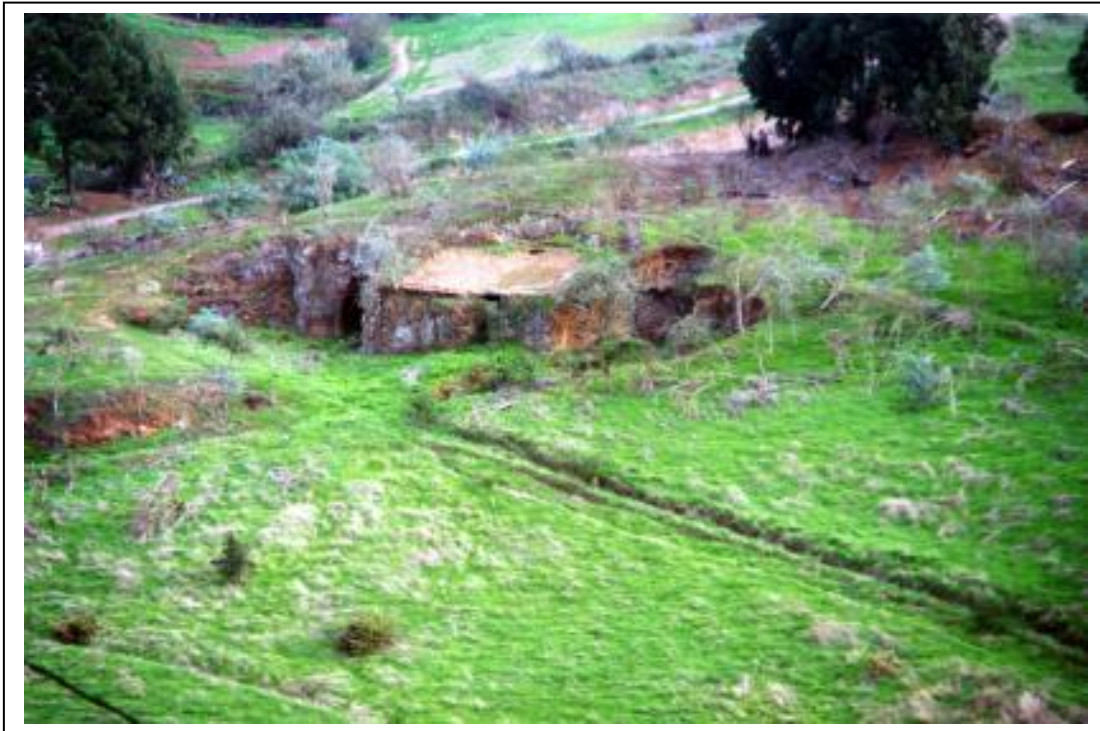
FOTO:

DETERIORO DEL TECHO DEL ALPENDRE Y SUSTITUCION PARCIAL POR PLANCHAS DE URALITA. TRASTOS EN EL INTERIOR DE LA CUEVA. VEGETACION EN LOS ALREDEDORES.
--

MATERIALES	ESTADO	OBSERVACIONES
<b>fachada</b>	Elemento de planta rectangular con cubierta inclinada, incrustado en la ladera al que se adosan cuevas en lateral y trasera.	Mal	Requiere reacondicionamiento y limpieza de vegetación exterior.
<b>revestimientos</b>	----	-----	-----
<b>carpintería</b>	Inexistente	-----	Utilizar madera con calidades y diseños característicos
<b>Dinteles, jambas y alféizar</b>	No posee	-----	-----
<b>balcones</b>	No posee	-----	-----
<b>zócalos</b>	No posee	-----	-----
<b>Cornisa</b>	No posee	-----	-----
<b>Eltos.decorativo</b>	No posee	-----	-----
<b>color</b>	-----	-----	-----
<b>escaleras</b>	No posee	-----	-----
<b>cubierta</b>	Tejas a un agua con empalizada y cañizo en la techumbre	Mal	Utilizar materiales similares para su restauración
<b>patio</b>	-----	-----	----
<b>Otros elementos</b>	-----	-----	-----

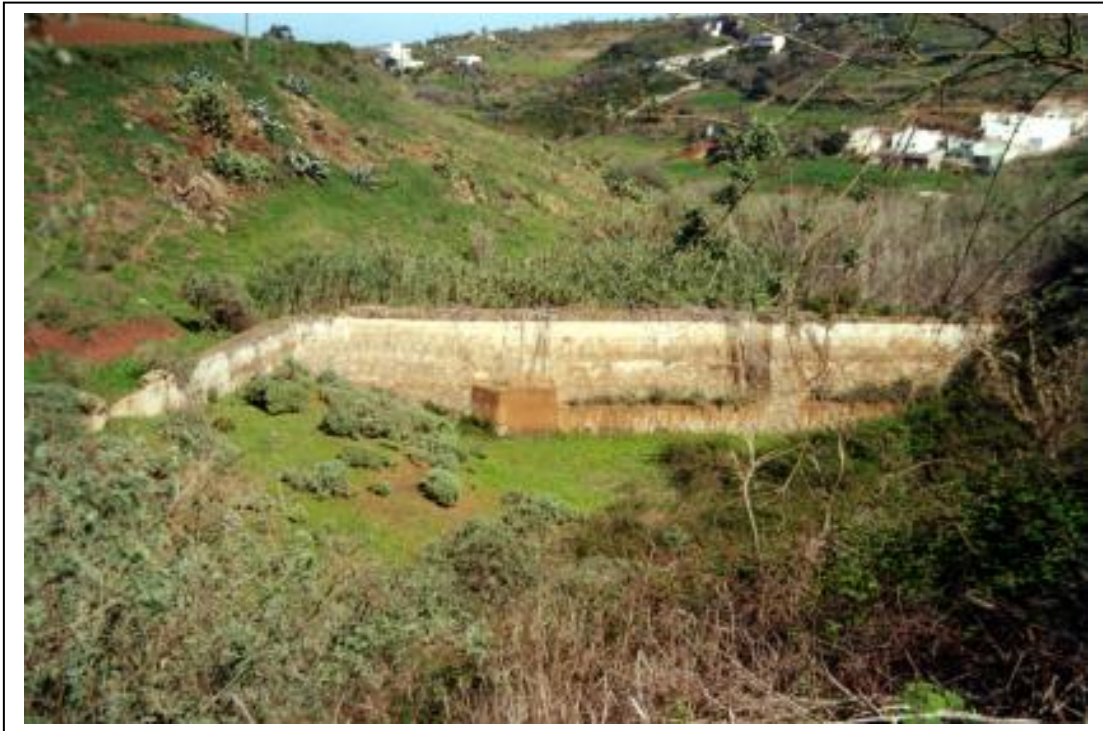
FOTO:

UN TENDIDO ELECTRICO PASA POR LA PRESA.
---

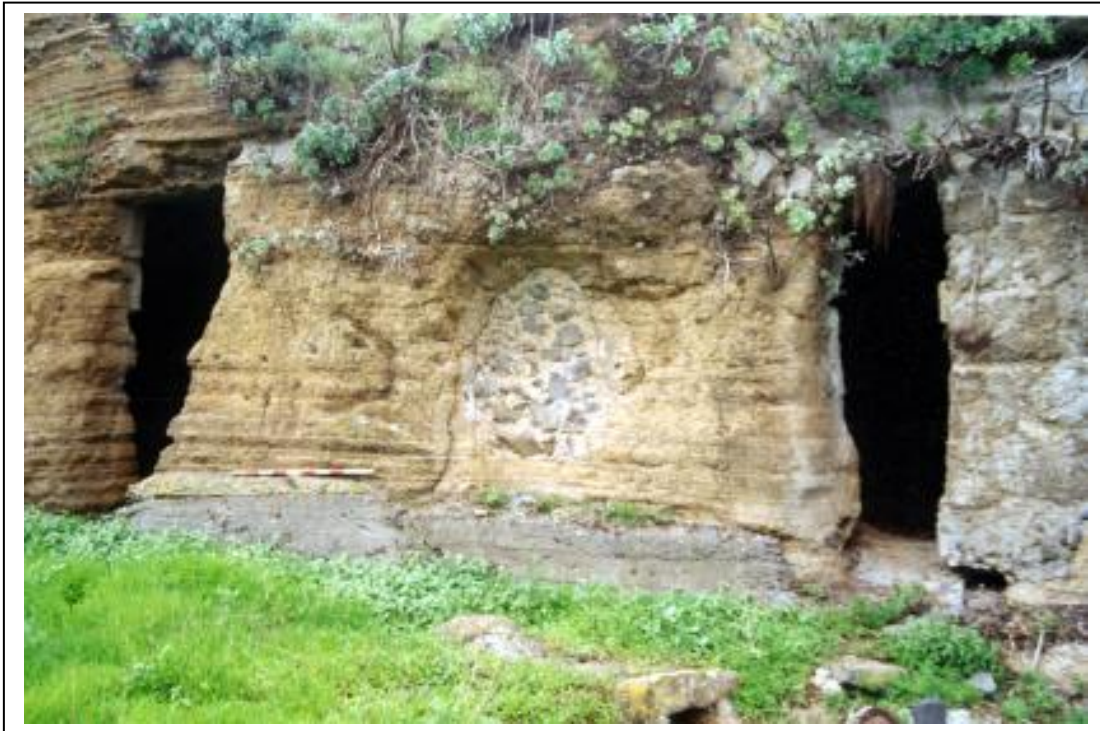
FOTO:

HAY INCISIONES EN LAS PAREDES DE PEQUEÑO TAMAÑO PARA COLOCAR PUNTO DE LUZ. LIGEROS ARREGLOS CON MEZCLA EN PESEBRES.
--

MATERIALES	ESTADO	OBSERVACIONES
<b>fachada</b>	Rosos de cuevas	Regular	Requiere reacondicionamiento y limpieza de la vegetación exterior. Es susceptible de unirse con pergola exterior abierta.
<b>revestimientos</b>	-----	-----	-----
<b>carpintería</b>	Inexistente	-----	-----
<b>Dinteles, jambas y alféizar</b>	No posee	-----	-----
<b>balcones</b>	No posee	-----	-----
<b>zócalos</b>	No posee	-----	-----
<b>Cornisa</b>	No posee	-----	-----
<b>Eltos.decorativo</b>	No posee	-----	-----
<b>color</b>	-----	-----	-----
<b>escaleras</b>	No posee	-----	-----
<b>cubierta</b>	-----	-----	-----
<b>patio</b>	-----	-----	-----
<b>Otros elementos</b>	Espacios exteriores	-----	Requiere tratamiento paisajístico de la entrada a la cueva.

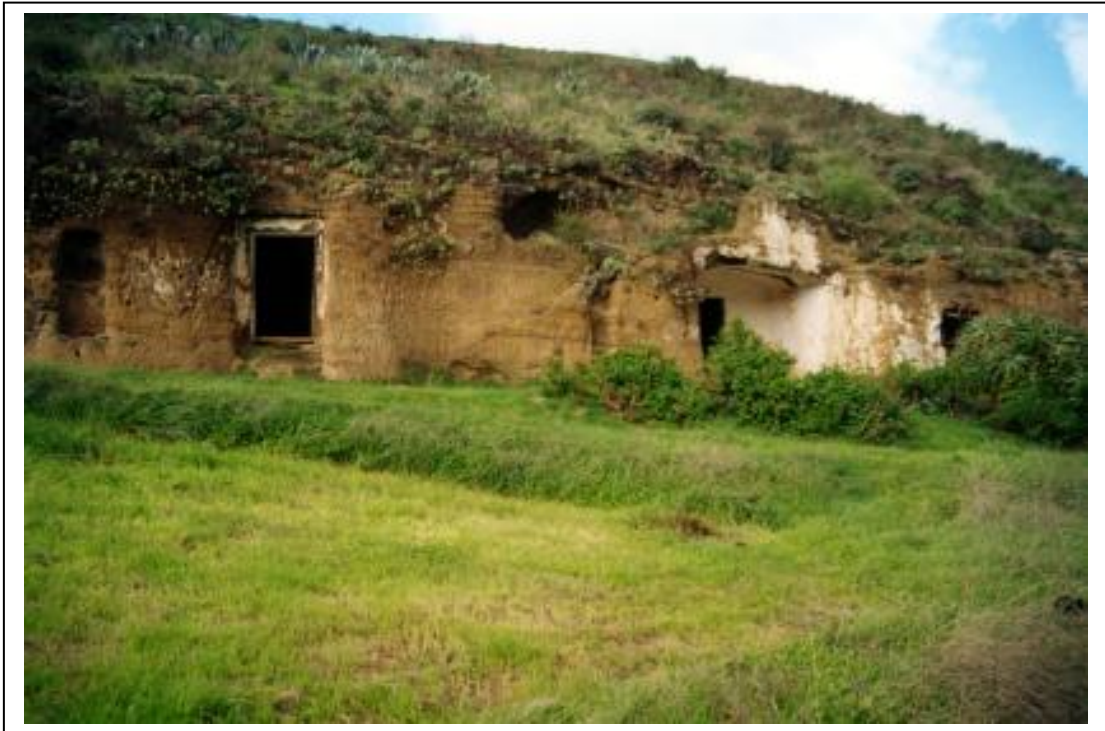
FOTO:

VEGETACIÓN EN LA ENTRADA Y DESGASTE LEVE DE PAREDES	PINTADO DE LAS CUEVAS
---	-----------------------

MATERIALES	ESTADO	OBSERVACIONES
<b>fachada</b>	Rosos de cuevas	Regular	Requiere reacondicionamiento y limpieza de la vegetación exterior. Suceptible de unir las entradas con pergola exterior abierta.
<b>revestimientos</b>	Mortero de cal y arena en roso principal	Mal	Utilizar los mismos materiales para su restauración
<b>carpintería</b>	Inexistente	-----	Utilizar los mismos materiales para su restauración
<b>Dinteles, jambas y alféizar</b>	No posee	-----	-----
<b>balcones</b>	No posee	-----	-----
<b>zócalos</b>	No posee	-----	-----
<b>Cornisa</b>	No posee	-----	-----
<b>Eltos.decorativo</b>	No posee	-----	-----
<b>color</b>	-----	-----	-----
<b>escaleras</b>	No posee	-----	-----
<b>cubierta</b>	-----	-----	-----
<b>patio</b>	-----	-----	-----
<b>Otros elementos</b>	-----	-----	-----

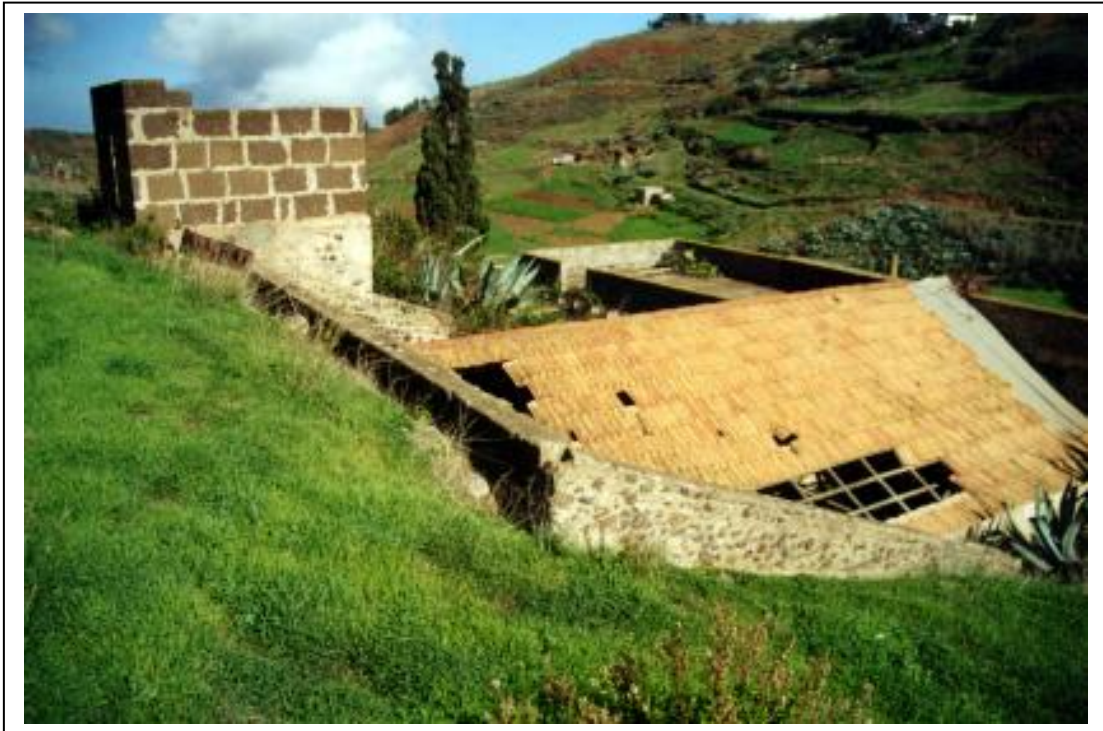
FOTO:

<p>DENTRO DE LA CANTONERA HAY UN LAVADERO. LA CANTONERA TIENE UNA PROFUNDIDAD DE 1,2 METROS. DETERIORO DEL TEJADO DEL POZO Y VEGETACION EN SU INTERIOR. EROSION DE SILLERIA Y VEGETACION DENTRO DE CANTONERA. CUARTO ADOSADO AL POZO.</p>
---

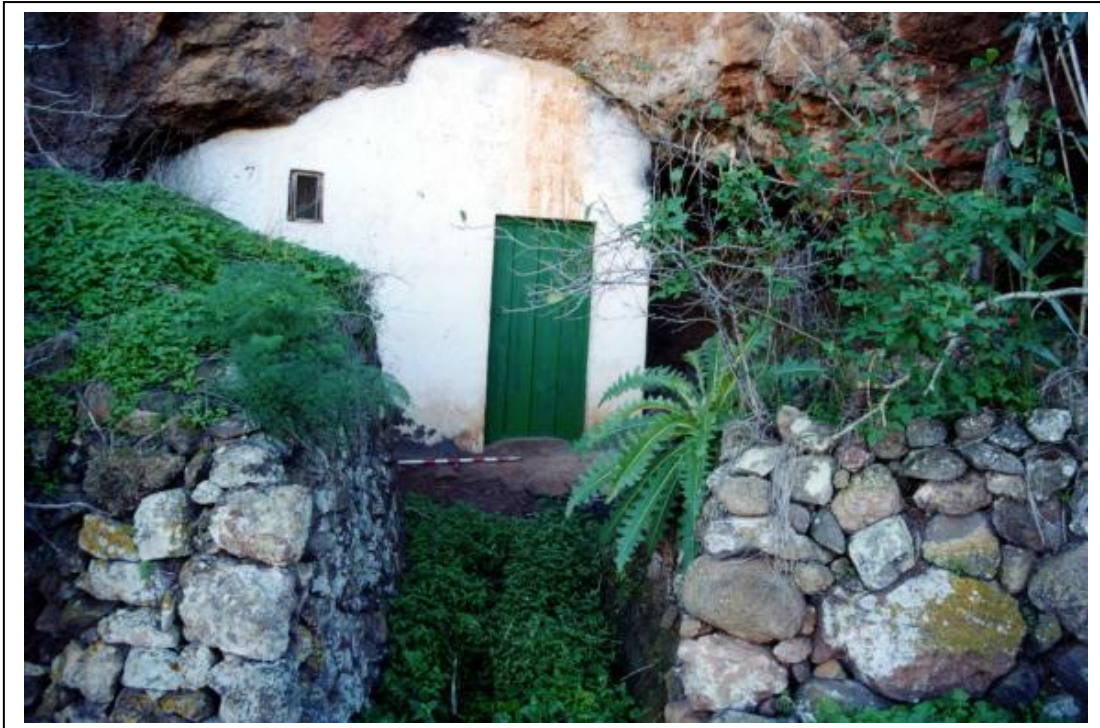
FOTO:

ARREGLOS CON MEZCLA DE POCA IMPORTANCIA Y RECOLONIZACION VEGETAL Y CAIDA DE CAL DE LOS MUROS. BAJO ESTAS VIVIENDAS HAY OTRAS CUEVAS QUE HAN SIDO REFORMADAS.

MATERIALES	ESTADO	OBSERVACIONES
<b>fachada</b>	Rosos de cuevas, tratadas con muros encalados y huecos exteriores.	Bueno	Mantener relación muro-excavación
<b>revestimientos</b>	Encalados	Bueno	Mantener mortero de cal.
<b>carpintería</b>	Madera de riga pintada	Bueno	Mantener material y color
Dinteles, jambas y alféizar	-----	-----	-----
<b>balcones</b>	-----	-----	-----
<b>zócalos</b>	-----	-----	-----
<b>Cornisa</b>	-----	-----	-----
Eltos.decorativos	-----	-----	-----
<b>color</b>	Blancos	-----	Mantener
<b>escaleras</b>	-----	-----	-----
<b>cubierta</b>	-----	-----	-----
<b>patio</b>	-----	-----	-----
<b>Otros elementos</b>	Espacio exterior	-----	Consolidar los muros y jardines exteriores de piedra seca.

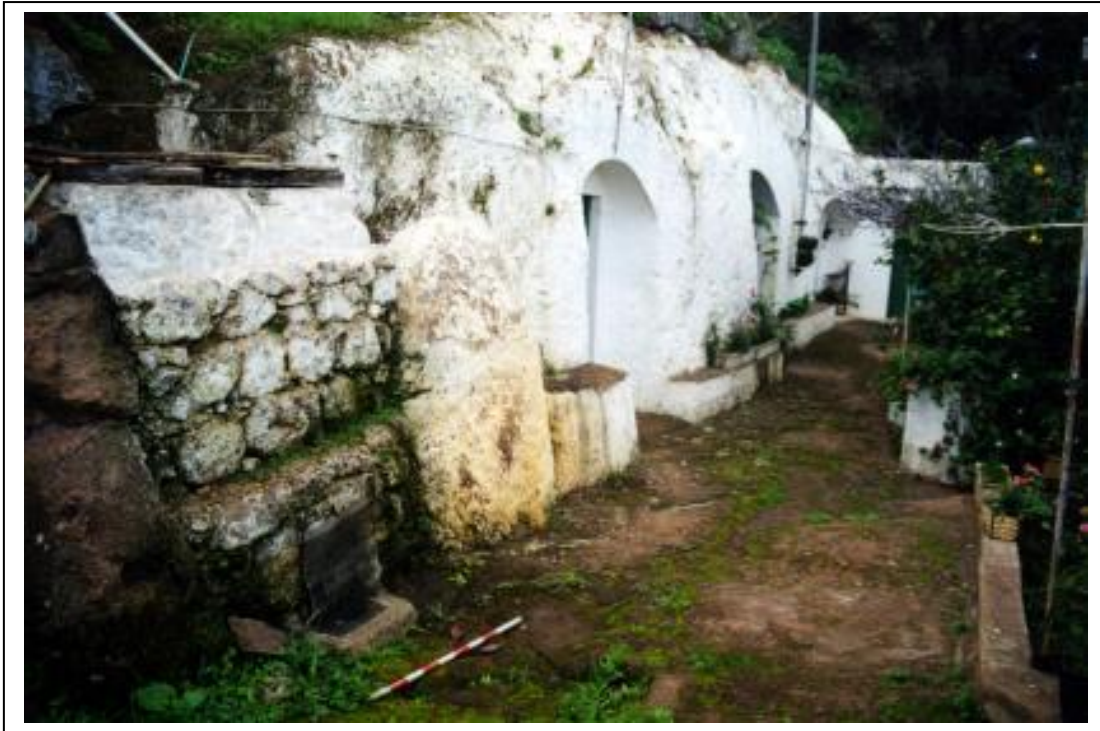
FOTO:

HAY UN POSTE DE LA LUZ Y LAS CUEVAS ESTÁN EXTERIORMENTE PINTADAS.

MATERIALES	ESTADO	OBSERVACIONES
<b>fachada</b>	Rosos de cuevas formando plano diferenciado en la rocal	Bueno	Mantener roso y dinteles de acceso. No se permite pergola ni cubierta exterior.
<b>revestimientos</b>	Encalados de consolidación		Mantener material
<b>carpintería</b>	Madera pintada		Mantener material
Dinteles, jambas y alféizar	-----	-----	-----
<b>balcones</b>	-----	-----	-----
<b>zócalos</b>	-----	-----	-----
<b>Cornisa</b>	-----	-----	-----
Eltos.decorativos	-----	-----	-----
<b>color</b>	Blanco	-----	Blanco
<b>escaleras</b>	-----	-----	-----
<b>cubierta</b>	-----	-----	-----
<b>patio</b>	-----	-----	-----
<b>Otros elementos</b>	Su espacio exterior	-----	Mantener los bancos y paso de acceso a cuevas. Ajardinar exterior.

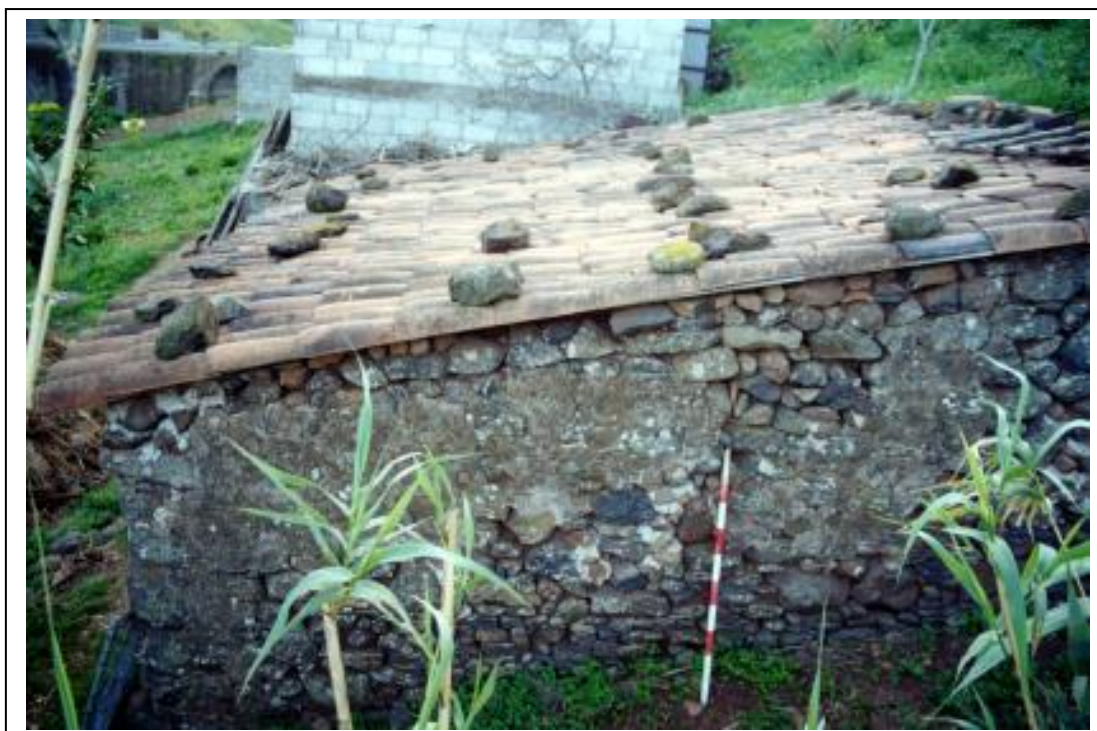
FOTO:

TEJAS PARCIALMENTE SUSTITUIDOS POR PLANCHAS DE URALITA.
---

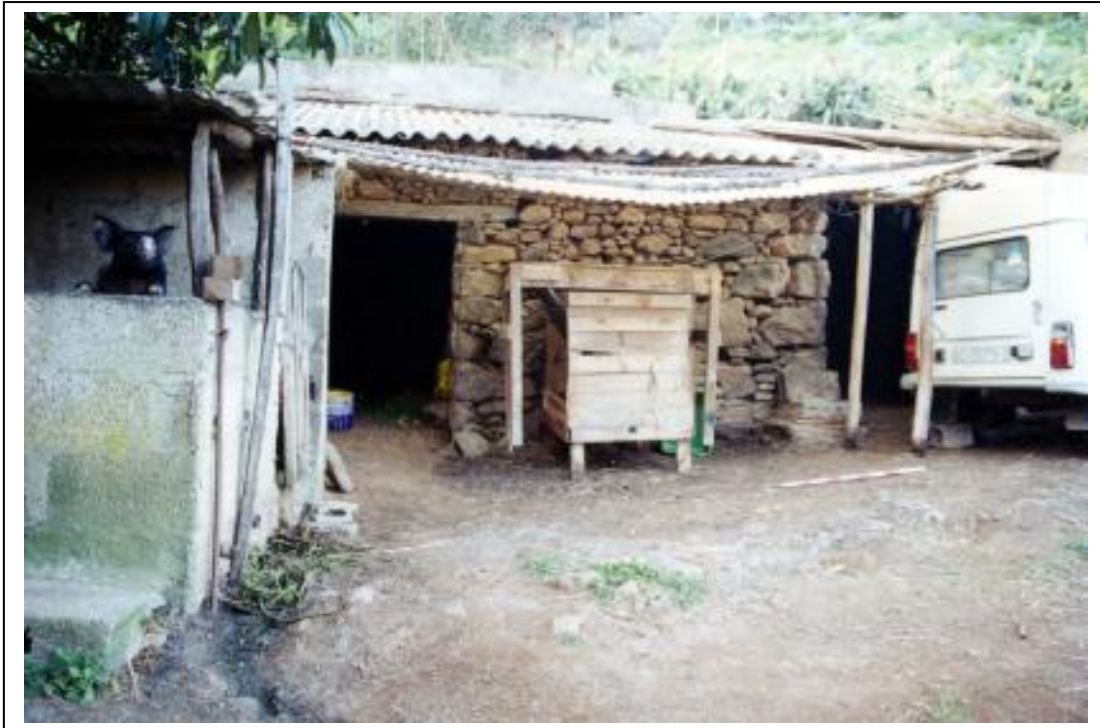
FOTO:

FECHA CATALOGACIÓN 2003	OBSERVACIONES REDACTOR: ALPENDRE DE PLANTA RECTANGULAR Y TECHO A UN AGUA. TIENE PESEBRE DE PIEDRA EN PARED POSTERIOR Y PAJAR ADOSADO TAMBIÉN DE PLANTA RECTANGULAR. EL ALPENDRE TIENE UN 2º TECHO DE MADERA Y CAÑAS PARA USAR COMO PAJAR. EL PESEBRE TIENE MADERO SUPERIOR Y PALOS PERPENDICULARES A ESTE.	
DECLARACIÓN B.I.C:		
FECHA INCOACIÓN:		
FECHA PUBLICACIÓN:		
<b>CRITERIOS DE CATALOGACIÓN:</b>	<b>GRADO PROTECCIÓN</b>	<b>TIPO DE INTERVENCIÓN</b>
CALIDAD COMPOSITIVA	INTEGRAL	CONSERVACIÓN
CALIDAD CONSTRUCTIVA	<u>AMBIENTAL</u>	CONSOLIDACIÓN
CONJUNTO	PARCIAL	RESTAURACIÓN
HISTORIA		<u>REHABILITACIÓN</u>
SINGULARIDAD		REMODELACIÓN
<u>TIPOLOGÍA</u>

TECHO DE URALITA Y CUARTO POCILGA DE BLOQUES ADOSADO AL ALPENDRE.

MATERIALES	ESTADO	OBSERVACIONES
fachada	Elementos rectangulares adosados con cubierta inclinada y muro de canto	Regular	Conservar sus muros y volumetría
revestimientos	-----	-----	-----
carpintería	Inexistente	-----	Utilizar madera con diseños y calidades característicos.
Dinteles, jambas y alféizar	No posee	-----	-----
balcones	No posee	-----	-----
zócalos	No posee	-----	-----
Cornisa	No posee	-----	-----
Eltos.decorativo	No posee	-----	-----
color	-----	-----	-----
escaleras	No posee	-----	-----
cubierta	De tejas y uralita a un agua	Mal	Recuperar teja en toda la cubierta, eliminando la uralita.
patio	-----	-----	-----
Otros elementos	Pergola exterior.	-----	Se permite pero con otro material de cubierta. (Madera y tejas)

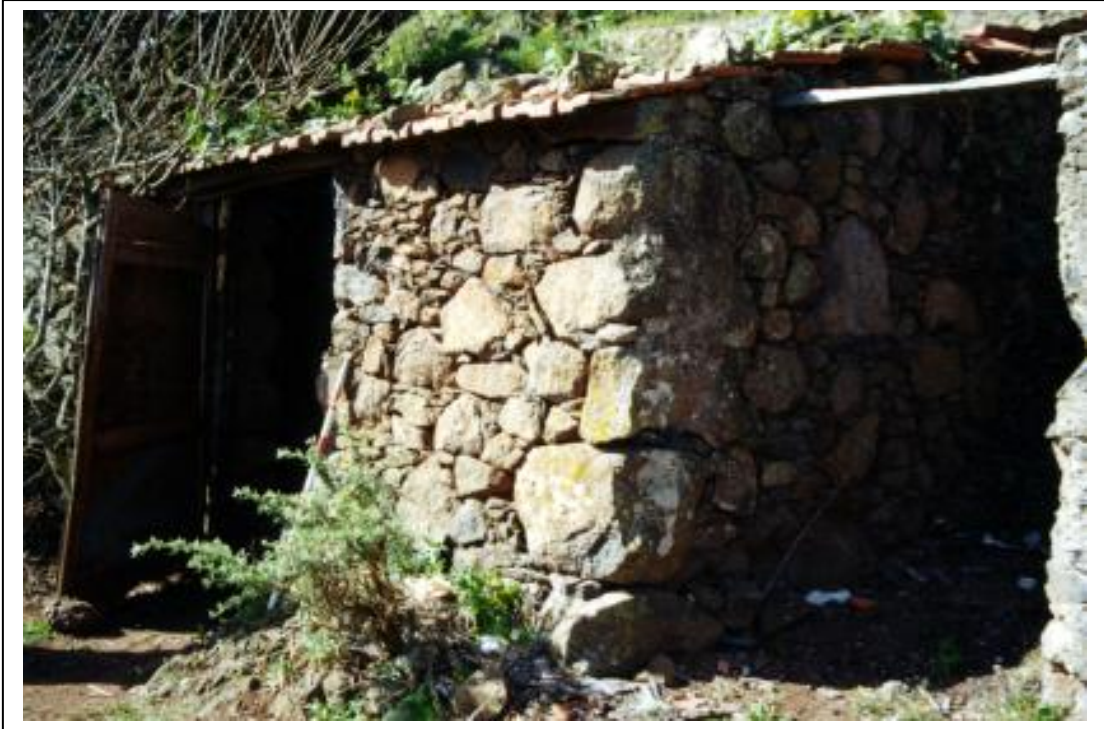
FOTO:

FECHA CATALOGACIÓN 2003	OBSERVACIONES REDACTOR: ALPENDRE DE PLANTA RECTANGULAR Y TECHO A UN AGUA HECHO EN PIEDRA Y BARRO. EN LA PARED POSTERIOR TIENE UPESEBRE DE PIEDRA Y CAL CON ESCALÓN Y MADERO EN LO ALTO. EL TEJADO ES DE TEJA FRANCESA, CAÑA Y MADERA.	
DECLARACIÓN B.I.C:		
FECHA INCOACIÓN:		
FECHA PUBLICACIÓN:		
<b>CRITERIOS DE CATALOGACIÓN:</b>  CALIDAD COMPOSITIVA CALIDAD CONSTRUCTIVA CONJUNTO HISTORIA SINGULARIDAD <u>TIPOLOGÍA</u>	<b>GRADO PROTECCIÓN</b>  INTEGRAL <u>AMBIENTAL</u> PARCIAL	<b>TIPO DE INTERVENCIÓN</b>  CONSERVACIÓN CONSOLIDACIÓN RESTAURACIÓN <u>REHABILITACIÓN</u> REMODELACIÓN

TRASTOS EN EL INTERIOR Y CUARTO ALPENDRE ADOSADO HECHO CON PIEDRA Y MEZCLA.

<b>MATERIALES</b>	<b>ESTADO</b>	<b>OBSERVACIONES</b>
<b>fachada</b>	Elemento de planta rectangular con cubierta inclinada y muro de piedra	Bueno	Consolidar muro de piedra
<b>revestimientos</b>	-----	-----	-----
<b>carpintería</b>	Madera	Mal	Utilizar madera con diseños y calidades similares
<b>Dinteles, jambas y alféizar</b>	No posee	-----	-----
<b>balcones</b>	No posee	-----	-----
<b>zócalos</b>	No posee	-----	-----
<b>Cornisa</b>	No posee	-----	-----
<b>Eltos.decorativo</b>	No posee	-----	-----
<b>color</b>	-----	-----	-----
<b>escaleras</b>	No posee	-----	-----
<b>cubierta</b>	Tejas a un agua con empalzado y cañizo en la techumbre	Regular	Utilizar materiales similares para su restauración
<b>patio</b>	-----	-----	-----
<b>Otros elementos</b>	Espacios exteriores	-----	Requiere profunda limpieza y desbroce de maleza.

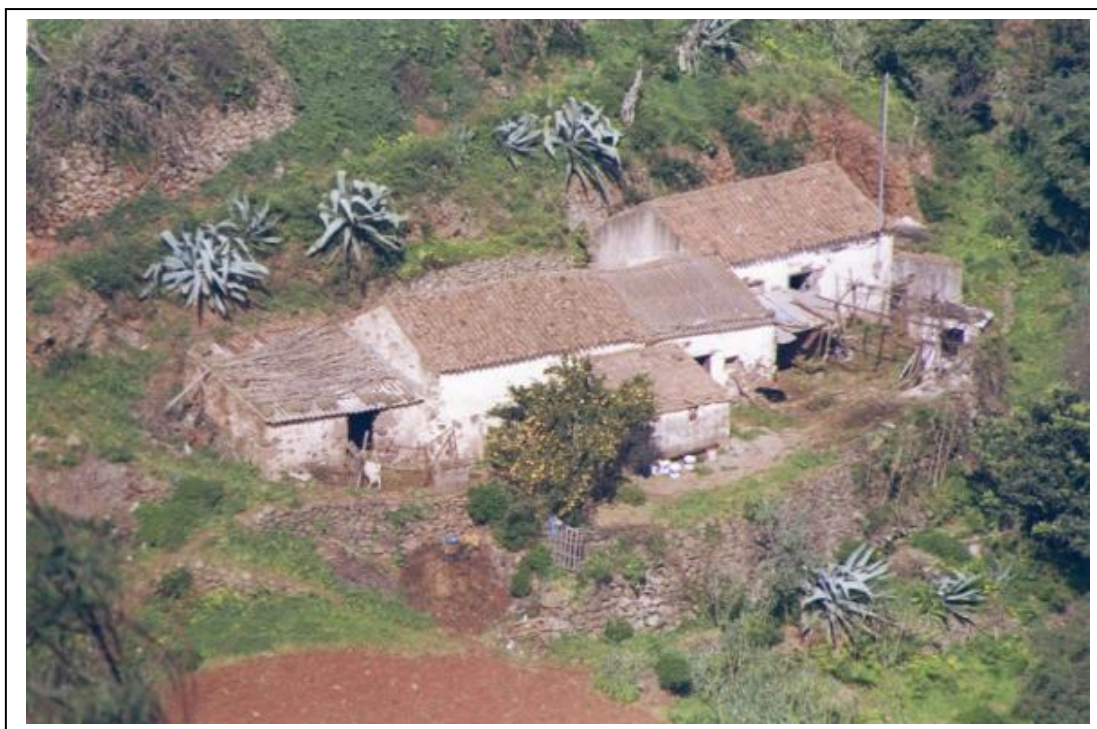
FOTO:

FECHA CATALOGACIÓN 2003	OBSERVACIONES REDACTOR: CONJUNTO FORMADO POR UNA CASA DE PLANTA RECTANGULAR Y TECHO A DOS AGUAS, CON CUARTO COCINA ADOSADO DE TECHO A UN AGUA Y UN ALPENDRE DE PLANTA RECTANGULAR Y TECHO TAMBIÉN A UN AGUA. EL ALPENDRE TIENE PESEBRE EN PARED POSTERIOR DE PIEDRA Y CAL.	
DECLARACIÓN B.I.C:		
FECHA INCOACIÓN:		
FECHA PUBLICACIÓN:		
<b>CRITERIOS DE CATALOGACIÓN:</b>  CALIDAD COMPOSITIVA CALIDAD CONSTRUCTIVA <u>CONJUNTO</u> HISTORIA SINGULARIDAD <u>TIPOLOGÍA</u>	<b>GRADO PROTECCIÓN</b>  INTEGRAL <u>AMBIENTAL</u> PARCIAL	<b>TIPO DE INTERVENCIÓN</b>  CONSERVACIÓN CONSOLIDACIÓN RESTAURACIÓN <u>REHABILITACIÓN</u> REMODELACIÓN

EL ALPENDRE ANTES ERA ALPENDRE - PAJAR, Y EN EL PISO SUPERIOR (EL PAJAR) SE QUEDABAN A DORMIR LOS COMERCIANTES DE OTROS MUNICIPIOS, A VECES DE INGENIO Y AGÜIMES CON COCHINOS. EL PAJAR AGUANTABA EL PESO A PESAR DE QUE EL SUELO FUERA DE MADERA CON CAÑAS CRUZADAS.

MATERIALES	ESTADO	OBSERVACIONES
<b>fachada</b>	Agrupación de elementos rectangulares con cubierta inclinada y muros de piedra	Regular	Conservar su estructura muraria y volumetría sin ampliaciones
<b>revestimientos</b>	Mortero de cal y arena	Regular	Utilizar los mismos materiales para su restauración
<b>carpintería</b>	Madera	Mal	Utilizar madera con calidades y diseños característicos
<b>Dinteles, jambas y alféizar</b>	no posee	-----	-----
<b>balcones</b>	No posee	-----	-----
<b>zócalos</b>	No posee	-----	-----
<b>Cornisa</b>	No posee	-----	-----
<b>Eltos.decorativo</b>	No posee	-----	-----
<b>color</b>	Blanco	Mal	Estudiar composición de colores, utilizando pinturas a la cal y gamas que favorezcan su integración en el territorio
<b>escaleras</b>	No posee	-----	-----
<b>cubierta</b>	Tejas a una o dos aguas, con estructura de madera	Regular	Utilizar materiales similares para su restauración
<b>patio</b>	-----	-----	-----
