Revisión del Plan General de Ordenación de Santa María de Guía.  
Adaptación a las Directrices de Ordenación General y del Turismo.

**CATÁLOGO DE ELEMENTOS PROTEGIDOS**

**Tomo V**

## ARQUITECTÓNICO Y ETNOGRÁFICO

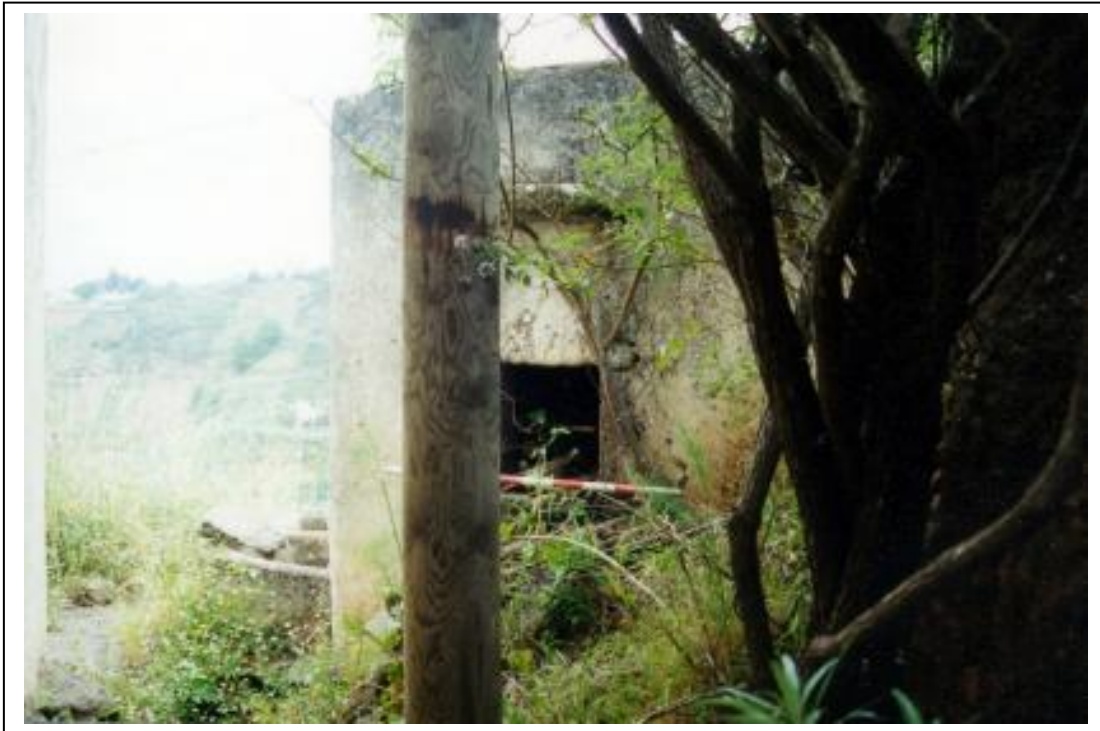
FOTO:

GRIETAS EN EL HORNO Y DESGASTE LEVE DE CAL.  
PRINCIPAL PASA SOBRE LA CASA.

EL TENDIDO ELECTRICO

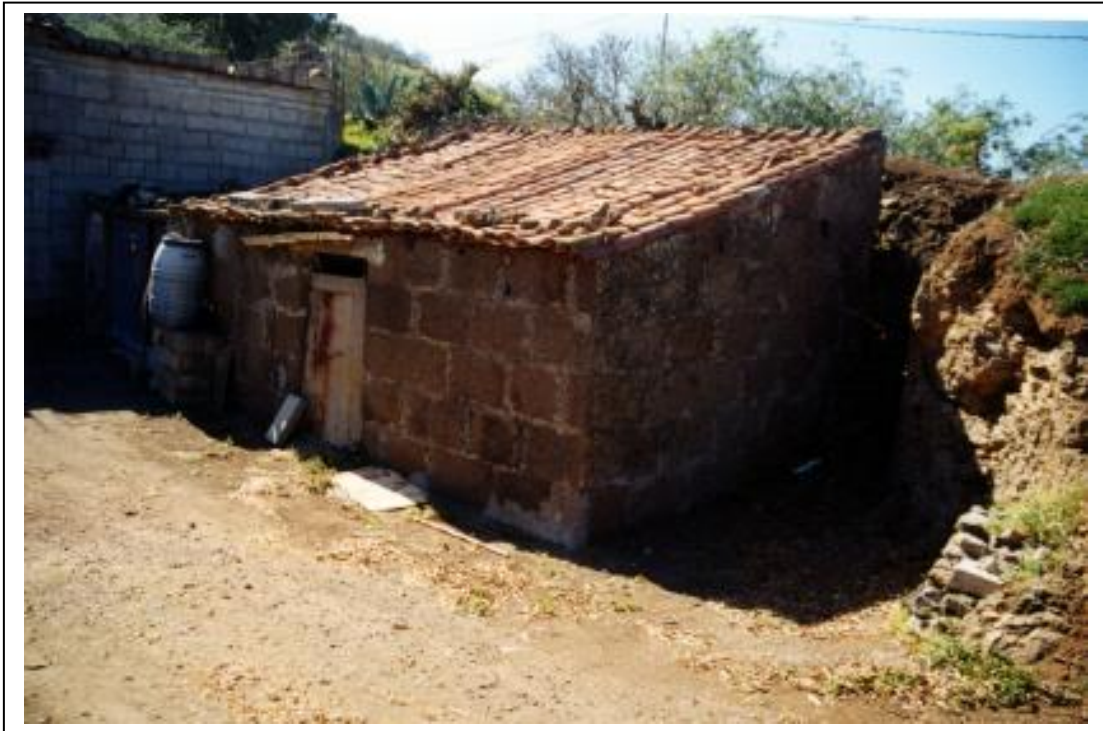
FOTO:

ARREGLOS CON MEZCLA EN PESEBRE. CHAPA METÁLICA A MODO DE PUERTA.
--

<b>MATERIALES</b>	<b>ESTADO</b>	<b>OBSERVACIONES</b>
<b>fachada</b>	Elementos de planta rectangular con cubierta inclinada y muros de canto	Bueno	-----
<b>revestimientos</b>	-----	-----	-----
<b>carpintería</b>	Chapa de hierro	Mal	Utilizar madera, con diseños y calidades característicos
<b>Dinteles, jambas y alféizar</b>	no posee	-----	-----
<b>balcones</b>	No posee	-----	-----
<b>zócalos</b>	No posee	-----	-----
<b>Cornisa</b>	No posee	-----	-----
<b>Eltos.decorativo</b>	No posee	-----	-----
<b>color</b>	-----	-----	-----
<b>escaleras</b>	No posee	-----	-----
<b>cubierta</b>	De tejas a un agua con empalizada y cañizo en la techumbre	Regular	Utilizar materiales similares para su restauración
<b>patio</b>	-----	-----	-----
<b>Otros elementos</b>	Espacios exteriores.	-----	Tratamiento de cuerpos inadecuados colindantes y hueco resultante con la excavación.

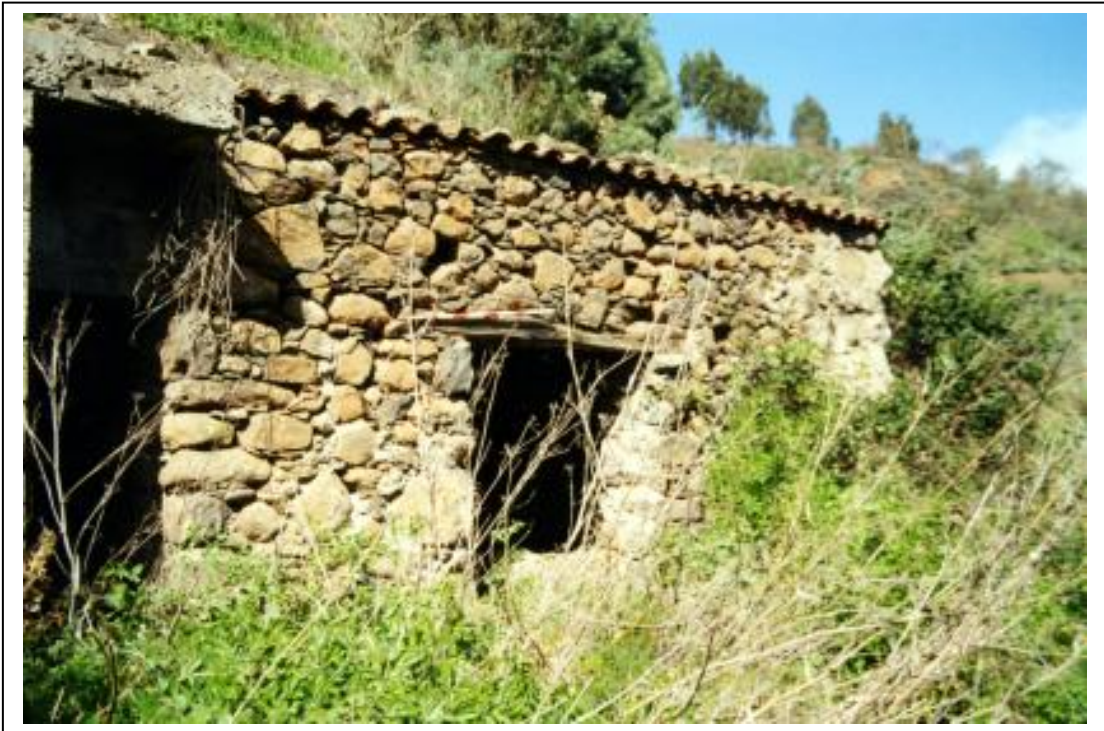
FOTO:

DETERIORO LEVE DEL TEHO	CUARTOS ADOSADOS
-------------------------	------------------
