Revisión del Plan General de Ordenación de Santa María de Guía.  
Adaptación a las Directrices de Ordenación General y del Turismo.

DOCUMENTOS COMPLEMENTARIOS

**CATÁLOGO DE ELEMENTOS PROTEGIDOS**

Julio 2016

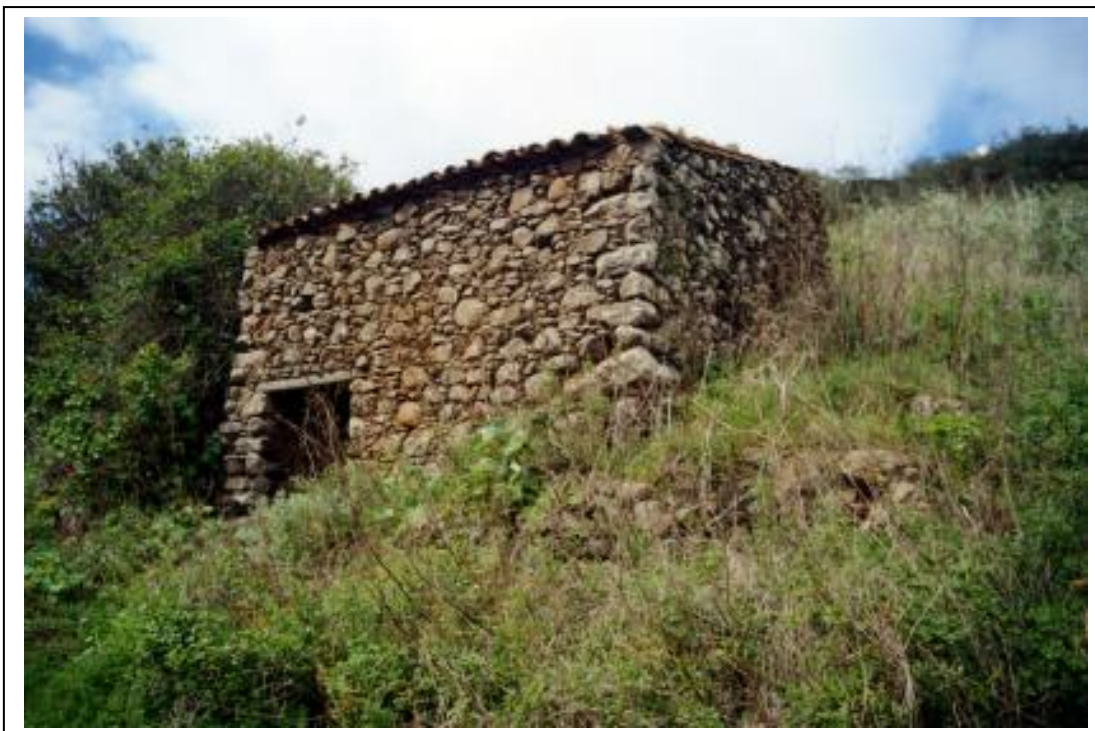
FOTO:

FECHA CATALOGACIÓN 2003	OBSERVACIONES REDACTOR: ALPENDRE - PAJAR DE PLANTA RECTANGULAR HECHO EN PIEDRA Y BARRO CON TECHO A UN AGUA. EN LA PARTE BAJA ESTÁ EL ALPENDRE CON PESEBRE EN PARED POSTERIOR Y EN LA PARTE ALTA. AL PAJAR SE ACCEDE SUBIENDO UNOS METROS POR UNA LADERA. EL PISO ES DE MADERA Y CAÑAS. ALTURA: 5 METROS.	
DECLARACIÓN B.I.C:		
FECHA INCOACIÓN:		
FECHA PUBLICACIÓN:		
<b>CRITERIOS DE CATALOGACIÓN:</b>	<b>GRADO PROTECCIÓN</b>	<b>TIPO DE INTERVENCIÓN</b>
CALIDAD COMPOSITIVA	INTEGRAL	CONSERVACIÓN
CALIDAD CONSTRUCTIVA	<u>AMBIENTAL</u>	CONSOLIDACIÓN
CONJUNTO	PARCIAL	RESTAURACIÓN
HISTORIA		<u>REHABILITACIÓN</u>
SINGULARIDAD		REMODELACIÓN
<u>TIPOLOGÍA</u>

DETERIORO IMPORTANTE DEL TEJADO Y DEL PISO DEL PAJAR. VEGETACIÓN EN ALREDEDORES.  
DETERIORO DE UNA ESQUINA DE LA PARTE SUPERIOR.

LIMPIEZA DEL INTERIOR DEL EDIFICIO.

MATERIALES	ESTADO	OBSERVACIONES
<b>fachada</b>	Elemento de planta rectangular de dos plantas en ladera, con cubierta inclinada y muro de piedra	Regular	Consolidar sus muros y conservar su volumetría.
<b>revestimientos</b>	-----	-----	-----
<b>carpintería</b>	Inexistente	-----	Utilizar madera con diseños y calidades característico
<b>Dinteles, jambas y alféizar</b>	No posee	-----	-----
<b>balcones</b>	No posee	-----	-----
<b>zócalos</b>	No posee	-----	-----
<b>Cornisa</b>	No posee	-----	-----
<b>Eltos.decorativo</b>	No posee	-----	-----
<b>color</b>	-----	-----	
<b>escaleras</b>	No posee	-----	-----
<b>cubierta</b>	A un agua, de planchas de uralita	Regular	Requiere recuperación de la cubierta primitiva, a base de tejas de madera
<b>patio</b>	-----	-----	-----
<b>Otros elementos</b>	-----	-----	-----

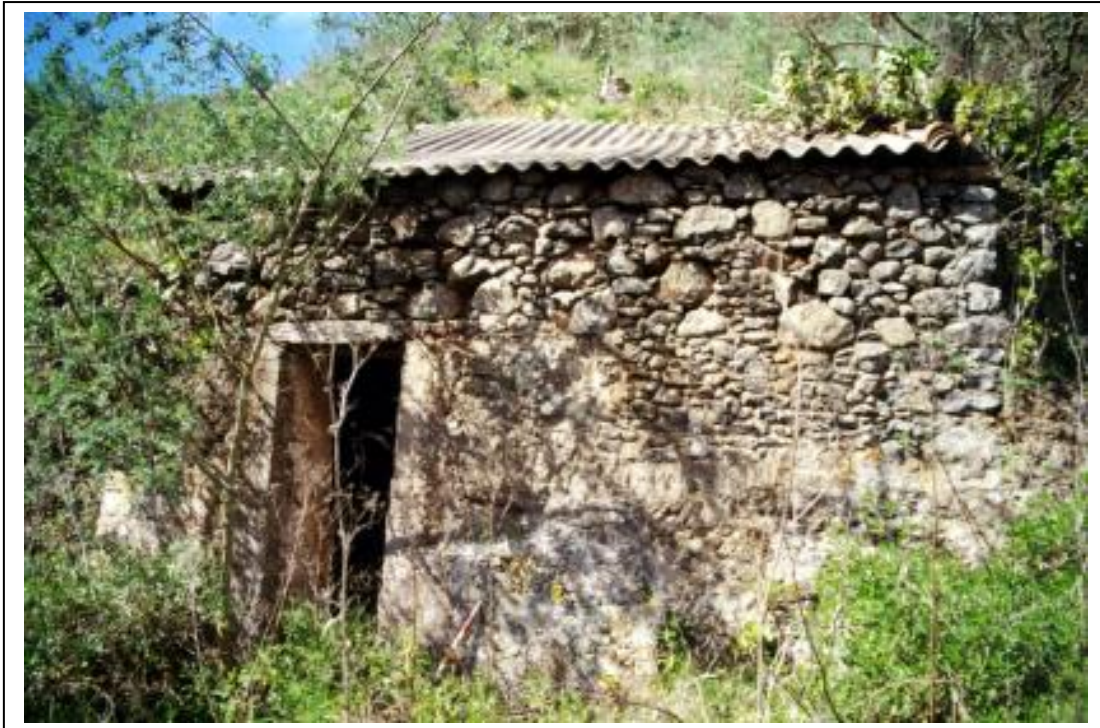
FOTO:

FECHA CATALOGACIÓN 2003	OBSERVACIONES REDACTOR: ALPENDRE -PAJAR ENCAJADO EN EL TERRENO. TIENE PLANTA RECTANGULAR Y TECHO A UN AGUA Y SOLO DISPONE DE MURO DE PIEDRA EN LA PARTE ALTA Y TRASERA. EL ALPENDRE ESTÁ EN LA PARTE BAJA Y EL PAJAR EN LO ALTO CON PISO DE MADERA Y CAÑAS.EL ALPENDRE TIENE TRES PESEBRES EXCAVADOS CON ESCALÓN Y MADERO EN LO ALTO.	
DECLARACIÓN B.I.C:		
FECHA INCOACIÓN:		
FECHA PUBLICACIÓN:		
CRITERIOS DE CATALOGACIÓN:	GRADO PROTECCIÓN	TIPO DE INTERVENCIÓN
CALIDAD COMPOSITIVA	INTEGRAL	CONSERVACIÓN
CALIDAD CONSTRUCTIVA	<u>AMBIENTAL</u>	CONSOLIDACIÓN
CONJUNTO	PARCIAL	RESTAURACIÓN
HISTORIA		<u>REHABILITACIÓN</u>
SINGULARIDAD		REMODELACIÓN
<u>TIPOLOGÍA</u>

TECHO DE URALITA Y MURO DE BLOQUES EN EL INTERIOR.

<b>MATERIALES</b>	<b>ESTADO</b>	<b>OBSERVACIONES</b>
<b>fachada</b>	Elemento de planta rectangular con cubierta inclinada, incrustado en el terreno y rematado en piedra	Bueno	-----
<b>revestimientos</b>	-----	-----	-----
<b>carpintería</b>	Inexistente	-----	Utilizar madera con diseños y calidades característicos
<b>Dinteles, jambas y alféizar</b>	No posee	-----	-----
<b>balcones</b>	No posee	-----	-----
<b>zócalos</b>	No posee	-----	-----
<b>Cornisa</b>	No posee	-----	-----
<b>Eltos.decorativo</b>	No posee	-----	-----
<b>color</b>	-----	-----	
<b>escaleras</b>	No posee	-----	-----
<b>cubierta</b>	A un agua, con planchas de uralita	-----	Requiere recuperación de la cubierta primitiva a base de teja y madera
<b>patio</b>	-----	-----	-----
<b>Otros elementos</b>	Su espacio exterior	-----	Limpieza y desbroce de la maleza.

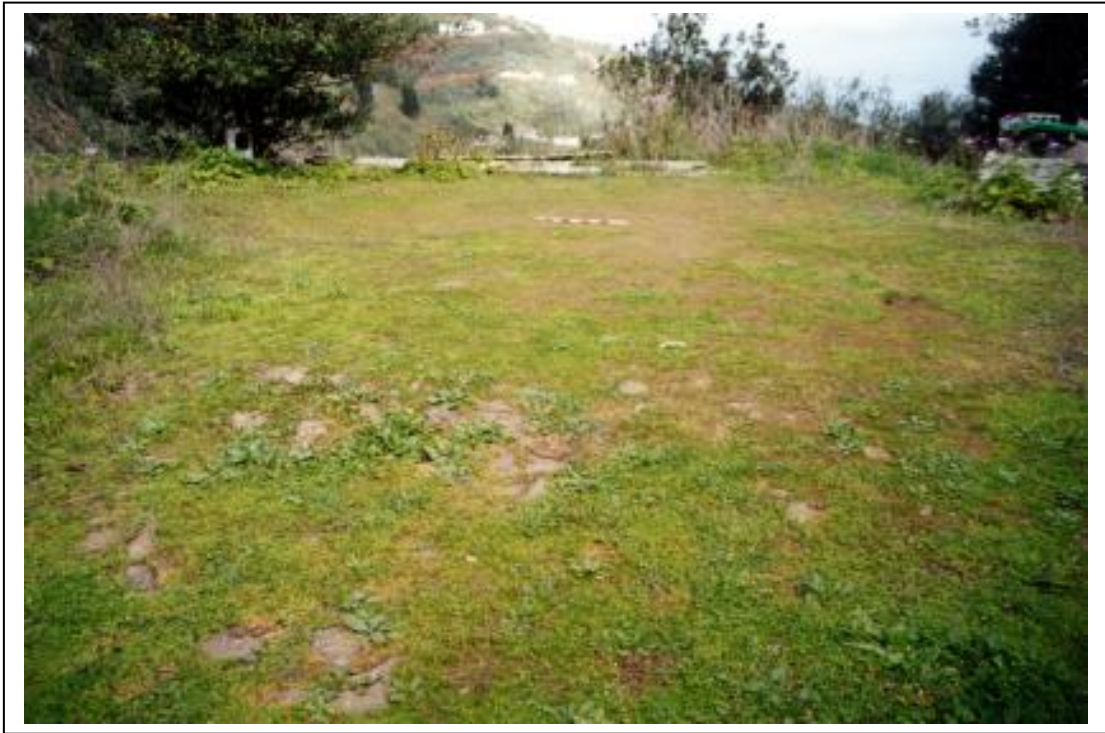
FOTO:

FECHA CATALOGACIÓN 2003	OBSERVACIONES REDACTOR: ERA ASENTADA EN EL RELLANO DE UNA LADERA. TIENE PLANTA CIRCULAR Y ESTÁ PARCIALMENTE EMPEDRADA. EN EL TALUD INFERIOR TIENE UN MURO DE PIEDRA QUE MANTIENE LA ERA.	
DECLARACIÓN B.I.C:		
FECHA INCOACIÓN:		
FECHA PUBLICACIÓN:		
<b>CRITERIOS DE CATALOGACIÓN:</b>  CALIDAD COMPOSITIVA CALIDAD CONSTRUCTIVA CONJUNTO HISTORIA <u>SINGULARIDAD</u> TIPOLOGÍA	<b>GRADO PROTECCIÓN</b>  <u>INTEGRAL</u> AMBIENTAL PARCIAL	<b>TIPO DE INTERVENCIÓN</b>  CONSERVACIÓN CONSOLIDACIÓN <u>RESTAURACIÓN</u> REHABILITACIÓN REMODELACIÓN

<p>SE USA COMO APARCAMIENTO. ELLA.</p>	<p>CUARTO DE BLOQUES JUNTO A</p>
--	----------------------------------

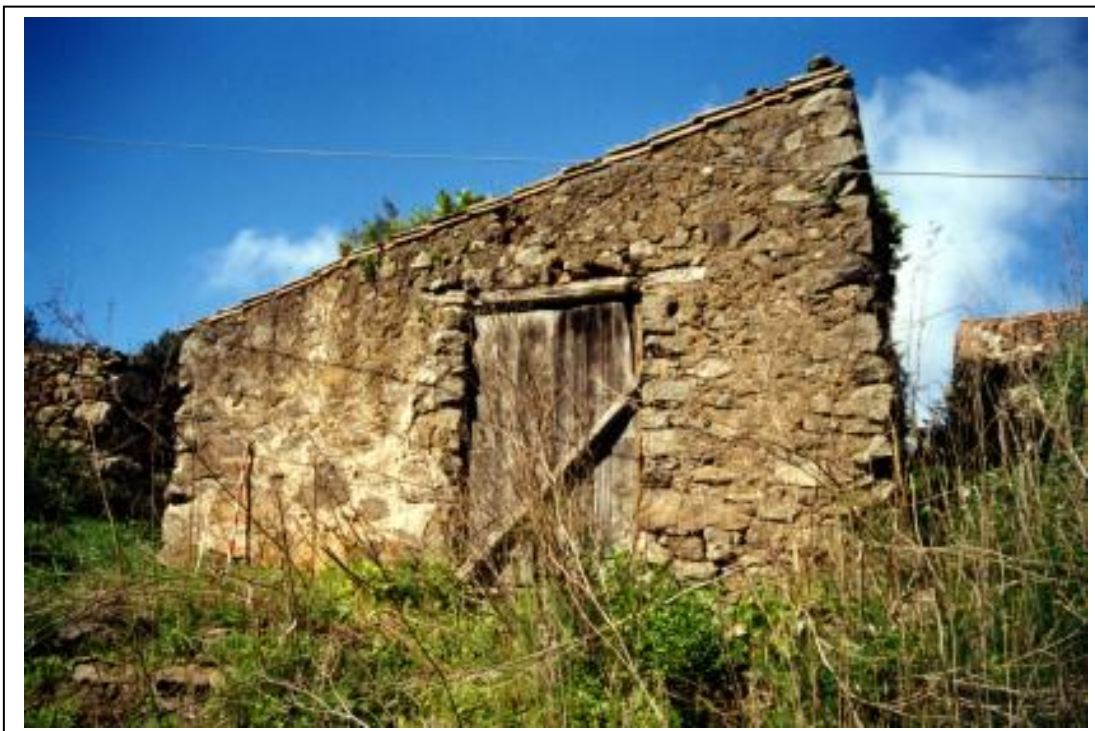
FOTO:

FECHA CATALOGACIÓN 2003	OBSERVACIONES REDACTOR: HAY UN ALPENDRE DE PLANTA RECTANGULAR Y TECHO A UN AGUA CON PESEBRE EN MURO POSTERIOR Y UN ALPENDRE PAJAR CON UN PESEBRE EN PARTE ANTERIOR Y PAJAR EN LA POSTERIOR DE PLANTA RECTANGULAR Y TECHO A UN AGUA Y UN PAJAR DE PLANTA RECTANGULAR Y TECHO A UN AGUA DE TEJA, CAÑA Y MADERA. LOS PESEBRES SON DE PIEDRA Y CAL CON MADERO Y ESCALÓN.	
DECLARACIÓN B.I.C:		
FECHA INCOACIÓN:		
FECHA PUBLICACIÓN:		
<b>CRITERIOS DE CATALOGACIÓN:</b>	<b>GRADO PROTECCIÓN</b>	<b>TIPO DE INTERVENCIÓN</b>
CALIDAD COMPOSITIVA	INTEGRAL	CONSERVACIÓN
CALIDAD CONSTRUCTIVA	<u>AMBIENTAL</u>	CONSOLIDACIÓN
CONJUNTO	PARCIAL	RESTAURACIÓN
HISTORIA		<u>REHABILITACIÓN</u>
SINGULARIDAD		REMODELACIÓN
<u>TIPOLOGÍA</u>

ALPENDRE PAJAR SIN TECHO Y DETERIORO AUNQUE MANTIENE BIEN LOS MUROS Y EL PESEBRE ALPENDRE TECHO DE URALITA Y PAJAR DETERIORO LEVE DEL TEJADO.
--

<b>MATERIALES</b>	<b>ESTADO</b>	<b>OBSERVACIONES</b>
<b>fachada</b>	Conjunto de elementos rectangulares con cubierta inclinada y muro de piedra	Regular	Consolidar su muro y conservar volúmenes
<b>revestimientos</b>	-----	-----	-----
<b>carpintería</b>	Madera de riga	Mal	Utilizar calidades y diseños similares
<b>Dinteles, jambas y alféizar</b>	No posee	-----	-----
<b>balcones</b>	No posee	-----	-----
<b>zócalos</b>	No posee	-----	-----
<b>Cornisa</b>	No posee	-----	-----
<b>Eltos.decorativo</b>	No posee	-----	-----
<b>color</b>	-----	-----	-----
<b>escaleras</b>	No posee	-----	-----
<b>cubierta</b>	Tejas a un agua con empalizada y canto en la techumbre	Mal	Utilizar materiales similares para su rehabilitación.
<b>patio</b>	-----	-----	-----
<b>Otros elementos</b>	Su espacio circundante	-----	Limpeza y desbroce del terreno.

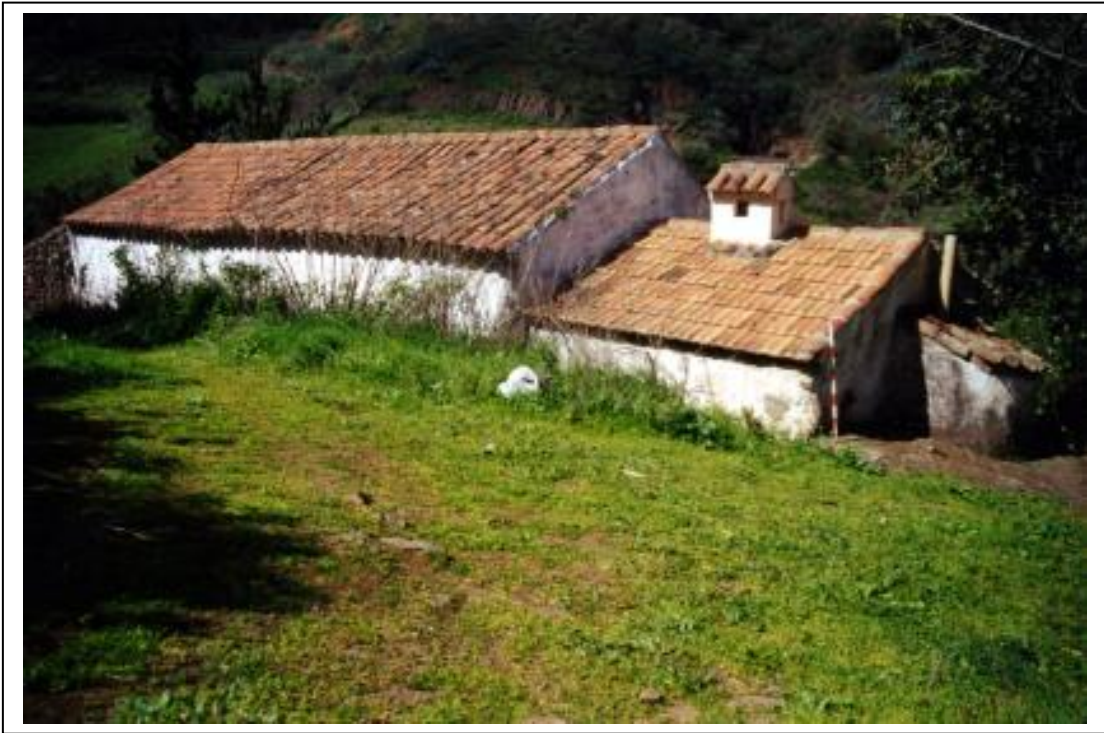
FOTO:

FECHA CATALOGACIÓN 2003	OBSERVACIONES REDACTOR: HORNO DE PAN ANEXO A UNA CASA, EL HORNO TIENE TECHO DE TEJA Y ESTÁ HECHO EN PIEDRA Y BARRO CON CUBIERTADE CAL. LA CASA TIENE TECHO A DOS AGUAS CON CUARTOS AÑADIDOS DE TECHO A UN AGUA DE TEJA. TIENE PLANTA RECTANGULAR. ESTÁ HECHO EN PIEDRA, BARRO Y CAL.	
DECLARACIÓN B.I.C:		
FECHA INCOACIÓN:		
FECHA PUBLICACIÓN:		
<b>CRITERIOS DE CATALOGACIÓN:</b>  CALIDAD COMPOSITIVA CALIDAD CONSTRUCTIVA <u>CONJUNTO</u> HISTORIA <u>SINGULARIDAD</u> TIPOLOGÍA	<b>GRADO PROTECCIÓN</b>  <u>INTEGRAL</u> AMBIENTAL PARCIAL	<b>TIPO DE INTERVENCIÓN</b>  <u>CONSERVACIÓN</u> CONSOLIDACIÓN <u>RESTAURACIÓN</u> REHABILITACIÓN REMODELACIÓN

DETERIORO DEL AGUJERO DEL HORNO Y TRASTOS EN SU INTERIOR.

MATERIALES	ESTADO	OBSERVACIONES
<b>fachada</b>	Elementos rectangulares adosados con cubiertas inclinadas y muros de piedra	Bueno	-----
<b>revestimientos</b>	Mortero de cal y arena	Regular	Utilizar los mismos materiales para su restauración
<b>carpintería</b>	Madera de riga	Bueno	-----
<b>Dinteles, jambas y alféizar</b>	No posee	-----	-----
<b>balcones</b>	No posee	-----	-----
<b>zócalos</b>	No posee	-----	-----
<b>Cornisa</b>	No posee	-----	-----
<b>Eltos.decorativo</b>	No posee	-----	-----
<b>color</b>	Blanco	Regular	Posibilidad de utilización de otros colores que favorezcan su integración en el territorio, con pinturas a la cal
<b>escaleras</b>	No se definen en su volumen	-----	-----
<b>cubierta</b>	De tejas a dos aguas en elemento principal y un agua en anexos.	Bueno	-----
<b>patio</b>	-----	-----	-----
<b>Otros elementos</b>	-----	-----	-----

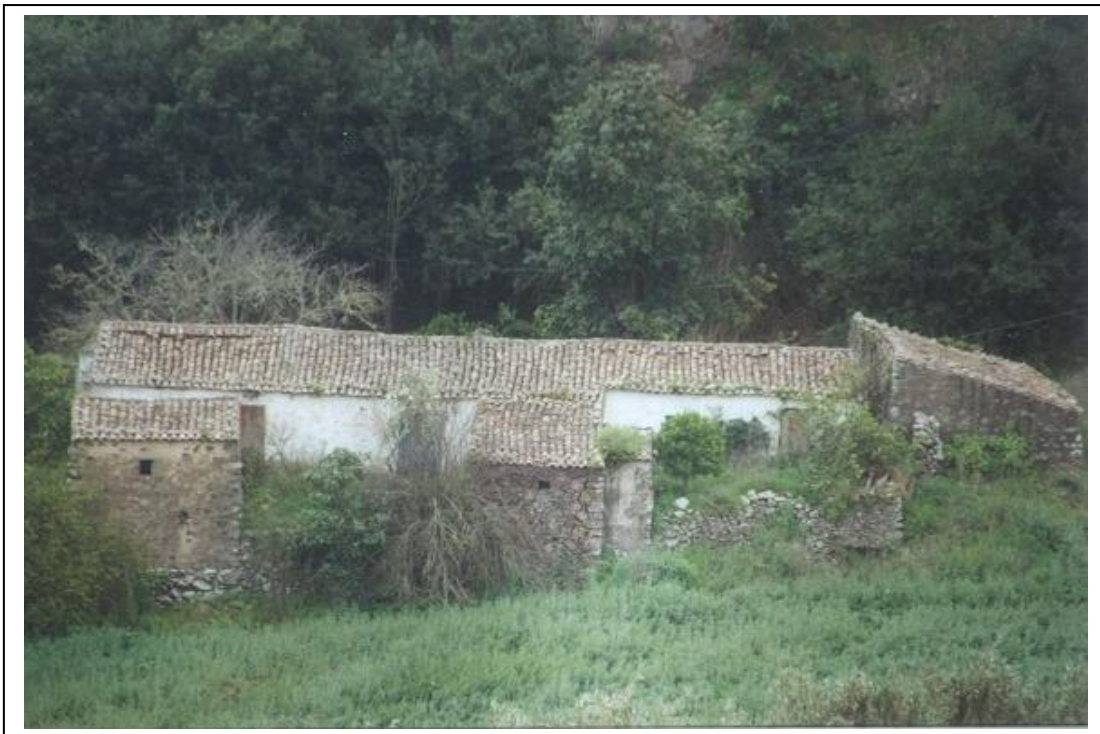
FOTO:

FECHA CATALOGACIÓN 2003	OBSERVACIONES REDACTOR: CASANA TRADICIONAL CANARIA DE UNA PLANTA, QUE SE HA CONFORMADO POR AMPLIACIONES SEGÚN LAS NECESIDADES A LO LARGO DEL TIEMPO CON TEJADOS A UNA Y DOS AGUAS.	
DECLARACIÓN B.I.C:		
FECHA INCOACIÓN:		
FECHA PUBLICACIÓN:		
<b>CRITERIOS DE CATALOGACIÓN:</b>  CALIDAD COMPOSITIVA <u>CALIDAD CONSTRUCTIVA</u> <u>CONJUNTO</u> HISTORIA <u>SINGULARIDAD</u> TIPOLOGÍA	<b>GRADO PROTECCIÓN</b>  <u>INTEGRAL</u> AMBIENTAL PARCIAL	<b>TIPO DE INTERVENCIÓN</b>  <u>CONSERVACIÓN</u> CONSOLIDACIÓN <u>RESTAURACIÓN</u> REHABILITACIÓN REMODELACIÓN

INTERESANTE MUESTRA DE ARQUITECTURA TRADICIONAL RURAL. ALTA POTENCIALIDAD, TANTO DEL ENTORNO COMO DE LA EDIFICACION PARA ACOGER ACTIVIDADES RELACIONADAS CON EL TURISMO RURAL.

MATERIALES	ESTADO	OBSERVACIONES
<b>fachada</b>	Elementos rectangulares adosados con cubiertas inclinadas y muro de piedra	Regular	Conservar su estructura muraria y su volumetría
<b>revestimientos</b>	Mortero de cal y arena	Mal	Utilizar los mismos materiales para su restauración
<b>carpintería</b>	Madera de riga	Mal	Utilizar diseños y calidades similares
<b>Dinteles, jambas y alféizar</b>	No posee	-----	-----
<b>balcones</b>	No posee	-----	-----
<b>zócalos</b>	No posee	-----	-----
<b>Cornisa</b>	No posee	-----	-----
<b>Eltos.decorativo</b>	No posee	-----	-----
<b>color</b>	Blanco	Mal	Utilizar pinturas a la cal y colores que favorezcan su integración en el paisaje
<b>escaleras</b>	No se definen en su volumen	-----	-----
<b>cubierta</b>	Tejas a dos aguas en elemento principal y a un agua en anexos con estructuras de madera	Regular	Utilizar materiales similares para su restauración
<b>patio</b>	-----	-----	-----

<b>Otros elementos</b>	Su espacio circundante	-----	Clarificación de los niveles exteriores anexos a la casa y ajardinamiento.

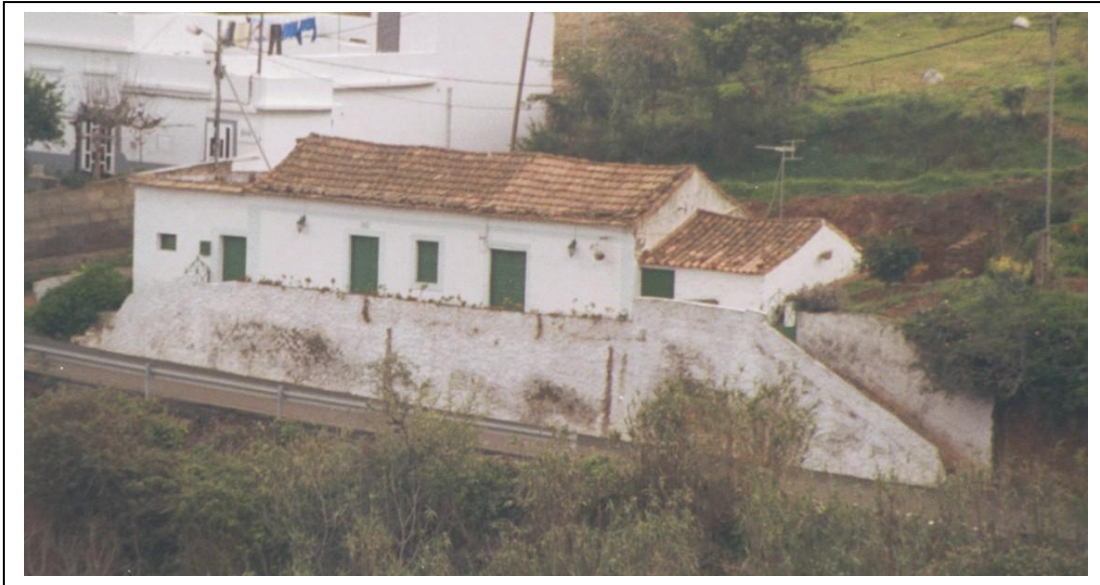
FOTO:

MATERIALES	ESTADO	OBSERVACIONES
<b>fachada</b>	Elementos rectangulares con cubierta inclinada y muro de piedra con añadido de cubierta plana adosado.	Regular	Conservar su estructura muraria y volumetría
<b>revestimientos</b>	Mortero de cal y arena	Bueno	-----
<b>carpintería</b>	Madera de riga pintada	Bueno	-----
<b>Dinteles, jambas y alféizar</b>	No posee	-----	-----
<b>balcones</b>	No posee	-----	-----
<b>zócalos</b>	No posee	-----	-----
<b>Cornisa</b>	No posee	-----	-----
<b>Eltos.decorativo</b>	No posee	-----	-----
<b>color</b>	Blanco	Bueno	Posibilidad de utilización de otros colores que favorezcan su integración en el paisaje.
<b>escaleras</b>	No se definen en su volumen	-----	-----
<b>cubierta</b>	Tejas a dos aguas en elemento principal y plana en añadido	Mal	Utilizar materiales similares para su rehabilitación.
<b>patio</b>	-----	-----	-----
<b>Otros elementos</b>	Muro hacia carretera	-----	Se requiere el chapado del muro hacia la carretera con piedra de cantera.

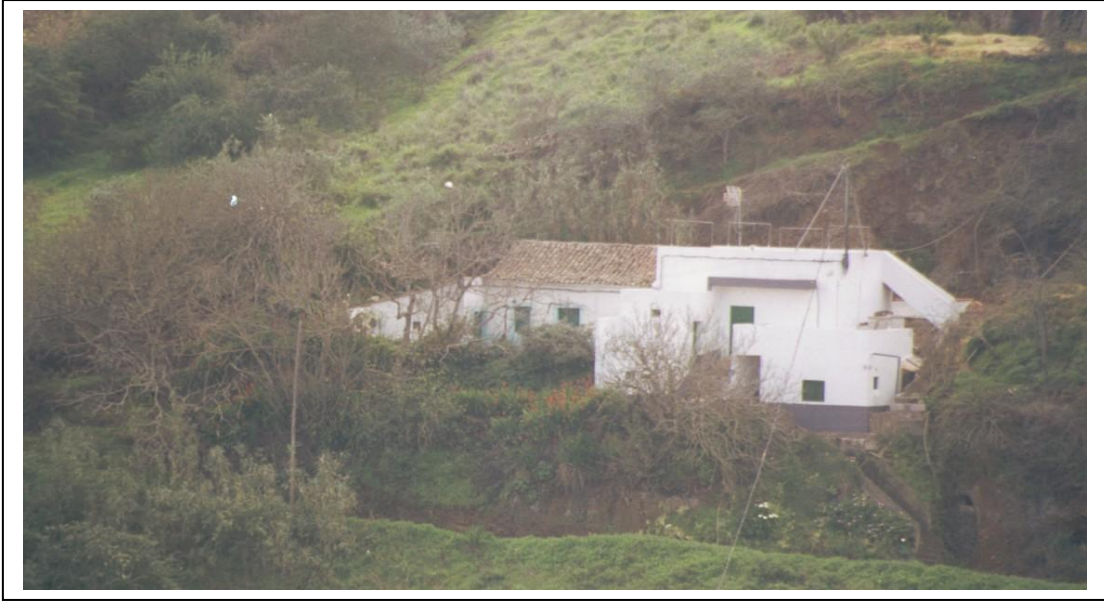
FOTO:

MATERIALES	ESTADO	OBSERVACIONES
fachada	Elemento rectangular con cubierta inclinada y muros de cantos	Bueno	-----
revestimientos	Mortero de cal y arena	Bueno	-----
carpintería	Madera de riga pintada	Bueno	-----
Dinteles, jambas y alféizar	No posee	-----	-----
balcones	No posee	-----	-----
zócalos	No posee	-----	-----
Cornisa	No posee	-----	-----
Eltos.decorativo	No posee	-----	-----
color	Blanco	Bueno	Posibilidad de utilización de otros colores que favorezcan su integración en el territorio.
escaleras	No se definen en su volumen	-----	-----
cubierta	Tejas a dos aguas con estructura de madera	Bueno	-----
patio	-----	-----	-----
Otros elementos	Espacios circundantes	-----	Mantener la vegetación y revestir muros de bloque visto con piedra de cantera.

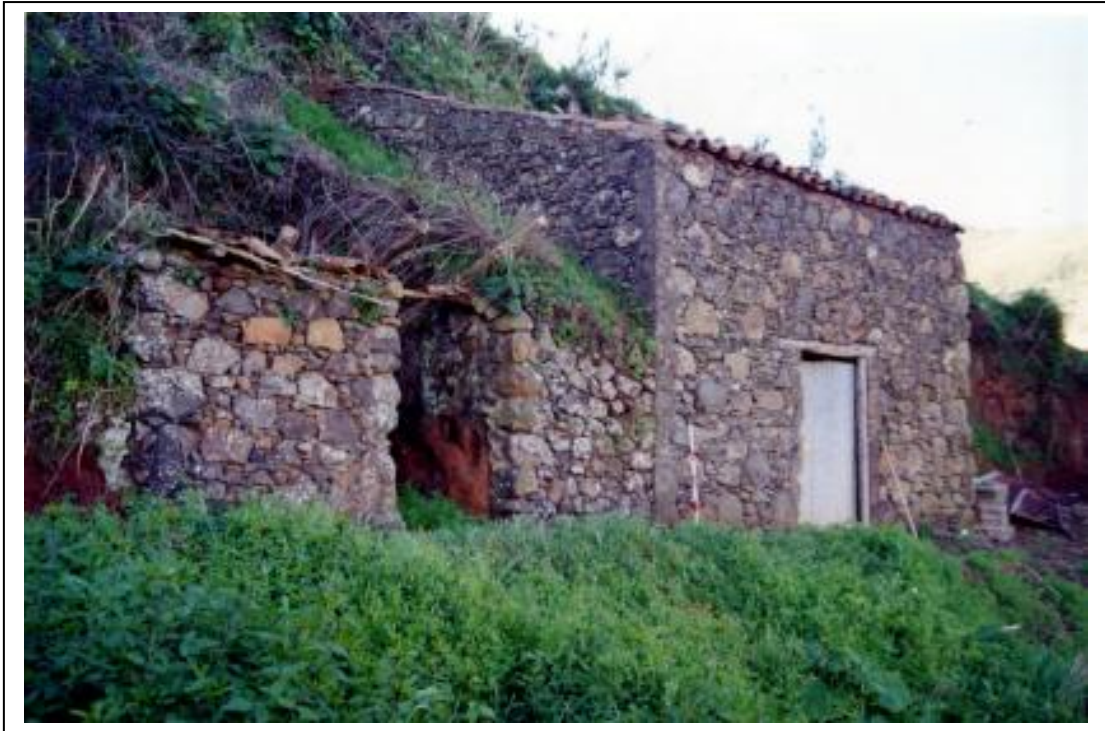
FOTO:

DETERIORO LEVE DEL TECHO Y PRESENCIA DE TRASTOS RELACIONADOS CON LA AGRICULTURA.
--

MATERIALES	ESTADO	OBSERVACIONES
<b>fachada</b>	Cuerpos rectangulares adosados, uno de ellos de dos plantas, en ladera, con cubiertas inclinadas y muros de piedra.	Bueno	-----
<b>revestimientos</b>	-----	-----	
<b>carpintería</b>	Chapa de hierro	-----	Utilizar madera con calidades y diseños característicos
<b>Dinteles, jambas y alféizar</b>	No posee	-----	-----
<b>balcones</b>	No posee	-----	-----
<b>zócalos</b>	No posee	-----	-----
<b>Cornisa</b>	No posee	-----	-----
<b>Eltos.decorativo</b>	No posee	-----	-----
<b>color</b>	-----	-----	-----
<b>escaleras</b>	No posee	-----	-----
<b>cubierta</b>	Tejas a un agua, con empalizada y cañizo en la techumbre	Regular	Utilizar materiales similares para su rehabilitación.
<b>patio</b>	-----	-----	-----
<b>Otros elementos</b>	Su espacio circundante	-----	Se requiere desbroce y limpieza de terreno de la maleza.

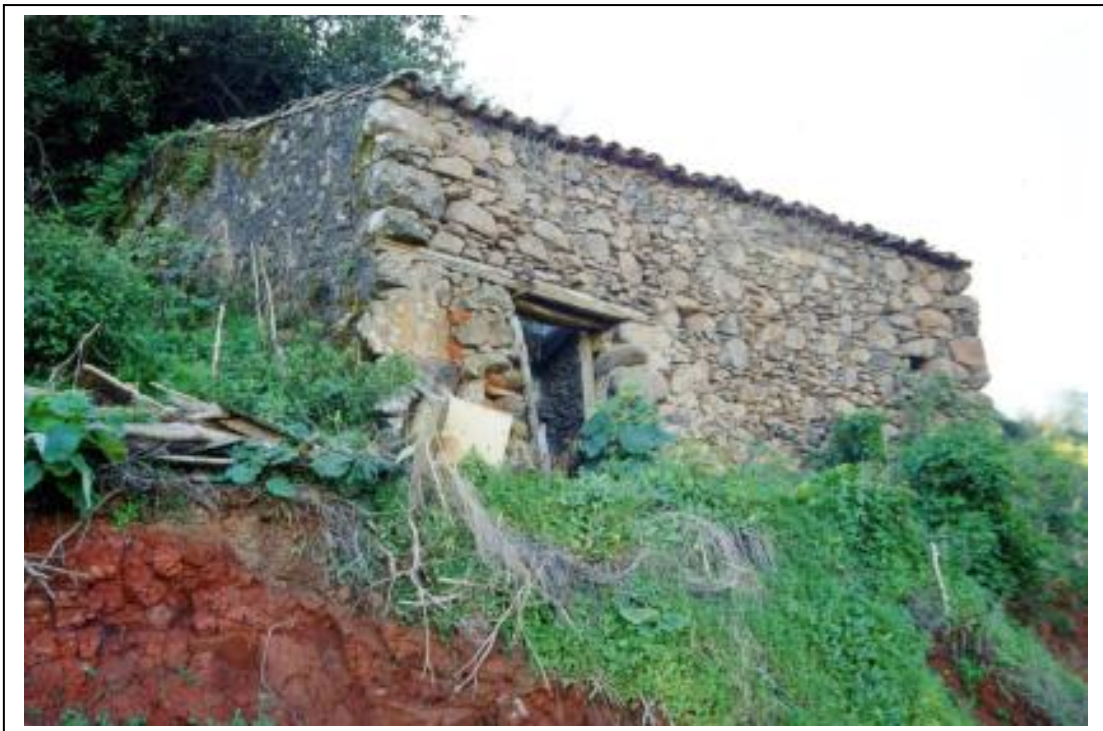
FOTO:

ALPENDRE PAJAR SIN TECHO Y CON VEGETACIÓN EN EL INTERIOR, AL IGUAL QUE SOBRE LA ERA.

MATERIALES	ESTADO	OBSERVACIONES
<b>fachada</b>	Elemento rectangular con cubierta inclinada y muro de piedra	Regular	Conservar su estructura muraria y su volumetría
<b>revestimientos</b>	-----	-----	-----
<b>carpintería</b>	Inexistente	-----	Utilizar madera con calidades y diseños característicos.
<b>Dinteles, jambas y alféizar</b>	No posee	-----	-----
<b>balcones</b>	No posee	-----	-----
<b>zócalos</b>	No posee	-----	-----
<b>Cornisa</b>	No posee	-----	-----
<b>Eltos.decorativo</b>	No posee	-----	-----
<b>color</b>	-----	-----	-----
<b>escaleras</b>	No posee	-----	-----
<b>cubierta</b>	De tejas a una agua, con empalizada y cañizo	Mal	Utilizar materiales similares para su rehabilitación
<b>patio</b>	-----	-----	-----
<b>Otros elementos</b>	Espacio exterior circundante	-----	Se consolidarán y protegerán las pendientes y costes de terreno con muros de piedra a cara vista.

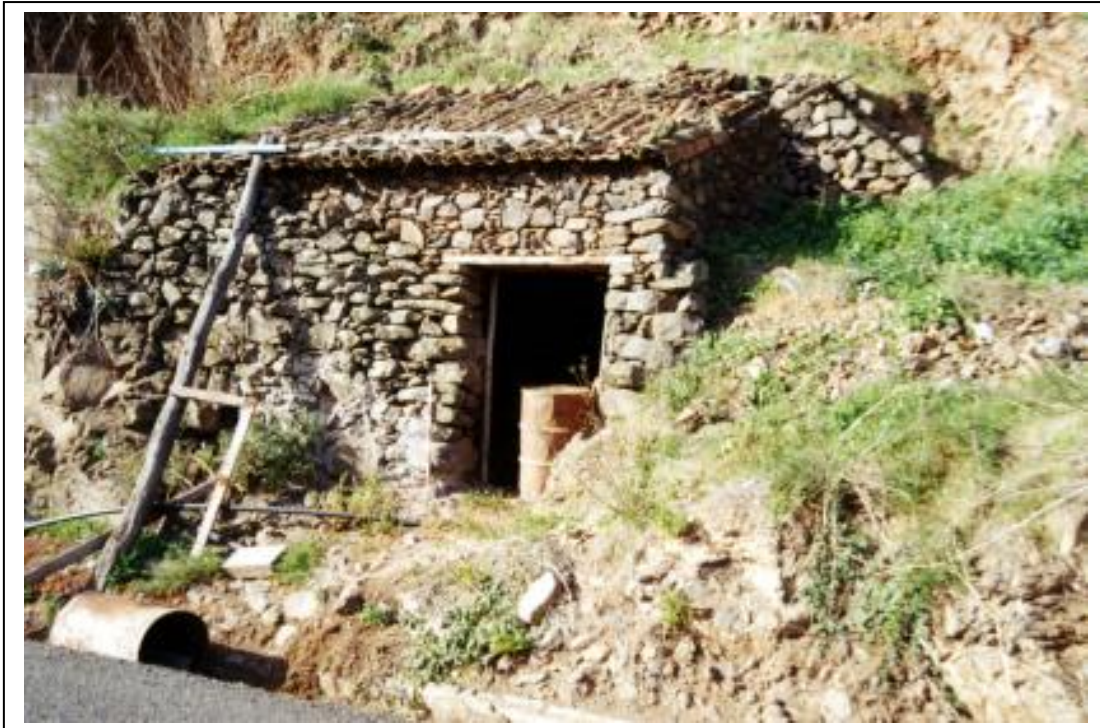
FOTO:

DETERIORO PARCIAL DEL TAJADO Y ARREGLOS CON MEZCLA EN MUROS Y PESEBRES.

<b>MATERIALES</b>	<b>ESTADO</b>	<b>OBSERVACIONES</b>
<b>fachada</b>	Cuerpo de planta rectangular encastrado en la ladera, con cubierta inclinada y muro de piedra	Bueno	-----
<b>revestimientos</b>	-----	-----	-----
<b>carpintería</b>	Inexistente	-----	Utilizar calidades y diseños característicos
<b>Dinteles, jambas y alféizar</b>	No posee	-----	-----
<b>balcones</b>	No posee	-----	-----
<b>zócalos</b>	No posee	-----	-----
<b>Cornisa</b>	No posee	-----	-----
<b>Eltos.decorativo</b>	No posee	-----	-----
<b>color</b>	-----	-----	-----
<b>escaleras</b>	No posee	-----	-----
<b>cubierta</b>	De tejas a un agua con empalizada y cañizo	Bueno	-----
<b>patio</b>	-----	-----	-----
<b>Otros elementos</b>	Su espacio exterior	-----	Requiere limpieza y acondicionamiento de su espacio exterior.

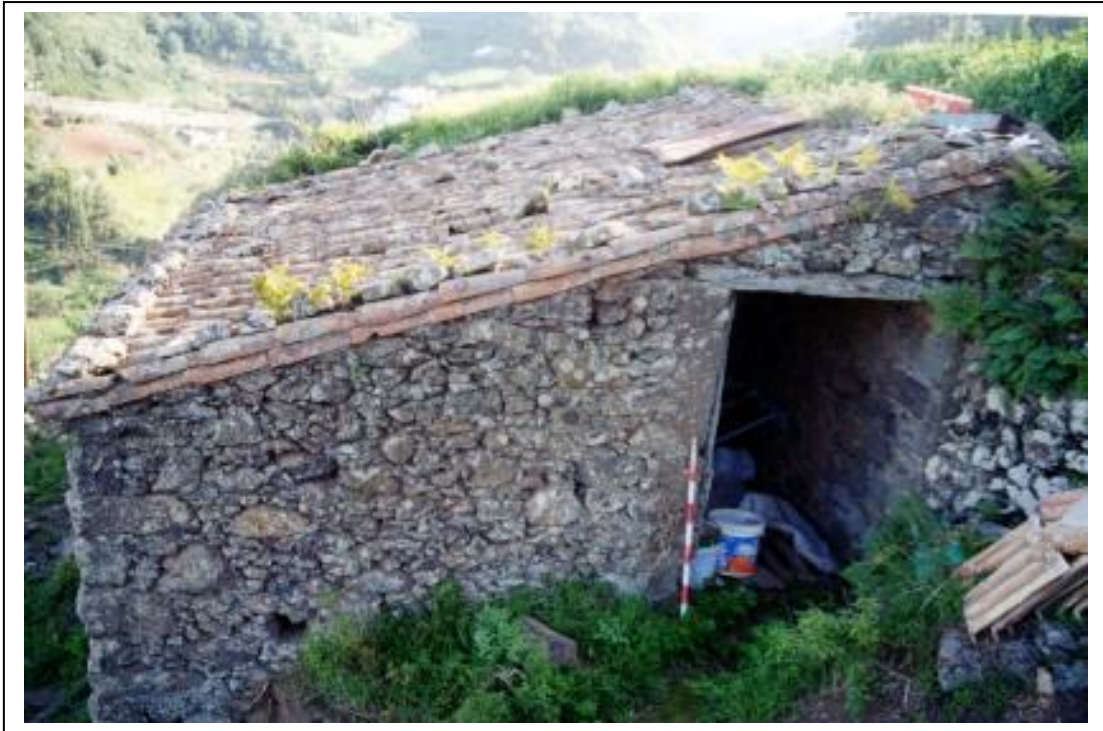
FOTO:

VEGETACION EN EL TECHO Y TRASTOS EN EL INTERIOR.
--

MATERIALES	ESTADO	OBSERVACIONES
<b>fachada</b>	Elemento de planta rectangular con cubierta inclinada y muros de piedra	Bueno	-----
<b>revestimientos</b>	-----	-----	-----
<b>carpintería</b>	Inexistente	-----	Utilizar calidades y diseños característicos.
Dinteles, jambas y alféizar	No posee	-----	-----
<b>balcones</b>	No posee	-----	-----
<b>zócalos</b>	No posee	-----	-----
<b>Cornisa</b>	No posee	-----	-----
Eltos.decorativos	No posee	-----	-----
<b>color</b>	-----	-----	-----
<b>escaleras</b>	No posee	-----	-----
<b>cubierta</b>	De tejas, a un agua, con empalizada y cañizo.	Bueno	-----
<b>patio</b>	-----	-----	-----
<b>Otros elementos</b>	Su espacio exterior	-----	Requiere limpieza del espacio circundante.

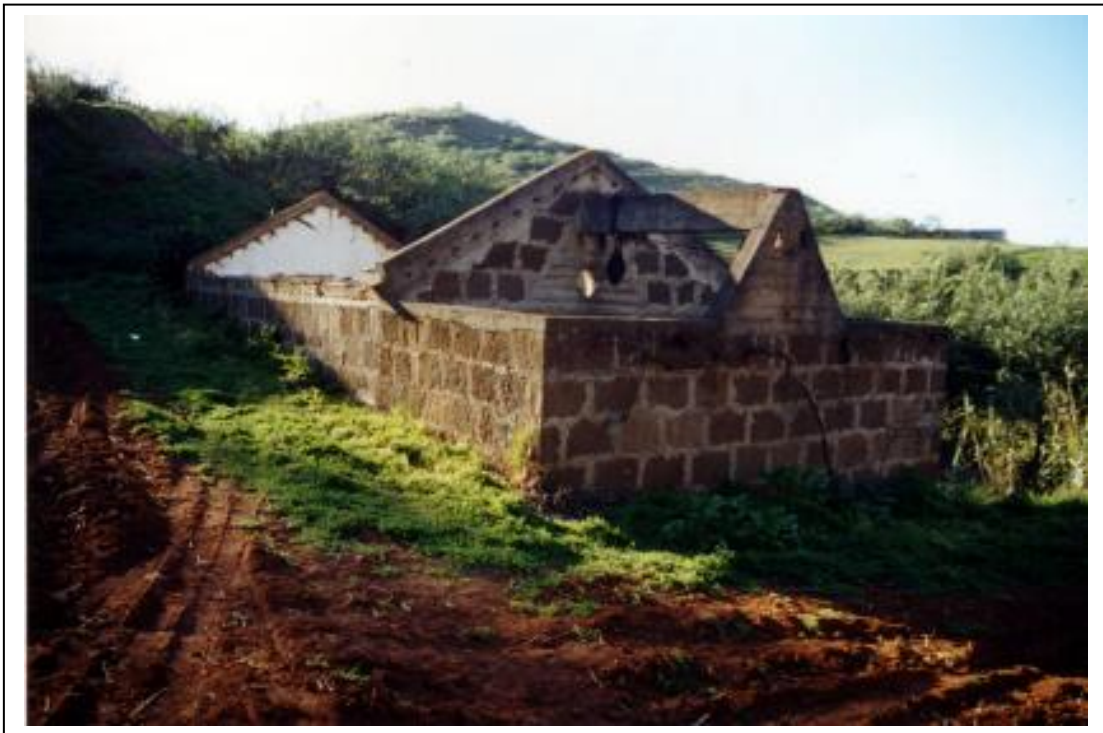
FOTO:

CARECE DE TECHUMBRE, PERO EL RESTO ESTA EN BUEN ESTADO.
---

MATERIALES	ESTADO	OBSERVACIONES
<b>fachada</b>	Elemento de planta rectangular con cubierta inclinada y muro de cantos	Bueno	-----
<b>revestimientos</b>	Mortero de cal y arena en sellado de juntas	Bueno	-----
<b>carpintería</b>	Inexistente	-----	Utilizar diseños y calidades característicos
<b>Dinteles, jambas y alféizar</b>	No posee	-----	-----
<b>balcones</b>	No posee	-----	-----
<b>zócalos</b>	No posee	-----	-----
<b>Cornisa</b>	No posee	-----	-----
<b>Eltos.decorativo</b>	No posee	-----	-----
<b>color</b>	-----	-----	-----
<b>escaleras</b>	No posee	-----	-----
<b>cubierta</b>	Inexistente	-----	-----
<b>patio</b>	-----	-----	Se realizará a base de acabado de tejas.
<b>Otros elementos</b>	Su espacio circundante	-----	Requiere plantación de 2 palmeras de 4 mts de altura.

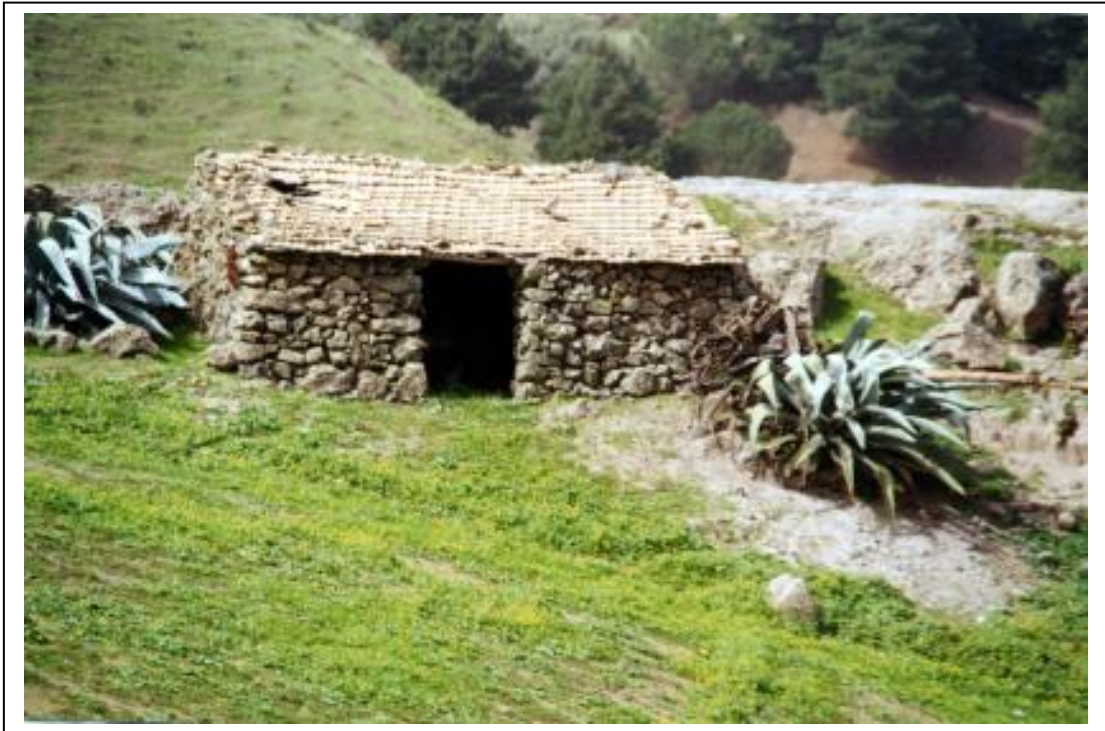
FOTO:

BREVE DETERIORO DE LA TECHUMBRE PERO GRAN FRAGILIDAD. SE ENCUENTRA UN BIDON EN EL INTERIOR.

<b>MATERIALES</b>	<b>ESTADO</b>	<b>OBSERVACIONES</b>
<b>fachada</b>	Elemento de planta rectangular con cubierta inclinada y muro de piedra	Bueno	-----
<b>revestimientos</b>	-----	-----	-----
<b>carpintería</b>	Inexistente	-----	Utilizar calidades y diseños característicos
<b>Dinteles, jambas y alféizar</b>	No posee	-----	-----
<b>balcones</b>	No posee	-----	-----
<b>zócalos</b>	No posee	-----	-----
<b>Cornisa</b>	No posee	-----	-----
<b>Eltos.decorativo</b>	No posee	-----	-----
<b>color</b>	-----	-----	-----
<b>escaleras</b>	No posee	-----	-----
<b>cubierta</b>	De tejas, a un agua con empalizada y cañizo en la techumbre	Bueno	-----
<b>patio</b>	-----	-----	-----
<b>Otros elementos</b>	Espacio exterior.	-----	Mantener el paisaje exterior.

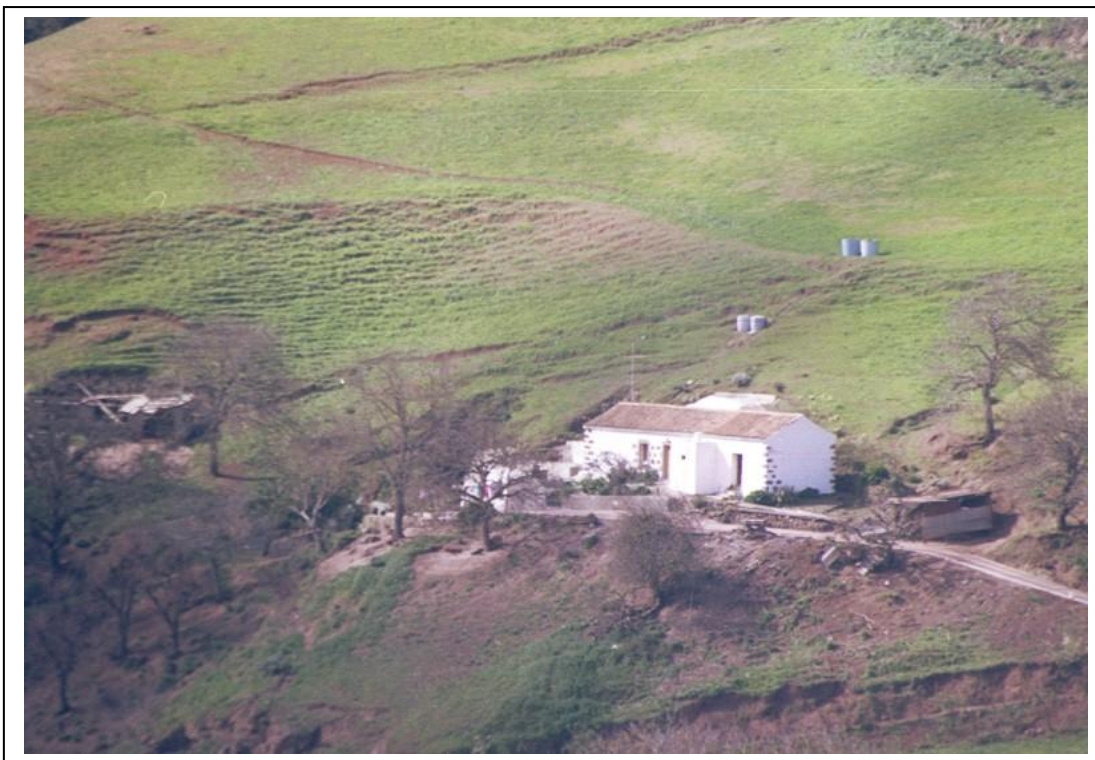
FOTO:

<b>MATERIALES</b>	<b>ESTADO</b>	<b>OBSERVACIONES</b>
<b>fachada</b>	Elemento de planta rectangular con cubierta inclinada y muro de piedra	Bueno	-----
<b>revestimientos</b>	Mortero de cal y arena que deja visto el cantero de las esquinas	Bueno	-----
<b>carpintería</b>	Madera de riga barnizada	Bueno	-----
<b>Dinteles, jambas y alféizar</b>	No posee	-----	-----
<b>balcones</b>	No posee	-----	-----
<b>zócalos</b>	No posee	-----	-----
<b>Cornisa</b>	No posee	-----	-----
<b>Eltos.decorativo</b>	No posee	-----	-----
<b>color</b>	Blanco	Bueno	Posibilidad de utilización de otros colores que favorezcan su integración en el territorio a base de pinturas a la cal
<b>escaleras</b>	No posee	-----	-----
<b>cubierta</b>	De tejas a dos aguas, con estructura de madera	Bueno	-----
<b>patio</b>	-----	-----	-----
<b>Otros elementos</b>	-----	-----	-----

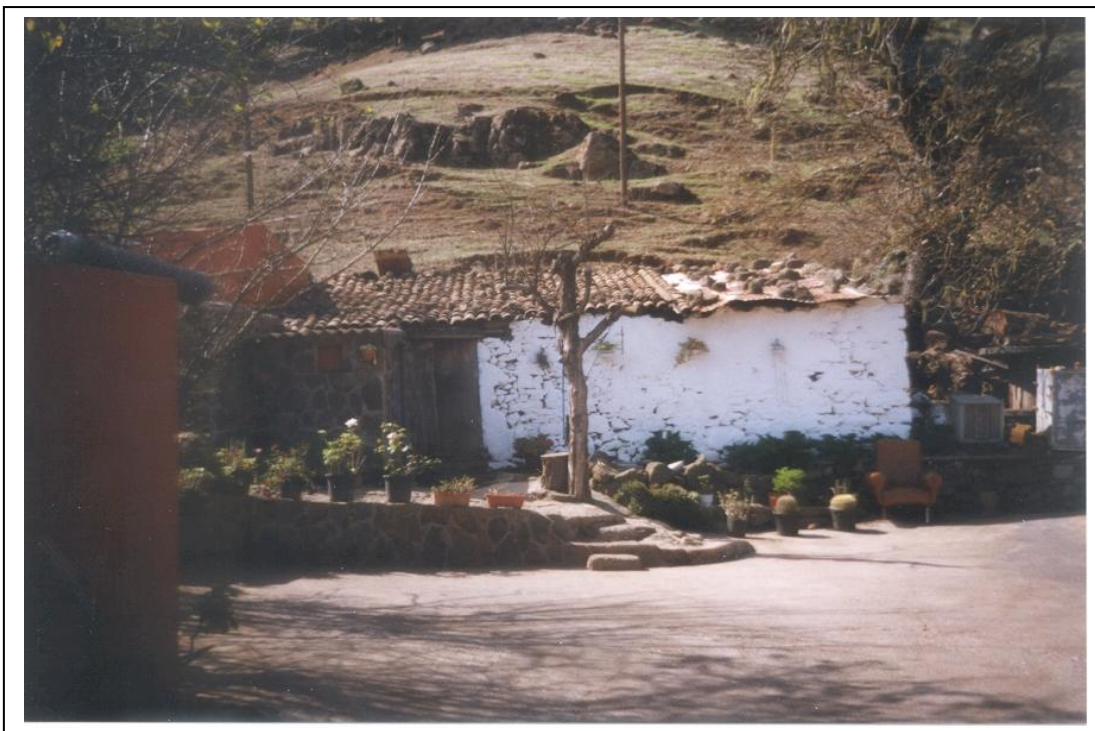
FOTO:

MATERIALES	ESTADO	OBSERVACIONES
<b>fachada</b>	Elemento de planta rectangular con cubierta inclinada y muro de piedra seca	Regular	Conservar su estructura muraria y volumetría
<b>revestimientos</b>	-----	-----	-----
<b>carpintería</b>	Madera	Mal	Utilizar diseños y calidades característicos
<b>Dinteles, jambas y alféizar</b>	No posee	-----	-----
<b>balcones</b>	No posee	-----	-----
<b>zócalos</b>	No posee	-----	-----
<b>Cornisa</b>	No posee	-----	-----
<b>Eltos.decorativo</b>	No posee	-----	-----
<b>color</b>	Blanco	-----	-----
<b>escaleras</b>	No posee	-----	-----
<b>cubierta</b>	De teja a dos aguas, con estructura de madera	Mal	Utilizar materiales similares para su restauración
<b>patio</b>	-----	-----	-----
<b>Otros elementos</b>	-----	-----	-----

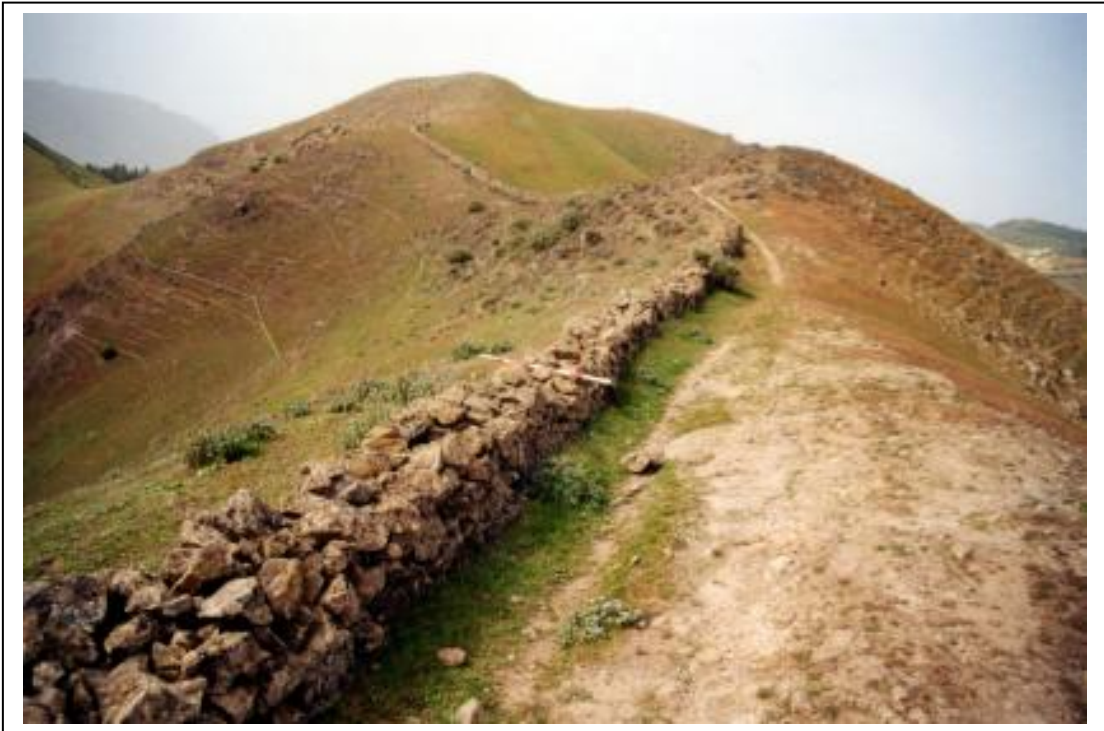
FOTO:

Se encuentra en perfecto estado de conservación

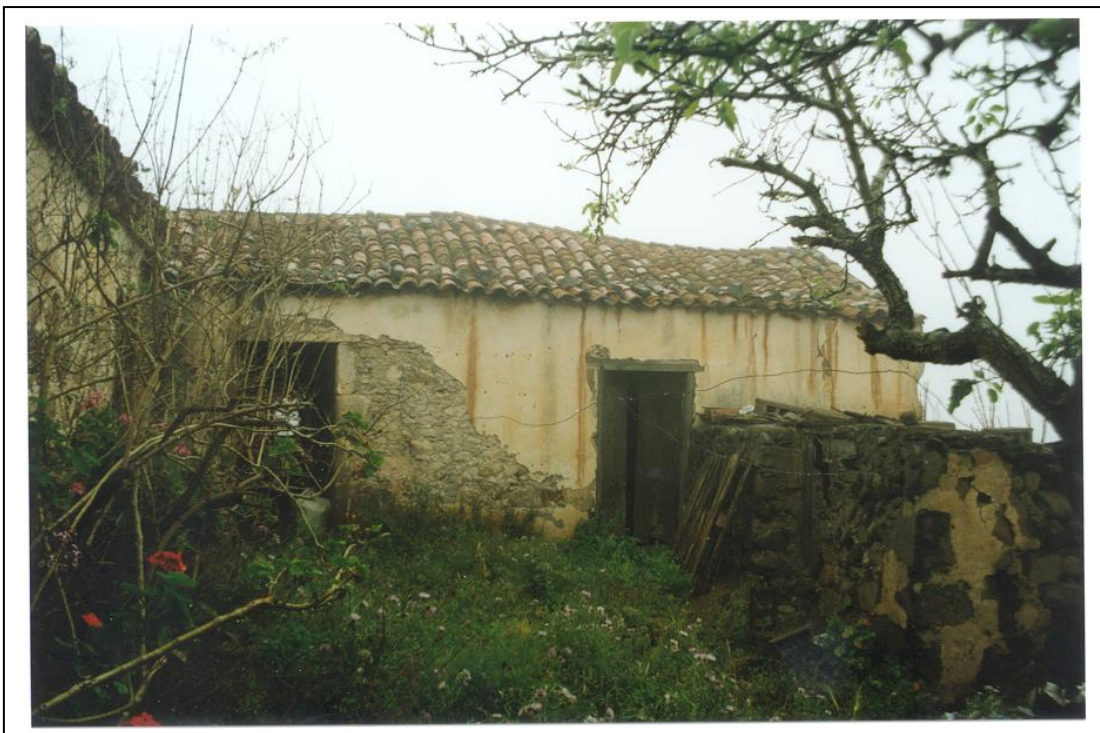
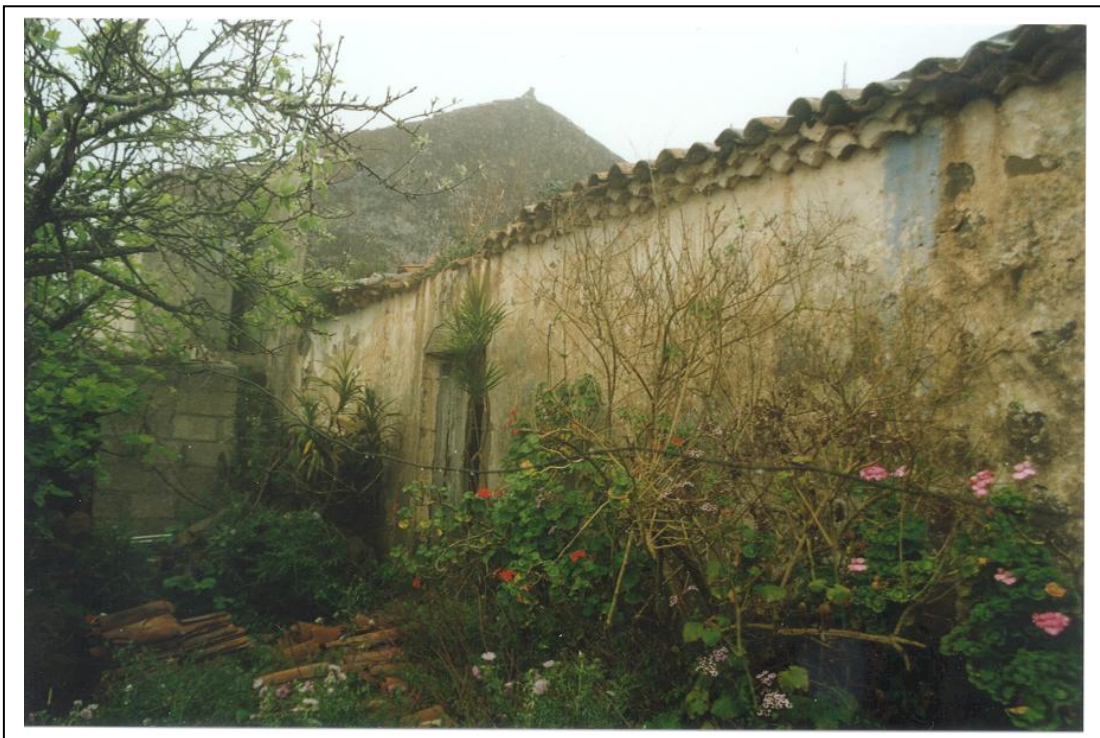
FOTO:

MATERIALES	ESTADO	OBSERVACIONES
<b>fachada</b>	. Conjunto de edificaciones de forma rectangular de muros de piedra seca.		En proceso de rehabilitación
<b>revestimientos</b>	Encalados	-----	-----
<b>carpintería</b>	Madera	-----	
<b>Dinteles, jambas y alféizar</b>			-----
<b>balcones</b>		-----	-----
<b>zócalos</b>		-----	-----
<b>Cornisa</b>		-----	-----
<b>Eltos.decorativo</b>		-----	-----
<b>color</b>	Ocres	-----	-----
<b>escaleras</b>	-----	-----	-----
<b>cubierta</b>	Teja canaria	Bueno	-----
<b>patio</b>	-----	-----	-----
<b>Otros elementos</b>	Espacios exteriores.	-----	-----

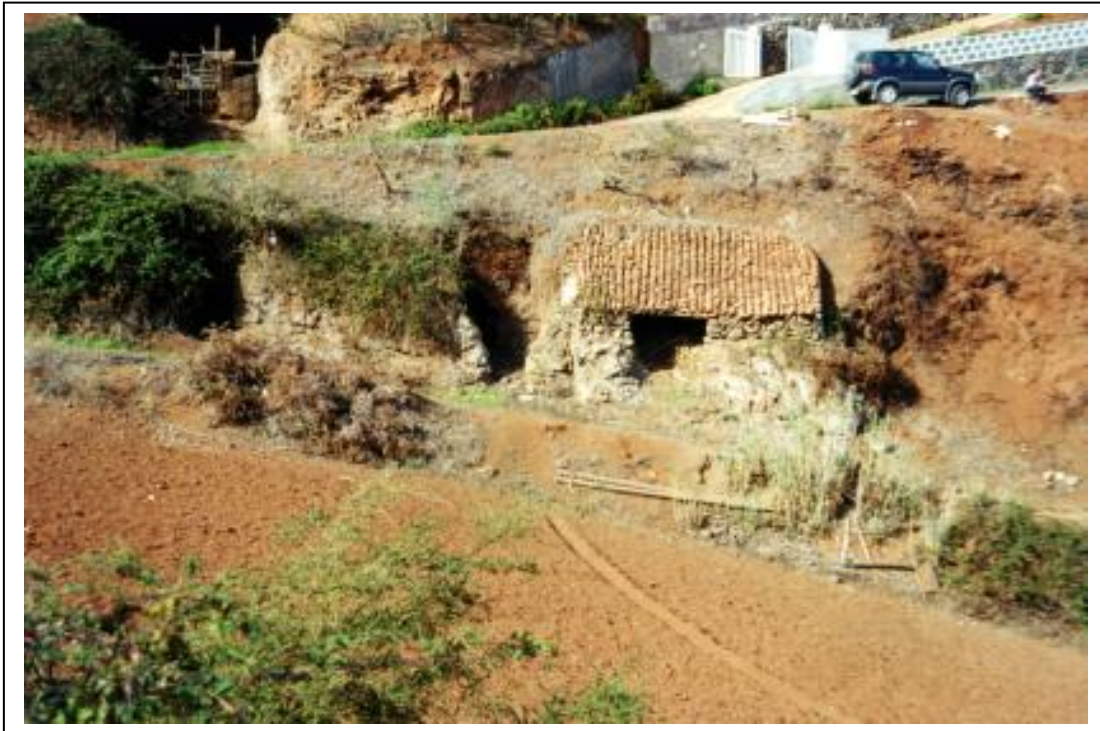
FOTO:

DETERIORO LEVE DEL TEJADO, VEGETACIÓN EN ALREDEDORES Y RETOQUES DE MEZCLA EN PESEBRES.

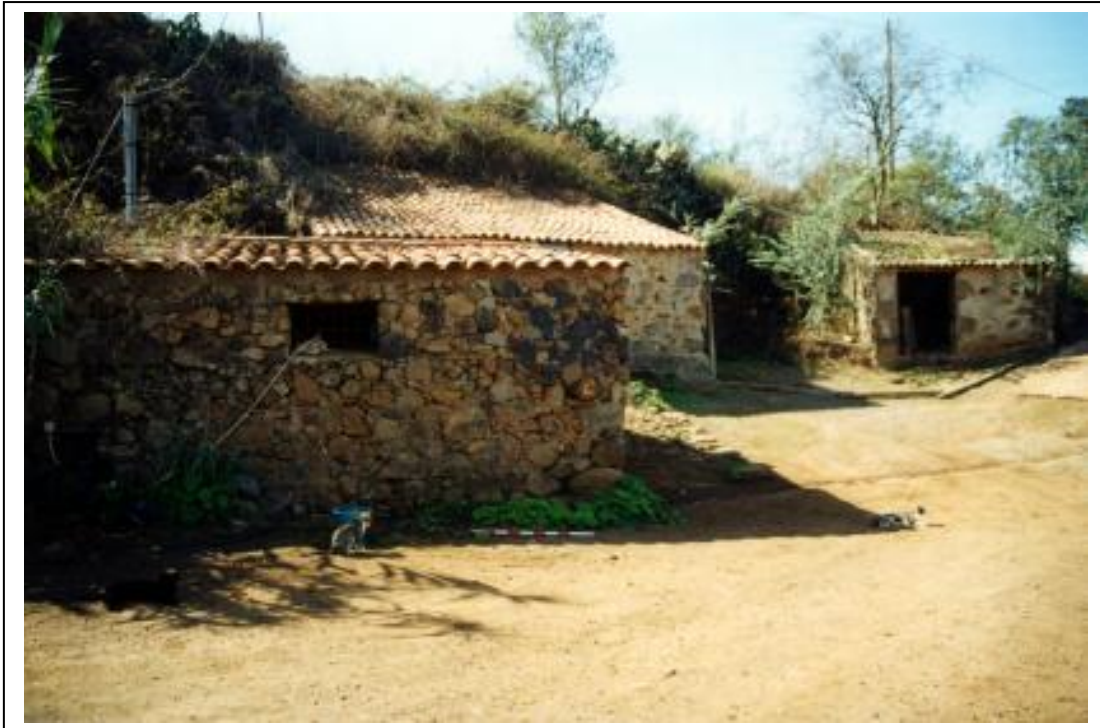
FOTO:

UN ALPENDRE TIENE TECHO DE URALITA Y HAY PUERTAS METÁLICAS EN EL OTRO ALPENDRE Y EN EL PAJAR.
---

MATERIALES	ESTADO	OBSERVACIONES
fachada	Conjunto de elementos de planta rectangular, cubiertas inclinadas y muro de piedra	Bueno	-----
revestimientos	-----	-----	-----
carpintería	Inexistente en algún caso y metálica en otros.	-----	Utilizar diseños y calidades característicos como madera
Dinteles, jambas y alféizar	No posee	-----	-----
balcones	No posee	-----	-----
zócalos	No posee	-----	-----
Cornisa	No posee	-----	-----
Eltos.decorativo	No posee	-----	-----
color	-----	-----	-----
escaleras	No posee	-----	-----
cubierta	Tejas a un agua, con empalizada en la techumbre y uralita en uno de ellos	Bueno	Se sustituirá la uralita por tejas.
patio	-----	-----	-----
Otros elementos	Su espacio exterior	-----	Es importante estudiar paisajísticamente la relación y dialogo entre las tres piezas
