Revisión del Plan General de Ordenación de Santa María de Guía.  
Adaptación a las Directrices de Ordenación General y del Turismo.

DOCUMENTOS COMPLEMENTARIOS

**CATÁLOGO DE ELEMENTOS PROTEGIDOS**

Julio 2016

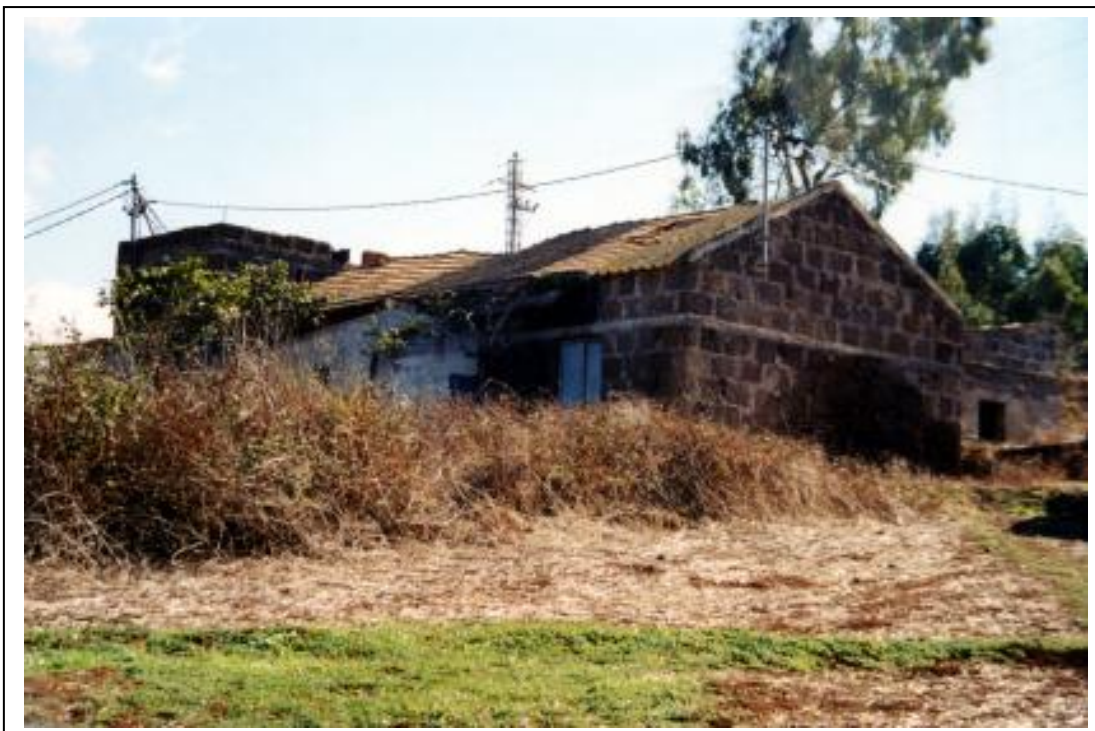
FOTO:

DETERIORO LEVE DEL TECHO.

MANTIENE LA MAQUINARIA ANTIGUA Y LA MODERNA.

<b>MATERIALES</b>	<b>ESTADO</b>	<b>OBSERVACIONES</b>
<b>fachada</b>	Elemento de planta rectangular con cubierta inclinada, anexo plano y muro de cantos.	Bueno	-----
<b>revestimientos</b>	Mortero de cal y arena de sellado de juntas	Bueno	-----
<b>carpintería</b>	Chapas de hierro	Bueno	Se estudiarán alternativas para el cerramiento.
<b>Dinteles, jambas y alféizar</b>	No posee	-----	-----
<b>balcones</b>	No posee	-----	-----
<b>zócalos</b>	No posee	-----	-----
<b>Cornisa</b>	No posee	-----	-----
<b>Eltos.decorativo</b>	No posee	-----	-----
<b>color</b>	-----	-----	-----
<b>escaleras</b>	No posee	-----	-----
<b>cubierta</b>	A dos aguas, con planchas de uralita y plana en anexo	Bueno	-----
<b>patio</b>	-----	-----	-----
<b>Otros elementos</b>	-----	-----	-----

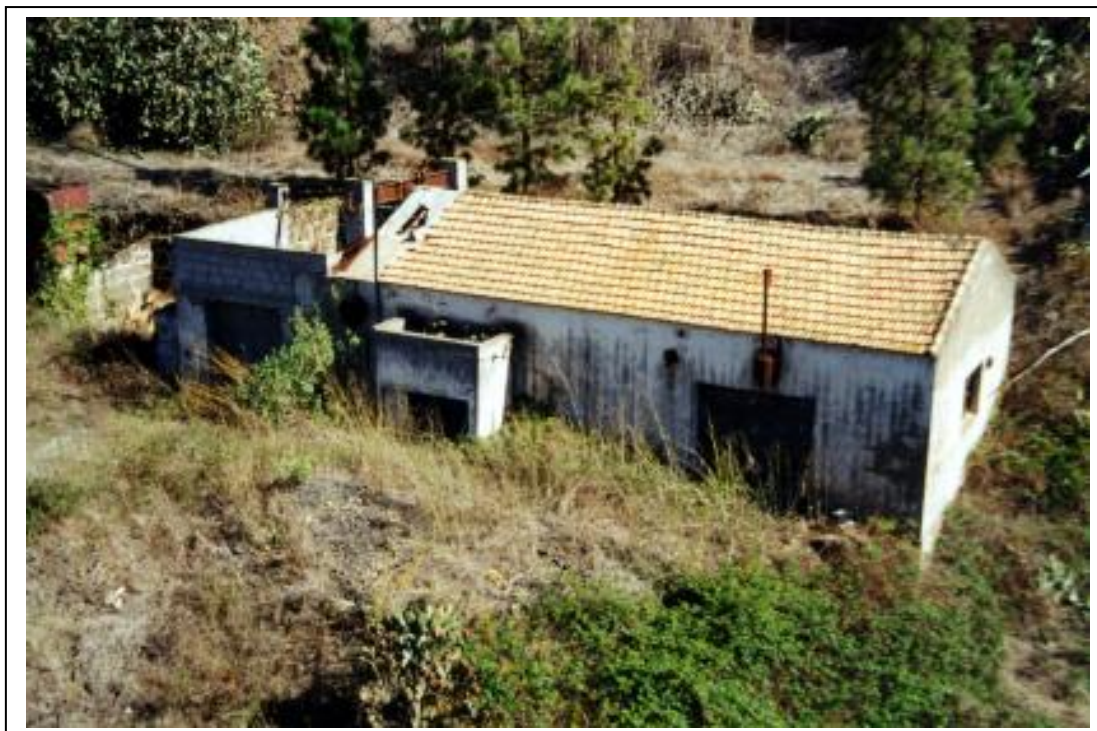
FOTO:

DETERIORO DE LA TECHUMBRE, CON PLANCHAS EN CIERTAS ZONAS. RECOLONIZACION EN LOS ALREDEDORES.
--

MATERIALES	ESTADO	OBSERVACIONES
fachada	Elemento de planta rectangular con cubierta inclinada y muro de canto	Bueno	-----
revestimientos	Mortero de cal y arena	Bueno	-----
carpintería	Chapas de hierro	Bueno	-----
Dinteles, jambas y alféizar	No posee	-----	-----
balcones	No posee	-----	-----
zócalos	No posee	-----	-----
Cornisa	No posee	-----	-----
Eltos.decorativo	No posee	-----	-----
color	Blanco	Mal	Posibilidad de utilizar otros colores que favorezcan su integración en el territorio
escaleras	No posee	-----	-----
cubierta	De tejas a dos aguas	Bueno	-----
patio	-----	-----	-----
Otros elementos	-----	-----	-----

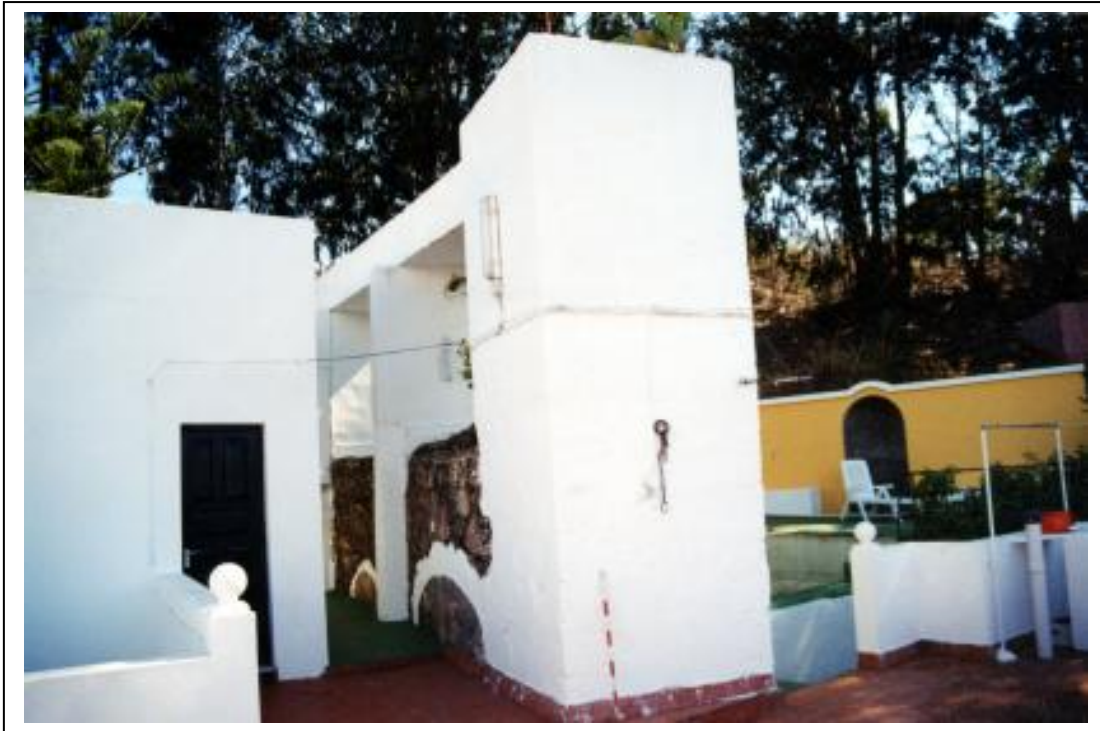
FOTO:

FECHA CATALOGACIÓN 2003	OBSERVACIONES REDACTOR: MOLINO REHABILITADO COMO VIVIENDA, MANTIENE LA ACEQUIA QUE VA GANANDO ALTURA HASTA LLEGAR AL CUBO, AMBOS BIEN CUIDADOS. EL MOLINO EN SI HA SIDO COMPLETAMENTE RECONSTRUIDO AL ESTAR MUY DETERIORADO Y SE HA CONVERTIDO EN VIVIENDA. SE MANTIENE LAS PIEDRAS DEL MOLINO Y DE LAS ACEQUIAS.	
DECLARACIÓN B.I.C:		
FECHA INCOACIÓN:		
FECHA PUBLICACIÓN:		
CRITERIOS DE CATALOGACIÓN:	GRADO PROTECCIÓN	TIPO DE INTERVENCIÓN
CALIDAD COMPOSITIVA	INTEGRAL	CONSERVACIÓN
CALIDAD CONSTRUCTIVA	<u>AMBIENTAL</u>	CONSOLIDACIÓN
CONJUNTO	PARCIAL	RESTAURACIÓN
HISTORIA		<u>REHABILITACIÓN</u>
SINGULARIDAD		REMODELACIÓN
<u>TIPOLOGÍA</u>

EL MOLINO HA SIDO TOTALMENTE REHABILITADO.

MATERIALES	ESTADO	OBSERVACIONES
<b>fachada</b>	Conjunto de elementos rectangulares organizados en base a la acequia de agua.		Se han rehabilitado
<b>revestimientos</b>	Encalados	-----	-----
<b>carpintería</b>	Madera barnizada	-----	
Dinteles, jambas y alféizar			-----
<b>balcones</b>		-----	-----
<b>zócalos</b>		-----	-----
<b>Cornisa</b>		-----	-----
Eltos.decorativos		-----	-----
<b>color</b>	Diversos blancos y amarillos.	-----	-----
<b>escaleras</b>	-----	-----	-----
<b>cubierta</b>	Plana		-----
<b>patio</b>	-----	-----	-----
<b>Otros elementos</b>	-----	-----	-----

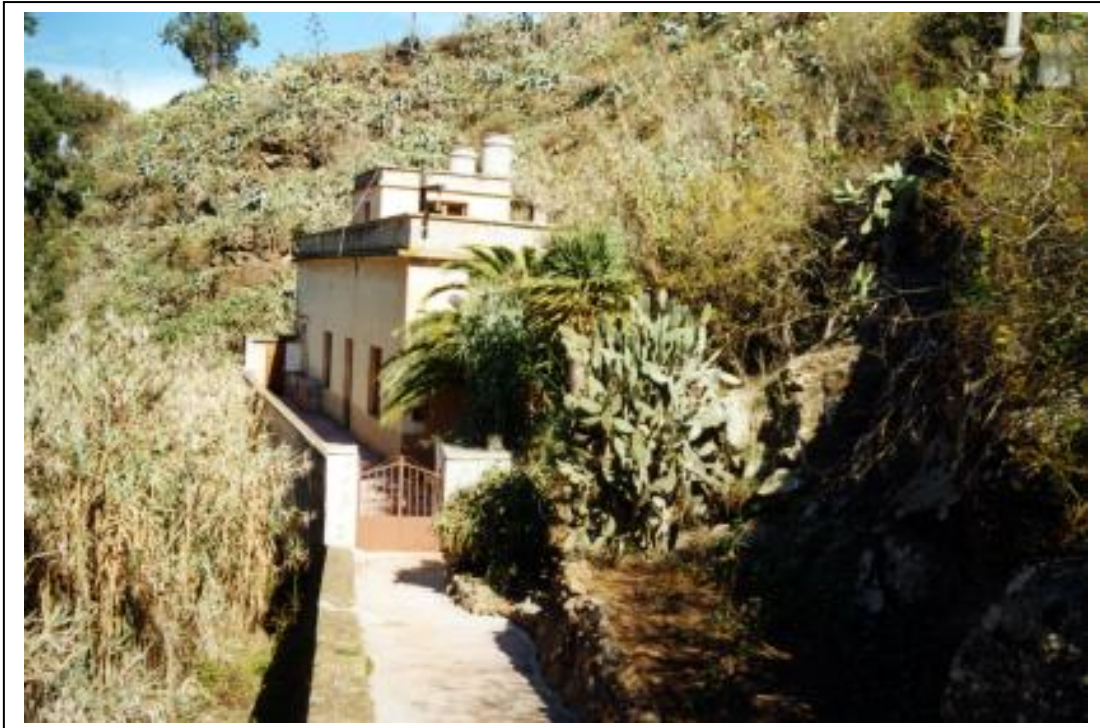
FOTO:

<p>LA CUBETA ESTA DENTRO DEL RECINTO AMURALLADO DE UNA CASA QUE FUE ANTERIORMENTE EL MOLINO VIEJO. EL MOLINO EN SI ESTA DENTRO DE UNA VIVIENDA DE DOS PLANTAS DE TECHO PLANO. LAS ESCRITURAS DE LA CASA OBLIGAN AL PROPIETARIO A CUIDAR LA MAQUINARIA DEL MOLINO.</p>
---

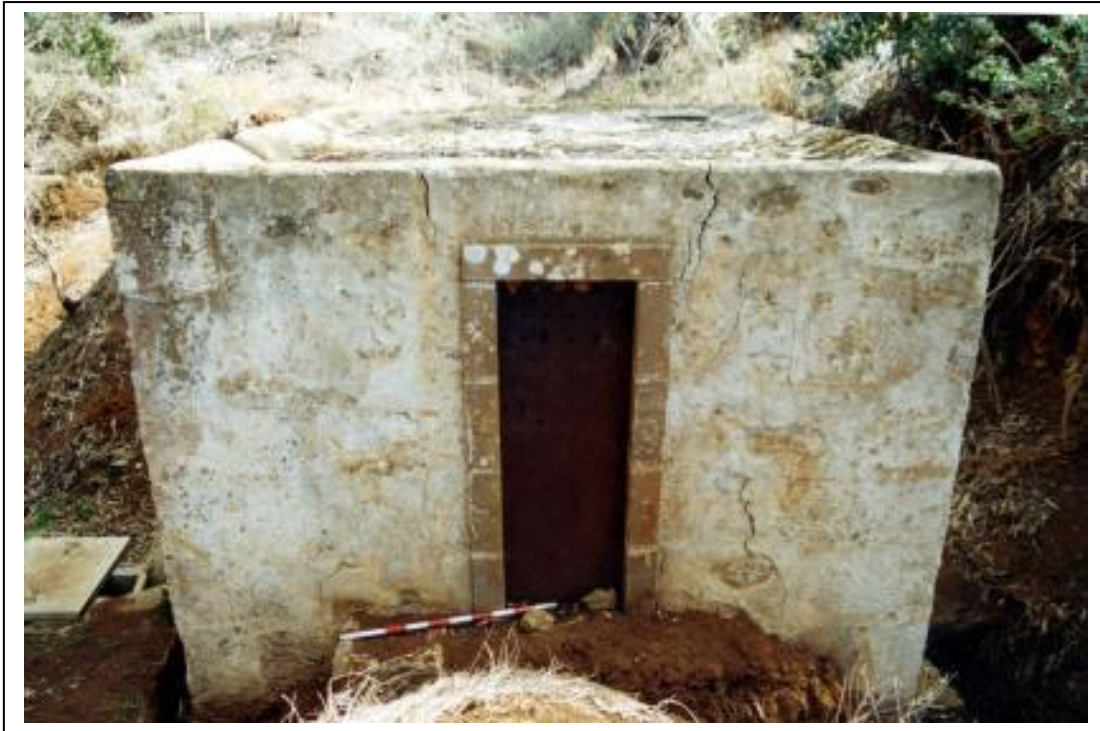
FOTO:

EROSION LEVE DE LA CAL.
-------------------------

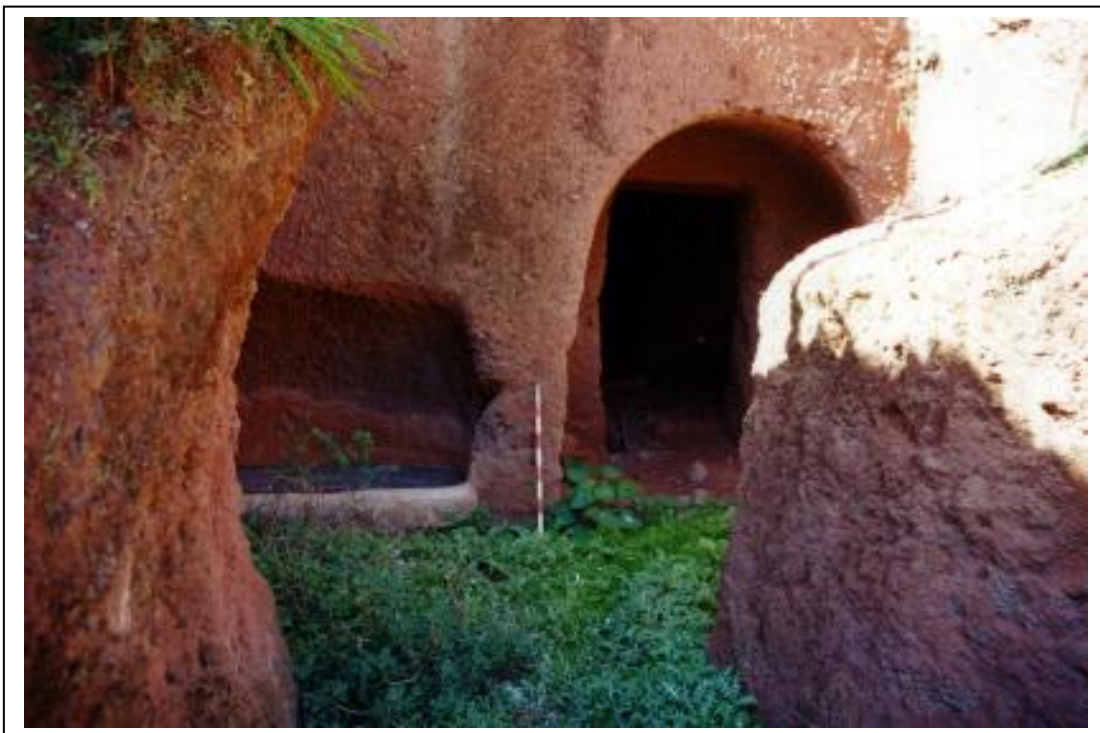
FOTO:

FECHA CATALOGACIÓN 2003	OBSERVACIONES REDACTOR: CONJUNTO DE CUEVAS AL QUE SE ACCEDE A TRAVÉS DE UN ANCHO Y LARGO PASILLO, EXCAVADO EN LA LADERA. PRIMERO ENCONTRAMOS UN ABREVADERO EXCAVADO Y TRES CUEVAS PEQUEÑAS EN UN LATERAL Y OTRA CUEVA DE PLANTA RECTANGULAR CON UN PESEBRE Y UN RELANO EN EL OTRO LATERAL. TRAS EL HAY DOS ESTANCIAS DE PLANTA RECTANGULAR, UN ALPENDRE Y UN PAJAR.	
DECLARACIÓN B.I.C:		
FECHA INCOACIÓN:		
FECHA PUBLICACIÓN:		
<b>CRITERIOS DE CATALOGACIÓN:</b>	<b>GRADO PROTECCIÓN</b>	<b>TIPO DE INTERVENCIÓN</b>
CALIDAD COMPOSITIVA	INTEGRAL	CONSERVACIÓN
CALIDAD CONSTRUCTIVA	<u>AMBIENTAL</u>	CONSOLIDACIÓN
CONJUNTO	PARCIAL	RESTAURACIÓN
HISTORIA		<u>REHABILITACIÓN</u>
SINGULARIDAD		REMODELACIÓN
<u>TIPOLOGÍA</u>

MATERIALES	ESTADO	OBSERVACIONES
<b>fachada</b>	Rosos de cuevas	Regular	Requiere reacondicionamiento y limpieza vegetación exterior
<b>revestimientos</b>	-----	-----	-----
<b>carpintería</b>	Inexistente	-----	Utilizar madera con diseños y calidades característicos
<b>Dinteles, jambas y alféizar</b>	No posee	-----	-----
<b>balcones</b>	No posee	-----	-----
<b>zócalos</b>	No posee	-----	-----
<b>Cornisa</b>	No posee	-----	-----
<b>Eltos.decorativo</b>	No posee	-----	-----
<b>color</b>	-----	-----	-----
<b>escaleras</b>	No posee	-----	-----
<b>cubierta</b>	-----	-----	-----
<b>patio</b>	-----	-----	-----
<b>Otros elementos</b>	El espacio abierto	-----	Mantener el espacio abierto entre cuevas

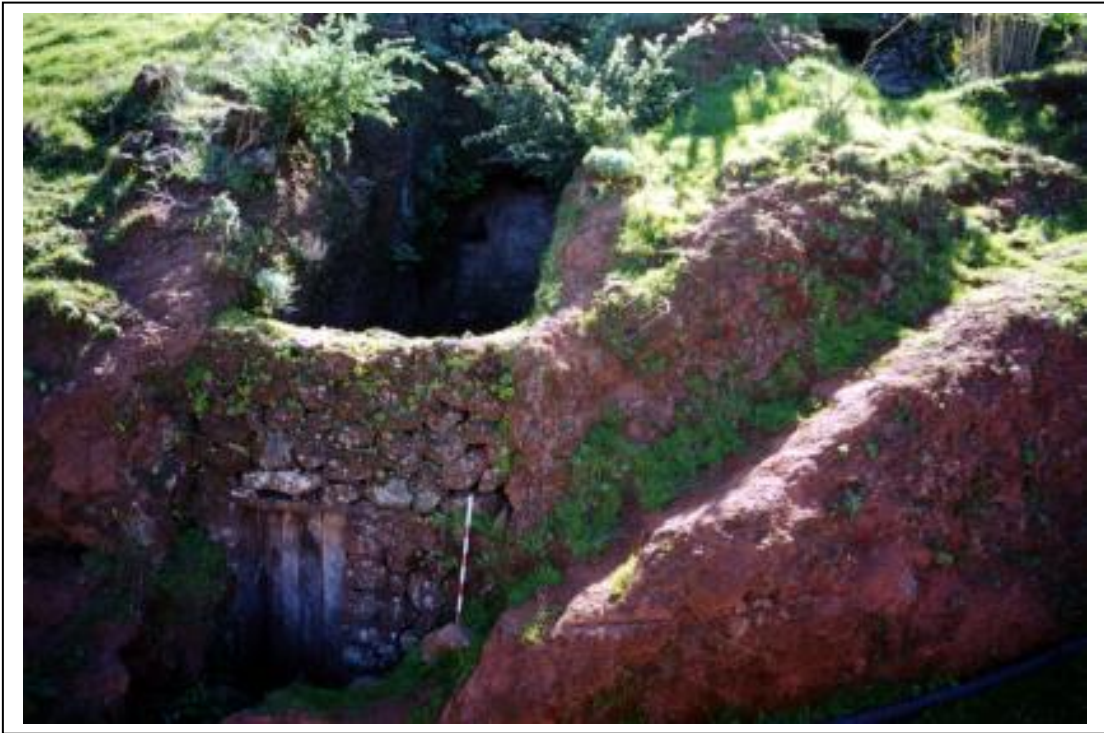
FOTO:

EL ACCESO AL INTERIOR DEL ESTANQUE SE REALIZA A TRAVES DE UN AGUJERO EN LA LADERA POR ENCIMA DE LA BOCA. ESTE ACCESO TIENE UN PASILLO ESTRECHO CON ESCALONES EXCAVADOS EN EL TERRENO. INTERIOR DEL ESTANQUE ENCALADO.
---

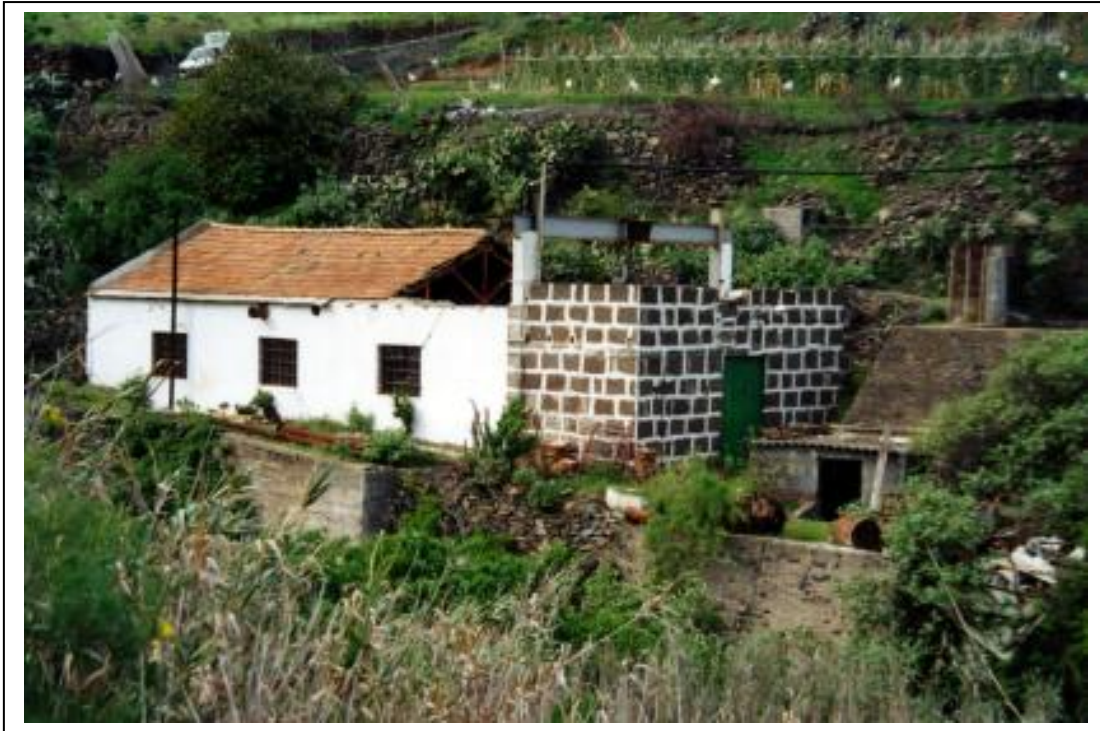
FOTO:

FALTA PARTE DE LA TECHUMBRE Y EL RESTO ESTA DETERIORADO

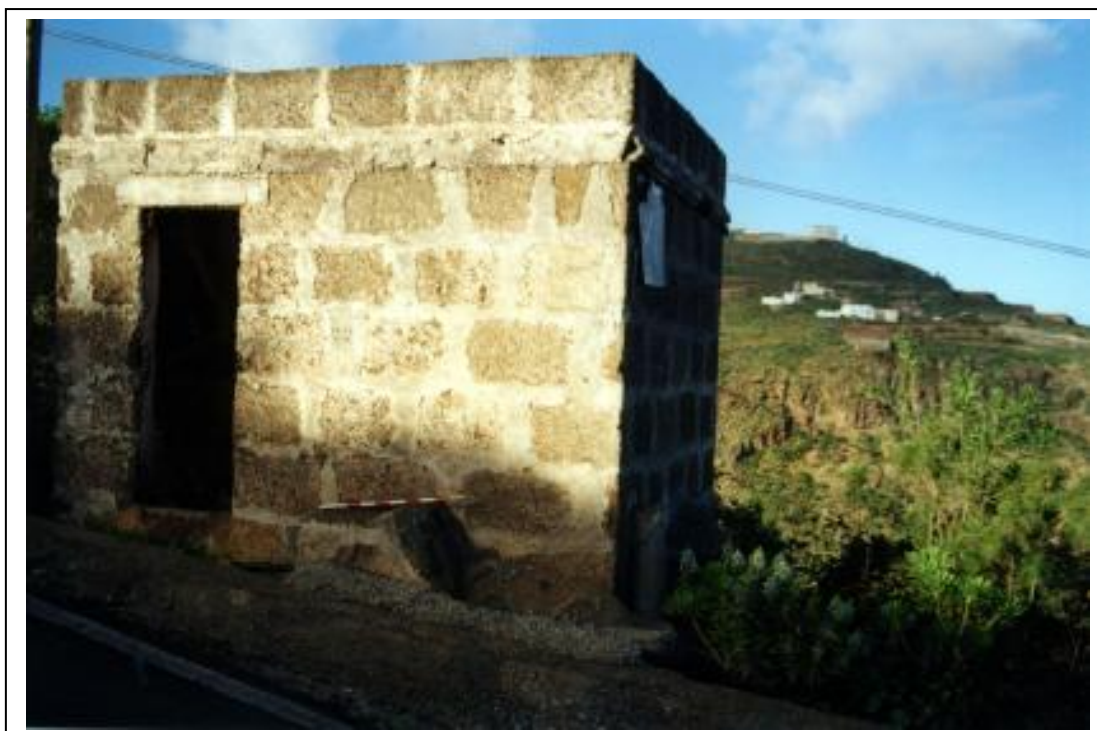
FOTO:

ARREGLOS CON MEZCLA EN CANTONERA LA CANTONERA Y EN EL TECHO DEL CUARTO.
---

<b>MATERIALES</b>	<b>ESTADO</b>	<b>OBSERVACIONES</b>
<b>fachada</b>	Elemento planta rectangular y cubierta plana, con muro de carga	Bueno	Incentivar su sencillez
<b>revestimientos</b>	Mortero de cal y arena en sellado de juntas	Bueno	-----
<b>carpintería</b>	Inexistente	-----	Utilizar diseños y calidades característicos
<b>Dinteles, jambas y alféizar</b>	No posee	-----	-----
<b>balcones</b>	No posee	-----	-----
<b>zócalos</b>	No posee	-----	-----
<b>Cornisa</b>	No posee	-----	-----
<b>Eltos.decorativo</b>	No posee	-----	-----
<b>color</b>	-----	-----	-----
<b>escaleras</b>	No posee	-----	-----
<b>cubierta</b>	Plana de hormigón	Bueno	-----
<b>patio</b>	-----	-----	-----
<b>Otros elementos</b>	-----	-----	-----

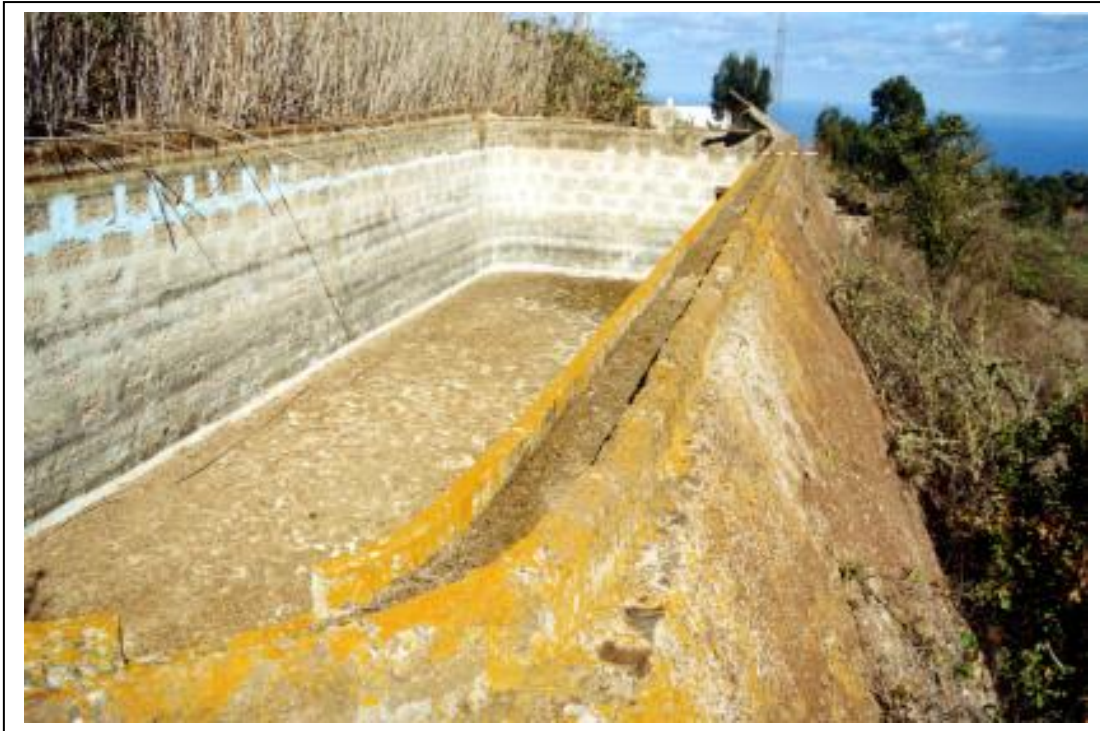
FOTO:

<p>PROFUNDIDAD DEL ESTANQUE: 3.5 METROS.</p> <p>IMPERMEABILIZACION DE ALGUNAS ZONAS. DETERIORO DE LA CANTONERA Y VEGETACIÓN LIGERA EN EL MURO.</p>
--

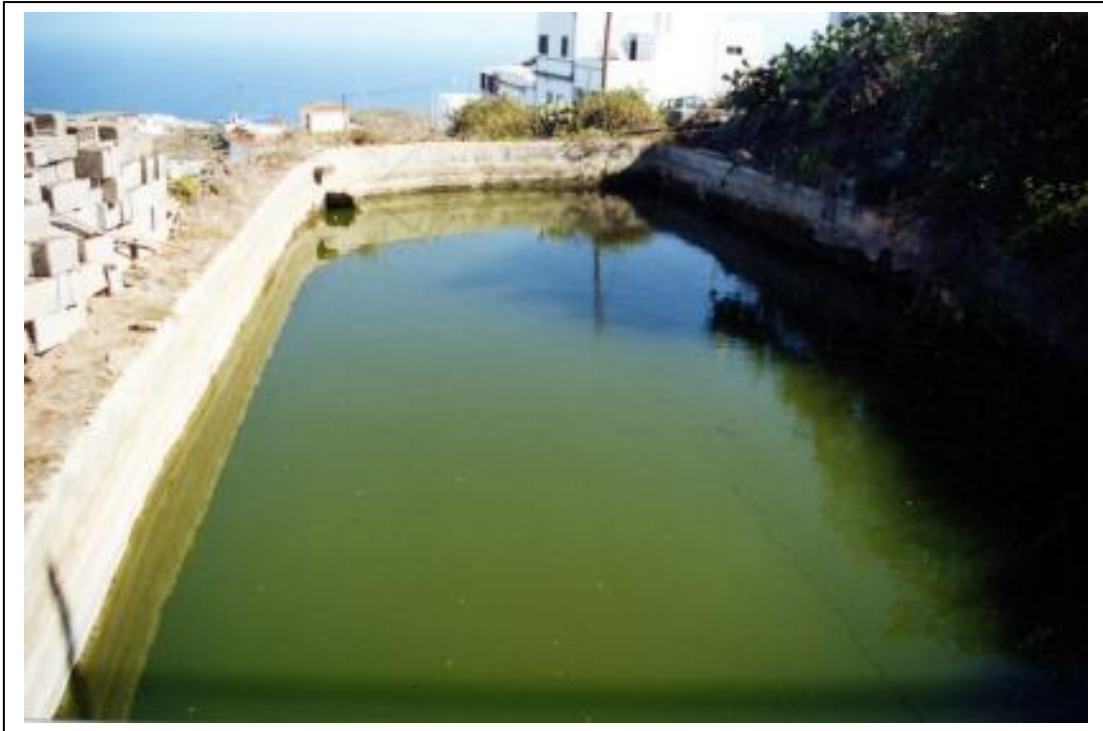
FOTO:

<p>VEGETACIÓN EN EL TALUD SUPERIOR DEL ESTANQUE. RETOQUES CON MEZCLA DE POCA IMPORTANCIA EN ESTANQUE Y CANTONERA. COLOCACIÓN DE BLOQUES ENCIMA DEL MURO.</p> <p>EN LA PARTE ALTA DEL ESTANQUE HAY UNA ACEQUIA DE PIEDRA Y CAL.</p>
--

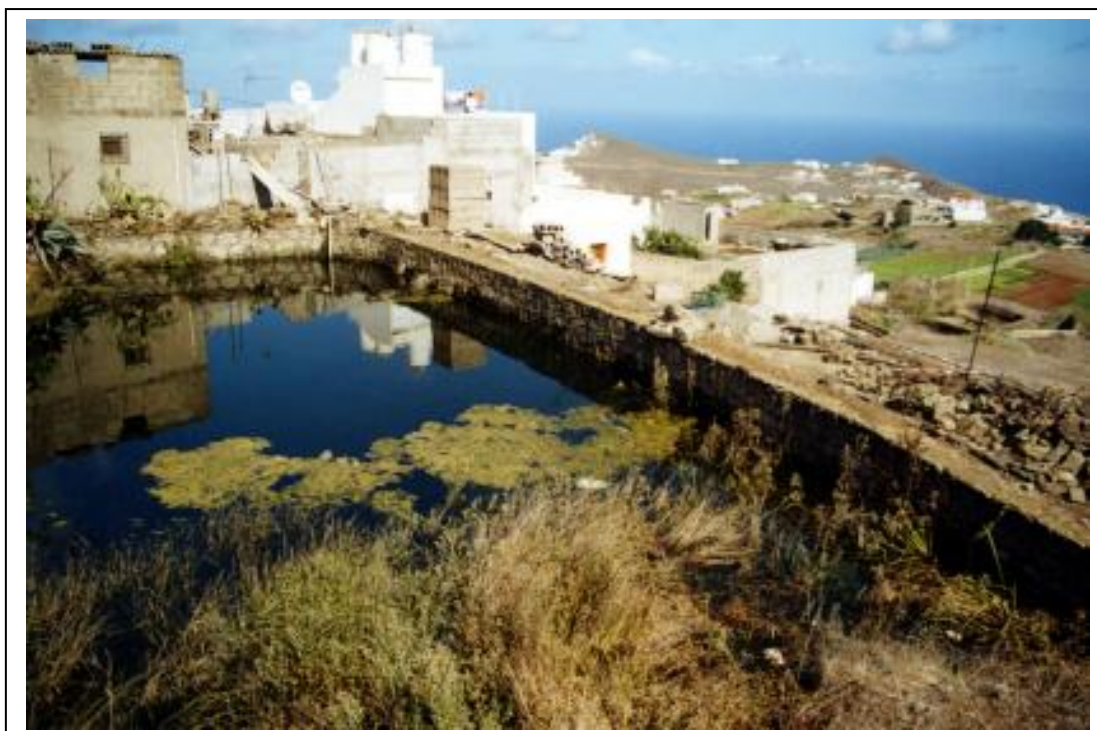
FOTO:

<p>HAY OTROS 3 ESTANQUES ANTIGUOS POR ENCIMA DE ESTA Y DE MENOR TAMAÑO. PEQUEÑO TUNEL DE 6 METROS DE LONGITUD QUE LLEGA AL ESTANQUE DESDE EL TALUD SUPERIOR.</p> <p>VEGETACIÓN EN EL INTERIOR Y EN EL TALUD SUPERIOR.      VALLADO DEL MURO.</p>
--

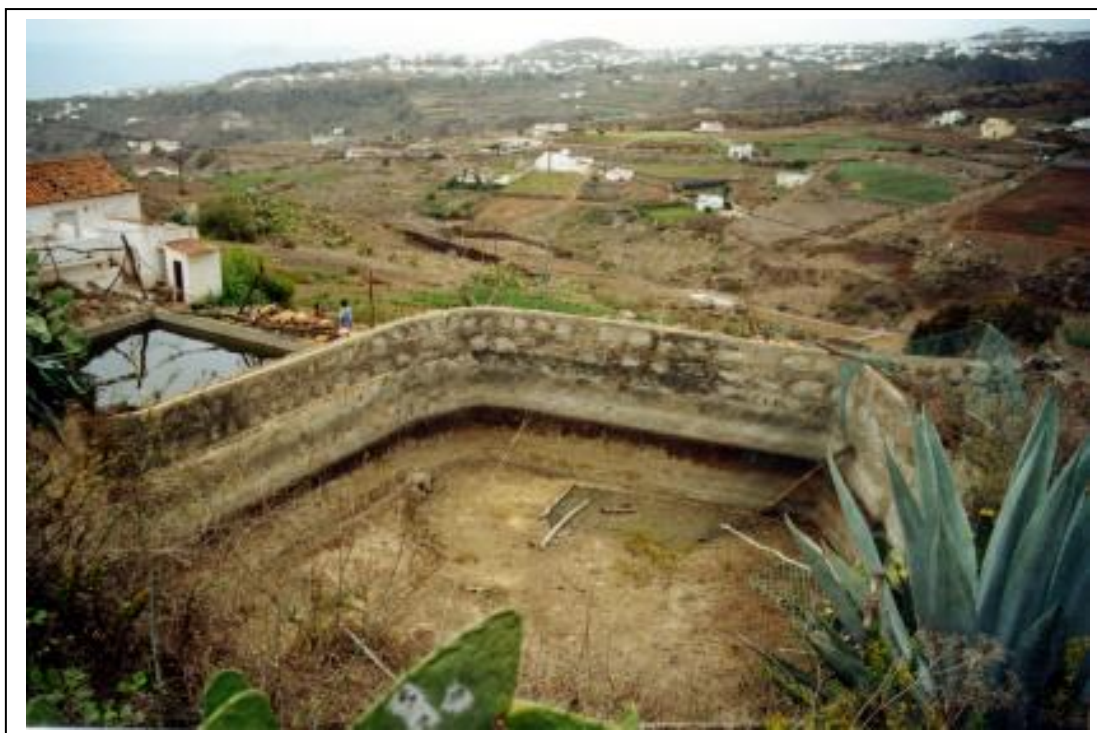
FOTO:

LIGERA VEGETACION EN EL FONDO Y DESGASTE LEVE DEL MURO. VALLADO DEL MURO.

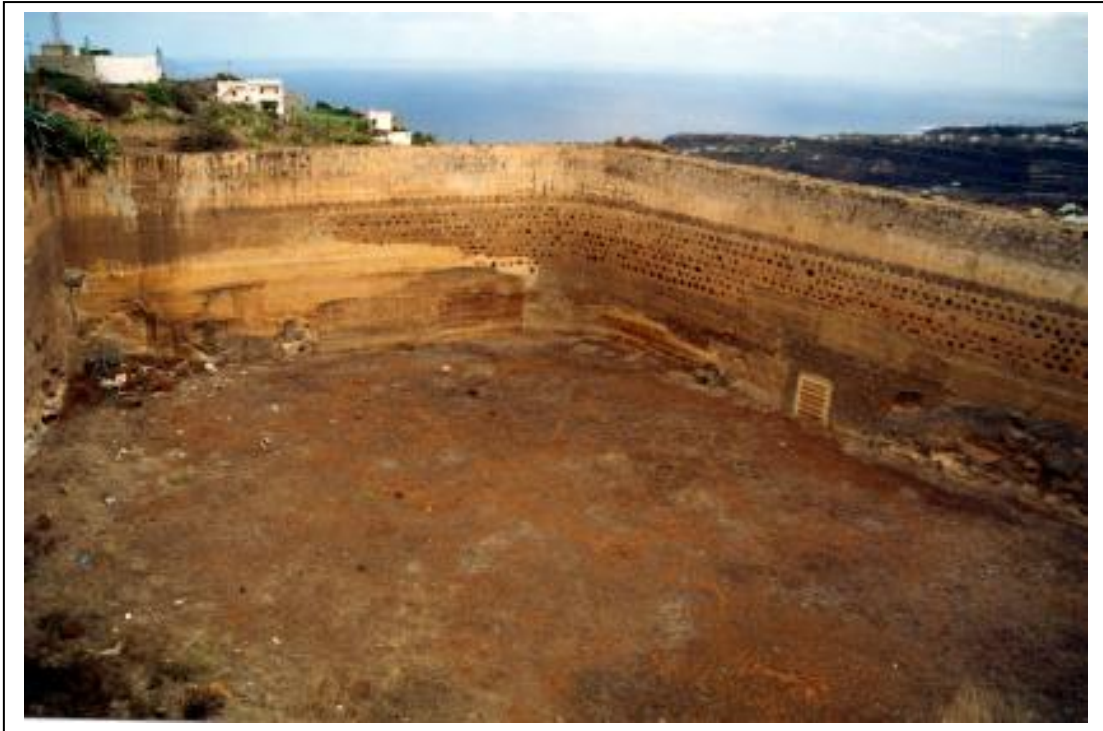
FOTO:

<p>VEGETACIÓN EN EL FONDO Y DESPRENDIMIENTOS EN EL TALUD SUPERIOR.                      RETOQUES DE HORMIGON EN MURO Y VALLADO DE ESTE.</p>
---

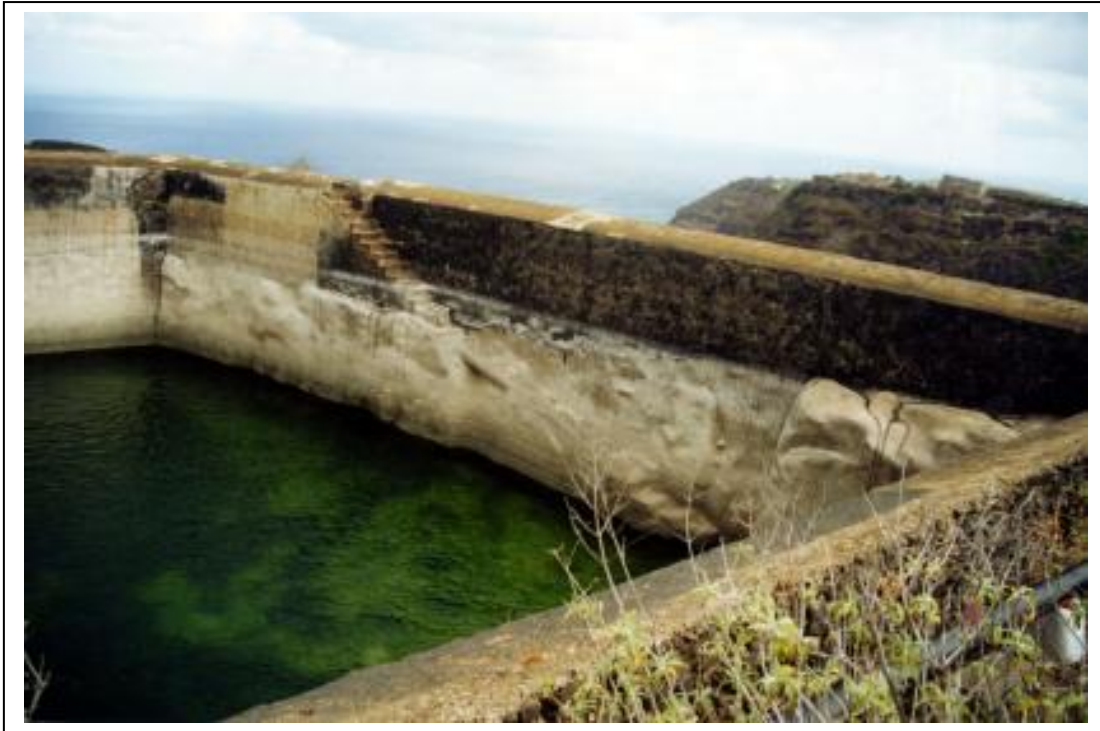
FOTO:

RETOQUES DE CEMENTO. VALLADO DE LA PARTE ALTA DEL MURO Y ENCALADO DEL INTERIOR.

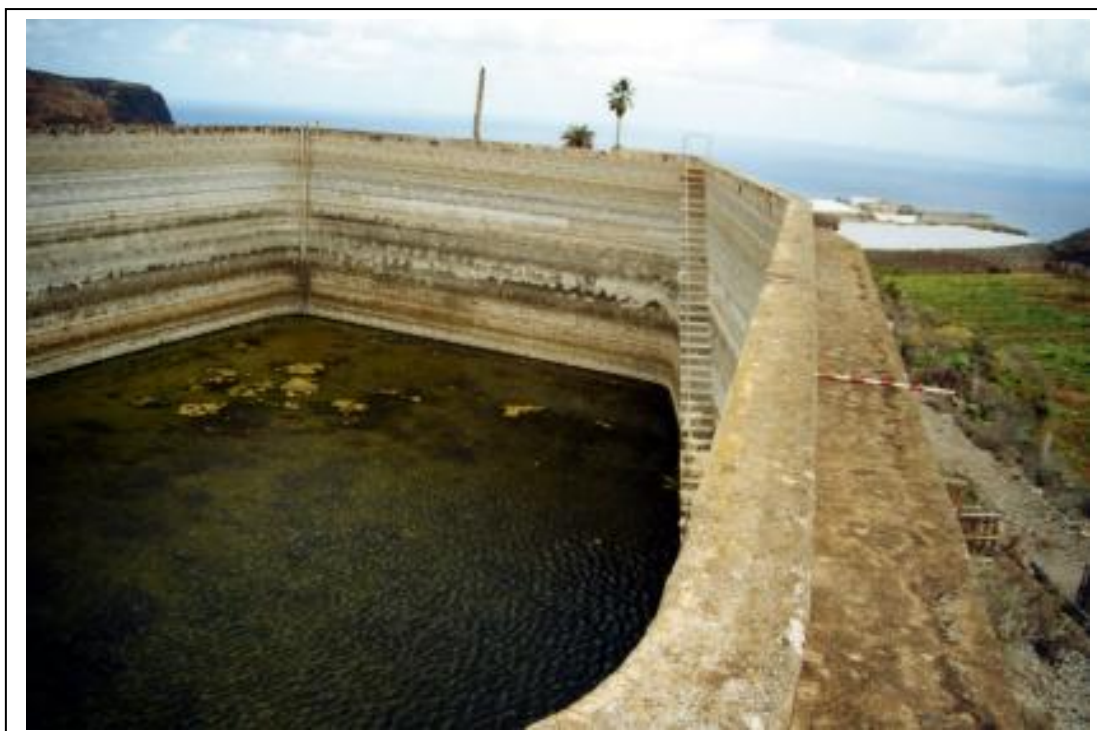
FOTO:

DESGASTE LEVE DE MUROS Y LIGEROS RETOQUES CON MEZCLA.

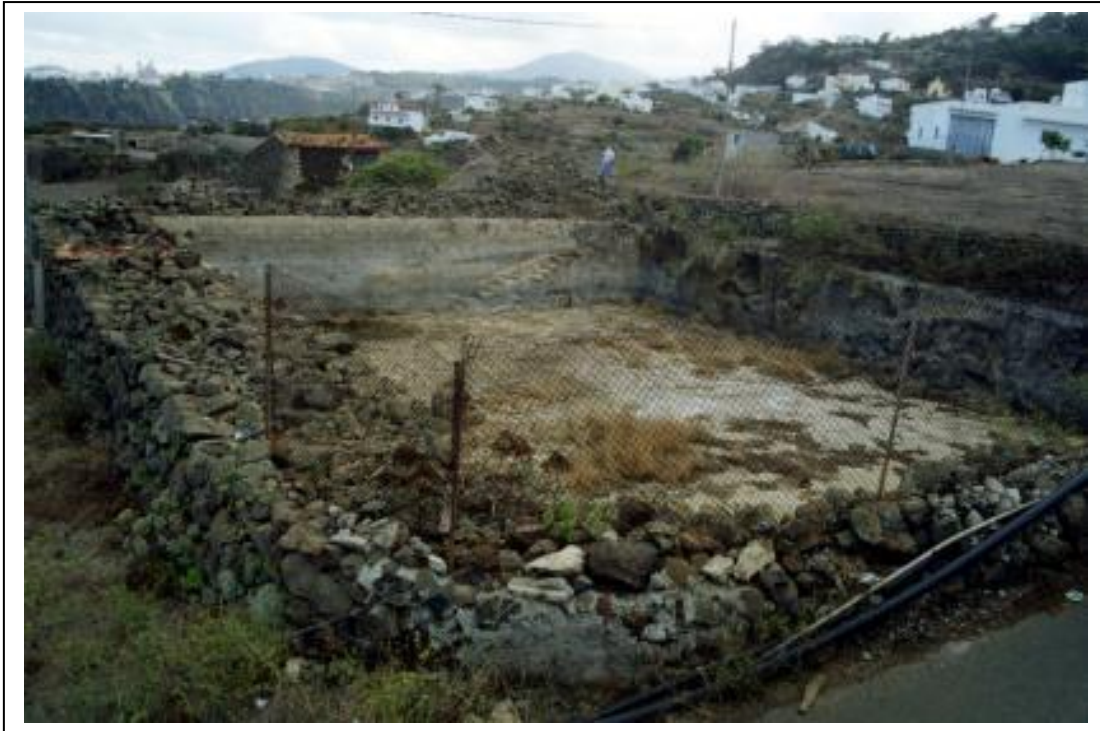
FOTO:

ENCALADO INTERIOR Y VALLADO DE PARTE DEL MURO. VEGETACIÓN ENCIMA DEL MURO Y EN EL INTERIOR DEL ESTANQUE.

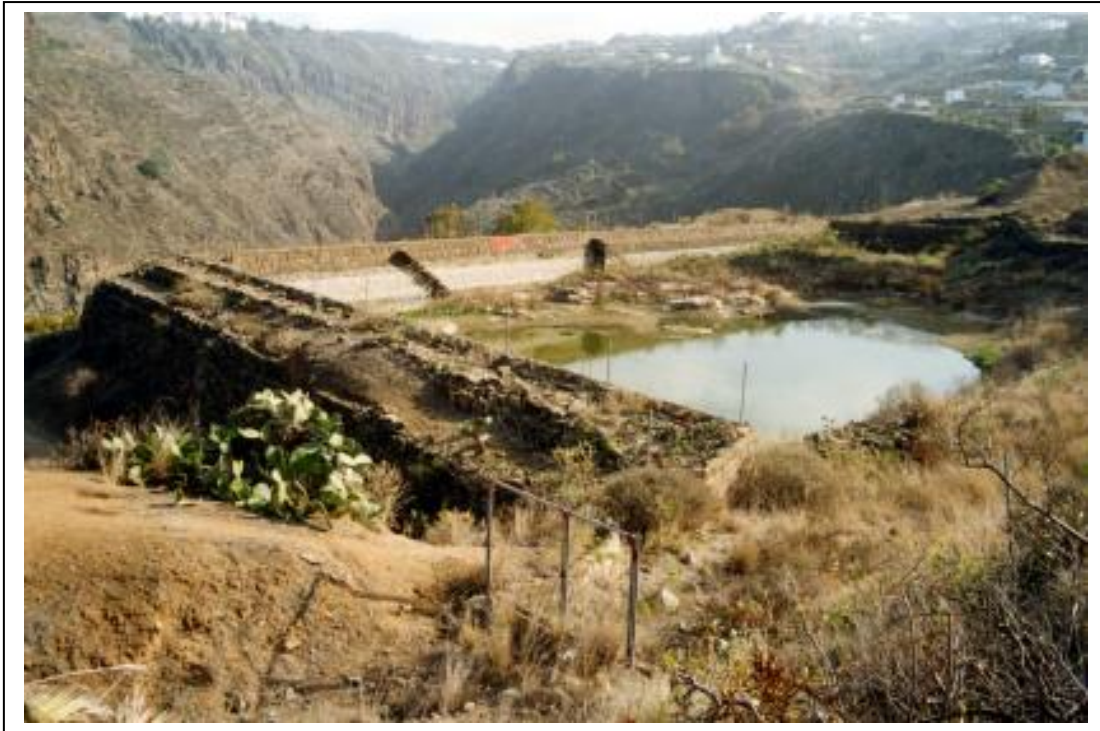
FOTO:

VEGETACION SOBRE EL MURO Y EN EL INTERIOR DEL ESTANQUE. VALLADO DEL MURO.

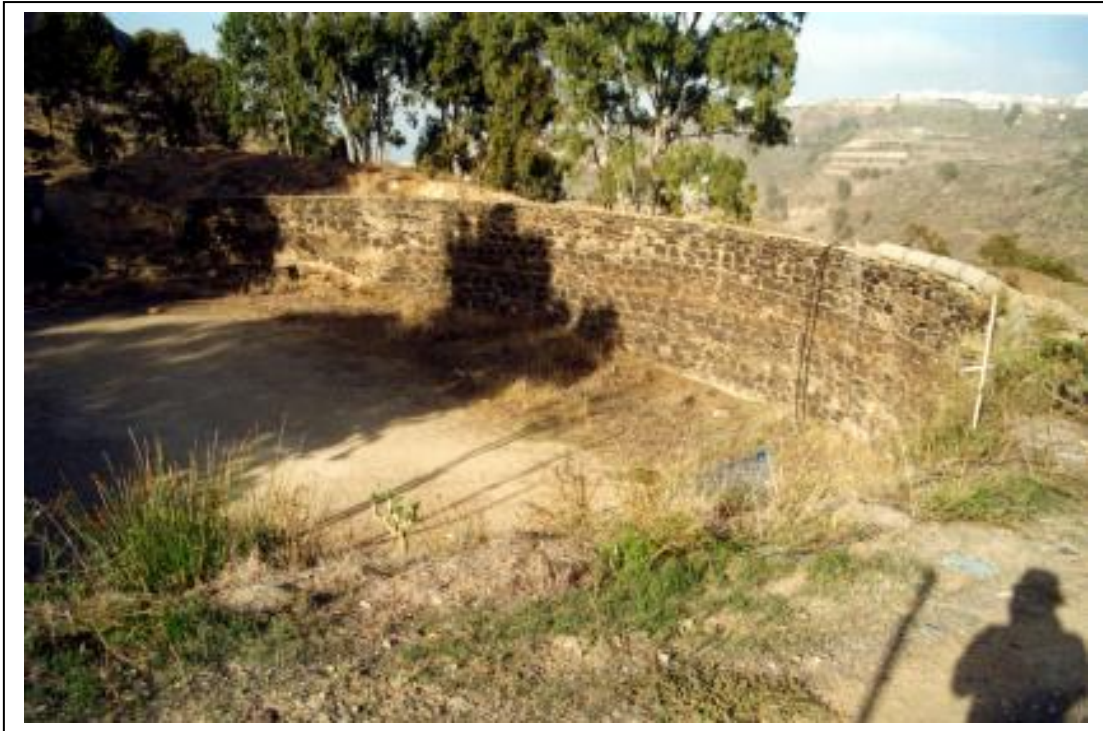
FOTO:

TUBERIA DE CEMENTO SOBRE UNA PARTE

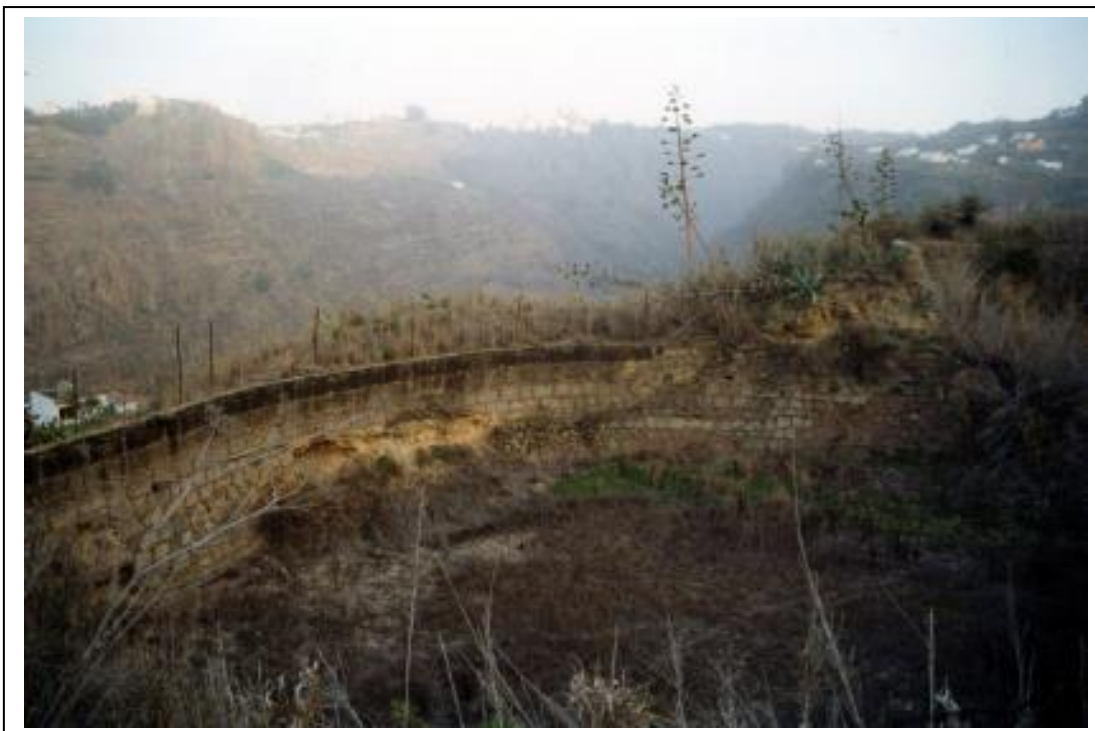
FOTO:

VEGETACION EN EL INTERIOR Y VALLADO DEL MURO.

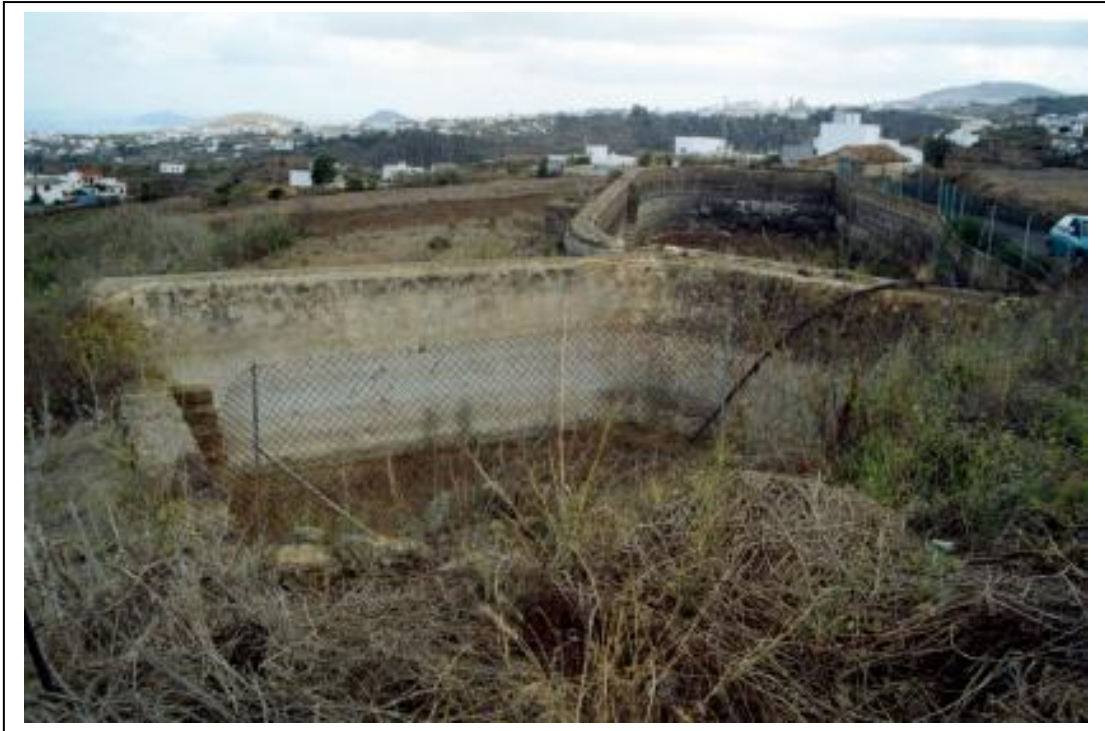
FOTO:

PRESENCIA DE ABUNDANTE VEGETACION EN LOS MUROS DEL ESTANQUE.VALLADO DEL MURO.

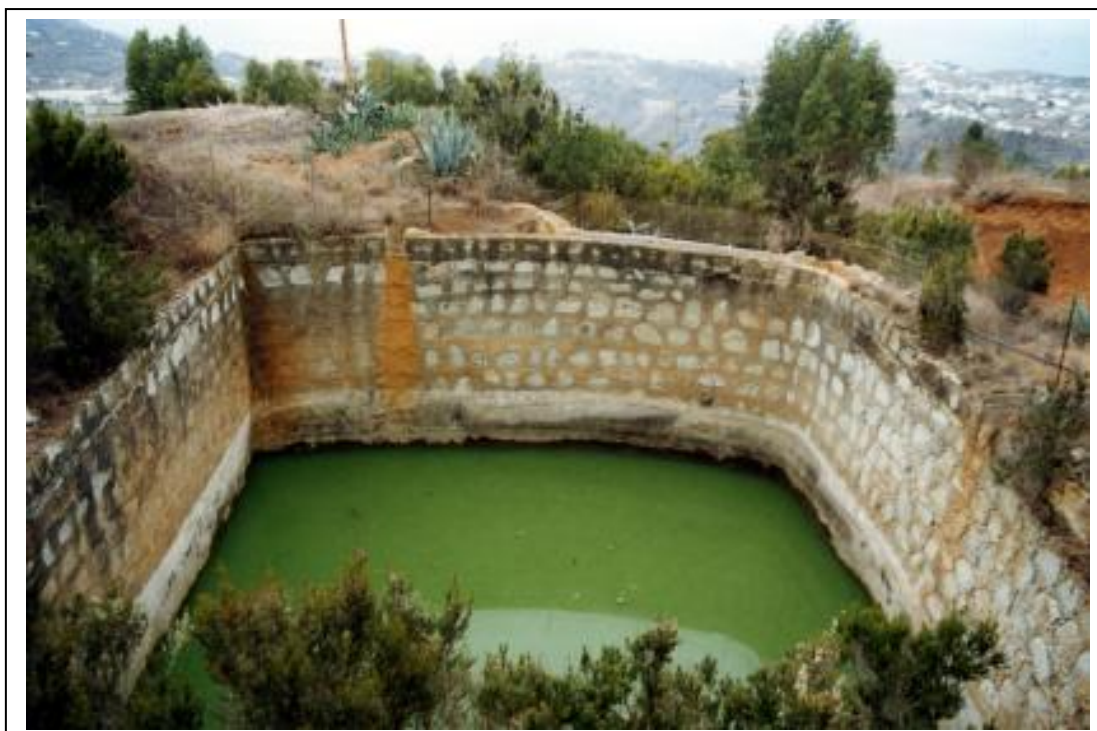
FOTO:

<p>UNA ACEQUIA DE PIEDRA Y CAL LLEGA AL ESTANQUE. HAY OTRO ESTANQUE AL LADO DE SIMILARES CARACTERÍSTICAS, PERO SIN CUBIERTA INTERIOR.</p> <p>VEGETACIÓN EN LOS ALREDEDORES Y VALLADO DEL PERÍMETRO DEL ESTANQUE.</p>
--

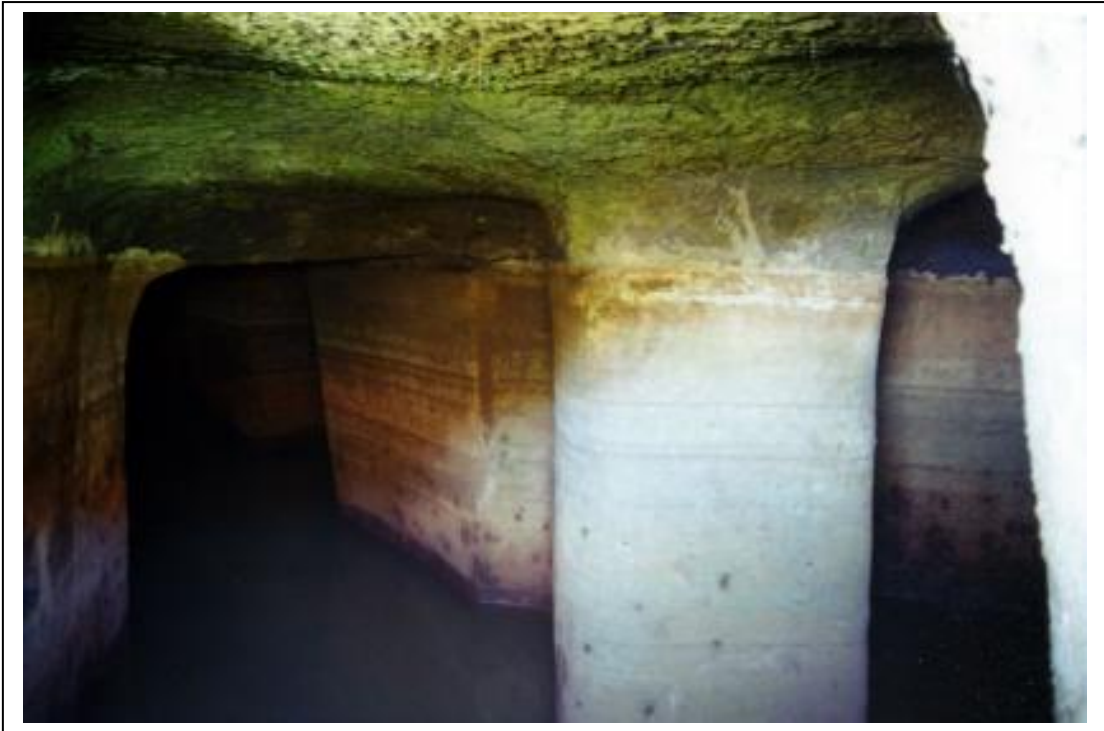
FOTO:

PRESENCIA DE VEGETACION EN EL MURO Y EN LA ACEQUIA.

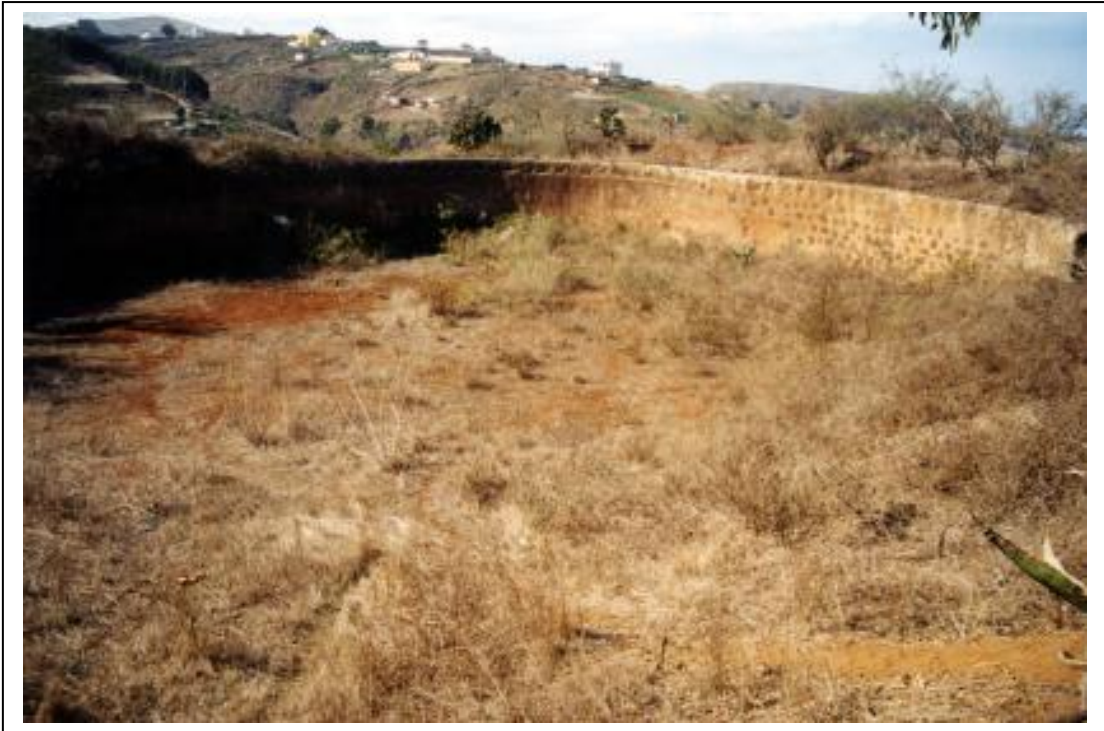
FOTO:

DESPRENDIMIENTOS LEVES DE LAS PAREDES Y VEGETACIÓN EN EL INTERIOR.

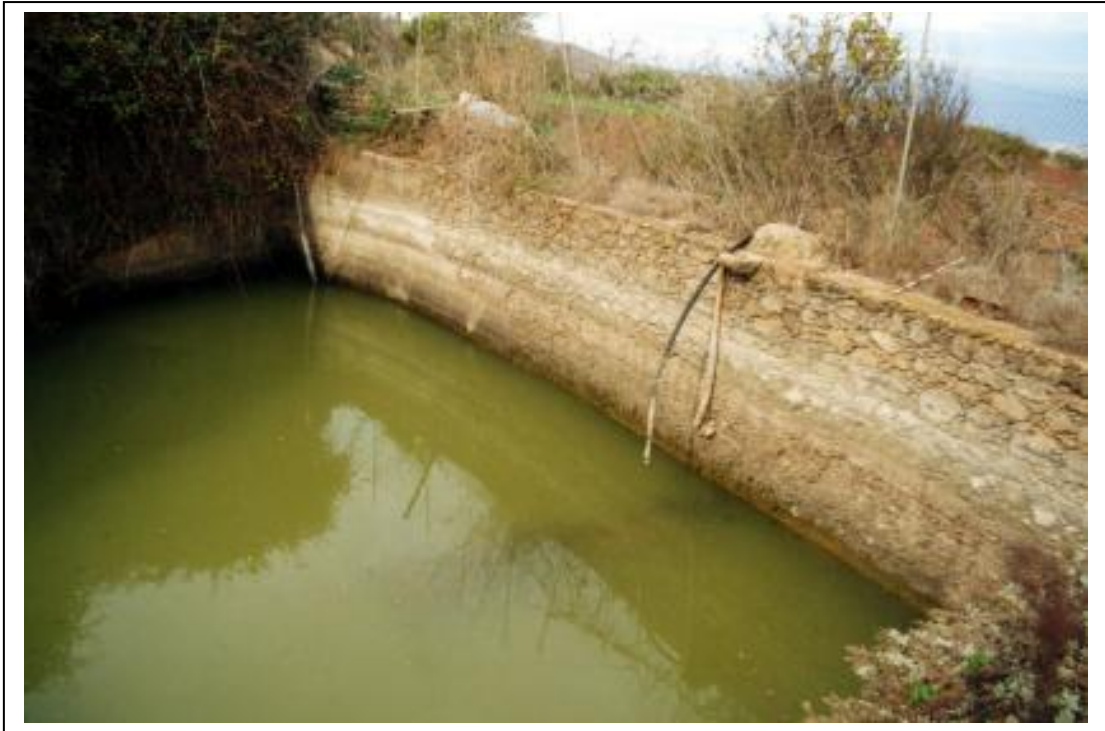
FOTO:

DENSA VEGETACION ALREDEDOR DEL ESTANQUE. RETOQUES DE MEZCLA JUNTO AL SALIDERO Y EN EL LADO QUE DA A LA CARRETERA. SE ENCUENTRA VALLADO.

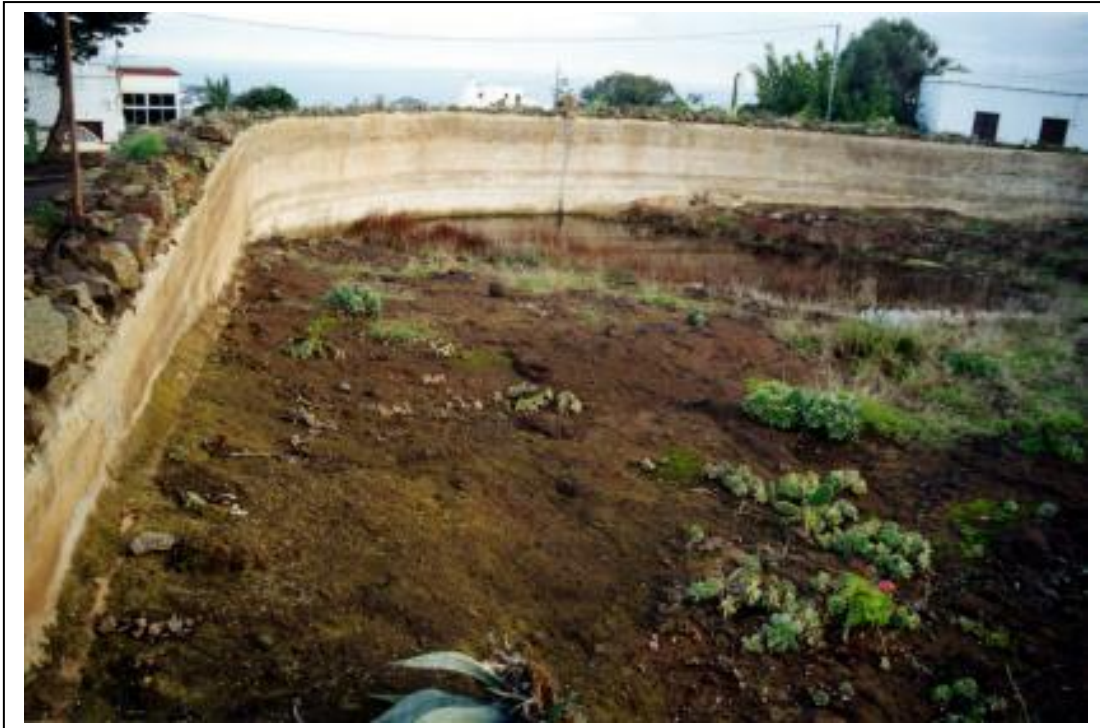
FOTO:

VALLADO Y ENCALADO INTERIOR.	VEGETACION EN EL INTERIOR.
------------------------------	----------------------------
