Revisión del Plan General de Ordenación de Santa María de Guía.  
Adaptación a las Directrices de Ordenación General y del Turismo.

DOCUMENTOS COMPLEMENTARIOS

**CATÁLOGO DE ELEMENTOS PROTEGIDOS**

Julio 2016

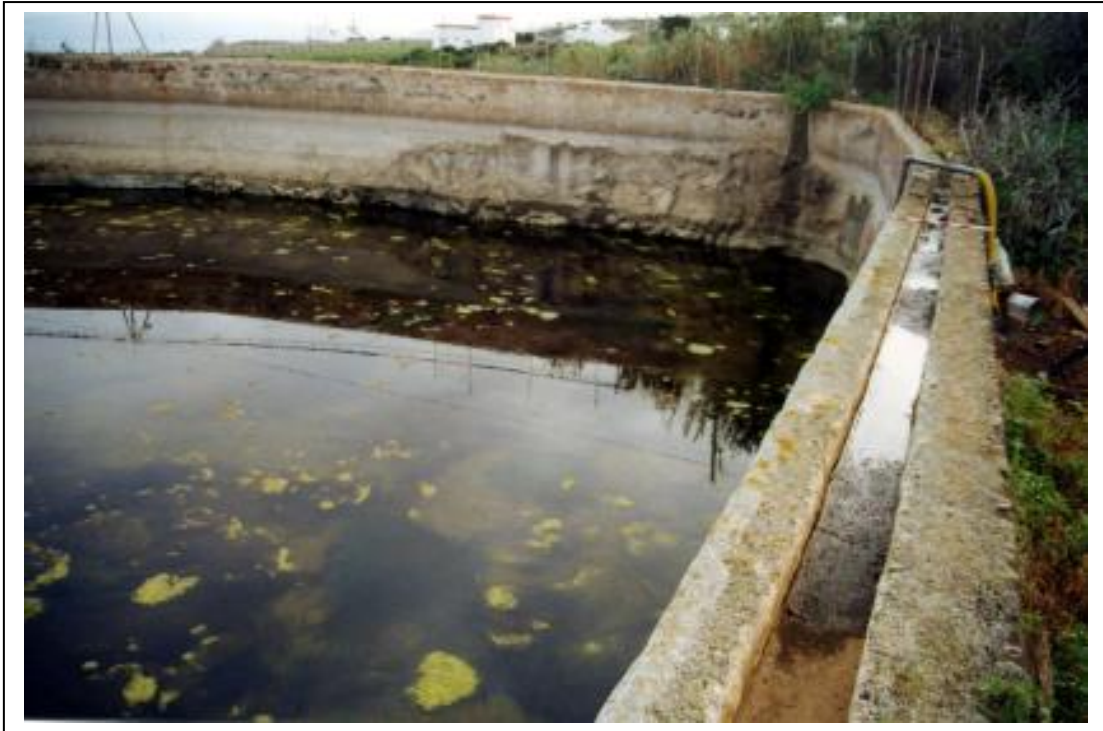
FOTO:

DETERIORO LEVE DE LA CAL DE LOS MUROS.

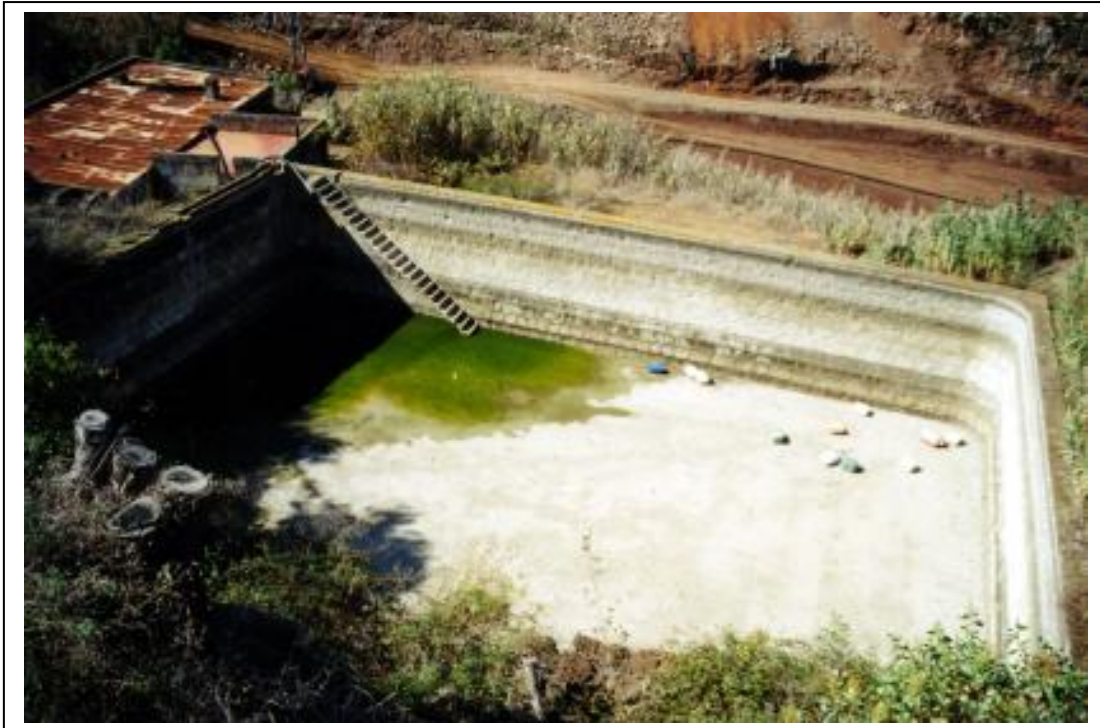
FOTO:

VEGETACIÓN EN ALREDEDORES.

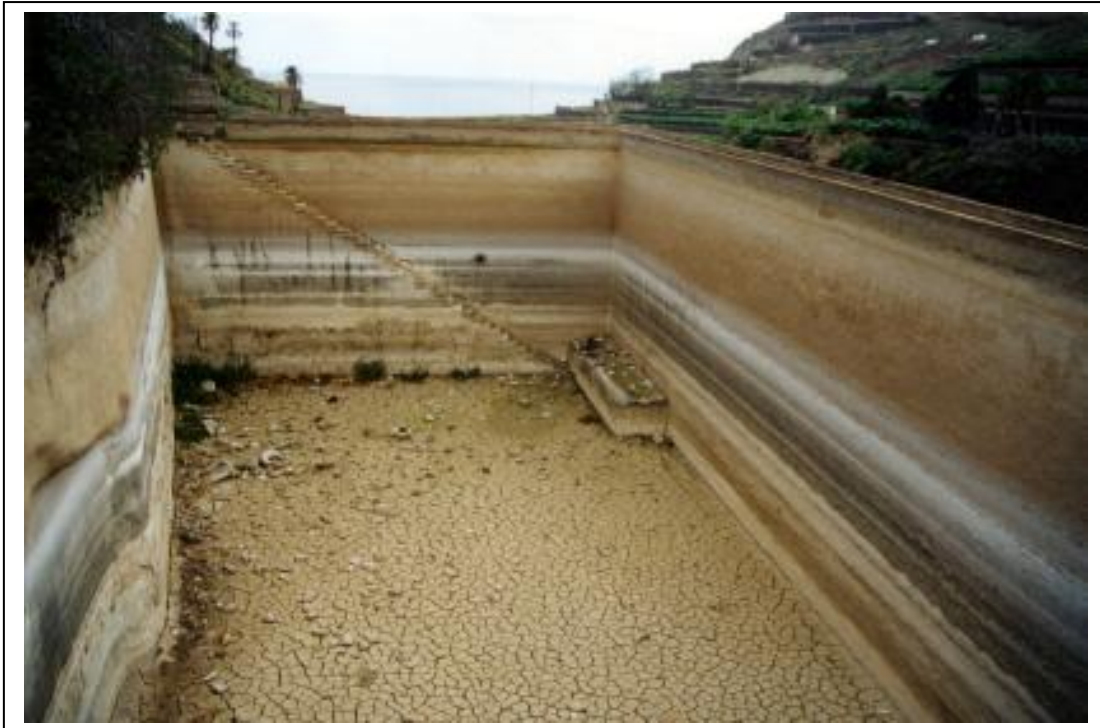
FOTO:

VALLADO DE LA PARTE SUPERIOR DEL MURO.

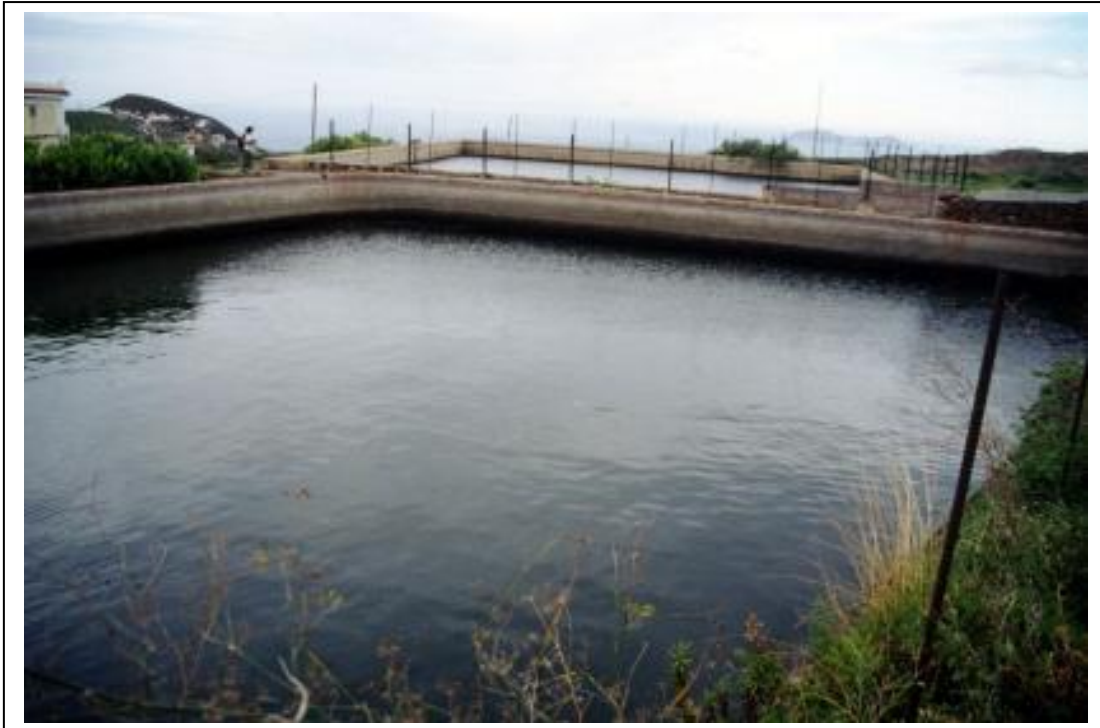
FOTO:

DESGASTES DE CAL Y VALLADO DE LOS MUROS.
--

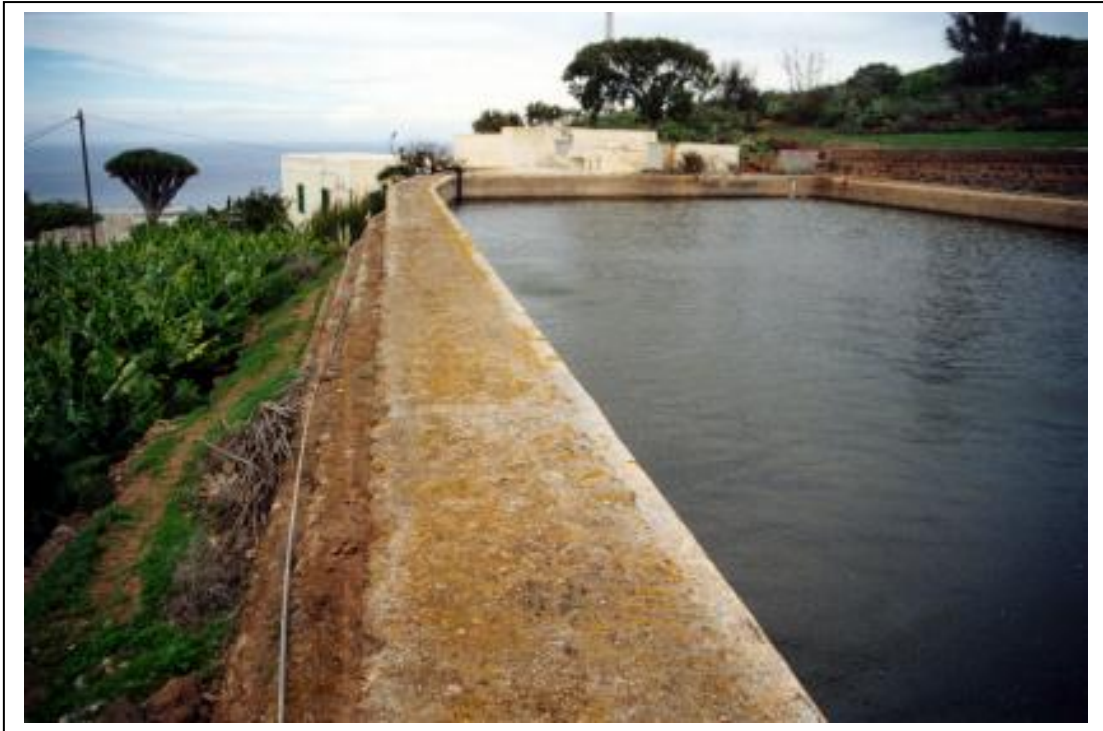
FOTO:

HAY UNA CANTONERA A POCOS METROS, JUNTO A UN DRAGO.  
DESGASTE LEVE DE LA CAL, LIGEROS ARREGLOS CON MEZCLA.

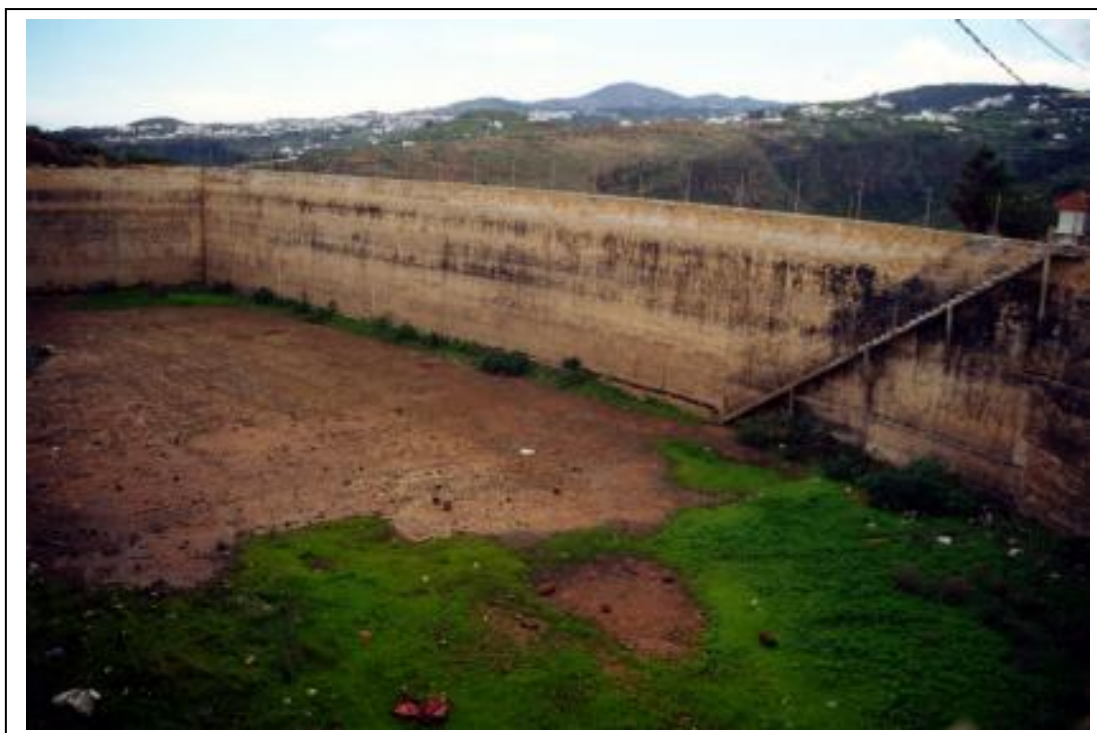
FOTO:

VEGETACIÓN EN EL MURO Y EN EL INTERIOR. VALLADO DEL MURO Y ARREGLOS DE CEMENTO EN LA PARTE DEL MURO QUEDA A LA CARRETERA.

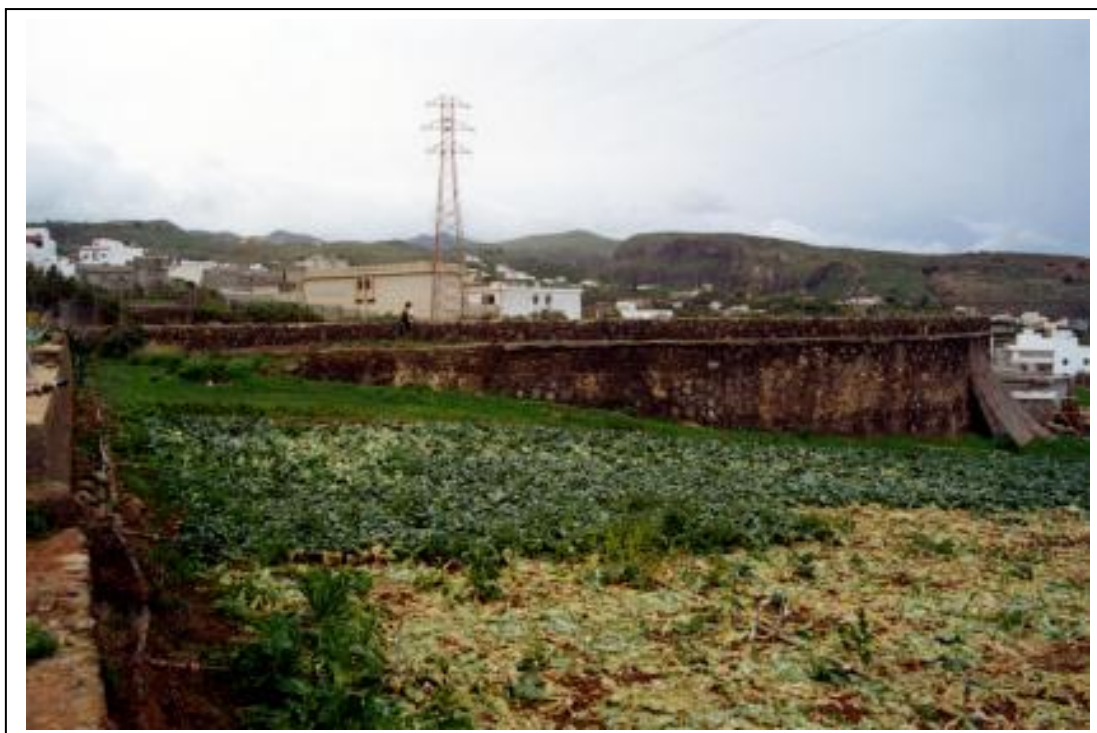
FOTO:

VALLADO Y ARREGLOS CON MEZCLA DE BAJA IMPORTANCIA. DESGASTE LEVE DE LA CAL.
---
