AYUNTAMIENTO DE TEROR
SOLICITUD DE INFORME AL RESPECTO SOBRE LA
NO AFECCIÓN HIDROLÓGICA DEL INMUEBLE
C/ JOSÉ MIRANDA GUERRA, S/N

INFORME TECNICO

**AFECCION HIDROLOGICA EN EL INMUEBLE
SITO EN LA CALLE JOSE MIRANDA GUERRA S/N
(ANTIGUO ESTANQUE)**

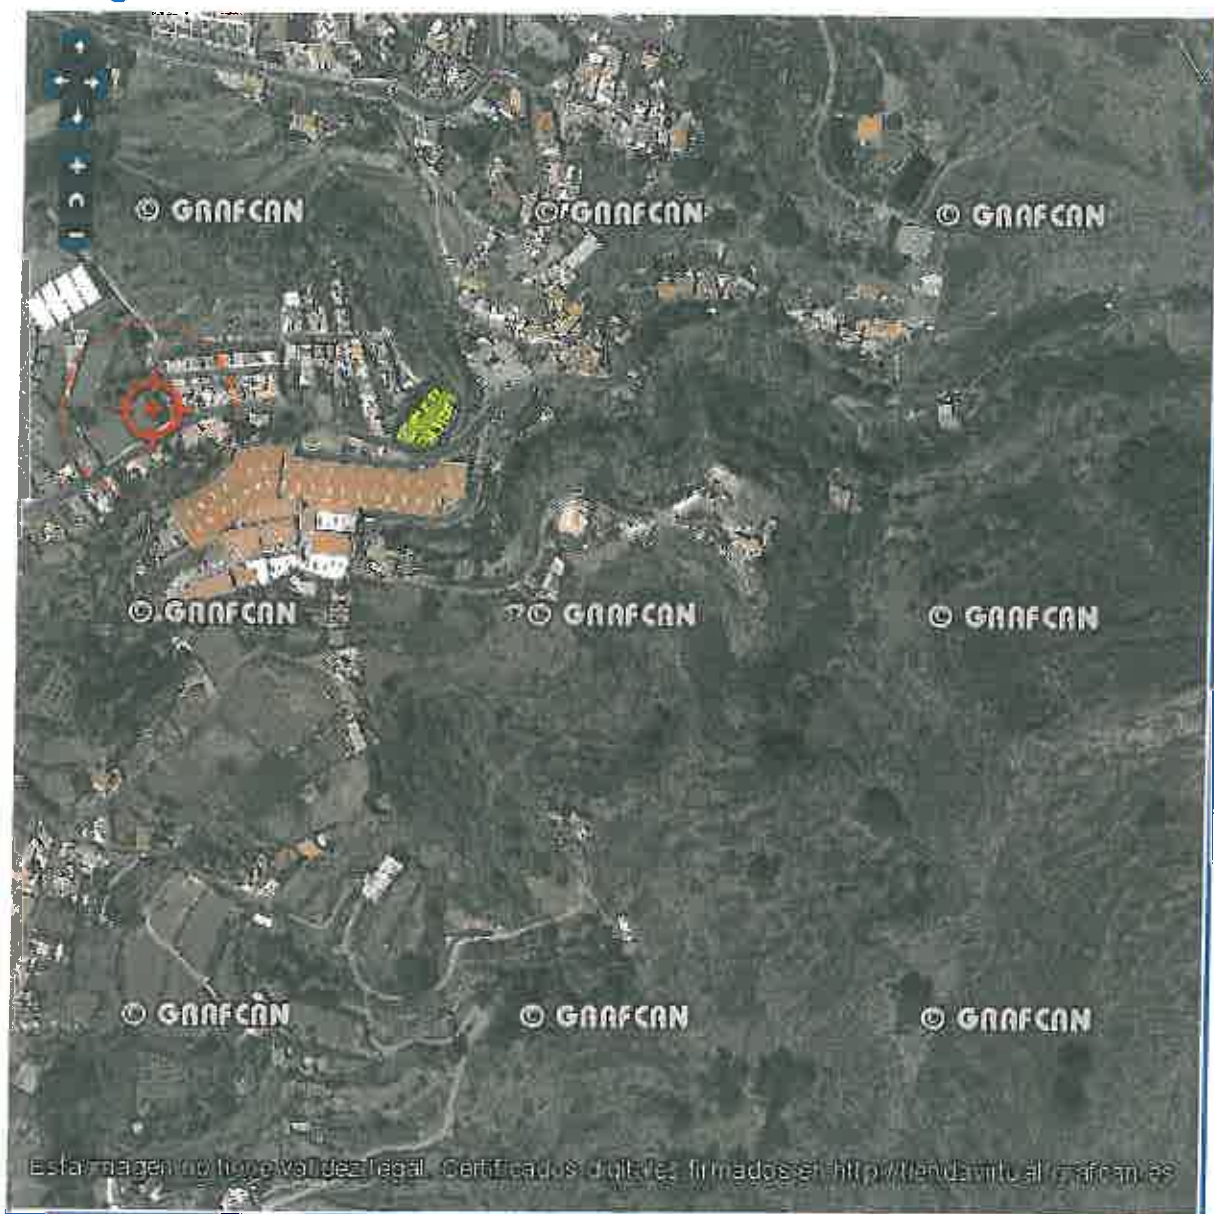
Fotograma

El Ilustre Ayuntamiento de la Villa de Teror es propietario de un inmueble en la Calle José Miranda Guerra del Casco Urbano de Teror, ubicado conforme a la ortofoto de situación que se adjunta.

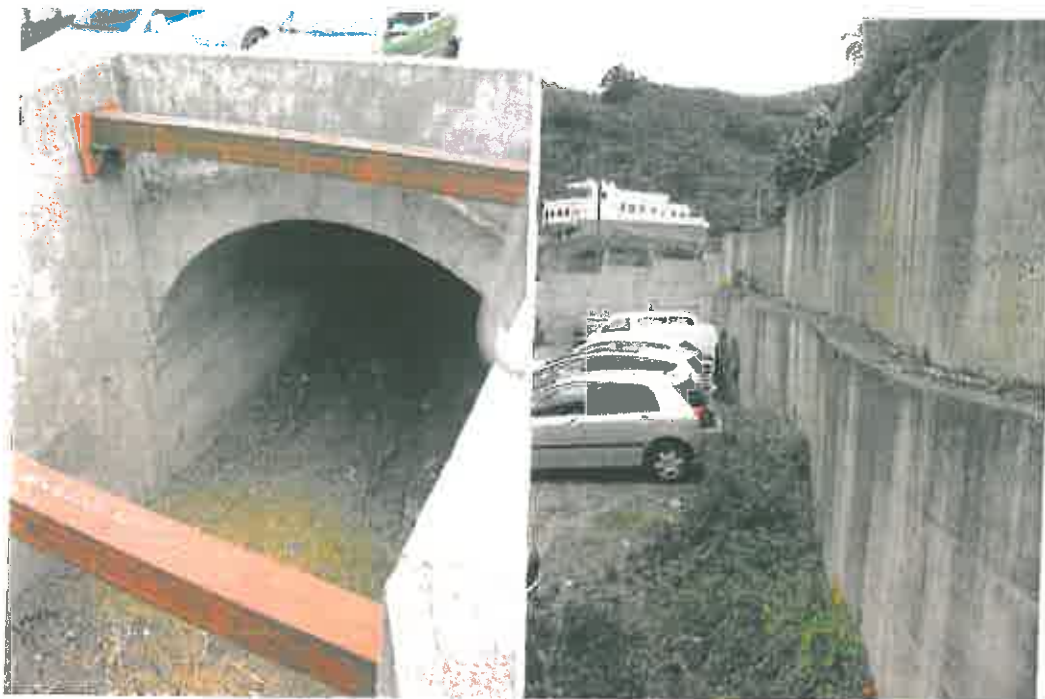
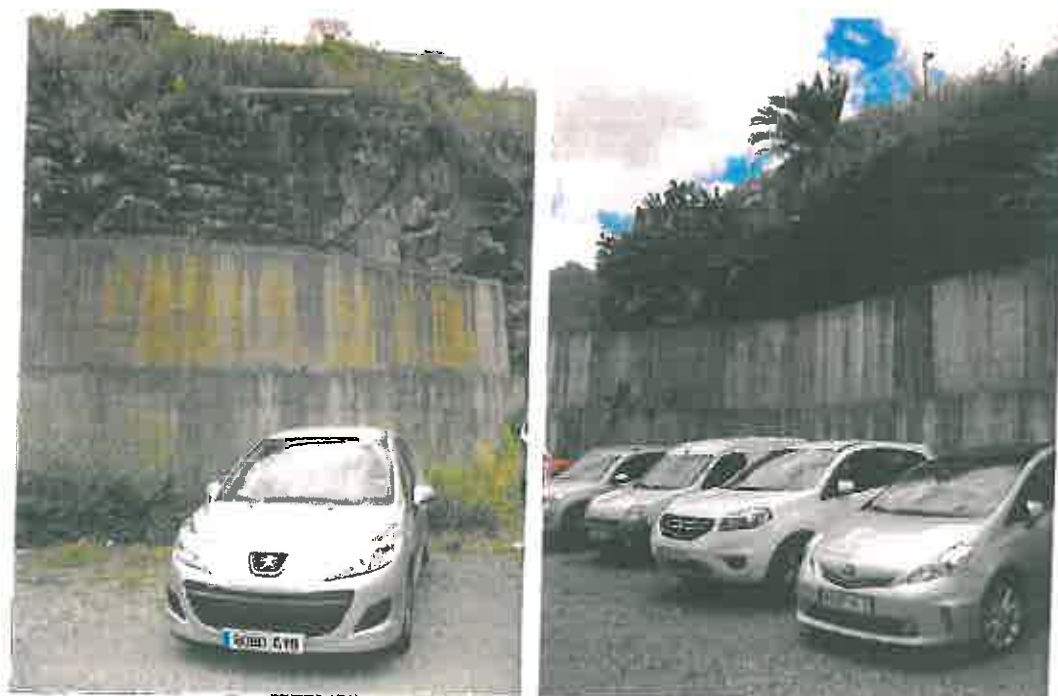
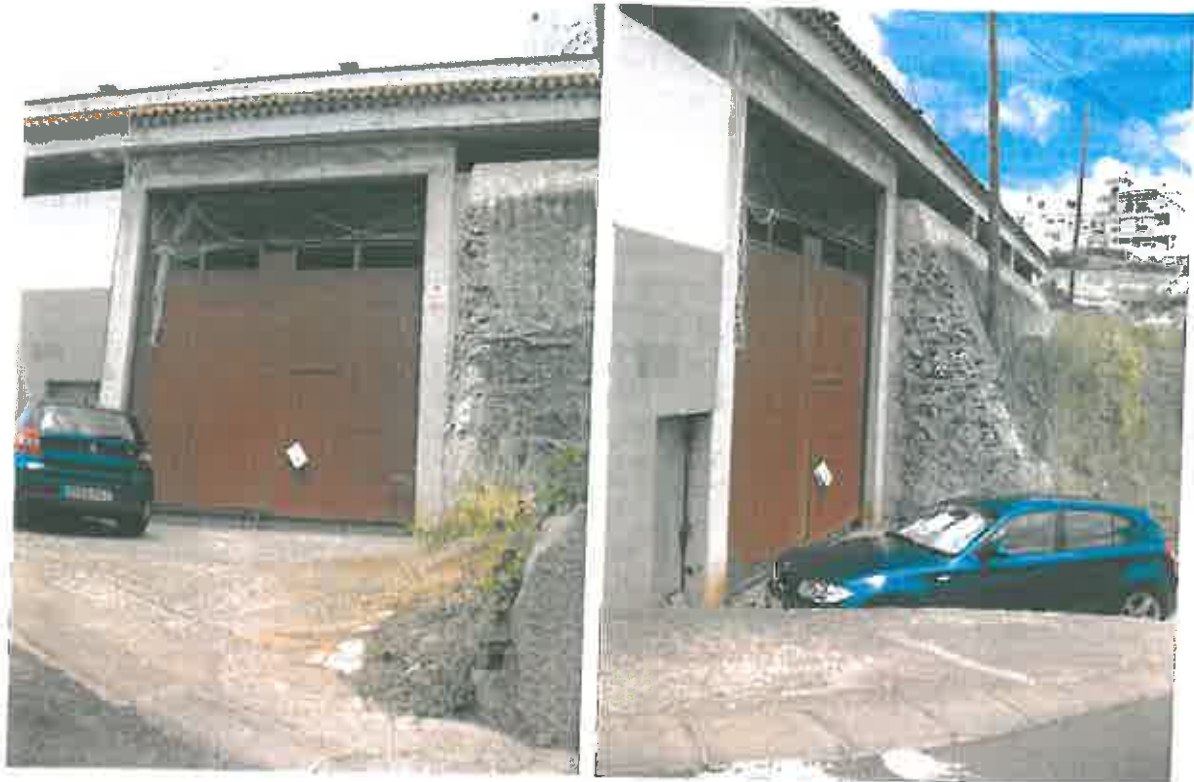
El tramo del barranco Basayeta próximo al inmueble tiene una canalización cerrada de aproximadamente 40 metros de longitud tipo bóveda. Para el desagüe tiene un ancho libre de paso de 5 metros y una altura total libre de paso de 3'50 metros. El desnivel existente en el brocal de la canalización, entre el lecho natural del cauce y la explanada resultante, es de 5'00 metros.

La explanada obtenida como resultado de la canalización cerrada está delimitada en el lateral más próximo al inmueble en estudio por muros de contención que van desde los 4'00 a los 5'00 metros de altura. Además entre la coronación de los muros y la base del inmueble existe una diferencia de niveles superior a los 3'00 metros.

Todo ello hace un desnivel total, entre el lecho natural del cauce y el pavimento interior del inmueble en estudio, superior a los 12'00 metros verticales.

La distancia más corta entre los muros de contención que delimitan la explanada y el muro de cerramiento del inmueble es de aproximadamente 7'00 metros, y la distancia entre el muro de cerramiento del inmueble y la canalización cerrada es superior a los 30'00 metros.

Se adjuntan imágenes tomadas in situ en el día de la fecha.

Por todo lo expuesto quien suscribe afirma que la posible afección hidrológica sobre el inmueble en estudio es completamente nula, y que las servidumbres legales conforme a la Ley de Aguas de Canarias y al Plan Hidrológico en vigor, están garantizadas sin necesidad de afectar al inmueble en estudio.
