SEGUNDA CORRECCIÓN DE ERRORES DEL DOCUMENTO APROBADO DEFINITIVAMENTE DEL PLAN GENERAL DE ORDENACIÓN DE VALSEQUILLO.

Equipo redactor: Unidad de Planeamiento y Gestión Urbanística del Ayuntamiento de Valsequillo.

CORRECCIÓN DE ERROR DE PLANIMETRÍA EN EL TRAZADO DE LA CALLE MANOLITO EL CARTERO EN TENTENIGUADA.

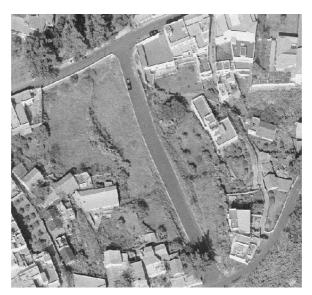
Figura 2.- Foto aérea de 2.004.

Como se puede apreciar, en las Normas Subsidiarias de Planeamiento de Valsequillo la calle estaba prevista, y en base a esa previsión se ejecutó la urbanización, llegándose a completar la misma en el año 2003-2004. Por tanto, la calle estaba ya urbanizada antes de la aprobación en 2005 del Plan General de Ordenación de Valsequillo (Fig. 2).

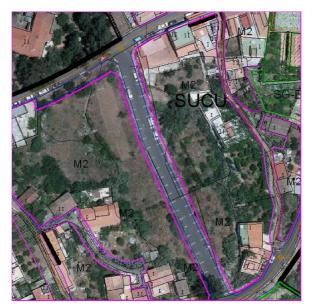
Figura 5.- Fotomontaje de foto aérea sobre planimetría corregida.
