## PLAN GENERAL DE ORDENACIÓN DE SAN ANDRÉS Y SAUCES

# CATÁLOGO DE PROTECCIÓN DEL PATRIMONIO ETNOGRÁFICO.

CATÁLOGO ETNOGRÁFICO

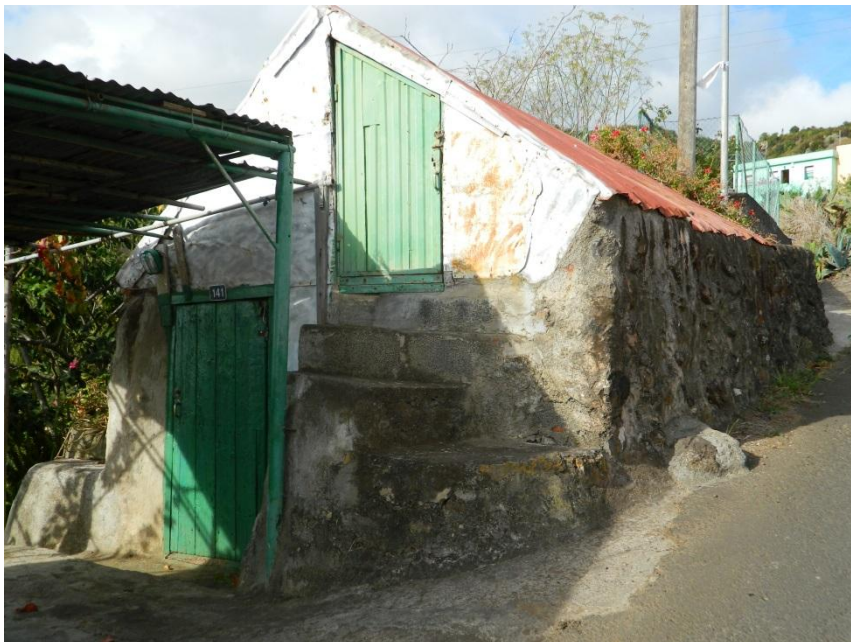
**TIPO EDIFICATORIO:** Arquitectura agraria.

Edificación abierta de dos plantas de altura, con cubierta vegetal a dos aguas de fuerte pendiente.

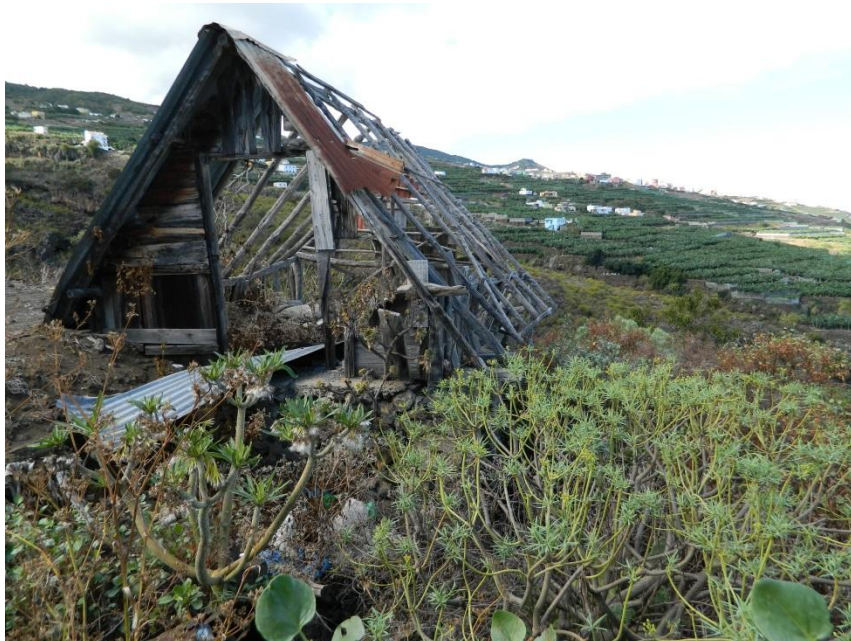
**TIPO EDIFICATORIO:** Arquitectura agraria. Pajizo.  
Edificación abierta de dos plantas de altura, con cubierta vegetal a dos aguas de fuerte pendiente.

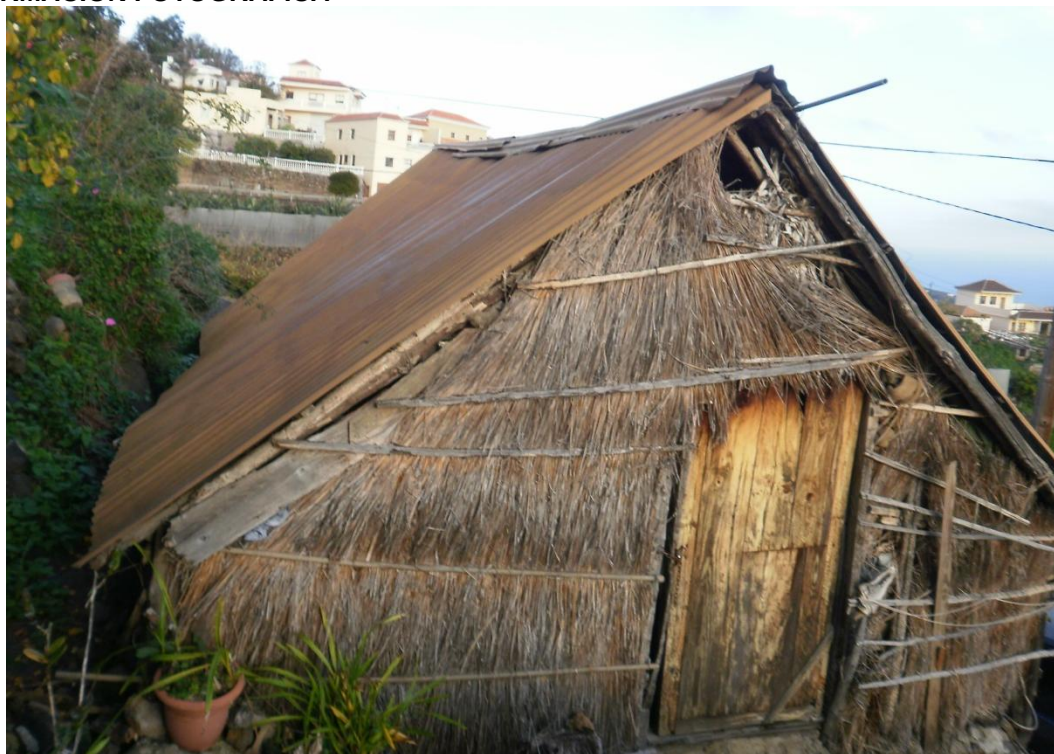
**TIPO EDIFICATORIO:** Arquitectura agraria. Pajizo.

Edificación abierta de dos plantas de altura, con cubierta vegetal a dos aguas de fuerte pendiente.

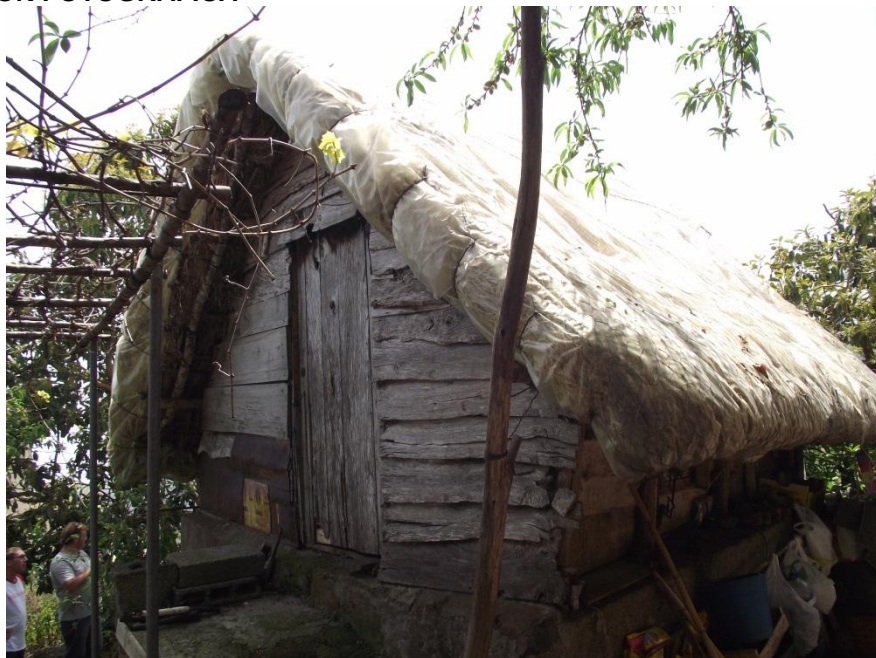
**TIPO EDIFICATORIO:** Arquitectura agraria. Pajizo.

Edificación abierta de dos plantas de altura, con cubierta vegetal a dos aguas de fuerte pendiente.

Armadura interna de madera; Esteos, viga corredera, tiseras, suallado de rollizos de falla o acebiño, cubierta de paja en los laterales, varas de acebiño en las paredes.

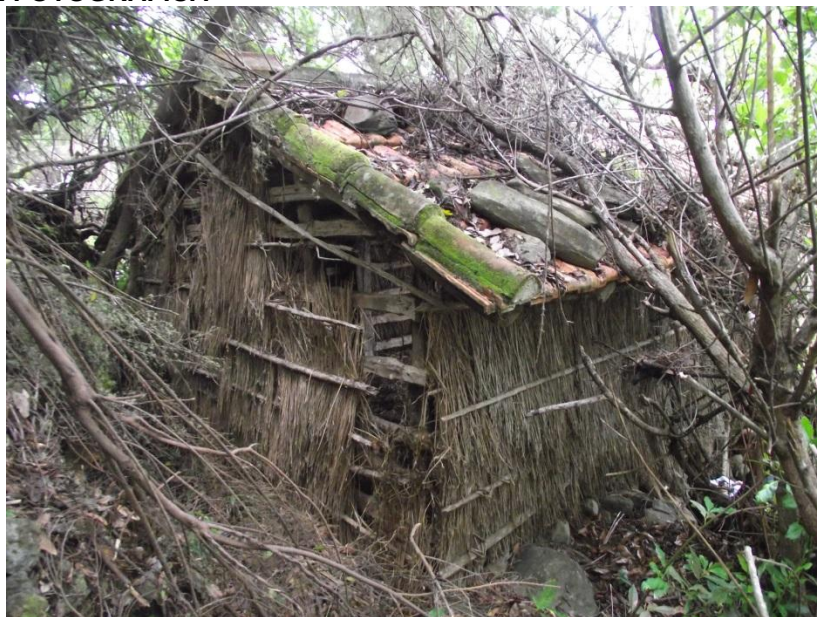
**TIPO EDIFICATORIO:** Arquitectura agraria. Pajizo  
Edificación abierta de dos plantas de altura, con cubierta vegetal a dos aguas de fuerte pendiente.

Armadura interna de madera; Esteos, viga  
corredera, tiseras, suallado de rollizos de falla  
o acebiño, cubierta de paja en los laterales,  
varas de acebiño en las paredes.

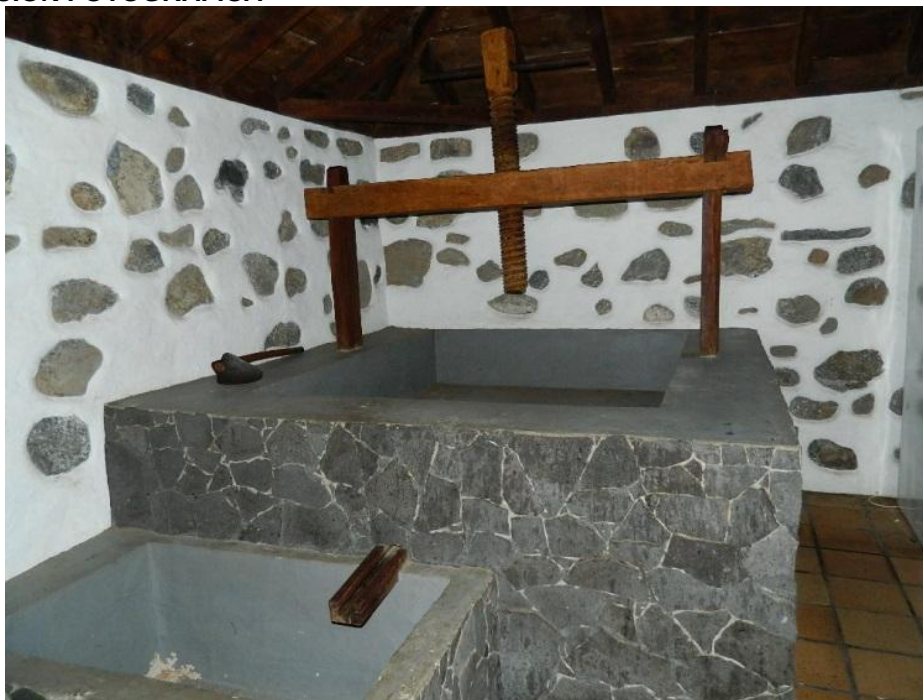
**TIPO EDIFICATORIO:** Arquitectura agraria. Lagar de Husillo vinculado a edificación agrícola.  
**FECHA:** Años 1920

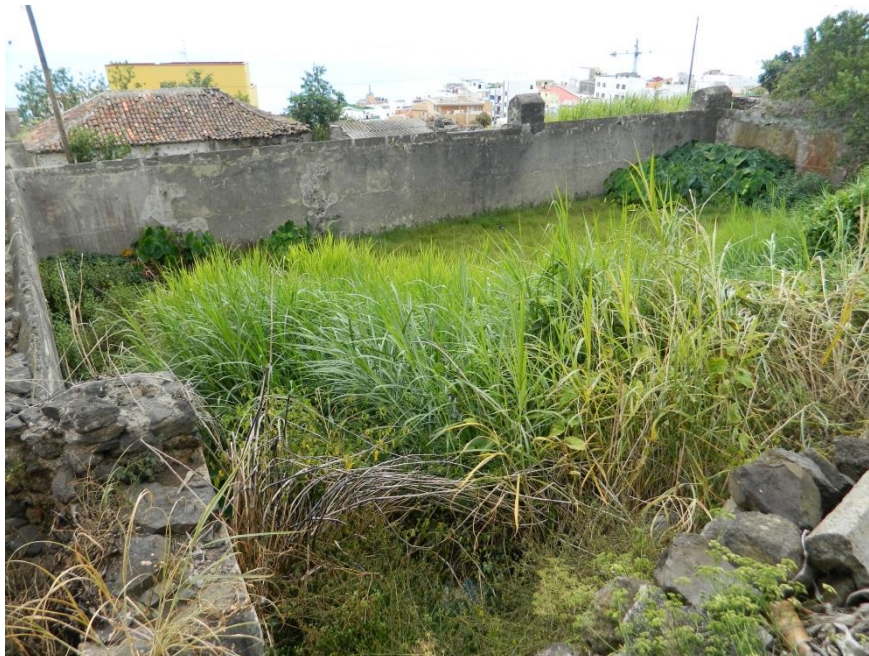
**TIPO EDIFICATORIO:** Arquitectura hidráulica. Estanque

**FECHA:** SIGLO XVIII

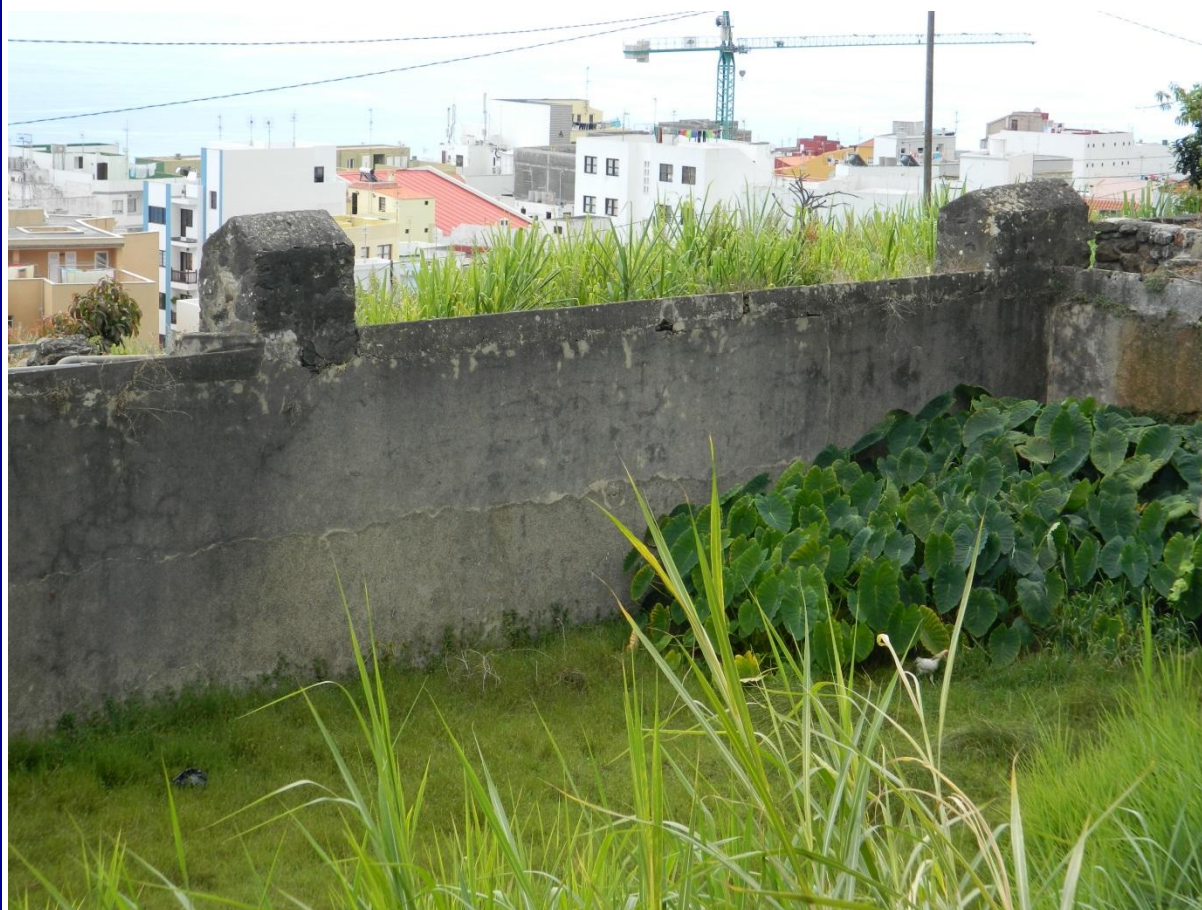
Detalle de las almenas sobre muro.

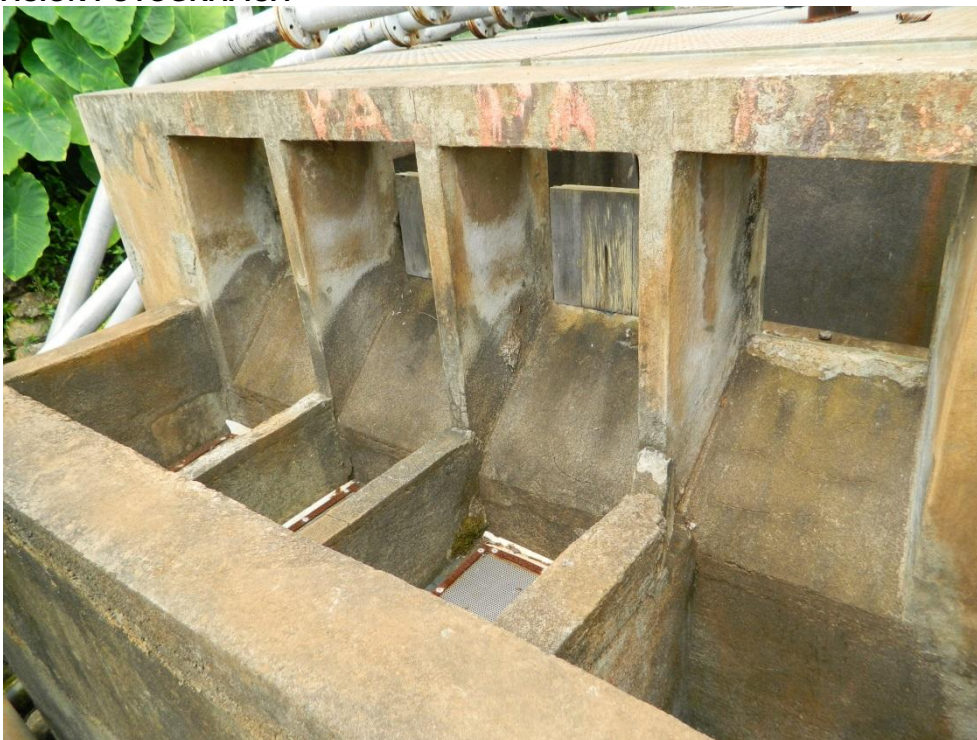
**TIPO EDIFICATORIO:** Arquitectura hidráulica. Repartidor de agua de riego  
**FECHA:** 1969

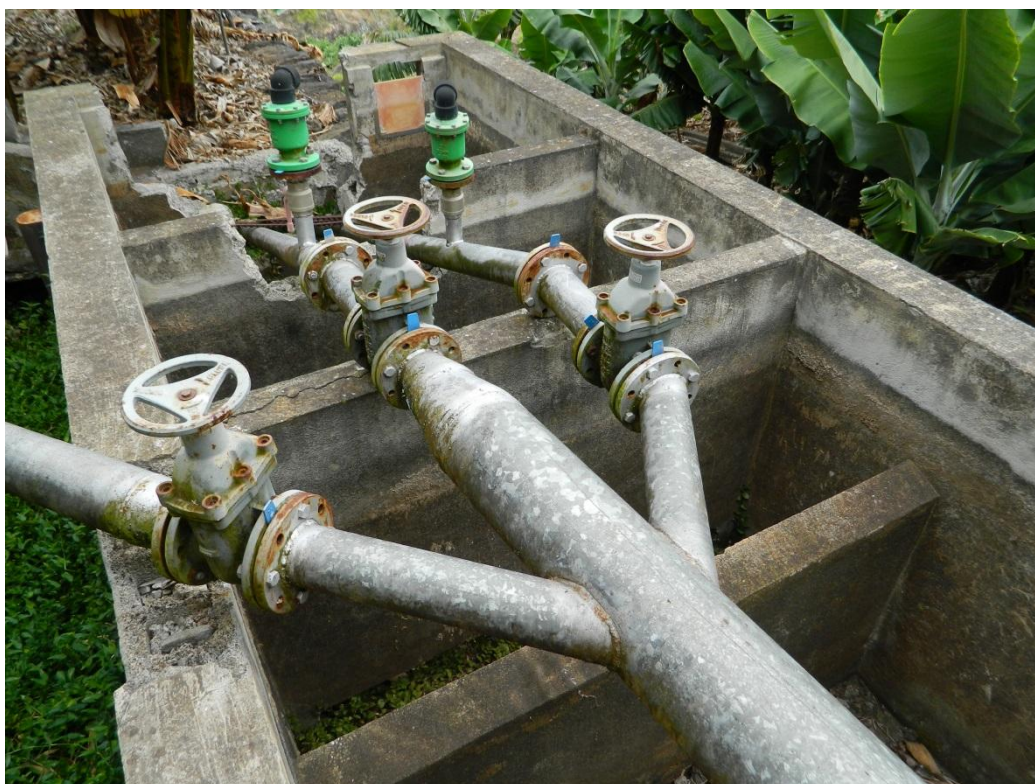
Detalle de repartidora

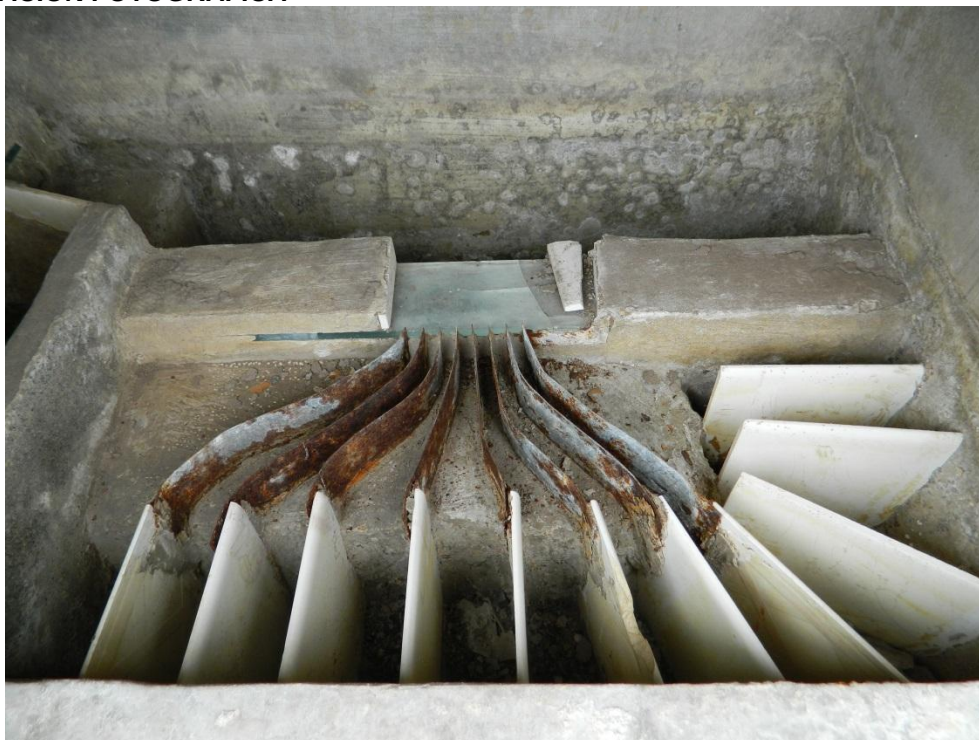
**TIPO EDIFICATORIO:** Arquitectura hidráulica. Repartidor de agua de abasto "Arquilla".

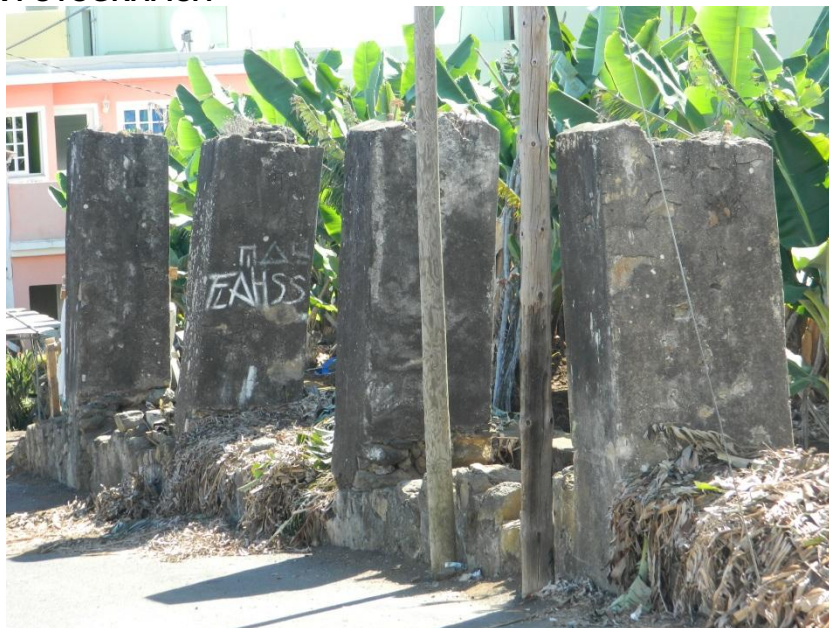
**TIPO EDIFICATORIO:** Arquitectura Hidráulica. Canal de conducción aérea.

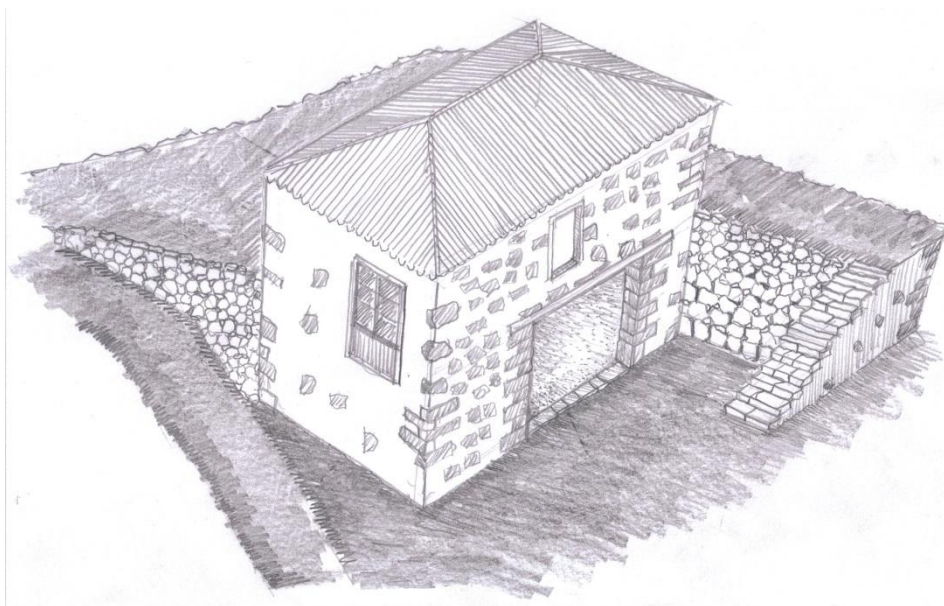
RECREACIÓN DEL MOLINO DE D. PEDRO BENAVENTE.

Vista desde el Sur.

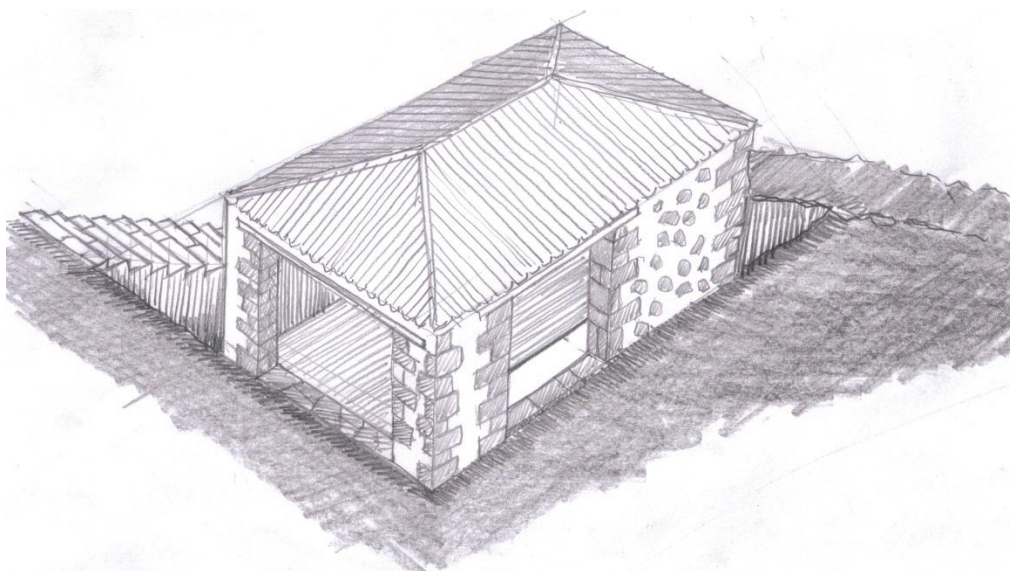
Vista desde el Norte.

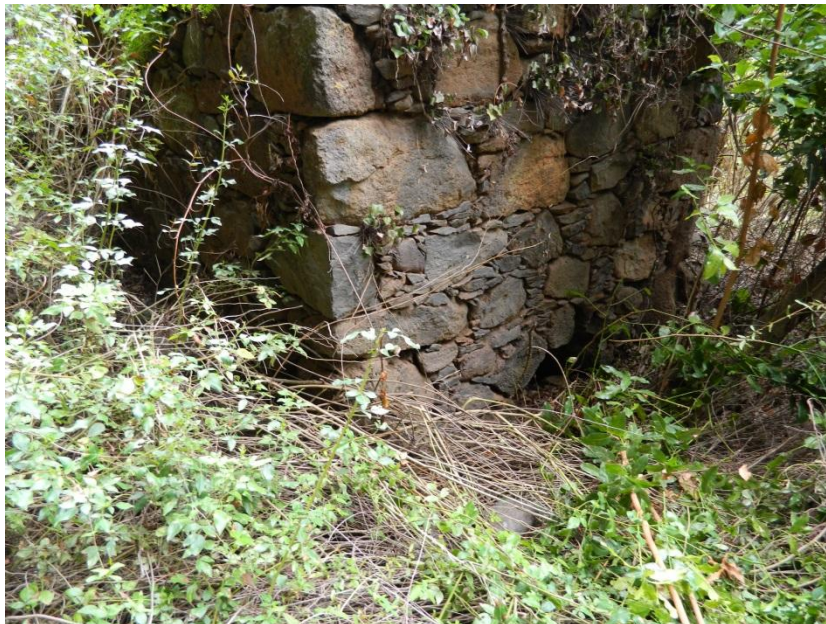
**TIPO EDIFICATORIO:** Arquitectura Industrial. Horno de Teja

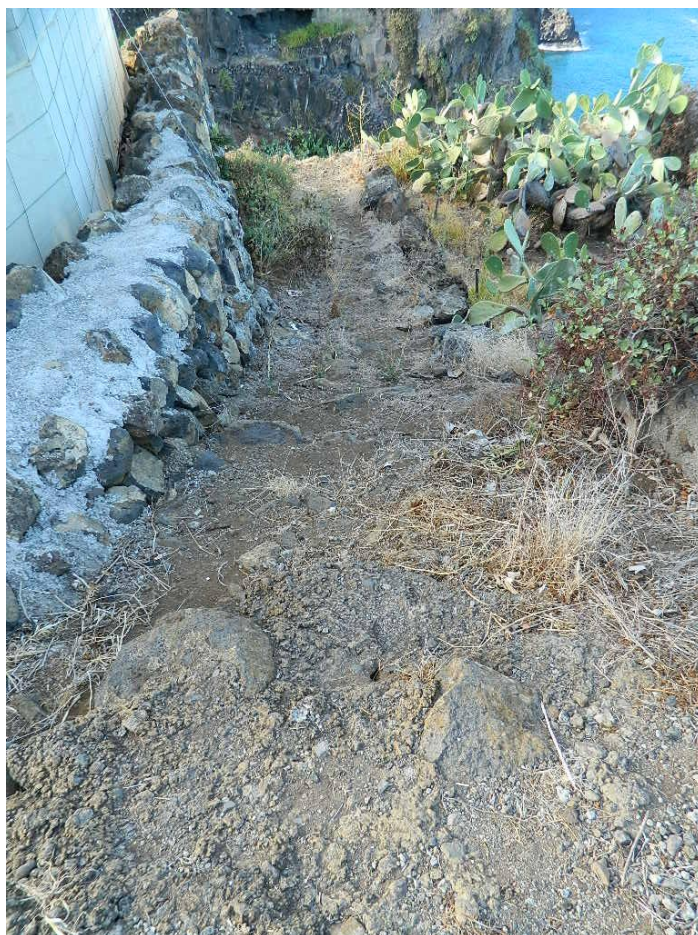
Detalle del camino.

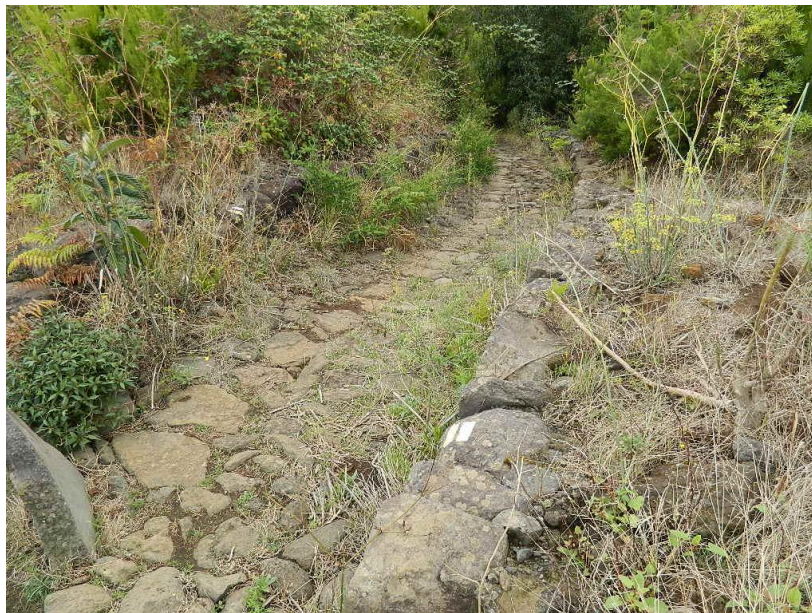
**SISTEMA CONSTRUCTIVO:** Empedrado de piezas de piedra basáltica, de tipo irregular, asentada sobre cama de terreno compactado y rejuntadas con tierra. Muros de contención laterales de mamposterías seca de piedra basáltica de alturas variables.

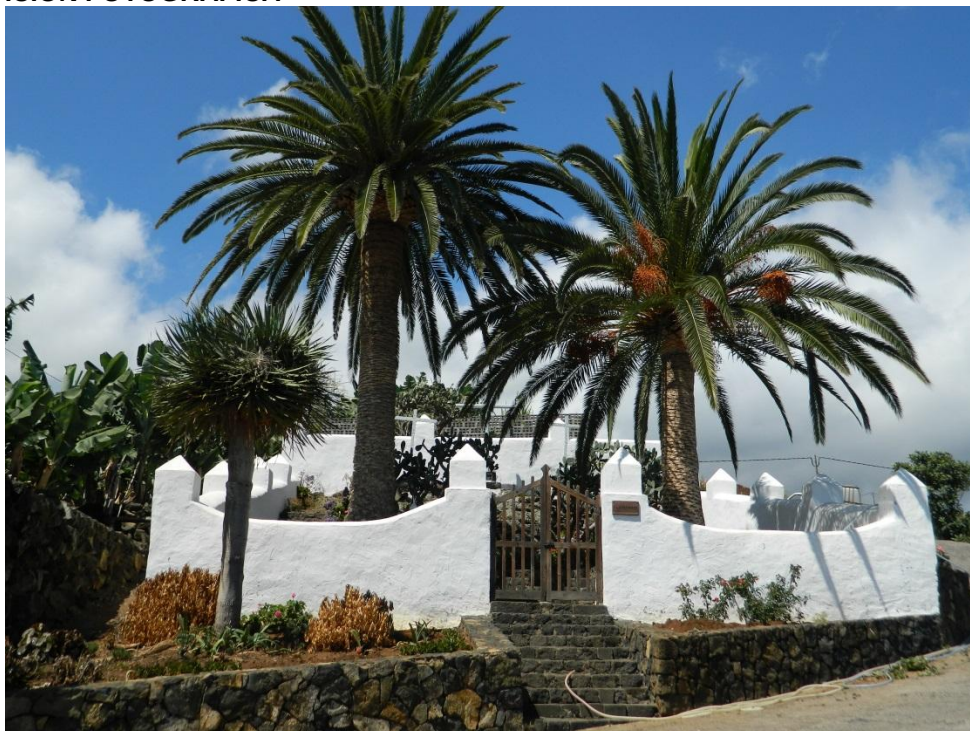
FICHA Nº 5.1.1.1.

Arquitectura religiosa. Calvario.  
FECHA: 1681.
