# PLAN GENERAL DE ORDENACIÓN DE SANTA CRUZ DE LA PALMA ANEJO DE ORDENACIÓN PORMENORIZADA DEL SUELO URBANO DE INTERÉS CULTURAL

NOVIEMBRE 2017

## CATALOGO DE PROTECCIÓN TOMO I (FICHAS 1-35)

## **CÁTALOGO DE PROTECCIÓN TOMO I (FICHAS 1 - 35)**

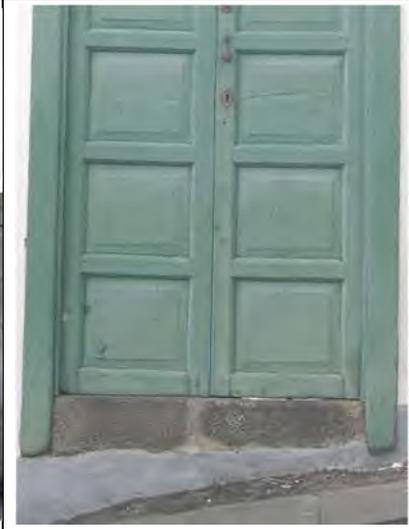
<p>7. Vista parcial de fachada calle Montecristo</p>

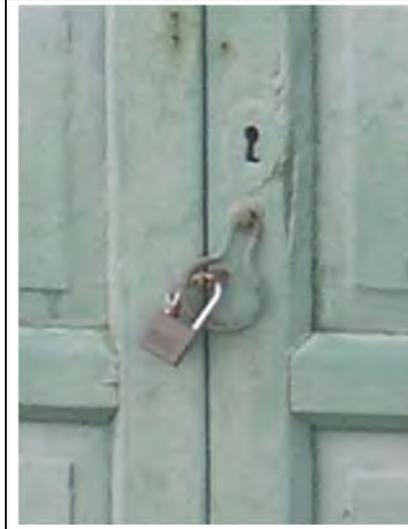
<p>8. Detalle de carpintería en puerta y peldaño de piedra de planta baja en f. calle San Sebastián</p>

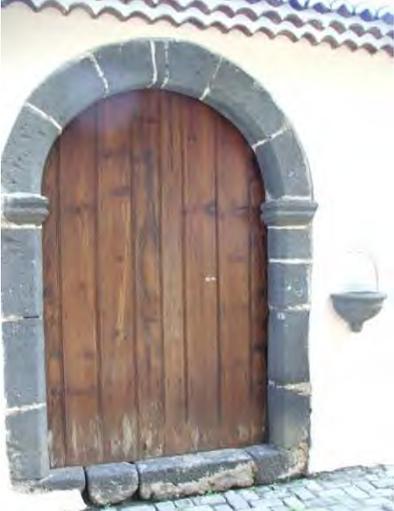
<p>10. Vista parcial de fachada trasera</p>

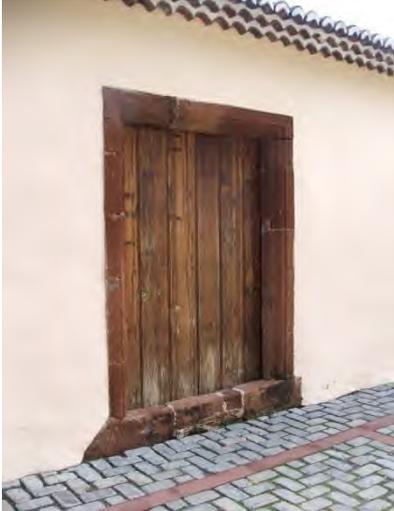
<p>11. Carpintería en puerta con jambas, dintel y peldaño de piedra en planta primera de f. trasera</p>

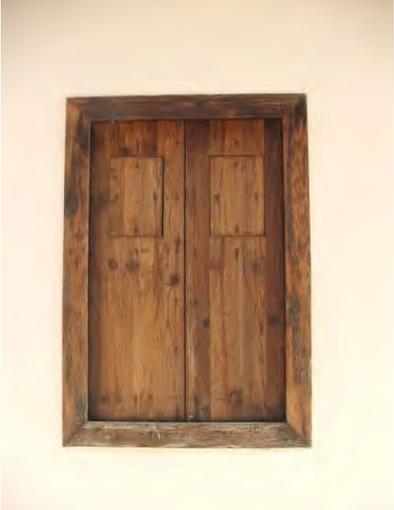
<p>12. Carpintería en puerta con peldaño de piedra en planta primera de fachada trasera</p>

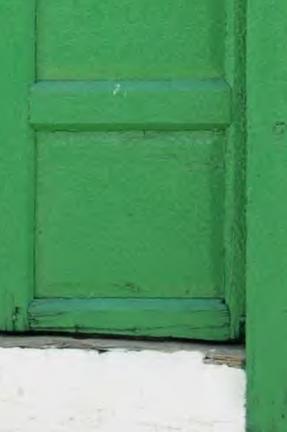
<p>4. Carpintería en ventana con celosía de planta primera en fachada calle Dr. Santos Abreu</p>

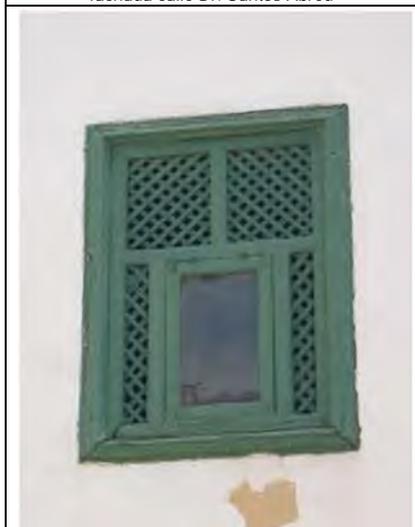
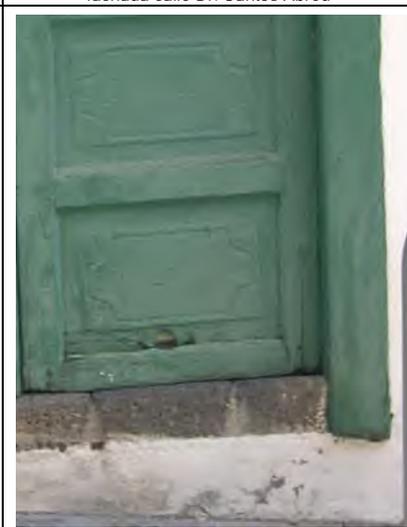
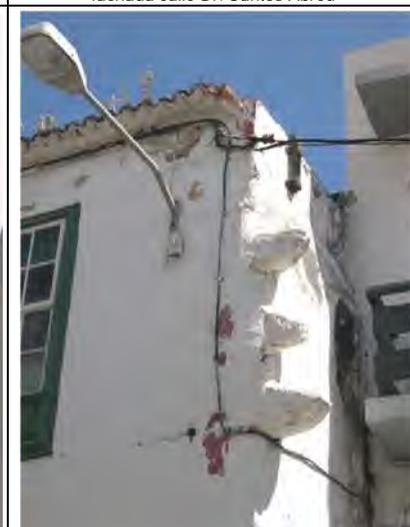
<p>1. Carpintería en puerta de planta baja en fachada calle Dr. Santos Abreu</p>	<p>2. Carpintería en ventana de planta baja en fachada calle Dr. Santos Abreu</p>	<p>3. Carpintería en ventana de planta primera en fachada calle Dr. Santos Abreu</p>

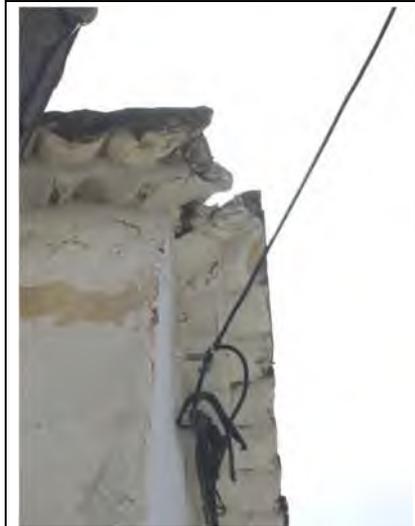
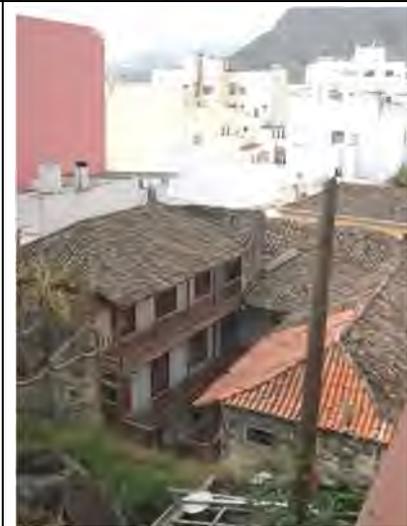
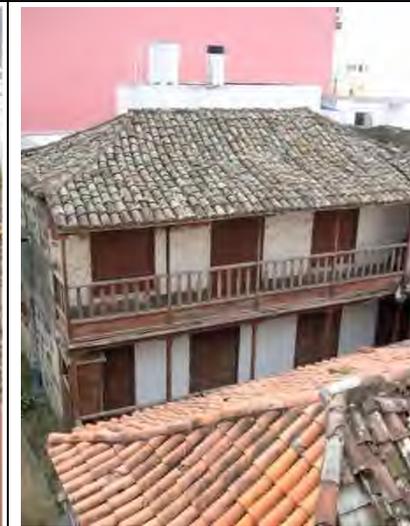
<p>4. Carpintería en ventana con celosía de planta primera en fachada calle Dr. Santos Abreu</p>	<p>5. Detalle de carpintería en puerta y peldaño de piedra de planta baja en f. calle Dr. Santos Abreu</p>	<p>6. Detalle de alero de cubierta inclinada y cadena de esquina en fachada Dr. Santos Abreu</p>

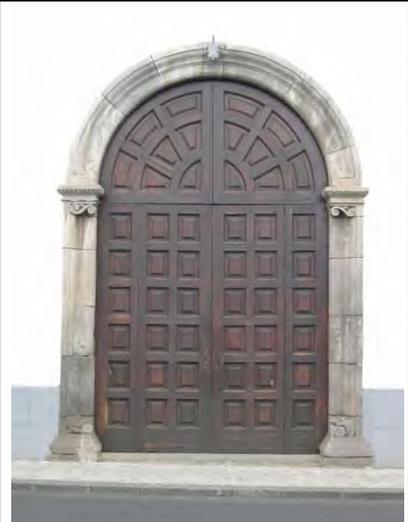
5. Carpintería en puerta, con jambas, arco y peldaño de piedra en f. calle San Vicente Paul

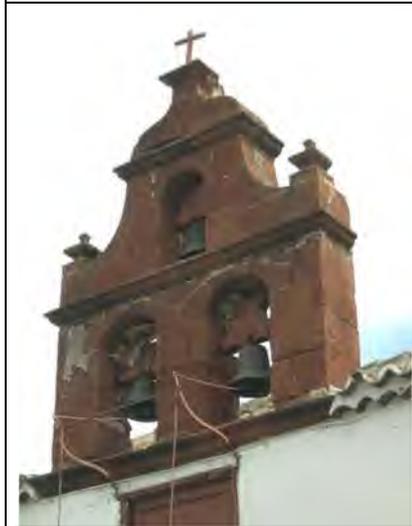
<p>1. Portada principal. Recercado de cantería basáltica</p>	<p>2. Fachada hacia calle Cruz Roja</p>	<p>3. Conjunto formado por espadaña y balcón</p>

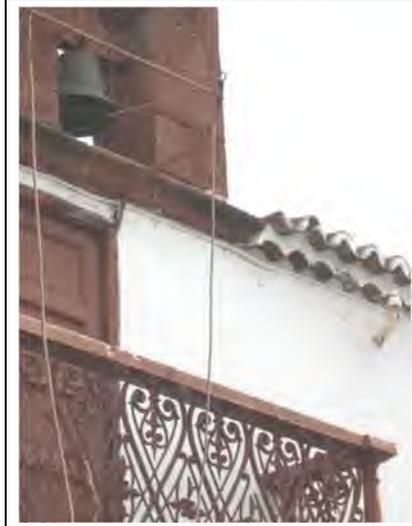
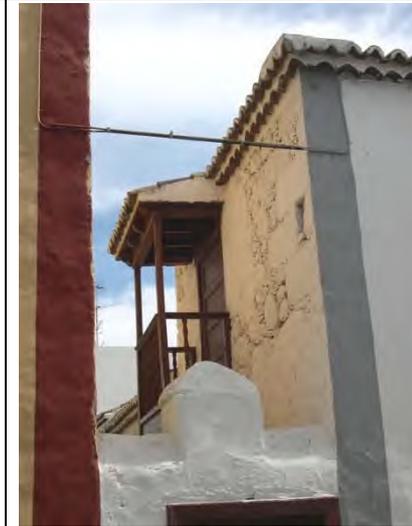
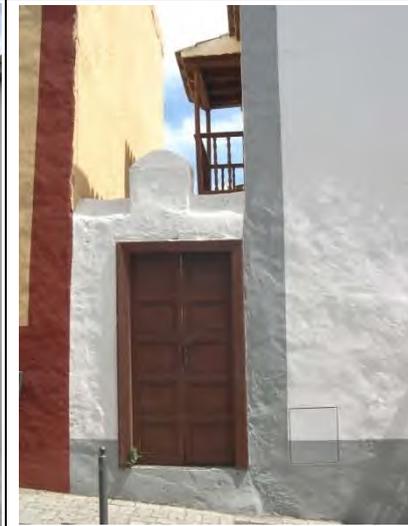
<p>4. Espadaña en dos cuerpos. Cantería basáltica roja</p>	<p>5. Ménsula balcón, esquinas fracturadas. Cartelas decoradas</p>	<p>6. Barandilla de forja. Esquinas resueltas de forma tosca</p>

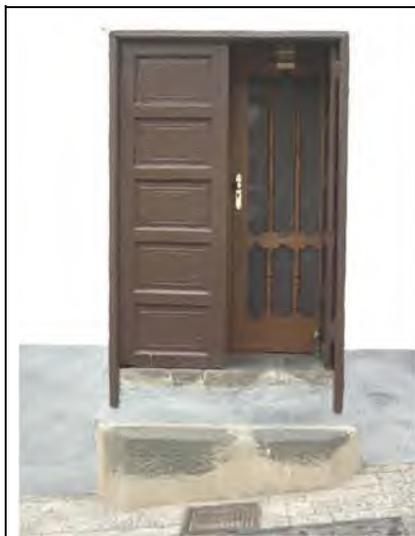
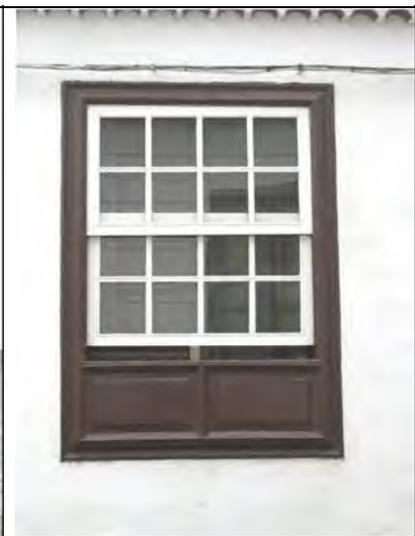
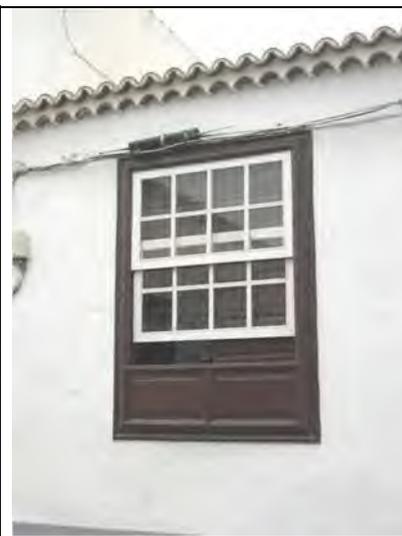
<p>1. Carpintería en puerta y peldaño de piedra en planta baja en fachada calle Santa Águeda</p>	<p>2. Carpintería en ventana de planta baja en fachada calle Santa Águeda</p>	<p>3. Carpintería en ventana de planta baja en fachada calle Santa Águeda</p>

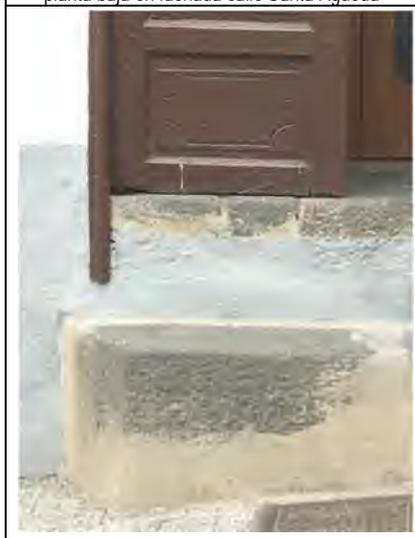
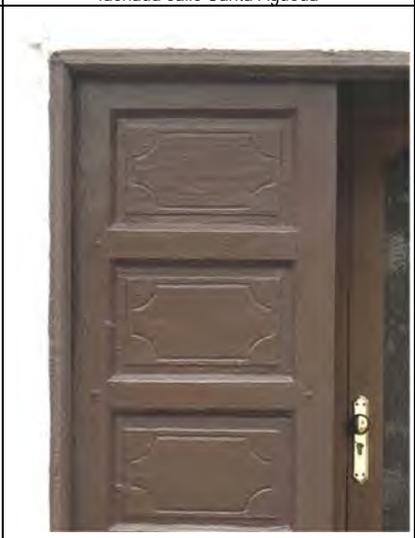
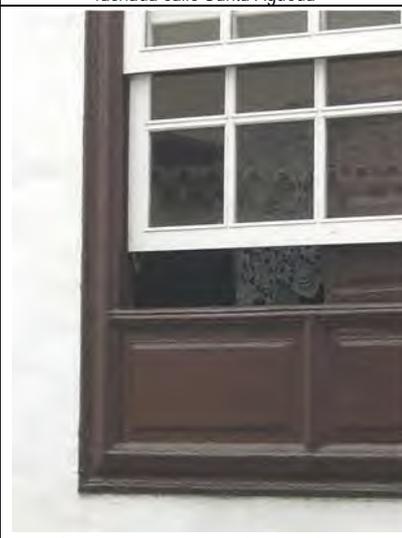
<p>4. Detalle de carpintería en puerta y peldaño de piedra en planta baja en f. calle Santa Águeda</p>	<p>5. Detalle de carpintería en puerta de piedra en planta baja en fachada calle Santa Águeda</p>	<p>6. Carpintería en ventana de planta baja en fachada calle Santa Águeda</p>

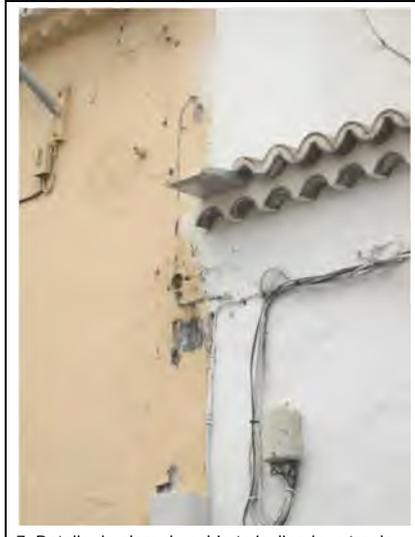
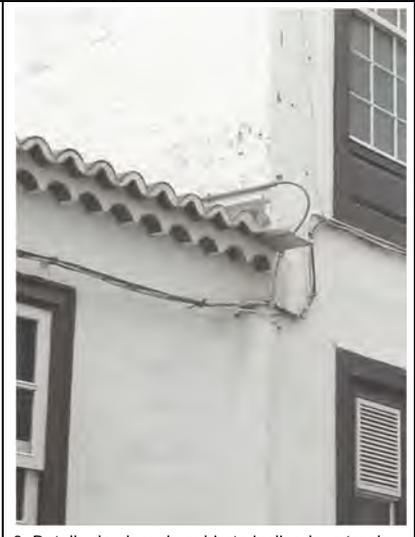
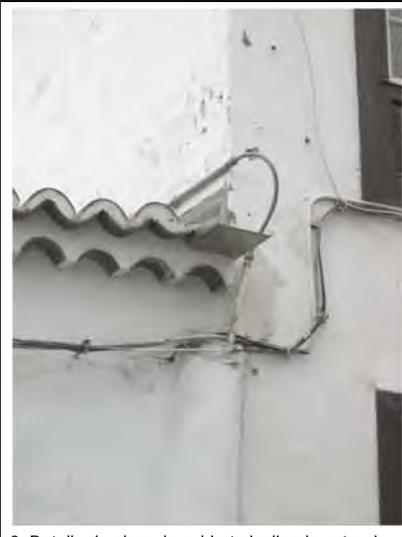
<p>7. Detalle de alero de cubierta inclinada, gárgola y pared medianera edificio colindante</p>	<p>8. Detalle de alero de cubierta inclinada, gárgola y pared medianera edificio colindante</p>	<p>9. Detalle de alero de cubierta inclinada, gárgola y pared medianera edificio colindante</p>

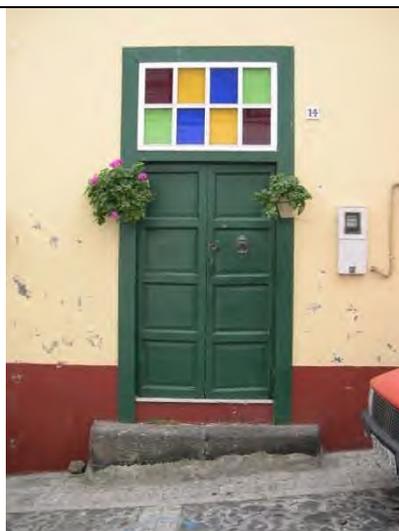
1. Vista parcial de fachada calle Santa Águeda

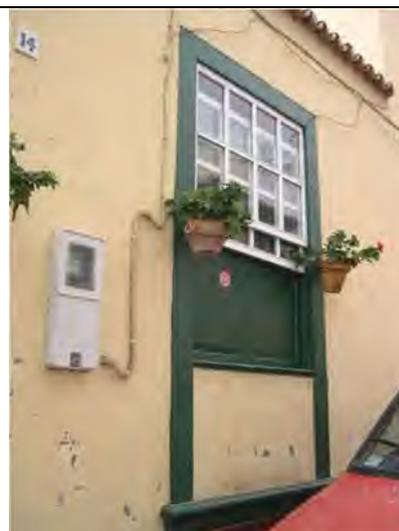
2. Carpintería en puerta y peldaño de piedra de planta baja en fachada calle Santa Águeda
