BIEN INMUEBLE DE VALOR ARQUITECTÓNICO

FICHA CATALOGO N° 16

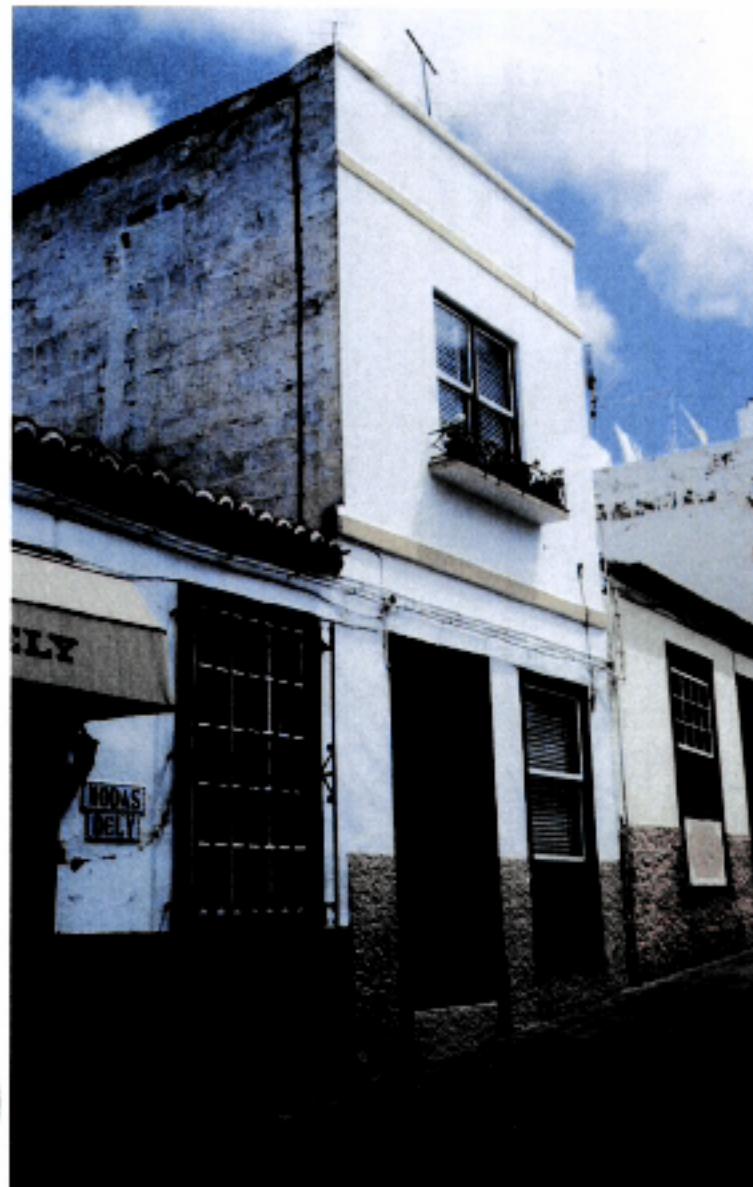
Edificación de dos plantas entre medianeras. Cubierta plana, carpintería de madera.

Muros de carga. Losa maciza.

Composición de fachada tradicional mediante huecos adintelados que proporcionan asimetría al conjunto. Puerta con encintado de madera, dos batientes divididas en dos cuarterones rectangulares cada uno, con pequeño cuerpo superior entre el marco y el dintel. Ventana de guillotina con antepecho liso de madera y hojas sin subdivisiones. Zócalo a la tirolesa pintado y sin remate. Pequeño resalte pintado que marca la linea de forjado que separa el piso superior del inferior. El cuerpo superior parece ser un añadido posterior a la construcción original. En él se ha dispuesto una pequeña ventana central con alféizar en ménsula y enrejado en su perímetro. Ventana con dos hojas compuestas por una guillotina cada una y sin marco exterior. Antepecho de cubierta formado por murete ciego con pequeño resalte en su parte superior.

Conservación, consolidación, rehabilitación.

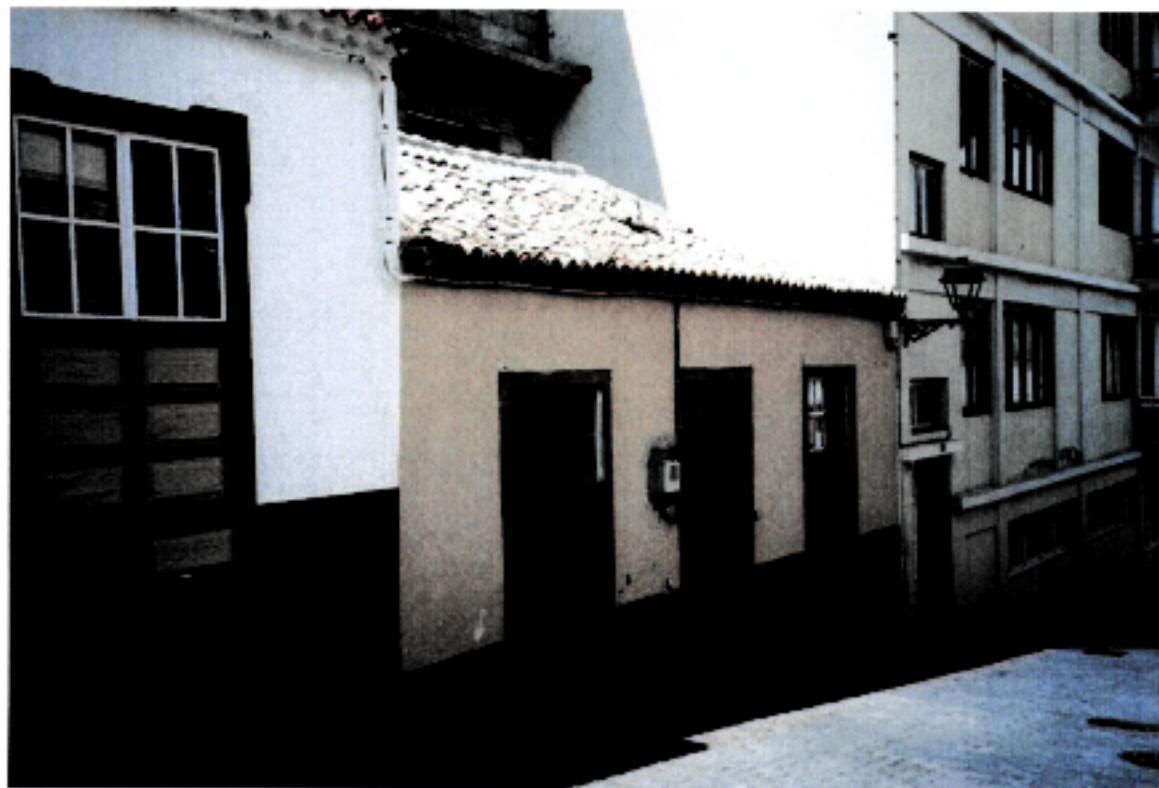
FICHA CÁTALOGO N° 18

Vivienda tradicional entre medianeras de una sola planta con cubierta inclinada de teja y carpintería de madera.

Cubierta inclinada con entramados de madera y acabados de teja tradicional canaria.

Huecos adintelados. Encintado liso. La más divulgada fachada de La Palma con puerta central de cuarterones y ventanas laterales también de cuarterones. La puerta consta de 2 batientes de madera con 3 cuarterones de forma rectangular vertical. Las ventanas de cuarterones son sin postigo, de 2 hojas con antepecho de cuarterones y cristales en la parte superior.

Los cristales superiores, abatibles con enrejado blanco de 2 x 2 cada hoja proporciona la suficiente para iluminación de las habitaciones.

Detrás de los cristales, tapaluces para controlar el grado de luz a voluntad.

El antepecho es cerrado y dividido en 2 rectángulos horizontales a regla con los cuarterones de la ventana. Zócalo sin remate de aplacado tiroles pintado. Remate en alero de teja y fila de dientes. Línea de caballete paralela a la fachada. Tanto el caballete como la lima se enjalbea creando así un característico contraste entre el blanco de la cal con el rojo de la teja.

Conservación, consolidación y rehabilitación. Se permite la ampliación. (La edificación no puede superar las 2 plantas de altura).

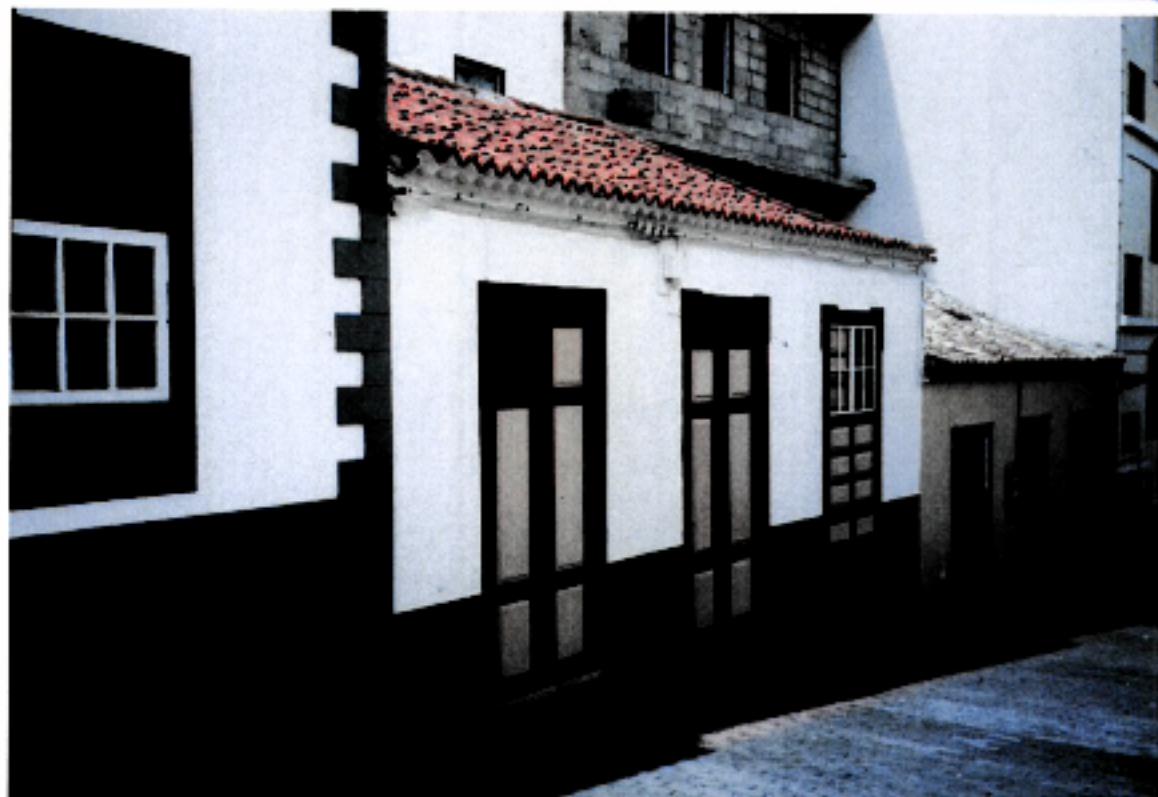
FICHA CATALOGO N° 18

Vivienda tradicional entre medianeras de una planta con cubierta inclinada de teja y carpintería de madera.

Cubierta inclinada con entramados de madera y acabados con teja tradicional canaria.

Fachada de tres huecos adintelados. Dos puertas y una ventana con marco de madera y apéndice en ángulo superior.

La puerta central es la principal, igual que la lateral consta de 2 batientes de madera. Con tres cuarterones cada hoja la base lo conforma un cuadrado seguido de un cuarterón central rectangular vertical y con un tope nuevamente cuadrado. Ambas puertas con postigos que permiten la relación con el exterior; en la central coinciden con los cuarterones verticales mientras que en la lateral coinciden con los cuarterones de tope. La ventana es de cojinetes sin postigo con antepecho de madera y cristalera superior. Se une antepecho y remate por medio de un encintado de madera lisa y apéndice en ángulos interiores también.

El antepecho es cerrado con cuarterones rectangulares horizontales a regla con los de la ventana. La cristalera superior es doble con enrejado blanco 2x2, y se abre en dos por su centro. Detrás tienen tapaules que controlan el grado de luz.

El zócalo, sin remate, es de aplacado tirolés pintado. El remate superior es en forma de alero de teja e hilos de dientes. La linea de caballote es paralela a la fachada.

Conservación, consolidación y rehabilitación. Se permite la ampliación. (La edificación no puede superar las 2 plantas de altura).

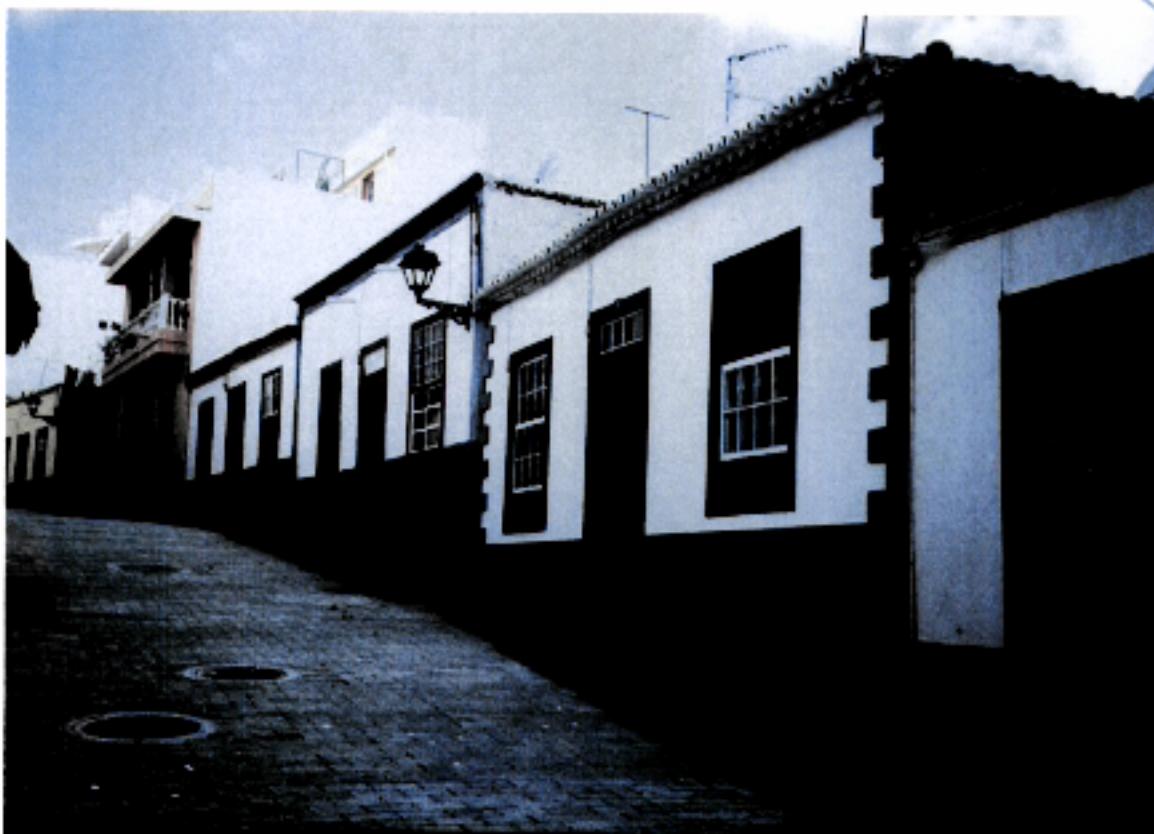
Edificación de una altura entre medianeras. Cubierta a cuatro aguas. Carpintería de madera.

Cubierta inclinada con entramados de madera y acabados con teja tradicional canaria.

Composición de fachada tradicional con huecos adintelados presentando esquema simétrico.

Puerta encintada de madera con dos batientes divididos en 3 cuarterones cada una, de diferentes tamaños. Patio superior fijo acristalado, con cuatro columnas de cristales separados por varillas.

Ventanas de guillotina con marco liso de madera. Antepecho de madera liso, formado por dos cojinetes rectangulares en posición vertical.

Dos hojas acristaladas con dos filas de cristales cada una, separados mediante varillas. Tapaluces interiores de madera divididos en cuarterones, que ocupan la totalidad del hueco. Zócalo en relieve, pintado, a imitación de fábrica de bloque. El zócalo asciende por los extremos de la fachada con la misma tipología. Cubierta a cuatro aguas acabada en teja tradicional canaria, con alero que sobresale de fachada como continuación del tejado, a modo de dientes. La linea de caballete es paralela a la fachada, y las tejas se enjalbejan para crear contraste entre estas y la cal, con fines decorativos.

Conservación, consolidación y rehabilitación. Se permite la ampliación. (La edificación no puede superar las 2 plantas de altura)

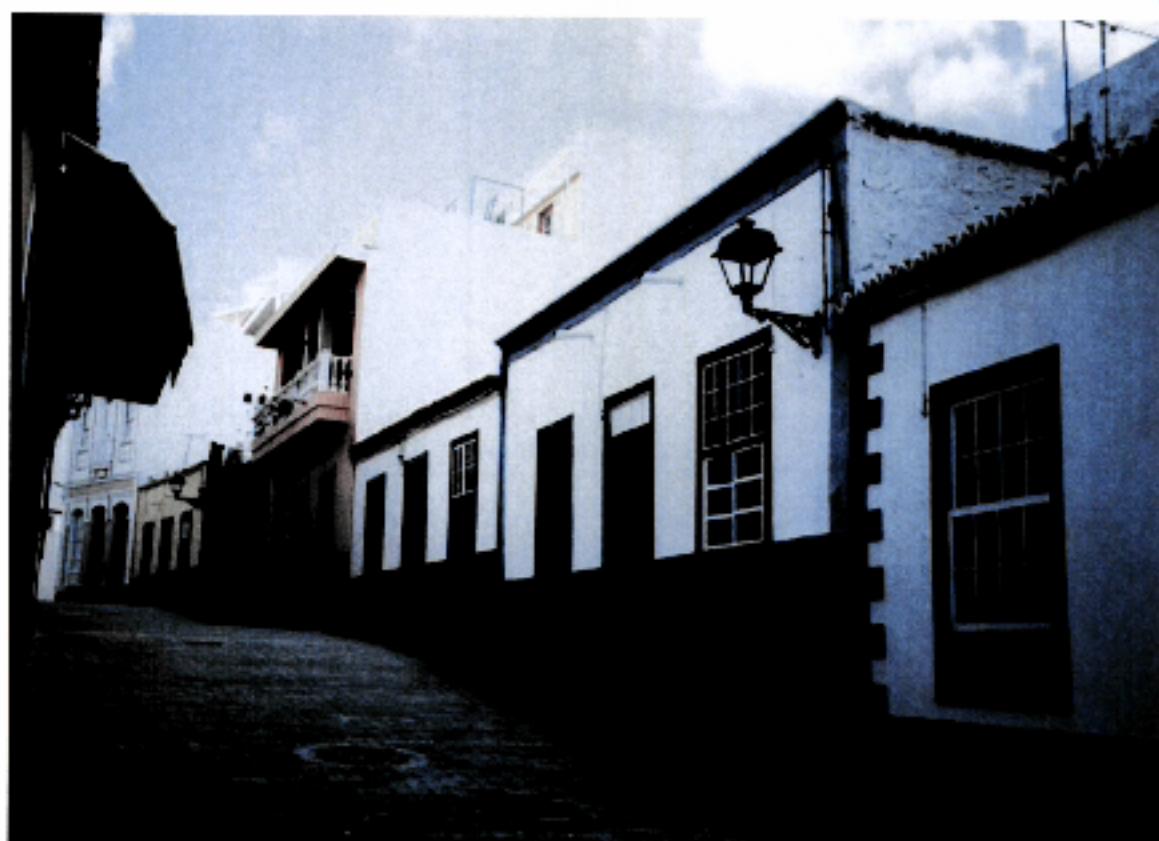
FICHA CATALOGO N° 21

Edificación de una planta entre medianeras. Cubierta a cuatro aguas acabada en teja tradicional Canaria. Carpintería de madera.

Cubierta plana con entramado de madera y cañizo.

Composición de fachada tradicional con huecos adintelados, presentando esquema asimétrico.

Puerta central encintada de madera, con dos batientes divididos en 3 cuarterones cada uno, del mismo tamaño. Paño superior fijo acristalado (ha sido tapado posteriormente), con división en 4 cristales mediante varillas de madera.

Puerta lateral que presenta la misma composición que la anterior, exceptuando el paño superior, que en esta es inexistente.

Ventana de cojinete que combina un paño superior fijo acristalado, y un paño inferior dividido en dos batientes acristaladas.

El antepecho de madera se compone de dos cojinetes rectangulares en relieve. Los tapaluces interiores son de madera y ocupan la totalidad del hueco.

Zócalo a la fijosela, pintado y sin remate superior. Remate de la fachada en cornisa moldurada. Cubierta a cuatro aguas en teja tradicional Canaria, con linea del caballete paralela a la fachada. Los laterales de la fachada se pintan a modo de encintado que remata la misma.

Conservación, consolidación y rehabilitación. Se permite la ampliación. (La edificación no puede superar las 2 plantas de altura).

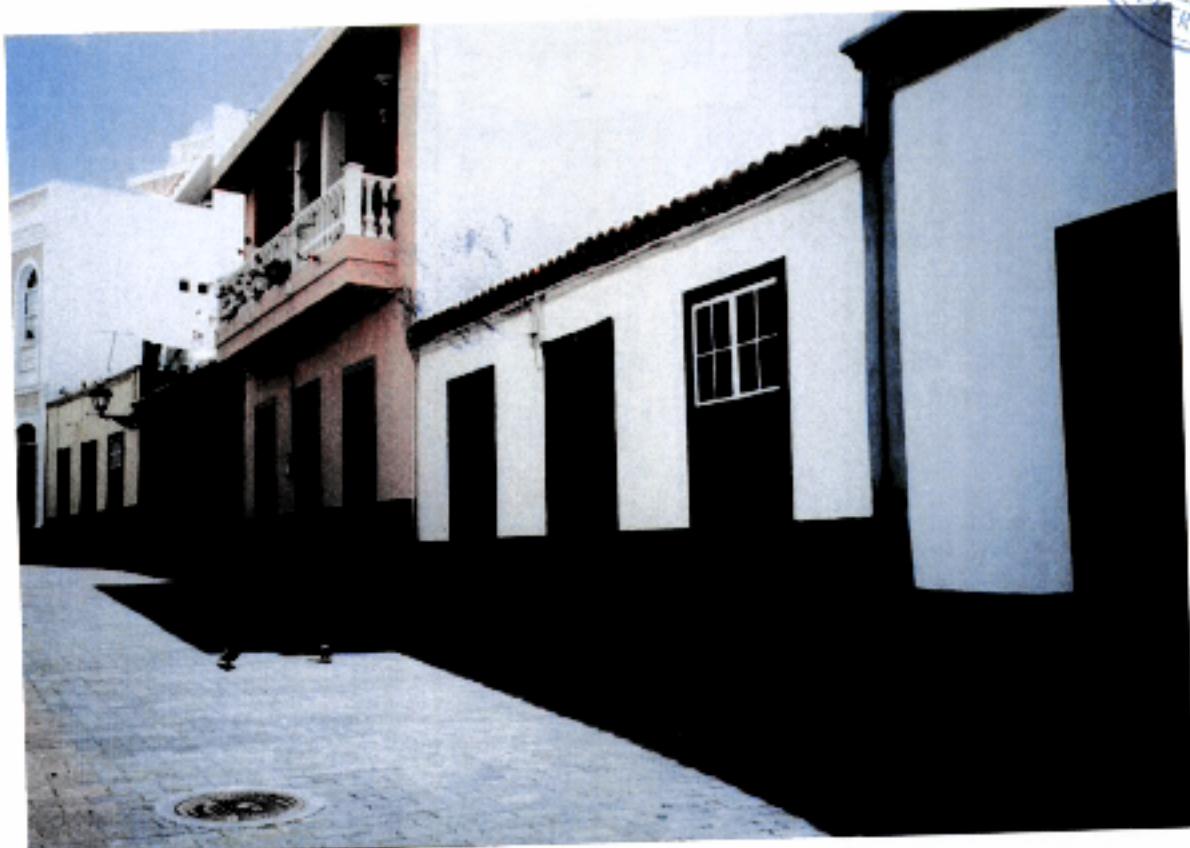
FICHA CATALOGO N° 22

Edificación de una planta entre medianeras. Cubierta a cuatro aguas acabada en teja tradicional Canaria.

Cubierta inclinada con entramados de madera y acabados con teja tradicional.

Fachada de composición tradicional, con composición asimétrica de huecos adintelados.

La ventana es del tipo cojinete, con marco liso de madera. Antepecho compuesto por dos cojinetes en resalte. Cuerpo inferior compuesto por dos postigos decorados con tres cojinetes cada uno, de iguales dimensiones.

Patio superior fijo, acristalado, con varias divisiones separadas por varillas. Puerta central con dos batientes de madera divididas en tres cuarterones rectangulares cada una, de iguales dimensiones.

Puerta lateral de iguales características que la anterior, a excepción del cuarterón superior, que se encuentra acristalado.

Zócalo a la tirolesa, pintado y sin remate superior.

Cubierta a cuatro aguas, acabada en teja tradicional Canaria, con pequeño alero en forma de dientes sobre fachada. Tejas enjalbegadas, y posteriormente pintada la cal, de modo que presentan el mismo color.

Conservación, consolidación y rehabilitación. Se permite la remonta. (La edificación no puede superar las 2 plantas de altura).

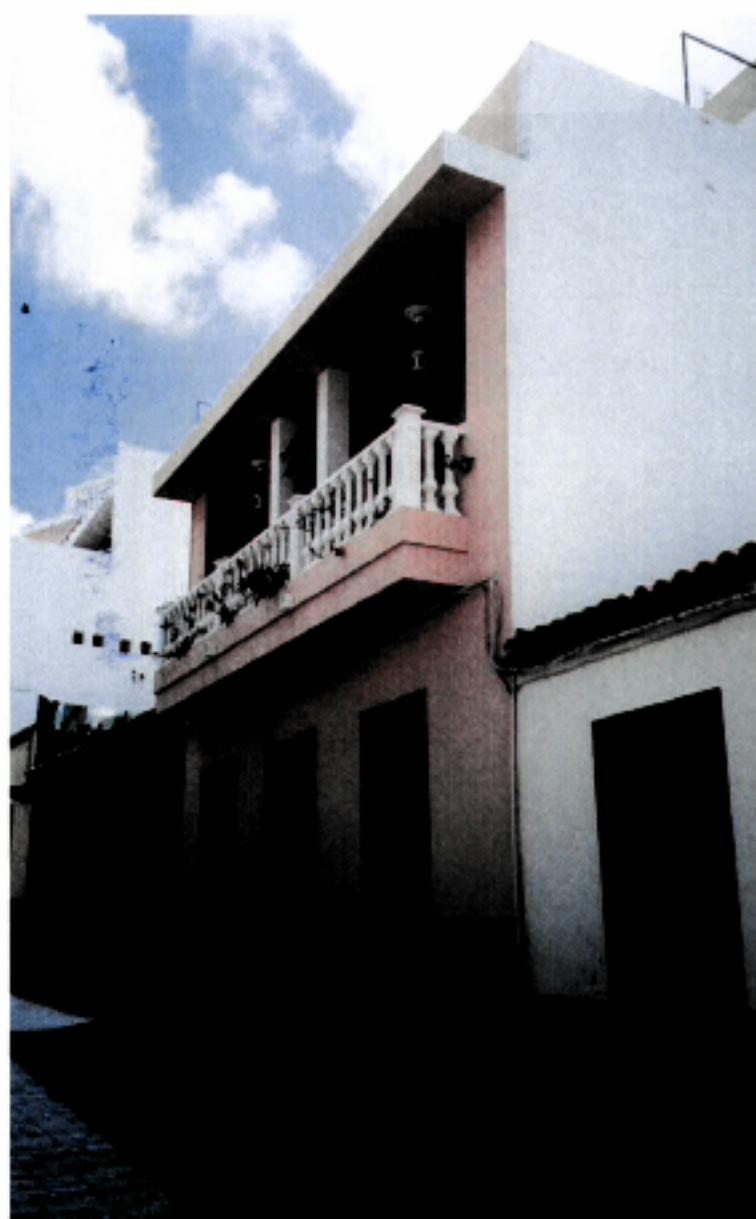
FICHA CATALOGO N° 23

Edificación de dos plantas entre medianeras. Cubierta plana. Carpintería de madera.

Muros de carga y vigas coronas de hormigón. Forjados de viguetas y covedillas de hormigón vibrado.

Composición simétrica de huecos acintelados.

El cuerpo inferior de la vivienda presenta una puerta central y ventana a cada lado.

La puerta presenta encintado de madera, liso, que define un hueco adintelado.

Se compone de dos batientes divididos en tres cuarterones rectangulares cada uno, de iguales dimensiones.

Las ventanas de tipo cojinete presentan marco liso de madera, antepecho dividido en dos cojinete en relieve. El cuerpo inferior se compone de dos postigos decorados con tres cojinete cada uno, de iguales dimensiones. Zócalo compuesto por mampostería. El cuerpo superior pertenece a una reforma posterior a la construcción original. En esta se contempla balcón que ocupa la total longitud de la fachada. Presenta pequeño zócalo ciego con desagües y antepecho formado por balaustres de escayola, con plafones en los extremos y dividiendo los paños centrales. El balcón posee dos pilares centrados que, a línea de fachada, sostienen la cubierta y el pequeño voladizo que cubre el balcón. La cubierta plana se remata en antepecho compuesto por murete ciego sin decorar.

Previo a cualquier acto sujeto a licencia ya sea de intervención o de cambio de uso en la edificación, se deberá sustituir la composición de los huecos de esta segunda planta por otros más acorde en proporción a los de la planta baja, usando los mismos materiales de la carpintería. El piano de la fachada de la segunda planta deberá retranquearse hasta hacerla coincidir con el piano de fachada de la planta baja eliminando de esta forma el vuelo existente. La fachada debe estar resuelta en un único piano.

Conservación, consolidación, rehabilitación y restructuración.

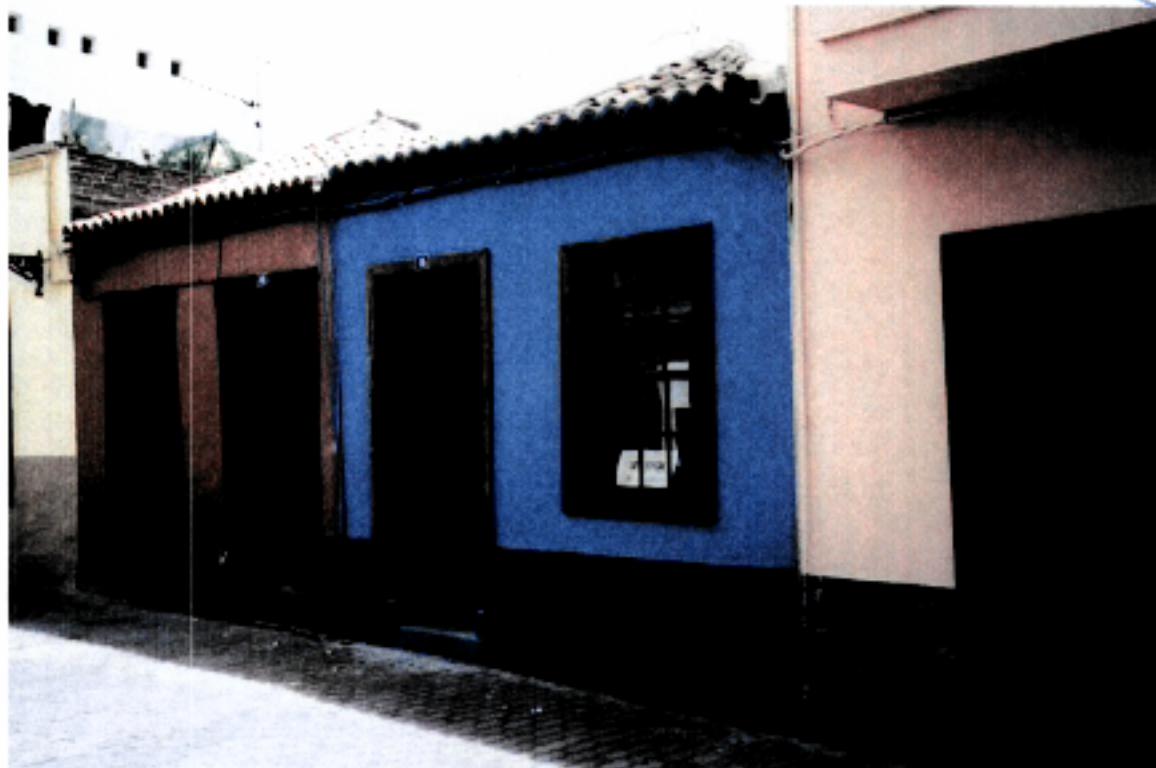
FICHA CATALOGO N° 24

Edificación de una planta entre medianeras. Cubierta a cuatro aguas acabada en teja tradicional canaria.

Cubierta inclinada con entramados de madera y acabado con teja tradicional.

Composición tradicional de huecos adintelados formando conjunto asimétrico. La ventana posee marco liso de madera, y es del tipo guillotina. Tanto la hoja superior como la inferior se encuentran acristaladas, con dos filas de cristales cada una, separados por varillas de madera.

Los tapaluces se dividen en cinco cuarterones en relieve cada una de las hojas que los componen. La puerta presenta encintado de madera y se sitúa en el trasdós del muro, dejando al descubierto los gualderos superior y laterales.

El gualdero superior se recubre con tabillas de madera y los laterales aparecen pintados. La puerta presenta batientes de madera subdivididas en siete casetones en relieve, cada hoja. La vivienda posee dos escalones para acceder a la misma.

El zócalo es a la tirolesa, pintado y sin remate superior.

La cubierta a cuatro aguas posee limatesas que se encuentran en un punto central. El acabado es de teja tradicional Canaria y posee un pequeño saliente, a modo de diente, sobre el plano de fachada. En este alero las tejas se enjalbejan y la cal aparece pintada del mismo color que el resto de la fachada.

Conservación, consolidación y rehabilitación. Se permite la remonta. (La edificación no puede superar las 2 plantas de altura)

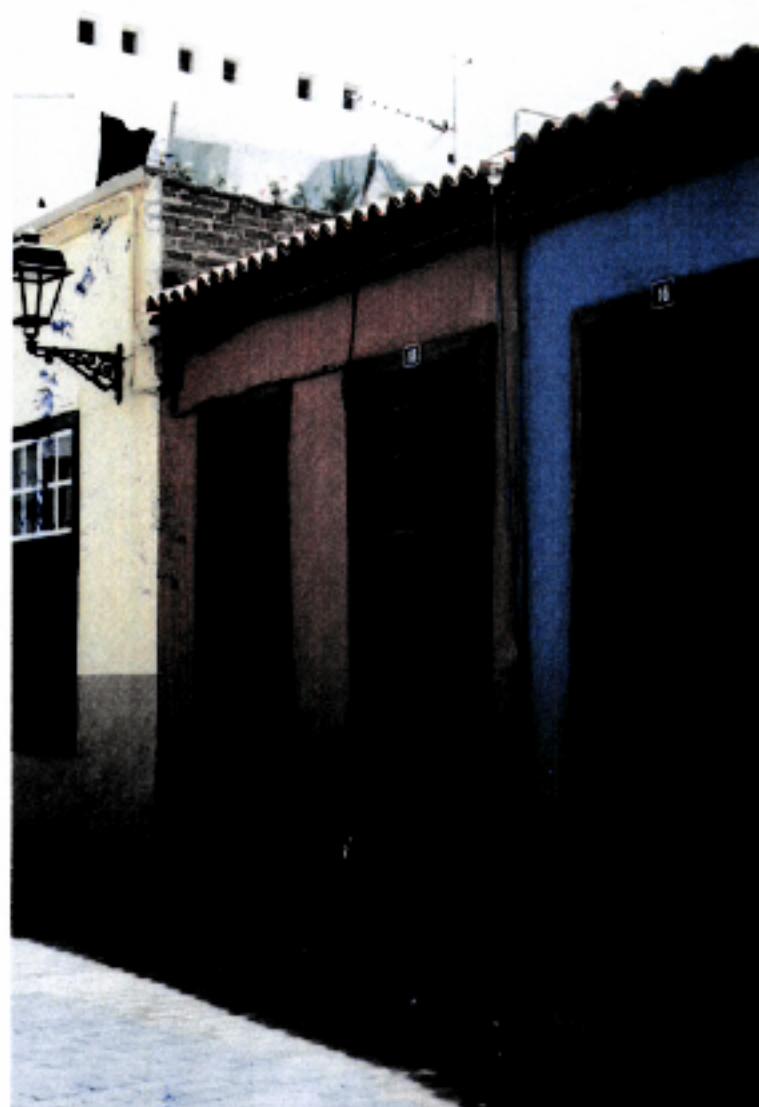
FICHA CATALOGO N° 25

Edificación de una planta entre medianeras.
Cubierta inclinada a cuatro aguas y carpintería de madera.

Muros de carga. Cubierta inclinada con entramados de madera y acabado con teja tradicional.

Composición tradicional de huecos adintelados, formando conjunto asimétrico compuesto por una puerta y una ventana. La puerta presenta encintado de madera y dos hojas batientes, de madera, con estructura de cuarterones y una división de 3 cuarterones cada una, de distintos tamaños y posición vertical. Ventana de cojinete con marco liso de madera. Antepecho de madera formado por dos cojinetes en relieve, colocados en posición horizontal. Postigos de madera en el cuerpo intermedio de la ventana. Cada batiente presenta tres cuarterones en relieve, en posición horizontal y del mismo tamaño. La vivienda no presenta zócalo. Cubierta a cuatro aguas cuyas límitas convergen en un punto central. Acabado mediante teja tradicional Canaria. Pequeño saliente continuación del tejado sobre línea de fachada, a modo de diente. Las tejas del alero se enjalbegan y la cal se pinta del mismo color que la fachada.

Conservación, consolidación y rehabilitación. Se permite la remonta (La edificación no puede superar las 2 plantas de altura)

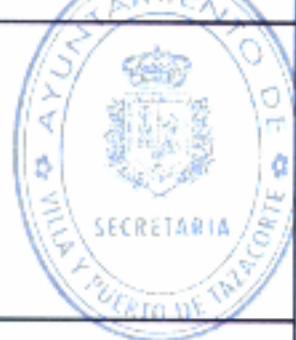
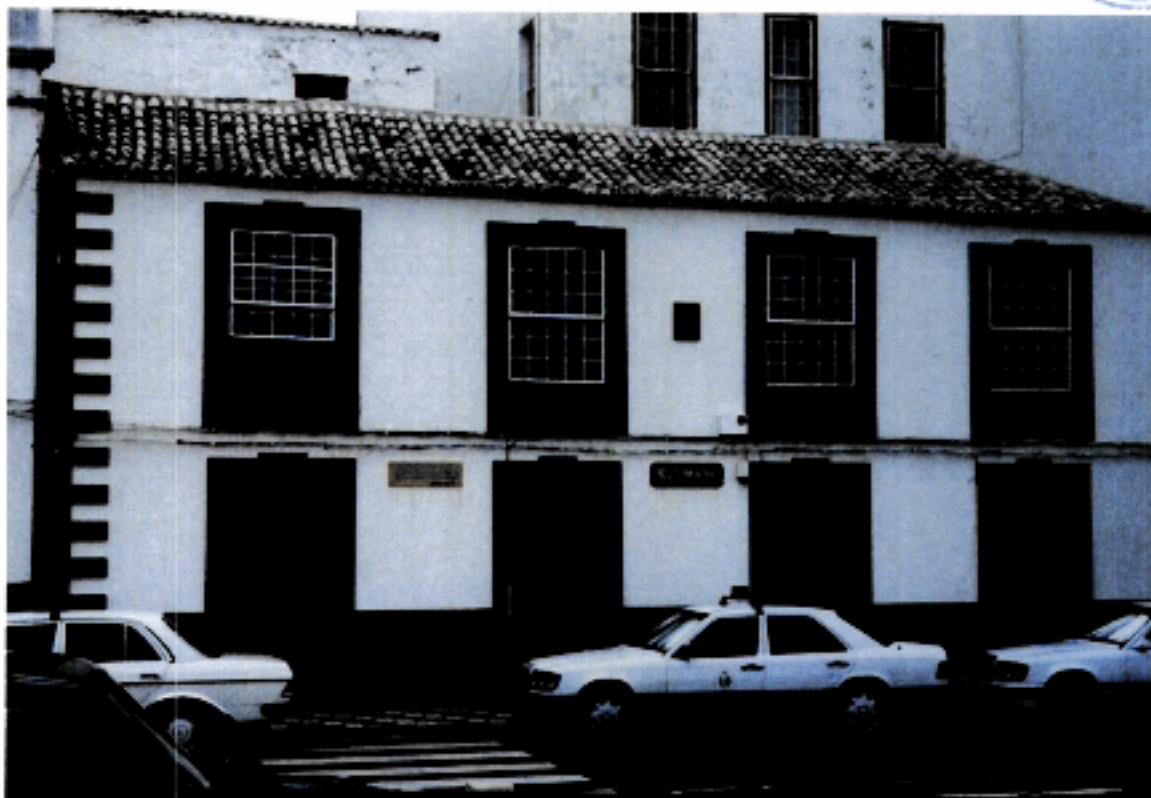
FICHA CÁTALOGO N° 33

Edificación tradicional de dos plantas entre medianeras con cubierta de teja árabe inclinada a tres aguas y carpintería de madera.

Composición de fachada simétrica en la que se distribuyen cuatro ventanas en la planta superior alineadas con otros tantos huecos en la inferior. Dichos huecos son adintelados.

Los huecos inferiores corresponden a puertas de dos batientes de madera con estructura de cuarterones y marco de madera.

Las ventanas son de guillotina fragmentadas por baquetillas blancas horizontales y verticales (5x3). Detrás tienen tragaluces superiores e inferiores que corresponden al tamaño de cada una de las hojas. Estas ventanas tienen antepecho con cuarterones y marco de madera.

Zócalo de sillería con encintado de piedra en vanos y clave resenada.

Remate en alero de teja y fila de dientes.

Cubierta inclinada a tres aguas acabada en teja curva.

Conservación, restauración, consolidación y rehabilitación.

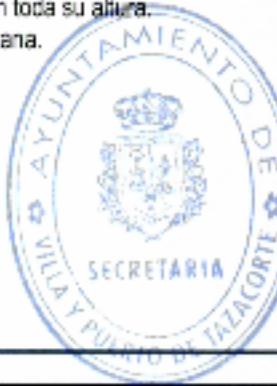
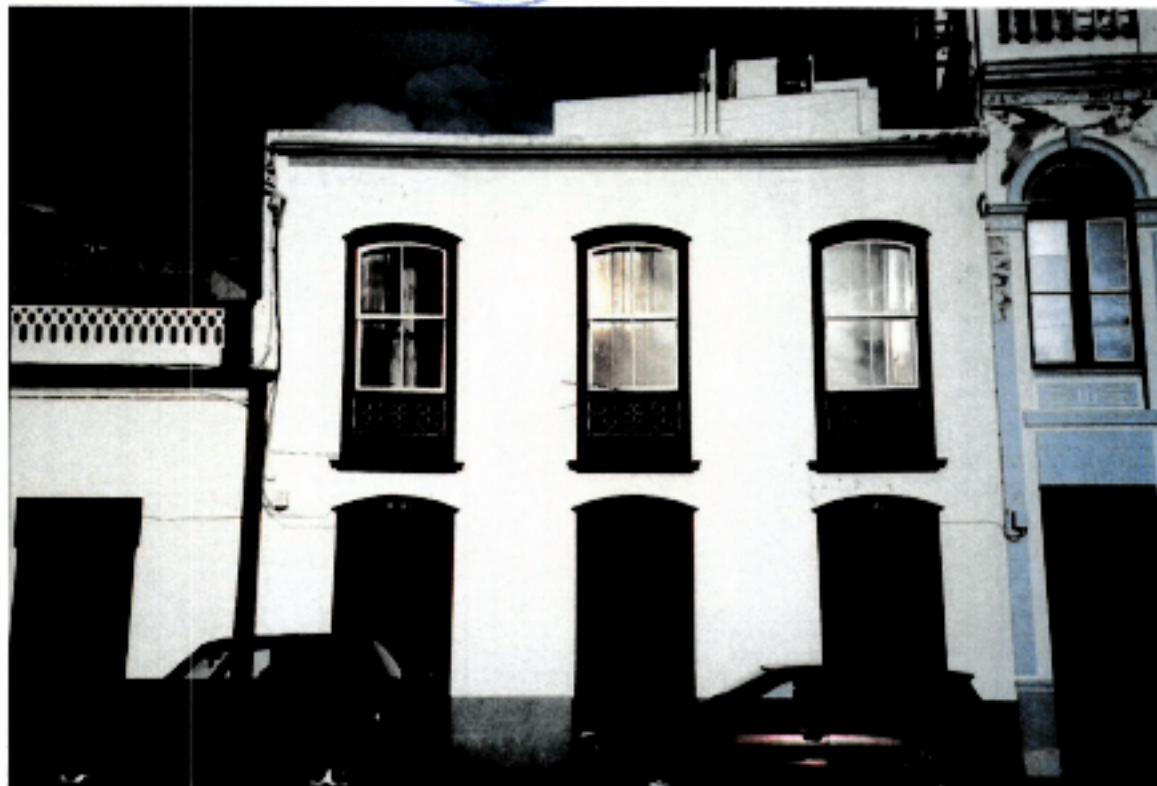
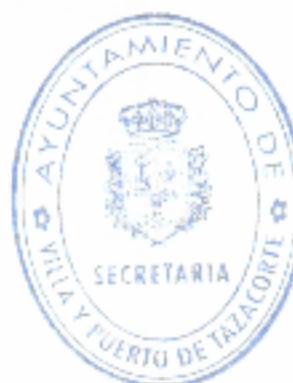
FICHA CATALOGO N°36

Fachada de seis huecos (Siglo XIX, antepecho piedra de mayores proporciones que en el resto de la trama tradicional) simétricos con arco rebajado neoclásico que, tres en cada planta y colocados a regla. Los huecos inferiores corresponden a tres puertas iguales, cada una consta de dos batientes de madera y estructura de tres cuarterones en cada hoja. El marco es de madera lisa. Los huecos superiores corresponden a tres ventanas que se prolongan en su base hasta el forjado. El antepecho de madera, en su parte inferior, contiene cuarterón horizontal que recorre todo el vano, y en la superior, también cerrado de madera se decora en su exterior con rejería. Las ventanas son de guillotina fragmentados por una baquetilla blanca vertical. Detrás tienen tragaluces que ocupan toda su altura. Apéndices en la base y en el remate de la ventana.

Los marcos también son de madera lisos.
El zócalo si remate es de aplacado tirolés pintado.

Termina la fachada con un antepecho liso y cornisa de remate que sobrepasa el tejado.

Tras este antepecho la cubierta es de teja plana a cuatro aguas; con caballete paralelo a la fachada.

Conservación, restauración, consolidación y rehabilitación.
