**FICHA CÁTALOGO N°136****BIEN INMUEBLE DE VALOR ARQUITECTÓNICO****DESCRIPCIÓN:**

**BIEN INMUEBLE DE VALOR ARQUITECTÓNICO****FICHA CATALOGO N°137****TIPOLOGÍA EDIFICATORIA:**

Vivienda terrera en esquina, con cubierta inclinada y carpintería de madera.

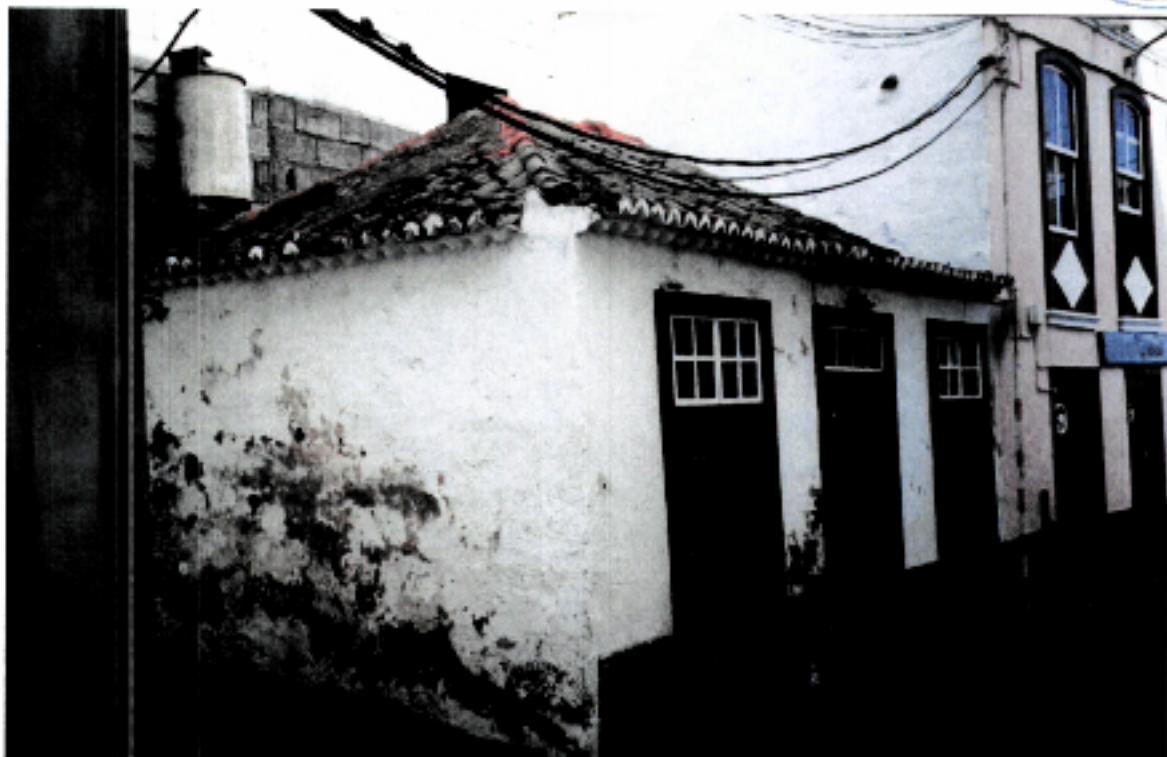
Muros de carga. Cubierta inclinada con entramados de madera y acabados con teja tradicional

La más divulgada fachada de la Palma con puerta central y ventanas de cojinete a los lados.

El vano central está bordeado por marco de madera estriado que sobresale en su base. La puerta es de dos batientes con cinco cuarterones de igual dimensión en cada hoja.

Los vanos de las ventanas también se enmarcan con madera estriada. Consta de dos hojas de cuarterones, antepecho también de cuarterones y cristales abatibles de enrejado 2x2 en la parte superior. Tiene un zócalo de aplacado trolés pintado sin ningún tipo de remate en esquina.

Se corona la fachada con alero de teja árabe y fila de dientes.

La fachada lateral es totalmente ciega. La cubierta es a cuatro aguas con caballete paralelo a la fachada principal.

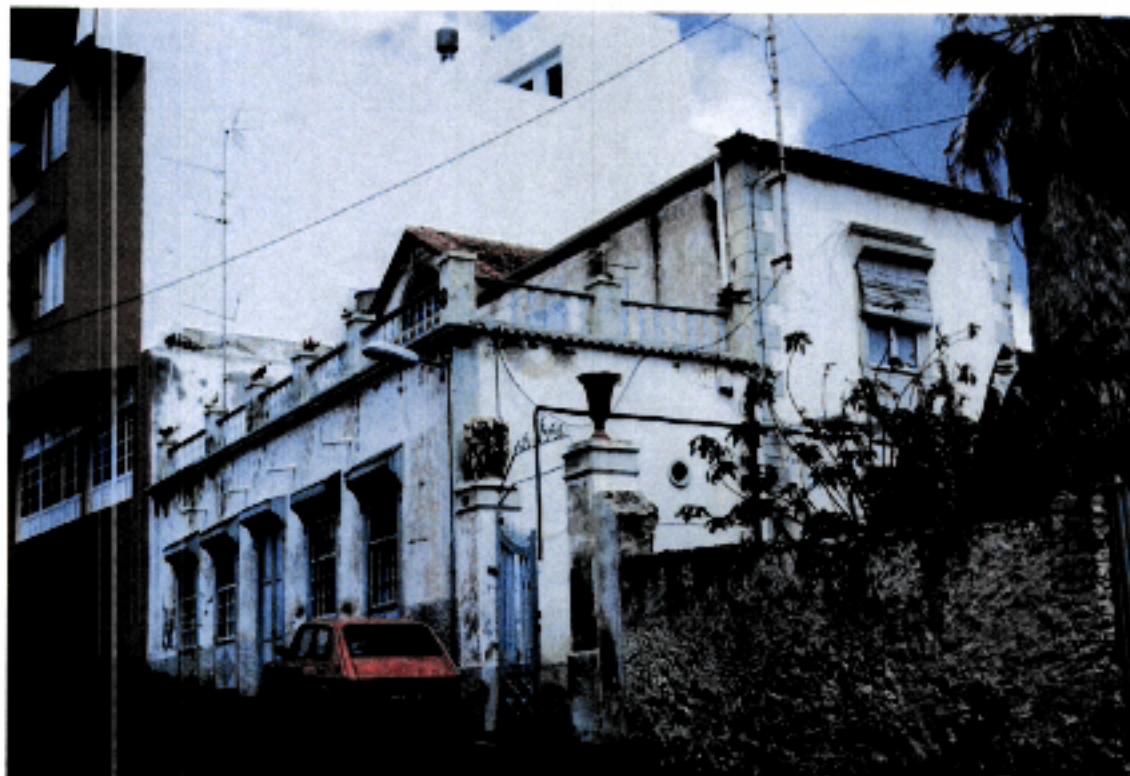
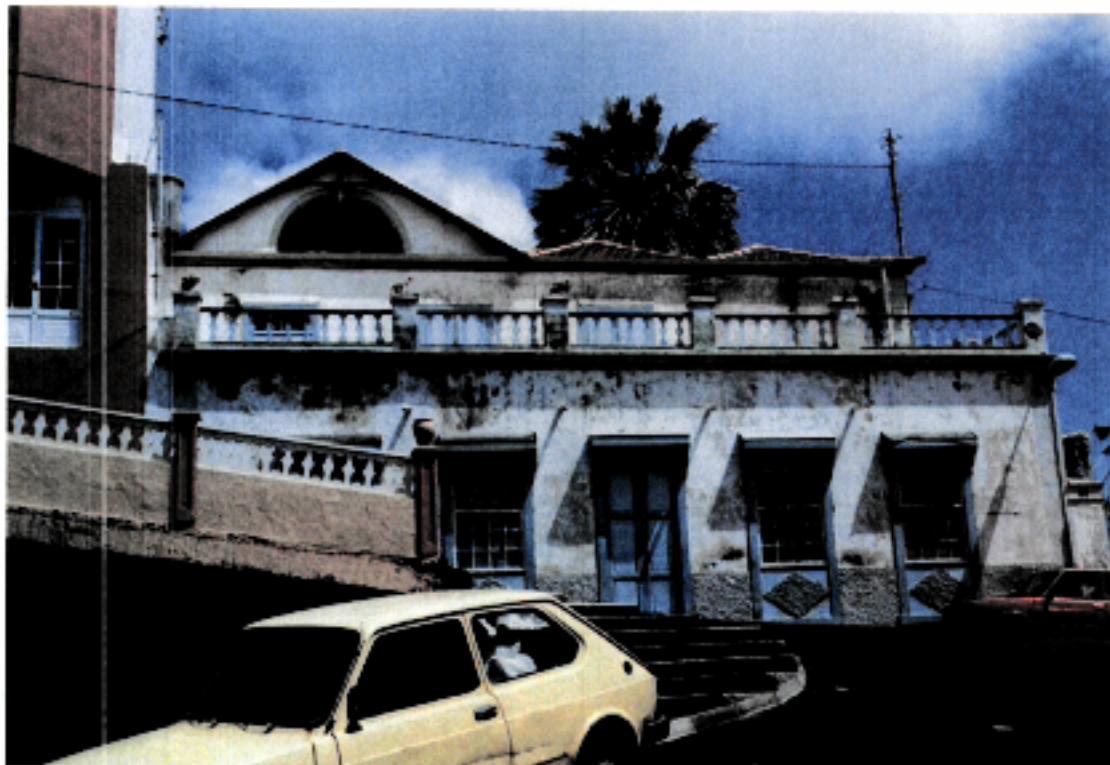
FICHA CATALOGO N° 138

Edificación aislada con dos cuerpos a distintas alturas y una medianera lateral.
Muro perimetral que rodea la propiedad.
Combinación de cubierta plana y cubierta inclinada.
Carpintería de madera.

Muros de carga.
Forjados de entramados de madera.
Cubierta plana a base de entramados de madera y cañizo.
Cubierta inclinada con entramados de madera acabada en teja francesa.

Composición colonial tradicional de huecos adintelados.
El cuerpo central de fachada tiene una altura, y se compone de una puerta central y ventanas a ambos lados formando un conjunto simétrico.
La puerta se compone de encintado de madera y dos batientes divididas en casetones rectangulares.
Las ventanas son de guillotina, con antepecho del propio paramento, decorado mediante un rombo en relieve.
Las hojas acristaladas tienen trayectoria vertical y los cristales se separan mediante varillas de madera.
La parte superior de los huecos se cubre mediante pequeños aleros de madera, cerrados en sus laterales, a modo de toldos.

El antepecho de cubierta se compone por muretes de balaustres planos, separados mediante pilastres.

Pequeña cornisa que marca el remate superior de fachada y el principio del antepecho.

La edificación posee dos cuerpos traseros que se rematan mediante cubierta a dos y cuatro aguas respectivamente.

El muro de cerramiento de la propiedad es de mampostería y posee un portón de entrada compuesto por dos pilastres laterales y reja central.

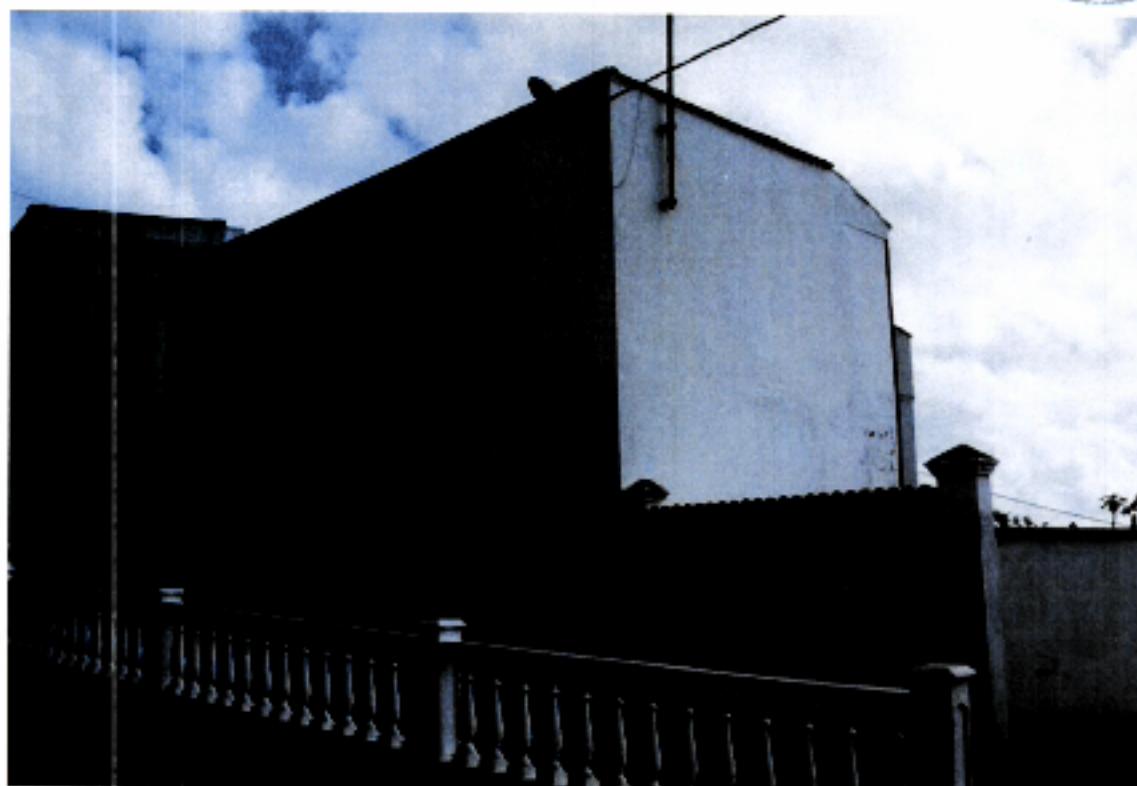
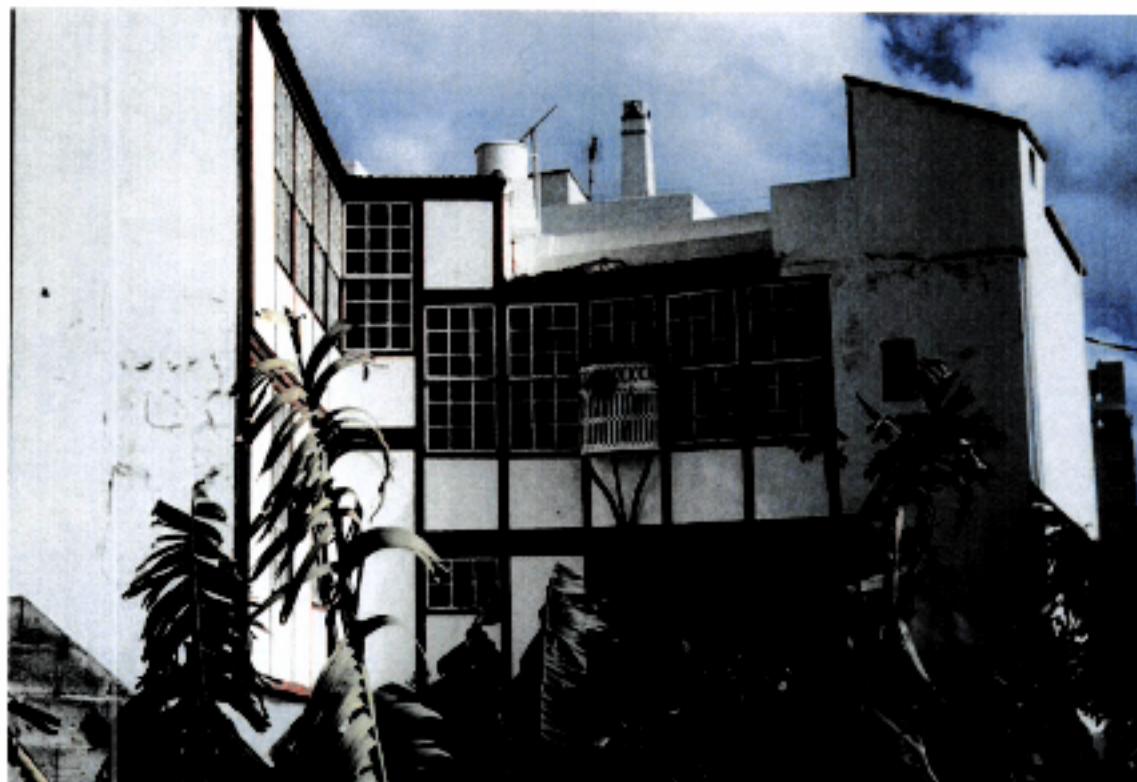
FICHA CATALOGO N° 139

Edificación aislada de dos plantas con fachada a dos cales.
Cubierta inclinada.
Carpintería de madera.

Muros de carga.
Forjado de entramado de madera.
Cubierta inclinada con entramado de madera acabados con teja francesa.

La fachada principal consta de seis huecos adintelados simétricos, tres en cada planta.
Los huecos interiores corresponden a tres puertas de cuarterones.
La puerta y ventana se unen mediante friso de madera y cornisa para acentuar la verticalidad.
La otra fachada, más pequeña, se compone de cuatro huecos de características similares a los anteriores.
Las ventanas son del tipo guillotina, de dos hojas con trayectoria vertical y enrejado 4x3.
El antepecho es fijo de madera y existen tapaluces interiores.
El remate superior de vano se realiza mediante cornisa de extremos salientes.
Distribución de la vivienda en torno a un patio, con galerías de madera, de la que arranca la escalera hacia la planta principal, acabando en dicha galería.
La galería se sostiene sobre pie derecho que parte del arranque de la escalera.
El resto tiene estructura de pequeños pilares de madera entre paños macizos.

Estos paños se interrumpen en algunos sitios mediante ventanillas de enrejado y ventanas de guillotina. La galería también presenta antepecho de mampostería y se cierra mediante ventanas de guillotina de dos hojas con trayectoria vertical y enrejado 3x3 y estructura de pilares pequeños. Se acentúa la verticalidad con el encintado de madera que va de suelo a techo. Destiladera apoyada en jabacones. Cubierta con pequeña inclinación (casi da aspecto de ser plana), que se remata mediante teja francesa y que posee un pequeño alero en forma de dientes que sobresale del paramento de la fachada principal. Las fachadas laterales se forman mediante muros ciegos a los que no se les ha practicado huecos.

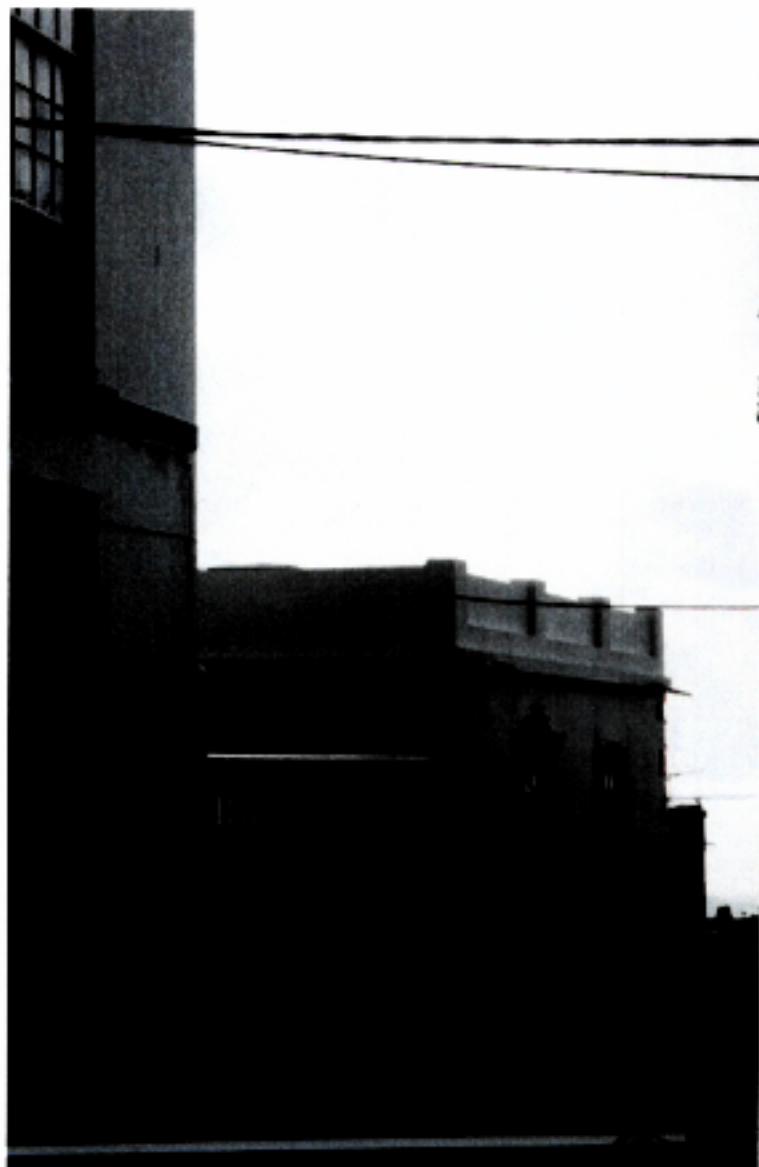
FICHA CÁTALOGO N° 140

Vivienda tradicional en esquina de dos plantas con cubierta plana y carpintería de madera.

Fachada a Pérez Galdós de tres vanos adintelados; dos en planta alta y uno en la inferior.

En la otra fachada cuatro vanos, alineados dos a dos.

Los vanos superiores con marco de madera, tienen apéndice en ángulos superiores y descansan en sencilla cornisa de madera.

Todos ellos con antepecho ciego decorado con motivo geométrico y ventana de cuarterones de madera con alto acristalamiento fijo, formado por enrejado (4x3).

Los vanos inferiores, también con marco con resalte en ángulos, corresponden a puertas de madera de dos batientes de cuarterones.

Zócalo pintado con remate en bocel, que se escalona siguiendo la pendiente de la vía.

Se rematan las fachadas con pretil ciego sin ningún tipo de decoración y pedestales salientes.

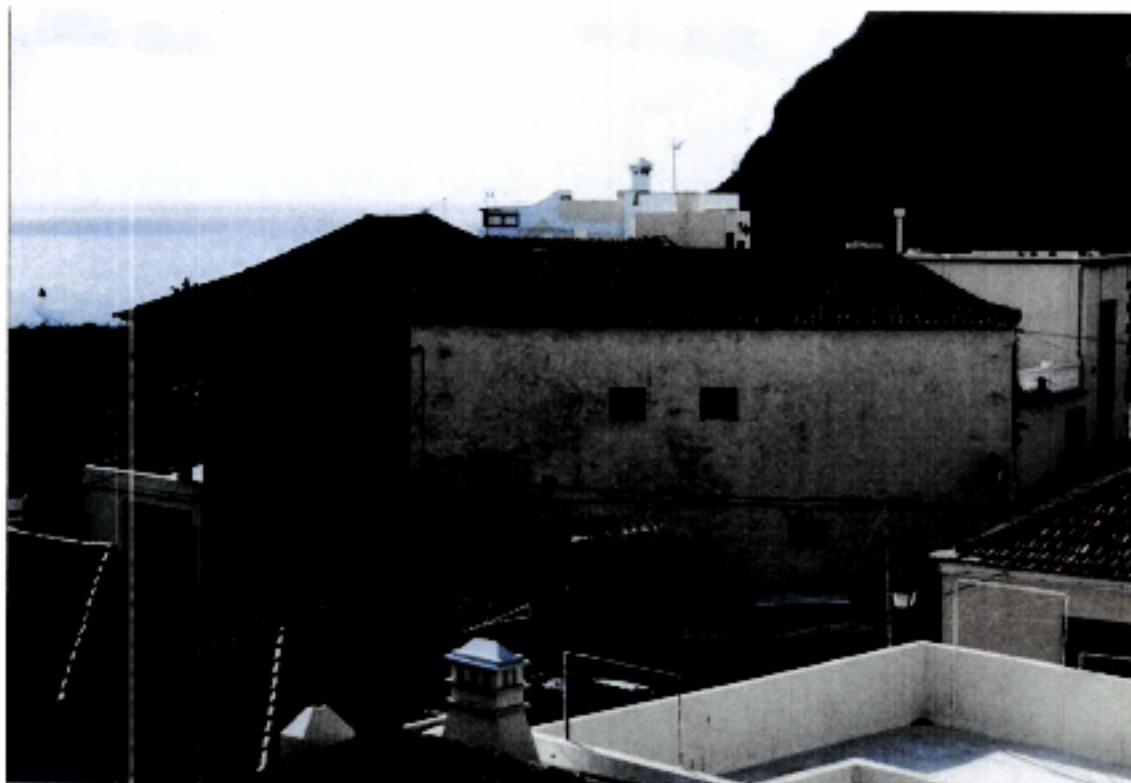
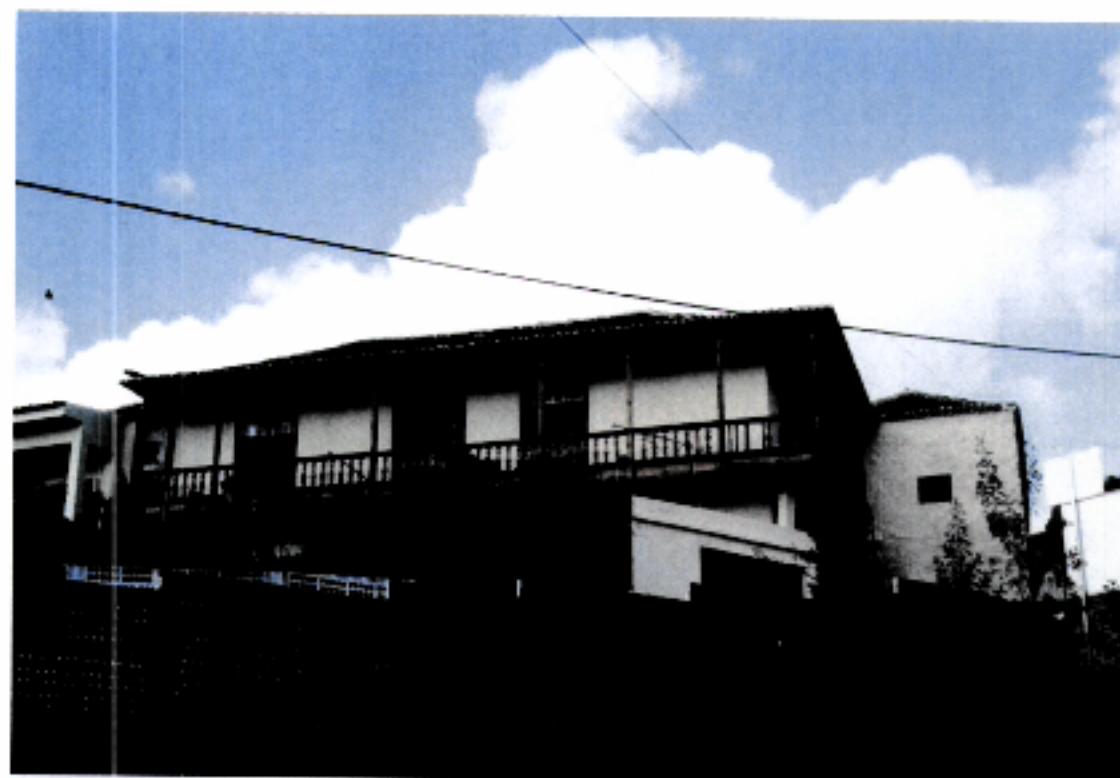
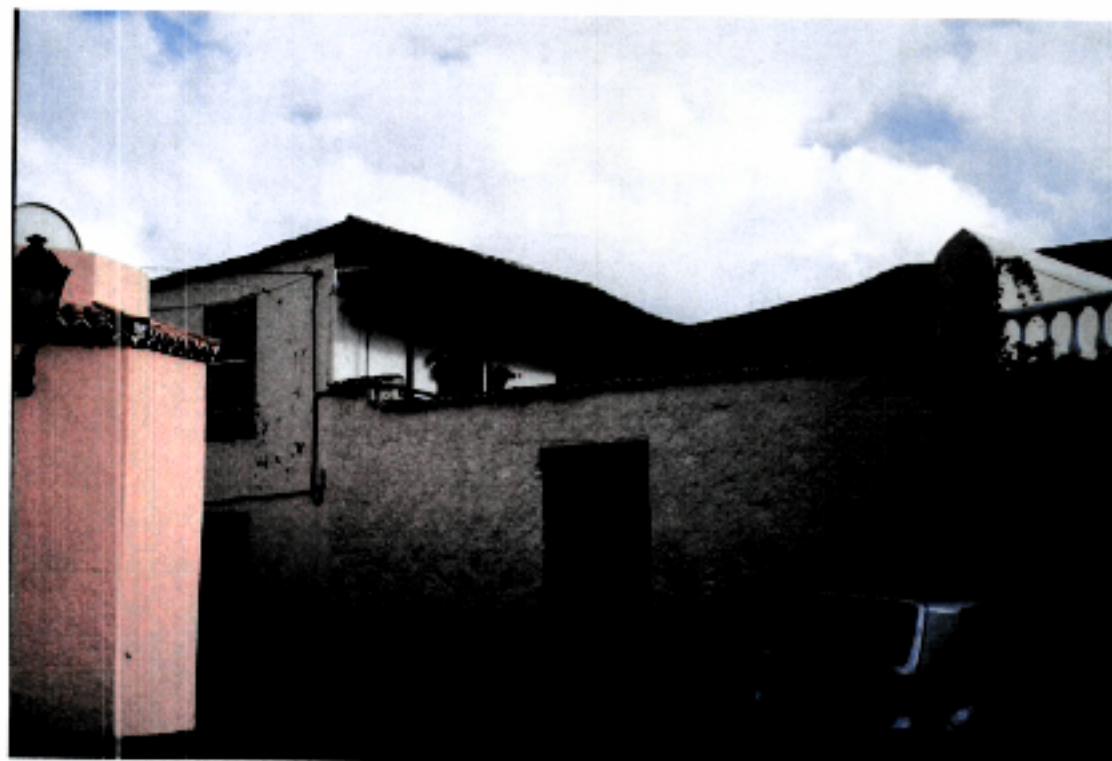
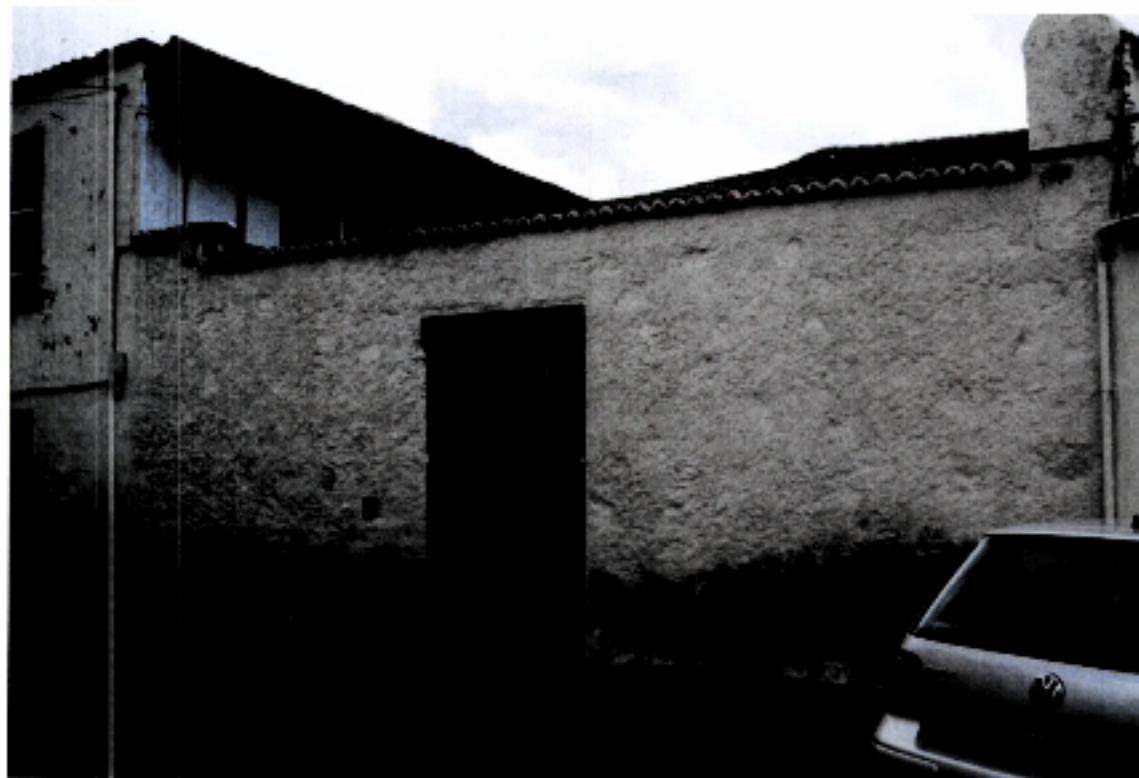
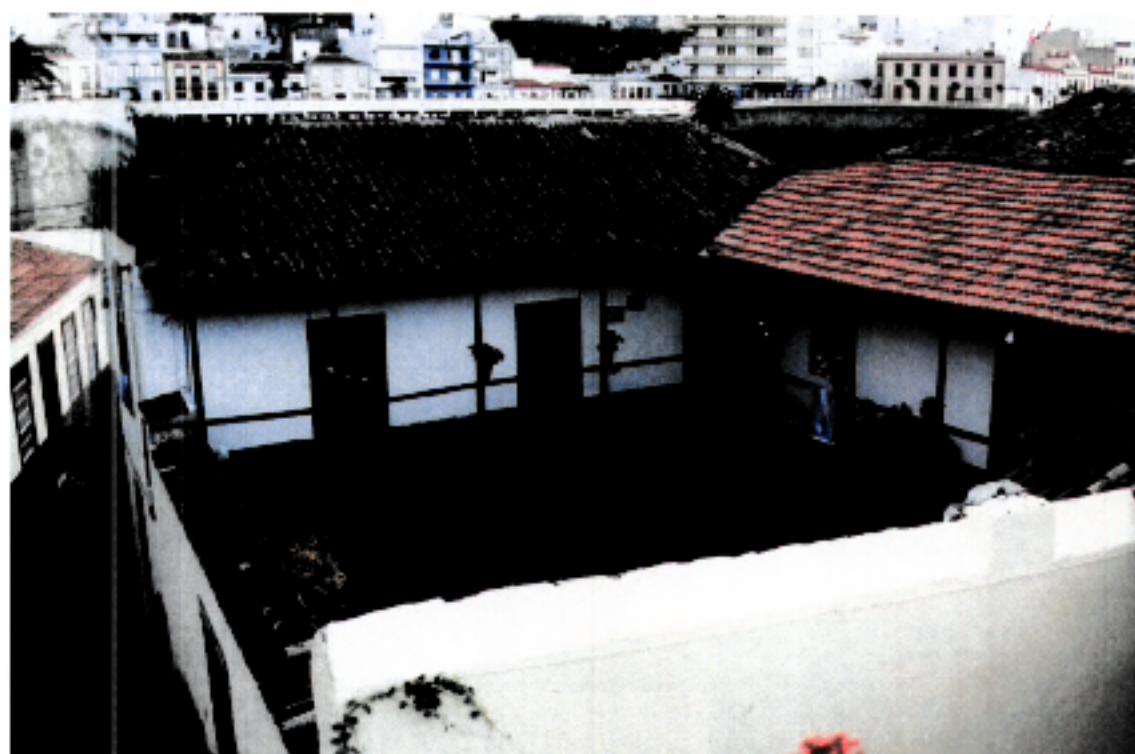
FICHA CATALOGO N° 141

Vivienda tradicional señorial canaria de dos plantas con tres fachadas. Cubierta inclinada, carpintería de madera y vanos adintelados.

Muros de carga.
Forjado de entramado de madera.
Cubierta inclinada con entramado de madera con teja tradicional canaria.

Se cree que pertenece al S. XVII.
Vivienda orientada hacia el mar formada por dos volúmenes en forma de L.
La entrada principal se produce por la parte de atrás, a través de una puerta plana de tablas lisas y decorada con clavos en muro de cerca que se corona con doble hilada de teja. Este muro cierra el patio.
El patio es un espacio constante en la vivienda canaria, proporcionador de luz y aire, alejando al habitante del exterior y proporcionándole una mayor intimidad.
Este, con las galerías de madera tiene especial función de nexo, pues la distribución general de las dependencias altas y bajas se producen en torno a él.
De un lado del patio arranca la escalera de un solo tramo a la planta principal, inmediatamente tras la entrada, y se cubre con techo de teja. Acaba en la galería, también cubierta, que distribuye las habitaciones de la planta alta.
Esta galería aparece en los dos volúmenes que conforman la vivienda. Se sostiene sobre pies derechos.

Sobre sus zapatas corren las vigas de frente liso que soportan la galería. Los canes que soportan el piso del corredor están ocultos tras un tablazón. Sobre esta base se dispone la tribuna, compuesta por el antepecho y los soportes sobre los cuales apoya el tejado.

El antepecho, en su parte inferior, es cerrado. La parte superior está abierta, actualmente sin ningún tipo de balaustres, y remata en baranda. El cuerpo superior de la galería está abierto, ocupado simplemente por los soportes de la cubierta, pies derechos que recorren todo el antepecho y descansan en la base.

Este balcón se apoya en canes de madera empotrados en la pared. Estos canes se dejan vistos y están rematados en molduras cóncavo-convexas. El antepecho está cerrado en su parte inferior, y en su parte superior está decorado por balaustres torneados y listones donde fueron faltando los balaustres.

El cuerpo superior está abierto, tapado únicamente por los soportes. Estos soportes son pies derechos con zapatas que descansan en la base. El balcón se cubre con techo de madera, prolongación de la cubierta, que se tapa con teja. Este techo está formado por canes que sobresalen, al igual que los aleros, sobre la línea del balcón.

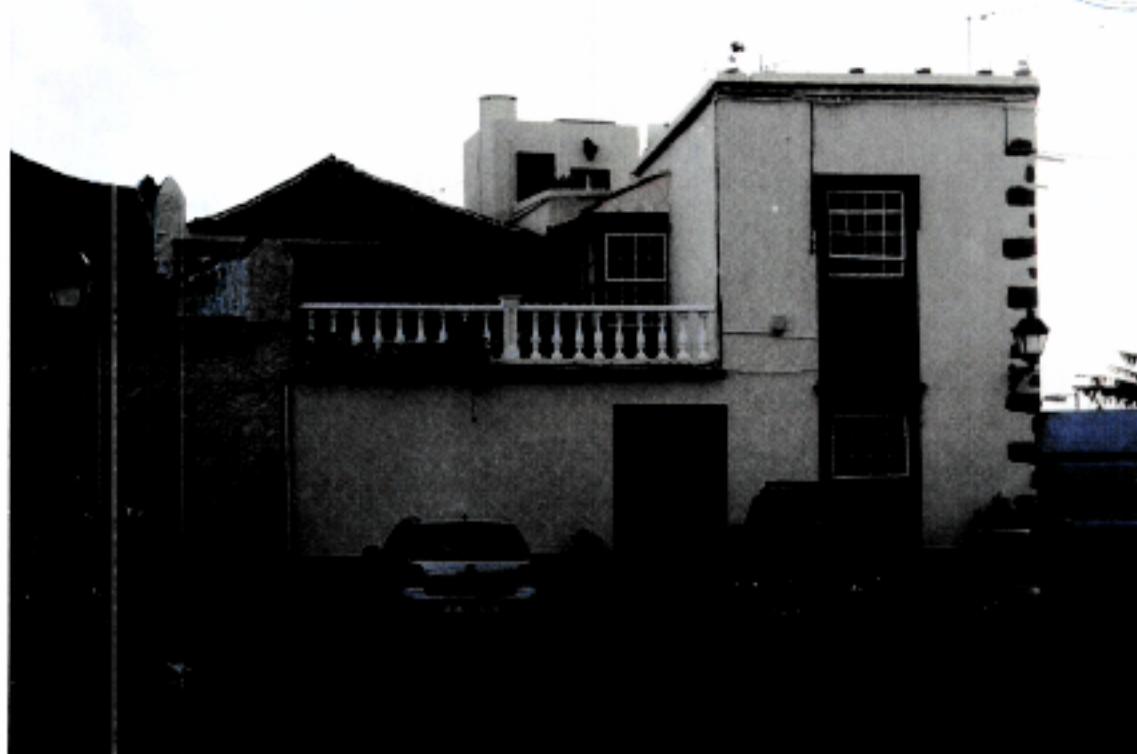
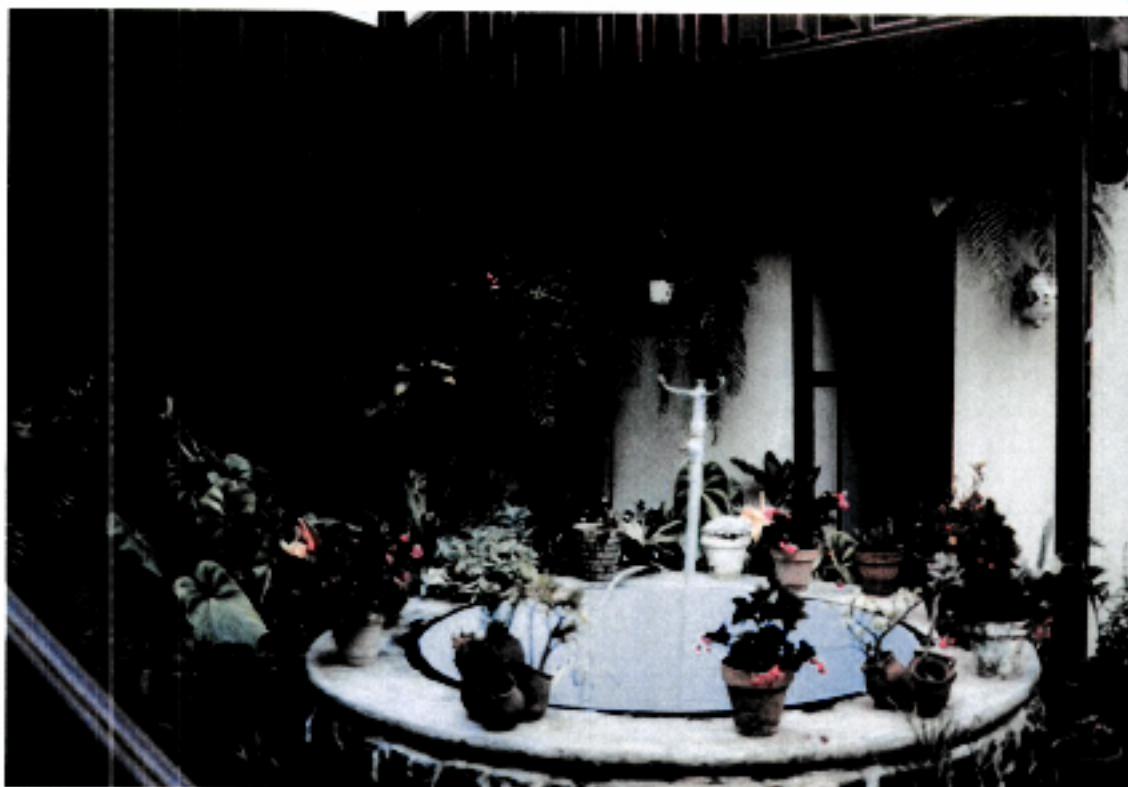
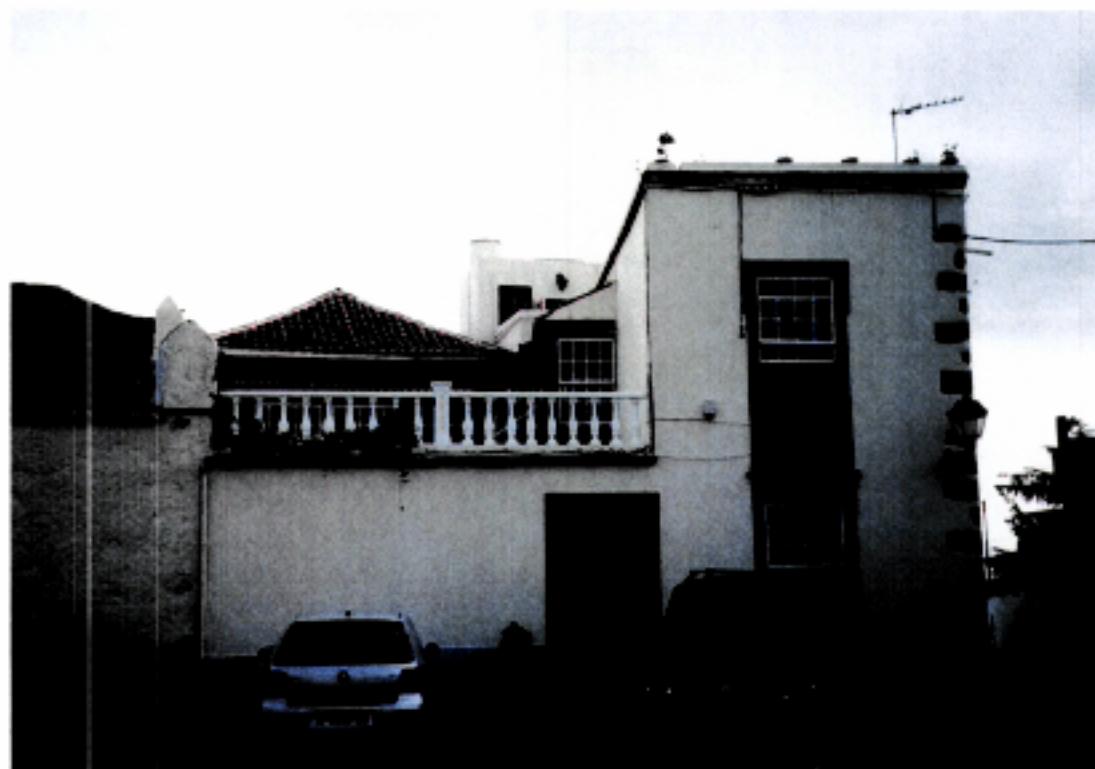
FICHA CATALOGO N° 142

Vivienda tradicional canaria de dos plantas con patio central.
Cubierta inclinada. carpintería de madera y vanos adintelados.

Muros de carga.
Forjado de entramado de madera.
Cubierta inclinada con entramado de madera acabada con teja tradicional canaria.

La entrada principal se produce a través de una puerta acristalada de cuarterones de madera apoyada en un muro de cerca actualmente rematado con balaustres.

Se sostiene sobre pies derechos con zapatas. Sobre las zapatas corren las vigas de frente liso que soportan la galería. Los canes están ocultos. Sobre esta base está el antepecho completamente cerrado, desde la base a la línea de la baranda, y se decora con cuarterones.

El cuerpo superior está cerrado por ventanas de guillotina entre pequeños pilares en lugar de pies derechos. Las ventanas de guillotina son de dos hojas de trayectoria vertical y enrejado de varillas de madera pintada de blanco (4x2).

No se cree que estos balcones de cristales sean antiguos. Los cristales son simples añadidos a una estructura de balcón tradicional. Se utilizaban principalmente en las zonas costeras durante el siglo XIX.
 Cubierta de entramado de madera acabada en teja tradicional canaria.
 Las habitaciones se iluminan, en fachada principal, por dos vanos alineados con marco de madera, unidos por friso y sencilla cornisa también de madera.
 Los antepechos son ciegos con placa con motivos geométricos.
 Las ventanas de guillotina de dos hojas de trayectoria vertical.
 Los cristales se disponen entre marco y varillas de madera pintada de blanco que forman el enrejado de las ventanas (4x3).
 Detrás, tapaluces acatables de cuarterones verticales en dos alturas.
 En la otra fachada, dos ventanales en planta alta alineados con dos ventanillos que iluminan y ventilan las dependencias de la planta baja.
 Estos ventanillos, tienen marco de madera y son de rejas, formadas con varillas de hierro que se cruzan creando pequeños cuadrados.

Zócalo de falso aparejo isodámo pintado y sin remate.
 Cantería vista en esquinas.
 Cubierta inclinada a cuatro aguas con acabado en teja tradicional en un de los cuerpos.
 El caballet es perpendicular a la línea de fachada de entrada a la vivienda.
 Remata en alero de teja.
 El otro cuerpo posee cubierta plana con pretel macizo.

Previo a cualquier acto sujeto a licencia ya sea de intervención o de cambio de uso en la edificación, se deberá eliminar del cuerpo superior las balaustres que se encuentran en la fachada.

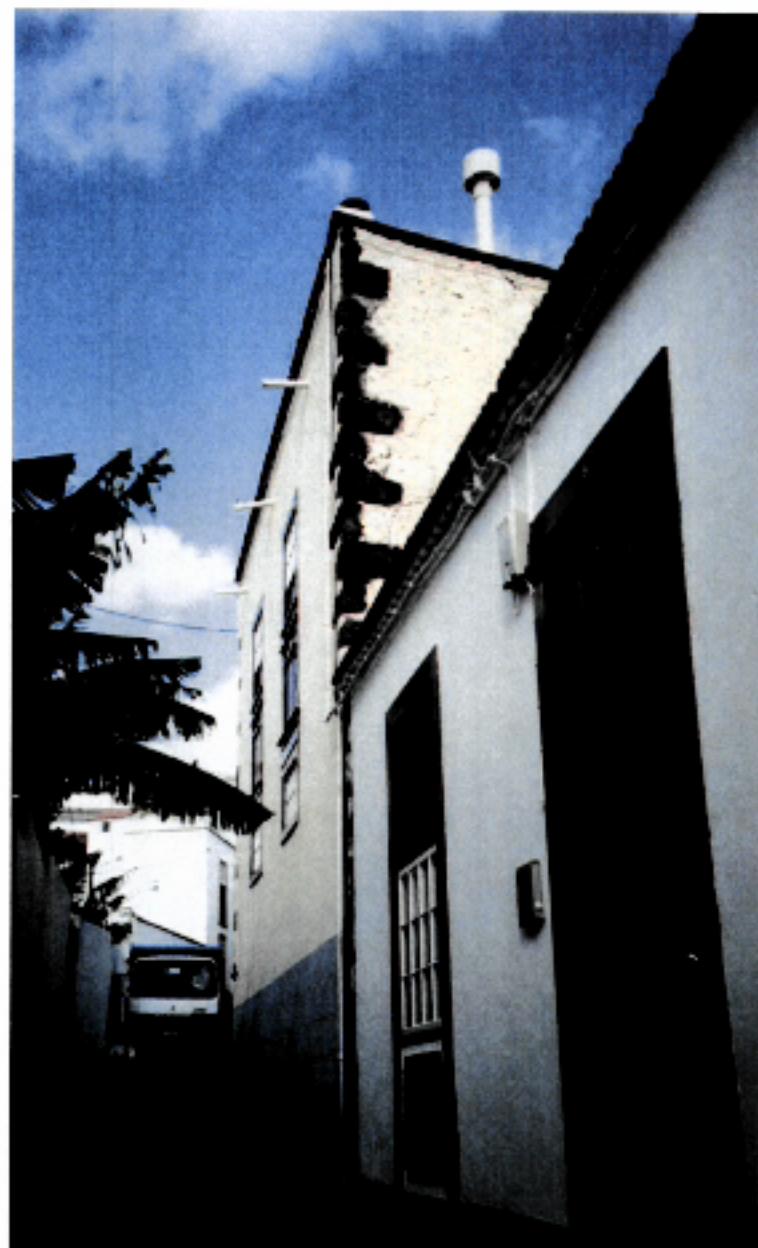
FICHA CATALOGO N° 143

Vivienda tradicional de una sola fachada con cubierta inclinada de teja y carpintería de madera.

Cubierta de entramado de madera acabada en teja tradicional.

Vivienda que se ha ido ampliando hacia atrás hasta tres plantas.

Se protege la fachada de cuatro vanos adintelados con marco de madera.

La puerta es de dos batientes de madera con estructura de tres cuarterones rectangulares iguales. En los laterales, tres ventanas que descansan en sencilla cornisa de madera. El antepecho es macizo decorado con motivo geométrico. La ventana de guillotina de dos hojas de trayectoria vertical. Los cristales se disponen entre marco y varillas de madera pintadas de blanco que forman el enrejado de las ventanas (4x3).

Zócalo de aplacado tirolés pintado sin remate, alineado con el remate inferior de los vanos.

Cubierta inclinada de teja con terminación en alero de teja sobre fila de dientes.

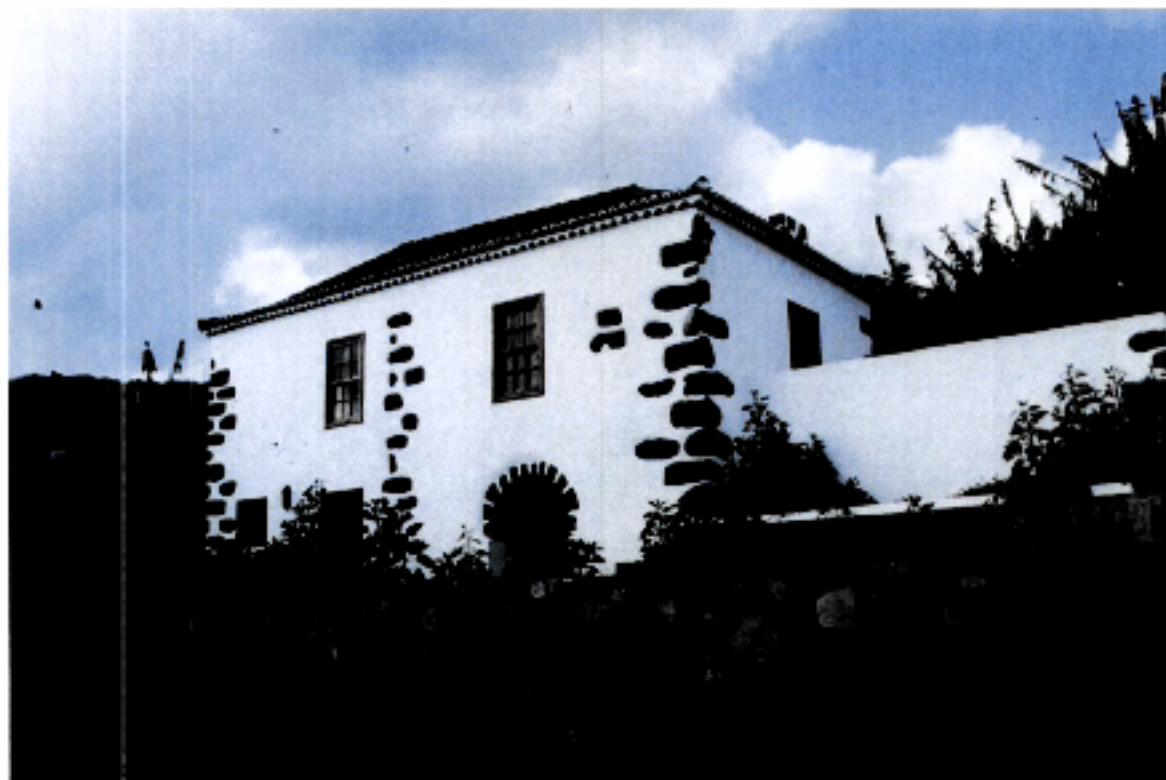
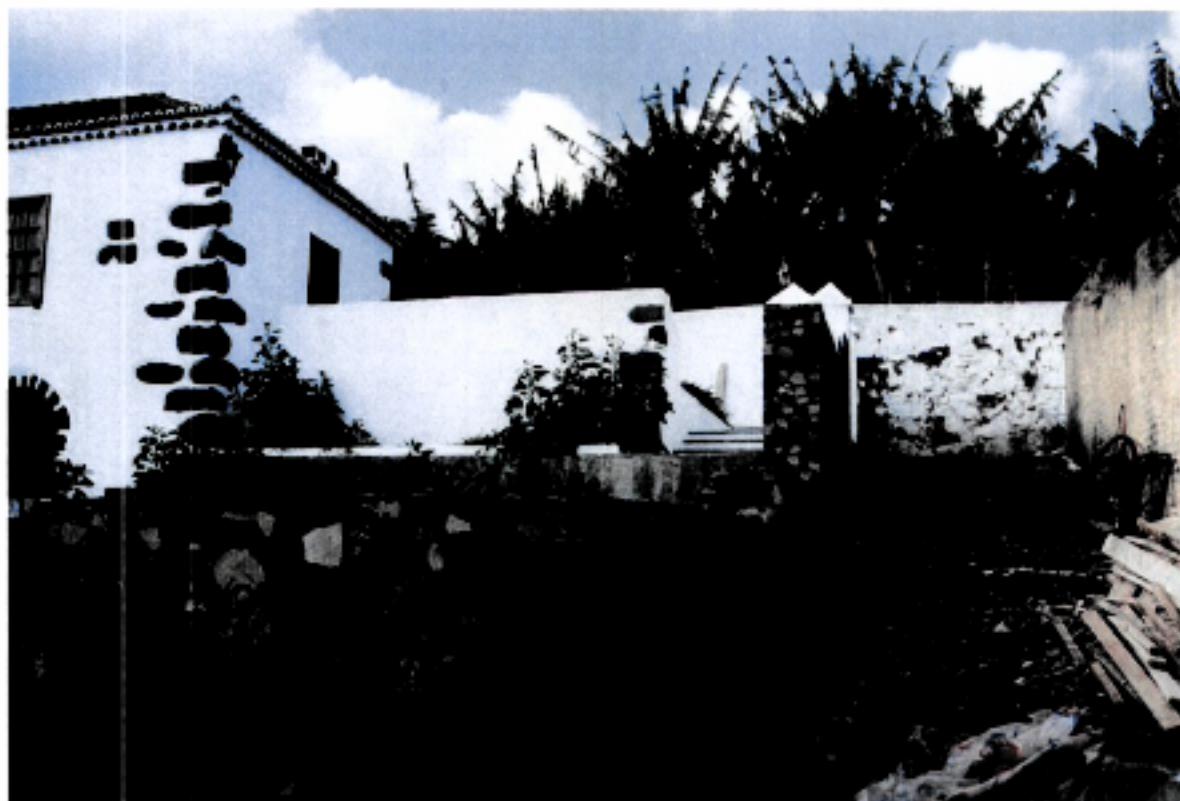
FICHA CÁTALOGO N° 145

TIPOLOGÍA EDIFICATORIA:
Edificación aislada de dos plantas, tradicional del medio rural.
Cubierta inclinada y carpintería de madera.

Muros de carga.
Cubierta mediante entramado de madera y acabado en teja tradicional.

Composición tradicional de huecos adintelados, con grandes vanos entre huecos.
El cuerpo superior se compone de ventanas muy sencillas del tipo guillotina, con marco de madera alrededor de su perímetro y dos hojas acristaladas con varillas de madera.
Tapaluces interiores decorados con casetones.
El cuerpo inferior se compone de dos puertas y una pequeña ventana.
Una de las puertas se embebe dentro del muro, que ha sido recortado con forma de arco de medio punto y en el que los sillares se dejan vistos.
Se trata de un portón de madera de dimensiones superiores a lo normal y dos hojas batientes decoradas con casetones rectangulares.
La otra puerta que compone la fachada tiene dimensiones más reducidas y se compone de dos batientes divididas mediante casetones.
Aparece una ventana de pequeñas dimensiones, compuesta por un solo cuerpo acristalado, dividido en cuatro partes mediante varillas de madera.

El carácter rústico de la edificación se enfatiza mediante la decoración de las esquinas a través del procedimiento de sillares vistos. Cubierta inclinada a cuatro aguas con linea de caballete paralela a la fachada y acabado mediante teja tradicional canaria, que se enjalaega en los extremos de los faldones para conseguir un efecto de contraste entre la cal y la teja.

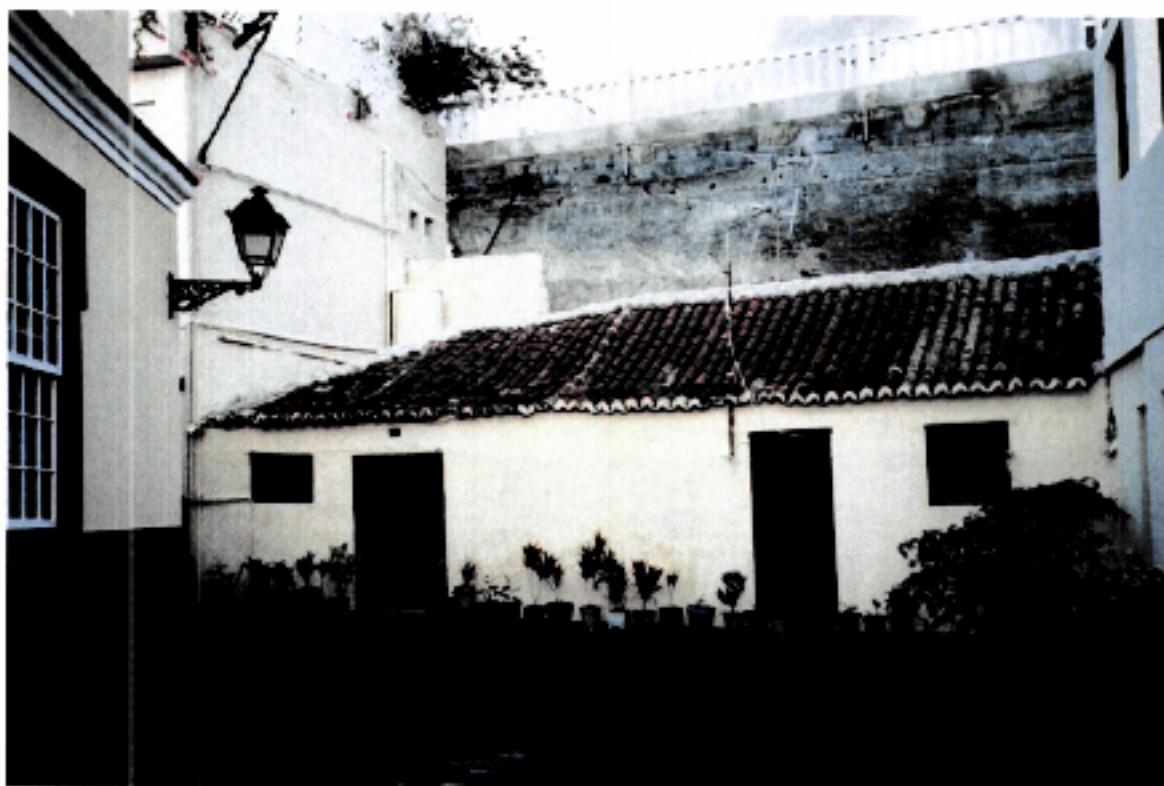
**BIEN INMUEBLE DE VALOR ARQUITECTÓNICO****FICHA CATÁLOGO N° 146****TIPOLOGÍA EDIFICATORIA:**

Edificación de una planta entre medianeras con una fachada a la calle. Cubierta inclinada y carpintería de madera.

Composición tradicional de huecos adintelados que no presentan simetría.

La fachada se compone de cuatro huecos formados por dos puertas y dos ventanillos.

Las puertas actuales sustituyen a las originales, de hojas abatibles decoradas mediante casetones.

Los ventanillos tienen un pequeño marco de madera y su superficie es acristalada.

Cubierta inclinada a cuatro aguas con línea de caballete paralela a la fachada y acabada en teja tradicional canaria.

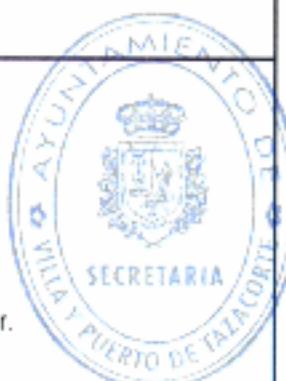
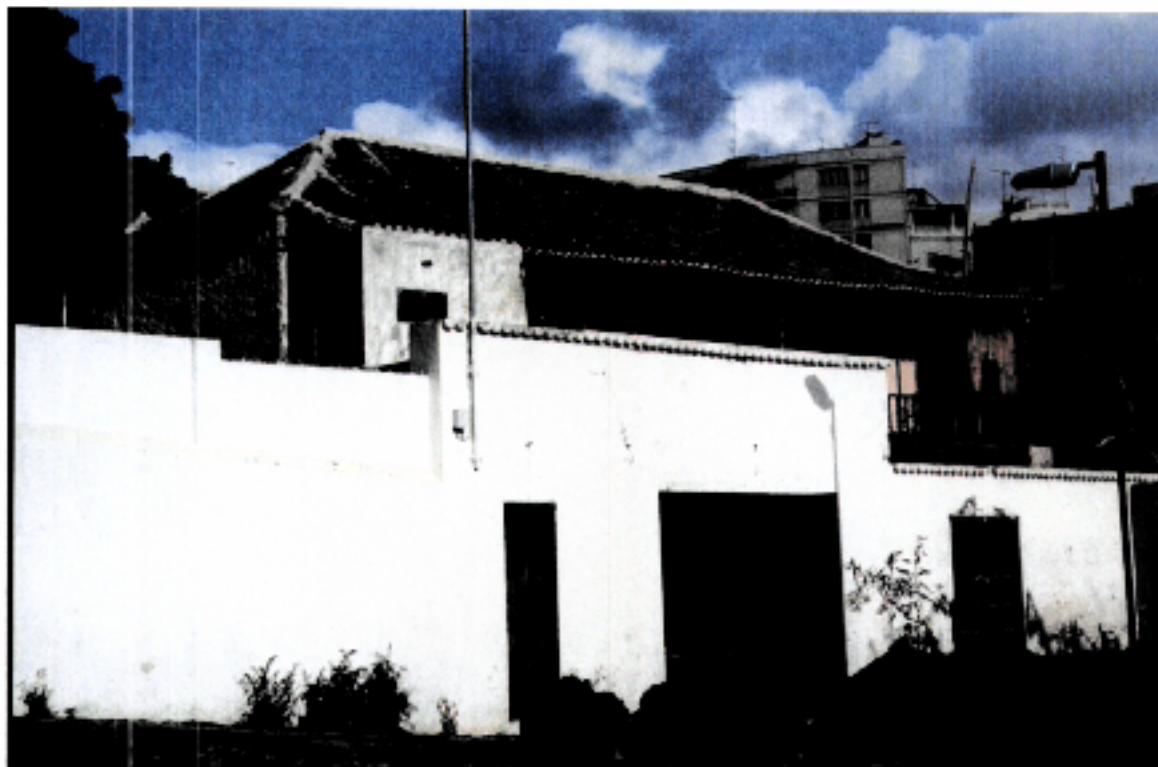
BIEN INMUEBLE DE VALOR ARQUITECTÓNICO

Composición de fachada tradicional con huecos acintelados y corredor de madera.

El corredor de la fachada principal se encuentra techado, con pies derechos que sostienen el tejado, compuesto por un alero prolongado de la cubierta.

El balcón descansa sobre canes y tiene antepecho ciego decorado mediante rectángulos en relieve.

Los balaustres son torneados de madera y se remata en pequeño pasamanos.

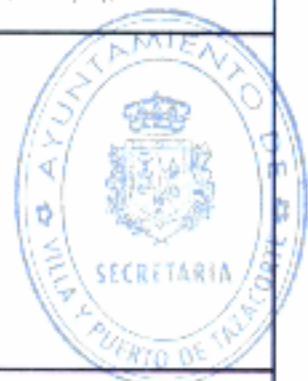
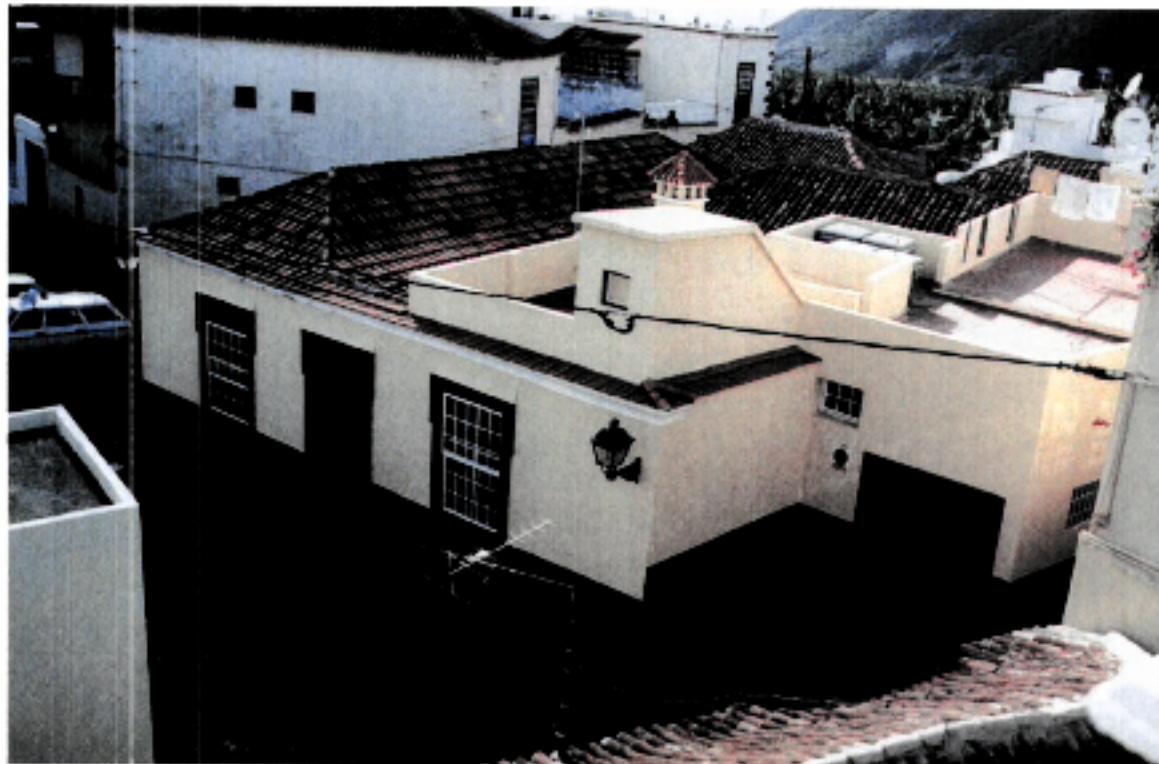
FICHA CATÁLOGO N° 151

Ambas fachadas con puerta central y ventanas en los laterales. Todos los huecos son adintelados con marco de madera y apéndice en los ángulos superiores. Los vanos de las ventanas descansan en sencillas cornisas de madera. Las puertas son de madera de dos batientes, con tres cuarterones en cada hoja.

Los ventanales tienen antepecho ciego decorado con placas con motivos geométricos. Las ventanas son de guillotina con dos hojas de trayectoria vertical. Los cristales se disponen entre varillas y marco de madera pintada de blanco, formando un enrejado (5x3). Detrás contraventanas de madera que ocupan toda la altura. Zócalo de aplacado tiroles pintado, sin remate.

Alero de teja plana sobre cornisa corrida de coronamiento.

Cubierta inclinada a cuatro aguas de teja plana con caballete paralelo al lado más largo.
